COMUNE DI ZOGNO
Provincia di Bergamo

**VALUTAZIONE E ZONAZIONE DELLA PERICOLOSITÀ E DEL RISCHIO
DA ESONDAZIONE NELLE AREE DI FASCIA “B DI PROGETTO” DEL
PAI IN SPONDA DESTRA DEL FIUME BREMBO, ALL’INTERNO DEL
CENTRO EDIFICATO**

**ALLEGATO 6: ALBUM FOTOGRAFICO DELLE OPERE
SPONDALI ESISTENTI**

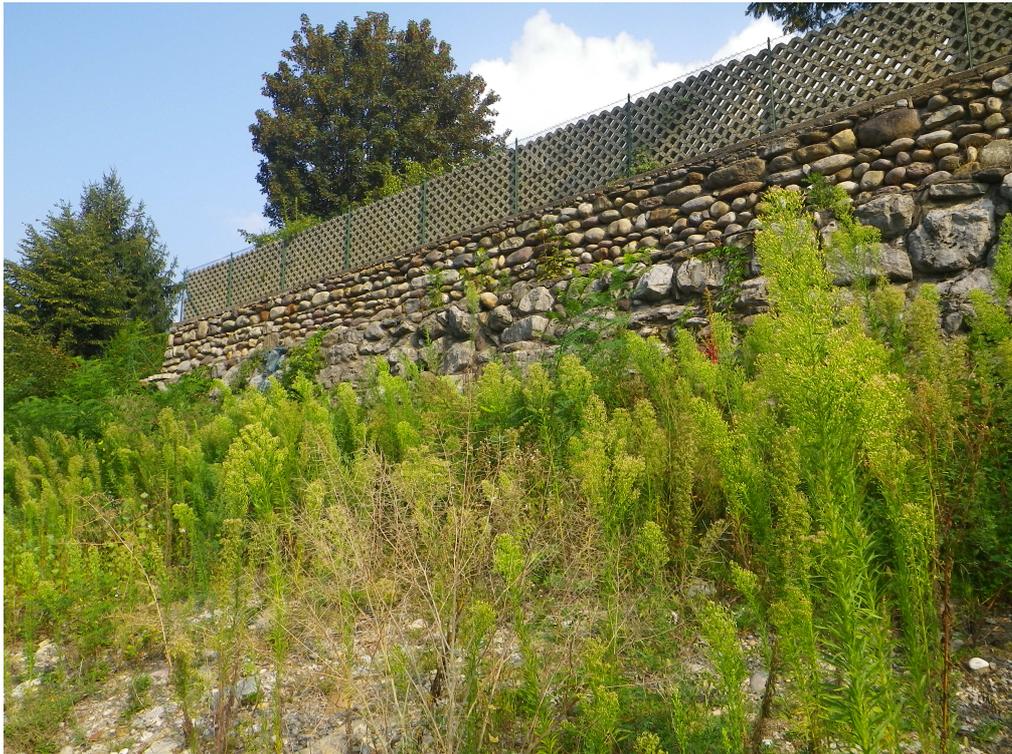
BR01 – Muro in sassi e cemento su scogliera in massi ciclopici

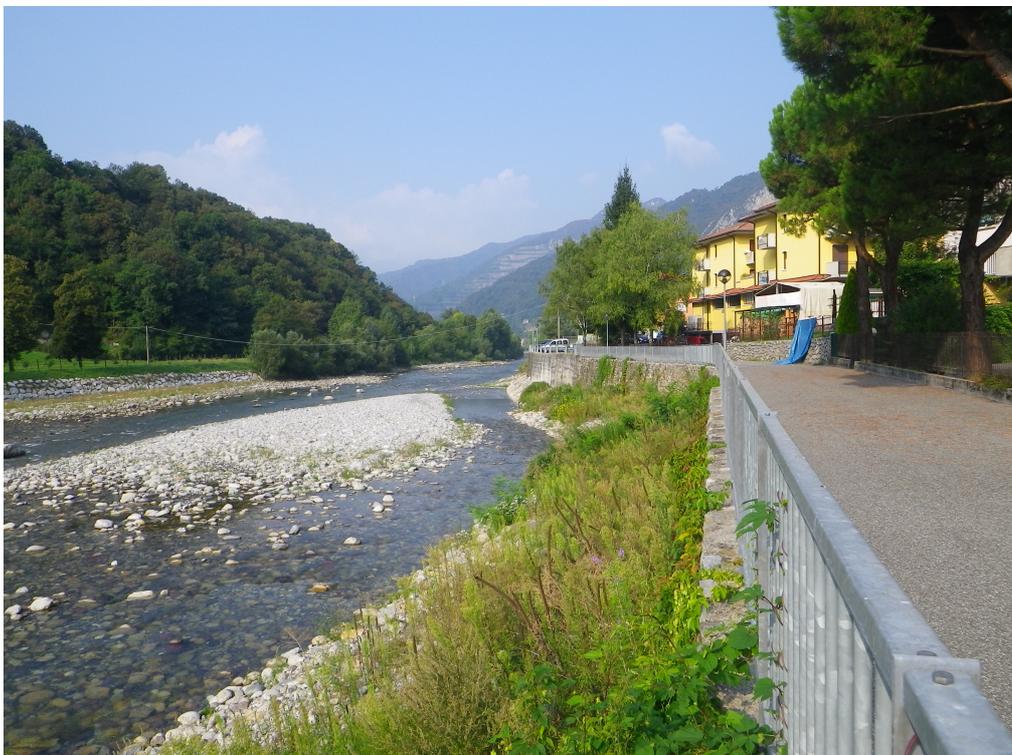
BR02 – Muro in sassi e cemento non protetto al piede

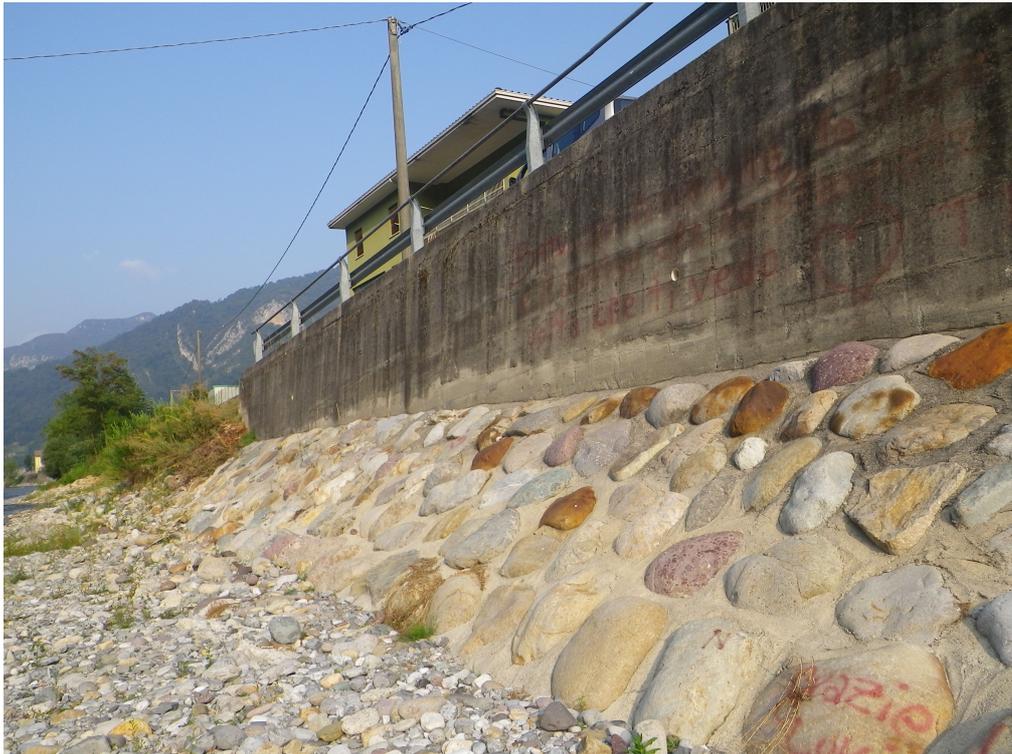
BR03 – Muro in cls senza sopraleso protetto al piede da ciottoli e blocchi annegati nel cls

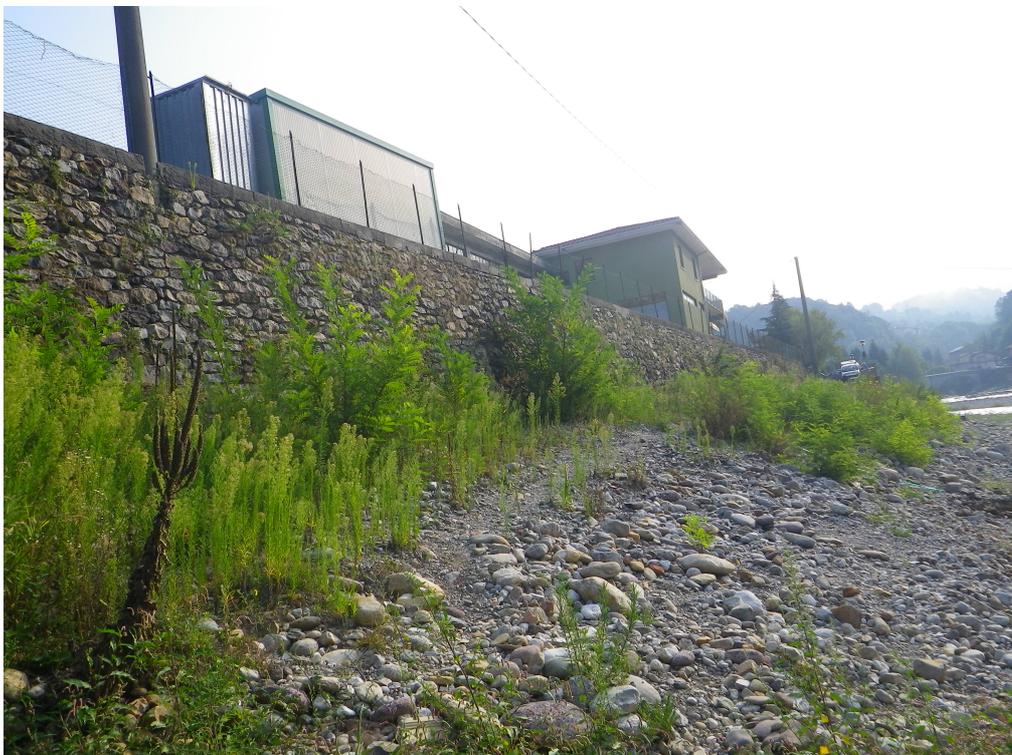
BR04 – Muro in sassi e cemento non protetto al piede

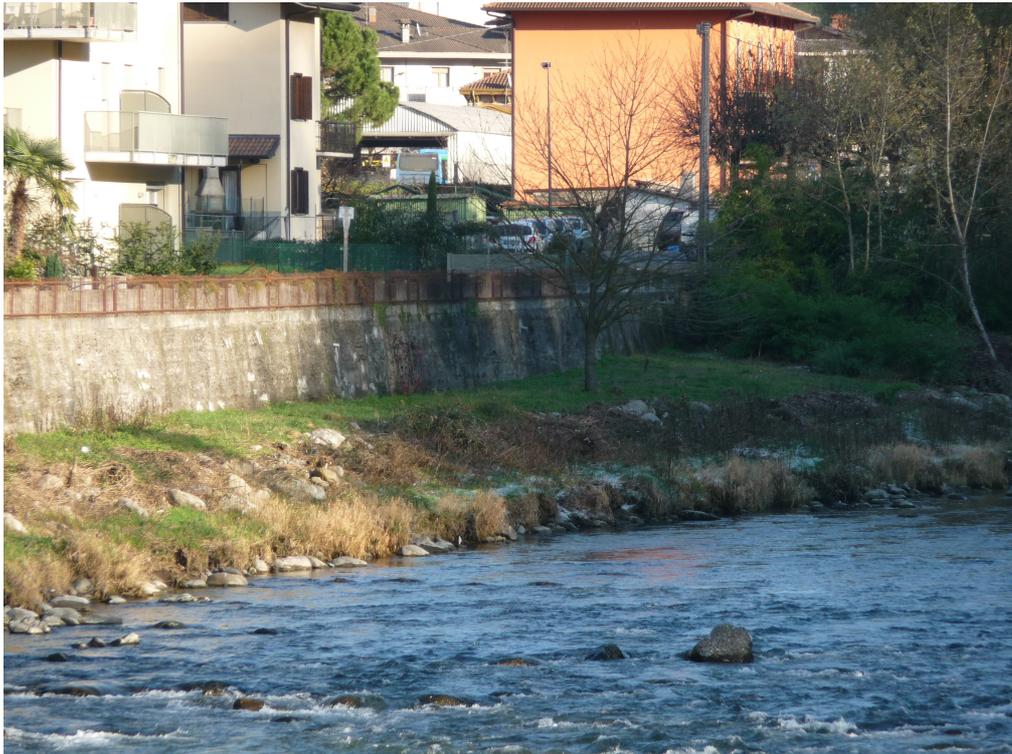
BR05 – Muro in cls senza sopralzo non protetto al piede

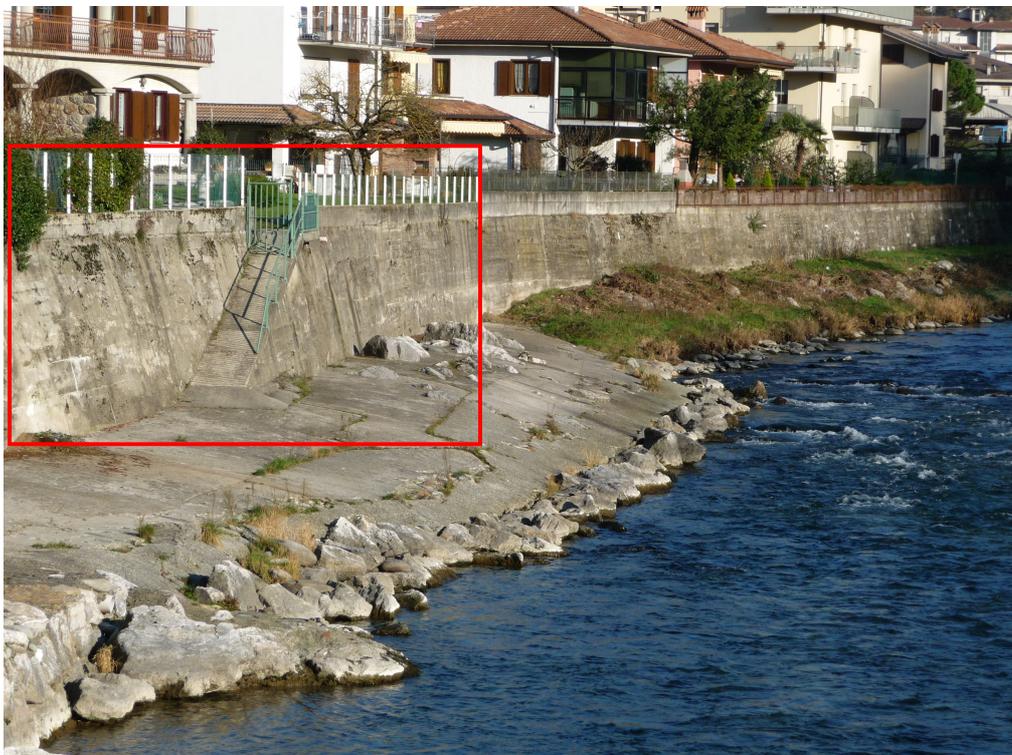
BR06 – Muro in cls con sopralzo protetto al piede

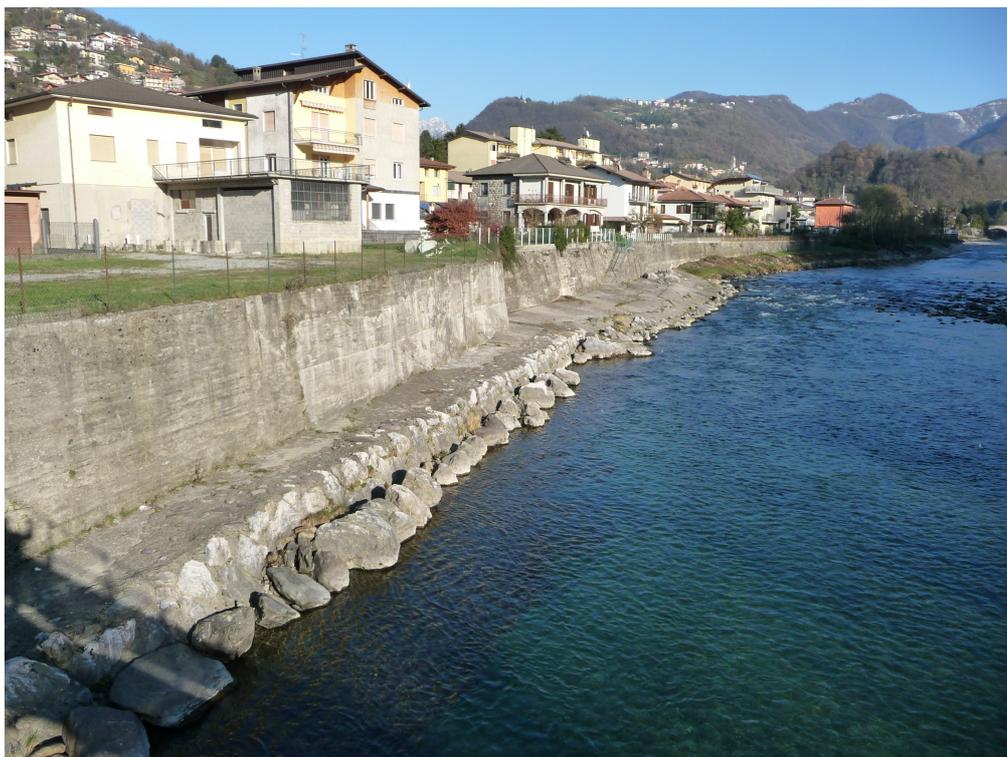
BR07 – Muro in cls senza sopralzo protetto al piede

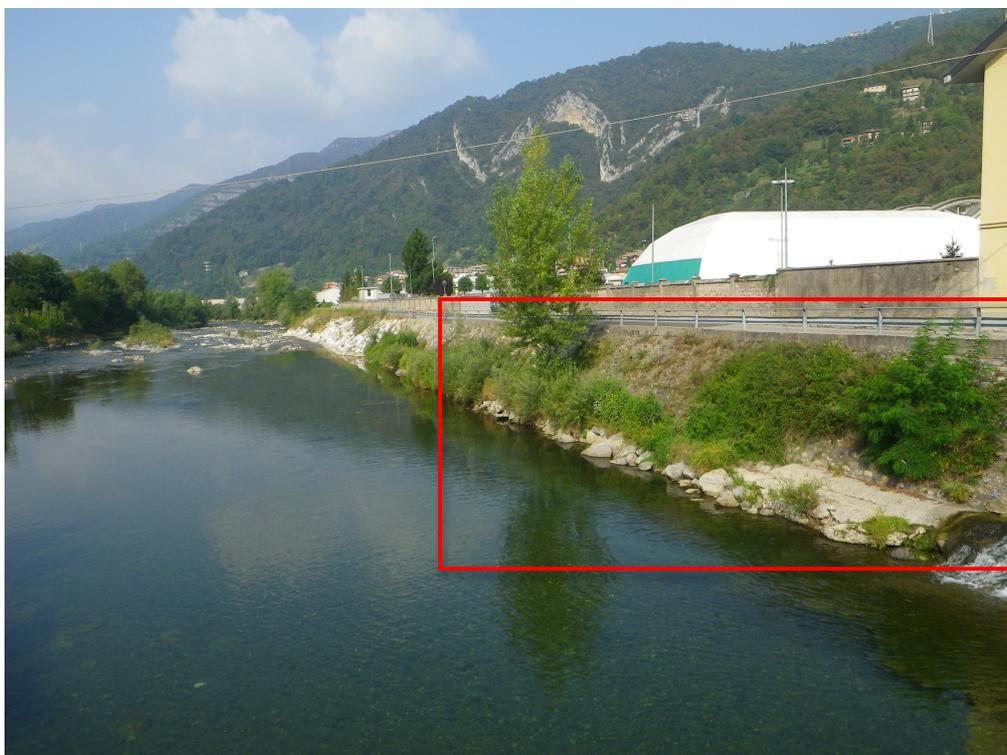
BR08 – Muro in sassi e cemento parzialmente protetto al piede

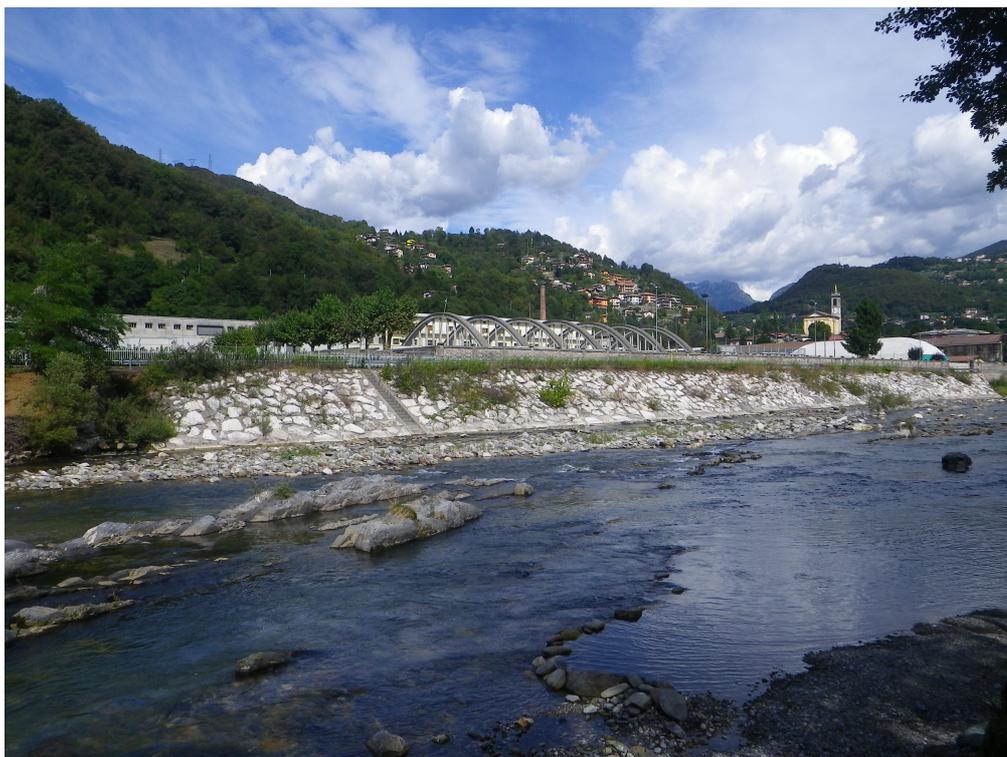
BR09 – Scogliera in massi ciclopici

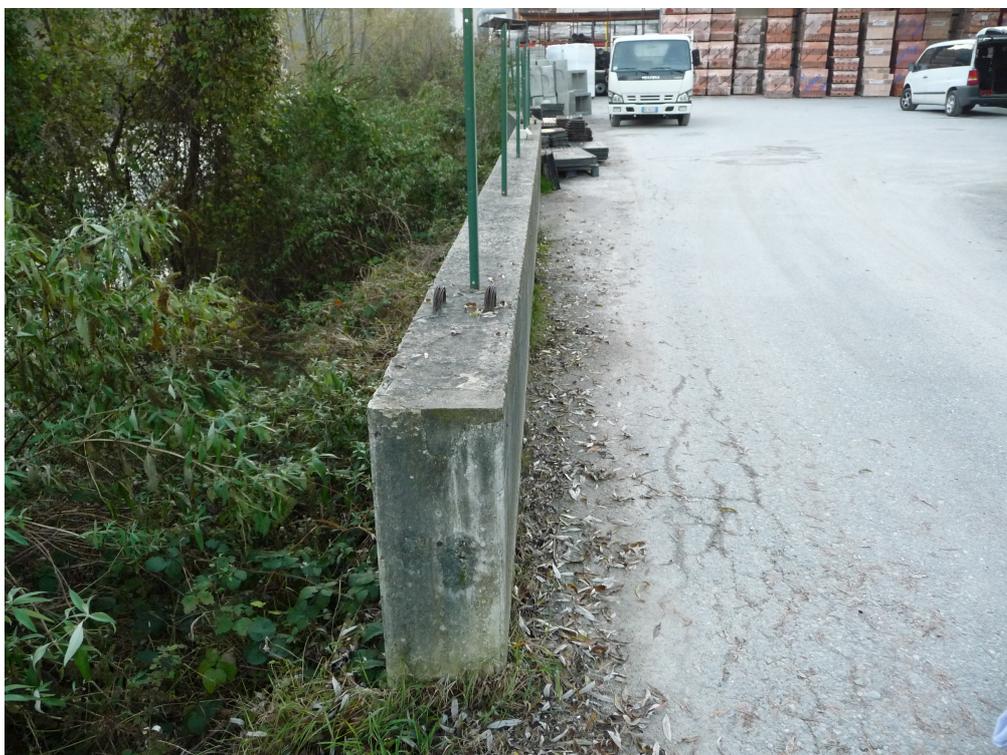
BR010 – Muro prefabbricato su scogliera in massi ciclopici

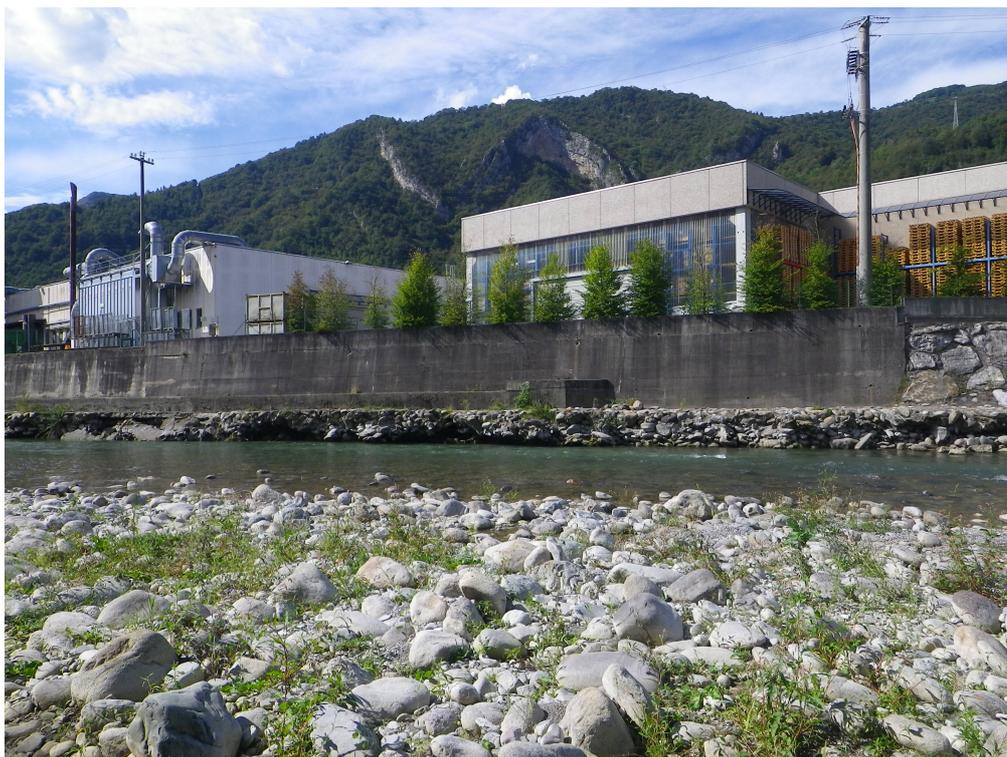
BR011 – Muro in cls con sopralzo non protetto al piede (evidente l’erosione al piede del manufatto)

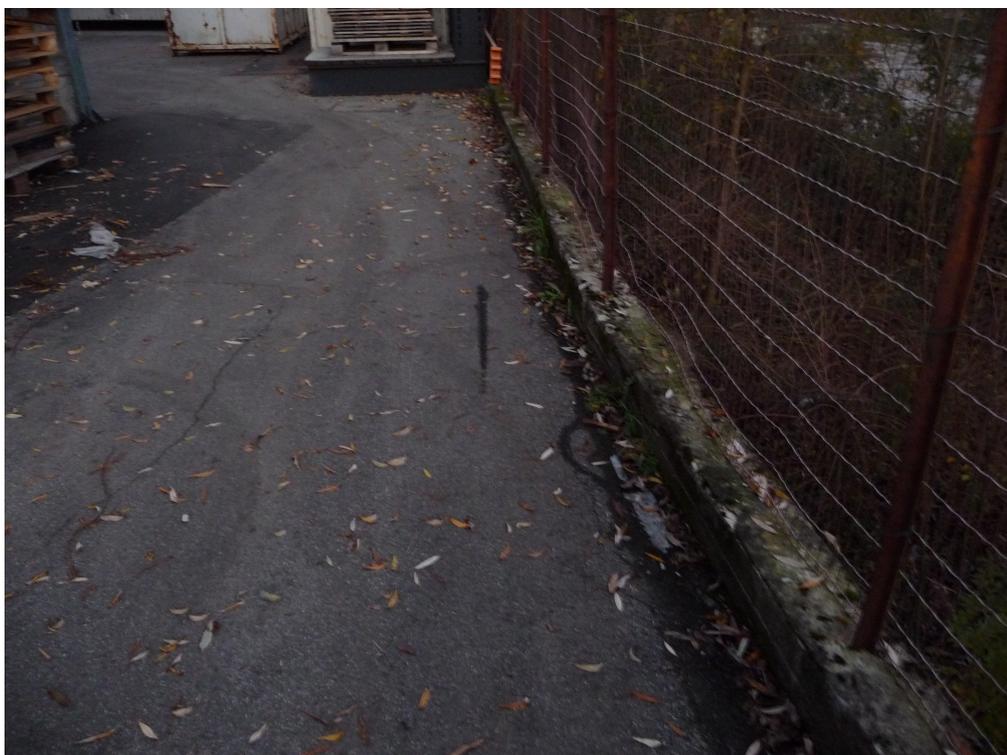
BR012 – Muro in cls senza sopralzo non protetto al piede

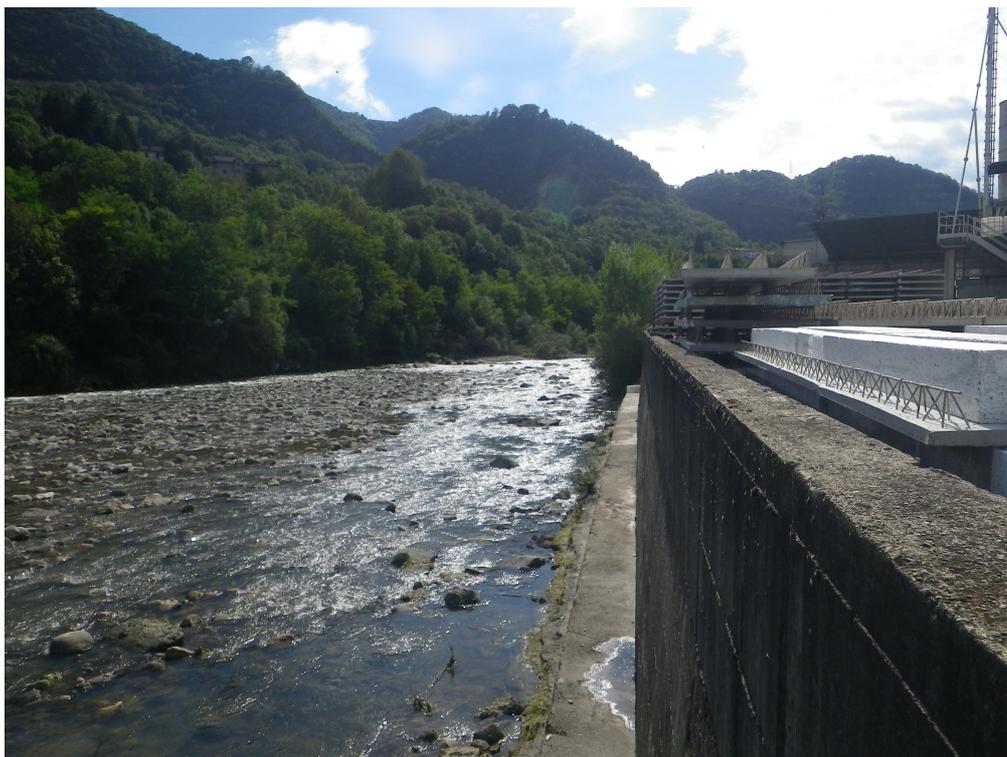
BR013 – Muro in cls con sopralzo non protetto al piede

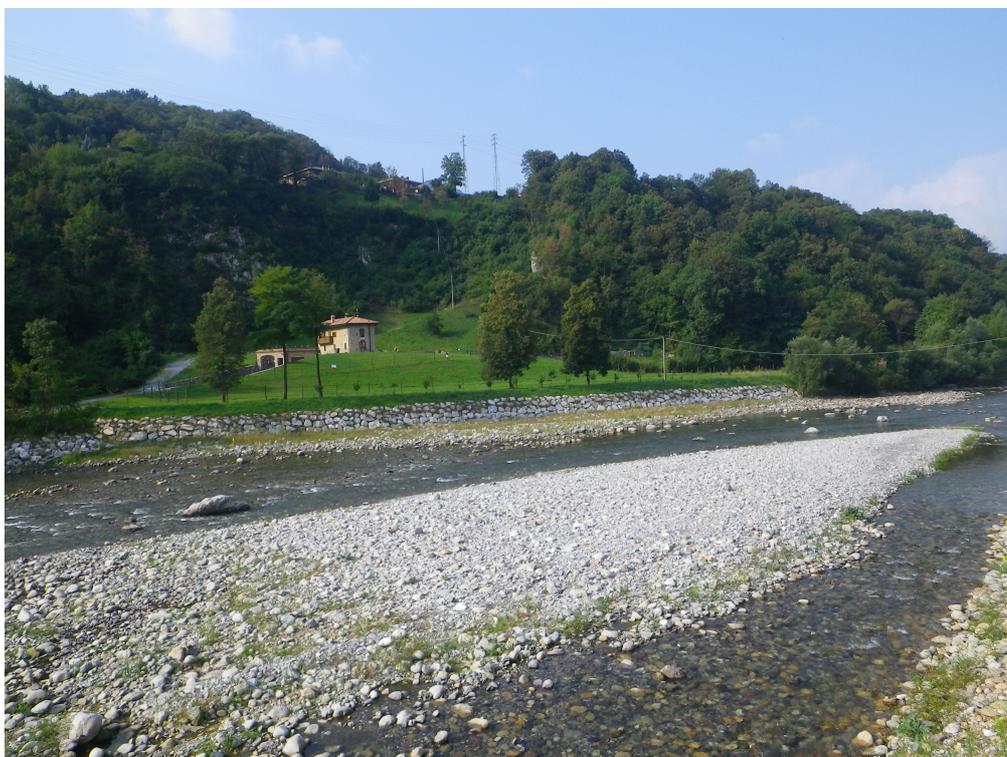
BR014 – Scogliera in massi ciclopici

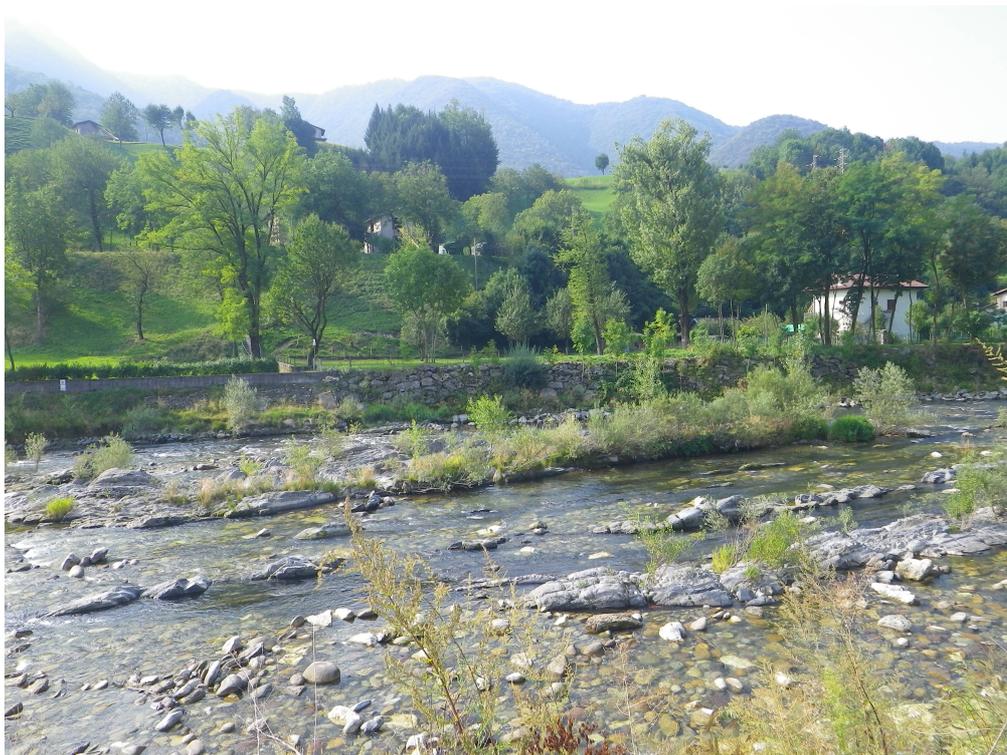
BR015 e BR16 – Muro in sassi e cemento (BR15) e scogliera in massi ciclopici (BR16)

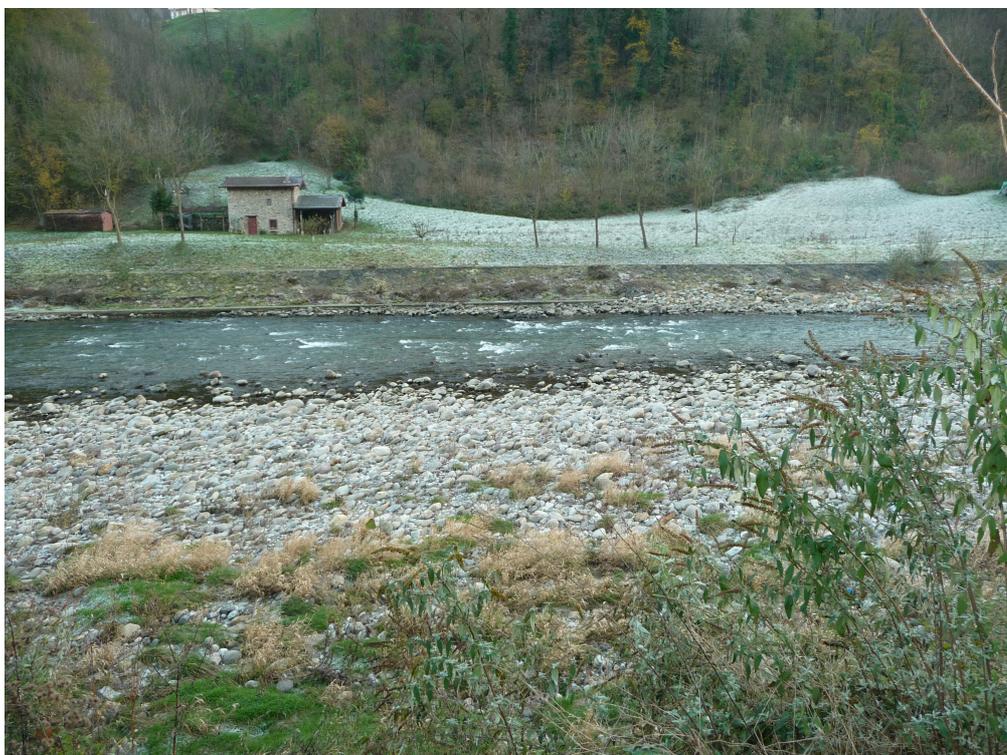
BR017 – Scogliera in massi ciclopici
