COMUNE DI ZOGNO
Prov. di Bergamo

COMUNITA' MONTANA VALLE BREMBANA
CASERMA VVF

"INTERVENTI DI ADEGUAMENTO SISMICO ED
EFFICIENTAMENTO ENERGETICO"

RELAZIONE GENERALE E QUADRO ECONOMICO

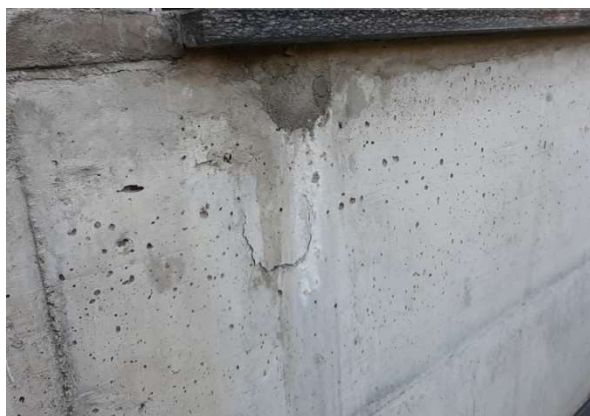
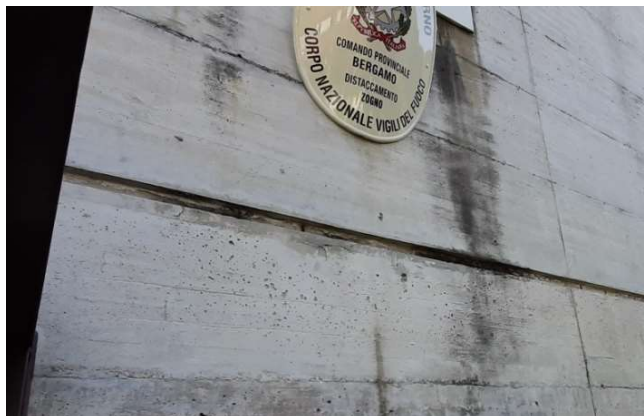
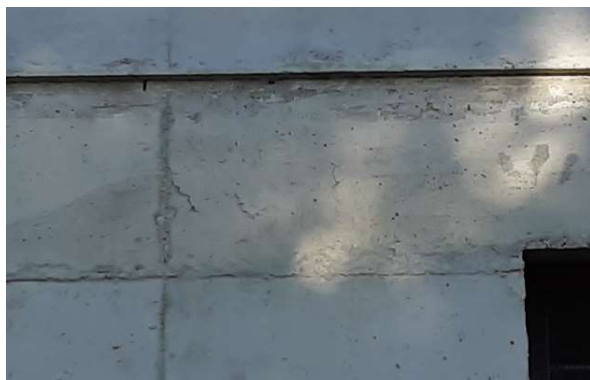
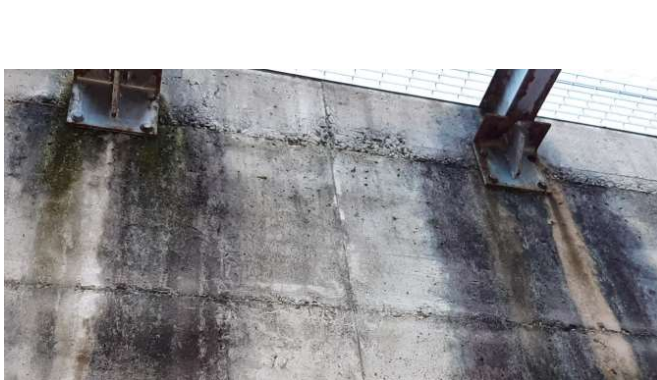
Date le caratteristiche costruttive, caratterizzate da ampie superfici esterne in calcestruzzo a vista non protette, è necessario prevedere di intervento il trattamento in quanto iniziano ad essere evidenti i primi segni di spalling sul calcestruzzo causati dall'ossidazione delle armature verticali più esterne e macchie per formazioni di muffe.

Contestualmente agli interventi primari e secondari indicati ai punti precedenti vanno previsti alcuni interventi accessori, da eseguire contestualmente, che non impattano sulle prestazioni oggetto di adeguamento e miglioramento, ma che sono volti ad eliminare alcune criticità rilevate quali il ripristino del coprifermo delle pareti in c.a. nelle zone con inizio di degrado (giunti marcapiano ecc.), l'adeguamento dell'altezza del parapetto in copertura la chiusura della parte del vano di accesso al "tubo di discesa" dove sono da sempre presenti infiltrazioni ecc.. Tali interventi saranno eseguiti contestualmente o preventivamente a quelli eseguiti sull'involucro.

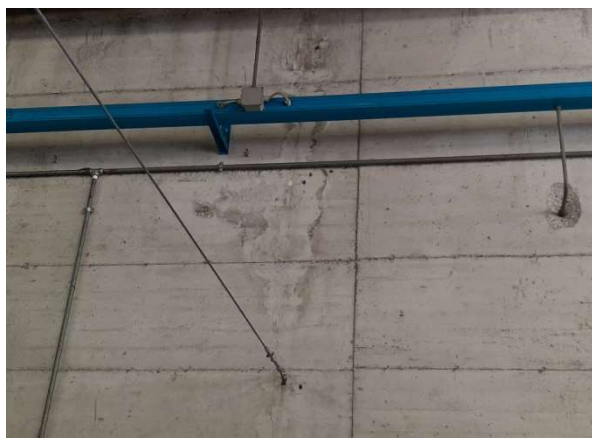
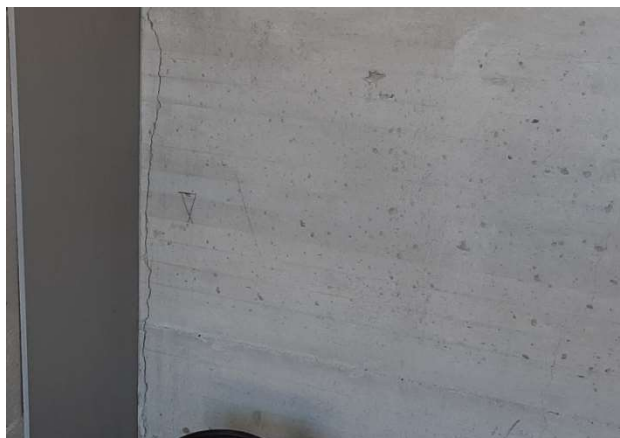
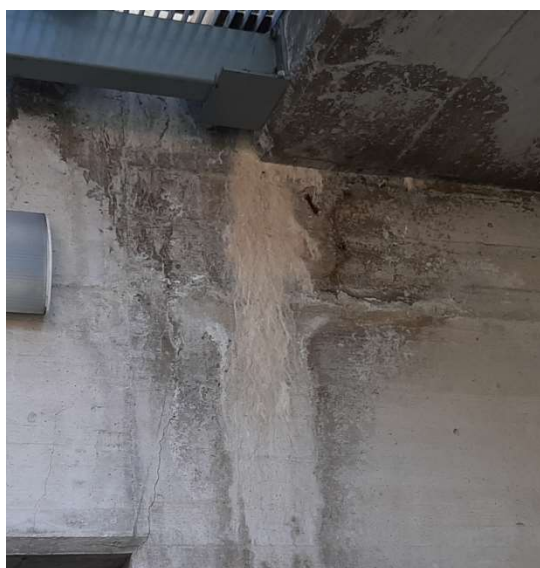
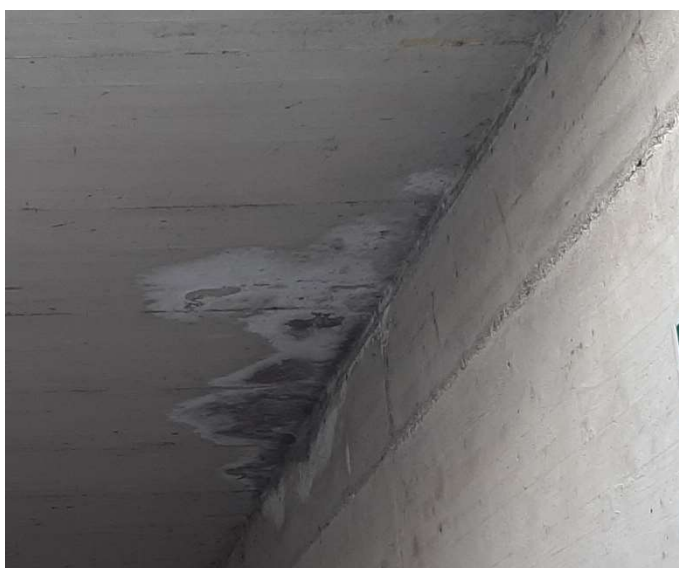
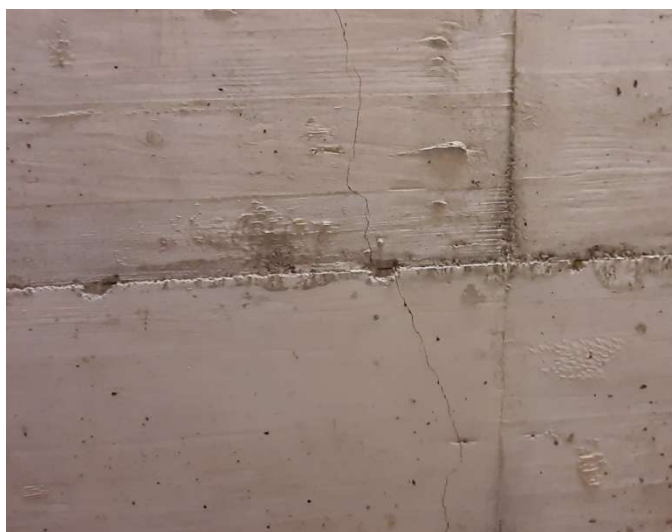
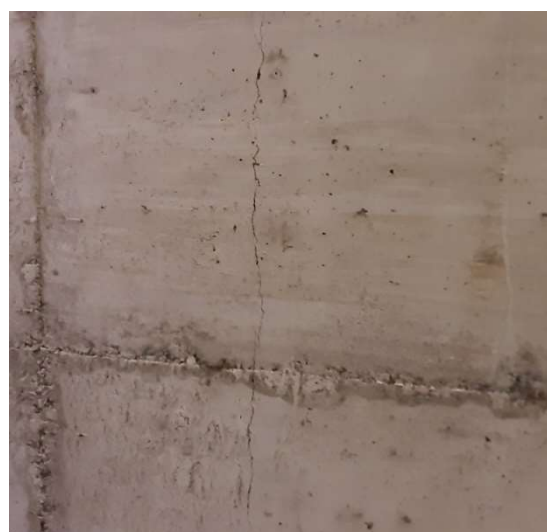
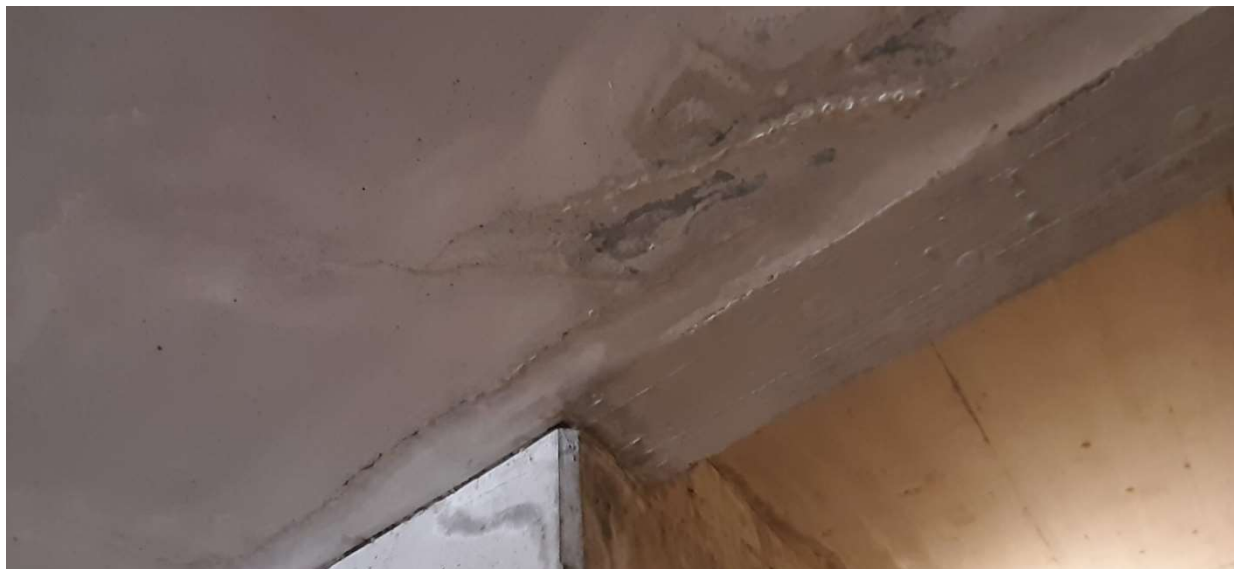
Sono inoltre presenti fessurazioni di lieve entità causate prevalentemente da fenomeni di ritiro del calcestruzzo che non hanno alcuna incidenza sulla statica dell'edificio. Tali fessurazioni sono in molti casi veicolo di infiltrazioni di acque meteoriche percolanti dalla facciata e dalla copertura.

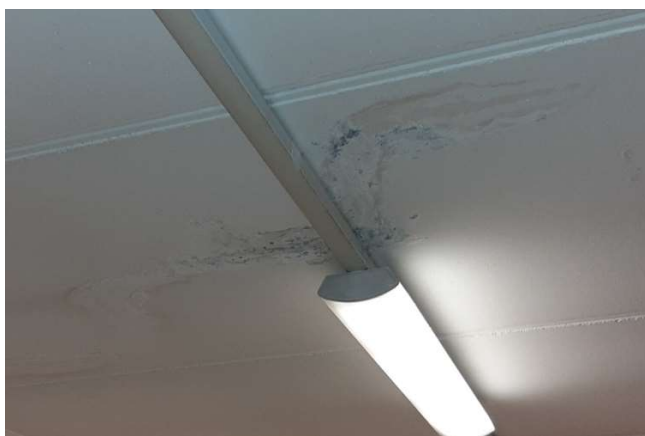
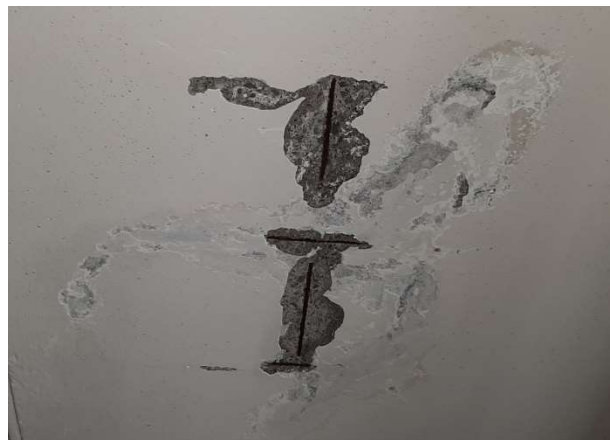
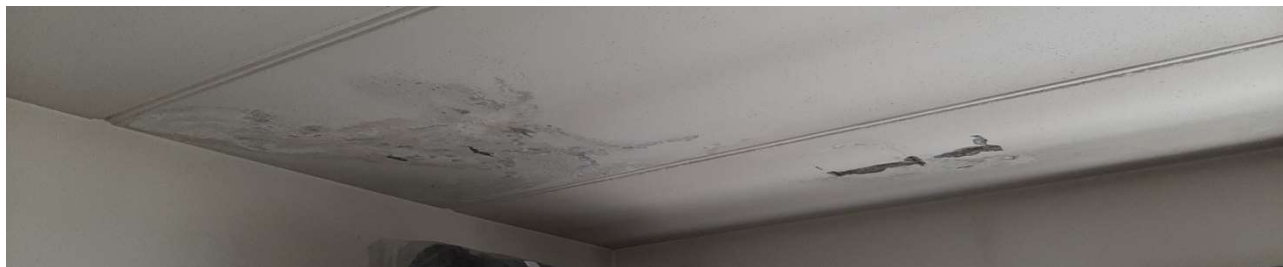
Alcune zone del soffitto delle camere, interessate da prolungate infiltrazioni dalla copertura, ora eliminate, necessitano di un intervento di ripristino.

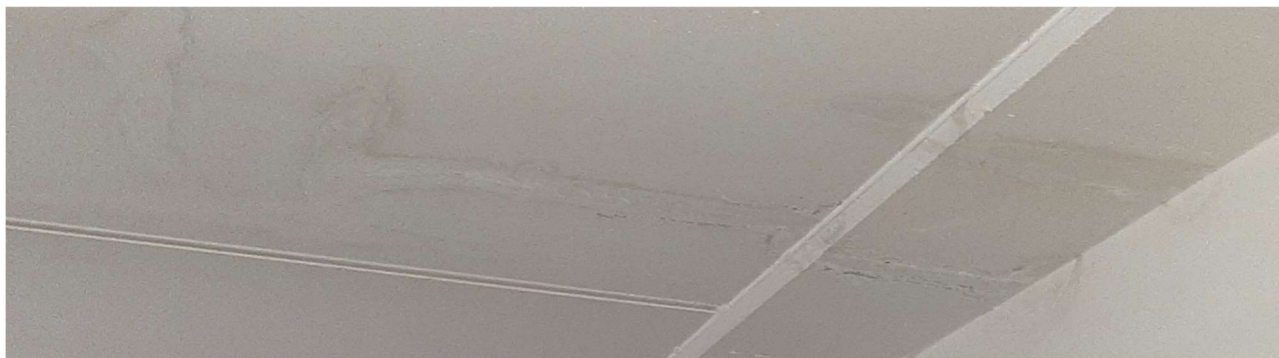
Queste ultime dovrebbero essere state eliminate con il rifacimento della impermeabilizzazione

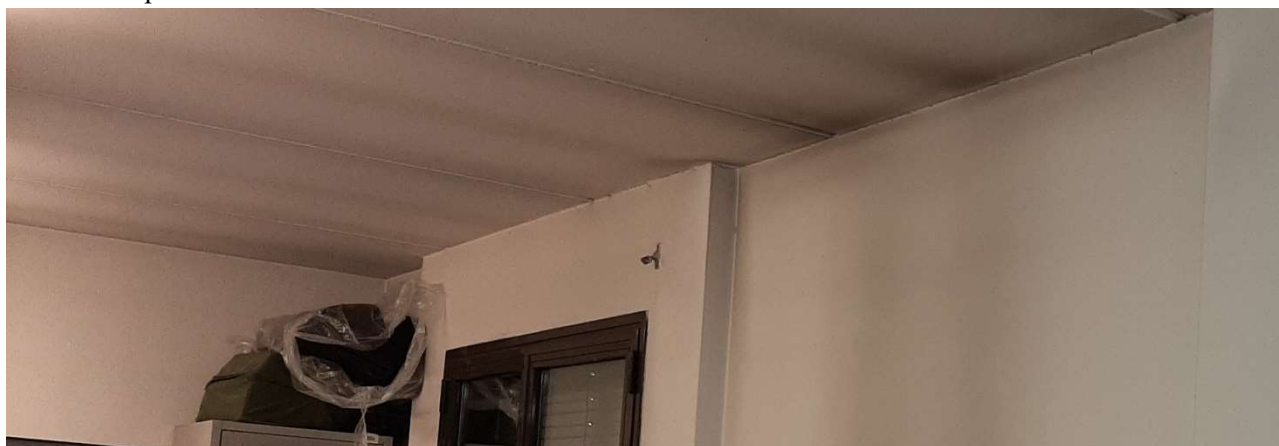
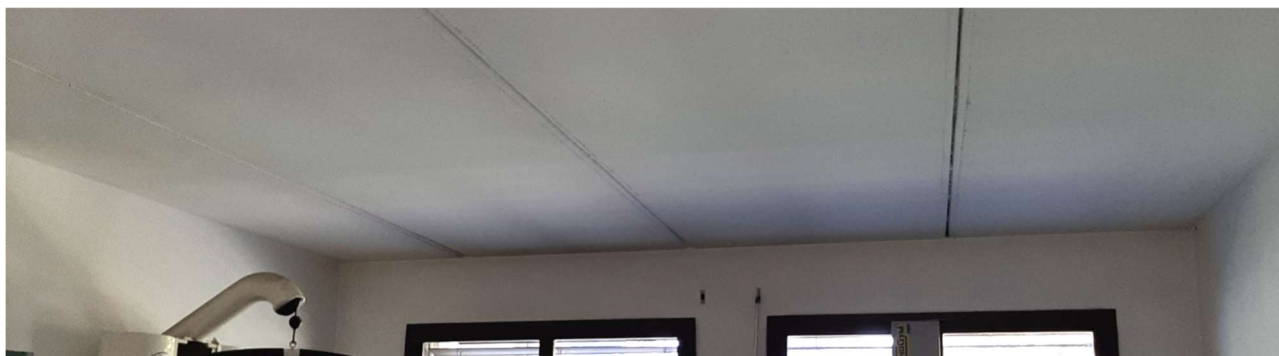
In corrispondenza del soffitto delle camere sono evidenti gli effetti dei ponti termici a dimostrazione di una notevole dispersione verso l'esterno.

- Realizzazione dell'isolamento all'intradosso del soffitto della sala controllo – sigla sugli elaborati C2;
- Realizzazione dell'isolamento della copertura e rifacimento della guaina con doppio strato di cui l'ultimo ad alta riflettanza $>0,65$ – sigla sugli elaborati C1;

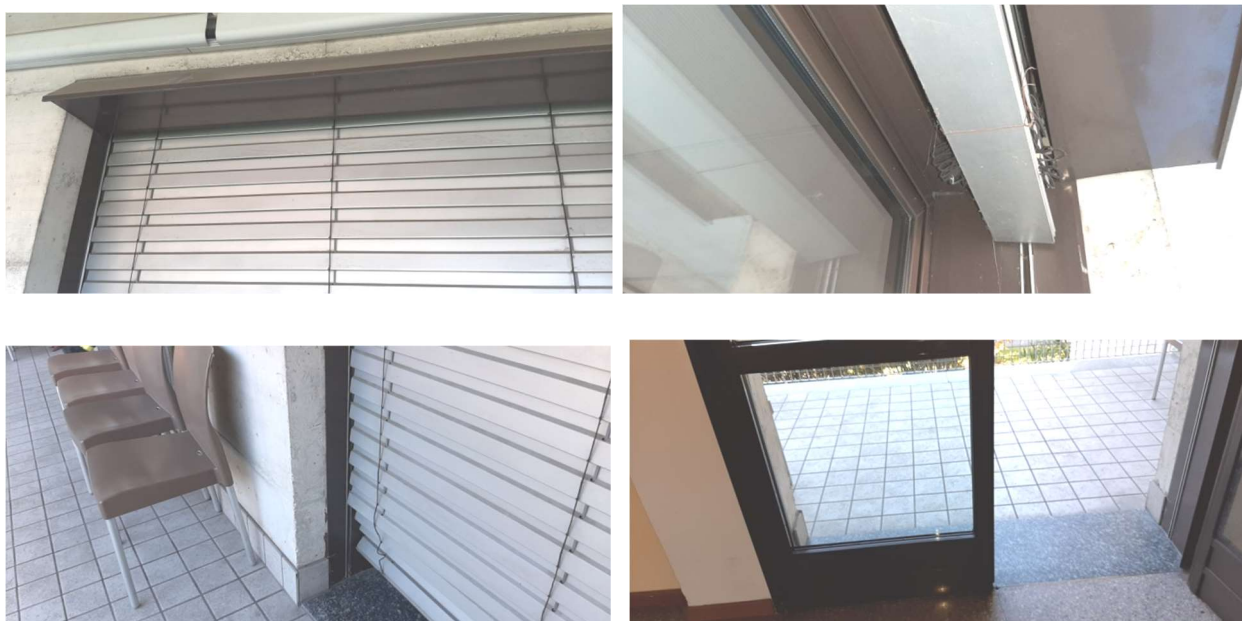
Al contrario va segnalata la presenza di elementi di oscuramento bloccati e non utilizzati da tempo unitamente ad una necessità di intervenire sui serramenti, non più idonei e con caratteristiche di protezione termo acustica molto carente rispetto agli standard oggi comuni. In molti casi sono stati rilevati difetti funzionali relativi a meccanismi di aperture e corrispondenza delle battute.

Risulta inoltre necessario un intervento di sostituzione dei serramenti ed accessori (lamelle oscuranti) in quanto in alcuni casi guasti con chiusure difettose e con prestazioni di isolamento termico molto scadenti.
