COMUNE DI SANTA BRIGIDA

SISTEMAZIONE DISSESTO NELL'AREA DELLE

EX MINIERE IN COMUNE DI SANTA BRIGIDA

RELAZIONE GEOLOGICA

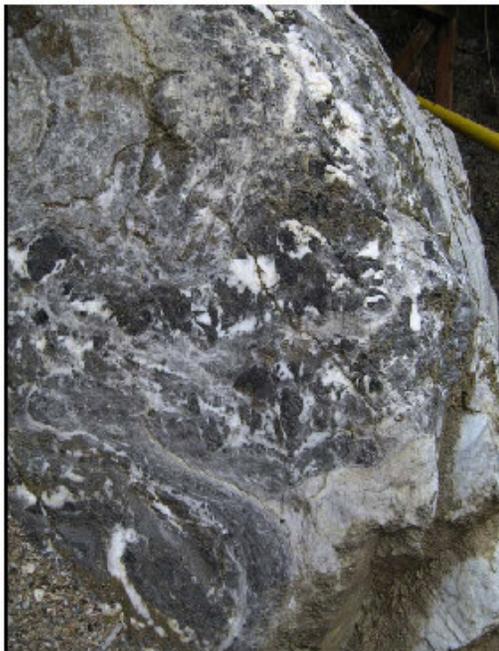
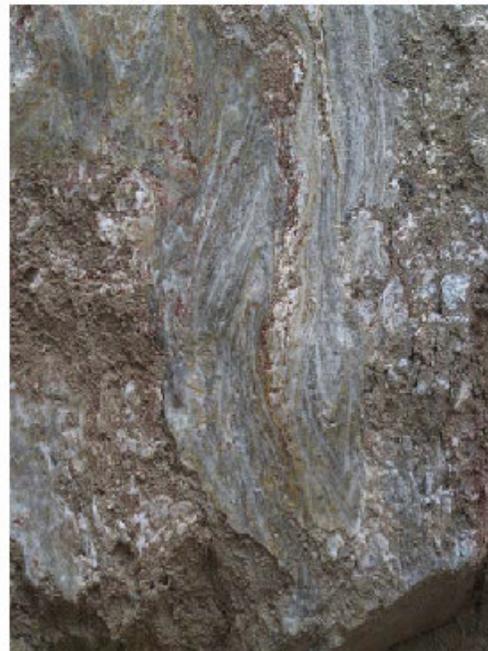
La zona dell'imbocco della cava Carale mostra l'aspetto degli affioramenti dei gessi in prossimità del fianco nord della sinclinale, dove i gessi sono in contatto meccanico con facies marnoso-carbonatiche.

La stratificazione è sub-verticale ed è caratterizzata da livelli decimetrici distinti dalle variazioni litologiche e tessiturali; in particolare sono stati osservati:

- evidenti livelli con bandature di colore centimetriche, localmente molto deformate, nella parte centrale;
- livelli massivi con fratturazioni diffuse e locali superfici di discontinuità secondarie (clivaggio);
- lenti e livelli di colore differente (depositi carbonatici).

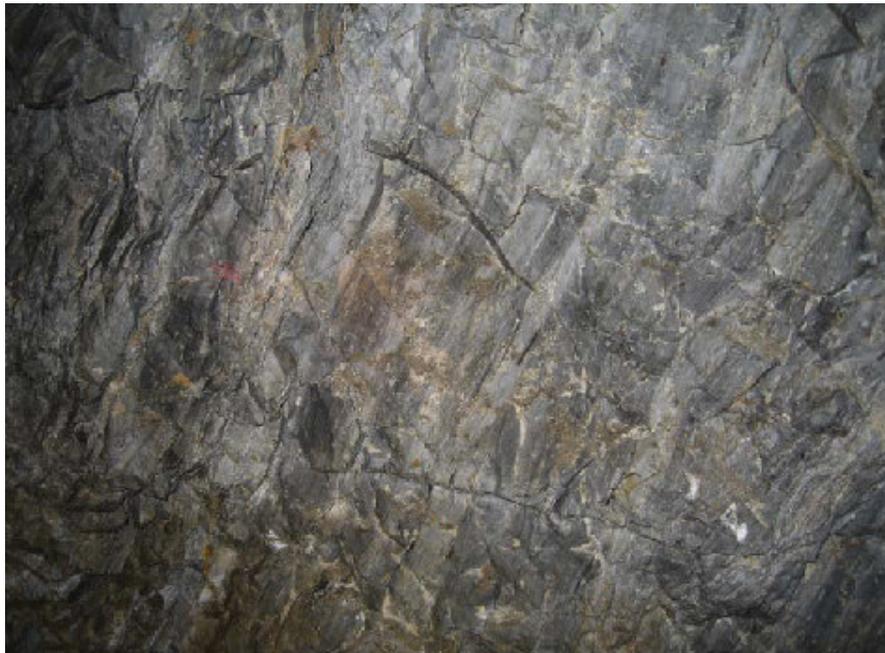
In corrispondenza delle zone maggiormente deformate sono osservabili dei piani di discontinuità secondari (clivaggio) che, intersecandosi con le superfici di stratificazione, danno origine a lineazioni.

Si sono osservate anche pieghe appiattite con i fianchi paralleli e nuclei molto stirati, la cui presenza è rivelata dalla deformazione delle bandature di colore.
