Un intervento pilota di consolidamento di gallerie in gesso allagate: l'esperienza di Santa Brigida (BG)

Sommario

Il capitolo si propone di illustrare gli studi, le analisi, le scelte progettuali e le modalità operative di cantiere attuate per la realizzazione di un intervento pilota di consolidamento di gallerie di gesso allagate nel Nord Italia, in Comune di Santa Brigida (BG).

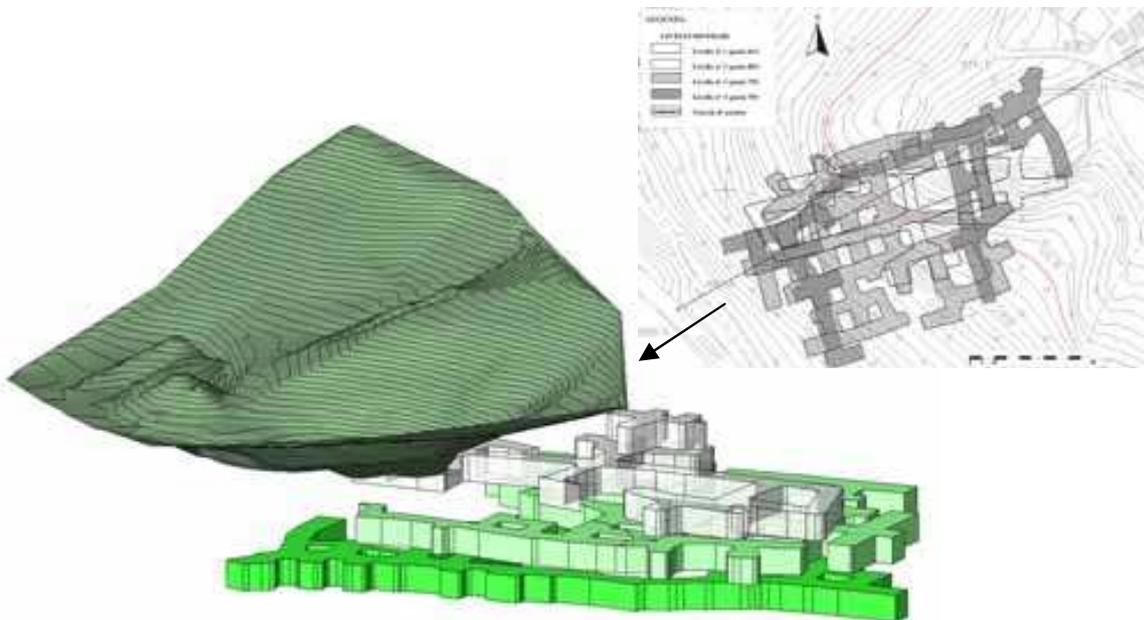
Fig. 2: Planimetria e vista prospettica 3D Cava Carale. La vista 3D evidenzia in grigio i livelli 3-4 completamente allagati.

La situazione a maggior rischio è quella della ex Cava Carale, per la presenza dell'abitato omonimo immediatamente a valle e della strada provinciale ubicata a monte. In questo cantiere l'estrazione è avvenuta su quattro livelli, di cui tre al di sotto della superficie di falda, per cui l'acqua veniva pompata fuori durante i lavori. Il cantiere è stato chiuso nel 1972 e la situazione si è aggravata nel tempo, dato che due livelli sono ancora completamente allagati, ed il volume di vuoti, riempiti dall'acqua, è dell'ordine di 60.000-70.000 m³.

L'aspetto più preoccupante è che l'acqua continua a circolare nel sottosuolo, con i conseguenti fenomeni di degrado delle rocce evaporitiche, con un peggioramento ed un aggravamento dei rischi nel tempo.

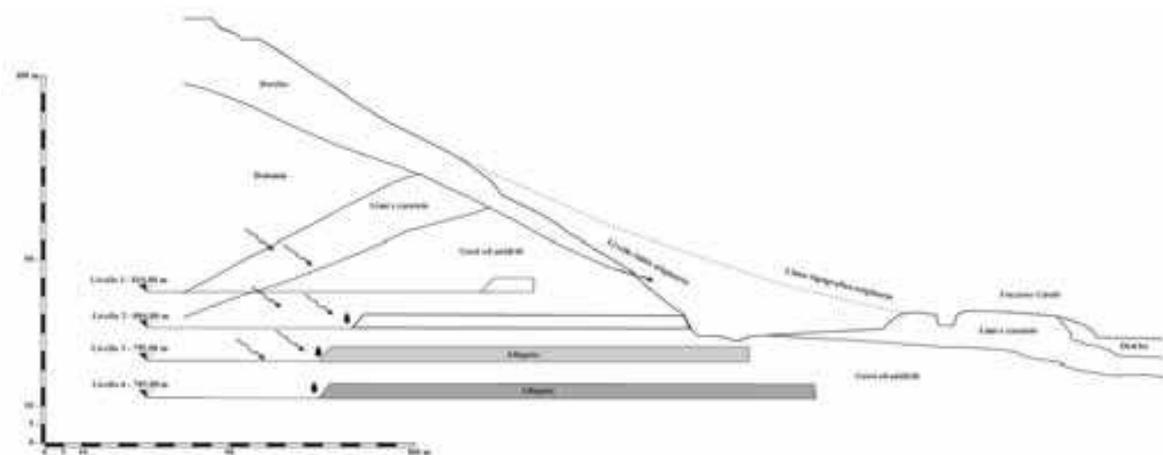
Fig. 4: Sezione geologica schematica SW-NE attraverso la ex Cava Carale con indicazione dei livelli minerari allagati.

Con l'attività estrattiva il livello di contatto è stato in parte rotto e/o alterato ed ha facilitato il drenaggio dell'acqua, acqua che circola nelle gallerie.

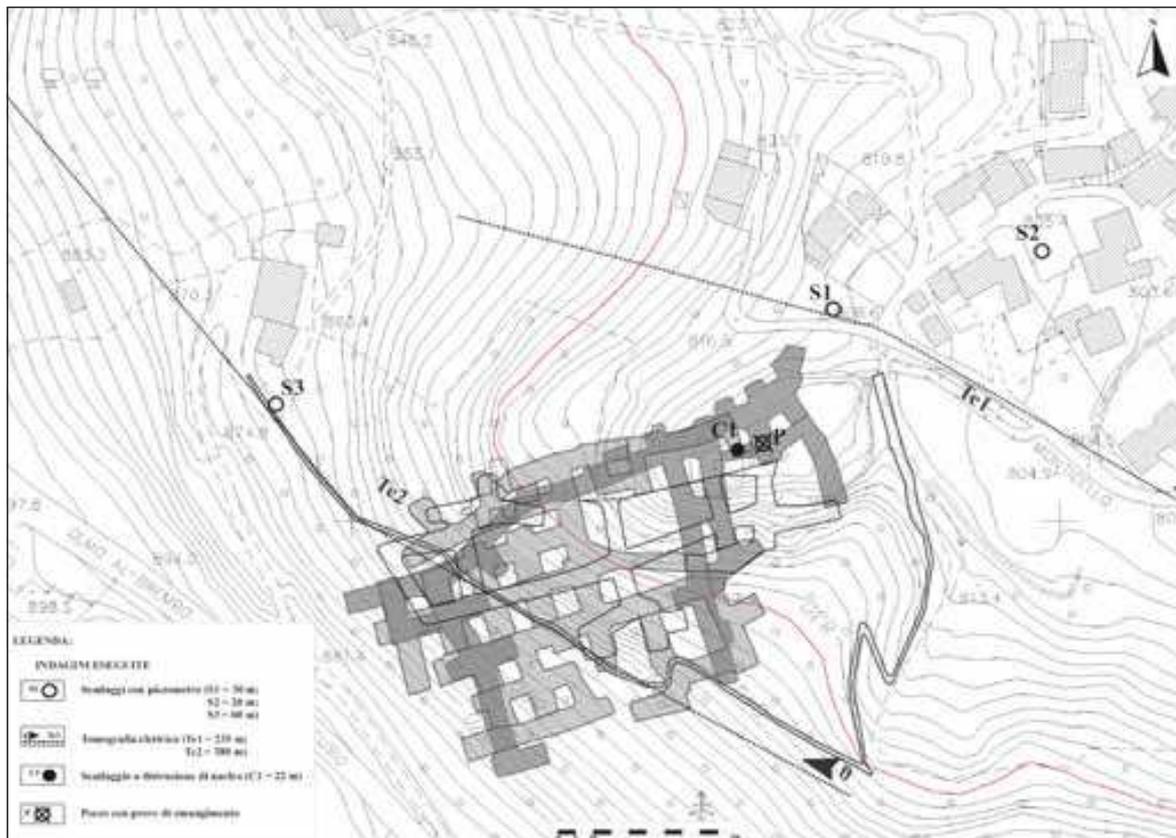
Fig. 6: Planimetria dei livelli minerari con ubicazione delle indagini e delle verifiche eseguite.

- sul fondo delle cavità sono stati rinvenuti fino a 5 metri di fanghi derivanti dal degrado dei gessi e depositati successivamente alla dismissione delle gallerie;
- l'afflusso di acqua nelle gallerie è valutabile in 3-4 litri/sec. (in base allo scarico), ma in fase di pioggia intensa è stato stimato, sulla base dei pompaggi e della distribuzione degli abbassamenti nel tempo, un afflusso di acqua di oltre 250-300 litri/secondo;
- le acque che si infiltrano nelle gallerie dalle soprastanti rocce carbonatiche hanno in ingresso un modesto contenuto di solfati, mentre all'uscita sono al limite della saturazione.

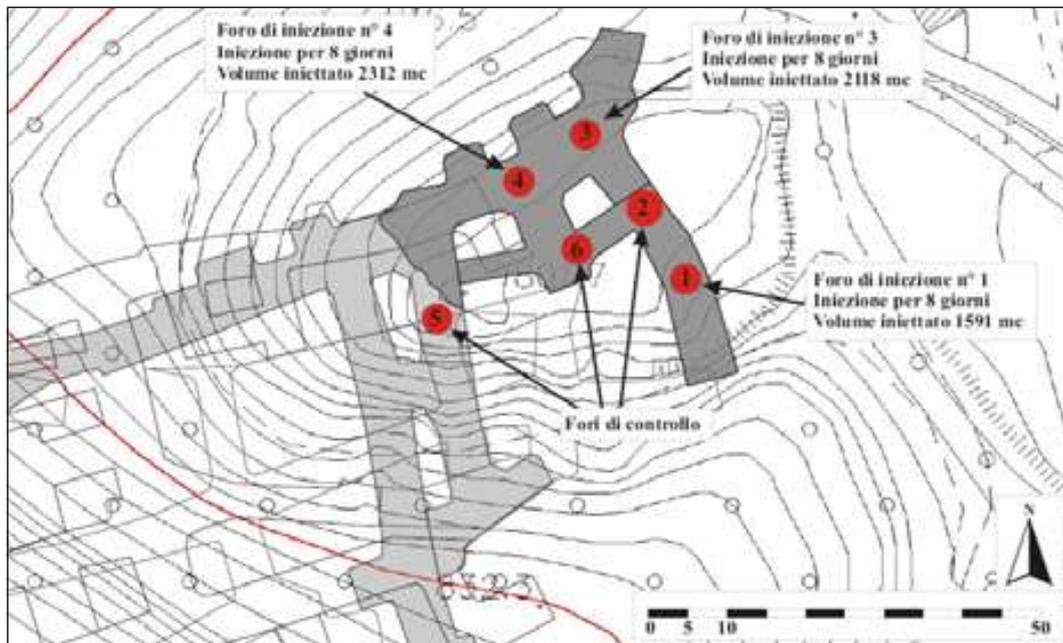
Fig. 7: Maglia di distribuzione dei fori di iniezione e di controllo

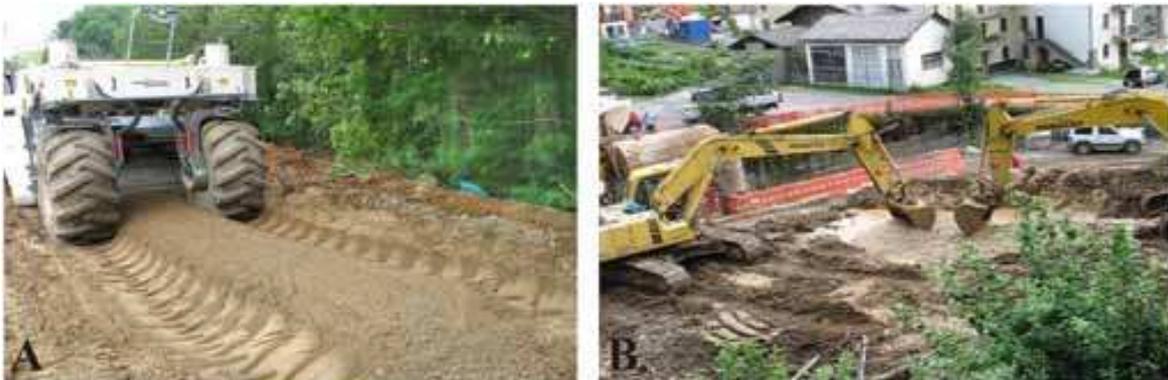
Fig. 9: Metodologie di prelaborazione a) con fresa b) vasca in terra con doppio escavatore.

Si è anche sperimentato l'utilizzo di una fresatrice, del tipo di quelle utilizzate per la stabilizzazione delle strade a calce, ma anche questa soluzione è risultata onerosa e poco efficace.

L'ultima scelta, che si è poi verificata essere la migliore, è stata quella di creare una grossa vasca in terra, in cui due escavatori mescolavano e lavoravano i terreni con acqua, in modo da creare una poltiglia ("tipo polenta") omogenea. Questa poltiglia veniva poi lavorata, senza problemi, nella vasca di miscelazione. Altro vantaggio era costituito dal fatto che la lavorazione in cantiere non risultava più dipendente dalle condizioni meteorologiche e dalla necessità di materiale asciutto, e conseguentemente questa soluzione consentiva di utilizzare i terreni limoso-argillosi nelle condizioni reali del momento.

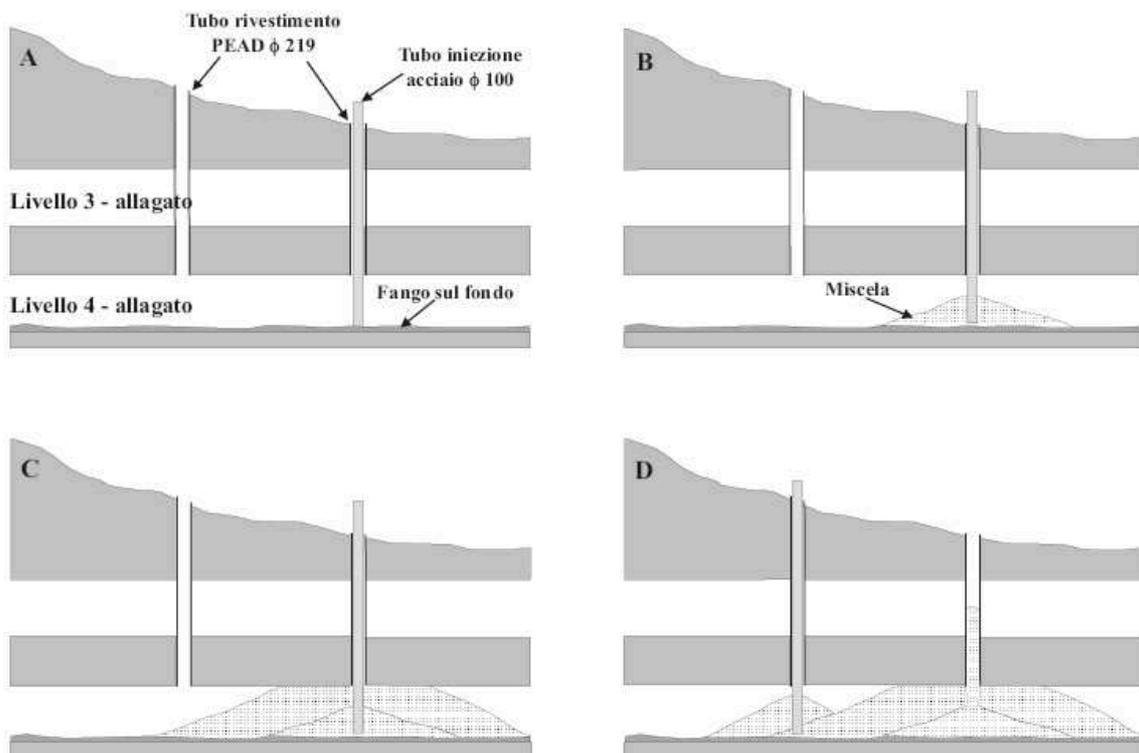
Le verifiche hanno mostrato che il materiale si è espanso nelle cavità estrattive per oltre 20 metri da ogni foro e nei fori intermedi tra quelli utilizzati per le iniezioni si è osservata una risalita delle miscele, elemento che indica un riempimento totale del volume dei vuoti nell'area.

Fig. 10: Metodologie di iniezione delle miscele a) realizzazione dei fori, rivestimento ed inserimento tubazione di iniezione b) inizio dell'iniezione delle miscele cementizie c) completamento dell'iniezione, sempre con il tubo sul fondo, fino al rigetto del materiale d) spostamento del tubo ed inizio dell'iniezione dal secondo foro.

L'iniezione è avvenuta solo su tre fori, che sono stati spinti fino al rigetto.

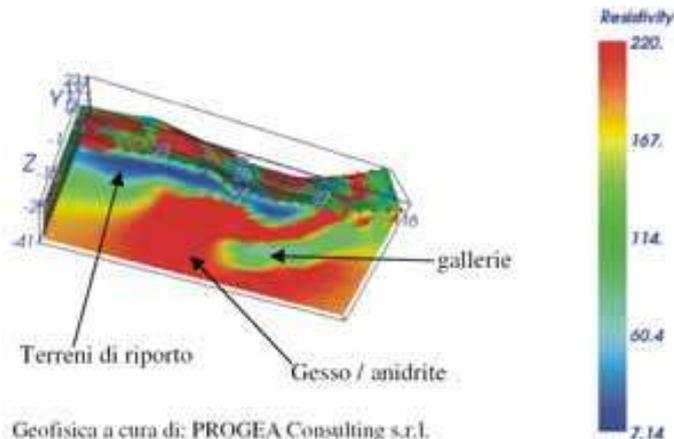
L'indagine ha evidenziato molto bene la struttura della zona, discriminando tra terreni di copertura, evaporiti e gallerie.

La distinzione tra materiale di riempimento e gallerie allagate è risultata complessa, per la somiglianza dei valori di resistività, ma l'entità media dei valori e la distribuzione omogenea hanno mostrato un riempimento ben distribuito.

Fig. 13: Risultanze delle indagini geofisiche.

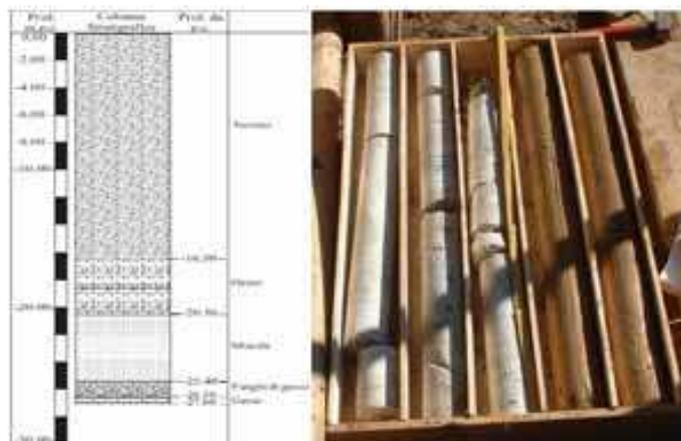
Le verifiche sopra descritte hanno confermato il riempimento totale della zona interessata dalla iniezioni e questo corrisponde in pieno alla condizione fondamentale dell'intervento.

Fig. 14: Stratigrafia e documentazione fotografica del sondaggio di controllo S6.

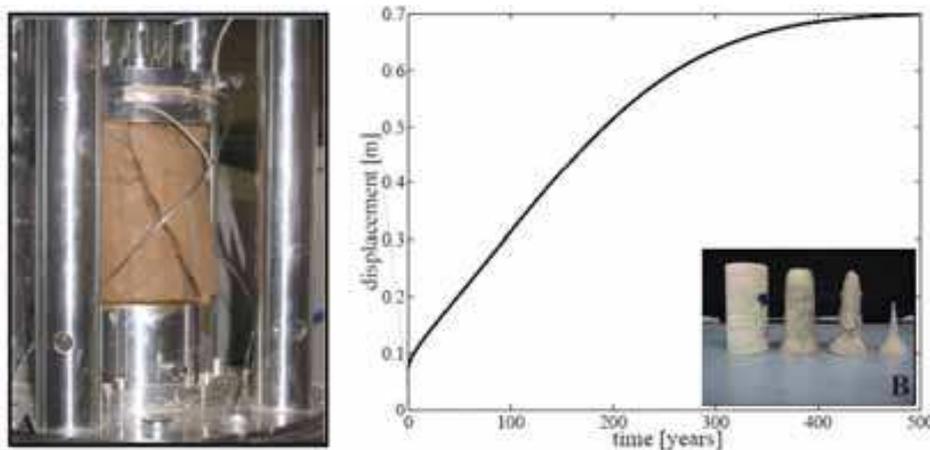
- c) Le analisi e le prove di laboratorio hanno fornito elementi sulla rigidità e la permeabilità della miscela, per poterne valutare gli effetti in maniera analitica con l'utilizzo del modello di Gerolymatou e Nova (2008).

Fig. 15: a) prova di compressione monoassiale b) andamento dei cedimenti nel tempo, in caso di collasso, in presenza di riempimento con materiale saturo, con i parametri di permeabilità e rigidità ottenuti dalle prove, secondo il modello Gerolymatou e Nova (2008).

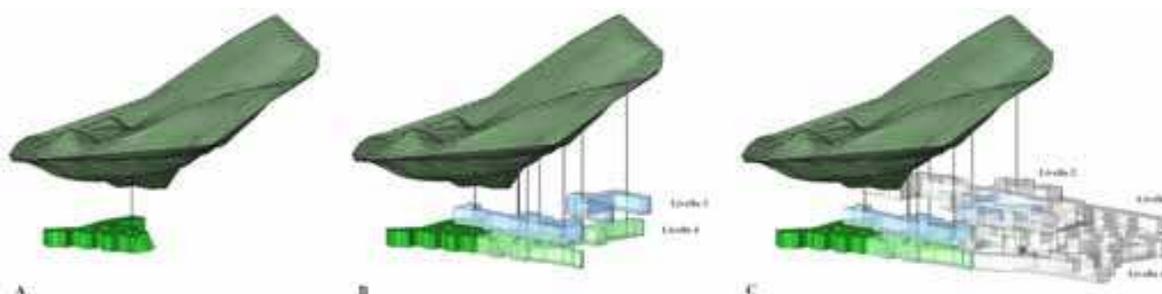
Fig. 16: Visualizzazione dei lavori eseguiti e di quelli in programma con il secondo lotto dei lavori a Santa Brigida a) porzione del livello 4 riempita con il primo lotto dei lavori b) porzioni dei livelli 3 e 4 cha saranno riempiti con il secondo lotto dei lavori c) vista complessiva della cava Carale con indicazione delle porzioni riempite.

mente positivi, per cui si è dato corso alla progettazione ed alla realizzazione di un secondo lotto dei lavori, con la previsione di iniezione di quantitativi di miscela nettamente superiori (circa 14.000 m³).
