**COMUNE DI ZOGNO**  
PROVINCIA DI BERGAMO

**PIANO DI GOVERNO  
DEL  
TERRITORIO**

**SCHEDE DELLE UNITA' MINIME  
DI INTERVENTO**

**5/M CASTAGNONE**

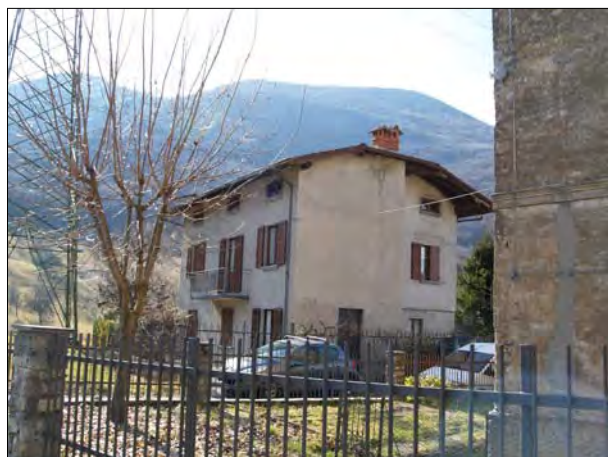
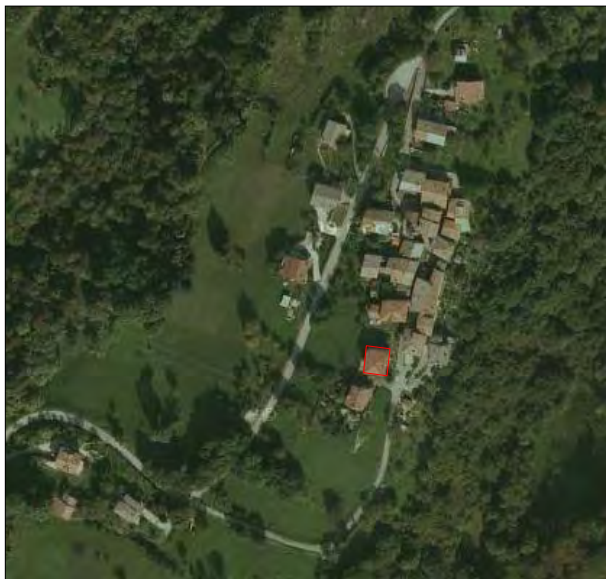
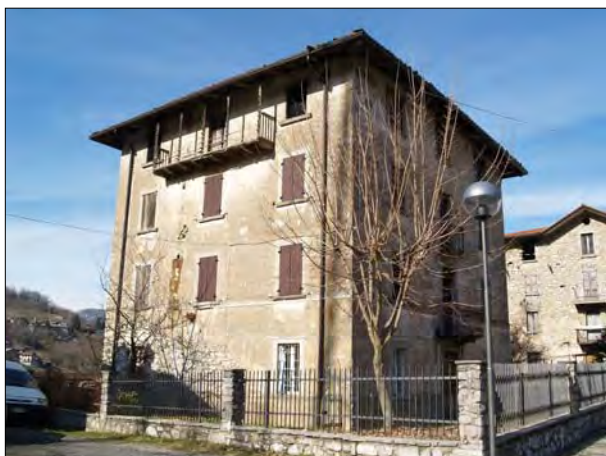
**Unità minima d'intervento n° 1**

Edificio isolato di quattro piani fuori terra, a destinazione residenziale. Edificio in discrete condizioni di conservazione. Copertura a più falde in legno con manto in coppi, gronda in legno con canali e pluviali in lamiera preverniciata.

I muri perimetrali in pietra intonacati. Le aperture, sono allineate e simmetriche tra loro con cornici di cemento, i serramenti esterni sono in legno a 2 specchiature con persiane in legno o inferriate al piano terra. Sul lato sud all'ultimo piano si trova un ballatoio in legno, mentre sul lato est balconcino in ca con parapetto in ferro a bacchette verticali.

Edificio in pietra con alcune alterazioni nei prospetti, ma espressione di un'architettura semplice ma rigorosa.

Sostituire la recinzione del giardinetto anche con muro cieco in pietra.

**GRADO DI INTERVENTO  
GRADO 2 : RISANAMENTO CONSERVATIVO**

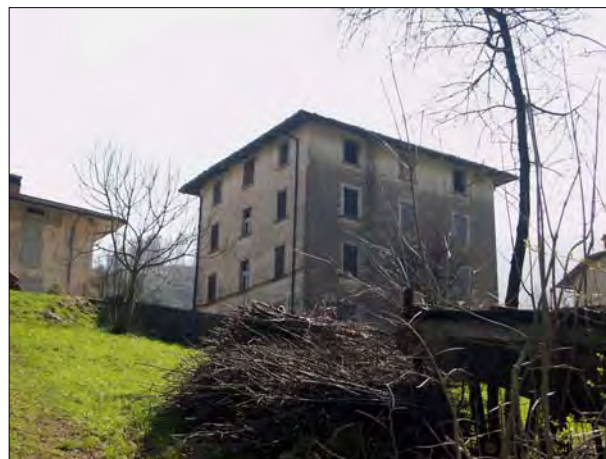
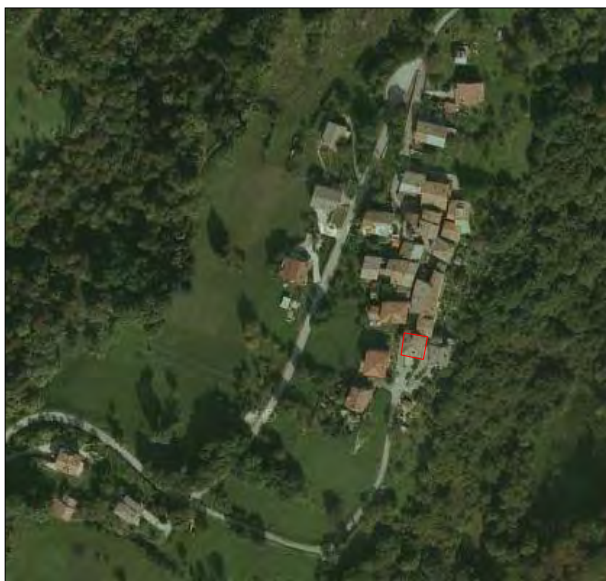
**Unità minima d'intervento n° 2**

Edificio isolato, recentemente ristrutturato di tre piani più sottotetto che necessita di interventi di manutenzione sulle facciate. Copertura a più falde in CA con manto in coppi, gronda in CA con canali e pluviali in rame. I muri perimetrali intonacati, e in parte non ancora tinteggiati. Le aperture, di recente realizzazione sono allineate e simmetriche tra loro, con contorni in pietra artificiale, i serramenti esterni sono in legno a 2 specchiature con persiane in legno. Sul lato sud si trovano i balconi in CA con parapetto in ferro. Cortile-giardino di pertinenza delimitato da muretto rivestito in pietra e recinzione metallica a bacchette verticali.

Edificio di impianto del nucleo di antica formazione, fortemente trasformato con eccessivo sporto di gronda e dimensione dei balconi.

Intervento di riambientazione delle facciate e totale riforma della copertura. In questo caso possibile recupero del sottotetto senza formazione di abbaini. Per la recinzione vedi scheda 0.

**GRADO 3 : RISTRUTTURAZIONE EDILIZIA DI 1°**

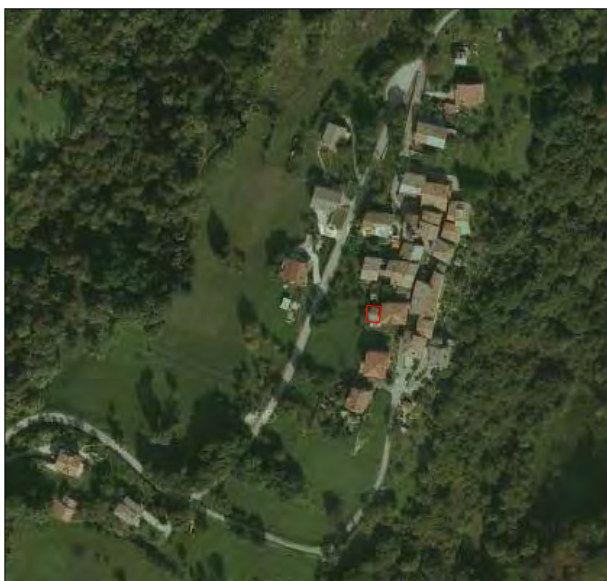
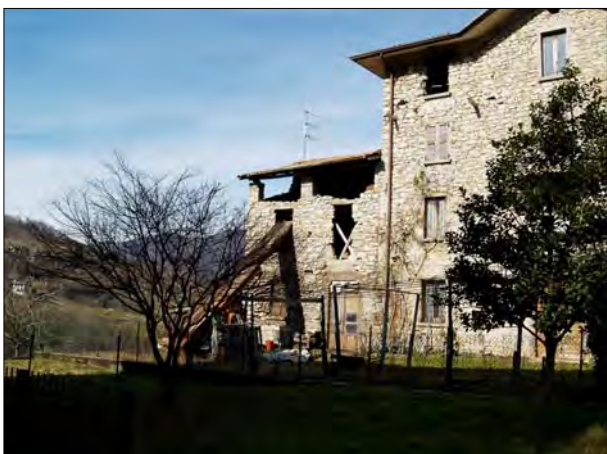
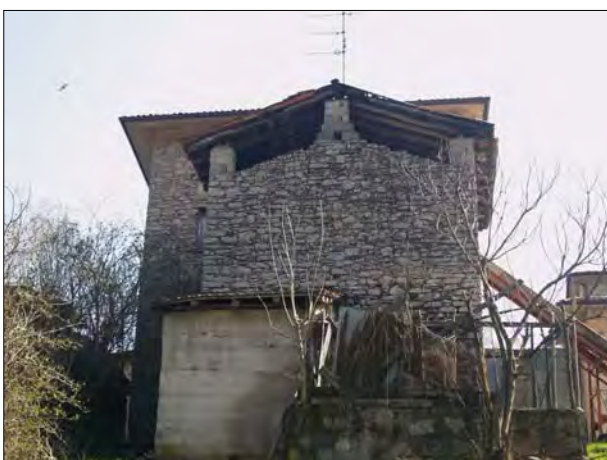
**Unità minima d'intervento n° 4**

Porzione di edificio rurale in aderenza con il n°5. Copertura a due falde in legno con manto in coppi, gronda in legno con canali e pluviali in lamiera verniciata.

I muri perimetrali in pietra a vista, le aperture, alcune non completamente finite, sono allineate e simmetriche tra loro, i serramenti, quelli presenti, sono in legno. Pessime condizioni conservative

Semplice architettura, in diretto rapporto visivo-percettivo con il nucleo di antica formazione.

L'intervento di recupero e ridestinazione funzionale dovrà conservare i caratteri architettonici tradizionali. Possibilità di recupero del sottotetto mantenendo le aperture in sottogronda con serramenti posizionati sul filo interno del muro. Edificio da intonacare in coerenza con l'edificio 5.

**GRADO DI INTERVENTO  
GRADO 3 : RISTRUTTURAZIONE EDILIZIA DI 1°**

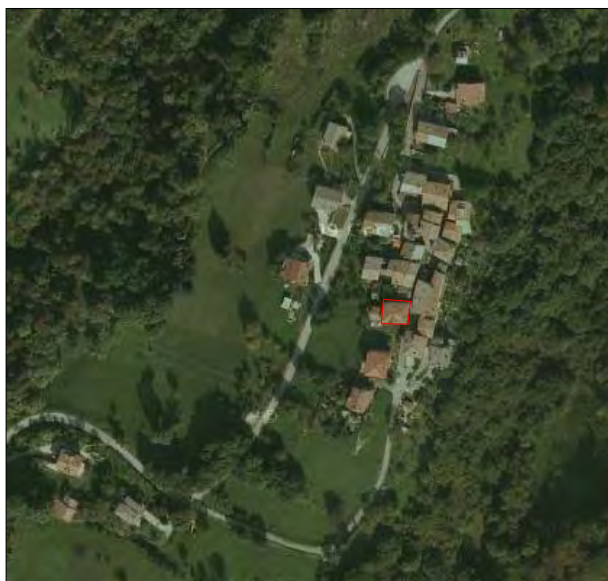
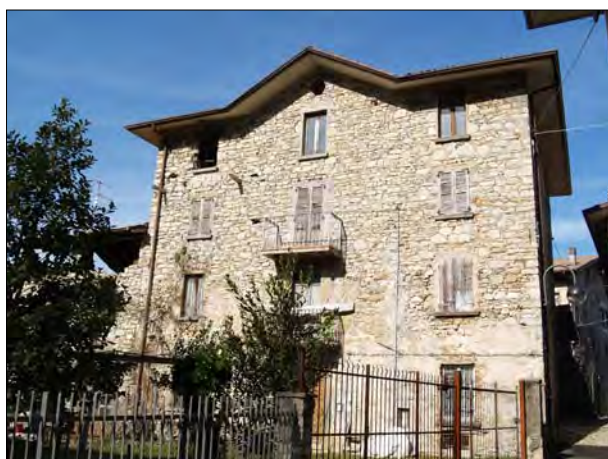
**Unità minima d'intervento n° 5**

Edificio isolato con piccolo corpo accessorio in aderenza (unità d'intervento n°4). Copertura a più falde in CA con manto in coppi, gronda in CA con canali e pluviali in lamiera verniciata.

I muri perimetrali in pietra a vista, tracce di rifacimenti nella parte sommitale e nei sottofinestra. Le aperture sono allineate e simmetriche tra loro, con davanzali in cemento. I serramenti esterni sono in legno a 2 specchiature con persiane o scuri in legno. Sul lato sud si trovano i balconi in CA con parapetto in ferro.

Semplice architettura, ma tuttora significativa di valori di impianto storico.

Le facciate dovranno essere in pietra o interamente intonacate.

Divieto di nuovi balconi.

**GRADO 2 : RISANAMENTO CONSERVATIVO con caratteristiche di ristrutturazione edilizia all'interno**

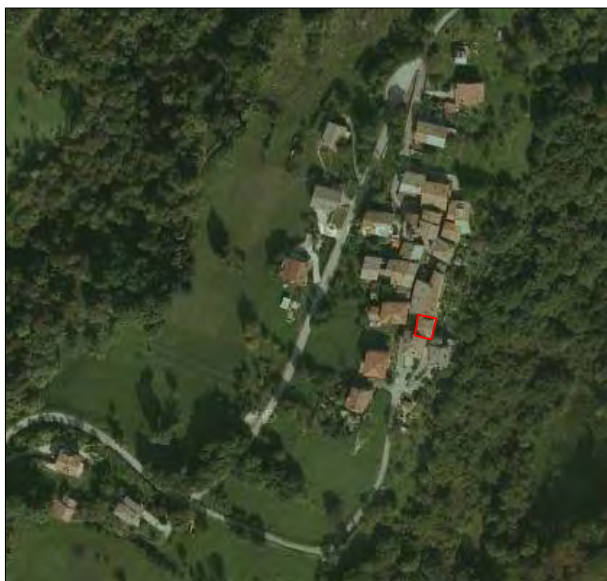
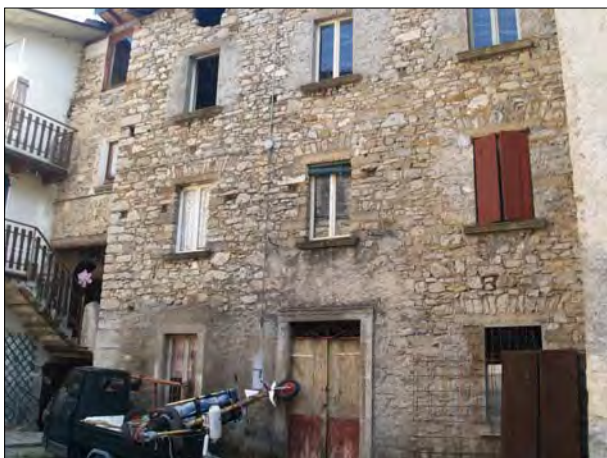
### Unità minima d'intervento n° 6

Edificio in cortina edilizia con le unità minime d'intervento 7 e 10, di tre piani fuori terra più sottotetto, a destinazione residenziale. Antica architettura rurale trasformata in cattive condizioni di conservazione. Copertura a due falde in legno con manto in coppi, gronda in legno senza canali e pluviali.

I muri perimetrali in pietra a vista ma originariamente intonacata, tessitura minuta, rappezzi con intonaco di cemento. Le aperture, di recente realizzazione, sono allineate con davanzali in cemento. I serramenti esterni sono disomogenei, in legno a 2 specchiature con scuri in legno o avvolgibili. Piccoli spazi di pertinenza.

Edificio con alcune alterazioni nei prospetti, ma elemento costitutivo del nucleo di antica formazione. Il fronte nord, con il resto della cortina edilizia disegna lo skyline del nucleo.

Facciate da intonacare o stilatura raso pietra. Divieto di balconi. Sostituzione degli elementi architettonici in contrasto con l'architettura tradizionale.

**GRADO 2 : RISANAMENTO CONSERVATIVO con caratteristiche di ristrutturazione edilizia per l'interno**

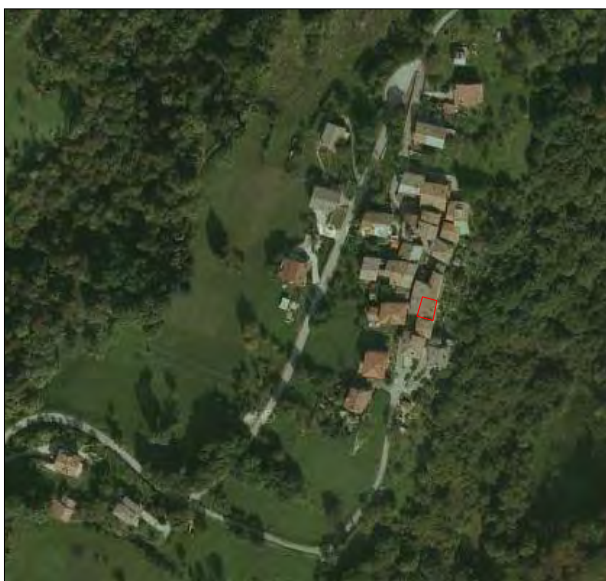
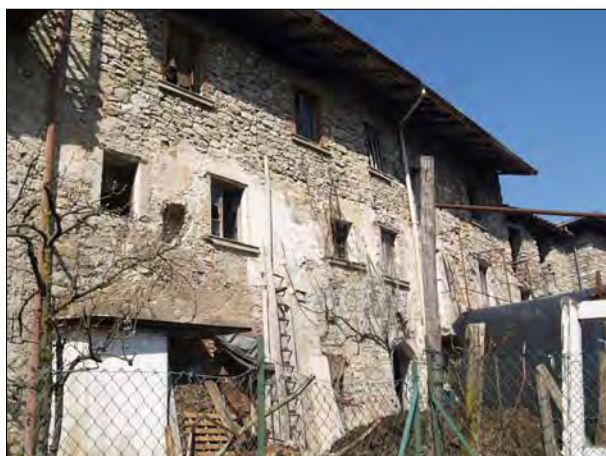
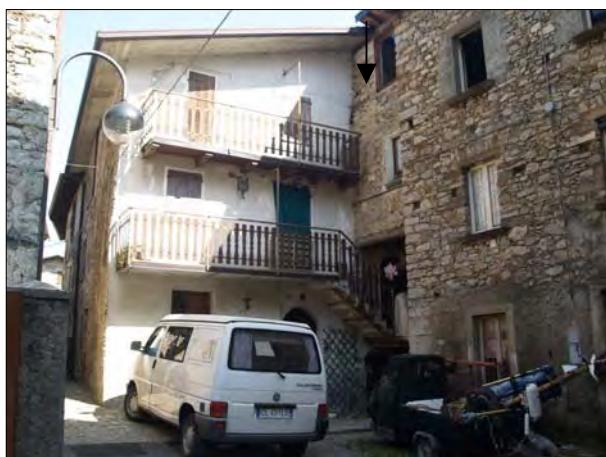
**Unità minima d'intervento n° 7**

Edificio in cortina edilizia con le unità minime d'intervento 6 e 9, di tre piani fuori terra, a destinazione residenziale. Antica architettura rurale trasformata in cattive condizioni di conservazione. Copertura a due falde in legno con manto in coppi, gronda in legno con canale in rame.

I muri perimetrali in pietra in origine da intonacare, tessitura abbastanza regolare, architravi in legno. Piccolo fronte lato nord con scala di accesso all'unità minima d'intervento n° 8. e passaggio coperto che conduce sul lato est. Le aperture, quelle del fronte ovest sono di recente realizzazione sono ad una sola specchiatura, mentre quelle del fronte est mantengono i caratteri originari con architravi in legno e davanzali in pietra. I serramenti esterni sono disomogenei, in legno a 1 o 2 specchiature con scuri in legno. Sul lato est ballatoio in legno con longheroni fino al tetto.

Edificio antico, elemento fondatore del nucleo, anche se in parte trasformato, mantiene la struttura originaria.

L'intervento di recupero con riambientazione delle facciate da intonacare o stilare raso pietra, dovrà essere condotto in stretta relazione con l'edificio n. 6. Divieto di nuovi balconi.

**GRADO 2 : RISANAMENTO CONSERVATIVO con caratteristiche di ristrutturazione edilizia all'interno**

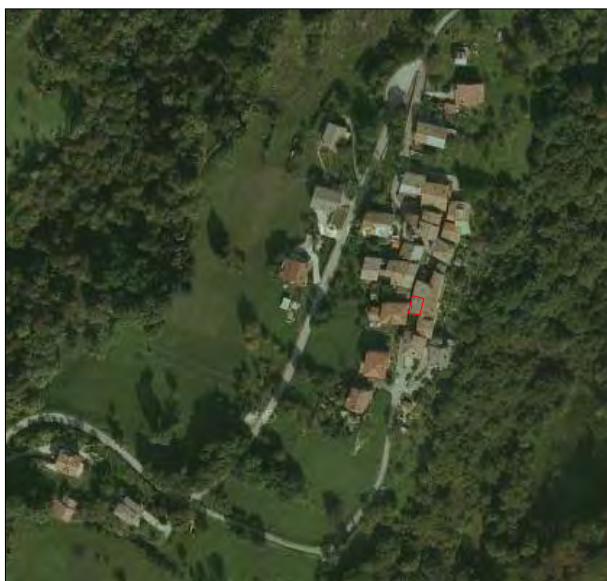
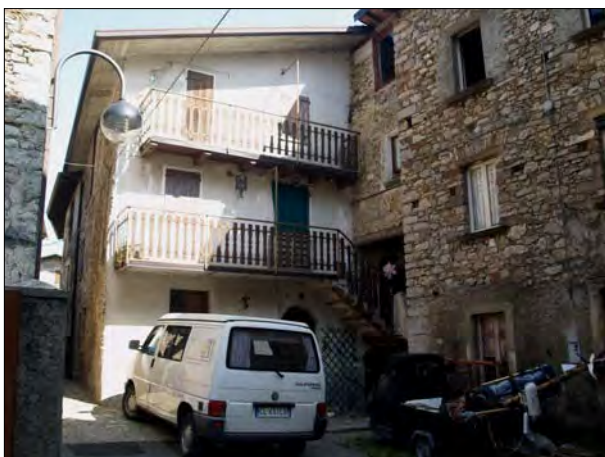
### Unità minima d'intervento n° 8

Edificio in cortina edilizia con le unità minima d'intervento 11, di tre piani fuori terra, a destinazione residenziale. Antica architettura rurale trasformata in cattive condizioni di conservazione. Copertura a una falda in CA con manto in coppi, gronda in CA con canale in lamiera verniciata.

I muri perimetrali presentano diverse finiture: fronte sud intonaco, lato ovest muratura in pietra a vista, in parte stilata, intonaco di cemento per la riquadratura delle finestre.. Le aperture, quelle del fronte ovest sono di recente realizzazione. I serramenti esterni sono disomogenei, in legno a 2 specchiature con scuri in legno

Sul lato sub balconi in CA con parapetti in ferro e doghe sagomate in legno.

Edificio di impianto del nucleo, fortemente trasformato il fronte sud con numerosi elementi in contrasto.

Riambientazione di tutti i prospetti ed in particolare sul fronte sud dove oltre alla sostituzione degli elementi architettonici in contrasto (barriere) si dovrà ridimensionare o eliminare il balcone al secondo piano.

**GRADO 3 : RISTRUTTURAZIONE EDILIZIA DI 1°**

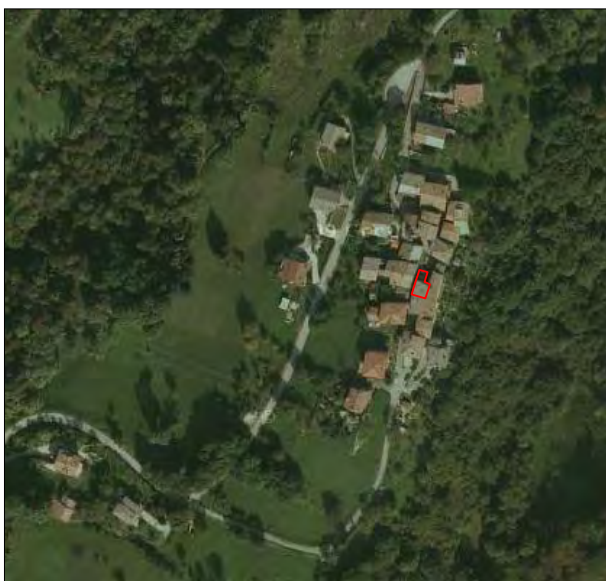
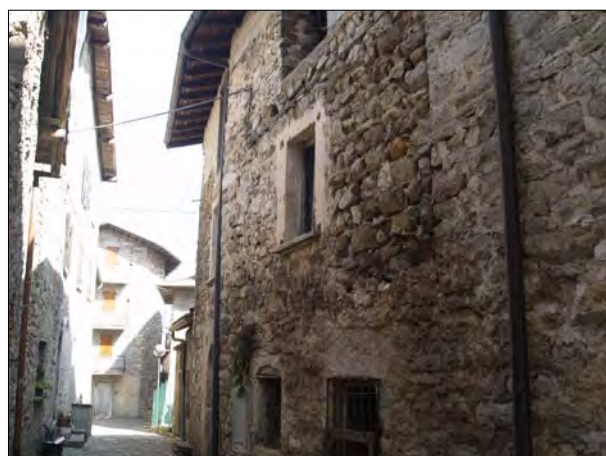
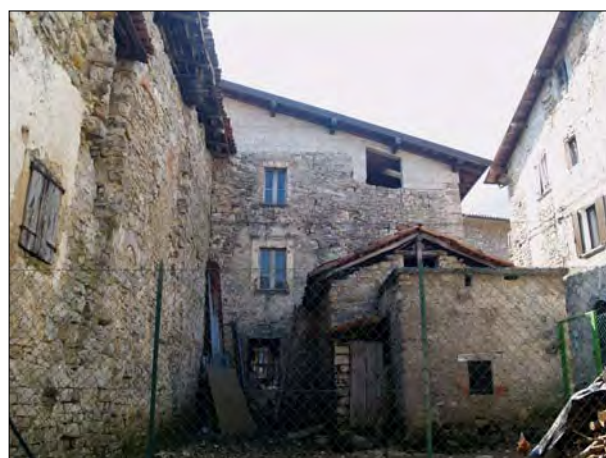
**Unità minima d'intervento n° 9**

Edificio in cortina edilizia con le unità minima d'intervento 8, di tre piani fuori terra, a destinazione residenziale. Antica architettura rurale trasformata in cattive condizioni di conservazione. Copertura a una falda in CA con manto in coppi, gronda in CA a tratti in legno con canale in lamiera verniciata.

I muri perimetrali presentano diverse finiture: muratura in pietra a vista, in prisme di cemento a vista, cemento per la riquadratura delle finestre.. Le aperture, sono di recente realizzazione. I serramenti, ove presenti sono in legno a 2 specchiature.

Edificio di impianto del nucleo, fortemente trasformato. Ma ancora recuperabile.

L'intervento di recupero e ridestinazione funzionale in armonia con i corpi di fabbrica adiacenti deve essere condotto con criteri di riambientazione delle fronti. Facciate da intonacare o stilare raso pietra e divieto di balconi. Rimodellazione volumetrica dei corpi esistenti nel cortile (tetto a due falde in legno) e pavimentazione del cortiletto o ripristino dell'area verde.

**GRADO 2 : RISANAMENTO CONSERVATIVO con caratteristiche di ristrutturazione edilizia per l'interno**

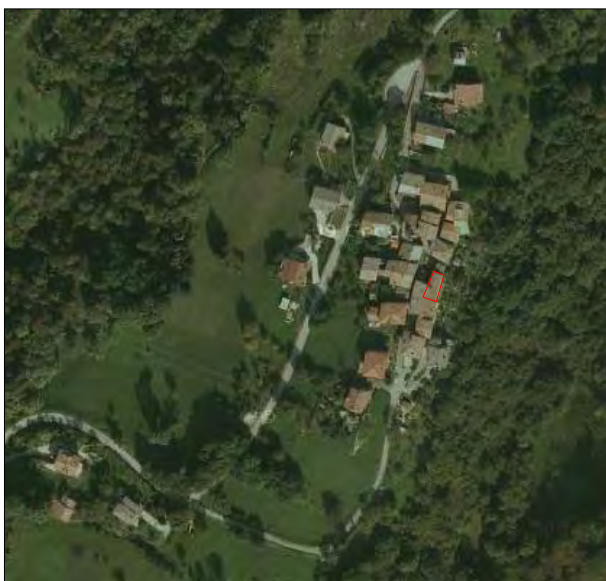
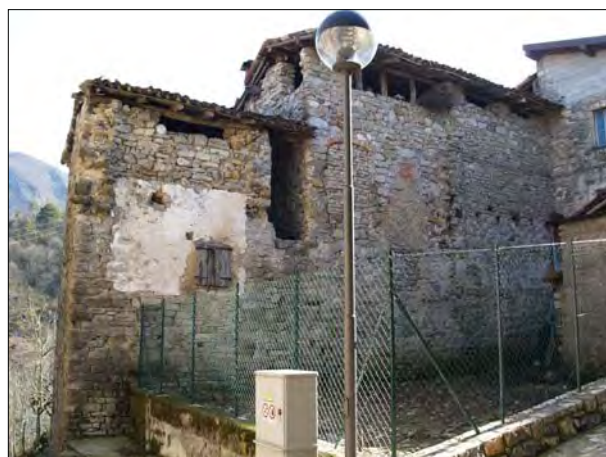
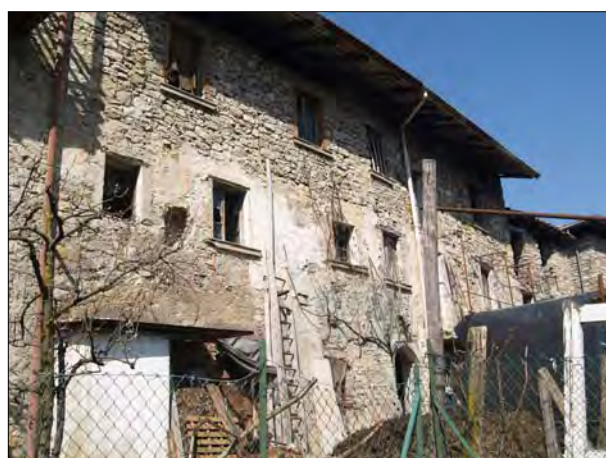
**Unità minima d'intervento n° 10**

Edificio in cortina edilizia con le unità minime d'intervento 6,7e10, di tre piani fuori terra, a destinazione residenziale. Antica architettura rurale trasformata in cattive condizioni di conservazione. Il fronte ovest è divenuto visibile presumibilmente per il crollo dell'edificio antistante, Copertura a due falde in legno con manto in coppi, gronda in legno con canale in lamiera zincata sul fronte est e senza canale sul fronte ovest. Muri perimetrali: ad ovest senza finestre ad esclusione di alcune aperture tamponate, fronte est aperture in parte regolarizzate in epoca relativamente recente con davanzali in cemento. I serramenti, ove presenti sono in legno a 2 specchiature. Sul fronte est balcone in CA con parapetto in ferro a bacchette verticali.

Edificio di impianto del nucleo, fortemente trasformato.

L'intervento di recupero e ridestinazione funzionale deve essere condotto in armonia con gli edifici adiacenti con criteri di riambientazione delle facciate. Prospetti da intonacare o stilare raso pietra. Gli eventuali balconi del lato est di tipo tradizionale si devono limitare al solo secondo piano.

**GRADO 2 : RISANAMENTO CONSERVATIVO con caratteristiche di ristrutturazione edilizia all'interno**

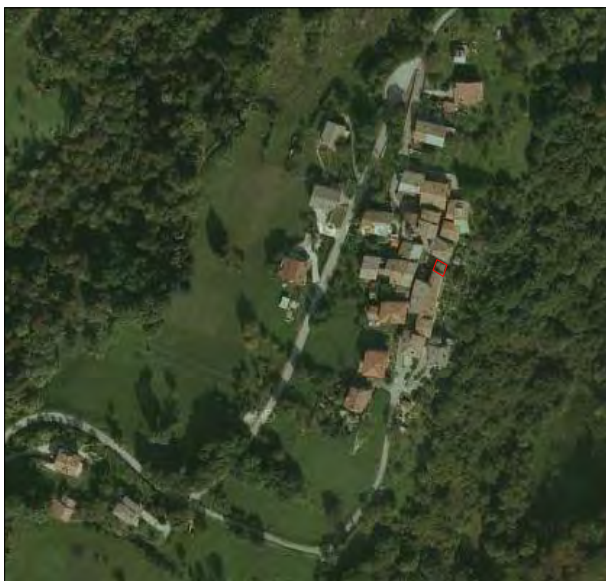
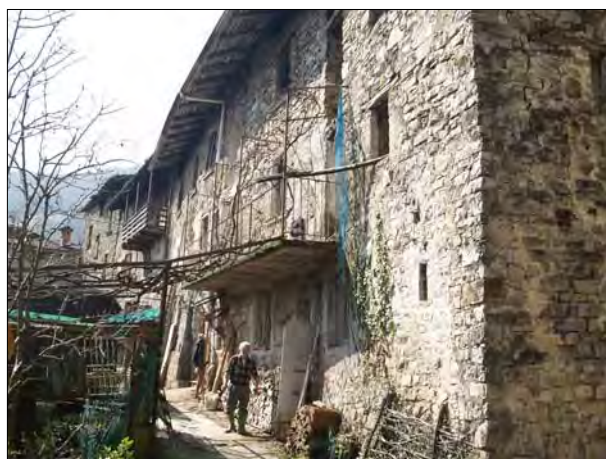
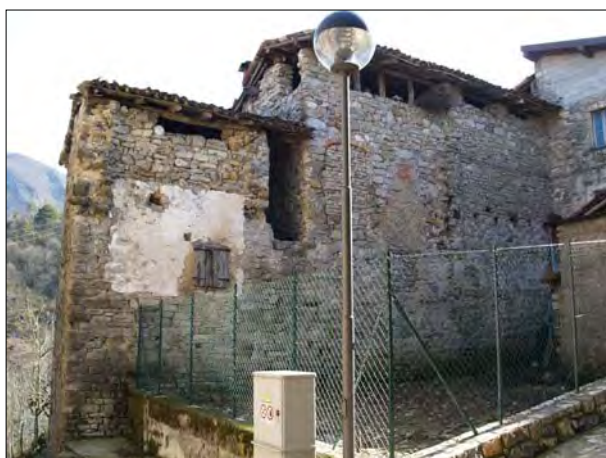
### Unità minima d'intervento n° 11

Edificio di testa della cortina edilizia con le unità minime d'intervento 6,7e10, di due piani fuori terra, a destinazione residenziale. Antica architettura rurale trasformata in cattive condizioni di conservazione. I fronte ovest è divenuto visibile presumibilmente per il crollo dell'edificio antistante, Copertura a due falde in legno con manto in coppi, gronda in legno senza canale. Muri perimetrali: ad ovest senza finestre ad esclusione di quella di accesso al fienile, gli altri fronti presentano aperture molto piccole con contorni in pietra o architravi in legno. I serramenti ove presenti sono in legno a 2 specchiature.

Edificio di impianto del nucleo di antica formazione, in cattive condizioni, ma recuperabile a fini abitativi, eventualmente legato all'unità minima d'intervento n° 10.

Intervento da eseguire con le stesse modalità dell'edificio adiacente, divieto di balconi.

**GRADO 2 : RISANAMENTO CONSERVATIVO con caratteristiche di ristrutturazione edilizia all'interno**

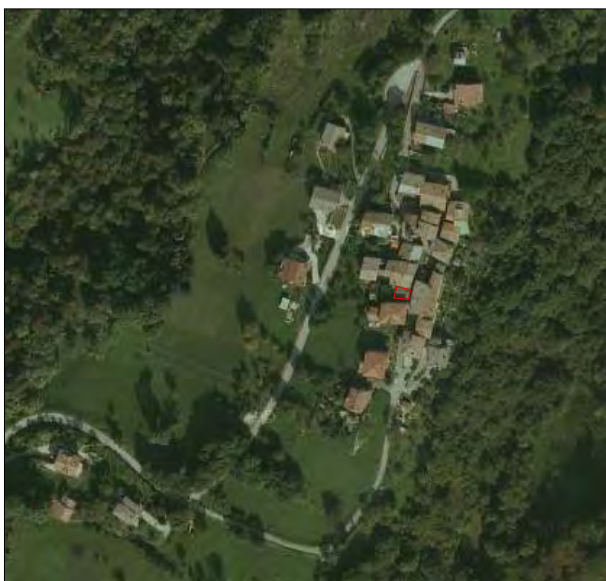
**Unità minima d'intervento n° 12**

Edificio rurale isolato di due piani fuori terra. Copertura a due falde in legno con manto in coppi, gronda in legno con canale in lamiera zincata.

I muri perimetrali in pietra a vista, tessitura abbastanza regolare, architravi in legno, parti ricostruite in CA o prisme di cemento. Le aperture, sono quelle tipiche degli edifici rurali, i serramenti esterni, ove presenti di legno.

Edificio rurale di antico impianto recuperabile a fini abitativi,.

Intervento da eseguire con le stesse modalità indicate per l'intervento 10.

Divieto di balconi.

**GRADO 2 : RISANAMENTO CONSERVATIVO con caratteristiche di ristrutturazione edilizia all'interno**

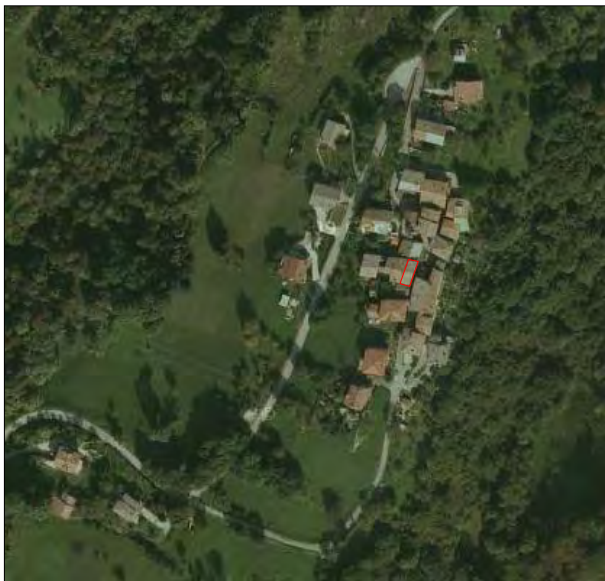
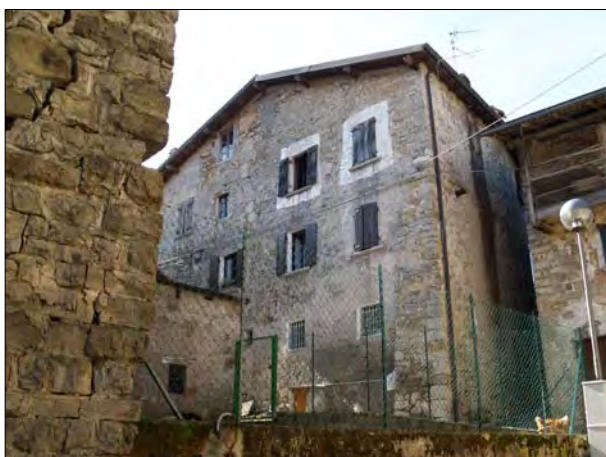
### Unità minima d'intervento n° 13

Porzione di edificio di quattro piani fuori terra più sottotetto a destinazione residenziale. Edificio in pietra con alcune alterazioni nei prospetti. Necessita di interventi manutentivi.

Copertura a due falde in legno con manto in coppi, gronda in legno con canali e pluviali in lamiera preverniciata, camini prefabbricati.

I muri perimetrali in parte in pietra a vista con tessitura irregolare, in parte intonacati (fronte sud), rappezzi con prisme di cemento. Le aperture, presentano diverse dimensioni, a volte con davanzali in pietra. I serramenti esterni sono in legno a 2 specchiature con scuri in legno o inferriate Sul lato sud si trova un balcone in legno con parapetto in legno a doghe verticali.

Edificio in pietra di impianto antico anche se con alcune alterazioni nei prospetti.

Intervento da eseguire con le modalità indicate per l'edificio 10.

Divieto di nuovi balconi.

**GRADO 2 : RISANAMENTO CONSERVATIVO con caratteristiche di ristrutturazione edilizia all'interno**

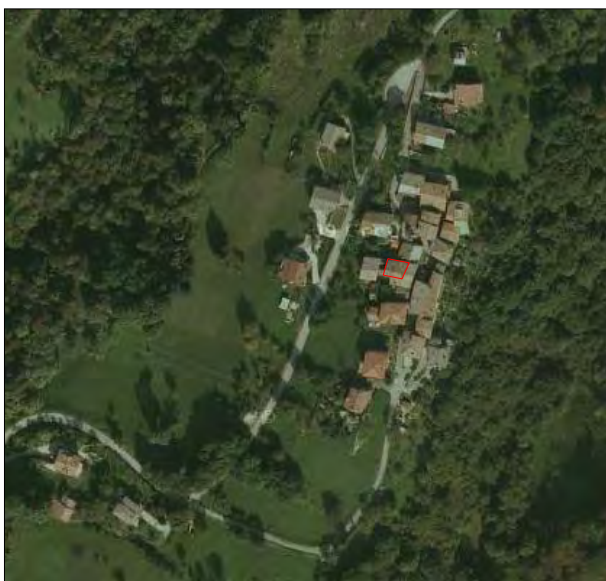
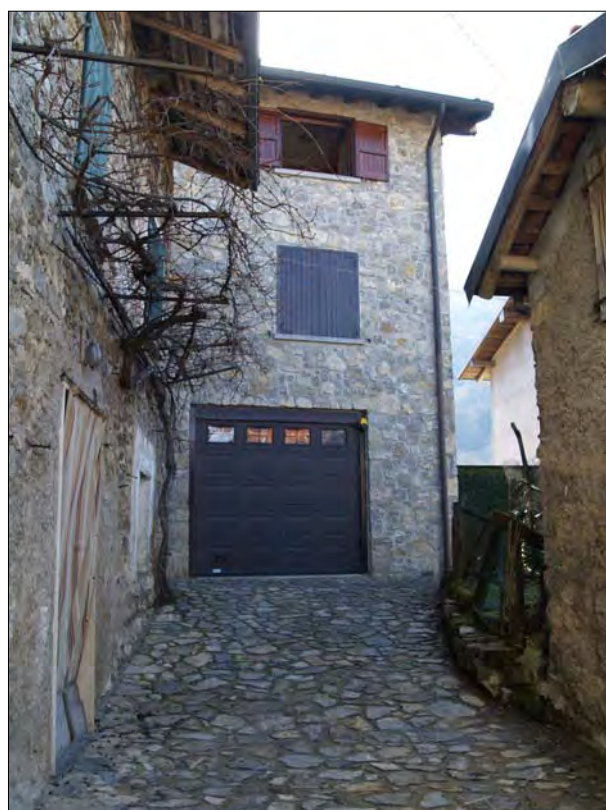
**Unità minima d'intervento n° 14**

Porzione di edificio di tre piani fuori terra a destinazione residenziale. Edificio in pietra in buone condizioni di conservazione a seguito di una ristrutturazione recente. Copertura a due falde in legno con manto in coppi, gronda in legno con canali e pluviali in lamiera preverniciata, camini in mattoni. I muri perimetrali in pietra a vista, stilati in epoca relativamente recente, presentano aperture, riadattate, con davanzali in pietra (serizzo sp 5 cm). I serramenti esterni sono in legno a 2 specchiature con scuri in legno Basculante lato nord. Sul lato sud-ovest si trova un balcone d'angolo in CA con parapetto in ferro e doghe sagomate.

Edificio in pietra di impianto antico con alcune trasformazioni nei prospetti non coerenti con il contesto.

**Riambientazione della basculante. Divieto di balconi e sostituzione dei contorni in marmo.**

**GRADO 2 : RISANAMENTO CONSERVATIVO con caratteristiche di ristrutturazione edilizia per l'interno.**
