COMUNE DI ZOGNO
PROVINCIA DI BERGAMO

**PIANO DI GOVERNO
DEL
TERRITORIO**

**SCHEDE DELLE UNITA' MINIME
DI INTERVENTO**

5/N ALTEMARIE

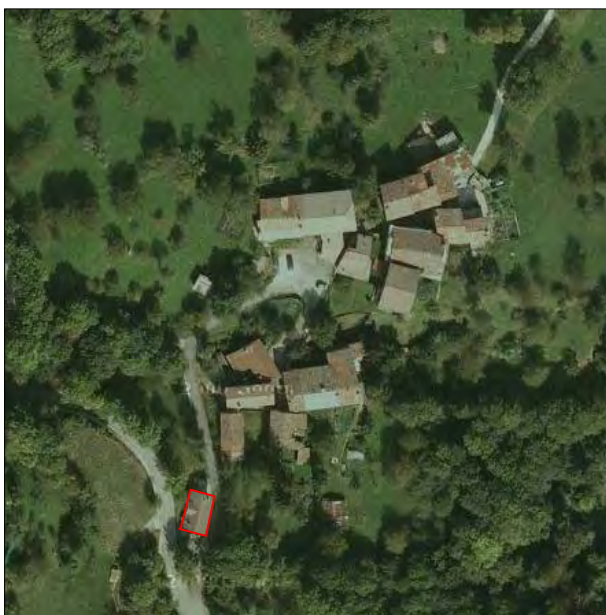
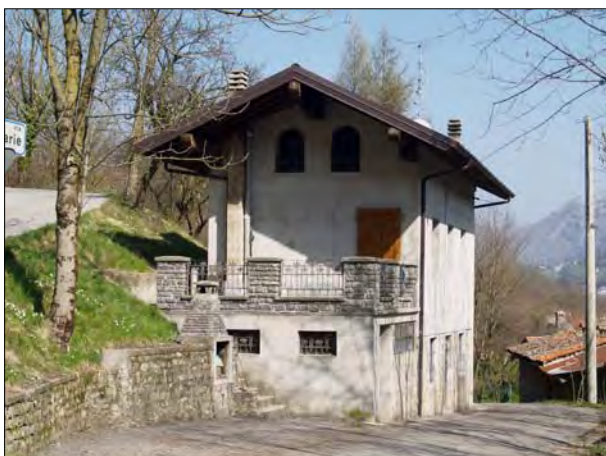
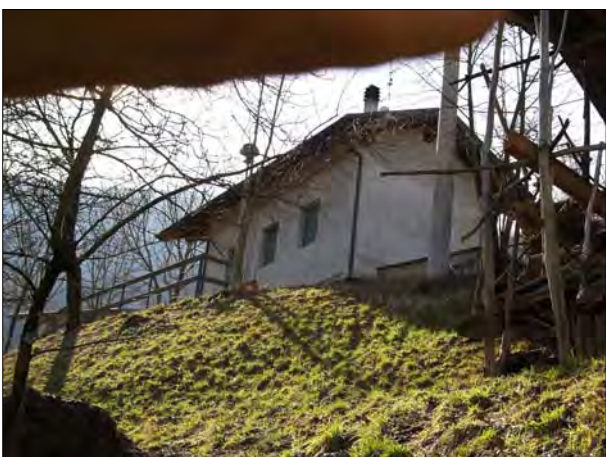
UNITÀ MINIMA D'INTERVENTO N° 0

Edificio isolato, posto all'ingresso della frazione di Altemarie, di due piani fuori terra più sottotetto, a destinazione residenziale. Edificio in buone condizioni di conservazione a seguito di una ristrutturazione recente, non completamente ultimata. Copertura a due falde in legno con manto in coppi, gronda in legno con canali e pluviali in rame, camini prefabbricati.

I muri perimetrali intonacati, le aperture allineate e simmetriche, con davanzali in pietra i serramenti esterni sono in legno a 2 specchiature con scuri in legno o avvolgibili. Sul lato sud si trova una terrazza con funzione di copertura del box sottostante, mentre a nord un deposito.

Sostituire gli avvolgibili con le gelosie a ventola o scuri in legno

GRADO 2 : RISANAMENTO CONSERVATIVO con caratteristiche di ristrutturazione edilizia per interno

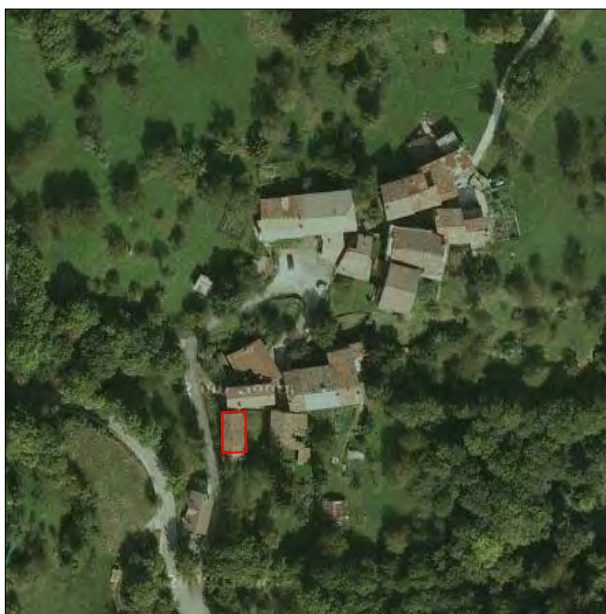
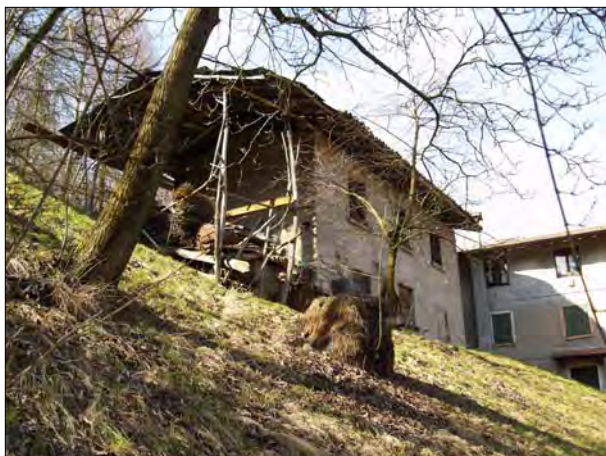
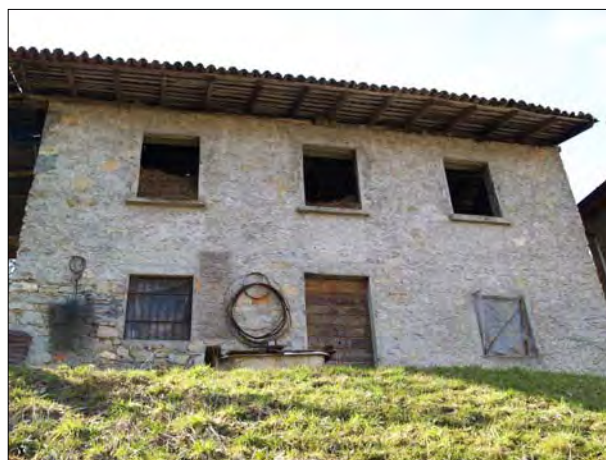
UNITÀ MINIMA D'INTERVENTO N° 1

Edificio rurale isolato, posto a sud della frazione di Altemarie, di due piani fuori terra. Edificio in discrete condizioni di conservazione. Copertura a due falde in legno con manto in coppi, gronda in legno senza canali e pluviali.

I muri perimetrali in pietra intonacati, le aperture sono allineate e simmetriche, con davanzali in cemento prive di serramenti. Addossata alla facciata sud è stata realizzata un tettoia con lamiera ora arrugginita e in alcuni punti instabile.

I serramenti dovranno essere a due svecchiature con scuri in legno o gelosie a ventola. Eliminare la tettoia in lamiera.

GRADO 2 : RISANAMENTO CONSERVATIVO con caratteristiche ristrutturazione edilizia per l'interno

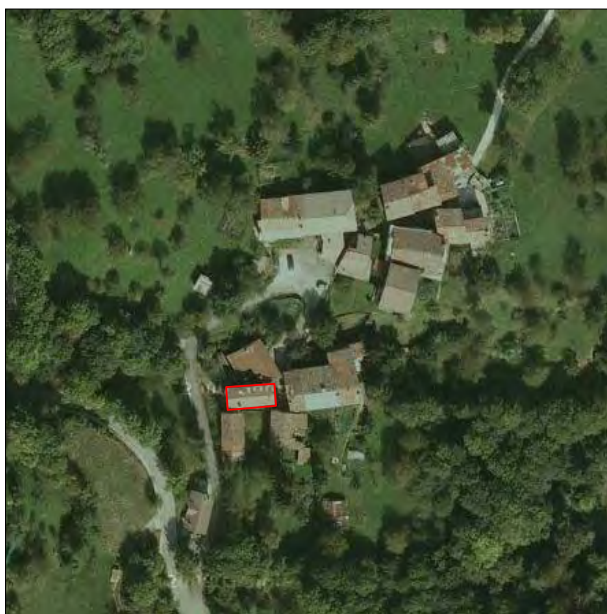
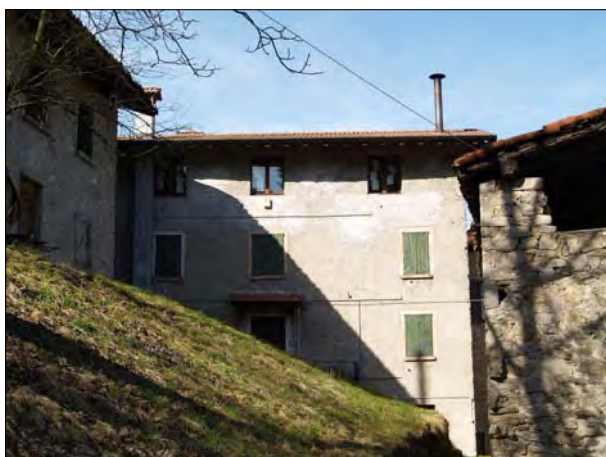
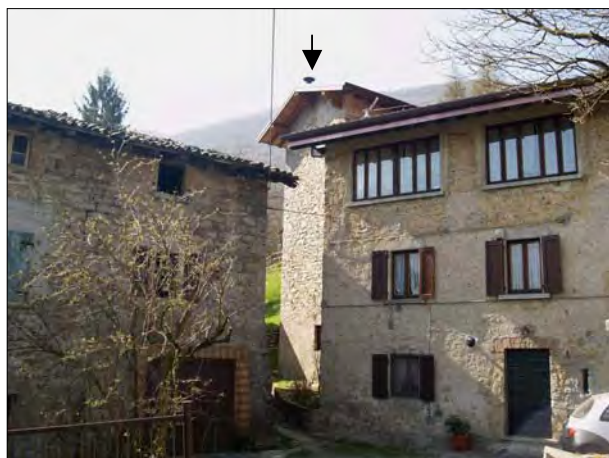
UNITÀ MINIMA D'INTERVENTO N° 2

Edificio isolato, di quattro piani fuori terra, a destinazione residenziale. Edificio in discrete condizioni di conservazione. Copertura a due falde in legno con manto in tegole, gronda in legno con canali e pluviali in lamiera preverniciata. I muri perimetrali in pietra a vista sul lato est e intonacati a sud. Le aperture sono allineate con davanzali i contorni in cemento; i serramenti esterni sono in legno a 2 specchiature con scuri. Sul lato sud si trova un balcone in ca con parapetto a disegno semplice in ferro.

Rimuovere i rappezzi realizzati con intonaco di cemento sulla facciata in pietra a vista. I serramenti dovranno essere a due specchiature con scuri in legno. Non sono ammesse nuove aperture, inoltre non sono ammessi aumenti di volume e vanno mantenuti i muri perimetrali.

GRADO 2 : RISANAMENTO CONSERVATIVO CON CARATTERISTICHE RISTRUTTURAZIONE EDILIZIA PER L'INTERNO

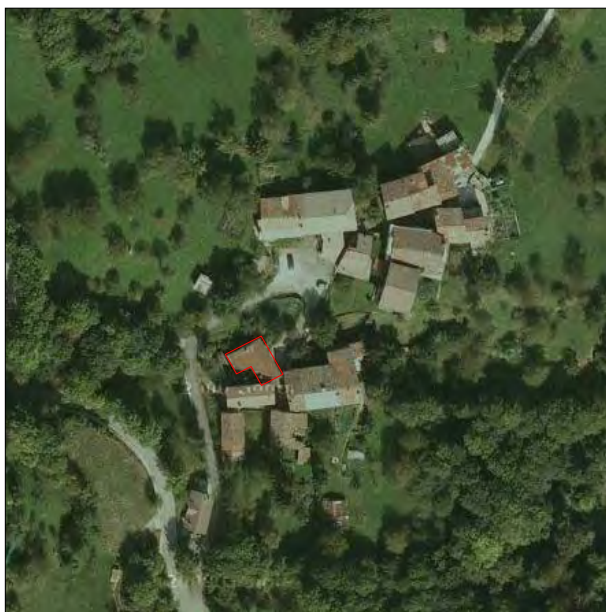
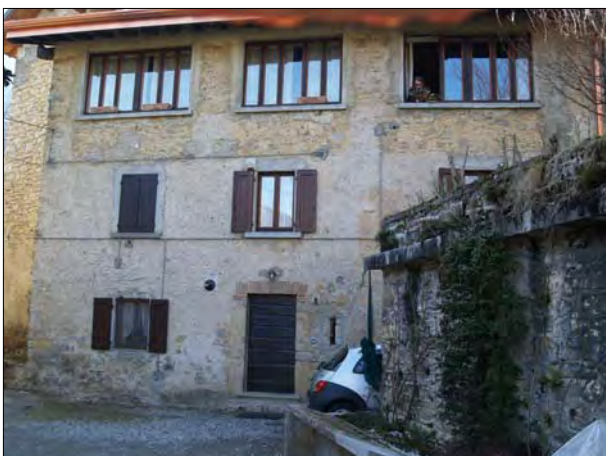
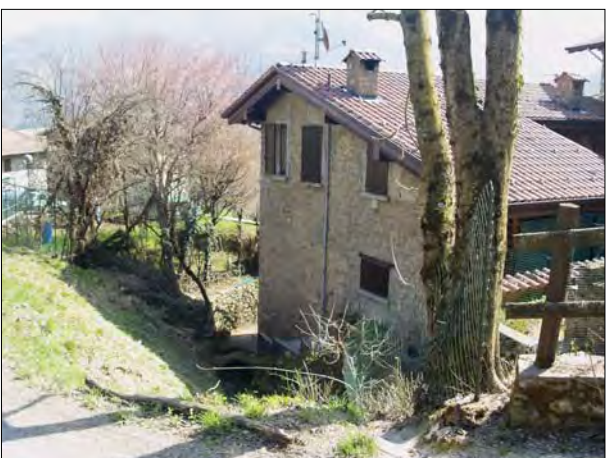
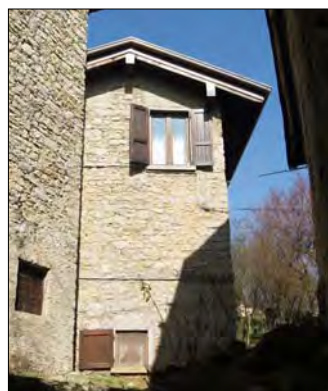
UNITÀ MINIMA D'INTERVENTO N° 3

Edificio isolato, tre piani fuori terra, a destinazione residenziale. Necessità di interventi manutentivi. Copertura a due falde in legno con manto in tegole gronda in legno con canali e pluviali in lamiera preverniciata. I muri perimetrali, in parte sono in pietra a vista, con stilatura dei giunti che lasciano in vista le pietre di maggiori dimensioni, in parte sono intonacati a calce. Le aperture, alcune realizzate in epoca recente sono allineate con contorni in cemento o davanzali in graniglia, i serramenti esterni sono in legno a 2 specchiature con scuri in legno. Piccola feritoia a piano terra. .

Edificio in pietra di antico impianto come indica la feritoia a piano terra, ma trasformato in epoca relativamente recente.

Si consiglia la riduzione delle aperture in sottogronda con posa di ante d'oscuro in legno a libro ovvero arretrare il serramento sul filo interno della muratura.

GRADO 2 : RISANAMENTO CONSERVATIVO CON CARATTERISTICHE RISTRUTTURAZIONE EDILIZIA PER L'INTERNO

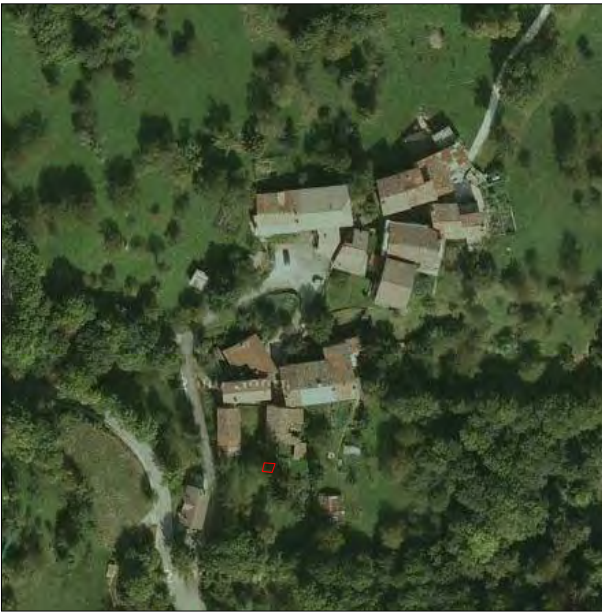
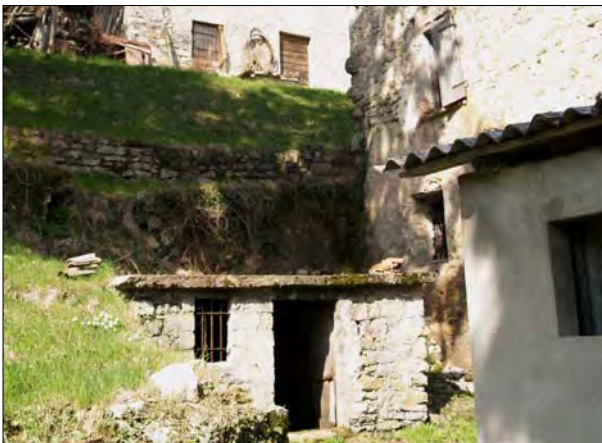
UNITÀ MINIMA D'INTERVENTO N° 4

Piccolo edificio accessorio isolato, utilizzato come deposito. Edificio in pietra, copertura piana in getto.

Semplice edificio che ha perduto la sua funzione agricola originaria che costituisce ora elemento di contrasto.

Corpo di fabbrica da eliminare.

GRADO 5 : DEMOLIZIONE

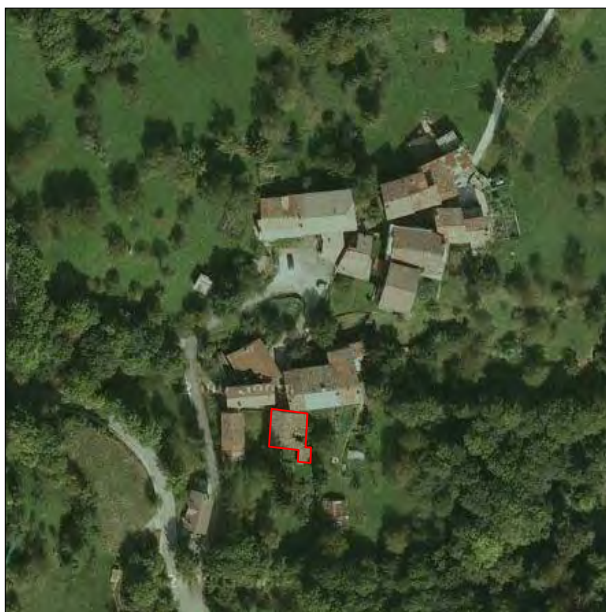
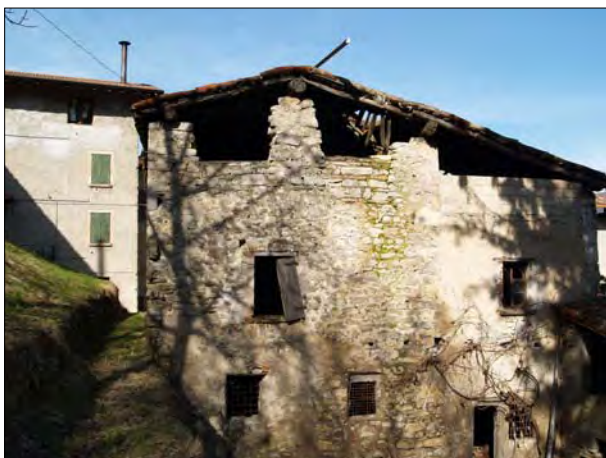
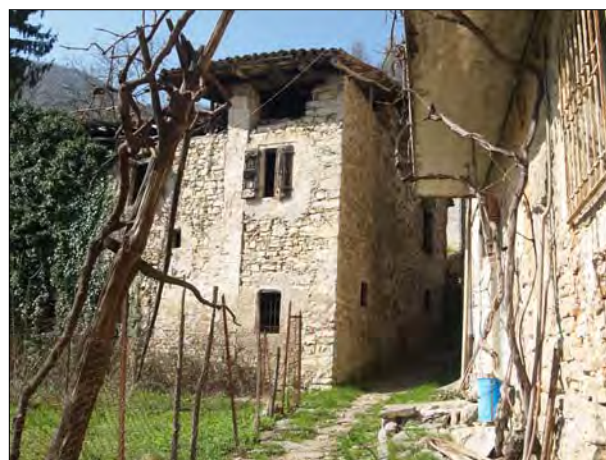
UNITÀ MINIMA D'INTERVENTO N° 5

Edificio isolato, in cattive condizioni di conservazione. Copertura in pessime condizioni a due falde in legno con manto in coppi, gronda in legno senza canali e pluviali. I muri perimetrali in pietra a vista con riempimento dei giunti che lasciano in vista le pietre di maggiori dimensioni, l'angolo sud est è stato ricostruito in prismi. Le aperture, presentano diverse dimensioni, con architravi in legno, i serramenti esterni, se presenti, sono in legno a 2 specchiature con scuri in legno o inferriate. A sud piccolo edificio accessorio isolato, utilizzato come deposito. Edificio in pietra, copertura a una falda in legno con manto in coppi, gronda in legno senza canale e pluviali. I muri perimetrali in pietra a vista con addossato piccolo servizio igienico.

Edificio di forte valore ambientale e culturale, testimonianza della tipologia rurale della zona, in cattive condizioni di conservazione, ma recuperabile a fini abitativi.

L'intervento di recupero deve valorizzare l'architettura tipica tradizionale con l'utilizzo di tecniche, materiali e disegno della tradizione locale. Le nuove aperture dovranno mantenere la dimensione di quelle esistenti con architravi in legno come quelle esistenti che sono comunque da conservare. Per illuminare il sottotetto le aperture in sottogronda potranno essere trasformate in serramenti senza scuri, montate sul filo interno della muratura. Eliminare il piccolo servizio igienico addossato al locale accessorio.

GRADO 2 : RISANAMENTO CONSERVATIVO CON CARATTERISTICHE RISTRUTTURAZIONE EDILIZIA PER L'INTERNO

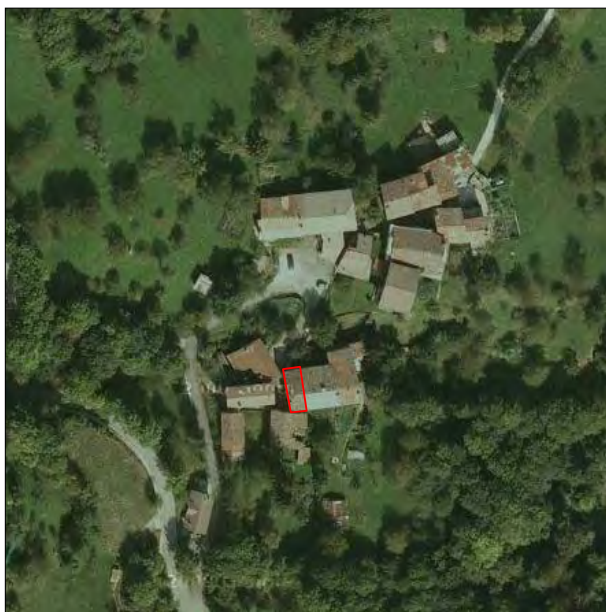
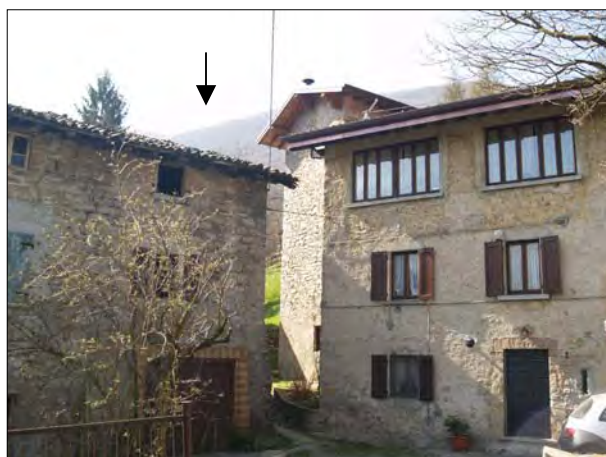
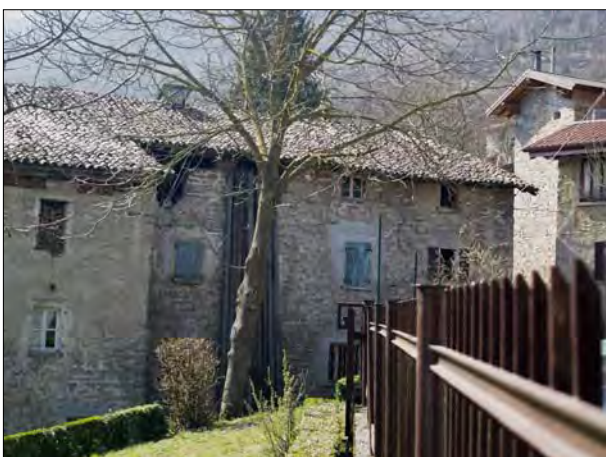
UNITÀ MINIMA D'INTERVENTO N° 6

Edificio in cortina con le unità di intervento 7 e 8, di tre piani fuori terra, in cattive condizioni di conservazione. Copertura a due falde in legno con manto in coppi, gronda in legno senza canali e pluviali.

I muri perimetrali in pietra a vista con riempimento dei giunti che lasciano in vista le pietre di maggiori dimensioni. Le aperture, presentano diverse dimensioni, con davanzali in pietra, i serramenti esterni, se presenti, sono in legno a 2 specchiature con scuri in legno. Sul lato sud all'ultimo piano ballatoio in legno con longheroni fino al tetto. Prospetto nord, a piano terra basculante box in lamiera.

Edificio di discreto valore ambientale e culturale, testimonianza della tipologia rurale della zona, in cattive condizioni di conservazione, ma recuperabile a fini abitativi.

L'intervento di recupero dovrà essere svolto con l'intento di salvaguardare la tipologia dell'edificio. Le aperture dovranno essere mantenute, le nuove aperture che si rendessero necessarie dovranno avere dimensioni contenute e essere simili a quelle esistenti. Il loggiato in legno potrà essere rifatto, ma nel rispetto del disegno, delle proporzioni e dei materiali.

La basculante del box dovrà essere rivestita in legno

GRADO 2 : RISANAMENTO CONSERVATIVO con caratteristiche ristrutturazione edilizia per l'interno

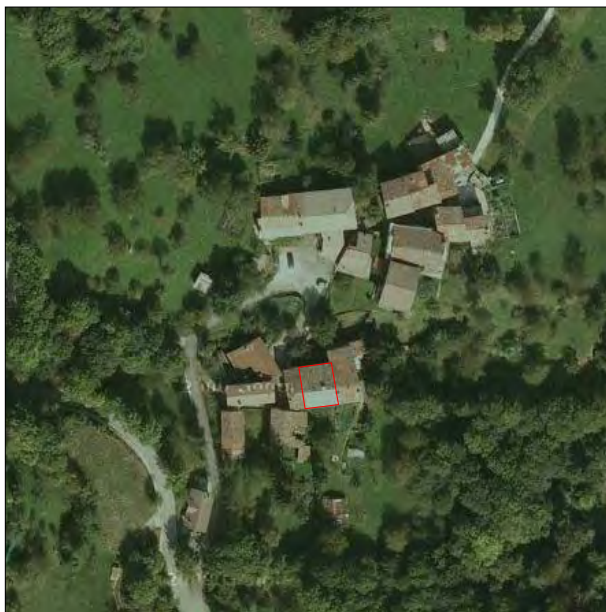
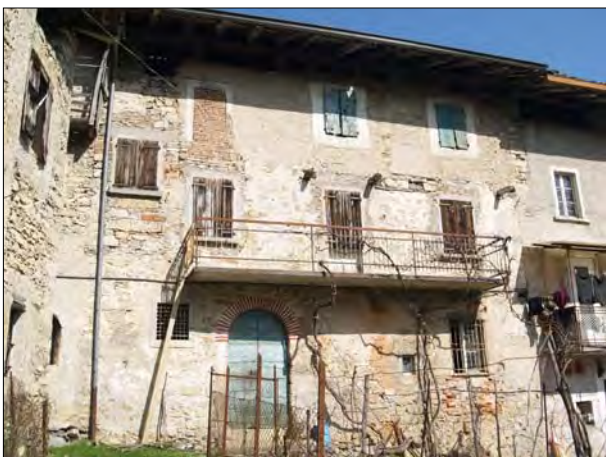
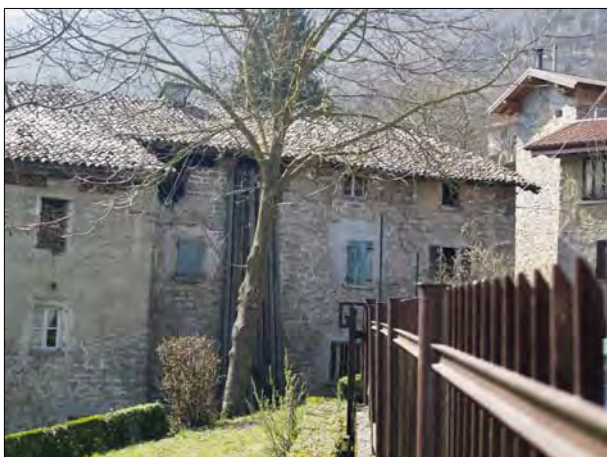
UNITÀ MINIMA D'INTERVENTO N° 7

Edificio in cortina con le unità minime di intervento 6 e 8, di tre piani fuori terra in cattive condizioni di conservazione. Copertura a due falde in legno con manto, parte in fibrocemento, parte in coppi e, gronda in legno con canali e pluviali in lamiera zincata. I muri perimetrali in pietra a vista con riempimento dei giunti che lasciano in vista le pietre di maggiori dimensioni. Le aperture allineate e simmetriche tra i vari piani presentano contorni in pietra o cemento, i serramenti esterni sono in legno a 2 specchiature con scuri in legno. Sul lato sud balcone in ca con parapetto in ferro a bacchette verticali e tracce di ballatoio all'ultimo piano.

Edificio di valore ambientale e culturale, testimonianza della tipologia rurale della zona, in cattive condizioni di conservazione, ma recuperabile a fini abitativi.

L'intervento di recupero dovrà rispettare i caratteri originari e la composizione architettonica. Il balcone dovrà essere ridimensionato eliminando le porzioni laterali sottostanti le finestre. Divieto di nuovi balconi.

GRADO 2 : RISANAMENTO CONSERVATIVO CON CARATTERISTICHE RISTRUTTURAZIONE EDILIZIA PER L'INTERNO

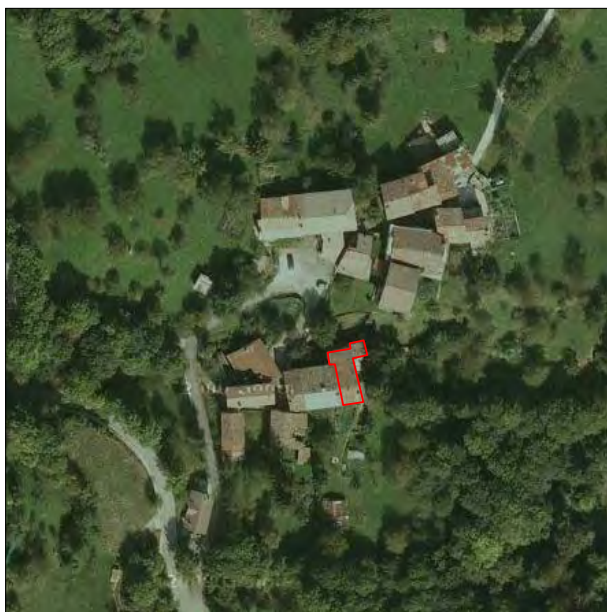
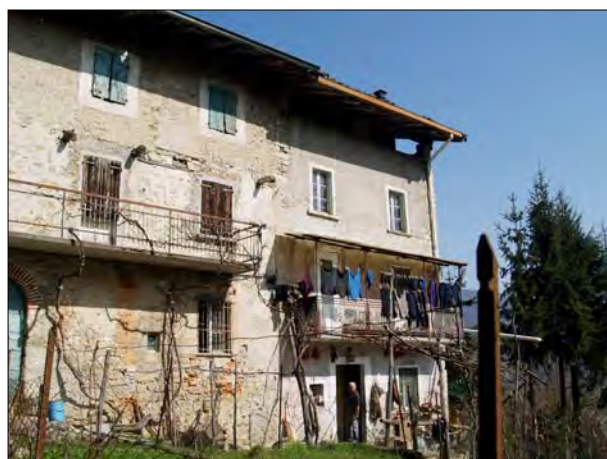
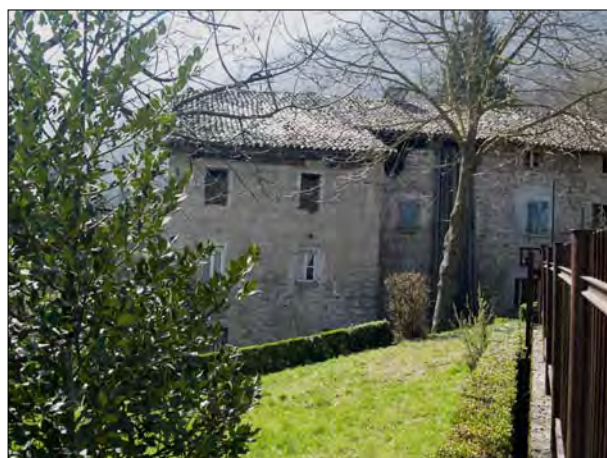
UNITÀ MINIMA D'INTERVENTO N° 8

Edificio in cortina con le unità di intervento 6 e 7, di quattro piani fuori terra in cattive condizioni di conservazione. Copertura a due falde in legno con manto in coppi, gronda in legno con canali e pluviali in lamiera.

I muri perimetrali in pietra intonacati, con aperture allineate e simmetriche tra i vari piani, davanzali in pietra o cemento, i serramenti esterni sono in legno a 2 specchiature senza scuri. Sul lato sud balcone in ca con parapetto in lamiera forata e copertura in vetroresina.

Edificio di valore storico ambientale, in cattive condizioni di conservazione, ma recuperabile.

L'intervento di recupero dovrà rispettare i caratteri originari e la composizione architettonica eliminando le strutture provvisorie recenti. Riambientazione del balcone esistente. Divieto di nuovi balconi.

GRADO 2 : RISANAMENTO CONSERVATIVO CON CARATTERISTICHE RISTRUTTURAZIONE EDILIZIA PER L'INTERNO

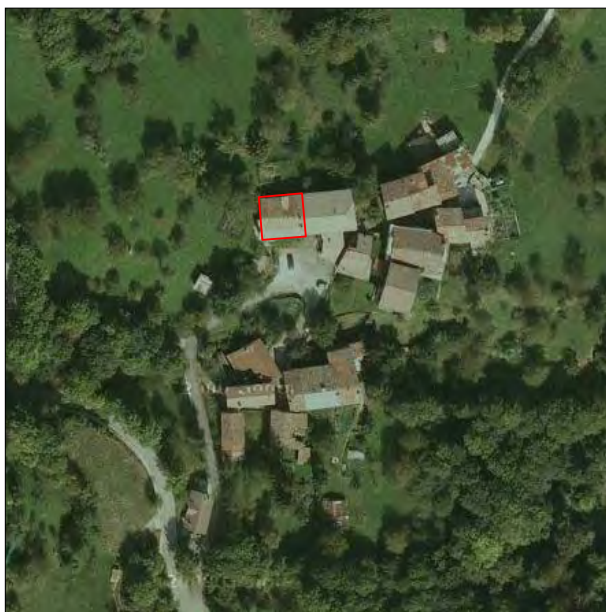
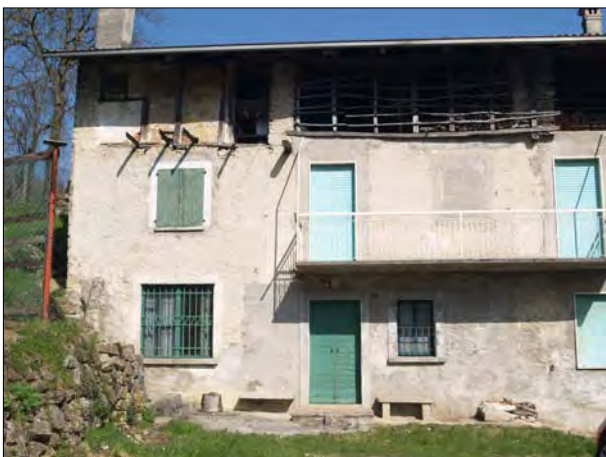
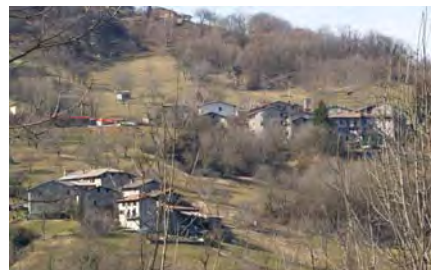
UNITÀ MINIMA D'INTERVENTO N° 9

Edificio in cortina con l'unità di intervento 10 di tre piani fuori terra. Copertura a due falde in legno con manto in coppi, e in parte in fibro-cemento, gronda in legno con canali e pluviali in lamiera.

I muri perimetrali in pietra intonacati, con aperture, di recente realizzazione, allineate e simmetriche tra i vari piani, davanzali in pietra o cemento, i serramenti esterni sono in legno a 2 specchiature con scuri o inferriate o avvolgibili. Lato nord in pietra con prevalenza dei pieni suoi vuoti. Sul lato sud balcone in ca con parapetto a bacchette verticali in ferro e all'ultimo piano tracce di loggiati in legno.

L'intervento di recupero dovrà raggiungere l'obiettivo di ripristinare l'originaria composizione architettonica delle facciate in particolare:

- Ripristinare la tipologia delle aperture sostituendo i contorni in marmo e gli avvolgibili;
- Realizzare due balconi in luogo di un unico balcone utilizzando la tipologia tradizionale;
- Ridimensionare l'apertura a paino terra;
- Mantenere la grata in legno in sottotetto realizzando l'eventuale serramento di chiusura con vetrata posta sul filo interno della muratura

GRADO 2: RISANAMENTO CONSERVATIVO ON CARATTERISTICHE DI RISTRUTTURAZIONE EDILIZIA PER L'INTERNO

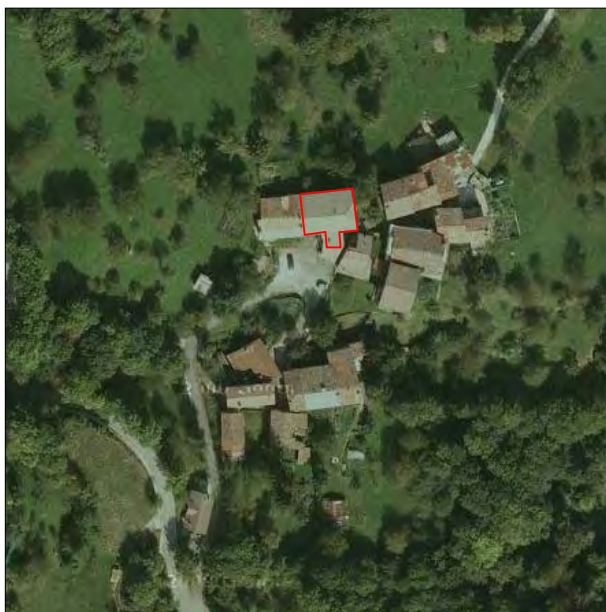
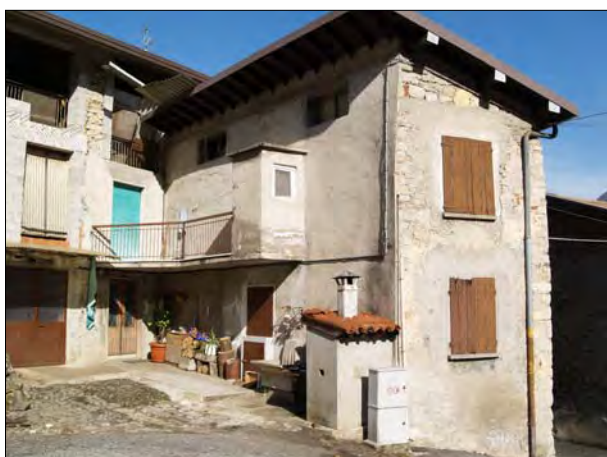
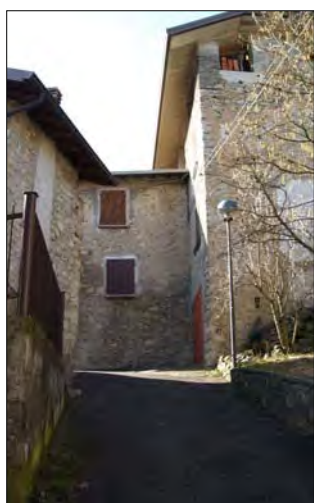
UNITÀ MINIMA D'INTERVENTO N° 10

Edificio in cortina con l'unità di intervento 9 di tre piani fuori terra. Copertura a falde in legno con manto in tegola di cemento, gronda in legno con canali e pluviali in lamiera preverniciata.

I muri perimetrali in pietra in parte intonacati, e sul lato nord in prismi di cemento, con aperture, di recente realizzazione, disomogenee tra loro, con contorni in pietra o cemento, i serramenti esterni sono in legno a 2 specchiature con scuri o inferriate o avvolgibili. Ampia aperture in ferro e vetro a piano terra. Lato nord in pietra con prevalenza dei pieni suoi vuoti. Sul lato sud balcone in ca con parapetto a bacchette e ferri di chiamata per i balconi in ca mai realizzati

Semplice edificio, fortemente trasformato, ma in stretto rapporto visivo con gli edifici di antica formazione.

L'intervento dovrà raggiungere l'obiettivo di recuperare un ordine compositivo dei prospetti con un coerente uso di tipologie architettoniche in armonia con quanto prescritto per l'intervento n. 9.
Demolire il WC sul balcone.

GRADO 3 : RISTRUTTURAZIONE EDILIZIA DI 1°

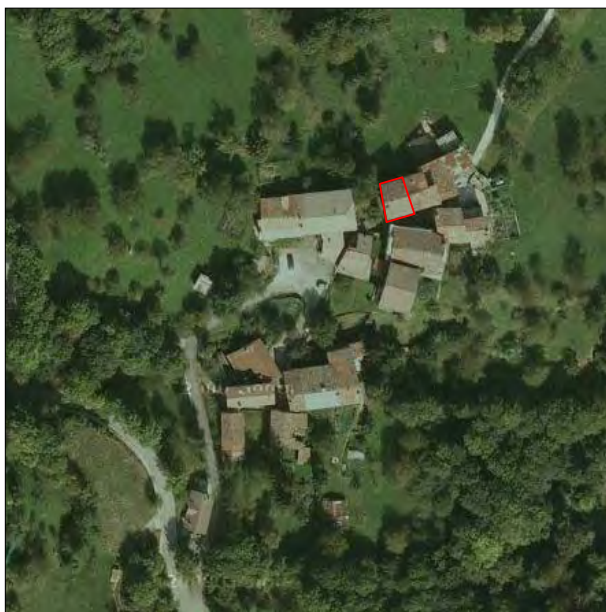
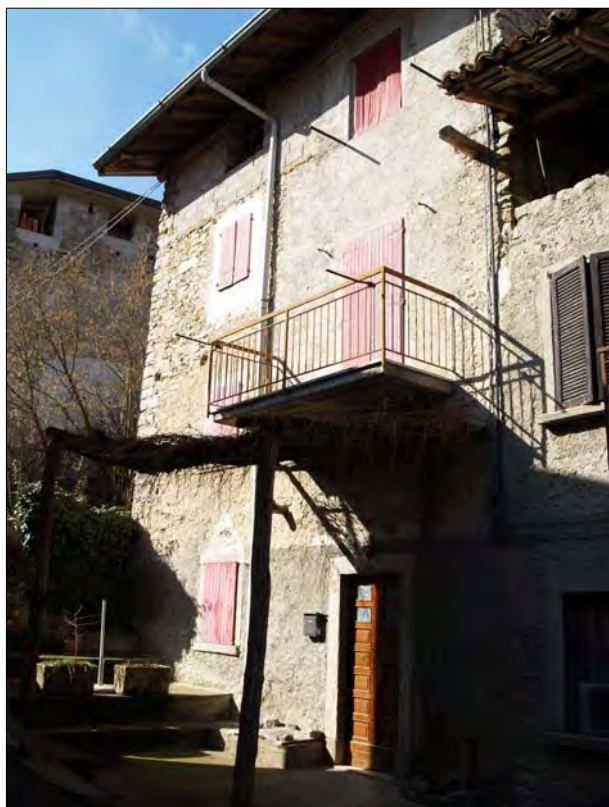
UNITÀ MINIMA D'INTERVENTO N° 11

Edificio in cortina con l'unità di intervento 12 di quattro piani fuori terra. Copertura a falde in legno con manto in tegole, gronda in legno con canali e pluviali in lamiera zincata.

I muri perimetrali in parte in pietra a vista, in parte intonacati, in prisme di cemento all'ultimo piano. Aperture, di recente realizzazione, allineate con davanzali in pietra o cemento, i serramenti esterni sono in legno a 2 specchiature con scuri tinteggiate di rosso. Lato sud : balcone in ca con parapetto a barrette verticali

Il recupero delle fronti dovrà pervenire al ripristino dei caratteri tradizionali.

Uniformare il disegno e la tipologia dei serramenti riambientando il balcone e utilizzando i colori delle terre in armonia con l'edificio adiacente (12).

GRADO 3 : RISTRUTTURAZIONE EDILIZIA DI 1°

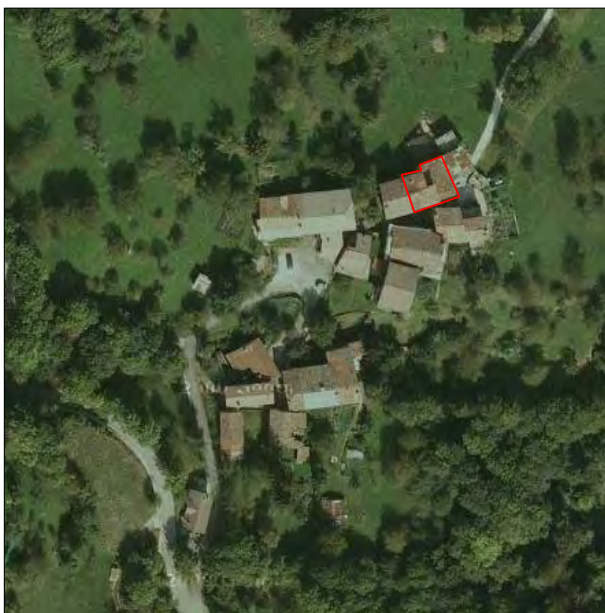
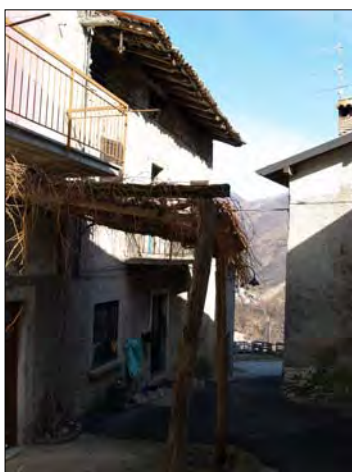
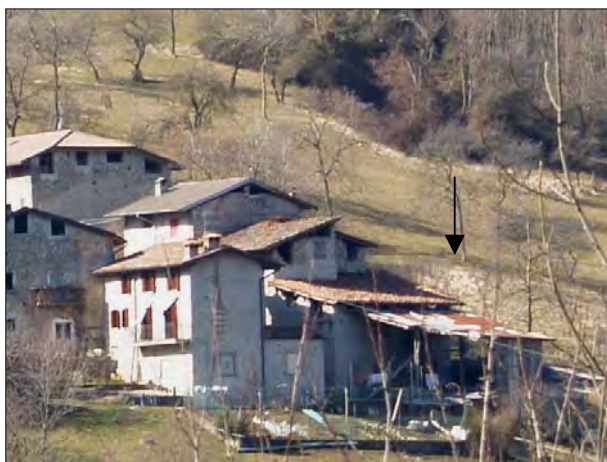
UNITÀ MINIMA D'INTERVENTO N° 12

Edificio in cortina con l'unità di intervento 11 di tre piani fuori terra più stalla e fienile con ampia tettoia.

Copertura a falde in legno con manto in coppi, gronda in legno a tratti con canali e pluviali in lamiera zincata.

I muri perimetrali in pietra intonacati, con aperture, di recente realizzazione, allineate, con davanzali cemento e contorno porta in pietra, i serramenti esterni sono in legno a 2 specchiature con scuri o inferriate. Sul lato sud balcone in ca con parapetto a bacchette verticali in ferro. Lato ovest scala in ca che conduce al sottotetto-fienile, protetta da un'ampia tettoia in vetroresina e lamiera.

Semplice edificio, fortemente trasformato, ma in diretto rapporto percettivo con gli edifici di antica formazione.

Il recupero delle fronti dovrà pervenire al ripristino dei caratteri tradizionali. Uniformare il disegno e la tipologia dei serramenti riambientando il balcone e utilizzando i colori delle terre in armonia con l'edificio adiacente (11). Rimuovere la tettoia e sostituire il manto di copertura.

GRADO 2: RISANAMENTO CONSERVATIVO CON CARATTERISTICHE DI RISTRUTTURAZIONE EDILIZIA.

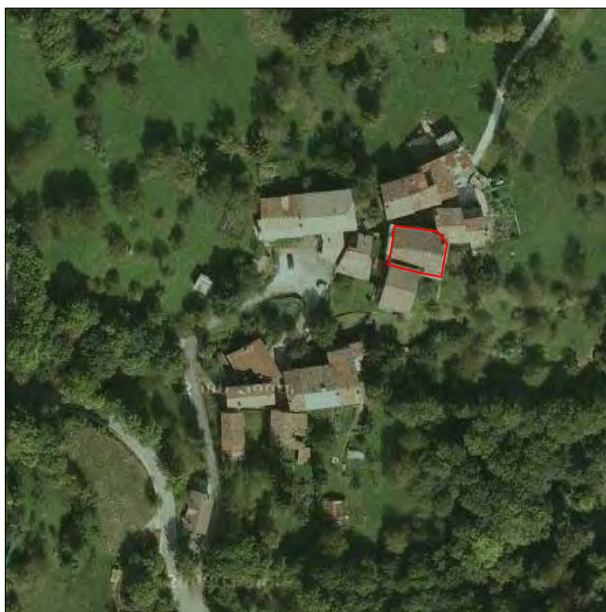
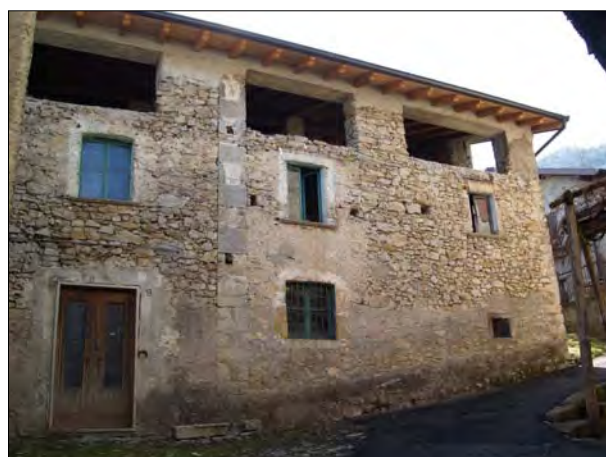
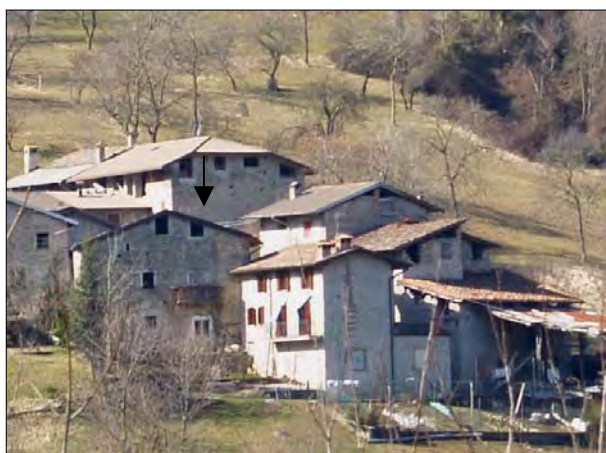
UNITÀ MINIMA D'INTERVENTO N° 14

Edificio di tre piani fuori terra più fienile. Copertura, recentemente rifatta con la realizzazione di un cordolo in ca, si presenta a falde in legno con manto in coppi, gronda in legno con canali e pluviali in lamiera preverniciata.

I muri perimetrali in pietra con rappezzi di intonaco, nuovo cordolo in ca. Aperture, di recente realizzazione, disomogenee tra loro, con contorni in pietra quelle più piccole e più antiche, davanzali in cemento per quelle di recente realizzazione. I serramenti esterni sono in legno a 2 specchiature alcuni con scuri. Sul lato ovest balcone in ca con parapetto a bacchette verticali in ferro,

L'intervento di recupero deve valorizzare l'architettura tipica del luogo con l'utilizzo di materiali, tipologie e tecnologie della tradizione. Utilizzo di contorni e piane in pietra monolitica con eliminazione dei contorni in marmo o granito. Le aperture in sottotetto dovranno essere regolarizzate e potranno rimanere di ampia dimensione purché con vetrate poste sul filo interno della muratura.

GRADO DI INTERVENTO
GRADO 2 : RISANAMENTO CONSERVATIVO

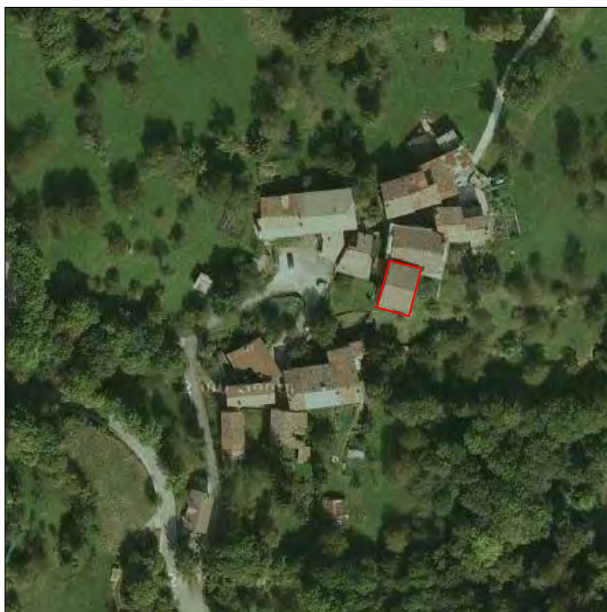
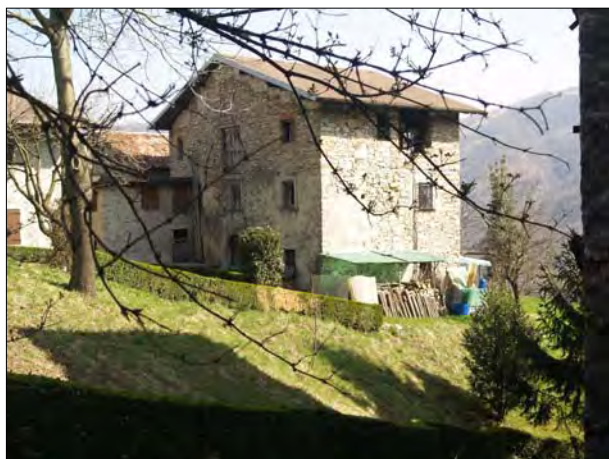
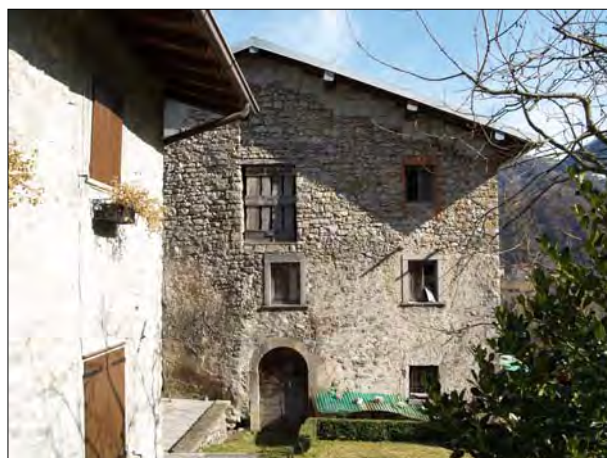
UNITÀ MINIMA D'INTERVENTO N° 15

Edificio isolato di tre piani fuori terra più sottotetto. Copertura a falde in legno con manto in tegole di cemento, gronda in legno con canali e pluviali in lamiera zincata.

I muri perimetrali in parte in pietra, in parte intonacati, la parte sommitale dei muri è stata completata con prisme di cemento. Le aperture, alcune di recente realizzazione, sono disomogenee tra loro, con contorni in pietra, i serramenti esterni sono in legno a 2 specchiature privi scuri. Sul lato ovest balcone in CA con parapetto a bacchette verticali di ferro.

L'intervento dovrà garantire il sostanziale rispetto dei caratteri architettonici e formali dell'edificio con l'uso di materiali, tipologie e tecniche della tradizione. Divieto di nuovi balconi.

GRADO 2 : RISANAMENTO CONSERVATIVO CON CARATTERISTICHE RISTRUTTURAZIONE EDILIZIA PER L'INTERNO

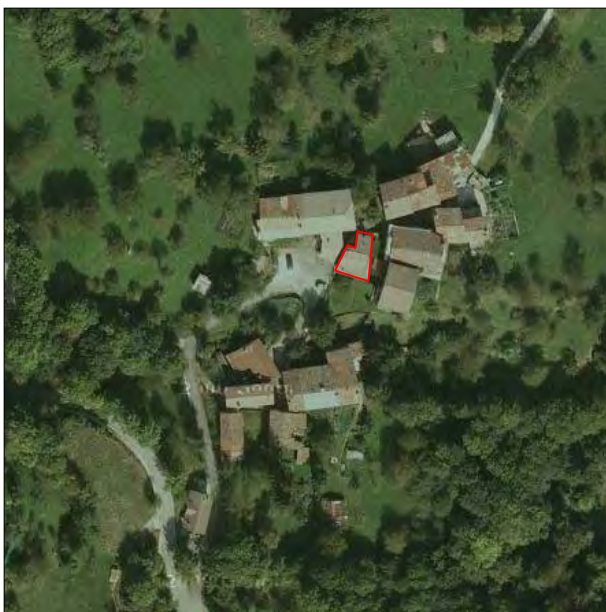
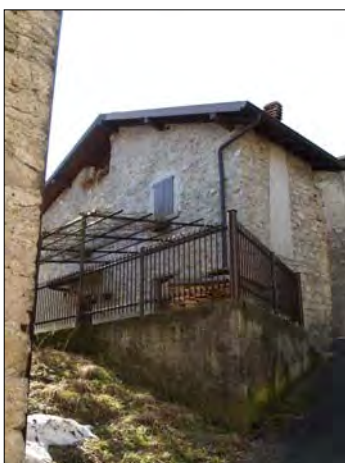
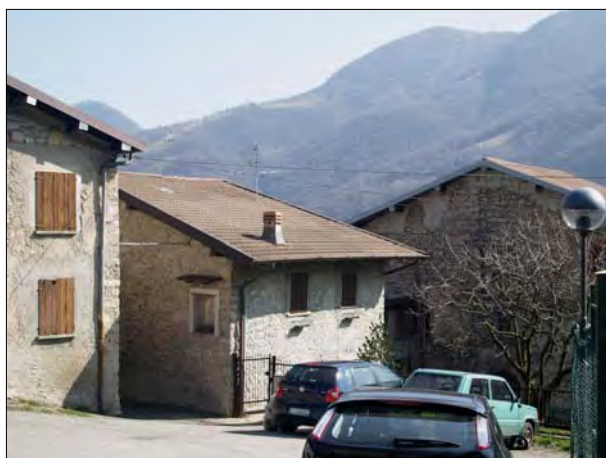
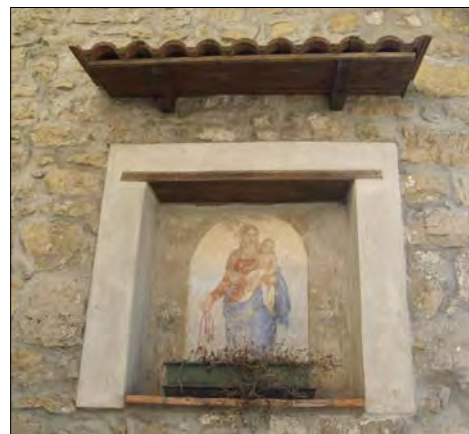
UNITÀ MINIMA D'INTERVENTO N° 16

Edificio isolato di due piani fuori terra. Copertura a due falde in legno con manto in tegole di cemento, camini prefabbricati, gronda in legno con canali e pluviali in lamiera preverniciata.

I muri perimetrali in pietra a vista con riempimento dei giunti che lasciano in vista le pietre di maggiori dimensioni.. Aperture, alcune di recente realizzazione, allineate con davanzali in pietra artificiale, o pietra o cotto. I serramenti esterni sono in legno a 2 specchiature con scuri. Sul fronte ovest nicchia con Madonnina dipinta

L'intervento dovrà garantire il sostanziale rispetto dei caratteri architettonici e formali dell'edificio con l'uso di materiali, tipologie e tecniche della tradizione. Divieto di nuovi balconi.

Sostituzione della recinzione e restauro dell'affresco.

Ripristino dei comignoli con fogge tradizionali.

**GRADO 2 : RISANAMENTO CONSERVATIVO.
RESATURO PER L'AFFRESCO**
