COMUNE DI ZOGNO
PROVINCIA DI BERGAMO

**PIANO DI GOVERNO
DEL
TERRITORIO**

**SCHEDE DELLE UNITA' MINIME
DI INTERVENTO**

5/N ALTEMARIE

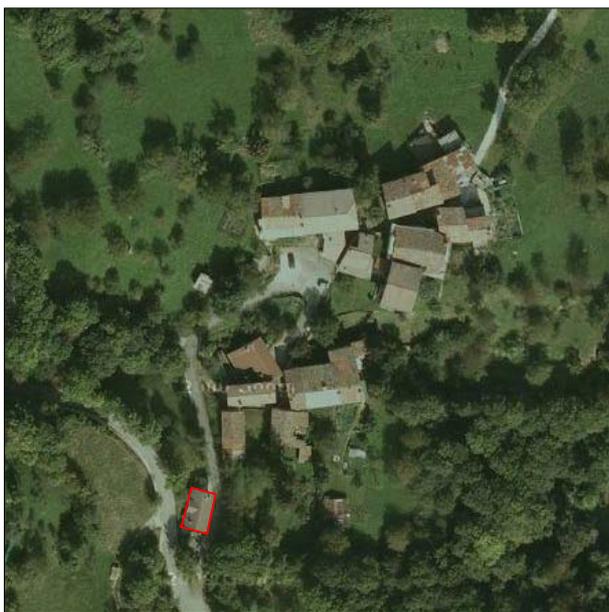
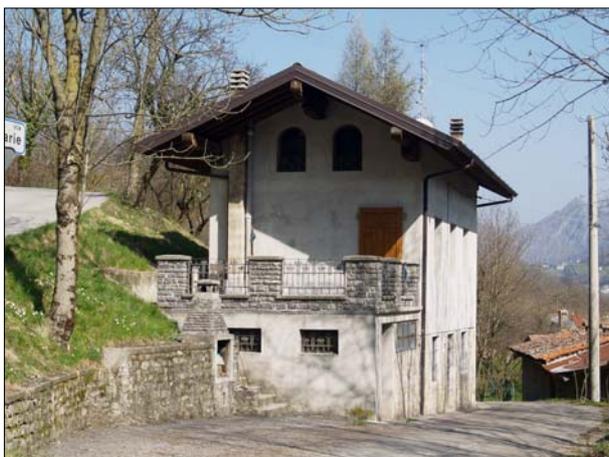
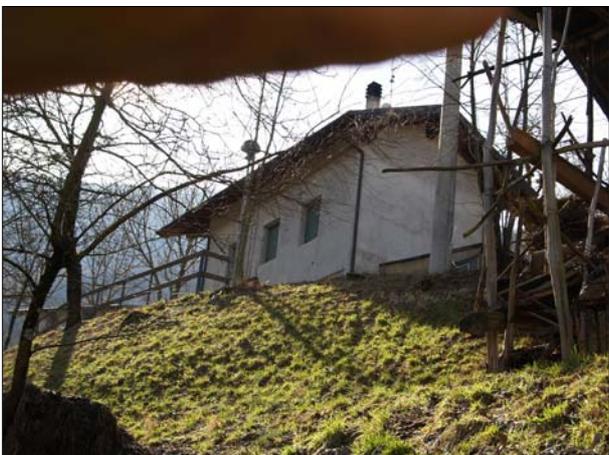
UNITÀ MINIMA D'INTERVENTO N° 0

Edificio isolato, posto all'ingresso della frazione di Altemarie, di due piani fuori terra più sottotetto, a destinazione residenziale. Edificio in buone condizioni di conservazione a seguito di una ristrutturazione recente, non completamente ultimata. Copertura a due falde in legno con manto in coppi, gronda in legno con canali e pluviali in rame, camini prefabbricati.

I muri perimetrali intonacati, le aperture allineate e simmetriche, con davanzali in pietra i serramenti esterni sono in legno a 2 specchiature con scuri in legno o avvolgibili. Sul lato sud si trova una terrazza con funzione di copertura del box sottostante, mentre a nord un deposito.

Sostituire gli avvolgibili con le gelosie a ventola o scuri in legno

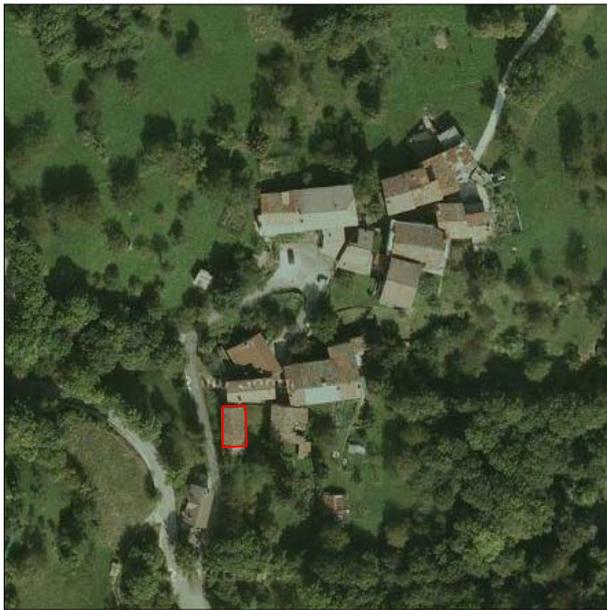
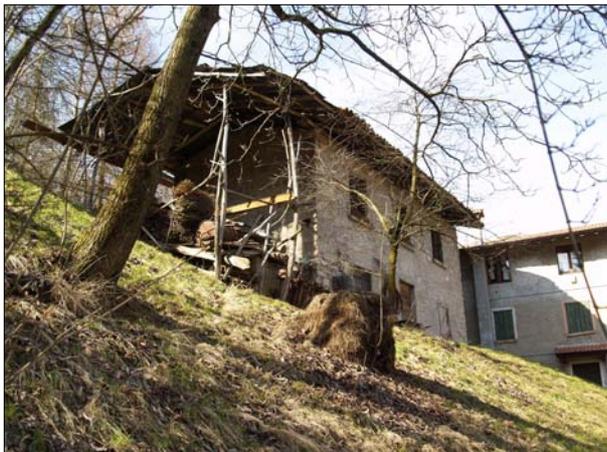
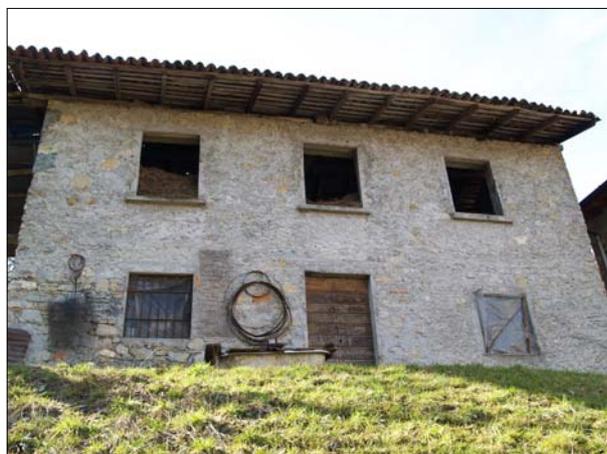
UNITÀ MINIMA D'INTERVENTO N° 1

Edificio rurale isolato, posto a sud della frazione di Altemarie, di due piani fuori terra. Edificio in discrete condizioni di conservazione. Copertura a due falde in legno con manto in coppi, gronda in legno senza canali e pluviali.

I muri perimetrali in pietra intonacati, le aperture sono allineate e simmetriche, con davanzali in cemento prive di serramenti. Addossata alla facciata sud è stata realizzata un tettoia con lamiera ora arrugginita e in alcuni punti instabile.

I serramenti dovranno essere a due svecchiature con scuri in legno o gelosie a ventola. Eliminare la tettoia in lamiera.

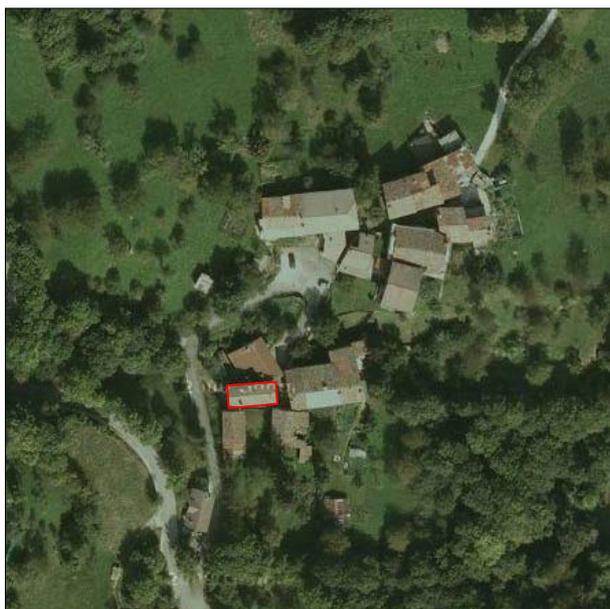
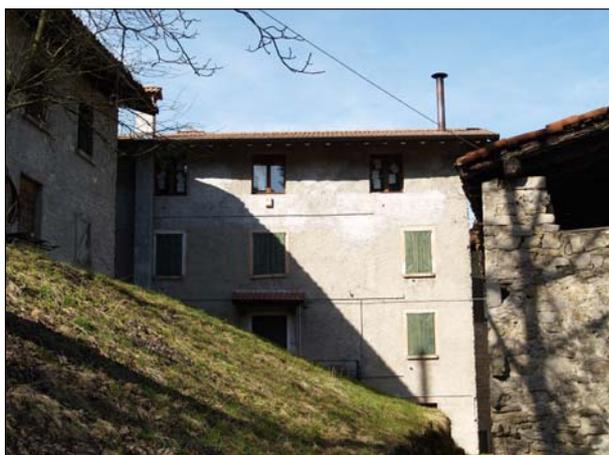
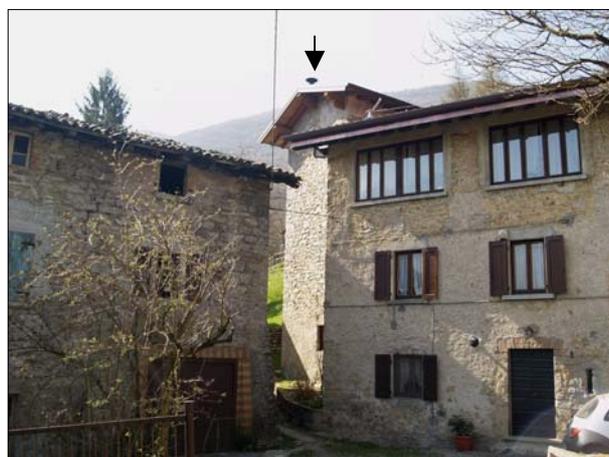
UNITÀ MINIMA D'INTERVENTO N° 2

Edificio isolato, di quattro piani fuori terra, a destinazione residenziale. Edificio in discrete condizioni di conservazione. Copertura a due falde in legno con manto in tegole, gronda in legno con canali e pluviali in lamiera preverniciata. I muri perimetrali in pietra a vista sul lato est e intonacati a sud. Le aperture sono allineate con davanzali i contorni in cemento; i serramenti esterni sono in legno a 2 specchiature con scuri. Sul lato sud si trova un balcone in ca con parapetto a disegno semplice in ferro.

Rimuovere i rappezzi realizzati con intonaco di cemento sulla facciata in pietra a vista. I serramenti dovranno essere a due specchiature con scuri in legno. Non sono ammesse nuove aperture, inoltre non sono ammessi aumenti di volume e vanno mantenuti i muri perimetrali.

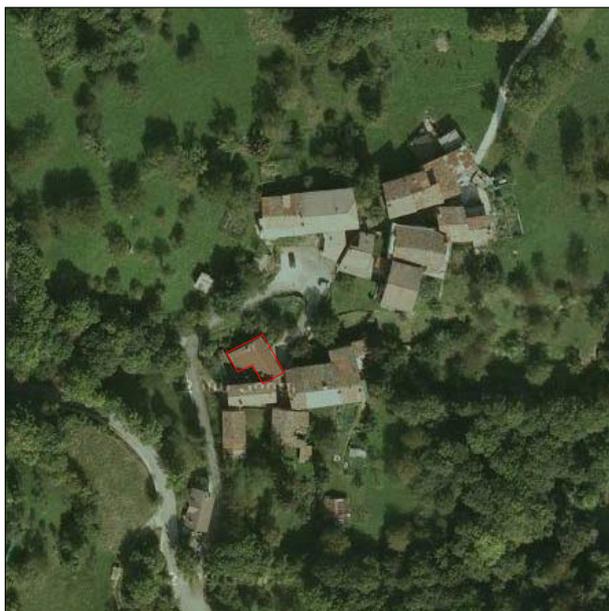
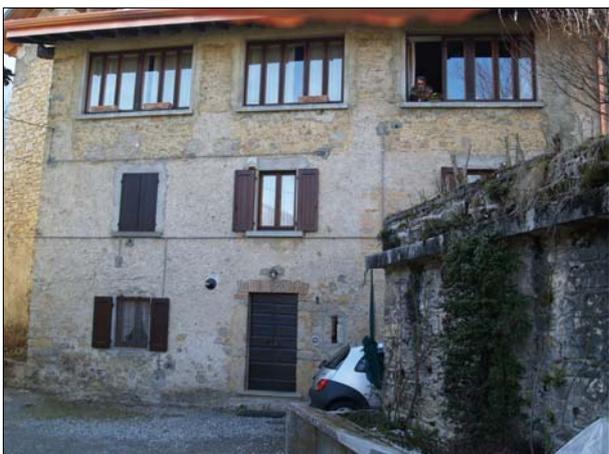
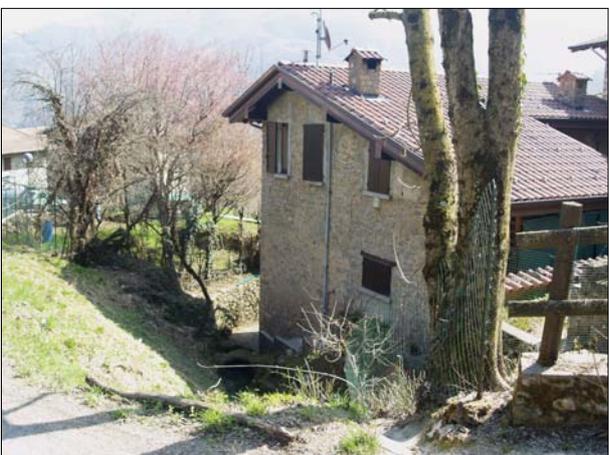
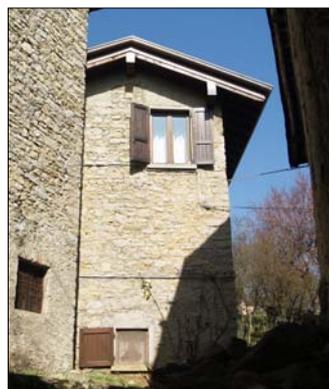
UNITÀ MINIMA D'INTERVENTO N° 3

Edificio isolato, tre piani fuori terra, a destinazione residenziale. Necessità di interventi manutentivi. Copertura a due falde in legno con manto in tegole gronda in legno con canali e pluviali in lamiera preverniciata. I muri perimetrali, in parte sono in pietra a vista, con stilatura dei giunti che lasciano in vista le pietre di maggiori dimensioni, in parte sono intonacati a calce. Le aperture, alcune realizzate in epoca recente sono allineate con contorni in cemento o davanzali in graniglia, i serramenti esterni sono in legno a 2 specchiature con scuri in legno. Piccola feritoia a piano terra. .

Si consiglia la riduzione delle aperture in sottogronda con posa di ante d'oscuro in legno a libro ovvero arretrare il serramento sul filo interno della muratura.

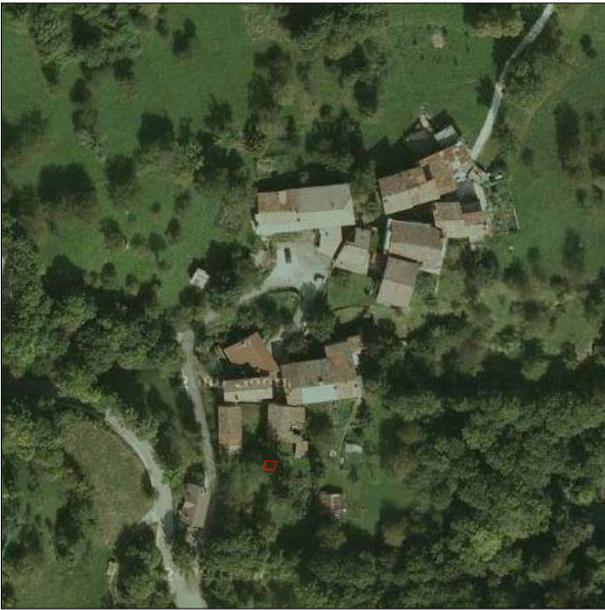
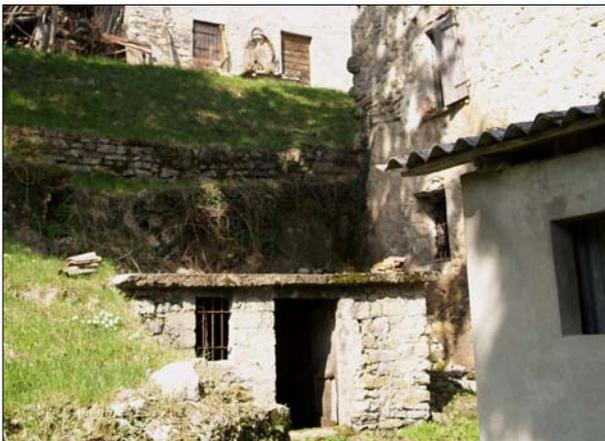
UNITÀ MINIMA D'INTERVENTO N° 4

Piccolo edificio accessorio isolato, utilizzato come deposito. Edificio in pietra, copertura piana in getto.

Semplice edificio che ha perduto la sua funzione agricola originaria che costituisce ora elemento di contrasto.

Corpo di fabbrica da eliminare.

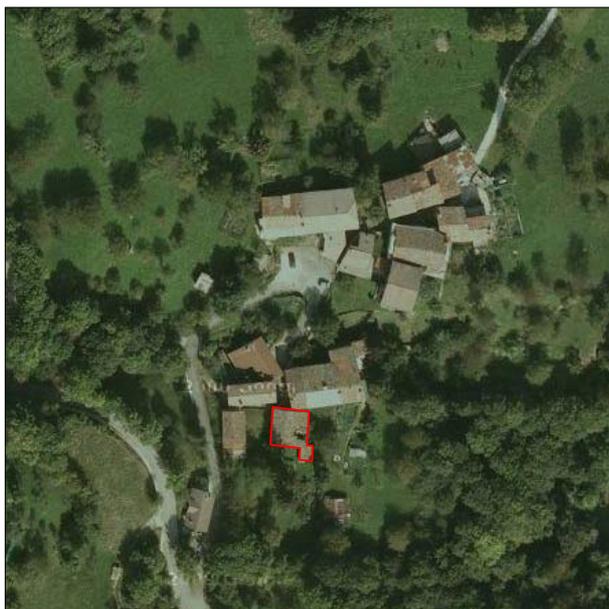
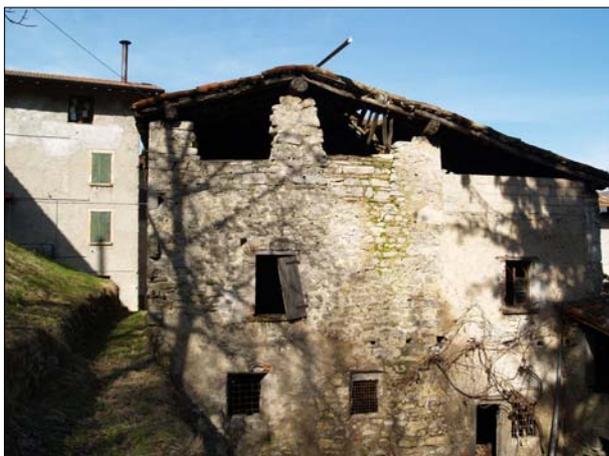
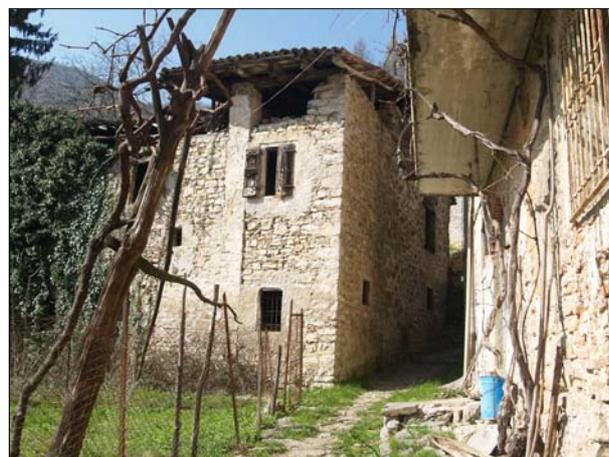
UNITÀ MINIMA D'INTERVENTO N° 5

Edificio isolato, in cattive condizioni di conservazione. Copertura in pessime condizioni a due falde in legno con manto in coppi, gronda in legno senza canali e pluviali. I muri perimetrali in pietra a vista con riempimento dei giunti che lasciano in vista le pietre di maggiori dimensioni, l'angolo sud est è stato ricostruito in prisme. Le aperture, presentano diverse dimensioni, con architravi in legno, i serramenti esterni, se presenti, sono in legno a 2 specchiature con scuri in legno o inferriate. A sud piccolo edificio accessorio isolato, utilizzato come deposito. Edificio in pietra, copertura a una falda in legno con manto in coppi, gronda in legno senza canale e pluviali. I muri perimetrali in pietra a vista con addossato piccolo servizio igienico.

Edificio di forte valore ambientale e culturale, testimonianza della tipologia rurale della zona, in cattive condizioni di conservazione, ma recuperabile a fini abitativi.

L'intervento di recupero deve valorizzare l'architettura tipica tradizionale con l'utilizzo di tecniche, materiali e disegno della tradizione locale. Le nuove aperture dovranno mantenere la dimensione di quelle esistenti con architravi in legno come quelle esistenti che sono comunque da conservare. Per illuminare il sottotetto le aperture in sottogronda potranno essere trasformate in serramenti senza scuri, montate sul filo interno della muratura. Eliminare il piccolo servizio igienico addossato al locale accessorio.

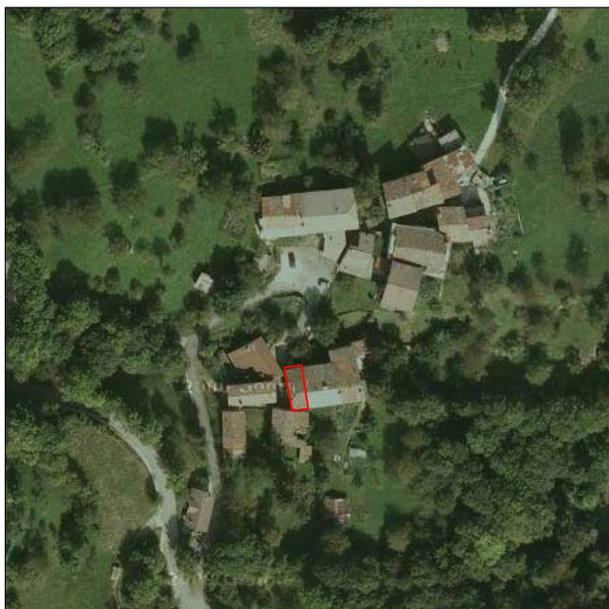
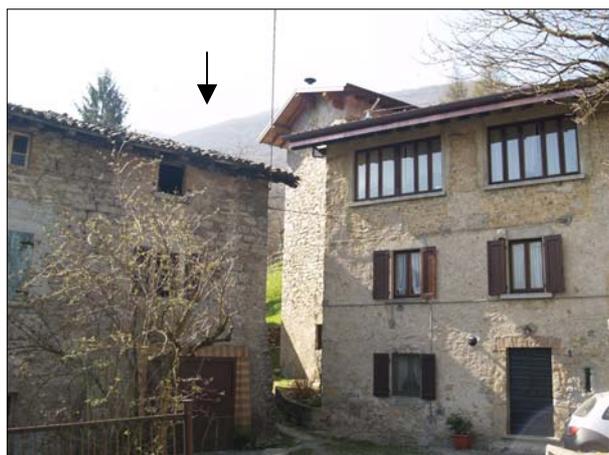
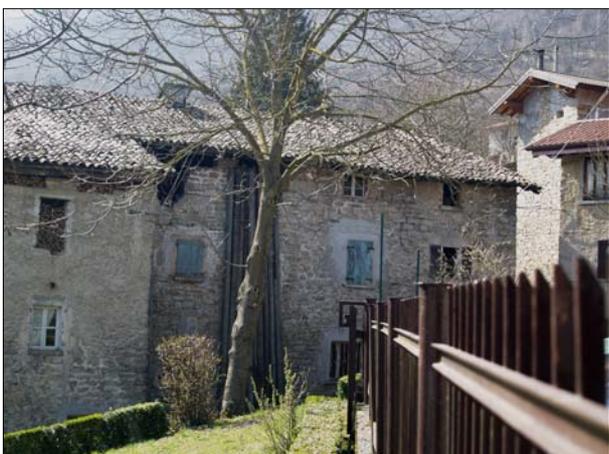
UNITÀ MINIMA D'INTERVENTO N° 6

Edificio in cortina con le unità di intervento 7 e 8, di tre piani fuori terra, in cattive condizioni di conservazione. Copertura a due falde in legno con manto in coppi, gronda in legno senza canali e pluviali.

I muri perimetrali in pietra a vista con riempimento dei giunti che lasciano in vista le pietre di maggiori dimensioni. Le aperture, presentano diverse dimensioni, con davanzali in pietra, i serramenti esterni, se presenti, sono in legno a 2 specchiature con scuri in legno. Sul lato sud all'ultimo piano ballatoio in legno con longheroni fino al tetto. Prospetto nord, a piano terra basculante box in lamiera.

L'intervento di recupero dovrà essere svolto con l'intento di salvaguardare la tipologia dell'edificio. Le aperture dovranno essere mantenute, le nuove aperture che si rendessero necessarie dovranno avere dimensioni contenute e essere simili a quelle esistenti. Il loggiato in legno potrà essere rifatto, ma nel rispetto del disegno, delle proporzioni e dei materiali.

La basculante del box dovrà essere rivestita in legno

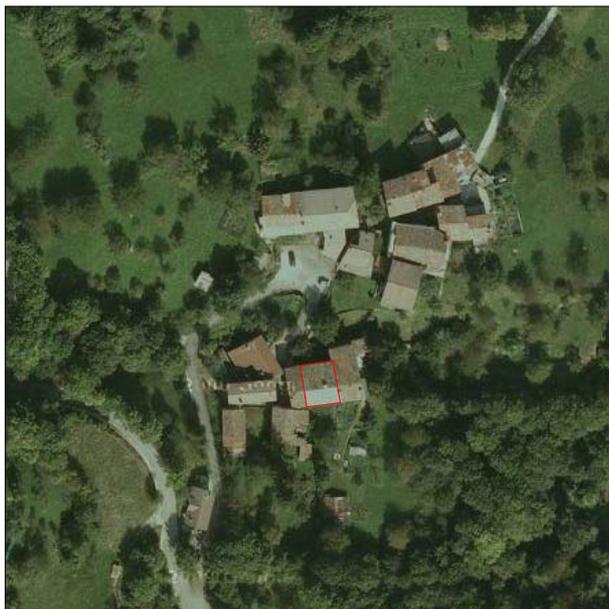
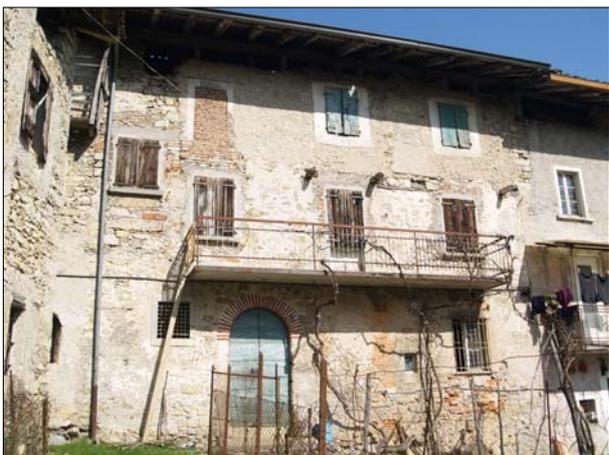
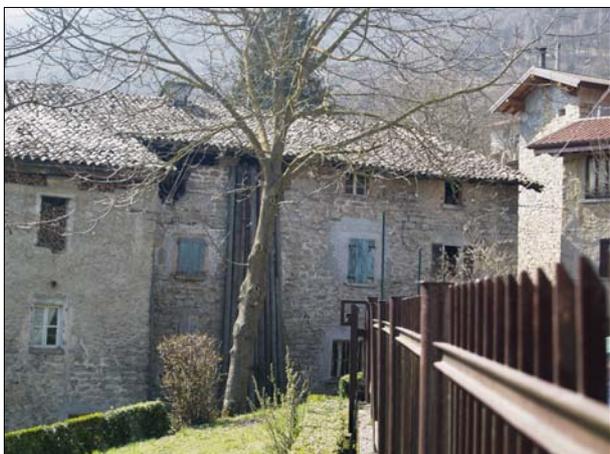
UNITÀ MINIMA D'INTERVENTO N° 7

Edificio in cortina con le unità minime di intervento 6 e 8, di tre piani fuori terra in cattive condizioni di conservazione. Copertura a due falde in legno con manto, parte in fibrocemento, parte in coppi e, gronda in legno con canali e pluviali in lamiera zincata. I muri perimetrali in pietra a vista con riempimento dei giunti che lasciano in vista le pietre di maggiori dimensioni. Le aperture allineate e simmetriche tra i vari piani presentano contorni in pietra o cemento, i serramenti esterni sono in legno a 2 specchiature con scuri in legno. Sul lato sud balcone in ca con parapetto in ferro a bacchette verticali e tracce di ballatoio all'ultimo piano.

L'intervento di recupero dovrà rispettare i caratteri originari e la composizione architettonica. Il balcone dovrà essere ridimensionato eliminando le porzioni laterali sottostanti le finestre. Divieto di nuovi balconi.

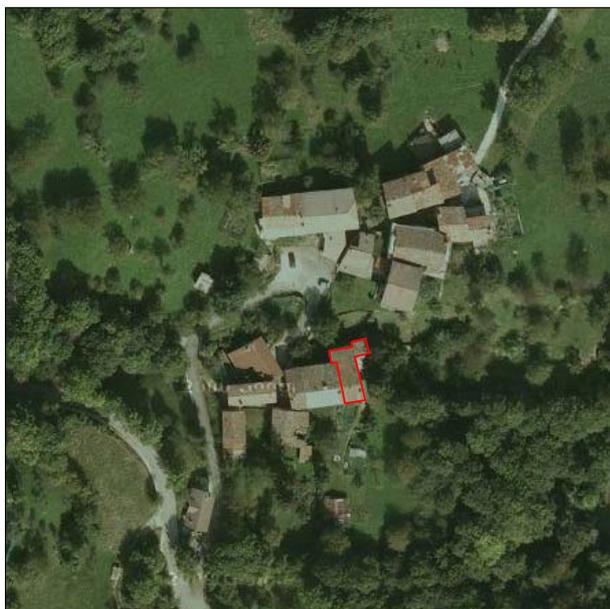
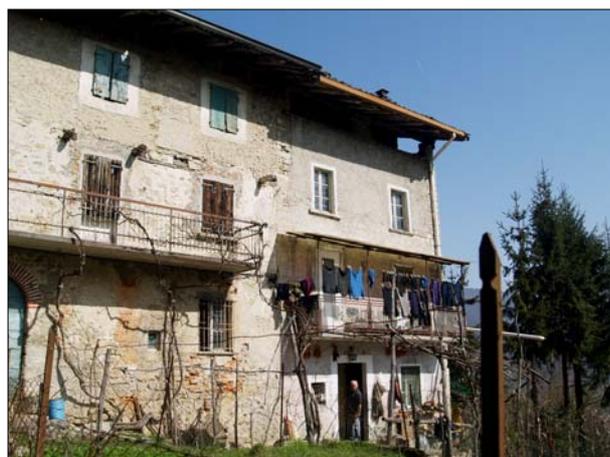
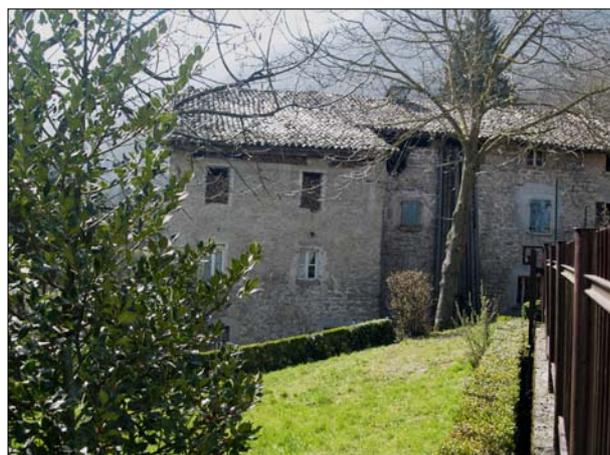
UNITÀ MINIMA D'INTERVENTO N° 8

Edificio in cortina con le unità di intervento 6 e 7, di quattro piani fuori terra in cattive condizioni di conservazione. Copertura a due falde in legno con manto in coppi, gronda in legno con canali e pluviali in lamiera.

I muri perimetrali in pietra intonacati, con aperture allineate e simmetriche tra i vari piani, davanzali in pietra o cemento, i serramenti esterni sono in legno a 2 specchiature senza scuri. Sul lato sud balcone in ca con parapetto in lamiera forata e copertura in vetroresina.

L'intervento di recupero dovrà rispettare i caratteri originari e la composizione architettonica eliminando le strutture provvisorie recenti. Riambientazione del balcone esistente. Divieto di nuovi balconi.

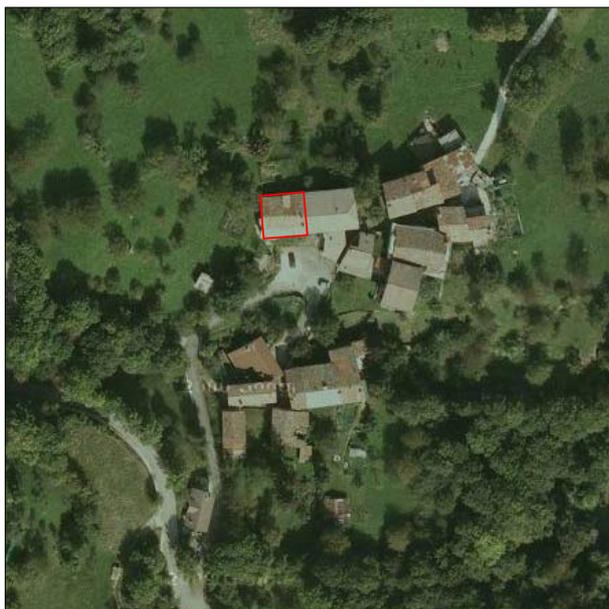
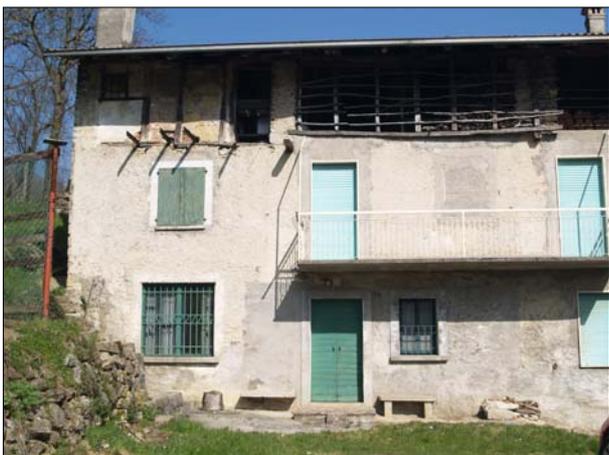
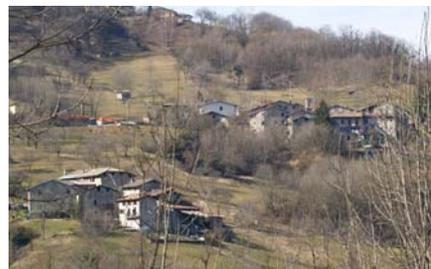
UNITÀ MINIMA D'INTERVENTO N° 9

Edificio in cortina con l'unità di intervento 10 di tre piani fuori terra. Copertura a due falde in legno con manto in coppi, e in parte in fibro-cemento, gronda in legno con canali e pluviali in lamiera.

I muri perimetrali in pietra intonacati, con aperture, di recente realizzazione, allineate e simmetriche tra i vari piani, davanzali in pietra o cemento, i serramenti esterni sono in legno a 2 specchiature con scuri o inferriate o avvolgibili. Lato nord in pietra con prevalenza dei pieni suoi vuoti. Sul lato sud balcone in ca con parapetto a bacchette verticali in ferro e all'ultimo piano tracce di loggiati in legno.

L'intervento di recupero dovrà raggiungere l'obiettivo di ripristinare l'originaria composizione architettonica delle facciate in particolare:

- Ripristinare la tipologia delle aperture sostituendo i contorni in marmo e gli avvolgibili;
- Realizzare due balconi in luogo di un unico balcone utilizzando la tipologia tradizionale;
- Ridimensionare l'apertura a paino terra;
- Mantenere la grata in legno in sottotetto realizzando l'eventuale serramento di chiusura con vetrata posta sul filo interno della muratura

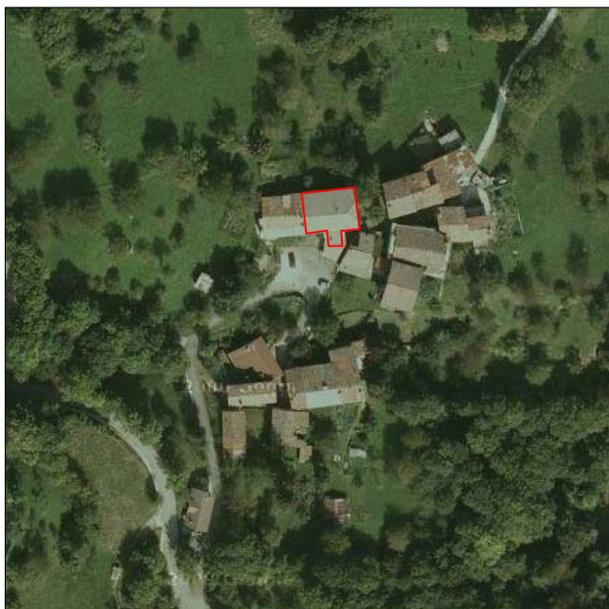
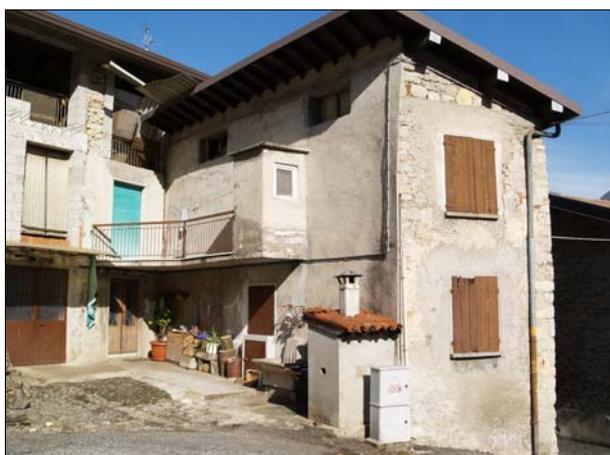
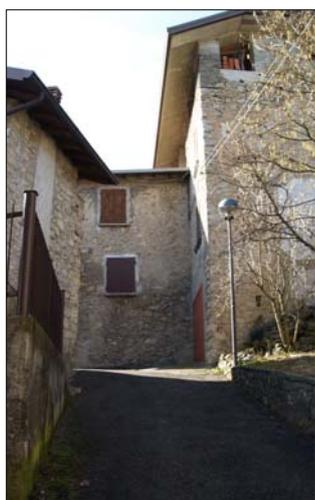
UNITÀ MINIMA D'INTERVENTO N° 10

Edificio in cortina con l'unità di intervento 9 di tre piani fuori terra. Copertura a falde in legno con manto in tegola di cemento, gronda in legno con canali e pluviali in lamiera preverniciata.

I muri perimetrali in pietra in parte intonacati, e sul lato nord in prisme di cemento, con aperture, di recente realizzazione, disomogenee tra loro, con contorni in pietra o cemento, i serramenti esterni sono in legno a 2 specchiature con scuri o inferriate o avvolgibili. Ampia aperture in ferro e vetro a piano terra. Lato nord in pietra con prevalenza dei pieni suoi vuoti. Sul lato sud balcone in ca con parapetto a bacchette e ferri di chiamata per i balconi in ca mai realizzati

L'intervento dovrà raggiungere l'obiettivo di recuperare un ordine compositivo dei prospetti con un coerente uso di tipologie architettoniche in armonia con quanto prescritto per l'intervento n. 9.
Demolire il WC sul balcone.

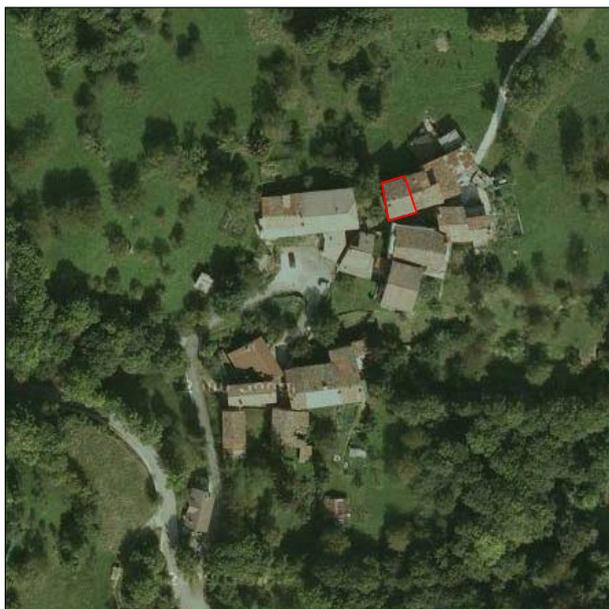
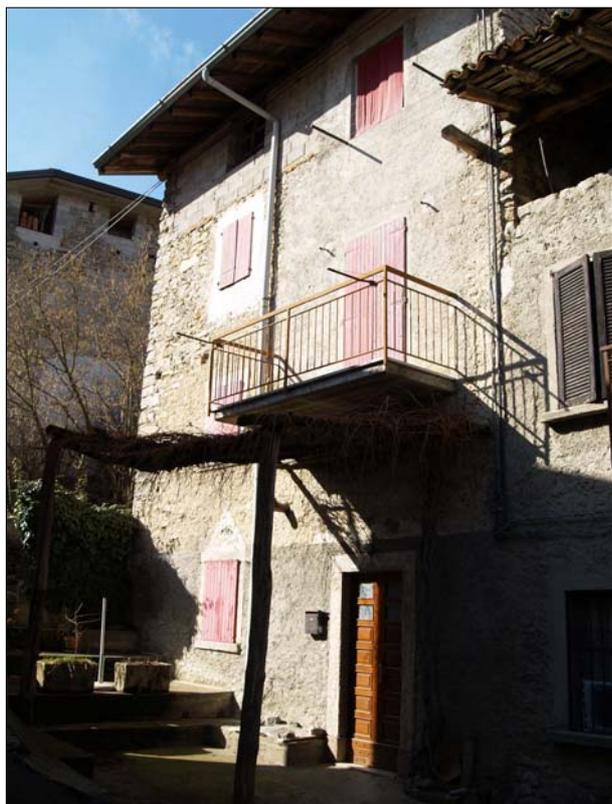
UNITÀ MINIMA D'INTERVENTO N° 11

Edificio in cortina con l'unità di intervento 12 di quattro piani fuori terra. Copertura a falde in legno con manto in tegole, gronda in legno con canali e pluviali in lamiera zincata.

I muri perimetrali in parte in pietra a vista, in parte intonacati, in prisme di cemento all'ultimo piano. Aperture, di recente realizzazione, allineate con davanzali in pietra o cemento, i serramenti esterni sono in legno a 2 specchiature con scuri tinteggiate di rosso. Lato sud : balcone in ca con parapetto a barrette verticali

Il recupero delle fronti dovrà pervenire al ripristino dei caratteri tradizionali.

Uniformare il disegno e la tipologia dei serramenti riambientando il balcone e utilizzando i colori delle terre in armonia con l'edificio adiacente (12).

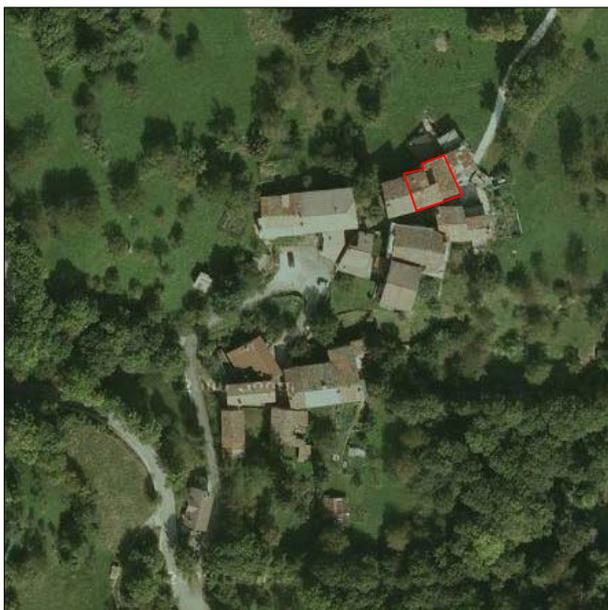
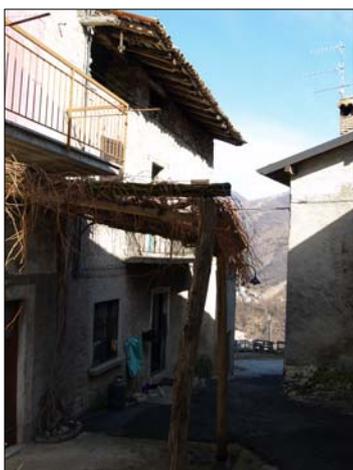
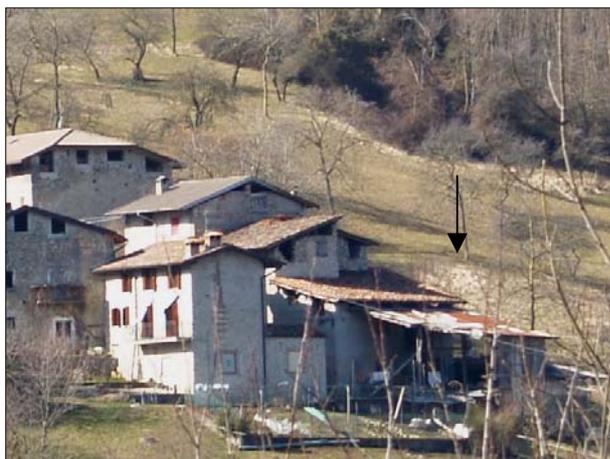
UNITÀ MINIMA D'INTERVENTO N° 12

Edificio in cortina con l'unità di intervento 11 di tre piani fuori terra più stalla e fienile con ampia tettoia.

Copertura a falde in legno con manto in coppi, gronda in legno a tratti con canali e pluviali in lamiera zincata.

I muri perimetrali in pietra intonacati, con aperture, di recente realizzazione, allineate, con davanzali cemento e contorno porta in pietra, i serramenti esterni sono in legno a 2 specchiature con scuri o inferriate. Sul lato sud balcone in ca con parapetto a bacchette verticali in ferro. Lato ovest scala in ca che conduce al sottotetto-fienile, protetta da un'ampia tettoia in vetroresina e lamiera.

Il recupero delle fronti dovrà pervenire al ripristino dei caratteri tradizionali. Uniformare il disegno e la tipologia dei serramenti riambientando il balcone e utilizzando i colori delle terre in armonia con l'edificio adiacente (11). Rimuovere la tettoia e sostituire il manto di copertura.

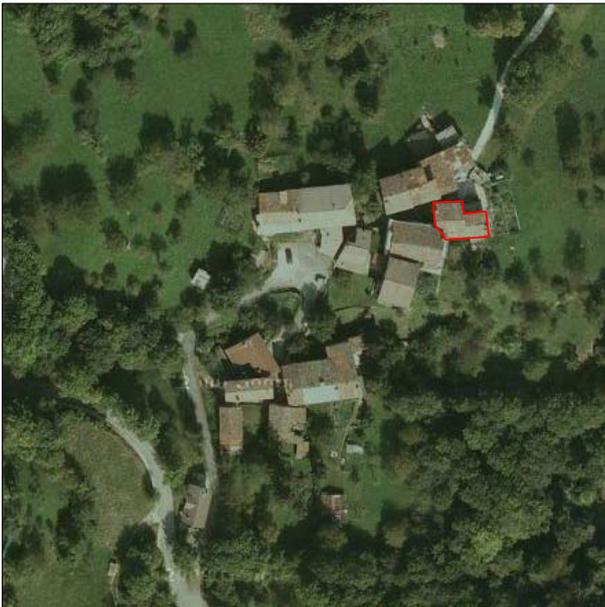
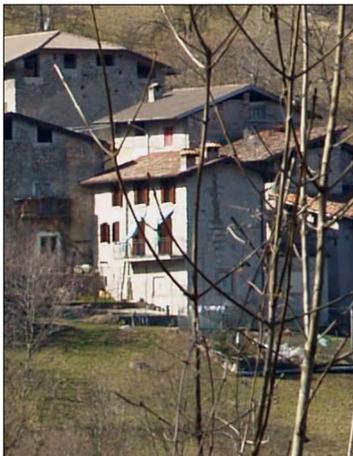
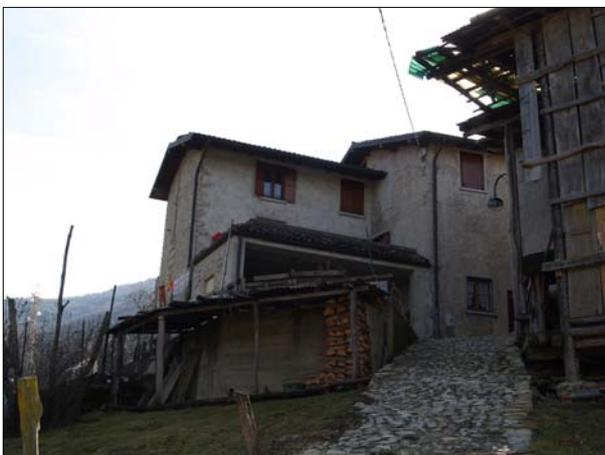
UNITÀ MINIMA D'INTERVENTO N° 13

Edificio di testa all'estremità nord-est della frazione di Altemarie di tre piani fuori terra. Copertura a due falde in legno con manto in coppi, gronda in legno con canali e pluviali in lamiera preverniciata.

I muri perimetrali in parte in pietra in parte intonacati, con aperture, di recente realizzazione, allineate, con davanzali in pietra o cemento, i serramenti esterni sono in legno a 2 specchiature con scuri. Sul lato sud balcone in ca con parapetto a bacchette verticali di ferro lato nord terrazza come copertura area deposito.

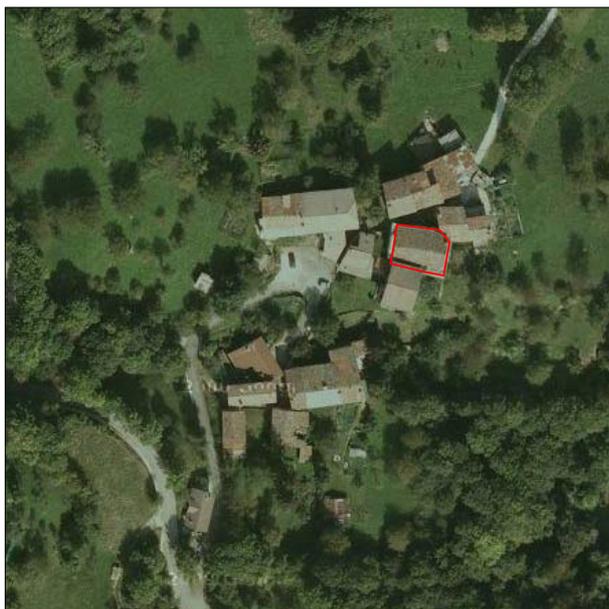
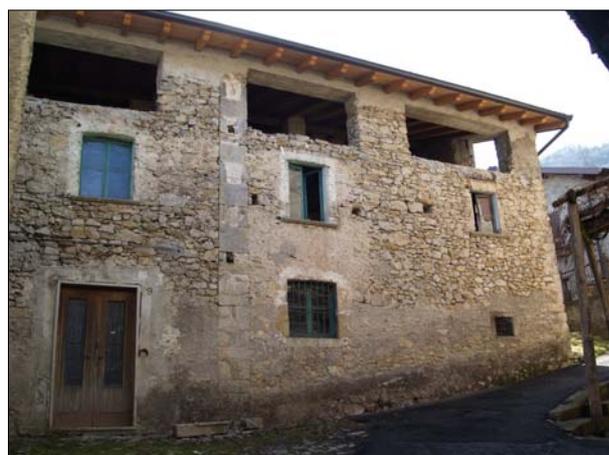
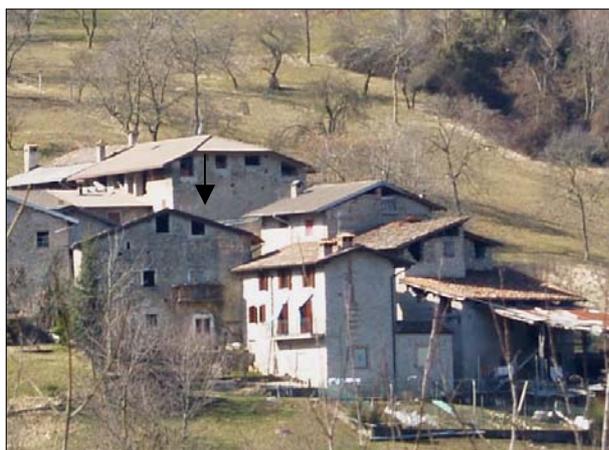
UNITÀ MINIMA D'INTERVENTO N° 14

Edificio di tre piani fuori terra più fienile. Copertura, recentemente rifatta con la realizzazione di un cordolo in ca, si presenta a falde in legno con manto in coppi, gronda in legno con canali e pluviali in lamiera preverniciata.

I muri perimetrali in pietra con rappezzi di intonaco, nuovo cordolo in ca. Aperture, di recente realizzazione, disomogenee tra loro, con contorni in pietra quelle più piccole e più antiche, davanzali in cemento per quelle di recente realizzazione. I serramenti esterni sono in legno a 2 specchiature alcuni con scuri. Sul lato ovest balcone in ca con parapetto a bacchette verticali in ferro,

L'intervento di recupero deve valorizzare l'architettura tipica del luogo con l'utilizzo di materiali, tipologie e tecnologie della tradizione. Utilizzo di contorni e piane in pietra monolitica con eliminazione dei contorni in marmo o granito. Le aperture in sottotetto dovranno essere regolarizzate e potranno rimanere di ampia dimensione purché con vetrate poste sul filo interno della muratura.

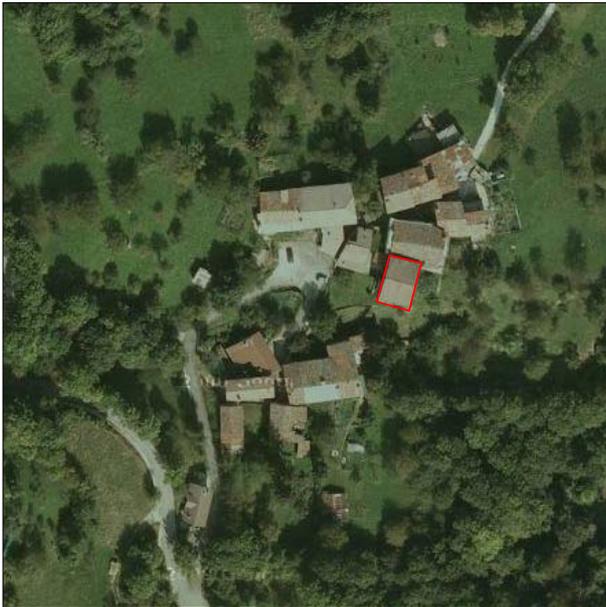
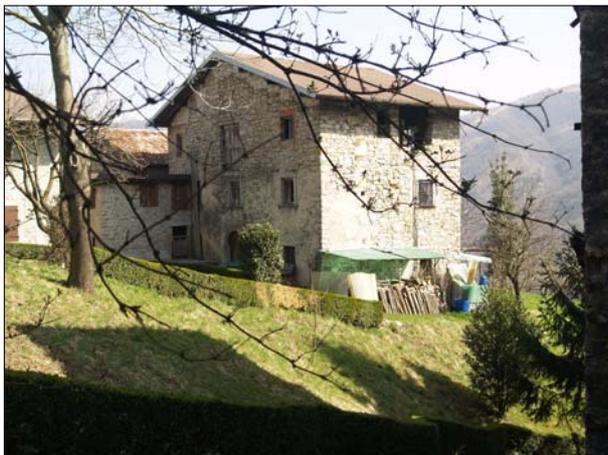
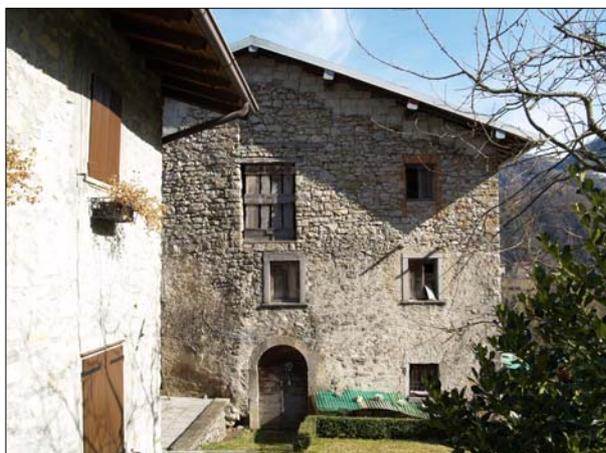
UNITÀ MINIMA D'INTERVENTO N° 15

Edificio isolato di tre piani fuori terra più sottotetto. Copertura a falde in legno con manto in tegole di cemento, gronda in legno con canali e pluviali in lamiera zincata.

I muri perimetrali in parte in pietra, in parte intonacati, la parte sommitale dei muri è stata completata con prisme di cemento. Le aperture, alcune di recente realizzazione, sono disomogenee tra loro, con contorni in pietra, i serramenti esterni sono in legno a 2 specchiature privi scuri. Sul lato ovest balcone in CA con parapetto a bacchette verticali di ferro.

L'intervento dovrà garantire il sostanziale rispetto dei caratteri architettonici e formali dell'edificio con l'uso di materiali, tipologie e tecniche della tradizione. Divieto di nuovi balconi.

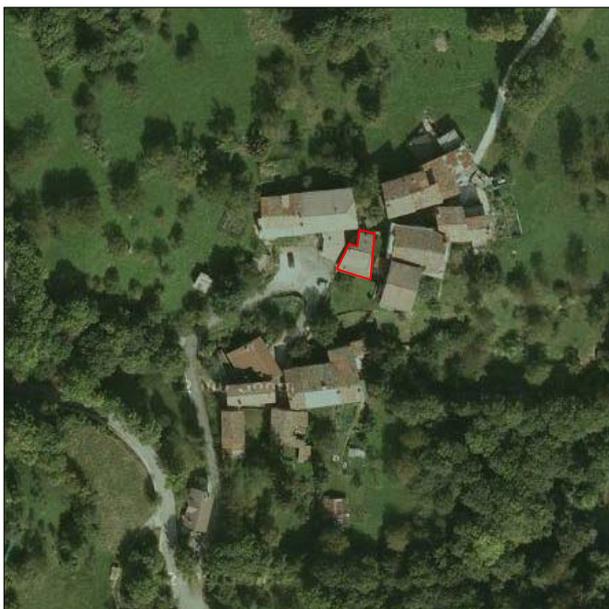
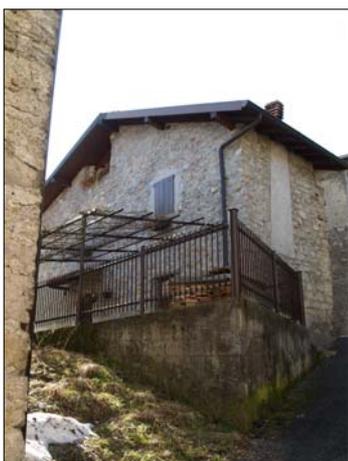
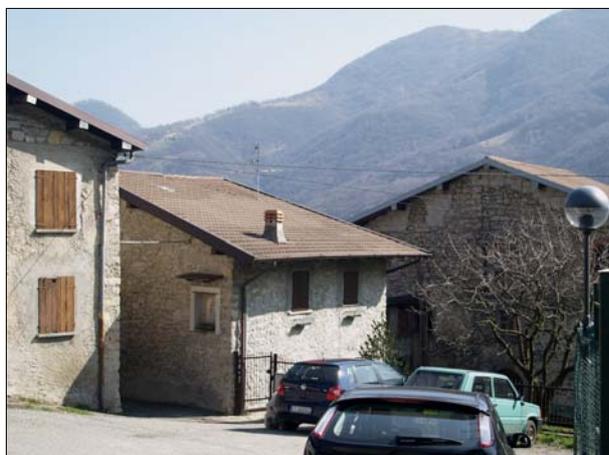
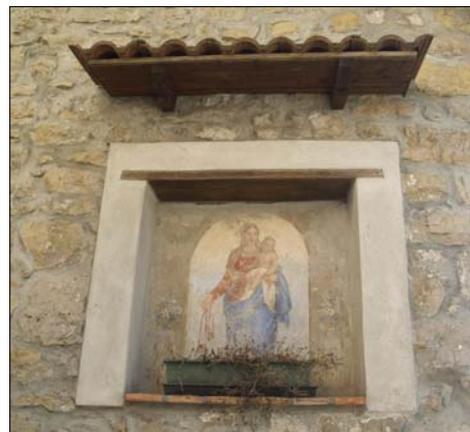
UNITÀ MINIMA D'INTERVENTO N° 16

Edificio isolato di due piani fuori terra. Copertura a due falde in legno con manto in tegole di cemento, camini prefabbricati, gronda in legno con canali e pluviali in lamiera preverniciata.

I muri perimetrali in pietra a vista con riempimento dei giunti che lasciano in vista le pietre di maggiori dimensioni.. Aperture, alcune di recente realizzazione, allineate con davanzali in pietra artificiale, o pietra o cotto. I serramenti esterni sono in legno a 2 specchiature con scuri. Sul fronte ovest nicchia con Madonnina dipinta

L'intervento dovrà garantire il sostanziale rispetto dei caratteri architettonici e formali dell'edificio con l'uso di materiali, tipologie e tecniche della tradizione. Divieto di nuovi balconi.

Sostituzione della recinzione e restauro dell'affresco. Ripristino dei comignoli con fogge tradizionali.
