Comune di Nembro
Provincia di Bergamo

Piano di governo del territorio 2015

Piano dei Servizi

Schede d'inventario dei servizi esistenti ATTREZZATURE COLLETTIVE

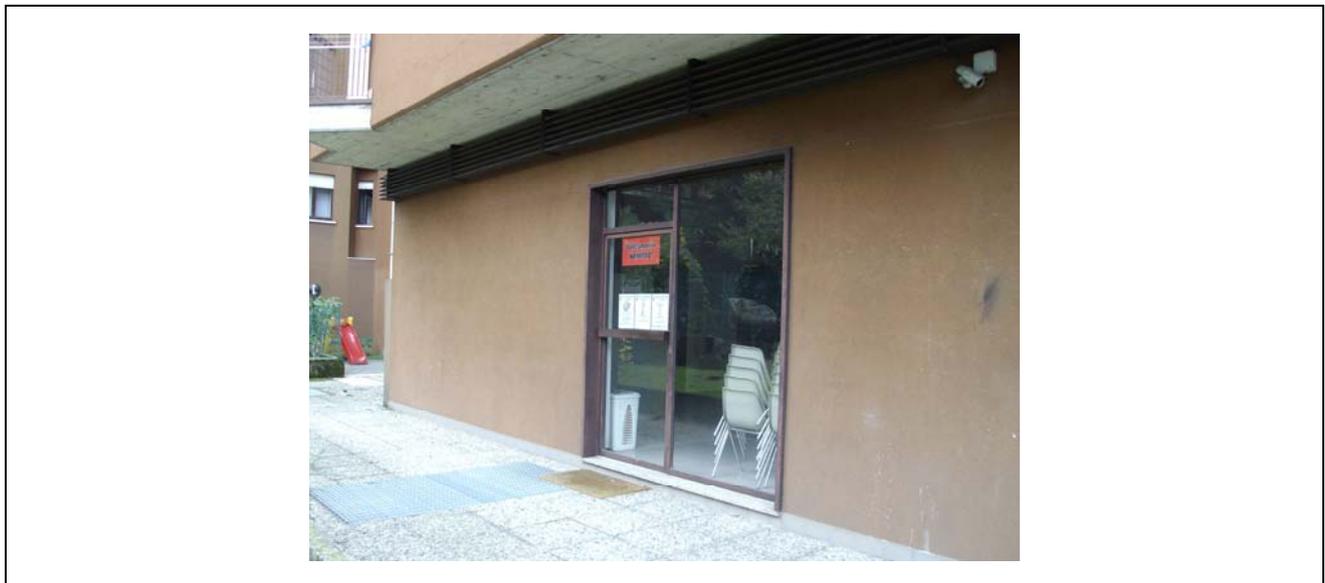
Scheda n°	AC_C001
N° particella catastale e foglio	Fg. 18 Map 6589
Proprietà del lotto	Comune di Nembro

FRUIBILITÀ DEL SERVIZIO	Servizi e spazi accessori	servizio igienico, antibagno		
	Adeguamento a normative vigenti	Barriere architettoniche	no. Si precisa che la sala civica non dispone di un servizio igienico adeguato alla normativa per il superamento delle barriere architettoniche. Inoltre vi è la presenza di un gradino all'ingresso della sala che rende inaccessibile il locale.	
		Impianto di riscaldamento	si	
		Impianto di illuminazione e messa a terra	si	
		Contenimento termico e risparmio energetico	no	
		Prevenzione incendi	non necessario	
		Caratteristiche degli impianti		
	Condizioni dell'edificio	Anno di costruzione dell'edificio	1978	
		Struttura portante	stato	buono
		Finiture	stato	discreto
		Area di pertinenza	stato	discreto
		Servizi igienici	stato	n. 1 stato sufficiente
	Classe acustica PZA	III		
Ulteriori note tecniche	nella sala civica vi è insediata l'associazione Volley Mania.

QUALITÀ	Specifiche criticità/valenze rilevate	
---------	---------------------------------------	--

Interventi individuati	Riqualificazione completa del servizio igienico presente nella struttura. Rendere accessibile la sala con l'eliminazione del gradino presente all'entrata nel rispetto della normativa per il superamento delle barriere architettoniche.
------------------------	---

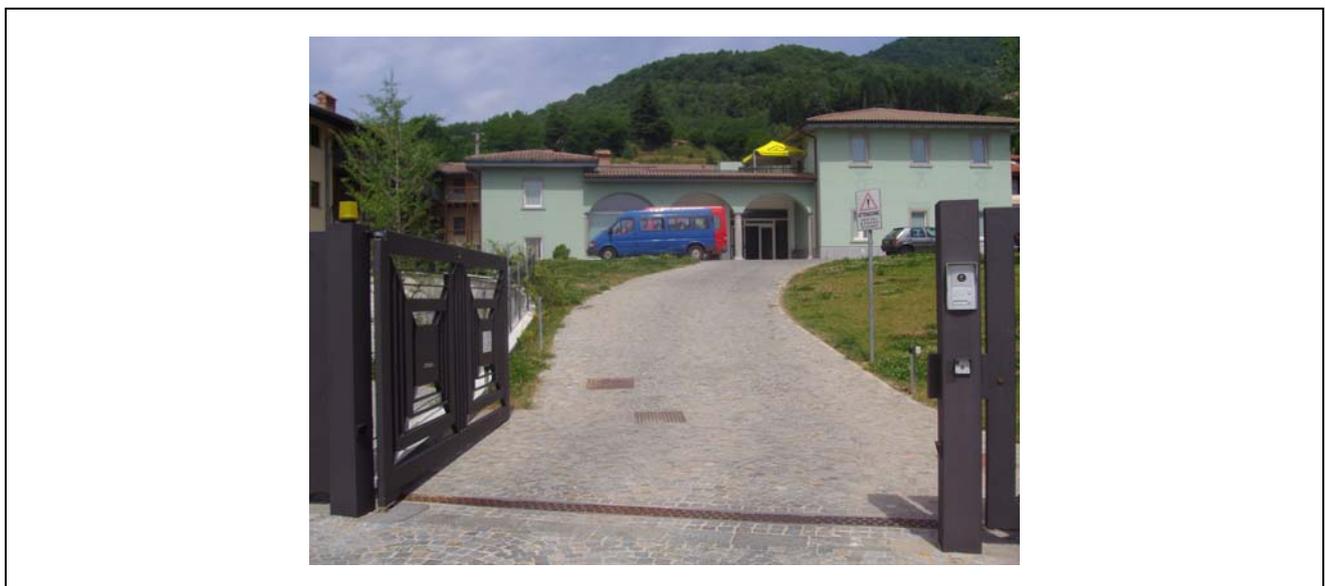
Scheda n°	AC_C002
N° particella catastale e foglio	Fg. 18 Map 1448
Proprietà del lotto	Opera Pia Claudio Zilioli

QUALITÀ	Specifiche criticità/valenze rilevate	La struttura è situata in una posizione tranquilla a due passi dal centro storico.
---------	---------------------------------------	--

Interventi individuati	Per la manutenzione delle aiuole esistenti è necessario un periodico controllo con la potatura e pulizia della vegetazione.
------------------------	---

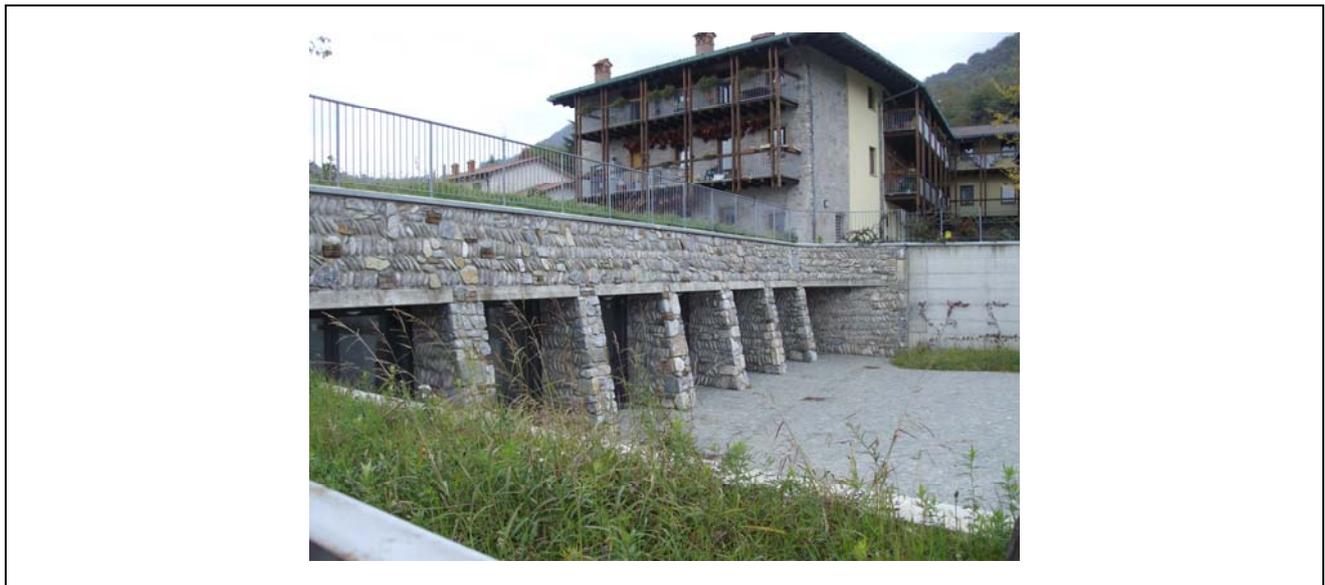
Scheda n°	AC_C003
N° particella catastale e foglio	Fg. 18 Map 1448/723
Proprietà del lotto	Opera Pia Claudio Zilioli

QUALITÀ	Specifiche criticità/valenze rilevate	La struttura è situata in una posizione tranquilla a due passi dal centro storico.	
---------	---------------------------------------	--	--

Interventi individuati	Per la manutenzione delle aiuole esistenti è necessario un periodico controllo con la potatura e pulizia della vegetazione.		
------------------------	---	--	--

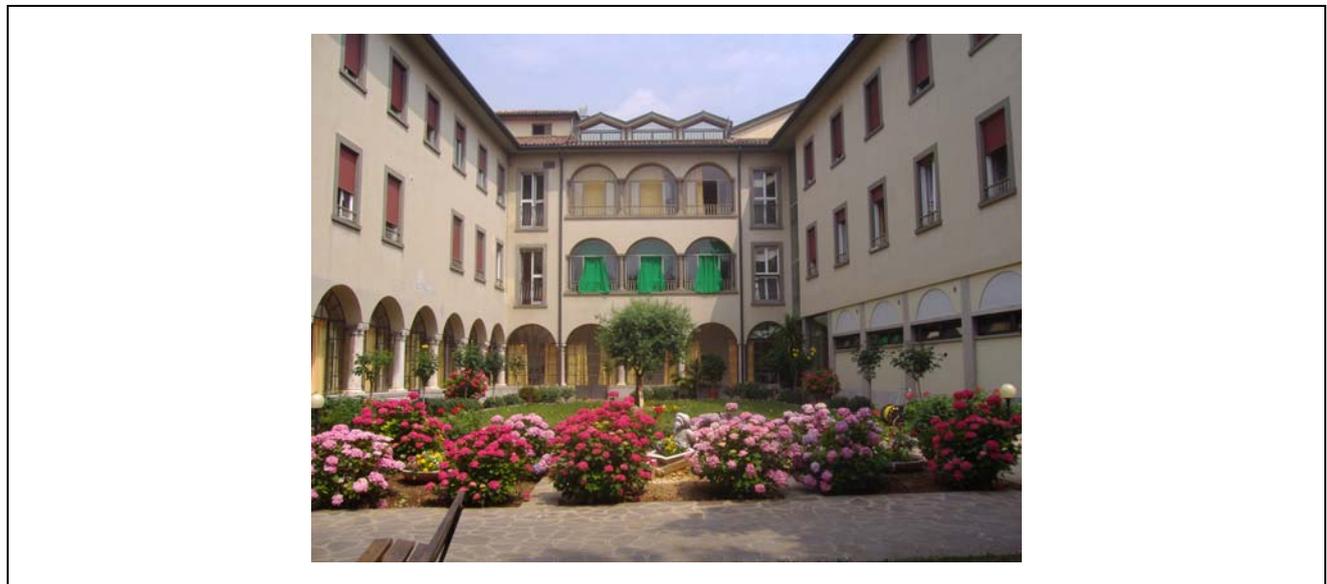
Scheda n°	AC_C004
N° particella catastale e foglio	Fg. 9 Map 11955 - 1572
Proprietà del lotto	Congregazione di Carità di Nembro
Azzonamento da PRG vigente	Attrezzature urbane e collettive

FRUIBILITÀ DEL SERVIZIO	Servizi e spazi accessori	cucina, sale pranzo, sala teatro, sale di intrattenimento al primo piano e al secondo, sala ristorante al terzopiano, farmacia e camera mortuaria.		
	Adeguamento a normative vigenti	Barriere architettoniche	si. Il servizio dispone di bagni anche assistiti.	
		Impianto di riscaldamento	si	
		Impianto di illuminazione e messa a terra	si	
		Contenimento termico e risparmio energetico	no	
		Prevenzione incendi	si	
		Caratteristiche degli impianti		
	Condizioni dell'edificio	Anno di costruzione dell'edificio	ante 1950. Con la p.e. 157/55 è stata concessa la nuova costruzione della lavanderia e della camera mortuaria, con la p.e. 29/83 è stato ristrutturato complessivamente l'intero edificio, con la p.e. 51/88 è stata ristrutturata la palestra e i nuovi locali	
		Struttura portante	stato	buono
		Finiture	stato	discreto, in quanto l'ala vecchia è dotata di serramenti stato sufficiente.

QUALITÀ	Specifiche criticità/valenze rilevate	La struttura è situata in una posizione tranquilla a due passi dal centro storico, in ottime condizioni anche il parco interno alla proprietà.
---------	---------------------------------------	--

Interventi individuati	Sostituzione serramenti ammalorati. Si precisa che la struttura risulta piccola non adatta, in quanto le richieste di soggiorno sono molte.
------------------------	---

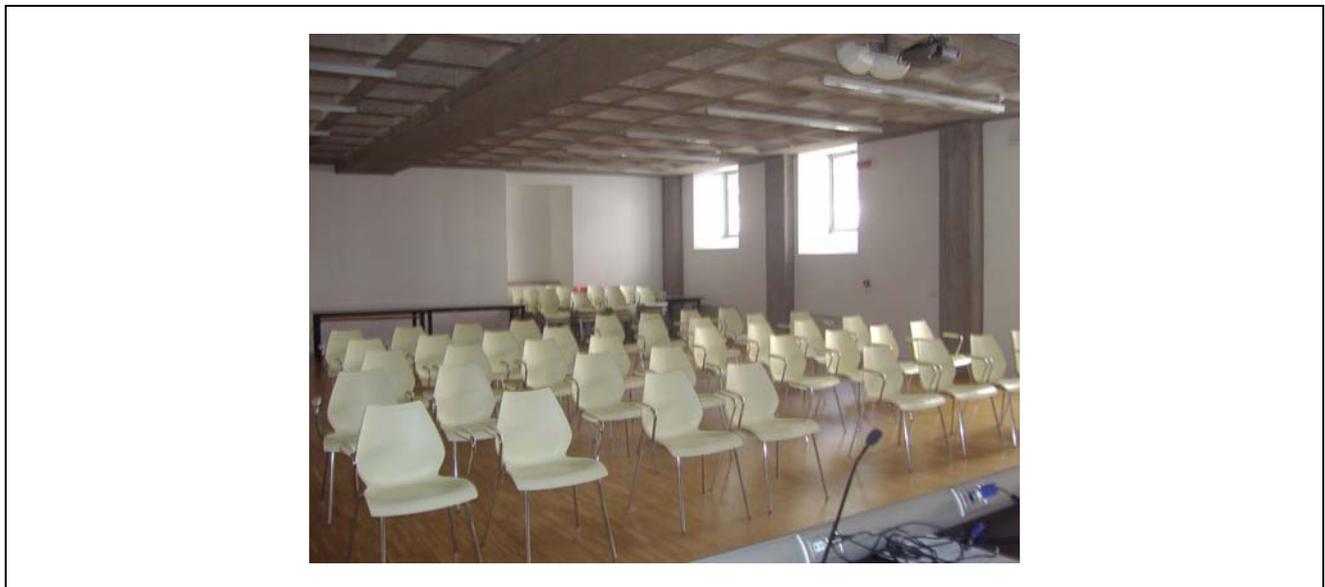
Scheda n°	AC_C005
N° particella catastale e foglio	Fg. 9 Map 400 sub. 763
Proprietà del lotto	Comune di Nembro

QUALITÀ	Specifiche criticità/valenze rilevate	La struttura fornisce un ottimo servizio alla cittadinanza.		
---------	---------------------------------------	---	--	--

Interventi individuati	Continua pulizia del passaggio pedonale e dell'area di pertinenza al fabbricato.			
------------------------	--	--	--	--

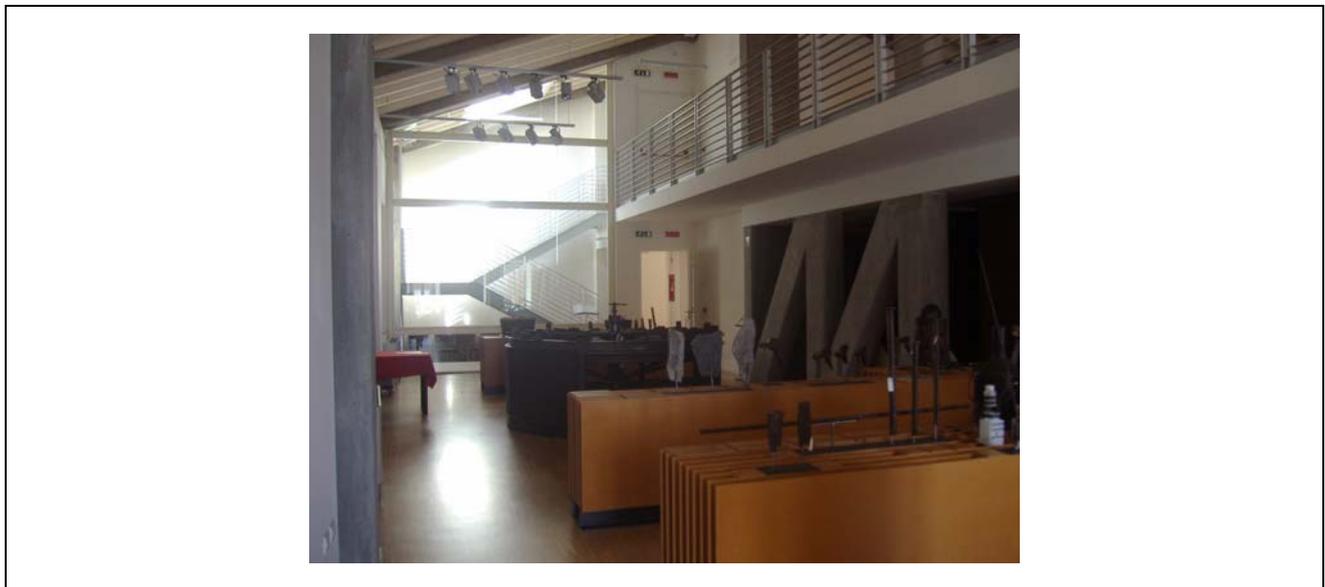
Scheda n°	AC_C005a
N° particella catastale e foglio	Fg. 9 Map 400 sub. 763
Proprietà del lotto	Comune di Nembro

QUALITÀ	Specifiche criticità/valenze rilevate	La struttura fornisce un ottimo servizio alla cittadinanza.		
---------	---------------------------------------	---	--	--

Interventi individuati	Continua pulizia del passaggio pedonale e dell'area di pertinenza al fabbricato.			
------------------------	--	--	--	--

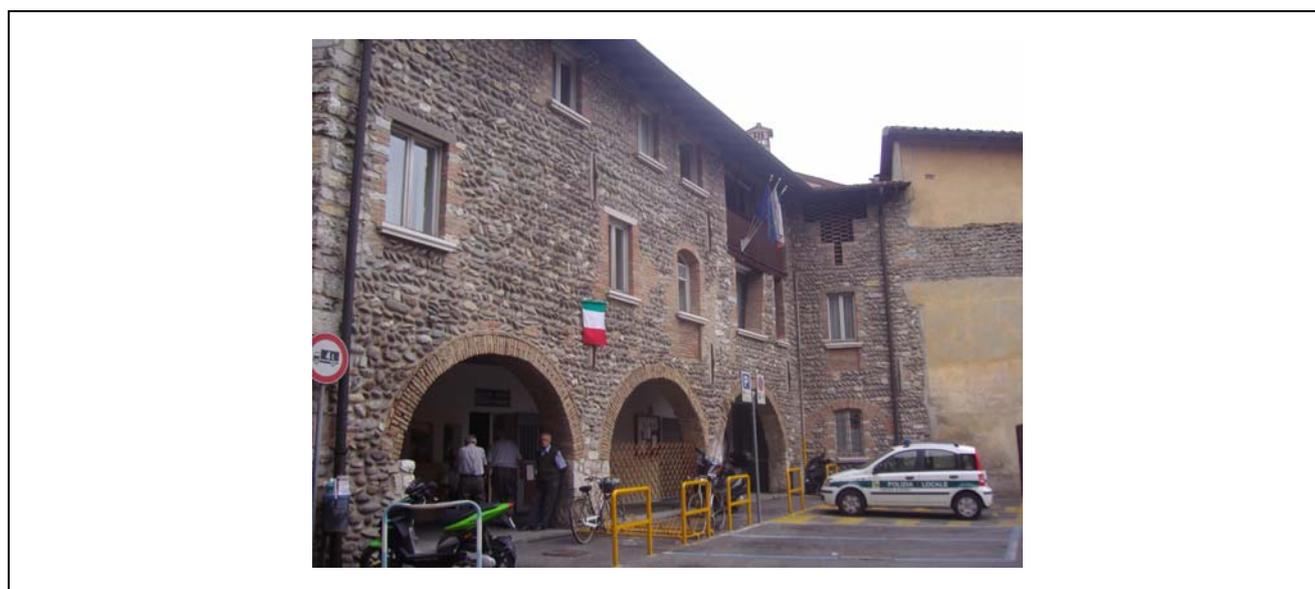
Scheda n°	AC_C006
N° particella catastale e foglio	Fg. 9 Map 235 - 4784
Proprietà del lotto	Comune di Nembro

Condizioni dell'edificio	Anno di costruzione dell'edificio		
		Struttura portante	stato	sufficiente
		Finiture	stato	sufficiente
Area di pertinenza		stato	sufficiente	
Servizi igienici		stato	n. 2 servizi igienici stato sufficiente.	
Classe acustica PZA	III			
Ulteriori note tecniche	nessuna

QUALITÀ	Specifiche criticità/valenze rilevate	La posizione è ottima in quanto si trova in una posizione centrale al paese. Il servizio è un ottimo centro di aggregazione per anziani.
---------	---------------------------------------	--

Interventi individuati	<p>Riqualificazione completa dei servizi igienici adeguandoli anche al requisito di accessibilità per il superamento delle barriere architettoniche.</p> <p>Per una migliore gestione è necessario un miglior controllo della struttura si ottiene con il telecontrollo gestito da ditta specializzata. Tra gli interventi più urgenti relativi all'involucro, si indica la coibentazione del tetto non isolato (isolamento del sottotetto e isolamento all'interno contro-parete isolata). Sono consigliati i seguenti interventi sull'impianto termico: Sostituzione del generatore con caldaia a condensazione, sostituzione della canna fumaria, installazione di valvole termostatiche, installazione del sistema di autocontrollo. Sono consigliati interventi sull'impianto elettrico auali: - applicazione dei sensori di livello d'illuminazione e di presenza in tutti i locali, inserzione di prese con timer di programmazione incorporata per i boiler elettrici e i fax (escludendone il funzionamento nelle ore notturne e di chiusura). Previa verifica di eventuali vincoli si consiglia la realizzazione di un impianto solare fotovoltaico avente una potenza di 30 Kwp e quindi una superficie captante di circa 245 mq.</p> <p>Da richiedere il certificato di idoneità statica, da redigere il certificato di agibilità. La segnaletica relativa alle vie di esodo deve essere integrata. I materiali infiammabili per utilizzo igienico sanitario, quale l'alcool, devono essere mantenuti in armadi metallici con bacino di raccolta. E' importante che in prossimità dei quadri elettrici vengano installati degli idonei estintori. Assicurare il corretto intervento dell'impianto d'illuminazione di sicurezza ed installare lampade in prossimità delle uscite. Rinnovare il certificato di prevenzione incendi per il locale caldaia dell'edificio. Nel bar l'estintore deve essere posizionato in un posto ben visibile. Segnalare l'inutilizzo dell'ascensore in caso di incendio.</p>
