Comune di Nembro
Provincia di Bergamo

Piano di governo del territorio 2015

Piano dei Servizi

Schede d'inventario dei servizi esistenti IMPIANTI SPORTIVI

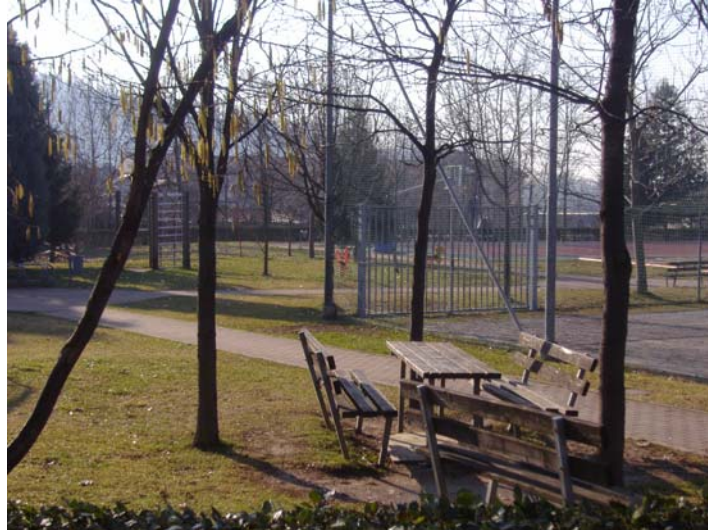
Rilievo fotografico del	30/01/2009
-------------------------	------------

QUALITA'	Specifiche criticità/valenze rilevate	ottima posizione per la vicinanza con la scuola e il centro storico. Il servizio è ben servito dal trasporto pubblico.
----------	---------------------------------------	--

NOTE	Gli aceri attorno al campetto in sabbia necessitano di potatura di allevamento e correttiva (eliminazione rami codominanti o competitivi con la cima, innalzamento della chioma, ecc) al fine di favorirne una crescita più armonica ed un più rapido ombreggiamento della zona di gioco. La pergola presso i locali di servizio / sede associazione potrebbe ospitare 6 arbusti rampicanti (ad es. Bignonia radicans). La componente arbustiva in genere, specialmente lungo il perimetro dell'area, può essere integrata e migliorata. La scarpata alberata a Sud, esterna al parco (non censita) e posta a lato della roggia Seriola, andrebbe ripulita dalla vegetazione infestante e valorizzata, anche mediante la piantagione di alberi ed arbusti. Poiché il parco è fiancheggiato da un percorso ciclo pedonale, potrebbe essere utile segnalare, lungo detto percorso, la presenza di una fontanella all'interno del parco. (note provenienti dal censimento del verde redatto dall'agronomo Carminati)

Interventi individuati	Rendere accessibile il parco pubblico alla normativa per il superamento delle barriere architettoniche, adeguare i giochi alla normativa vigente, rimuovere il cemento amianto presente sulla copertura dell'ex cabina del metano. Adeguare l'impianto di illuminazione alla L.R. 17/2000. Gli aceri attorno al campetto in sabbia necessitano di potatura di allevamento e correttiva (eliminazione rami codominanti o competitivi con la cima, innalzamento della chioma, ecc) al fine di favorirne una crescita più armonica ed un più rapido ombreggiamento della zona di gioco. La pergola presso i locali di servizio / sede associazione potrebbe ospitare 6 arbusti rampicanti (ad es. Bignonia radicans). La componente arbustiva in genere, specialmente lungo il perimetro dell'area, può essere integrata e migliorata. La scarpata alberata a Sud, esterna al parco (non censita) e posta a lato della roggia Seriola, andrebbe ripulita dalla vegetazione infestante e valorizzata, anche mediante la piantagione di alberi ed arbusti. Poiché il parco è fiancheggiato da un percorso ciclo pedonale, potrebbe essere utile segnalare, lungo detto percorso, la presenza di una fontanella all'interno del parco.

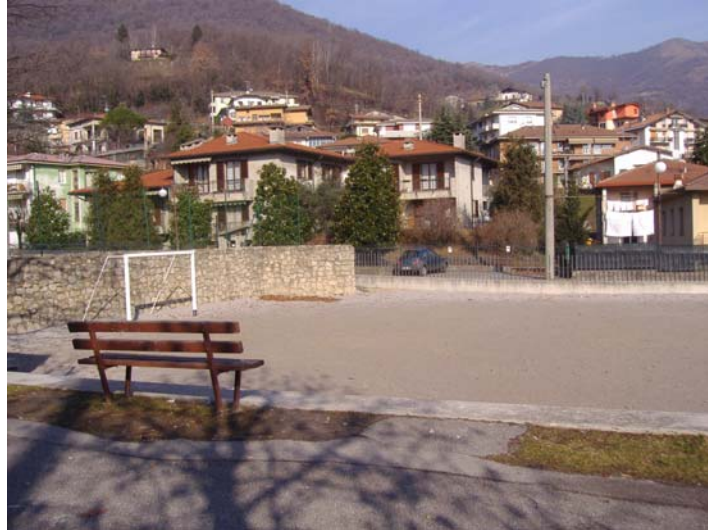
Rilievo fotografico del	30/01/2009
-------------------------	------------

QUALITA'	Specifiche criticità/valenze rilevate	Ottima posizione , buona struttura da valorizzare. Bisogna definire gli spazi verdi. Riqualificazione completa dei servizi igienici e dei giochi.
----------	---------------------------------------	---

NOTE	Alcuni alberi posti in terrapieni rialzati, in particolare 3 frassini di impianto più recente, sono sofferenti per la siccità se vi fosse la possibilità di irrigare, tali aree potrebbero essere migliorate anche mediante la piantagione di arbusti tappezzanti. L'area è piuttosto spoglia, soprattutto sul lato Est (su via Lonzo);potrebbe essere valutata la possibilità di rimuovere la pavimentazione in alcuni punti al fine di mettere a dimora alberi d'alto fusto (considerazioni reperite dallo studio del verde redatto dall'agronomo Carminati Mario).
------	---

Interventi individuati	Adeguare l'impianto di illuminazione alla L.R. 17/2000. Riqualificare i servizi igienici rendendoli accessibili così come la sede dell'associazione Carlo Nembrini. Adeguare i giochi alla normativa vigente. Alcuni alberi posti in terrapieni rialzati, in particolare 3 frassini di impianto più recente, sono sofferenti per la siccità se vi fosse la possibilità di irrigare, tali aree potrebbero essere migliorate anche mediante la piantagione di arbusti tappezzanti. L'area è piuttosto spoglia, soprattutto sul lato Est (su via Lonzo);potrebbe essere valutata la possibilità di rimuovere la pavimentazione in alcuni punti al fine di mettere a dimora alberi d'alto fusto.
------------------------	--

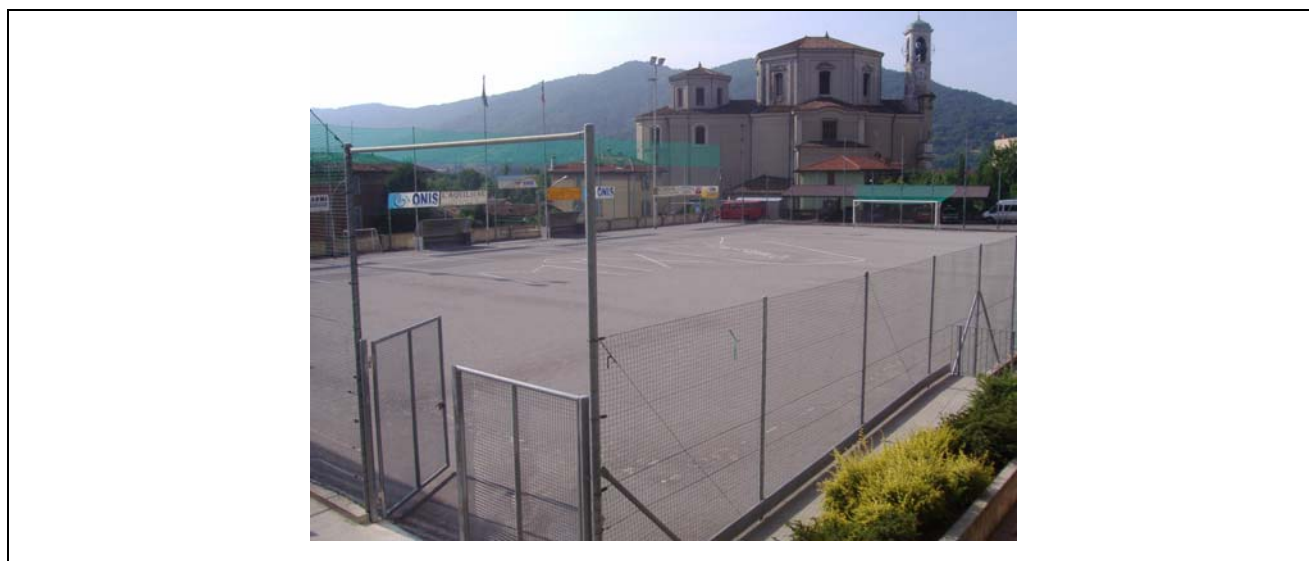
Rilievo fotografico del	30/06/2009
-------------------------	------------

QUALITA'	Specifiche criticità/valenze rilevate	L'oratorio è posizionato in una zona abbastanza centrale al paese facile da raggiungere.
----------	---------------------------------------	--

Interventi individuati	Demolizione e/o riqualificazione completa dell'area esterna con particolare attenzione alla tettoia in lamiera presente nel campetto di calcio vicino alla strada provinciale S.P. 36 che porta in Selvino. Demolizione serbatoio posizionato nel campetto da calcio presente vicino agli spogliatoi.
------------------------	---

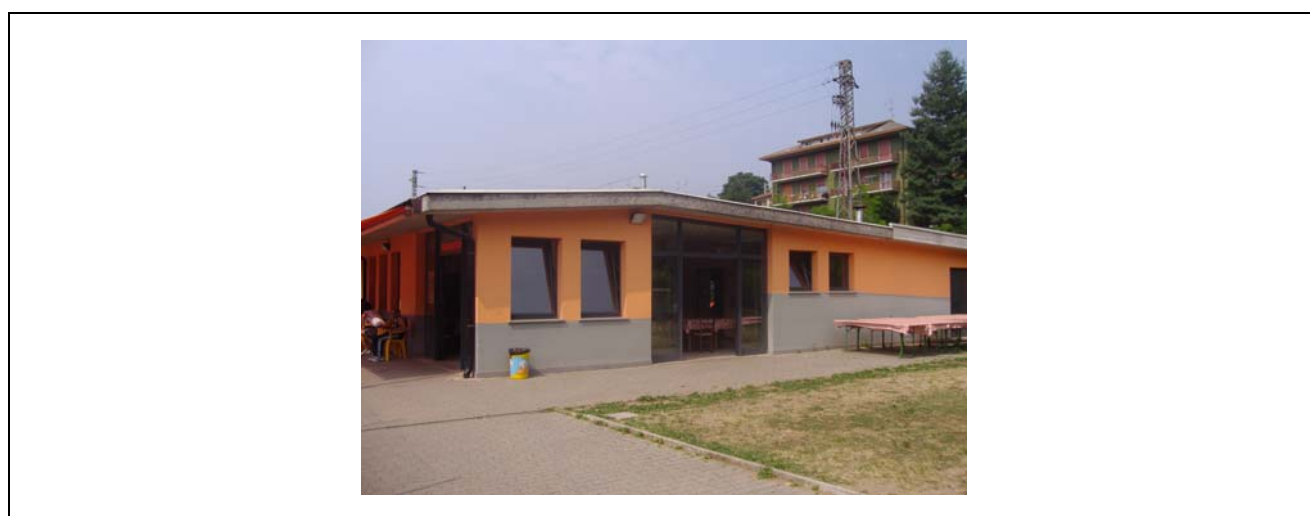
Rilievo fotografico del	19/06/2009
-------------------------	------------

QUALITA'	Specifiche criticità/valenze rilevate	Zona tranquilla ottima posizione per la vicinanza con il centro saletti e i trasporti pubblici.
----------	---------------------------------------	---

Interventi individuati	Riqualificazione completa dell'area verde. Per la manutenzione del verde esistente è necessario un periodico controllo con la potatura e pulizia della vegetazione. Adeguare l'ingresso ai campi da tennis e da calcetto coperti nel rispetto della normativa sul superamento delle barriere architettoniche.
------------------------	---

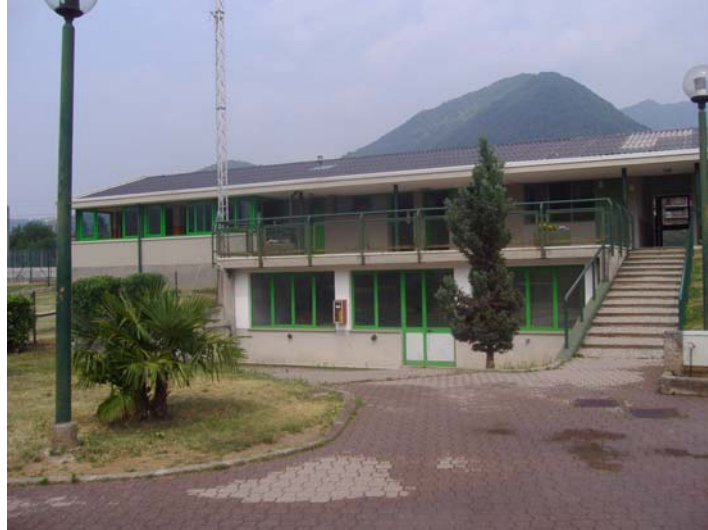
Rilievo fotografico del	19/06/2009
-------------------------	------------

QUALITA'	Specifiche criticità/valenze rilevate	Zona tranquilla, ottimo servizio per il paese. Raggiungibile facilmente sia dai trasporti pubblici presenti (TEB) sia dalla pista ciclopedonale.
----------	---------------------------------------	--

Interventi individuati	Per la manutenzione del verde esistente è necessario un periodico controllo con la potatura e pulizia della vegetazione.
------------------------	--

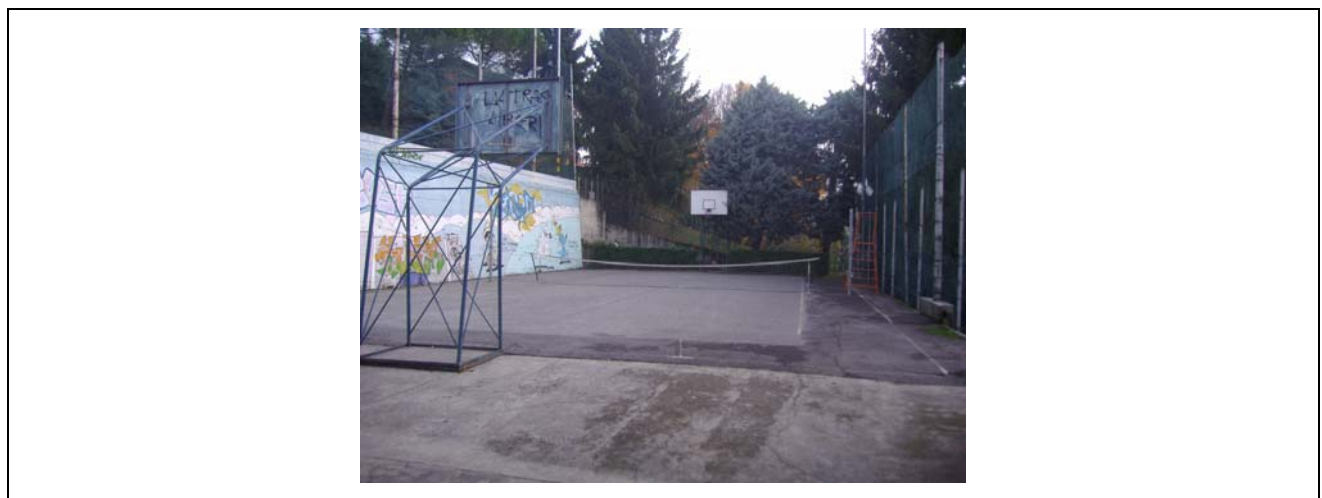
Rilievo fotografico del	19/06/2009			
-------------------------	------------	--	--	--

QUALITÀ	Specifiche criticità/valenze rilevate	Il campo si trova in una posizione strategica per l'immediata vicinanza con il giardino pubblico e la chiesa di San Faustino.		
---------	---------------------------------------	---	--	--

Interventi individuati	Rendere accessibile la struttura a destinazione spogliatoi/bagni così come il campo da calcio nel rispetto della normativa sul superamento delle barriere architettoniche. Per la manutenzione del verde esistente è necessario un periodico controllo con la potatura e pulizia della vegetazione.			
------------------------	---	--	--	--

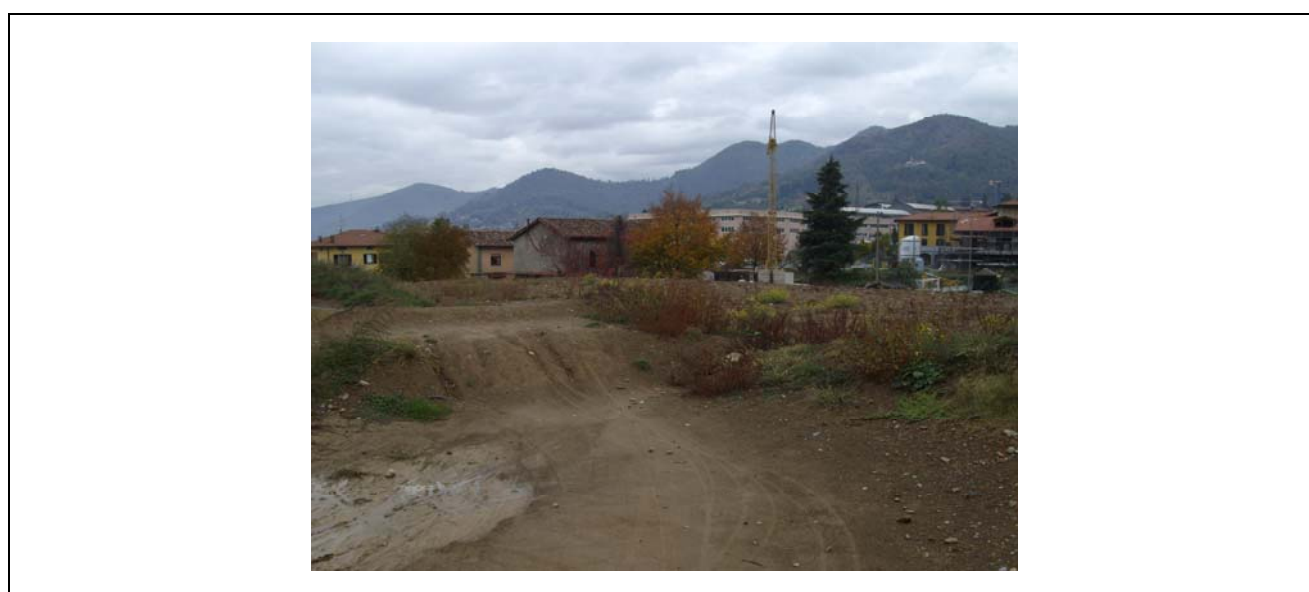
Rilievo fotografico del	05/11/2009
--------------------------------	------------

QUALITA'	Specifiche criticità/valenze rilevate	L'area è posizionata sotto la SS. Ex 671 nelle immediate vicinanze con il fiume Serio.
----------	--	--

NOTE	Presenza di un percorso ciclopedonale a fianco della pista BMX.
------	---

Interventi individuati	Ultimare i lavori di realizzazione della pista BMX. Per la manutenzione del verde esistente è necessario un periodico controllo con la potatura e pulizia della vegetazione.
-------------------------------	--

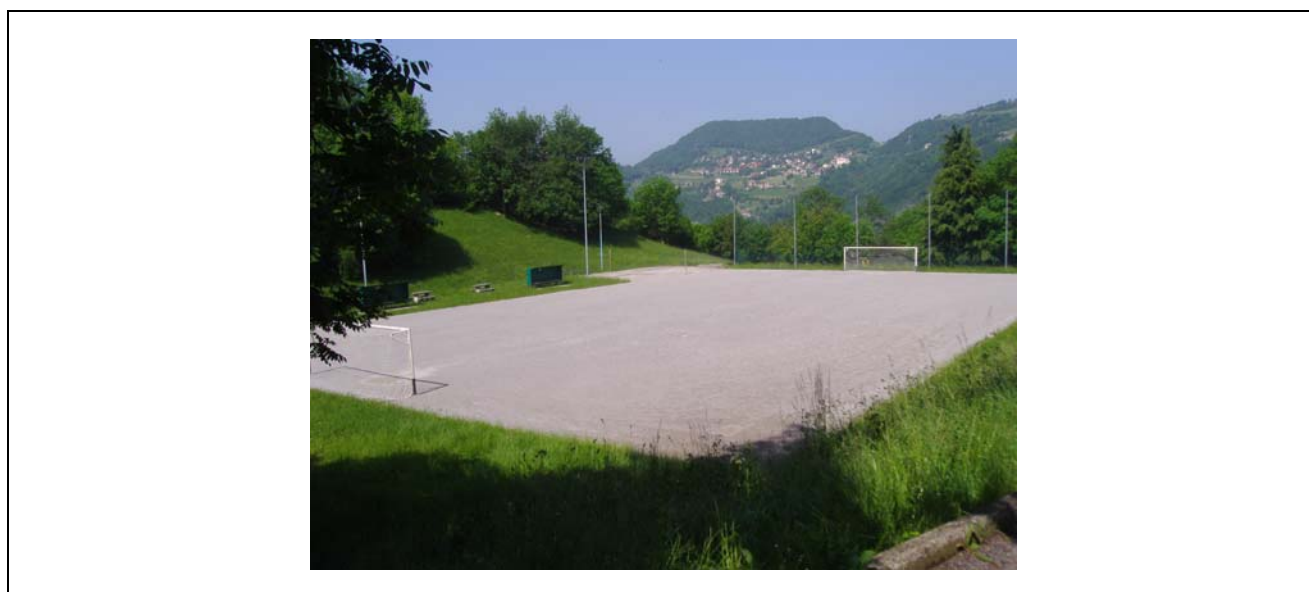
Rilievo fotografico del	19/05/2009
-------------------------	------------

QUALITA'	Specifiche criticità/valenze rilevate	Posizione isolata e tranquilla. Mancanza di parcheggi.
----------	---------------------------------------	--

Interventi individuati	Rivalorizzazione completa dell'area con interventi di riqualificazione dell'arredo, dei giochi e delle attrezzature. L'accesso al servizio dovrà essere protetto e sistemato. Riqualificazione completa degli spogliatoi pensando ad un eventuale ampliamento e realizzazione di parcheggio pubblico.
------------------------	---

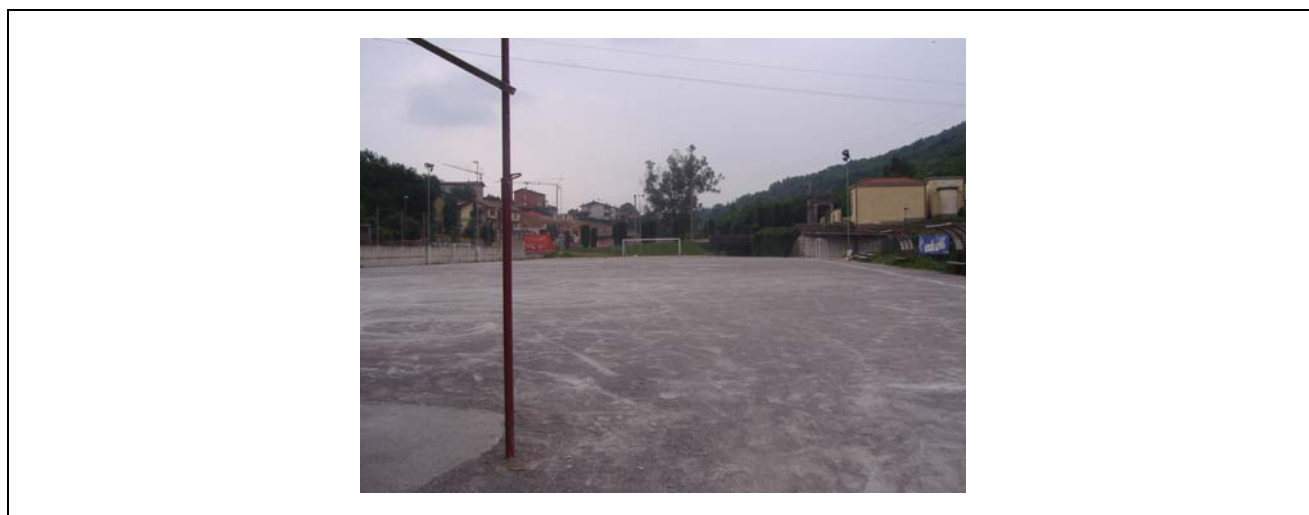
Rilievo fotografico del	05/06/2009
-------------------------	------------

QUALITA'	Specifiche criticità/valenze rilevate	Ottimo servizio per il quartiere di Gavarno in quanto è l'unico punto di incontro/ritrovo della frazione stessa. Area situata lungo le sponde della Gavarnia, in zona importante dal punto di vista naturalistico (corridoio ecologico). Su alcuni Prunus serrulata si è sviluppato il selvatico sotto il punto di innesto: in genere il selvatico (Prunus avium) ha raggiunto un tale sviluppo da diventare predominante ed è pertanto opportuno che gli alberi continuino a svilupparsi in tal senso. Si suggerisce l'analisi strumentale della stabilità su un grosso pioppo cipressino. Lungo le sponde del Gavarno si suggerisce l'introduzione (anche tra i massi ciclopici) di vegetazione spondale (ad es. Salix sp. Alnus glutinosa, etc.) al fine di potenziare la funzione di corridoio ecologico (già individuata nelle tavole del PTCP). (Note reperite dallo studio del verde redatto dall'agronomo Mario Carminati)

Interventi individuati	Completa riqualificazione dell'area (campo da calcio, spogliatoio e oratorio) nel rispetto della normativa sul superamento delle barriere architettoniche. Rimozione della tettoia presente nel campo di calcio. Continua pulizia dell'area. Su alcuni Prunus serrulata si è sviluppato il selvatico sotto il punto di innesto: in genere il selvatico (Prunus avium) ha raggiunto un tale sviluppo da diventare predominante ed è pertanto opportuno che gli alberi continuino a svilupparsi in tal senso. Si suggerisce l'analisi strumentale della stabilità su un grosso pioppo cipressino. Lungo le sponde del Gavarno si suggerisce l'introduzione (anche tra i massi ciclopici) di vegetazione spondale (ad es. Salix sp. Alnus glutinosa, etc.) al fine di potenziare la funzione di corridoio ecologico.
------------------------	---

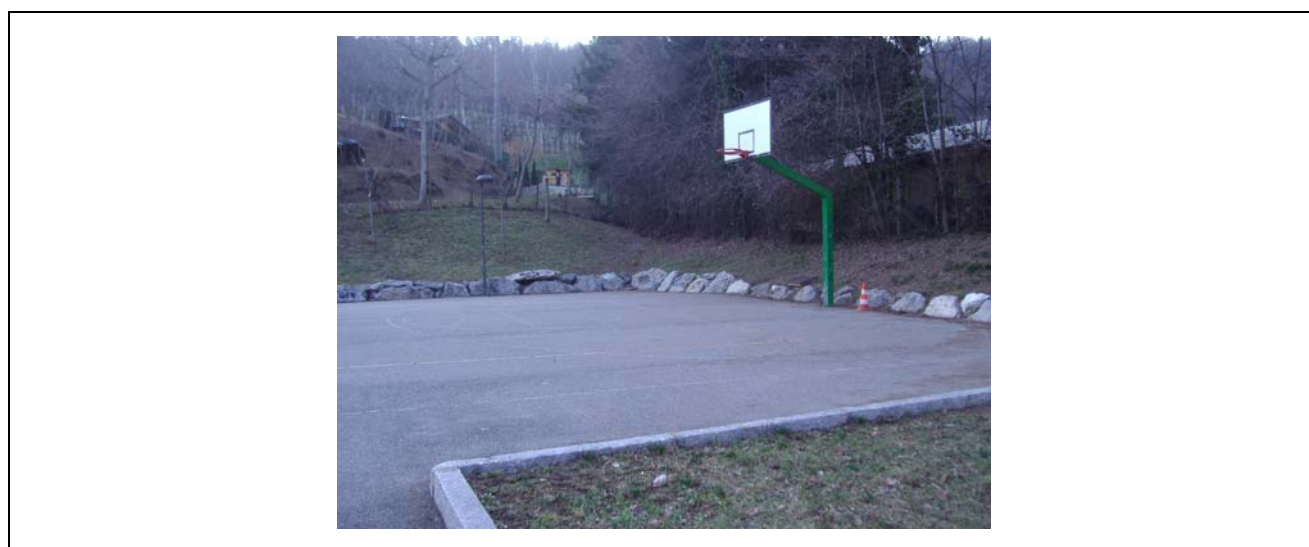
Rilievo fotografico del	18/02/2009
-------------------------	------------

QUALITÀ	Specifiche criticità/valenze rilevate	Il parco è situato lungo la pista ciclabile Nembro/Gavarno. Area situata lungo le sponde del Gavarno, in zona importante dal punto di vista naturalistico (corridoio ecologico). Su alcuni Prunus serrulata si è sviluppato il selvatico sotto il punto di inne
---------	---------------------------------------	---

Interventi individuati	Adeguamento dei giochi, sostituzione dei cestini. Si suggerisce l'analisi strumentale della stabilità su un grosso pioppo cipressino. Lungo le sponde del Gavarno si suggerisce l'introduzione (anche tra i massi ciclopici) di vegetazione spondale (ad es. Salix sp. Alnus glutinosa, etc.) al fine di potenziare la funzione di corridoio ecologico (già individuata nelle tavole del PTCP)
------------------------	---

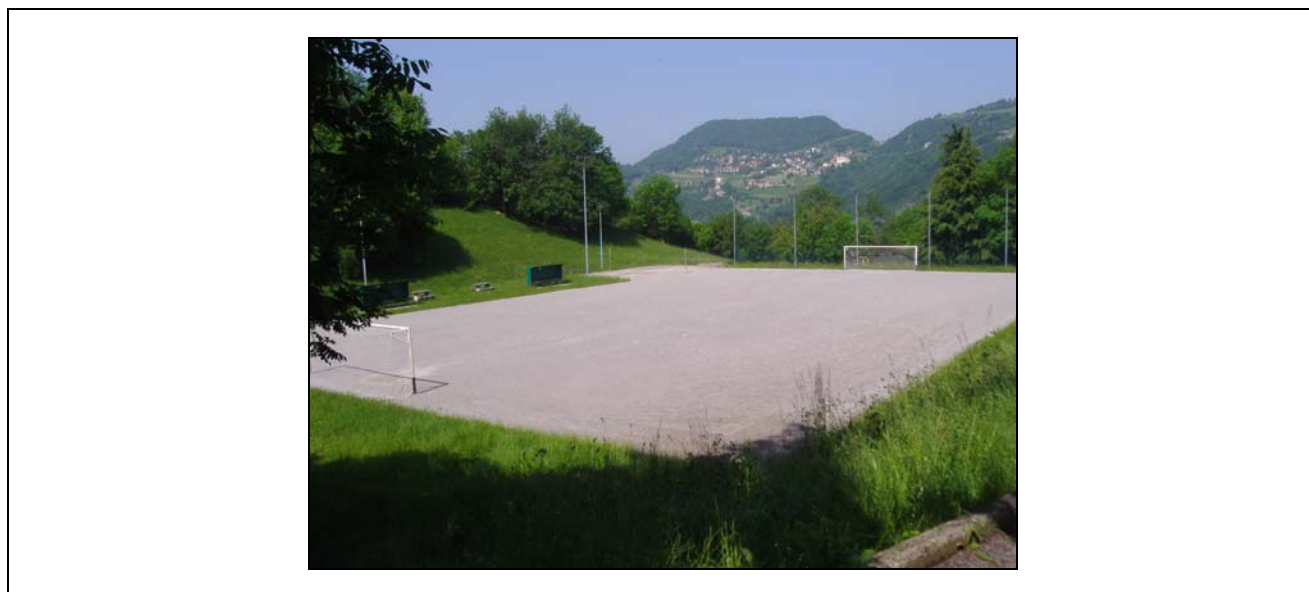
Rilievo fotografico del	19/05/2009
Data aggiornamento scheda	30/04/2014

QUALITA'	Specifiche criticità/valenze rilevate	Posizione isolata e tranquilla. Mancanza di parcheggi.
----------	---------------------------------------	--
