Comune di Nembro
Provincia di Bergamo

Piano di governo del territorio 2015

Piano dei Servizi

Schede d'inventario dei servizi esistenti ISTRUZIONE

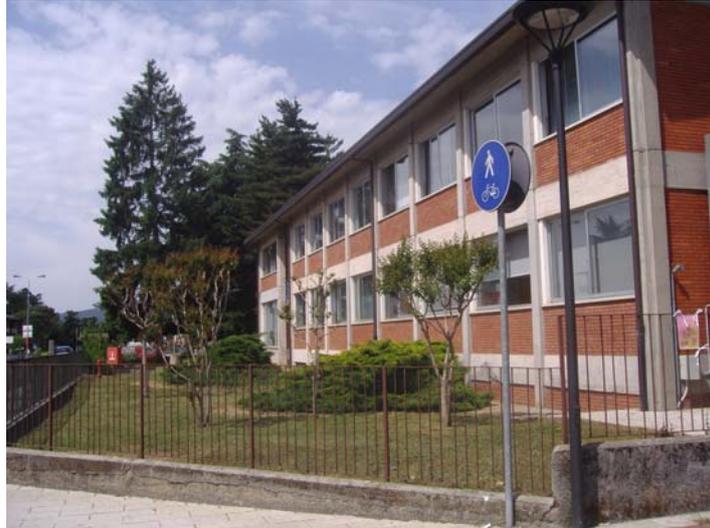
Rilievo fotografico	26/05/2009
---------------------	------------

QUALITÀ	Specifiche criticità/valenze rilevate	Ottima posizione per il quartiere di Viana e San Nicola
---------	---------------------------------------	---

Interventi individuati	<p>Dovrà essere trovata una soluzione relativamente alla rampa di accesso in legno alla scuola in quanto in caso di pioggia la stessa risulta molto pericolosa. Dovranno essere protetti i caloriferi con un materiale tale da evitare urti contro gli elementi sporgenti e spigolosi. Dovranno essere spostati in una posizione più sicura l'estintore e la manichetta presenti nelle immediate vicinanze con il vecchio ingresso, in modo tale da poter usufruire maggiormente dell'area esterna. Dovranno essere fissati a muro gli armadi.</p> <p>Il verde scolastico è privo di un'impostazione specifica: dovrebbe invece caratterizzarsi per occasioni di gioco, di sosta, di incontro ma anche di studio, ad esempio attraverso la realizzazione di spazi didattici all'aperto con piante aromatiche, di un piccolo "giardino dei sensi" dove possano essere messi a dimora arbusti diversi per colore, fioritura, aspetto, sensazione tattile, profumo. L'area potrebbe essere migliorata mediante la piantagione di alcuni alberi sul lato Sud (su via Ronchetti) e, soprattutto, mediante la piantagione di arbusti lungo il perimetro, per un migliore mascheramento verso la strada.</p> <p>L'involucro dell'edificio necessita di interventi di riqualificazione al fine di limitare le perdite per trasmissione. Tra gli interventi più urgenti si indica la coibentazione del tetto non isolato e l'isolamento esterno a cappotto. In attesa della coibentazione delle pareti, si potrebbero installare dei pannelli isolanti e riflettenti fra i radiatori e la parete. Inoltre potrebbe essere interessante la sostituzione dei serramenti che presentano elevati valori di trasmittanza. - Sono consigliati sull'impianto termico, i seguenti interventi: sostituzione degli attuali due generatori di calore con batteria di moduli a condensazione e sostituzione della canna fumaria. - Sono necessarie alcune misure sul risparmio dell'energia quali: - applicazione di sensori di livello d'illuminazione e di presenza in tutti i locali, - inserzione di prese con timer di programmazione incorporata per i boiler elettrici e i fax. Sarebbe opportuno realizzare un impianto solare fotovoltaico avente una potenza di 21 Kw e quindi una superficie captante di circa 172 mq.</p> <p>Dovranno essere sostituiti alcuni serramenti e tapparelle soprattutto nell'ala più vecchia. Dovrà essere adeguata l'altezza del parapetto della scala nel rispetto della normativa vigente. Dovrà essere reperito il certificato di conformità degli impianti relativo all'ala vecchia. Il certificato prevenzione incendi è in fase di ottenimento.</p>

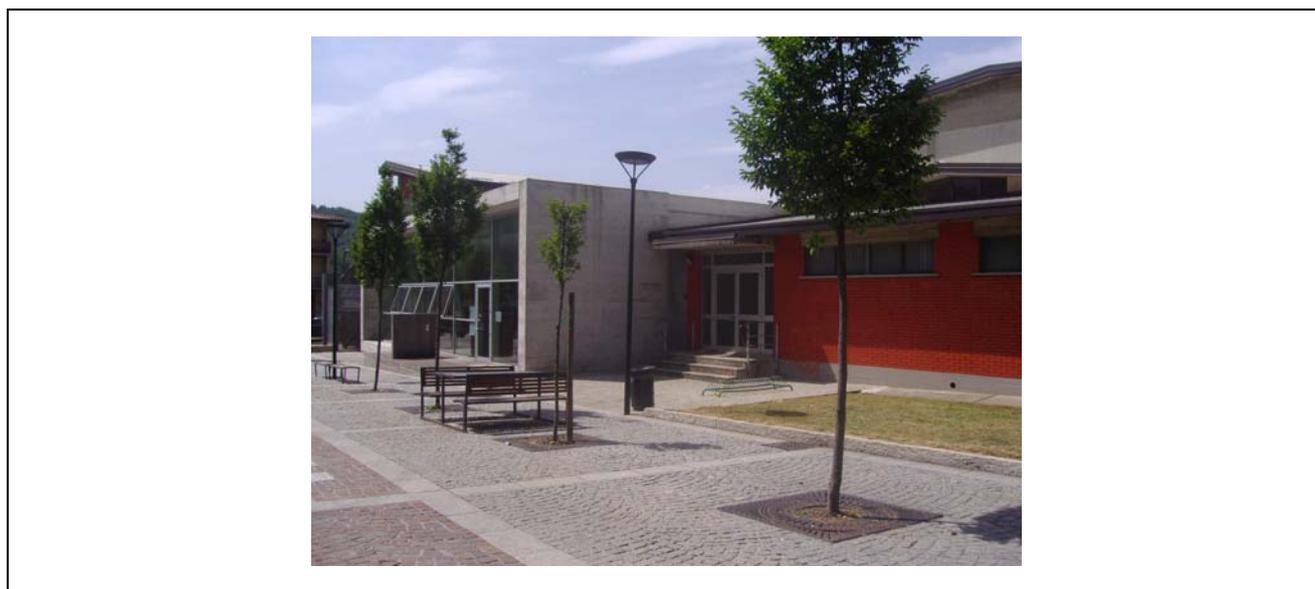
Rilievo fotografico	26/05/2009
---------------------	------------

QUALITÀ	Specifiche criticità/valenze rilevate	Ottima posizione per il quartiere di Viana e San Nicola
---------	---------------------------------------	---

Interventi individuati	<p>Dovranno essere protette le colonne della palestra con un materiale tale da evitare urti contro gli elementi sporgenti e spigolosi.</p> <p>L'involucro dell'edificio necessita di interventi di riqualificazione, al fine di limitare le perdite per trasmissione. Tra gli interventi più urgenti si indica la coibentazione del tetto non isolato e la coibentazione delle pareti verticali esterne. Sull'impianto termico sono consigliati i seguenti interventi: - sostituzione dell'attuale generatore di calore con generatore a condensazione, sostituzione della canna fumaria.</p> <p>I corpi illuminanti dovranno essere protetti da reti metalliche o schermature idonee. Dovrà essere installata la sirena all'impianto antincendio. Il locale di deposito della palestra dovrà essere dotato di porta REI 60 con congegno di autochiusura.</p>
------------------------	---

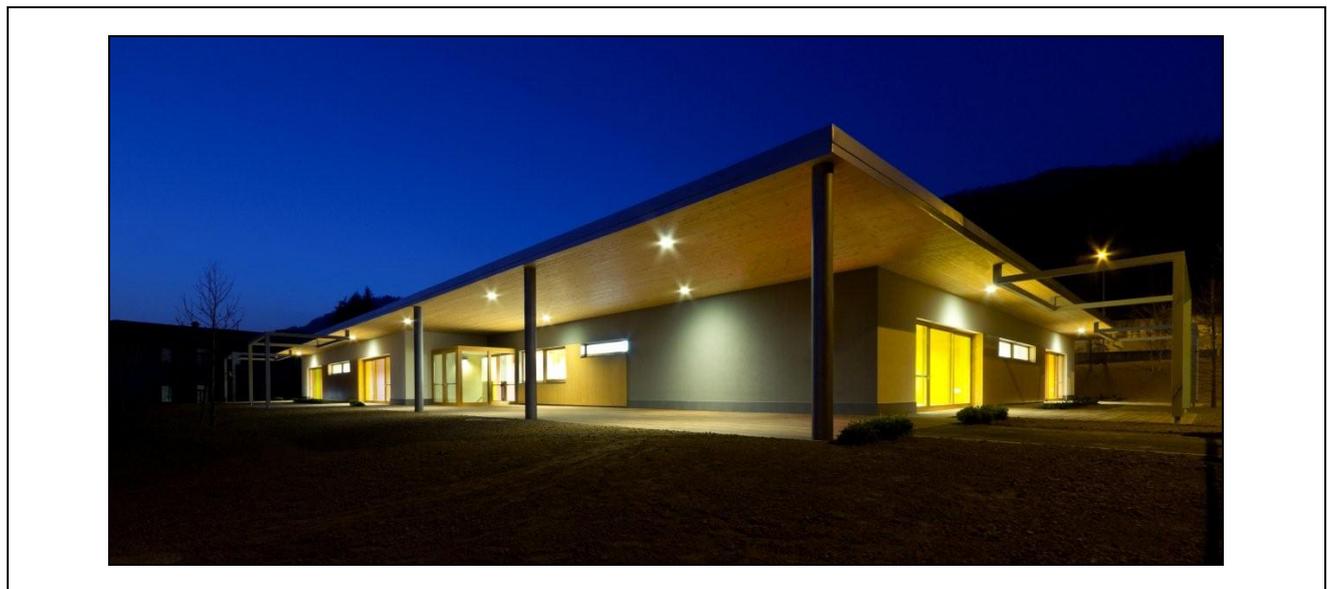
Rilievo fotografico	30/04/2014
Data aggiornamento scheda	30/04/2014

QUALITÀ	Specifiche criticità/valenze rilevate	Ottima posizione in quanto la struttura è in una zona abbastanza tranquilla
---------	--	---

Interventi individuati	Per la manutenzione dell'area verde è necessario un periodico controllo con la potatura e la pulizia della vegetazione
-------------------------------	--

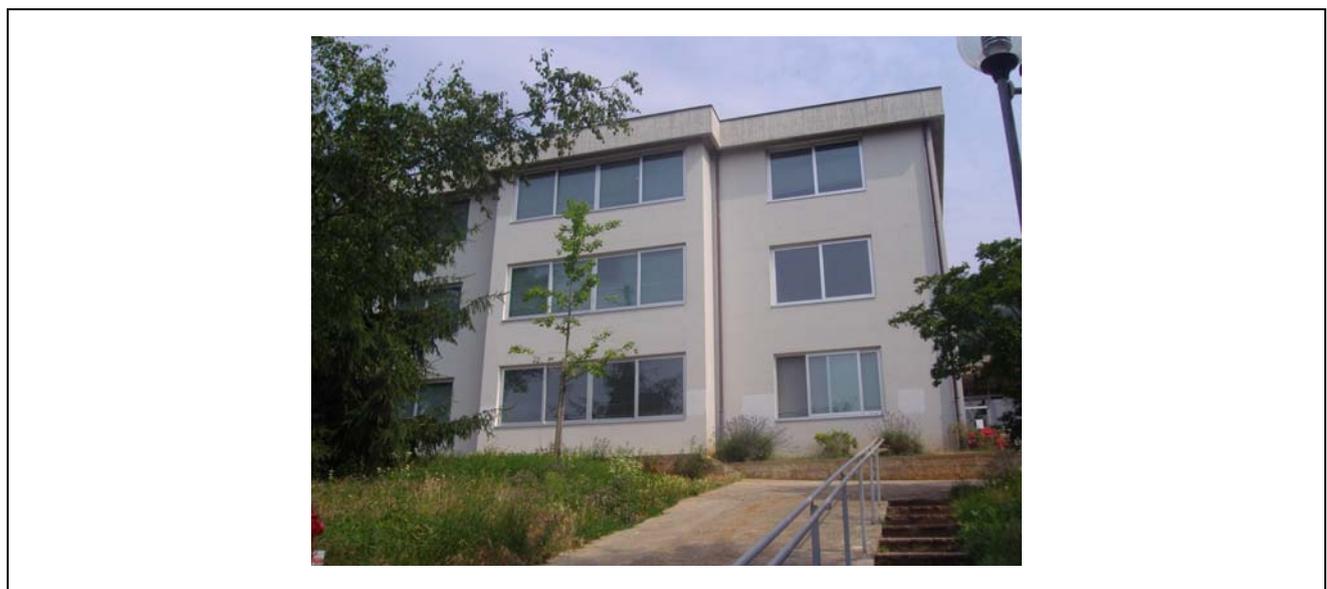
Rilievo fotografico	19/06/2009
---------------------	------------

QUALITÀ	Specifiche criticità/valenze rilevate	Ottima posizione in quanto è ubicato in una zona tranquilla. La scuola ormai risulta troppo piccola in rapporto al numero degli alunni iscritti.
---------	---------------------------------------	--

Interventi individuati	L'area di pertinenza esterna presenta molti avvallamenti anche se viene utilizzata solo come uscita di sicurezza. Dovranno essere sostituiti i serramenti nell'ala vecchia e sistemate le tapparelle. Dovrà essere rimossa la tettoia in eternit presente all'ingresso della palestra. L'area adibita a deposito rifiuti dovrà essere costantemente pulita.
------------------------	---

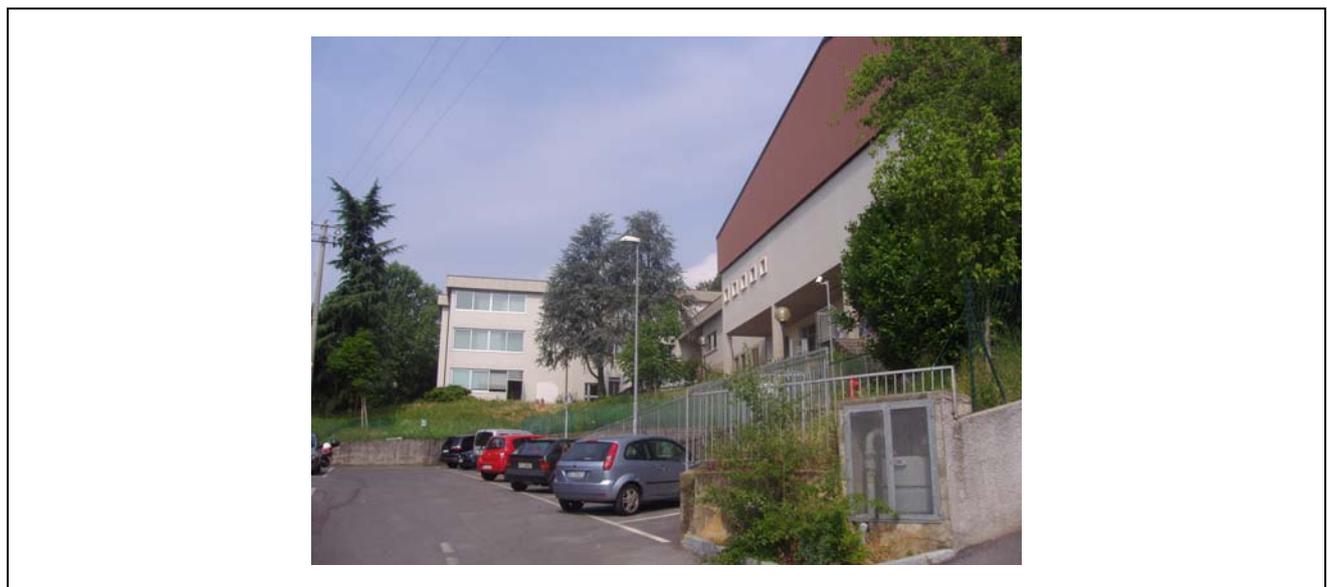
Rilievo fotografico	19/06/2009
---------------------	------------

FRUIBILITÀ DEL SERVIZIO	Servizi e spazi accessori	spogliatoi, docce e servizi igienici		
	Adeguamento a normative vigenti	Barriere architettoniche	no	
		Impianto di riscaldamento	si	
		Impianto di illuminazione e messa a terra	si	
		Contenimento termico e risparmio energetico	no	
		Prevenzione incendi	si	
		Caratteristiche degli impianti		
	Condizioni dell'edificio	Anno di costruzione dell'edificio	ampliato nel 2001 manutenzione straordinaria nel 2004.	
		Struttura portante	stato	buono
		Finiture	stato	buono
		Area di pertinenza	stato	discreto
		Servizi igienici	stato	si stato buono
	Classe acustica PZA	II		
	Ulteriori note tecniche	Presenza di una tettoia a protezione dell'ingresso alla palestra in eternit. Di recente è stata sistemata la copertura della palestra. Vi sono delle infiltrazioni d'acqua provenienti dal tetto.

QUALITÀ	Specifiche criticità/valenze rilevate	ottima posizione in quanto è ubicato in una zona tranquilla.
---------	---------------------------------------	--

Interventi individuati	L'area di pertinenza esterna presenta molti avvallamenti anche se la stessa viene utilizzata solo come uscita di sicurezza. Sistemare le infiltrazioni provenienti dal tetto della palestra. Smaltire la tettoia di ingresso alla palestra in eternit.
------------------------	--

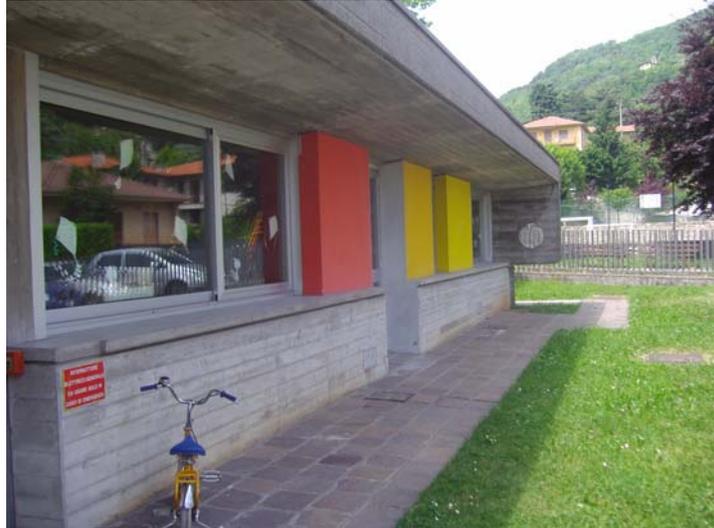
Rilievo fotografico	26/05/2009
---------------------	------------

QUALITÀ	Specifiche criticità/valenze rilevate	unico servizio presente sul territorio ottima posizione centrale al paese.
---------	---------------------------------------	--

Interventi individuati	<p>L'area è in buone condizioni; un possibile miglioramento potrebbe essere costituito dalla realizzazione di una migliore fascia di protezione lungo via S. Jesus ed al confine con alcuni condomini, ad esempio realizzando un percorso didattico mediante la piantagione di arbusti diversi per colore, fioritura, aspetto, sensazione tattile, profumo, produzione di frutti eduli. All'ingresso alcuni pozzetti fuori quota possono costituire fonte di inciampo e vanno abbassati e sistemati. Le conifere di maggiori dimensioni necessitano di rimonda del secco; la ceppaia di un alberi abbattuto in passato va fresata. Due Salix matsudana 'Tortuosa' interessati da carie vanno alleggeriti per motivi di sicurezza. Note reperite dal censimento del verde di Carminati Cesare.</p> <p>L'involucro dell'edificio necessita di interventi di riqualificazione, al fine di limitare le perdite per trasmissione. Tra gli interventi più urgenti si indica la coibentazione del tetto non isolato (isolamento estradosso con isolante sottotegola, isolamento esterno con cappotto). Sono consigliati i seguenti interventi sull'impianto termico: - installazione delle valvole termostatiche, installazione sistema di telecontrollo. Sono necessarie alcune misure di risparmio dell'energia elettrica e più precisamente: - applicazione di sensori di livello d'illuminazione e di presenza in tutti i locali, - inserzione di prese con timer di programmazione incorporata per i boiler elettrici e i fax (escludendone il funzionamento nelle ore notturne e di chiusura della scuola). Si consiglia l'installazione di un impianto solare termico e la realizzazione di un impianto solare fotovoltaico avente una potenza di 23 Kw e quindi una superficie captante di circa 184 mq.</p> <p>Le scaffalature presenti devono essere fissate al muro e riordinate.</p>

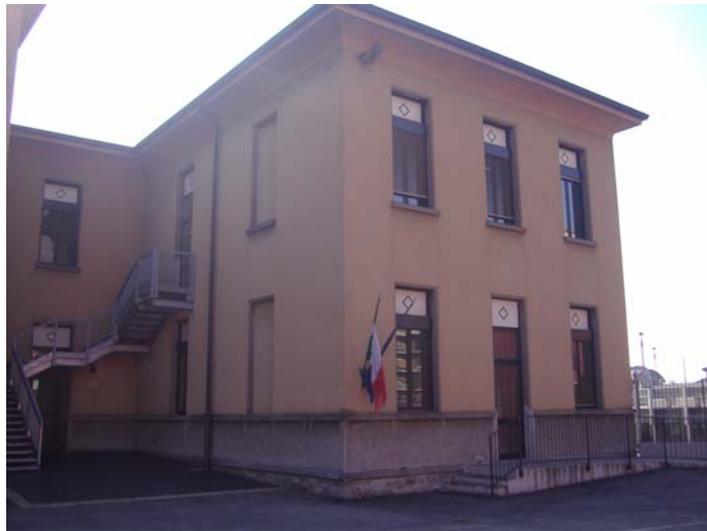
Rilievo fotografico

QUALITÀ	Specifiche criticità/valenze rilevate	Inquinamento acustico per via dell'immediata vicinanza con la strada provinciale. In ogni caso la posizione del servizio è ottima in quanto è proprio centrale al paese.
---------	---------------------------------------	--

Interventi individuati	<p>Fissare gli armadi e gli scaffali al pavimento e alla parete. All'esterno, sul cortile, davanti all'entrata è stato posto uno scivolo di linoleum per permettere l'accesso ai disabili; col tempo e l'usura tale scivolo è però diventato pericoloso con rischio di scivolamenti e cadute, soprattutto se bagnato: sostituire lo scivolo o integrarlo con barre trasversali antisdrucciolevoli. La scala che porta al piano seminterrato è priva di corrimano. I servizi igienici per gli adulti sono inadatti in quanto il vaso risulta troppo piccolo ed è privo di asse. Manca l'illuminazione di emergenza nel vano scala.</p> <p>Il verde scolastico è privo di un'impostazione specifica: dovrebbe invece caratterizzarsi per occasioni di gioco, di sosta, di incontro ma anche di studio, ad esempio attraverso la realizzazione di spazi didattici all'aperto con piante aromatiche, di un piccolo percorso dei sensi dove possano essere messi a dimora arbusti diversi per colore, fioritura, aspetto, sensazione tattile, profumo. In questo senso l'orto esistente (che si configura peraltro come orto privato) potrebbe essere inserito in una sistemazione generale più adatta alle finalità del luogo. Note reperite dallo studio delle aree verdi censite dall'agronomo Carminati Cesare.</p> <p>L'involucro edilizio necessita di interventi di riqualificazione, al fine di limitare le perdite per trasmissione. Tra gli interventi più urgenti ed economicamente vantaggiosi si indica la coibentazione del sottotetto non isolato e possibilmente l'isolamento della soletta basamentale confinante con gli ambienti interrati non riscaldati. Inoltre potrebbe essere interessante la sostituzione dei serramenti non a taglio termico, con serramenti trattati.</p> <p>Sull'impianto termico si consiglia la sostituzione del generatore standard con un unico generatore a potenza ridotta e tipologia a condensazione, installazione di elettropompe con motori efficienti, installazione valvole termostatiche. Sono necessarie alcune misure sul risparmio dell'energia tra cui: - applicazione di sensori di livello d'illuminazione e di presenza in tutti i locali, inserzione di prese con timer di programmazione incorporata per i boiler elettrici e i fax. L'edificio per i consumi energetici si presta bene all'installazione di impianti solari per la produzione di energia elettrica. Si consiglia quindi l'installazione di un impianto solare fotovoltaico.</p> <p>I collettori della canna fumaria e dell'acqua che escono dal locale caldaia, sottoposti alle intemperie hanno perso ormai gran parte dell'isolamento originario e ci sono parti ossidate. La maggior parte dei davanzali delle finestre si presentano sfaldati, con pezzi mancanti caduti sulle zone di passaggio sottostanti; usurate e rovinate anche le fasce marcapiano e l'intonaco esterno. Pertanto si ritiene necessario predisporre un intervento per risanare i vari davanzali rotti e quelli maggiormente usurati, nonché di programmare la ristrutturazione dell'intera facciata. L'aula di disegno al piano interrato presenta la pavimentazione in cls, condizione che rende impossibile una pulizia accurata del locale, è necessario provvedere alla formazione di adeguata pavimentazione. La rampa che collega l'uscita del piano seminterrato al cortile esterno deve assolutamente rimanere sgombra da qualsiasi materiale in deposito. Al piano seminterrato devono essere ripristinate le griglie a chiusura del vespaio dell'edificio. Realizzare una seconda uscita per il locale mensa</p>

con apertura verso l'esterno. Il servizio igienico per disabili del piano terra della scuola non è a norma, in quanto il vaso ed il lavandino non sono regolamentari. Riqualificazione completa dei servizi igienici. Il piano seminterrato dell'edificio si trova in condizioni inaccettabili a causa dell'umidità presente. Tutto il piano dovrebbe essere ristrutturato per eliminare l'umidità dai muri perimetrali. Dotare l'edificio del certificato di conformità impianto elettrico in quanto ad oggi la struttura dispone di un certificato di conformità parziale. L'edificio risulta sprovvisto del certificato di prevenzione incendi. Sulle porte dei locali di deposito deve essere affisso apposito cartello che indichi la destinazione del locale, il carico d'incendio ed il sovraccarico accidentale della soletta. I locali di deposito del piano seminterrato e interrato devono essere necessariamente delimitati da una porta REI 60 con dispositivo di chiusura automatica e dotati di sistemi di rilevazione fumi e di spegnimento automatico. Il piano adibito ad abitazione del custode deve essere diviso dall'ambiente scolastico con pareti e porta REI 120: si suggerisce la realizzazione di una compartimentazione sul vano scala dell'ultimo piano. La stessa abitazione deve avere accesso indipendente dalla scuola. Bisogna intervenire per mettere a norma il locale caldaia portando tutti gli infissi a filo solaio al fine di fare evacuare eventuali ristagni di gas metano ed aumentare le aperture di areazione.

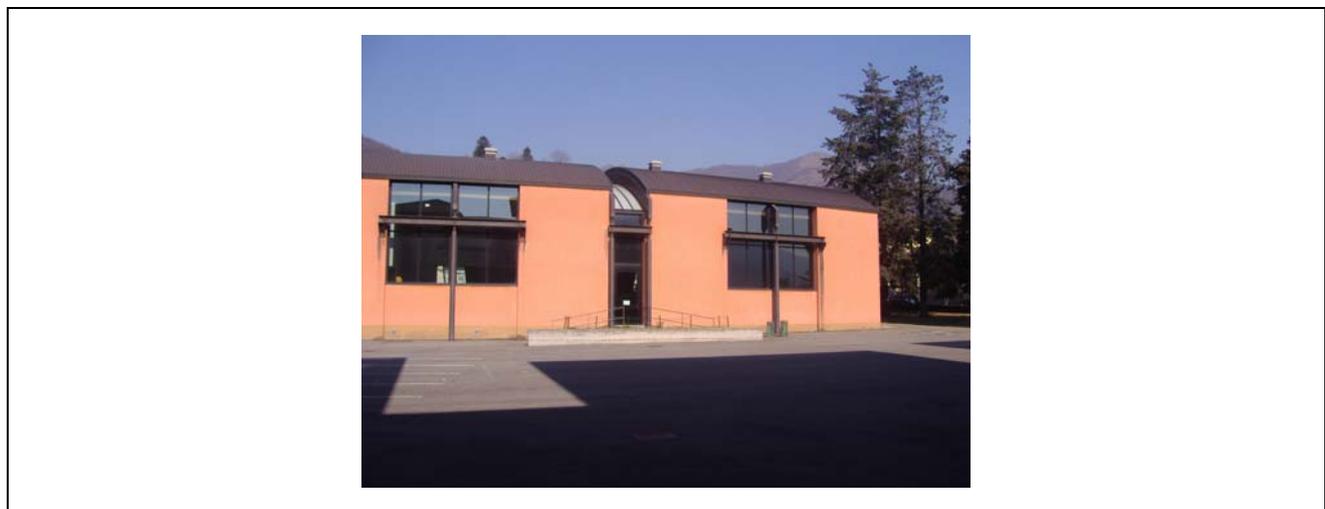
Rilievo fotografico	20/02/2009
---------------------	------------

QUALITÀ	Specifiche criticità/valenze rilevate	Il campo da pallacanestro non è adeguato come dimensioni alla normativa vigente.
---------	---------------------------------------	--

Interventi individuati	<p>Adeguare la struttura alla normativa per il superamento delle barriere architettoniche. Il campo da pallacanestro non è adeguato come dimensioni alla normativa vigente.</p> <p>L'involucro dell'edificio necessita di interventi di riqualificazione, al fine di limitare le perdite per trasmissione. Tra gli interventi più urgenti si indica la coibentazione delle pareti verticali esterne poco o per niente isolate. Sull'impianto termico sono consigliabili i seguenti interventi: - sostituzione dell'attuale generatore di calore con generatore a condensazione, revisione della canna fumaria, installazione sistema di telecontrollo. - si consiglia per i consumi energetici l'installazione di un impianto solare termico e di un impianto solare fotovoltaico.</p> <p>Il servizio igienico per disabili della palestra non è a norma in quanto di ridotte dimensioni e privo di maniglioni interni. La rampa per disabili che conduce ai servizi igienici della palestra presenta una pendenza troppo elevata. E' necessario provvedere alla formazione di un vero e proprio locale infermeria, in quanto quello attuale è ricavato nel locale di deposito; si propone di realizzare un tamponamento interno (REI 60) che possa delimitare le zone a destinazione diversa, senza creare disservizi o riduzione dello spazio per il deposito. Dotare l'edificio del certificato di prevenzione incendi. Verificare periodicamente gli ancoraggi delle lampade e delle attrezzature: dotare le lampade di protezioni anticaduta. Dotare il locale palestra di segnaletica con indicazione misure di primo soccorso e di emergenza. Il locale di deposito della palestra deve essere dotato di porta REI 60 con congegno di autochiusura. Il quadro elettrico dell'impianto ascensore non è a norma e deve essere sostituito; inoltre attualmente si presenta scoperto nonostante l'altissima umidità presente nel locale del piano seminterrato.</p>

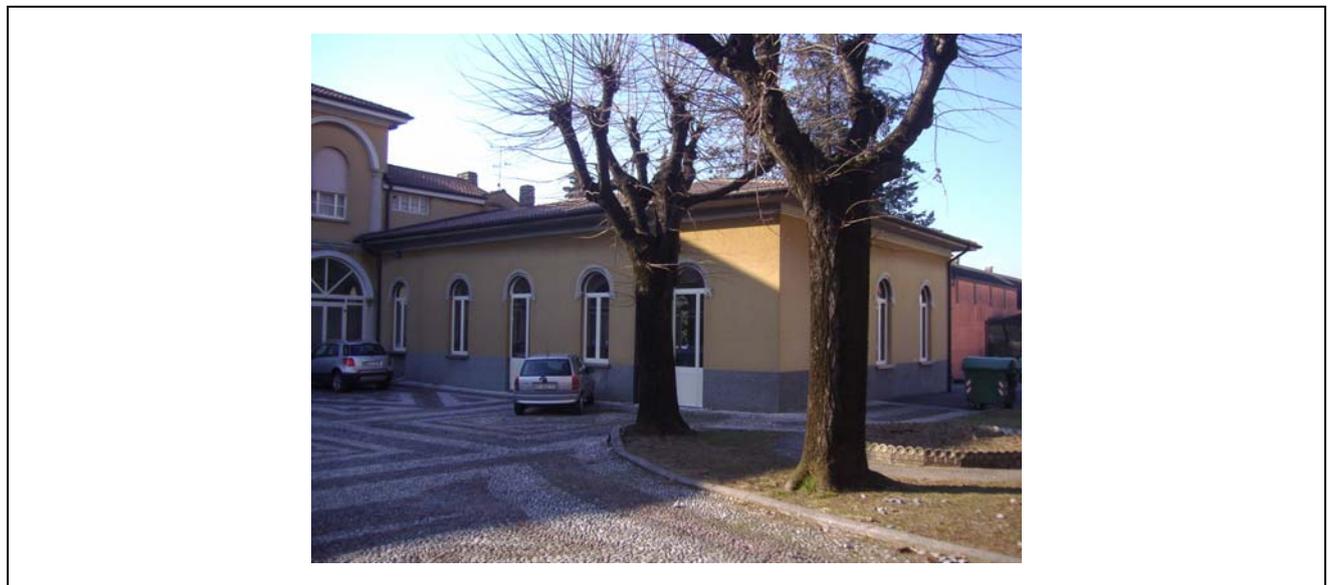
Rilievo fotografico	20/02/2009
---------------------	------------

QUALITÀ	Specifiche criticità/valenze rilevate	Inquinamento acustico per via dell'immediata vicinanza con la strada provinciale. In ogni caso la posizione del servizio è ottima in quanto è proprio centrale al paese.
---------	---------------------------------------	--

Interventi individuati	Verificare i giochi presenti nella'rea esterna non a norma.
------------------------	---
