**Comune di Nembro**  
Provincia di Bergamo

# Piano di governo del territorio 2015

## Piano delle Regole

**SCHEDE d'inventario del patrimonio edilizio  
in zona extraurbana  
SALMEZZA**

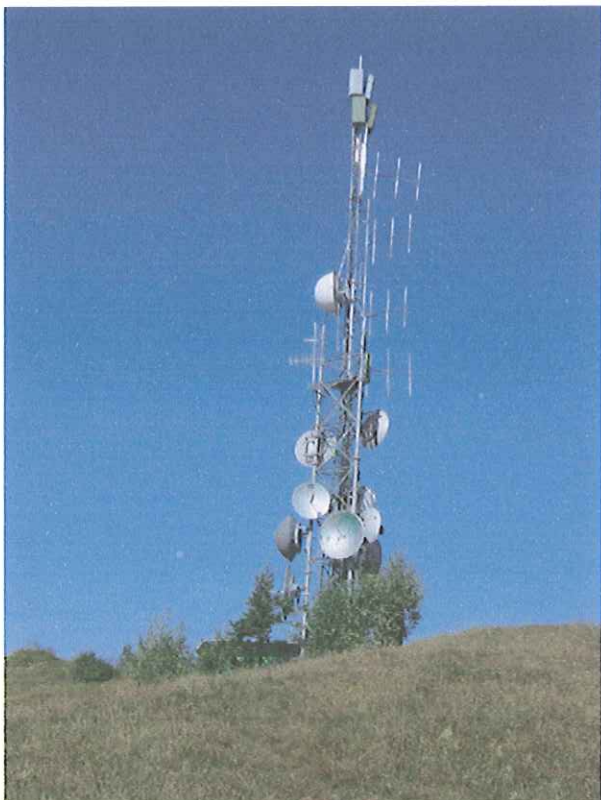
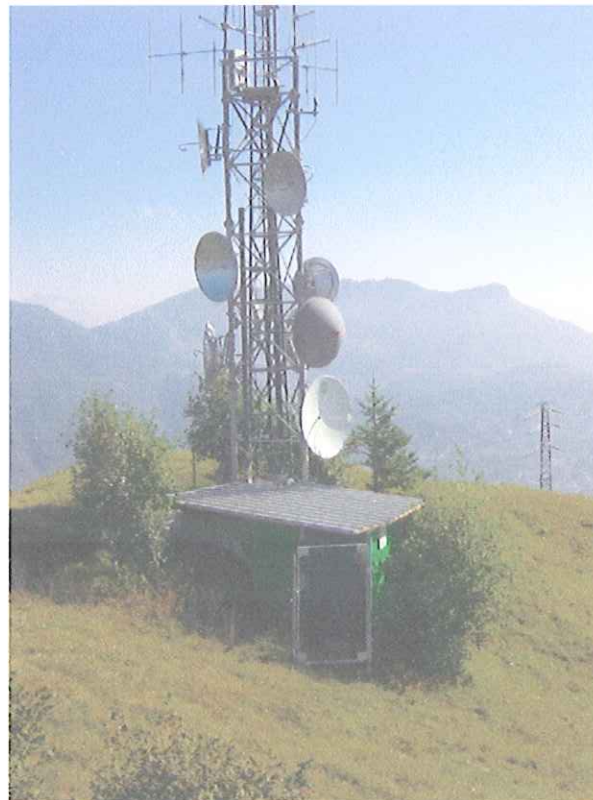
*Traliccio in carpenteria metallica per le trasmissioni radio televisive o telefoniche, sul quale sono disposte in modo disordinato antenne di varia foggia e dimensione.  
Il fabbricato accessorio ha pianta quadrangolare con copertura piana realizzata con pannelli coibentati con schiuma poliuretana.  
L'edificio è parzialmente mascherato con essenze esotiche.*

*E' posto sul crinale, in posizione panoramica. L'area di pertinenza è cintata con paletti e reti zincate.*

*Elementi in contrasto:*

- *Essenze esotiche*

*È auspicabile un intervento di mitigazione visiva del manufatto che preveda quantomeno il riordino della struttura, la realizzazione di corpi accessori e recinzioni con forme, materiali modalità costruttive e materiali adeguati al contesto .*

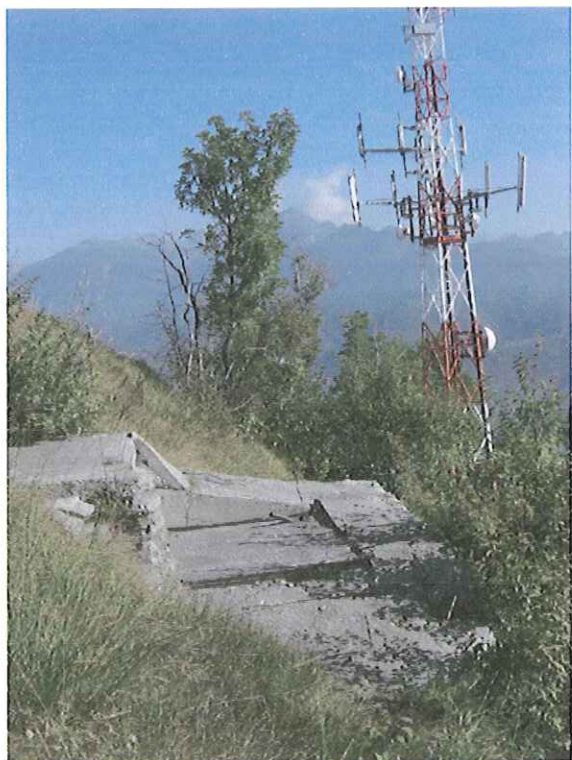
*Basamento in calcestruzzo, realizzato in origine per sostenere traliccio metallico ora rimosso.*

*E' posto sul crinale, in posizione panoramica.*

*Prevedere la rimozione completa del manufatto.*

*Prevedere il ripristino dello stato originario del terreno e l'inerbimento del pendio.*

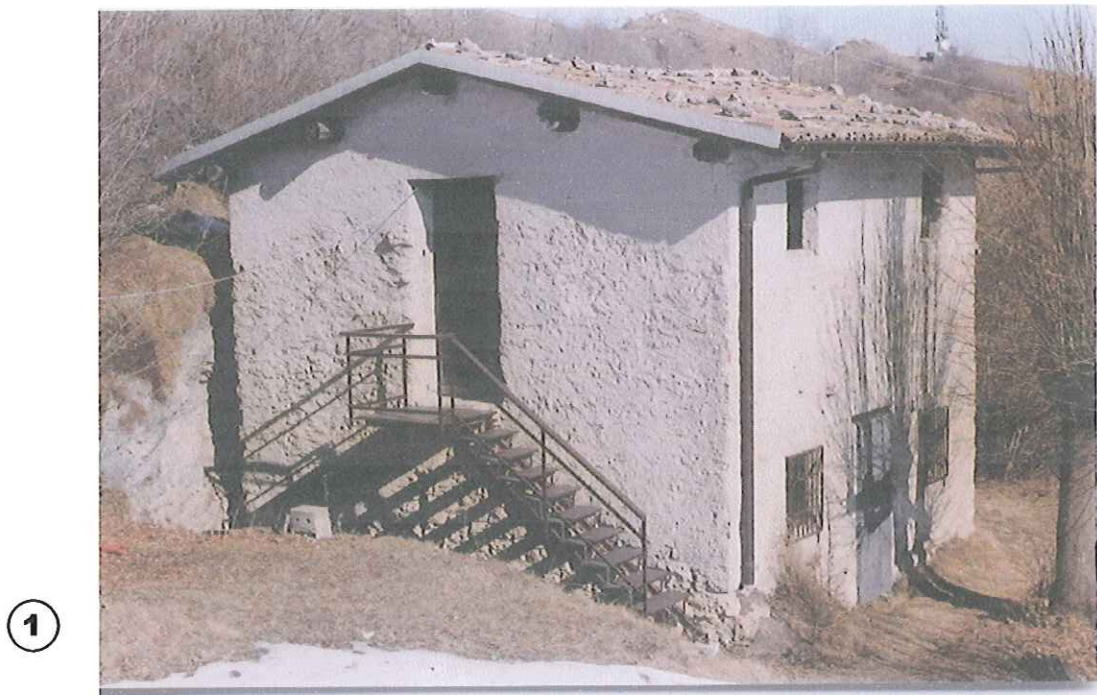
- *Edificio a pianta rettangolare (1) composto da un piano controterra e un piano fuori terra; corpo di fabbrica di piccole dimensioni addossato sul lato nord-est. Tetto a due falde con linea di colmo e di gronda parallele al pendio, orditura di copertura con travi e travetti tondi, sporto di gronda poco accentuato e manto di copertura in coppi di laterizio. Lattoneria in lamiera zincata; Struttura verticale in muratura di pietra costituita da blocchi non squadriati disposti a corsi irregolari con intonaco a raso in malta a base di calce; Accesso al piano controterra dal lato sud, mentre l'accesso al piano superiore sul lato ovest è garantito da una scaletta a rampa unica in carpenteria metallica. Le architravi delle aperture sono in legno. Aperture di forma rettangolare di piccole dimensioni con grate metalliche esterne al filo della muratura.*

- *Il corpo di fabbrica sul lato nord-est (2) è composto da un piano controterra ed un sottotetto; tetto a falda unica in legno con manto in coppi; aperture con serramenti in ferro.*

*Il fabbricato sorge su versante collinare a pendenza media; la carenza di pratiche manutentive e agricole ha causato l'avanzamento spontaneo del bosco e la riduzione delle aree prative. Area esterna non pavimentata.*

*Elementi in contrasto;*

- Scaletta esterna in carpenteria metallica;
- Serramenti in ferro;
- Lattoneria in lamiera zincata;
- Comignolo prefabbricato in cemento;

*Prevedere periodiche operazioni di sfalcio dei prati per evitare l'avanzamento spontaneo del bosco e la perdita della connotazione originaria del sito;*

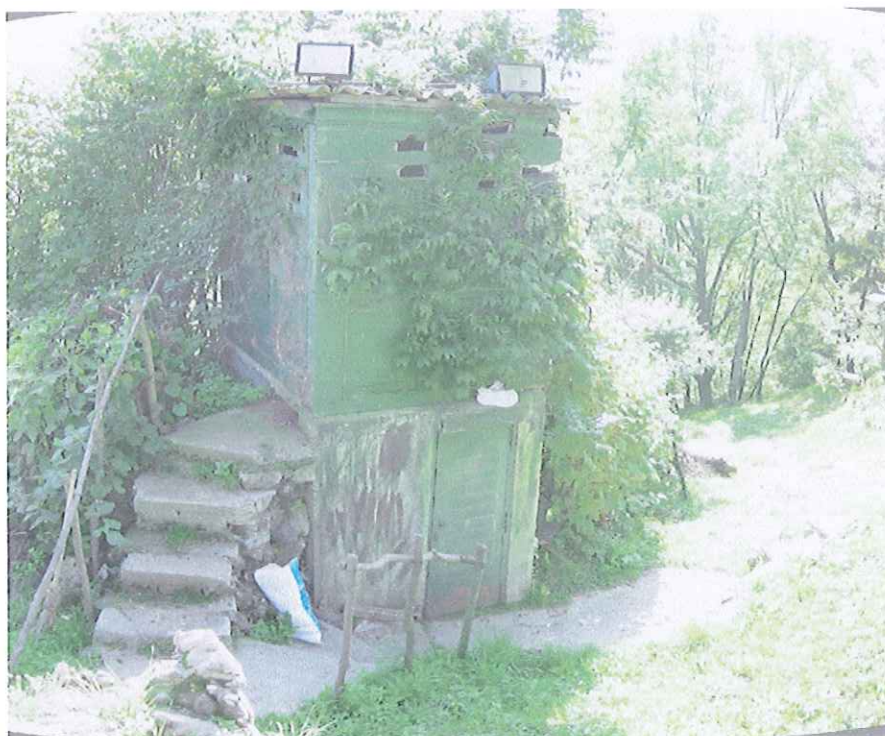
*Capanno da caccia composto da manufatto in muratura intonacata a pianta quadrangolare, alto un piano e parzialmente interrato, con copertura piana in calcestruzzo sopra la quale è stato realizzato un capanno con tavole di legno verniciate di colore verde e con feritoie distribuite su tutti i lati, con manto di copertura in lastre ondulate.*

*Si accede al piano superiore attraverso scala in muratura pietra con finiture in calcestruzzo liscio e barriera in pali di legno.*

*Sopra la copertura sono disposti faretti alogeni.*

*Il prospetto di valle è completamente mascherato dalla vegetazione.*

*Il manufatto è posto su versante collinare con pendenza accentuata, poco a monte di un sentiero. A monte del fabbricato ampio versante prativo con tondo irregolare.*

*Il manufatto è realizzato con tecniche costruttive elementari; l'inserimento ambientale dell'edificio può essere migliorato con la sostituzione degli elementi costruttivi di recupero e l'utilizzo di materiali e tecniche costruttive adeguate al contesto.*

*Prevedere periodiche operazioni di sfalcio dei prati e manutenzione del fondo per evitare l'avanzamento spontaneo del bosco e la perdita della connotazione originaria del sito.  
 Prevedere idonea segnaletica che indichi la presenza di attività venatoria.*

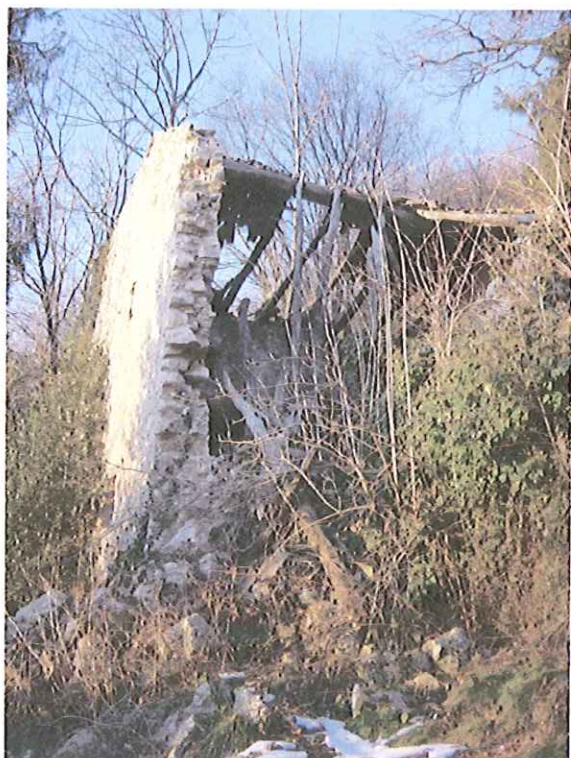
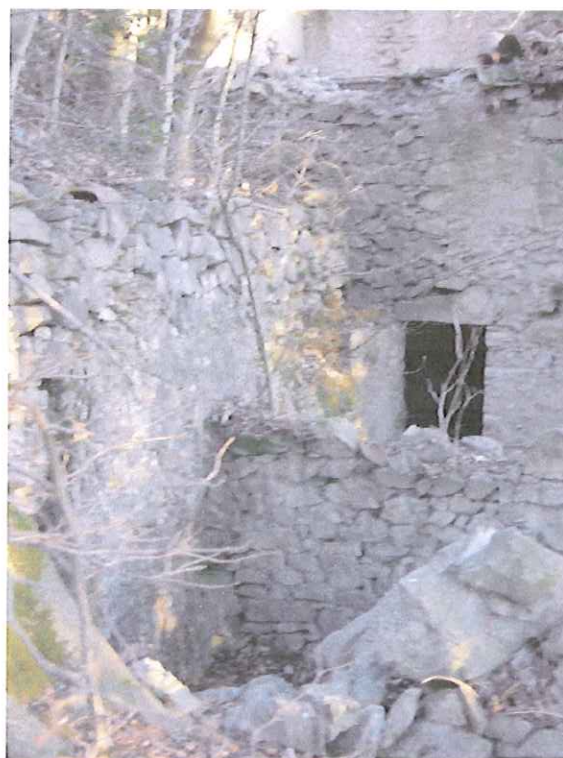
*Il fabbricato è posto su versante collinare boscato a pendenza accentuata, lungo il sentiero;*  
*L'avanzamento spontaneo del bosco per abbandono delle pratiche manutentive ha causato la perdita della connotazione iniziale del sito e della biodiversità anche se è ancora leggibile la conformazione dell'area originariamente destinata alle colture prative.*  
*Nelle adiacenze dell'edificio vi è una piccola pozza in terra battuta per la conservazione dell'acqua piovana. Il sentiero è delimitato da muretti in pietrame a secco e nel bosco sono visibili molti cumuli di pietre derivanti dalle operazioni di pulizia e dissodamento del terreno.*

*Il fabbricato è in avanzato stato di degrado dovuto alla totale assenza di manutenzione.  
 Si auspica il recupero dell'immobile.*

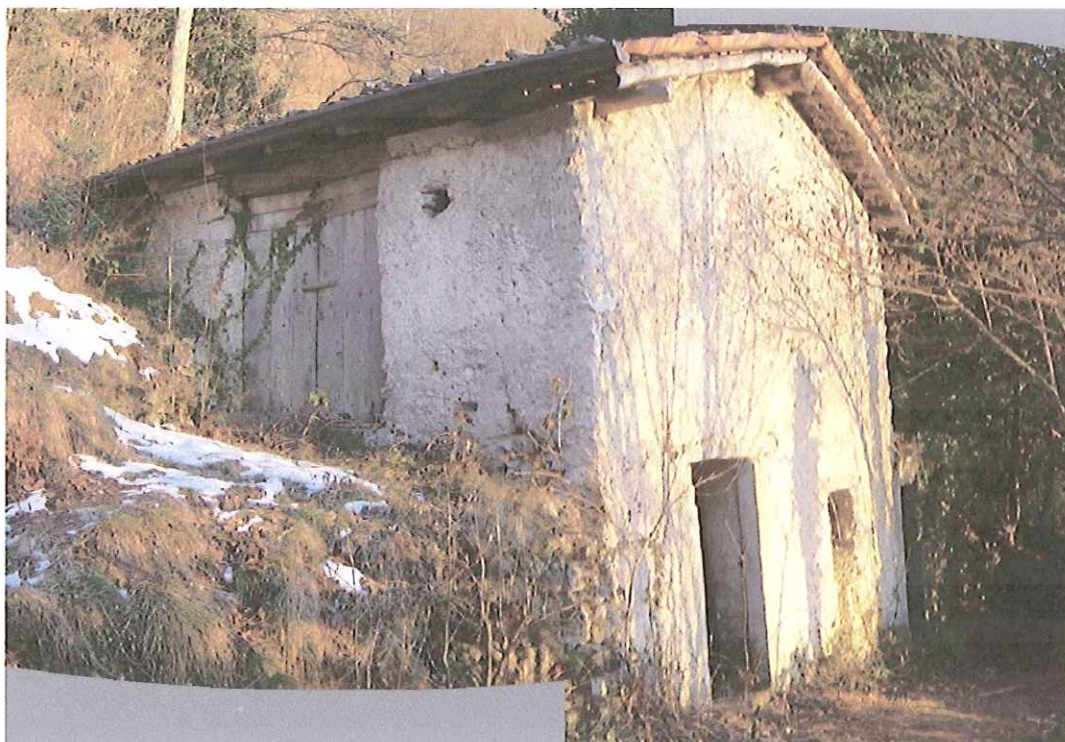
*Il fabbricato è posto su versante collinare boscato a pendenza accentuata;  
 L'avanzamento spontaneo del bosco per abbandono delle pratiche manutentive ha causato la perdita della connotazione iniziale del sito e della biodiversità; le aree prative a monte e valle del fabbricato sono ancora riconoscibili ma invase dalla vegetazione; nelle adiacenze del fabbricato i sentieri sono delimitati da muretti in pietra a secco; nel bosco sono visibili numerosi cumuli di pietre derivanti dalle operazioni di dissodamento e pulizia dei prati coltivati. Pozza in terra battuta per la raccolta dell'acqua piovana.*

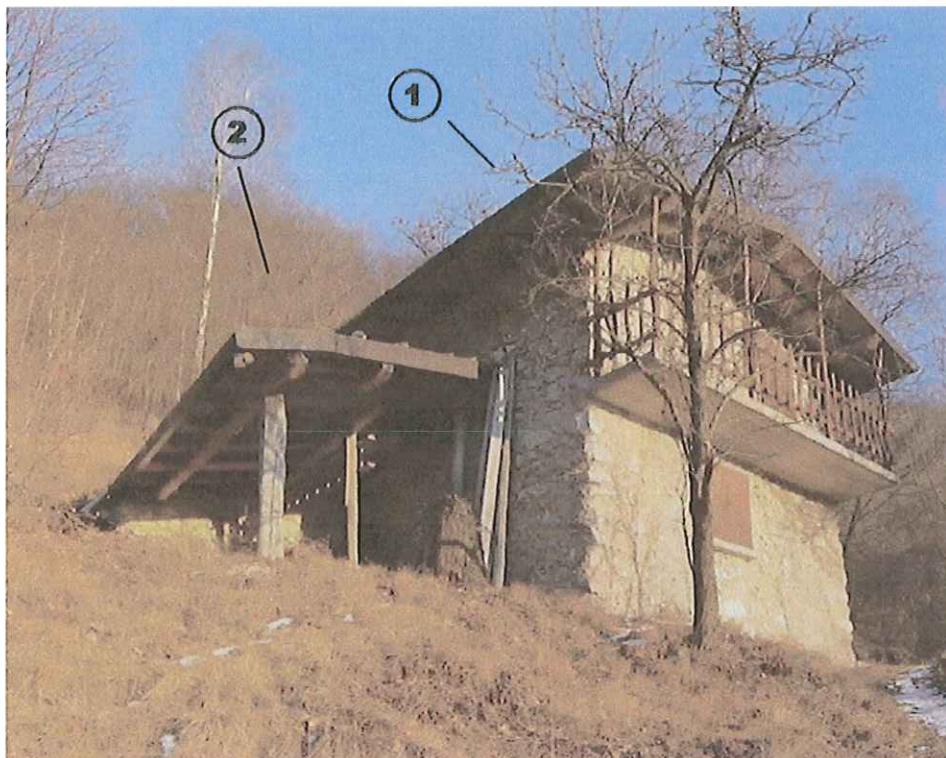
*Il fabbricato è posto su versante collinare boscato, con pendenza accentuata; area esterna al fabbricato non pavimentata. L'avanzamento spontaneo del bosco per carenza di pratiche manutentive e agricole ha causato la perdita della connotazione originaria del sito.*

- *Balcone in c.a con barriera rustica in legno;*
- *Aperture di forma quadrangolare e ante a scuro realizzate con assito di piccole dimensioni;*
- *Copertura piana in c.a del fabbricato accessorio;*
- *Rinzaffatura delle murature perimetrali con intonaco cementizio;*
- *Comignolo prefabbricato in cemento;*
