Comune di Nembro
Provincia di Bergamo

Piano di governo del territorio 2015

Piano delle Regole

**SCHEDE d'inventario del patrimonio edilizio
in zona extraurbana
CAPOLUOGO - VIANA**

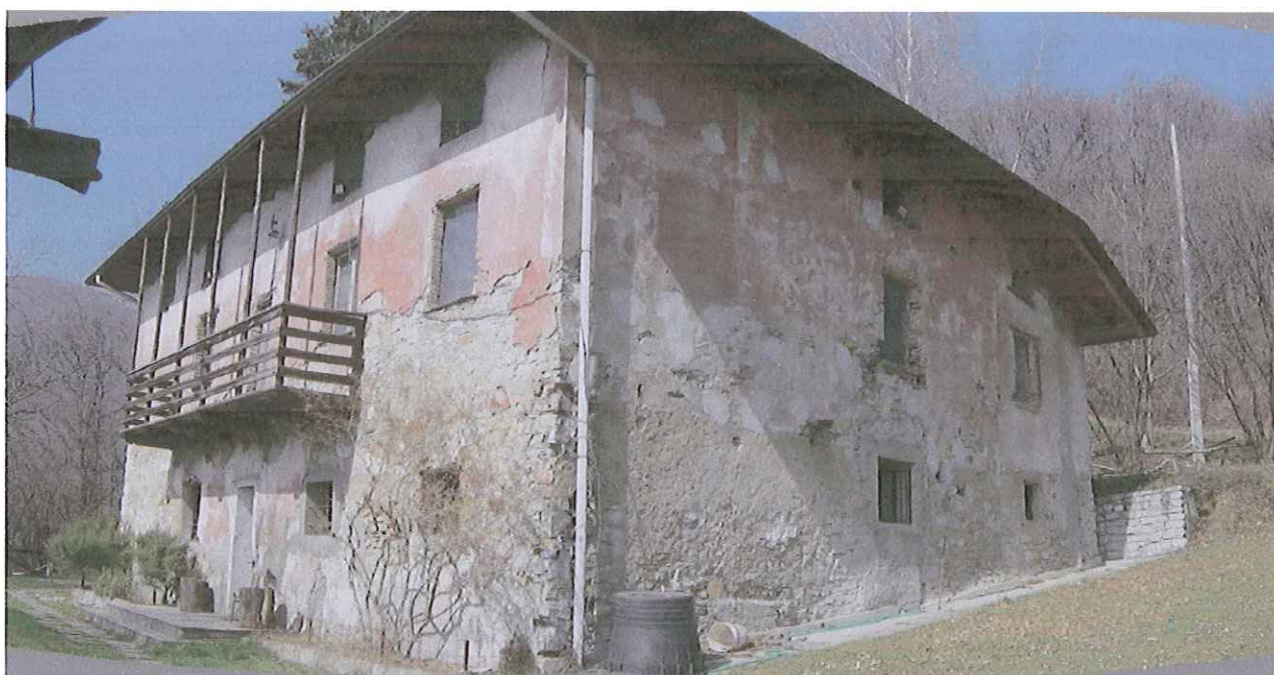
Le aperture al piano terra sono quadrate e di piccole dimensioni, protette da inferriate, mentre al piano superiore sono prive di serramenti; l'intonaco mancante mostra contorni in mattoni di laterizio ed architrave in legno. L'ingresso principale al piano terra e la porta finestra di uscita al balcone sono posizionate al centro della facciata sud, con le aperture ai lati. Sul lato ovest due ingressi secondari di cui il primo con architrave ad arco e spallette rifinite con intonaco, il secondo di forma rettangolare, con architrave in calcestruzzo a vista e soprastante ampia apertura tamponamento murario in grigliato di blocchi di calcestruzzo.

Prevedere periodiche operazioni di sfalcio dei prati per evitare l'avanzamento spontaneo del bosco e la perdita della connotazione originaria del sito.

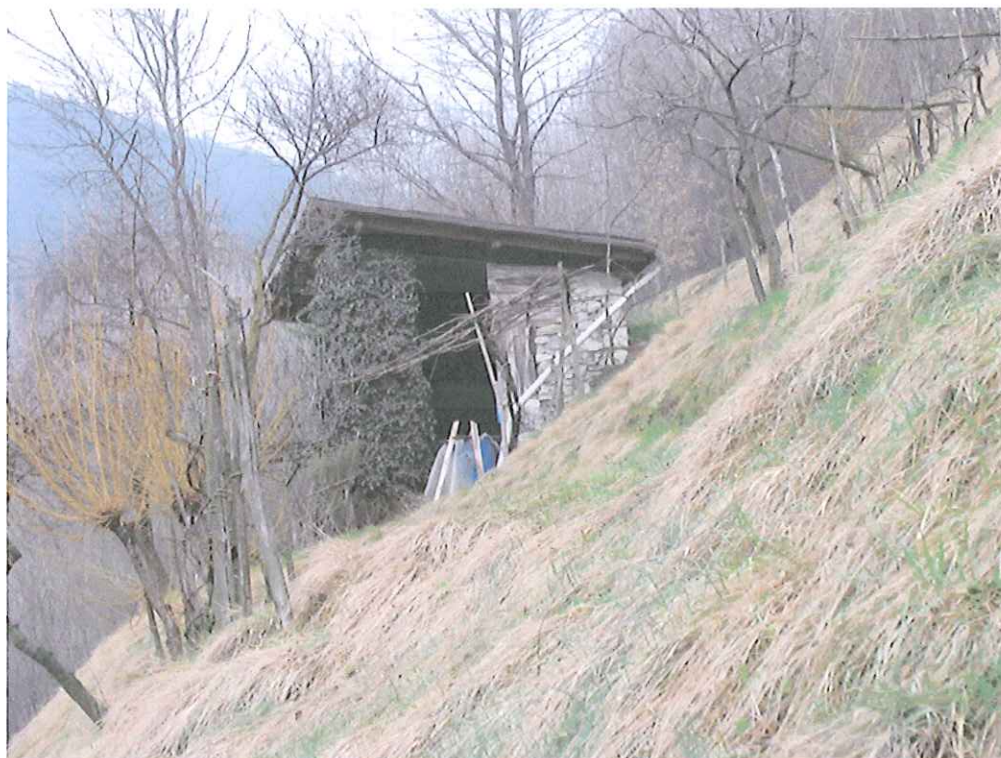
Strutture	Copertura	Parti complementari
BUONO			
SODDISFACENTE			
MEDIOCRE	X	X	X
PESSIMO			
RUDERE

*L'area caratterizzata da balze rappresenta un esempio delle tradizionali colture e sistemazioni agrarie di collina che vedono l'uso della vite maritata al salice, con piante da frutto e prato.
 Prevedere periodiche operazioni di manutenzione delle colture in atto e di sfalcio dei prati per evitare l'avanzamento spontaneo del bosco e la perdita della connotazione originaria del sito.*
