COMUNE DI NEMBRO

PIANO DELLE REGOLE

PR 09a

INVENTARIO DEL PATRIMONIO EDILIZIO IN ZONA EXTRAURBANA: SALMEZZA

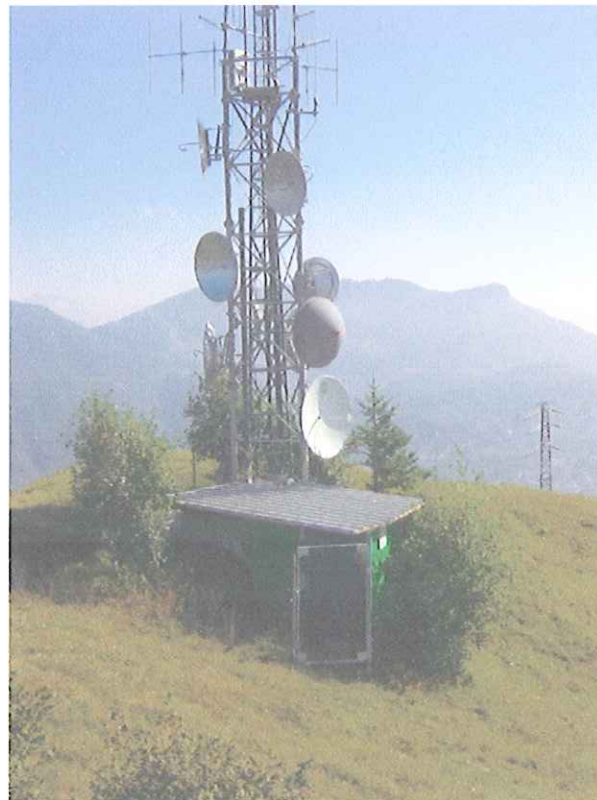
*Traliccio in carpenteria metallica per le trasmissioni radio televisive o telefoniche, sul quale sono disposte in modo disordinato antenne di varia foggia e dimensione.
Il fabbricato accessorio ha pianta quadrangolare con copertura piana realizzata con pannelli coibentati con schiuma poliuretana.
L'edificio è parzialmente mascherato con essenze esotiche.*

È auspicabile un intervento di mitigazione visiva del manufatto che preveda quantomeno il riordino della struttura, la realizzazione di corpi accessori e recinzioni con forme, materiali modalità costruttive e materiali adeguati al contesto .

- *Essenze esotiche*

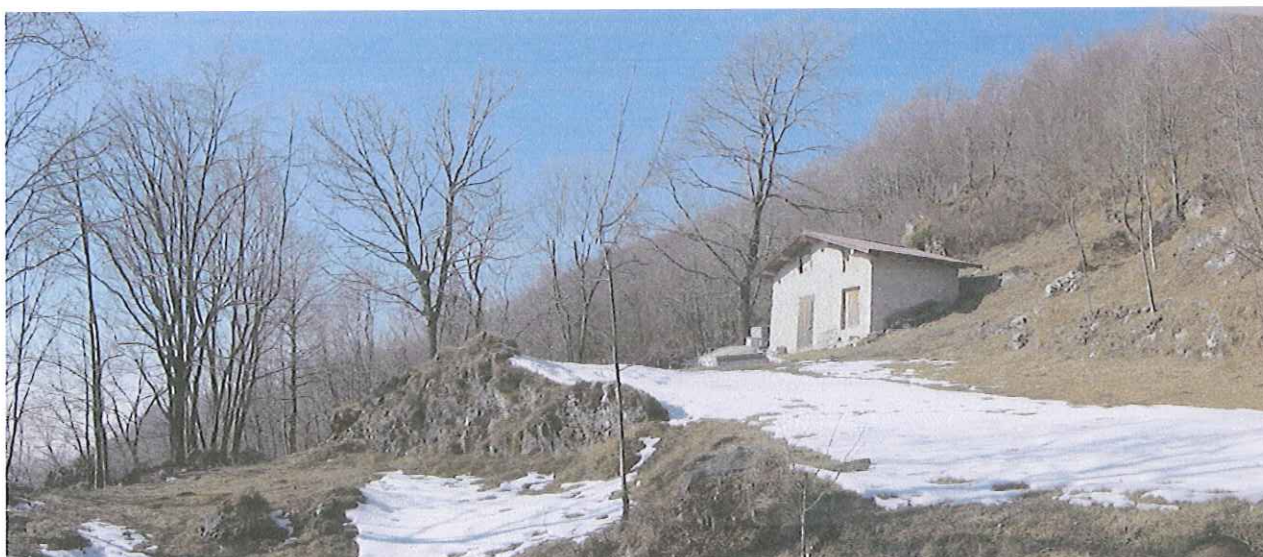
Edificio a pianta quadrangolare composto da un piano controterra e un piano fuori terra. Strutture verticali in muratura costituita da blocchi di pietra non squadrate disposti a corsi irregolari; stilatura effettuata con malta cementizia sottopiano; Tetto a due falde con linea di colmo parallela alla linea di pendenza; orditura di copertura con grosse travi di sezione circolare e travetti di sezione rettangolare squadrate; il manto di copertura è costituito da lastre ondulate in lamiera metallica. Aperture presenti solo sul lato di valle sprovviste di contorni, serramenti recenti in legno.

Il fabbricato è posto sul versante occidentale di Salmezza, con pendenza media, in area prativa caratterizzata dalla presenza di muretti di terrazzamento in pietra e dall'avanzamento spontaneo del bosco per carenza di pratiche manutentive e agricole. All'esterno del fabbricato contenitori in materiale plastico per la raccolta dell'acqua piovana.

- Tetto con sporto di gronda pronunciato e manto di copertura in lamiera metallica.

Prevedere periodiche operazioni di sfalcio dei prati per evitare l'avanzamento spontaneo del bosco e la perdita della connotazione originaria del sito;
 Prevedere operazioni di manutenzione e consolidamento dei muretti di terrazzamento e l'interramento delle cisterne per la raccolta dell'acqua piovana.
