COMUNE DI NEMBRO

NUOVO PIANO DI GOVERNO DEL TERRITORIO

PIANO DELLE REGOLE

INVENTARIO DEL PATRIMONIO EDILIZIO IN ZONA EXTRAURBANA: TREVASCO SS. TRINITA'

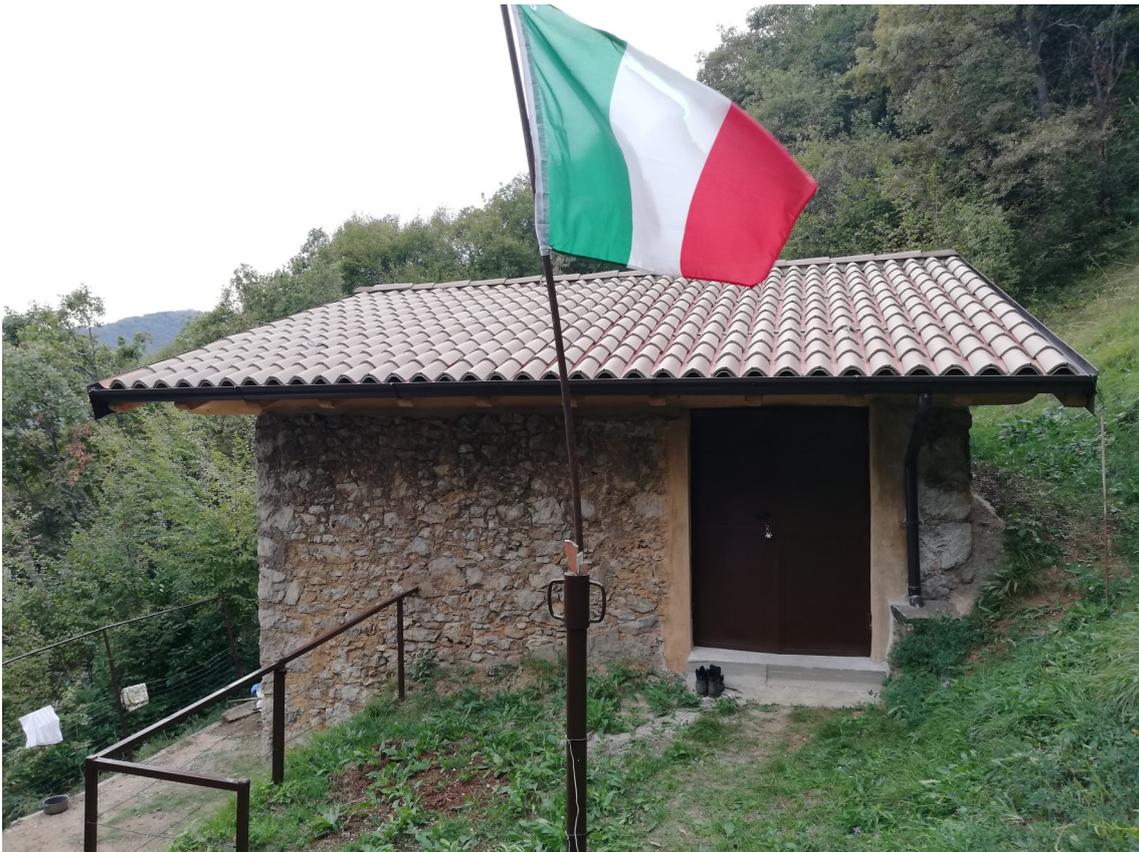
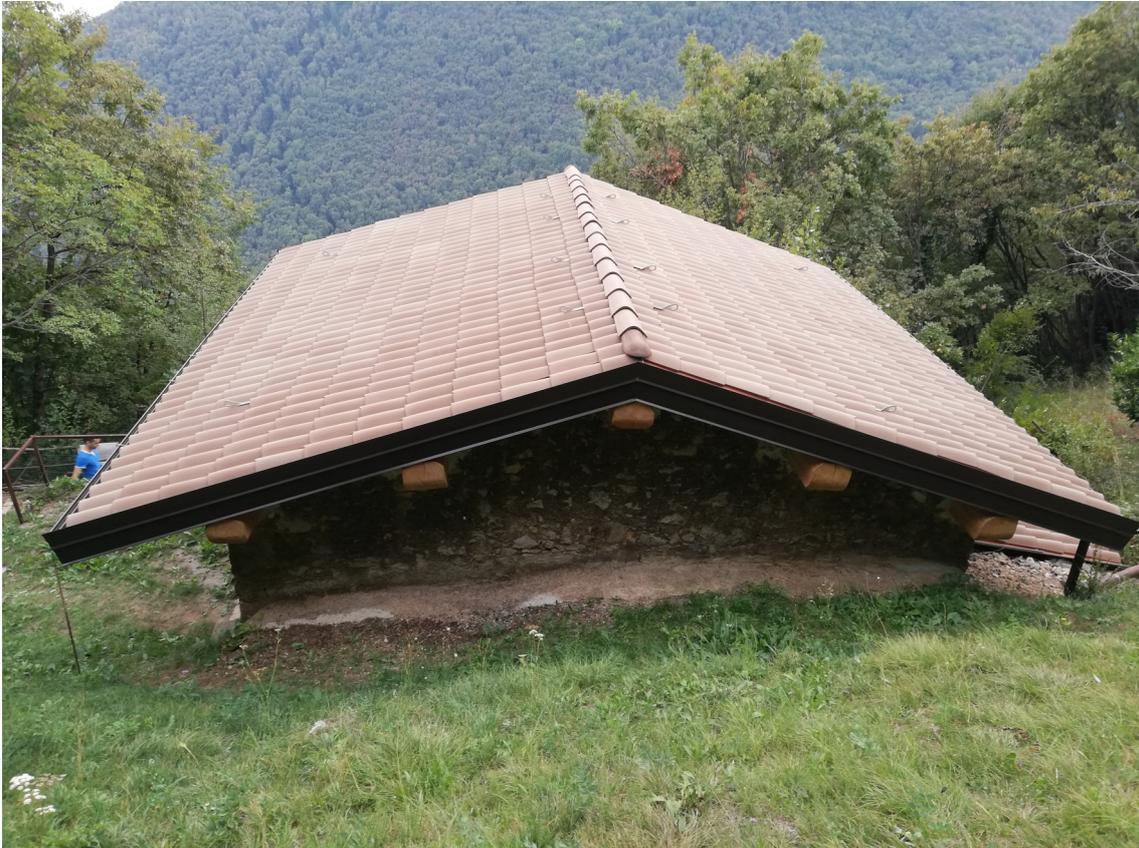
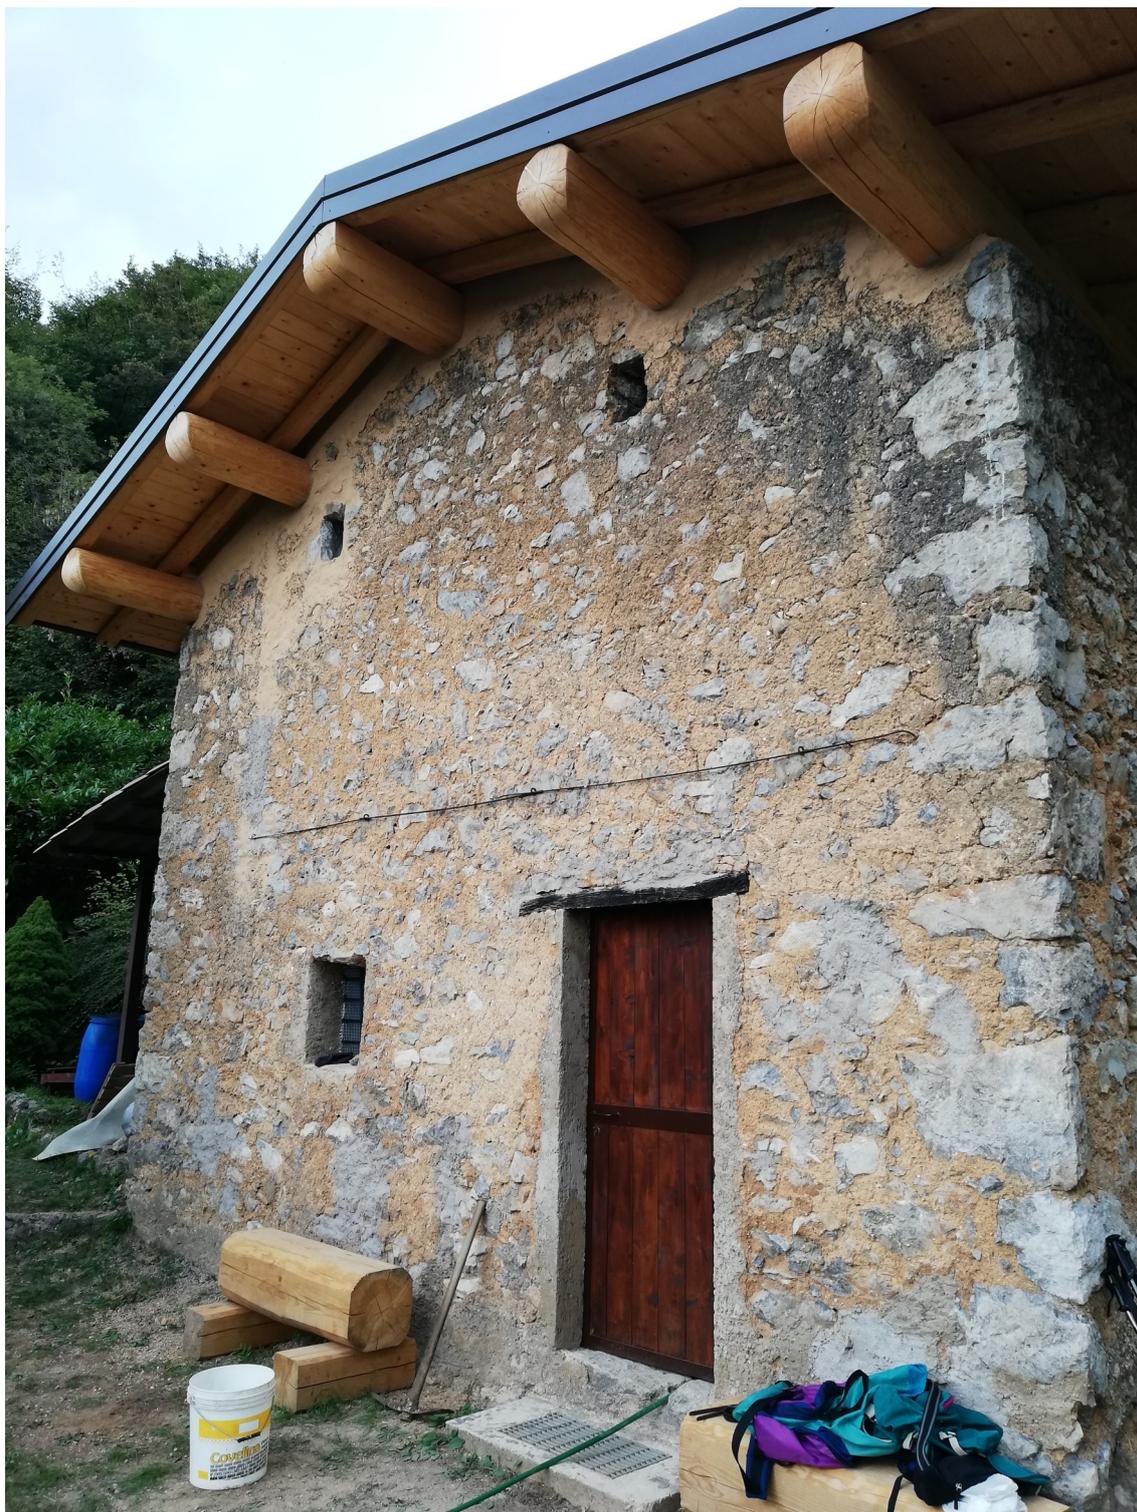
*Il fabbricato è posto su versante collinare boscato di recente formazione e misto a radure erbose. L'avanzamento spontaneo del bosco per abbandono delle pratiche manutentive ha causato la perdita della connotazione iniziale e della biodiversità.
 Con Provvedimento del 07/04/17 della CMVS è stato rettificata la delimitazione dell'area boscata, stralcian-
 do l'edificio e l'area di pertinenza dall'area a bosco.*
