**COMUNE DI NEMBRO  
(Provincia di Bergamo)**

**PIANO DI GOVERNO DEL TERRITORIO**

**AGGIORNAMENTO DELLO STUDIO GEOLOGICO,  
IDROGEOLOGICO E SISMICO**  
in attuazione del Piano di Gestione del Rischio Alluvioni (PGRA)  
(ai sensi della DGR X/6738/2017 e DGR IX/2616/2011)

**RELAZIONE TECNICA**

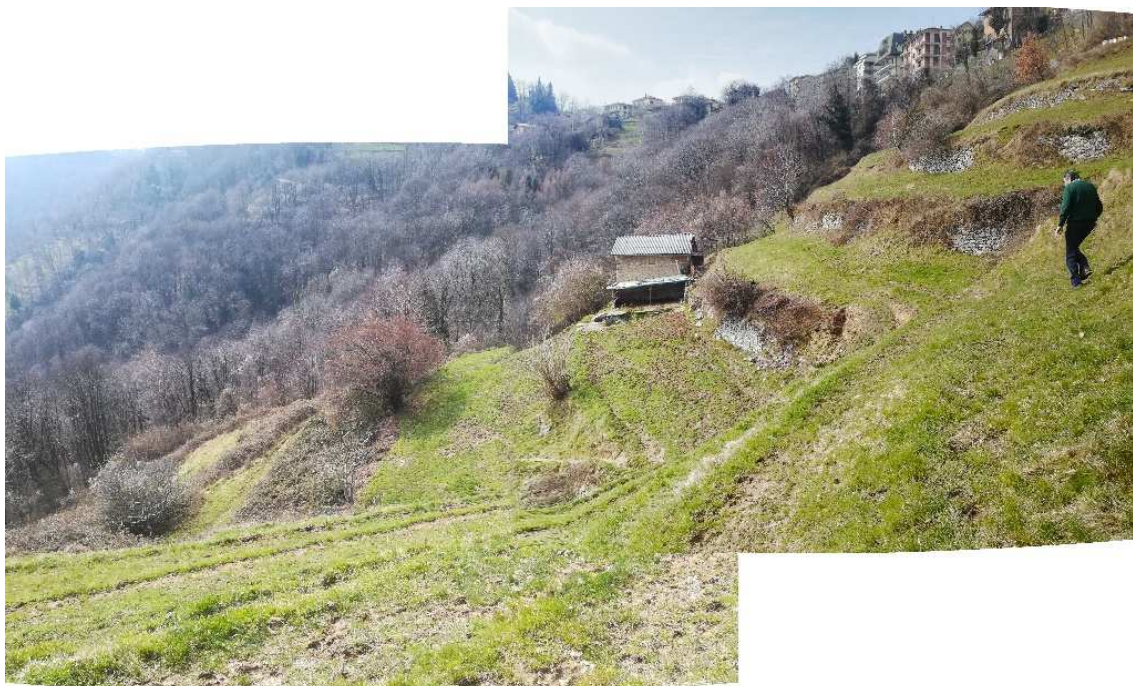
**Foto 1: Località Lonno** Roccia subaffiorante alla base dei terrazzamenti agricoli

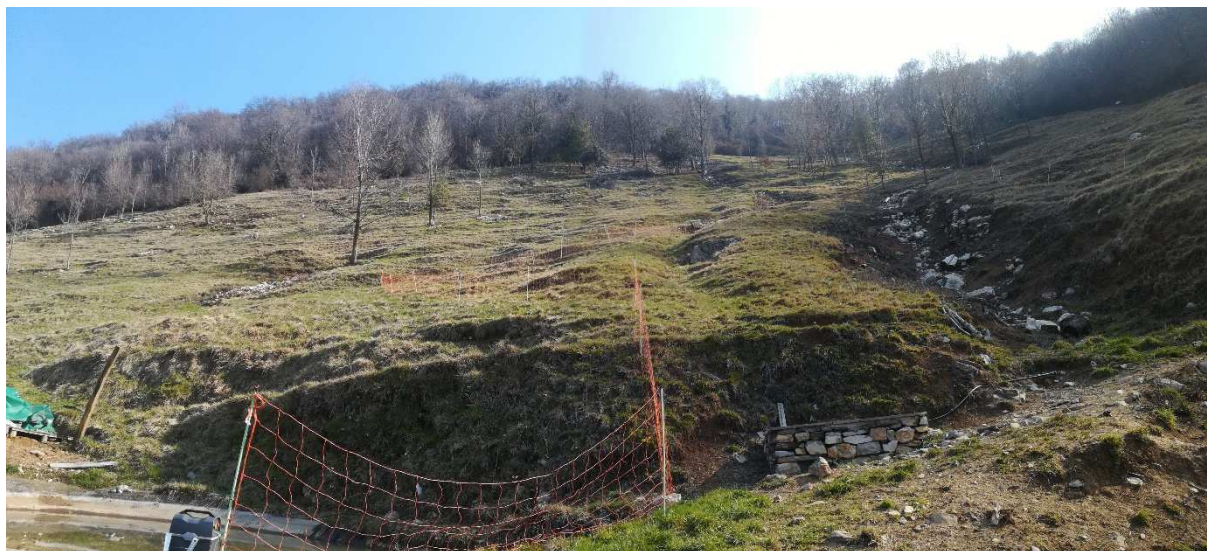
Il rilievo in sito non ha individuato particolari problematiche di dissesto ad eccezione di piccoli franamenti localizzati (es. Loc. Grumello) e depositi detritici di natura antropica a monte dell'azienda agricola di Benigni Mattia (vedi foto 7) a cui si associano anche fenomeni di degrado da pascolamento.

**Foto 7: Valle del Luio – Azienda agricola Benigni:** Affioramenti rocciosi in corrispondenza dell'incisione fluviale e movimenti della coltre superficiale connessi al pascolo (terrazzette da pascolo). La presenza di limitati accumuli detritici lungo il versante è invece di origine antropica e legata alla realizzazione negli anni '70 della strada comunale per Lonno situata appena a monte

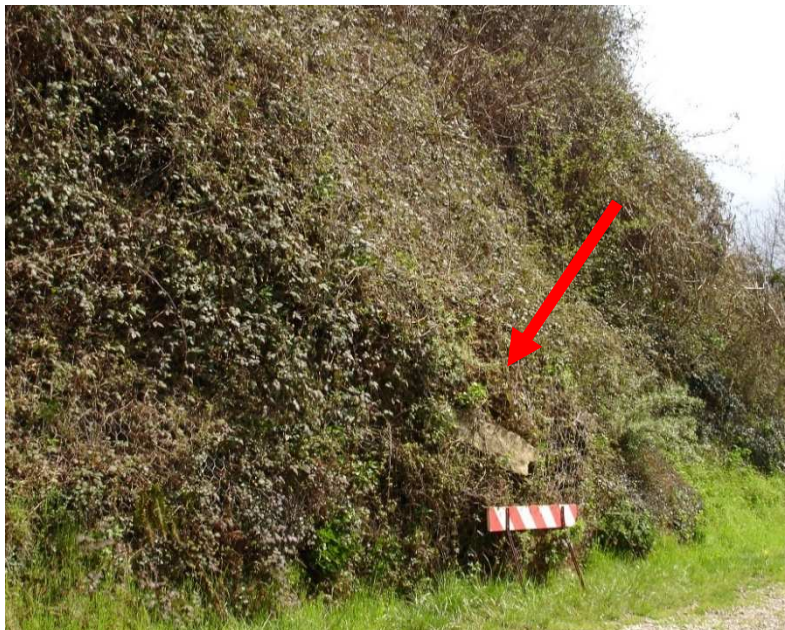
**Foto 9: parcheggio di monte del Santuario dello Zuccarello: reti in aderenza in parte deformate e ricolme di materiale (vedi freccia rossa)**

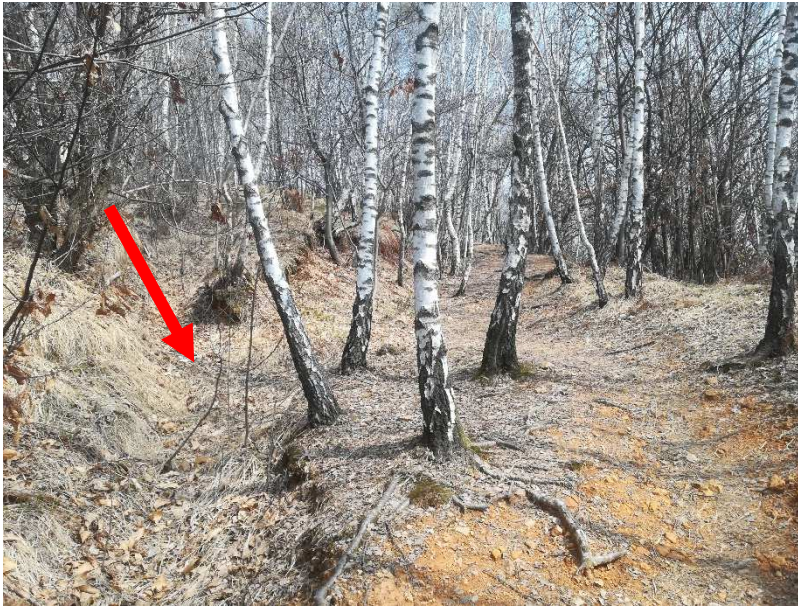
**Foto 12: sentiero per Colle Bastia:** fenomeni di ruscellamento concentrato a lato del sentiero (vedi freccia rossa)

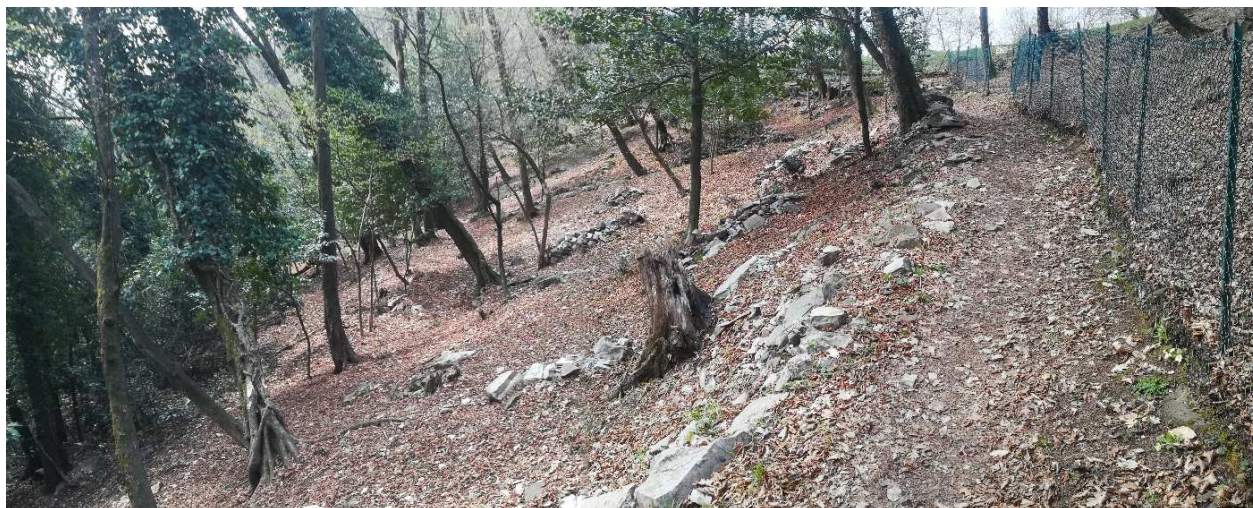
**Foto 14: T. Lonzo – sentiero verso Lonno:** depositi detritici di origine antropica connessi alla realizzazione della strada comunale per Lonno.

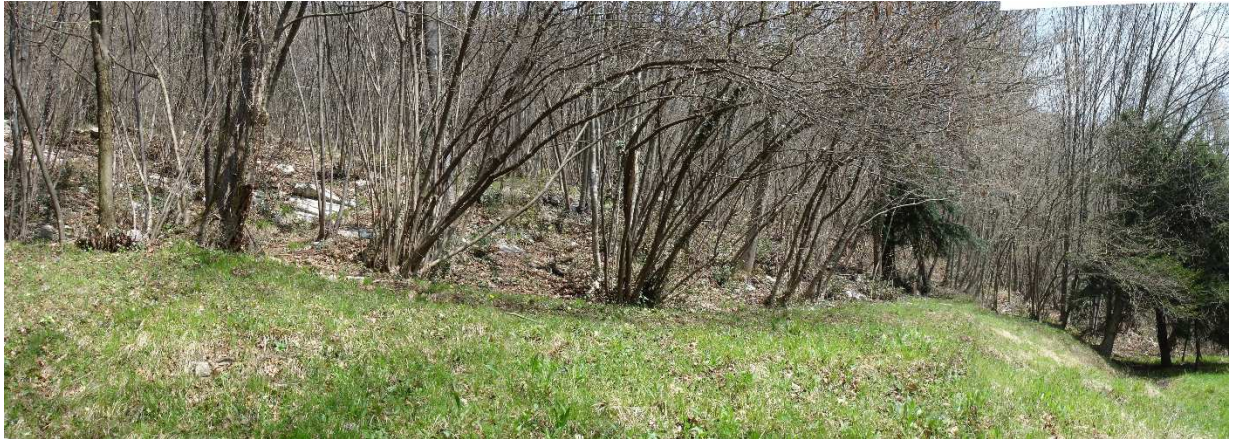
Foto 15: T. Lonzo – Baita a quota 450 m slm: affioramento calcarei di Concesio con piccoli crolli localizzati.

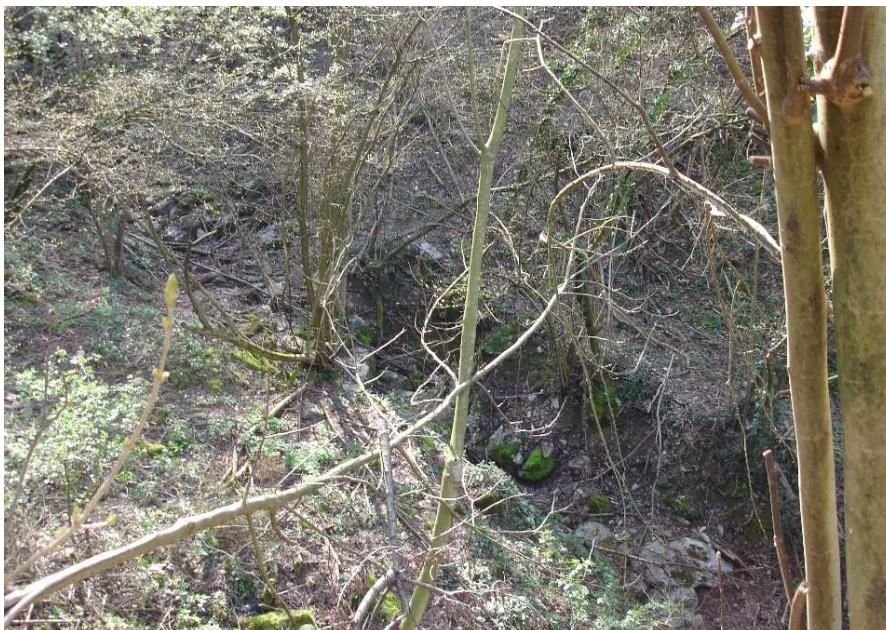
- piccole frane localizzate in corrispondenza delle sponde fluviali nel tratto a monte dell'abitato ed evidenze morfologiche di fenomeni di debris flow a quota di circa 360 m slm (figura 5 e foto 25).

**Foto 25:** traccia debris flow in parte eroso presente a monte dell'abitato di Barzini.

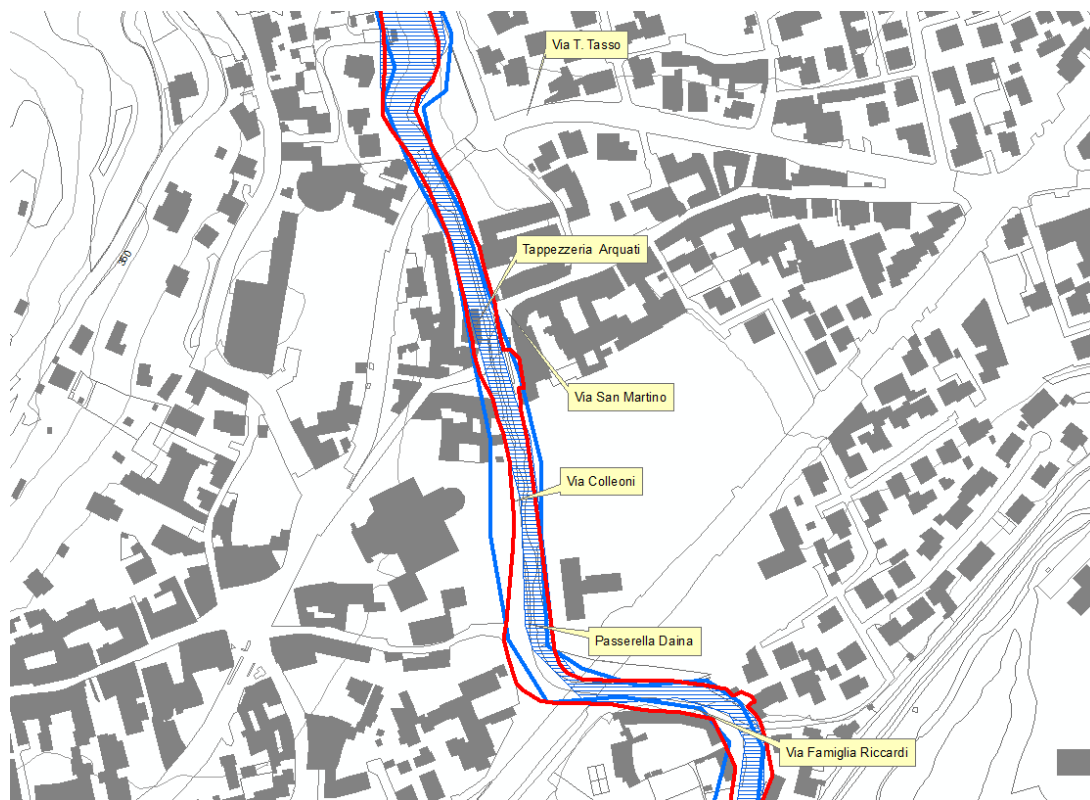
Poco prima del ponticello sul Carso di Via San Martino (fig. 9), si osserva un restringimento artificiale del corso d'acqua, che vede particolarmente esposto un edificio in sponda destra (la tappezzeria Arquati) il cui lato settentrionale potrebbe subire la pressione maggiore di un'ondata di piena.

Fig. 9: torrente Carso nel tratto tra via S:Martino e la ex Strada Statale

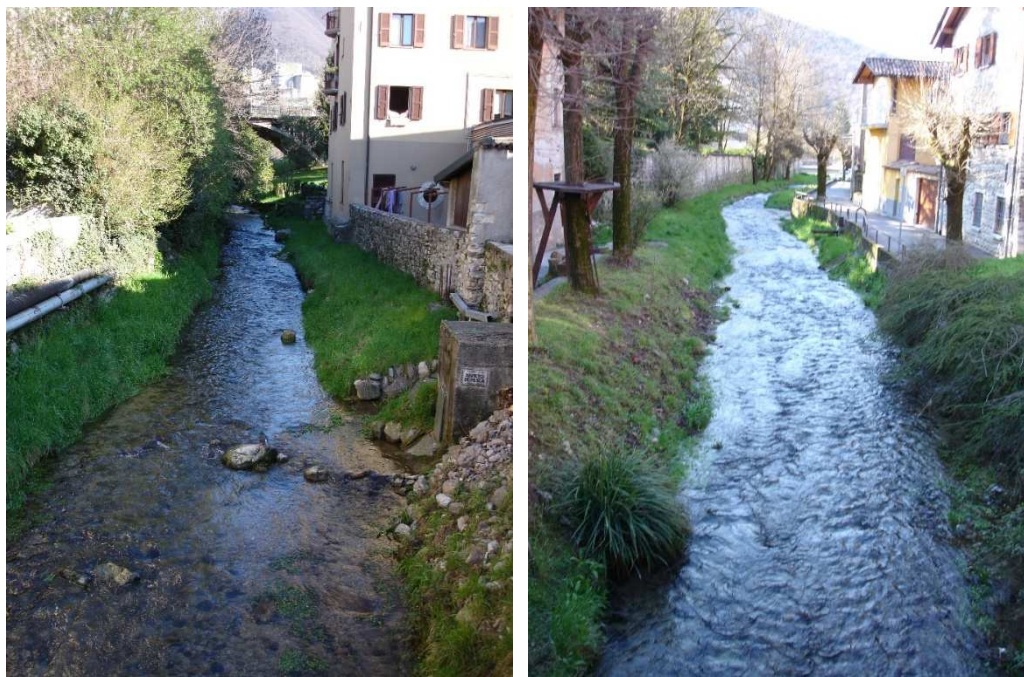
Anche il ponte con cui via San Martino attraversa il T. Carso potrebbe costituire un elemento di criticità soprattutto se la sua luce venisse più o meno parzialmente ostruita dai detriti trasportati dal torrente durante una piena. In questo caso le acque di esondazione potrebbero con ogni probabilità incanalarsi lungo via Colleoni andando a lambire gli edifici prospicienti, sia in sponda sinistra che in destra, anche se presumibilmente con tiranti idrici e velocità non particolarmente elevate (foto 33).

**Foto 33:** tratto del T. Carso a monte e a valle dell'attraversamento di Via San Martino

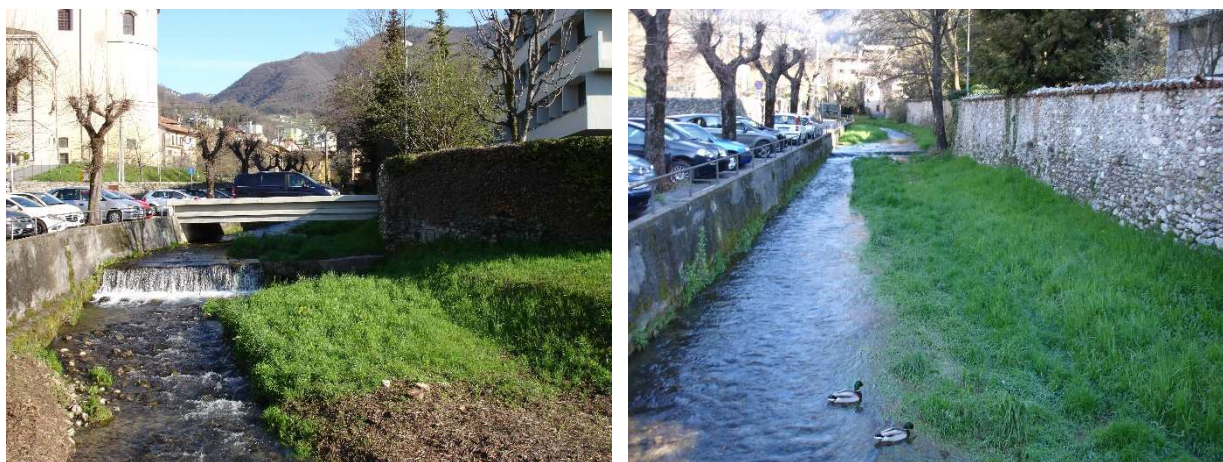
La parte inferiore di via Colleoni, potrebbe venire interessata da fenomeni di esondazione sul lato idrografico destro, in quanto il sinistro è protetto da un muro in pietrame e malta. In questo tratto il torrente presenta una sezione di discreta ampiezza ma le arginature sul lato destro potrebbero non essere in grado di contenere una piena di portata centenaria, soprattutto se accompagnata da fenomeni di sovralluvionamento che potrebbero alzare la quota di fondo alveo.

**Foto 34:** tratto del T. Carso lungo via Colleoni con la passerella "Centro Odontoiatrico Daina"

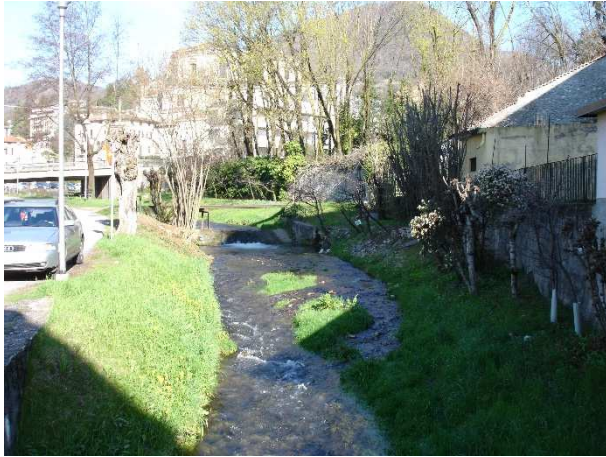
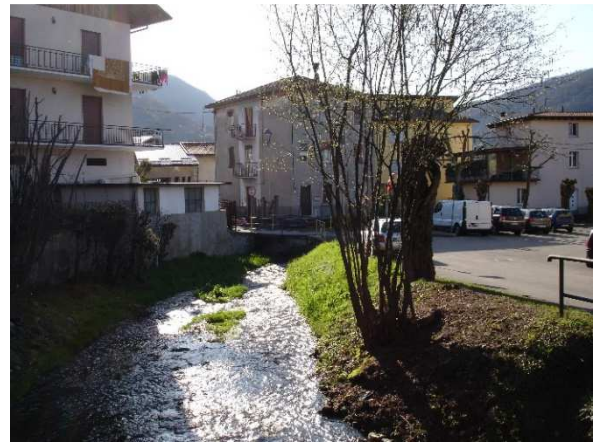
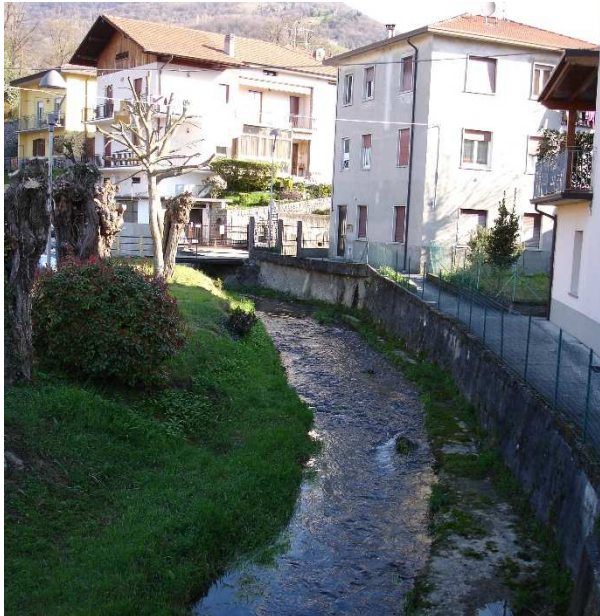
**Foto 35:**

tratto del T. Carso lungo via famiglia Riccardi con le criticità rappresentate dalle passerelle

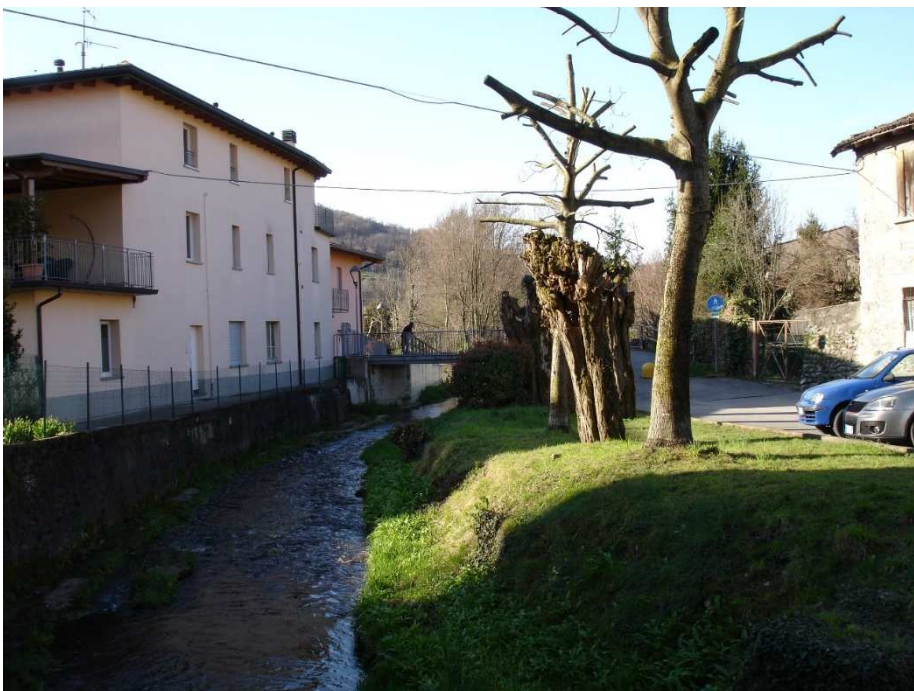
**Foto 36:**

tratto del T. Carso lungo via famiglia Riccardi. La passerella pedonale è stata rifatta in tempi abbastanza recenti per migliorare le condizioni del deflusso idrico.

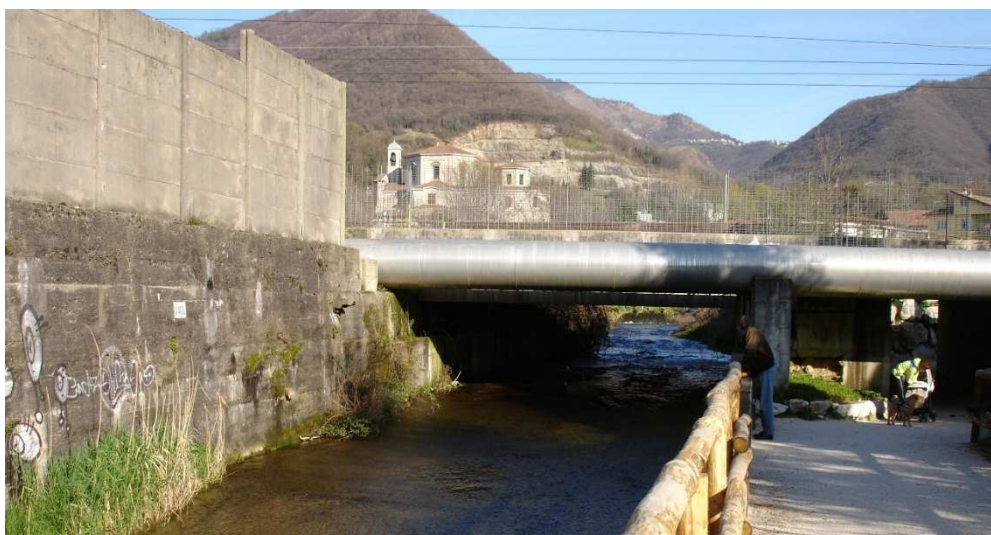
**Foto 40:**  
passerella  
con sezione  
critica,  
presso il T.  
Carso  
all'altezza  
del  
sovrappasso  
della Roggia  
Morlana.

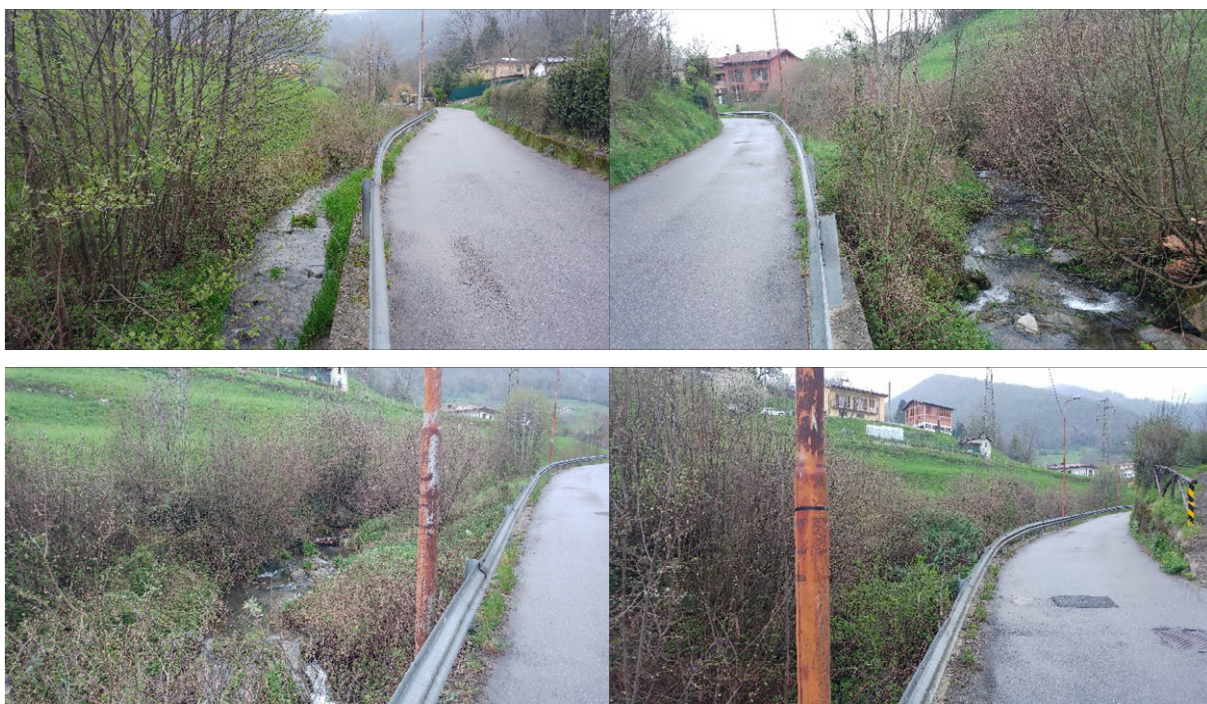
**Foto 42:** Tratto del T. Luio a valle del ponte a quota 330 m slm. Vista da valle a sx e vista da monte a dx. La strada che costeggia il torrente (in comune di Nembro) è stata inserita cautelativamente in zona esondabile soprattutto nel caso si verificassero ostruzioni del corso d'acqua ad opera di detriti vegetali, tronchi e trasporto solido in genere. Si tratta di un tratto caratterizzato da una rilevante vegetazione arbustiva che potrebbe costituire ostacolo al deflusso soprattutto in caso di rilevante trasporto solido

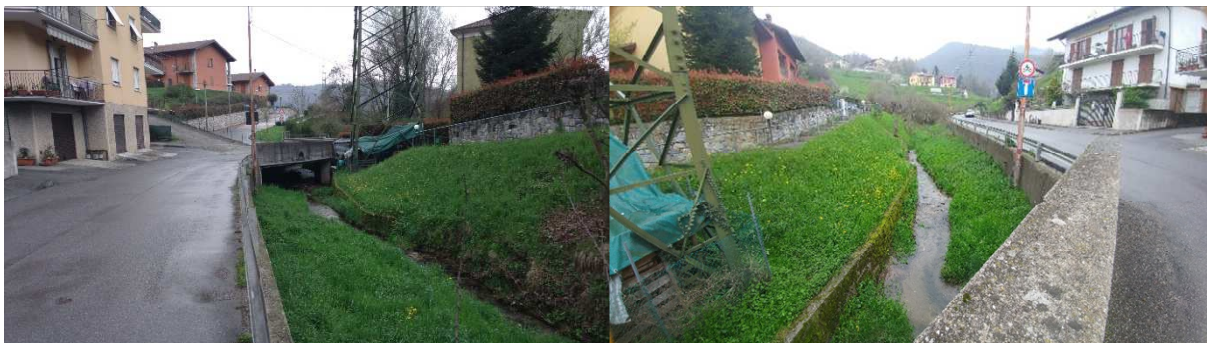
**Foto 43:** Tratto del T. Luio all'altezza del ponte a quota 320 m slm. Vista da monte a sx e vista da valle a dx. Possibili esondazioni sul lato sinistro (Nembro) in caso di sovralluvionamento o ostruzione del ponte.

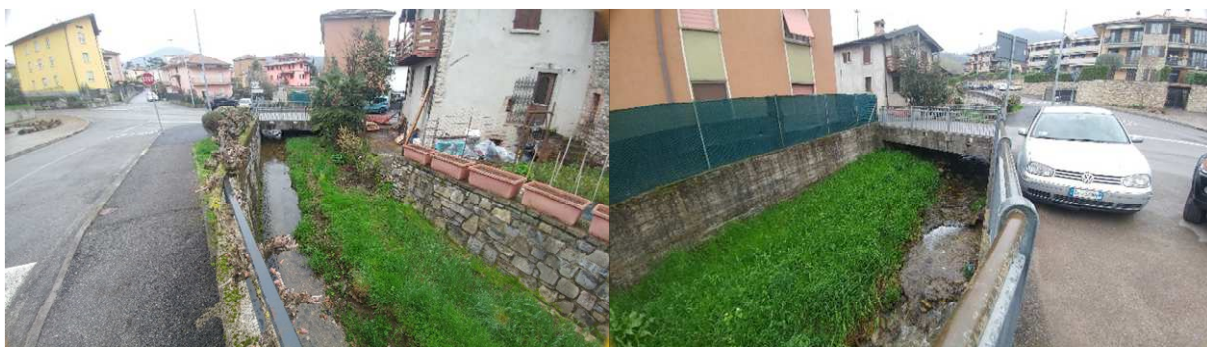
**Foto 44:** Tratto del T. Luio all'altezza del ponte a quota 305 m slm. Vista da monte a sx e vista da valle a dx. A monte del ponte le esondazioni sono possibili solo sul lato destro (comune di Alzano). Il tratto si presenta fortemente sovralluvionato e la luce del ponte fortemente ridotta. Una ulteriore riduzione della luce attuale potrebbe determinare esondazioni verso le strade limitrofe anche in comune di Nembro (a valle del ponte).
