COMUNE DI NEMBRO

PIANO DELLE REGOLE

PR
09a

INVENTARIO DEL PATRIMONIO EDILIZIO IN ZONA EXTRAURBANA: SALMEZZA

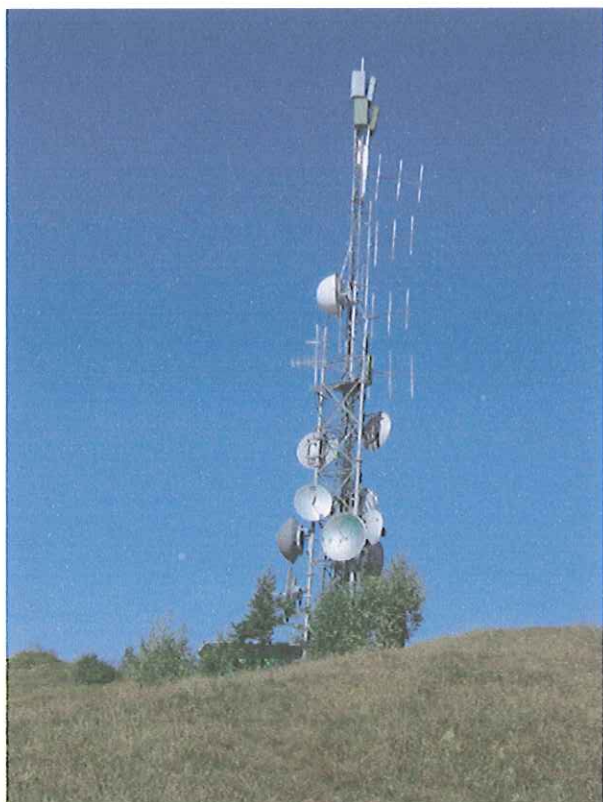
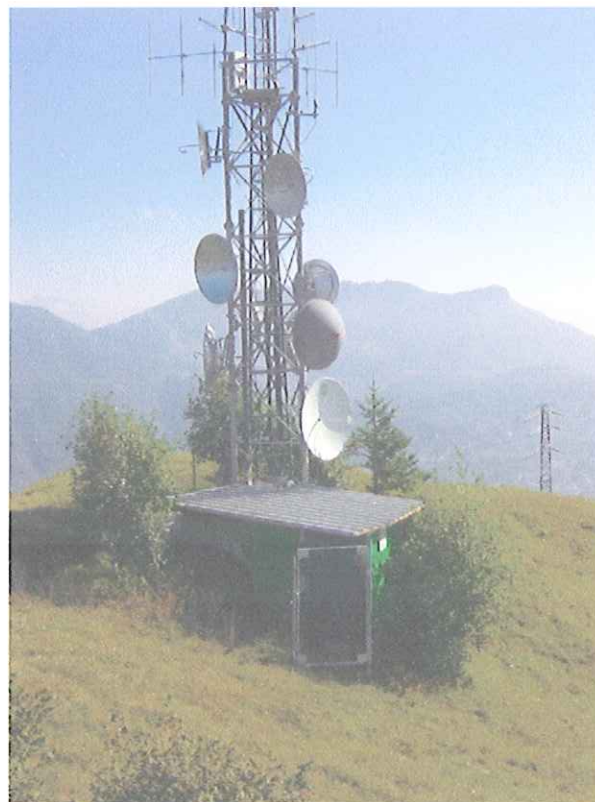
Traliccio in carpenteria metallica per le trasmissioni radio televisive o telefoniche, sul quale sono disposte in modo disordinato antenne di varia foggia e dimensione.
Il fabbricato accessorio ha pianta quadrangolare con copertura piana realizzata con pannelli coibentati con schiuma poliuretanica.
L'edificio è parzialmente mascherato con essenze esotiche.

E' posto sul crinale, in posizione panoramica. L'area di pertinenza è cintata con paletti e reti zincate.

- *Essenze esotiche*

È auspicabile un intervento di mitigazione visiva del manufatto che preveda quantomeno il riordino della struttura, la realizzazione di corpi accessori e recinzioni con forme, materiali modalità costruttive e materiali adeguati al contesto .

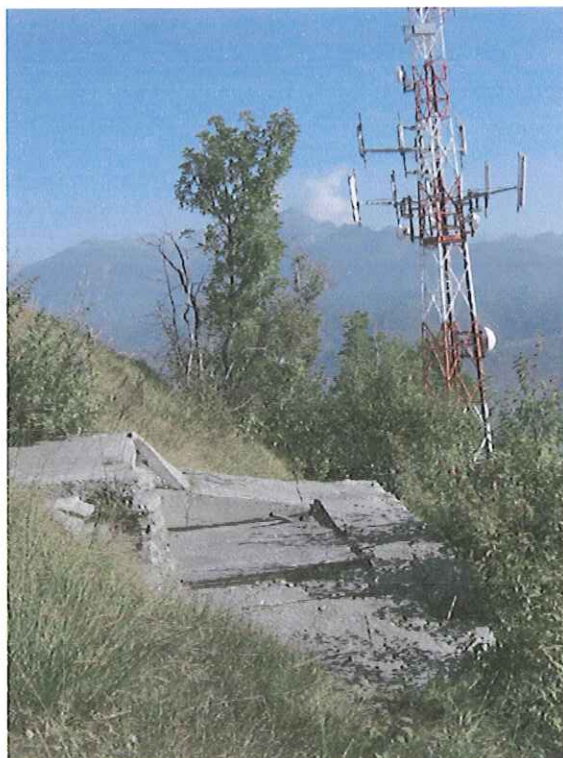
Basamento in calcestruzzo, realizzato in origine per sostenere traliccio metallico ora rimosso.

Prevedere la rimozione completa del manufatto.

Prevedere il ripristino dello stato originario del terreno e l'inerbimento del pendio.

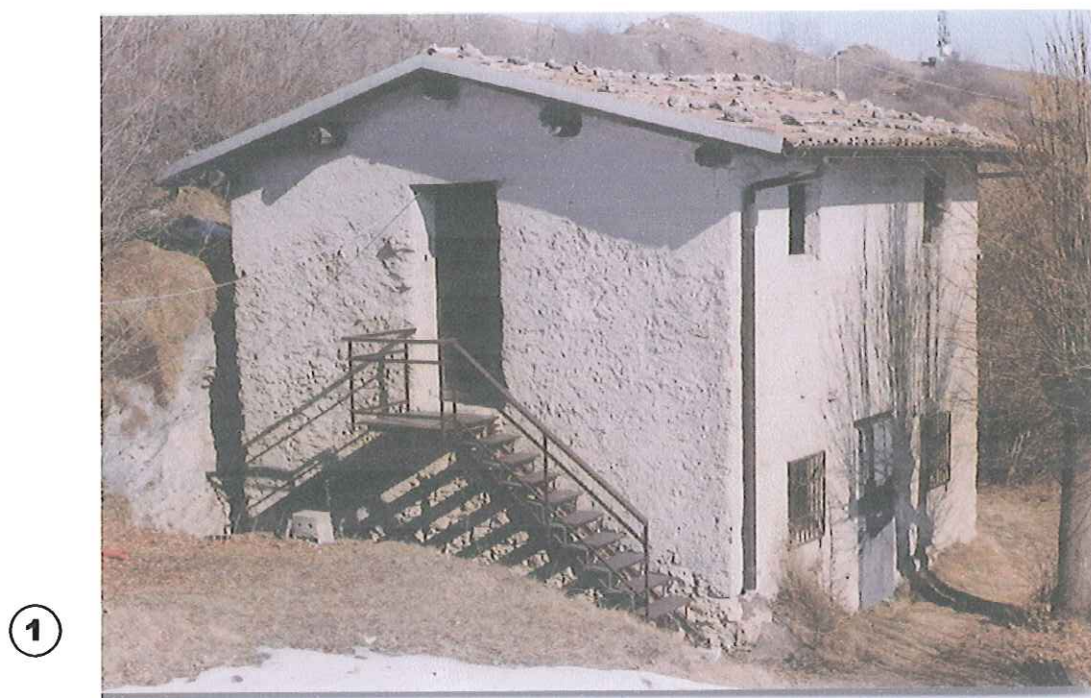
- Edificio a pianta rettangolare (1) composto da un piano controterra e un piano fuori terra; corpo di fabbrica di piccole dimensioni addossato sul lato nord-est.
 Tetto a due falde con linea di colmo e di gronda parallele al pendio, orditura di copertura con travi e travetti tondi, sporto di gronda poco accentuato e manto di copertura in coppi di laterizio. Lattoneria in lamiera zincata; Struttura verticale in muratura di pietra costituita da blocchi non squadriati disposti a corsi irregolari con intonaco a raso in malta a base di calce; Accesso al piano controterra dal lato sud, mentre l'accesso al piano superiore sul lato ovest è garantito da una scaletta a rampa unica in carpenteria metallica. Le architravi delle aperture sono in legno. Aperture di forma rettangolare di piccole dimensioni con grate metalliche esterne al filo della muratura.

- Il corpo di fabbrica sul lato nord-est (2) è composto da un piano controterra ed un sottotetto; tetto a falda unica in legno con manto in coppi; aperture con serramenti in ferro.

Il fabbricato sorge su versante collinare a pendenza media; la carenza di pratiche manutentive e agricole ha causato l'avanzamento spontaneo del bosco e la riduzione delle aree prative.
 Area esterna non pavimentata.

- Scaletta esterna in carpenteria metallica;
- Serramenti in ferro;
- Lattoneria in lamiera zincata;
- Comignolo prefabbricato in cemento;

Prevedere periodiche operazioni di sfalcio dei prati per evitare l'avanzamento spontaneo del bosco e la perdita della connotazione originaria del sito;

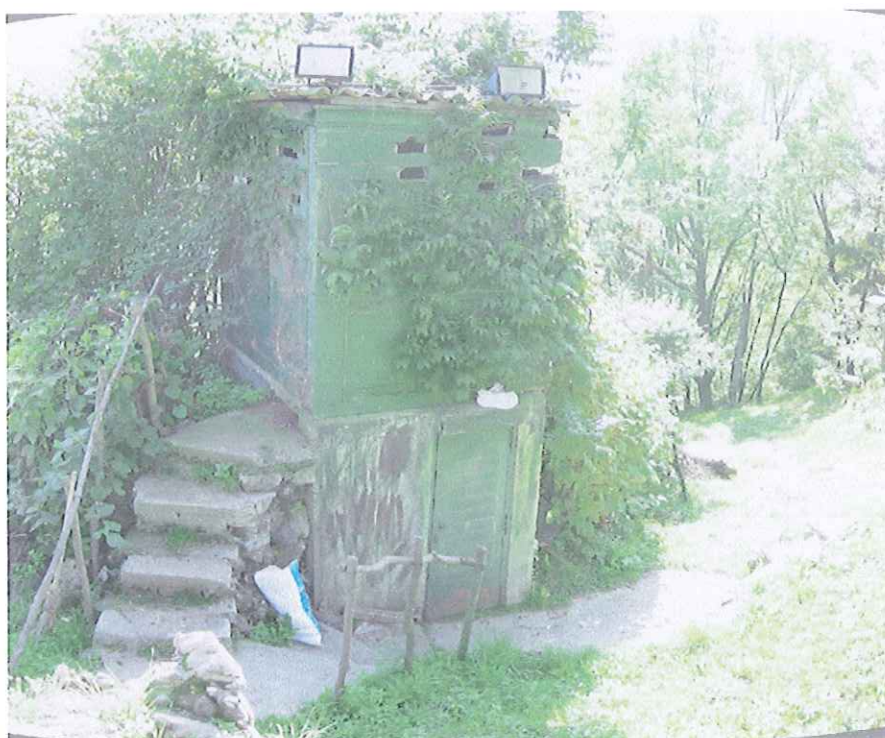
località: Salmezza
Foglio 1 mappale n. 2257

Capanno da caccia composto da manufatto in muratura intonacata a pianta quadrangolare, alto un piano e parzialmente interrato, con copertura piana in calcestruzzo sopra la quale è stato realizzato un capanno con tavole di legno verniciate di colore verde e con feritoie distribuite su tutti i lati, con manto di copertura in lastre ondulate.

Il manufatto è realizzato con tecniche costruttive elementari; l'inserimento ambientale dell'edificio può essere migliorato con la sostituzione degli elementi costruttivi di recupero e l'utilizzo di materiali e tecniche costruttive adeguate al contesto.

*Prevedere periodiche operazioni di sfalcio dei prati e manutenzione del fondo per evitare l'avanzamento spontaneo del bosco e la perdita della connotazione originaria del sito.
 Prevedere idonea segnaletica che indichi la presenza di attività venatoria.*

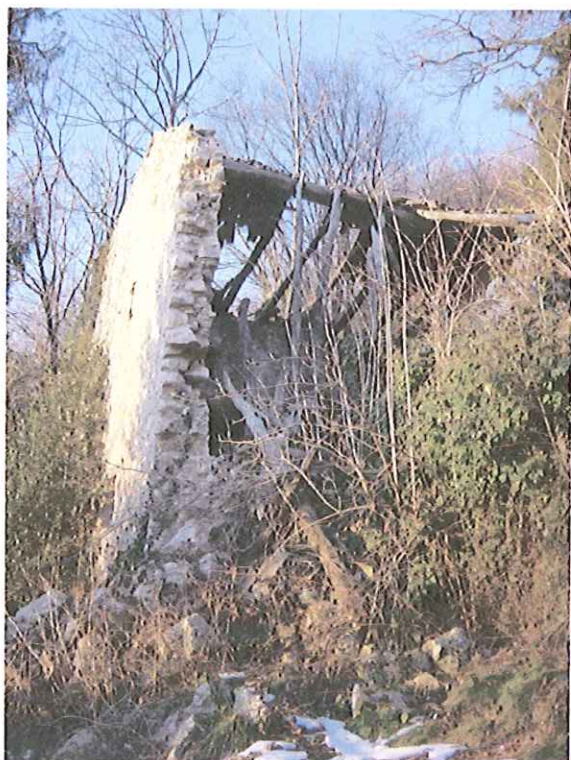
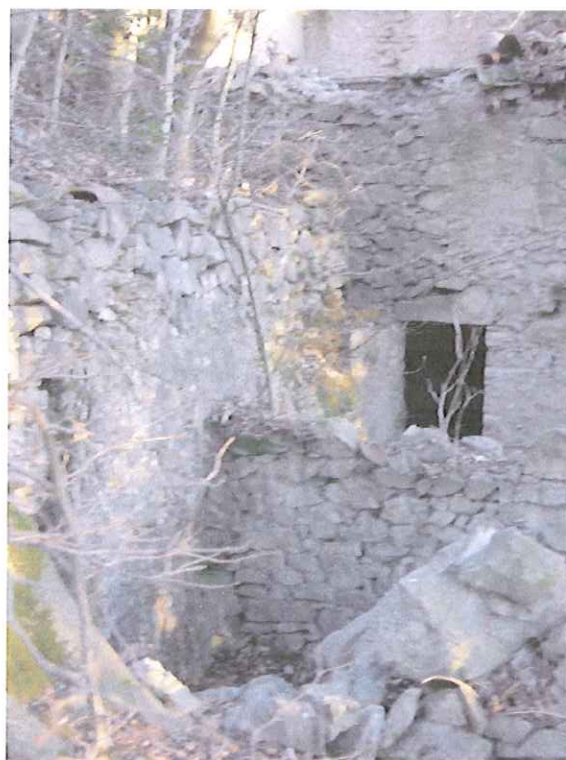
Il fabbricato è posto su versante collinare boscato a pendenza accentuata, lungo il sentiero;
L'avanzamento spontaneo del bosco per abbandono delle pratiche manutentive ha causato la perdita della connotazione iniziale del sito e della biodiversità anche se è ancora leggibile la conformazione dell'area originariamente destinata alle colture prative.
Nelle adiacenze dell'edificio vi è una piccola pozza in terra battuta per la conservazione dell'acqua piovana. Il sentiero è delimitato da muretti in pietrame a secco e nel bosco sono visibili molti cumuli di pietre derivanti dalle operazioni di pulizia e dissodamento del terreno.

*Il fabbricato è in avanzato stato di degrado dovuto alla totale assenza di manutenzione.
Si auspica il recupero dell'immobile.*

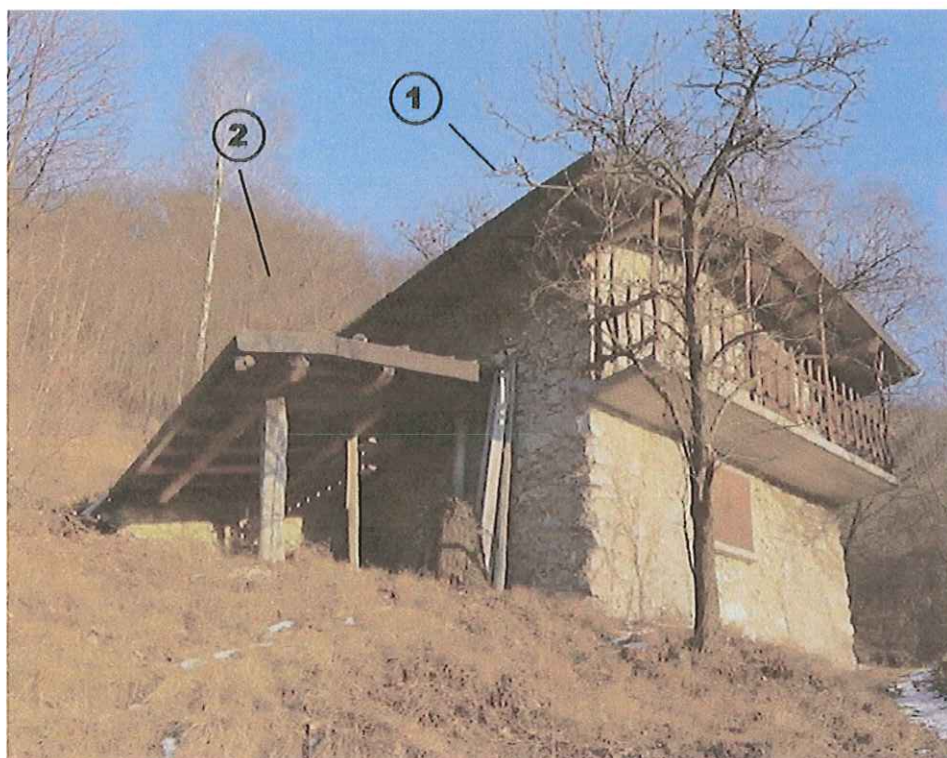
Il fabbricato è posto su versante collinare boscato, con pendenza accentuata; area esterna al fabbricato non pavimentata.
 L'avanzamento spontaneo del bosco per carenza di pratiche manutentive e agricole ha causato la perdita della connotazione originaria del sito.

- *Balcone in c.a con barriera rustica in legno;*
- *Aperture di forma quadrangolare e ante a scuro realizzate con assito di piccole dimensioni;*
- *Copertura piana in c.a del fabbricato accessorio;*
- *Rinzaffatura delle murature perimetrali con intonaco cementizio;*
- *Comignolo prefabbricato in cemento;*
