COMUNE DI NEMBRO

PIANO DELLE REGOLE

PR
09c

INVENTARIO DEL PATRIMONIO EDILIZIO IN ZONA EXTRAURBANA: NEMBRO CAPOLUOGO - VIANA

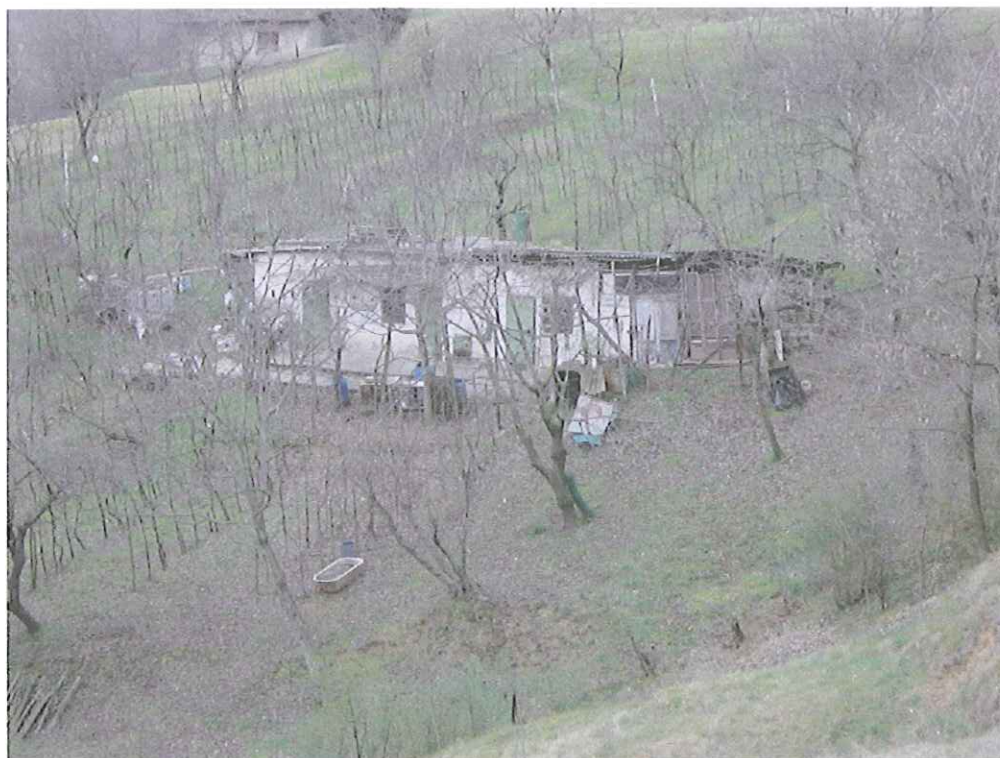
Strutture	Copertura	Parti complementari
BUONO			
SODDISFACENTE			
MEDIOCRE			
PESSIMO	X	X	X
RUDERE

*Prevedere la manutenzione delle colture in atto e periodiche operazioni di sfalcio dei prati per evitare lo avanzamento spontaneo del bosco e la perdita della connotazione originaria del sito.
 Prevedere la realizzazione di cisterne interrato per la raccolta dell'acqua piovana.*

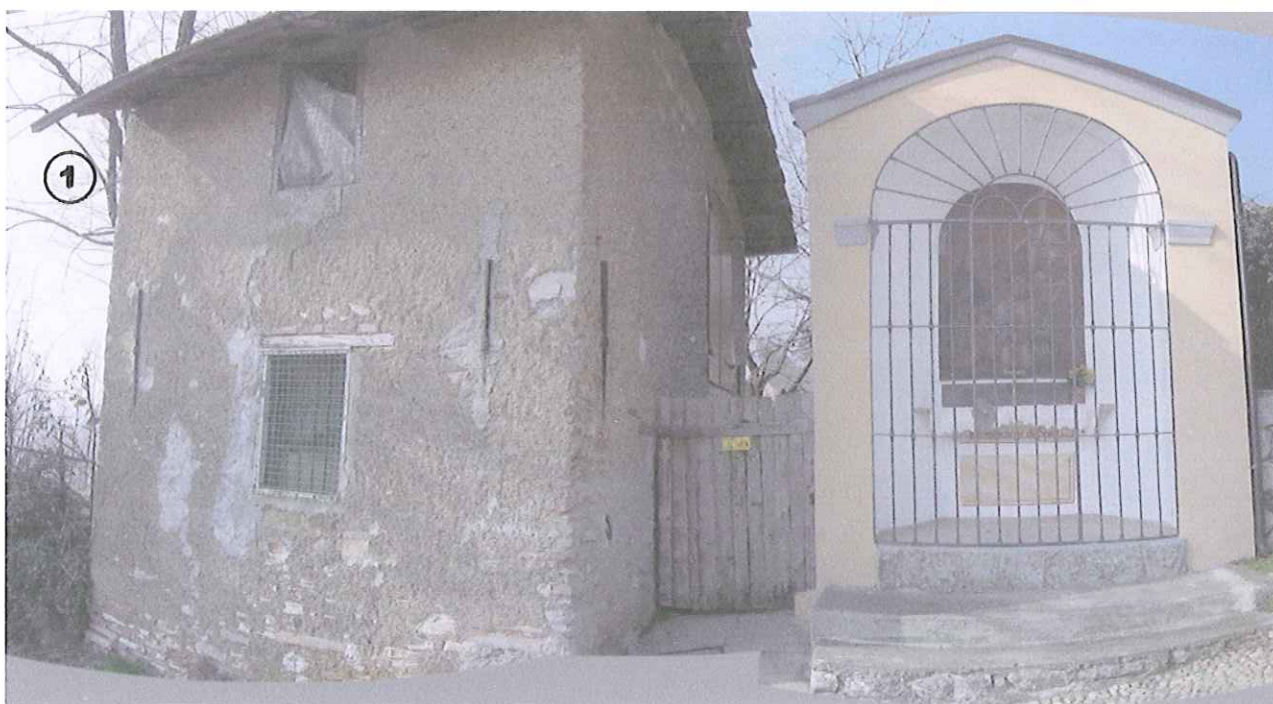
Le pareti sono rivestite con intonaco rustico rasato a base di calce, con rappezzi recenti di malta cementizia.
