# COMUNE DI NEMBRO

## PIANO DELLE REGOLE

PR  
09e

### INVENTARIO DEL PATRIMONIO EDILIZIO IN ZONA EXTRAURBANA: GAVARNO

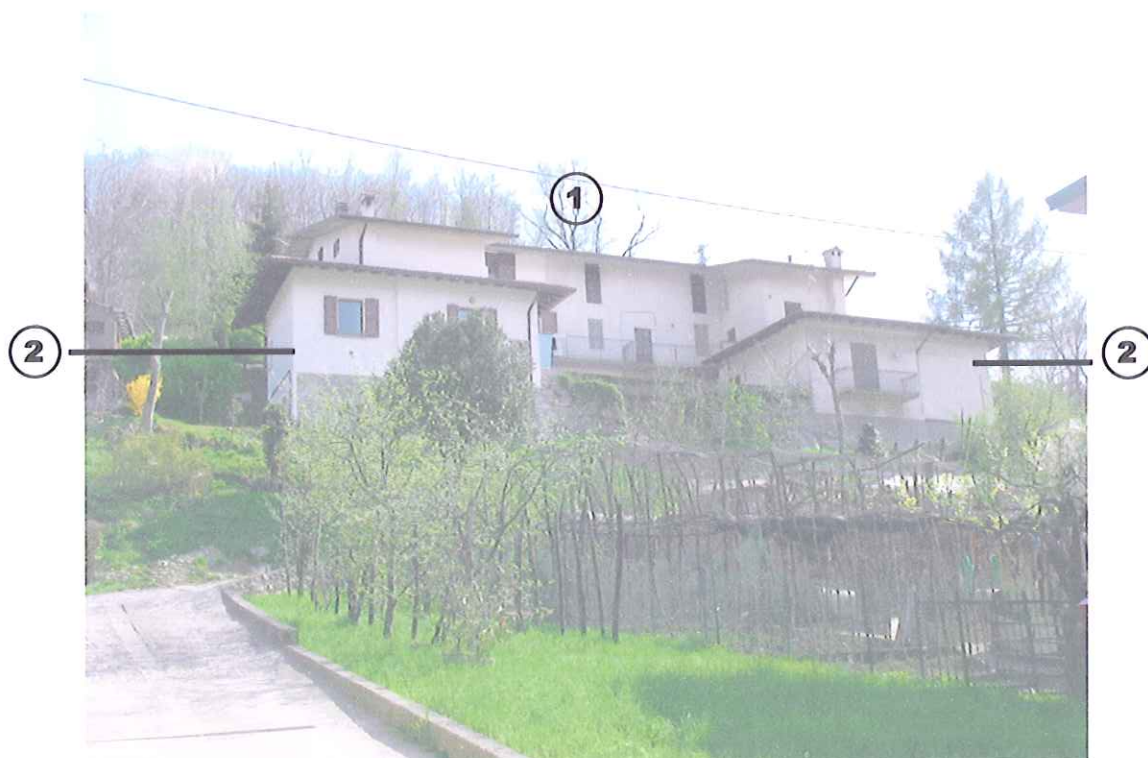
Foglio 22 mappale n. 937,5072,5074,2818

Strutture	Copertura	Parti complementari
BUONO	X	X	
SODDISFACENTE			X
MEDIOCRE			
PESSIMO			
RUDERE

*Prevedere periodiche operazioni di sfalcio delle aree prative per evitare l'avanzamento spontaneo del bosco e la perdita della connotazione originaria del sito.  
 Prevedere la sistemazione delle aree esterne con modalità e materiali adeguati al contesto.*

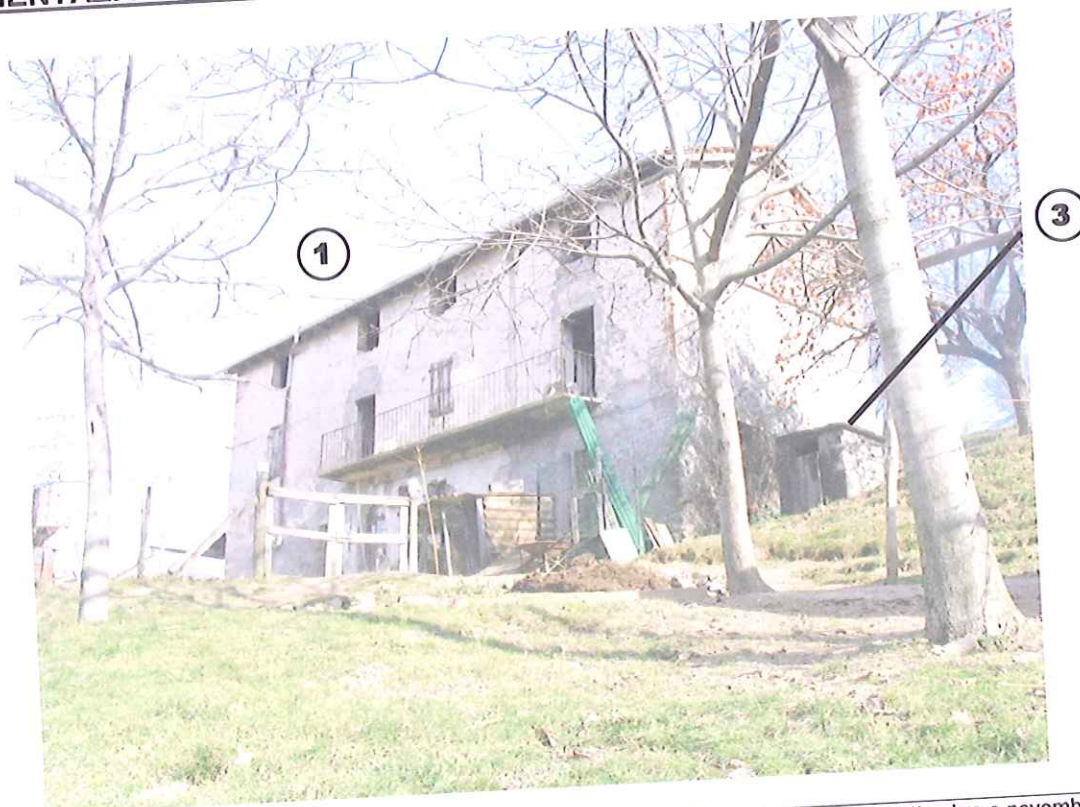
località: I Cipressi  
Foglio 22 mappale n. 920

Strutture	Copertura	Parti complementari
BUONO			
SODDISFACENTE			
MEDIOCRE	X	X	
PESSIMO			X
RUDERE
