**Comune di Nembro**  
Provincia di Bergamo

# Piano di governo del territorio

## Piano delle Regole

### SCHEDE d'Inventario del patrimonio edilizio in zona extraurbana SALMEZZA

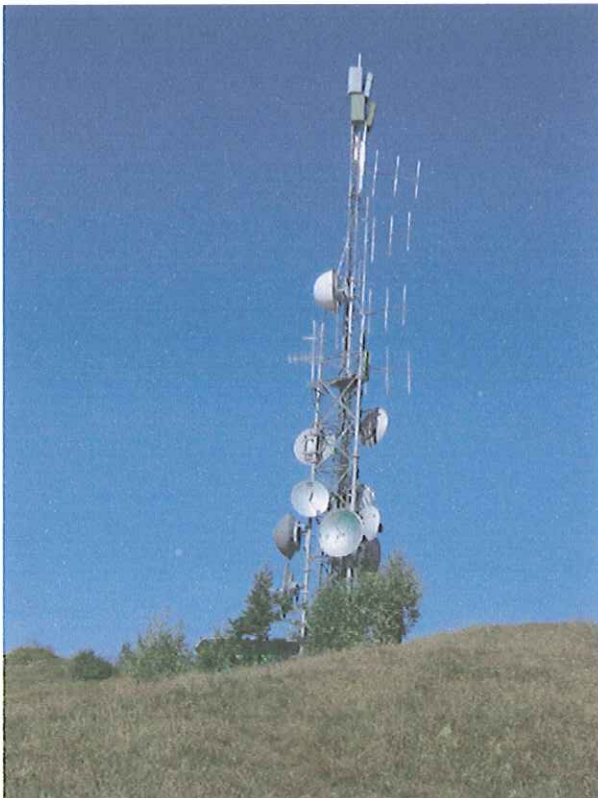
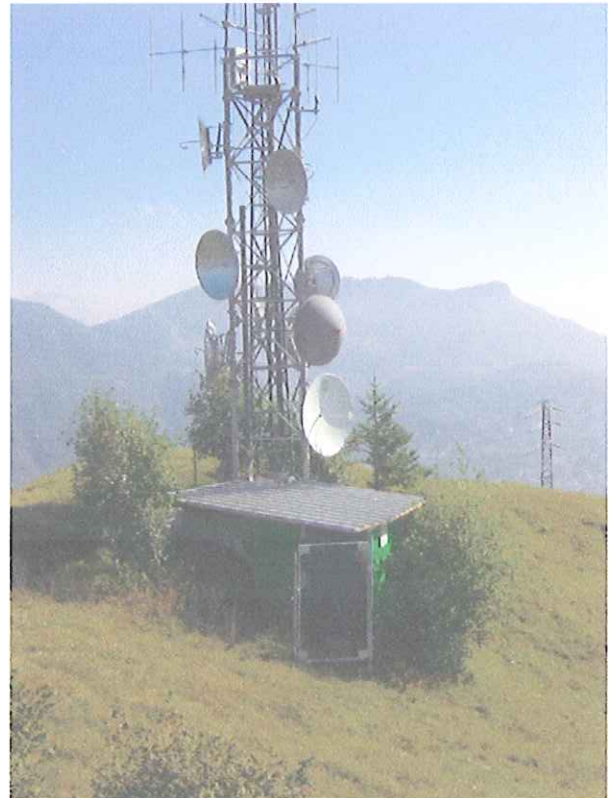
*Traliccio in carpenteria metallica per le trasmissioni radio televisive o telefoniche, sul quale sono disposte in modo disordinato antenne di varia foggia e dimensione.  
Il fabbricato accessorio ha pianta quadrangolare con copertura piana realizzata con pannelli coibentati con schiuma poliuretana.  
L'edificio è parzialmente mascherato con essenze esotiche.*

*E' posto sul crinale, in posizione panoramica. L'area di pertinenza è cintata con paletti e reti zincate.*

*È auspicabile un intervento di mitigazione visiva del manufatto che preveda quantomeno il riordino della struttura, la realizzazione di corpi accessori e recinzioni con forme, materiali modalità costruttive e materiali adeguati al contesto .*

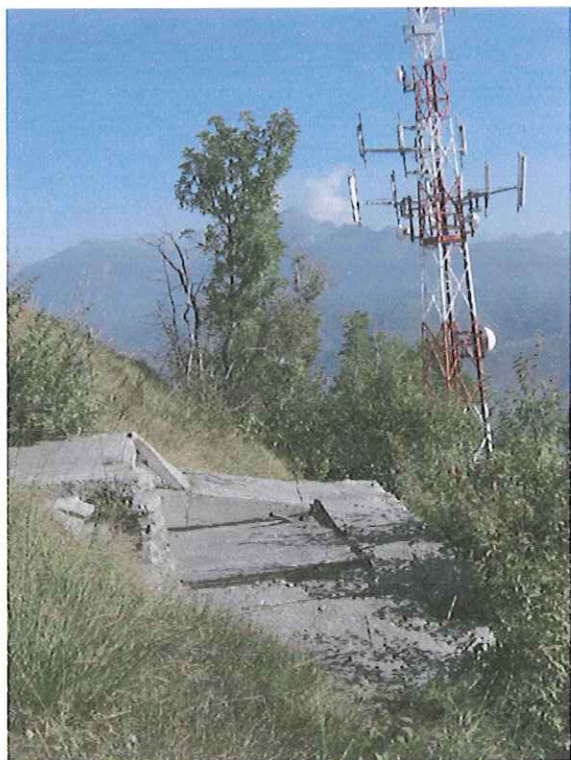
*Basamento in calcestruzzo, realizzato in origine per sostenere traliccio metallico ora rimosso.*

*E' posto sul crinale, in posizione panoramica.*

*Prevedere la rimozione completa del manufatto.*

*Prevedere il ripristino dello stato originario del terreno e l'inerbimento del pendio.*

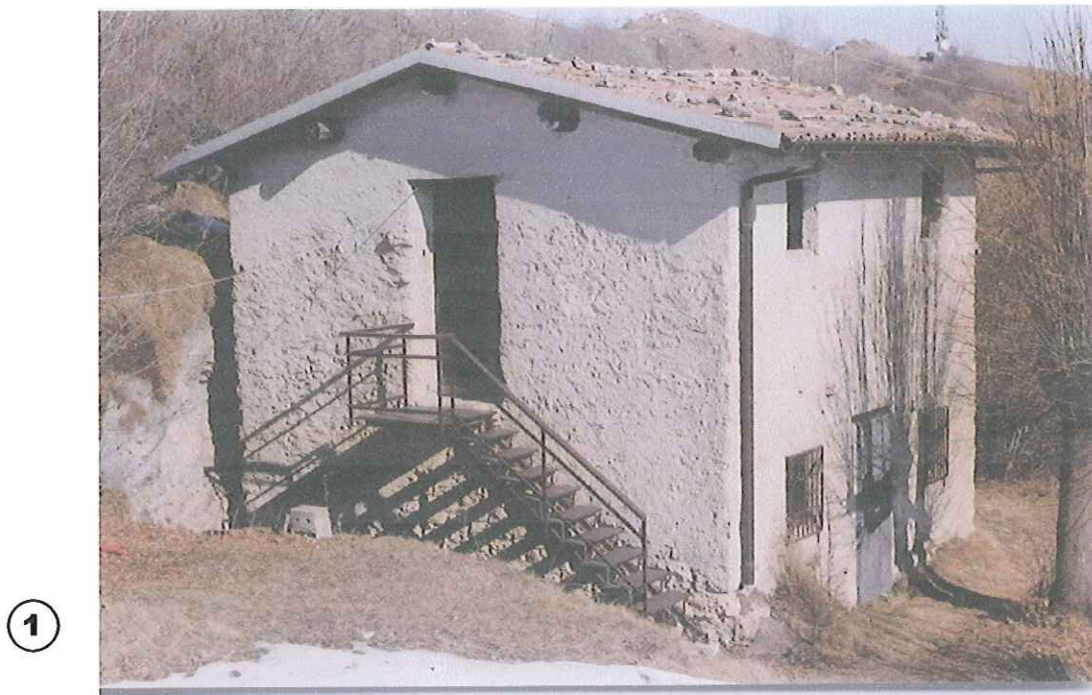
- *Edificio a pianta rettangolare (1) composto da un piano controterra e un piano fuori terra; corpo di fabbrica di piccole dimensioni addossato sul lato nord-est. Tetto a due falde con linea di colmo e di gronda parallele al pendio, orditura di copertura con travi e travetti tondi, sporto di gronda poco accentuato e manto di copertura in coppi di laterizio. Lattoneria in lamiera zincata; Struttura verticale in muratura di pietra costituita da blocchi non squadriati disposti a corsi irregolari con intonaco a raso in malta a base di calce; Accesso al piano controterra dal lato sud, mentre l'accesso al piano superiore sul lato ovest è garantito da una scaletta a rampa unica in carpenteria metallica. Le architravi delle aperture sono in legno. Aperture di forma rettangolare di piccole dimensioni con grate metalliche esterne al filo della muratura.*

- *Il corpo di fabbrica sul lato nord-est (2) è composto da un piano controterra ed un sottotetto; tetto a falda unica in legno con manto in coppi; aperture con serramenti in ferro.*

*Il fabbricato sorge su versante collinare a pendenza media; la carenza di pratiche manutentive e agricole ha causato l'avanzamento spontaneo del bosco e la riduzione delle aree prative. Area esterna non pavimentata.*

*Elementi in contrasto;*

- Scaletta esterna in carpenteria metallica;
- Serramenti in ferro;
- Lattoneria in lamiera zincata;
- Comignolo prefabbricato in cemento;

*Prevedere periodiche operazioni di sfalcio dei prati per evitare l'avanzamento spontaneo del bosco e la perdita della connotazione originaria del sito;*

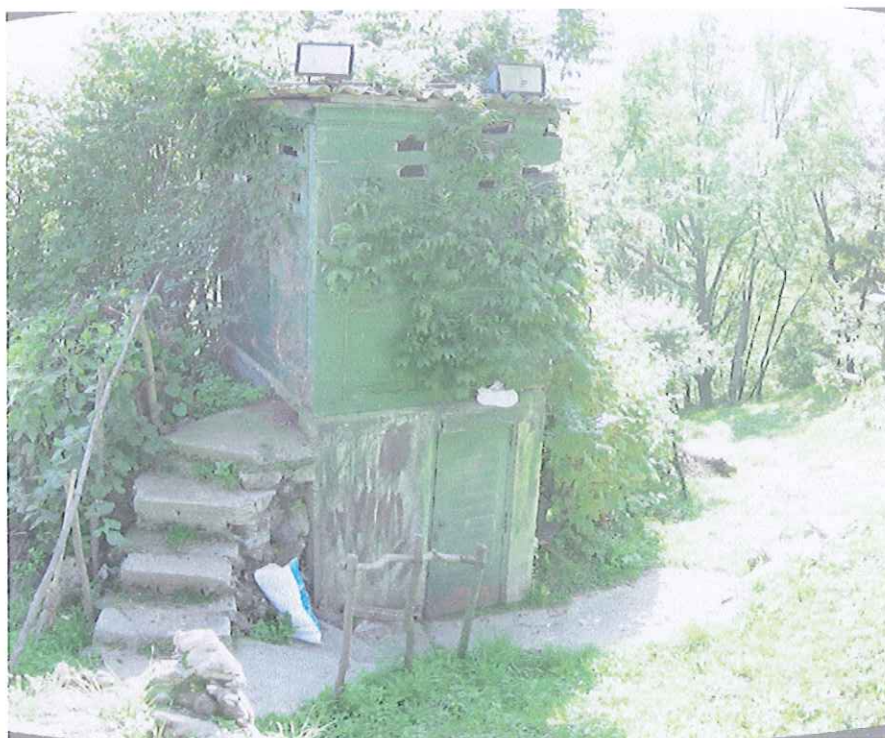
*Capanno da caccia composto da manufatto in muratura intonacata a pianta quadrangolare, alto un piano e parzialmente interrato, con copertura piana in calcestruzzo sopra la quale è stato realizzato un capanno con tavole di legno verniciate di colore verde e con feritoie distribuite su tutti i lati, con manto di copertura in lastre ondulate.*

*Si accede al piano superiore attraverso scala in muratura pietra con finiture in calcestruzzo liscio e barriera in pali di legno.*

*Sopra la copertura sono disposti faretti alogeni.*

*Il prospetto di valle è completamente mascherato dalla vegetazione.*

*Il manufatto è posto su versante collinare con pendenza accentuata, poco a monte di un sentiero. A monte del fabbricato ampio versante privo con tondo irregolare.*

*Il manufatto è realizzato con tecniche costruttive elementari; l'inserimento ambientale dell'edificio può essere migliorato con la sostituzione degli elementi costruttivi di recupero e l'utilizzo di materiali e tecniche costruttive adeguate al contesto.*

*Prevedere periodiche operazioni di sfalcio dei prati e manutenzione del fondo per evitare l'avanzamento spontaneo del bosco e la perdita della connotazione originaria del sito.  
 Prevedere idonea segnaletica che indichi la presenza di attività venatoria.*

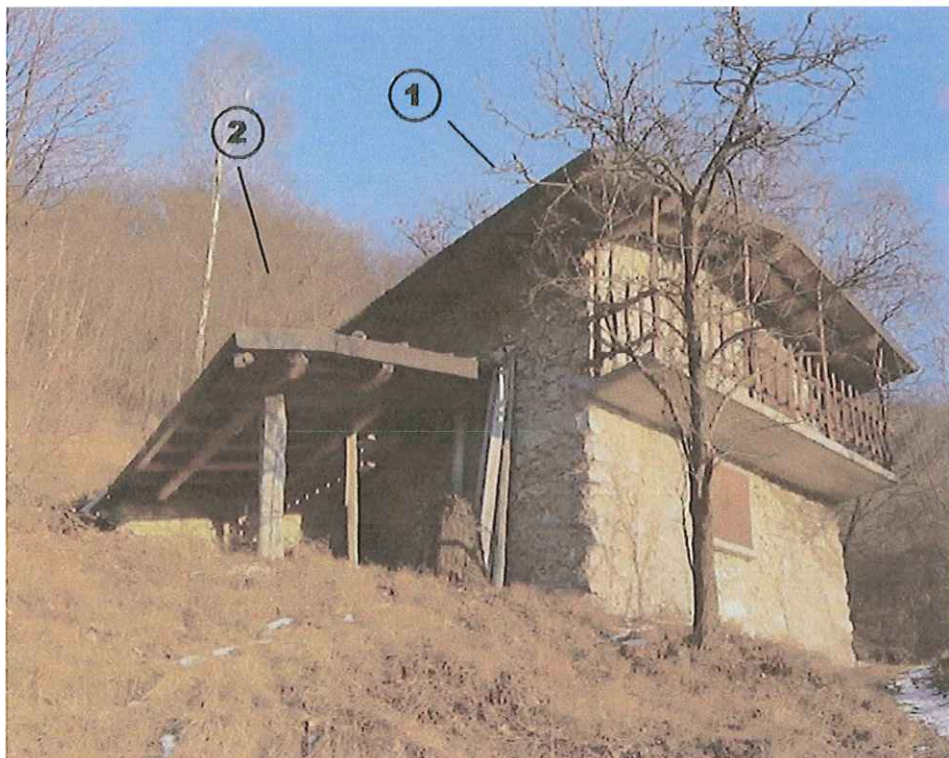
*Il fabbricato è posto su versante collinare boscato, con pendenza accentuata; area esterna al fabbricato non pavimentata. L'avanzamento spontaneo del bosco per carenza di pratiche manutentive e agricole ha causato la perdita della connotazione originaria del sito.*

- *Balcone in c.a con barriera rustica in legno;*
- *Aperture di forma quadrangolare e ante a scuro realizzate con assito di piccole dimensioni;*
- *Copertura piana in c.a del fabbricato accessorio;*
- *Rinzaffatura delle murature perimetrali con intonaco cementizio;*
- *Comignolo prefabbricato in cemento;*
