# COMUNE DI NEMBRO

# NUOVO PIANO DI GOVERNO DEL TERRITORIO

# PR 09a

## INVENTARIO DEL PATRIMONIO EDILIZIO IN ZONA EXTRAURBANA: SALMEZZA

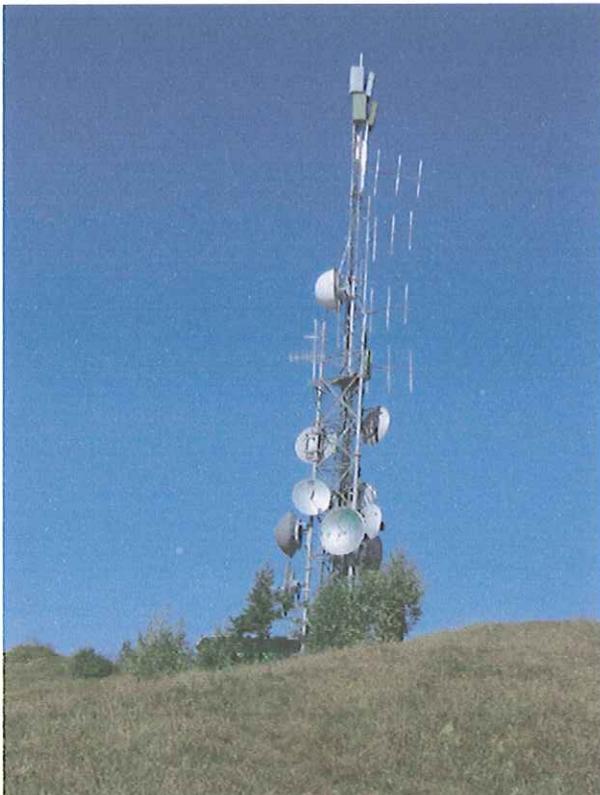
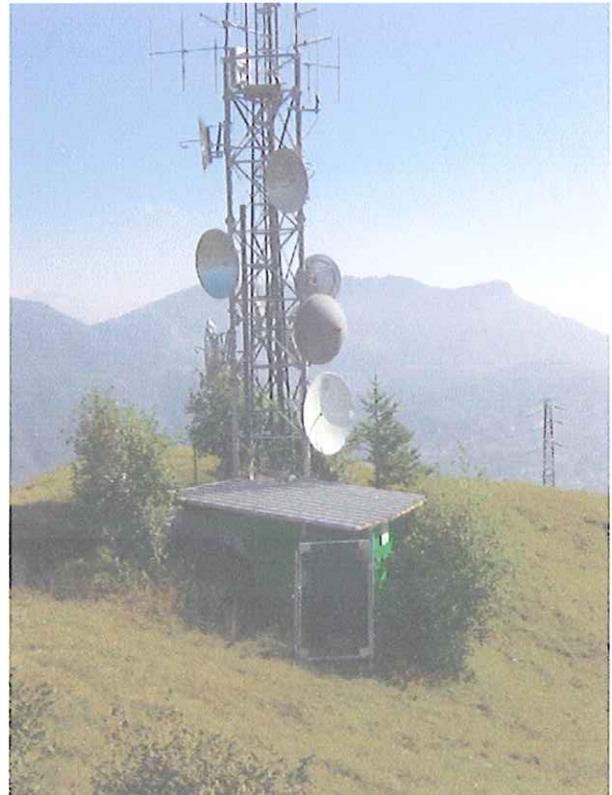
*Traliccio in carpenteria metallica per le trasmissioni radio televisive o telefoniche, sul quale sono disposte in modo disordinato antenne di varia foggia e dimensione.  
Il fabbricato accessorio ha pianta quadrangolare con copertura piana realizzata con pannelli coibentati con schiuma poliuretana.  
L'edificio è parzialmente mascherato con essenze esotiche.*

*E' posto sul crinale, in posizione panoramica. L'area di pertinenza è cintata con paletti e reti zincate.*

*È auspicabile un intervento di mitigazione visiva del manufatto che preveda quantomeno il riordino della struttura, la realizzazione di corpi accessori e recinzioni con forme, materiali modalità costruttive e materiali adeguati al contesto .*

*Elementi in contrasto:*

- *Essenze esotiche*

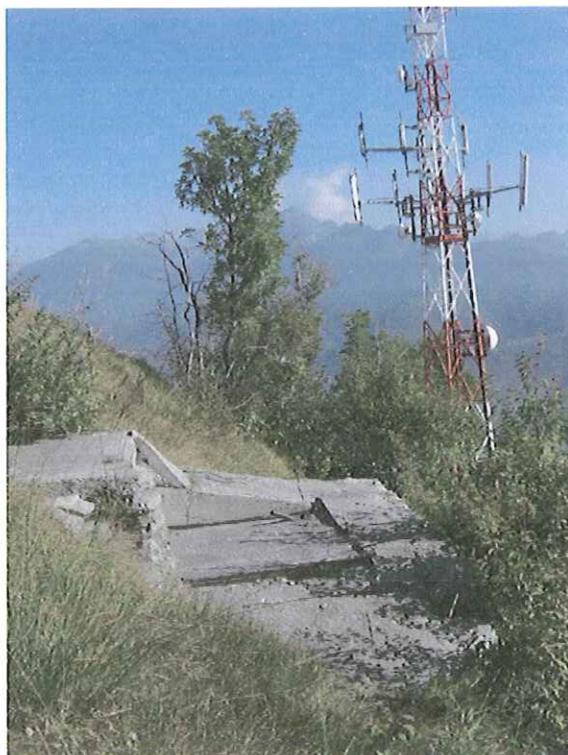
*Basamento in calcestruzzo, realizzato in origine per sostenere traliccio metallico ora rimosso.*

*E' posto sul crinale, in posizione panoramica.*

*Prevedere la rimozione completa del manufatto.*

*Prevedere il ripristino dello stato originario del terreno e l'inerbimento del pendio.*

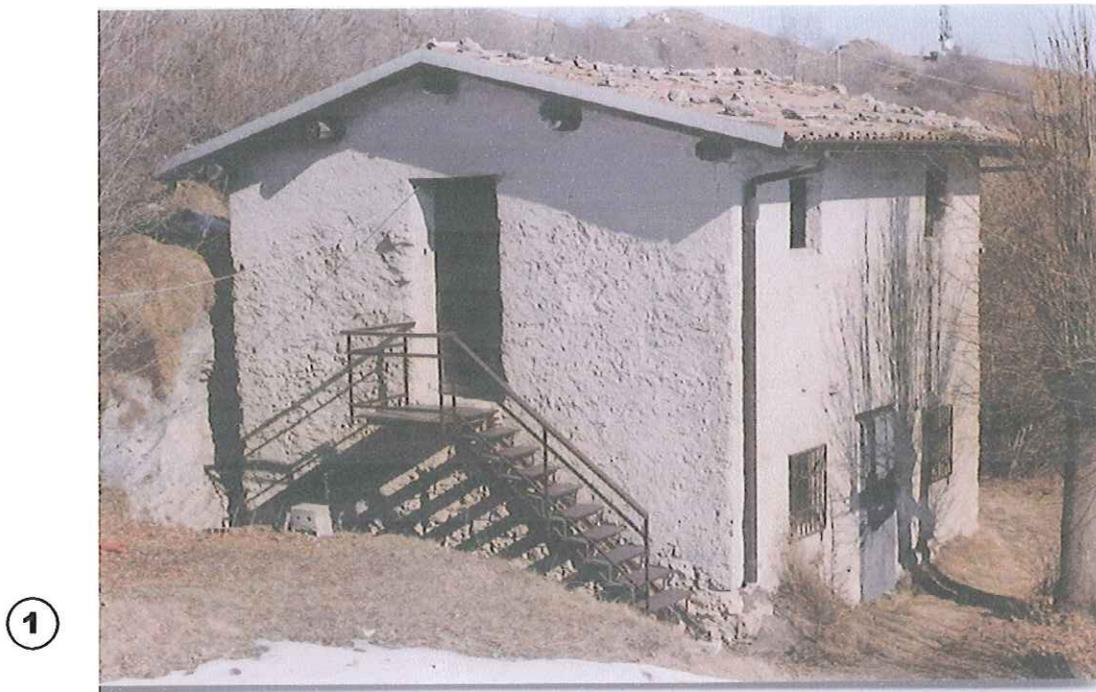
- *Edificio a pianta rettangolare (1) composto da un piano controterra e un piano fuori terra; corpo di fabbrica di piccole dimensioni addossato sul lato nord-est. Tetto a due falde con linea di colmo e di gronda parallele al pendio, orditura di copertura con travi e travetti tondi, sporto di gronda poco accentuato e manto di copertura in coppi di laterizio. Lattoneria in lamiera zincata; Struttura verticale in muratura di pietra costituita da blocchi non squadriati disposti a corsi irregolari con intonaco a raso in malta a base di calce; Accesso al piano controterra dal lato sud, mentre l'accesso al piano superiore sul lato ovest è garantito da una scaletta a rampa unica in carpenteria metallica. Le architravi delle aperture sono in legno. Aperture di forma rettangolare di piccole dimensioni con grate metalliche esterne al filo della muratura.*

- *Il corpo di fabbrica sul lato nord-est (2) è composto da un piano controterra ed un sottotetto; tetto a falda unica in legno con manto in coppi; aperture con serramenti in ferro.*

*Il fabbricato sorge su versante collinare a pendenza media; la carenza di pratiche manutentive e agricole ha causato l'avanzamento spontaneo del bosco e la riduzione delle aree prative. Area esterna non pavimentata.*

*Elementi in contrasto;*

- Scaletta esterna in carpenteria metallica;
- Serramenti in ferro;
- Lattoneria in lamiera zincata;
- Comignolo prefabbricato in cemento;

*Prevedere periodiche operazioni di sfalcio dei prati per evitare l'avanzamento spontaneo del bosco e la perdita della connotazione originaria del sito;*

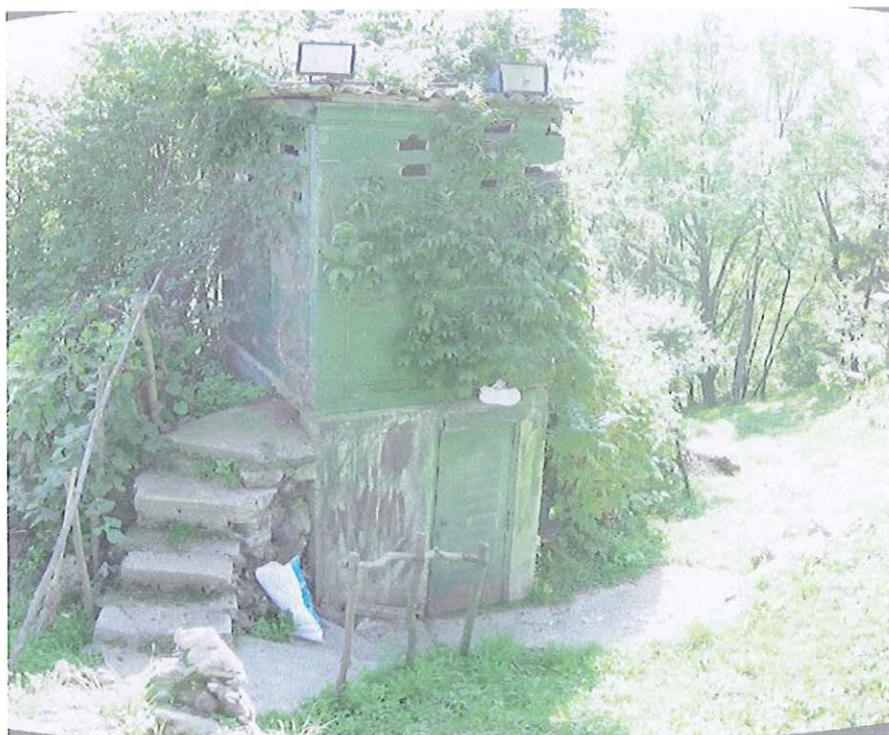
*Capanno da caccia composto da manufatto in muratura intonacata a pianta quadrangolare, alto un piano e parzialmente interrato, con copertura piana in calcestruzzo sopra la quale è stato realizzato un capanno con tavole di legno verniciate di colore verde e con feritoie distribuite su tutti i lati, con manto di copertura in lastre ondulate.*

*Il prospetto di valle è completamente mascherato dalla vegetazione.*

*Il manufatto è posto su versante collinare con pendenza accentuata, poco a monte di un sentiero. A monte del fabbricato ampio versante privo con tondo irregolare.*

*Il manufatto è realizzato con tecniche costruttive elementari; l'inserimento ambientale dell'edificio può essere migliorato con la sostituzione degli elementi costruttivi di recupero e l'utilizzo di materiali e tecniche costruttive adeguate al contesto.*

*Prevedere periodiche operazioni di sfalcio dei prati e manutenzione del fondo per evitare l'avanzamento spontaneo del bosco e la perdita della connotazione originaria del sito.  
 Prevedere idonea segnaletica che indichi la presenza di attività venatoria.*

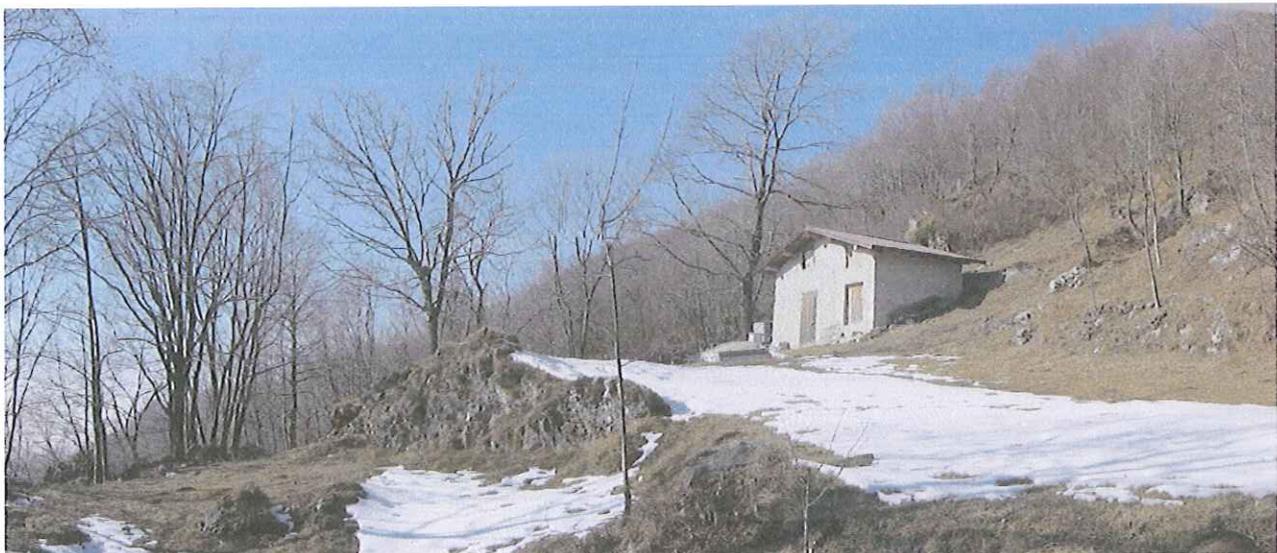
*Edificio a pianta quadrangolare composto da un piano controterra e un piano fuori terra. Strutture verticali in muratura costituita da blocchi di pietra non squadrate disposti a corsi irregolari; stilatura effettuata con malta cementizia sottopiano; Tetto a due falde con linea di colmo parallela alla linea di pendenza; orditura di copertura con grosse travi di sezione circolare e travetti di sezione rettangolare squadrate; il manto di copertura è costituito da lastre ondulate in lamiera metallica. Aperture presenti solo sul lato di valle sprovviste di contorni, serramenti recenti in legno.*

*Il fabbricato è posto sul versante occidentale di Salmezza, con pendenza media, in area prativa caratterizzata dalla presenza di muretti di terrazzamento in pietra e dall'avanzamento spontaneo del bosco per carenza di pratiche manutentive e agricole. All'esterno del fabbricato contenitori in materiale plastico per la raccolta dell'acqua piovana.*

Prevedere periodiche operazioni di sfalcio dei prati per evitare l'avanzamento spontaneo del bosco e la perdita della connotazione originaria del sito;  
 Prevedere operazioni di manutenzione e consolidamento dei muretti di terrazzamento e l'interramento delle cisterne per la raccolta dell'acqua piovana.

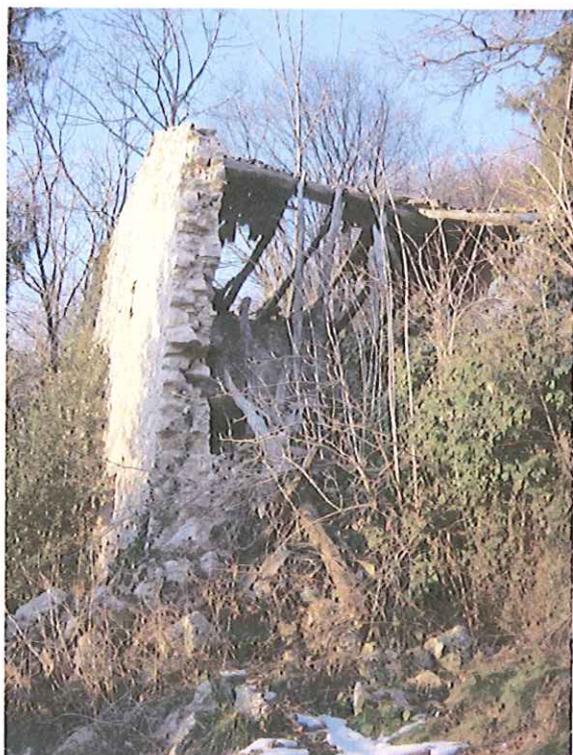
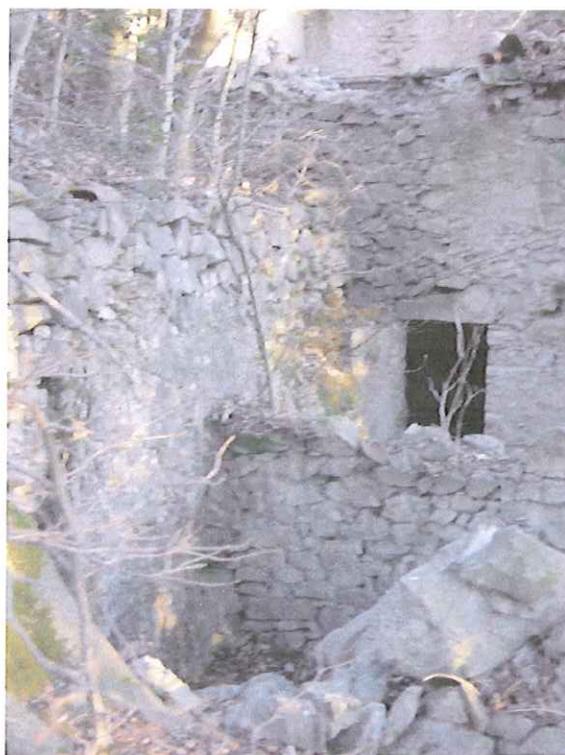
*Il fabbricato è posto su versante collinare boscato a pendenza accentuata, lungo il sentiero;*  
*L'avanzamento spontaneo del bosco per abbandono delle pratiche manutentive ha causato la perdita della connotazione iniziale del sito e della biodiversità anche se è ancora leggibile la conformazione dell'area originariamente destinata alle colture prative.*  
*Nelle adiacenze dell'edificio vi è una piccola pozza in terra battuta per la conservazione dell'acqua piovana. Il sentiero è delimitato da muretti in pietrame a secco e nel bosco sono visibili molti cumuli di pietre derivanti dalle operazioni di pulizia e dissodamento del terreno.*

*Il fabbricato è in avanzato stato di degrado dovuto alla totale assenza di manutenzione.  
 Si auspica il recupero dell'immobile.*

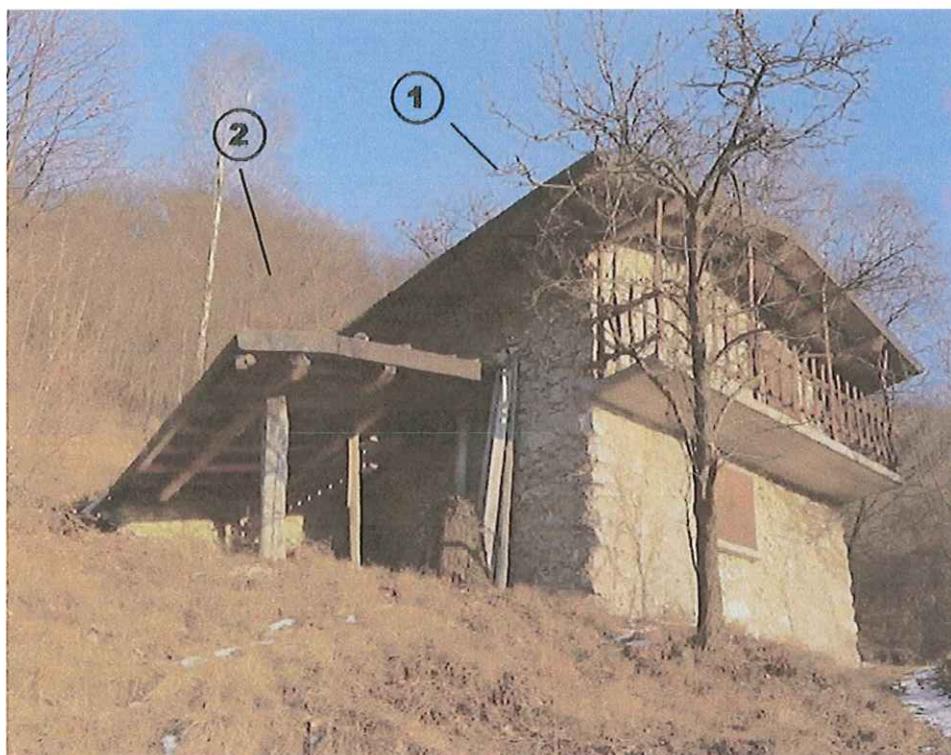
*Il fabbricato è posto su versante collinare boscato, con pendenza accentuata; area esterna al fabbricato non pavimentata. L'avanzamento spontaneo del bosco per carenza di pratiche manutentive e agricole ha causato la perdita della connotazione originaria del sito.*

- *Balcone in c.a con barriera rustica in legno;*
- *Aperture di forma quadrangolare e ante a scuro realizzate con assito di piccole dimensioni;*
- *Copertura piana in c.a del fabbricato accessorio;*
- *Rinzaffatura delle murature perimetrali con intonaco cementizio;*
- *Comignolo prefabbricato in cemento;*
