# COMUNE DI NEMBRO

## PIANO DELLE REGOLE

PR  
09c

### INVENTARIO DEL PATRIMONIO EDILIZIO IN ZONA EXTRAURBANA: NEMBRO CAPOLUOGO - VIANA

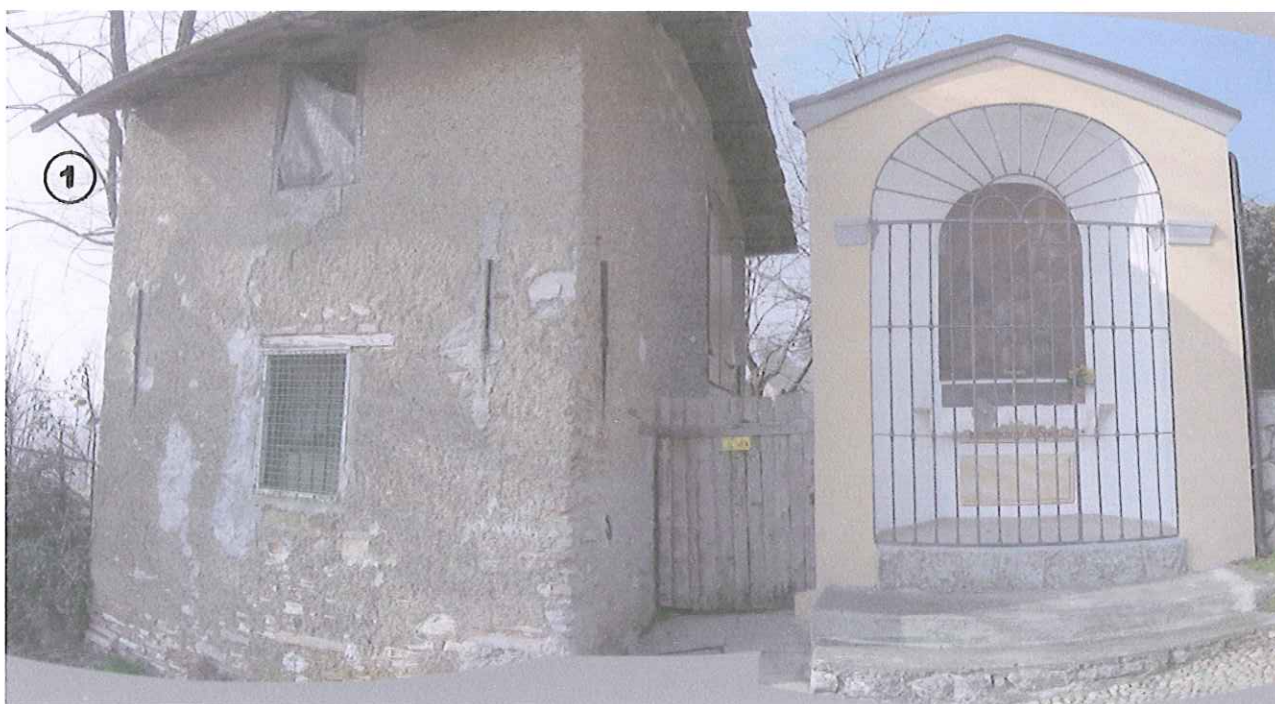
*Le pareti sono rivestite con intonaco rustico rasato a base di calce, con rappezzi recenti di malta cementizia.*
