Comune di Ornica

DOCUMENTO DI POLIZIA IDRAULICA

RELAZIONE TECNICA

Data: dicembre 2014

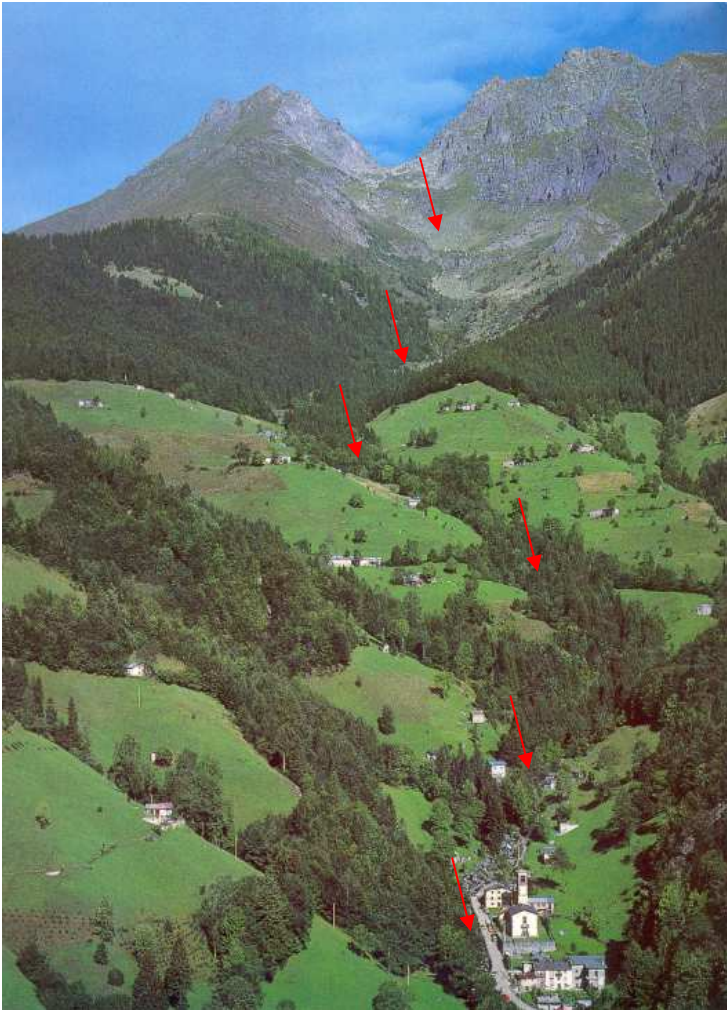
Foto 1: ripresa panoramica dell'ambito di sviluppo della Valle d'Inferno

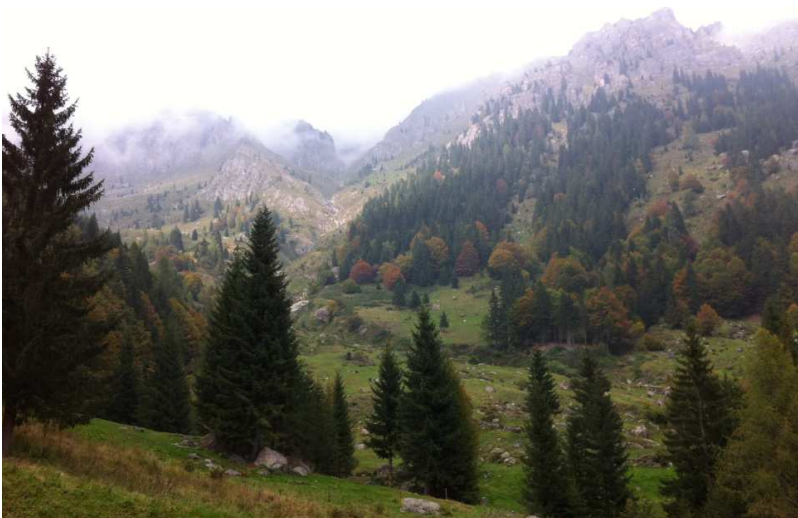
Foto 2: dalla Valle d'Inferno ripresa a monte dell'Alpeggio omonimo e in direzione nord est

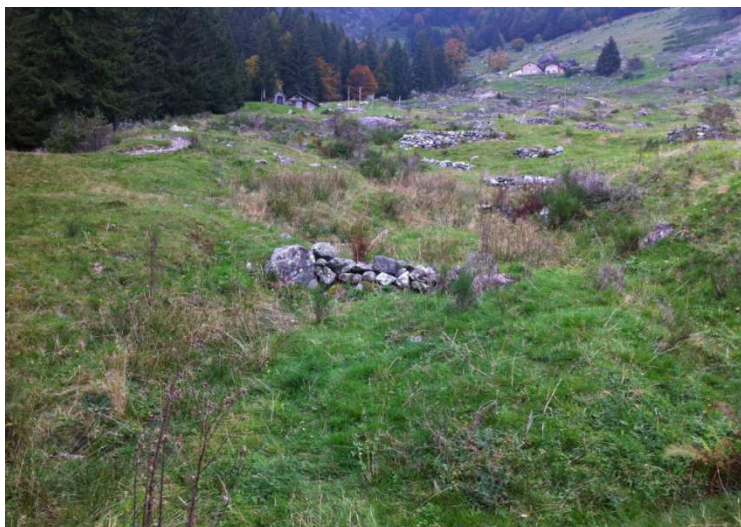
Foto 3: Alpeggio Valle dell'Inferno. Oltre all'omonima valle, nella piana e' presente un'area di divagazione degli scorrimenti tributari

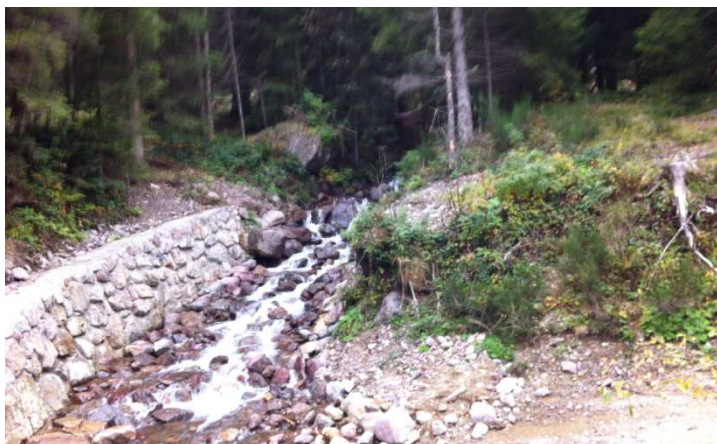
L'intervento puo' dirsi efficace e ben dimensionato in relazione agli eventi attesi.

Foto 4: Valle d'Inferno a monte dell'attraversamento della strada carrabile Ornica-Chiusuro-Dudello. Le opere di protezione spondale sono state realizzate nel 2014.

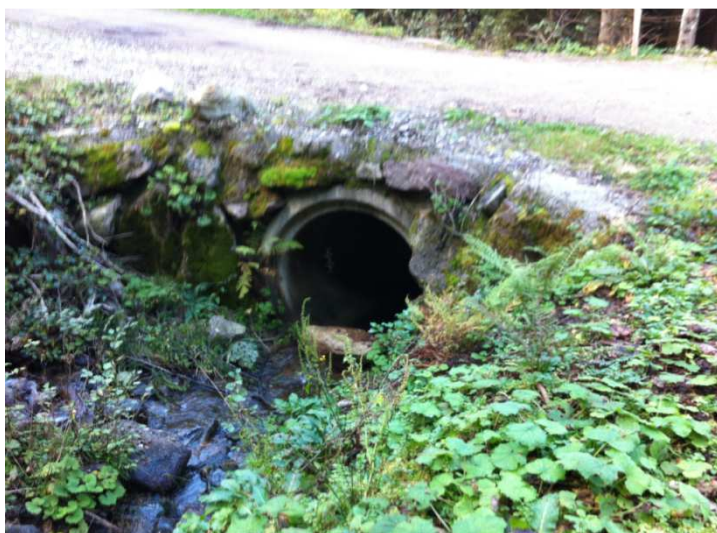
In questo caso l'attraversamento si concretizza in un tratto tombinato a sezione circolare di 800 mm che, in fase di sopralluogo risultava comunque libero da detriti.

La presenza di una "vasca naturale" a monte dell'imbocco del tratto tombinato per l'attraversamento consente inoltre la deposizione di detriti e ramaglie eventualmente trasportate dal corso d'acqua. Sarebbe tuttavia auspicabile la posa di una griglia all'imbocco della tubazione con il fine di trattenere eventuali solidi trasportati che possono andare ad ostruire la tubazione stessa.

Foto 5: valle Barisole all'altezza dell' attraversamento della strada carrabile Ornica-Chiusuro-Dudello. Grazie all'ampiezza della sezione di deflusso a monte del tratto di attraversamento e alla bassa pendenza che consente la deposizione dei detriti trasportati ad oggi non si osservano condizioni di criticità.

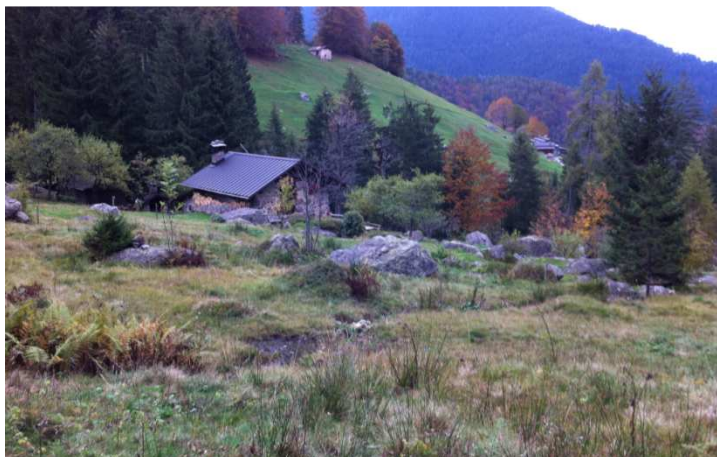
Foto 6: località baita "Gorlo". Le acque di scorrimento nascono da forma di emergenza idrica a valle della strada comunale e attraversano l'area prativa caratterizzata diffusamente da zone di ristagno idrico.

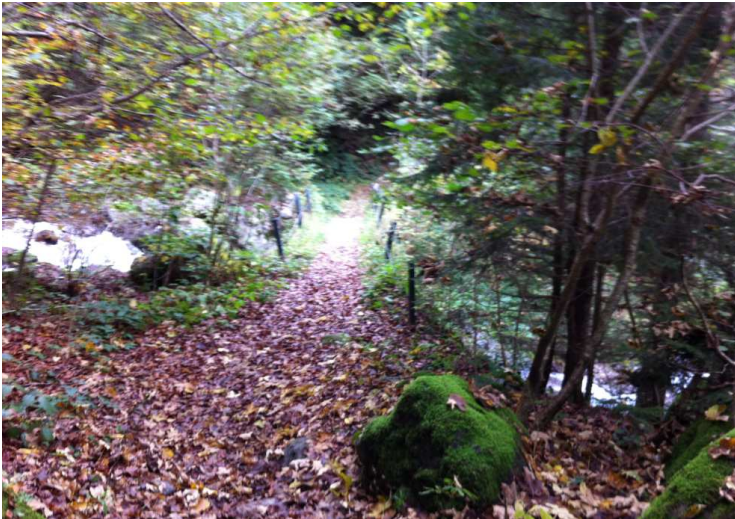
Foto 7a: Valle d'Inferno attraversamento pedonale della rete sentieristica

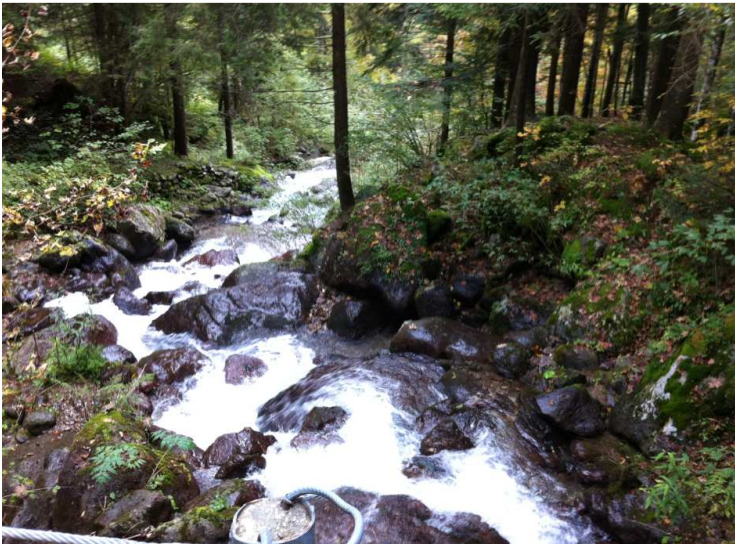
Foto 7b : ripresa verso valle dell'attraversamento pedonale della Valle d'Inferno

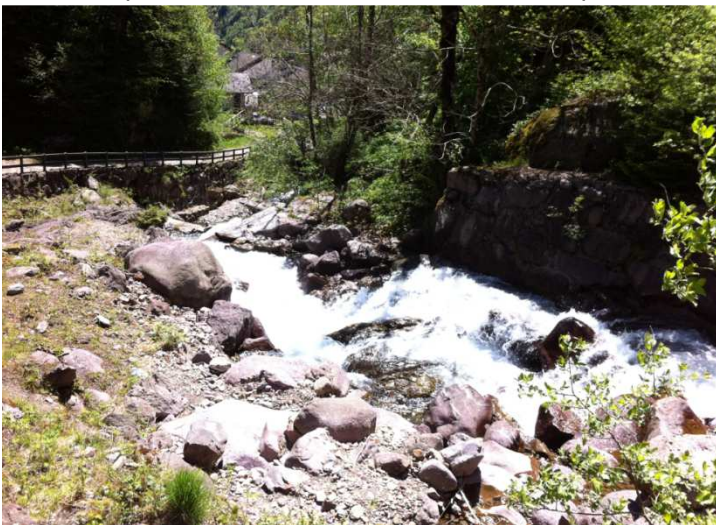
Foto 8: valle dell'Inferno attraversamento pedonale a monte della zona Santuario

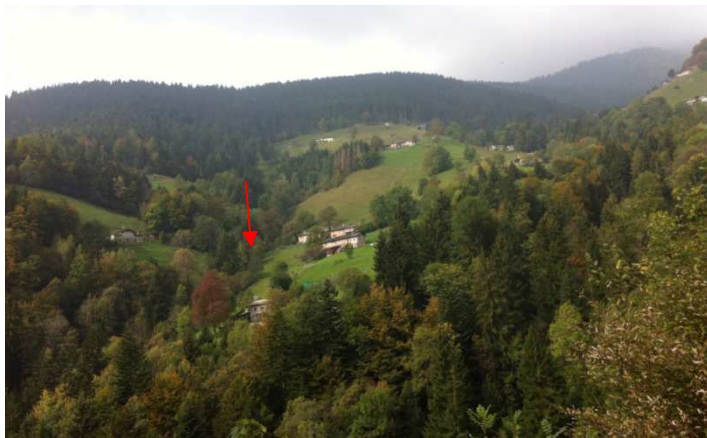
Foto 9: "Canal del Roc" che scorre in fregio alla località "Paul" delimitata dalle tipiche fasce vegetazionali

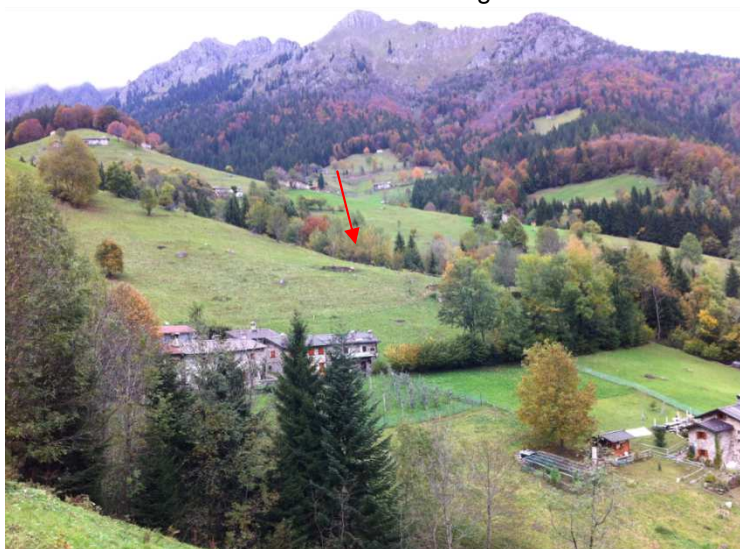
Foto 10: località "Paullo". Il canal del Roc in primo piano e la Valle d'inferno indicata dalla freccia che delimitano il ripiano prativo

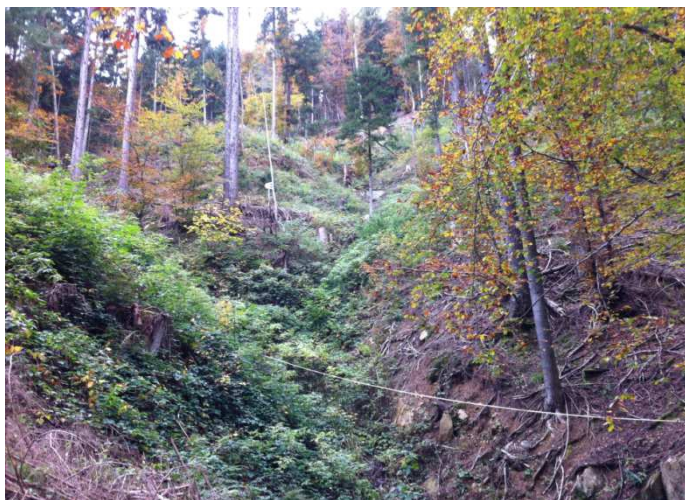
Foto 11: testata della Valle della Creta dove e' presente un bottino di presa dell'acquedotto. La zona di testata delle incisioni e' sede di manifestazione di emergenze idriche diffuse

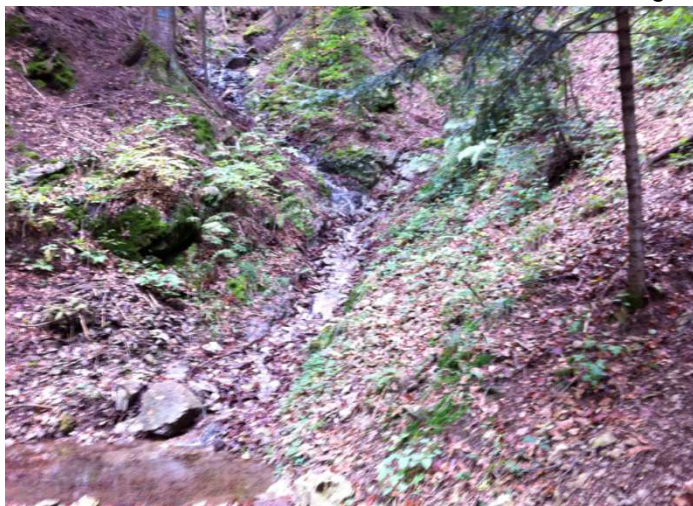
Foto 12: Valle Taianella all'altezza della baita "Costa"

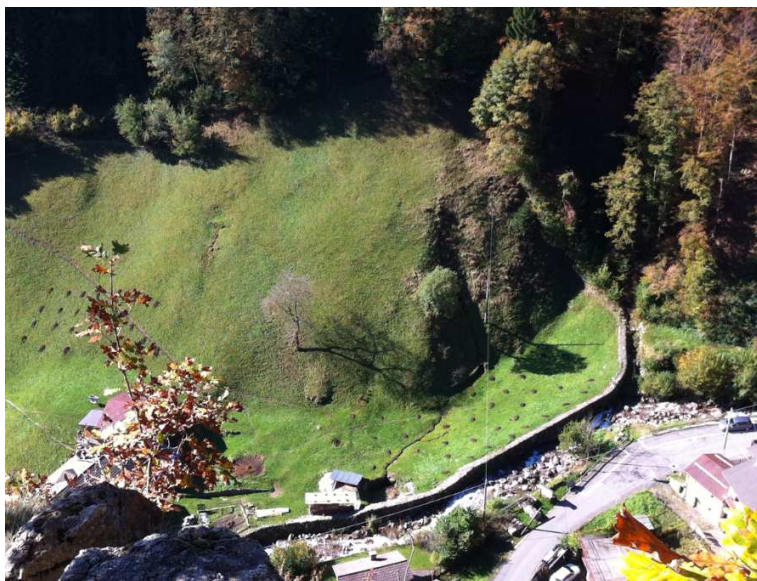
Le zone a rischio sono comprese nell'ambito della fascia di rispetto individuata dal corso d'acqua, con possibili fenomeni erosivi di sponda anche significativi che andrebbero ad interessare alcuni fabbricati rurali posti in destra idrografica e il tracciato sentieristico in sinistra.

Foto 13: canale Zucco della Bassa nella zona di confluenza oggetto di regimazione. Sulla sinistra è presente un'incisione di scorrimento concentrato che nasce da forme di emergenza idrica e che si disperde per infiltrazione prima di raggiungere la valle principale. L'incisione è anche da considerarsi tracciato di un paleo alveo sul conoide del corso d'acqua

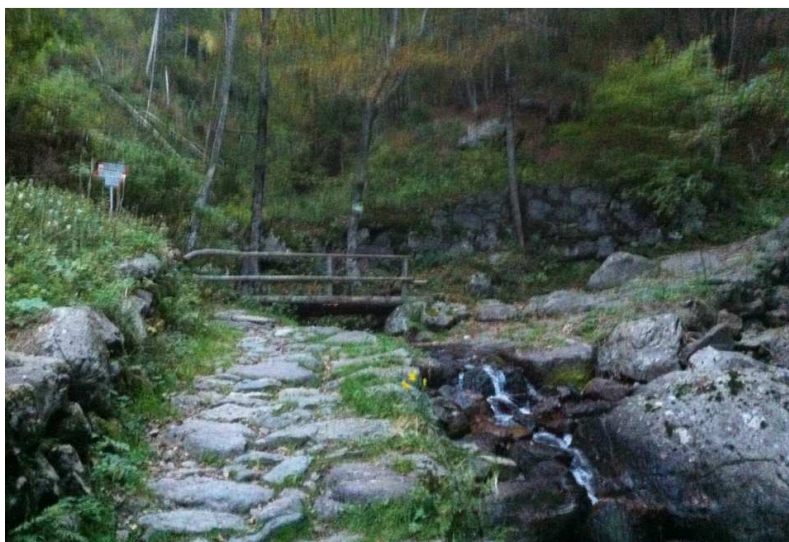
Il sentiero CAI si sviluppa in fregio al tratto a valle della confluenza e, data la limitata sezione di deflusso, nonché la bassa altezza delle sponde, risulterebbe facilmente sormontabile in caso di piena.

Foto 14: confluenza Canale Caravino e Valle del Forno lungo il tracciato del sentiero CAI 106

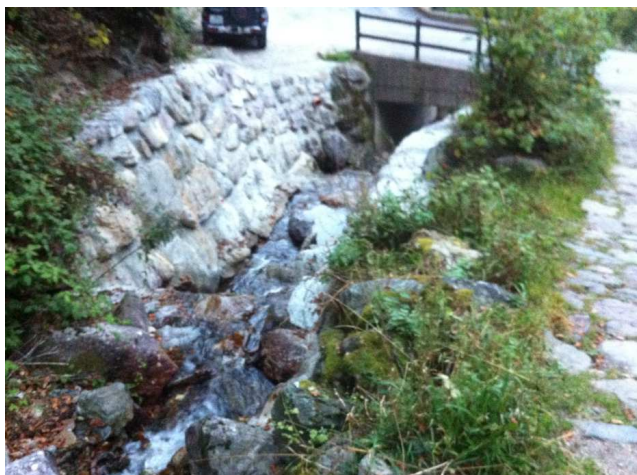
Le acque in deflusso si riverserebbero in parte lungo la strada comunale (compresa nella fascia di rispetto del corso d'acqua) seguendo la massima pendenza.

Foto 15: attraversamento della strada carrabile a valle della confluenza Canale Caravino e Valle del Forno

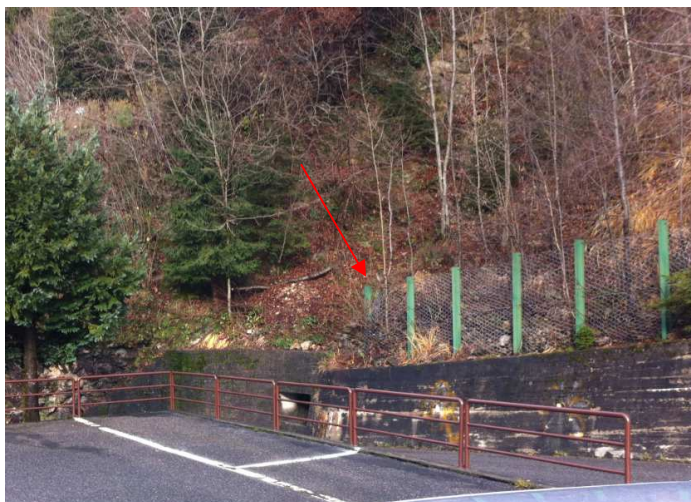
Foto 16: canale intubato sotto alla strada comunale in località Parcheggio

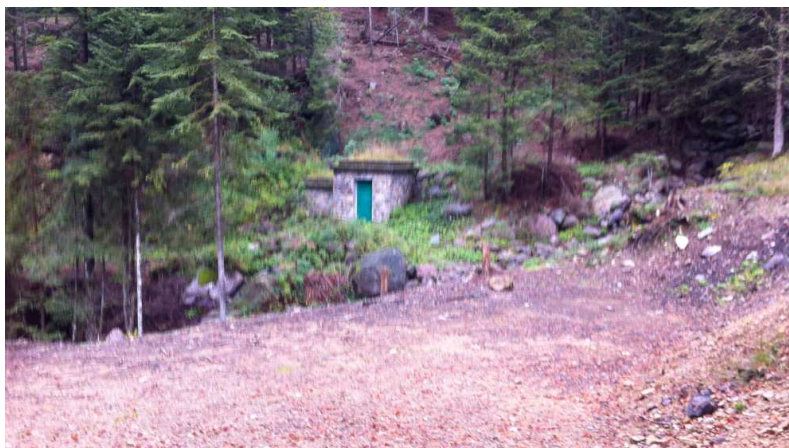
Si rileva per tale valle una condizione di incipiente dissesto a causa dei fenomeni valanghivi e franosi che insistono sull'asta idrica e che hanno trasportato nella valle diversi alberi abbattuti che possono causare ostruzioni in caso di manifestazioni di fenomeni idrologici intensi.

Foto 17: valle dell'Asino o del "Vendul" nella zona del bottino di presa dell'acquedotto.

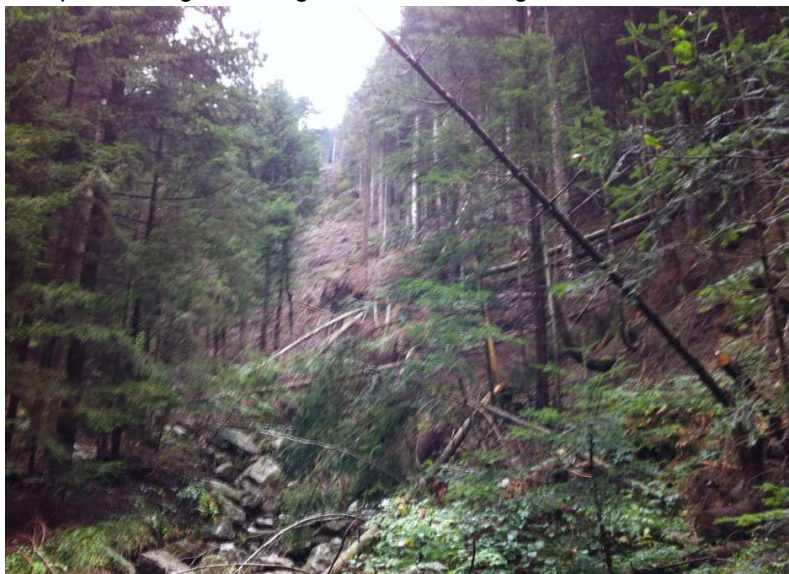
Foto 18: dissesti nel tratto a monte della presa acquedottistica

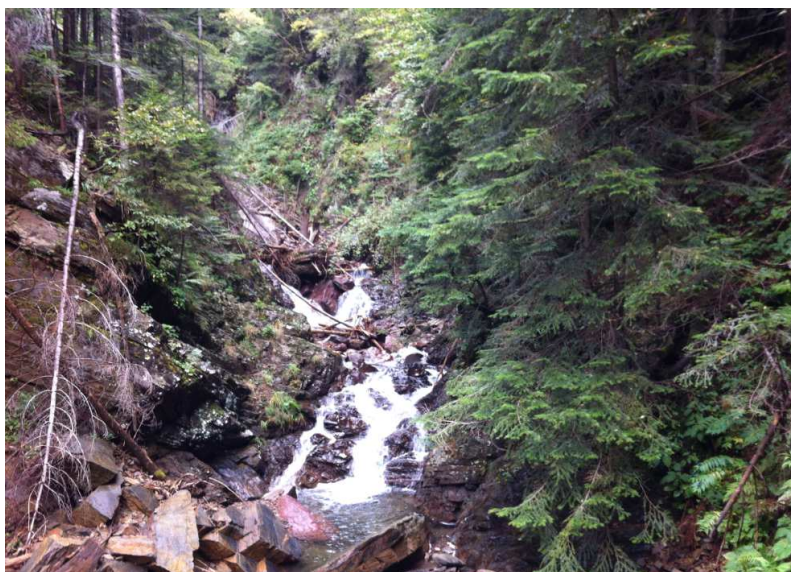
Sono rilevabili anche per la Val Pianella condizioni di dissesto incipiente nella zona di confluenza con la Valle di Salmurano, sia a causa dei fenomeni franosi lungo i versanti che per i detriti e gli alberi abbattuti da eventi valanghivi.

Foto 19: Valle Pianella a monte del ponte di attraversamento del sentiero CAI. Da notare lo stato di manutenzione della vegetazione che si presenta in diversi tratti abbattuta in alveo.

Tali condizioni osservate in corrispondenza degli attraversamenti costituiscono indici di potenziale manifestazione di ostruzione di tratti di corso d'acqua e punti a elevata criticità in caso di eventi di piena

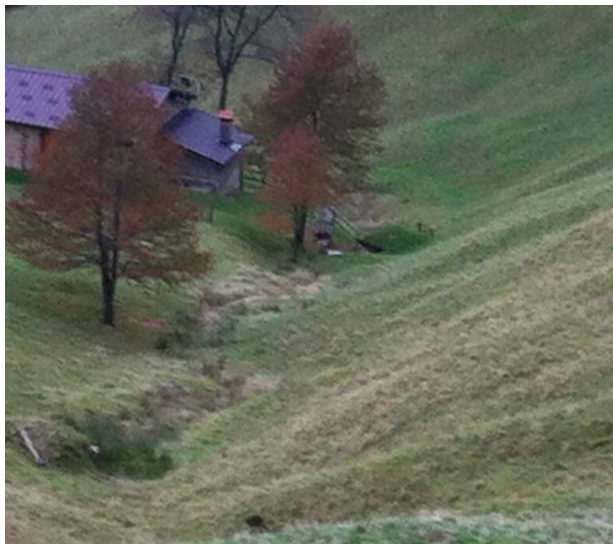
Foto 20: canale del Chiassuro alla cui testata sono presenti forme di scorrimento idrico sub superficiali. Nella ripresa la zona della sorgente.

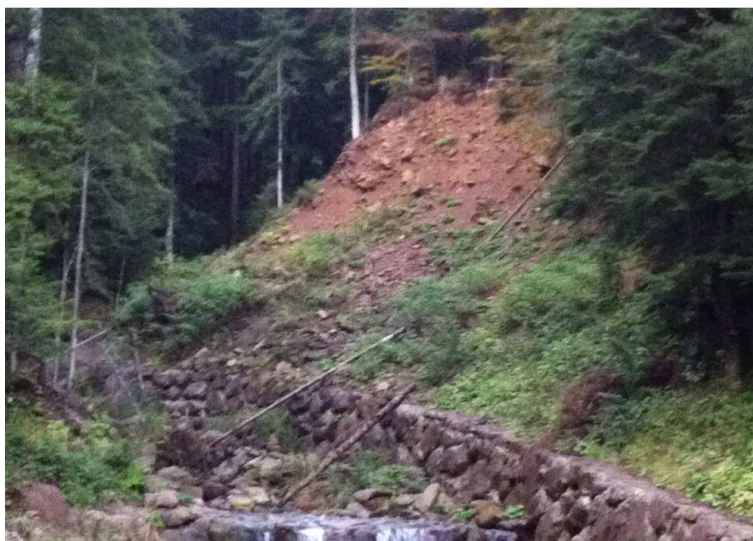
Foto 21: valle di Sciocc a monte dell'attraversamento della strada comunale Ornica-Chiassuro-Dudello, nel tratto che collega all'abitato di Cusio. La valle è stata oggetto nel 2006-2007 di interventi di regimazione a monte dell'attraversamento finalizzati a contenere l'erosione spondale e a ridurre la pendenza nel tratto sotteso al fenomeno franoso che insiste sulla sponda sinistra idrografica. La frana alimenta il trasporto solido in alveo e, causa la continua regressione della nicchia, l'alveo viene raggiunto anche dagli alberi crollati.

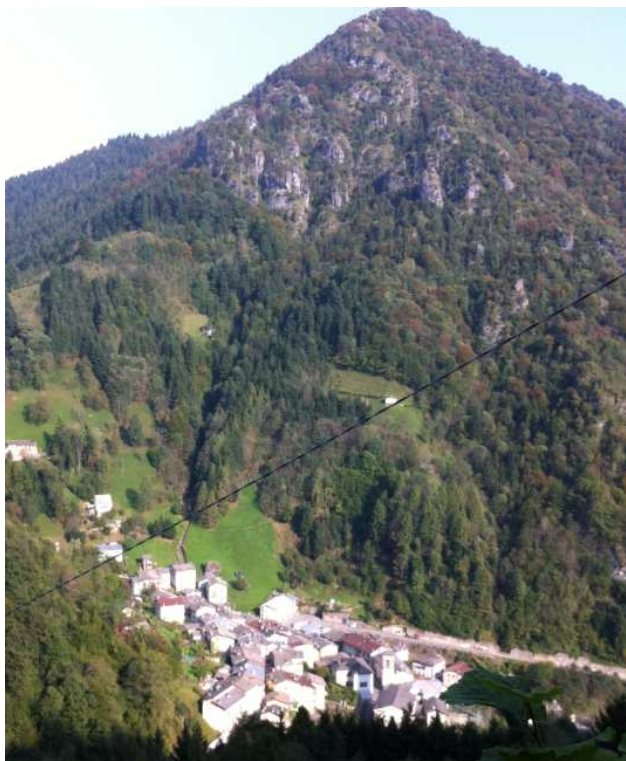
Foto 22: ripresa panoramica della Valle della Laza oggetto di dissesto nel 1987. La valle nasce dalle pendici del Pizzo di Cusio e, nel caso dell'evento del 1987 e' stata significativamente alimentata da forme di emergenza idrica localizzate alle pendici del pizzo stesso. A seguito di quell'evento sono state realizzate opere di regimazione idraulica riprese nelle foto seguenti

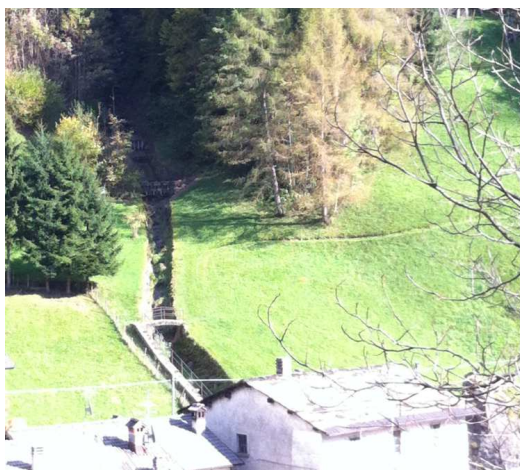
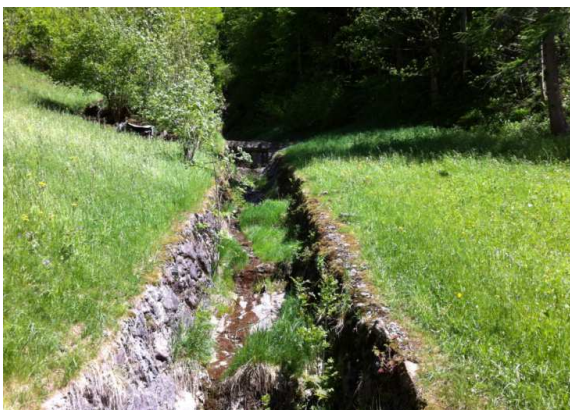
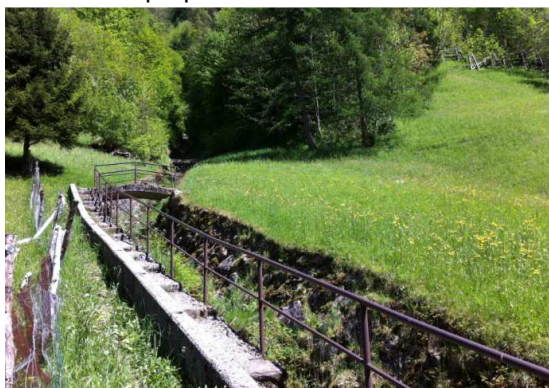
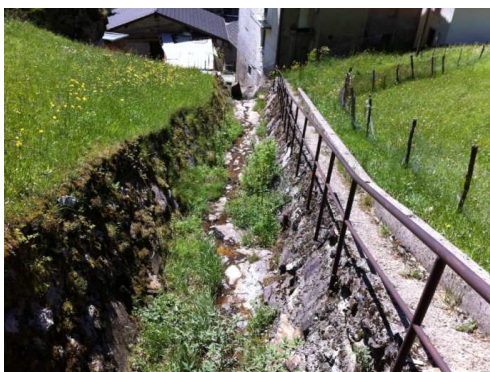
Foto 23, 24, 25 e 26: a sinistra canalizzazione in pietrame e calcestruzzo a monte dell'abitato. Il lungo tratto canalizzato è delimitato a monte da una briglia a pettine e lungo il tracciato sono stati realizzati salti di fondo per smorzare l'energia delle correnti in deflusso. Il ponticello pedonale è stato realizzato per consentire l'accesso ai proprietari dei fondi.

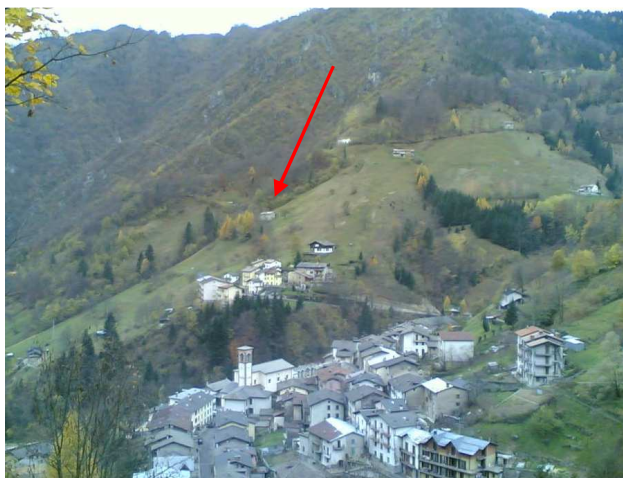
Foto 27: il canale nel tratto a monte

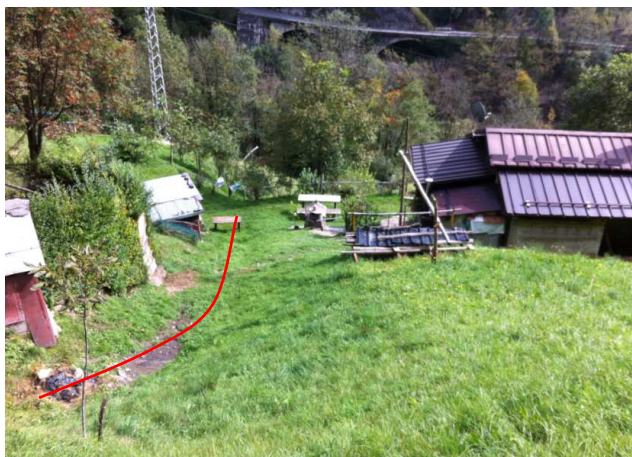
Foto 28: tracce di ruscellamento concentrato che si possono osservare da circa metà versante sino alla confluenza con il torrente Ornica

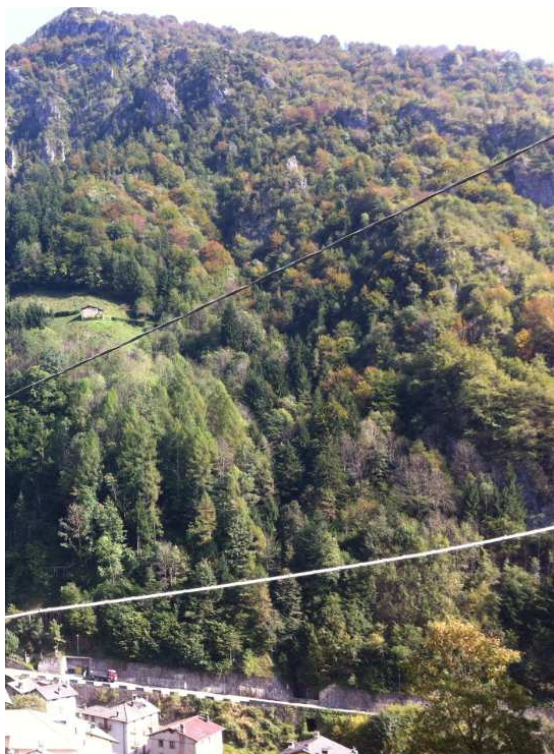
Foto 29

Foto 29, 30, 31 e 32: a monte della località Fusinetta canalone inciso in roccia. Il corso d'acqua, dopo l'attraversamento della strada provinciale è stato incanalato e nel centro abitato intubato sino alla sponda sinistra della Valle di Ornica con la quale confluisce a valle del campo sportivo (foto a destra tubazione sulla scarpata torrentizia).

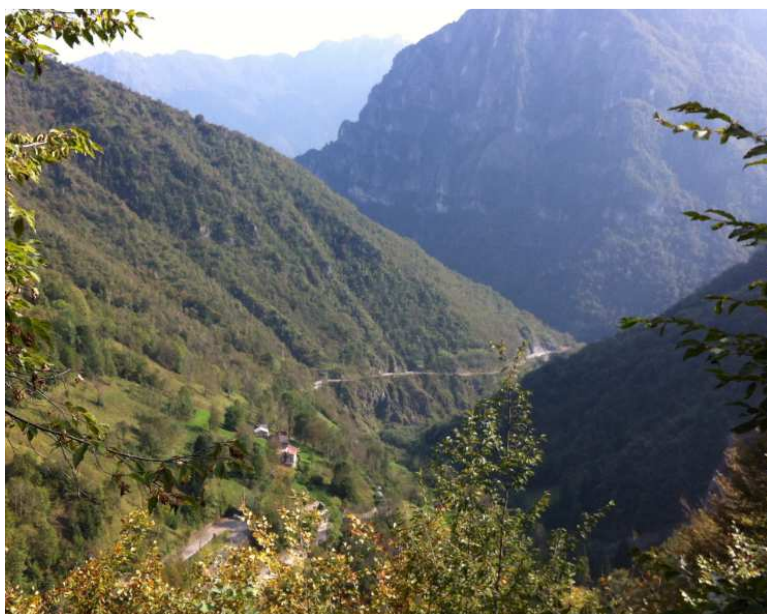
Foto 33: ripresa del versante orientale nel settore sud di Ornica (versante destro idrografico della Valle di Ornica). Sono evidenti i canali incisi che insistono lungo la strada provinciale

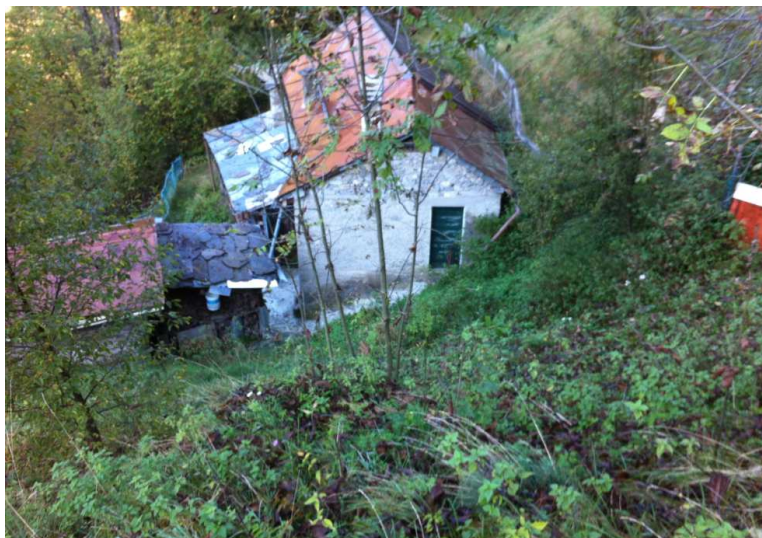
A valle di due fabbricati rurali (di cui alla foto seguente), posti proprio in corrispondenza dell'avvallamento rilevato, non sono più rintracciabili tracce di scorrimento sino alla strada provinciale, all'altezza della quale non sono presenti né tombotti né altre opere di raccolta o regimazione delle acque.

Foto 34: in località Ornica bassa canale di incisione riattivabile su cui insistono due fabbricati rurali

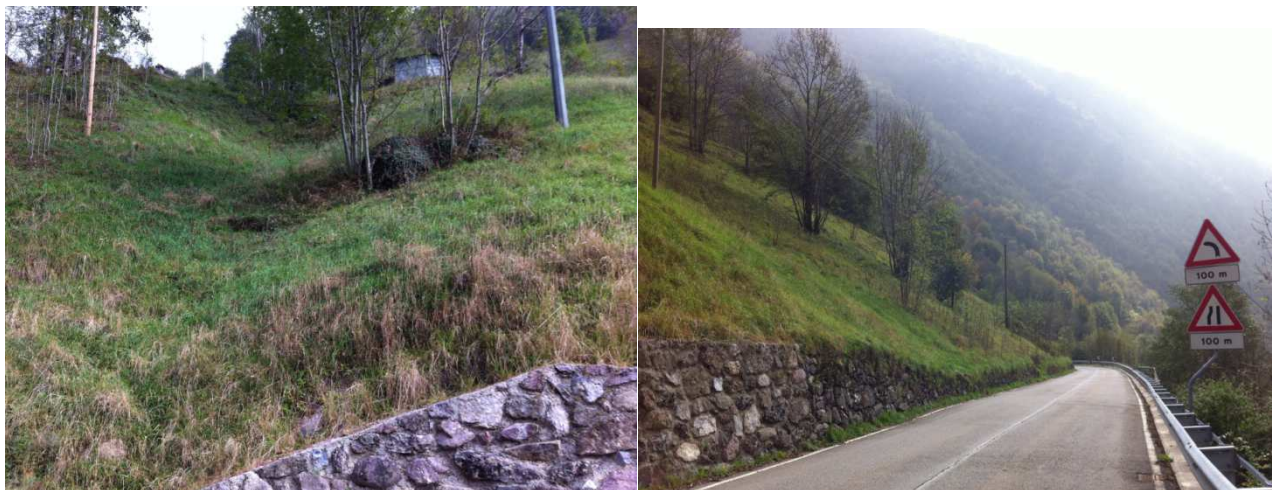
Foto 35, 36: in località Ornica bassa avvallamento senza tracce di scorrimento. Anche lungo la strada provinciale non sono individuabili tombotti o attraversamenti. Le acque di emergenza che si manifestano stagionalmente alla testata dell'avvallamento si disperdono dopo poche decine di metri per infiltrazione nel sottosuolo
