**COMUNE DI VEDESETA**

**AMMINISTRAZIONE COMUNALE DI VEDESETA**

## **ATTIVITÀ SVOLTE E DESCRIZIONE DEL RETICOLO IDROGRAFICO MINORE E PRINCIPALE**

Luglio 2015: Emissione

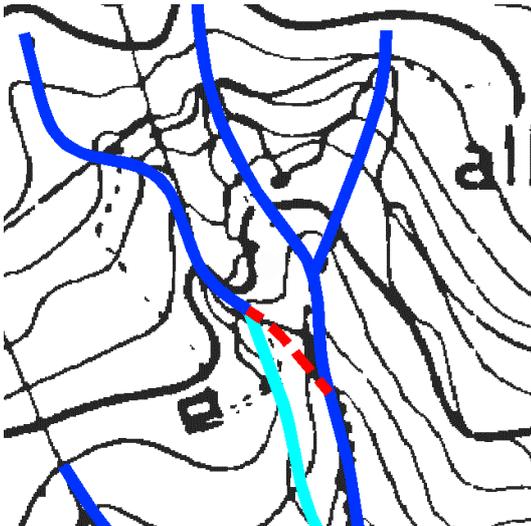
Bacino elementare del Rio del Mulino (DMA), in prossimità delle località Alberti – la Magrera (Reggetto).
	<b>CAUSA DELL'ASSENZA DI FUNZIONALITÀ</b>
	Diversione naturale del corso d'acqua (DME).
	<b>AZIONE DA INTRAPRENDERE</b>
	Si sconsiglia la sdemanializzazione considerato l'assetto geomorfologico – idraulico dell'area.

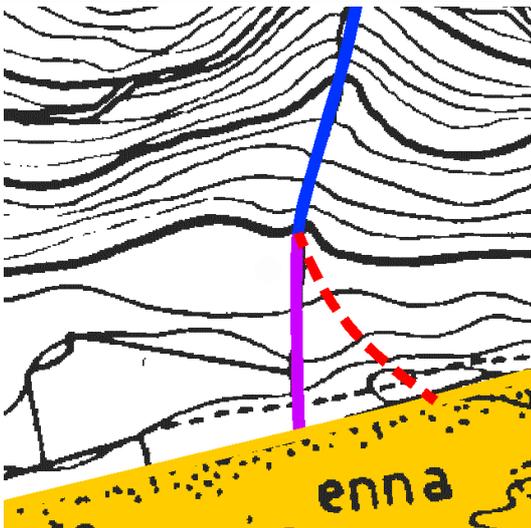
Uno degli affluenti minore del fiume Enna (ENC) in località la Passione.
	<b>CAUSA DELL'ASSENZA DI FUNZIONALITÀ</b>
	Diversione naturale del corso d'acqua su conoide di deiezione.
	<b>AZIONE DA INTRAPRENDERE</b>
	Possibile sdemanializzazione

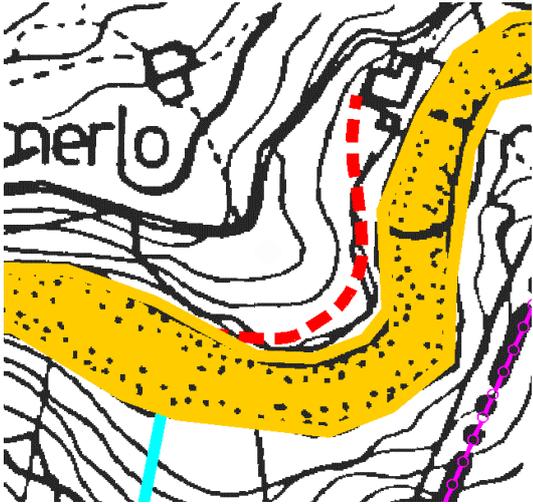
<p>Vecchio corso d'acqua artificiale connesso ad una derivazione oramai in disuso in località Piazzola Molino del Merlo (Lavina).</p>
	<p><b>CAUSA DELL'ASSENZA DI FUNZIONALITÀ</b></p> <p>Cessazione dell'utilizzo del corso d'acqua artificiale.</p>
	<p><b>AZIONE DA INTRAPRENDERE</b></p> <p>Regolarizzazione catastale.</p>

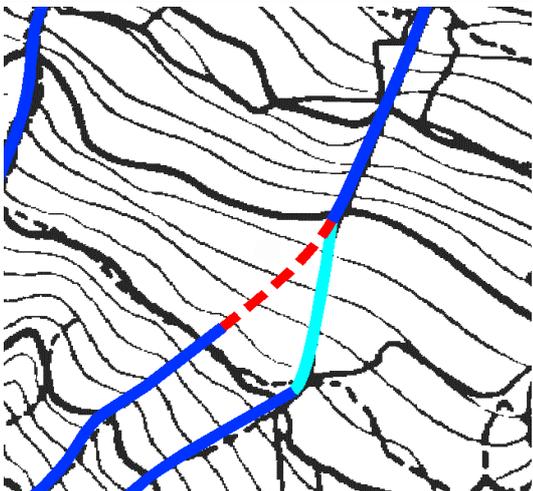
<p>Bacino del Rio di Borgo di Sotto (NEA) nei pressi della località La Passione.</p>
	<p><b>CAUSA DELL'ASSENZA DI FUNZIONALITÀ</b></p> <p>Cattura fluviale operata da NEC sulla porzione a quota agiore di NEM.</p>
	<p><b>AZIONE DA INTRAPRENDERE</b></p> <p>Possibile sdemanializzazione.</p>

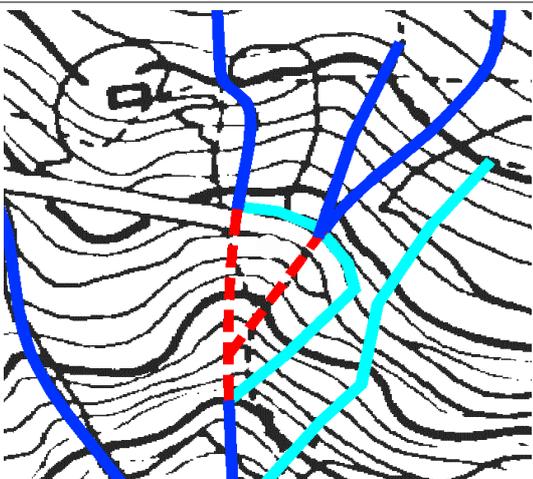
<p>Bacino del Rio di Borgo di Sotto (NEA) in località Piazza Negro. Lungo i segmenti fluviali NEG (a sinistra) e NEY (a destra).</p>
	<p><b>CAUSA DELL'ASSENZA DI FUNZIONALITÀ</b></p> <p>Diversione fluviale avvenuta in coincidenza dei lavori di adeguamento della strada provinciale.</p>
	<p><b>AZIONE DA INTRAPRENDERE</b></p> <p>Possibile sdemanializzazione.</p>

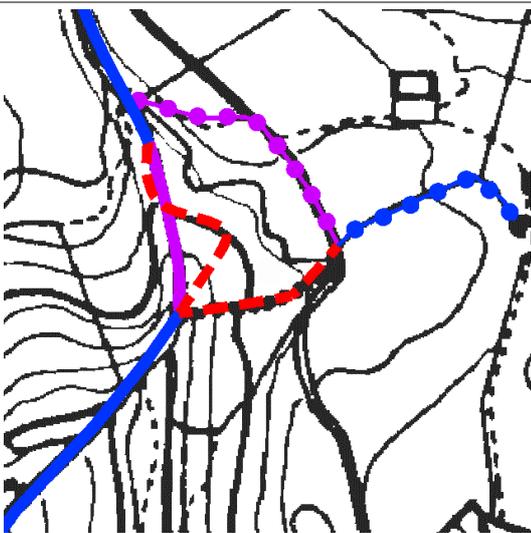
<p>Bacino del Rio di Vedeseta (VEA) in località Suaggio e nei pressi del depuratore. Lungo i segmenti fluviali VEA (a sinistra) e VEF (a destra).</p>
	<p><b>CAUSA DELL'ASSENZA DI FUNZIONALITÀ</b></p> <p>La non coincidenza in corrispondenza di VEA è correlata ad un errore di rappresentazione del catasto (non esistono elementi morfologici correlabili a diversione fluviale naturale od antropica). Per il segmento VEF la diversione è avvenuta a seguito della realizzazione del depuratore.</p>
	<p><b>AZIONE DA INTRAPRENDERE</b></p> <p>Possibile sdemanializzazione per VEF. Regolarizzazione della base catastale per VEA.</p>

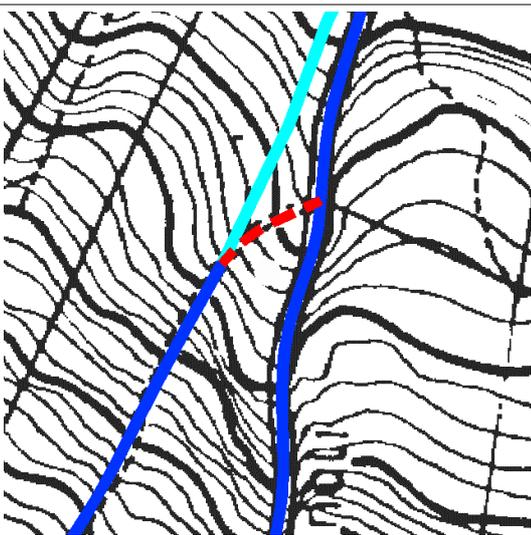
<p>Bacino del Rio della Rimessina (CGA) in località Vediscerro. Lungo i segmenti fluviali CGB (a sinistra) e CGA (a destra).</p>
	<p><b>CAUSA DELL'ASSENZA DI FUNZIONALITÀ</b></p> <p>Diversione naturale del corso d'acqua.</p>
	<p><b>AZIONE DA INTRAPRENDERE</b></p> <p>Possibile sdemanializzazione.</p>
