COMUNE DI ZOGNO
PROVINCIA DI BERGAMO

**PIANO DI GOVERNO
DEL
TERRITORIO**

**SCHEDE DELLE UNITA' MINIME
DI INTERVENTO**

5/A ZOGNO

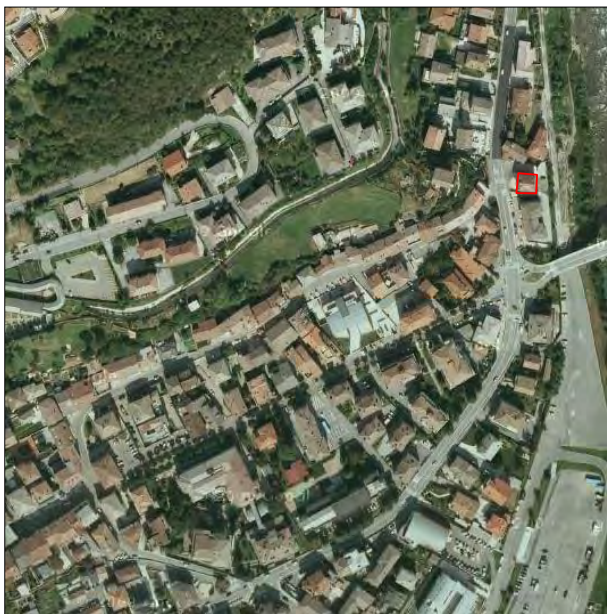
UNITÀ MINIMA D'INTERVENTO N° 0

Edificio isolato ristrutturato di 2/4 piani fuori terra, a destinazione residenziale e commerciale a piano terra. Copertura a più falde con manto in tegole, gronda in CA con canali e pluviali in rame.

I muri perimetrali sono intonacati color ocra con fascia dipinta sottogronda, aperture, allineate con contorni in marmo (sp 3 cm), i serramenti esterni sono in legno a 2/3 specchiature con avvolgibili.

Balconi in CA con parapetto in ferro a barrette verticali, scala esterna.

Edificio di recente realizzazione, in stretto rapporto visivo con l'antica chiesetta. Cromatismo della facciata dissonante.

Rifacimento della facciata con colori delle terre che siano rispettosi della vicinanza della chiesa.

GRADO 3 : RISTRUTTURAZIONE EDILIZIA DI 1°

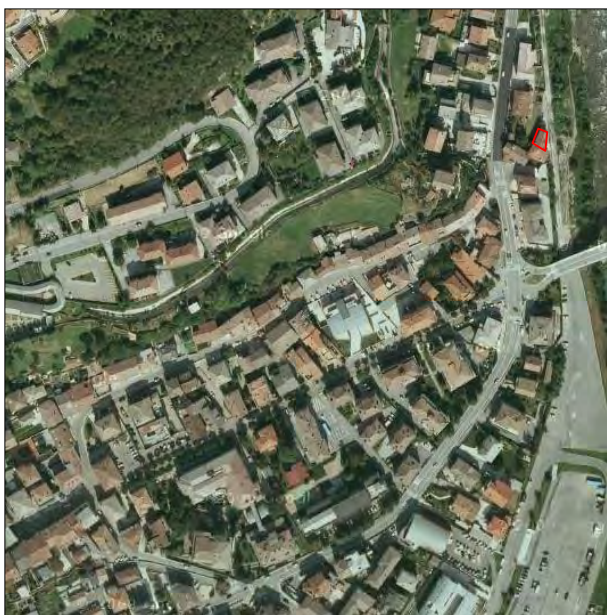
UNITÀ MINIMA D'INTERVENTO N° 01B

Edificio in aderenza con l'unità minima d'intervento 01a, di tre piani fuori terra più sottotetto, a destinazione residenziale. Edificio in buone condizioni di conservazione. Copertura a più falde in legno con manto in coppi, gronda in legno con canali e pluviali in lamiera verniciata.

I muri perimetrali sono intonacati color beige. Le aperture, allineate presentano davanzali in cemento, i serramenti esterni sono in legno a 2 specchiature con scuri in legno verniciati. Sul fronte est balconi in ca con parapetto in ferro a barrette verticali, scala esterna che conduce al primo piano.

Edificio recentemente ristrutturato che mantiene il volume originario.

GRADO 3 : RISTRUTTURAZIONE EDILIZIA DI 1°

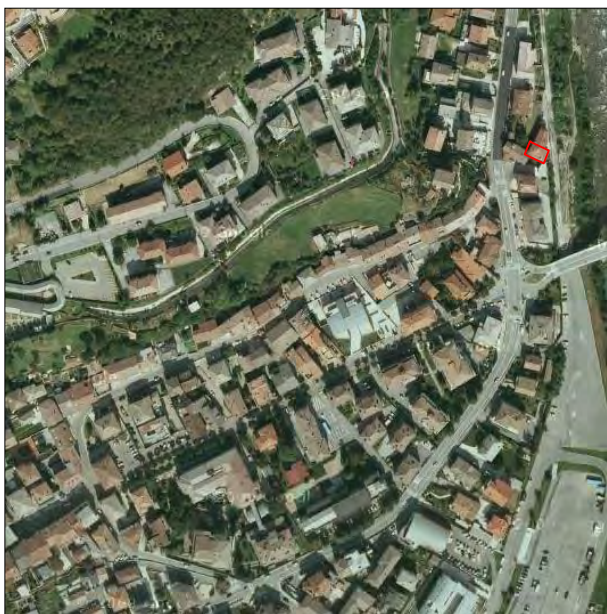
UNITÀ MINIMA D'INTERVENTO N° 01A

Edificio in aderenza con l'unità minima d'intervento 01b, di tre piani fuori terra più sottotetto, a destinazione residenziale. Edificio in buone condizioni di conservazione. Copertura a più falde in legno con manto in coppi, gronda in legno con canali e pluviali in rame.

I muri perimetrali sono intonacati, con fascia a motivi geometrici al sottotetto. Le aperture, allineate presentano davanzali in cemento, i serramenti esterni sono in legno a 2 specchiature con scuri in legno verniciati. Balconi in CA con parapetto in ferro a barrette verticali.

Edificio recentemente ristrutturato che mantiene il volume originario.

GRADO 3 : RISTRUTTURAZIONE EDILIZIA DI 1°

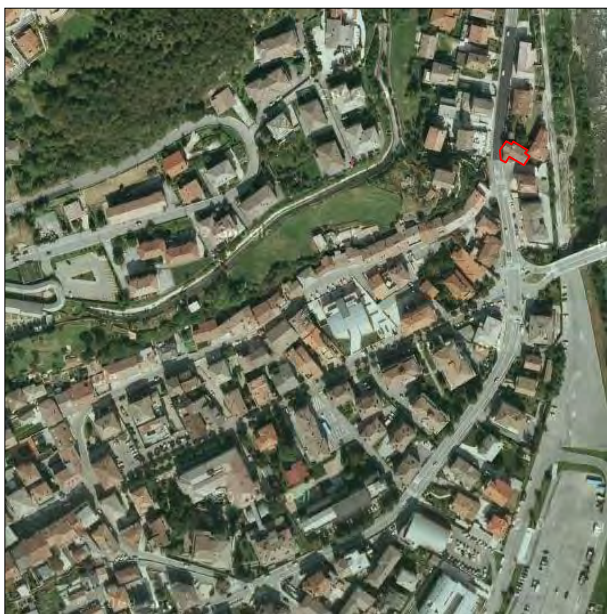
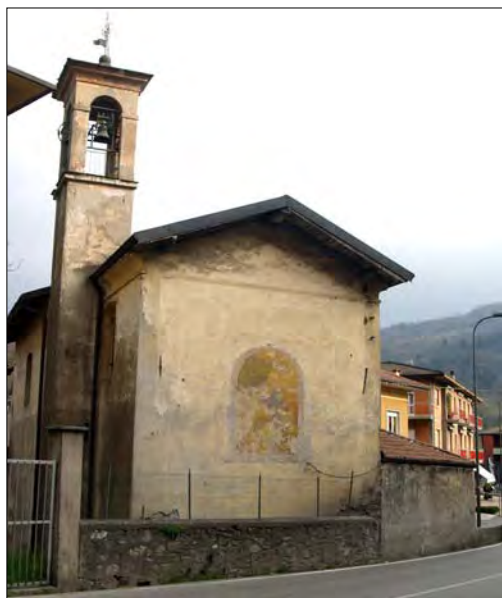
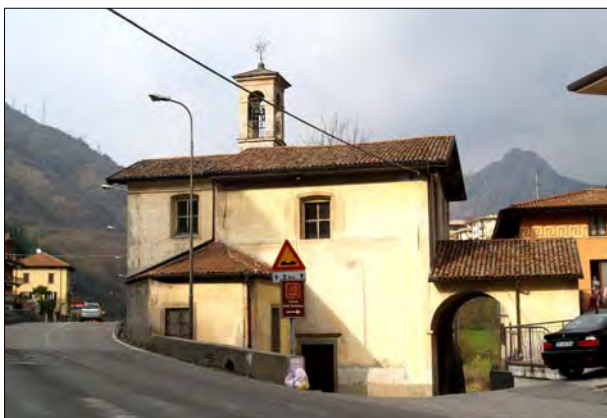
UNITÀ MINIMA D'INTERVENTO N° 02

Piccola chiesetta con portico antistante la facciata.. Copertura a due falde in legno con manto in coppi, gronda in legno con canali e pluviali in rame.

I muri perimetrali sono intonacati, cornici in pietra Sul fronte ovest (lato provinciale) affresco della natività ormai quasi cancellato.

Edificio di valore storico ambientale.

Edificio da conservare effettuando urgenti interventi di ripristino delle facciate con i colori originari e restauro della pittura sul fronte nord-ovest. Riqualificazione degli spazi aperti di accesso e relazione.

GRADO 1 : RESTAURO

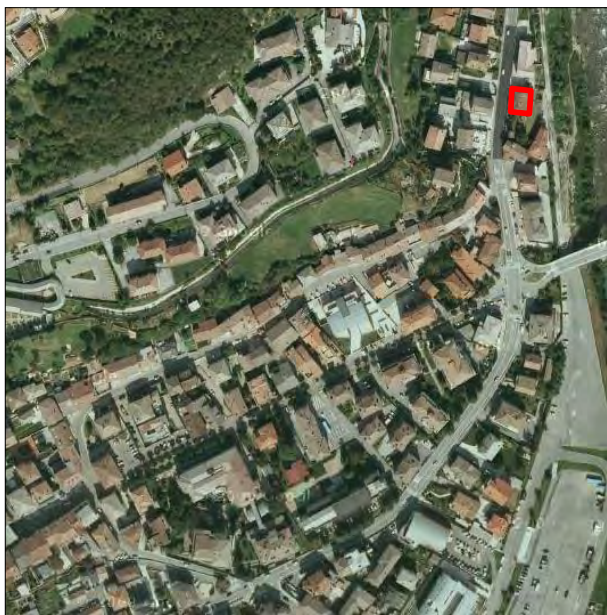
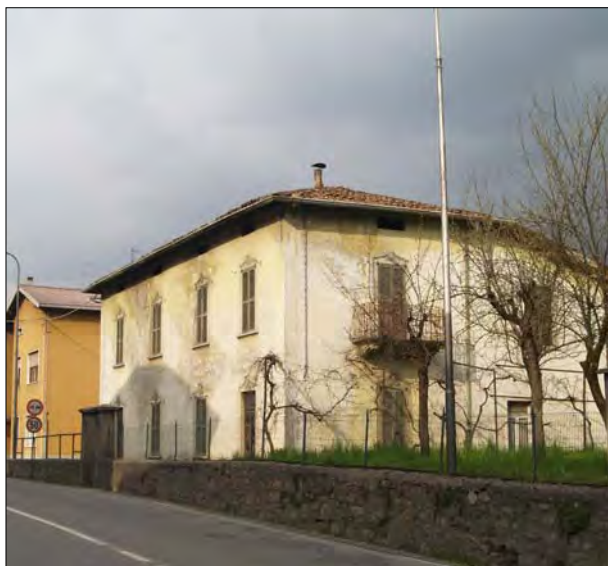
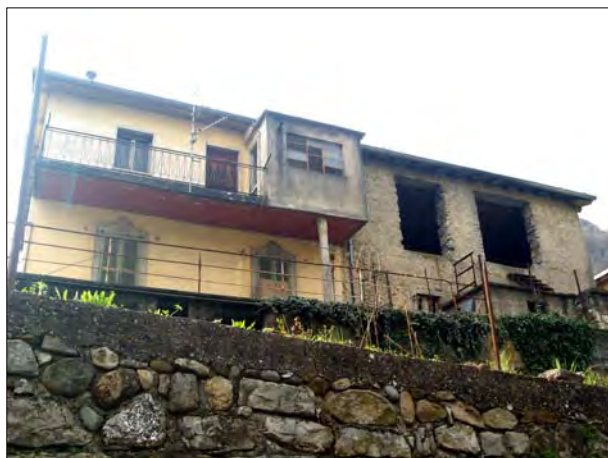
UNITÀ MINIMA D'INTERVENTO N° 03

Edificio isolato, di tre piani fuori terra più sottotetto, a destinazione residenziale ora inutilizzato. Copertura a più falde in legno con manto in tegole, gronda in legno con canali e pluviali in lamiera verniciata. I muri perimetrali sono intonacati. Le aperture, allineate presentano contorni in cemento sagomato, i serramenti esterni sono in legno a 2 specchiature con persiane verniciate color verde in legno verniciati. Sul lato sud piccolo balcone in pietra con mensole, parapetto in ferro battuto, sul fronte est balcone in CA con servizio igienico esterno.

Semplice edificio trasformato, ma mantiene ancora l'impianto originario.

Ricostruzione della facciata verso valle con eliminazione del WC sospeso. Utilizzo dei magisteri costruttivi tradizionali.

GRADO DI INTERVENTO :
GRADO 2 : RISTRUTTURAZIONE EDILIZIA DI 1° PER RISANAMENTO CONSERVATIVO E RISTRUTTURAZIONE EDILIZIA PER LA PARTE VERSO VALLE

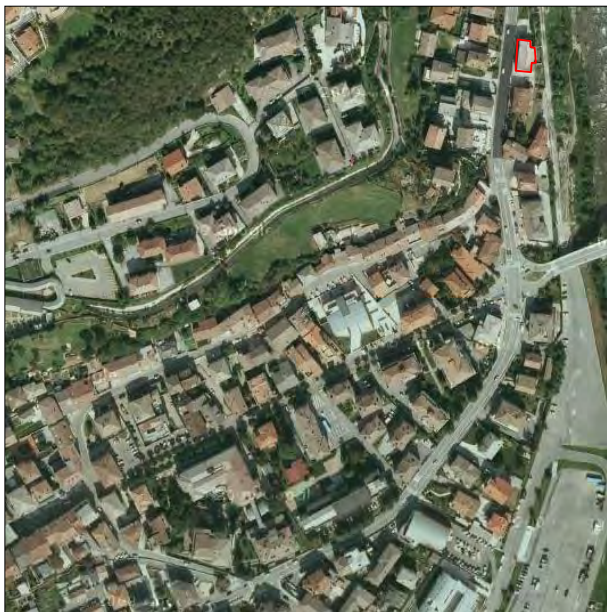
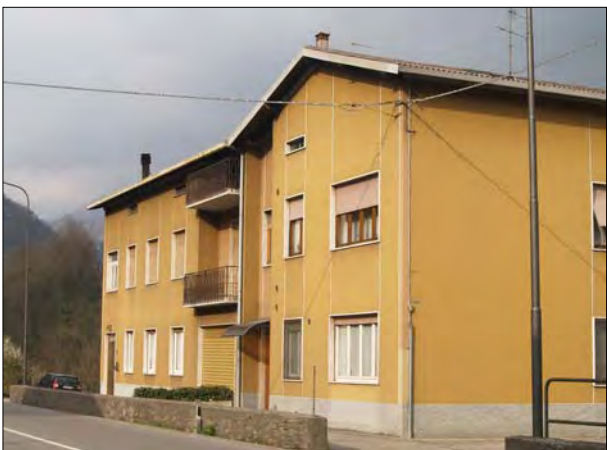
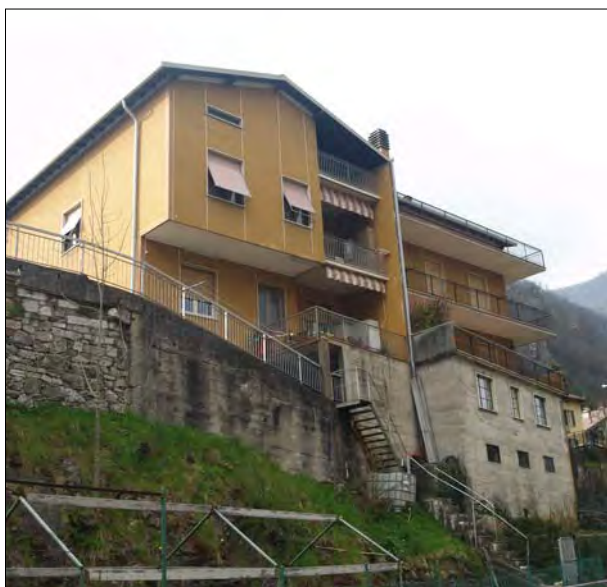
UNITÀ MINIMA D'INTERVENTO N° 04

Edificio isolato, di tre piani fuori terra, a destinazione residenziale. Copertura a due falde in legno con manto in tegole, gronda in legno con canali e pluviali in lamiera. I muri perimetrali sono intonacati. Le aperture, allineate presentano contorni in marmo sp 3 cm, i serramenti esterni sono in legno a 2/3 specchiature con avvolgibili. Balconi in CA con parapetto in ferro a barrette verticali.

Edificio di recente realizzazione.

Riambientare il prospetto sul fiume, in particolare per quanto riguarda i colori.

GRADO 3 : RISTRUTTURAZIONE EDILIZIA DI 1°

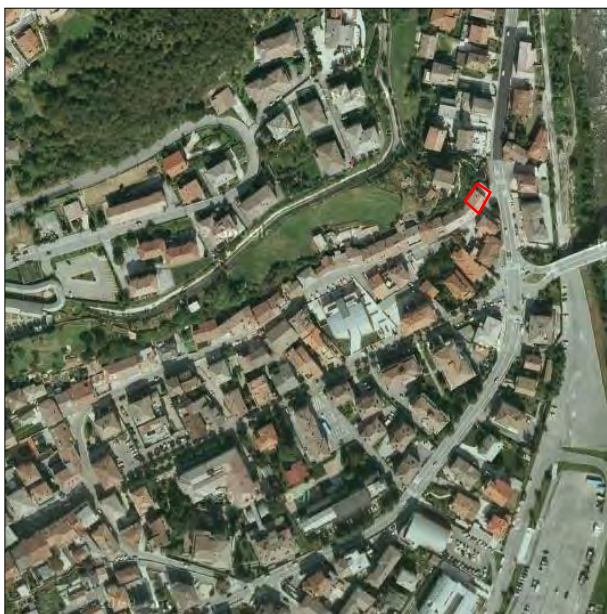
UNITÀ MINIMA D'INTERVENTO N° 1

Edificio di testa della cortina edilizia, di cinque piani fuori terra a destinazione residenziale. Edificio in buone condizioni di conservazione. Copertura a due falde in legno con manto in coppi, gronda in legno con canali e pluviali in lamiera verniciata e ampia terrazza con parapetto in ferro a disegno semplice.

GRADO 3 : RISTRUTTURAZIONE EDILIZIA DI 1°

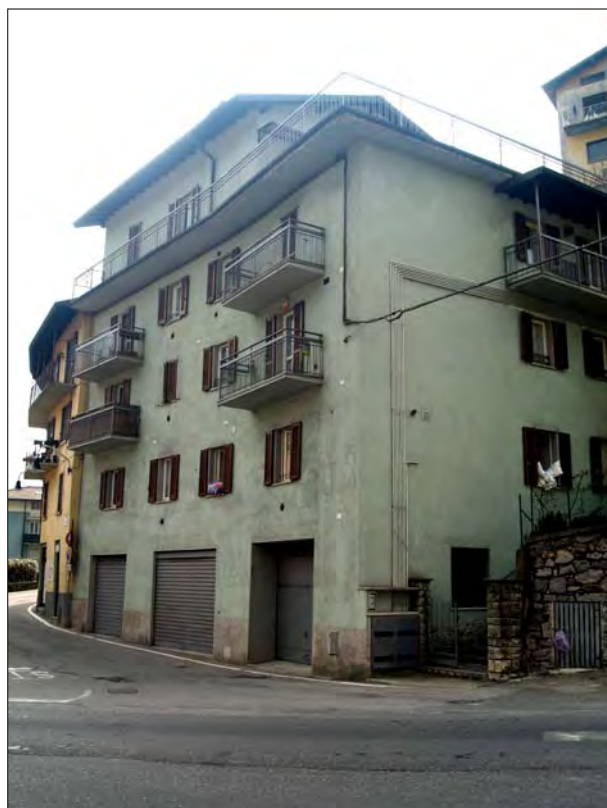
I muri perimetrali sono intonacati. Le aperture, allineate presentano davanzali in pietra artificiale, i serramenti esterni sono in legno a 2 specchiature con persiane in legno. Piccoli balconi in CA con parapetto in ferro a barrette verticali. A piano terra serrande in ferro.

Semplice fortemente trasformato.

Riambientamento dei prospetti..

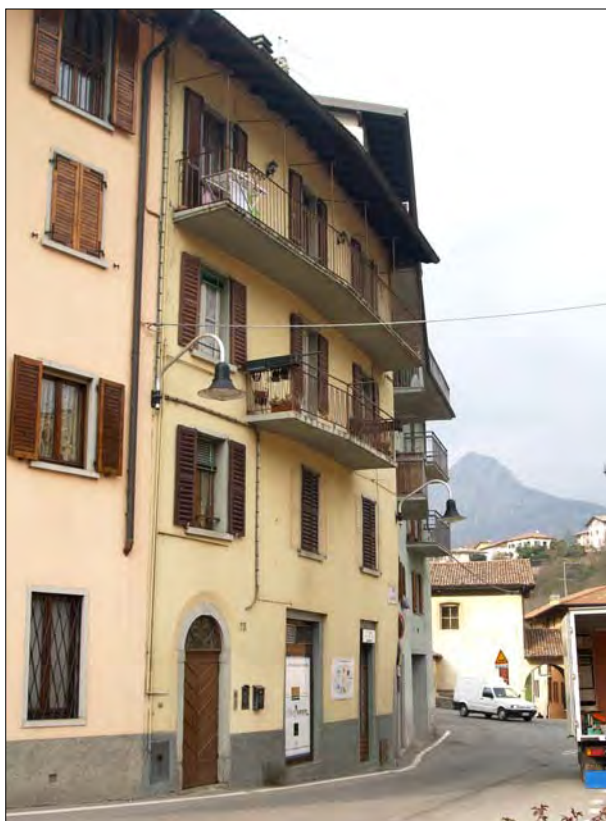
UNITÀ MINIMA D'INTERVENTO N° 2

Edificio in cortina edilizia, di quattro piani fuori terra, a destinazione residenziale e commerciale a piano terra. Edificio in discrete condizioni di conservazione. Copertura a due falde con manto in coppi, gronda in legno con canali e pluviali in lamiera verniciata.

I muri perimetrali sono intonacati, zoccolo in stollato. Le aperture, allineate presentano davanzali in cemento, i serramenti esterni sono in legno a 2 specchiature con persiane in legno verniciati. Sul lato sud balconi in CA con parapetto in ferro a barrette verticali.

Semplice edificio trasformato, ma mantiene ancora l'impianto originario.

Uniformare le finiture esterne, eliminare impianti esterni dalla facciata, possibilità di diversa finitura per il piano terra

GRADO 2 : RISANAMENTO CONSERVATIVO

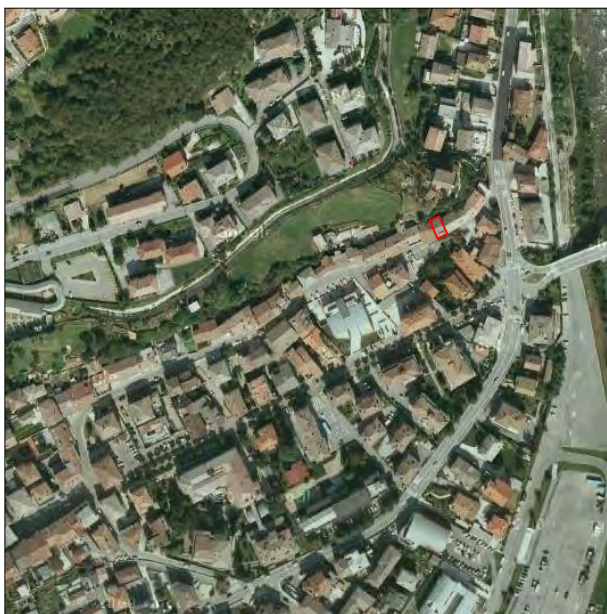
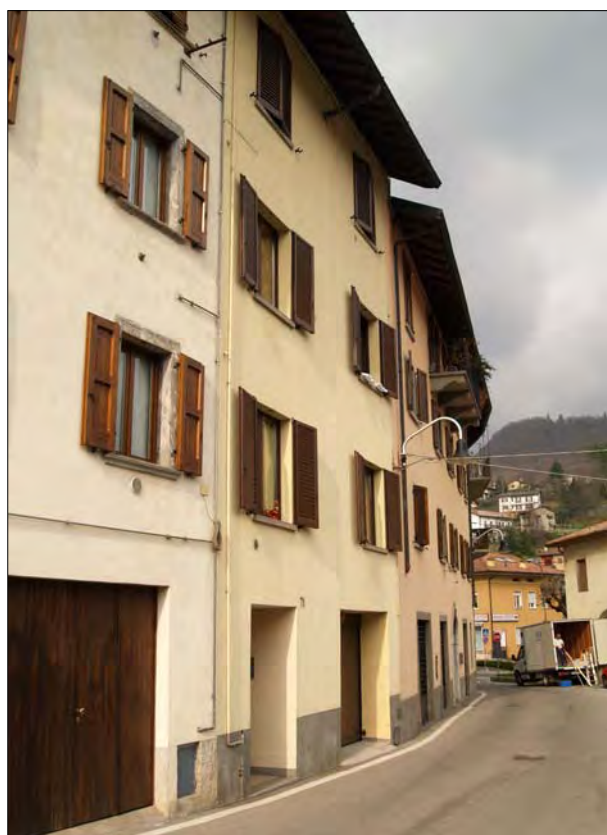
UNITÀ MINIMA D'INTERVENTO N° 4

Edificio in cortina edilizia, di quattro piani fuori terra, a destinazione residenziale. Edificio in discrete condizioni di conservazione. Copertura a due falde, gronda in legno con canali e pluviali in lamiera verniciata.

GRADO 2 : RISANAMENTO CONSERVATIVO

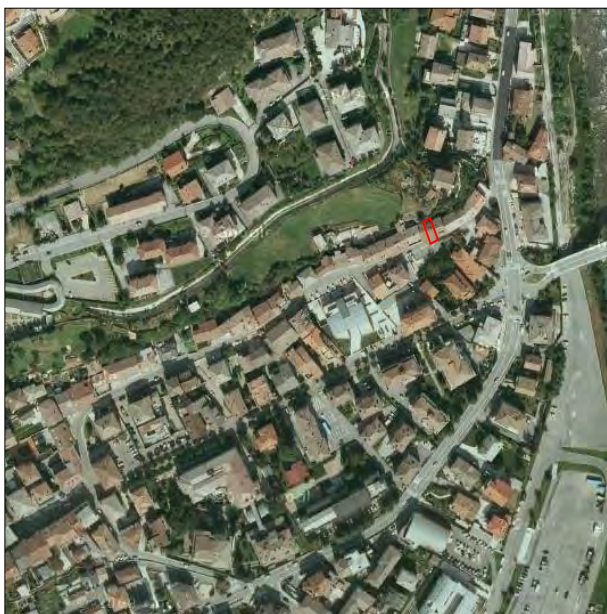
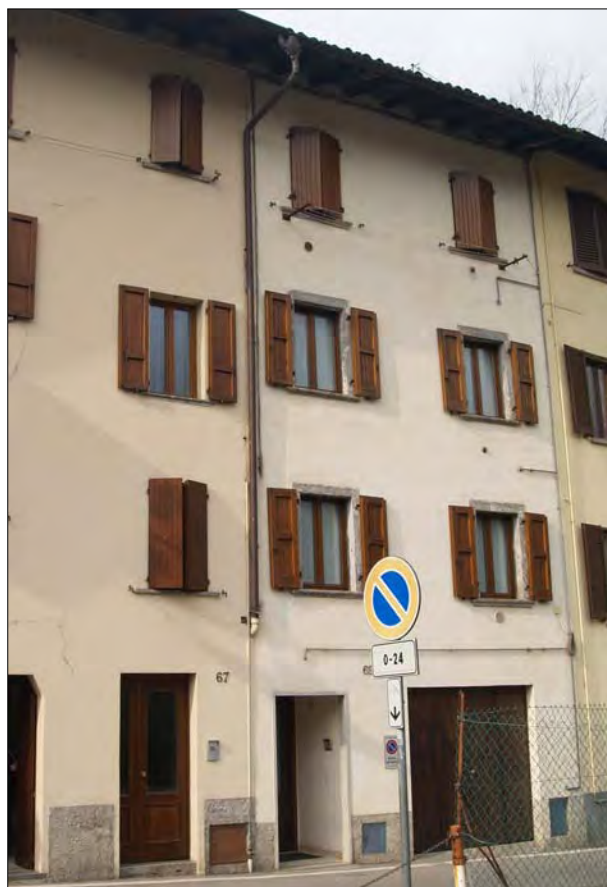
UNITÀ MINIMA D'INTERVENTO N° 5

Edificio in cortina edilizia, di quattro piani fuori terra, a destinazione residenziale. Edificio in discrete condizioni di conservazione. Copertura a due falde, gronda in legno con canali e pluviali in lamiera verniciata.

GRADO 2 : RISANAMENTO CONSERVATIVO

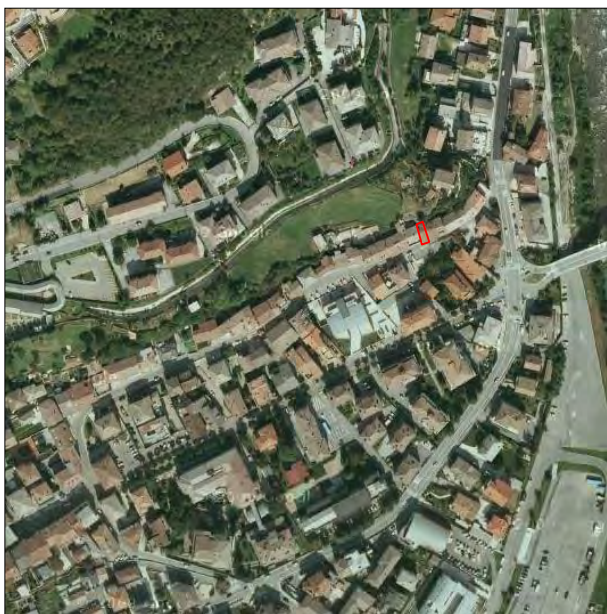
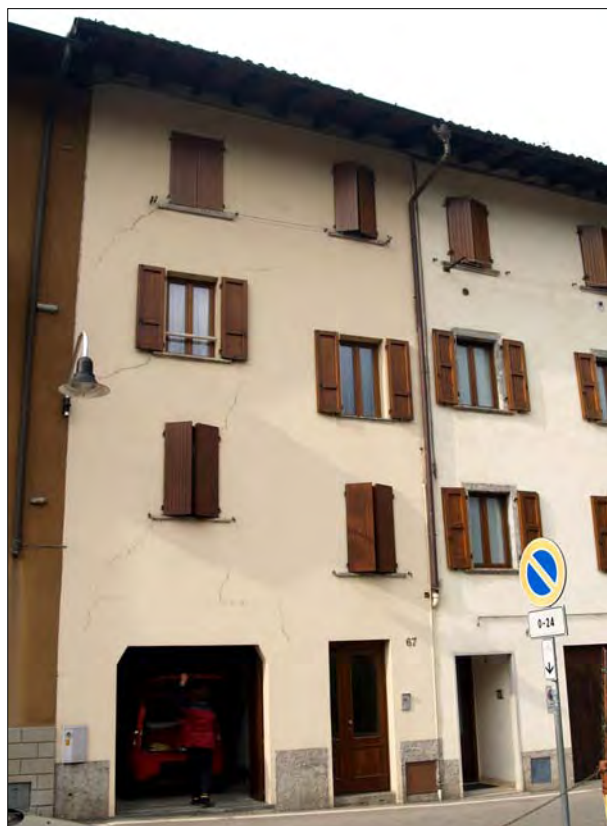
UNITÀ MINIMA D'INTERVENTO N° 6

Edificio in cortina edilizia, di quattro piani fuori terra, a destinazione residenziale. Edificio in discrete condizioni di conservazione. Copertura a due falde, gronda in legno con canali e pluviali in lamiera verniciata.

GRADO 2 : RISANAMENTO CONSERVATIVO

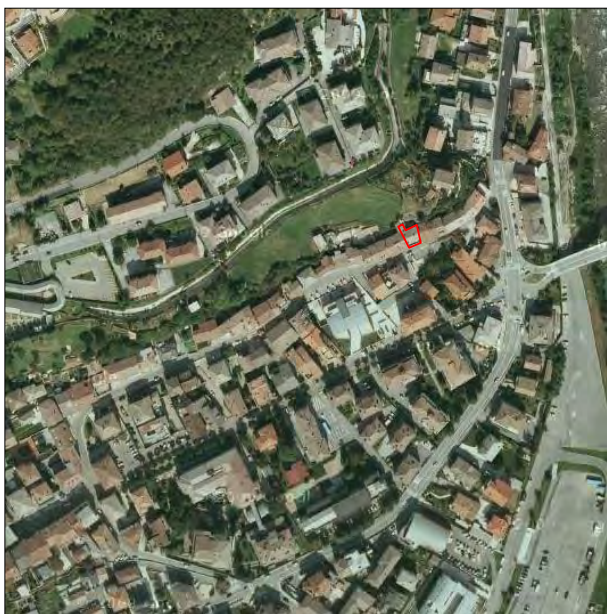
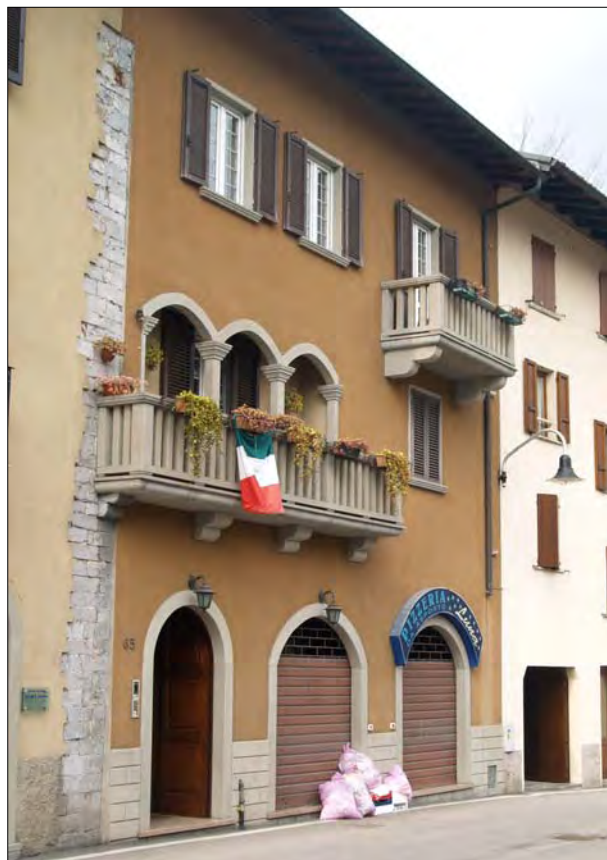
UNITÀ MINIMA D'INTERVENTO N° 7

Edificio in cortina edilizia, di tre piani fuori terra, a destinazione residenziale e commerciale a piano terra. Edificio in buone condizioni di conservazione. Copertura a due falde con manto in coppi, gronda in legno con canali e pluviali in lamiera verniciata.

GRADO 3 : RISTRUTTURAZIONE EDILIZIA DI 1°

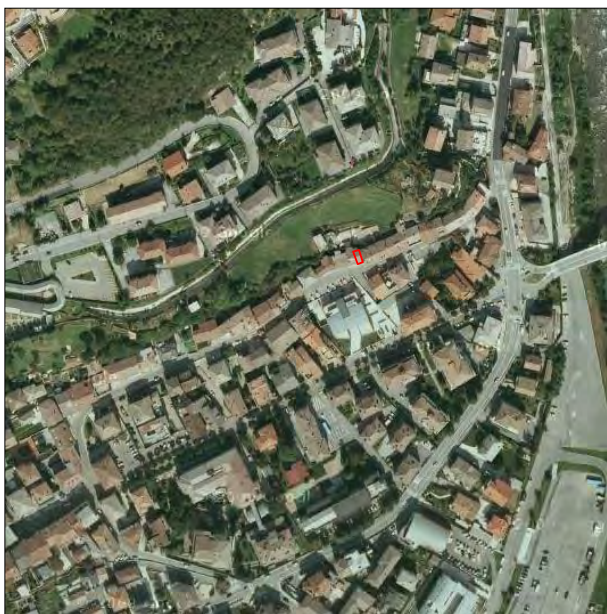
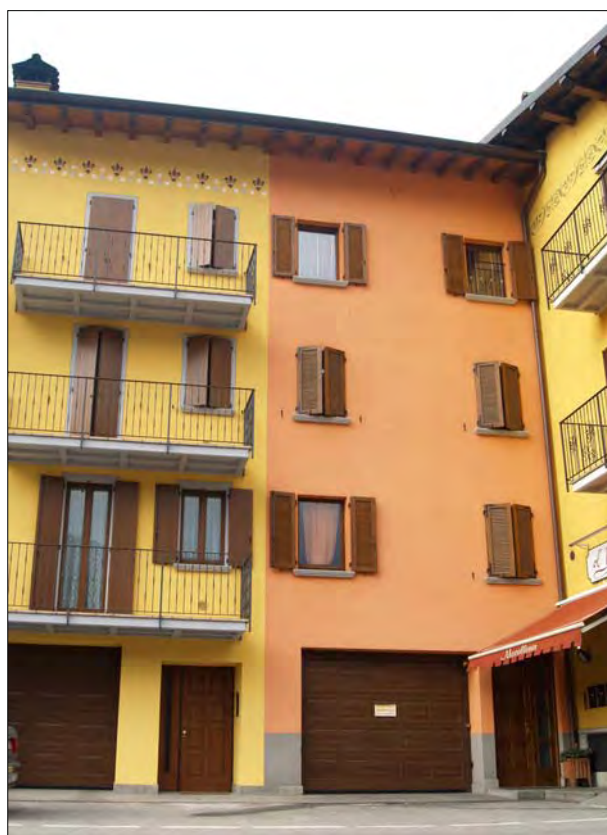
UNITÀ MINIMA D'INTERVENTO N° 10

Edificio in cortina edilizia, di quattro piani fuori terra, a destinazione residenziale. Edificio buone condizioni di conservazione. Copertura a due falde con manto in coppi, gronda in legno con canali e pluviali in lamiera verniciata.

GRADO 2 : RISANAMENTO CONSERVATIVO

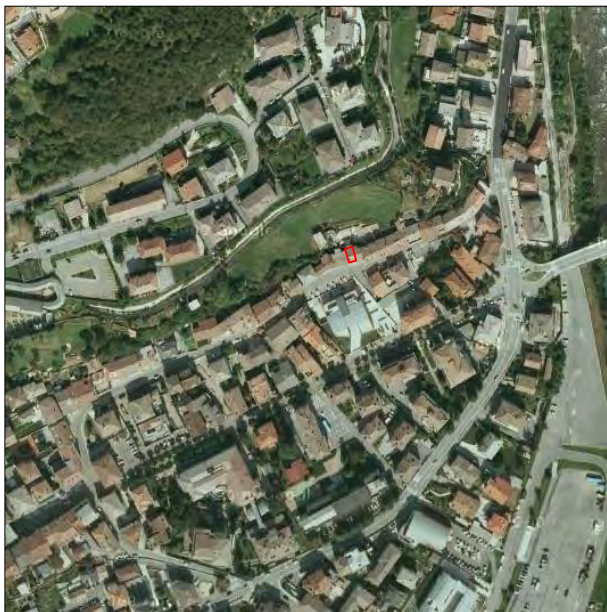
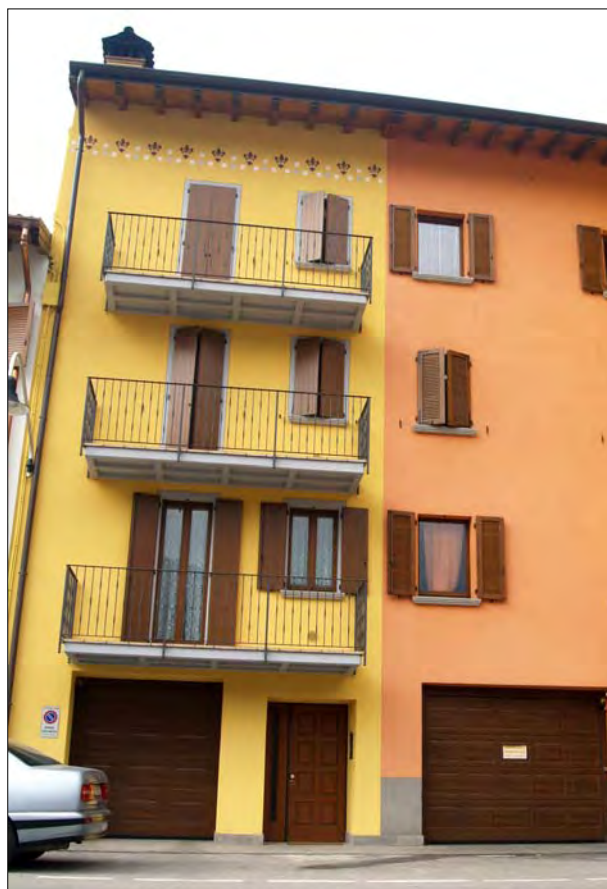
UNITÀ MINIMA D'INTERVENTO N° 11

Edificio in cortina edilizia, di quattro piani fuori terra, a destinazione residenziale. Edificio buone condizioni di conservazione. Copertura a due falde con manto in coppi, gronda in legno con canali e pluviali in rame.

Mantenere l'allineamento di gronda.

**GRADO DI INTERVENTO :
GRADO 2 : RISANAMENTO CONSERVATIVO**

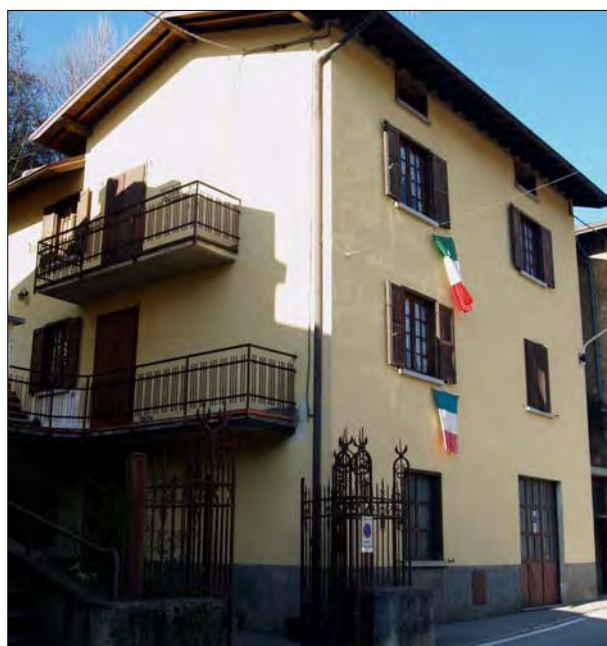
UNITÀ MINIMA D'INTERVENTO N° 14

Edificio isolato, di tre piani fuori terra più sottotetto, a destinazione residenziale. Copertura a due falde in legno con manto in coppi, gronda in legno con canali e pluviali in lamiera verniciata.

I muri perimetrali sono intonacati. Con zoccolo in stollato. Le aperture, allineate presentano davanzali in graniglia cemento, i serramenti esterni sono in legno a 2 specchiature con scuri in legno verniciati color marrone. Balconi in ca con parapetto in ferro a barrette verticali. piano terra apertura box in ferro e vetro.

Riformare la tipologia dei serramenti di finestra e ridimensionare i balconi.

GRADO 2 : RISANAMENTO CONSERVATIVO

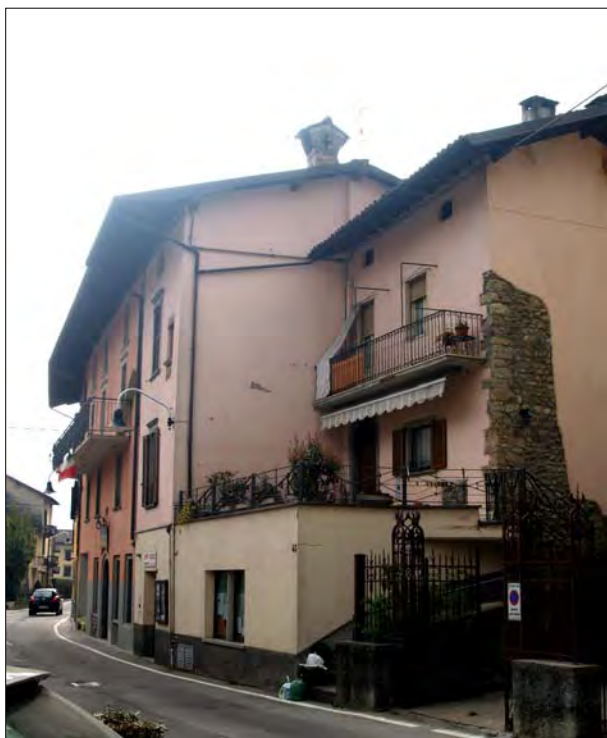
UNITÀ MINIMA D'INTERVENTO N° 15

Edificio in cortina edilizia, di tre piani fuori terra più sottotetto, a destinazione residenziale e commerciale a piano terra. Edificio in discrete condizioni di conservazione. Copertura a due falde in legno con manto in coppi, gronda in legno con canali e pluviali in lamiera verniciata.

I muri perimetrali sono intonacati color rosa, con zoccolo in stollato. Le aperture, allineate presentano contorni in pietra o marmo, i serramenti esterni sono in legno a 2 specchiature con persiane o avvolgibili.. balconi in CA con parapetto in ferro a barrette verticali e terrazza di copertura di corpo aggiunto verso strada.

Semplice edificio trasformato.

uniformare le finiture, sostituire avvolgibili con persiane a ventola.

GRADO 2 : RISANAMENTO CONSERVATIVO

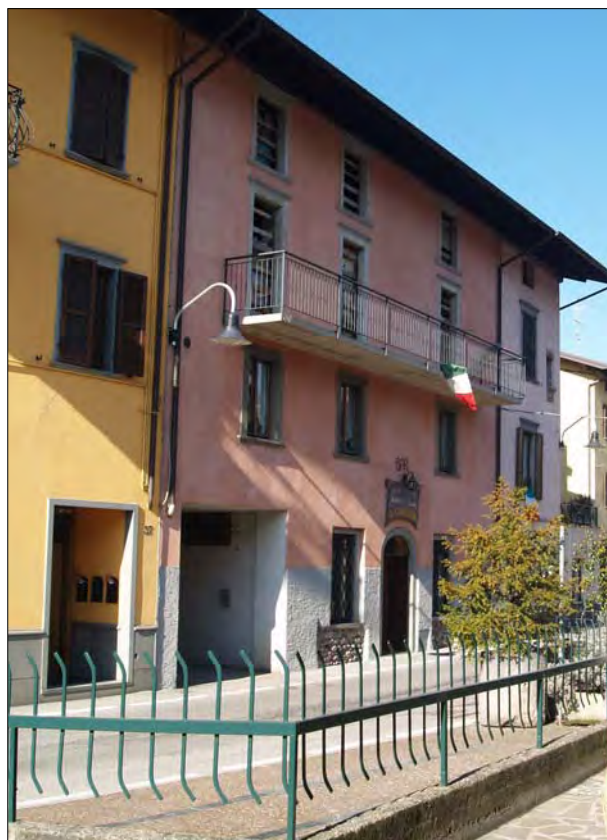
UNITÀ MINIMA D'INTERVENTO N° 16

Edificio in cortina edilizia, di quattro piani fuori terra, a destinazione residenziale e trattoria a piano terra. Edificio buone condizioni di conservazione non completamente finito. Copertura a due falde con manto in coppi, gronda in legno con canali e pluviali in rame.

I muri perimetrali sono intonacati, zoccolo in stollato, lasciato a vista parte di muratura in ciottoli. Le aperture, allineate presentano contorni in pietra, i serramenti esterni, ove presenti sono in legno a 2 specchiature. Sul lato sud balcone in CA con parapetto in ferro battuto a disegno semplice.

Semplice edificio trasformato, ma mantiene ancora l'impianto originario.

Mantenere l'allineamento di gronda a completare la sistemazione della facciata con l'utilizzo di tipologie tradizionali.

**GRADO DI INTERVENTO :
GRADO 2 : RISANAMENTO CONSERVATIVO**

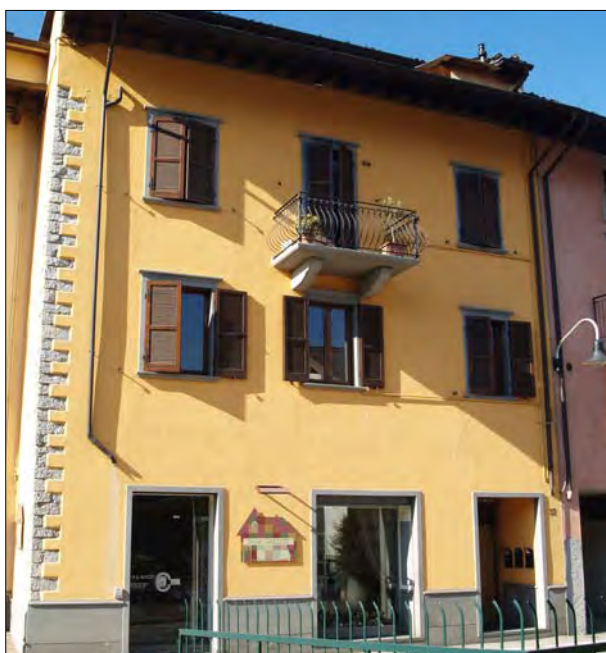
UNITÀ MINIMA D'INTERVENTO N° 17

Edificio in cortina edilizia, di tre piani fuori terra, a destinazione residenziale e commerciale a piano terra. Edificio in buone condizioni di conservazione. Copertura a due falde, gronda in legno con canali e pluviali in lamiera verniciata.

I muri perimetrali sono intonacati, zoccolo in pietra. Le aperture, allineate presentano contorni in pietra, i serramenti esterni sono in legno a 2 specchiature con persiane in legno mordenzate. A piano terra ampie vetrine con contorni in graniglia di cemento di moderna fattura. Balcone in ca con mensole e parapetto in ferro a barrette verticali.

Semplice edificio che mantiene ancora l'impianto originario.

Eliminare innesti nei pluviali di facciata, completare l'intonaco sui cantonali lasciati in pietra a vista. Riambientare i serramenti di facciata a piano terra.

GRADO 2 : RISANAMENTO CONSERVATIVO

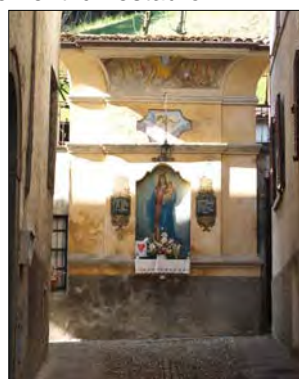
UNITÀ MINIMA D'INTERVENTO N° 24

Edificio di recente trasformazione, di tre piani fuori terra, a destinazione residenziale. Edificio in discrete condizioni di conservazione. Copertura a padiglione falde in legno con manto in coppi, gronda in legno con canali e pluviali in rame.

GRADO 3 : RISTRUTTURAZIONE EDILIZIA DI 1°GRADO PER L'EDIFICIO

GRADO 1 : RESTAURO DELLA SANTELLA

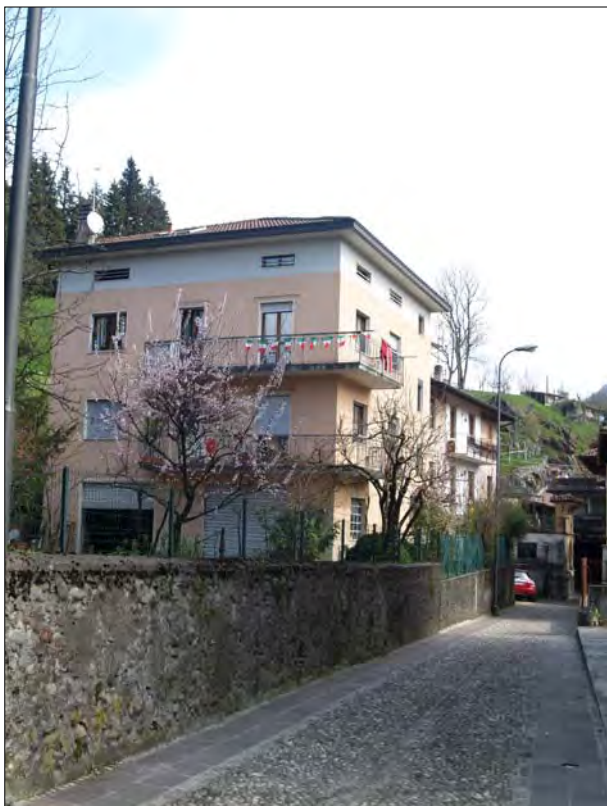
UNITÀ MINIMA D'INTERVENTO N° 26

Edificio isolato di recente trasformazione, di tre piani fuori terra più sottotetto, a destinazione residenziale. Edificio in discrete condizioni di conservazione. Copertura a padiglione in CA con manto in tegole, gronda in CA con canali e pluviali in rame.

GRADO 3 : RISTRUTTURAZIONE EDILIZIA DI 1°

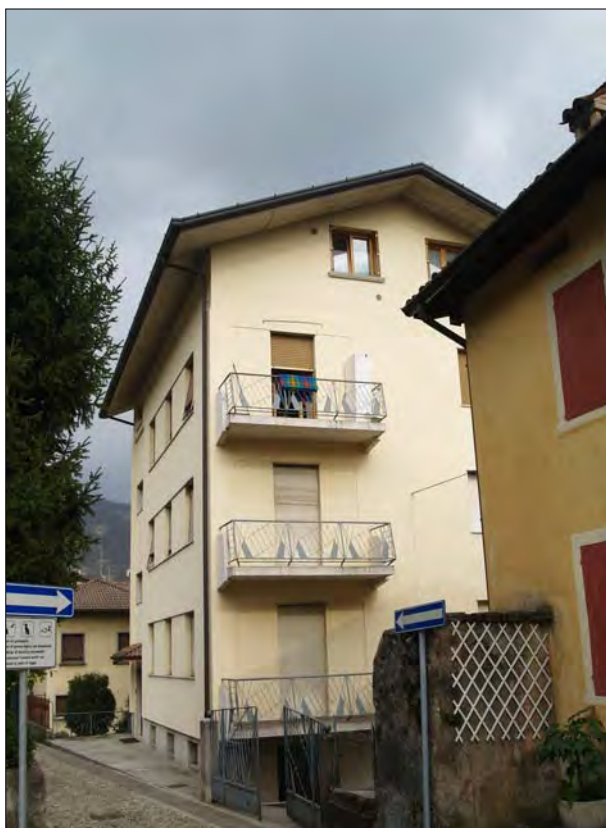
UNITÀ MINIMA D'INTERVENTO N° 29

Edificio isolato di recente trasformazione, di tre piani fuori terra più sottotetto, a destinazione residenziale. Edificio in discrete condizioni di conservazione. Copertura a due falde in CA con manto in tegole, gronda in CA con canali e pluviali in rame.

GRADO 3 : RISTRUTTURAZIONE EDILIZIA DI 1°

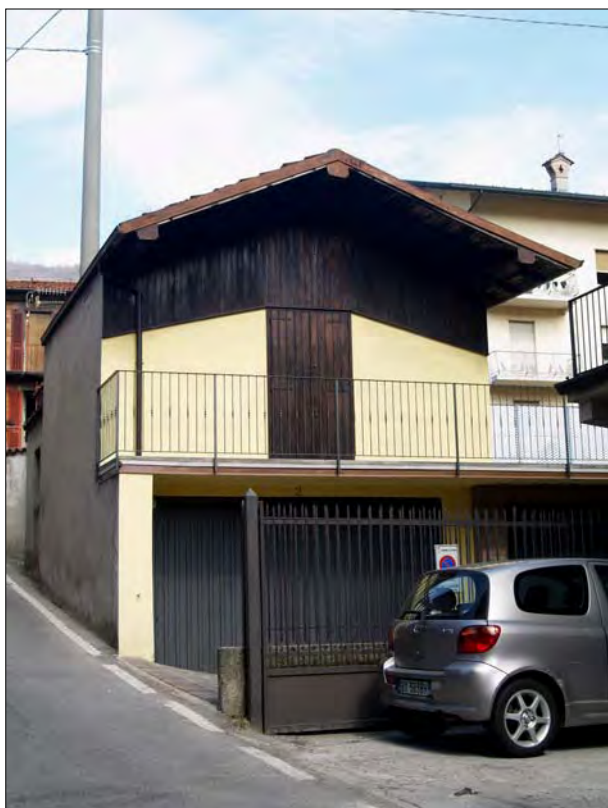
UNITÀ MINIMA D'INTERVENTO N° 31

Edificio isolato, di due piani fuori terra, box e deposito. Copertura a due falde in legno con manto in tegole, gronda in legno con canali e pluviali in lamiera verniciata.

I muri perimetrali sono intonacati color giallo pastello in parte perlinati. Le aperture, allineate i serramenti esterni sono in legno a 2 specchiature con scuri in legno verniciati. Sul lato sud balconi in CA con parapetto in ferro a elementi verticali.

Probabilmente fienile trasformato.

Possibilità di demolizione e ricostruzione.

GRADO 3 : RISTRUTTURAZIONE EDILIZIA DI 1°

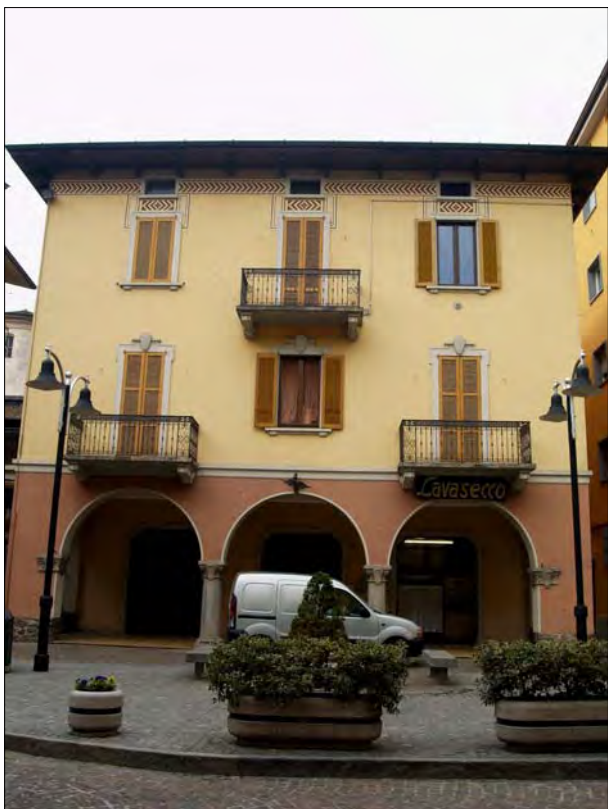
UNITÀ MINIMA D'INTERVENTO N° 32

Edificio isolato, di tre piani fuori terra più sottotetto, a destinazione residenziale e commerciale a piano terra. Edificio in buone condizioni di conservazione. Copertura a padiglione in legno con manto in tegole, gronda in legno con canali e pluviali in rame.

I muri perimetrali sono intonacati, color giallo pastello con fascia ad elementi geometrici sottogrondale, portico ad archi sul fronte sud tinteggiato color rosa. Le aperture, allineate presentano contorni cemento, i serramenti esterni sono in legno a 2 specchiature con persine in legno verniciate color giallo ocra. Balconi in CA con mensole parapetti in ferro battuto.

Edificio che mantiene l'impianto originario ed i caratteri tradizionali.

GRADO DI INTERVENTO :
GRADO 2 : RISANAMENTO CONSERVATIVO

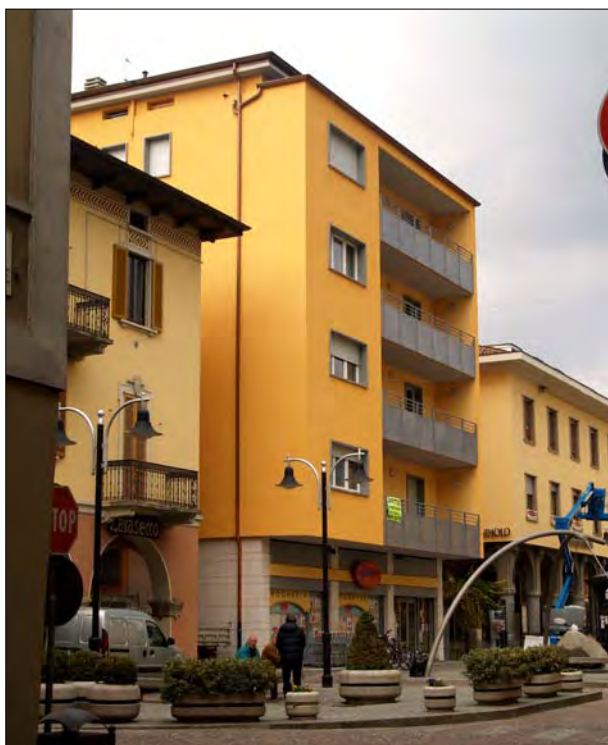
UNITÀ MINIMA D'INTERVENTO N° 33

Edificio isolato prospiciente Piazza Italia, di cinque piani fuori terra, a destinazione residenziale e commerciale. Edificio in buone condizioni di conservazione. Copertura a padiglione con manto in tegole, canali e pluviali in rame. I muri perimetrali sono intonacati. Le aperture, allineate presentano contorni in pietra, i serramenti esterni sono in legno a 2/3 specchiature con avvolgibili balconi in CA con parapetto in lamiera forata.

Edificio di recente realizzazione, con finiture di facciata e colorazioni in contrasto con l'ambiente.

Edificio per il quale si consiglia la demolizione e ricostruzione con riduzione di un piano. Possibilità di trasformazione dell'ultimo piano in sottotetto abitabile.

GRADO 3 : RISTRUTTURAZIONE EDILIZIA DI 1°

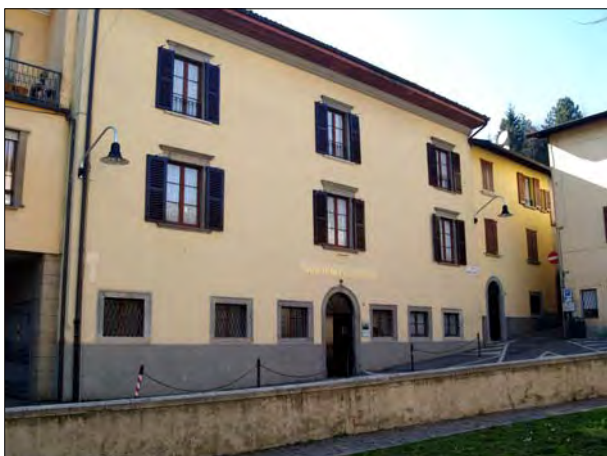
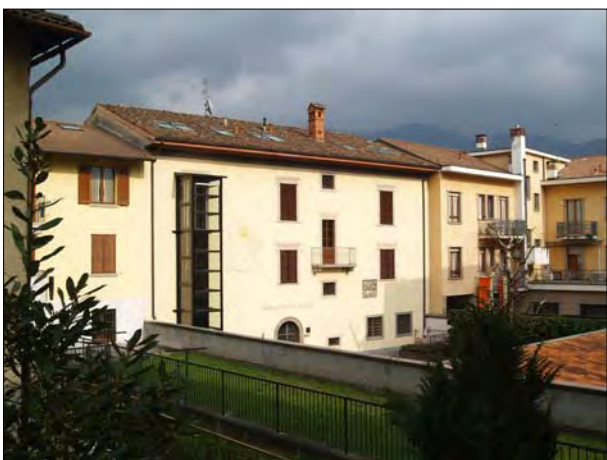
UNITÀ MINIMA D'INTERVENTO N° 35

Edificio di tre piani fuori terra, oggi Museo della valle. Edificio in buone condizioni di conservazione. Copertura a due falde con manto in coppi, gronda modanata con canali e pluviali in lamiera verniciata.

I muri perimetrali sono intonacati color avorio zoccolo strollato. Le aperture, allineate sul fronte strada, disomogenee sul fronte cortile, presentano contorni in pietra, i serramenti esterni sono in legno a 2 specchiature con persiane in legno verniciate color marrone. Sul lato ovest piccolo balcone in pietra con parapetto in ferro battuto, meridiana, e vano ascensore in alluminio e vetro.

Edificio ristrutturato che mantiene l'impianto originario e alcuni elementi architettonici di pregio.

Rifacimento della tinteggiatura del corpo dell'ascensore.

GRADO 2 : RISANAMENTO CONSERVATIVO

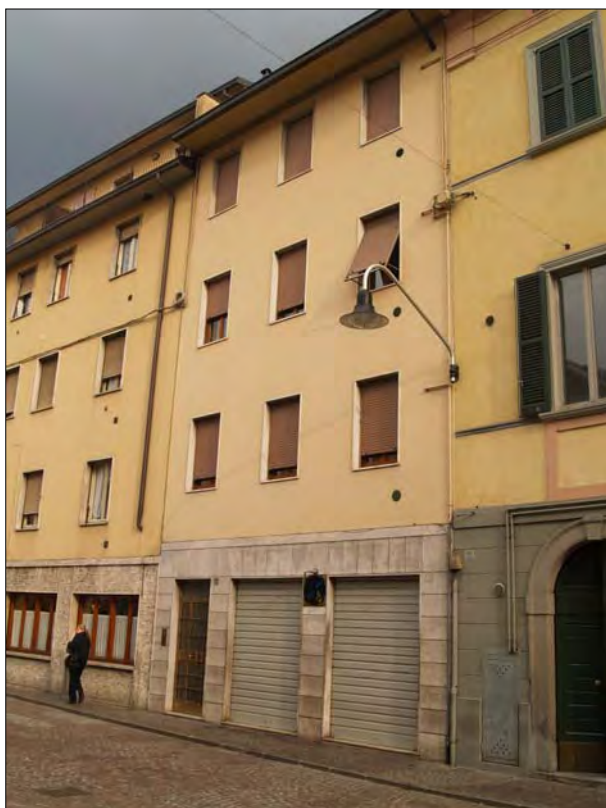
UNITÀ MINIMA D'INTERVENTO N° 43

Edificio in cortina edilizia prospiciente Piazza Italia, di quattro piani fuori terra, a destinazione residenziale e commerciale. Edificio in discrete condizioni di conservazione. Copertura a due falde con manto in tegole, gronda intonacata con canali e pluviali in rame.

GRADO 3 : RISTRUTTURAZIONE EDILIZIA DI 1°

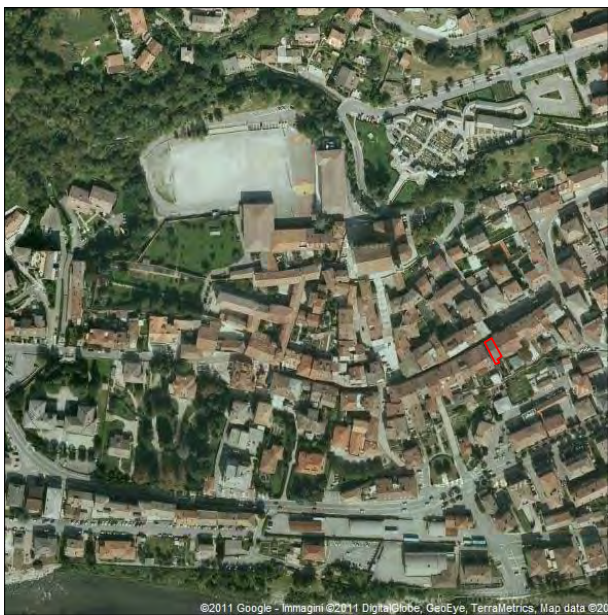
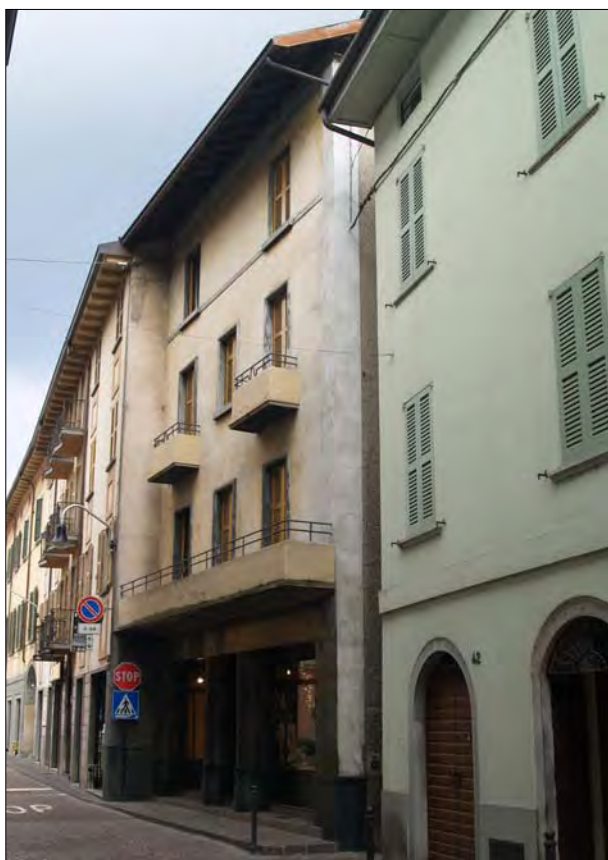
UNITÀ MINIMA D'INTERVENTO N° 47

Edificio in cortina edilizia, di quattro piani fuori terra, a destinazione residenziale e commerciale. Copertura a due falde in legno con manto in coppi, gronda in legno con canali e pluviali in lamiera verniciata.

I muri perimetrali sono intonacati con motivi a finto rivestimento, con fascia marcapiano piano terra rivestito in marmo. Le aperture, allineate presentano contorni in pietra artificiale bombati, i serramenti esterni sono in legno a 2 specchiature. Sul lato sud balconi in CA con parapetto in muratura, a completamento barriera in ferro a elementi orizzontali.

Semplice edificio che mantiene ancora l'impianto originario

demolizione dei vecchi servizi igienici esterni. Ripristino dei caratteri originari del fronte verso strada.

GRADO 2 : RISANAMENTO CONSERVATIVO CON CARATTERISTICA DI RISTRUTTURAZIONE PER L'INTERNO

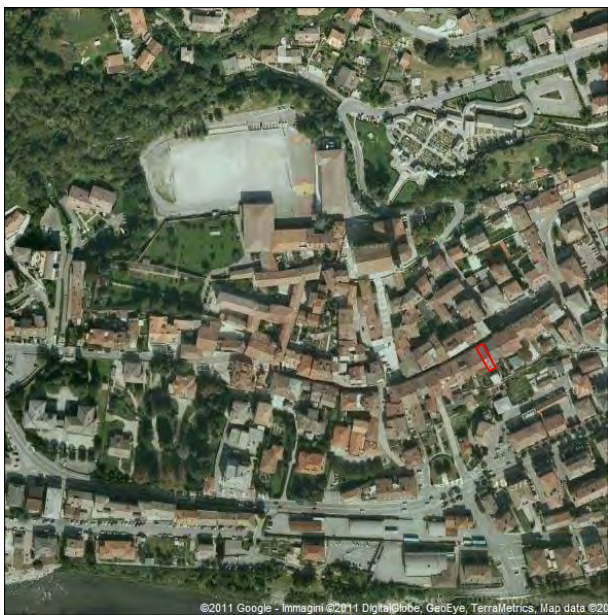
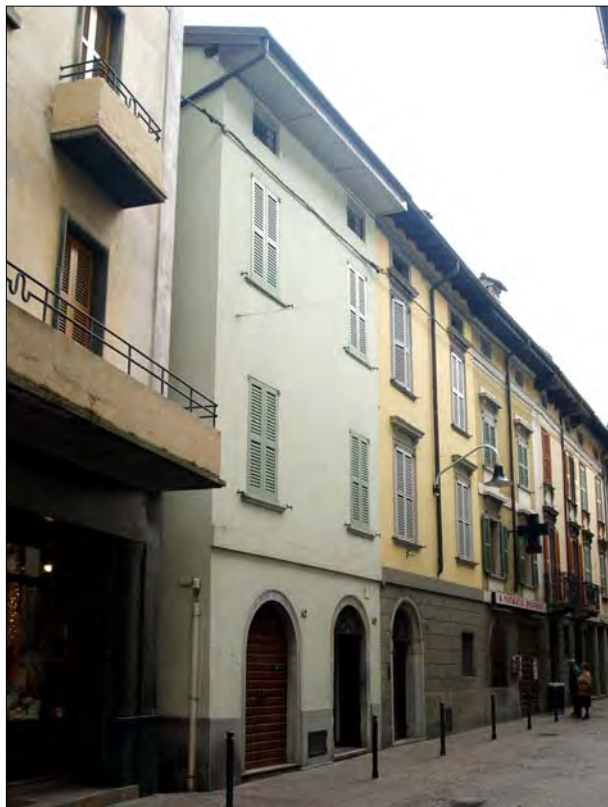
UNITÀ MINIMA D'INTERVENTO N° 48

Edificio in cortina edilizia, di tre piani fuori terra più sottotetto, a destinazione residenziale e commerciale. Edificio in buone condizioni di conservazione. Copertura a due falde con manto in coppi, gronda in legno cassettonata con canali e pluviali in rame.

I muri perimetrali sono intonacati a piano terra con marcapiano ampie aperture. Le aperture, allineate presentano contorni in pietra, i serramenti esterni sono in legno a 2 specchiature con persiane in legno verniciate di verde chiaro, a piano terra serramenti in ferro e porta in alluminio e vetro. Prospetto sud balconi in CA con servizi igienici e parapetti in ferro ad elementi verticali

Semplice edificio che mantiene ancora l'impianto originario

Rimozione dei servizi igienici. Riambientazione della facciata verso est e manutenzione conservativa del complesso

GRADO 2 : RISANAMENTO CONSERVATIVO CON CARATTERISTICA DI RISTRUTTURAZIONE PER L'INTERNO
