COMUNE DI ZOGNO
PROVINCIA DI BERGAMO

**PIANO DI GOVERNO
DEL
TERRITORIO**

**SCHEDE DELLE UNITA' MINIME
DI INTERVENTO**

5/A ZOGNO

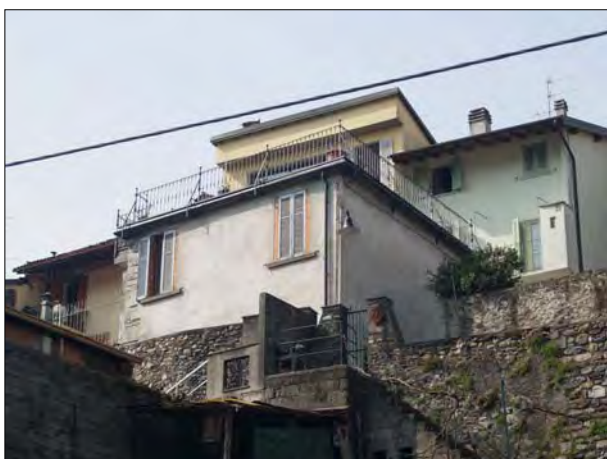
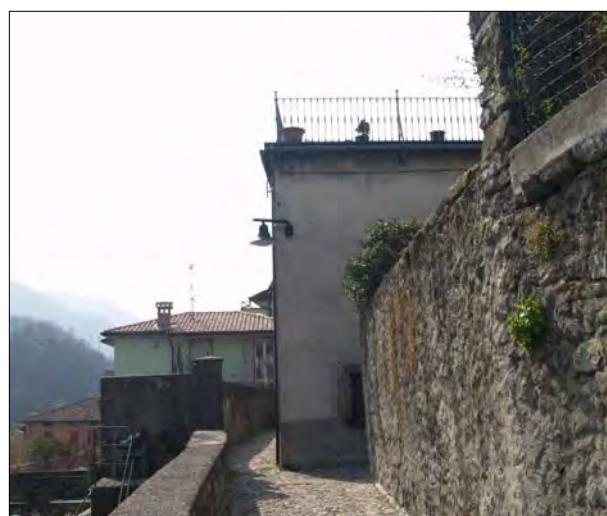
UNITÀ MINIMA D'INTERVENTO N° 49

edificio isolato piani 2 copertura piana in c.a. a terrazza, gronda in c.a., con canale e pluviali in rame muri perimetrali intonacati che lasciano vedere i cantonali in pietra (anatirosi) aperture di antica formazione e altre (fronte sud) di recente realizzazione 8 spalle in mattoni a vista, serramenti esterni in legno a 2 specchiature con persiane in legno colore grigio o inferriate contorni finestre davanzali in pietra - architravi in pietra parapetti in ferro verniciato a barre verticali lato ovest scale esterne.

Presumibilmente torre capitozzata, antiche aperture con contorni in pietra.

Restauro delle murature in pietra a vista.

GRADO 2 : RISANAMENTO CONSERVATIVO CON CARATTERISTICA DI RISTRUTTURAZIONE PER L'INTERNO

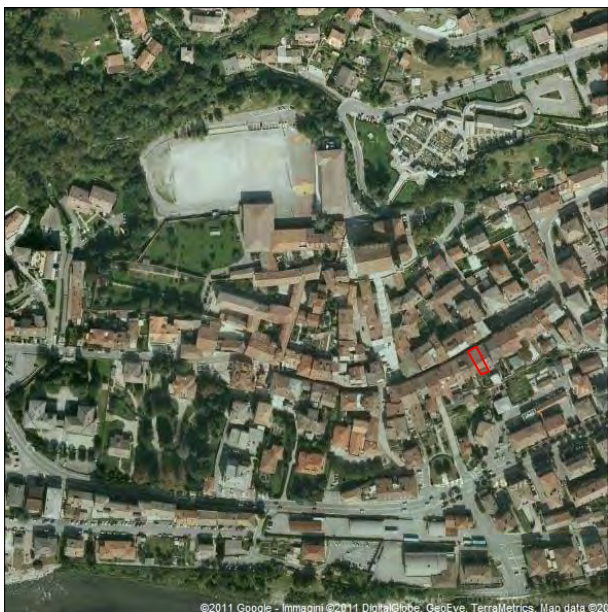
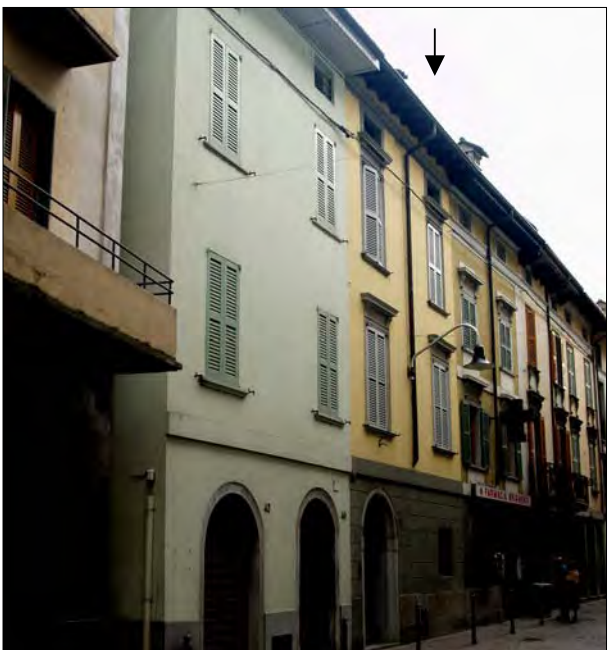
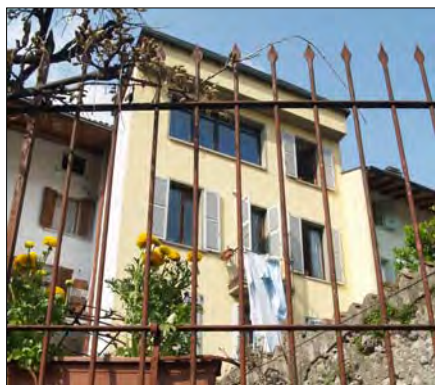
UNITÀ MINIMA D'INTERVENTO N° 50

Edificio in cortina edilizia, di tre piani fuori terra, a destinazione residenziale. Edificio in buone condizioni di conservazione. Copertura a due falde in legno con manto in tegole, gronda in legno con canali e pluviali in rame. I muri perimetrali sono intonacati. Le aperture, allineate presentano cornici in pietra e sul fronte sud davanzali in pietra, i serramenti esterni sono in legno a 2 specchiature con persiane verniciate in legno colore grigio. Sul fronte sud, grande apertura vetrata all'ultimo piano e piccoli balconi in CA con parapetto in ferro a barrette verticali.

Semplice edificio trasformato che conserva ancora l'impianto originario.

Modificare le aperture all'ultimo piano della facciata est in coerenza con il piano sottostante.

GRADO 2 : RISANAMENTO CONSERVATIVO CON CARATTERISTICHE DI RISTRUTTURAZIONE PER L'INTERNO

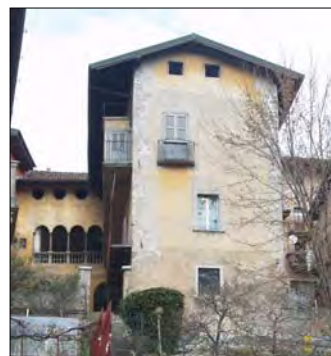
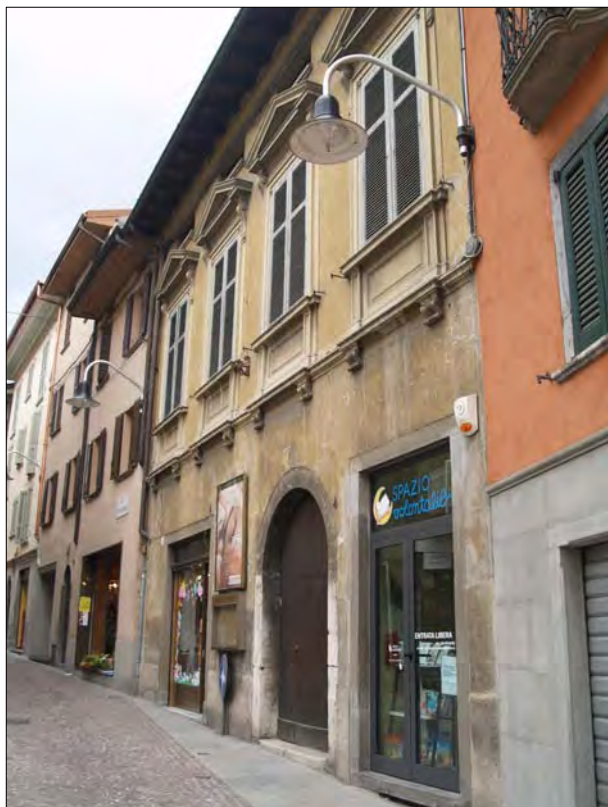
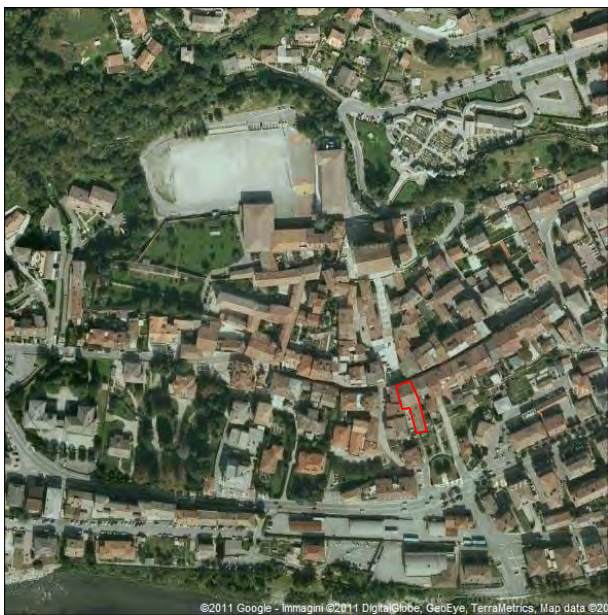
UNITÀ MINIMA D'INTERVENTO N° 59

Edificio in cortina edilizia, di due piani fuori terra più sottotetto, a destinazione residenziale e commerciale. Edificio che necessita di opere di manutenzione. Copertura a due falde in legno con manto in coppi, gronda in legno con canali e pluviali in lamiera verniciata. I muri perimetrali sono intonacati. Le aperture allineate sono architravate con timpano e sottofinestra, i serramenti esterni sono in legno a 2 specchiature con persiane in legno verniciate color grigio. Sul fronte sud loggia con archi e colonnine in pietra e aperture circolari sotto gronda. Sul fronte ovest balconi con parapetto in ferro a elementi verticali, tracce di fascia dipinta e cantonali in pietra lasciati a vista.

Sostituzione del serramento in alluminio a piano terra.
Eliminazione dei corpi aggiunti sul retro.

GRADO DI INTERVENTO :
GRADO 1 : RESTAURO

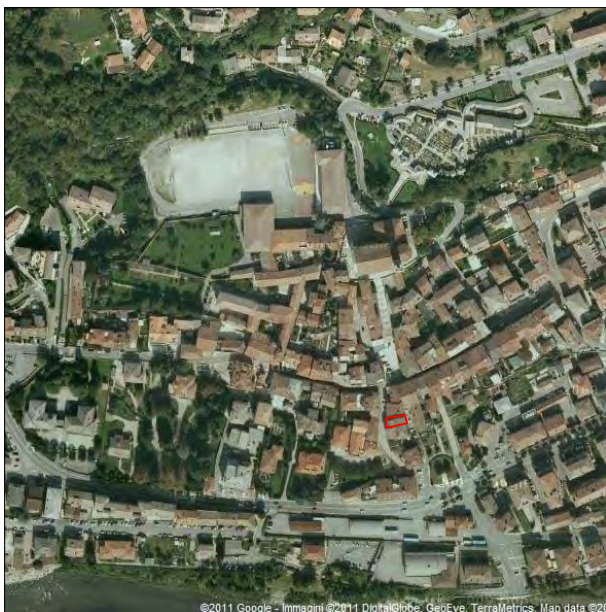
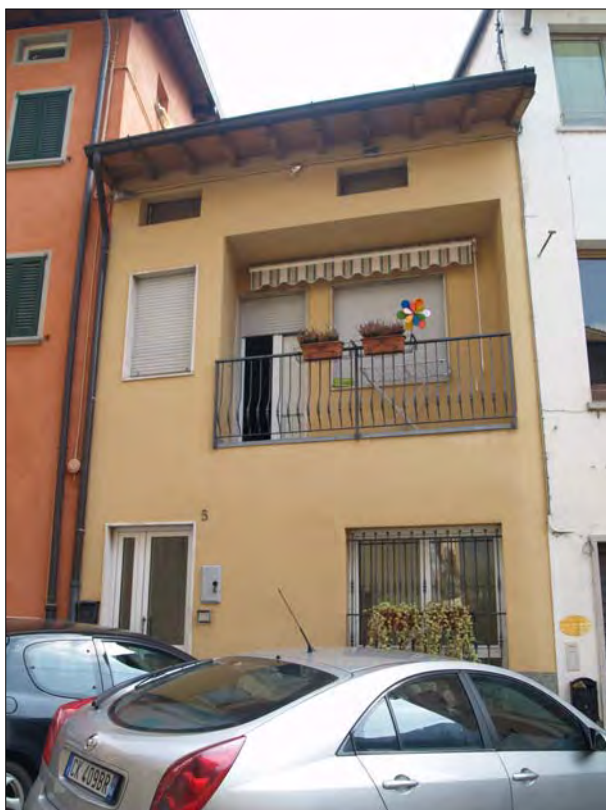
UNITÀ MINIMA D'INTERVENTO N° 61

Edificio di tre piani fuori terra, a destinazione residenziale. Copertura a due falde in legno con manto in coppi, gronda in legno con canali e pluviali in lamiera preverniciata. I muri perimetrali intonacati con loggia. Le aperture ampie presentano contorni in marmo sp 3 cm, i serramenti esterni sono in alluminio a 2 specchiature con avvolgibili. Parapetto in ferro ad elementi verticali

GRADO 3 : RISTRUTTURAZIONE EDILIZIA DI 1°

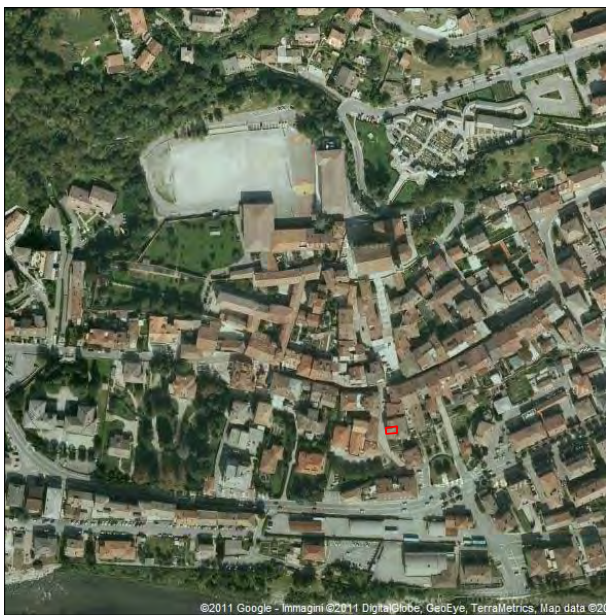
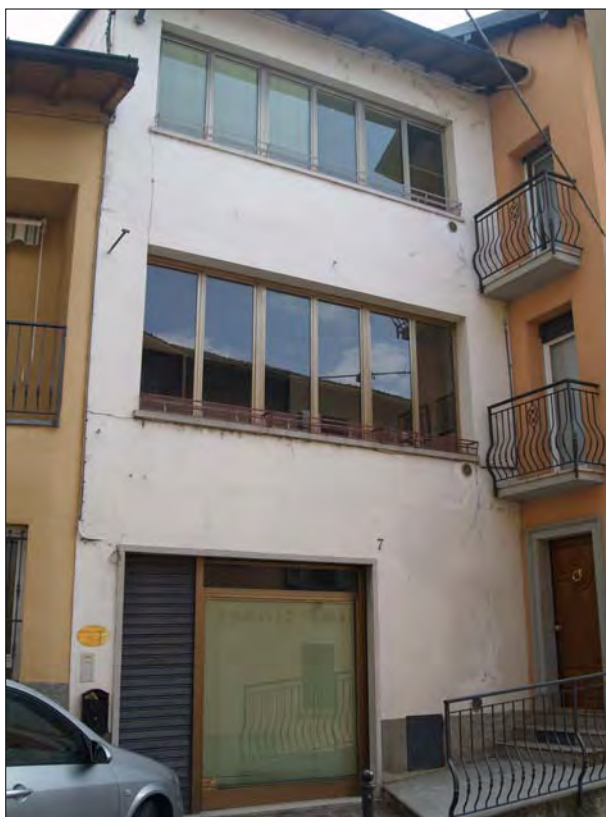
UNITÀ MINIMA D'INTERVENTO N° 62

Edificio di tre piani fuori terra, a destinazione residenziale. Copertura a due falde in legno con manto in coppi, gronda in legno con canali e pluviali in lamiera preverniciata. I muri perimetrali intonacati. Le aperture ampie a nastro, presentano davanzali in cemento, i serramenti esterni sono in alluminio a 6 specchiature.

GRADO 3 : RISTRUTTURAZIONE EDILIZIA DI 1°

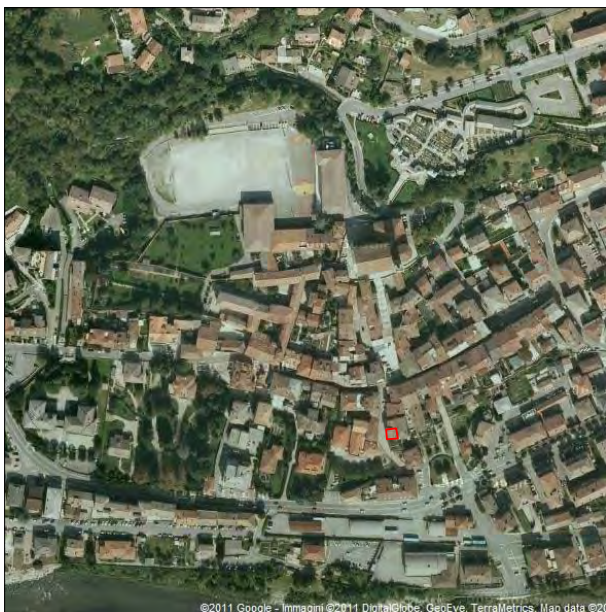
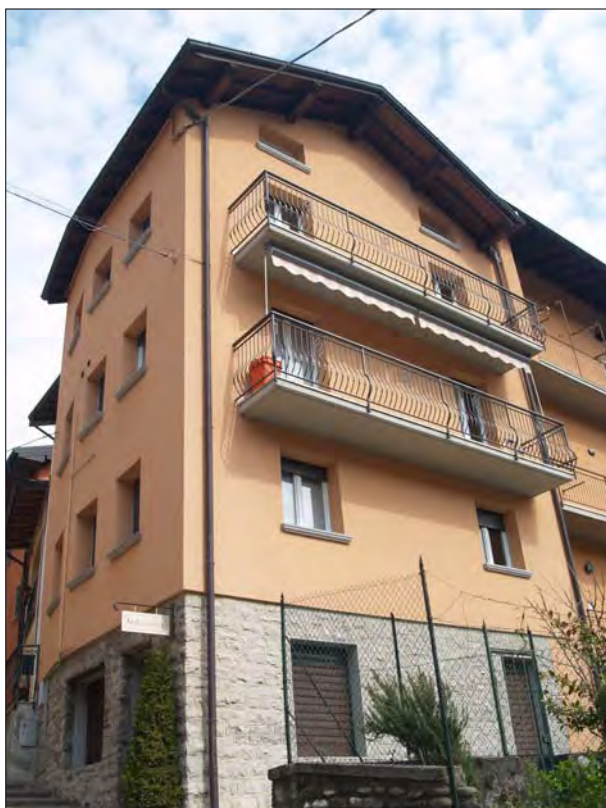
UNITÀ MINIMA D'INTERVENTO N° 63

Edificio di quattro piani fuori terra più sottotetto, a destinazione residenziale e commerciale. Edificio in buone condizioni di conservazione. Copertura a due falde in legno con manto in coppi, gronda in legno con canali e pluviali in lamiera verniciata.

GRADO 3 : RISTRUTTURAZIONE EDILIZIA DI 1°

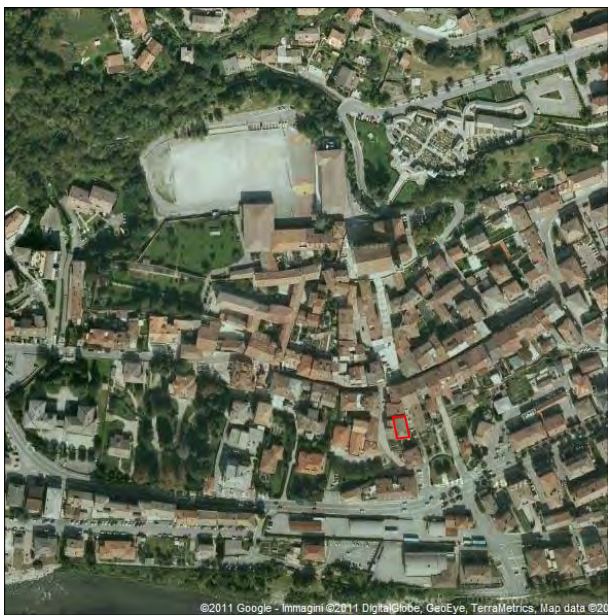
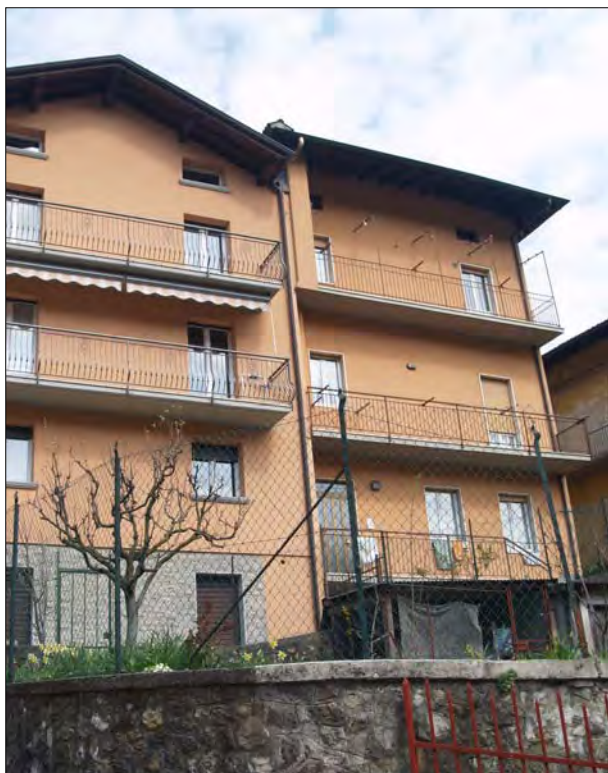
UNITÀ MINIMA D'INTERVENTO N° 64

Edificio di quattro piani fuori terra più sottotetto, a destinazione residenziale. Edificio in discrete condizioni di conservazione. Copertura a padiglione in legno con manto in coppi, gronda in legno con canali e pluviali in lamiera verniciata. I muri perimetrali sono intonacati. Le aperture, allineate presentano davanzali in pietra sp 3 cm, i serramenti esterni a 2 specchiature con avvolgibili. Sul lato sud balconi in ca con parapetto in ferro a barrette verticali.

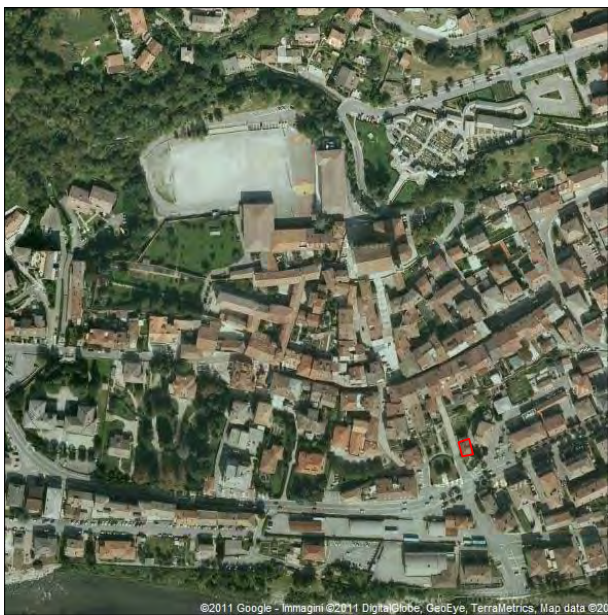
UNITÀ MINIMA D'INTERVENTO N° 65

Edificio isolato villa di inizio secolo, di tre piani fuori terra, a destinazione residenziale. Edificio in buone condizioni di conservazione. Copertura a più falde in legno con manto in coppi, gronda in legno con canali e pluviali in rame. I muri perimetrali sono intonacati con piano terra rivestito in pietra e fascia sottogronda dipinta. Le aperture, allineate presentano contorni in cemento, i serramenti esterni sono in legno a 2 specchiature con persiane in legno verniciate color rosso. Balconi in ca con parapetto in cemento a motivi semicirculari. Sul fronte sud box

L'edificio conserva ancora l'impianto originario.

GRADO DI INTERVENTO :
GRADO 2 : RISANAMENTO CONSERVATIVO

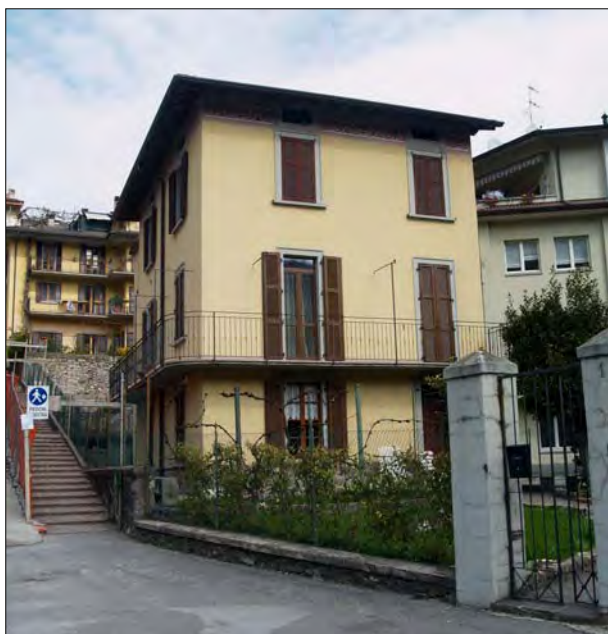
UNITÀ MINIMA D'INTERVENTO N° 66

Edificio isolato, ristrutturato di tre piani fuori terra più sottotetto, a destinazione residenziale. Edificio in buone condizioni di conservazione. Copertura a padiglione in legno con manto in tegole marsigliesi, gronda in legno con canali e pluviali in rame.

I muri perimetrali sono intonacati color giallo pastello, con fascia sottogronda dipinta e zoccolo strollato. Le aperture, allineate presentano contorni e davanzali in pietra, i serramenti esterni sono in legno a 2 specchiature con persiane in legno verniciate color marrone. balcone perimetrale con parapetto in ferro a elementi verticali. Piccolo giardino di pertinenza.

Edificio ristrutturato di disegno semplice che conserva l'impianto originario e di notevole importanza per la posizione a lato della scalinata.

Modificare la tipologia di recinzione del giardino.

GRADO 2 : RISANAMENTO CONSERVATIVO

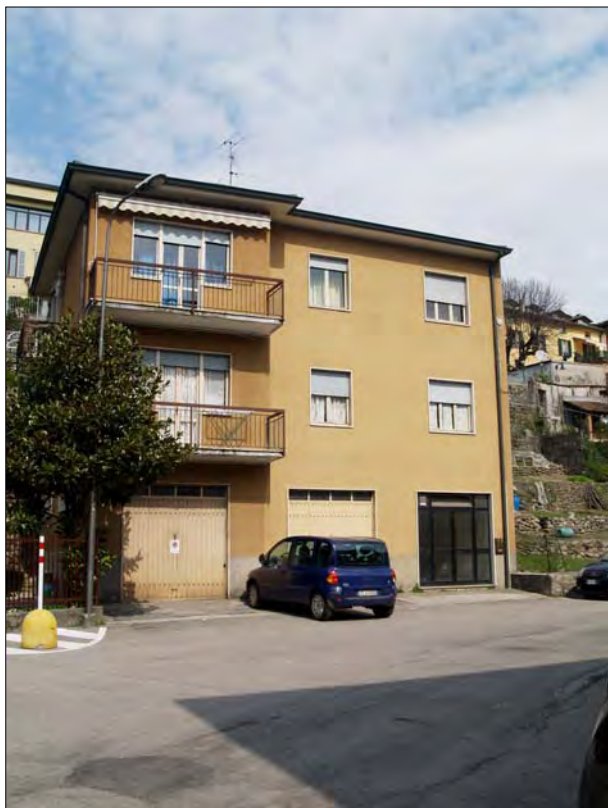
UNITÀ MINIMA D'INTERVENTO N° 69

Edificio ristrutturato di tre piani fuori terra, a destinazione residenziale. Edificio in discrete condizioni di conservazione. Copertura a padiglione con manto in tegole, gronda CA tinteggiata con canali e pluviali in lamiera preverniciata. I muri perimetrali sono intonacati color beige, zoccolo stollato. Le aperture, allineate presentano contorni in marmo sp 3 cm, i serramenti esterni sono a 2 specchiature con avvolgibili color grigio. balconi in CA con parapetto in ferro a barrette verticali.

Edificio privo di valore architettonico.

GRADO 3 : RISTRUTTURAZIONE EDILIZIA DI 1°

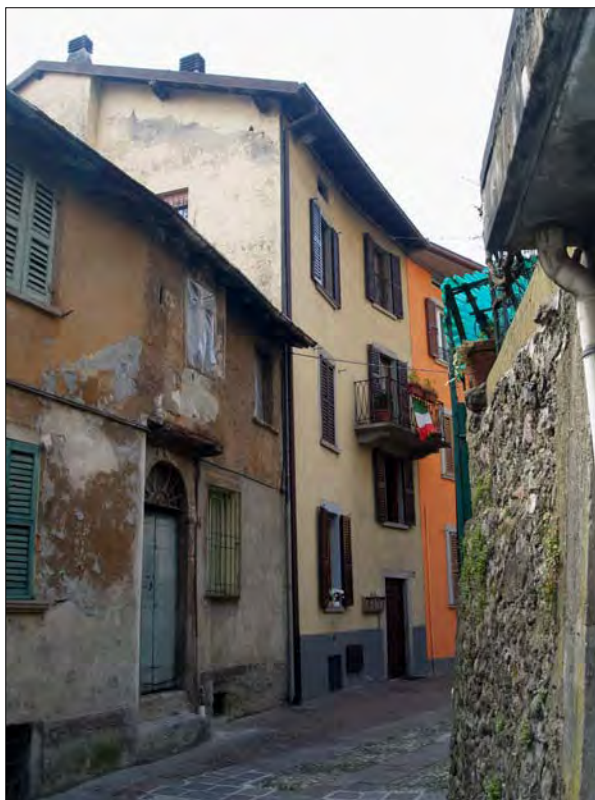
UNITÀ MINIMA D'INTERVENTO N° 73

Edificio, di quattro piani fuori terra, a destinazione residenziale. Edificio che necessita di opere di manutenzione. Copertura a due falde in legno con manto in tegole, gronda in legno con canali in lamiera preverniciata. I muri perimetrali sono intonacati color avorio con zoccolo strollato. Le aperture allineate con davanzali in pietra o cemento, i serramenti esterni sono in legno a 2 specchiature con persiane in legno verniciate color marrone. Sul fronte nord piccolo balcone con mensole e parapetto in ferro.

GRADO 2 : RISANAMENTO CONSERVATIVO CON CARATTERISTICHE DI RISTRUTTURAZIONE EDILIZIA PER L'INTERNO

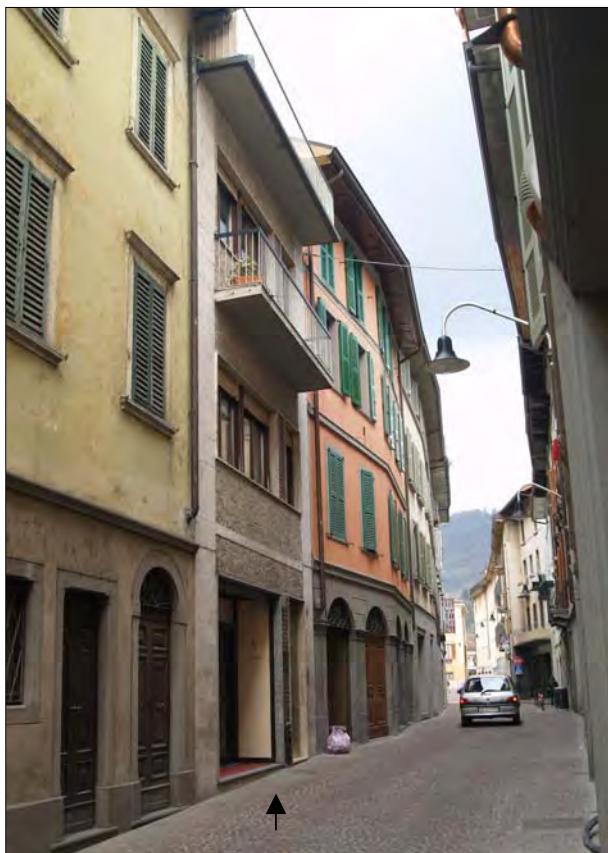
UNITÀ MINIMA D'INTERVENTO N° 81

Edificio in cortina edilizia, di quattro piani fuori terra, a destinazione residenziale e commerciale.. Copertura a due falde, gronda in CA con canali e pluviali in rame.

GRADO 3 : RISTRUTTURAZIONE EDILIZIA DI 1°

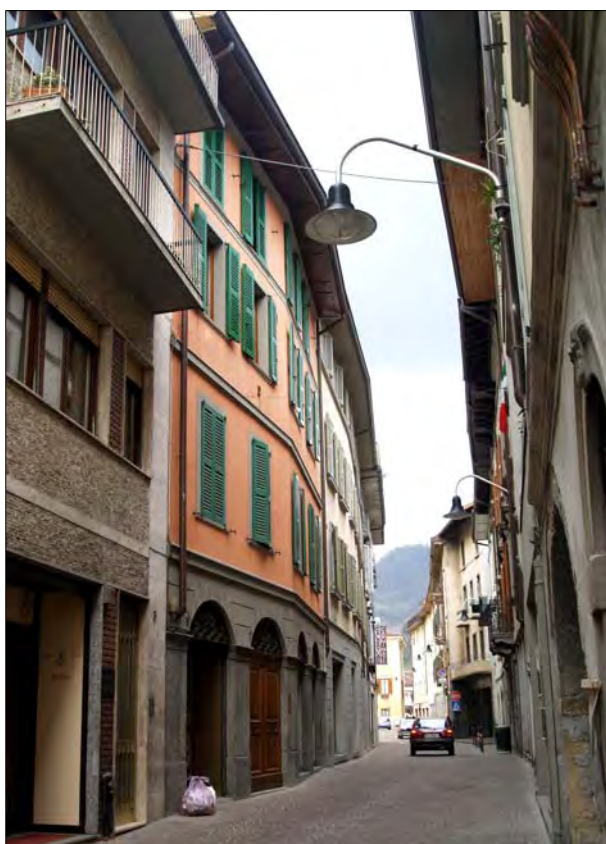
UNITÀ MINIMA D'INTERVENTO N° 82

Edificio in cortina edilizia, di quattro piani fuori terra a destinazione residenziale e commerciale. Edificio in discrete condizioni di conservazione. Copertura a due falde con manto in coppi, gronda in legno cassettonata con canali e pluviali in rame.

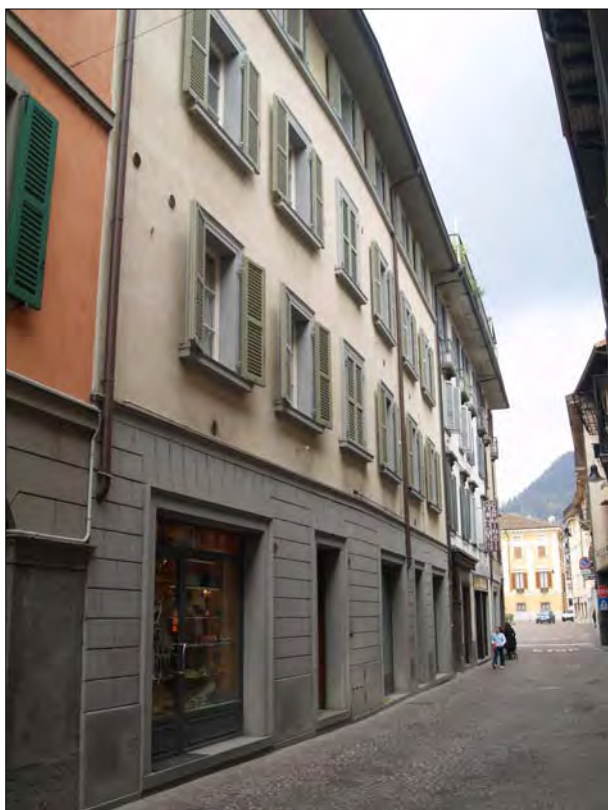
UNITÀ MINIMA D'INTERVENTO N° 83

Edificio in cortina edilizia, di quattro piani fuori terra, a destinazione residenziale e commerciale. Edificio in buone condizioni di conservazione. Copertura a due falde con manto in coppi, gronda in legno cassettonata con canali e pluviali in rame.

I muri perimetrali sono intonacati color avorio, zoccolo in pietra e bugnato liscio. Le aperture, allineate presentano contorni in cemento dipinto, i serramenti esterni sono in legno a 2 specchiature con persiane in legno verniciate di verde salvia.

Edificio ristrutturato che conserva ancora l'impianto originario.

GRADO 2 : RISANAMENTO CONSERVATIVO

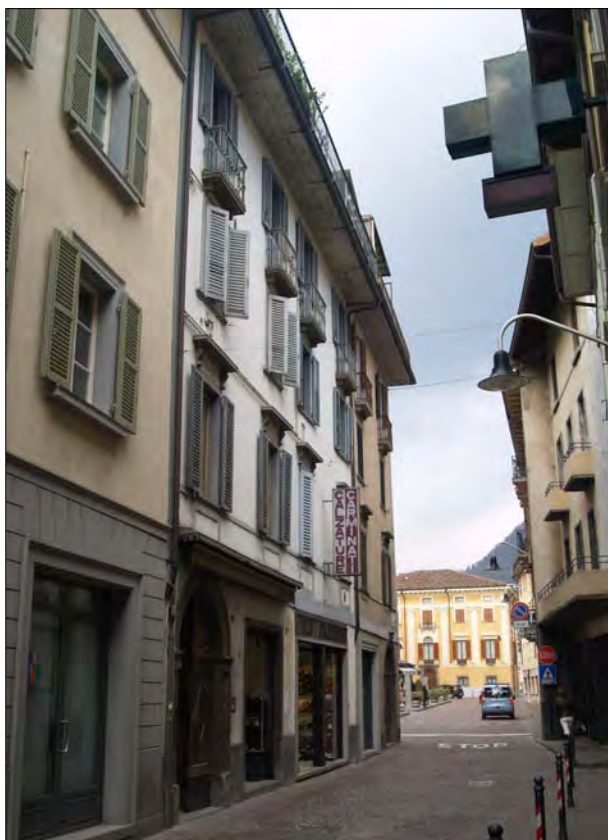
UNITÀ MINIMA D'INTERVENTO N° 84

Edificio in cortina edilizia, di cinque piani fuori terra compreso sopralzo, a destinazione residenziale e commerciale. Edificio in discrete condizioni di conservazione. Copertura in getto con manto in coppi, gronda in getto a vista con canali e pluviali in rame.

I muri perimetrali sono intonacati color bianco, zoccolo in stollato e fascia marcapiano. Le aperture, allineate presentano contorni in pietra, i serramenti esterni sono in legno a 2 specchiature con persiane in legno verniciate di grigio. Piccoli balconi in pietra all'ultimo piano con parapetti in ferro battuto e vetrine troppo ampie.

Edificio ristrutturato, la realizzazione di sopralzo e le nuove vetrine hanno alterato i rapporti dell'edificio.

Riambientare gronda arretrando il parapetto in ferro e ridisegno delle aperture a piano terra. Rifacimento dei colori di facciata.

GRADO 2 : RISANAMENTO CONSERVATIVO

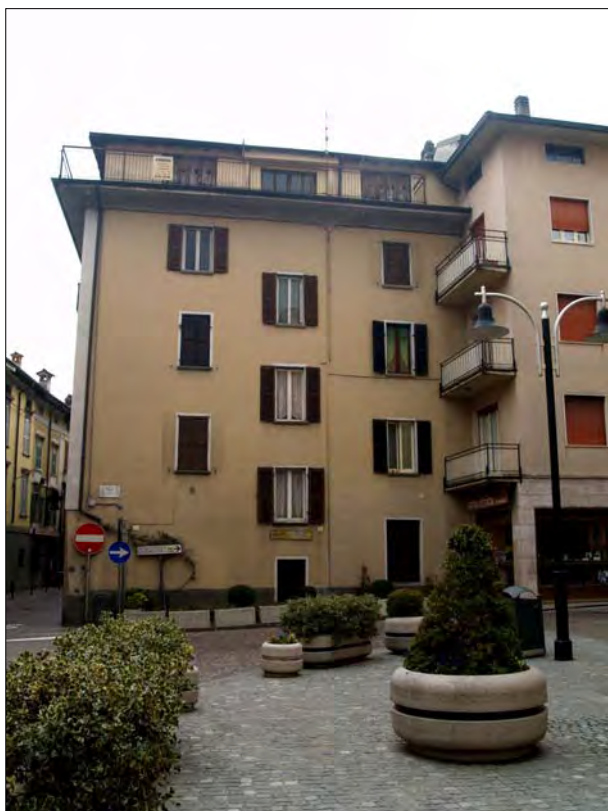
UNITÀ MINIMA D'INTERVENTO N° 85

Edificio in cortina d'angolo di cinque piani fuori terra compreso sopralzo, a destinazione residenziale e commerciale. Copertura in legno con manto in tegole, gronda in getto a vista con canali e pluviali in rame.

I muri perimetrali sono intonacati color beige, zoccolo in stollato. Le aperture, allineate presentano contorni in cemento, i serramenti esterni sono in legno a 2 specchiature con persiane in legno verniciate di color marrone. Piccoli balconi in pietra all'ultimo piano lungo via Vittorio Emanuele con parapetti in ferro battuto.

Edificio ristrutturato, la realizzazione di sopralzo ha alterato i rapporti dell'edificio.

Riambientazione della facciata verso strada.

GRADO 2 : RISANAMENTO CONSERVATIVO E RISTRUTTURAZIONE EDILIZIA PER L'INTERNO

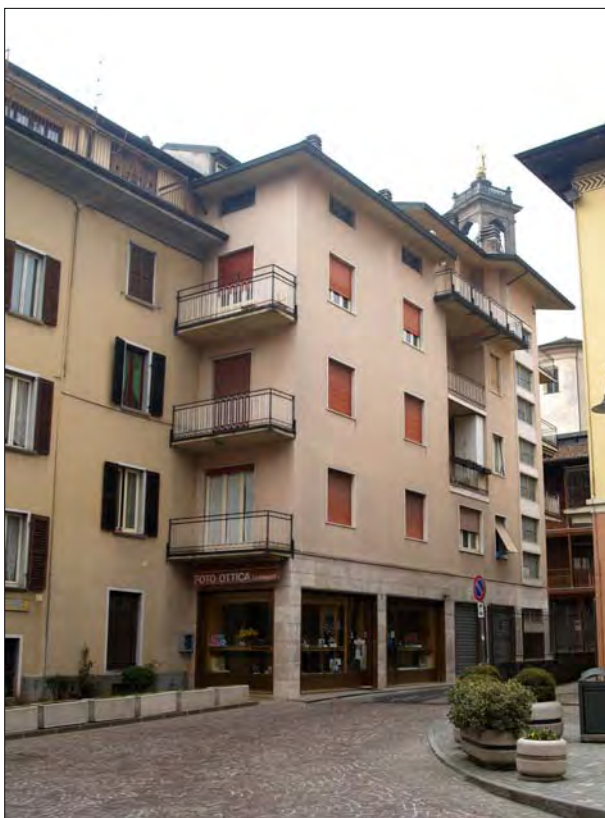
UNITÀ MINIMA D'INTERVENTO N° 86

Edificio prospiciente Piazza Italia, di quattro piani fuori terra più sottotetto, a destinazione residenziale e commerciale. Edificio in discrete condizioni di conservazione. Copertura a più falde con manto in coppi, gronda in CA con canali e pluviali in rame.

I muri perimetrali sono intonacati color rosa, zoccolo in pietra a lastre. Le aperture, allineate presentano davanzali in marmo sp 3 cm, i serramenti esterni sono in legno a 2 specchiature con avvolgibili color rosso, a piano terra vetrine in alluminio anodizzato color bronzo. Balconi in CA con parapetto in ferro verniciato a elementi verticali.

Edificio privo di valore architettonico.

Riambientazione dei prospetti.

GRADO 3 : RISTRUTTURAZIONE EDILIZIA DI 1°

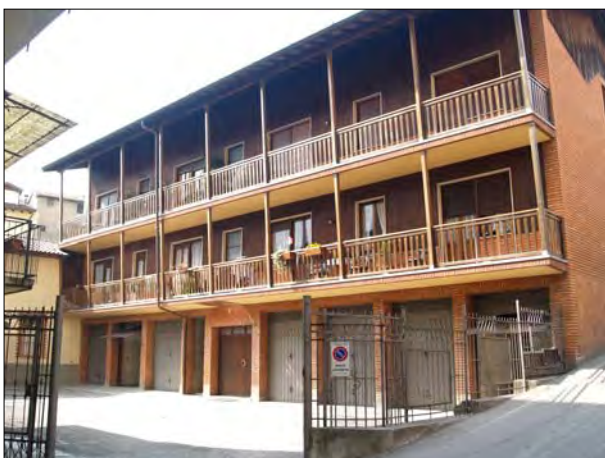
UNITÀ MINIMA D'INTERVENTO N° 87

Edificio di tre piani fuori terra, a destinazione residenziale. Copertura a due falde in legno con manto in coppi, gronda in legno con canali e pluviali in lamiera verniciata.

I muri perimetrali rivestiti in mattoni e perline, fronte nord intonacato color giallo. Le aperture, allineate presentano davanzali in marmo sp 3 cm, i serramenti esterni sono in legno a 2 specchiature con avvolgibili. Sul lato sud balconi in ca con parapetto in alluminio e legno a doghe verticali. A piano terra basculanti in lamiera.

Edificio privo di valore architettonico con elementi di forte contrasto con l'ambiente.

Rifacimento integrale dei prospetti.

GRADO 3 : RISTRUTTURAZIONE EDILIZIA DI 1°

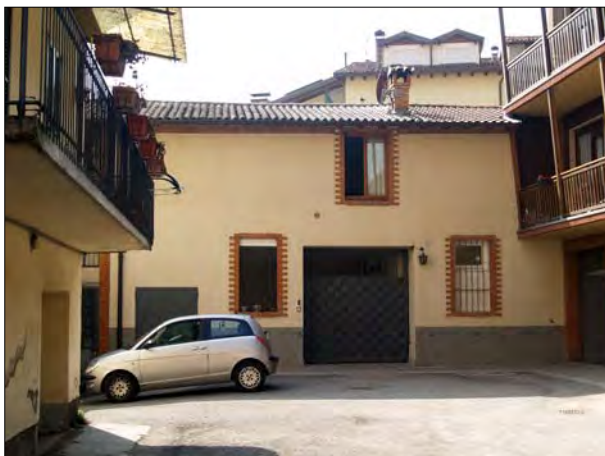
UNITÀ MINIMA D'INTERVENTO N° 88

Edificio, di due piani fuori terra. Edificio in discrete condizioni di conservazione. Copertura a due falde in legno con manto in coppi, gronda in legno con canali e pluviali in rame. I muri perimetrali sono intonacati color beige, zoccolo strollato grigio. Le aperture presentano contorni in laterizio, i serramenti esterni sono in legno a 2 specchiature.

Edificio privo di valore architettonico.

Rifacimento dei prospetti.

GRADO 3 : RISTRUTTURAZIONE EDILIZIA DI 1°

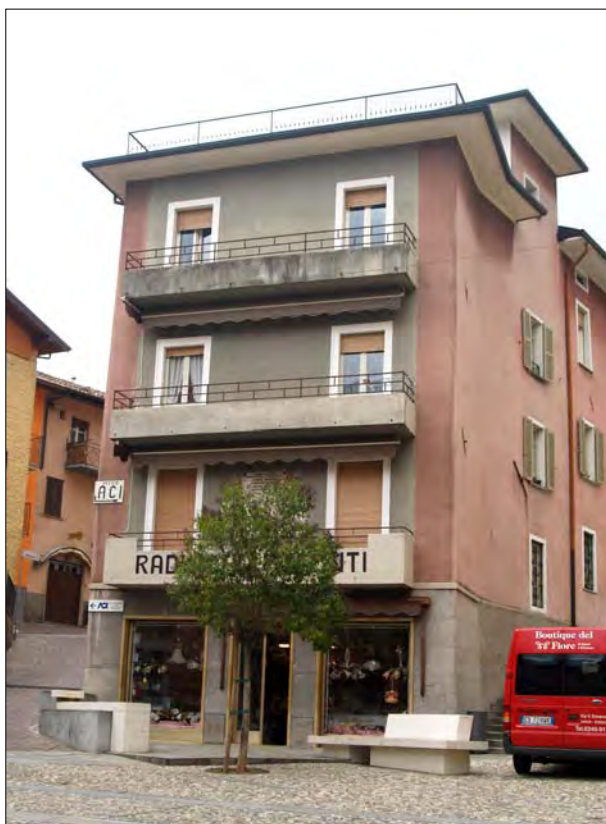
UNITÀ MINIMA D'INTERVENTO N° 89

Edificio di quattro piani fuori terra, a destinazione residenziale e commerciale. Copertura a due falde con manto in tegole, gronda tinteggiata con canali e pluviali in lamiera verniciata.

I muri perimetrali sono intonacati color rosa e grigio. Le aperture, allineate presentano contorno in cemento in, i serramenti esterni sono in legno a 2 specchiature con avvolgibili. Sul lato sud balconi in CA con parapetto intonacato e barriera in ferro a barrette orizzontali e terrazza all'ultimo piano.

Edificio privo di valore architettonico.

Riambientazione dei prospetti con ripristino dei caratteri tradizionali.

GRADO 3 : RISTRUTTURAZIONE EDILIZIA DI 1°

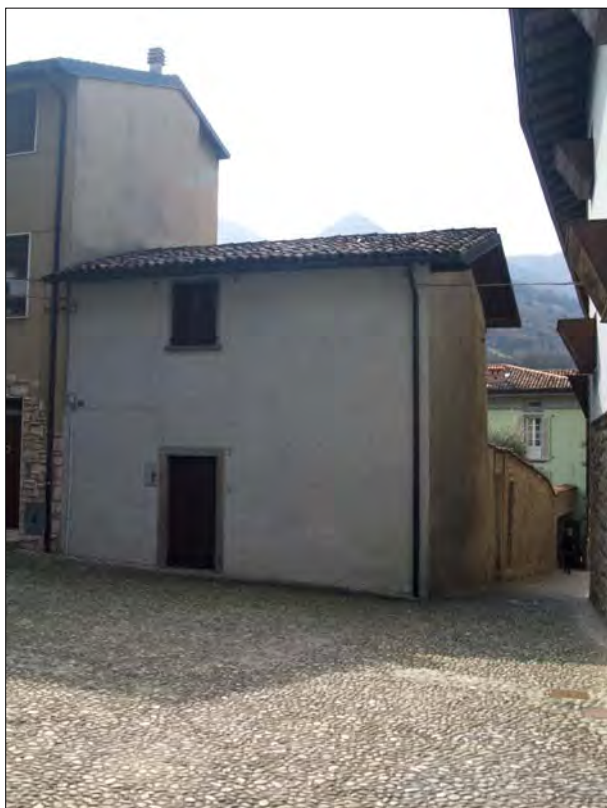
Edificio di due piani fuori terra, a destinazione residenziale. Copertura a due falde in legno con manto in coppi, gronda in legno con canali e pluviali in lamiera verniciata.

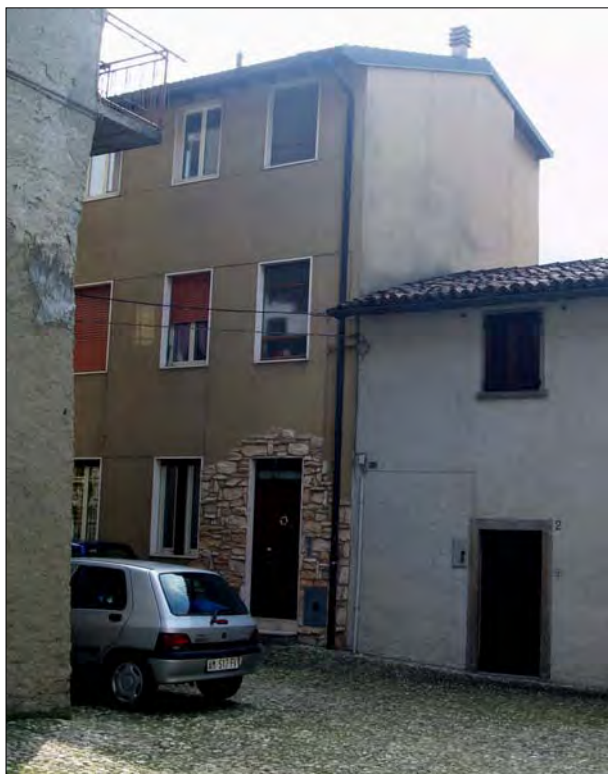
Edificio di tre piani fuori terra, a destinazione residenziale. Copertura a due falde in legno con manto in coppi, gronda in legno con canali e pluviali in lamiera preverniciata. I muri perimetrali sono intonacati (color marrone). Le aperture, allineate presentano contorni in marmo (sp 3 cm), i serramenti esterni sono in legno a 2 specchiature con avvolgibili. Sul lato sud balconi in CA con parapetto in ferro a barrette verticali.

GRADO 3 : RISTRUTTURAZIONE EDILIZIA DI 1°

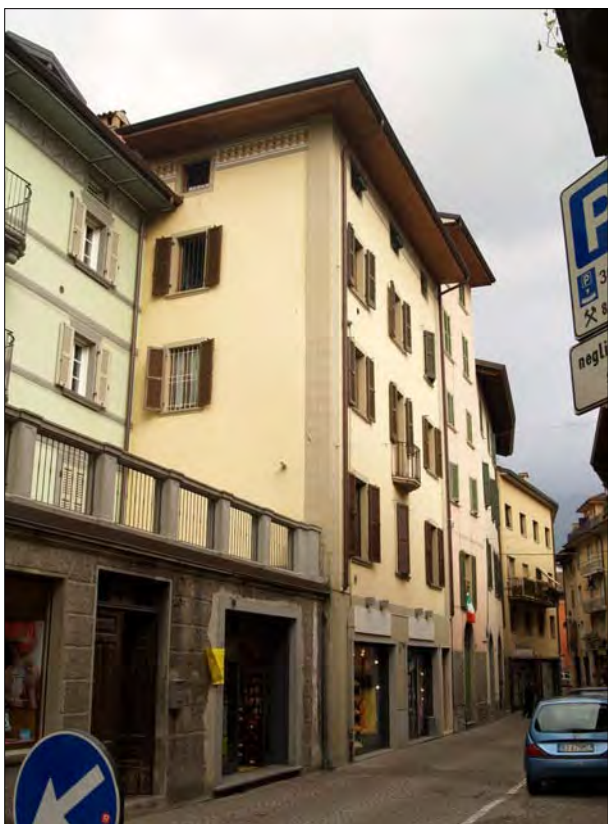
UNITÀ MINIMA D'INTERVENTO N° 100

Edificio in cortina edilizia, di quattro piani fuori terra più sottotetto, a destinazione residenziale. Edificio in buone condizioni di conservazione. Copertura a tre falde con manto in coppi, gronda in legno casettonata con canali e pluviali in rame. I muri perimetrali sono intonacati (color avorio) con fascia dipinta sottogronda, zoccolo intonaco liscio. Le aperture, allineate, presentano davanzali in pietra, i serramenti esterni sono in legno a 2 specchiature con persiane in legno verniciate (color marrone).

**GRADO DI INTERVENTO :
GRADO 2 : RISANAMENTO CONSERVATIVO**

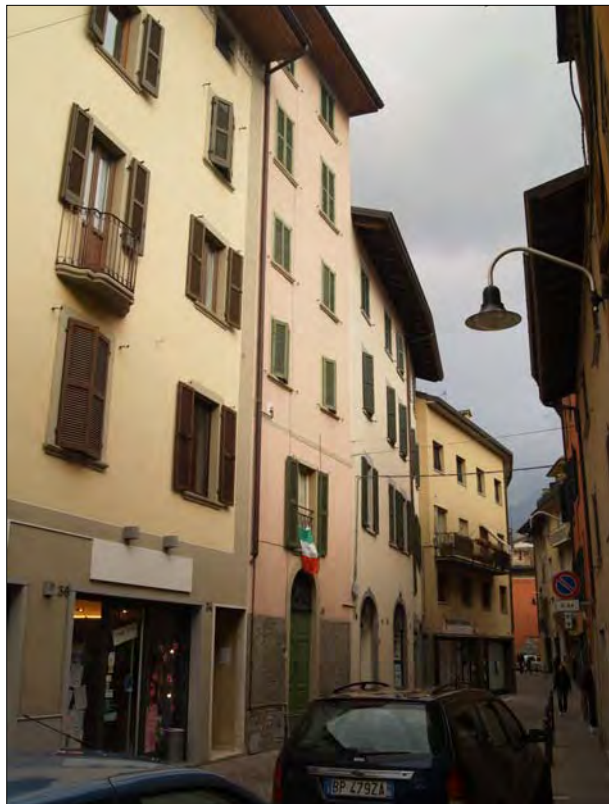
UNITÀ MINIMA D'INTERVENTO N° 101

Edificio in cortina edilizia, di sei piani fuori terra, a destinazione residenziale. Edificio in discrete condizioni di conservazione. Copertura a due falde con manto in coppi, gronda in legno cassettonata con canali e pluviali in rame. I muri perimetrali sono intonacati (color rosa), zoccolo stollato. Le aperture, allineate, presentano davanzali in pietra, i serramenti esterni sono in legno a 2 specchiature con persiane in legno verniciate (color verde).

GRADO 2 : RISANAMENTO CONSERVATIVO

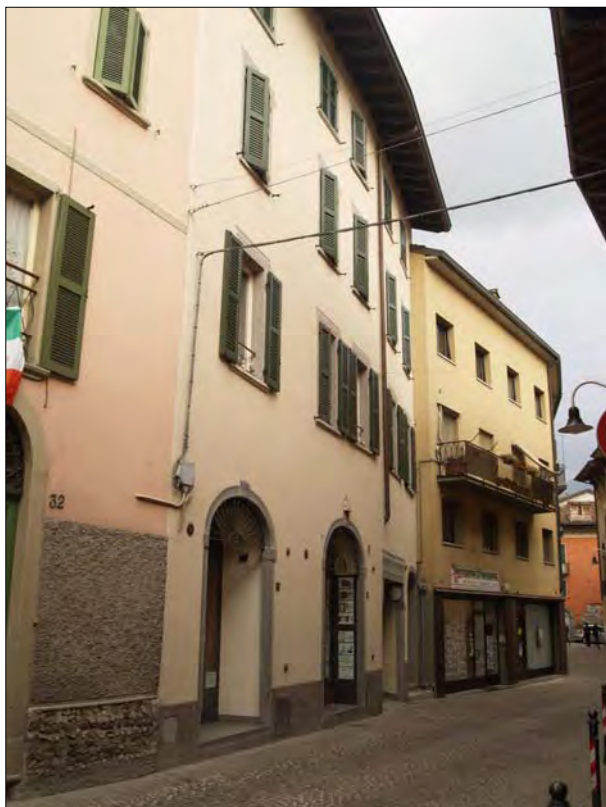
UNITÀ MINIMA D'INTERVENTO N° 102

Edificio in cortina edilizia, di quattro piani fuori, a destinazione residenziale e commerciale. Edificio in discrete condizioni di conservazione. Copertura a due falde con manto in coppi, gronda in legno con canali e pluviali in rame. I muri perimetrali sono intonacati (color avorio), zoccolo con intonaco liscio. Le aperture, allineate, presentano davanzali in pietra, i serramenti esterni sono in legno a 2 specchiature con persiane in legno verniciate (color verde). Cornici in pietra a piano terra.

GRADO 2 : RISANAMENTO CONSERVATIVO

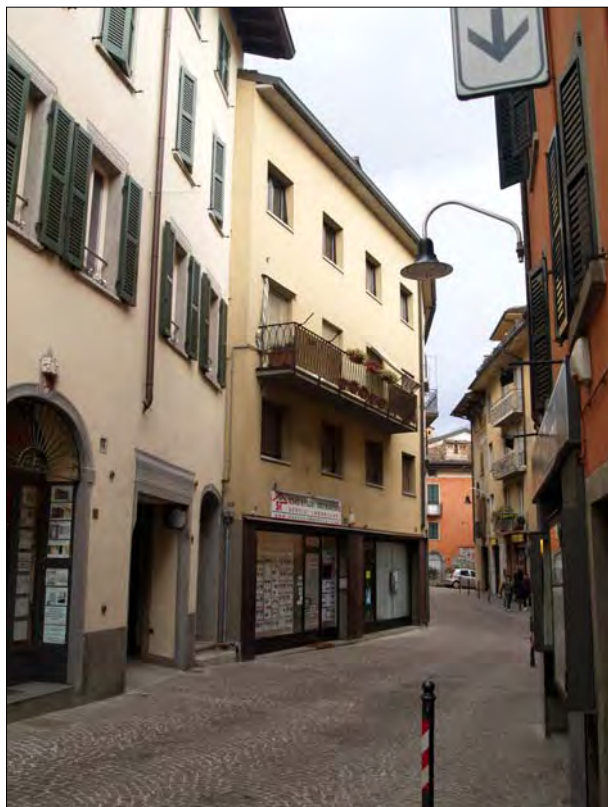
UNITÀ MINIMA D'INTERVENTO N° 103

Edificio in cortina edilizia, di quattro piani fuori terra, a destinazione residenziale e commerciale. Edificio in discrete condizioni di conservazione. Copertura a due falde in CA con manto in coppi, gronda in CA con canali e pluviali in rame. I muri perimetrali sono intonacati (color giallo). Le aperture, allineate, presentano davanzali in graniglia, i serramenti esterni sono in legno a 2 specchiature con avvolgibili. Balcone in CA e piccole logge con parapetto in ferro. A piano terra ampie vetrine

GRADO 3 : RISTRUTTURAZIONE EDILIZIA DI 1°

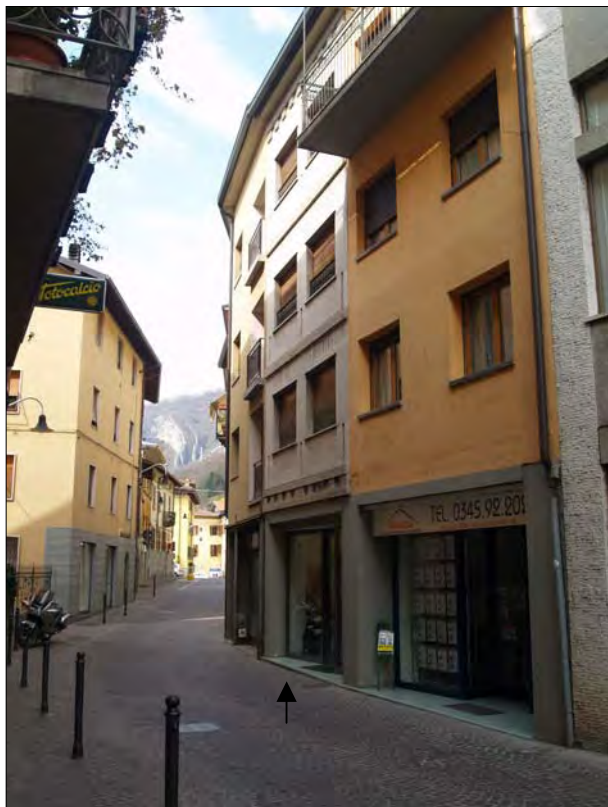
UNITÀ MINIMA D'INTERVENTO N° 104

Edificio in cortina edilizia, di piani 4 più sottotetto, a destinazione residenziale e commerciale. Copertura a due falde con manto in coppi, gronda in CA poco profonda con canali e pluviali in rame.

GRADO 3 : RISTRUTTURAZIONE EDILIZIA DI 1°

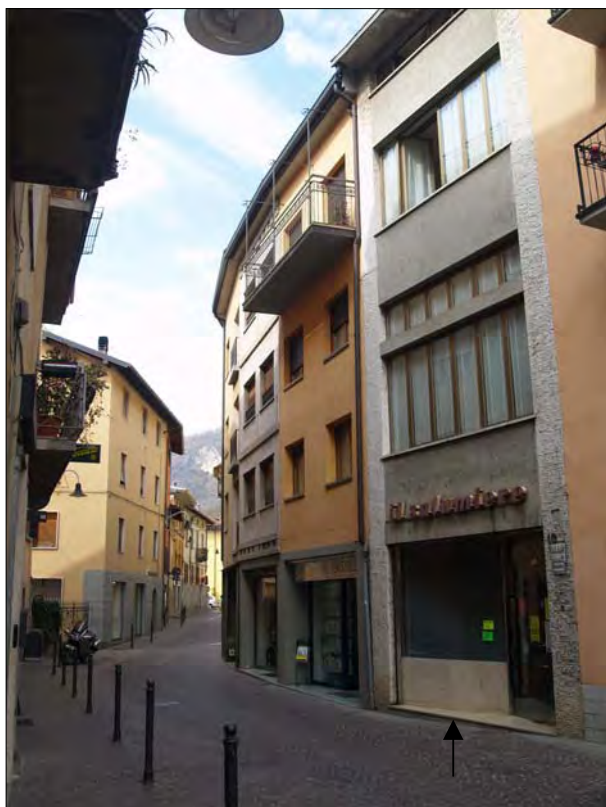
UNITÀ MINIMA D'INTERVENTO N° 106

Edificio in cortina edilizia, di tre piani fuori terra più sottotetto, a destinazione residenziale e commerciale. Copertura a due falde con manto in coppi, gronda poco profonda in CA con canali e pluviali in rame. I muri perimetrali sono intonacati con cantonali in rivestiti in pietra. Le aperture a nastro presentano davanzali in travertino, i serramenti lato sud in alluminio a nastro, lato nord in legno a 3 specchiature con avvolgibili color marrone.

Edificio ristrutturato fortemente trasformato che mantiene ancora gli allineamenti della cortina edilizia.

Rifacimento delle facciate e delle aperture.

GRADO 3 : RISTRUTTURAZIONE EDILIZIA DI 1°

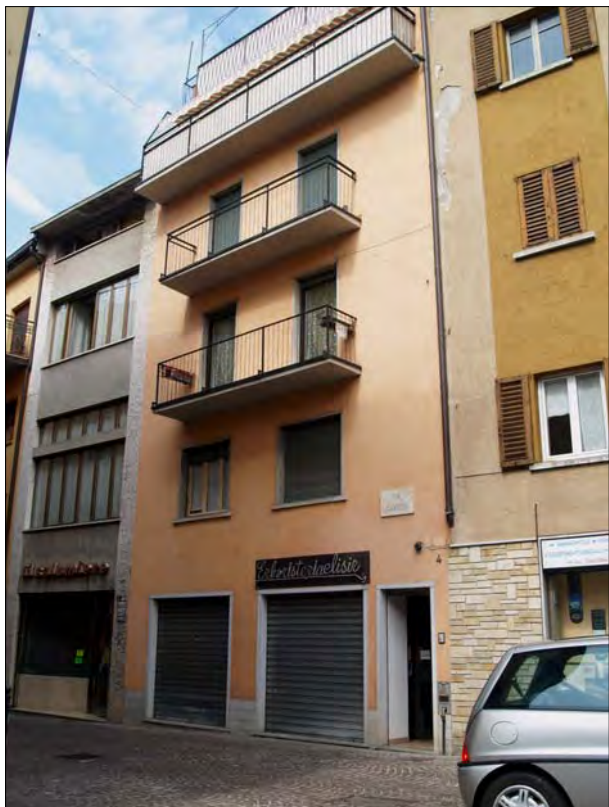
UNITÀ MINIMA D'INTERVENTO N° 107

Edificio in cortina edilizia, di cinque piani fuori terra, a destinazione residenziale e commerciale. Copertura a due falde con manto in coppi, gronda poco profonda in CA con canali e pluviali in rame.

I muri perimetrali sono intonacati (color salmone), zoccolo con intonaco liscio. Le aperture, ampie e allineate, presentano davanzali in graniglia cemento, i serramenti esterni sono in legno a 2/3 specchiature con avvolgibili in legno (color verde). Balconi in CA con parapetto in ferro a barrette verticali.

Edificio ristrutturato fortemente trasformato che mantiene ancora gli allineamenti della cortina edilizia.

Rifacimento delle facciate con riambientamento delle aperture e dei balconi.

GRADO 3 : RISTRUTTURAZIONE EDILIZIA DI 1

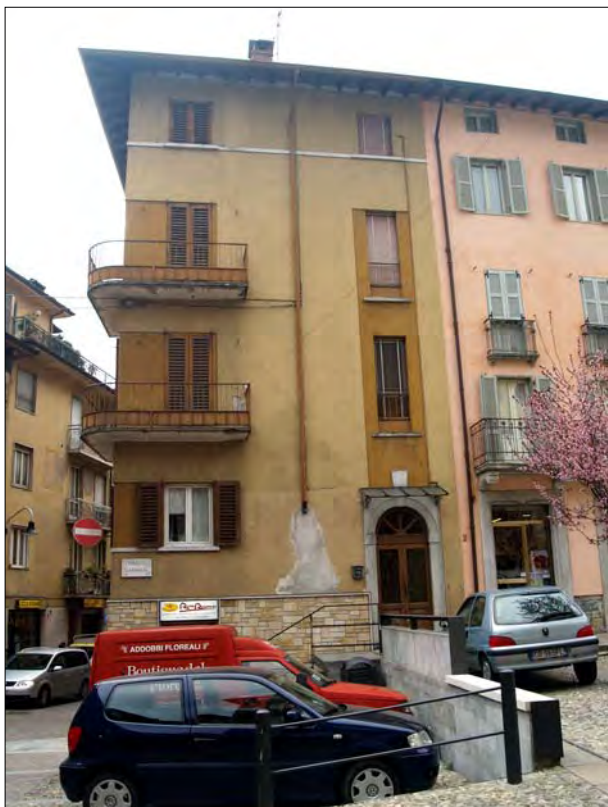
UNITÀ MINIMA D'INTERVENTO N° 108

Edificio d'angolo, di quattro piani fuori terra, a destinazione residenziale e commerciali. Copertura a tre falde con manto in coppi, gronda in legno con canali e pluviali in lamiera verniciata.

I muri perimetrali sono intonacati color giallo paglia con inserti color ocre, zoccolo con piastrelle di pietra. Le aperture, allineate presentano davanzali in cemento, i serramenti esterni sono in legno a 1/2 specchiature con persiane in legno verniciate di (color marrone). Balconi d'angolo con parapetto in ferro

Edificio ristrutturato fortemente trasformato che mantiene ancora gli allineamenti della cortina edilizia.

Necessita di interventi di manutenzione.

GRADO 2 : RISANAMENTO CONSERVATIVO

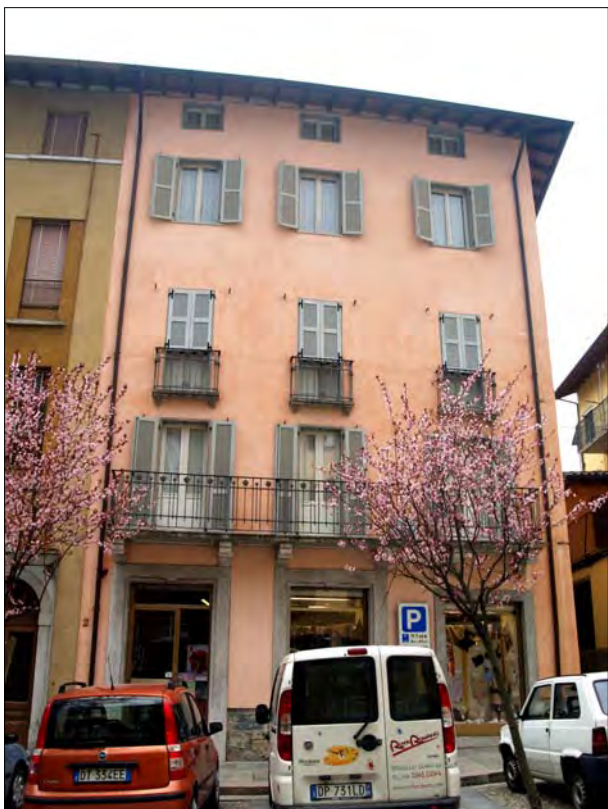
UNITÀ MINIMA D'INTERVENTO N° 109

Edificio in aderenza con l'unità minima d'intervento n° 108, di quattro piani fuori terra più sottotetto, a destinazione residenziale e commerciale. Edificio in buone condizioni di conservazione. Copertura a tre falde con manto in coppi, gronda in legno con canali e pluviali in rame. I muri perimetrali sono intonacati (color salmone), con zoccolo in pietra. Le aperture, allineate, presentano davanzali in pietra, a piano terra cornici di graniglia di cemento. I serramenti esterni sono in legno a 2 specchiature con persiane in legno verniciate (color grigio). Balcone in pietra con mensole, parapetti in ferro battuto a elementi verticali con fiore.

Edificio ristrutturato che conserva ancora l'impianto originario.

Sostituire i serramenti in alluminio delle vetrine a piano terra.

GRADO 2 : RISANAMENTO CONSERVATIVO
