COMUNE DI ZOGNO
PROVINCIA DI BERGAMO

**PIANO DI GOVERNO
DEL
TERRITORIO**

**SCHEDE DELLE UNITA' MINIME
DI INTERVENTO**

5/A ZOGNO

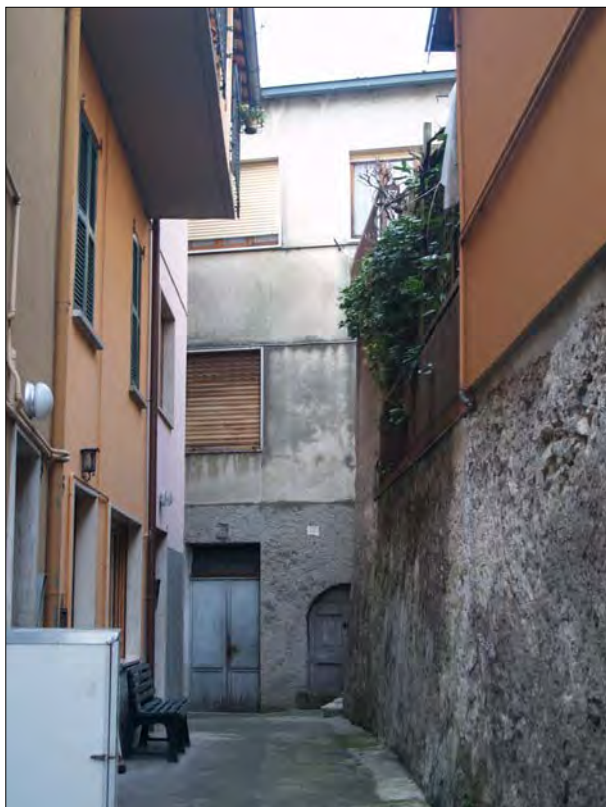
UNITÀ MINIMA D'INTERVENTO N° 110

Antico edificio intercluso tra le cortine edilizie, di tre piani fuori terra a destinazione residenziale. Tracce di antiche aperture a piano terra, muri perimetrali intonacati con zoccolo strollato, aperture, ampie che presentano contorni in marmo (sp 3 cm), i serramenti esterni sono in legno a 2/3 specchiature con avvolgibili.

Edificio ristrutturato che ha perduto le caratteristiche originarie.

Rifacimento delle facciate e delle aperture.

GRADO 3 : RISTRUTTURAZIONE EDILIZIA DI 1°

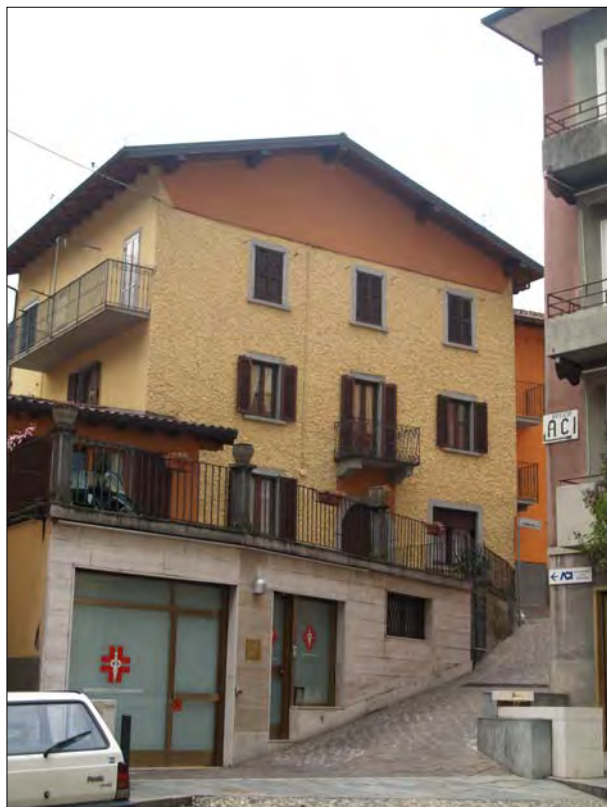
UNITÀ MINIMA D'INTERVENTO N° 111

Edificio isolato con corpo ad un piano a destinazione commerciale. Copertura a due falde con manto in coppi, gronda in legno con canali e pluviali in rame.

I muri perimetrali sono intonacati (color giallo paglia), zoccolo in pietra e bugnato liscio. Le aperture, allineate presentano contorni in cemento, portoncino d'ingresso con contorno in pietra, i serramenti esterni sono in legno a 2 specchiature con persiane in legno verniciate (color marrone). Piccolo balcone con mensole sul fronte est, balcone in CA con parapetto in ferro sul fronte sud.

Edificio ristrutturato, fortemente trasformato.

GRADO DI INTERVENTO :
GRADO 3 : RISTRUTTURAZIONE EDILIZIA DI 1°

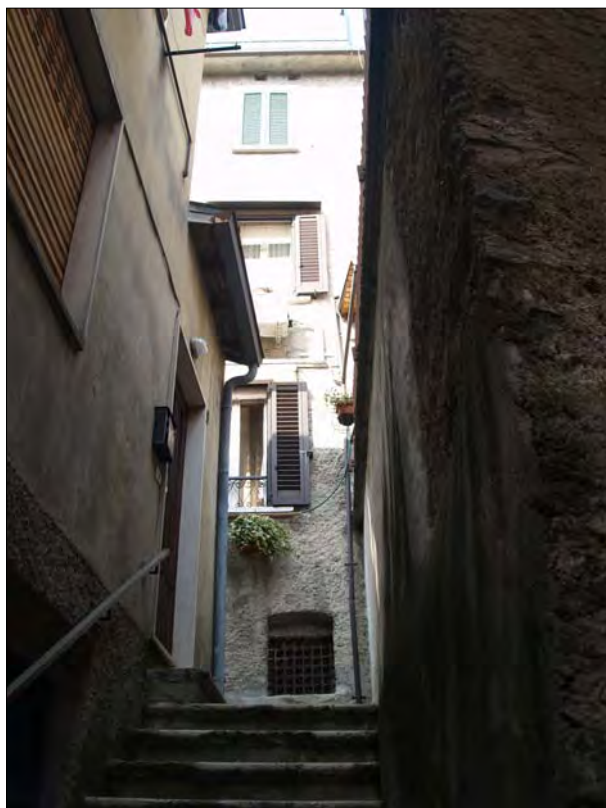
UNITÀ MINIMA D'INTERVENTO N° 112

Antico edificio intercluso tra le cortine edilizie, piani 3 più seminterrato, copertura piana una falda, gronda in getto con canale e pluviali in lamiera preverniciata. Tracce di antiche aperture, muri perimetrali intonacati, le aperture presentano davanzali in pietra o cemento, i serramenti esterni sono in legno a 2 specchiature con persiane in legno colore marrone scuro/verde

Edificio che ha subito forti trasformazioni.

Recuperare dove possibile le antiche murature e gli elementi architettonici di pregio.

GRADO 3 : RISTRUTTURAZIONE EDILIZIA DI 1°

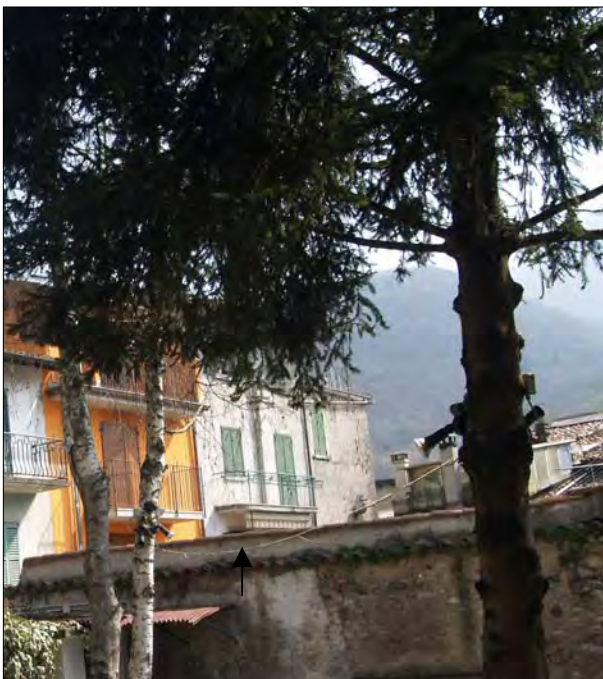
UNITÀ MINIMA D'INTERVENTO N° 113

Antico edificio intercluso tra le cortine edilizie, di tre piani fuori terra, copertura a due falde con manto in coppi, gronda in getto con canale e pluviali in lamiera verniciata. Muri perimetrali intonacati, aperture allineate con davanzali in pietra o cemento, serramenti esterni in legno a 2 specchiature con persiane in legno (colore verde). Sul fronte ovest balcone con parapetto in ferro

Edificio che ha subito forti trasformazioni.

Necessita di interventi di manutenzione.

GRADO 3 : RISTRUTTURAZIONE EDILIZIA DI 1°

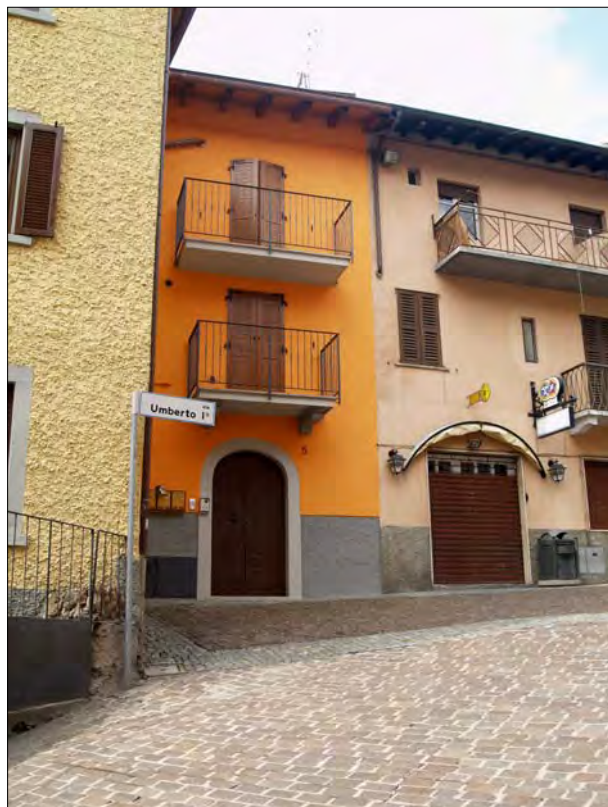
UNITÀ MINIMA D'INTERVENTO N° 114

Edificio in cortina edilizia, di tre piani fuori terra a destinazione residenziale. Copertura a due falde con manto in coppi, gronda in legno con canali e pluviali in rame.

I muri perimetrali sono intonacati (color arancione), con zoccolo stollato. Le aperture allineate, i serramenti esterni in legno a 2 specchiature con persiane in legno verniciate (color marrone). Balconi in CA con parapetti in ferro a barrette verticali.

Edificio ristrutturato che mantiene ancora l'impianto originario. Colore in contrasto con il contesto

Rifacimento del colore di facciata

GRADO 3 : RISTRUTTURAZIONE EDILIZIA DI 1°

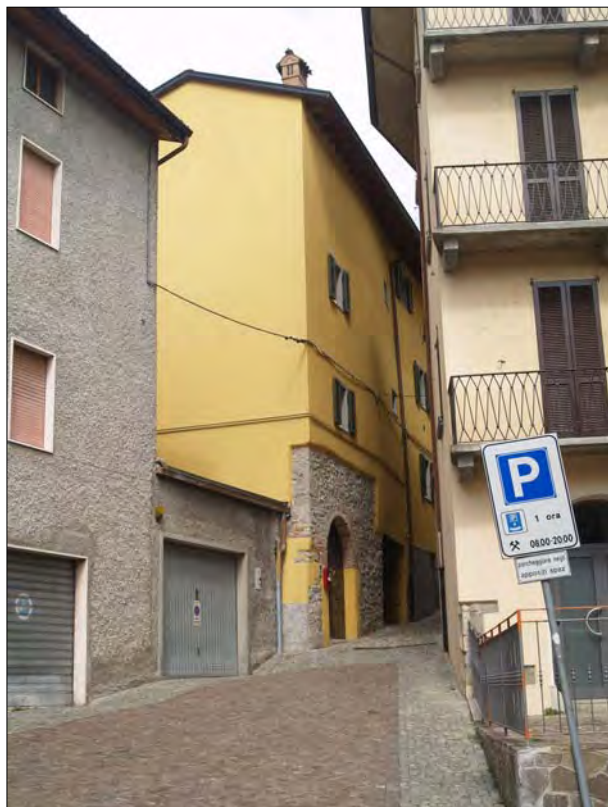
UNITÀ MINIMA D'INTERVENTO N° 117

Antico edificio di quattro piani fuori terra a destinazione residenziale. Copertura a due falde con manto in coppi, gronda in legno con canali e pluviali in rame.

**GRADO DI INTERVENTO :
GRADO 2 : RISANAMENTO CONSERVATIVO**

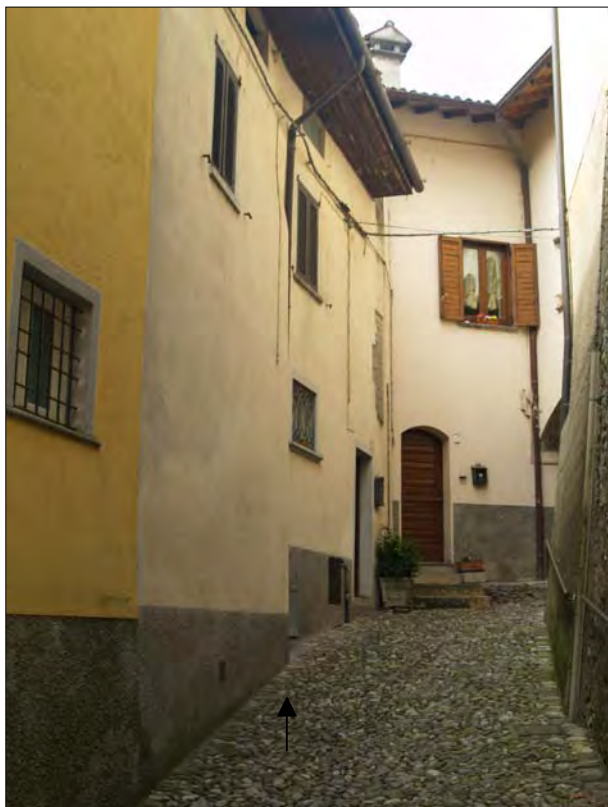
UNITÀ MINIMA D'INTERVENTO N° 118

Antico edificio di tre piani fuori terra più sottotetto a destinazione residenziale. Copertura a due falde con manto in coppi, gronda in legno cassettonata con canali e pluviali in rame. I muri perimetrali sono intonacati (color avorio), con zoccolo stollato grigio. Le aperture presentano davanzali in pietra o cemento, i serramenti esterni sono in legno a 2 specchiature con persiane in legno verniciate (color marrone).

GRADO 3 : RISTRUTTURAZIONE EDILIZIA DI 1°

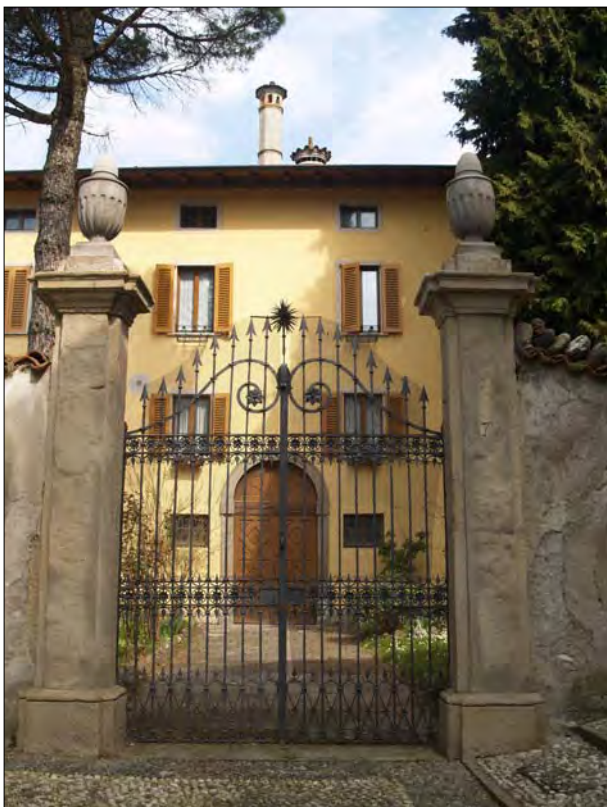
UNITÀ MINIMA D'INTERVENTO N° 121

Antico edificio in aderenza con le attrezzature sportive, di tre piani fuori terra più sottotetto, a destinazione residenziale. Edificio in discrete condizioni di conservazione. Copertura a due falde con manto in coppi, gronda in legno con canali e pluviali in rame.

GRADO 2 : RISANAMENTO CONSERVATIVO

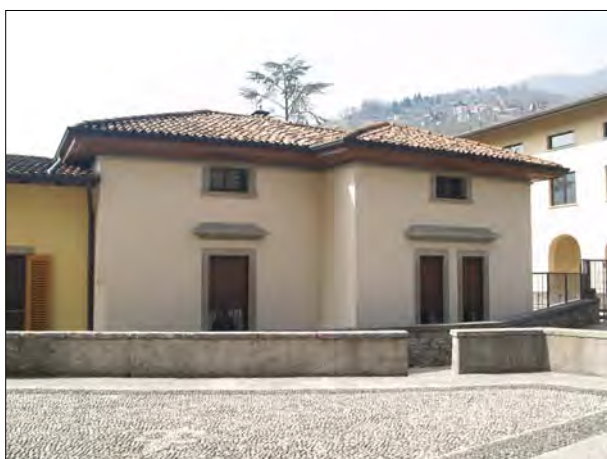
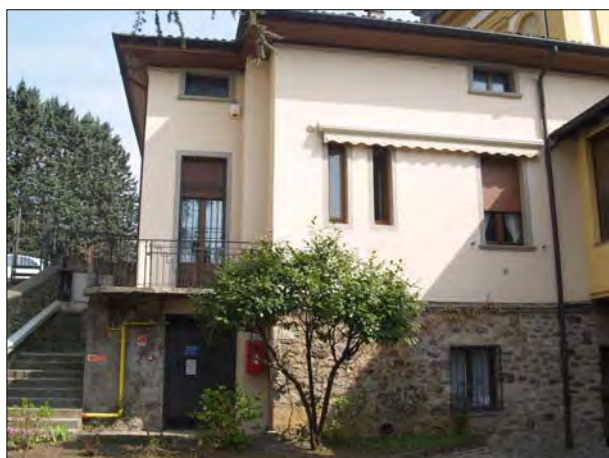
UNITÀ MINIMA D'INTERVENTO N° 122

Edificio di due piani più sottotetto posto in stretto contatto con l'attrezzatura sportiva e la chiesa parrocchiale. Edificio in buone condizioni di conservazione. Copertura a più falde con manto in coppi, gronda modanata con canali e pluviali in rame.

I muri perimetrali sono intonacati (color avorio) con zoccolo in sassi. Le aperture presentano davanzali in pietra e fascia dipinta, i serramenti esterni sono in legno a 1o2 specchiature con avvolgibili. Sul lato sud balcone in CA con parapetto in ferro.

**GRADO DI INTERVENTO :
GRADO 3 : RISTRUTTURAZIONE EDILIZIA DI 1°**

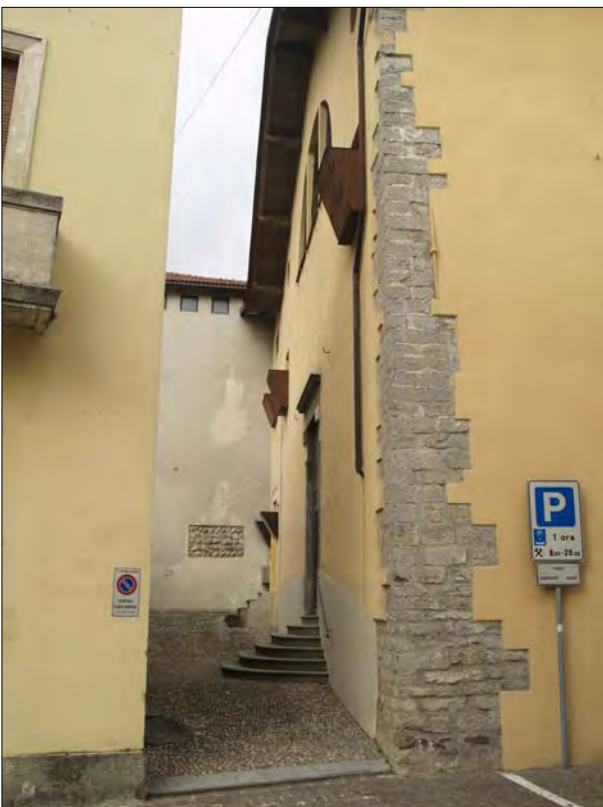
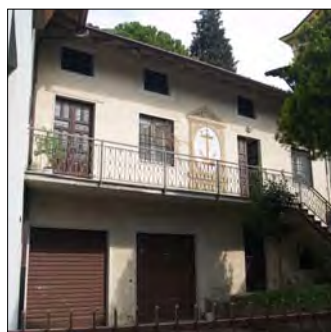
UNITÀ MINIMA D'INTERVENTO N° 123

Antico convento di clausura. Ampio comparto urbano, con Chiesa e chiostro, edifici in pietra, ora intonacati (color avorio o azzurro), con tracce delle antiche murature sia a conci squadrati che a ciottoli. Edifici in buone condizioni di conservazione. Copertura in legno a 2 falde manto di copertura in coppi, gronda in legno con canale e pluviali in lamiera, aperture di diverse dimensioni con davanzali in pietra o contorni in pietra, tutte le aperture sono oscurate, serramenti esterni in legno a 2 specchiature con inferriate al piano terra. Unico elemento in contrasto è il corpo 123a che presenta avvolgibili, contorni finestre in marmo (sp 3 cm), serramenti in legno e vetro, e sul fronte sud un balcone in CA con parapetto in ferro verniciato a barrette verticali, scala esterna che conduce al p1° e serrande box a piano terra.

Edificio di grande valore storico ambientale.

Il corpo di fabbrica 123a dovrà essere riambientato utilizzando i materiali tradizionali.

GRADO DI INTERVENTO :
GRADO 1 : RESTAURO

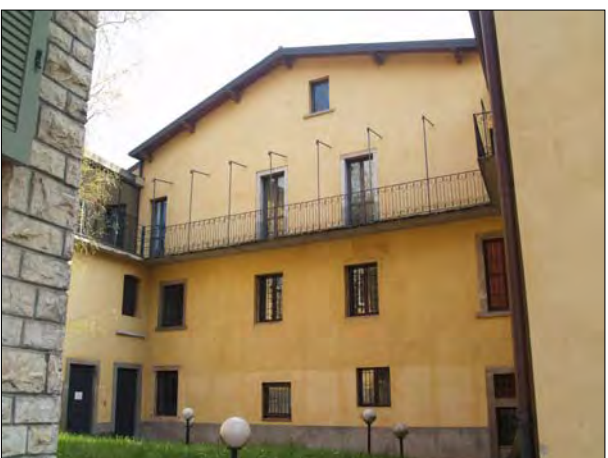
Edificio in cortina edilizia, di tre piani fuori ora sede dell'Agenzia delle Entrate. Copertura in legno a 2 falde con manto in coppi, gronda in legno con canale e pluviali in rame, muri perimetrali intonacati (colore giallo) con zoccolo strollato, aperture allineate, serramenti esterni in legno a 2 specchiature con persiane in legno (colore marrone), davanzali in pietra, balcone lato nord ed lato est con parapetti in ferro. Giardino in comune con l'unità minima d'intervento n°127e128

Edificio ristrutturato che mantiene ancora l'impianto originario.

GRADO DI INTERVENTO :
GRADO 2 : RISANAMENTO CONSERVATIVO CON CARATTERISTICHE DI RISTRUTTURAZIONE EDILIZIA PER L'INTERNO.

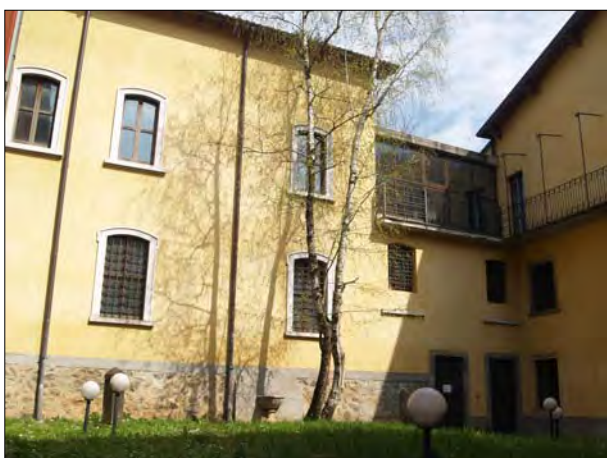
UNITÀ MINIMA D'INTERVENTO N° 127

Edificio di tre piani fuori terra, ex carceri. Copertura in legno a 2 falde manto di copertura in coppi gronda in legno con canale e pluviali in rame. Muri perimetrali intonacati (colore giallo) con zoccolo in pietra (opus incertum di recente fattura) aperture allineate con contorni in cemento sagomato, serramenti esterni in legno a 2 specchiature, giardino in comune l'unità minima d'intervento n° 126/128.

Edificio in discrete condizioni di conservazione.

Edificio ristrutturato che mantiene ancora l'impianto originario.

GRADO 3 : RISTRUTTURAZIONE EDILIZIA DI 1°

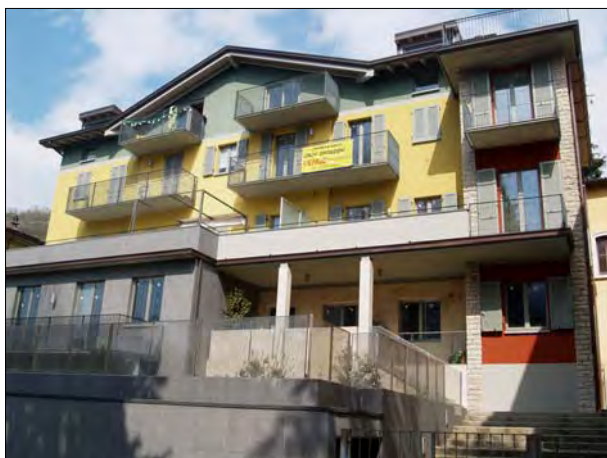
UNITÀ MINIMA D'INTERVENTO N° 128

Edificio isolato, di tre piani fuori terra più sottotetto abitato, a destinazione residenziale. Edificio di recente realizzazione. Copertura a più falde in legno con manto in tegole, gronda in legno con canali e pluviali in rame.

I muri perimetrali intonacati (color verde, giallo e rosso) con inserti in pietra. Le aperture, allineate, presentano davanzali in pietra artificiale, i serramenti esterni sono in legno a 2 specchiature con persiane in legno verniciate (color grigio). Sul lato sud balconi in CA con parapetto in ferro a barrette verticali.

Edificio in contrasto con il contesto.

GRADO 3 : RISTRUTTURAZIONE EDILIZIA DI 1°

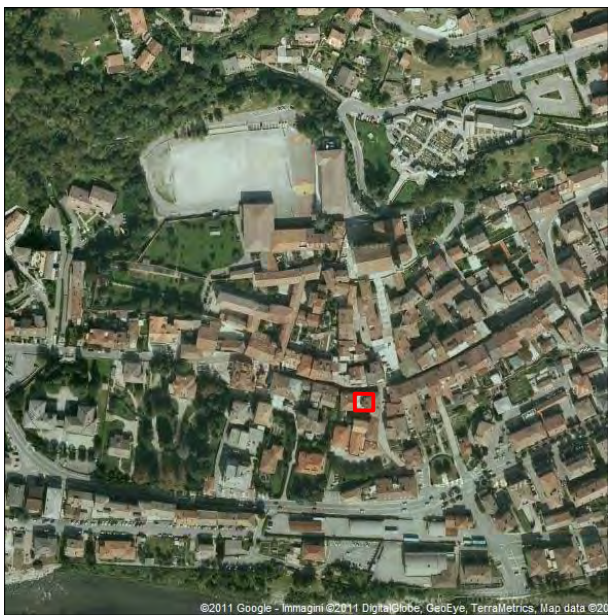
UNITÀ MINIMA D'INTERVENTO N° 129

Edificio d'angolo, con prospetti in contrasto tra loro: quello su via Cavour è più antico e presenta la sovrapposizione di elementi architettonici di diverse epoche (gronda con mensole apertura ad arco accanto a finestre con persiane e balconcino con barriera in ferro battuto), mentre quello su via Cavagnis è il frutto di una ristrutturazione più recente (davanzali in marmo, avvolgibili, balconi in CA). Il copertura in legno a 3 falde, con manto in coppi gronda in legno cassettonata, (lato nord con mensole), canali e pluviali in rame.

Edificio di valore, ma fortemente compromesso, necessita di riambientamento nel rispetto della facciata nord.

Conservare facciata nord

GRADO 3 : RISTRUTTURAZIONE EDILIZIA DI 1° CON VINCOLO PER LA FACCIATA NORD

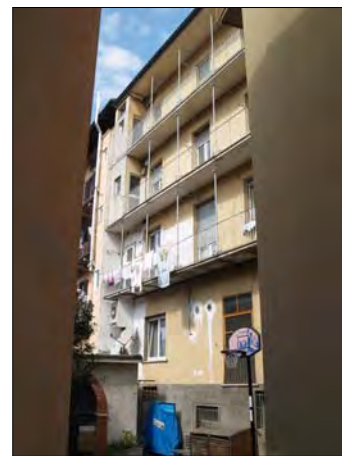
UNITÀ MINIMA D'INTERVENTO N° 130

Edificio in cortina edilizia, di quattro piani fuori terra più sottotetto, a destinazione residenziale e commerciale. Copertura a in CA con manto in coppi, e canali e pluviali in rame. I muri perimetrali sono intonacati (color giallo paglia con tracce di intonaci antichi), a piano terra lastre di travertino. Le aperture, allineate, presentano contorni in marmo (sp. 3 cm), i serramenti esterni sono in legno a 2/3 specchiature con avvolgibili (colore grigio). Sul lato nord balconi in CA poco profondi con parapetto in ferro a motivo floreale, sul fronte sud balconi in CA con parapetto a elementi verticali.

Edificio trasformato, ma che mantiene ancora l'impianto originario.

Riambientare copertura.

GRADO 3 : RISTRUTTURAZIONE EDILIZIA DI 1°

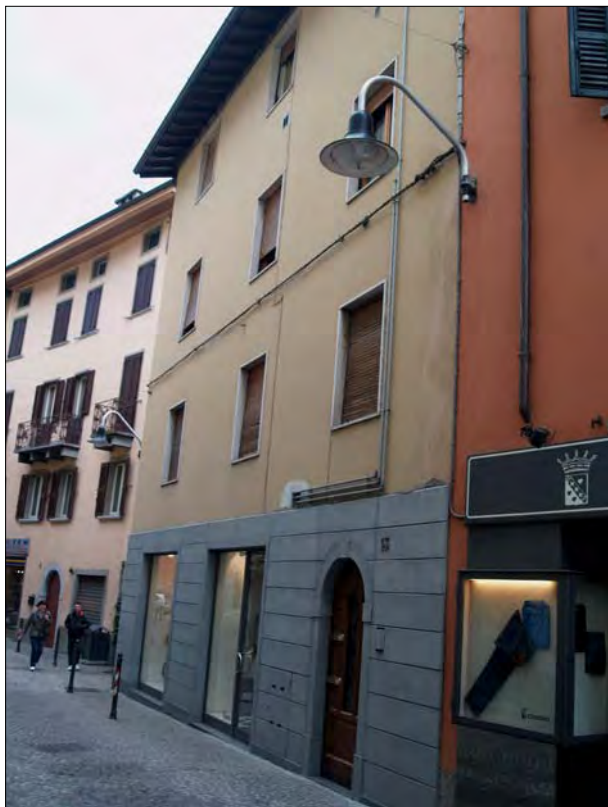
UNITÀ MINIMA D'INTERVENTO N° 132

Edificio in cortina edilizia, di quattro piani fuori terra, a destinazione residenziale e commerciale. Copertura in legno a 2 falde, manto in coppi con gronda in legno, canale e pluviali in rame, muri perimetrali intonacati (colore giallo), a piano terra bugnato liscio grigio, aperture allineate e simmetriche con contorni in marmo (sp. 3 cm), serramenti esterni in legno a 2 specchiature con avvolgibili. Fronte sud scale esterne e balconi, con parapetti in ferro

Semplice edificio trasformato.

Riambientazione dei prospetti con ripristino dei caratteri tradizionali.

GRADO 3 : RISTRUTTURAZIONE EDILIZIA DI 1°

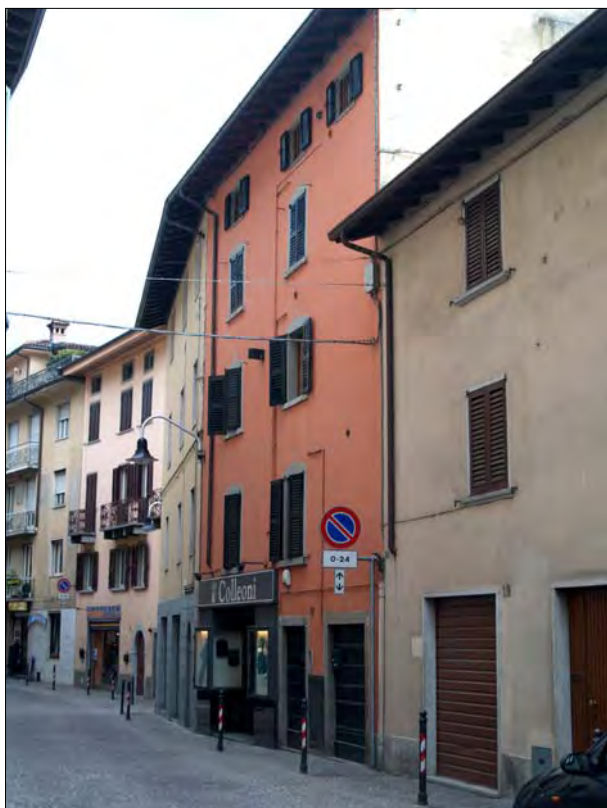
UNITÀ MINIMA D'INTERVENTO N° 133

Edificio in cortina edilizia, di cinque piani fuori terra, a destinazione residenziale e commerciale. Edificio in buone condizioni di conservazione. Copertura a due falde in legno con manto in coppi, gronda in legno con canali e pluviali in rame.

GRADO 2 : RISANAMENTO CONSERVATIVO

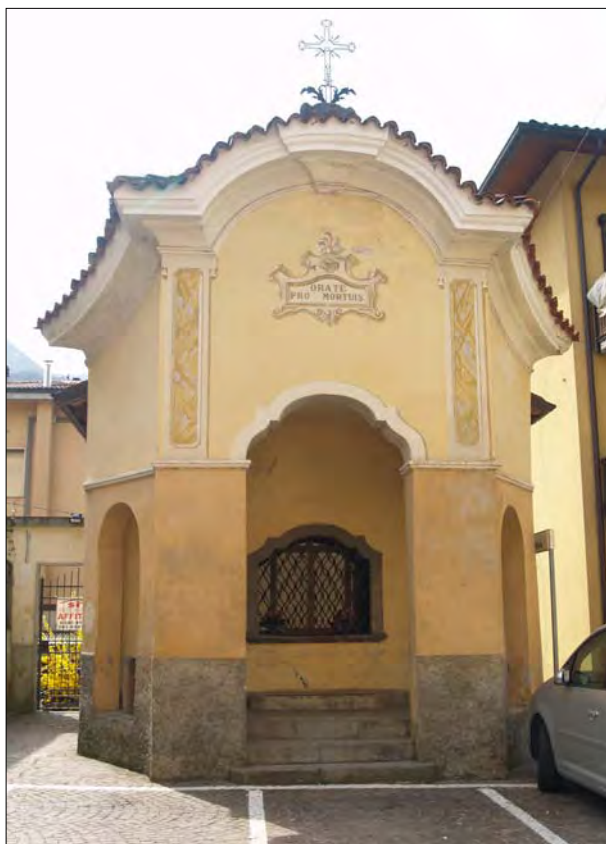
UNITÀ MINIMA D'INTERVENTO N° 137

Piccola cappella con antistante portico. Copertura in legno a 2 falde manto in coppi gronda con gronda modanata , muri perimetrali intonacati (colore giallo) con zoccolo in stollato. Il fronte su strada presenta apertura con cornice in pietra sagomata e pochi gradini per accedere al piano della cappella.

GRADO DI INTERVENTO :
GRADO 1 : RESTAURO

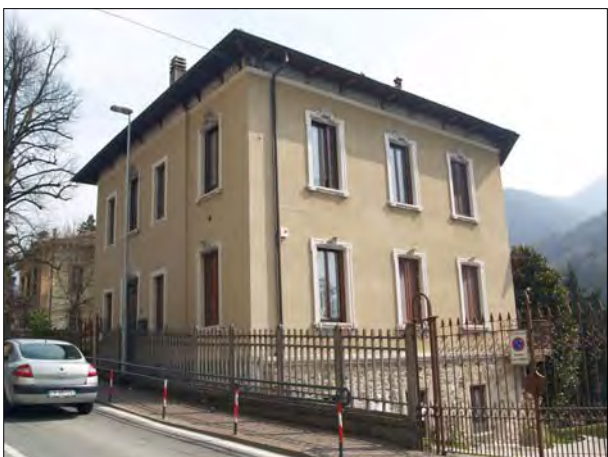
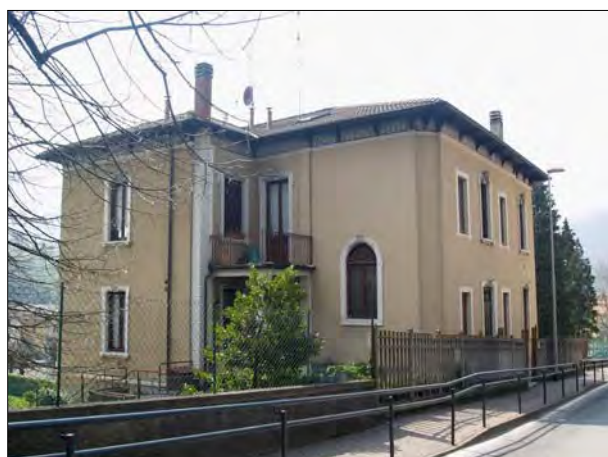
UNITÀ MINIMA D'INTERVENTO N° 140

Edificio isolato di tre piani fuori terra. Edificio in buone condizioni di conservazione. Copertura a più falde con manto in tegole, gronda poco profonda con canali e pluviali in lamiera verniciata.

I muri perimetrali sono intonacati (color beige), piano terra rivestito in sassi e fascia dipinta sottogronda. Le aperture, allineate, presentano contorni in pietra artificiale, i serramenti esterni sono in legno a 2 specchiature con persiane a scomparsa in legno o inferriate. Sul lato est piccolo terrazzo d'angolo con sottostante portico, sul fronte sud balcone con parapetto in ferro, giardino di pertinenza

Edificio di discreto valore storico-ambientale.

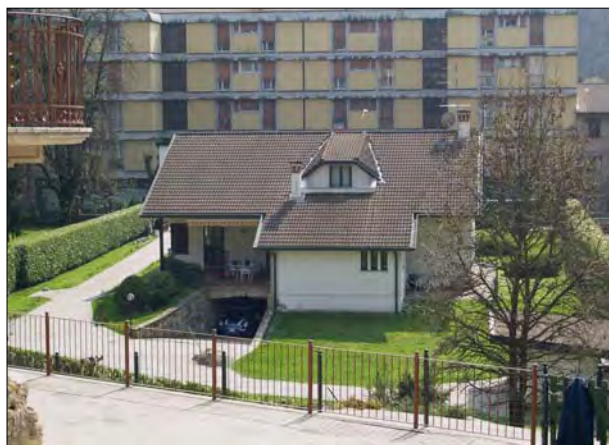
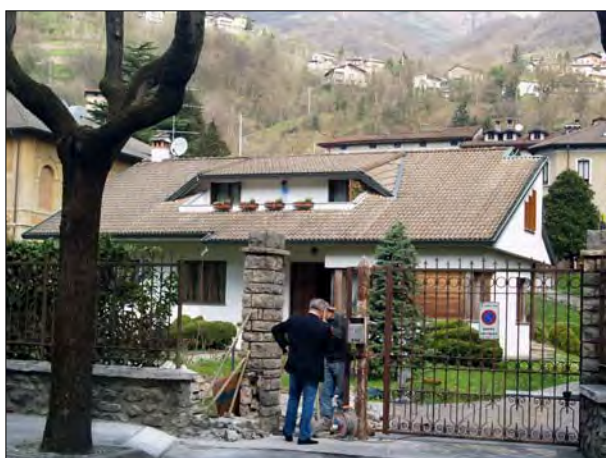
UNITÀ MINIMA D'INTERVENTO N° 142

Edificio isolato di un piano fuori terra più sottotetto abitabile a destinazione residenziale. Edificio in buone condizioni di conservazione. Copertura a due falde con manto in tegole, con canali e pluviali in lamiera verniciata.

GRADO 3 : RISTRUTTURAZIONE EDILIZIA DI 1°

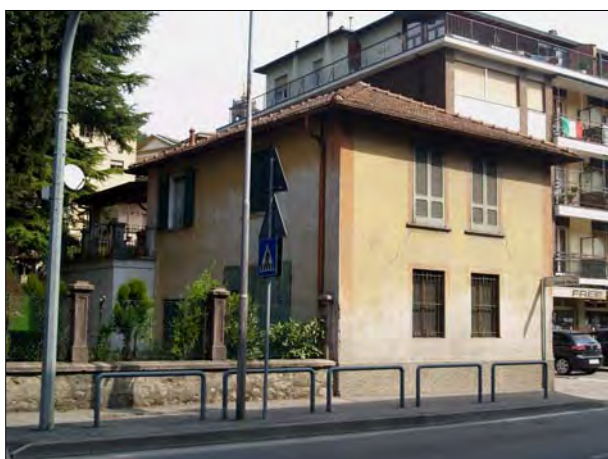
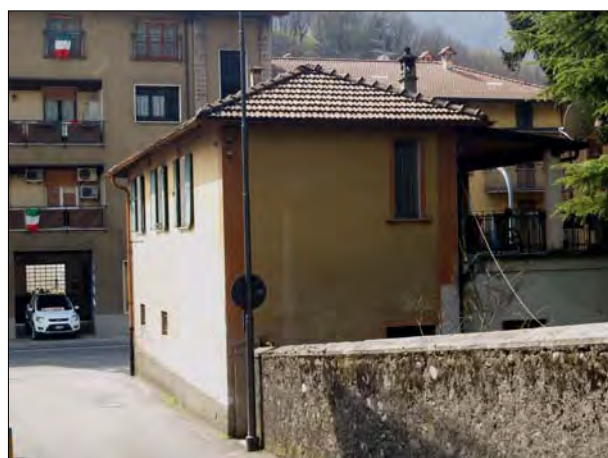
UNITÀ MINIMA D'INTERVENTO N° 144

Edificio d'angolo, corpo accessorio alla villa (unità minima d'intervento n°140), di due piani fuori terra, a destinazione residenziale. Copertura a padiglione in legno con manto in tegole marsigliesi, gronda in legno con canali e pluviali in lamiera verniciata.

Corpo di servizio all'interno del parco della villa n°140.

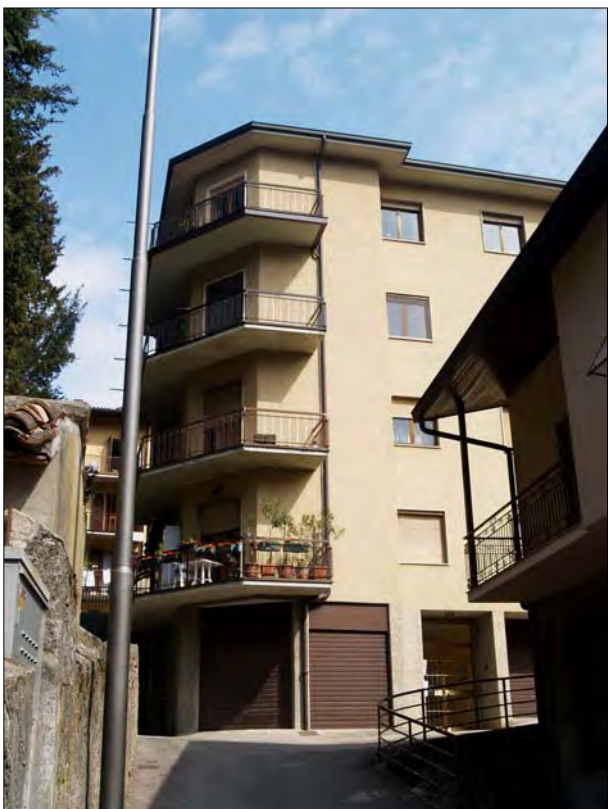
Edificio isolato, di quattro piani fuori terra più seminterrato (destinato a box). Copertura in c.a. a quattro falde, manto in tegole di cemento, gronda in getto con canale e pluviali in lamiera. Muri perimetrali intonacati (colore beige), aperture allineate con contorni in travertino, serramenti esterni in legno a 2 specchiature con avvolgibili, balconi in CA. parapetti in ferro a barrette verticali. Box a piano terra

GRADO 3 : RISTRUTTURAZIONE EDILIZIA DI 1°

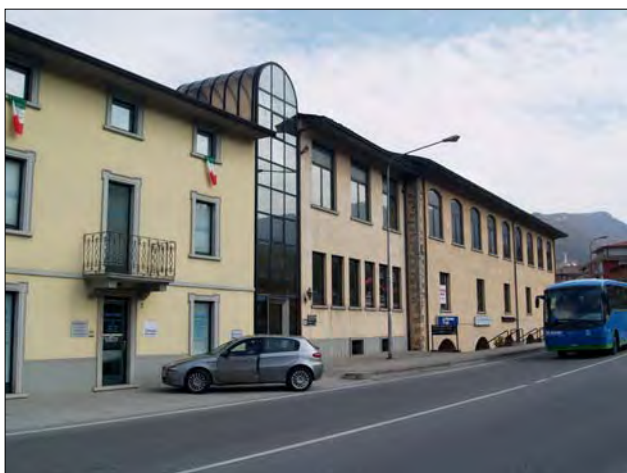
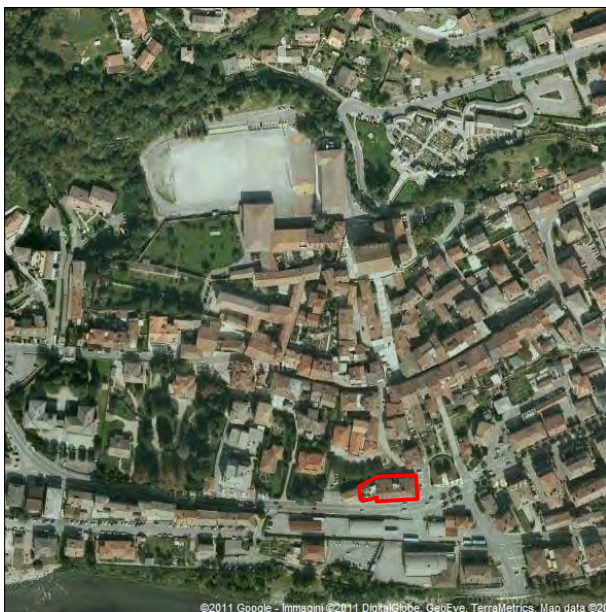
UNITÀ MINIMA D'INTERVENTO N° 152

Edificio in linea di due piani fuori terra più seminterrato, a destinazione residenziale e commerciale a ridosso della strada statale. Edificio in buone condizioni di conservazione. Copertura in CA. a due falde, manto in coppi, gronda in c.a. con canale e pluviali in rame. Muri perimetrali intonacati con zoccolo in pietra a lastre verticali, aperture ampie con davanzali in pietra, serramenti esterni in alluminio a 1/3 specchiature. Vano scala in ferro e vetro.

Edificio fortemente trasformato

Riambientare corpo in ferro e vetro,

GRADO 3 : RISTRUTTURAZIONE EDILIZIA DI 1°

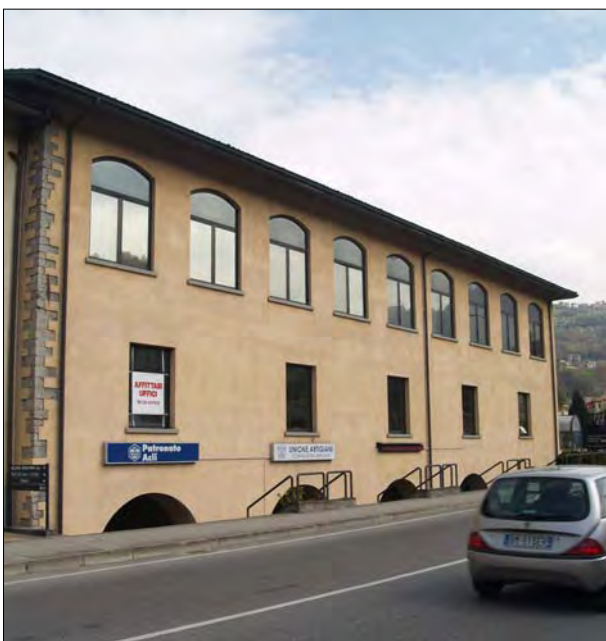
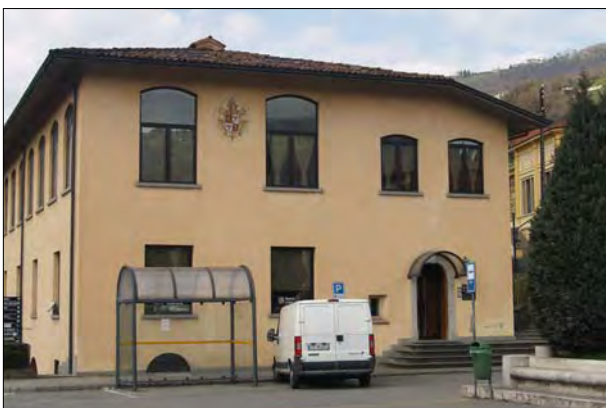
UNITÀ MINIMA D'INTERVENTO N° 153

Edificio in linea di due piani fuori terra più seminterrato, a destinazione residenziale e commerciale e terziaria sulla statale. Edificio in buone condizioni di conservazione. Copertura in c.a., manto in coppi, gronda in c.a. con canale e pluviali in rame. Muri perimetrali intonacati con i cantonali lasciati in pietra a vista. Aperture ampie con davanzali in pietra, serramenti esterni in alluminio a 1/3 specchiature. Sul fronte est pochi gradini consentono l'accesso al piano rialzato. Il piano seminterrato è accessibile mediante una scala sul lato sud.

Edificio fortemente trasformato

GRADO DI INTERVENTO :
GRADO 3 : RISTRUTTURAZIONE EDILIZIA DI 1°
