**COMUNE DI ZOGNO**  
**PROVINCIA DI BERGAMO**

**PIANO DI GOVERNO  
DEL  
TERRITORIO**

**SCHEDE DELLE UNITA' MINIME  
DI INTERVENTO**

**5/B CARUBBO**

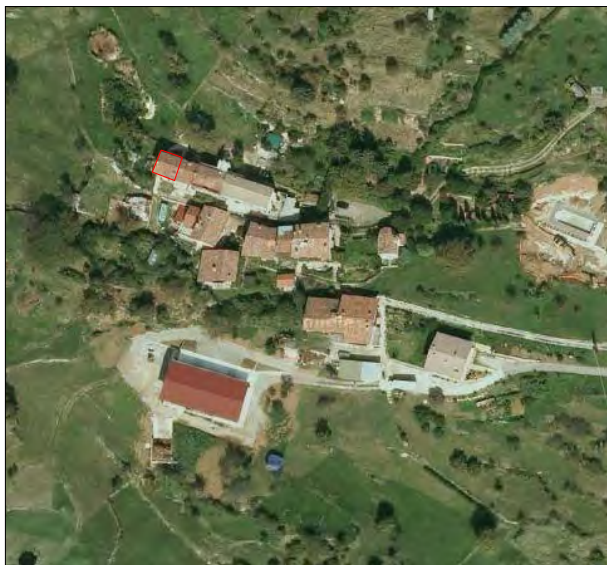
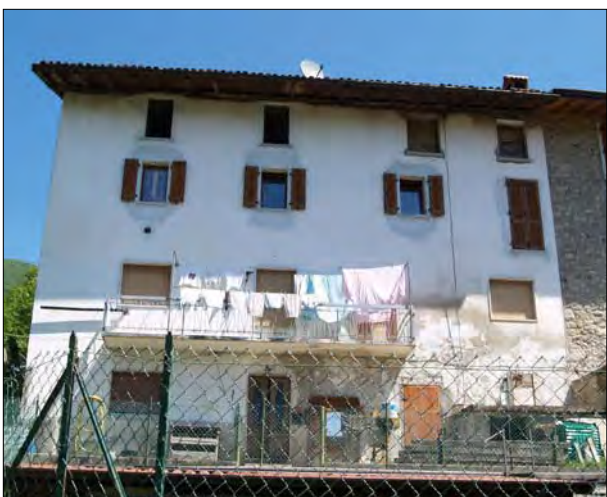
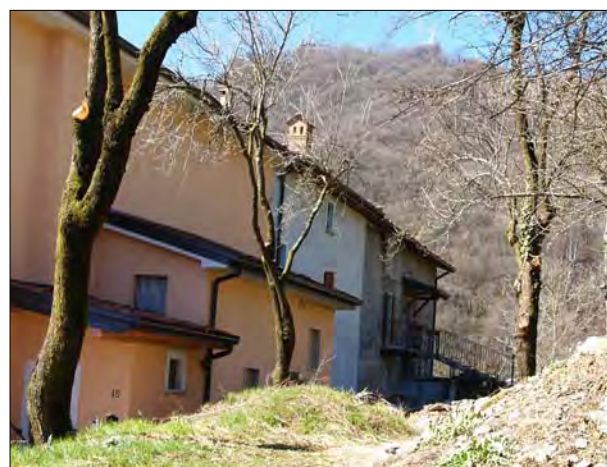
**UNITÀ MINIMA D'INTERVENTO N° 1**

Edificio di testa verso ovest della cortina edilizia posta all'estremità occidentale della frazione di Carubbo, di quattro piani fuori terra, a destinazione residenziale. Antica architettura rurale trasformata, presenta elementi eterogenei nei prospetti. In discrete condizioni di conservazione, a seguito di una ristrutturazione recente che ha cancellato alcuni elementi architettonici antichi. Copertura a due falde in legno con manto in coppi, gronda in legno con canali e pluviali in lamiera verniciata e camini prefabbricati.

I muri perimetrali intonacati presentano aperture, di recente realizzazione presentano contorni in marmo sp 3 cm; lati nord ed ovest prevalenza dei pieni sui vuoti. I serramenti esterni sono in legno a 2 specchiature con avvolgibili, o scuri in legno e presentano. Sul lato sud si trova un balcone in ca con parapetto in ferro a bacchette verticali.

Edificio con alcune alterazioni nei prospetti, ma elemento costitutivo del nucleo di antica formazione.

Riambientazione delle facciate e della copertura stile.

**GRADO 3 : RISTRUTTURAZIONE EDILIZIA DI 1°**

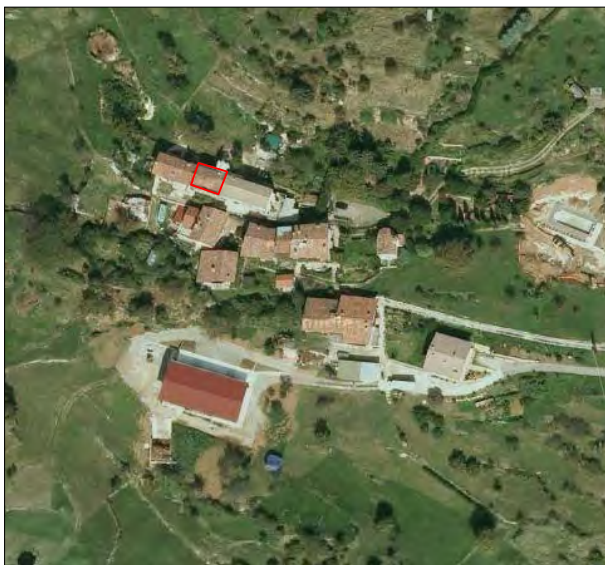
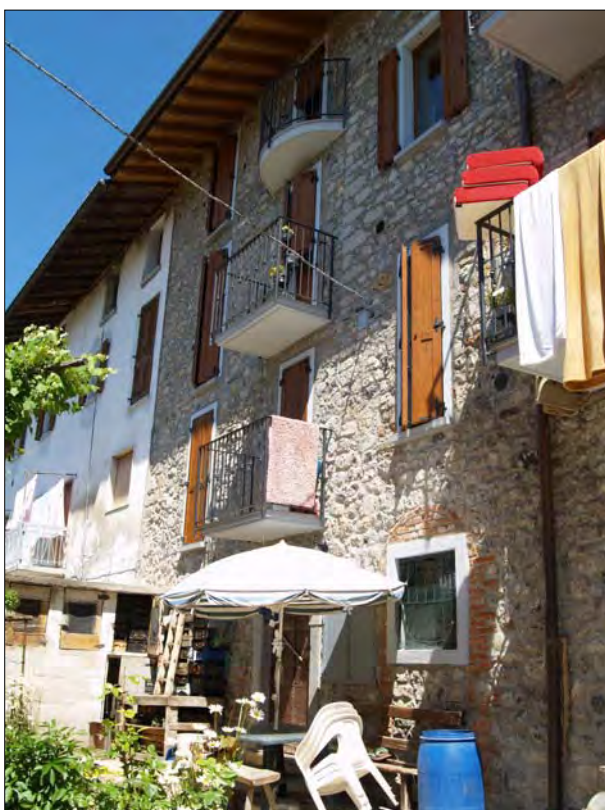
#### UNITÀ MINIMA D'INTERVENTO N° 2

Edificio in cortina edilizia posto all'estremità occidentale della frazione di Carubbo, di quattro piani fuori terra, a destinazione residenziale. Antica architettura rurale trasformata in buone condizioni di conservazione, a seguito di una ristrutturazione. Copertura a due falde in legno con manto in coppi, gronda in legno con canali e pluviali in rame.

I muri perimetrali non stati riportati alla pietra a vista stilata in modo da lasciare leggere la tessitura della muratura; le aperture, sono allineate con davanzali in pietra e contorni in cemento dipinto, il lato nord presenta una prevalenza dei pieni sui vuoti. I serramenti esterni sono in legno a 2 specchiature con scuri in legno. Sul lato sud si trovano piccoli balconi in ca con parapetti in ferro a bacchette verticali.

Edificio con alcune alterazioni nei prospetti, ma elemento costitutivo del nucleo di antica formazione.

Riambientazione delle facciate e della copertura. Il balconcino in sottotetto circolare deve essere sostituito con altro rettangolare.

**GRADO 3 : RISTRUTTURAZIONE EDILIZIA DI 1°**

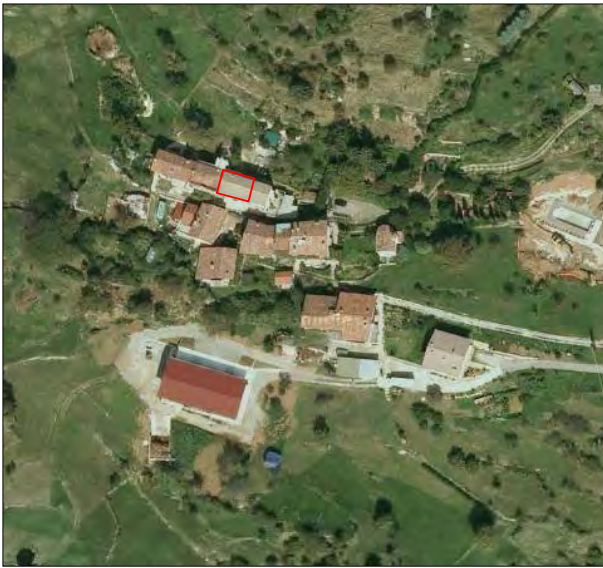
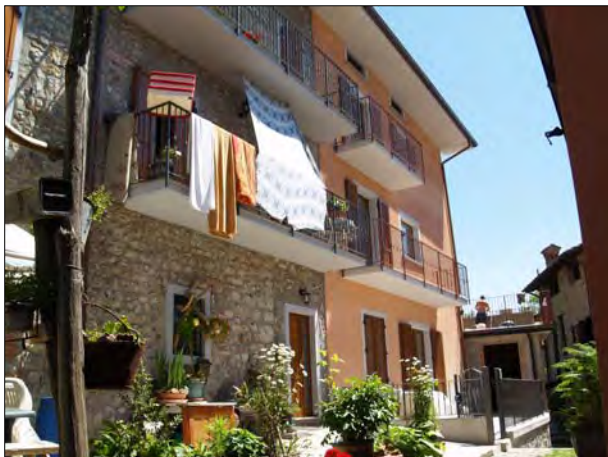
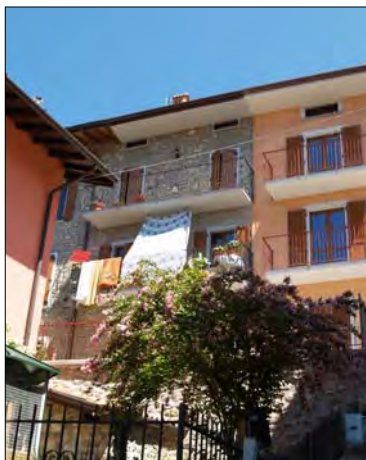
### UNITÀ MINIMA D'INTERVENTO N 3

Edificio in cortina edilizia posto all'estremità occidentale della frazione di Carubbo, di tre piani fuori terra, a destinazione residenziale. Antica architettura rurale trasformata in buone condizioni di conservazione, a seguito di una ristrutturazione. Copertura a due falde in ca con manto in coppi, gronda in ca con canali e pluviali in rame. I muri perimetrali non stati riportati alla pietra a vista stilata in modo da lasciare leggere la tessitura della muratura; le aperture, sono allineate con davanzali in pietra e contorni in cemento dipinto, il lato nord presenta una prevalenza dei pieni sui vuoti. I serramenti esterni sono in legno a 2 specchiature con scuri in legno. Sul lato sud si trovano balconi in ca con parapetti in ferro a bacchette verticali.

Edificio con alcune alterazioni nei prospetti, ma elemento costitutivo del nucleo di antica formazione.

Riambientazione delle facciate e della copertura. Ripristinare la gronda in legno.

**GRADO 3 : RISTRUTTURAZIONE EDILIZIA DI 1°**

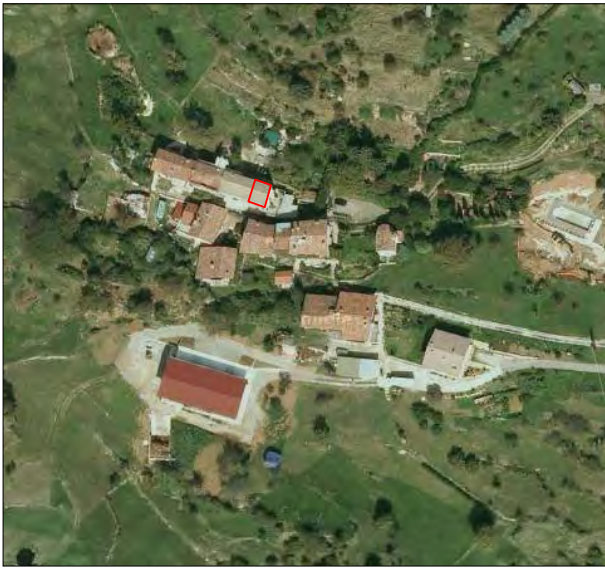
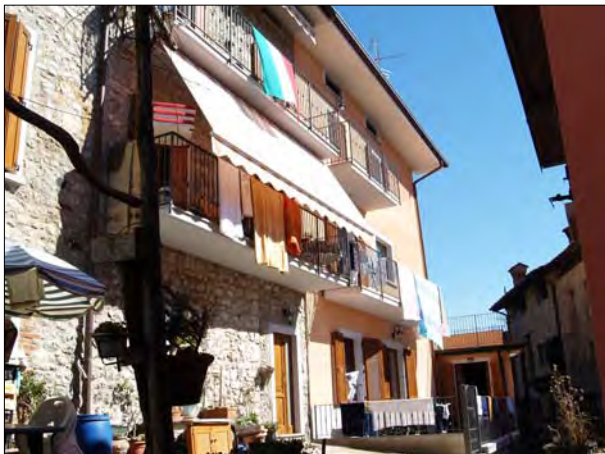
#### UNITÀ MINIMA D'INTERVENTO N° 4

Edificio di testa verso est della cortina edilizia posta all'estremità occidentale della frazione di Carubbo, di tre piani fuori terra, a destinazione residenziale. Antica architettura rurale trasformata, in buone condizioni di conservazione. Copertura a due falde in ca con manto in coppi, gronda in ca con canali e pluviali in rame.

I muri perimetrali intonacati presentano aperture, di recente realizzazione semplicemente riquadrate; il lato nord presenta prevalenza dei pieni sui vuoti. I serramenti esterni sono in legno a 2 specchiature con persiane in legno. Sul lato sud ed est balconi in ca con parapetto in ferro a bacchette verticali.

Edificio con alcune alterazioni nei prospetti, ma elemento costitutivo del nucleo di antica formazione.

Riambientazione delle facciate e della copertura. Ripristino della gronda in legno.

**GRADO 3 : RISTRUTTURAZIONE EDILIZIA DI 1°**

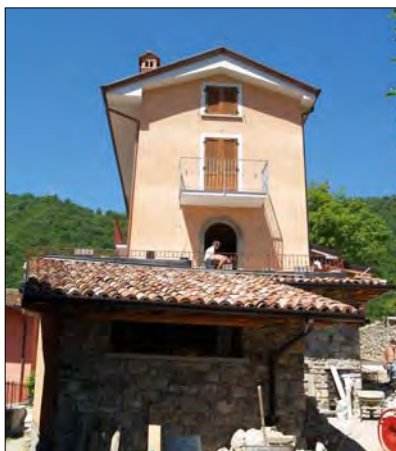
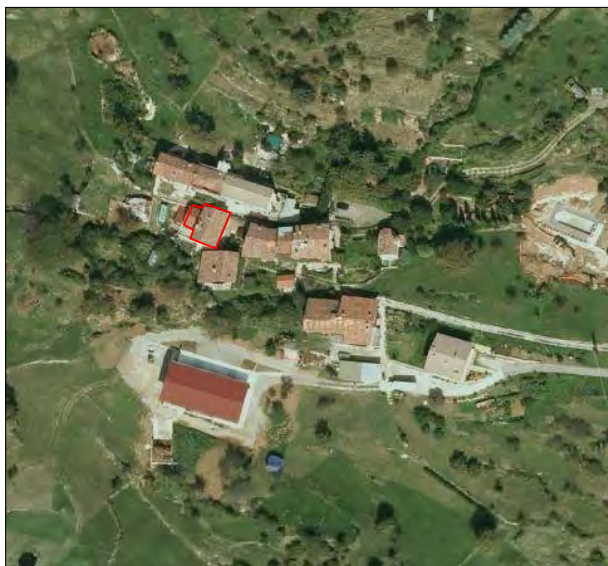
**UNITÀ MINIMA D'INTERVENTO N° 5**

Edificio isolato di tre piani fuori terra, a destinazione residenziale in buone condizioni di conservazione, a seguito di una ristrutturazione recente

Copertura a due falde in legno con manto in coppi, gronda in legno con canali e pluviali in lamiera verniciata e camini prefabbricati.

I muri perimetrali intonacati presentano aperture, di recente realizzazione con davanzali in pietra e riquadrate ad intonaco. I serramenti esterni sono in legno a 2 specchiature con scuri in legno e presentano. Sul lato sud si trova un balcone in ca con parapetto in ferro a bacchette verticali. Ed uno rivestito in legno

Edificio con alcune alterazioni nei prospetti, ma elemento costitutivo del nucleo di antica formazione.

Riambientazione delle facciate ed in particolare dei balconi.

**GRADO 3 : RISTRUTTURAZIONE EDILIZIA DI 1°**

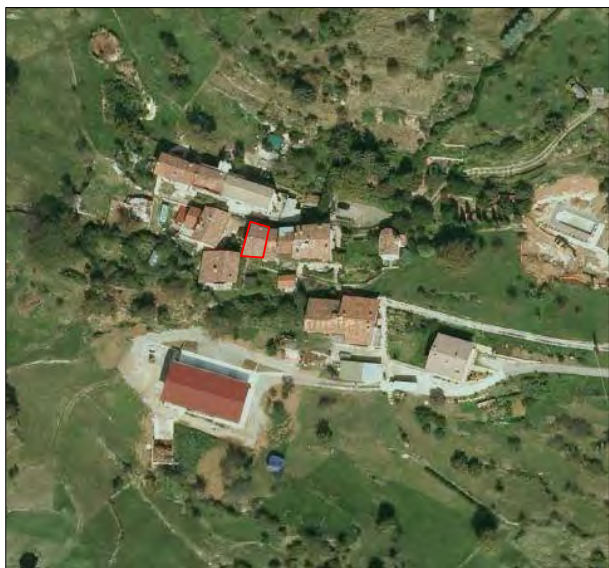
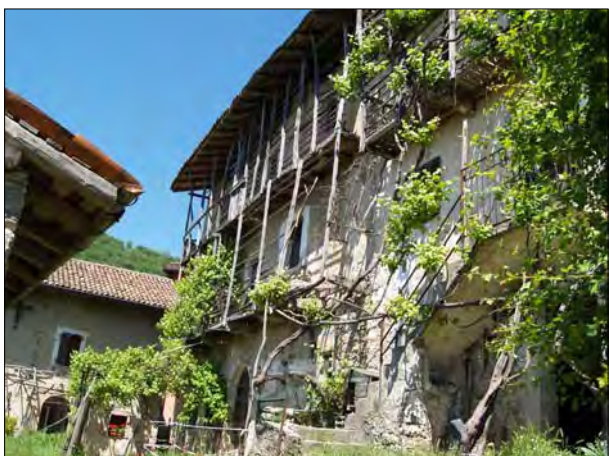
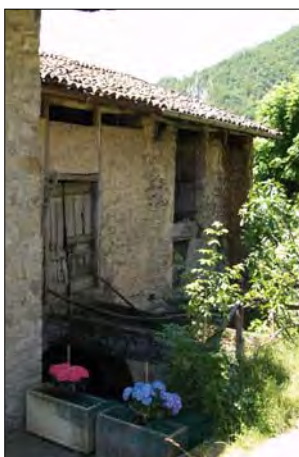
#### UNITÀ MINIMA D'INTERVENTO N° 6

Edificio rurale di 3 piani in cortina posto al centro della frazione di Carubbo.

Antica architettura rurale che presenta elementi tipici dell'architettura contadina, come i loggiati per appendere il mais. In cattive condizioni di conservazione, necessita di interventi manutentivi. Copertura a due falde in legno con manto in coppi, gronda in legno senza canali e pluviali.

I muri perimetrali in pietra in parte intonacati a calce, ma che a tratti lasciano vedere la pietra, le aperture sono in prevalenza sul lato sud, con contorni in calce bianca. I serramenti esterni sono in legno a 2 specchiature con antoni in legno. Sul lato sud si trova un loggiato con longheroni orizzontali e montanti che arrivano al tetto.

Edificio di rilevante valore ambientale e culturale, testimonianza della tipologia rurale della zona, in cattive condizioni di conservazione, ma recuperabile a fini abitativi.

L'intervento dovrà valorizzare l'architettura tradizionale contadina rispettandone caratteri, tipologie, materiali e finiture.

##### GRADO 2 : RISANAMENTO CONSERVATIVO

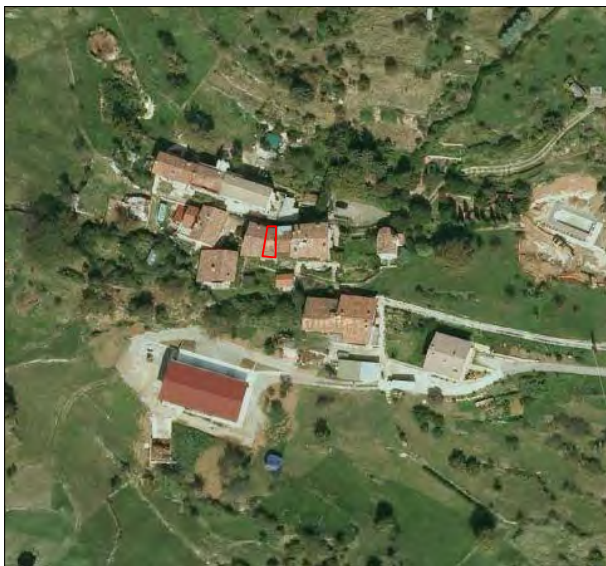
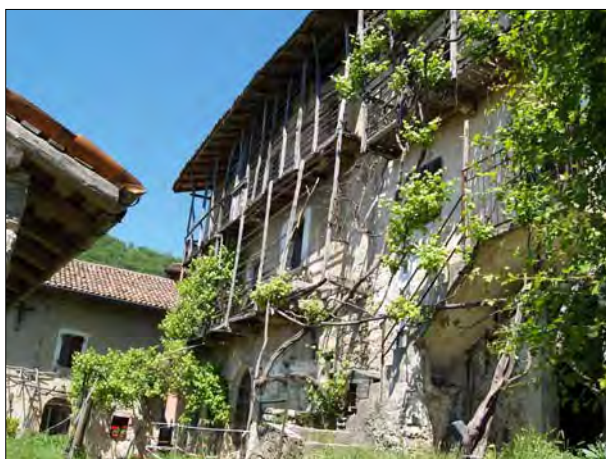
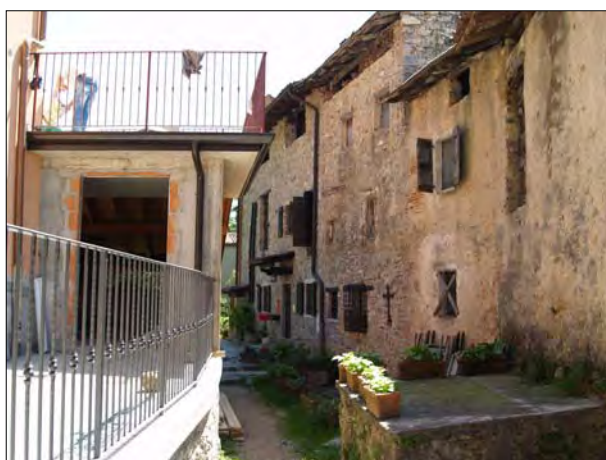
#### UNITÀ MINIMA D'INTERVENTO N° 7

Edificio rurale di 3 piani in cortina posto al centro della frazione di Carubbo. Antica architettura rurale che presenta elementi tipici dell'architettura contadina, come i loggiati per appendere i mais. In cattive condizioni, di conservazione necessita di interventi manutentivi. Copertura a due falde in legno con manto in coppi, gronda in legno senza canali e pluviali.

I muri perimetrali in pietra in parte intonacati a calce, ma che a tratti lasciano vedere la pietra, le aperture sono in prevalenza sul lato sud, con contorni in calce bianca. I serramenti esterni sono in legno a 2 specchiature con antoni in legno. Sul lato sud si trova un loggiato con longheroni orizzontali e montanti che arrivano al tetto e una piccola scala di accesso al primo piano in ca con parapetto in ferro.

Edificio di rilevante valore ambientale e culturale, testimonianza della tipologia rurale della zona, in cattive condizioni di conservazione, ma recuperabile a fini abitativi.

L'intervento dovrà valorizzare l'architettura tradizionale contadina rispettandone caratteri, tipologie, materiali e finiture. La scala in ca dovrà essere riambientata.

**GRADO 2 : RISANAMENTO CONSERVATIVO**

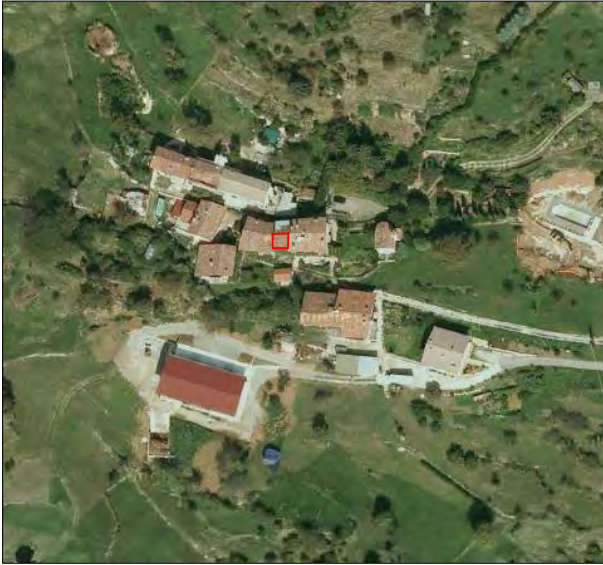
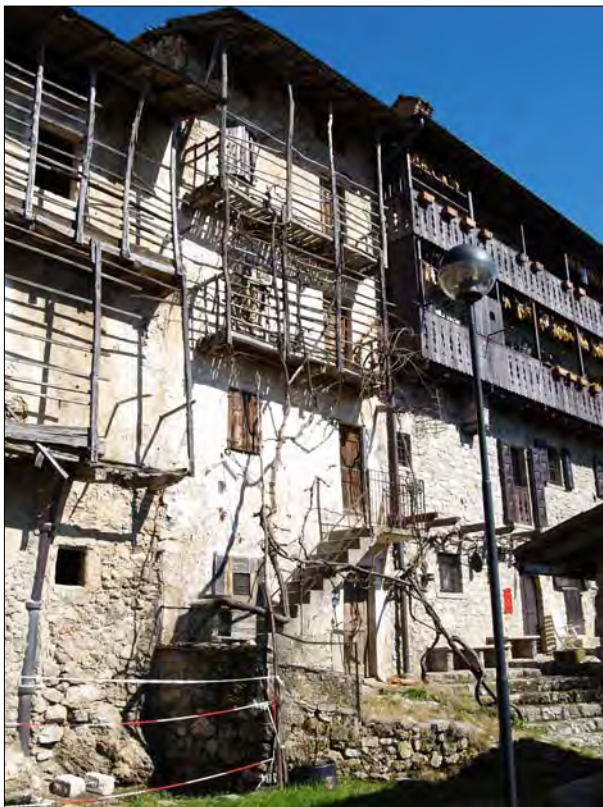
#### UNITÀ MINIMA D'INTERVENTO N° 8

Edificio rurale di 3 piani in cortina posto al centro della frazione di Carubbo. Antica architettura rurale che presenta elementi tipici dell'architettura contadina, come i loggiati. In cattive condizioni di conservazione, necessita di interventi manutentivi. Copertura a due falde in legno con manto in coppi, gronda in legno senza canali e pluviali.

I muri perimetrali in pietra in parte intonacati a calce, ma che a tratti lasciano vedere la pietra, le aperture sono in prevalenza sul lato sud. I serramenti esterni sono in legno a 2 specchiature con antoni in legno. Sul lato sud, al secondo e terzo piano si trovano loggiati in legno con longheroni orizzontali e montanti che arrivano al tetto.

Edificio di rilevante valore ambientale e culturale, testimonianza della tipologia rurale della zona, in cattive condizioni di conservazione, ma recuperabile a fini abitativi.

L'intervento dovrà valorizzare l'architettura tradizionale contadina rispettandone caratteri, tipologie, materiali e finiture.

**GRADO 2 : RISANAMENTO CONSERVATIVO**

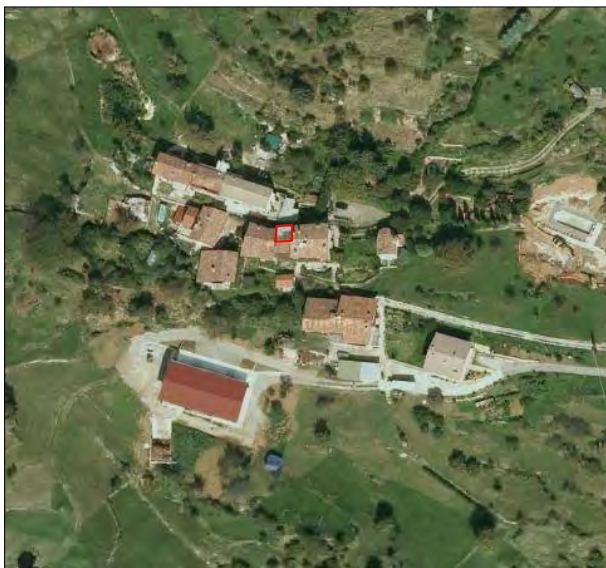
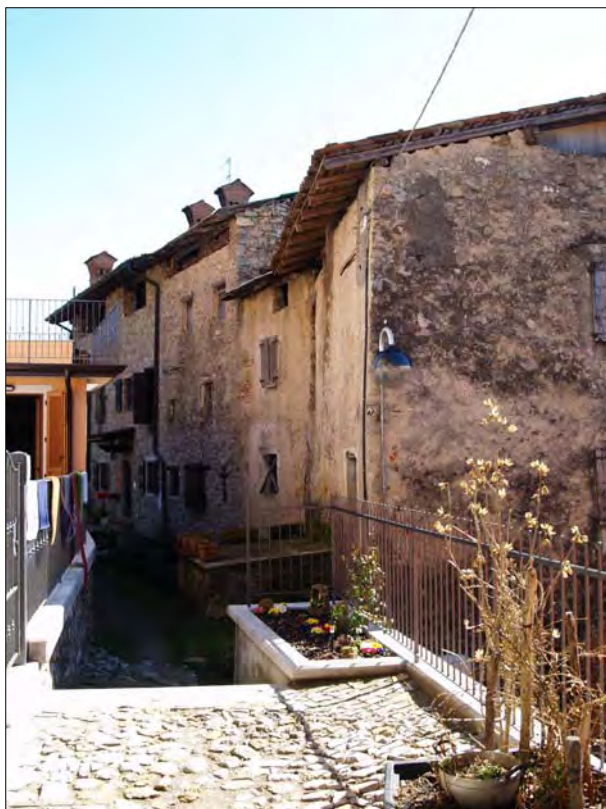
#### UNITÀ MINIMA D'INTERVENTO N° 9

Edificio rurale di 3 piani posto al centro della frazione di Carubbo. In cattive condizioni, necessita di interventi manutentivi. Copertura a due falde in legno con manto in coppi, gronda in legno senza canali e pluviali.

I muri perimetrali in pietra in parte intonacati a calce, ma che a tratti lasciano vedere la pietra a tessitura regolare, prevalenza dei pieni sui vuoti, poche aperture allineate. I serramenti esterni sono in legno a 2 specchiature con antoni in legno..

Edificio di forte valore ambientale e culturale, testimonianza della tipologia rurale della zona, in cattive condizioni di conservazione, ma recuperabile a fini abitativi.

L'intervento dovrà valorizzare l'architettura tradizionale contadina rispettandone caratteri, tipologie, materiali e finiture.

**GRADO 2 : RISANAMENTO CONSERVATIVO**

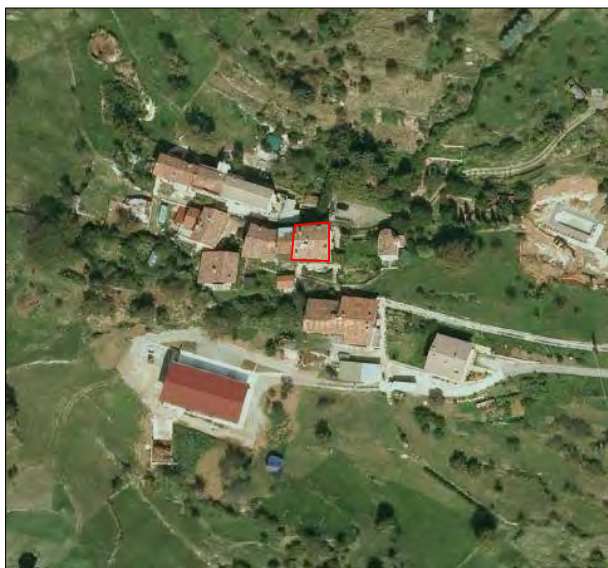
#### UNITÀ MINIMA D'INTERVENTO N° 10

Edificio rurale di 3 piani di testata nella cortina posto al centro della frazione di Carubbo. Antica architettura rurale recuperata in buone condizioni. Copertura a due falde in legno con manto in coppi, gronda in legno con canali e pluviali a tratti in lamiera a tratti in rame.

I muri perimetrali in pietra, le aperture regolari, allineate e in prevalenza sul lato sud, con davanzali in pietra. I serramenti esterni sono in legno a 2 specchiature con antoni in legno. Sul lato sud si trovano i loggiati con parapetti in legno sagomato e montanti che arrivano al tetto.

Edificio di rilevante valore ambientale e culturale, testimonianza della tipologia rurale della zona, muri perimetrali in pietra.

GRADO 2 : RISANAMENTO CONSERVATIVO

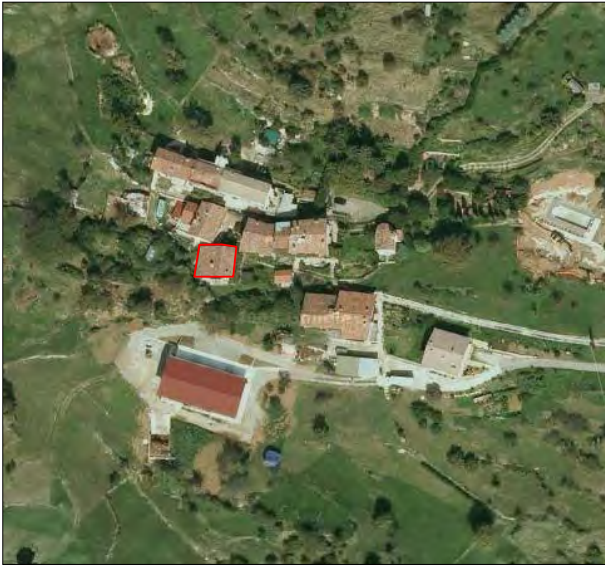
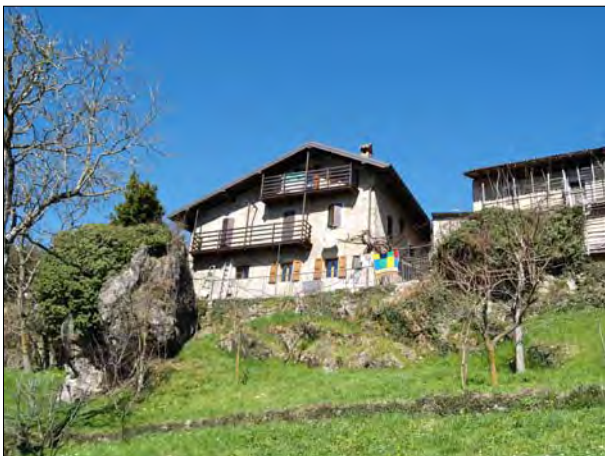
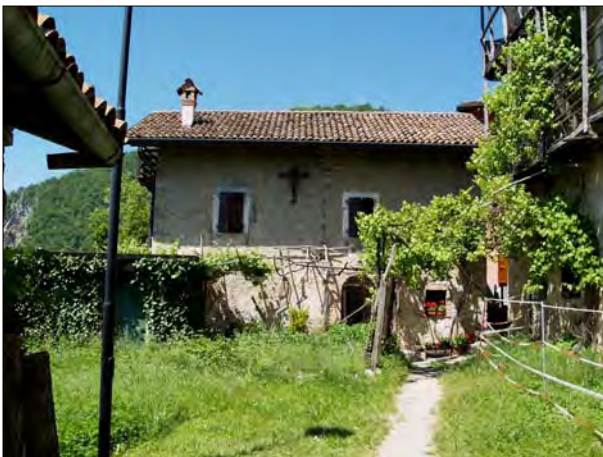
#### UNITÀ MINIMA D'INTERVENTO N° 11

Edificio isolato, posto a sud della frazione di Carubbo, di due piani fuori terra più sottotetto, a destinazione residenziale. Edificio in discrete condizioni di conservazione. Copertura a due falde in legno con manto in coppi, gronda in legno con canali e pluviali in lamiera verniciata, mentre ad est in ca, camini in laterizio e camini prefabbricati. I muri perimetrali in pietra intonacati a calce. Le aperture sono allineate con fascia dipinta in calce bianca, i serramenti esterni sono in legno a 2 specchiature con scuri in legno. Sul lato sud si trovano balconi in legno con parapetto a doghe orizzontali in legno. Sul fronte ovest pochi gradini in legno consentono l'accesso al primo piano.

Semplice edificio rurale in diretto rapporto percettivo con gli altri edifici del nucleo di antica formazione.

Divieto di nuovi balconi

GRADO 2 : RISANAMENTO CONSERVATIVO

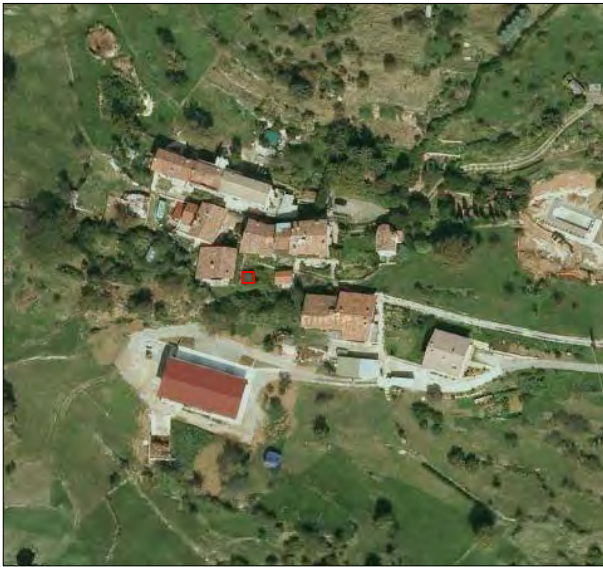
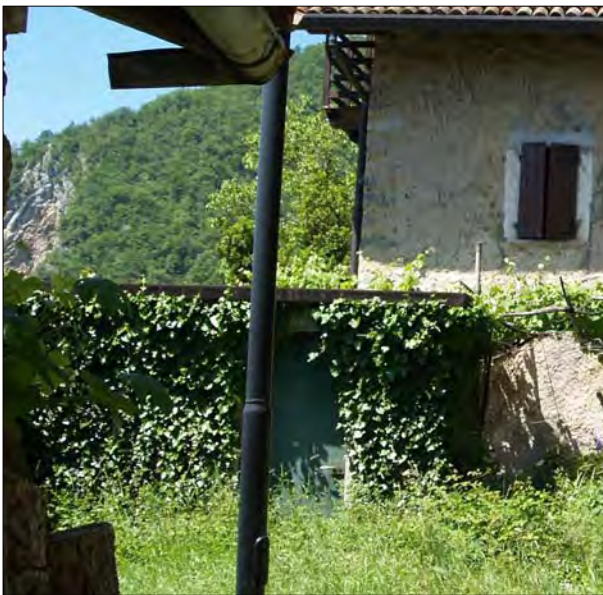
#### UNITÀ MINIMA D'INTERVENTO N° 12

Edificio isolato, accessorio al centro frazione di Carubbo, di un piano fuori terra in cattive condizioni di conservazione. Copertura piana in ca  
I muri perimetrali intonacati. , serramenti esterni in ferro.

Edificio privo di qualsiasi valore.

il volume esistente dovrà essere completamente demolito e ricostruito utilizzando le tecniche e i materiali della tradizione, come pietra , legno, intonaco di calce.

**GRADO 4 : DEMOLIZIONE con ricostruzione**

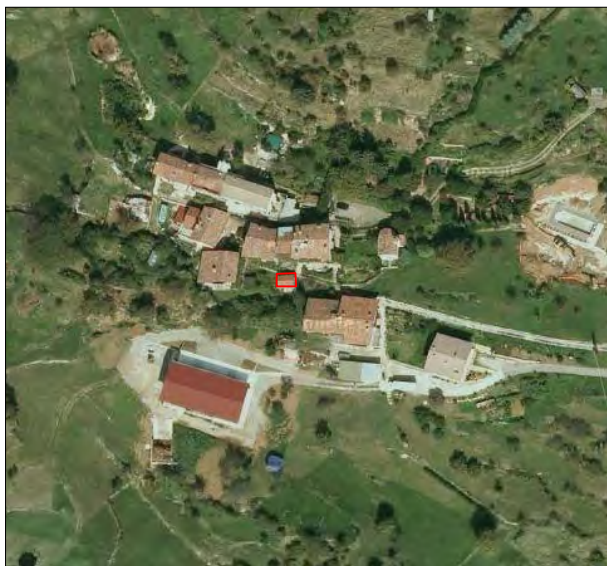
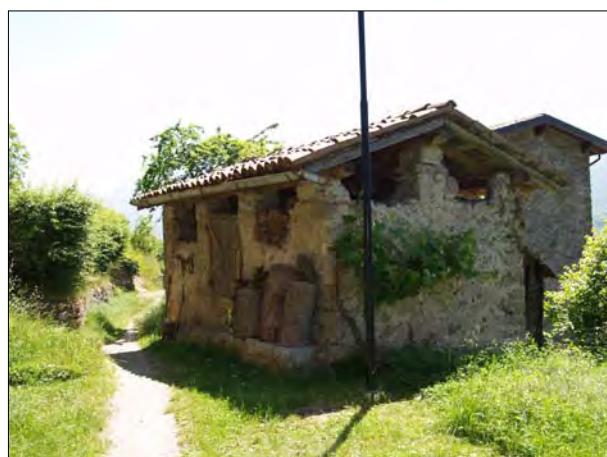
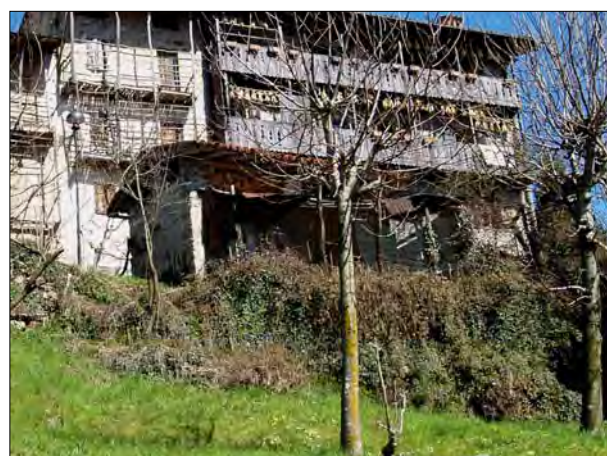
**UNITÀ MINIMA D'INTERVENTO N° 13**

Edificio isolato, posto a sud della frazione di Carubbo, di un piano fuori terra, a destinazione rurale. Edificio in pietra, necessità di interventi conservativi.

Copertura a due falde in legno con manto in coppi, gronda in legno con canali e pluviali in lamiera zincata.

I muri perimetrali in pietra a vista con riempimento dei giunti irregolare. Le aperture, presentano diverse dimensioni e sono quelle tipiche dei fienili, serramenti in legno

Edificio in pietra di semplice architettura, posto al centro dall'antico nucleo di Carubbo, in diretto rapporto visivo e percettivo con gli edifici e gli spazi connotativi della frazione.

L'intervento di recupero

E riuso funzionale residenziale dovrà caratterizzarsi come rispettoso dei caratteri architettonici, tipologici e formali dell'architettura tradizionale locale.

**GRADO 3 : RISTRUTTURAZIONE EDILIZIA DI 1°**

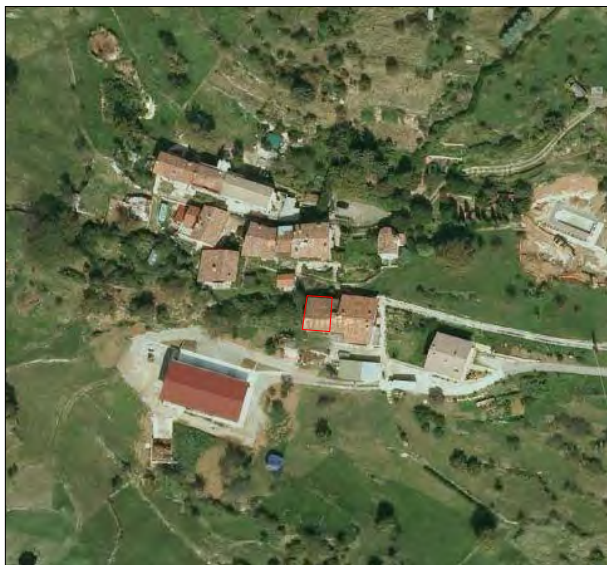
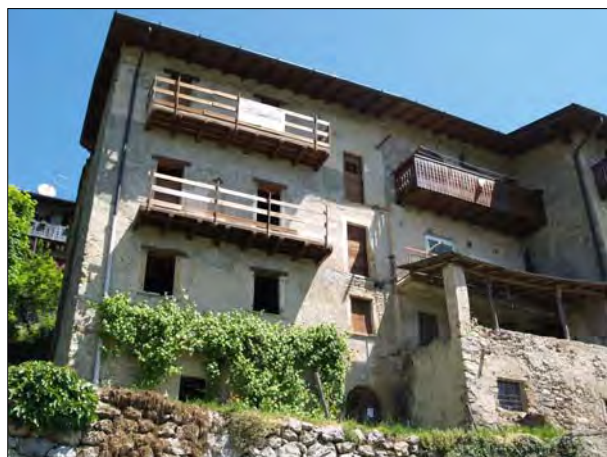
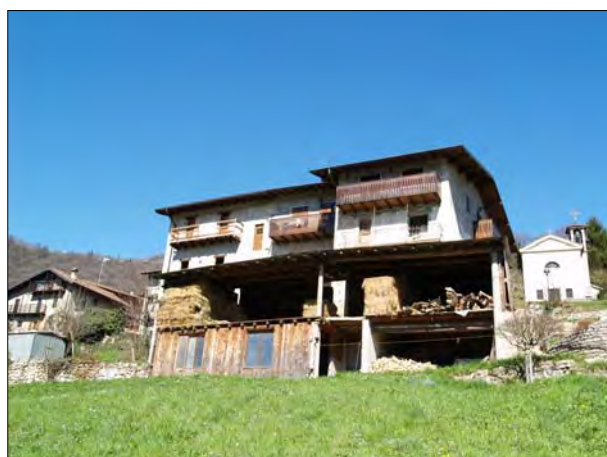
**UNITÀ MINIMA D'INTERVENTO N° 14**

Edificio rurale di quattro piani a sud nella frazione di Carubbo. Antica architettura rurale in cattive condizioni, necessita di interventi manutentivi. Copertura a due falde in legno con manto in coppi, gronda in legno senza canali e pluviali.

I muri perimetrali in pietra in parte intonacati a calce, ma che a tratti si intravede la pietra, le aperture sono in prevalenza sul lato sud, con architravi in legno, arco a piano terra lato nord. I serramenti esterni sono in legno a 2 specchiature con scuri in legno. Sul lato sud tracce di loggiati con parapetti provvisori a tutti i piani.

Edificio di rilevante valore ambientale e culturale, testimonianza della tipologia rurale della zona, in cattive condizioni di conservazione, ma recuperabile a fini abitativi.

L'intervento di recupero e riuso funzionale residenziale dovrà caratterizzarsi come rispettoso dei caratteri architettonici, tipologici e formali dell'architettura tradizionale locale.

**GRADO DI INTERVENTO  
GRADO 2 : RISANAMENTO CONSERVATIVO**

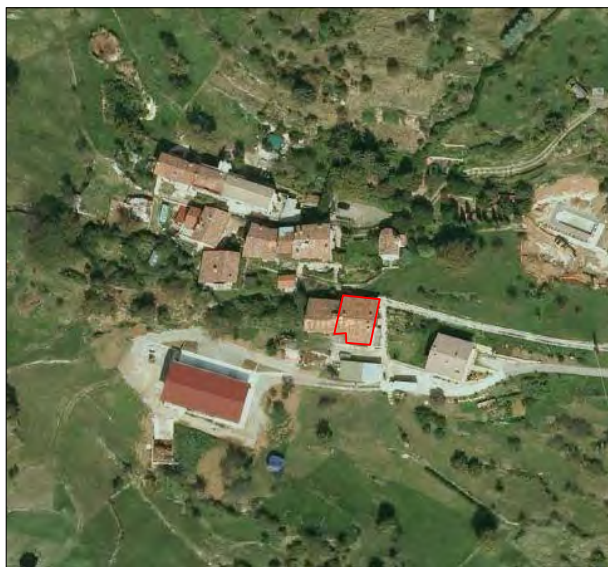
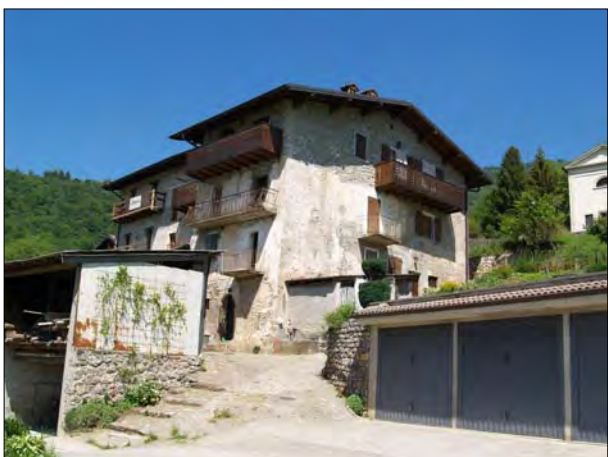
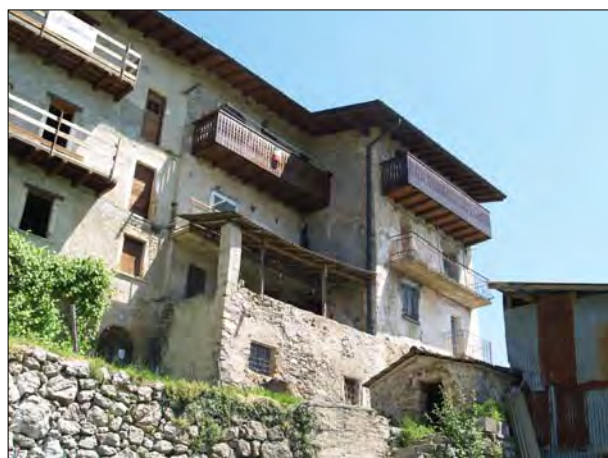
**UNITÀ MINIMA D'INTERVENTO N° 15**

Edificio rurale di quattro piani posto a sud nella frazione di Carubbo. Antica architettura rurale in parte ristrutturata. Copertura a due falde in legno con manto in coppi, gronda in legno con canali e pluviali in rame.

I muri perimetrali in pietra in parte intonacati a calce le aperture sono eterogenee e diverse tra i vari piani. I serramenti esterni sono in legno a 2 specchiature con scuri in legno, da con diverso disegno. Sul lato sud si trovano balconi in ca e parapetti infero ad esclusione dell'ultimo piano dove i balconi sono rivestiti in legno.

Edificio di forte valore ambientale e culturale, testimonianza della tipologia rurale della zona, disomogeneo nelle finiture esterne.

Riambientazione delle facciate ed in particolare dei balconi nel rispetto dei caratteri architettonici, tipologici e formali dell'architettura tradizionale locale.

**GRADO 2 : RISANAMENTO CONSERVATIVO**

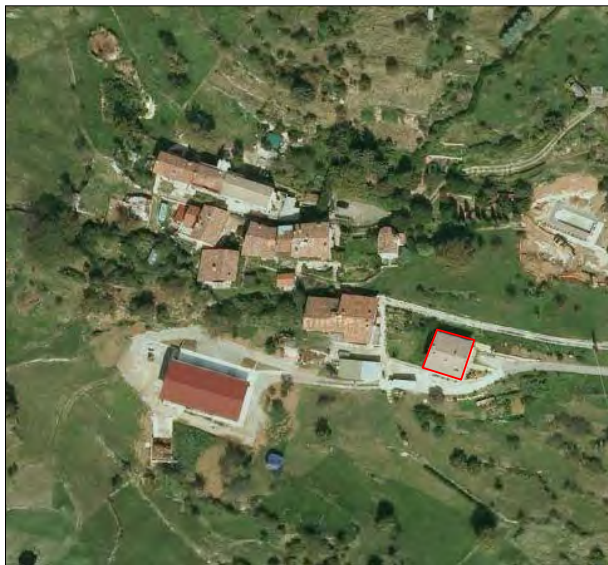
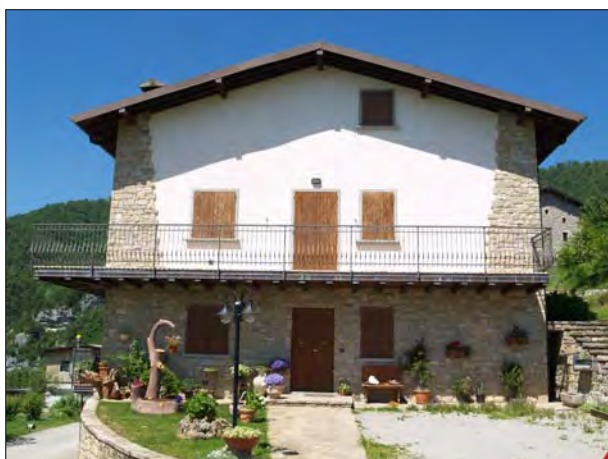
**UNITÀ MINIMA D'INTERVENTO N° 16**

Edificio isolato, a sud-est della frazione di Carubbo di due piani fuori terra, a destinazione residenziale. Edificio di recente realizzazione in buone condizioni di conservazione.

Copertura a due falde in legno con manto in tegole, gronda in legno con canali e pluviali in lamiera verniciata.

I muri perimetrali intonacati con rivestimento in pietra a piano terra e cantonali in pietra. Le aperture, allineate presentano davanzali e contorni in pietra sagomati; i serramenti esterni sono in legno a 2 specchiature con scuri in legno. Sul lato est e sud si trovano balconi in ca con parapetto in ferro a disegno semplice

Edificio all'ingresso dall'antico nucleo di Carubbo, in diretto rapporto visivo e percettivo con l'antico nucleo.

**GRADO 3 : RISTRUTTURAZIONE EDILIZIA DI 1°**
