COMUNE DI ZOGNO
PROVINCIA DI BERGAMO

**PIANO DI GOVERNO
DEL
TERRITORIO**

**SCHEDE DELLE UNITA' MINIME
DI INTERVENTO**

5/C1 SAN CIPRIANO

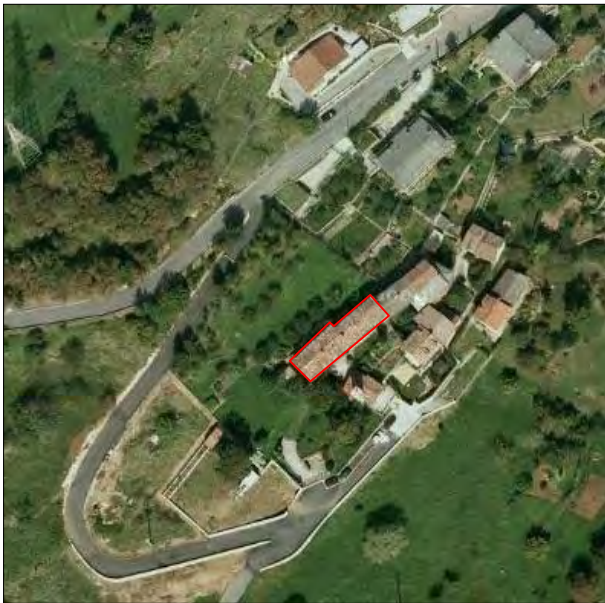
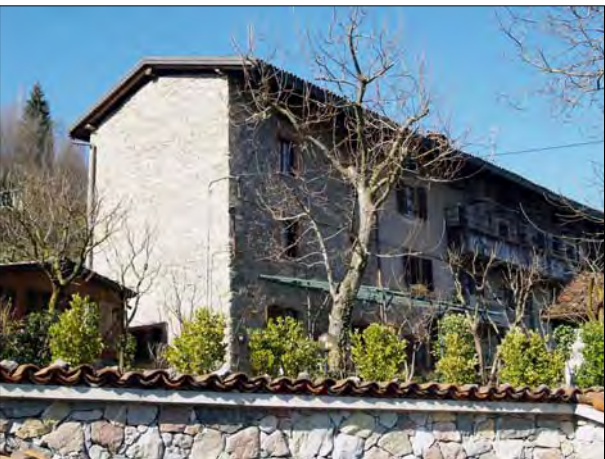
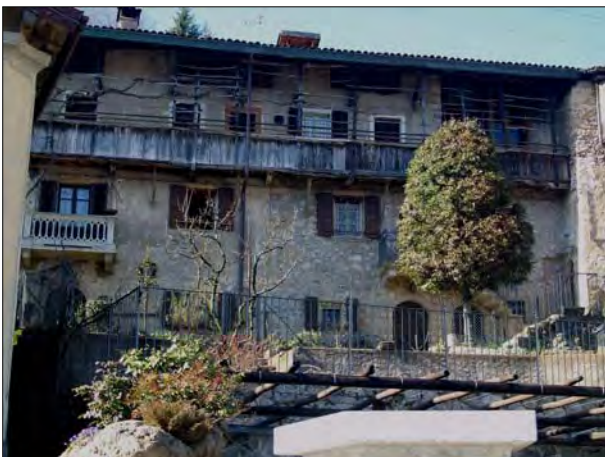
Unità minima d'intervento n° 1

Edificio rurale di quattro piani posto alle spalle dell'oratorio di San Cipriano. Antica architettura rurale in linea in discrete condizioni di manutenzione. Copertura a due falde in legno con manto, parte in coppi e parte in lamiera verniciata, gronda in legno senza canali e pluviali. I muri perimetrali in pietra in parte intonacati a calce e raso pietra le aperture sono in prevalenza sul lato sud, con contorni in mattoni e davanzali in pietra. I serramenti esterni sono in legno a 2 specchiature con persiane in legno. Sul lato sud si trova un loggiato con montanti che arrivano al tetto all'ultimo piano e due balconcini in pietra al secondo piano.

Edificio di rilevante valore ambientale e culturale, testimonianza della tipologia rurale della zona.

L'intervento dovrà valorizzare l'architettura tradizionale contadina rispettandone caratteri, tipologie, materiali e finiture.

GRADO 2 : RISANAMENTO CONSERVATIVO

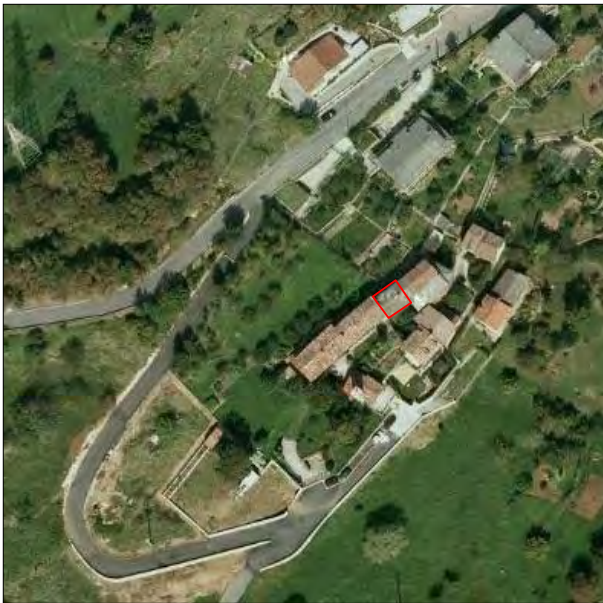
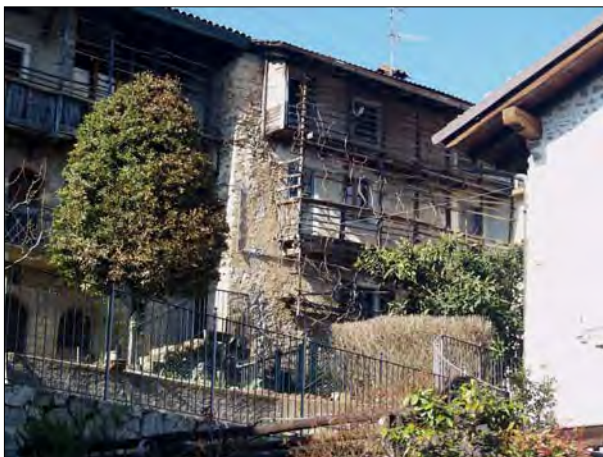
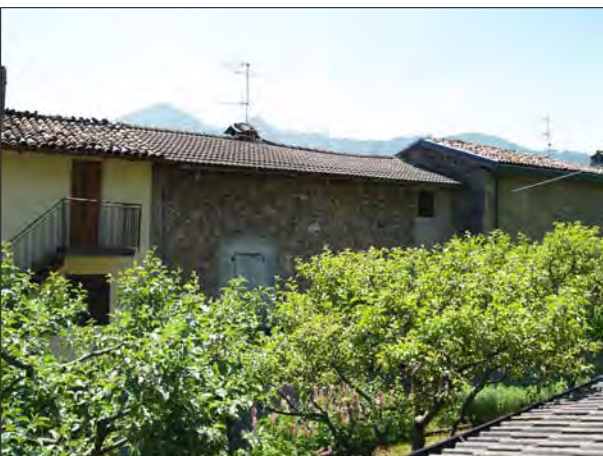
Unità minima d'intervento n° 2

Edificio rurale di quattro piani posto al centro della frazione di San Cipriano, in cortina con le unità 1 e 3
Copertura a due falde in legno con manto in tegole, gronda in legno con canali e pluviali in lamiera zincata.

I muri perimetrali in pietra in parte intonacati a calce, ma che a tratti lasciano vedere la pietra, le aperture sono in prevalenza sul lato sud, i serramenti esterni sono in legno a 2 specchiature con scuri in legno. Sul lato sud si trova un loggiato con longheroni orizzontali e montanti che arrivano al tetto.

Edificio di forte valore ambientale e culturale, testimonianza della tipologia rurale della zona.

L'intervento dovrà valorizzare l'architettura tradizionale contadina rispettandone caratteri, tipologie, materiali e finiture.

GRADO 2 : RISANAMENTO CONSERVATIVO

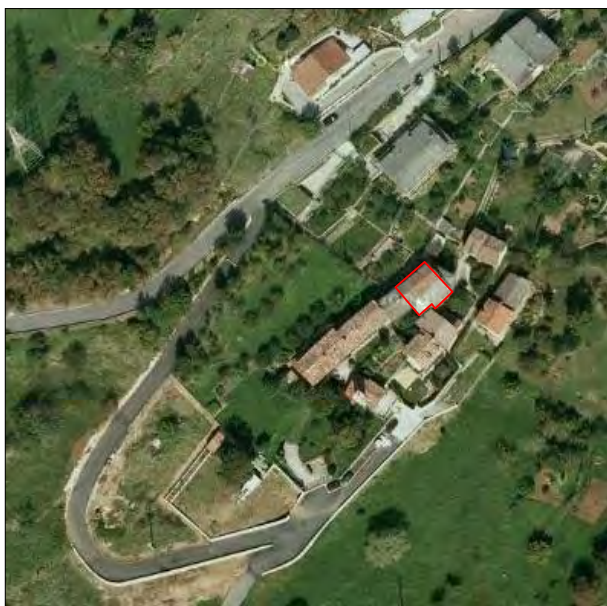
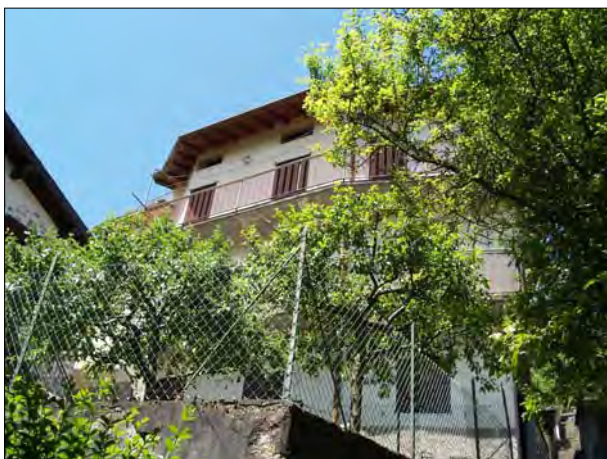
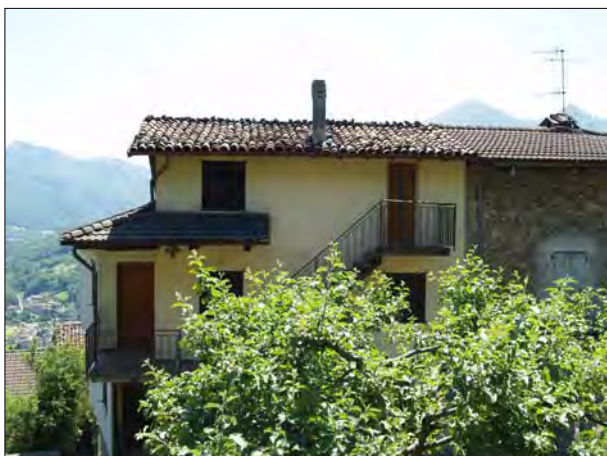
Unità minima d'intervento n° 3

Edificio di testa della cortina edilizia posta all'estremità occidentale della frazione di San Cipriano, di tre piani fuori terra, più sottotetto a destinazione residenziale. Antica architettura rurale trasformata. Copertura a due falde in legno con manto in coppi, gronda in legno con canali e pluviali in lamiera verniciata e camini prefabbricati.

I muri perimetrali intonacati presentano aperture, di recente realizzazione semplicemente riquadrate; il lato nord presenta prevalenza dei pieni sui vuoti. I serramenti esterni sono in legno a 2 specchiature con persiane in legno. Sul lato sud balconi in ca con parapetto in ferro a bacchette verticali, mentre sul lato nord scala in ca e parapetto in ferro.

Edificio con alcune alterazioni nei prospetti, ma elemento costitutivo del nucleo di antica formazione.

Riambientazione dei prospetti.

GRADO 3 : RISTRUTTURAZIONE EDILIZIA DI 1°

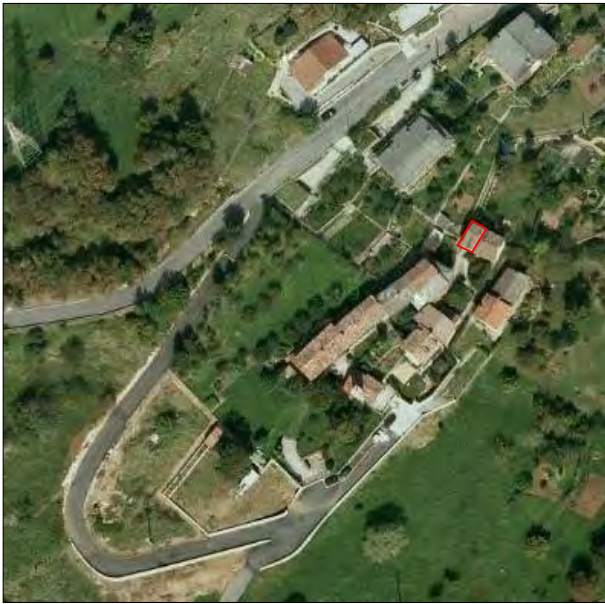
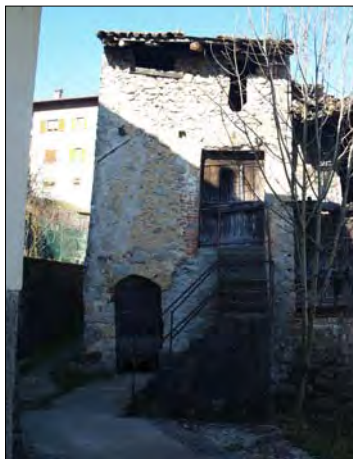
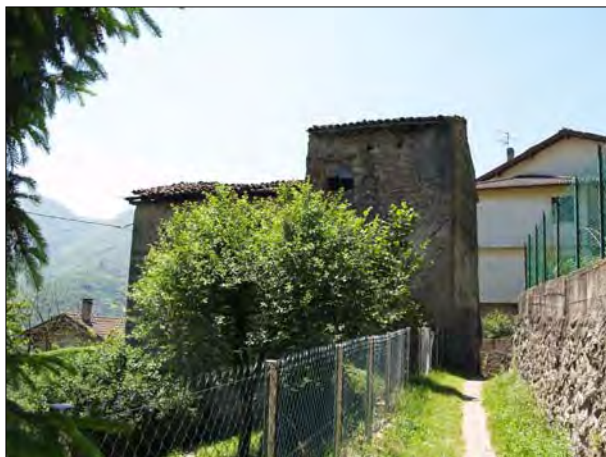
Unità minima d'intervento n° 4

Edificio rurale, posto all'estremità orientale della frazione di San Cipriano, di due piani fuori terra più sottotetto,. Edificio rurale in cattive condizioni di conservazione. Copertura a due falde in legno con manto in coppi, gronda in legno senza canali.

I muri perimetrali in pietra intonacati a calce, lasciano in vista le pietre di maggiori dimensioni,. Le aperture eterogenee tra loro, alcune presentano architravi in legno, i serramenti esterni sono in legno. Sul lato ovest si trova una scala in getto con parapetto in ferro.

Semplice edificio rurale in diretto rapporto visuale con il nucleo di antica formazione.

L'intervento di recupero e riuso deve valorizzare l'architettura tradizionale contadina rispettandone caratteri, tipologie, materiali e finiture. Riambientazione della scala.

GRADO 2 : RISANAMENTO CONSERVATIVO con caratteristiche di ristrutturazione per l'interno.

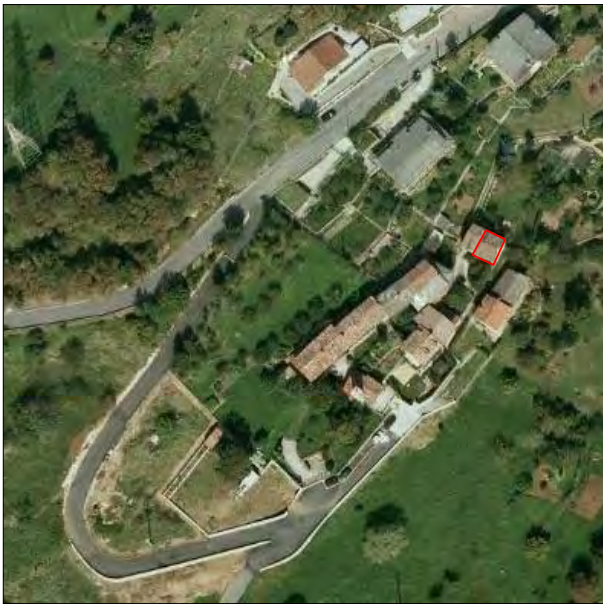
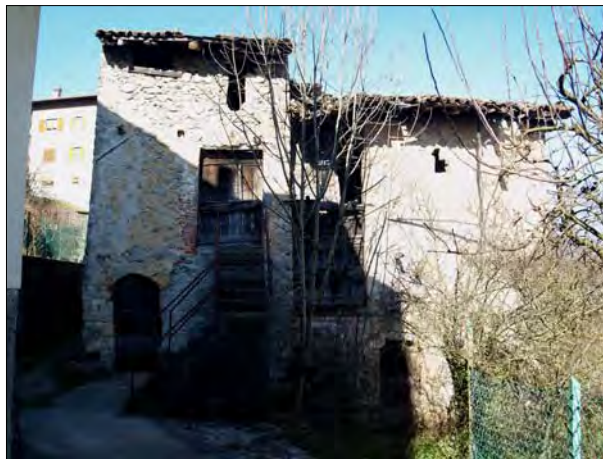
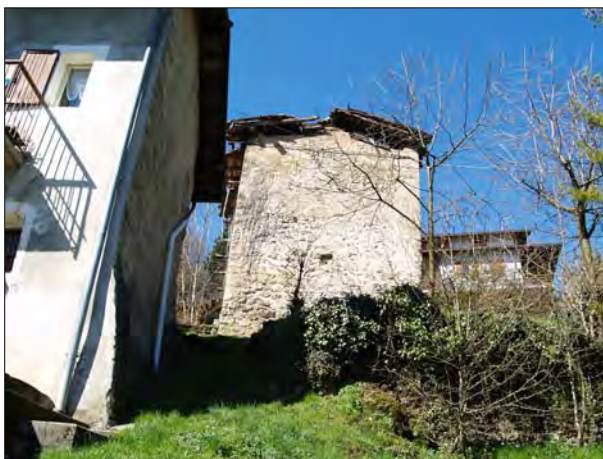
Unità minima d'intervento n° 5

Edificio rurale, posto all'estremità orientale della frazione di San Cipriano, di due piani fuori terra più sottotetto,. Edificio rurale in cattive condizioni di conservazione. Copertura a due falde in legno con manto in coppi, gronda in legno senza canali.

I muri perimetrali in pietra intonacati a calce, lasciano in vista le pietre di maggiori dimensioni. Le aperture eterogenee tra loro, alcune presentano architravi in pietra. I serramenti esterni sono in legno. Sul lato ovest tracce di loggiati in legno e ampia apertura per accesso al fienile.

Semplice edificio rurale in diretto rapporto visuale con il nucleo di antica formazione.

L'intervento dovrà valorizzare l'architettura tradizionale contadina rispettandone caratteri, tipologie, materiali e finitura.

La ricostruzione del loggiato in legno dovrà rispettare nella dimensione e nella forma quello preesistente.

GRADO 2 : RISANAMENTO CONSERVATIVO con caratteristiche di ristrutturazione per l'interno.

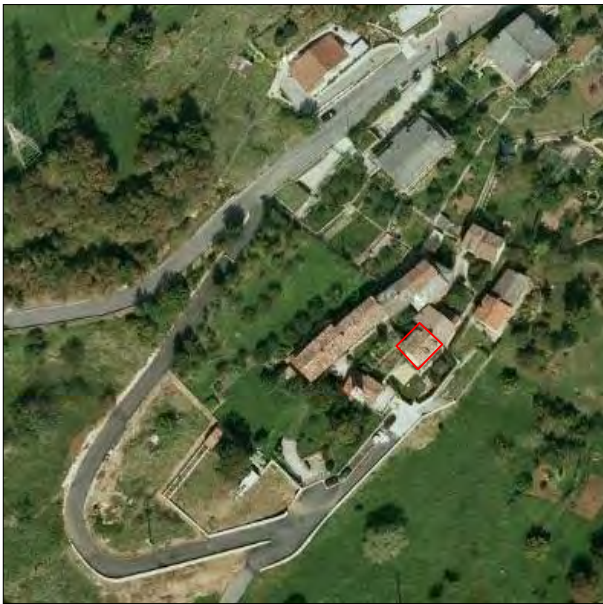
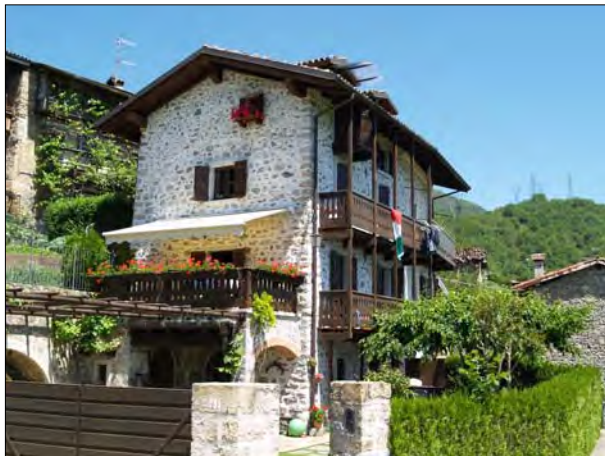
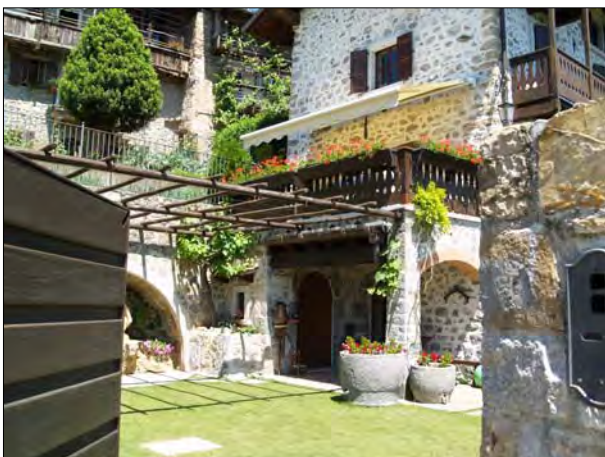
Unità minima d'intervento n° 6

Edificio in cortina a sud della frazione di San Cipriano, di quattro piani fuori terra, a destinazione residenziale recentemente ristrutturato in pietra in ottime condizioni di conservazione. Copertura a più falde in legno con manto in coppi, gronda in legno con canali e pluviali in rame. I muri perimetrali in pietra a vista con riempimento dei giunti raso pietra. Le aperture, presentano diverse dimensioni, con contorni in pietra i serramenti esterni sono in legno a 2 specchiature con scuri in legno. Sul lato sud si trovano balconi in legno con parapetto in legno con tavole sagomate e longheroni fino al tetto.

Edificio recuperato secondo la tipologia tradizionale, in stretto rapporto visivo-percettivo con gli altri edifici del nucleo di antica formazione anche se con alcuni elementi dissonanti.

Rimuovere tettuccio in plexiglass sulla falda verso sud. Nel caso di intervento sulle facciate la stilatura raso pietra dovrà essere ripresa con intonaci in calce con i colori delle terre.

GRADO 2 : RISANAMENTO CONSERVATIVO

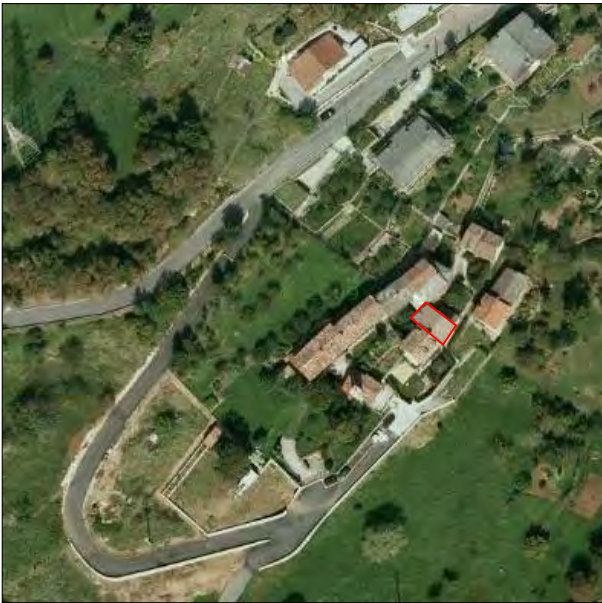
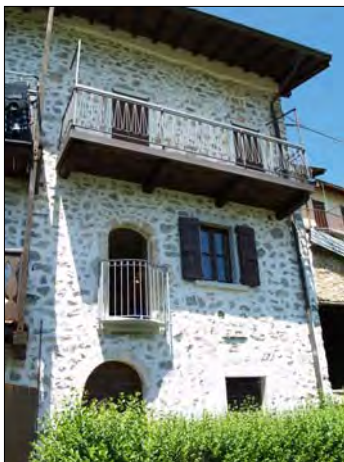
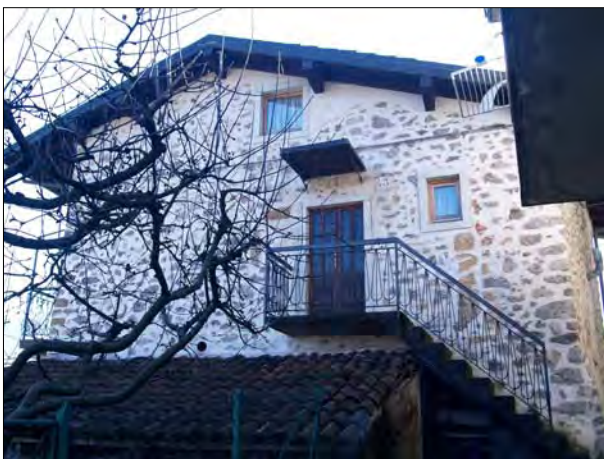
Unità minima d'intervento n° 7

Edificio in cortina a sud della frazione di San Cipriano, di tre piani fuori terra, a destinazione residenziale recentemente ristrutturato in pietra in ottime condizioni di conservazione.

Copertura a più falde in legno con manto in coppi, gronda in legno con canali e pluviali in rame.

I muri perimetrali in pietra a vista con riempimento dei giunti raso pietra. Le aperture, presentano diverse dimensioni, con contorni in pietra i serramenti esterni sono in legno a 2 specchiature con scuri in legno. Sul lato sud si trova un balcone rivestito in legno con parapetto in ferro, e un balconcino in pietra con parapetto in ferro. lato est scala esterna in ca rivestita con parapetto in ferro.

Edificio recuperato secondo la tipologia tradizionale, in stretto rapporto visivo-percettivo con gli altri edifici del nucleo di antica formazione anche se con alcuni elementi dissonanti.

Uniformare i parapetti dei balconi a quelli dell'edificio contiguo (6).

Nel caso di intervento sulle facciate la stilatura raso pietra dovrà essere ripresa con intonaci di calce con i colori delle terre.

GRADO 2 : RISANAMENTO CONSERVATIVO

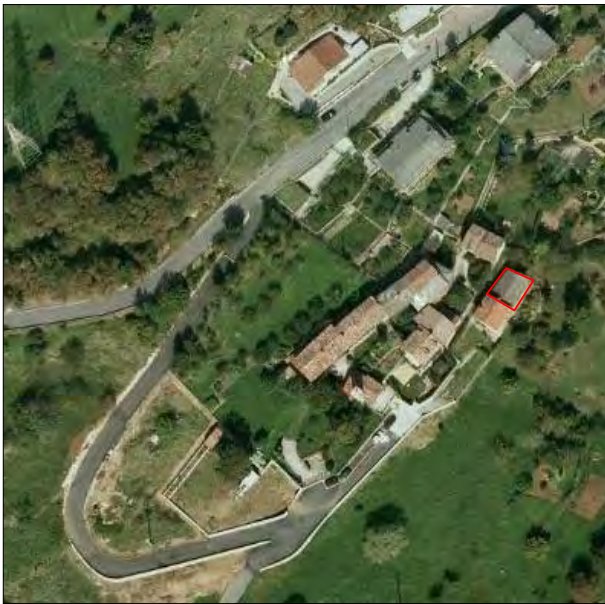
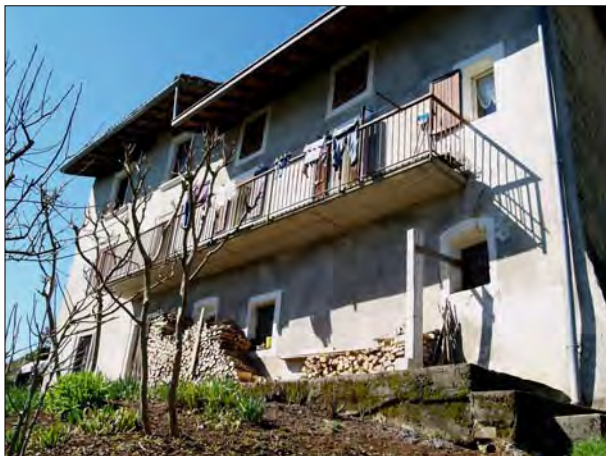
Unità minima d'intervento n° 8

Edificio rurale, posto a sud-est della frazione di San Cipriano, di tre piani fuori terra in discrete condizioni di conservazione. Copertura a due falde in legno con manto in tegole, gronda in legno con canali e pluviali in lamiera zincata.

I muri perimetrali in parte in pietra a vista, in parte intonacati, presentano aperture, principalmente sul fronte sud come contorno fascia dipinta. I serramenti esterni sono in legno a 2 specchiature con scuri in legno o inferriate.. Sul lato sud si trova un balcone in ca con parapetto in ferro a bacchette verticali in comune con l'unità d'intervento n° 9

Edificio in pietra con alcune alterazioni nei prospetti in stretto rapporto visivo-percettivo con gli altri edifici del nucleo di antica formazione.

Riambientazione delle facciate in armonia con l'intervento n. 9.

GRADO 3 : RISTRUTTURAZIONE EDILIZIA DI 1°

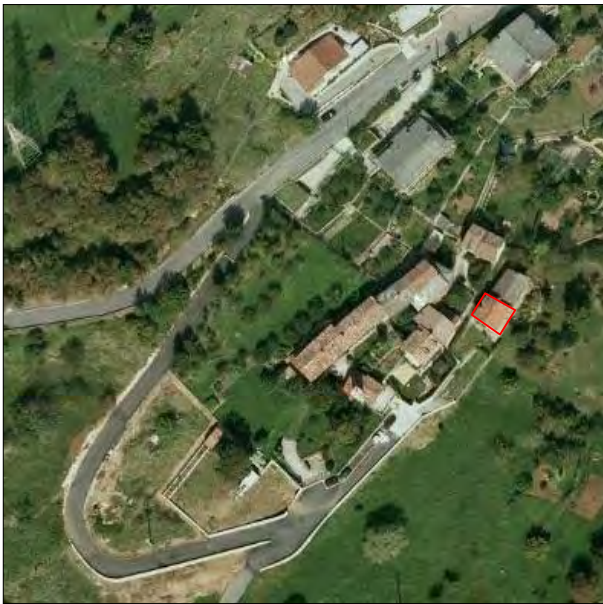
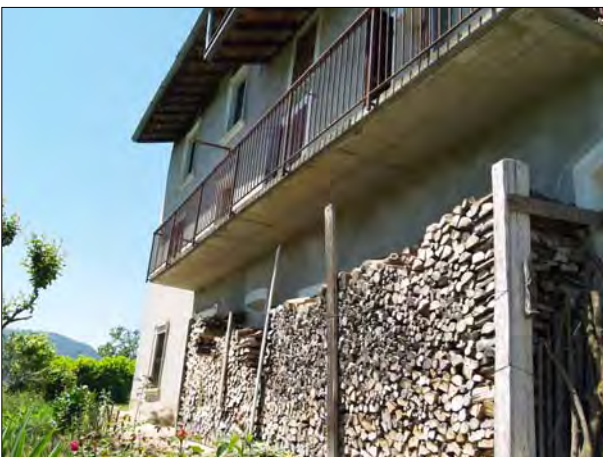
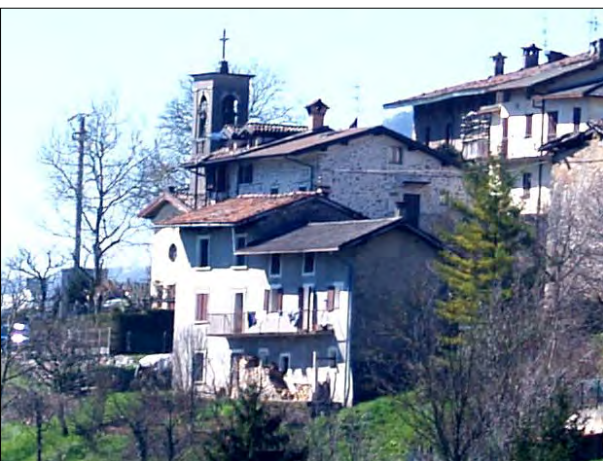
Unità minima d'intervento n° 9

Edificio rurale, posto a sud-est della frazione di San Cipriano, di tre piani fuori terra, in discrete condizioni di conservazione. Copertura a due falde in legno con manto in coppi, gronda in legno con canali e pluviali in lamiera zincata.

I muri perimetrali in parte in pietra a vista, in parte intonacati, presentano aperture, solo sul fronte sud e una porta a piano terra a nord, tutte con cornici in cemento. I serramenti esterni sono in legno a 2 specchiature con scuri in legno o inferriate.. Sul lato sud si trova un balcone in ca con parapetto in ferro a bacchette verticali in comune con l'unità d'intervento n° 8

Edificio in pietra con alcune alterazioni nei prospetti in stretto rapporto visivo-percettivo con gli altri edifici del nucleo di antica formazione.

Riambientazione delle facciate in armonia con l'intervento n. 8.

GRADO 3 : RISTRUTTURAZIONE EDILIZIA DI 1°

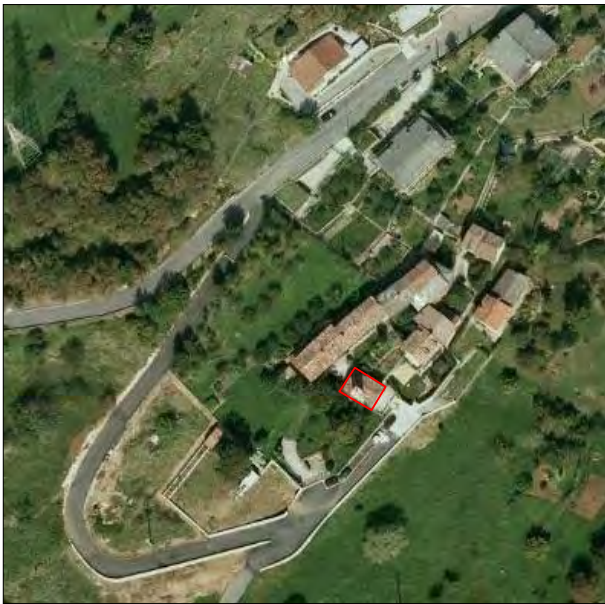
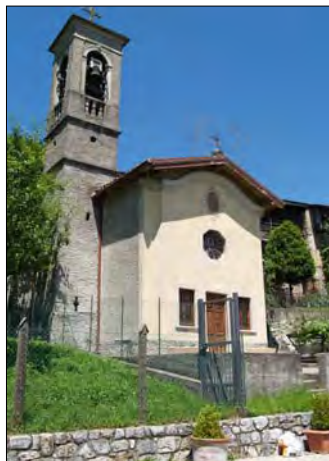
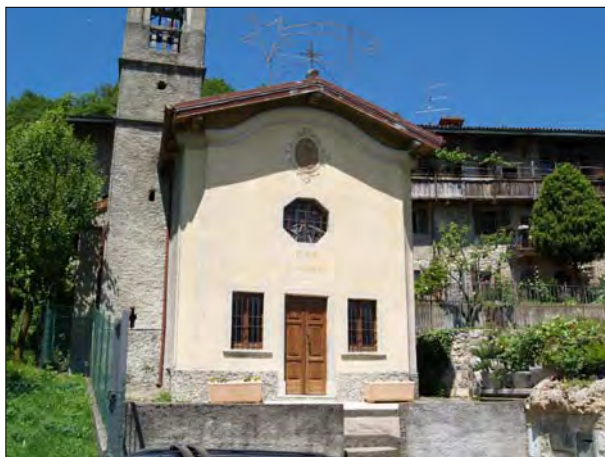
Unità minima d'intervento n° 10

Piccolo oratorio con annessa sagrestia a campanile posto a sud ovest della frazione di San Cipriano. In discrete condizioni di conservazione. Copertura a due falde in legno con manto in coppi, gronda in legno con canali e pluviali in lamiera verniciata. La facciata è intonacata e tinteggiata, mentre i muri laterali e il campanile presentano intonaco strollato. Piccolo sagrato

Edificio religioso di valore storico documentale, elemento fondatore dell'antico nucleo.

**GRADO DI INTERVENTO
GRADO 1 : RESTAURO**

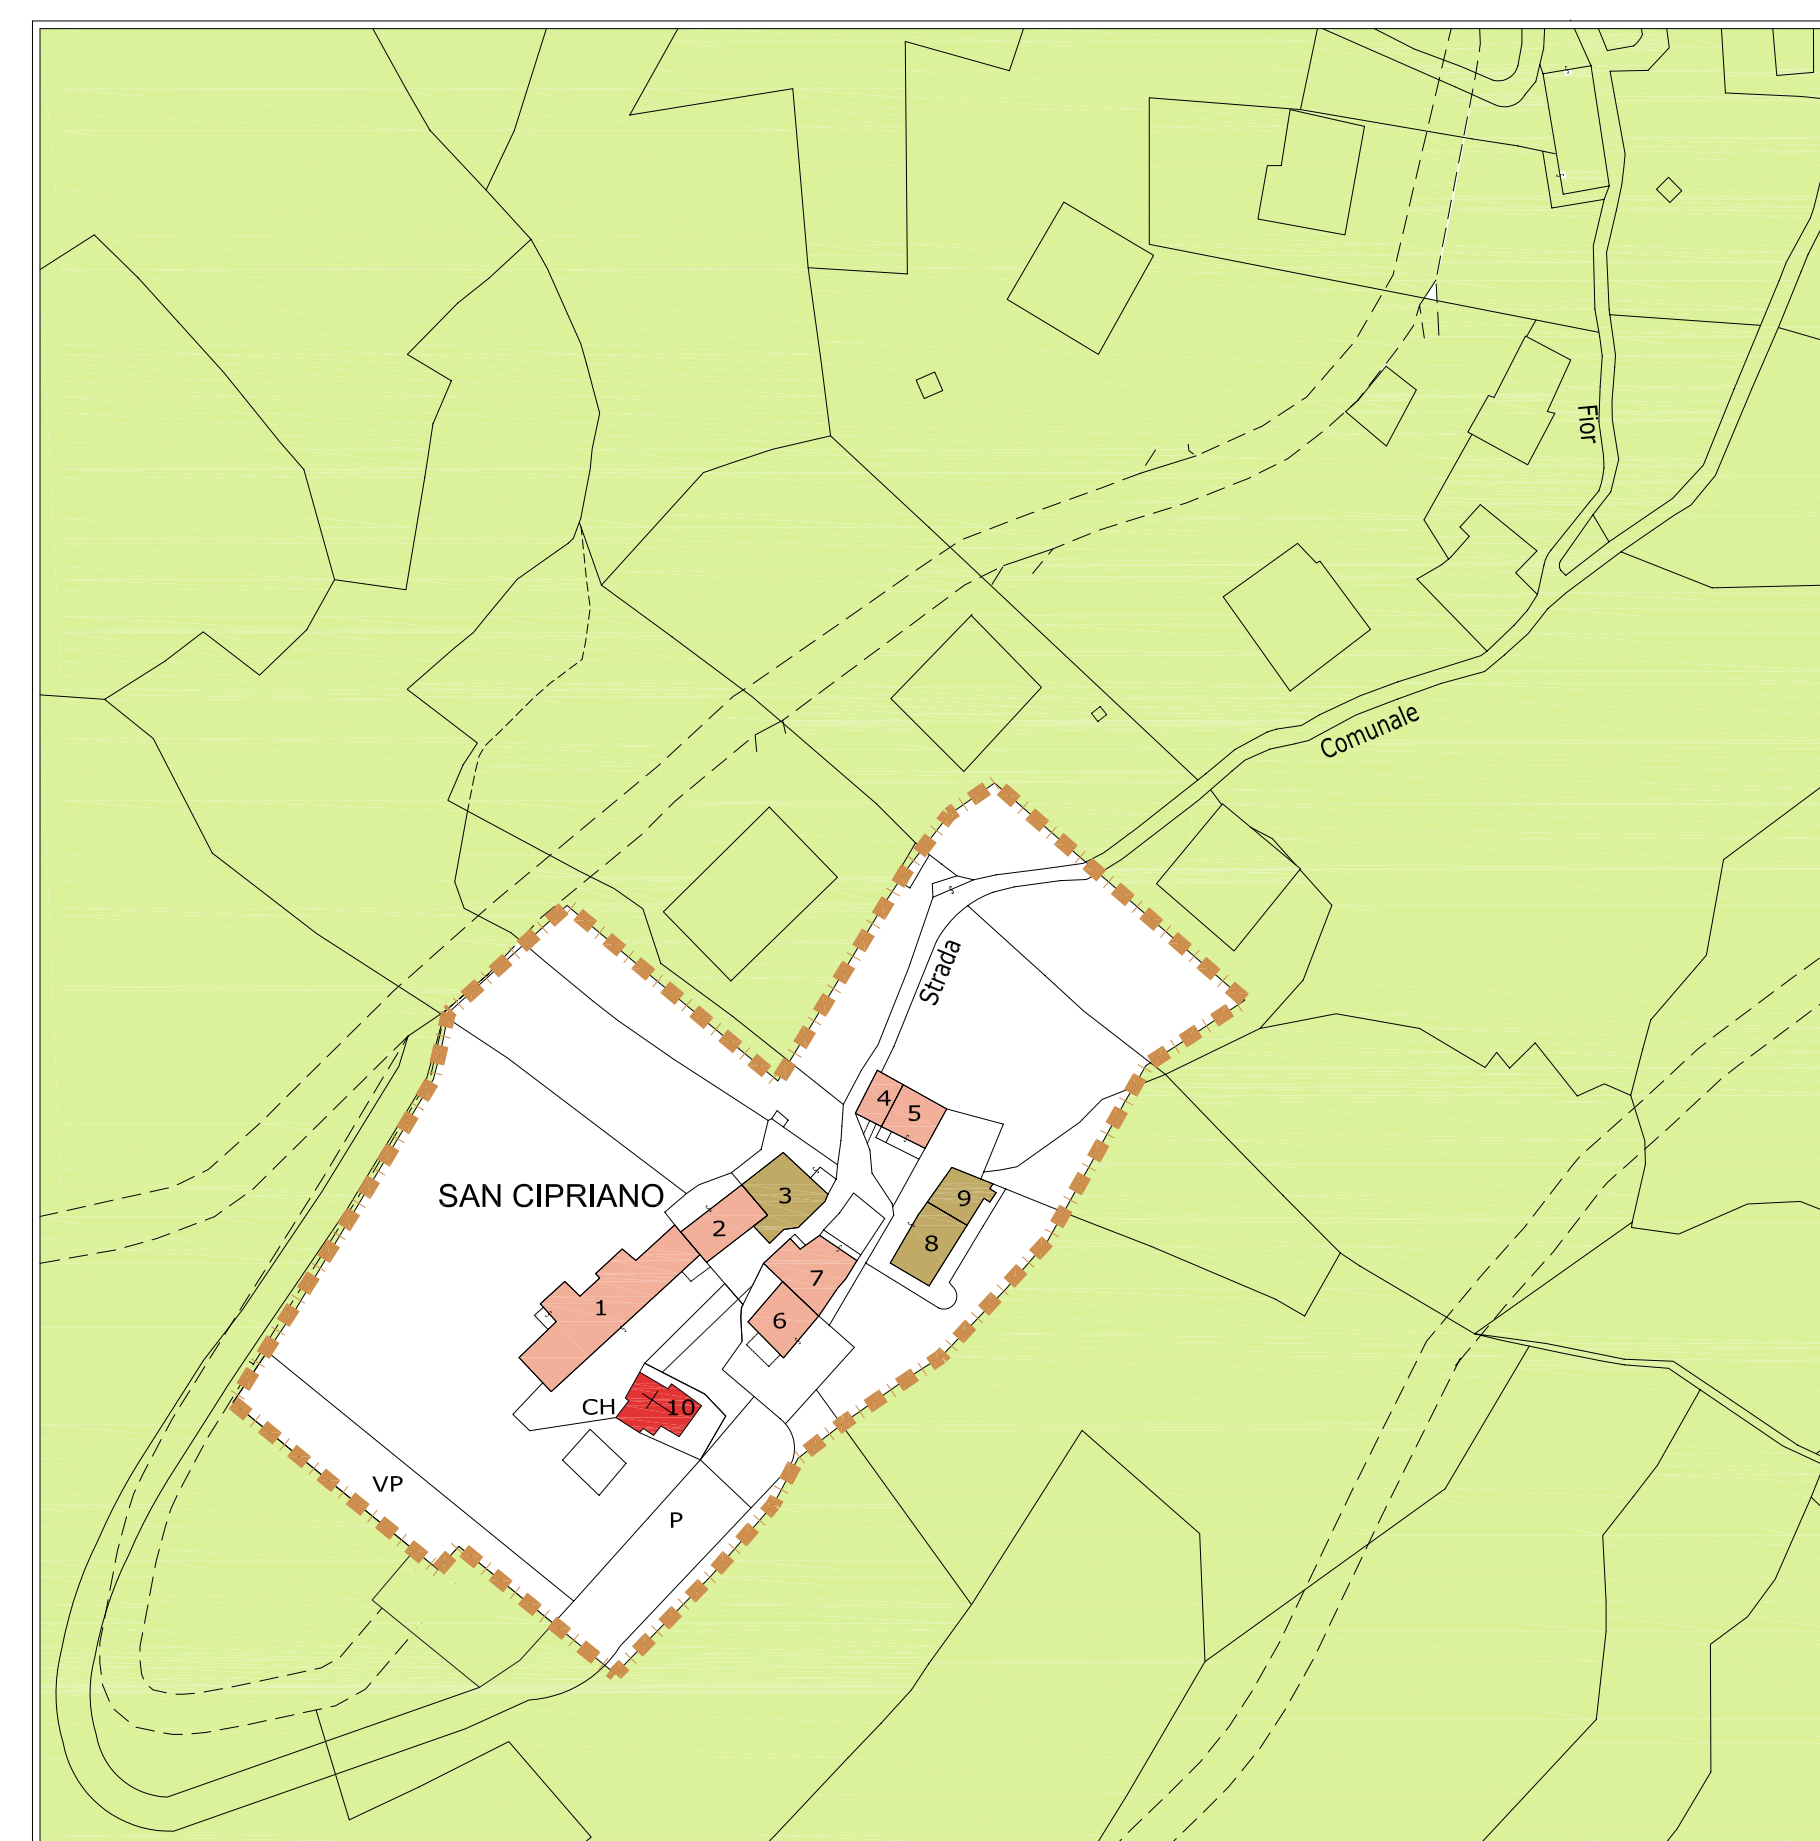
CENTRI E NUCLEI STORICI
TAV. 5/C1 SAN CIPRIANO
Scala 1:1.000

Planimetria ricavata dalla mappa catastale del 1954
