**PIANO DI GOVERNO  
DEL  
TERRITORIO**

**CENTRI E NUCLEI STORICI**

**SCHEDE DELLE UNITA' MINIME  
DI INTERVENTO**

**5/C2 SAN SEBASTIANO**

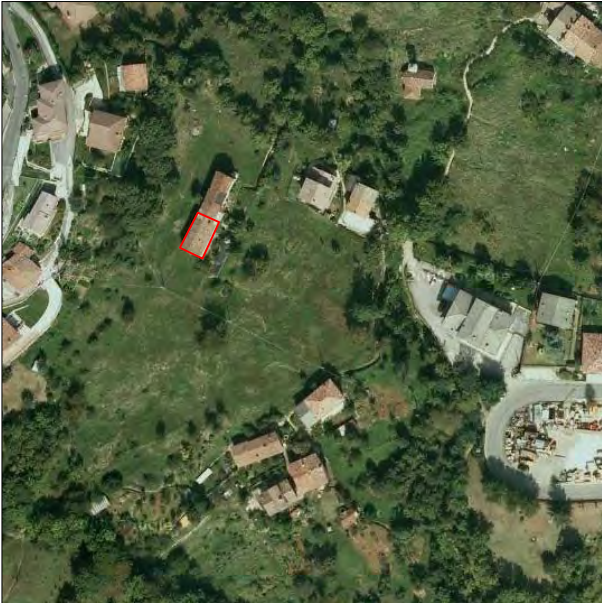
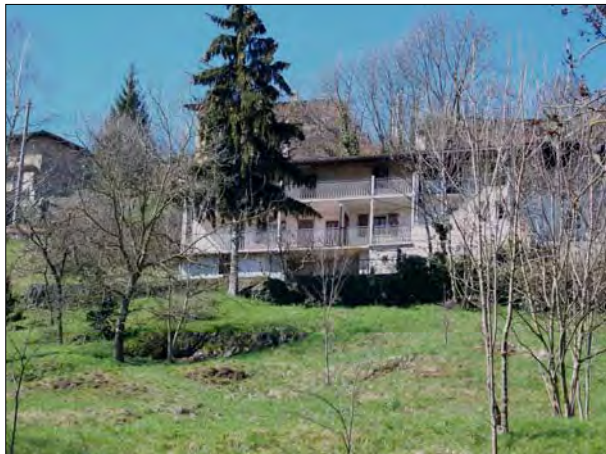
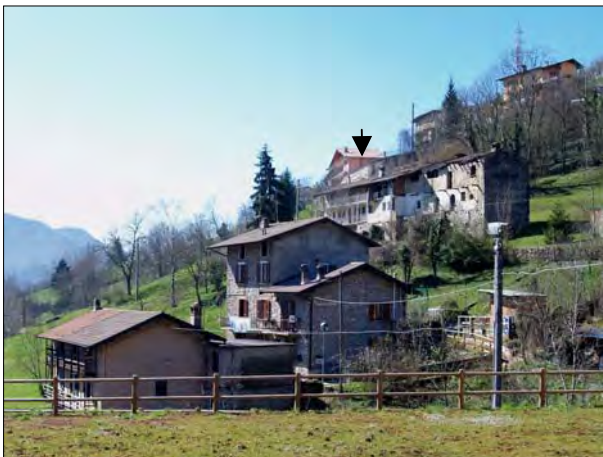
#### UNITÀ MINIMA D'INTERVENTO N° 1

Edificio in cortina con l'unità minima di intervento n°2, due/ tre piani fuori terra, a destinazione residenziale. Alcune alterazioni relativamente recenti nei prospetti. Copertura a due falde in legno con manto in coppi, gronda in legno con canali e pluviali in lamiera preverniciata. I muri perimetrali intonacati presentano balconi in CA con parapetti in ferro a disegni geometrici. Le aperture, principalmente sul fronte sud, sono disomogenee ed i serramenti esterni sono in legno a 2 specchiature con scuri in legno.

Antico edificio fortemente trasformato, ma recuperabile con interventi di riambientazione.

Intervento da realizzare in stretta relazione con l'edificio attiguo (2). Riambientazione dei prospetti nel rispetto dei caratteri architettonici, materiali, tipologie e finiture tipiche dell'architettura tradizionale locale.

**GRADO 2 : RISANAMENTO CONSERVATIVO con caratteristiche di ristrutturazione edilizia per l'interno**

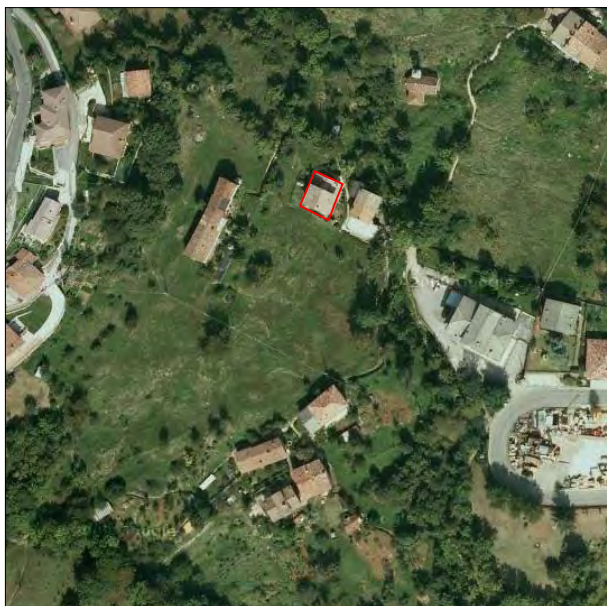
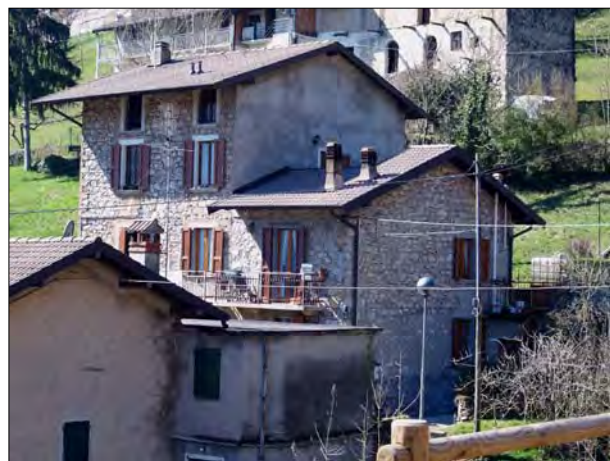
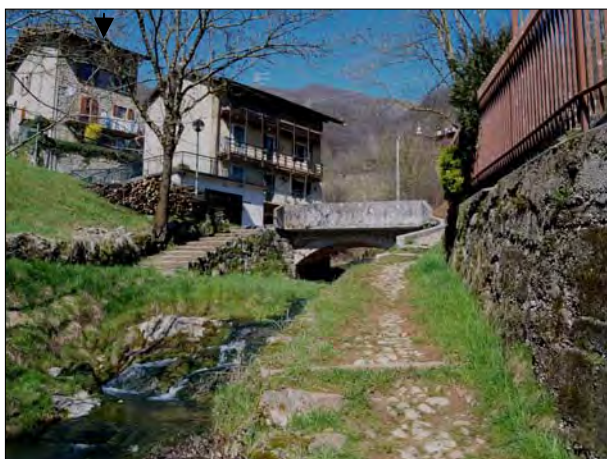
### UNITÀ MINIMA D'INTERVENTO N° 3

Edificio isolato, a due altezze 4 e 2 piani fuori, a destinazione residenziale. Edificio in discrete condizioni di conservazione. Copertura a due falde in legno con manto in tegole, gronda in legno con canali e pluviali in lamiera preverniciata, camini prefabbricati.

I muri perimetrali in pietra a vista o intonacati. Le aperture sono allineate tra loro con contorni o davanzali in pietra, i serramenti esterni sono in legno a 2 specchiature con scuri in legno o inferriate e presentano contorni in pietra o in cemento e architravi in legno.. Sul lato sud est si trova un balcone in ca con parapetto in ferro a bacchette verticali.

Edificio in parte trasformato, ma di rilevante valore ambientale, posto in prossimità della valle e del ponte in pietra.

Riambientazione del balcone in c.a.

**GRADO 2 : RISANAMENTO CONSERVATIVO**

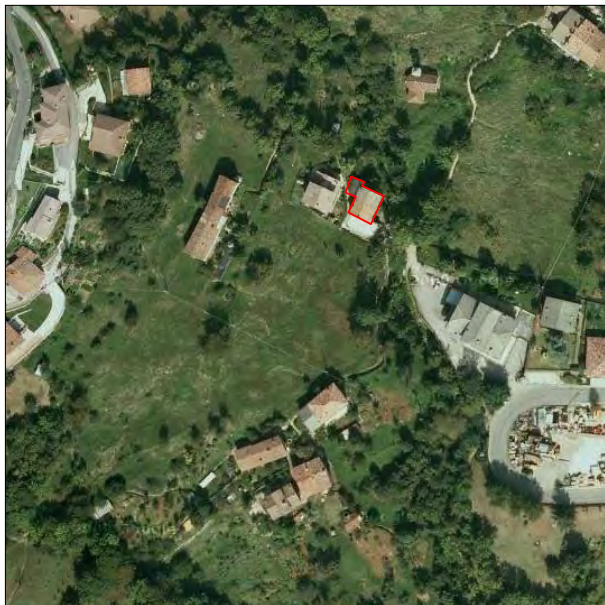
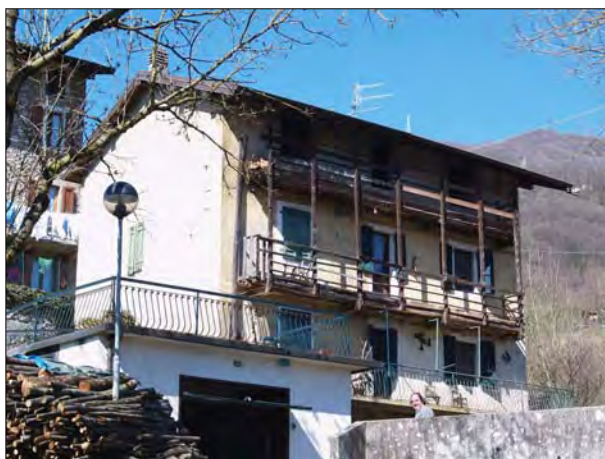
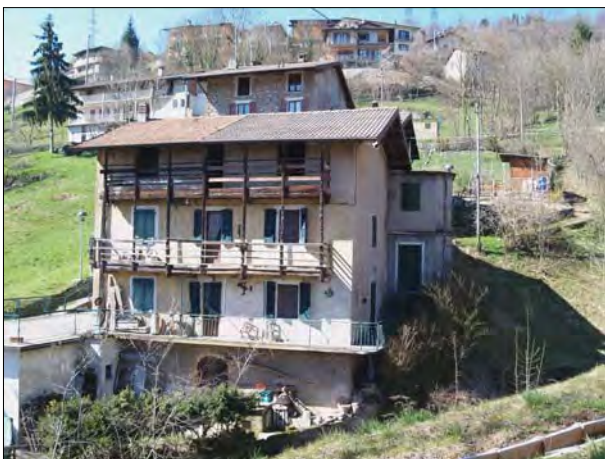
#### UNITÀ MINIMA D'INTERVENTO N° 4

Edificio isolato, di quattro piani fuori terra, a destinazione residenziale con box aggiunto che crea una terrazza a sud dell'edificio. Edificio in discrete condizioni di conservazione. Copertura a due falde in legno con manto in tegole di cemento, gronda in legno con canali e pluviali in lamiera preverniciata, camini prefabbricati. I muri perimetrali intonacati a grana grossa. Le aperture, allineate e simmetriche in prevalenza sul lato est, presentano una fascia dipinta, i serramenti esterni sono in legno a 2 specchiature con scuri in legno. Sul lato est si trova al primo piano un balcone in ca complanare alla terrazza di copertura al box, con parapetto in ferro a bacchette verticali, mentre agli altri piano ballatoi in legno con parapetto a doghe orizzontali e montanti fino al tetto. Sul lato nord corpo aggiunto con scala in ca parapetto in ferro.

Edificio in parte trasformato, ma di rilevante valore ambientale, posto in prossimità della valle e del ponte in pietra.

Sostituzione del manto di copertura esistente con nuovo manto in coppi.

Mantenimento dei loggiati in legno di foggia tradizionale. Riambientazione del balcone a piano terra e della barriera.

**GRADO 2 : RISANAMENTO CONSERVATIVO**

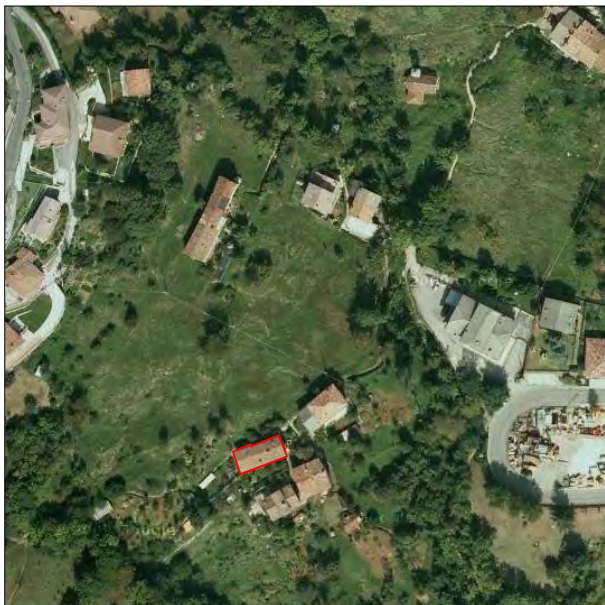
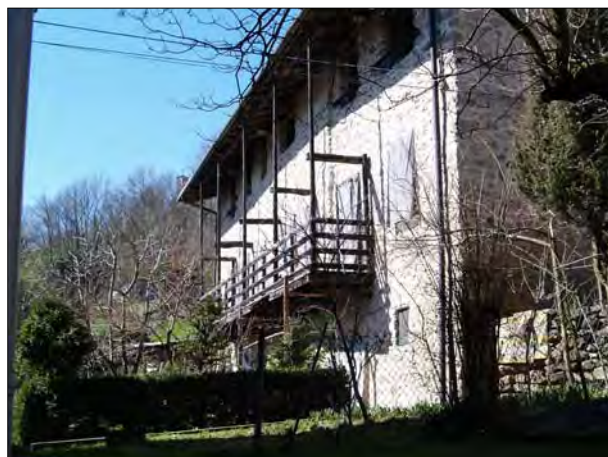
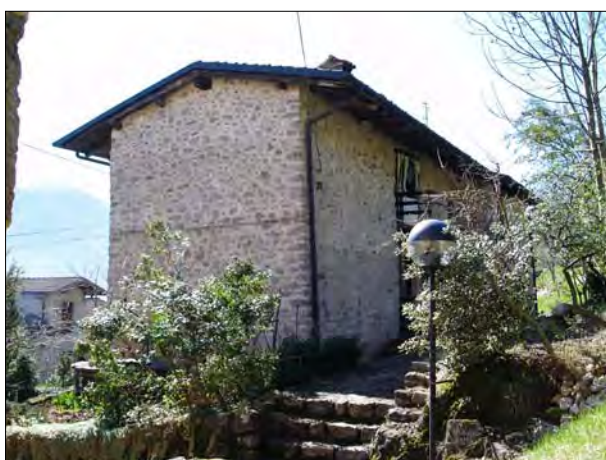
#### UNITÀ MINIMA D'INTERVENTO N° 5

Edificio isolato, di tre piani fuori terra in buone condizioni di conservazione. Copertura a due falde in legno con manto in coppi, gronda in legno con canali e pluviali in lamiera preverniciata, mentre ad est in ca, camini in laterizio e camini prefabbricati.

I muri perimetrali in pietra a vista stilata, con tessitura minuta e regolare. Le aperture, solo sul fronte sud, a nord solo scala e porte di accesso, sono allineate con architravi e davanzali in pietra, i serramenti esterni sono in legno a 2 specchiature. Sul lato sud si trova un balcone in legno con parapetto a doghe orizzontali e montanti fino al tetto e tracce di un affresco. Lato nord scala esterna in legno.

Edificio rurale, in parte trasformato, ma di rilevante valore ambientale per il contesto in cui si trova, ampio spazio verde tra gli edifici e fascia boscata a protezione dalla strada del monte Basso.

Salvaguardia dei materiali, delle tipologie e delle tecnologie tradizionali anche con riguardo all'area esterna. Recupero, ove possibile dell'affresco.

**GRADO 2 : RISANAMENTO CONSERVATIVO**

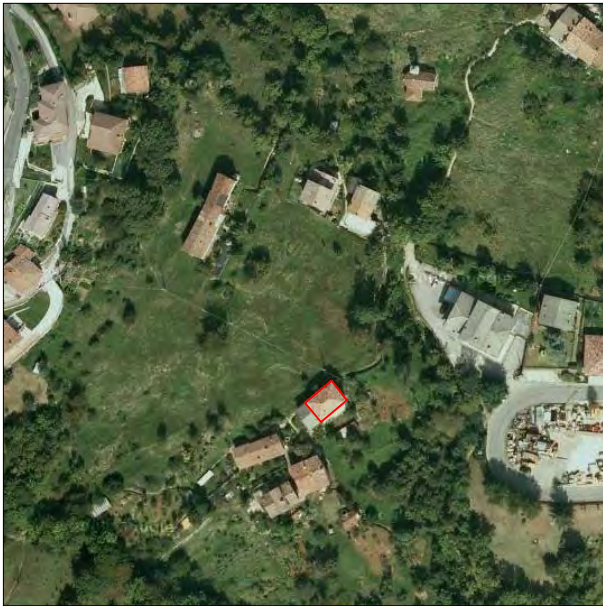
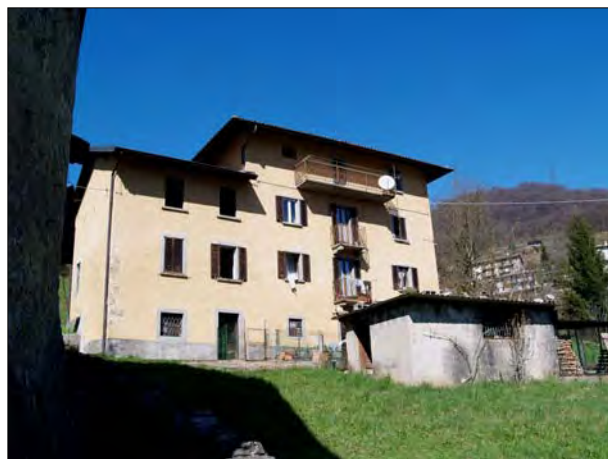
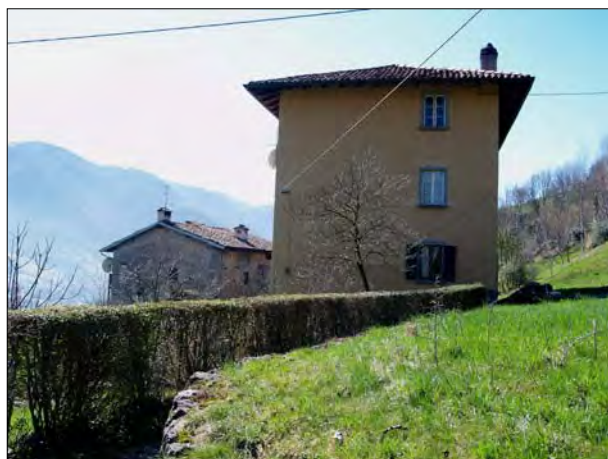
**UNITÀ MINIMA D'INTERVENTO N° 6**

Edificio isolato, di quattro e tre piani fuori terra, a destinazione residenziale. Edificio in buone condizioni di conservazione anche se oggetto di interventi che hanno in parte alterato i caratteri originari. Copertura a più falde in legno con manto parte in coppi, parte in tegole di cemento, gronda in legno con canali e pluviali in rame. I muri perimetrali intonacati, le aperture, allineate e simmetriche con davanzali in cemento e fascia dipinta, i serramenti esterni sono in legno a 2 specchiature con persiane in legno o inferriate. Sul lato sud all'ultimo piano si trova un balcone in ca con parapetto in ferro a motivi geometrici, mentre ai piani inferiori piccoli balconi con mensole in cemento

Edificio residenziale, in parte trasformato, ma di rilevante valore ambientale per il contesto in cui si trova, ampio spazio verde tra gli edifici e fascia boscata a protezione dalla strada del monte Basso.

Ridurre la dimensione del balcone al sottotetto e sostituire le tegole in cemento con coppi.

**GRADO 2 : RISANAMENTO CONSERVATIVO con caratteristiche di ristrutturazione edilizia all'interno**

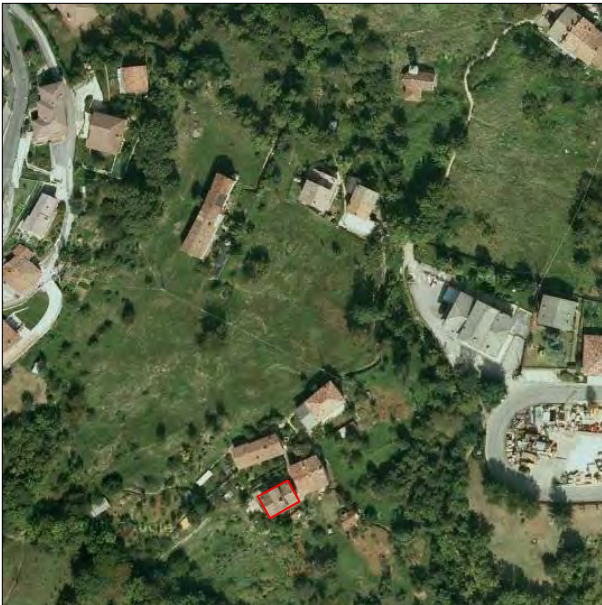
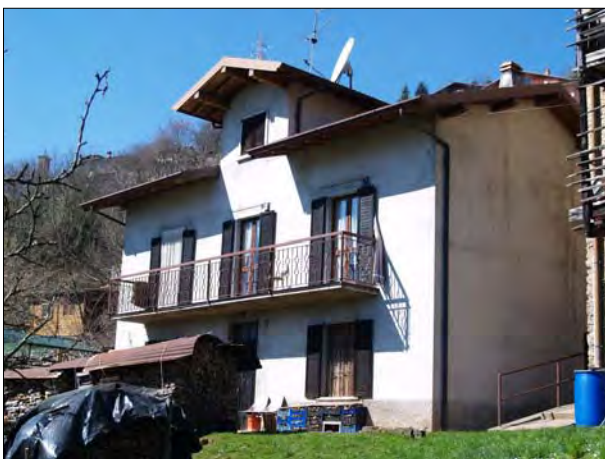
#### UNITÀ MINIMA D'INTERVENTO N° 7

Edificio isolato, di due piani fuori terra, a destinazione residenziale in buone condizioni di conservazione anche se oggetto di interventi che hanno in parte cancellato i caratteri originari. Copertura a due falde in legno con manto in tegole, gronda in legno con canali e pluviali in lamiera preverniciata, camini prefabbricati.

I muri intonacati. Le aperture, simmetriche, serramenti esterni sono in legno a 2 specchiature con persiane in legno

Sul lato sud si trova un balcone in ca con parapetto in ferro a bacchette verticali. Lato nord terrazza

Edificio in stretto rapporto visivo con altri edifici tipici della cultura rurale

Riambientazione della copertura (manto e comignoli) e del balcone.

**GRADO 3 : RISTRUTTURAZIONE EDILIZIA DI 1°**

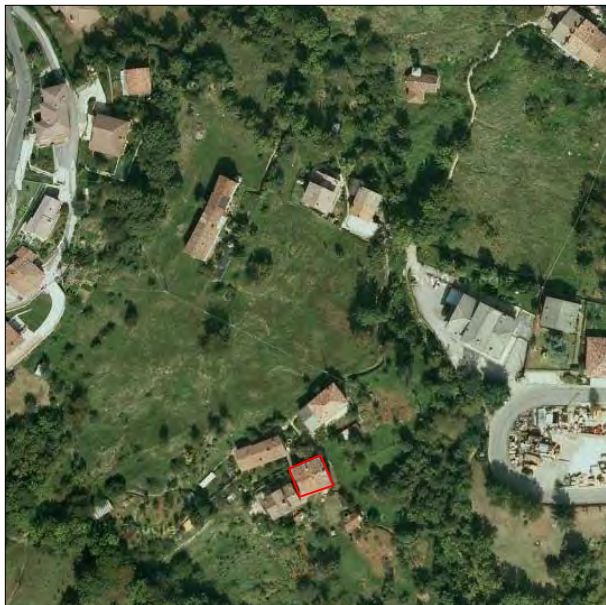
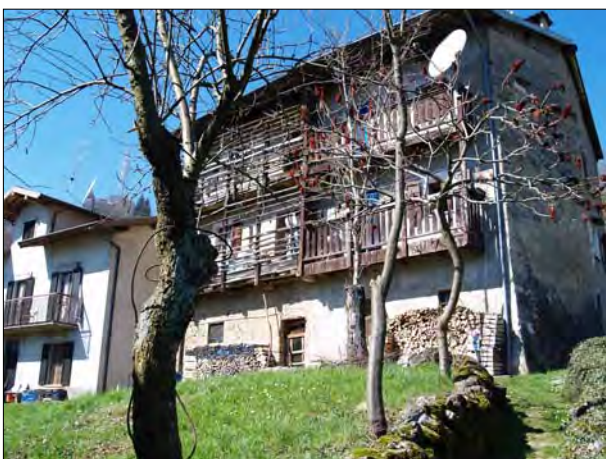
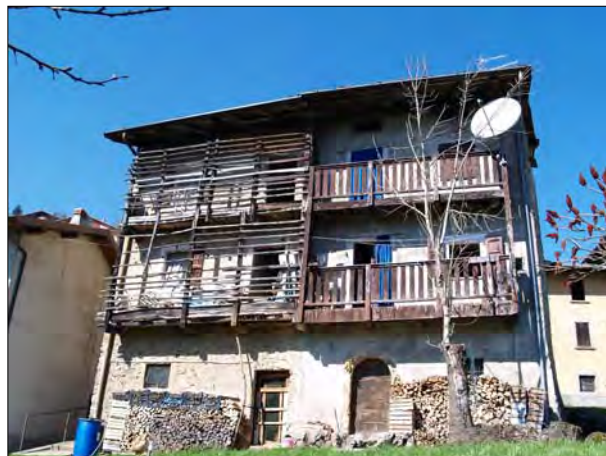
#### UNITÀ MINIMA D'INTERVENTO N° 8a

Pozione di edificio, di tre piani fuori terra, in discrete condizioni di conservazione. Copertura a due falde in legno con manto in coppi, gronda in legno con canali e pluviali in lamiera preverniciata.

I muri perimetrali intonacati con intonaco di calce a grana grossa. Le aperture, presentano diverse dimensioni, con fasce dipinte di bianco, i serramenti esterni sono in legno a 2 specchiature con scuri in legno Sul lato sud si trova un ballatoio in legno con longheroni orizzontali e montanti fino al tetto

Edificio di notevole valore ambientale di tipologia agricola sostanzialmente invariata.

L'intervento dovrà valorizzare l'architettura tradizionale contadina da considerarsi unitariamente col corpo di fabbrica adiacente ma probabilmente di altra proprietà:

**GRADO 2 : RISANAMENTO CONSERVATIVO**

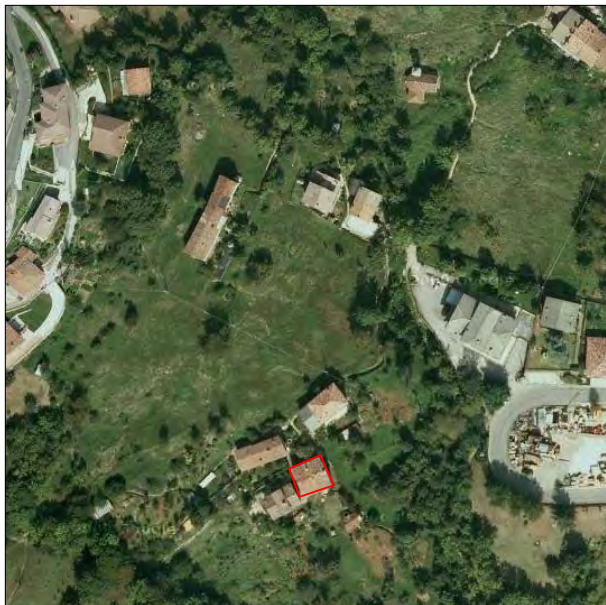
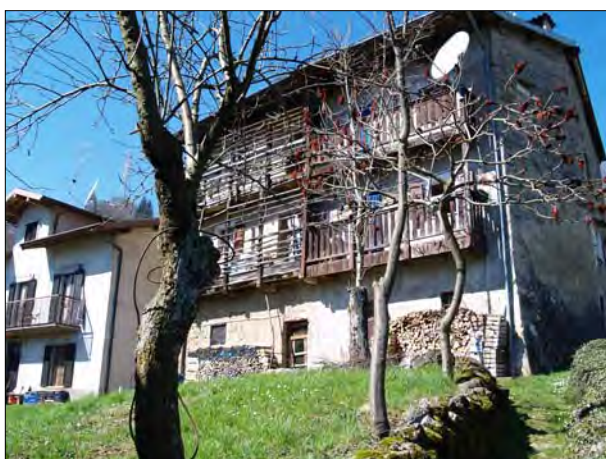
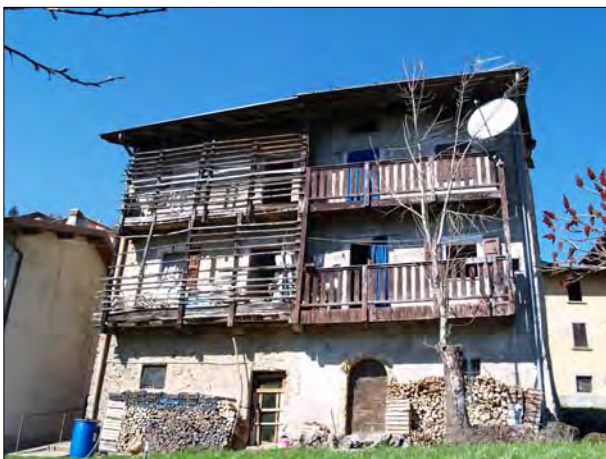
#### UNITÀ MINIMA D'INTERVENTO N° 8b

Pozione di edificio, di tre piani fuori terra, in discrete condizioni di conservazione. Copertura a due falde in legno con manto in coppi, gronda in legno con canali e pluviali in lamiera zincata.

I muri perimetrali intonacati con intonaco di cemento e zoccolo stollato. Le aperture, presentano diverse dimensioni, con fasce dipinte di bianco, i serramenti esterni sono in legno a 2 specchiature con scuri in legno. Sul lato sud si trova un ballatoio in legno con doghe verticali

Edificio di notevole valore ambientale.

L'intervento dovrà valorizzare l'architettura tradizionale contadina da considerarsi unitariamente col corpo di fabbrica adiacente ma probabilmente di altra proprietà:

**GRADO 2 : RISANAMENTO CONSERVATIVO**

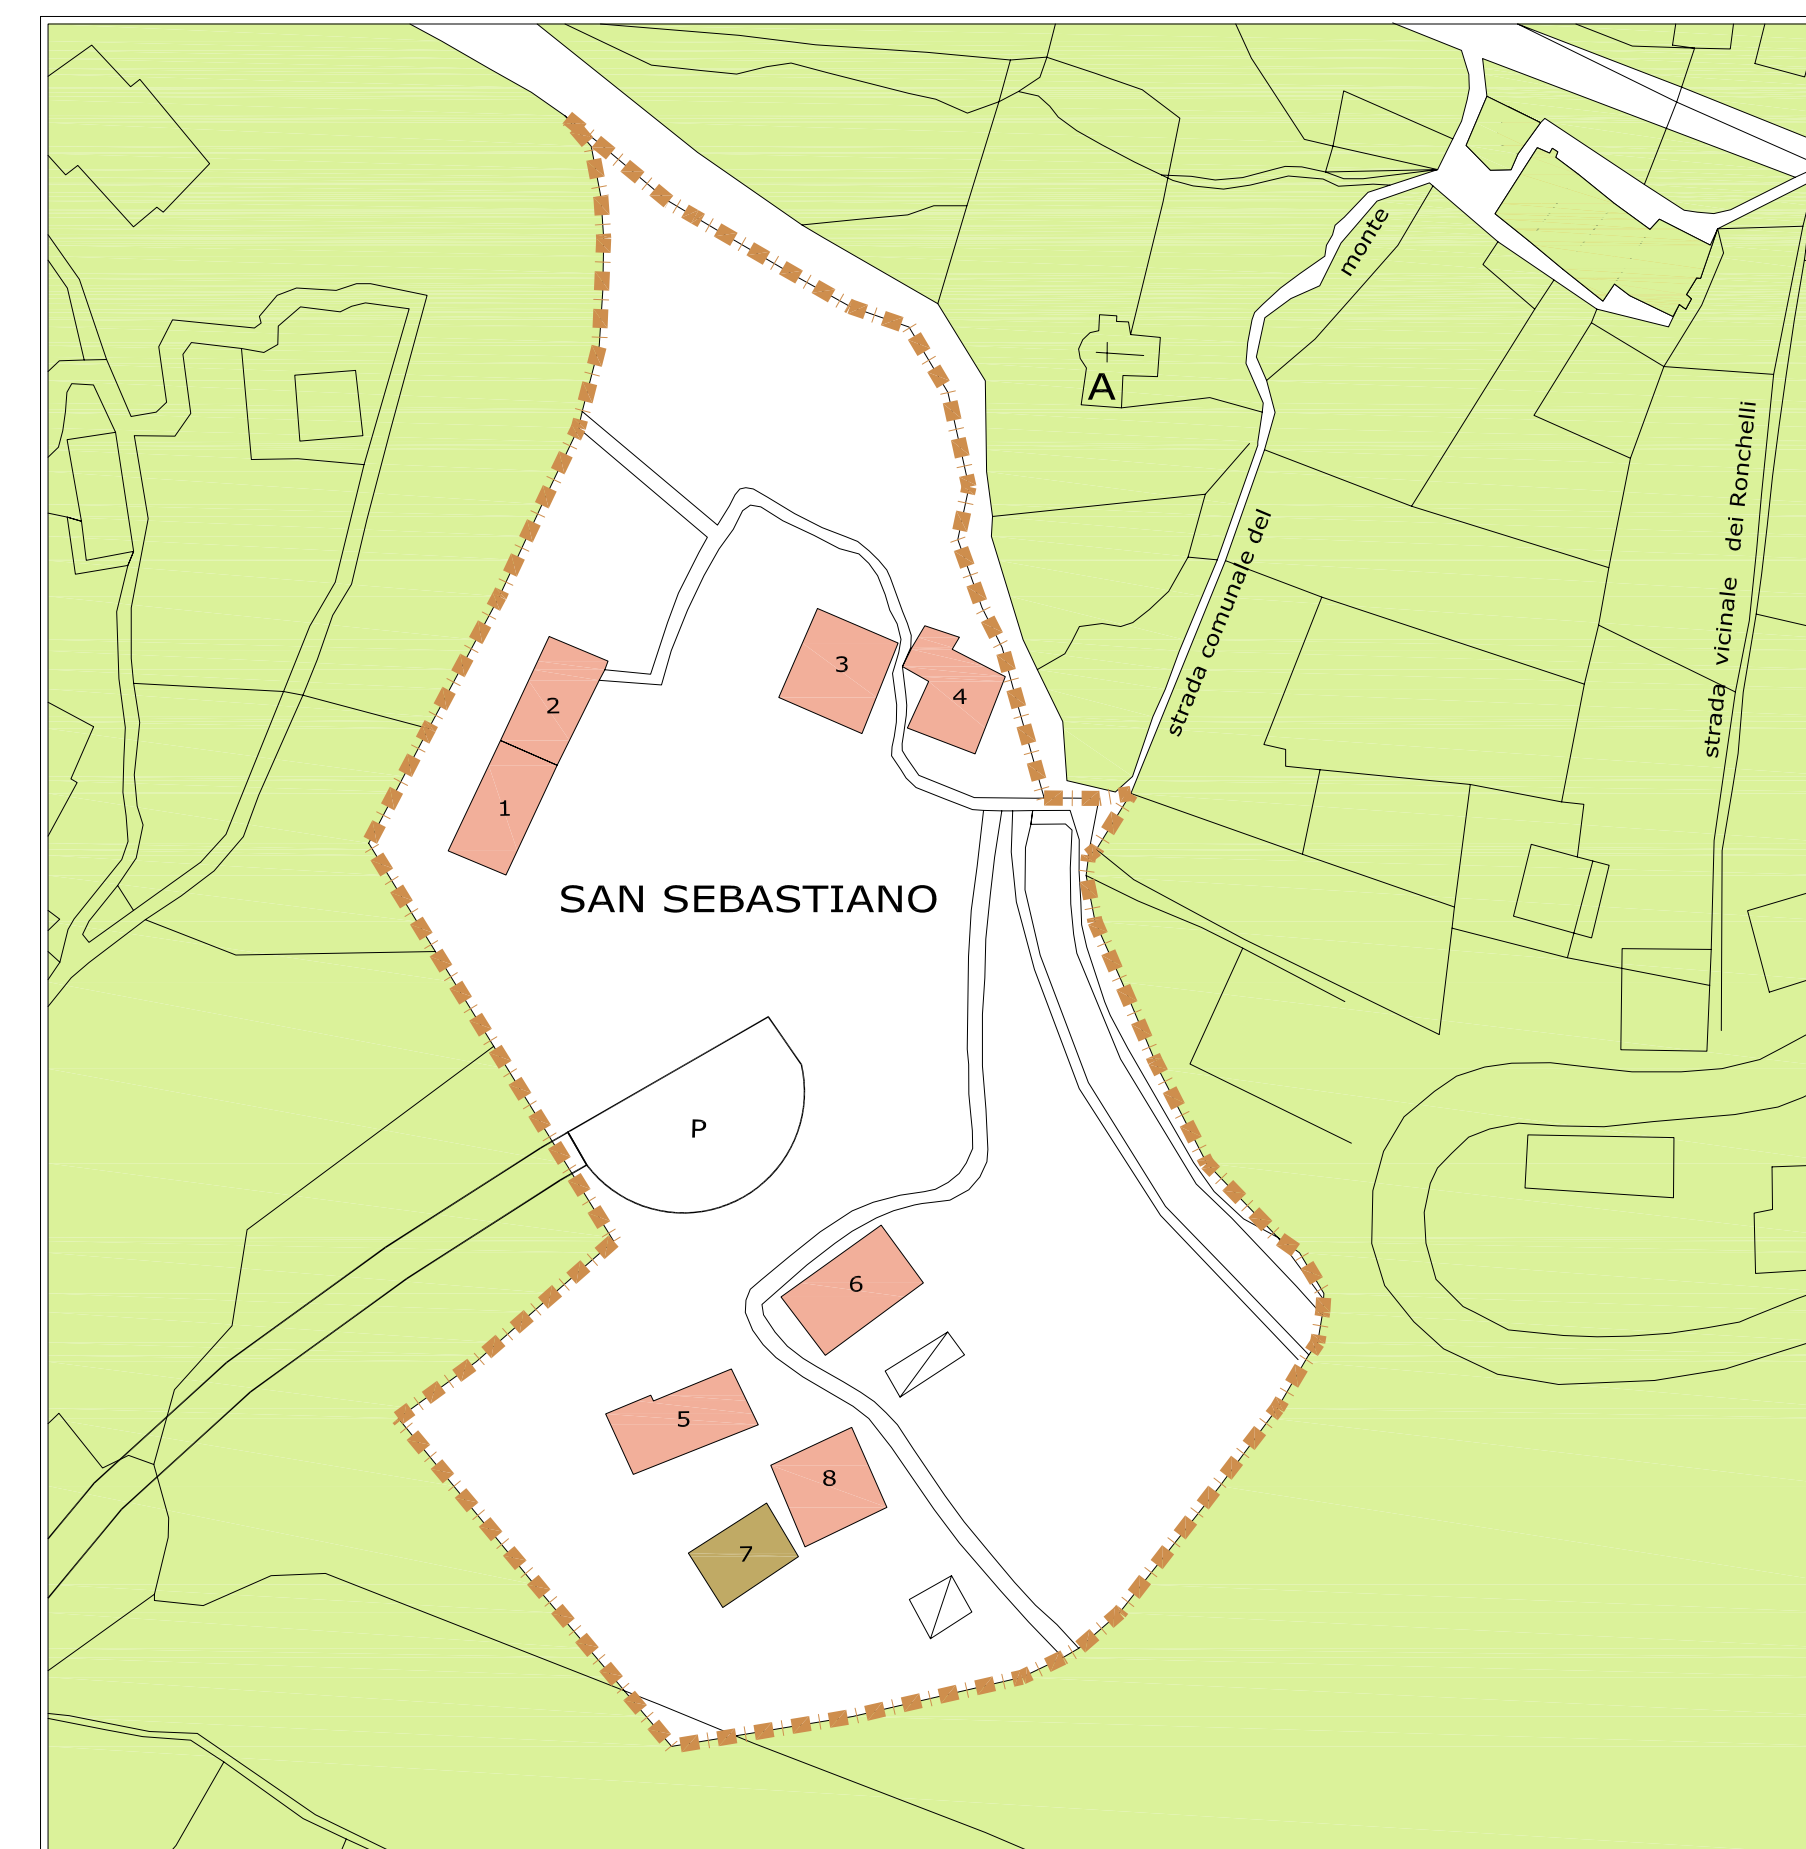
**CENTRI E NUCLEI STORICI**  
**TAV. 5/C2 SAN SEBASTIANO**  
**Scala 1:1.000**

Planimetria ricavata dalla mappa catastale del 1954
