COMUNE DI ZOGNO
PROVINCIA DI BERGAMO

**PIANO DI GOVERNO
DEL
TERRITORIO**

**SCHEDE DELLE UNITA' MINIME
DI INTERVENTO**

5/C3 COLORITA

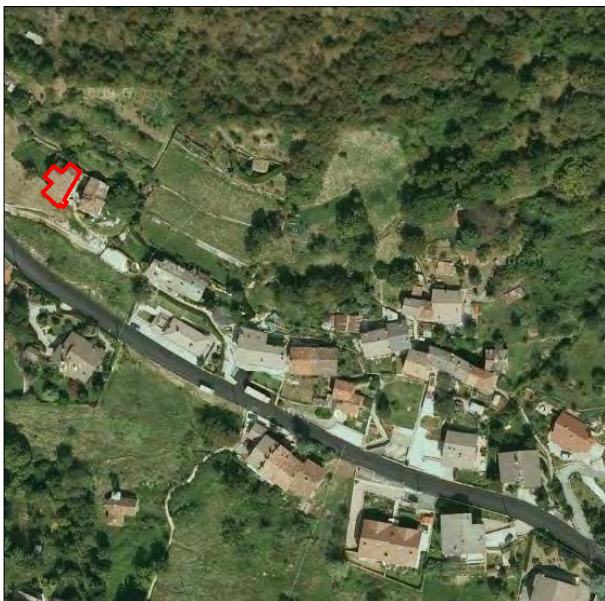
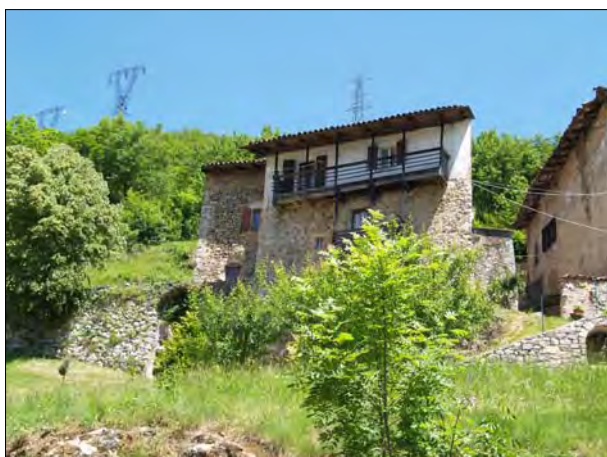
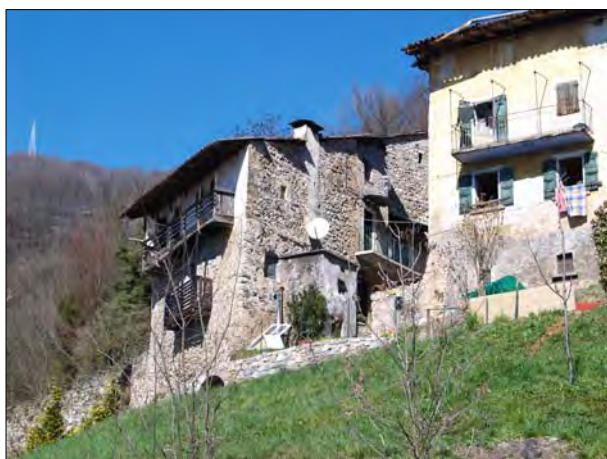
UNITÀ MINIMA D'INTERVENTO N° 1

Edificio isolato in stretto rapporto con l'unità minima d'intervento n°2 arroccato su un grosso blocco di pietra in cattive condizioni di conservazione.

Copertura in legno a due falde con manto in coppi, camino intonacato. gronda in legno senza canale, muri perimetrali in pietra a vista e in parte intonacati, aperture prevalentemente sul fronte sud, di diverse dimensioni, serramenti esterni in legno a 2 specchiature con scuri color marrone, balconcino in legno al centro della facciata con montanti che si collegano con il balcone del secondo piano, quest'ultimo e' lungo come quasi tutta la facciata, parapetti in legno con longheroni orizzontali

Edificio di valore storico ambientale, anche per la particolare posizione arroccata e per il contesto caratterizzato dai terrazzamenti e muri in pietra.

L'intervento di recupero dovrà ispirarsi alle tecniche del restauro per l'esterno coordinando le scelte esecutive con quelle dell'edificio adiacente. Riambientazione dei balconi. Conservazione del contesto ambientale.

GRADO 2 : RISANAMENTO CONSERVATIVO con caratteristiche di ristrutturazione edilizia all'interno

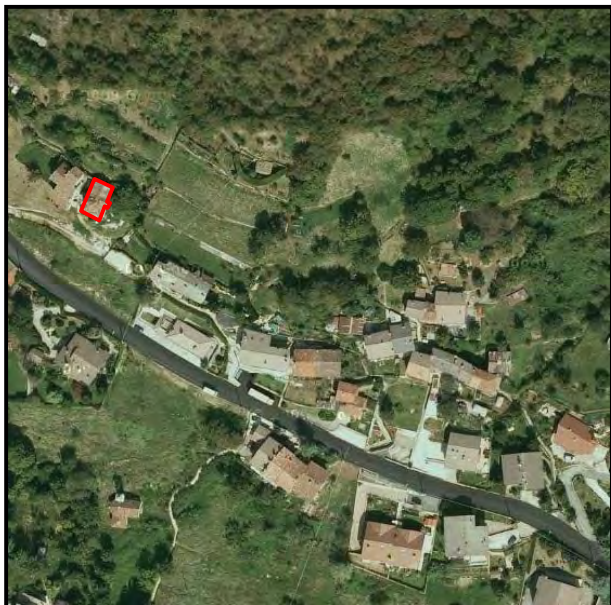
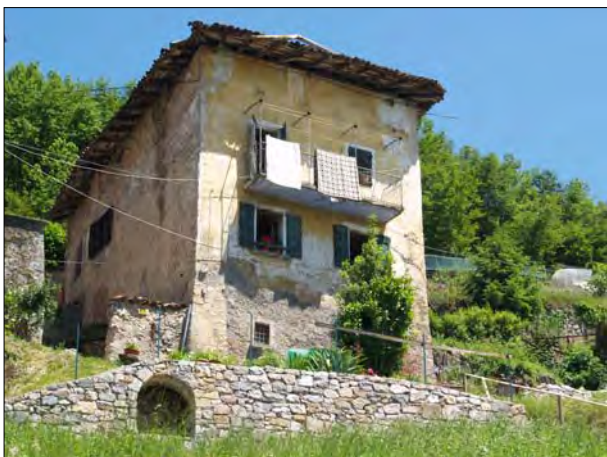
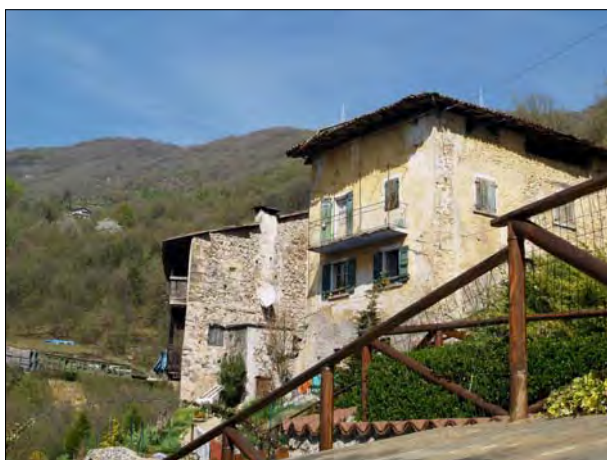
UNITÀ MINIMA D'INTERVENTO N° 2

Edificio isolato in stretto rapporto con l'unità minima d'intervento n°1, in pessime condizioni di manutenzione. Copertura in legno a tre falde con manto in coppi, gronda in legno senza canale, muri intonacati color giallo, intonaco molto deteriorato, aperture prevalentemente sul fronte sud, di diverse dimensioni con riquadrature ad intonaco e fascia dipinta color bianco, serramenti esterni in legno a 2 specchiature con scuri color verde, balconcino in CA al centro della facciata con parapetto in ferro a barrette verticali.

Edificio di valore storico ambientale, anche per la particolare posizione arroccata e per il contesto caratterizzato dai terrazzamenti e muri in pietra.

L'intervento di recupero dovrà ispirarsi alle tecniche del restauro per l'esterno coordinando le scelte esecutive con quelle dell'edificio adiacente, con riambientazione dei balconi. Conservazione del contesto ambientale.

GRADO 2 : RISANAMENTO CONSERVATIVO con caratteristiche di ristrutturazione edilizia per l'interno

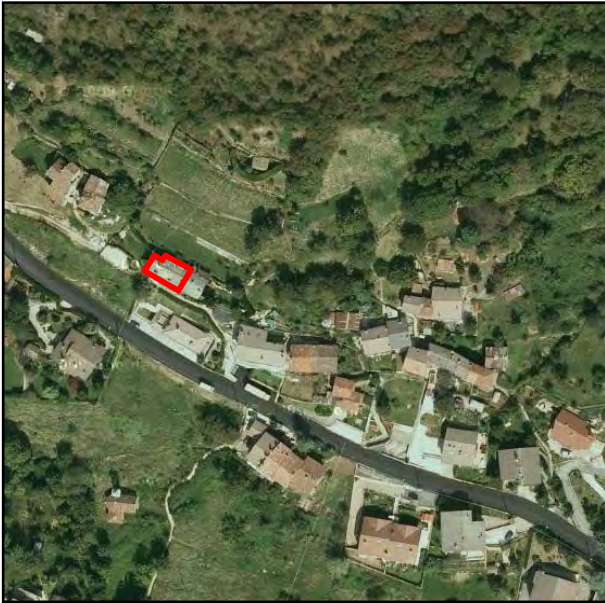
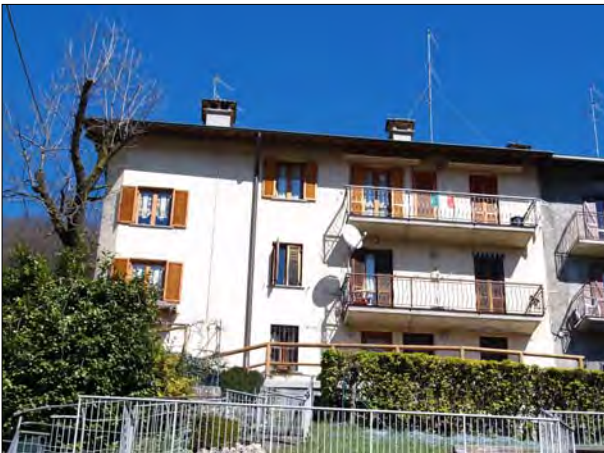
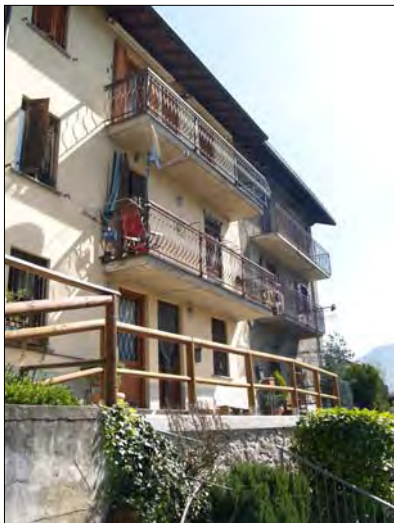
UNITÀ MINIMA D'INTERVENTO N° 3

Edificio in linea con l'unità minima d'intervento n° 4, di tre piani fuori terra, a destinazione residenziale.

Copertura in legno a 2 falde, gronda in legno con canale e pluviali in rame, muri perimetrali intonacati color bianco ambrato, aperture allineate con davanzali in pietra sp 4 cm, serramenti esterni in legno a 2 specchiature con persiane in legno, balconi in c.a. con parapetti in ferro a barrette verticali verniciato.

Edificio di impianto antico ma fortemente trasformato.

Riambientazione delle facciate ed in particolare dei balconi in stretto coordinamento con l'edificio adiacente.

GRADO 3 : RISTRUTTURAZIONE EDILIZIA DI 1°

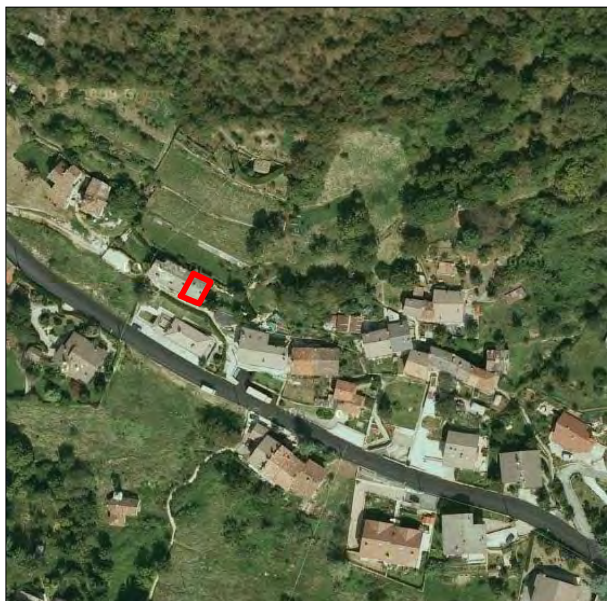
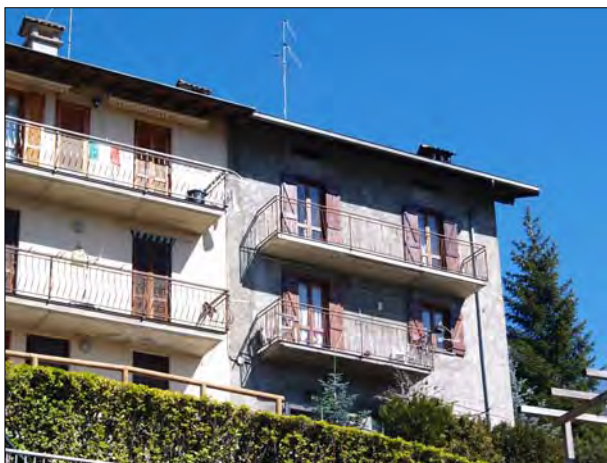
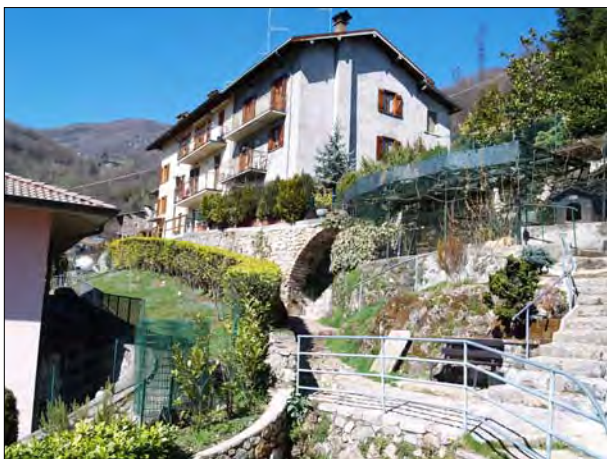
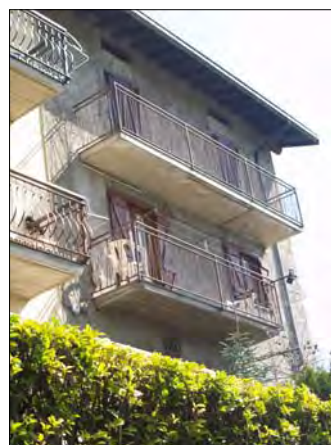
UNITÀ MINIMA D'INTERVENTO N° 4

Edificio in linea con l'unità minima d'intervento n° 3, di tre piani fuori terra più sottotetto, a destinazione residenziale.

Copertura in legno a 2 falde, gronda in legno con canale e pluviali in lamiera, muri perimetrali intonacati grigio, aperture allineate con davanzali in pietra sp 4 cm, serramenti esterni in legno a 2 specchiature con scuri in legno, balconi in c.a. con parapetti in ferro a barrette verticali verniciato.

Edificio di impianto antico ma fortemente trasformato.

Riambientazione delle facciate ed in particolare dei balconi. Intervento da eseguirsi in rapporto con l'edificio adiacente (n. 3).

GRADO 3 : RISTRUTTURAZIONE EDILIZIA DI 1°

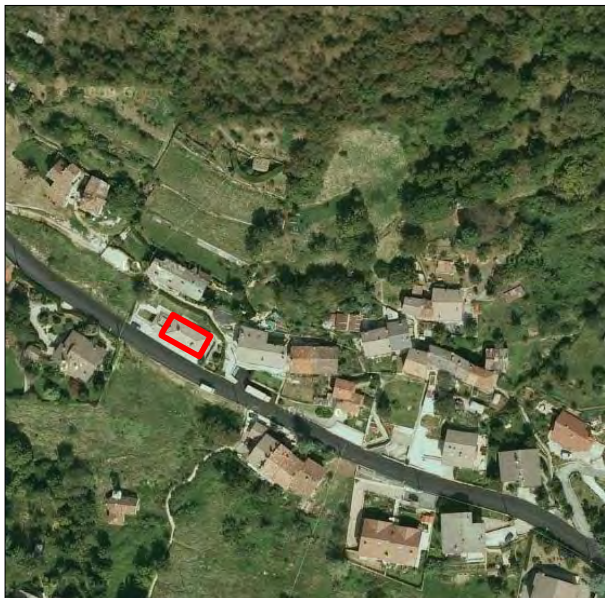
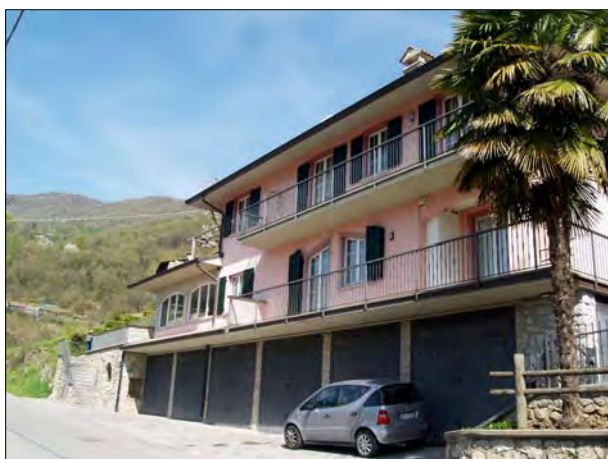
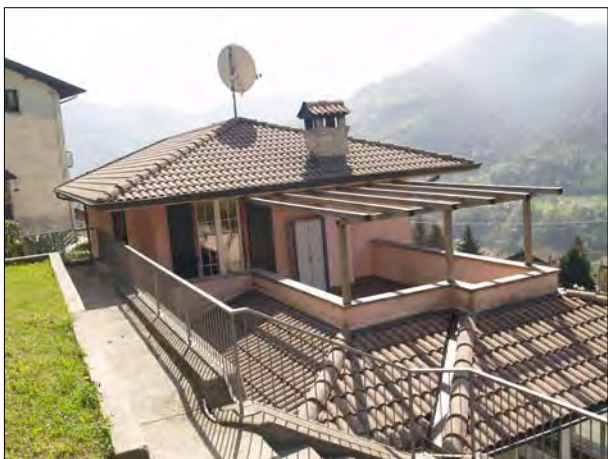
UNITÀ MINIMA D'INTERVENTO N° 5

Palazzina composta da due diversi corpi di fabbrica, di 1 e di 2 piani fuori terra con sottostante serie di box su strada. Copertura a padiglione con tegole in cemento, gronda in c.a. con canale in rame, muri perimetrali intonacati (color rosa e bianco), aperture allineate con davanzali in pietra sp 3 cm, aperture ad arco nel corpo più basso, serramenti esterni a 2 specchiature divise in riquadri con scuri verniciati (color verde) balconi in c.a. parapetti in ferro a barrette verticali.

Sul fronte est piccolo giardino, scala in CA di accesso al piano terra

Elementi architettonici in contrasto con l'ambiente.

Riformare alcuni elementi in contrasto come le aperture di forma tradizionale e le serrande dei box.

GRADO 3 : RISTRUTTURAZIONE EDILIZIA DI 1°

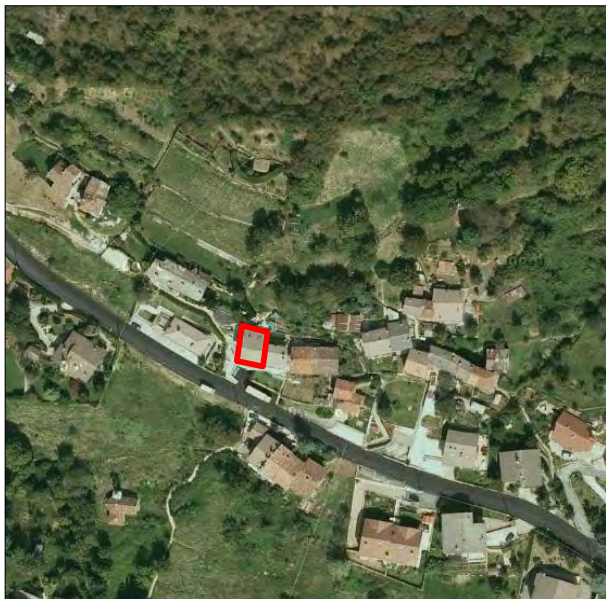
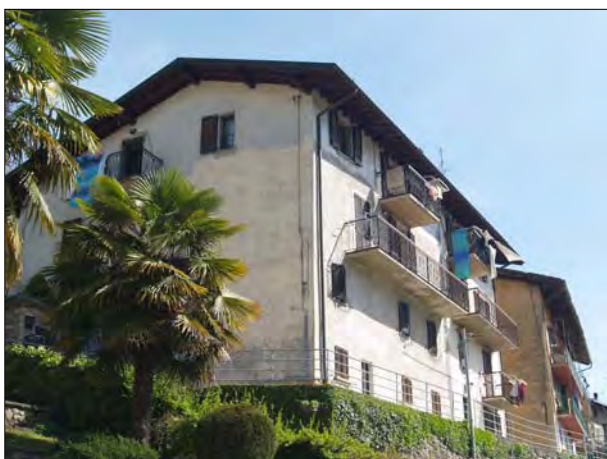
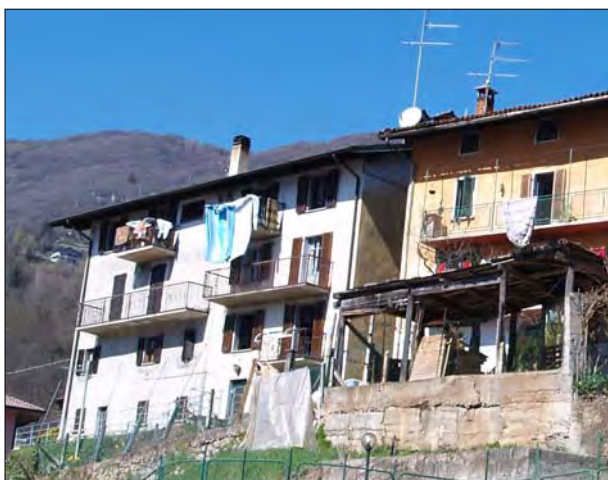
UNITÀ MINIMA D'INTERVENTO N° 6

Edificio in linea in aderenza con l'unità minima d'intervento n° 7, di quattro piani fuori terra.

Copertura in legno a 2 falde con manto di copertura in tegole di cemento, gronda in legno con canali e pluviali in lamiera preverniciata, muri perimetrali intonacati (color grigio-bianco), aperture regolarizzate con davanzali in pietra sp 5 cm, serramenti esterni in legno a 2 specchiature con scuri in legno (colore marrone) fronte sud balconi in c.a. con parapetti in ferro verniciato ad elementi verticali simmetrici con quelli dell'unità minima n°7.

Edificio di impianto antico fortemente trasformato.

Necessita riambientazione delle facciate e delle coperture con particolare riguardo a balconi ed intonaci in coordinamento con OP. 7, 8 e 10.

GRADO 2 : RISANAMENTO CONSERVATIVO con caratteristiche di ristrutturazione edilizia per l'interno

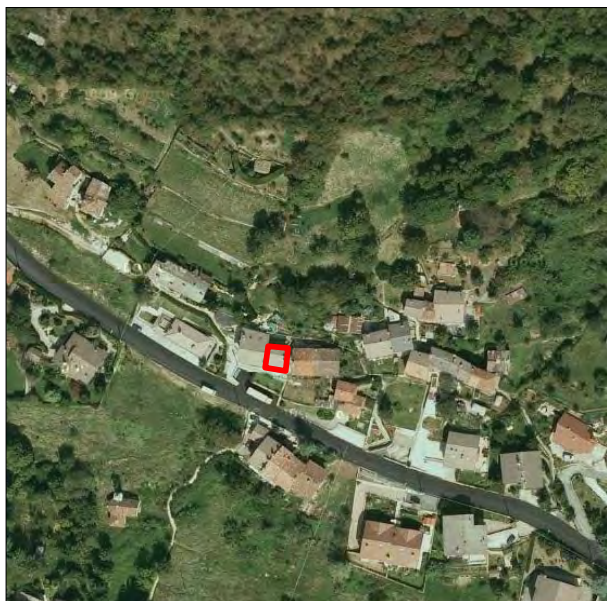
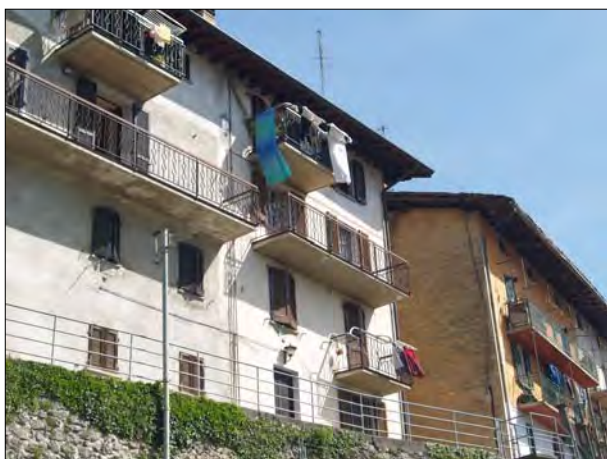
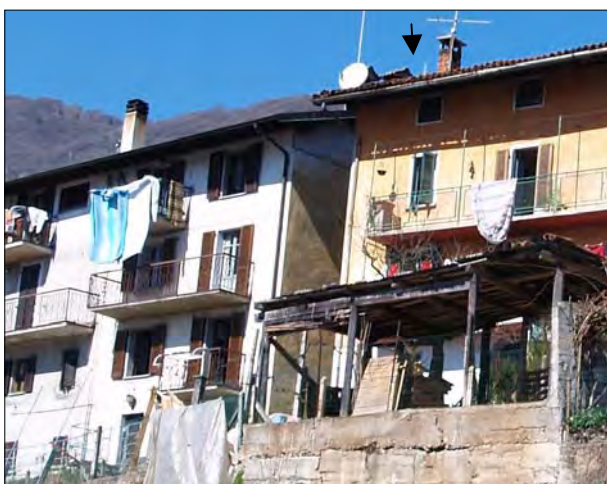
UNITÀ MINIMA D'INTERVENTO N° 7

Edificio in linea in aderenza con l'unità minima d'intervento n° 6, di quattro piani fuori terra, a destinazione residenziale. Copertura in legno a 2 falde con manto di copertura in tegole di cemento, gronda in legno con canale e pluviali in lamiera preverniciata, muri perimetrali intonacati (color bianco), aperture regolarizzate con davanzali in cemento, serramenti esterni in legno a 2 specchiature con persiane in legno (colore marrone). Lato sud balconi in c.a. con parapetti in ferro verniciato ad elementi verticali simmetrici con quelli dell'unità minima n°6.

Edificio di impianto antico fortemente trasformato.

Necessita riambientazione delle facciate e delle coperture con particolare riguardo a balconi ed intonaci in coordinamento con OP. 6, 8 e 10.

GRADO 2 : RISANAMENTO CONSERVATIVO con caratteristiche di ristrutturazione edilizia per l'interno

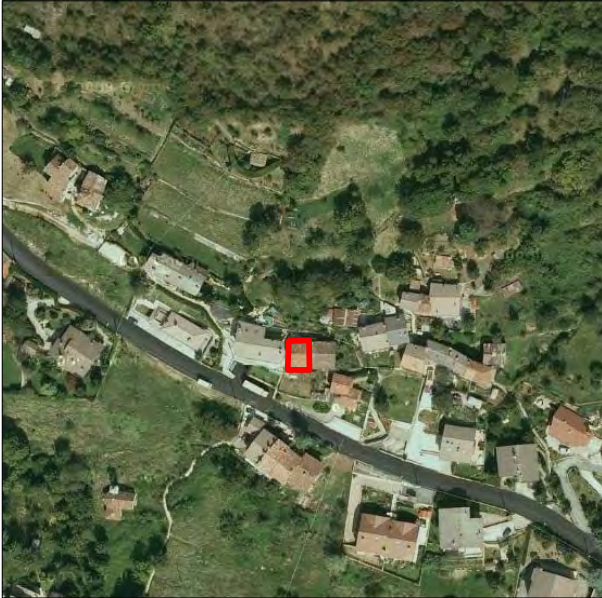
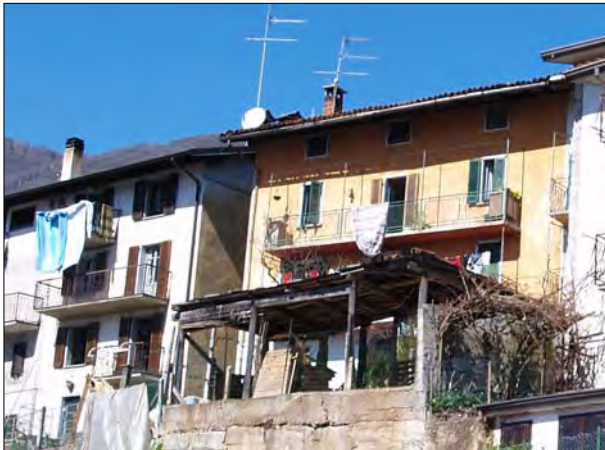
UNITÀ MINIMA D'INTERVENTO N° 8

Edificio in linea in aderenza con l'unità minima d'intervento n° 10, di tre piani fuori terra più sottotetto, a destinazione residenziale. Copertura in legno a 2 falde con manto di copertura in coppi camini prefabbricati gronda in legno con canale e pluviali in lamiera preverniciata, muri perimetrali in pietra con intonaco di calce (lato nord) e intonacati (color rosa mattone- lato sud), aperture allineate con davanzali sporgenti sp 5 cm, serramenti esterni in legno a 2 specchiature con persiane in legno (color verde) lato sud) balconi in c.a. lungo tutta la facciata con parapetti in ferro verniciato con rete (color verde) , tettoia deposito

Necessita riambientazione delle facciate e delle coperture con particolare riguardo a balconi ed intonaci in coordinamento con OP. 6, 7 e 10

GRADO 2 : RISANAMENTO CONSERVATIVO con caratteristiche di ristrutturazione edilizia per l'interno

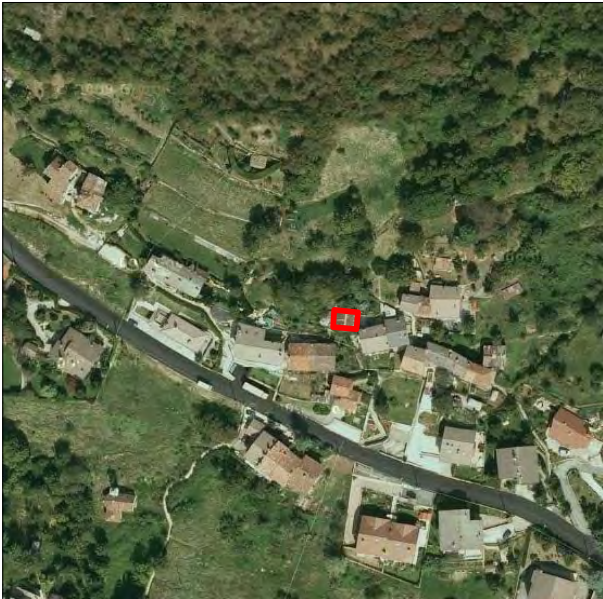
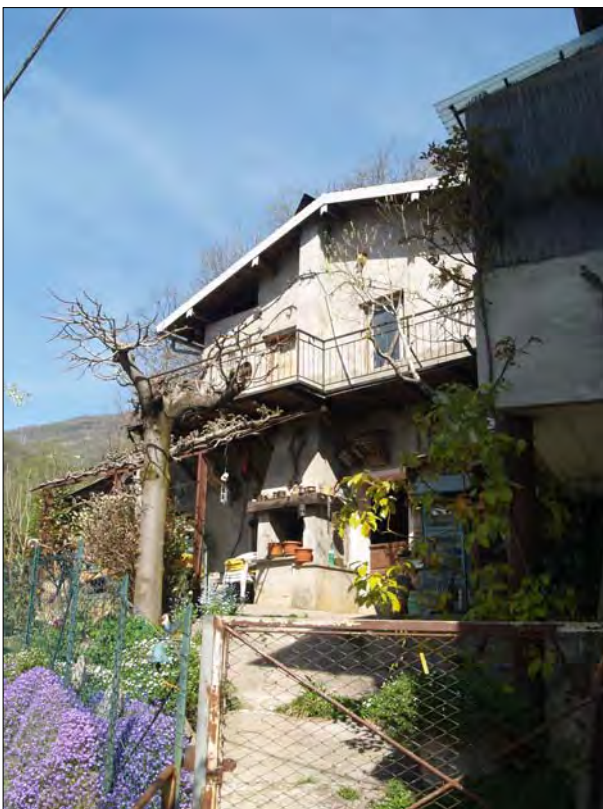
UNITÀ MINIMA D'INTERVENTO N° 9

Edificio isolato, di due piani fuori terra, a destinazione residenziale. Copertura in legno a 2 falde con manto di copertura in lamiera ondulata, gronda in legno con canale e pluviali in lamiera zincata, muri perimetrali in intonacati, aperture disomogenee, in parte priva di serramenti, balcone in c.a. lungo tutta la facciata con parapetti in ferro a barrette verticali, tettoia deposito camino esterno

Edificio in cattive condizioni di conservazione con numerosi elementi in contrasto con il contesto storico.

Riambientazione complessiva dell'intero edificio anche mediante intervento di demolizione e ricostruzione.

GRADO 4 : RISTRUTTURAZIONE EDILIZIA DI 2°

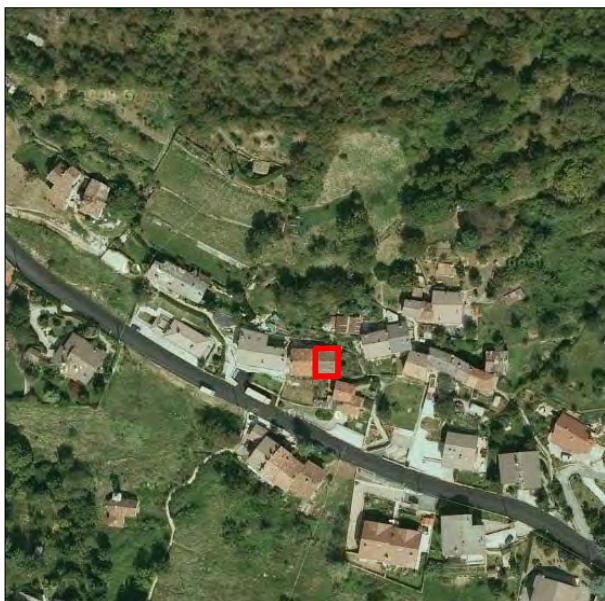
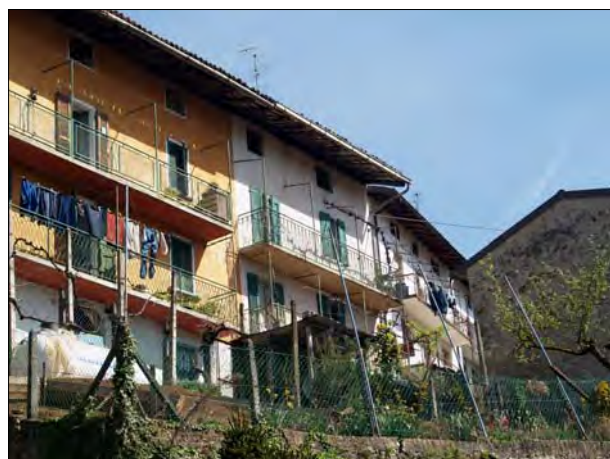
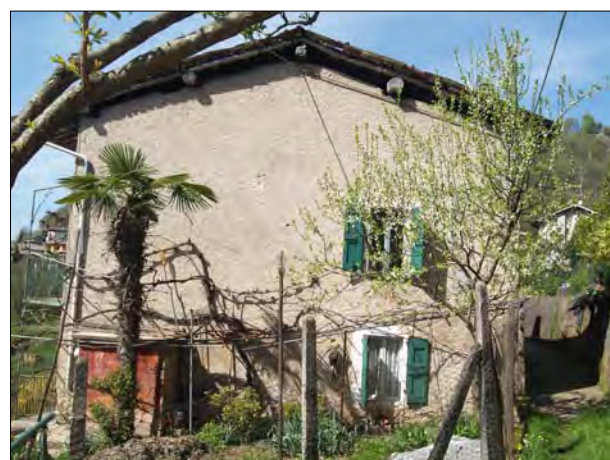
UNITÀ MINIMA D'INTERVENTO N° 10

Edificio in linea in aderenza con l'unità minima d'intervento n° 10, di tre piani fuori terra più sottotetto, a destinazione residenziale. Copertura in legno a 2 falde con manto in coppi, gronda in legno con canale e pluviali in lamiera, muri perimetrali intonacati con zoccolo grigio, aperture allineate con fascia bianca 10 cm circa o davanzali sp 5 cm, serramenti esterni in legno a 2 specchiature con scuri o persiane in legno color verde lato sud balconi in c.a. lungo tutta la facciata parapetti in ferro verniciato. Lato est - spazio verde

Edificio di impianto antico, di valore ambientale in discreto stato di conservazione.

Intervento di recupero in coordinamento con gli interventi 6,7 e 8.

GRADO 2 : RISANAMENTO CONSERVATIVO con caratteristiche di ristrutturazione edilizia per l'interno

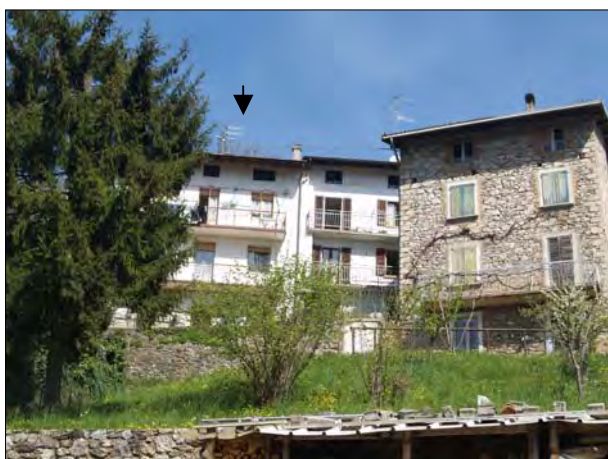
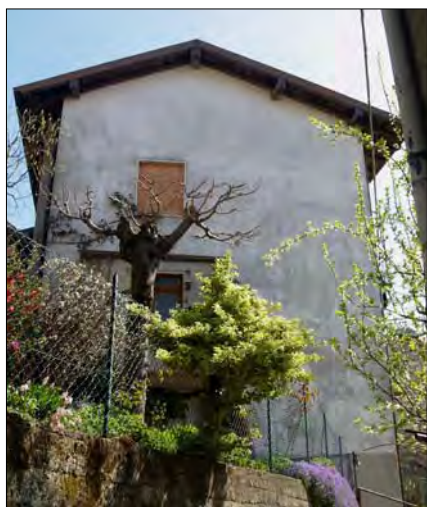
UNITÀ MINIMA D'INTERVENTO N° 11

Edificio in linea in aderenza con l'unità minima d'intervento n° 12, di tre piani fuori terra più sottotetto, a destinazione residenziale. Copertura in legno a 2 falde, gronda in legno con canale e pluviali in lamiera preverniciata, muri perimetrali intonacati, aperture con contorni in marmo sp 3 cm.

Aperture in sottotetto più grandi di quelle sottostanti. Serramenti esterni in legno a 2 o 3 specchiature con avvolgibili. Lato sud balconi in c.a. con parapetti in ferro verniciato lato ovest- piccola terrazza

Edificio di impianto antico ma fortemente trasformato

Intervento di complessiva riambientazione di facciate e coperture.

GRADO 3 : RISTRUTTURAZIONE EDILIZIA DI 1°

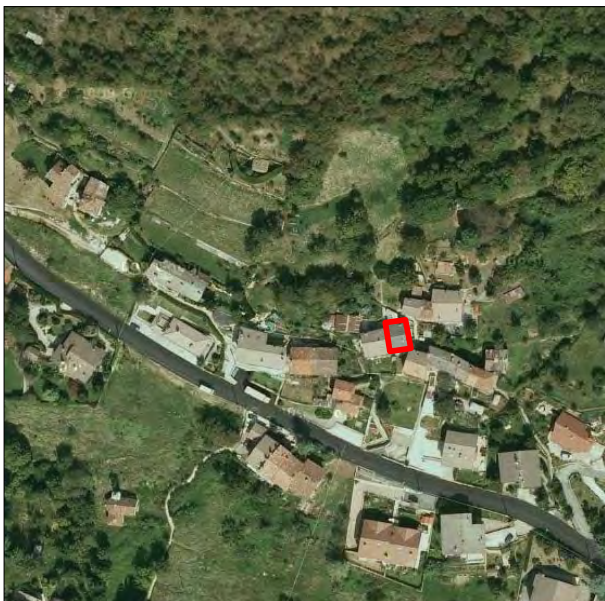
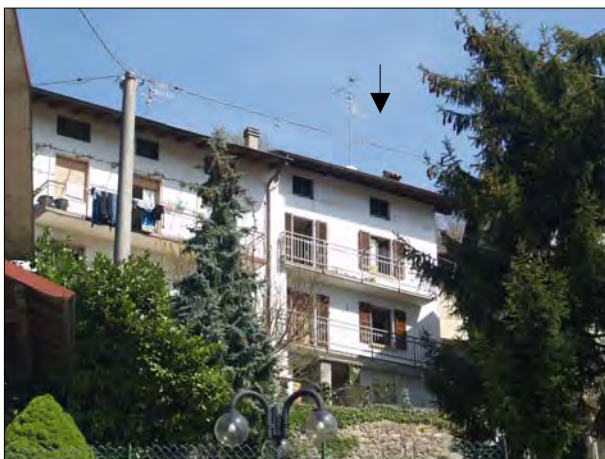
UNITÀ MINIMA D'INTERVENTO N° 12

Edificio in linea in aderenza con l'unità minima d'intervento n° 11, di tre piani fuori terra più sottotetto, a destinazione residenziale. Copertura in legno a 2 falde, gronda in legno con canali e pluviali in lamiera preverniciata, muri perimetrali intonacati, aperture regolarizzate, prevalentemente sul fronte sud, più piccole quelle del sottotetto; serramenti esterni in legno a 2 o 3 specchiature con avvolgibili. Balconi in c.a. con parapetti in ferro verniciato

Edificio di impianto antico fortemente trasformato.

Intervento di complessiva riambientazione di facciate e coperture.

GRADO 3 : RISTRUTTURAZIONE EDILIZIA DI 1°

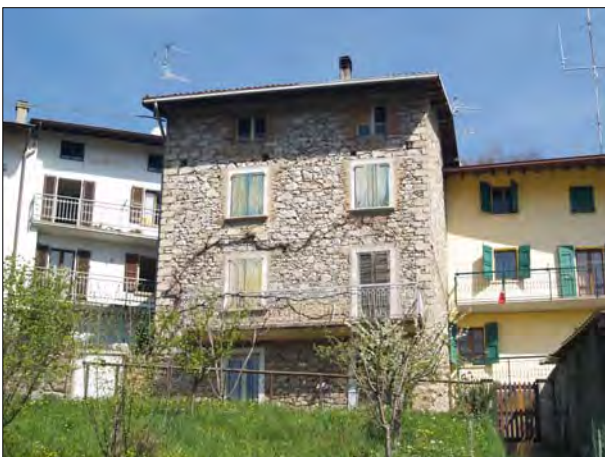
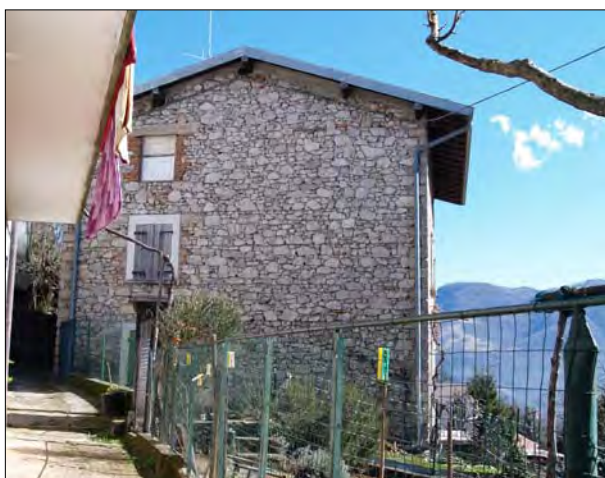
UNITÀ MINIMA D'INTERVENTO N° 13

Edificio isolato, di tre piani fuori terra più sottotetto, a destinazione residenziale. Edificio in pietra con alcune alterazioni nei prospetti. Copertura in legno a 2 falde con manto in coppi gronda in legno con canale e pluviali in lamiera zincata, muri perimetrali in pietra a vista a tessitura abbastanza regolare (lato nord qualche prisma di cemento) aperture, quasi tutte sul lato sud, con contorni in cemento, davanzali in cemento e fascia dipinta, serramenti esterni in legno a 2 specchiature con scuri in legno color verde o persiane lato sud balcone in c.a. lungo tutta la facciata con parapetti in ferro verniciato

edificio di impianto antico con trasformazioni in parziale contrasto.

Riambientazione delle facciate anche con intonaco raso-pietra. Divieto di nuovi balconi

GRADO 2 : RISANAMENTO CONSERVATIVO con caratteristiche di ristrutturazione edilizia per l'interno.

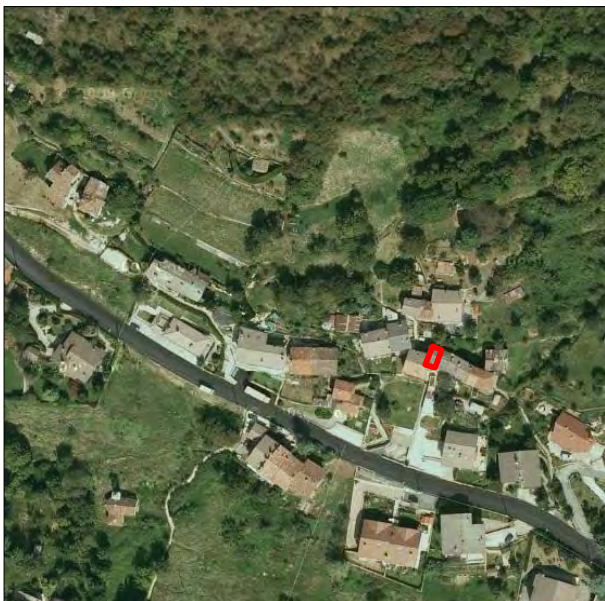
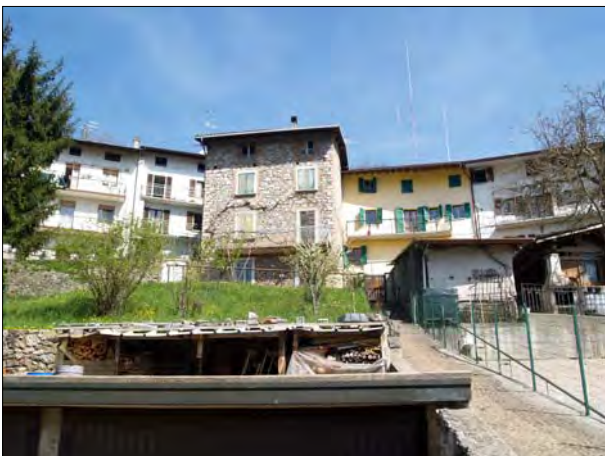
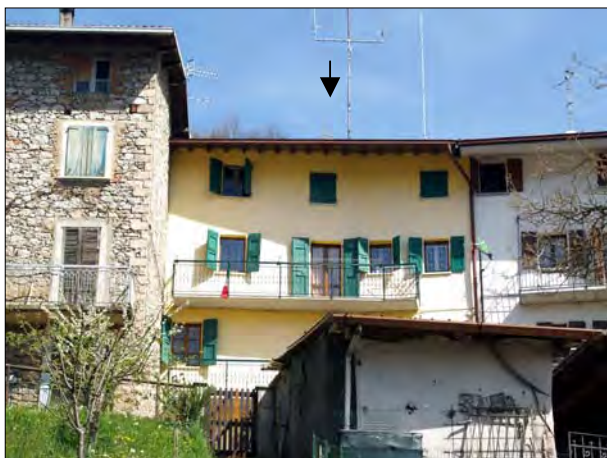
UNITÀ MINIMA D'INTERVENTO N° 14-15

Edificio in linea in aderenza con le unità minime d'intervento n° 16-17, di quattro piani fuori terra, a destinazione residenziale. Copertura in legno a 2 falde con manto di copertura in coppi gronda legno con canale e pluviali in lamiera preverniciata, muri perimetrali intonacati (color giallo) aperture di diversa dimensione con davanzali in cemento, serramenti, esterni in legno a 2 specchiature .con scuri in legno (color verde) lato sud balcone in c.a. con parapetto in ferro verniciato a barrette verticali con inserti a ricciolo

edificio di impianto antico fortemente trasformato.

Intervento di riambientazione delle facciate ed in particolare di intonaci e balconi in coordinamento con le unità 16 e 17.

GRADO 3 : RISTRUTTURAZIONE EDILIZIA DI 1°

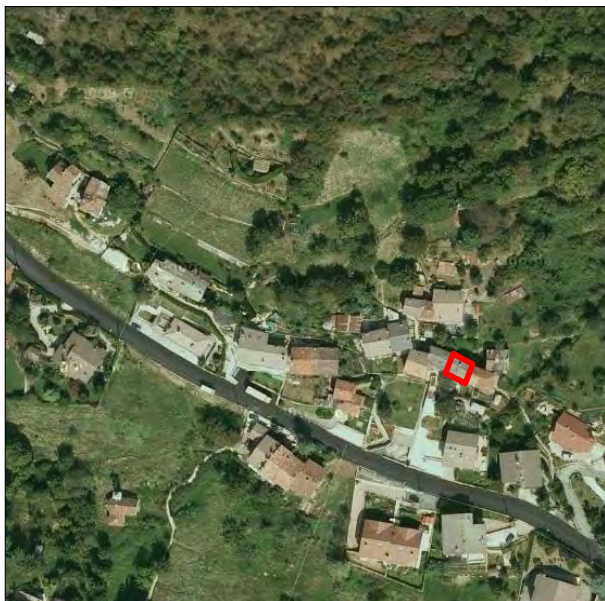
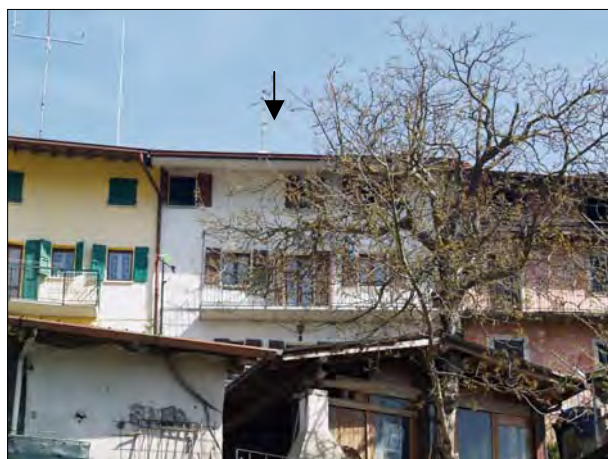
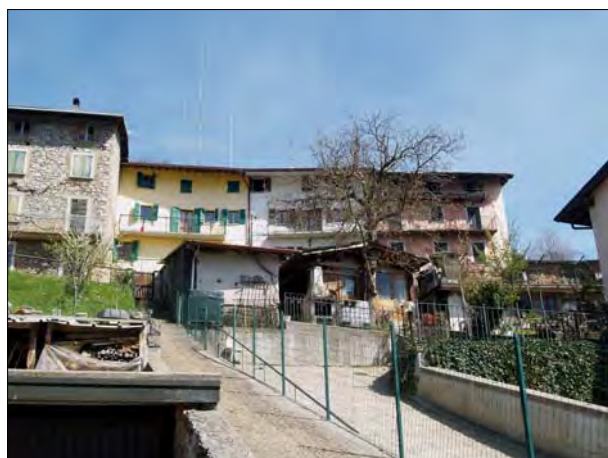
UNITÀ MINIMA D'INTERVENTO N° 16

Edificio in linea in aderenza con l'unità minima d'intervento n° 15-17, di quattro piani fuori terra, a destinazione residenziale. Copertura in coppi gronda in c.a. intonacata con canali e pluviali in lamiera preverniciata, muri perimetrali intonacati in pietra aperture di diversa dimensione con davanzali in pietra sp 5 cm, serramenti esterni in legno a 2 specchiature con scuri in legno (color marrone) lato sud balconi in c.a. parapetti in ferro verniciato a barrette verticali

Edificio di impianto antico fortemente trasformato.

Intervento di riambientazione delle facciate ed in particolare di intonaci e balconi in coordinamento con le unità 14-15 e 17.

GRADO 3 : RISTRUTTURAZIONE EDILIZIA DI 1°

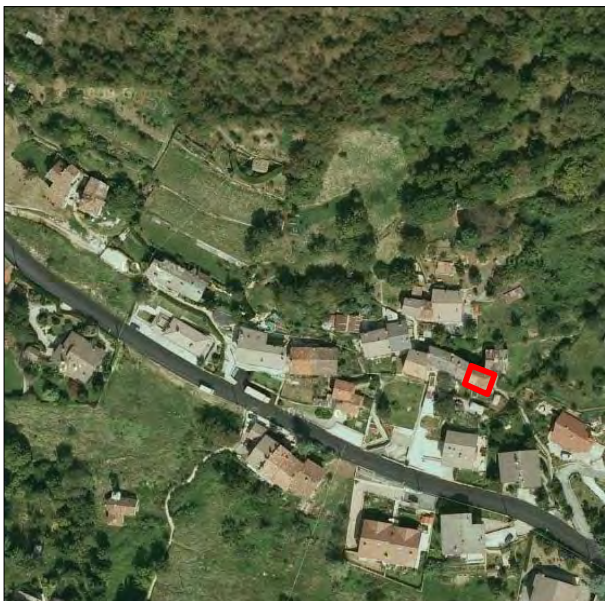
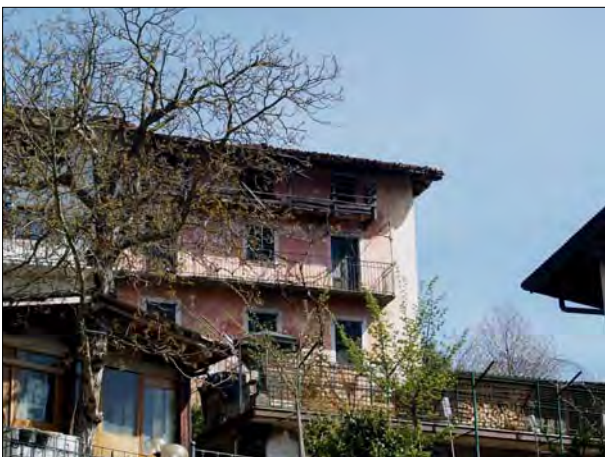
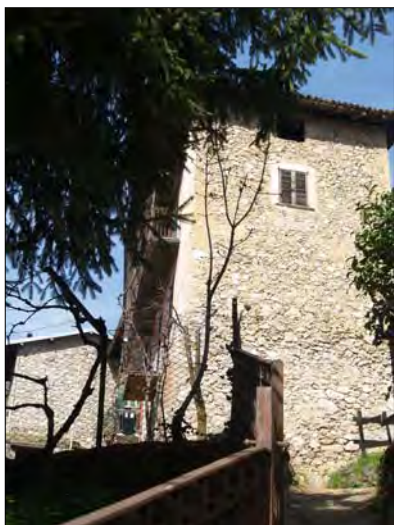
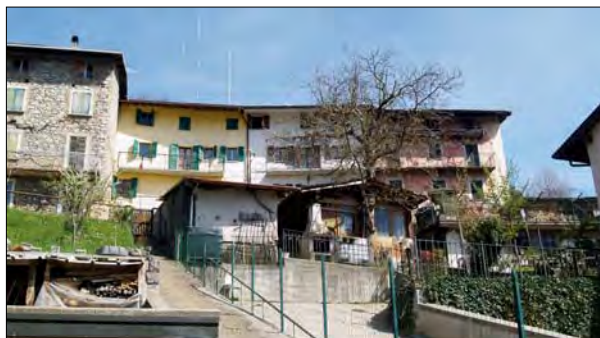
UNITÀ MINIMA D'INTERVENTO N° 17

Edificio di testa della schiera, in aderenza con l'unità minima d'intervento n° 16 di quattro piani fuori terra, a destinazione residenziale. Copertura in legno a 3 falde con manto di copertura in coppi gronda gronda in legno senza canale e pluviali, muri perimetrali intonacati (color rosa-rosso) lati nord ed est in pietra a vista; aperture prevalentemente sul fronte sud, di diverse dimensioni con davanzali in pietra sp 5 cm o contorni in mattoni serramenti esterni in legno a 2 specchiature con scuri in legno; lato sud p1 e p2 balcone in c.a; con parapetti in ferro a barrette verticali; ultimo piano loggiato in legno con longheroni orizzontali; lato nord servizio igienico da eliminare

Edificio di impianto antico da conservare, eliminare il servizio igienico esterno

Eliminazione del servizio igienico sull'esterno.

GRADO 2 : RISANAMENTO CONSERVATIVO

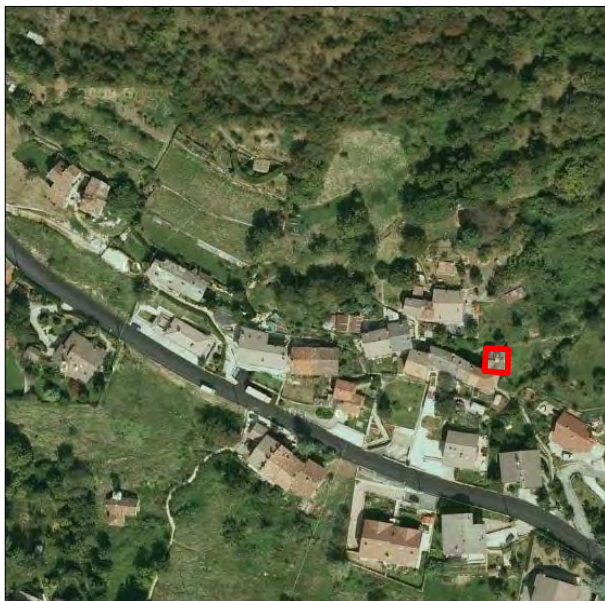
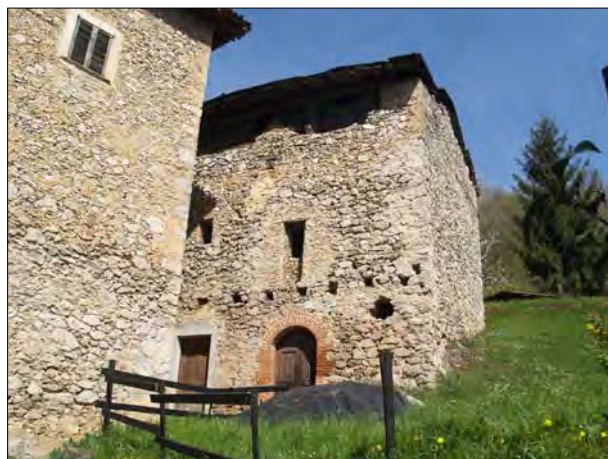
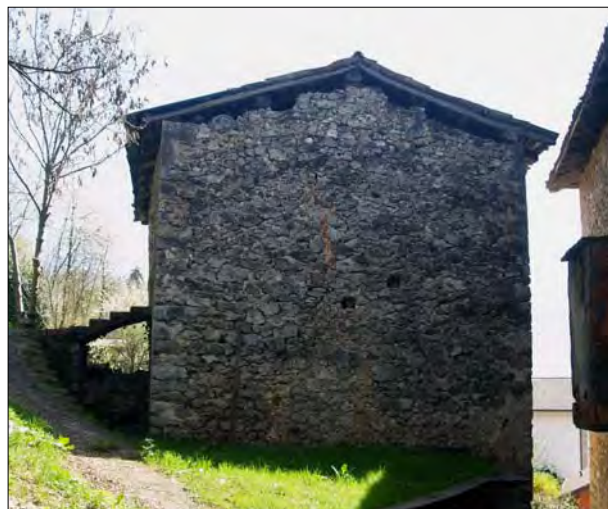
UNITÀ MINIMA D'INTERVENTO N° 18

Edificio rurale isolato di tre piani fuori terra, inutilizzato. Copertura in legno a 2 falde, gronda in legno senza canale, muri perimetrali in pietra a vista o intonacati a raso, aperture, in prevalenza sul fronte sud, tipiche dell'architettura rurale, serramenti esterni, ove presenti, in legno contorni finestre in mattoni lato ovest, tracce di loggiato sopra la porta

Edificio di impianto rurale, recuperabile a fini abitativi

Possibilità di riproporre il loggiato di cui restano poche tracce.

Particolare attenzione alla conservazione degli elementi architettonici di impianto.

GRADO 2 : RISANAMENTO CONSERVATIVO

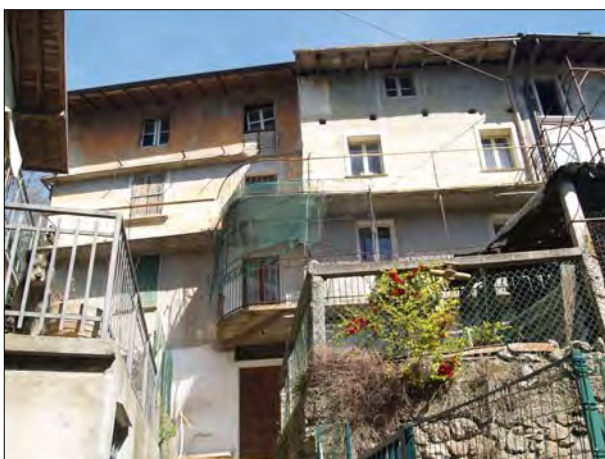
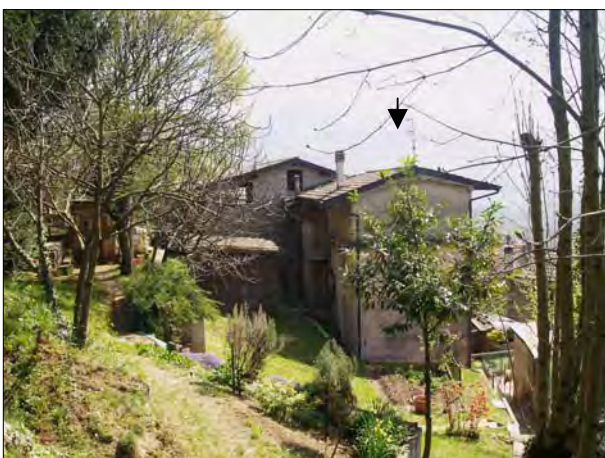
UNITÀ MINIMA D'INTERVENTO N° 19

Edificio in aderenza all'unità minima d'intervento n° 20 di quattro piani fuori terra, a destinazione residenziale in cattive condizioni. Copertura in legno a 2 falde con manto in tegole, di tipologie diverse, gronda in legno con canale e pluviali in lamiera preverniciata o zincata, muri perimetrali intonacati di diversi colori (color rosa e civile) aperture di diverse dimensioni con davanzali in cemento, serramenti esterni in legno a 2 specchiature con scuri in legno di diverso colore, quando presenti. Lato sud p1 e p2 - balconi in c.a. p3 - tracce di balcone con parapetti in ferro verniciato. Piccolo spazio antistante a pollaio-deposito

edificio di impianto antico fortemente trasformato, in cattivo stato di conservazione.

Intervento di complessiva rimabientazione di facciate e copertura in stretto coordinamento con l'unità minima n. 20.

Eliminare o riambientare scala in c.a. esterna, eliminare servizi igienici sul fronte nord. Ripristino degli spazi esterni.

GRADO 3 : RISTRUTTURAZIONE EDILIZIA DI 1°

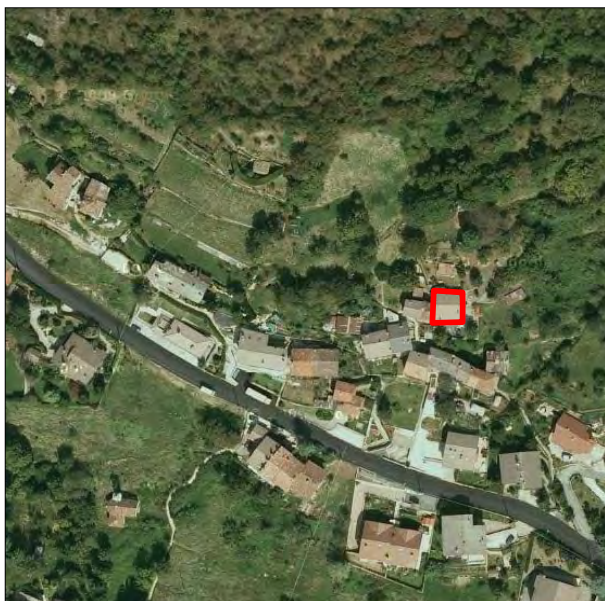
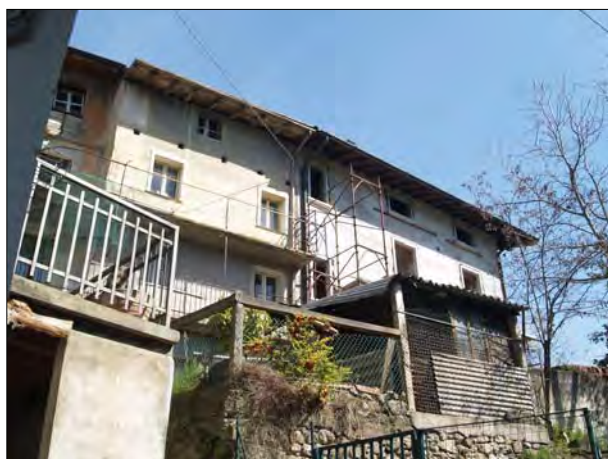
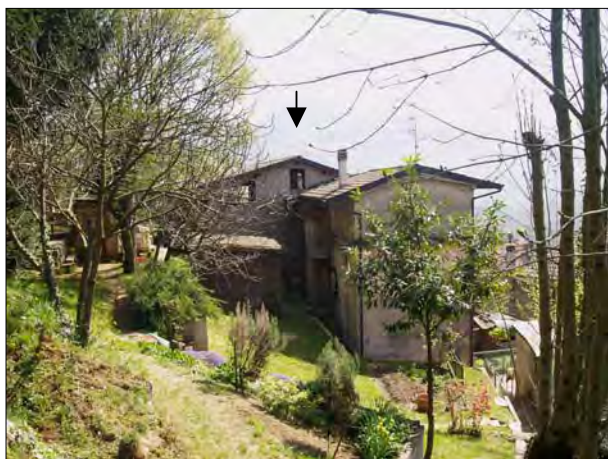
UNITÀ MINIMA D'INTERVENTO N° 20

Edificio in aderenza all'unità minime d'intervento n° 19 di quattro piani fuori terra, a destinazione residenziale in ristrutturazione. Copertura in legno a 2 falde con manto in tegole, gronda in legno con canale e pluviali in lamiera preverniciata, muri perimetrali intonacati lato ovest muratura in pietra e nella parte sommitale in prisme di cemento, aperture con davanzali in pietra senza serramenti.

Sul fronte ovest corpo accessorio e piccolo spazio di pertinenza.

Edificio di impianto antico fortemente trasformato.

Intervento di complessiva riambientazione di facciate e copertura in stretto coordinamento con l'unità minima n. 19.

GRADO 3 : RISTRUTTURAZIONE EDILIZIA DI 1°
