**COMUNE DI ZOGNO**  
**PROVINCIA DI BERGAMO**

**PIANO DI GOVERNO  
DEL  
TERRITORIO**

**CENTRI E NUCLEI STORICI**

**5/D CONTRADA ANGELINI**

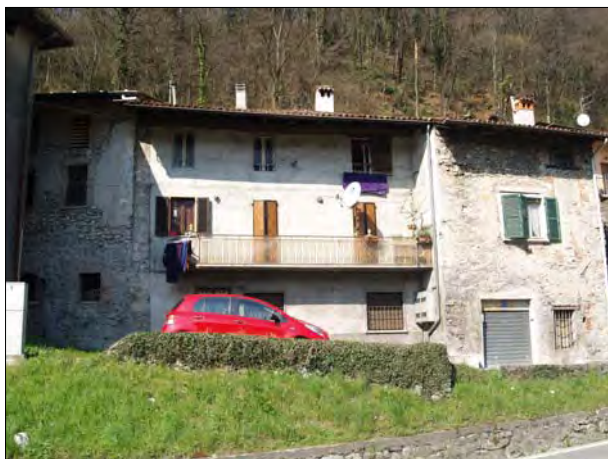
### Unità minima d'intervento n° 1a

Edificio in aderenza con le unità minime d'intervento n 1b e 2; addossati alla montagna. Edificio residenziale di tre piani fuori terra in cattive condizioni di manutenzione. Copertura a due falde in legno con manto in coppi, gronda in legno con canali e pluviali in lamiera.

I muri perimetrali intonacati a civile con zoccolo in strollato, aperture allineate con contorni in graniglia di cemento, serramenti esterni in legno a 2 specchiature con scuri in legno o inferriate. Sul fronte sud balcone in ca con parapetto in ferro a barre verticali.

Edificio fortemente trasformato, ma collocato in stretta rapporto visivo con il nucleo di antica formazione.

L'intervento di recupero dovrà essere svolto utilizzando materiali ed elementi in armonia con il contesto. Non sono ammessi aumenti di altezza, né di volume.

**GRADO 2 : RISANAMENTO CONSERVATIVO con caratteristiche di ristrutturazione per l'interno**

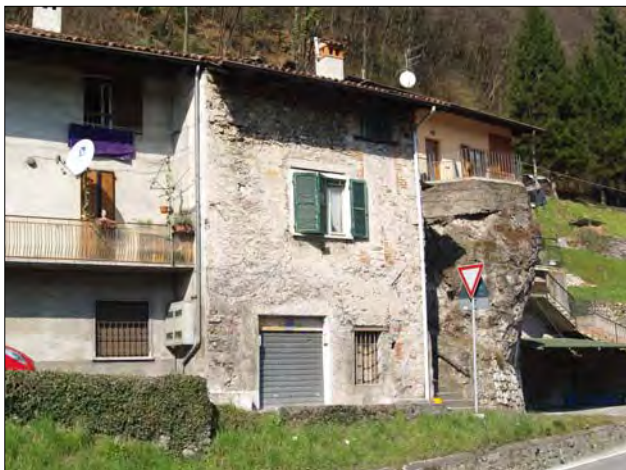
**Unità minima d'intervento n° 1b**

Edificio in aderenza con le unità minime d'intervento n 1a e 2; addossati alla montagna. Edificio residenziale di tre piani fuori terra in cattive condizioni di manutenzione. . Copertura a una falda in legno con manto in coppi, gronda in legno con canali e pluviali in lamiera. I muri perimetrali intonacati nella parte superiore del fronte sud si intravede la muratura in pietra, aperture, disomogenee, serramenti esterni in legno a 2 specchiature con scuri in legno o inferriate e saracinesca in lamiera zincata. Scala esterna addossata al fronte nord

Edificio fortemente trasformato,, ma collocato in stretta rapporto visivo con il nucleo di antica formazione.

L'intervento di recupero dovrà essere svolto utilizzando materiali ed elementi in armonia con il contesto. Non sono ammessi aumenti di altezza, né di volume. Riambientamento scala esterna

**GRADO2 : RISANAMENTO CONSERVATIVO con caratteristiche di ristrutturazione per l'interno**

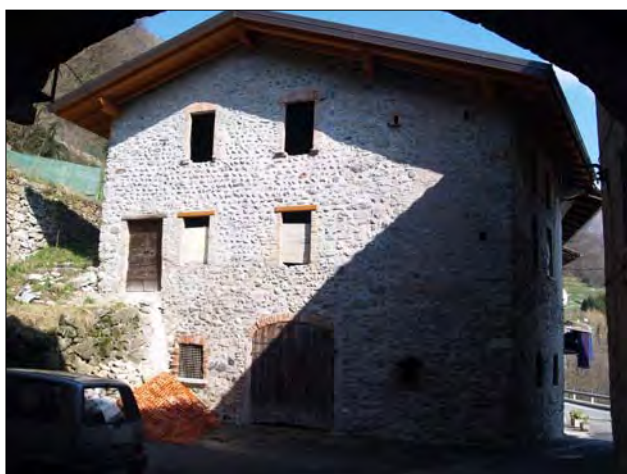
**Unità minima d'intervento n° 2**

In fase di ristrutturazione

Edificio di valore storico ambientale

In fase di recupero

**GRADO 2 : RISANAMENTO CONSERVATIVO**

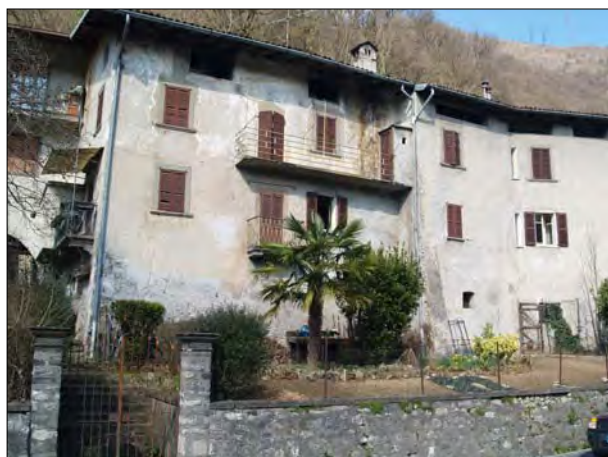
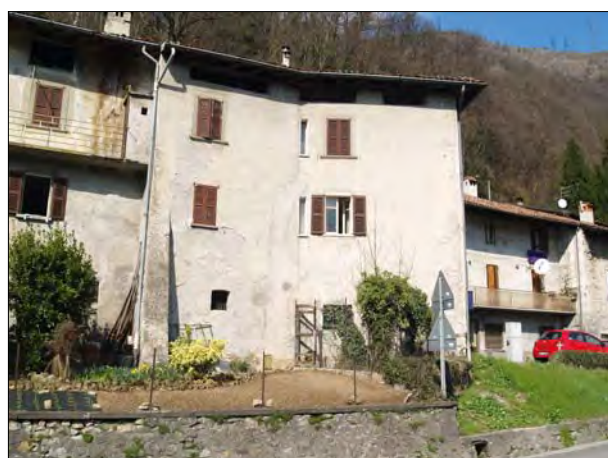
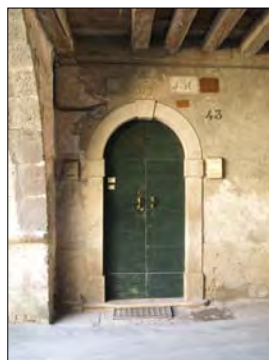
### Unità minima d'intervento n° 3

Edificio residenziale, di tre piani fuori terra più sottotetto, che necessita di interventi di manutenzione. Copertura a due falde in legno con manto in coppi, gronda in legno con canali e pluviali in lamiera zincata.

I muri perimetrali intonacati aperture, allineate che presentano davanzali in pietra o cemento, i serramenti esterni sono in legno a 2 specchiature con persiane in legno verniciato. Sul lato sud balconi in CA con parapetto in ferro a correnti orizzontali. Piccolo giardino sul lato sud. A nord passaggio coperto sulla strada Priula.

A nord accesso al passaggio coperto sulla via Priula, elementi architettonici di pregio come portale in pietra.

L'intervento di recupero dovrà essere svolto con l'intento di salvaguardare la tipologia dell'edificio. Mantenere il volume e l'altezza, demolire servizio igienico esterni e sostituire le barriere dei balconi.

**GRADO 2 : RISANAMENTO CONSERVATIVO con caratteristiche di ristrutturazione per l'interno**

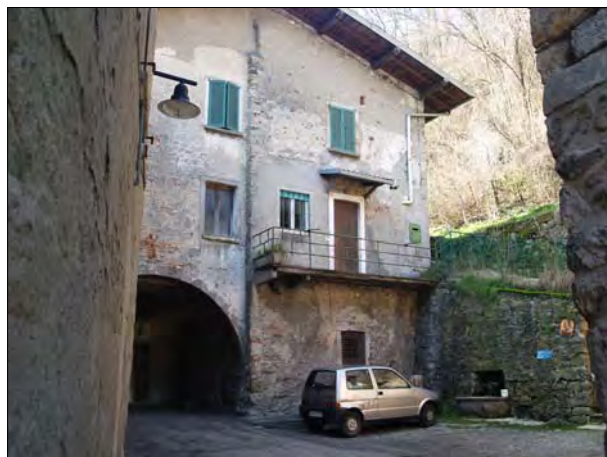
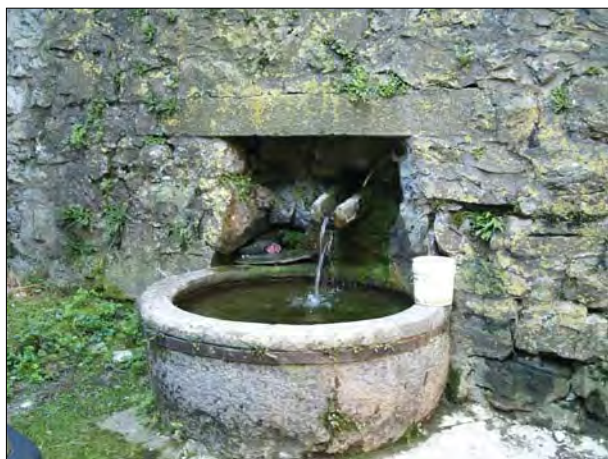
#### Unità minima d'intervento n° 4

Edificio residenziale, di tre piani fuori terra più sottotetto, che necessita di interventi di manutenzione. Copertura a due falde in legno con manto in coppi, gronda in legno con canali e pluviali in lamiera zincata.

I muri perimetrali intonacati aperture, allineate che presentano davanzali in pietra o cemento, i serramenti esterni sono in legno a 2 specchiature con persiane in legno verniciato. Sul lato nord piccolo balcone in CA con parapetto in ferro a correnti orizzontali.

Edificio con passaggio coperto sulla via Priula,

L'intervento di recupero dovrà salvaguardare la tipologia dell'edificio. Sostituire la barriera del balcone.

**GRADO 2 : RISANAMENTO CONSERVATIVO**

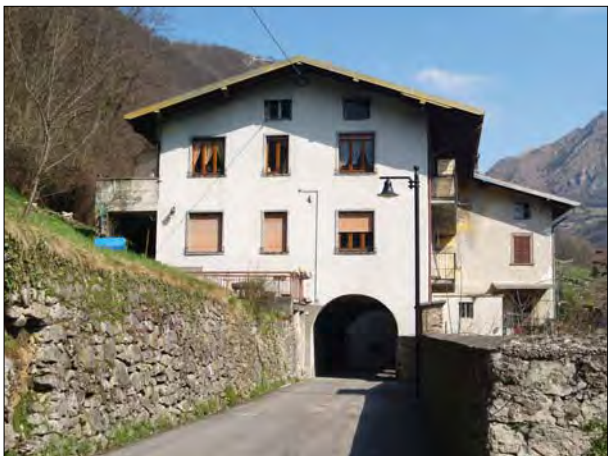
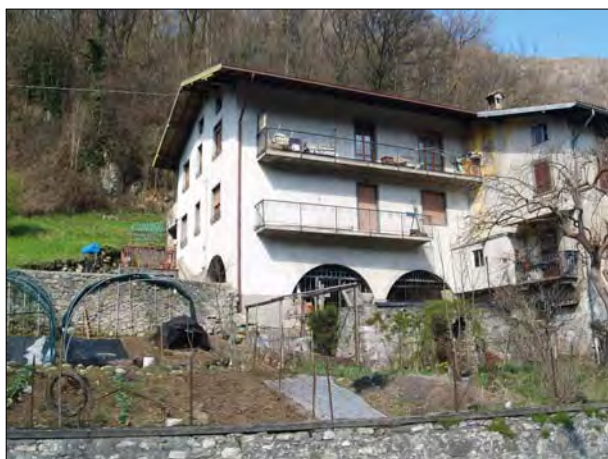
### Unità minima d'intervento n° 5

Edificio residenziale, di tre piani fuori terra più sottotetto. Copertura a due falde in legno con manto in coppi, gronda in legno con canali e pluviali in lamiera verniciata.

I muri perimetrali intonacati, aperture, allineate che presentano contorni in marmo, serramenti esterni in legno a 2/3 specchiature con avvolgibili. Sul fronte est balconi in CA con parapetto in ferro a barrette verticali. Piccolo giardino sul lato est passaggio coperto

Edificio con passaggio coperto sulla via Priula,

L'intervento di recupero dovrà salvaguardare la tipologia dell'edificio. Riambientazione delle facciate e delle aperture.

**GRADO 2 : RISANAMENTO CONSERVATIVO**

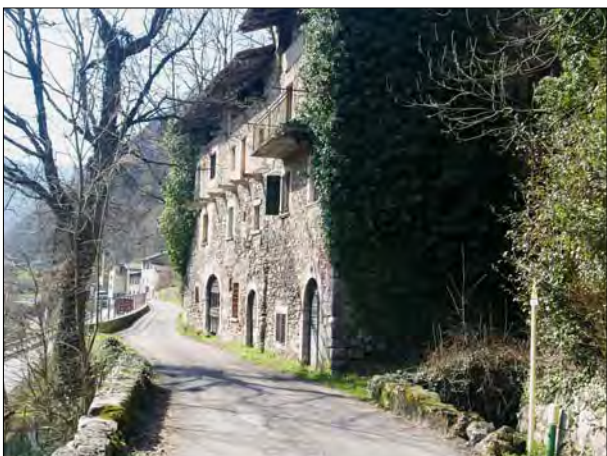
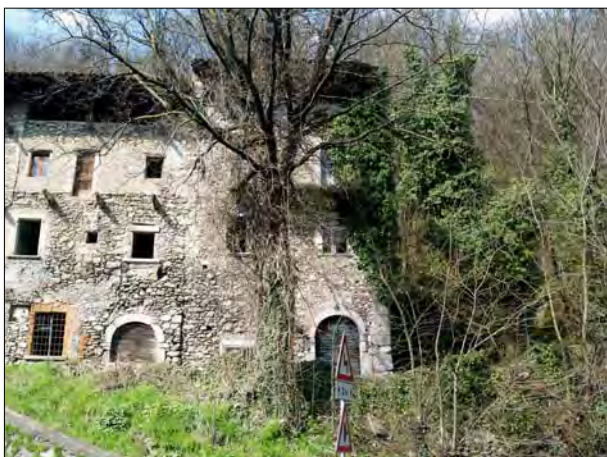
### Unità minima d'intervento n° 6

Edificio in pietra, inutilizzato, di tre piani fuori terra più sottotetto. In cattive condizioni di conservazione. Copertura a due falde in legno con manto in coppi, gronda in legno senza canali e pluviali.

I muri perimetrali in pietra a vista, con cordolo in ca all'ultimo piano. Le aperture, hanno diverse dimensioni, i serramenti esterni, se presenti, sono in legno a 2 specchiature con scuri in legno o inferriate, e presentano contorni o davanzali in pietra. Sul fronte est balcone in ca parapetto n ferro a barrette verticali

Edificio in pietra con alcune alterazioni nei prospetti, ma che si affaccia sull'antica via Priula

L'intervento di recupero dovrà salvaguardare la tipologia dell'edificio e tutti gli elementi architettonici qualificanti.

Il progetto di restauro delle fronti dovrà essere predisposto unitariamente per le unità 6 e 7.

**GRADO 2 : RISANAMENTO CONSERVATIVO con caratteristiche di ristrutturazione edilizia all'interno**

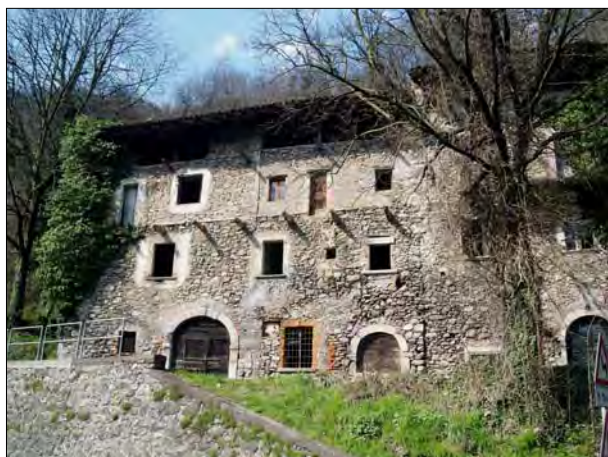
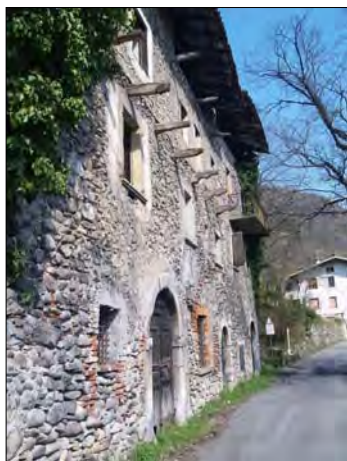
### Unità minima d'intervento n° 7

Edificio in pietra, inutilizzato, di tre piani fuori terra più sottotetto. In cattive condizioni di conservazione. Copertura a due falde in legno con manto in coppi, gronda in legno senza canali e pluviali.

I muri perimetrali in pietra a vista, con ciottoli di fiume. Le aperture, hanno diverse dimensioni, i serramenti esterni, se presenti, sono in legno a 2 specchiature con scuri in legno o inferriate, e presentano contorni o davanzali in pietra. Sul fronte est tracce di ballatoio in legno.

Edificio in pietra con alcune alterazioni nei prospetti, ma che si affaccia sull'antica via Priula

L'intervento di recupero dovrà salvaguardare la tipologia dell'edificio e tutti gli elementi architettonici qualificanti.

Il progetto di restauro delle fronti dovrà essere predisposto unitariamente per le unità 6 e 7.

**GRADO 2 : RISANAMENTO CONSERVATIVO con caratteristiche di ristrutturazione per l'interno**

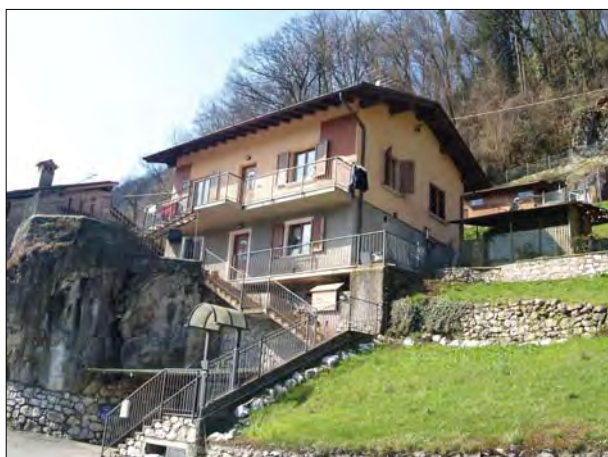
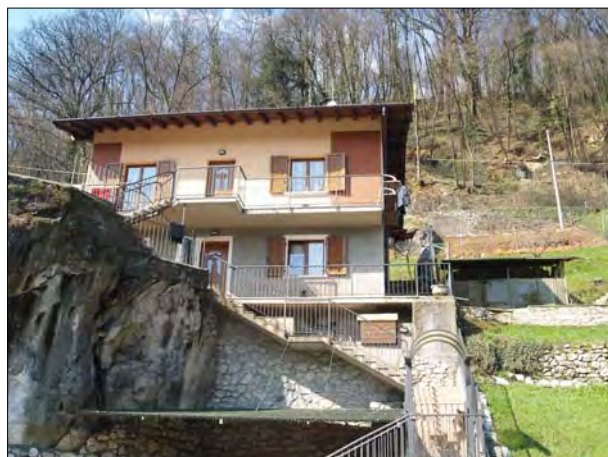
**Unità minima d'intervento n° 8**

Edificio isolato di recente realizzazione, di tre piani fuori terra, a destinazione residenziale. Edificio in discrete condizioni di conservazione. Copertura a due falde, gronda in legno con canali e pluviali in lamiera verniciata. I muri perimetrali intonacati a civile, le aperture, allineate e simmetriche con contorni in marmo, i serramenti esterni sono in legno a 2 specchiature con persiane in legno. Il fronte est presenta dei balconi in ca con parapetti in ferro a bacchette verticali. Lunga e tortuosa scala consente l'accesso all'edificio che è posto in posizione elevata rispetto alla strada.

L'edificio dovrà essere complessivamente riambientato.

Non sono ammessi aumenti di altezza, né di volume.

**GRADO 4 : RISTRUTTURAZIONE EDILIZIA DI 2°**
