COMUNE DI ZOGNO
PROVINCIA DI BERGAMO

**PIANO DI GOVERNO
DEL
TERRITORIO**

**SCHEDE DELLE UNITA' MINIME
DI INTERVENTO**

5/F SOMENDENNA

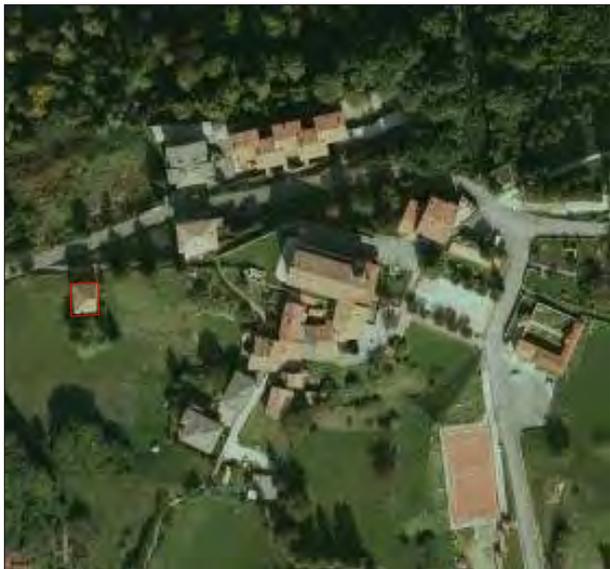
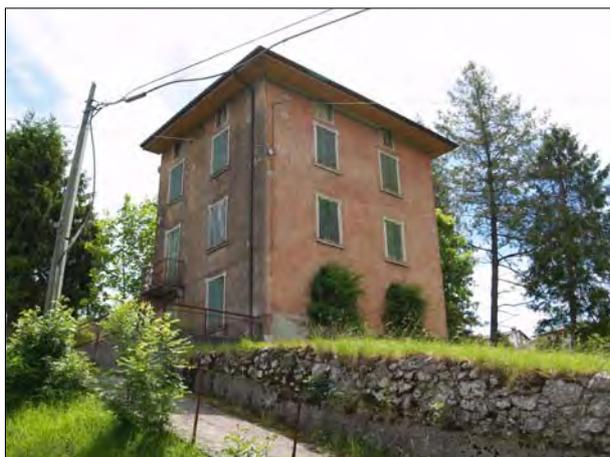
Unità minima d'intervento n° 1

Edificio isolato, posto a sud-ovest della frazione di Somendenna, di tre piani fuori terra più sottotetto, a destinazione residenziale. Edificio in discrete condizioni di conservazione. Copertura a falde in legno con manto in tegole, gronda cassettonata in legno con canali e pluviali in lamiera preverniciata.

I muri perimetrali intonacati, presentano aperture, simmetriche ed allineate, con contorni in cemento (sp 15 cm). I serramenti esterni sono in legno a 2 specchiature con scuri in legno. Sul lato nord balconcino in ca con parapetto a barrette verticali in ferro, al primo piano terrazza. Edificio tipico del primo novecento.

Edificio isolato all'ingresso della frazione, presenta un lato cieco, come in attesa di un completamento mai realizzato. Semplice edificio in diretto rapporto visivo-percettivo con il nucleo di antica formazione.

GRADO 2 : RISANAMENTO CONSERVATIVO

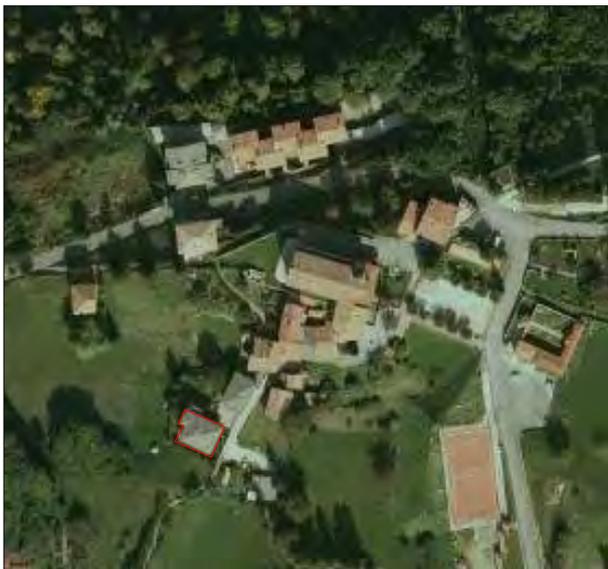
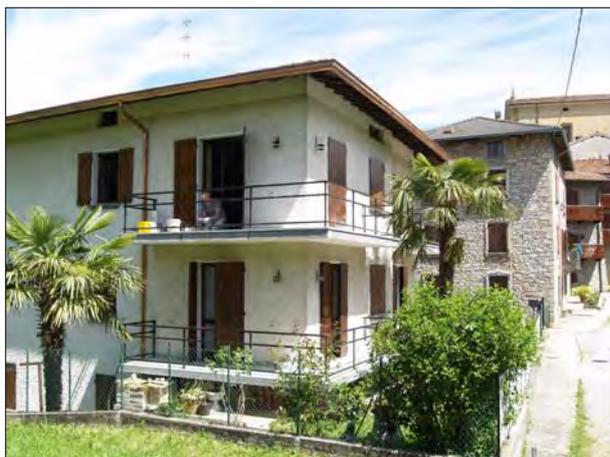
Unità minima d'intervento n° 2

Edificio isolato, posto a sud della frazione di Somendenna, di due/tre piani fuori terra a destinazione residenziale, di recente realizzazione in buone condizioni di conservazione. Copertura a più falde in legno con manto in tegole, gronda in legno con canali e pluviali in lamiera preverniciata.

I muri perimetrali intonacati, presentano aperture, ampie simmetriche ed allineate, con contorni in marmo (sp 3 cm). I serramenti esterni sono in legno a 2 specchiature con scuri in legno. Balcone in ca.

Semplice edificio in stretto rapporto visivo-percettivo con il nucleo di antica formazione ma con caratteri dissonanti.

Riambientazione della facciata ed in particolare dei balconi.

GRADO 3 : RISTRUTTURAZIONE EDILIZIA DI 1°

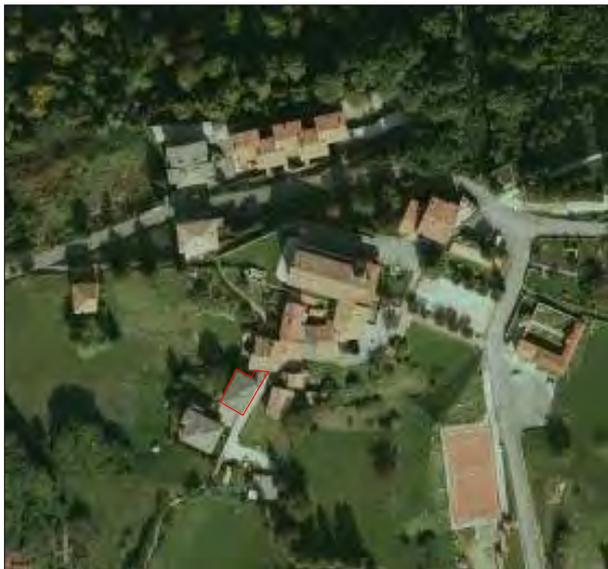
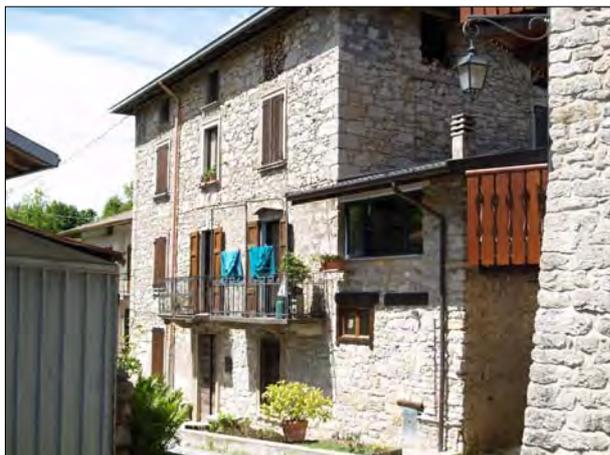
Unità minima d'intervento n° 3

Edificio isolato di tre piani più sottotetto con corpo di fabbrica più basso, in buone condizioni di conservazione. Copertura a più falde in legno con manto in tegole, camini prefabbricati, gronda in legno con canali e pluviali in lamiera.

I muri perimetrali in pietra a vista non stilata, le aperture ampie allineate, con contorni in cemento (sp15 cm), i serramenti esterni sono in legno a 2 specchiature con scuri in legno e inferriate a piano terra. Sul lato est balcone con diverse profondità in ca con mensole e parapetto in ferro a bacchette verticali.

Semplice edificio di impronta rurale in pietra a vista, recentemente trasformato.

Sostituire le tegole con coppi e i camini prefabbricati con altri di tipo tradizionale.

GRADO 2 : RISANAMENTO CONSERVATIVO

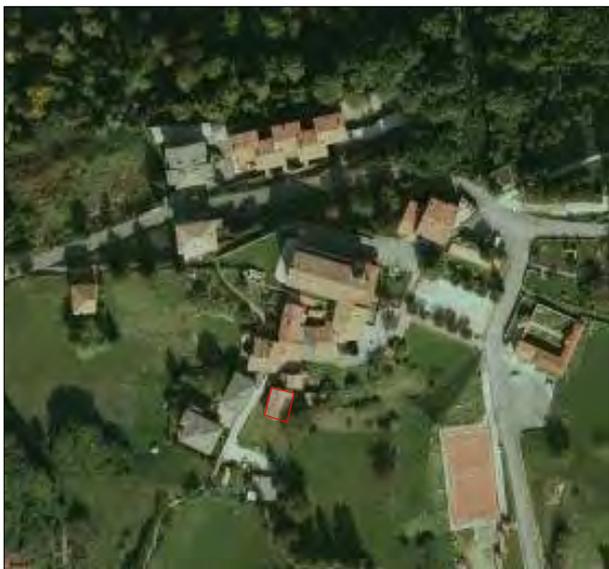
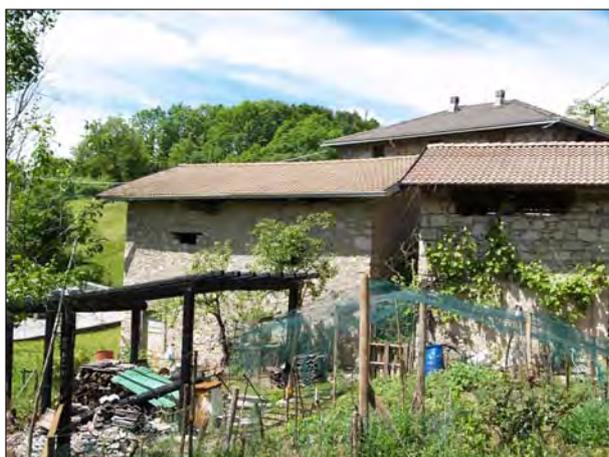
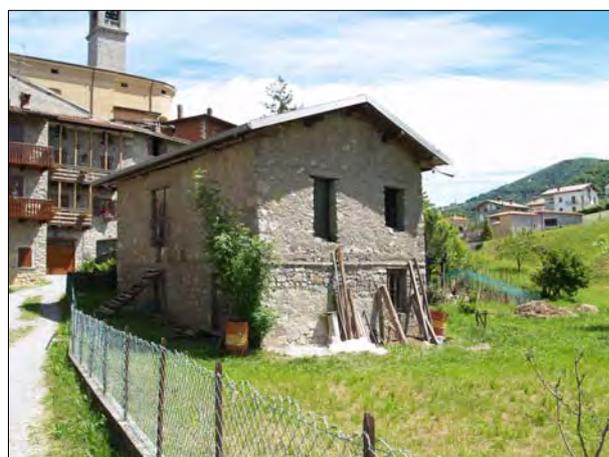
Unità minima d'intervento n° 4

Edificio rurale isolato, di due piani in discrete condizioni. Copertura a due falde in legno con manto in tegole, gronda in legno con canali e pluviali in lamiera zincata. I muri perimetrali in pietra stilata a calce, a tratti si intravede la tessitura della pietra, le aperture eterogenee alcune di recente realizzazione, i serramenti esterni sono in legno, quando presenti, inferrate a piano terra. Sul lato ovest scala in legno per accedere al primo piano.

Semplice edificio rurale recuperabile a fini abitativi.

L'intervento di recupero dovrà risultare coerente con il contesto tradizionale anche se con una architettura attuale.

GRADO 3: RISTRUTTURAZIONE EDILIZIA DI 1°

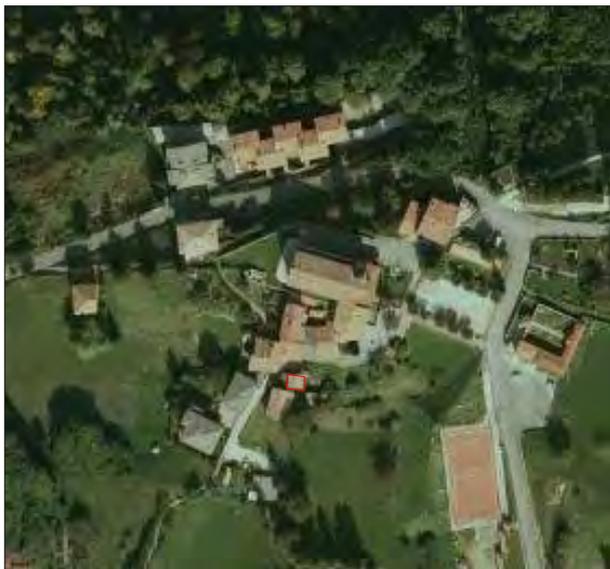
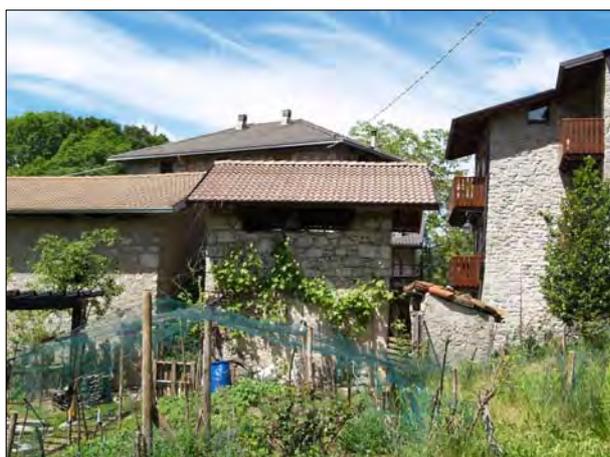
Unità minima d'intervento n° 5

Piccolo edificio rurale isolato, di due piani in discrete condizioni.

Copertura a due falde in legno con manto in tegole, gronda in legno con canali e pluviali in lamiera verniciata. I muri perimetrali in pietra, le aperture eterogenee, ampie quelle del fienile, i serramenti esterni sono in legno, quando presenti. Sul lato nord scala in ca per accedere al primo piano con parapetto in ferro.

Di pertinenza box in lamiera zincata.

Semplice edificio rurale recuperabile a fini abitativi.

L'intervento di recupero dovrà risultare coerente con il contesto tradizionale anche se con una architettura attuale.

GRADO 3: RISTRUTTURAZIONE EDILIZIA DI 1°

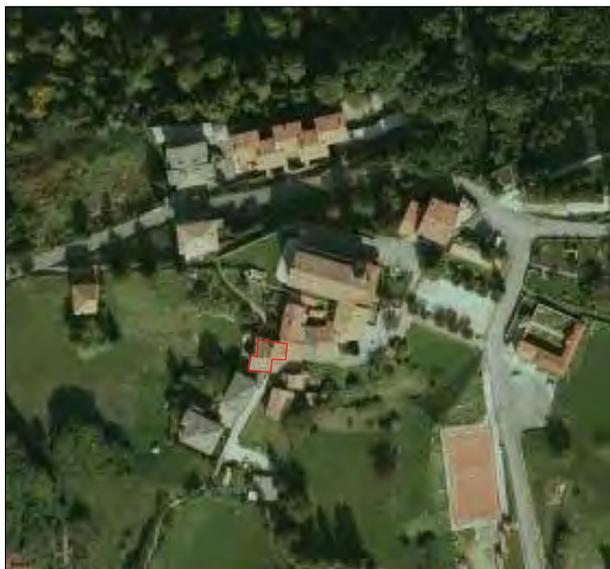
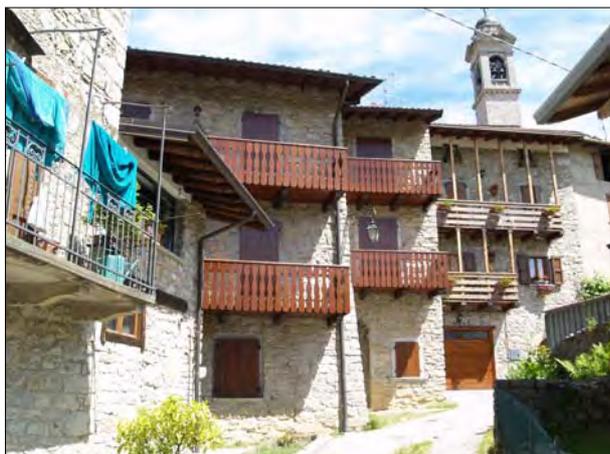
Unità minima d'intervento n° 6

Edificio in cortina edilizia di tre piani fuori terra, in buone condizioni di conservazione a seguito di una ristrutturazione recente. Copertura a due falde in legno con manto in coppi, gronda in legno con canale in rame. I muri perimetrali in pietra a vista stilata con cemento; le aperture, alcune di nuova realizzazione sono allineate e simmetriche tra i vari piani, presentano riquadrature semplici o contorni in pietra (sp circa 12 cm). Serramenti in legno a due specchiature, con scuri in legno. Lato sud: balconi rivestiti in legno con mensole e parapetti anch'essi in legno con doghe verticali sagomate. Una recente ristrutturazione ha alterato la tipologia originaria delle aperture

Edificio recentemente ristrutturato, che mantiene in parte alcune caratteristiche degli edifici tradizionali. Nonostante con alcune alterazioni nei prospetti, rimane un elemento costitutivo del nucleo di antica formazione. A piano terra un passaggio coperto conduce alla chiesa e alla strada comunale.

Intervento di riambientazione dei balconi con sostituzione delle doghe di parapetto.

GRADO 2 : RISANAMENTO CONSERVATIVO con caratteristiche di ristrutturazione edilizia per l'interno.

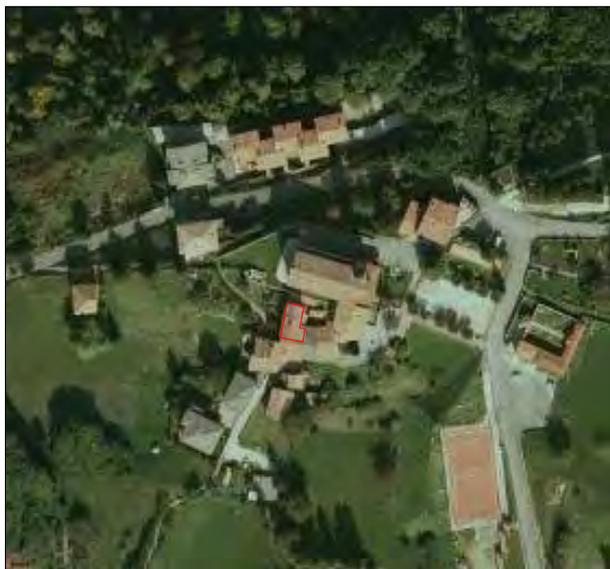
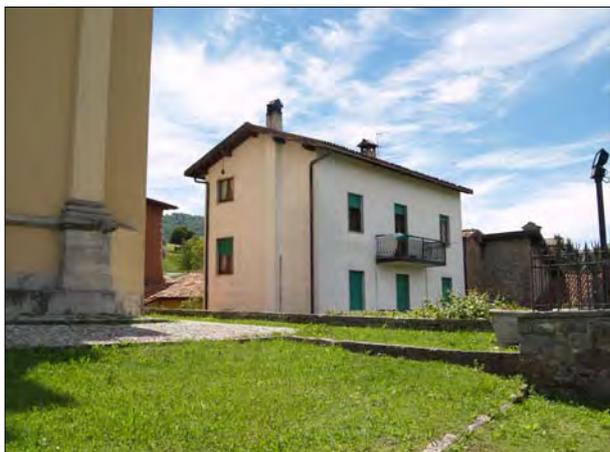
Unità minima d'intervento n° 7

Edificio residenziale isolato, di tre piani fuori terra, in discrete condizioni di conservazione. Copertura a due falde in legno con manto in coppi, gronda in legno con canale e pluviali in lamiera verniciata.

I muri perimetrali intonacati tingeggiati di bianco, le aperture allineate e simmetriche con contorni in marmo. I serramenti esterni sono in legno a 2 specchiature con avvolgibili verde acqua. balconi in ca con parapetto in ferro a bacchette verticali.

Semplice edificio in diretto rapporto visivo-percettivo con gli altri edifici del nucleo di antica formazione.

Riambientazione delle facciate (intonaco a colori delle terre).

GRADO 3 : RISTRUTTURAZIONE EDILIZIA DI 1°

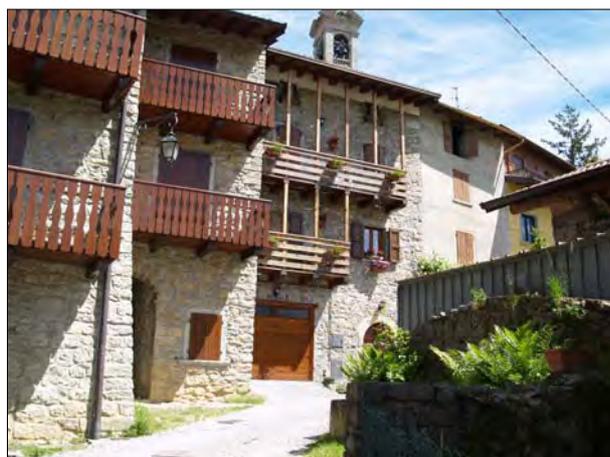
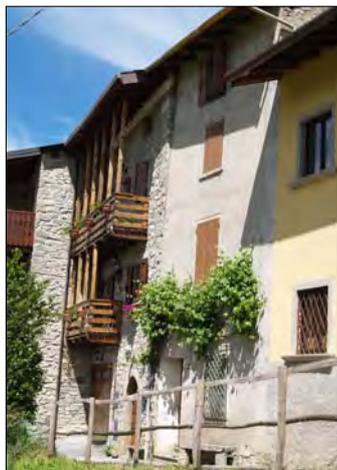
Unità minima d'intervento n° 8

Edificio in cortina edilizia, di quattro piani fuori terra, a destinazione residenziale. In discrete condizioni di conservazione, copertura a due falde in legno con manto in tegole, gronda in legno con canale e pluviali in lamiera preverniciata.

I muri perimetrali intonacati, le aperture sono allineate e simmetriche presentano davanzali in pietra. I serramenti esterni sono in legno a 2 specchiature con scuri, grata in ferro a piano terra.

Edificio recentemente ristrutturato, che mantiene in parte alcune caratteristiche degli edifici tradizionali e rimane un elemento costitutivo del nucleo di antica formazione

Sostituire il manto in tegole con uno in coppi. L'intonaco dei muri perimetrali dovrà essere di tipo tradizionale, colorato con i colori delle terre.

GRADO 2 : RISANAMENTO CONSERVATIVO con caratteristiche di ristrutturazione edilizia di 1°

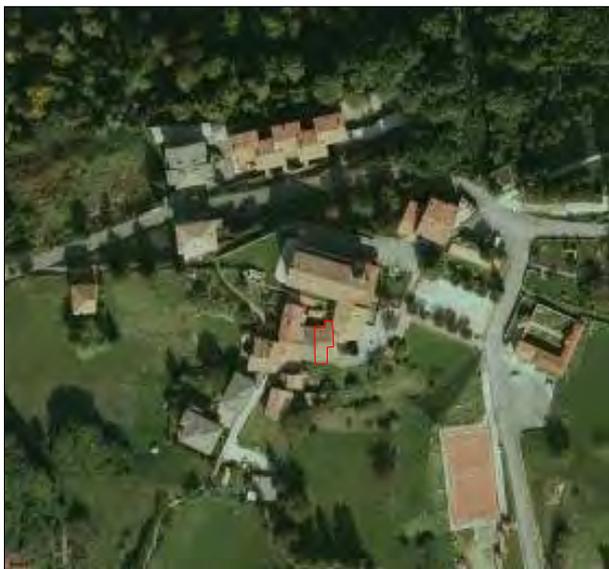
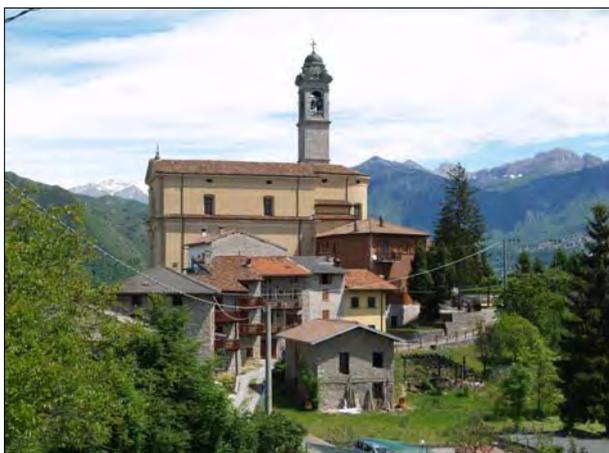
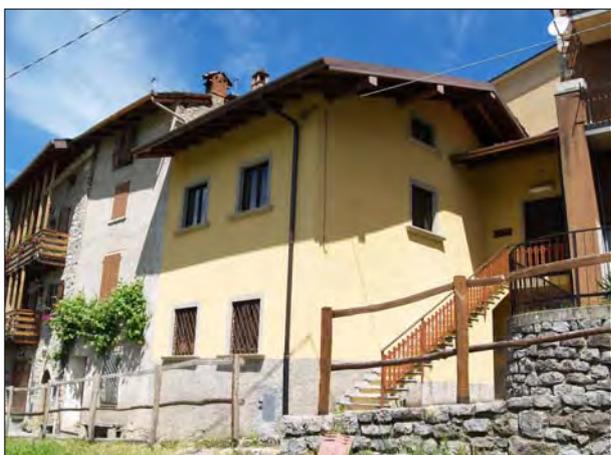
Unità minima d'intervento n° 9

Edificio di testa della cortina edilizia in discrete condizioni di conservazione, a seguito di una ristrutturazione recente. Copertura a due falde in legno con manto in coppi, gronda in legno con canale e pluviali in lamiera preverniciata.

I muri perimetrali intonacati, con zoccolo in stollato, le aperture sono allineate e simmetriche presentano davanzali in pietra. I serramenti esterni sono in legno a 2 specchiature con grate in ferro a piano terra.

Scala esterna in muratura parapetto in ferro e doghe verticali sagomate in legno.

Edificio recentemente ristrutturato, che mantiene in parte alcune caratteristiche degli edifici tradizionali e rimane un elemento costitutivo del nucleo di antica formazione

GRADO 2 : RISANAMENTO CONSERVATIVO con caratteristiche di ristrutturazione edilizia di 1°

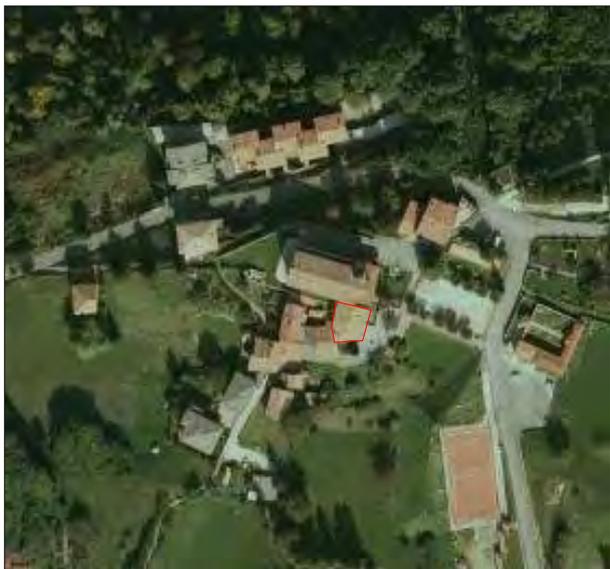
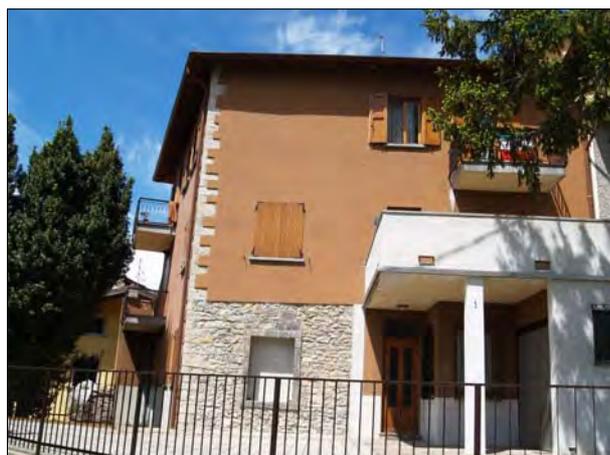
Unità minima d'intervento n° 10

Edificio addossato alla chiesa in discrete condizioni di conservazione, a seguito di una ristrutturazione recente. Copertura a più falde in legno con manto in tegole, gronda in legno con canale e pluviali in lamiera verniciata.

I muri perimetrali intonacati, con i cantonali in pietra lasciati a vista, parte del piano terra presenta la muratura in pietra anch'essa a vista. Le aperture sono allineate e simmetriche presentano davanzali in pietra. I serramenti esterni sono in legno a 2 specchiature con scuri in legno.

Balconi in ca a parapetti in ferro, a piano primo terrazza di collegamento con il corpo della chiesa in ca .

Edificio recentemente ristrutturato, che mantiene solo in parte alcune caratteristiche dell'edificio originario e con elementi dissonanti dal contesto tradizionale.

Rifacimento dell'intonaco con colori tradizionali eliminando la vista del cantonale in pietra.

Riambientazione cromatica delle facciate nonché dei balconi e della scala esterna.

GRADO 3 : RISTRUTTURAZIONE EDILIZIA DI 1°

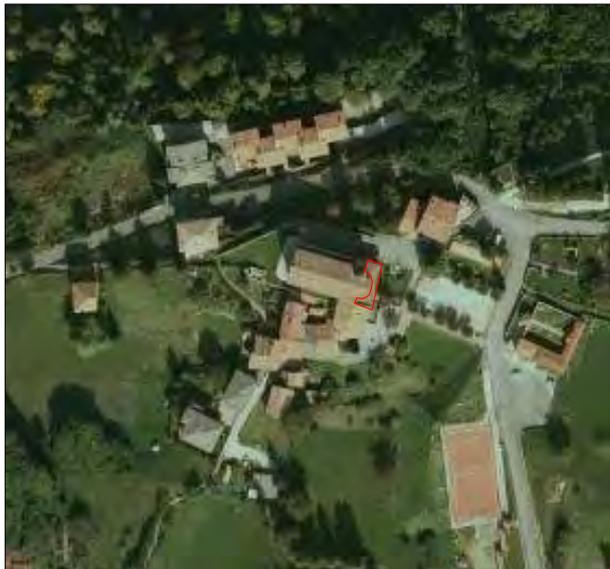
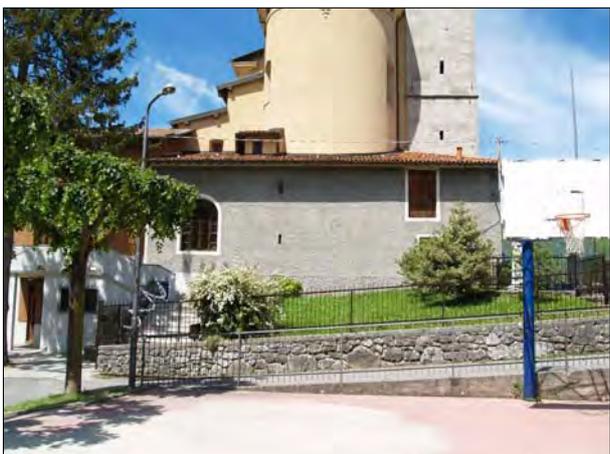
Unità minima d'intervento n° 11

Sagrestia addossata all'abside della chiesa In discrete condizioni di conservazione. Copertura a una falda in legno con manto in coppi, gronda in legno con canali e pluviali in lamiera verniciata.

I muri perimetrali sono intonacati con strollato. le aperture sono di recente realizzazione e presentano una fascia in cemento; i serramenti esterni sono in legno a 2 specchiature con scuri o inferriate.

Edificio che mantiene solo in parte alcune caratteristiche dell'edificio originario.

L'intonaco dei muri perimetrali dovrà essere di tipo tradizionale, colorato con colori tipici della tradizione.

GRADO 2 : RISANAMENTO CONSERVATIVO

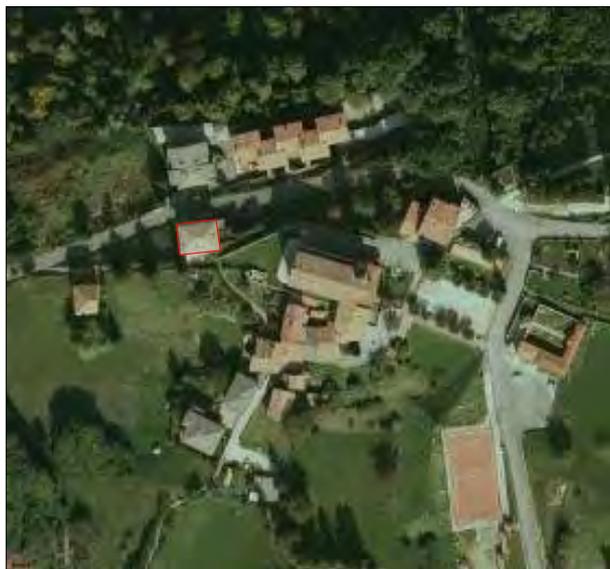
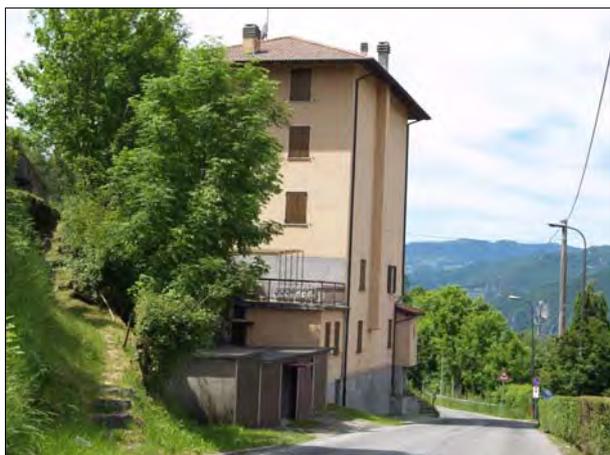
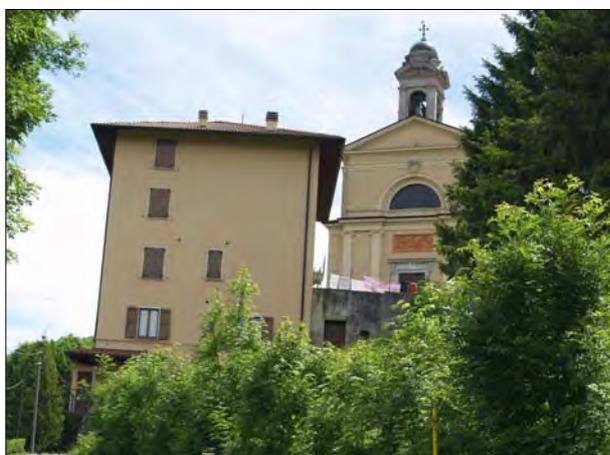
Unità minima d'intervento n° 12

Edificio di cinque piani, in discrete condizioni di conservazione. Copertura a padiglione in legno con manto in tegole di cemento, camini prefabbricati, gronda in legno con canali e pluviali in rame.

I muri perimetrali sono intonacati, le aperture sono regolari e ampie con davanzali in cemento o pietra; i serramenti esterni sono in legno a 2 specchiature con scuri. Sul lato ovest terrazza con parapetto in ferro a bacchette verticali, piccolo balconcino sul lato sud.

Edificio posto in diretto rapporto visivo-percettivo con l'edificio della chiesa

Riambientazione delle facciate.

GRADO 3 : RISTRUTTURAZIONE EDILIZIA DI 1°

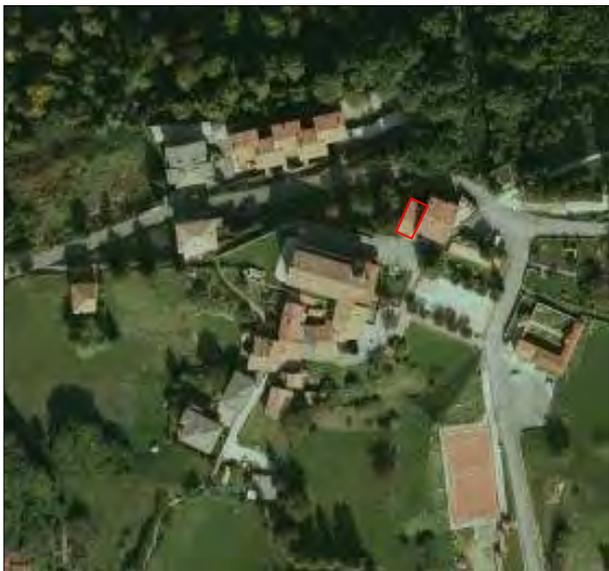
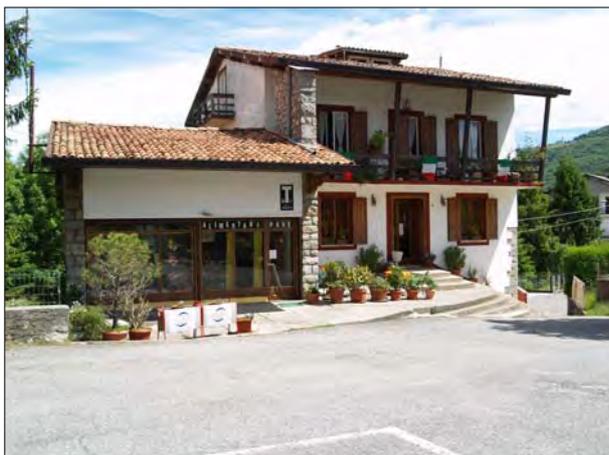
Unità minima d'intervento n° 13

Edificio commerciale di un piano più sottotetto, in cortina con l'edificio n. 14 in discrete condizioni di conservazione. Copertura a due falde in legno con manto in coppi, gronda in legno con canali e pluviali in lamiera verniciata.

I muri perimetrali intonacati in parte rivestiti in pietra. Ampia vetrina in alluminio.

Edificio posto in diretto rapporto visivo-percettivo con l'edificio della chiesa

Riambientazione delle facciate.

GRADO 3 : RISTRUTTURAZIONE EDILIZIA DI 1°

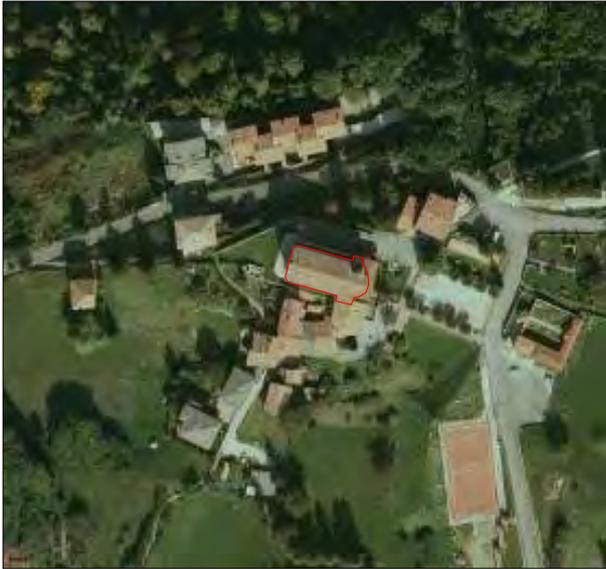
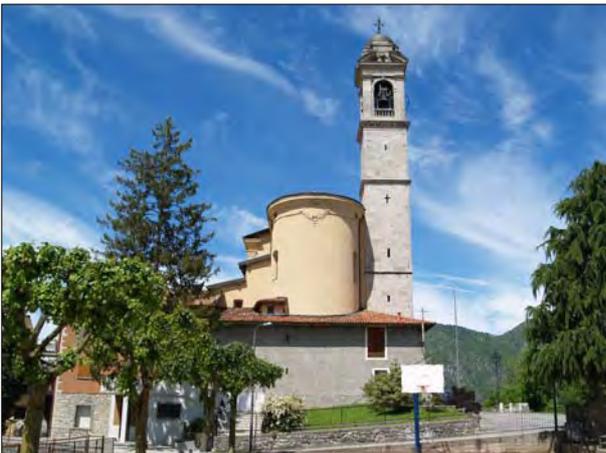
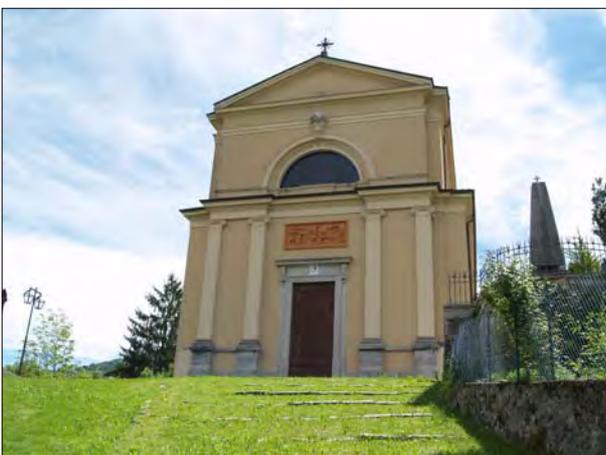
Unità minima d'intervento n° 15

Chiesa parrocchiale con campanile in pietra.
Sul lato sud scalinata di accesso al sagrato

Idi particolare rilievo la vista della facciata principale della scalinata.

GRADO DI INTERVENTO :
GRADO 1 : RESTAURO
