**COMUNE DI ZOGNO**  
**PROVINCIA DI BERGAMO**

**PIANO DI GOVERNO  
DEL  
TERRITORIO**

**SCHEDE DELLE UNITA' MINIME  
DI INTERVENTO**

**5/G GRIMOLDO**

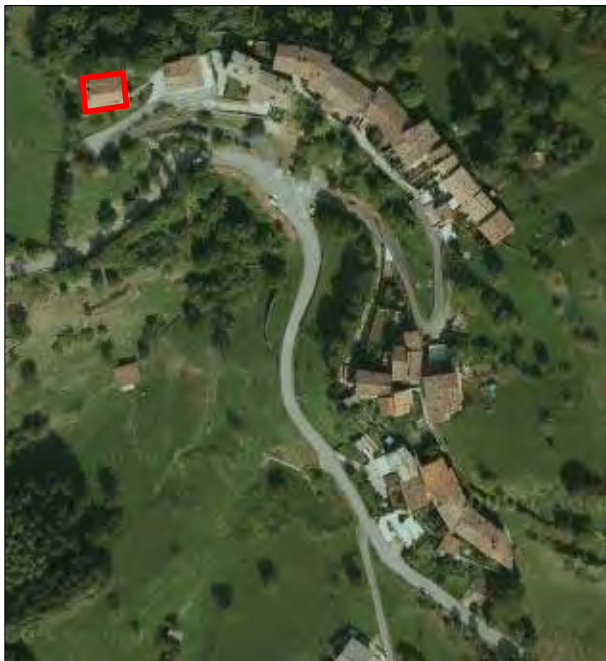
**UNITÀ MINIMA D'INTERVENTO N° 0**

Edificio isolato, di recente realizzazione di tre piani fuori terra, in buone condizioni di conservazione. Copertura a più falde, con manto in tegole, gronda in CA con canali e pluviali in lamiera preverniciata,. I muri perimetrali in pietra a vista. Le aperture, allineate e simmetriche, i serramenti esterni sono in legno a due specchiature con scuri verniciati. Balconi in CA con parapetto a doghe verticali sui prospetti est e sud.

Edificio di recente realizzazione

Riambientazione delle facciate con riduzione dell'estensione dei balconi.

**GRADO 3 : RISTRUTTURAZIONE EDILIZIA DI 1°**

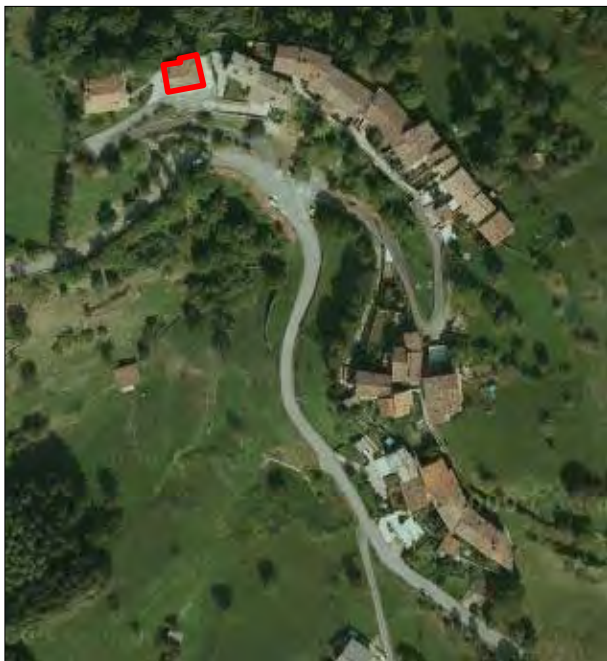
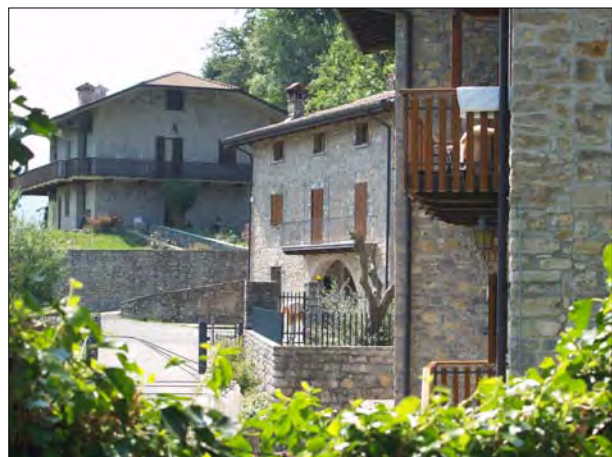
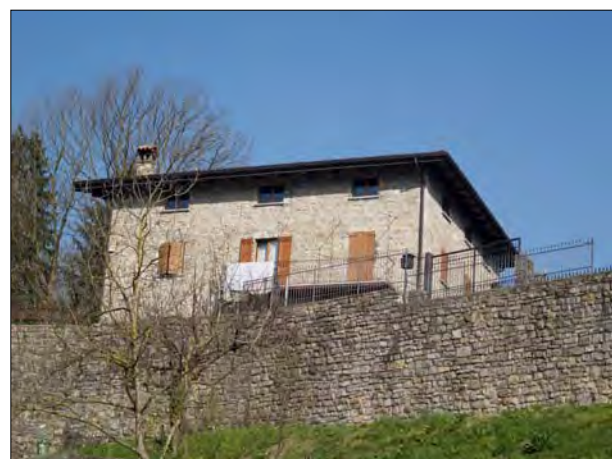
#### UNITÀ MINIMA D'INTERVENTO N° 1

Edificio ristrutturato, isolato di tre piani fuori terra, in buone condizioni di conservazione. Copertura a più falde in legno con manto in coppi, gronda in legno con canali e pluviali in lamiera preverniciata,. I muri perimetrali in pietra a vista. Le aperture, allineate presentano i contorni e davanzali in pietra, i serramenti esterni sono in legno a due specchiature con scuri verniciati. Sul lato sud balcone in CA con mensole in legno e parapetto in ferro a barrette verticali, a piano terra arco in pietra

Edificio già ristrutturato con facciate in pietra a vista, ma bene inserito nel contesto.

Edificio da mantenere.

**GRADO 2 : RISANAMENTO CONSERVATIVO con caratteristiche di ristrutturazione edilizia per l'interno**

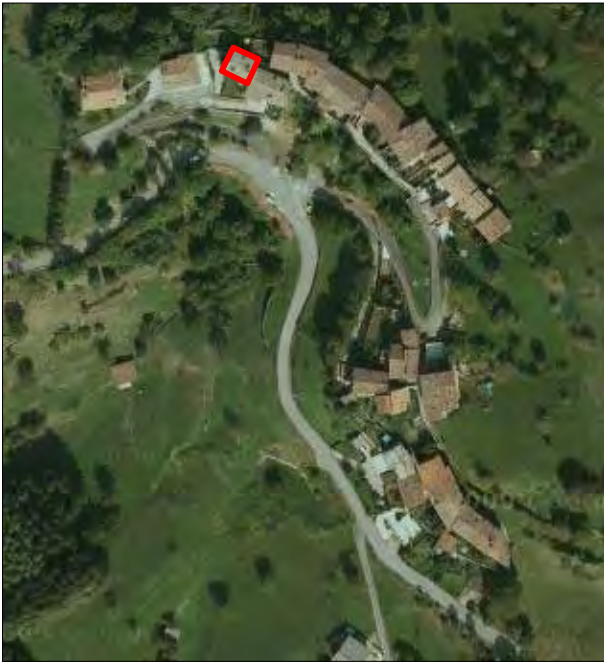
**UNITÀ MINIMA D'INTERVENTO N° 2**

Edificio di testa della cortina edilizia di tre piani fuori terra, in buone condizioni di conservazione. Copertura a due falde, con manto in tegole, gronda in CA con canali e pluviali in lamiera preverniciata,. I muri perimetrali in pietra a vista. Le aperture, allineate presentano contorni e davanzali in pietra, i serramenti esterni sono in legno a due specchiature con scuri verniciati. Sul lato sud balcone in CA parapetto a doghe verticali.

Edificio già ristrutturato con facciate in pietra a vista, ma bene inserito nel contesto.

Riduzione delle dimensioni dei balconi.

**GRADO 2 : RISANAMENTO CONSERVATIVO con caratteristiche di ristrutturazione edilizia per l' interno**

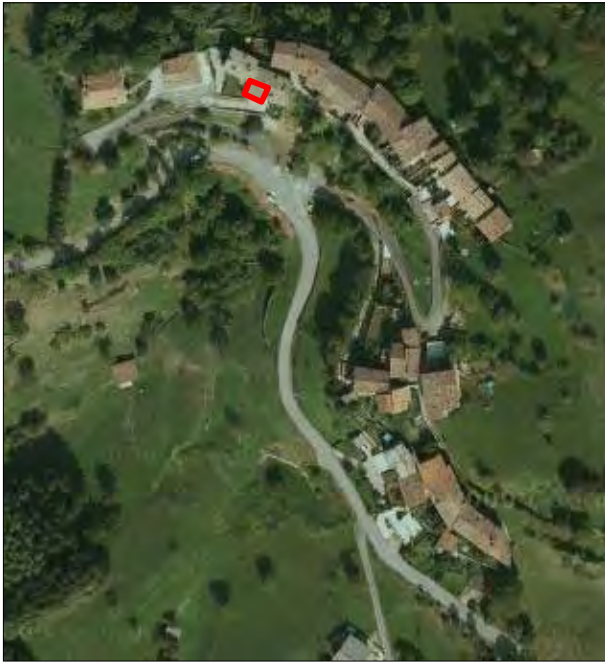
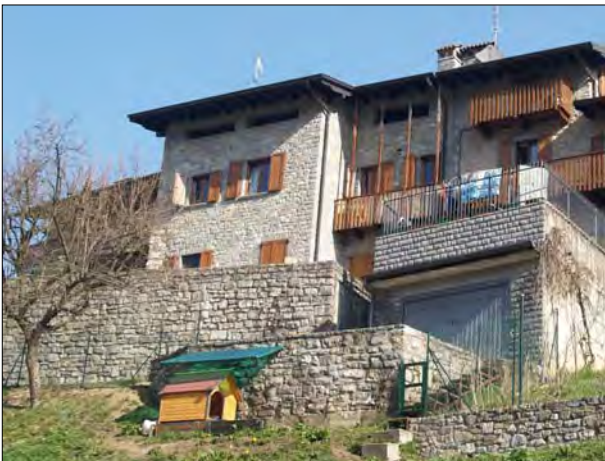
**UNITÀ MINIMA D'INTERVENTO N° 3-4**

Edificio ristrutturato, in cortina edilizia, di tre piani fuori terra, in buone condizioni di conservazione. Copertura a due falde in legno con manto in tegole, gronda in legno con canali e pluviali in lamiera preverniciata. I muri perimetrali in pietra a vista. Le aperture, regolarizzate presentano davanzali in pietra, i serramenti esterni sono in legno a due specchiature con scuri verniciati. Sul lato sud balcone in legno con montanti fino al tetto, parapetto in legno a doghe verticali, a piano terra piccolo spazio di pertinenza delimitato da muro in pietra.

Edificio ristrutturato, con alcune alterazioni nei prospetti, come le ampie finestre realizzate sul prospetto nord, ma complessivamente conservato nella struttura originaria.

Edificio da mantenere.

**GRADO 2 : RISANAMENTO CONSERVATIVO con caratteristiche di ristrutturazione edilizia per l'interno**

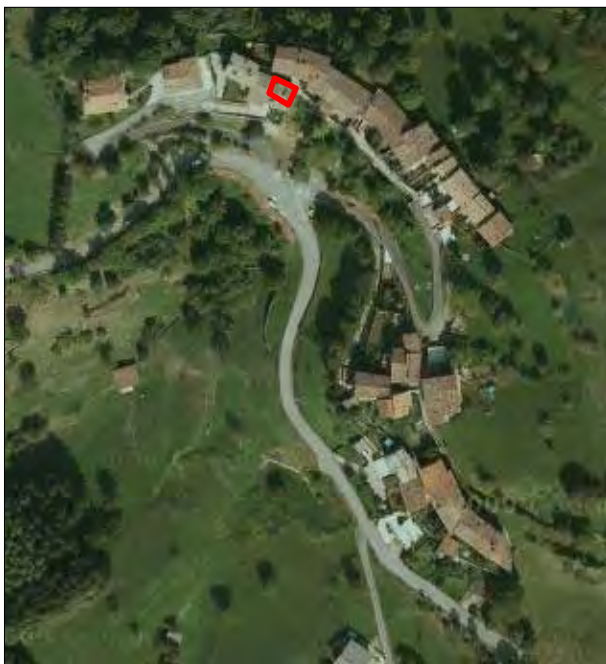
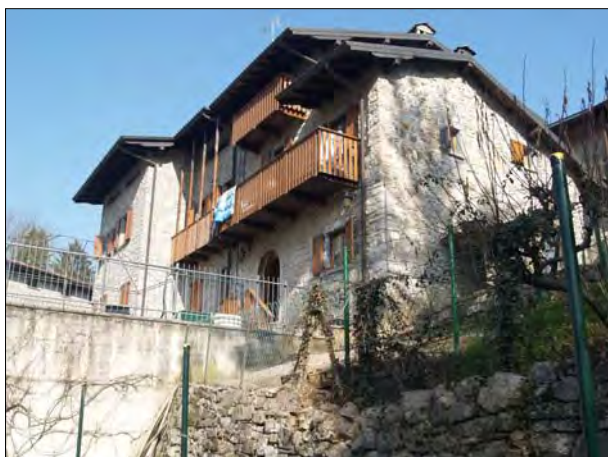
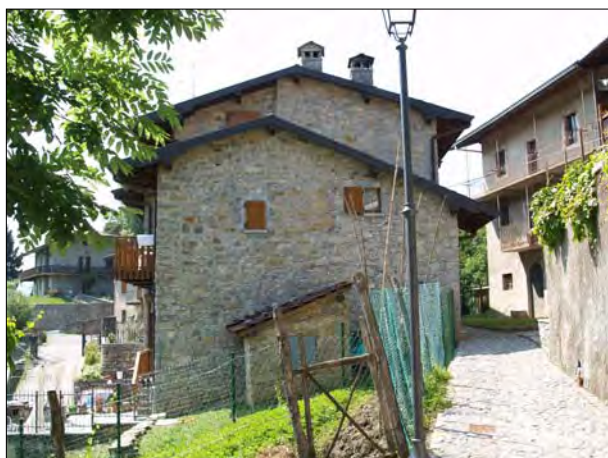
#### UNITÀ MINIMA D'INTERVENTO N° 5

Edificio di testa della cortina edilizia, di tre piani fuori terra, in buone condizioni di conservazione. Copertura a due falde in legno con manto in tegole, gronda in legno con canali e pluviali in lamiera preverniciata. I muri perimetrali in pietra a vista. Le aperture, regolarizzate con contorni in pietra, i serramenti esterni sono in legno a due specchiature con scuri verniciati. Sul lato sud balcone in legno con parapetto in legno a doghe verticali, a piano terra piccolo spazio di pertinenza delimitato da muro e recinzione metallica

Edificio ristrutturato, con alcune alterazioni nei prospetti, come le finestre realizzate sul prospetto nord, ma complessivamente è stata mantenuta la struttura originaria.

Da riambientare la basculante box realizzata a valle dell'edificio e rivestire in pietra muro in getto ad est.

**GRADO 2 : RISANAMENTO CONSERVATIVO con caratteristiche di ristrutturazione edilizia per l'interno**

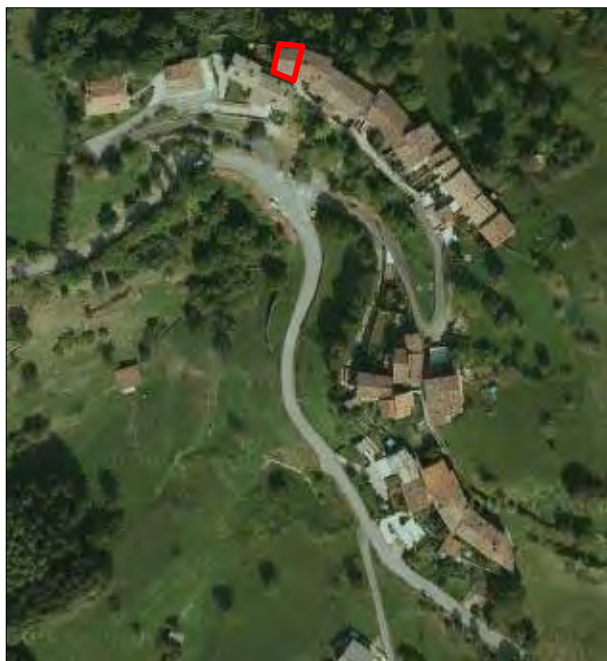
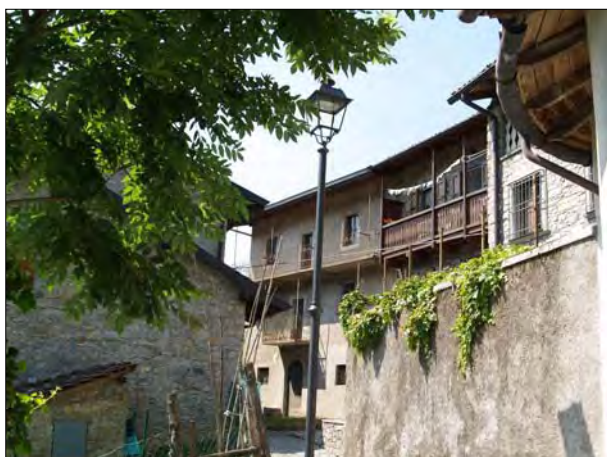
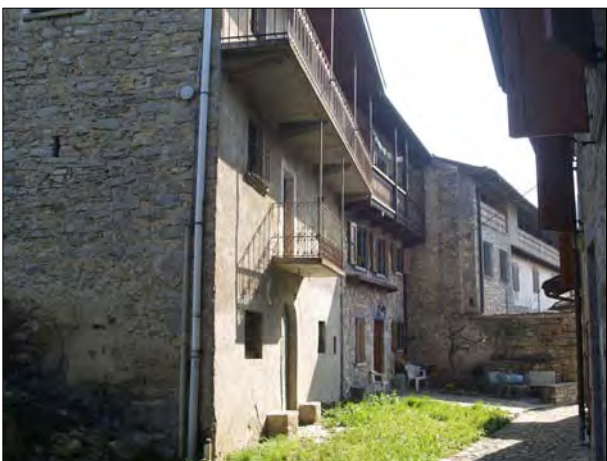
**UNITÀ MINIMA D'INTERVENTO N° 6**

Edificio di testa della cortina edilizia di tre piani fuori terra, a destinazione residenziale. Edificio in discrete buone condizioni di conservazione, ma che necessita interventi manutentivi. Copertura a due falde in legno con manto in coppi, gronda in legno con canali in lamiera zincata e pluviali in pvc bianco.

I muri in pietra in parte intonacati (fronte sud), in parte a vista, aperture regolarizzate presentano davanzali in marmo o pietra, i serramenti esterni sono in legno a 2 specchiature. Sul fronte sud balconi in ca con parapetto in ferro a barrette verticali con montanti in ferro fino al tetto.

Edificio ristrutturato in epoca relativamente recente, che ha mantenuto il volume originario.

Riambientazione delle facciate.

**GRADO 3 : RISTRUTTURAZIONE EDILIZIA DI 1°**

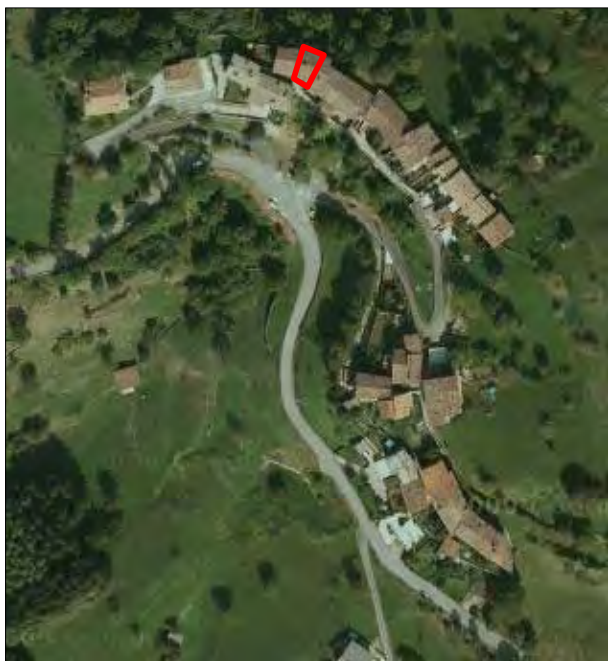
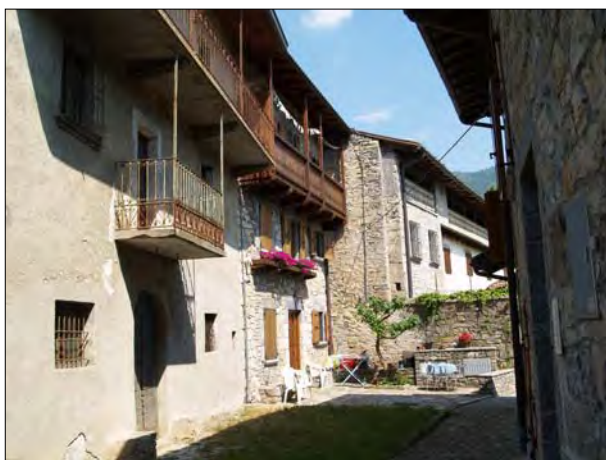
#### UNITÀ MINIMA D'INTERVENTO N° 7

Edificio in cortina edilizia ristrutturato, di tre piani fuori terra, in buone condizioni di conservazione. Copertura a due falde in legno con manto in tegole, gronda in legno con canali e pluviali in lamiera preverniciata. I muri perimetrali in pietra a vista. Le aperture allineate con contorni in pietra, i serramenti esterni sono in legno a due specchiature con scuri verniciati. Sul fronte sud balcone in legno con montanti fino al tetto e con parapetto in legno a doghe verticali sagomate, a piano terra piccolo spazio di pertinenza.

Edificio ristrutturato di recente, ma che ha mantenuto la struttura originaria.

**GRADO 2 : RISANAMENTO CONSERVATIVO con caratteristiche di ristrutturazione edilizia per l'interno**

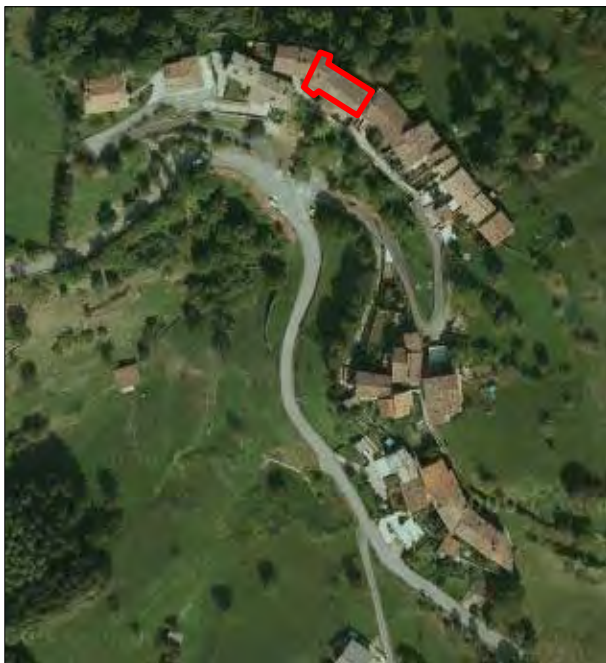
#### UNITÀ MINIMA D'INTERVENTO N° 8

Edificio in cortina edilizia di tre piani fuori terra, a destinazione residenziale. Edificio in discrete buone condizioni di conservazione. Copertura a due falde in legno con manto in coppi, gronda in legno con canali pluviali in lamiera preverniciata.

I muri in pietra in parte intonacati, in parte a vista, aperture regolarizzate presentano contorni in pietra, i serramenti esterni sono in legno a 2 specchiature con scuri in legno mordenzato o inferriate. Sul fronte sud loggia in legno lungo tutto il prospetto, leggermente aggettante rispetto alla muratura sottostante, con parapetto in legno a doghe verticali sagomate.

Edificio in parte trasformato, ma che mantiene i caratteri originari di valore storico ambientale.

Riambientare la balconata in sottotetto.

**GRADO 2 : RISANAMENTO CONSERVATIVO con caratteristiche di ristrutturazione edilizia per l'interno**

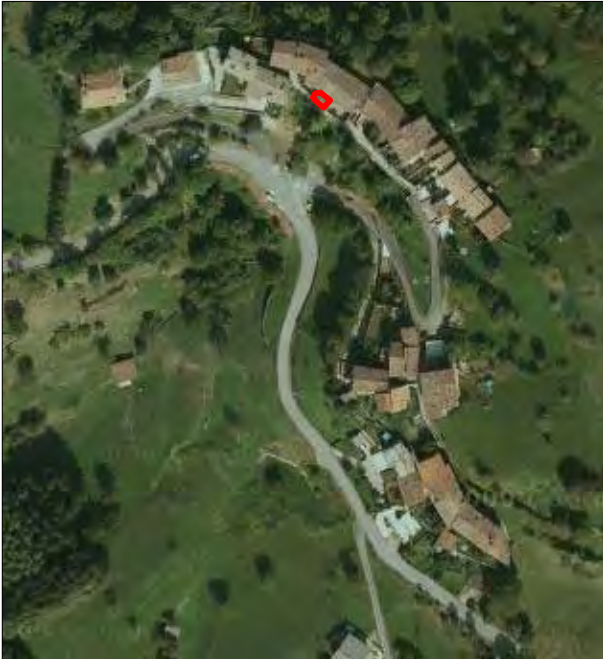
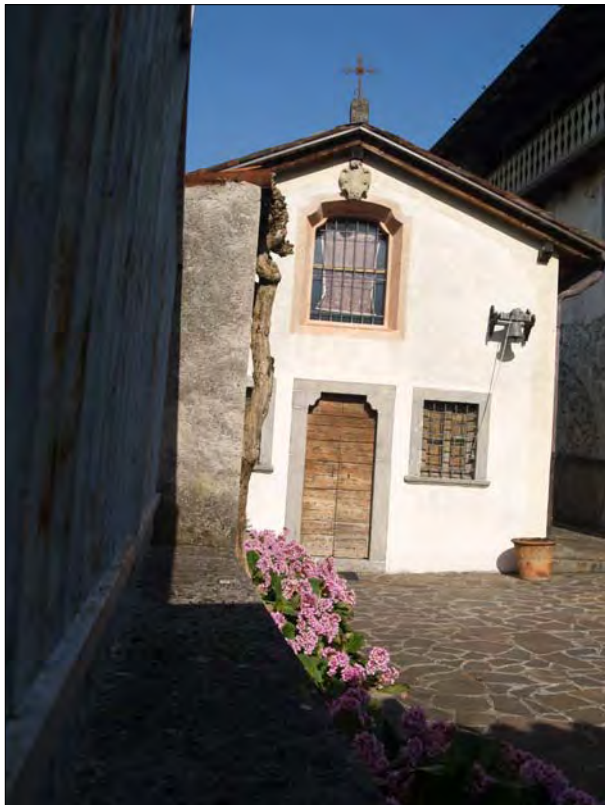
**UNITÀ MINIMA D'INTERVENTO N° 9**

Piccola cappella all'interno della proprietà dell'unità minima d'intervento n°8. . Copertura a due falde in legno con manto in tegole, gronda in legno con canali e pluviali in lamiera preverniciata. Facciata intonacata contorni in pietra

Edificio semplice, ma di notevole valore storico-ambientale

**GRADO DI INTERVENTO  
GRADO 1 : RESTAURO**

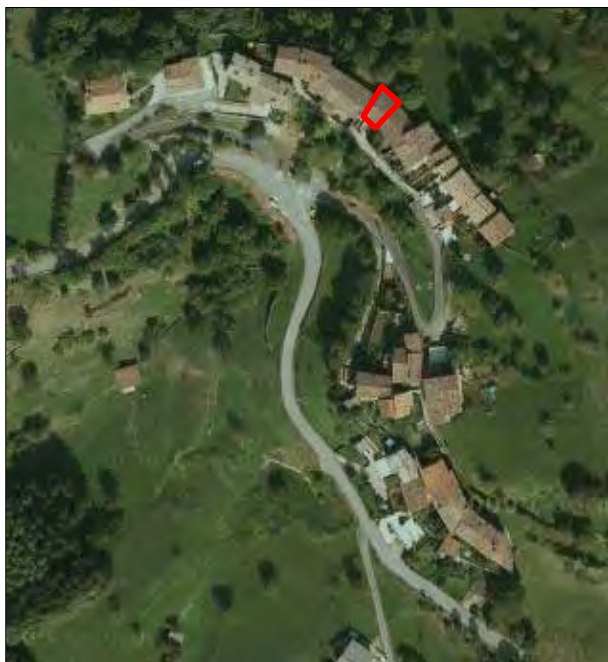
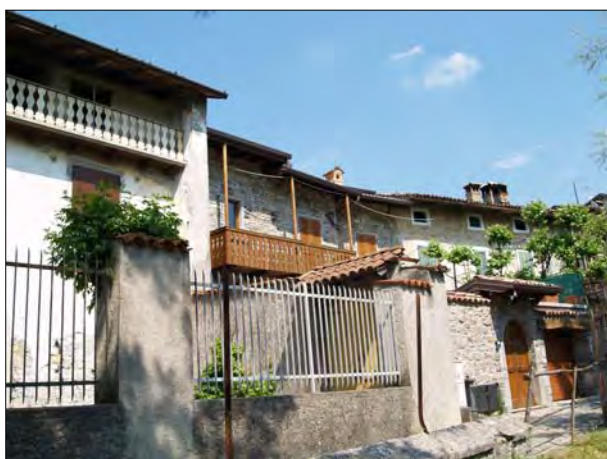
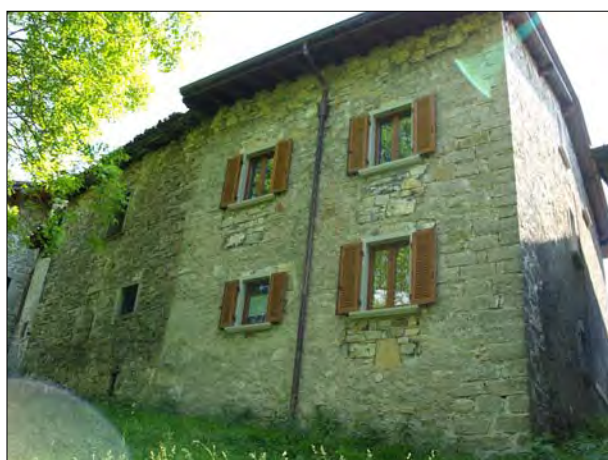
#### UNITÀ MINIMA D'INTERVENTO N° 10

Edificio in cortina edilizia, ristrutturato di due piani fuori terra, in buone condizioni di conservazione. Copertura a due falde in legno con manto in coppi, gronda in legno con canali e pluviali in lamiera preverniciata. I muri perimetrali in pietra a vista. Le aperture, ampliate rispetto alle dimensioni tradizionali con contorni in pietra, i serramenti esterni sono in legno a due specchiature con persiane. Sul lato sud balcone rivestito in legno con montanti fino al tetto con parapetto in legno a doghe verticali sagomate, a piano terra piccolo spazio di pertinenza delimitato da muro e recinzione.

Edificio ristrutturato, con alcune alterazioni nei prospetti, come le finestre realizzate sul prospetto nord, ma complessivamente ha conservato la struttura originaria.

Riambientazione delle facciate eliminando i rappezzi di malta cementizia.

**GRADO 2 : RISANAMENTO CONSERVATIVO** con caratteristiche di ristrutturazione edilizia per l'interno

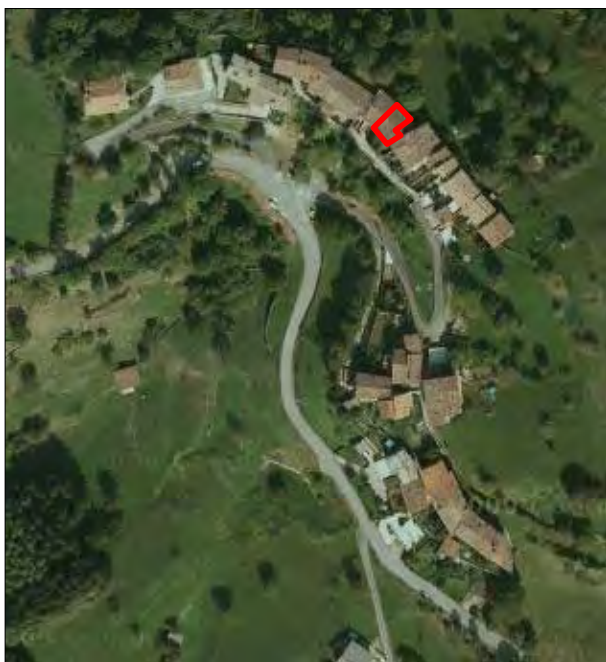
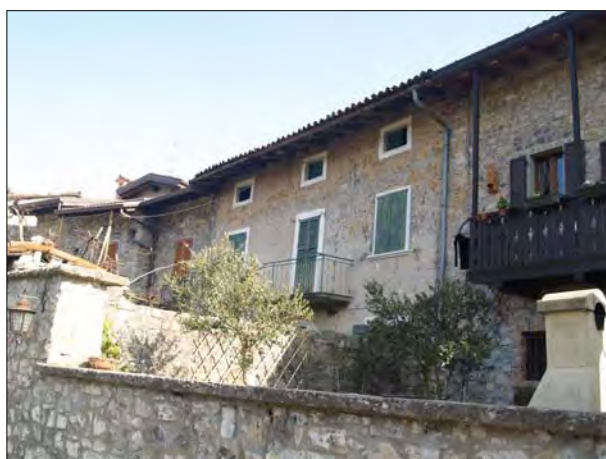
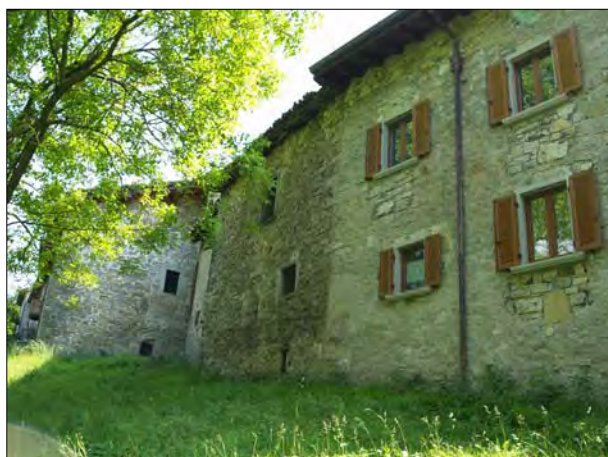
#### UNITÀ MINIMA D'INTERVENTO N° 11

Edificio in cortina edilizia di tre piani fuori terra, a destinazione residenziale. Edificio in discrete buone condizioni di conservazione, ma che necessita interventi manutentivi. Copertura a due falde in legno con manto in coppi, gronda in legno con canali e pluviali in lamiera zincata.

I muri in pietra dove l'intonaco lascia intravedere i conci più grossi, aperture regolarizzate presentano davanzali in cemento, i serramenti esterni sono in legno a 2 specchiature con scuri in legno verniciati di verde. Il prospetto nord presenta una prevalenza di pieni sui vuoti. Sul fronte sud piccolo balcone in ca con parapetto in ferro a barrette verticali.

Edificio in cortina edilizia che ha mantenuto il volume originario.

Riambientazione delle facciate.

**GRADO 2 : RISANAMENTO CONSERVATIVO con caratteristiche di ristrutturazione edilizia per l'interno**

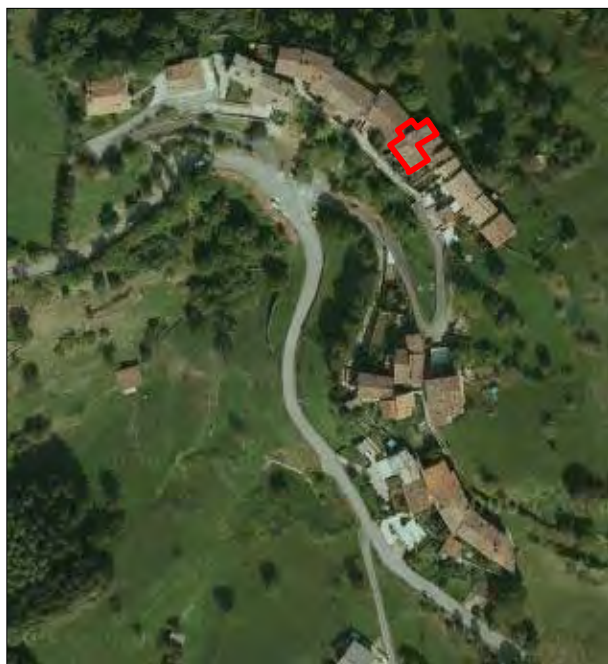
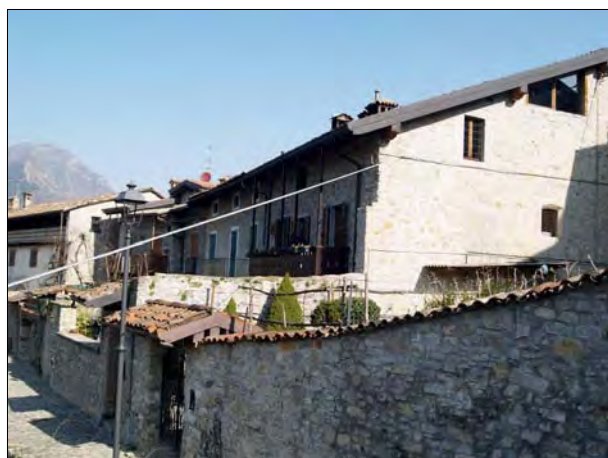
#### UNITÀ MINIMA D'INTERVENTO N° 12

Edificio in cortina edilizia, di tre piani fuori terra, in buone condizioni di conservazione. Copertura a due falde in legno con manto in coppi, gronda in legno con canali e pluviali in lamiera preverniciata,. I muri perimetrali in pietra a vista. Le aperture, regolarizzate con contorni in pietra, i serramenti esterni sono in legno a due specchiature con scuri mordenzati. Sul lato sud balcone in legno con parapetto in legno a doghe verticali sagomate e montanti fino al tetto, a piano terra piccolo spazio di pertinenza delimitato da muro .

Edificio ristrutturato, che ha mantenuto le struttura originaria.

**GRADO 2 : RISANAMENTO CONSERVATIVO con caratteristiche di ristrutturazione edilizia per l' interno**

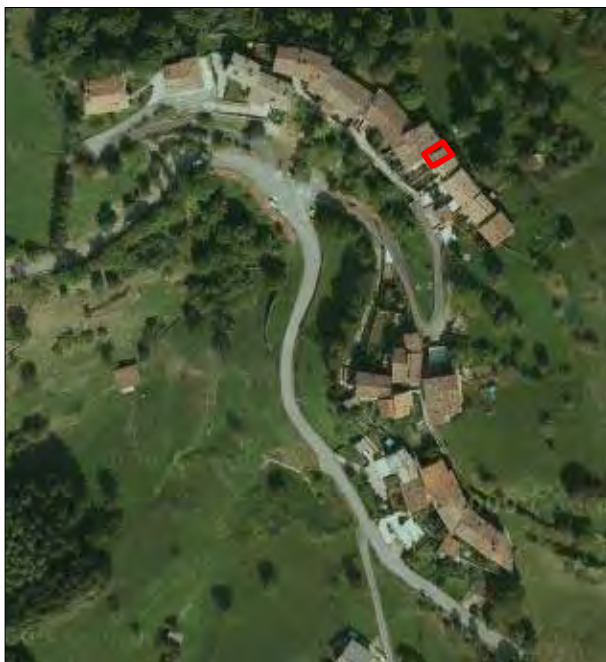
#### UNITÀ MINIMA D'INTERVENTO N° 13

Edificio in cortina edilizia di tre piani fuori terra, a destinazione residenziale. Edificio in discrete buone condizioni di conservazione, ma che necessita interventi di riambientamento. Copertura a due falde con manto in coppi, gronda in legno con canali e pluviali in lamiera. I muri in pietra in parte intonacati (fronte sud), in parte a vista, aperture regolarizzate presentano contorni di recente fattura, i serramenti esterni sono in legno a 2 specchiature con scuri in legno verniciato. Sul fronte sud balconi in ca con parapetto in ferro a barrette verticali.

Edificio trasformato in epoca relativamente recente, che ha mantenuto il volume originario.

Riambientazione delle facciate.

**GRADO 2 : RISANAMENTO CONSERVATIVO con caratteristiche di ristrutturazione edilizia per l'interno**

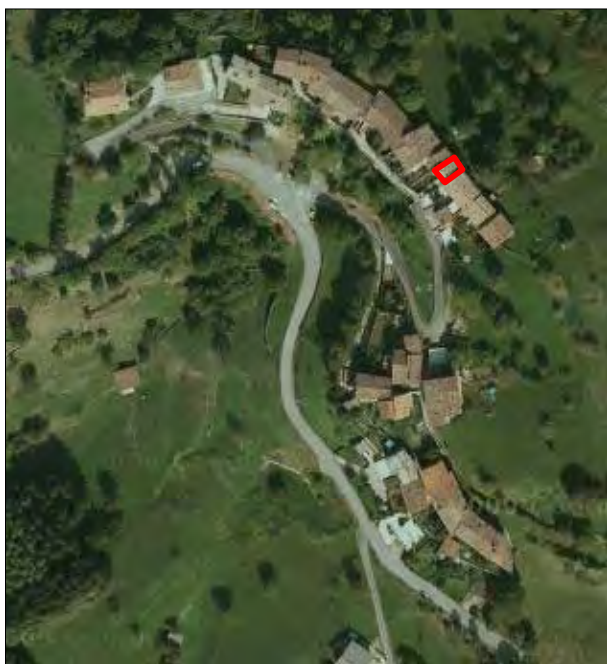
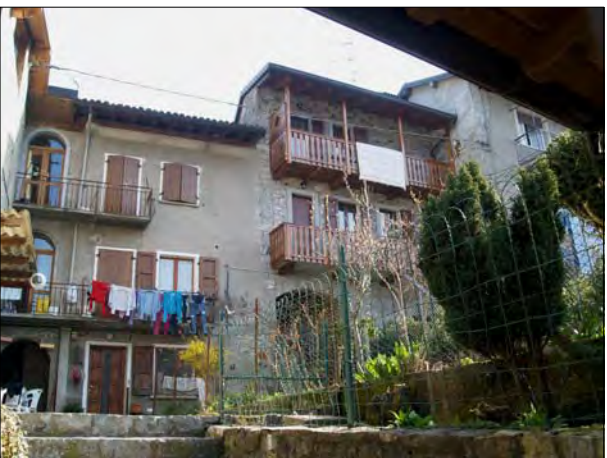
**UNITÀ MINIMA D'INTERVENTO N° 14**

Edificio in cortina edilizia, ristrutturato di tre piani fuori terra, in buone condizioni di conservazione. Copertura a due falde in legno con manto in tegole, gronda in legno con canali e pluviali in lamiera preverniciata,. I muri perimetrali in pietra a vista. Le aperture, modificate e ampliate con contorni in pietra, i serramenti esterni sono in legno a due specchiature con scuri verniciati. Sul lato sud balcone in legno all'ultimo piano con montanti fino al tetto, in CA quello del primo piano. Con scala esterna, parapetti in legno a doghe verticali, a piano terra arco in pietra e piccolo spazio di pertinenza.

Riambientazione delle facciate.

Da rivestire sottobalcone del primo piano.

**GRADO 2 : RISANAMENTO CONSERVATIVO con caratteristiche di ristrutturazione edilizia per l'interno**

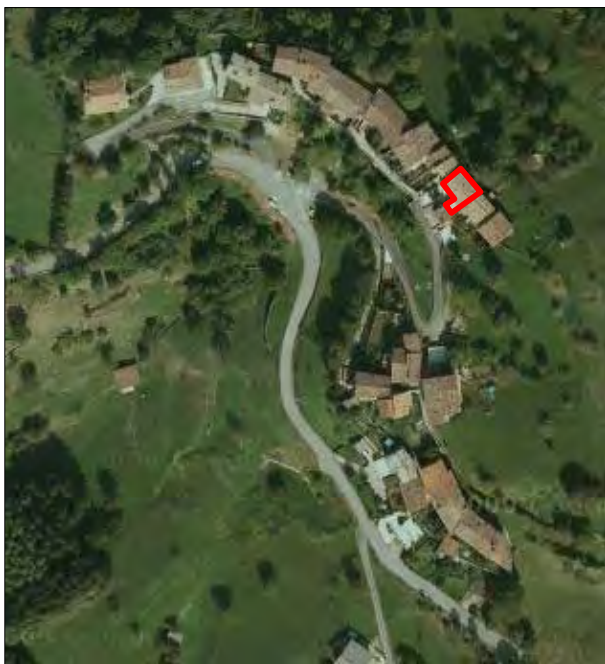
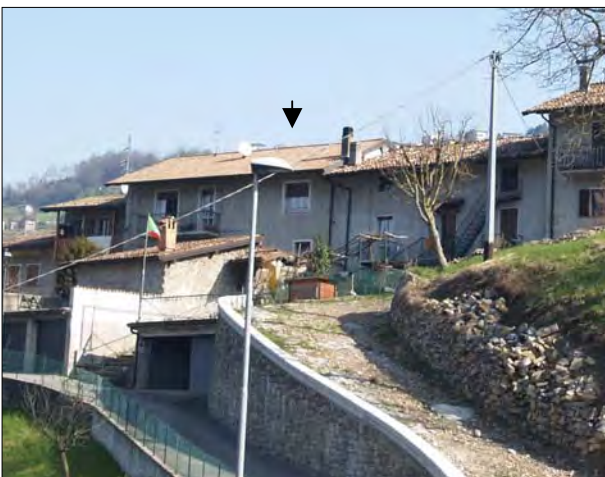
**UNITÀ MINIMA D'INTERVENTO N° 15**

Edificio in cortina edilizia, trasformato in epoca relativamente recente di tre piani fuori terra, in discrete condizioni di conservazione. Copertura a due falde in legno con manto in tegole, gronda in legno con canali e pluviali in lamiera preverniciata, camini prefabbricati. I muri perimetrali in pietra, intonacati. Le aperture, regolarizzate con fascia dipinta, i serramenti esterni sono in legno a due/tre specchiature con avvolgibili. Sul lato sud balcone in CA con parapetto in ferro a barrette verticali; piccolo spazio di pertinenza

Edificio trasformato in epoca relativamente recente, che ha mantenuto il volume originario.

Riambientazione delle facciate con particolare riguardo ai balconi e alla eliminazione degli avvolgibili in plastica.

**GRADO 2 : RISANAMENTO CONSERVATIVO con caratteristiche di ristrutturazione edilizia per l'interno**

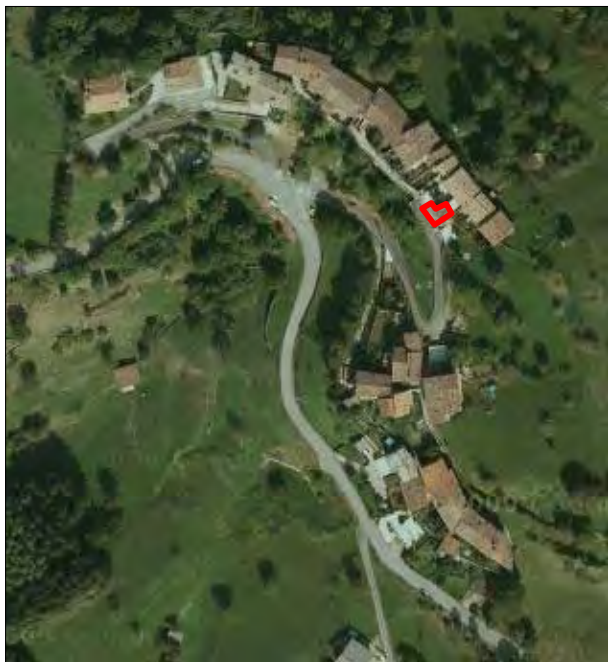
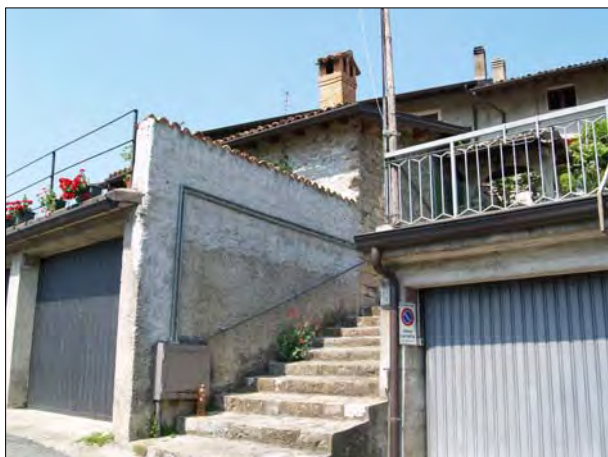
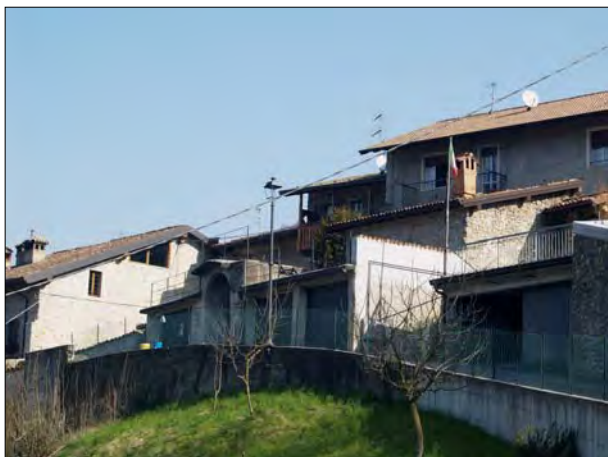
**UNITÀ MINIMA D'INTERVENTO N° 15A**

Edificio accessorio in pietra e box con soprastante terrazza verso strada. Corpo di fabbrica verso monte in pietra di un piano fuori terra, con copertura a più falde in legno con manto in tegole, gronda in legno con canali e pluviali in lamiera preverniciata, muri perimetrali in pietra a vista con riempimento dei giunti che lasciano in vista le pietre di maggiori dimensioni; box in getto con basculante in lamiera.

Elementi in contrasto con l'architettura tradizionale.

Riambientazione delle facciate del box con sostituzione o rivestimento in legno della basculante.

**GRADO 3 : RISTRUTTURAZIONE EDILIZIA DI 1°**

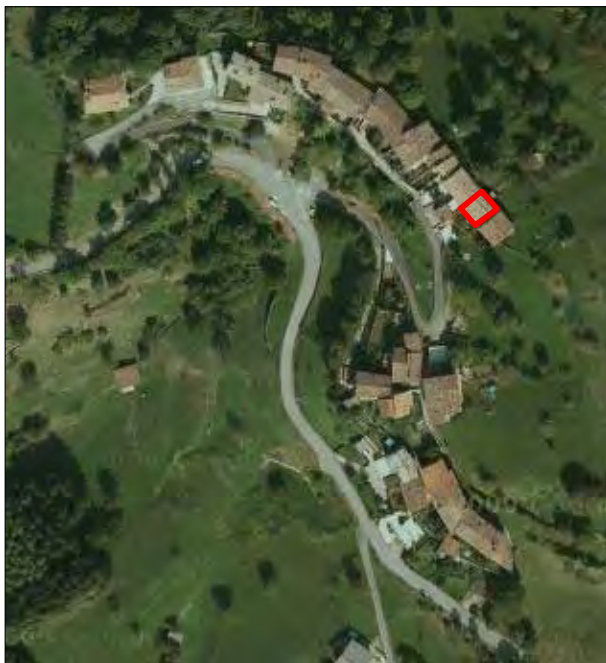
**UNITÀ MINIMA D'INTERVENTO N° 16**

Edificio in cortina edilizia, trasformato in epoca relativamente recente di tre piani fuori terra. Copertura a due falde in legno con manto in coppi, gronda in legno con canali e pluviali in lamiera preverniciata, camini prefabbricati. I muri perimetrali in pietra, intonacati. Le aperture, in parte regolarizzate con contorni in marmo sp 3 cm, i serramenti esterni sono in legno a due specchiature con avvolgibili. Sul lato sud scale in ferro con pedate in cemento di accesso al primo e secondo piano con parapetto in ferro motivi geometrici; piccolo spazio di pertinenza

**GRADO 3 : RISTRUTTURAZIONE EDILIZIA DI 1°**

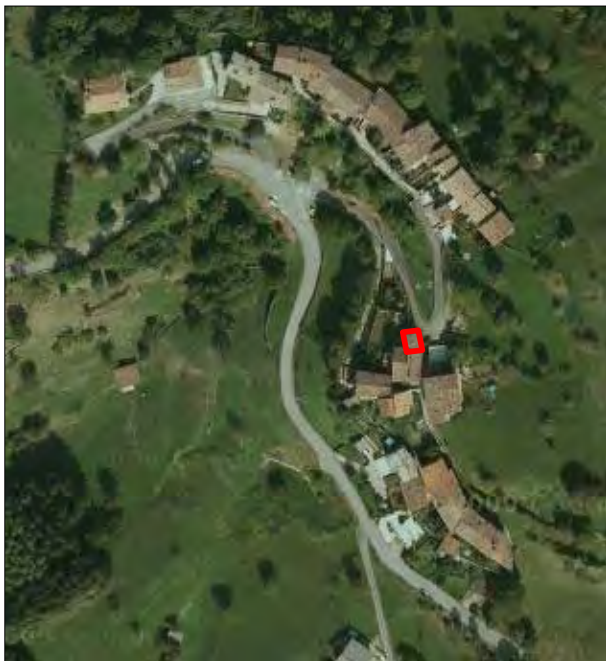
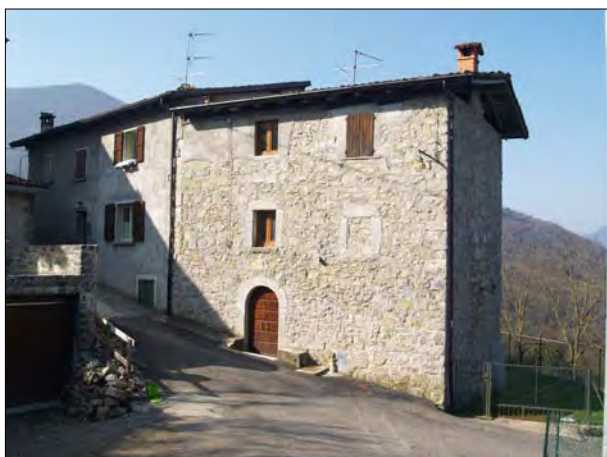
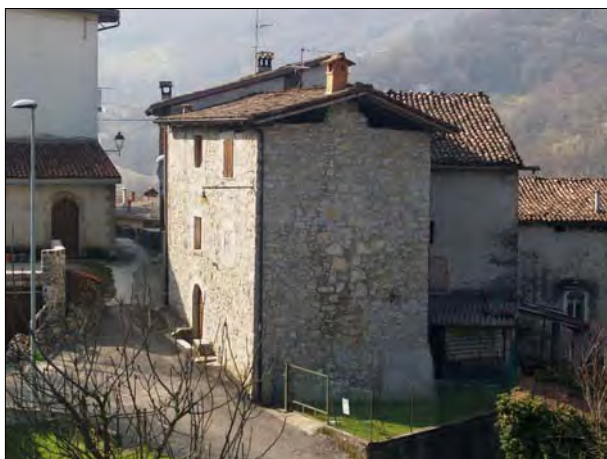
**UNITÀ MINIMA D'INTERVENTO N° 22**

Edificio di tre piani fuori terra, in buone condizioni di conservazione. Copertura a due falde in legno con manto in coppi, gronda in legno con canali e pluviali in lamiera verniciata. I muri perimetrali in pietra a vista. Le aperture, alcune di recente realizzazione presentano contorni in pietra, i serramenti esterni sono in legno a due specchiature con scuri mordenzati. Sul fronte ovest balcone in ca con parapetto in ferro a disegno semplice.

Edificio ristrutturato, che complessivamente ha mantenuto la struttura originaria.

**GRADO 2 : RISANAMENTO CONSERVATIVO** con caratteristiche di ristrutturazione edilizia per l'interno

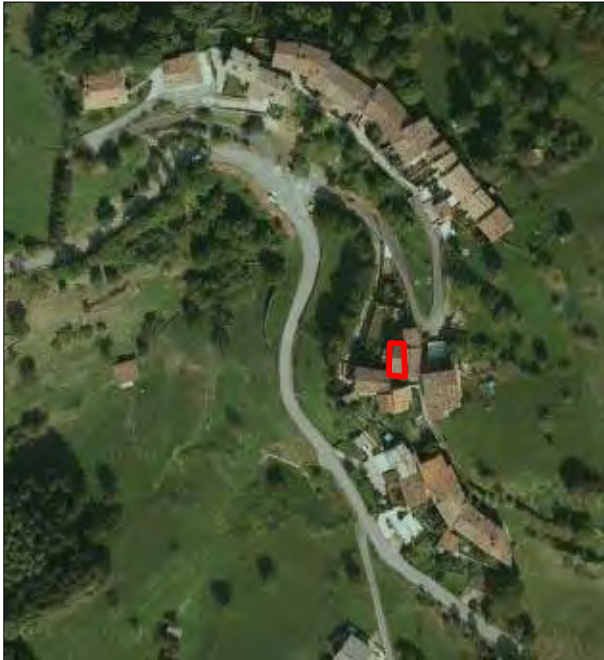
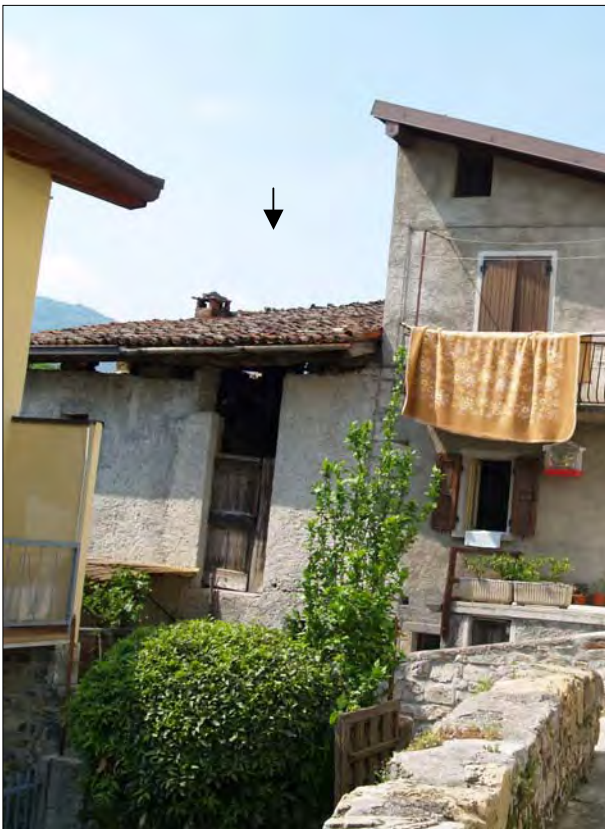
**UNITÀ MINIMA D'INTERVENTO N° 24**

Edificio rurale di tre piani fuori terra. Copertura a due falde in legno con manto in coppi, gronda in legno con canali e pluviali in lamiera zincata. I muri perimetrali intonacati, aperture disomogenee, serramenti esterni in legno a due specchiature. Cattive condizioni di conservazione.

**GRADO 2 : RISANAMENTO CONSERVATIVO con caratteristiche di ristrutturazione edilizia per l'interno**

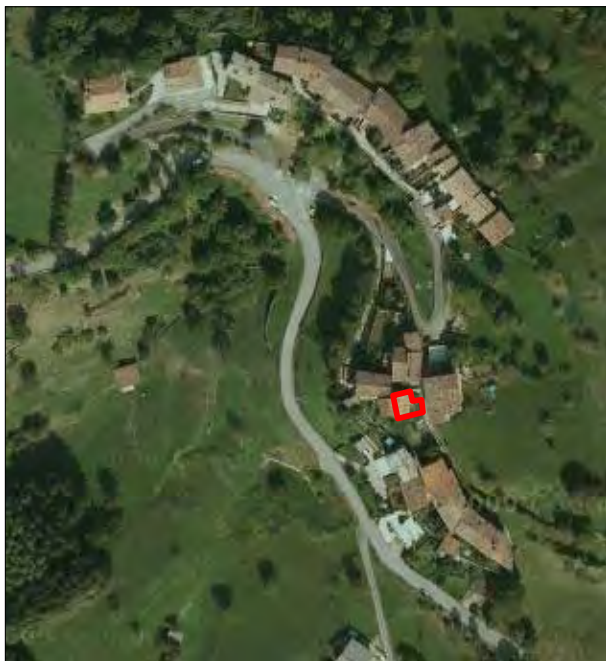
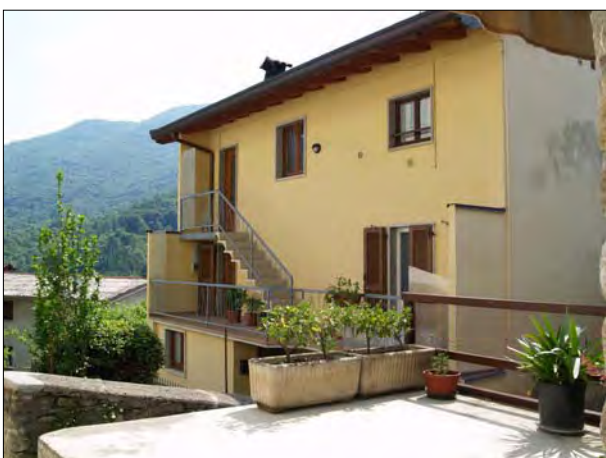
**UNITÀ MINIMA D'INTERVENTO N° 26B**

Edificio di due piani fuori terra, in buone condizioni di conservazione. Copertura a una falda in legno con manto in coppi, gronda in legno con canali e pluviali in lamiera verniciata. I muri perimetrali intonacati con parti lasciate in pietra a vista. Le aperture, rimodellate presentano contorni in marmo sp 3 cm, i serramenti esterni sono in legno a due specchiature con scuri mordenzati. Sul fronte est balcone in ca con parapetto in ferro a disegno semplice e scala esterna che consente l'accesso al secondo piano.

Edificio ristrutturato con rilevanti trasformazioni delle caratteristiche originarie.

**GRADO 3 : RISTRUTTURAZIONE EDILIZIA DI 1°**
