COMUNE DI ZOGNO
PROVINCIA DI BERGAMO

**PIANO DI GOVERNO
DEL
TERRITORIO**

**SCHEDE DELLE UNITA' MINIME
DI INTERVENTO**

5/H GRUMELLO DE' ZANCHI

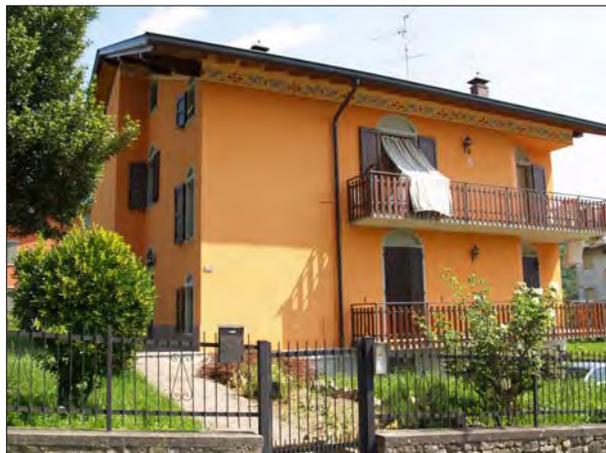
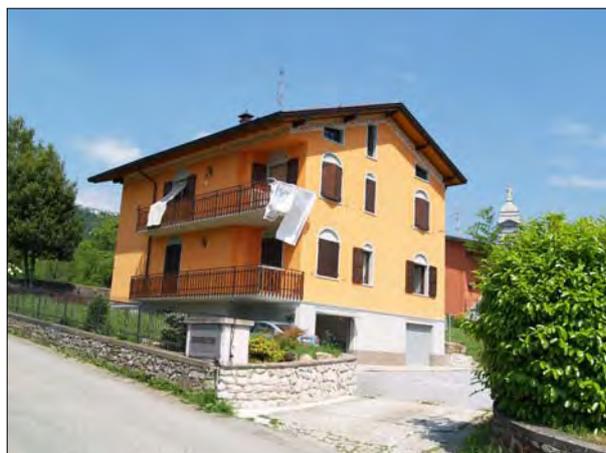
Unità minima d'intervento n° 1

Edificio isolato di recente realizzazione, posto a ovest della frazione di Grumello de Zanchi, di tre piani fuori terra, a destinazione residenziale. Edificio in buone condizioni di conservazione a seguito di una recente ristrutturazione. Copertura a più falde in legno con manto in tegole, gronda in legno con canali e pluviali in lamiera preverniciata.

I muri perimetrali intonacati con greca decorativa sottogronda. Le aperture, allineate e simmetriche con davanzali in ca e capello semicircolare, i serramenti esterni sono in legno a 2 specchiature con scuri in legno. Il fronte ovest presenta dei balconi in ca con parapetti in ferro e legno.

Edificio di recente realizzazione, ma collocato in diretto rapporto visivo con il nucleo di antica formazione. Complementi architettonici fuori contesto.

Riambientare le facciate eliminando gli elementi architettonici circolari posti sulle aperture.

GRADO 3 : RISTRUTTURAZIONE EDILIZIA DI 1°

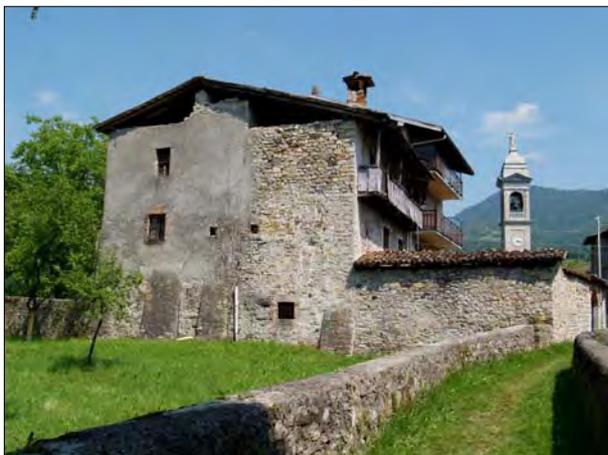
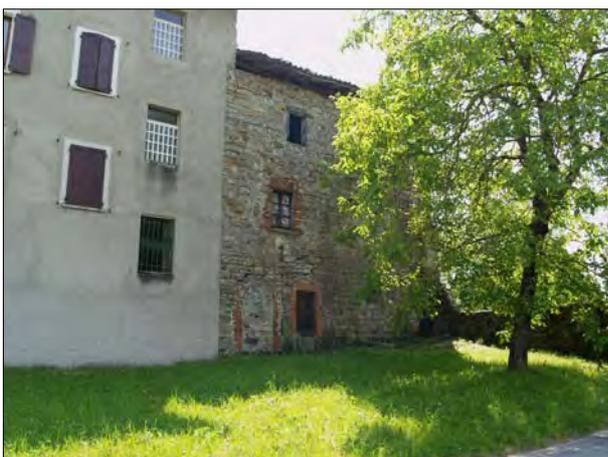
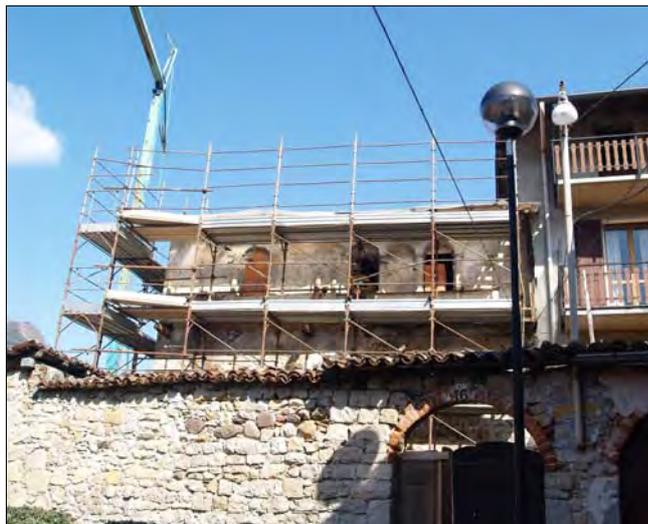
Unità minima d'intervento n° 2

Antico edificio di testa della cortina edilizia, di tre piani fuori terra, in ristrutturazione (marzo 2011). Prima dell'intervento: Copertura a due falde in legno con manto in coppi, gronda in legno senza canali e pluviali.

I muri perimetrali parte in pietra a vista, parte intonacati. Le aperture, presentano diverse dimensioni, tracce di loggia con archi e colonnine, serramenti esterni sono in legno a 2 specchiature con scuri in legno. Sul lato sud si trova un loggiato in legno con parapetto in legno a tavole sagomate. Cortile interno delimitato da muro in pietra con portale in pietra.

Edificio di notevole valore storico ambientale, nonostante tutte le trasformazioni subite.

In fase di ristrutturazione

GRADO DI INTERVENTO
GRADO 2 : RISANAMENTO CONSERVATIVO

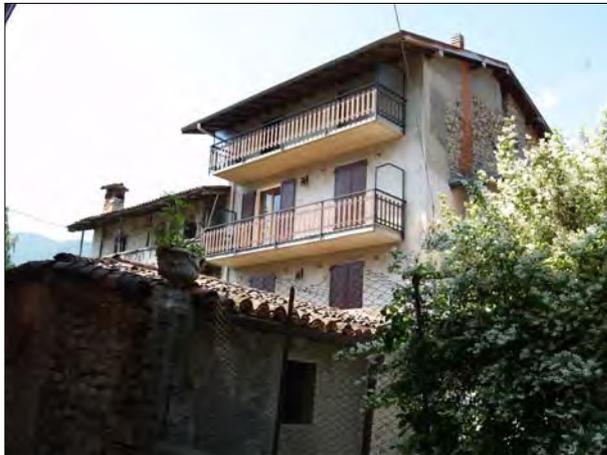
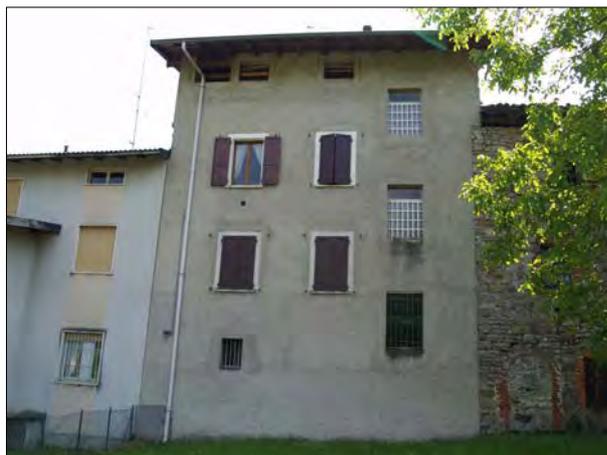
Unità minima d'intervento n° 3

Edificio in cortina edilizia con le unità minime d'intervento n° 2 e 4, di quattro piani fuori terra, a destinazione residenziale. Edificio ristrutturato in epoca relativamente recente, che necessita di opere di manutenzione. Copertura a due falde in legno con manto in coppi, gronda in legno con canali in lamiera zincata e pluviali in pvc, camini prefabbricati

I muri perimetrali intonacati a civile, le aperture, allineate e simmetriche tra loro, presentano contorni disomogenei alcuni in pietra altri in cemento, i serramenti esterni sono in legno a 2 specchiature con scuri in legno, ad esclusione di quelli della scala interna che sono in vetro cemento. Sul lato sud si trovano i balconi in ca con parapetto in ferro e doghe in materiale plastico sagomate come doghe in legno. Cortile interno delimitato da muro in pietra con portale in pietra.

Edificio in pietra con alcune alterazioni nei prospetti in particolare i balconi le finestre presentano cornici in pietra e architravi in legno.

L'intervento dovrà ricomporre l'architettura delle facciate alterate in modo particolare dai balconi.

Rifacimento dell'intonaco su tutti i prospetti e sostituzione dei canali.

GRADO 3 : RISTRUTTURAZIONE EDILIZIA DI 1°

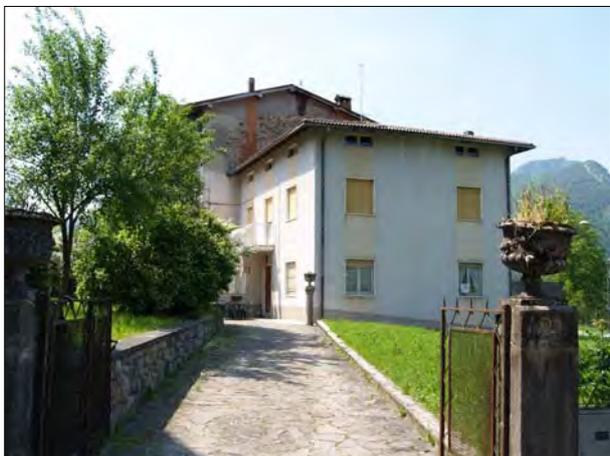
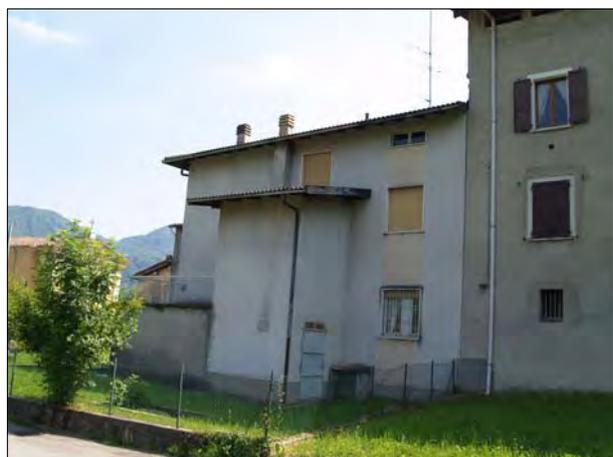
Unità minima d'intervento n° 4

Edificio di testa della cortina edilizia con le unità minime d'intervento n° 2 e 3, di due piani fuori terra, a destinazione residenziale. Edificio ristrutturato in epoca relativamente recente, in discrete condizioni di conservazione. Copertura a due falde in legno con manto in tegole di cemento, gronda in legno con canali e pluviali in lamiera verniciata, camini prefabbricati

I muri perimetrali intonacati a civile, le aperture, allineate e simmetriche tra loro (fascia verticale colorata tra le aperture), presentano contorni in marmo (sp 3 cm) i serramenti esterni sono in legno a 2/3 specchiature con avvolgibili o inferriate a piano terra. Sul fronte est balcone in ca con parapetto in ferro a barrette verticali e sul fronte sud box con terrazza non praticabile. Piccolo giardino di pertinenza

Edificio di recente trasformazione, fortemente dissonante nei volumi e nella architettura.

Necessità di rimodellazione volumetrica e di riambientazione dei prospetti nel contesto.

L'intervento potrà prevedere il recupero totale del sottotetto con sopralzo della copertura e la ricostruzione del volume ribassato all'interno di un progetto di ricostruzione architettonica.

GRADO 4 : RISTRUTTURAZIONE EDILIZIA DI 2°

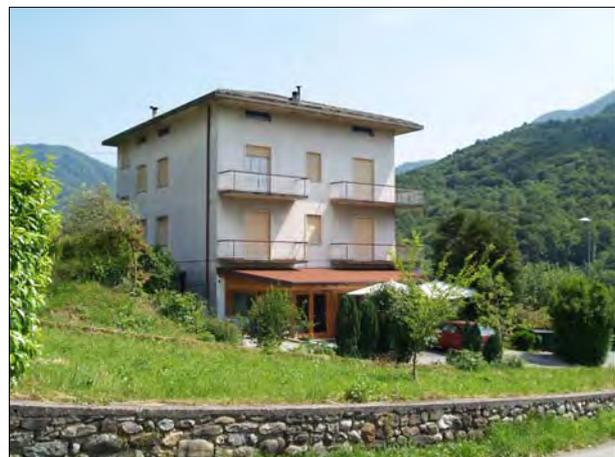
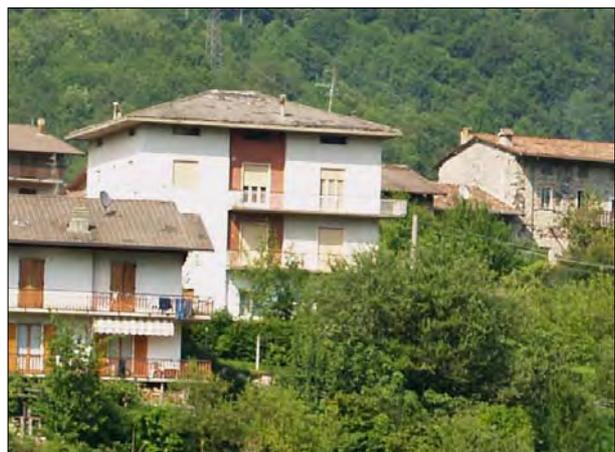
Unità minima d'intervento n° 5

Edificio isolato di recente realizzazione, di tre piani fuori terra, a destinazione residenziale con ristorante a piano terra. Edificio in discrete condizioni di conservazione ad esclusione del manto di copertura. Copertura a più falde in legno con manto in fibrocemento, gronda in CA con canali e pluviali in lamiera verniciata, camini prefabbricati. I muri perimetrali intonacati a civile, le aperture, allineate e simmetriche con contorni in marmo, i serramenti esterni sono in legno a 2/3 specchiature con avvolgibili. Il fronte ovest presenta dei balconi in ca con parapetti in ferro a bacchette verticali.

Edificio di recente realizzazione, ma collocato in stretta rapporto visivo con il nucleo di antica formazione.

Possibilità di ampliamento verso ovest del piano terra con un corpo di profondità di m. 6, a condizione che l'intero edificio venga complessivamente ridefinito sotto il profilo architettonico e ingegneristico il parcheggio previsto in PGT sul lato ovest della strada comunale.

GRADO 4 : RISTRUTTURAZIONE EDILIZIA DI 2°

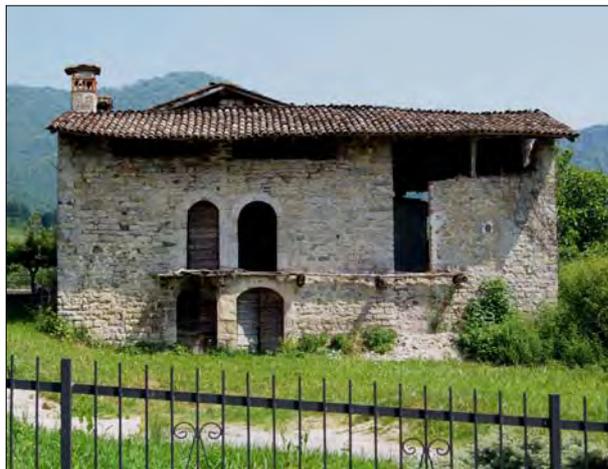
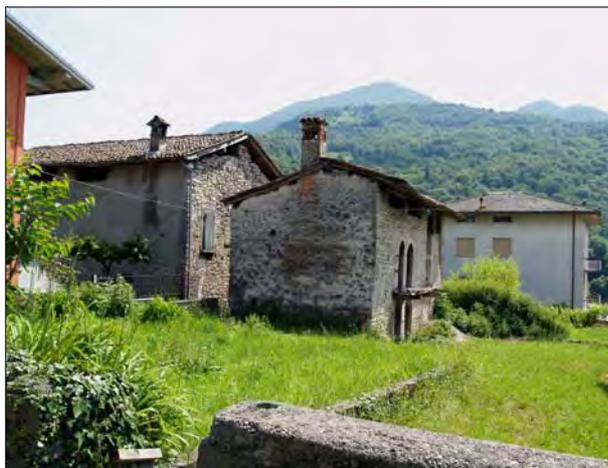
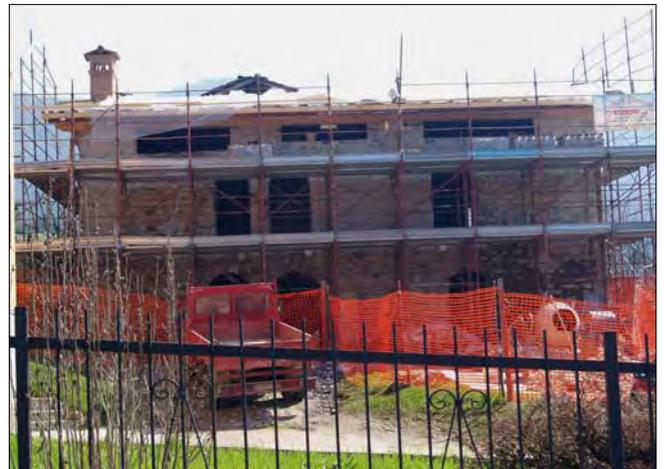
Unità minima d'intervento n° 6

Edificio isolato, di due piani fuori terra. Edificio in pietra in ristrutturazione. Prima dell'intervento: Copertura a due falde in legno con manto in coppi, gronda in legno senza canali e pluviali.

I muri perimetrali in pietra a vista, aperture tipiche degli antichi edifici rurali con contorni in pietra dei portoni e ampie aperture dei fienili. Serramenti esterni, ove presenti in legno. Sul fronte ovest tracce di loggiato in legno.

Edificio di notevole valore storico ambientale, riportato in numerose pubblicazioni che illustrano le architetture rurali tipiche della Valle Brembana.

In fase di ristrutturazione

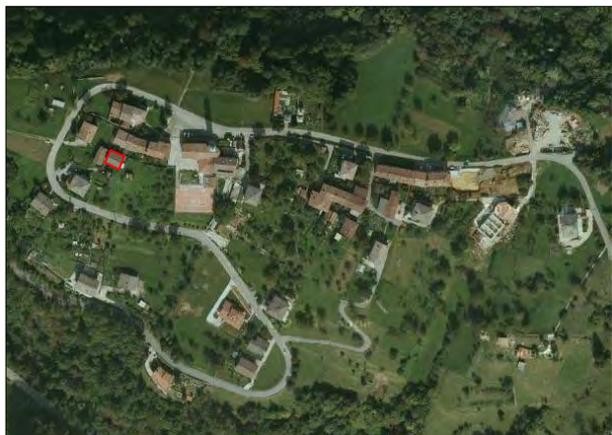
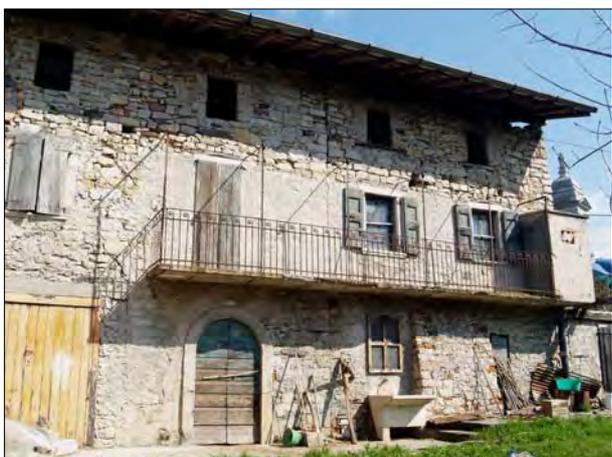
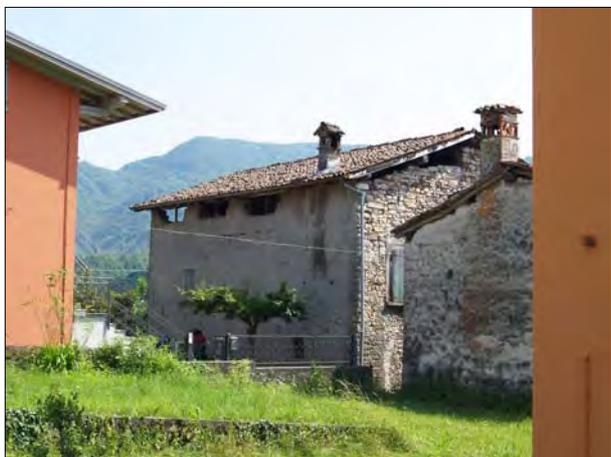
Unità minima d'intervento n° 7

Edificio isolato, di due piani fuori terra più sottotetto, a destinazione residenziale, ora inutilizzato. Edificio in pietra con alcune alterazioni nei prospetti che necessita di interventi manutentivi. Copertura a due falde in legno con manto in coppi e tegole, gronda in legno con canali e pluviali in lamiera zincata.

I muri perimetrali parte in pietra a vista, in parte intonacati. Le aperture, principalmente presenti sul fronte sud, sono allineate, in parte rifatte e presentano davanzali in cemento, i serramenti esterni, ove presenti, sono in legno a 2 specchiature con scuri in legno. Sul fronte sud si trova un balcone in ca con parapetto in ferro a bacchette verticali e un servizio igienico. Il fronte nord è quasi completamente privo di finestre. Serranda in ferro sul fronte sud.

Edificio in pietra con alcune alterazioni nei prospetti, ma di valore storico-ambientale.

Eliminazione dei corpi aggiunti, ricomposizione della apertura con serranda in ferro.

GRADO 2 : RISANAMENTO CONSERVATIVO con caratteristiche di ristrutturazione edilizia all'interno

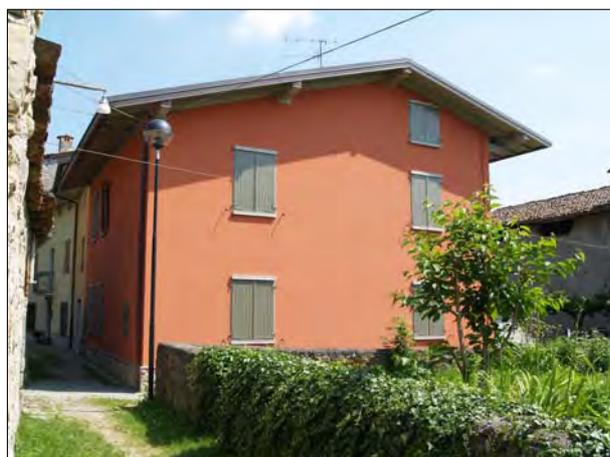
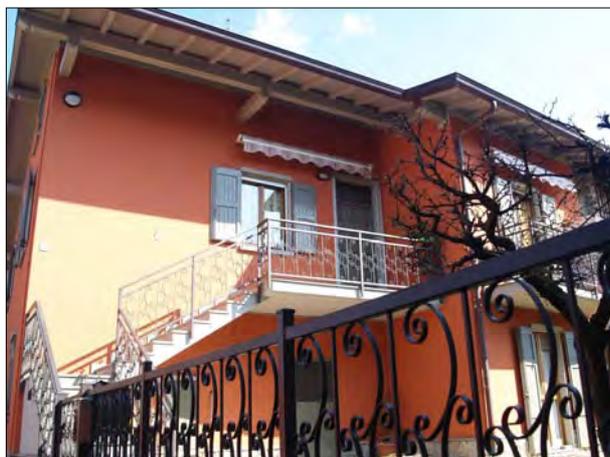
Unità minima d'intervento n° 8-9

Edificio di testa della cortina edilizia fortemente trasformato, di due piani fuori terra più sottotetto, Copertura a due falde in legno con manto in coppi, gronda in legno verniciata con canali e pluviali in lamiera verniciata.

I muri perimetrali intonacati con zoccolo in pietra le aperture, allineate che presentano contorni in pietra, i serramenti esterni sono in legno a 2 specchiature con scuri in legno. Sul lato sud scala in CA con parapetto in ferro lavorato. Piccolo giardino sul lato sud.

Edificio di impianto fortemente trasformato e rimaneggiato, caratterizzato da rilevanti elementi di contrasto con le tipologie tradizionali.

Riambientazione di tutti i prospetti ripristinando le tipologie, i colori e i materiali della tradizione.

GRADO 3 : RISTRUTTURAZIONE EDILIZIA DI 1°

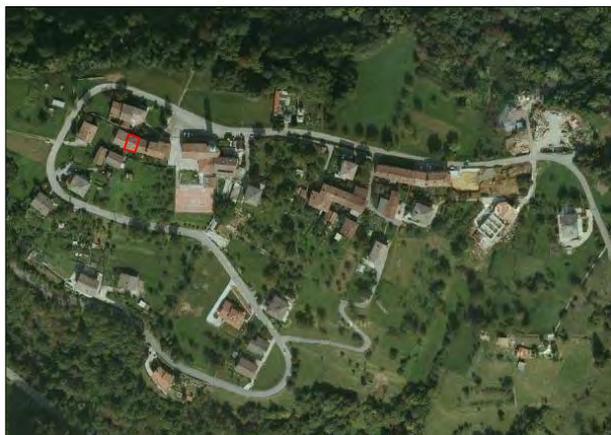
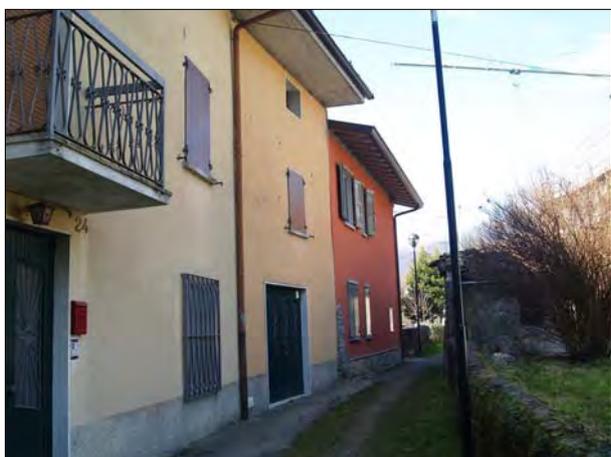
Unità minima d'intervento n° 10

Edificio in cortina edilizia con le unità minime d'intervento n° 9-11-12 e 13, di due piani fuori terra più sottotetto, a destinazione residenziale. Edificio ristrutturato in epoca relativamente recente, in discrete condizioni di manutenzione. Copertura a due falde in legno con manto in coppi, gronda in legno cassettonata con canali e pluviali in lamiera, camini prefabbricati

I muri perimetrali intonacati a civile con zoccolo in stollato, le aperture, allineate e simmetriche, presentano davanzali in pietra, i serramenti esterni sono in legno a 2 specchiature con scuri in legno. Sul lato sud balcone in ca con parapetto in ferro e piccolo spazio di pertinenza.

Edificio di impianto fortemente trasformato e rimaneggiato, ma collocato in stretto rapporto visivo con il nucleo di antica formazione.

Riambientazione di tutti i prospetti ripristinando le tipologie, i colori e i materiali della tradizione.

GRADO 3 : RISTRUTTURAZIONE EDILIZIA DI 1°

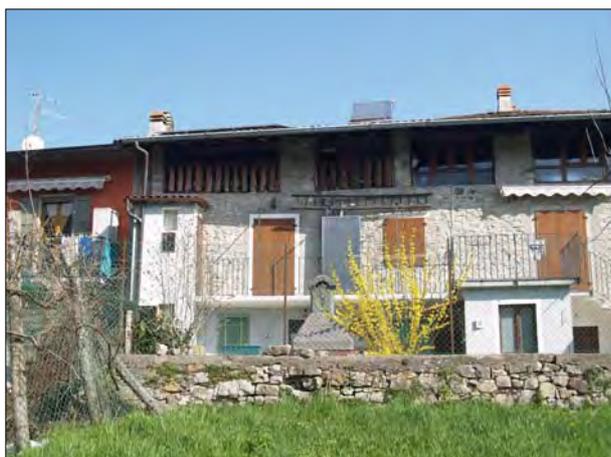
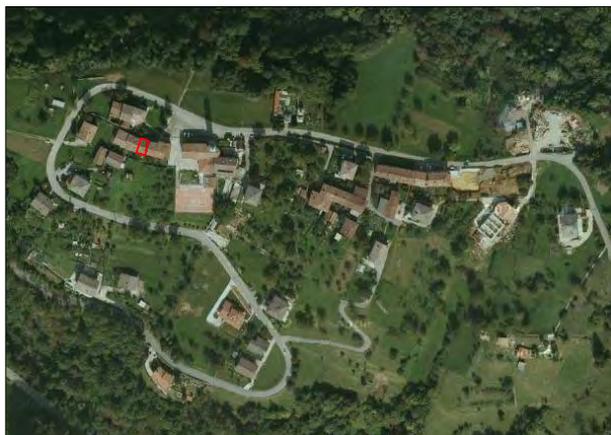
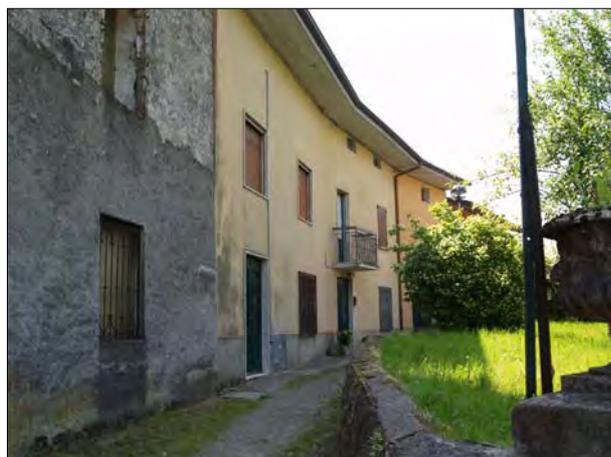
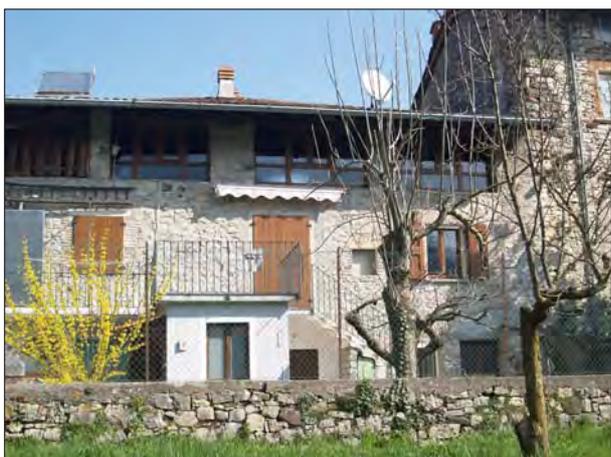
Unità minima d'intervento n° 11

Edificio in cortina edilizia con le unità minime d'intervento n° 9-10-12 e 13, di due piani fuori terra più sottotetto, a destinazione residenziale. Edificio ristrutturato in epoca relativamente recente, in discrete condizioni di manutenzione. Copertura a due falde in legno con manto in coppi, gronda in legno cassettonata con canali e pluviali in lamiera, camini prefabbricati

I muri perimetrali intonacati a civile con zoccolo in strollato, le aperture, allineate e simmetriche, presentano davanzali in pietra (sp 3 cm), i serramenti esterni sono in legno a 2 specchiature con scuri in legno o avvolgibili, inferriate a piano terra, sul fronte nord ampie vetrate. Sul lato nord piccolo balcone in ca con parapetto in ferro a motivi geometrici. Sul lato sud balcone in ca con parapetto in ferro a bacchette verticali con scala esterna di accesso al primo piano. Piccolo spazio di pertinenza.

Edificio di impianto fortemente trasformato e rimaneggiato, ma collocato in stretta rapporto visivo con il nucleo di antica formazione.

Edificio di impianto fortemente trasformato e rimaneggiato, ma collocato in stretta rapporto visivo con il nucleo di antica formazione.

GRADO 3 : RISTRUTTURAZIONE EDILIZIA DI 1°

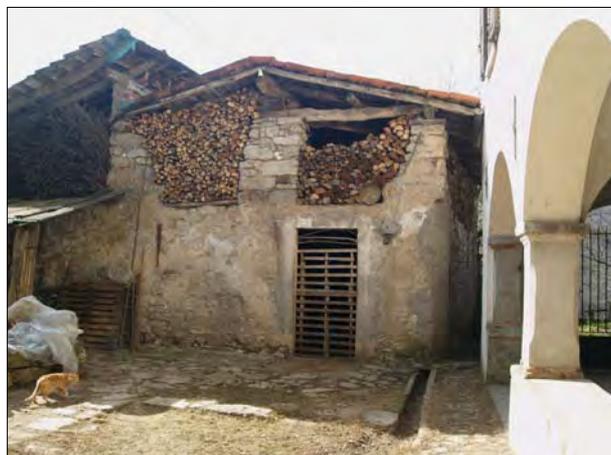
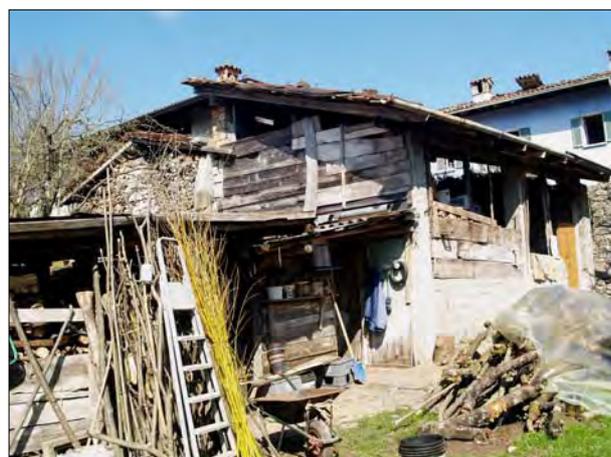
Edificio isolato, accessorio di due piani fuori terra, in cattive condizioni di conservazione. Copertura a due falde in legno coppi, tettoia aggiunta con manto in tegole, gronda in legno con canali e pluviali in lamiera zincata.

Edificio in pietra con alcune alterazioni nei prospetti, in diretto rapporto visivo con il nucleo di antica formazione

Eliminare tettoie aggiunte.

GRADO 3 : RISTRUTTURAZIONE EDILIZIA DI 1°

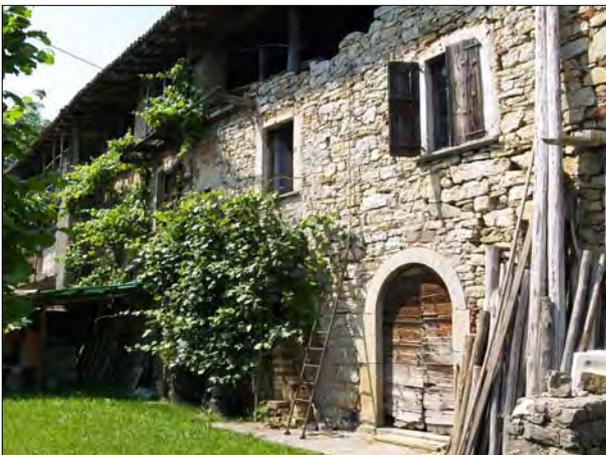
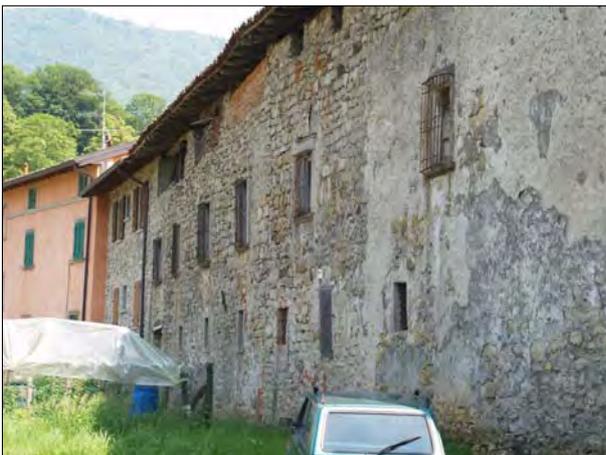
Unità minima d'intervento n° 28

Edificio di impianto rurale in cortina edilizia, di tre piani fuori terra,. Copertura a due falde in legno con manto in coppi, gronda in legno senza canali e pluviali.

Edificio di valore storico-ambientale, recuperabile a fini abitativi.

Gli interventi di recupero e ridestinazione funzionale dovranno salvaguardare la tipologia rurale dell'edificio e delle sue pertinenze.

GRADO 2 : RISANAMENTO CONSERVATIVO con caratteristiche di ristrutturazione edilizia all'interno

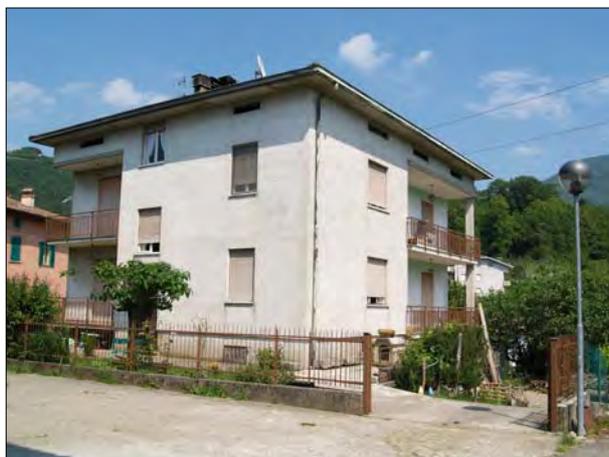
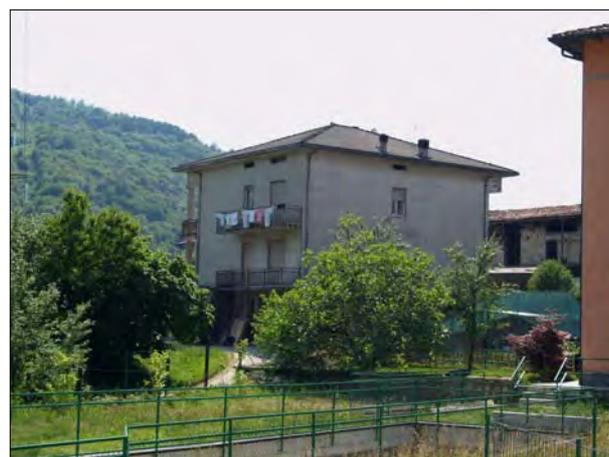
Unità minima d'intervento n° 32

Edificio isolato di recente realizzazione, di due piani fuori terra più sottotetto, a destinazione residenziale. Edificio in discrete condizioni di conservazione. Copertura a più falde in legno con manto in cemento amianto, gronda in CA con canali e pluviali in lamiera, camini prefabbricati. I muri perimetrali intonacati a civile, zoccolo stollato, aperture, allineate e simmetriche con contorni in marmo, i serramenti esterni sono in legno a 2 specchiature con avvolgibili. Balconi in ca con parapetti in ferro a barrette verticali.

Edificio di recente realizzazione collocato in adiacenza ai vecchi edifici del nucleo storico ed in forte contrasto.

GRADO 3 : RISTRUTTURAZIONE EDILIZIA DI 1°
