COMUNE DI ZOGNO
PROVINCIA DI BERGAMO

**PIANO DI GOVERNO
DEL
TERRITORIO**

**SCHEDE DELLE UNITA' MINIME
DI INTERVENTO**

5/I CAORSONE

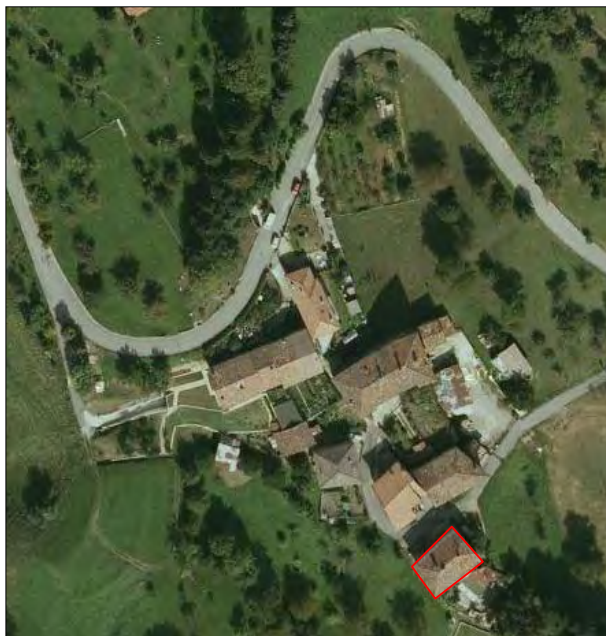
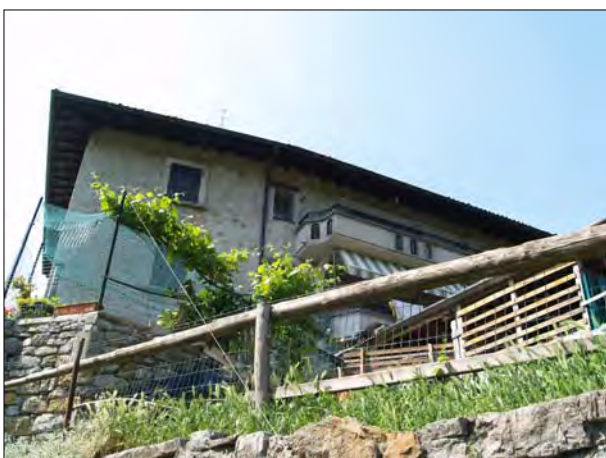
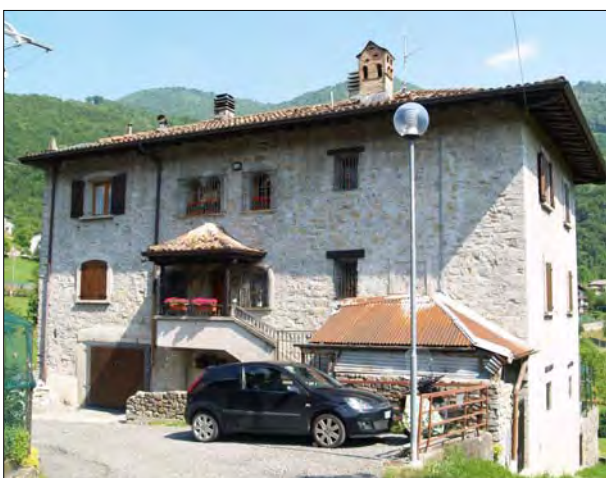
UNITÀ MINIMA D'INTERVENTO N° 1

Edificio isolato, posto a sud della frazione di Caorsone, di tre piani fuori terra, a destinazione residenziale. Edificio in pietra con alcune alterazioni nei prospetti. In buone condizioni di conservazione. Copertura a più falde in legno con manto in tegole, gronda in legno con canali e pluviali in lamiera preverniciata, mentre ad est in c.a., camini in laterizio e camini prefabbricati.

I muri perimetrali in pietra a vista con riempimento dei giunti che lasciano in vista le pietre di maggiori dimensioni, mentre il prospetto est è intonacato. Le aperture, presentano diverse dimensioni, i serramenti esterni sono in legno a 2 specchiature con scuri in legno o inferriate e presentano contorni in pietra o in cemento e architravi in legno. Sul lato sud si trova un balcone in c.a. con parapetto pieno in forte contrasto con la tipologia dell'edificio cui si aggiunge una tenda solare dai colori dissonanti

Edificio in pietra con alcune alterazioni nei prospetti, le finestre presentano cornici in pietra e architravi in legno.

Riambientazione dei prospetti con sostituzione o riforma degli elementi in contrasto sopraindicati.

GRADO 3 : RISTRUTTURAZIONE EDILIZIA DI 1°

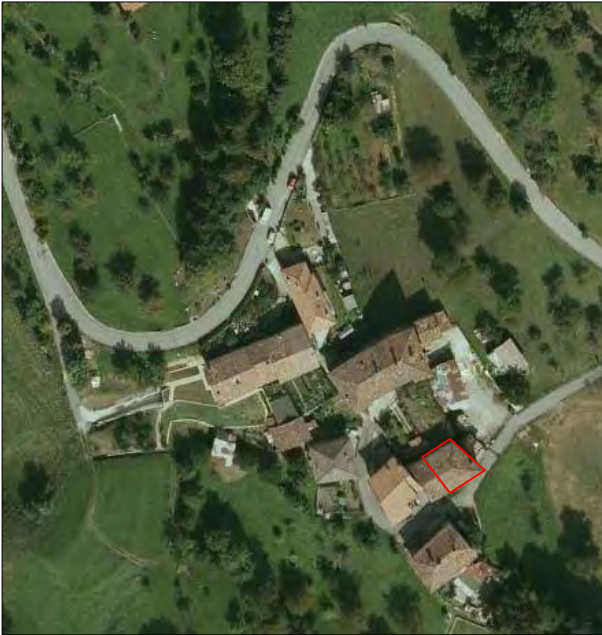
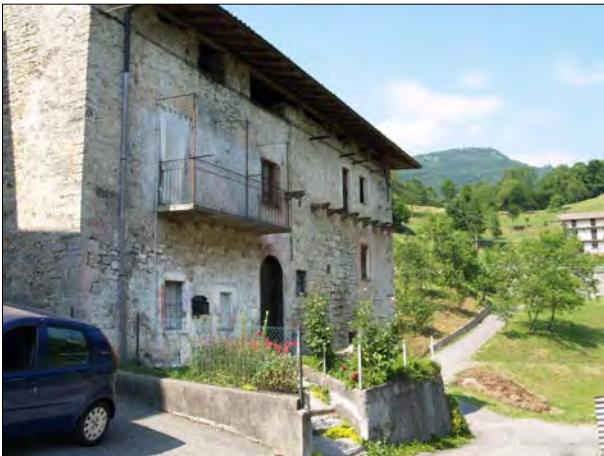
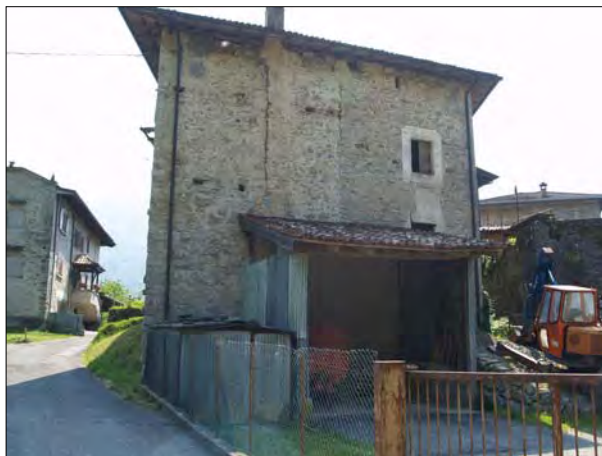
UNITÀ MINIMA D'INTERVENTO N° 2

Porzione di edificio di 2 piani più sottotetto posto all'estremità orientale della frazione di Caorsone. Antica architettura trasformata in rurale. Copertura a falde in legno con manto in coppi, gronda in legno con canali e pluviali in lamiera. I muri perimetrali in pietra stilati a calce, ma che a tratti lasciano vedere la pietra, prevalenza dei pieni sui vuoti, le aperture sono disomogenee, probabilmente realizzate in epoche diverse (su un edificio con prevalente funzione di difesa?) I serramenti esterni, quando presenti sono in legno con scuri. Sul lato sud tracce di un loggiato

Edificio di rilevante valore ambientale e culturale, testimonianza materiale della tipologia rurale della zona, in cattive condizioni di conservazione.

L'intervento di recupero deve garantire la eliminazione degli elementi in contrasto e ridefinire i prospetti in coerenza con i caratteri peculiari dell'edificio e con tipologie architettoniche, materiali e tecnologie tipiche della tradizione e dei magisteri locali.

Divieto di aletrazione dei prospetti con nuovi balconi a sbalzo.

GRADO 2 : RISANAMENTO CONSERVATIVO con caratteristiche di ristrutturazione edilizia per l'interno

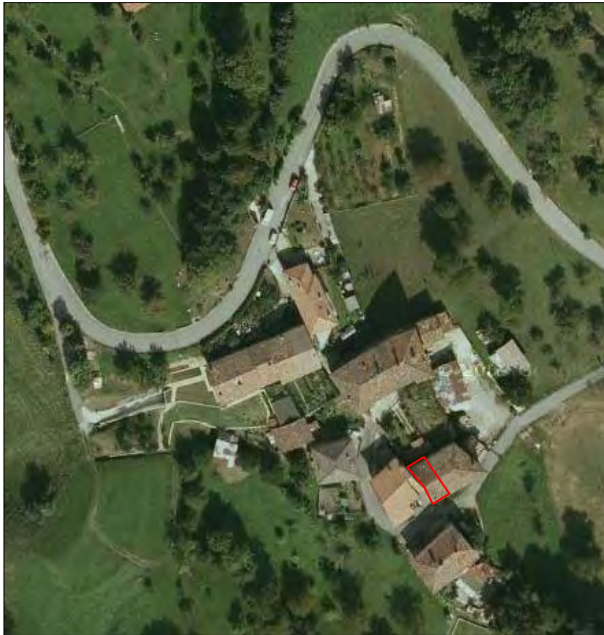
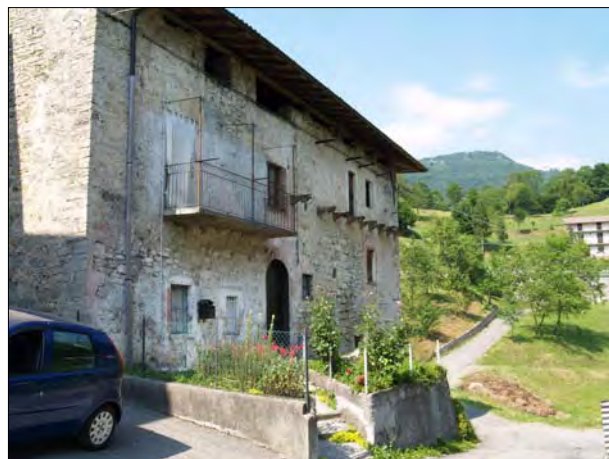
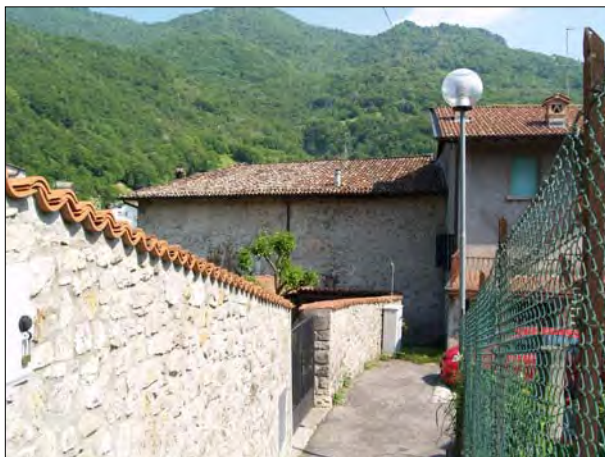
UNITÀ MINIMA D'INTERVENTO N° 2A

Porzione di edificio di 2 piani più sottotetto, posto all'estremità orientale della frazione di Caorsone. Antica architettura trasformata. Copertura a falde in legno con manto in coppi, gronda in legno con canali e pluviali in lamiera camino prefabbricato. I muri perimetrali in pietra in parte intonacati a calce, ma che a tratti lasciano vedere la pietra, prevalenza dei pieni sui vuoti, le aperture sono disomogenee, prive di simmetria e ordine, alcune recentemente rifatte. I serramenti esterni, quando presenti sono in legno con scuri. Sul lato sud balcone in getto con barriera in ferro a bacchette verticali.

Edificio di rilevante valore ambientale e culturale, testimonianza materiale della tipologia rurale della zona, nonostante le trasformazioni subite. In cattive condizioni di conservazione, ma recuperabile a fini abitativi.

L'intervento di recupero dovrà essere finalizzato alla salvaguardare della tipologia dell'edificio, il balcone dovrà essere sostituito con struttura in legno di aspetto pari a quella della gronda.

Le aperture dovranno essere mantenute, i serramenti dovranno essere a disegno semplice in legno a due specchiature, la ferramenta (cerniere, maniglie, cremonesi) dovranno essere di tipo moderno e di dimensioni appropriata, sono da escludersi elaborazioni in stile, come sono da escludere l'uso di avvolgibili. I portoncini dovranno richiamare i modelli tradizionali.

Le nuove aperture che si rendessero necessarie per il cambio di destinazione d'uso dovranno avere dimensioni contenute e di tipologia simile a quelle esistenti, le aperture dei fienili potranno essere trasformati in serramenti (finestre, vetrate) senza scuri purché non si alterino le dimensioni dei vani. Non sono ammessi nuovi balconi

GRADO 2 : RISANAMENTO CONSERVATIVO con caratteristiche di ristrutturazione edilizia all'interno.

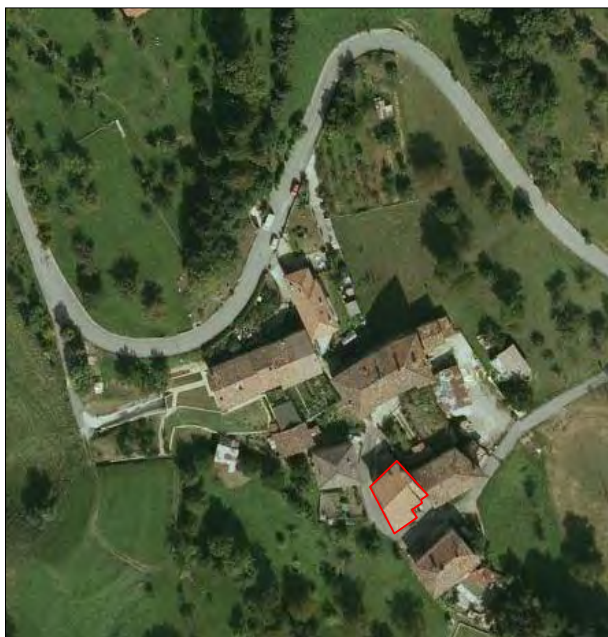
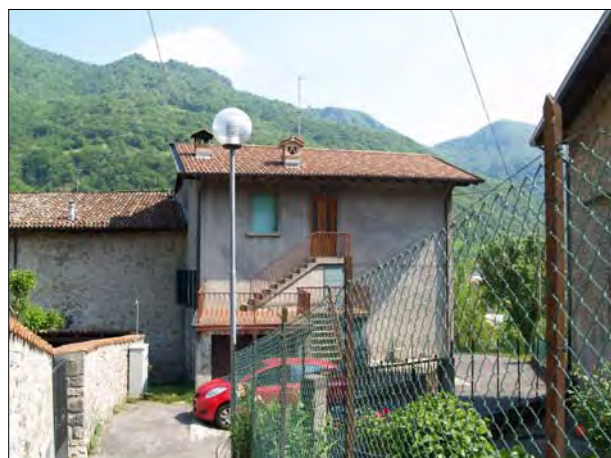
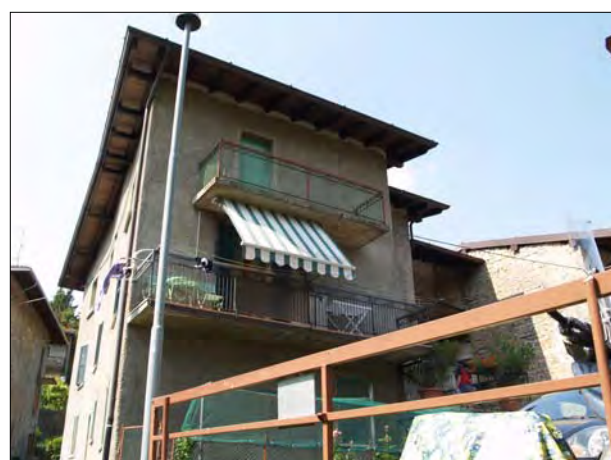
UNITÀ MINIMA D'INTERVENTO N° 3

Porzione di edificio di 2 piani più sottotetto, posto all'estremità orientale della frazione di Caorsone, fortemente trasformato. In buone condizioni di conservazione, a seguito di una ristrutturazione recente che ha cancellato alcuni elementi architettonici antichi. Copertura a due falde in legno con manto in tegole, gronda in legno con canali e pluviali in rame.

I muri perimetrali in pietra sono intonacati con intonaco di cemento stollato. Le aperture, di recente realizzazione sono regolari e ampie con davanzali in cemento; i serramenti esterni sono in legno a 2 specchiature con avvolgibili, ad esclusione del prospetto ovest che presenta persiane e inferriate a piano terra. Sul lato sud si trovano balconi in c.a. con parapetto in ferro a bacchette verticali, mentre a nord una scala esterna consente l'accesso al primo piano. Tenda parasole dai colori e dalla tipologia dissonante.

Edificio posto all'estremità occidentale della cortina edilizia in continuità percettiva con edifici di notevole valore ambientale.

Ripristino della composizione e riambientazione dei prospetti in coerenza con le tipologie e i magisteri tradizionali.

GRADO 3 : RISTRUTTURAZIONE EDILIZIA DI 1°

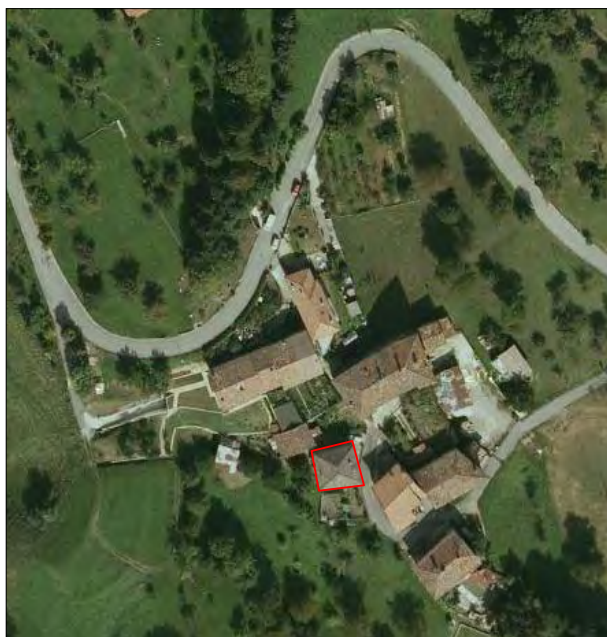
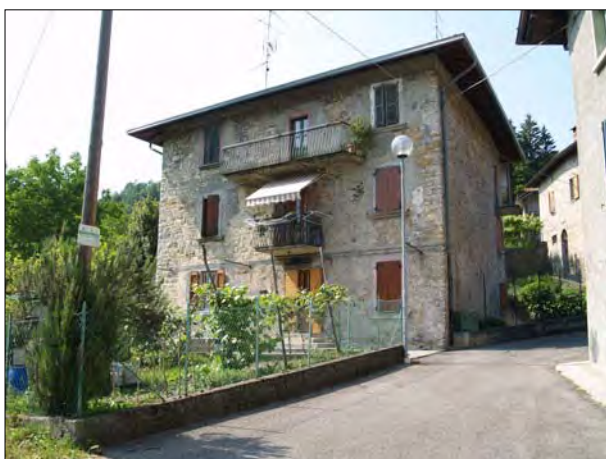
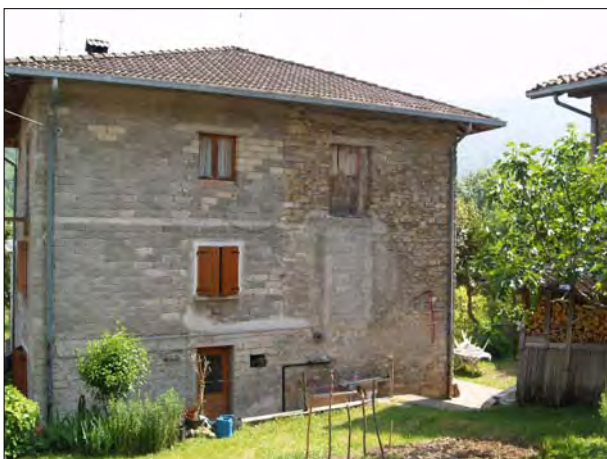
UNITÀ MINIMA D'INTERVENTO N° 4

Edificio isolato, di tre piani fuori terra, a destinazione residenziale. Ristrutturazione recente, ma muri perimetrali non intonacati, prisme a vista e le nuove aperture hanno interrotto la muratura in sassi, rapezzata in modo approssimativo. Copertura a padiglione in legno con manto in tegole, gronda in legno con canali e pluviali in lamiera zincata.

Le aperture, di recente realizzazione sono simmetriche e allineate, presentano davanzali in pietra o cemento. I serramenti esterni sono in legno a 2 specchiature con scuri o persiane in legno. Sul lato sud si trovano balconi in c.a. con parapetto in ferro a bacchette verticali.

Tenda solare con colori dissonanti.

Gli interventi di sistemazione hanno compromesso la tipologia originaria, pur senza alterare il volume e l'altezza dell'edificio.

E' prescritta la riambientazione dei prospetto con tipologie e magisteri tradizionali. Procedere all'intonacatura e coloritura dell'intero edificio con i colori delle terre.

GRADO 3: RISTRUTTURAZIONE EDILIZIA DI 1°

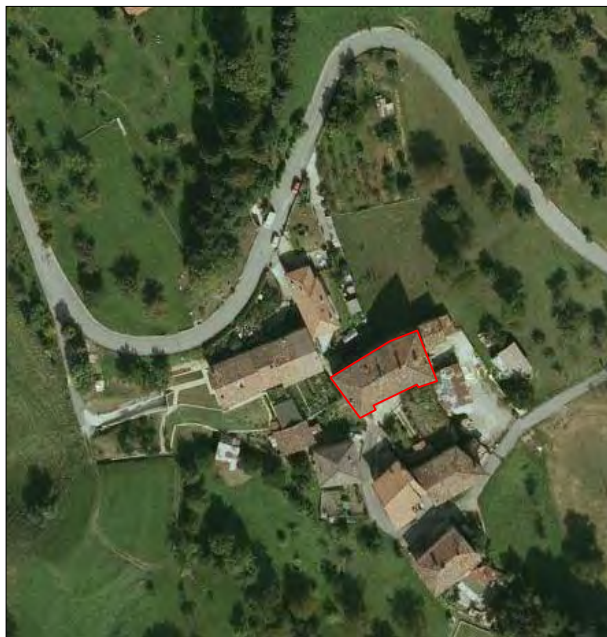
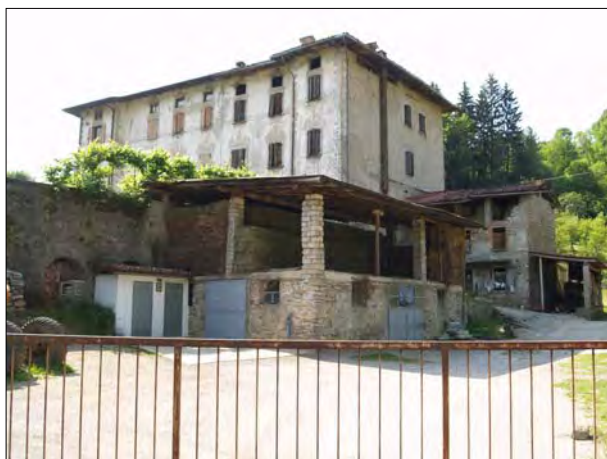
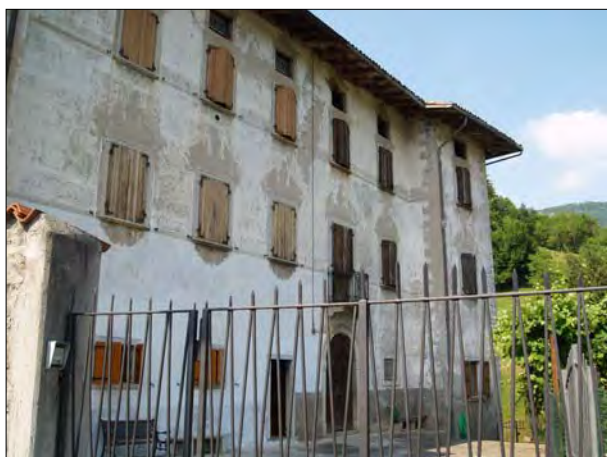
UNITÀ MINIMA D'INTERVENTO N° 5

Edificio isolato, posto al centro della frazione di Caorzone, di tre piani fuori terra più sottotetto, a destinazione residenziale. Antico palazzo, presenta alcuni elementi disomogenei in facciata. In discrete condizioni di conservazione, necessita di interventi di manutenzione e adeguamento. Copertura in legno con manto in coppi, gronda in legno con canali e pluviali in lamiera preverniciata o zincati.

I muri perimetrali sono intonacati con tracce di elementi decorativi dipinti sui cantonali e sulle architravi delle finestre, diversamente dal lato nord che in pietra a vista; aperture sono simmetriche e allineate con davanzali in pietra; i serramenti esterni sono in legno a 2 specchiature con scuri o persiane in legno. Sul lato sud, sopra il portone d'ingresso si trova un piccolo balcone in pietra con parapetto in ferro a disegno semplice.

Edificio di pregio, anche se semplice e realizzato con materiali poveri

L'intervento di recupero dovrà garantire il ripristino dei caratteri originari sia per la tipologia delle aperture che per serramenti e scuri esterni da realizzare con gelosie a ventola.

Ripristino delle decorazioni in facciata e la riambientazione della scala esterna e della recinzione..

GRADO 2 : RISANAMENTO CONSERVATIVO

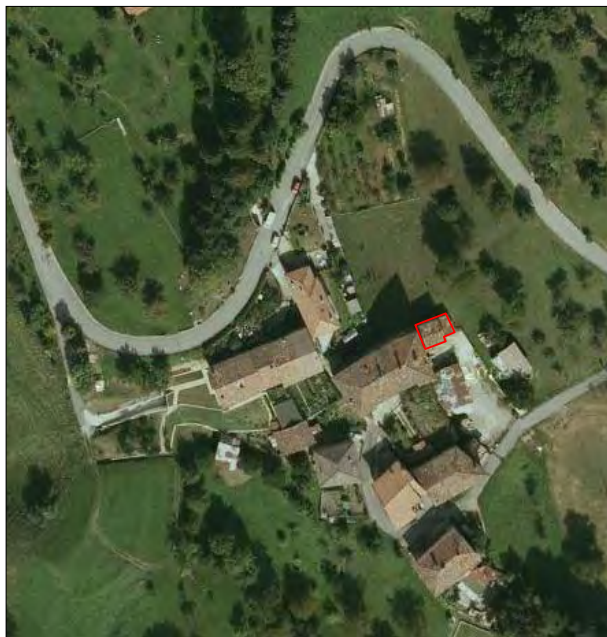
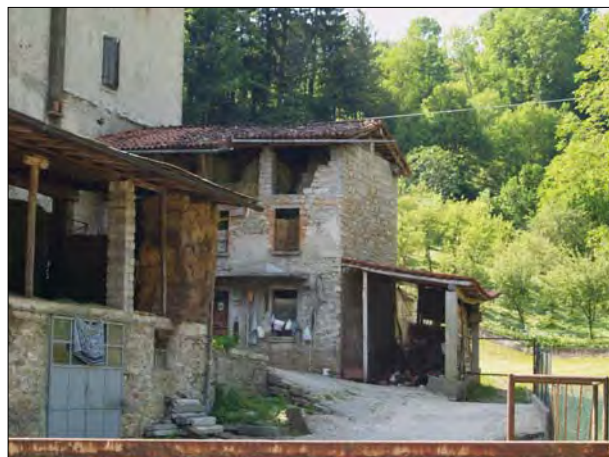
UNITÀ MINIMA D'INTERVENTO N° 5A

Edificio rurale accessorio di due piani più fienile, addossato al palazzo al posto al centro della frazione di Caorzone. Copertura in legno con manto in coppi, gronda in legno con canali e pluviali zincati.

I muri perimetrali in pietra a vista, le aperture sono simmetriche e allineate con davanzali in pietra o cemento; i serramenti esterni, se presenti, sono in legno.

Edificio accessorio (tettoia) in aderenza.

L'intervento di recupero dovrà essere coerente con i caratteri di finitura dell'edificio principale.

Obbligo di intonacatura dei muri perimetrali con intonaco di tipo tradizionale, colorato con colori delle terre.

Demolizione dell'edificio provvisorio (tettoia) antistante.

GRADO 3 : RISTRUTTURAZIONE EDILIZIA DI 1°

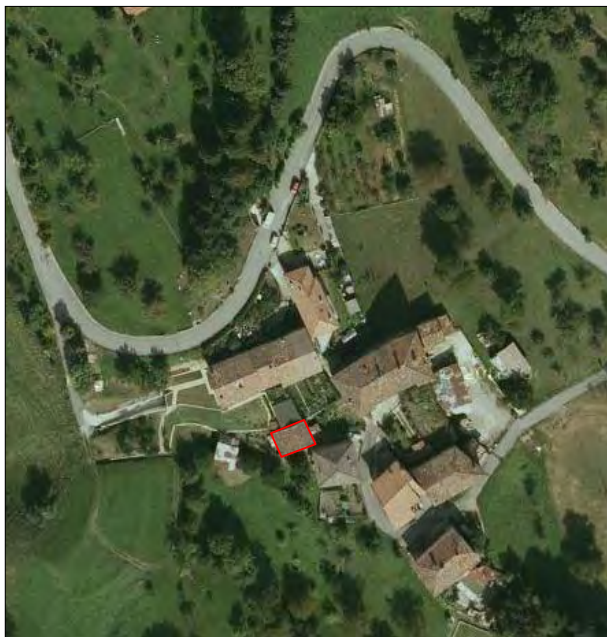
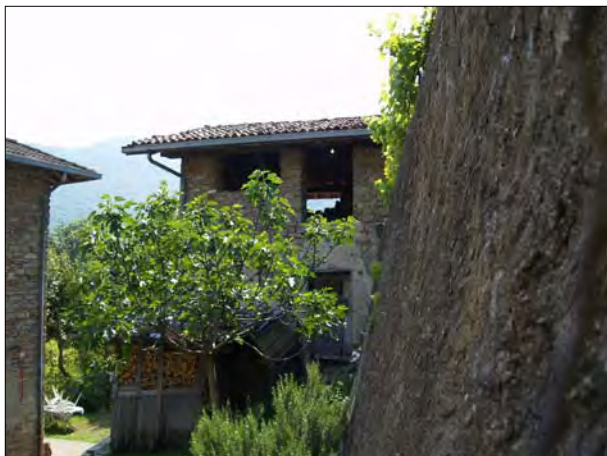
UNITÀ MINIMA D'INTERVENTO N° 6

Edificio rurale di due piani fuori terra, attualmente inutilizzato. Copertura a due falde in legno con manto in coppi, gronda in legno con canale in lamiera zincata.

I muri perimetrali in pietra a vista; le aperture sono prive di serramenti.

Edificio posto all'interno della frazione di Caorsonne, in rapporto percettivo diretto con gli edifici di impianto antico;

L'intervento di recupero dovrà essere coerente con i caratteri di finitura dell'edificio principale.

Obbligo di intonacatura dei muri perimetrali con intonaco di tipo tradizionale, colorato con colori delle terre.

GRADO 3 : RISTRUTTURAZIONE EDILIZIA DI 1°

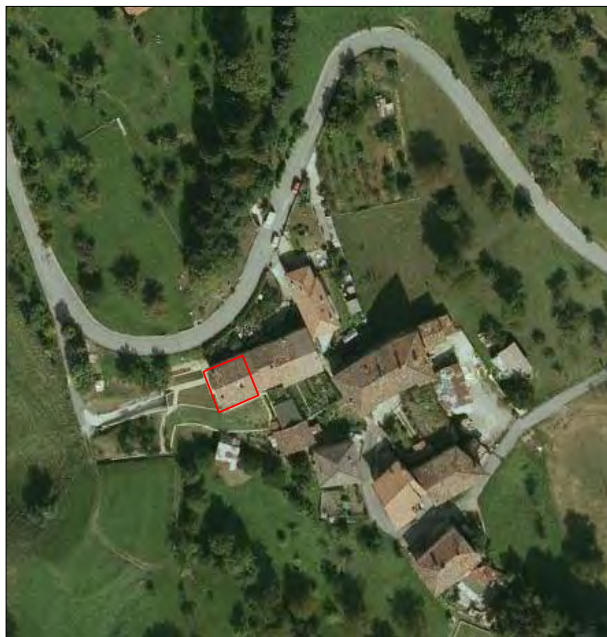
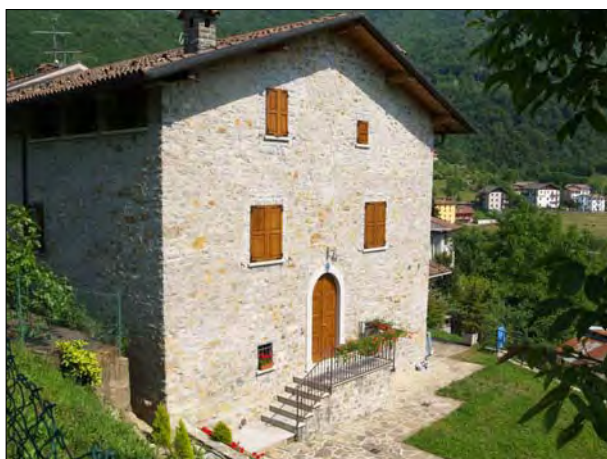
UNITÀ MINIMA D'INTERVENTO N° 7

Edificio di testa, posto all'estremità nord occidentale della frazione di Caorsone, di tre piani fuori terra, a destinazione residenziale. Antico edificio rurale trasformato, in ottime condizioni di conservazione, a seguito di una ristrutturazione recente. Copertura a due falde in legno con manto in coppi, camini in pietra, gronda in legno con canali e pluviali in lamiera verniciata.

I muri perimetrali in pietra stilata a calce, a tratti si intravede la tessitura della pietra, le aperture sono disomogenee, probabilmente realizzate in epoche diverse, con contorni in pietra di recente realizzazione; il prospetto nord presenta una prevalenza dei pieni sui vuoti. I serramenti esterni sono in legno a 2 specchiature con scuri,

Edificio di impianto antico e di rilevante importanza per la frazione di Corsone.

Conservazione dei caratteri attuali dell'edificio con semplici interventi manutentivi.

GRADO 2 : RISANAMENTO CONSERVATIVO

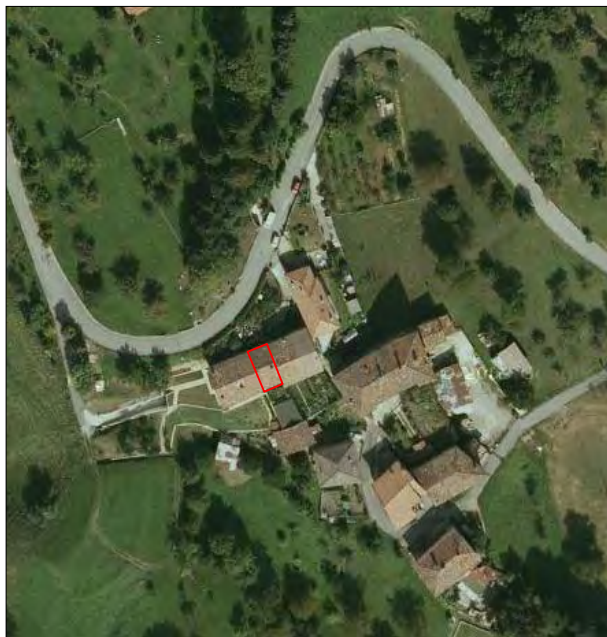
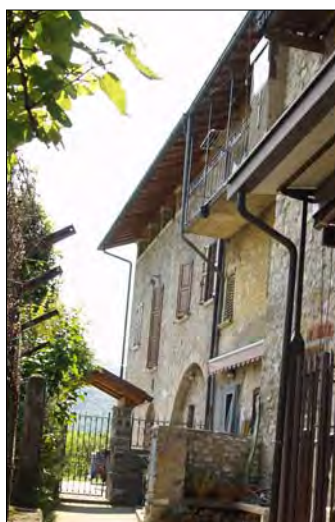
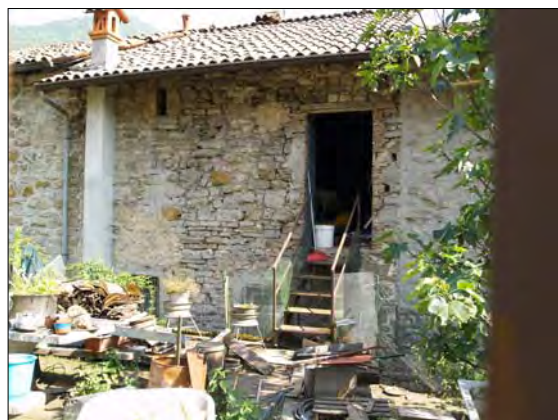
UNITÀ MINIMA D'INTERVENTO N° 8

Edificio rurale in cortina, di tre piani fuori terra, a destinazione residenziale, ad esclusione del lato nord ancora adibito a ricovero animali da cortile. Architettura rurale trasformata, in discrete condizioni di conservazione, a seguito di una ristrutturazione recente. Copertura a due falde in legno con manto in coppi, gronda in legno con canale e pluviali in lamiera preverniciata.

I muri perimetrali in pietra stilata a calce, a tratti si intravede la tessitura della pietra, le aperture, alcune di recente realizzazione presentano diverse dimensioni e davanzali in cemento. I serramenti esterni sono in legno a 2 specchiature con persiane. Sul lato sud al secondo piano si trova un balcone in c.a. con parapetto in ferro a bacchette verticali, con wc, mentre a nord una piccola scala in ferro permette di accedere al secondo piano.

Edificio di antico e di rilevante importanza per la frazione di Caorsone.

I serramenti esterni dovranno essere uniformati sia per dimensioni che per tipologia. Si prescrive la riambientazione dei balconi con finiture in legno.

Riambientazione della scala esterna posta a nord

GRADO 2 : RISANAMENTO CONSERVATIVO con caratteristiche di ristrutturazione edilizia per l'interno

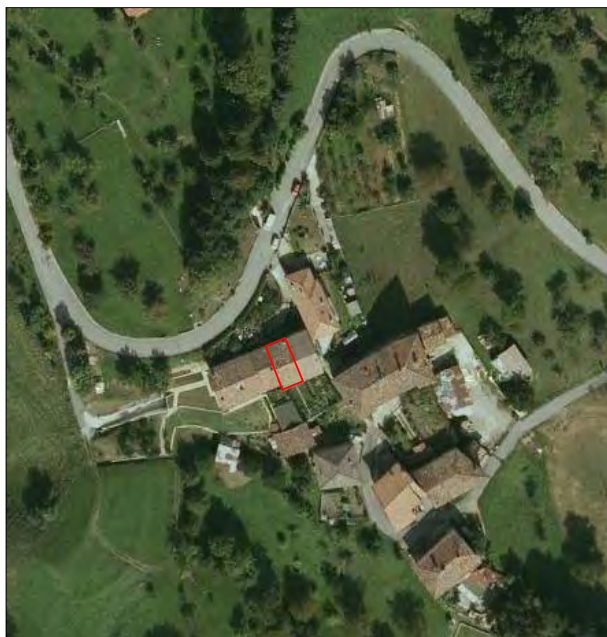
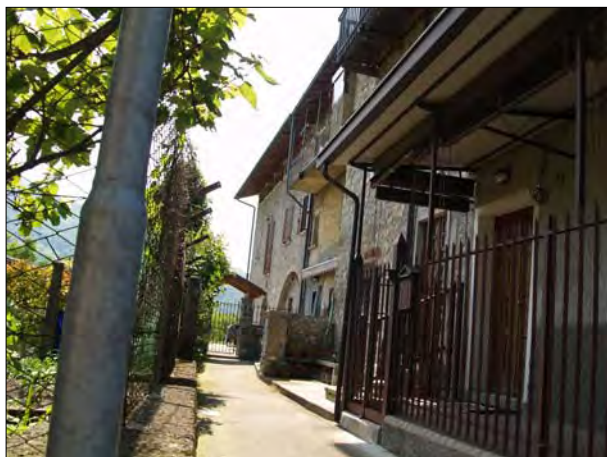
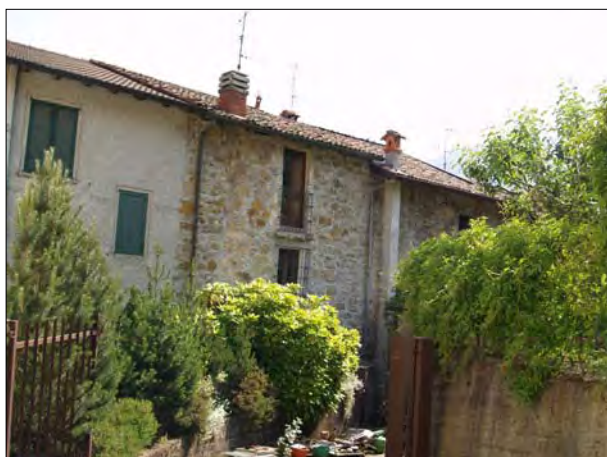
UNITÀ MINIMA D'INTERVENTO N° 9

Edificio rurale in cortina edilizia, di tre piani fuori terra, a destinazione residenziale. Architettura rurale trasformata, in discrete condizioni di conservazione, a seguito di una ristrutturazione recente. Copertura a due falde in legno con manto in coppi, gronda in legno con canale e pluviali in lamiera preverniciata.

I muri perimetrali in pietra stilata a calce, le aperture, recente realizzazione, sono allineate e simmetriche presentano contorni in pietra. I serramenti esterni sono in legno a 2 specchiature con scuri. Sul lato sud al secondo piano si trova un balcone in legno con parapetto in legno a montanti verticali.

Recinzione a piano terra in totale contrasto con i caratteri ambientali.

Sostituire il camino prefabbricato con uno di tipo tradizionale (mattoni e coppi) ed eliminare la recinzione

GRADO 2 : RISANAMENTO CONSERVATIVO con caratteristiche di ristrutturazione edilizia per l'interno

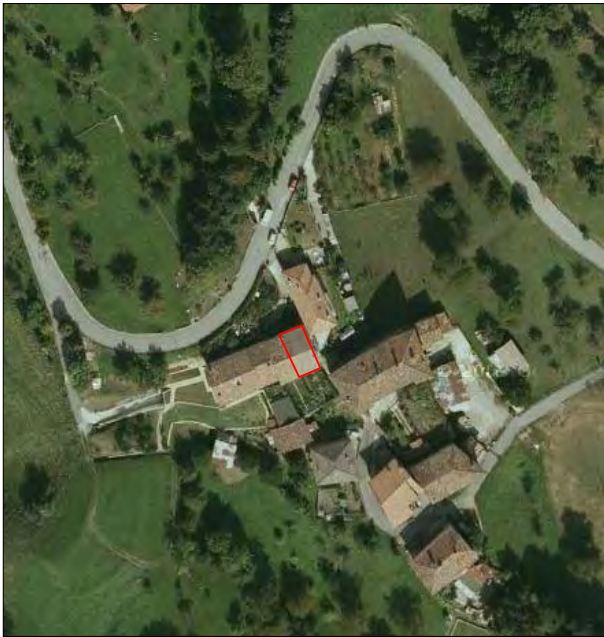
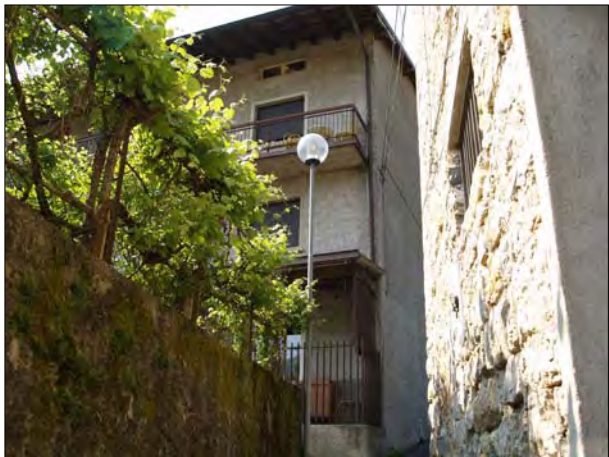
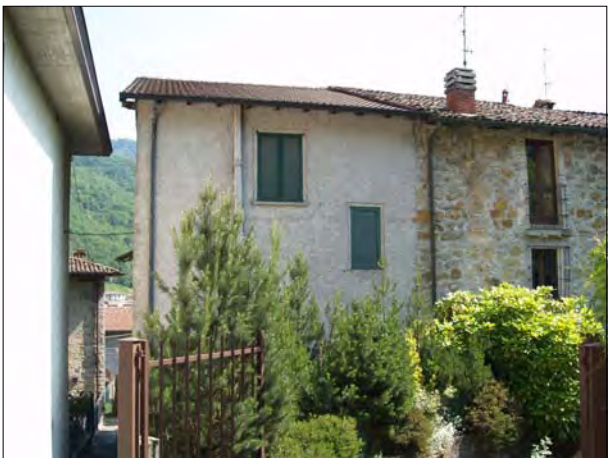
UNITÀ MINIMA D'INTERVENTO N° 10

Porzione di edificio di 3 piani più sottotetto, posto all'estremità orientale della cortina edilizia a nord della frazione di Caorsone. In discrete condizioni di conservazione. Copertura a due falde in legno con manto in tegole di cemento, gronda in legno con canali e pluviali in lamiera verniciata.

I muri perimetrali in pietra sono intonacati con intonaco di cemento strollato. Le aperture, di recente realizzazione sono regolari e ampie con contorni in cemento; i serramenti esterni sono in legno a 2 specchiature con avvolgibili, ad esclusione del prospetto ovest che presenta persiane. Sul lato sud si trovano balconi in c.a. con parapetto in ferro a bacchette verticali, mentre a piano terra una recinzione delimita un piccolo spazio di pertinenza.

L'intonaco dei muri perimetrali dovrà essere di tipo tradizionale, colorato con colori tipici della tradizione, i serramenti esterni dovranno essere uniformati e gli avvolgibili dovranno essere sostituiti con persiane in legno. Si prescrive o la loro riambientazione oppure il rifacimento dei balconi in legno a disegno semplice. Rimozione della tettoia a piano terra.

GRADO 3 : RISTRUTTURAZIONE EDILIZIA DI 1°

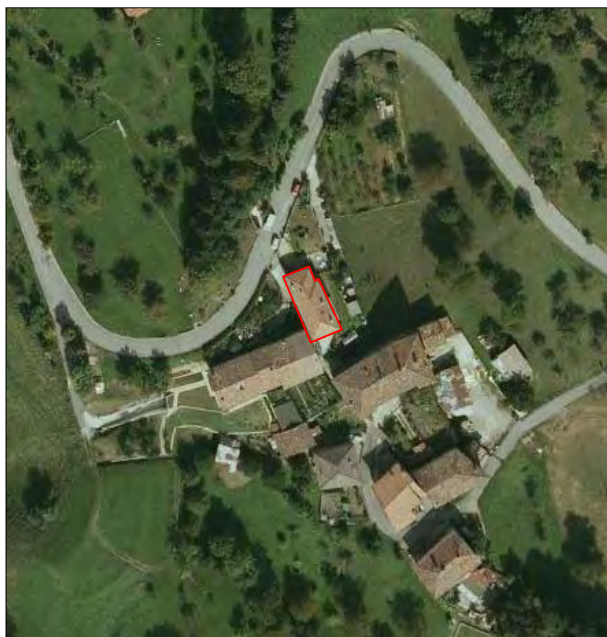
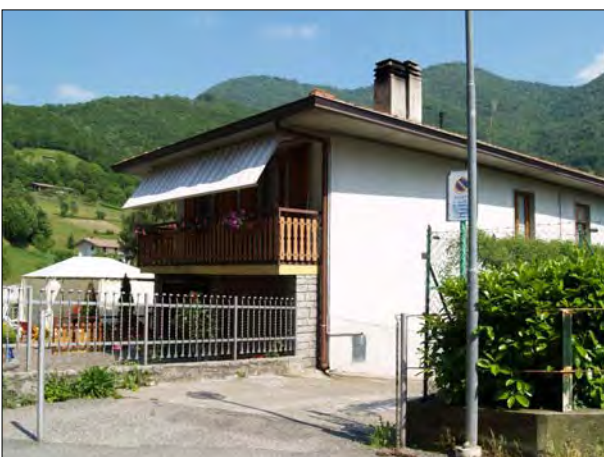
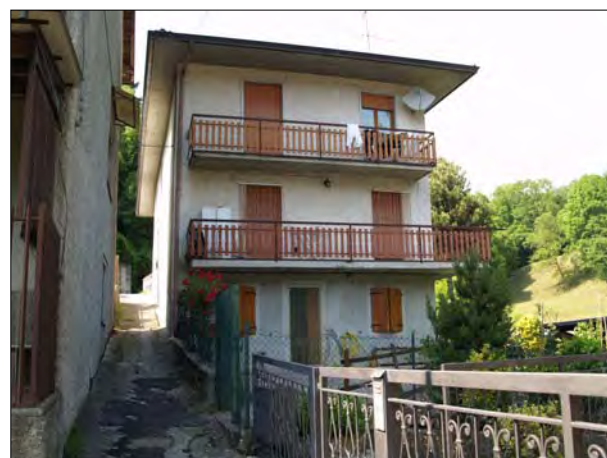
UNITÀ MINIMA D'INTERVENTO N° 11

Porzione di edificio di 3 piani, posto all'estremità settentrionale della frazione di Caorsone. In discrete condizioni di conservazione. Copertura a falde in c.a. con manto in coppi, gronda in c.a. con canali e pluviali in lamiera preverniciata.

I muri perimetrali sono intonacati con intonaco di cemento stollato. Le aperture, di regolari e ampie con davanzali in pietra; i serramenti esterni sono in legno a 2 specchiature con avvolgibili, ad esclusione del piano terra che presenta scuri in legno. Balconi in c.a. con parapetto in ferro e doghe verticali in legno, un piccolo spazio di pertinenza con box e giardino.

Oggetto di trasformazione recente con tipologie di finitura Moderna.

Tipologia delle aperture, balconi e materiali in totale dissonanza con i caratteri tradizionali del nucleo.

Riambientazione dei prospetti con diversa coloritura e tipologia (avvolgibili e parapetti balconi).

GRADO 3 : RISTRUTTURAZIONE EDILIZIA DI 1°

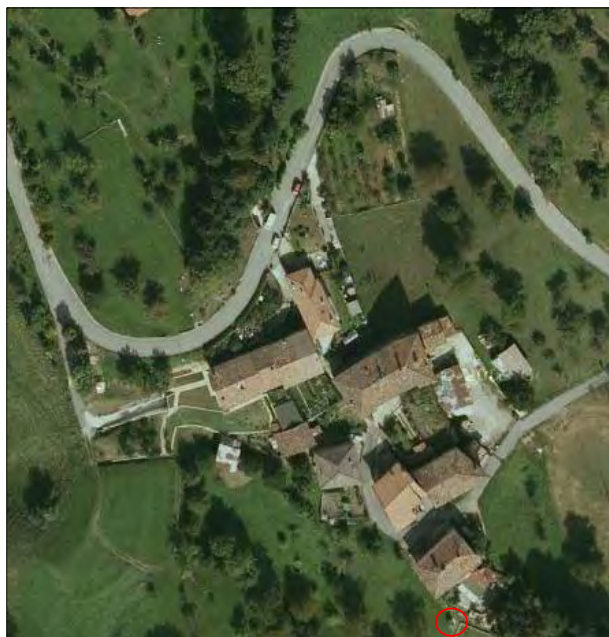
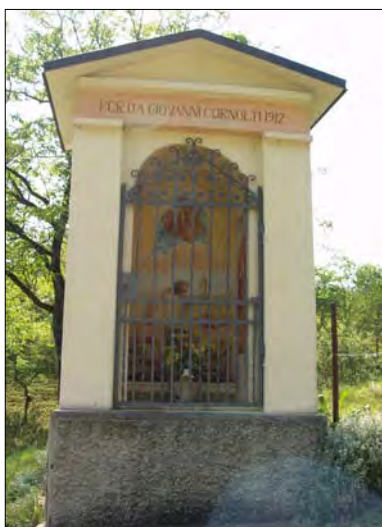
UNITÀ MINIMA D'INTERVENTO N° 12

Piccolo edificio votivo, realizzato in muratura, intonacata e con affresco.

L'antica viabilità che univa i diversi nuclei rurali di Zogno era caratterizzata dalla presenza di santelle o cappelle, spesso dedicate a santi o alla Madonna di disegno semplice e spesso realizzate con materiali poveri, che costituiscono elementi importanti della memoria per lo più collocati sugli snodi principali della viabilità rurale.

Conservazione di tutti gli elementi connotativi

GRADO 1 : RESTAURO
