COMUNE DI ZOGNO
PROVINCIA DI BERGAMO

**PIANO DI GOVERNO
DEL
TERRITORIO**

**SCHEDE DELLE UNITA' MINIME
DI INTERVENTO**

5/L COMPLATTO

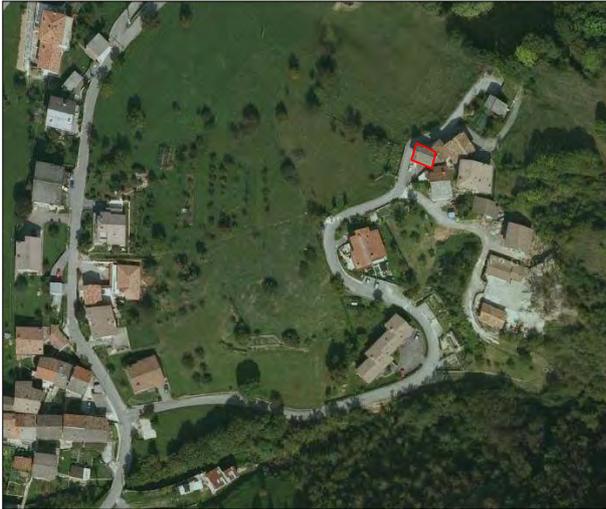
UNITA MINIMA D'INTERVENTO N° 1

Edificio isolato, posto all'ingresso della frazione di Complatto, tre piani fuori terra, a destinazione residenziale. Antica architettura rurale trasformata, presenta elementi eterogenei. In buone condizioni di conservazione, a seguito di una ristrutturazione recente che però ha cancellato alcuni elementi architettonici antichi. Copertura a due falde in legno con manto in tegole, gronda in legno con canali e pluviali in lamiera preverniciata e camini prefabbricati.

I muri perimetrali in pietra sono in parte a vista (basamento e cantonali lato sud) e in parte intonacati (il lato nord ovest.), le aperture, di recente realizzazione presentano diverse dimensioni; lati nord ed ovest prevalenza dei pieni sui vuoti. I serramenti esterni sono in legno a 2 specchiature con avvolgibili, e presentano contorni in marmo sp 3 cm. Sul lato sud si trova un balcone in c.a. con parapetto in ferro a bacchette verticali

Non vi sono particolari di rilievo architettonico, ma l'edificio è dotato di valore ambientale e dovrà essere mantenuto; sono in contrasto con i caratteri tradizionali i contorni delle aperture e gli avvolgibili.

Riambientazione degli elementi in contrasto

GRADO 2 :

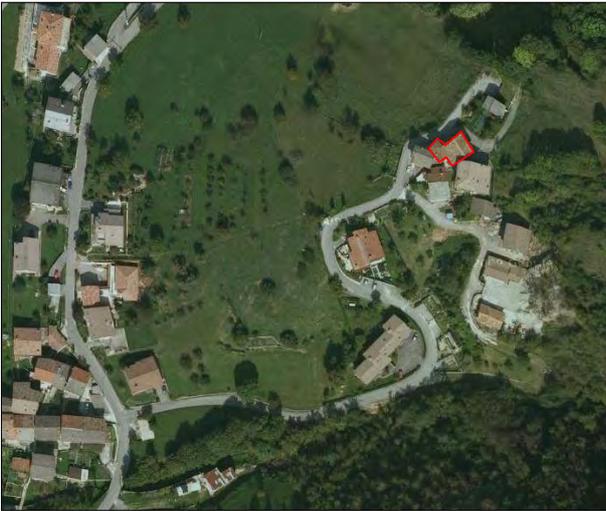
UNITA MINIMA D'INTERVENTO N° 2

Edificio in pietra con prevalenza dei pieni sui vuoti, due piani fuori terra, a destinazione residenziale, più sottotetto. Semplice architettura, in discrete condizioni di conservazione con copertura a due falde in legno con manto in coppi, gronda in legno e canali (ove presenti) e pluviali in lamiera zincata.

I muri perimetrali in pietra a tratti intonacati con malta. Serramenti esterni in legno a 2 specchiature senza antoni con inferriate al piano terra, davanzali in pietra, o contorni dipinti. Presenza di barbacani o rinforzi della muratura a piano terra.

Edificio di impianto antico, in pietra con prevalenza dei pieni sui vuoti, presumibilmente edificio fortificato.

Edificio da conservare con intonaco stilato rasopietra. Divieto di nuovi balconi e di aumento dello sbalzo di gronda.

GRADO 2 : RISANAMENTO CONSERVATIVO

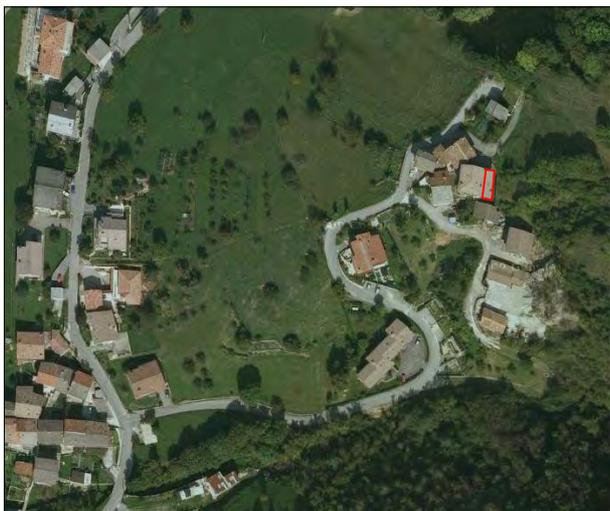
UNITA MINIMA D'INTERVENTO N° 3

Ampliamento in epoca successiva di un edificio preesistente posto in posizione centrale della frazione di Complatto, di tre piani fuori terra, a destinazione residenziale. Semplice architettura presenta nei prospetti elementi eterogenei e in contrasto con il contesto.

Copertura a falde in legno con manto in tegole, gronda in legno e canali (ove presenti) e pluviali in lamiera, I muri perimetrali sono intonacati con aperture di diversa foggia tra i diversi piani; i serramenti esterni sono in legno a 2 specchiature con antoni in legno, e presentano davanzali in pietra. Balcone in legno ad angolo sul lato nord-est con longaroni e traversi in legno.

edificio di valore ambientale e dovrà essere mantenuto, dovranno essere rese più omogenee le finiture esterne.

Intervento da coordinare con l'unità minima di intervento n. 4. Sostituire la porta basculante del box e ridefinire l'apertura.

GRADO DI INTERVENTO :
GRADO 2 : RISANAMENTO CONSERVATIVO

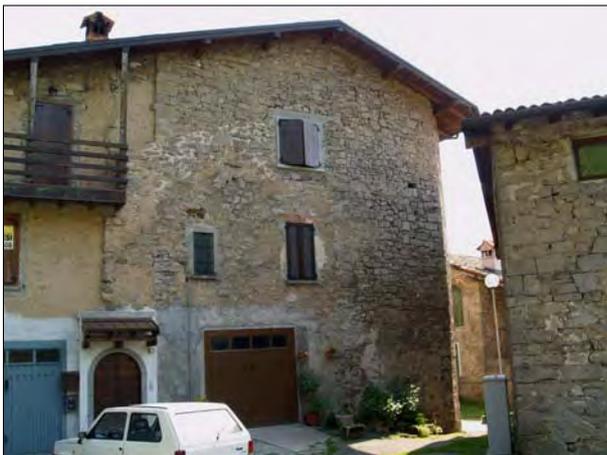
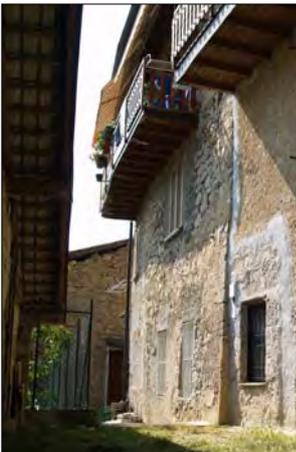
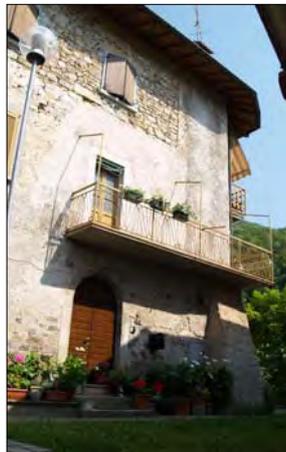
UNITA MINIMA D'INTERVENTO N° 4

Porzione di un ampio edificio posto in posizione centrale della frazione di Complatto, di tre piani fuori terra, a destinazione residenziale. Semplice architettura rurale trasformata, presenta elementi eterogenei e in contrasto con il contesto.

Copertura a due falde in legno con manto in tegole, gronda in legno e canali (ove presenti) e pluviali in lamiera, I muri perimetrali sono in pietra a tratti intonacati con aperture di diversa foggia ai diversi piani; i serramenti esterni sono in legno a 2 specchiature con antoni o persiane in legno, e presentano davanzali in pietra o contorni in cemento. Balcone in c.a. rivestito in legno con longaroni e traversi in legno lato sud e balcone in c.a. con parapetto in ferro lato ovest .

Edificio in pietra con muri perimetrali a nord quasi completamente privi di aperture, alcune aperture sono state rimodellate, ma prevalgono i pieni sui vuoti.

Tutte le finiture esterne come serramenti, parapetti, balconi e la basculante del box sono da riambientare, anche in coerenza con l'altra porzione dell'edificio (3)

GRADO DI INTERVENTO : 2
GRADO RISANAMENTO CONSERVATIVO

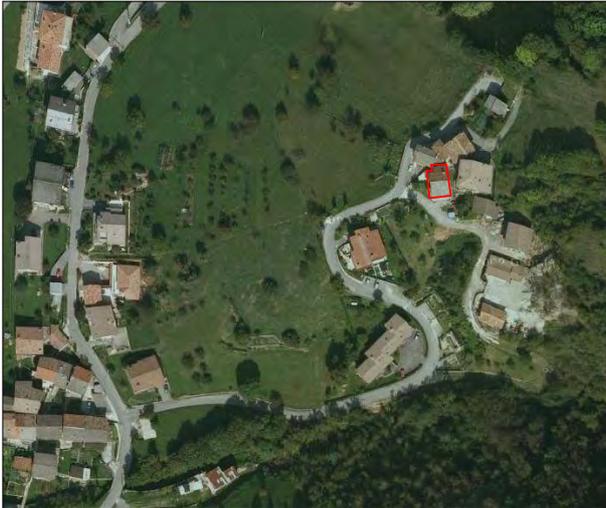
UNITA MINIMA D'INTERVENTO N° 5

I muri perimetrali sono in pietra con stilatura a filo e presenta dei tratti intonacati, l'edificio è stato ingrandito e alcune aperture sono state rimodellate, ma prevalgono i pieni sui vuoti. I serramenti esterni sono in legno a 2 specchiature con avvolgibili di color verde acqua. Le aperture più antiche presentano architravi in pietra o legno. Sul lato sud-ovest al secondo piano è stato aggiunto un balcone in ca con parapetto in ferro a bacchette verticali. Sul lato ovest sono evidenti fessurazioni e crepe.

GRADO 2: RISANAMENTO CONSERVATIVO

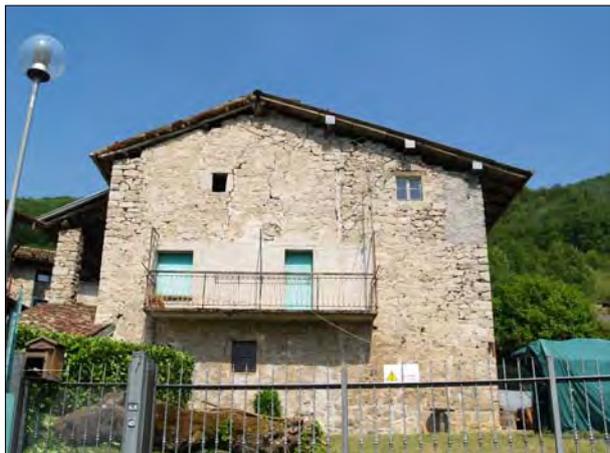
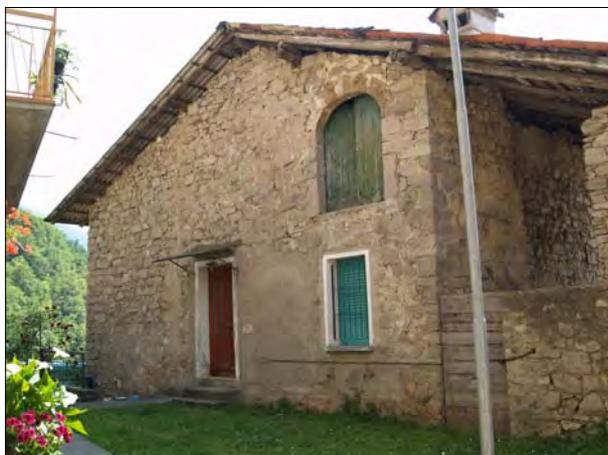
Edificio isolato, di due piani fuori terra più seminterrato, a destinazione residenziale. Semplice architettura rurale trasformata, presenta elementi eterogenei necessità di interventi manutentivi. Copertura a due falde in legno con manto in coppi, gronda in legno e canali (ove presenti) e pluviali in lamiera zincata.

Edificio è dotato di valore ambientale e dovrà essere conservato eliminando gli elementi in contrasto quale il balcone.

L'intervento di recupero e riuso funzionale dovrà rispettare le caratteristiche originarie delle fronti in pietra, non ampliare gli sporti di gronda e conservare la prevalenza dei pieni sui vuoti. Intonaco con stilatura raso pietra..

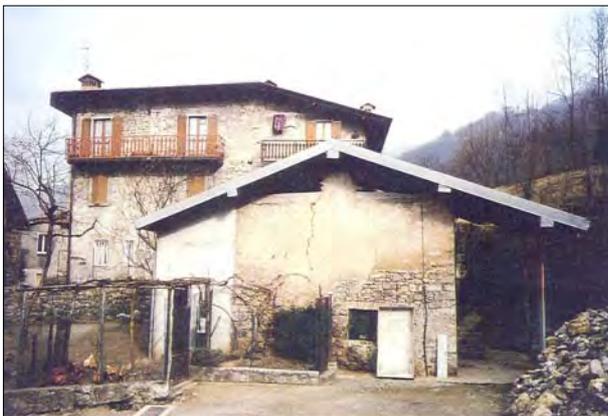
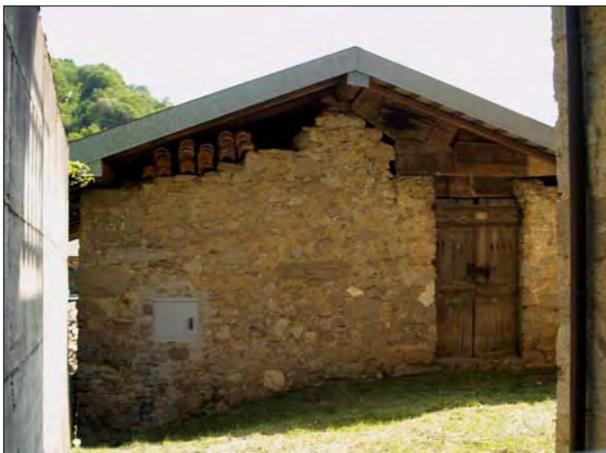
UNITA MINIMA D'INTERVENTO N° 6

Edificio rurale isolato, un piano fuori terra. Semplice architettura rurale con copertura a due falde in legno con manto in tegole gronda in legno e canali e pluviali in lamiera zincata.

I muri perimetrali sono intonacati con malta di calce che lascia intravedere la tessitura della muratura, sul lato ovest intonaco di cemento. Prevalenza di pieni sui vuoti, una porta in legno di accesso al sottotetto, piccolo portico a nord.

Edificio di antica formazione, potrà essere recuperato a fini residenziali nel rispetto del suo impianto e della volumetria.

Edificio accessorio recuperabile ai fini abitativi nel rispetto del volume esistente. Le nuove aperture necessarie dovranno essere di tipologia tradizionale così come gli elementi architettonici e di finitura

GRADO 3 : RISTRUTTURAZIONE EDILIZIA DI 1°

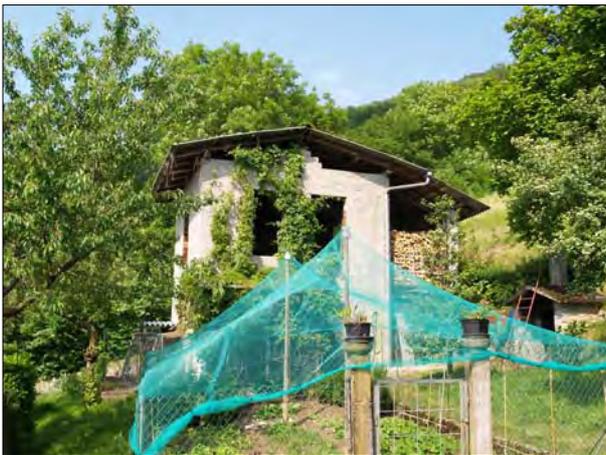
UNITA MINIMA D'INTERVENTO N° 7

Edificio rurale isolato, un piano fuori terra con sovrastante fienile. Semplice architettura rurale con copertura a due falde in legno con manto in tegole gronda in legno e canali e pluviali in lamiera zincata.

I muri perimetrali in mattoni forati intonacati, le aperture sono prive di serramenti

Edificio di recente realizzazione, privo di valore architettonico, ma posto in prossimità del nucleo di antica formazione.

La copertura deve essere realizzata con le caratteristiche tradizionali tipiche del luogo, così come elementi architettonici o di finitura.

GRADO 4 : RISTRUTTURAZIONE EDILIZIA DI 2°

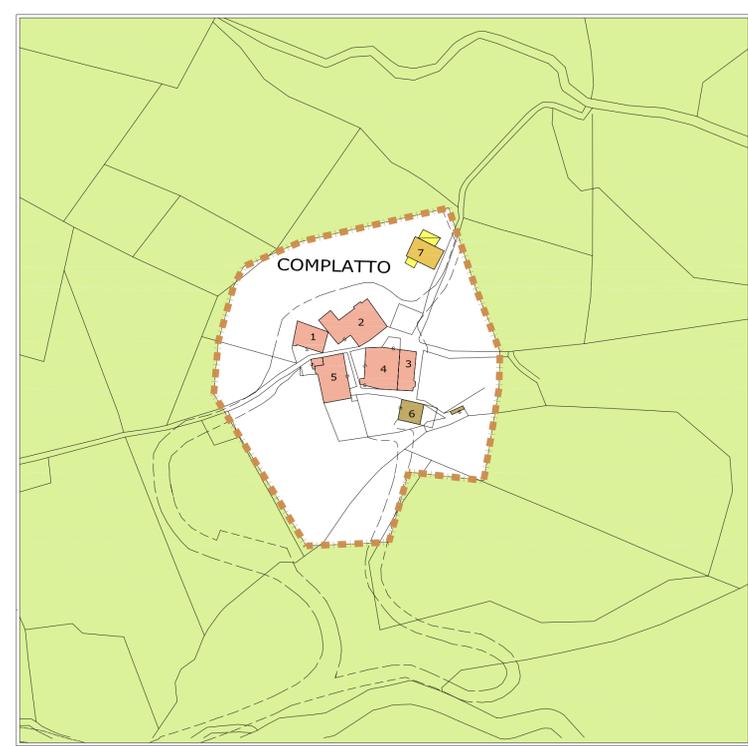
CENTRI E NUCLEI STORICI
TAV. 5/L COMPLATTO
Scala 1:1.000

Planimetria ricavata dalla mappa catastale del 1954
