COMUNE DI ZOGNO
PROVINCIA DI BERGAMO

**PIANO DI GOVERNO
DEL
TERRITORIO**

**SCHEDE DELLE UNITA' MINIME
DI INTERVENTO**

5/N RIPA

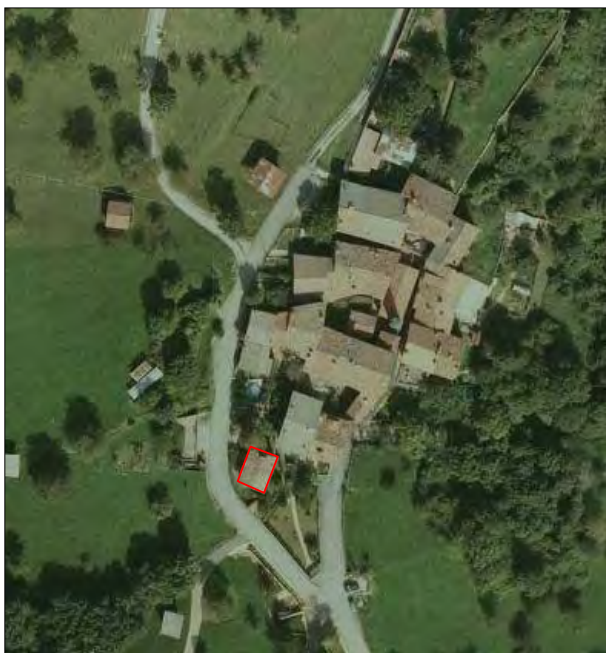
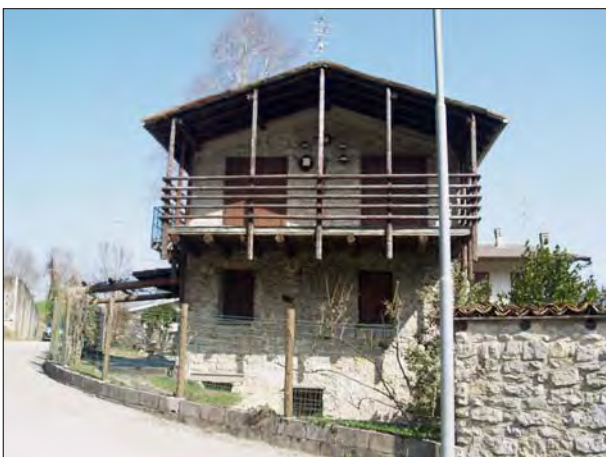
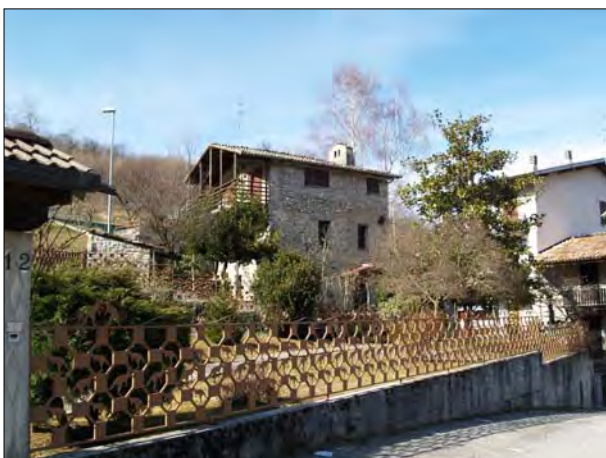
UNITÀ MINIMA D'INTERVENTO N° 1

Edificio isolato, posto a sud della frazione di Ripa, di tre piani fuori terra, a destinazione residenziale. Edificio in pietra in buone condizioni di conservazione. Copertura a due falde in legno con manto in coppi, gronda in legno con canali e pluviali in lamiera zincata. I muri perimetrali in pietra a vista, con cordolo in ca a sostegno del tetto. Le aperture, presentano diverse dimensioni, i serramenti esterni sono in legno a 2 specchiature con scuri in legno o inferriate e presentano contorni in pietra o in cemento. Sul lato sud si trova un balcone in legno con montanti fino al tetto e longheroni orizzontali, mentre sul lato ovest. Balcone in ca con parapetto in ferro a barrette verticali

Edificio semplice in pietra, in armonia con il contesto

GRADO 2 : RISANAMENTO CONSERVATIVO

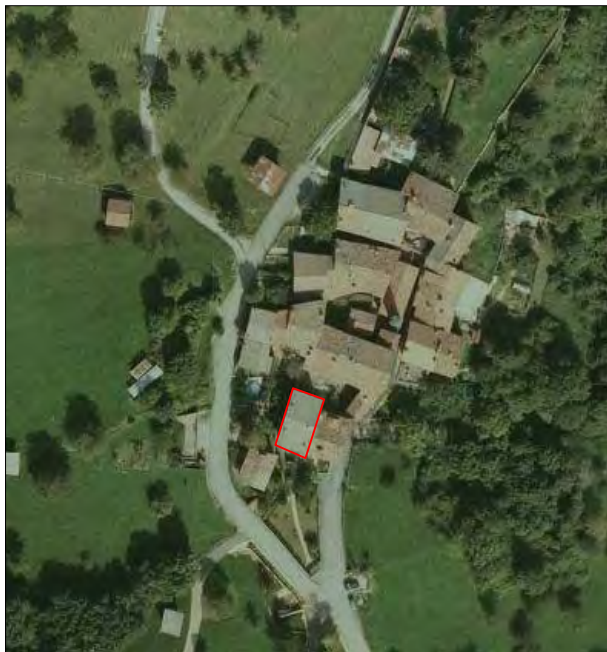
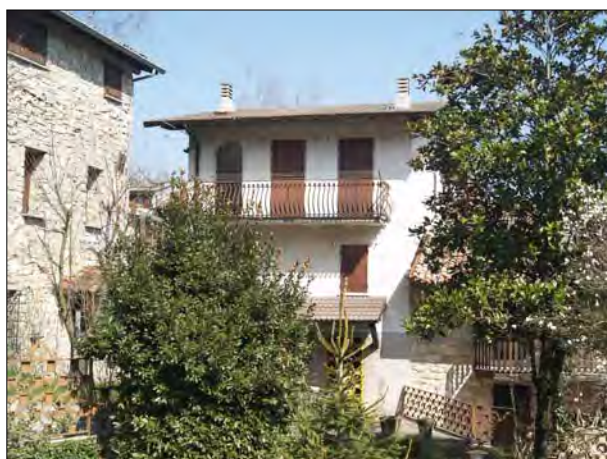
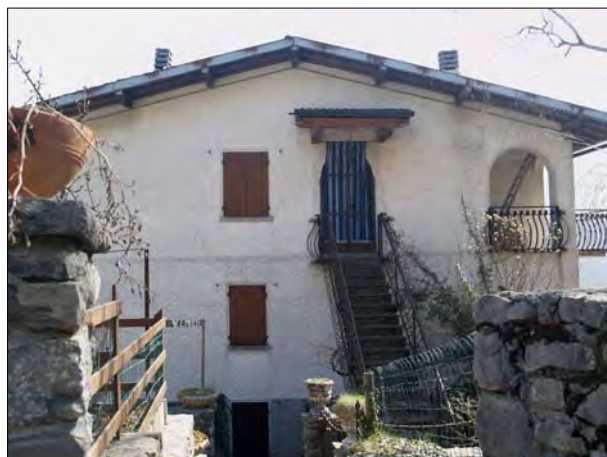
UNITÀ MINIMA D'INTERVENTO N° 2

Edificio in aderenza all'unità minima d'intervento n° 3, di tre/quattro piani fuori terra, a destinazione residenziale. Edificio in discrete condizioni di conservazione. Copertura a due falde in legno con manto in tegole, gronda in legno con canali e pluviali in lamiera preverniciata e camini prefabbricati. I muri perimetrali intonacati (crespone). Le aperture, presentano diverse dimensioni, ma allineate con davanzali in pietra artificiale, i serramenti esterni sono in legno a 2 specchiature con scuri in legno o inferriate. Sul lato sud balconi in ca con parapetto in ferro a voluta. Sul lato ovest, scala in ferro consente l'accesso all'ultimo piano. Piccolo giardino di pertinenza con recinzione metallica a disegni geometrici con inseriti sagome di canguri.

Edificio in contrasto con il contesto, in stretto rapporto visivo-percettivo con il nucleo di antica formazione, dovrà essere riambientato.

Edificio da riambientare attraverso l'uso materiali tipici della tradizione, l'intonaco dei muri perimetrali dovrà essere di tipo tradizionale, colorato con colori chiari, sono da evitare intonaci lisci o i falsi rustici (lacrimato, graffiato strollato) e quelli plastici.

GRADO 3 : RISTRUTTURAZIONE EDILIZIA DI 1°

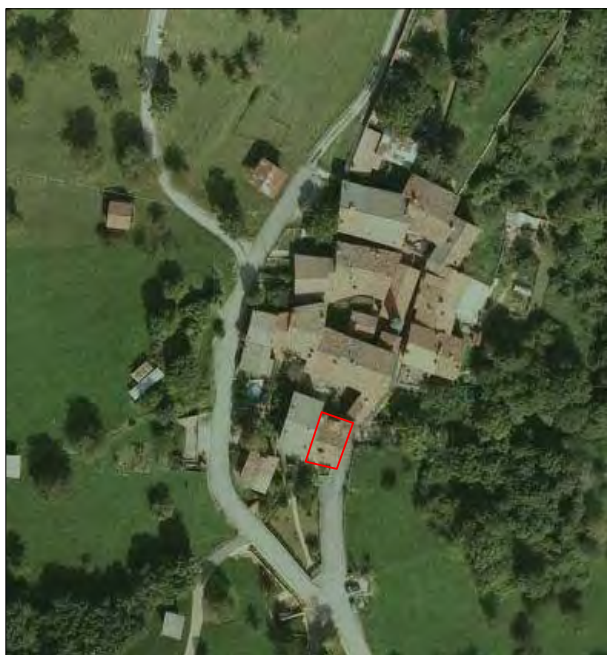
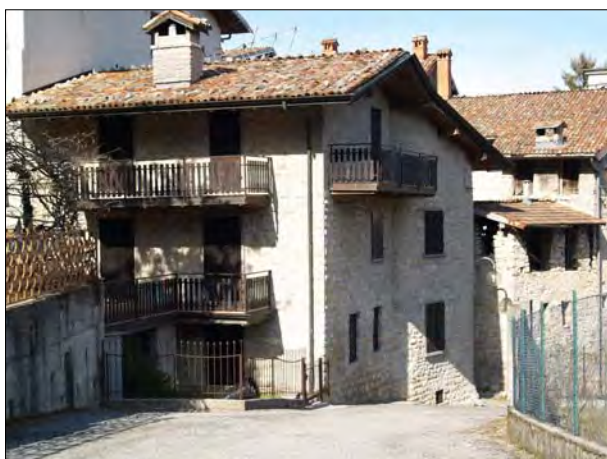
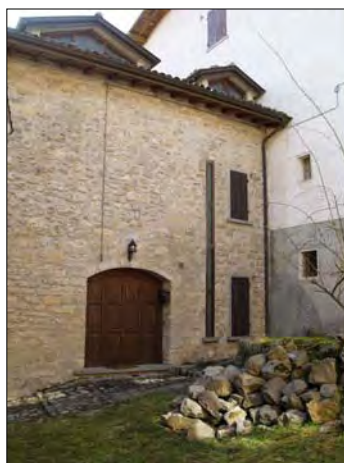
UNITÀ MINIMA D'INTERVENTO N° 3

Edificio in aderenza all'unità minima d'intervento n° 2, di tre/quattro piani fuori terra, a destinazione residenziale. Edificio in discrete condizioni di conservazione. Copertura a due falde in legno con manto in coppi, gronda in legno con canali e pluviali in lamiera preverniciata, abbaini sulla falda nord.

I muri perimetrali in pietra a vista. Le aperture, in parte regolarizzate presentano diverse dimensioni, i serramenti esterni sono in legno a 2 specchiature con scuri in legno mordenzato o inferriate e presentano Sul lato sud ed est balcone in ca con parapetto in ferro e doghe sagomate verticali.

Edificio in pietra, in parte trasformato, ma bene inserito nel contesto.

GRADO 2 : RISANAMENTO CONSERVATIVO con caratteristiche di ristrutturazione edilizia all'interno

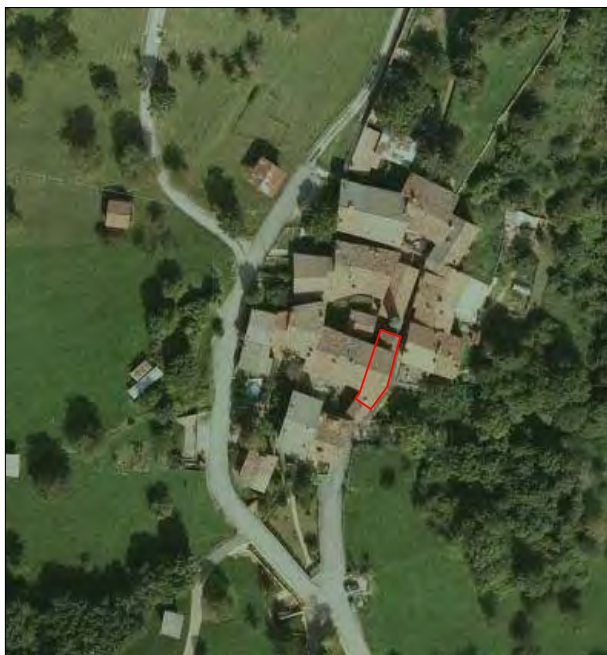
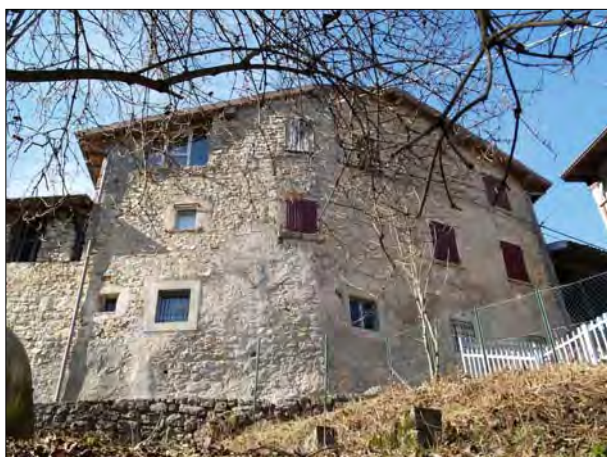
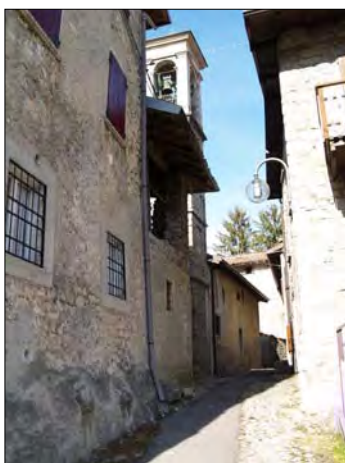
UNITÀ MINIMA D'INTERVENTO N° 4

Edificio residenziale di quattro piani fuori terra, in buone condizioni di conservazione. Copertura a due falde in legno con manto in coppi, gronda in legno con canali e pluviali in lamiera preverniciata. I muri perimetrali in pietra a vista con riempimento dei giunti che lasciano in vista le pietre di maggiori dimensioni. Le aperture, presentano diverse dimensioni, come disomogenei i contorni, i serramenti esterni sono in legno a 1/2 specchiature con o senza scuri in legno verniciato o con inferriate. Sul lato nord edificio rurale di due piani.

Edificio in pietra, in parte trasformato, ma bene inserito nel contesto.

Conservazione delle caratteristiche architettoniche del complesso edilizio con divieto di inserimento di balconi ed altri elementi aggettanti.

GRADO 2 : RISANAMENTO CONSERVATIVO con caratteristiche di ristrutturazione edilizia all'interno

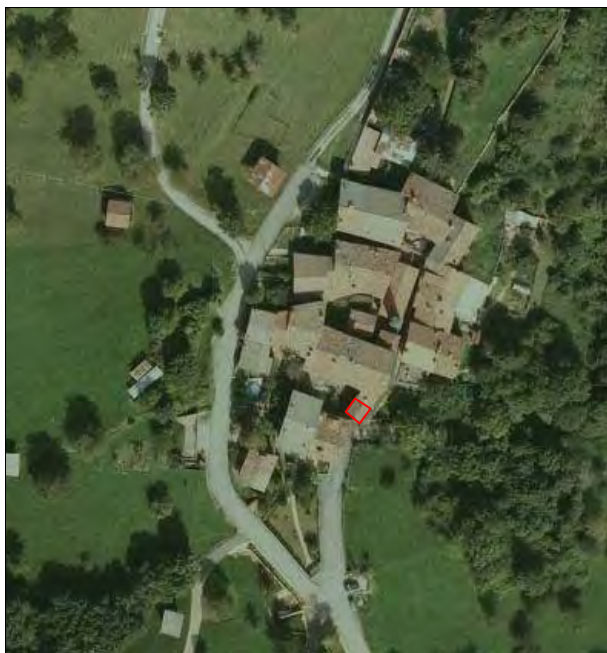
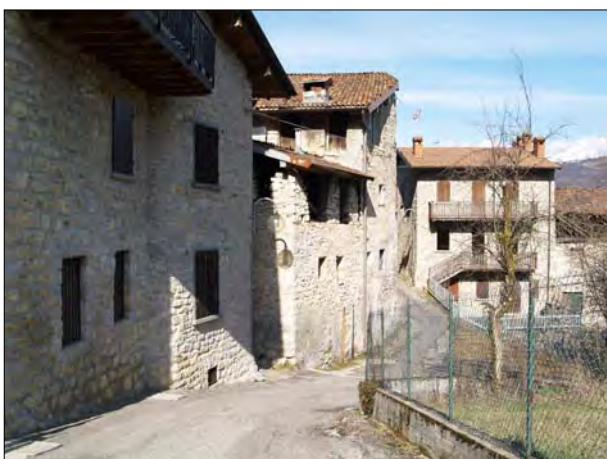
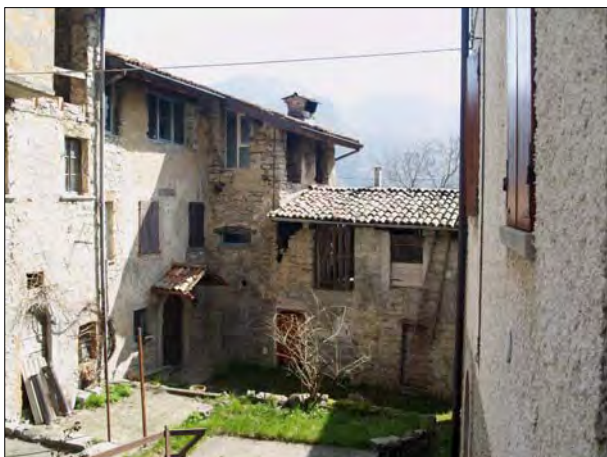
UNITÀ MINIMA D'INTERVENTO N° 5

Edificio rurale di tre piani fuori terra, in discrete condizioni di conservazione, ma inutilizzato. Copertura a due falde in legno con manto in coppi, gronda in legno con canali e pluviali in lamiera preverniciata, camino prefabbricato. I muri perimetrali in pietra a vista con riempimento dei giunti che lasciano in vista le pietre di maggiori dimensioni. Le aperture, presentano diverse dimensioni, come disomogenei i contorni, i serramenti esterni sono in legno.

Edificio rurale in pietra, in parte trasformato, ma bene inserito nel contesto, recuperabile per usi residenziali e compatibili.

Conservazione delle caratteristiche architettoniche del complesso edilizio con divieto di inserimento di balconi ed altri elementi aggettanti.

GRADO 2 : RISANAMENTO CONSERVATIVO con caratteristiche di ristrutturazione edilizia all'interno

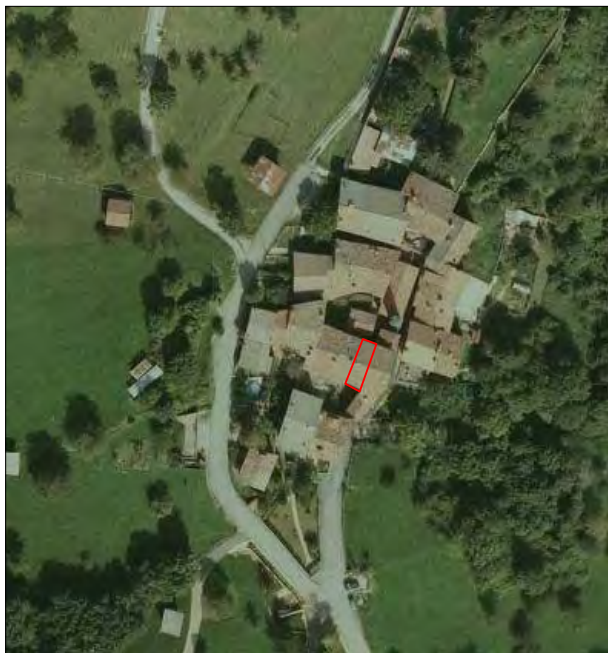
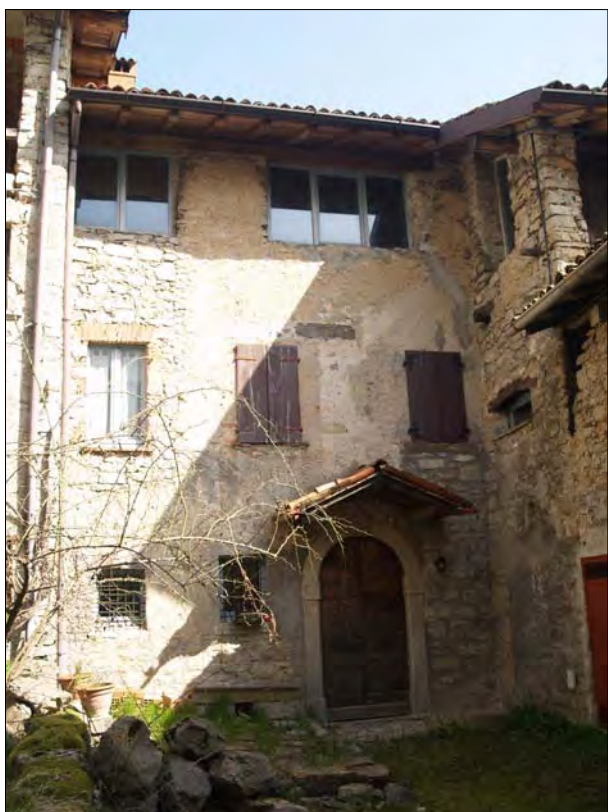
UNITÀ MINIMA D'INTERVENTO N° 6

Edificio rurale trasformato di tre piani fuori terra, in discrete condizioni di conservazione. Copertura a due falde in legno con manto in coppi, gronda in legno con canali e pluviali in lamiera preverniciata. I muri perimetrali in pietra a vista con riempimento dei giunti che lasciano in vista le pietre di maggiori dimensioni. Alcuni rappezzi realizzati con intonaco di cemento. Le aperture, presentano diverse dimensioni, come disomogenei i contorni, i serramenti esterni sono in legno con scuri verniciati. Tettuccio in legno e coppi sopra l'ingresso

Edificio rurale in pietra, in parte trasformato, ma bene inserito nel contesto, recuperabile a fini abitativi. Portale in pietra.

Divieto di balconi a sbalzo

GRADO 2 : RISANAMENTO CONSERVATIVO con caratteristiche di ristrutturazione edilizia per l'interno.

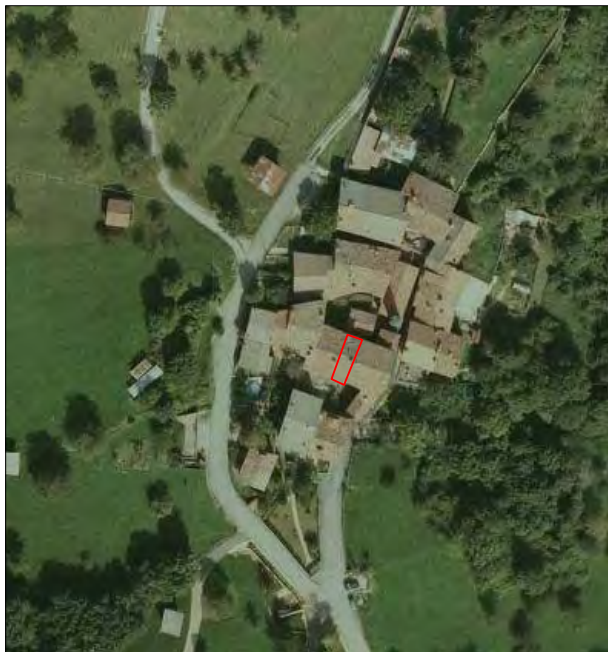
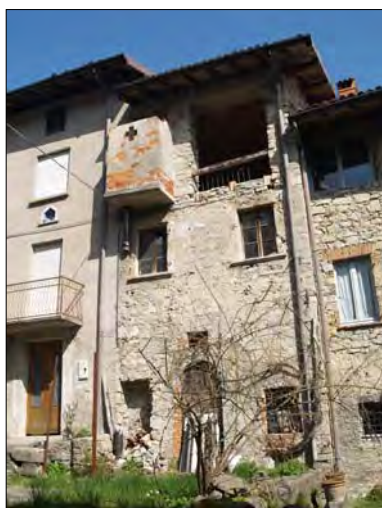
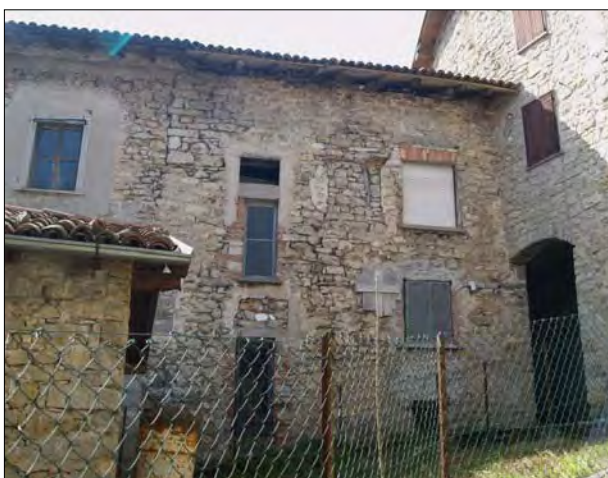
UNITÀ MINIMA D'INTERVENTO N° 7

Edificio in cortina edilizia con le unità minime d'intervento 6 - 8, a destinazione residenziale, ora inutilizzato e in pessime condizioni. Copertura a due falde in legno con manto in coppi, gronda in legno con canali e pluviali in lamiera preverniciata.

I muri perimetrali in pietra intonacati, Le aperture, presentano diverse dimensioni con davanzali in pietra o cemento, i serramenti esterni sono in legno a 2 specchiature con scuri in legno o inferriate. Sul lato sud un piccolo servizio igienico esterno.

Edificio in pietra con alcune alterazioni nei prospetti, che necessita un recupero igienico sanitario.

Riambientazione dei prospetti con eliminazione del servizio igienico in luogo del quale potrà essere previsto un piccolo balcone.

GRADO 2 : RISTRUTTURAZIONE EDILIZIA per l'interno

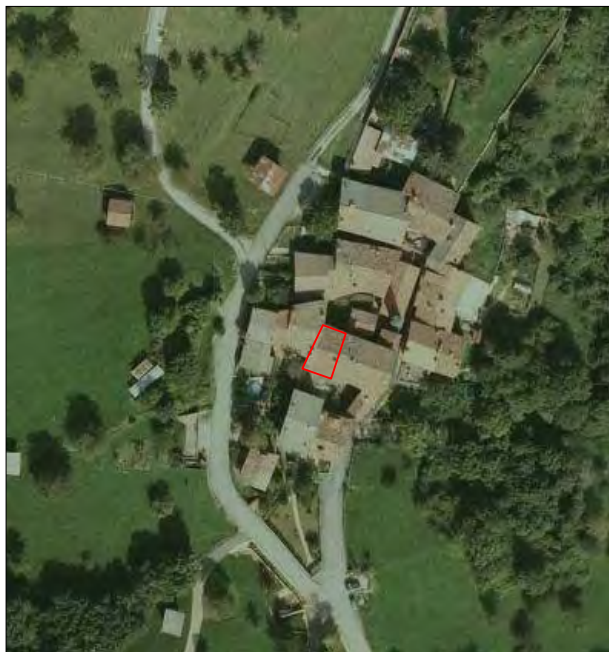
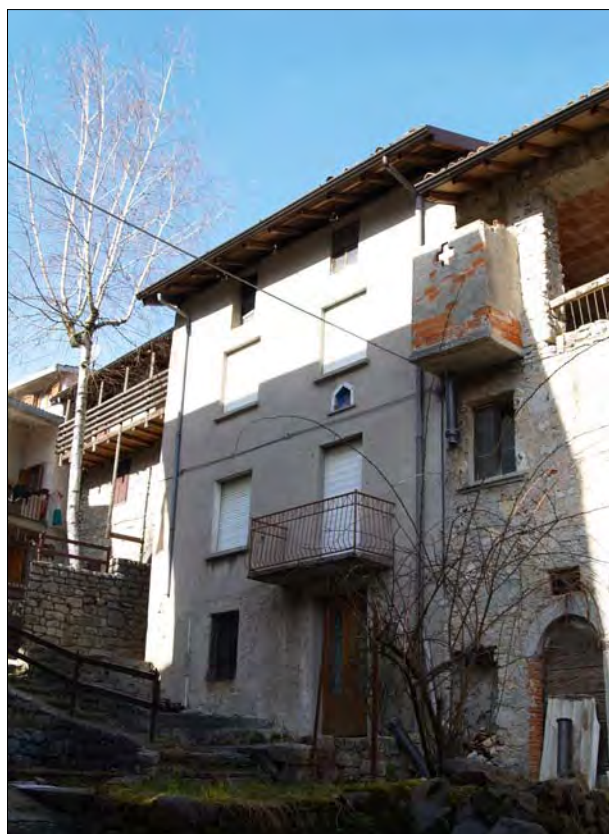
UNITÀ MINIMA D'INTERVENTO N° 8

Edificio in cortina edilizia con le unità minime d'intervento 6 - 7, a destinazione residenziale, in discrete condizioni di conservazione. Copertura a due falde in legno con manto in coppi, gronda in legno con canali e pluviali in lamiera preverniciata. I muri perimetrali intonacati, aperture, regolarizzate e allineate con davanzali in cemento (sp 8 cm) i serramenti esterni sono in legno a 2 specchiature con avvolgibili. Sul lato sud un piccolo balcone in ca al piano primo, parapetto in ferro a barrette verticali.

Edificio fortemente trasformato, ma volumetricamente coerente con il contesto.

Riambientazione delle facciate con ripristino degli elementi architettonici tradizionali.

GRADO 3 : RISTRUTTURAZIONE EDILIZIA DI 1°

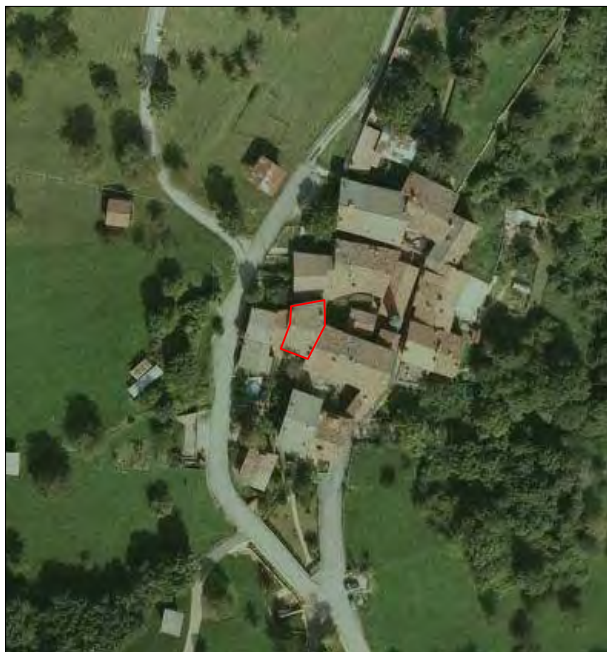
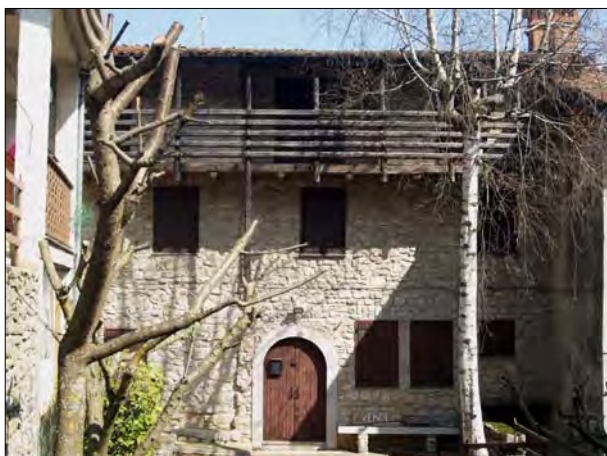
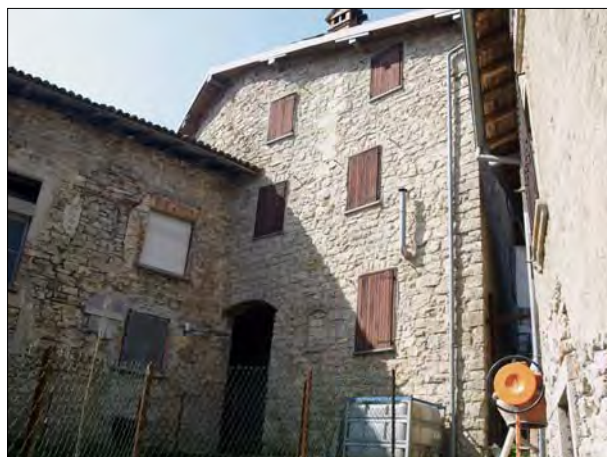
UNITÀ MINIMA D'INTERVENTO N° 9

Edificio ristrutturato, in aderenza con le unità minime d'intervento 8 e 10 di tre piani fuori terra, in buone condizioni di conservazione. Copertura a due falde in legno con manto in coppi, gronda in legno con canali e pluviali in lamiera preverniciata. I muri perimetrali in pietra a vista. Le aperture, presentano diverse dimensioni, come disomogenei sono i contorni, i serramenti esterni sono in legno a due specchiature con scuri verniciati. Sul lato sud balcone in legno.

Edificio ristrutturato in pietra, ma bene inserito nel contesto.

GRADO 2 : RISANAMENTO CONSERVATIVO con caratteristiche di ristrutturazione edilizia all'interno

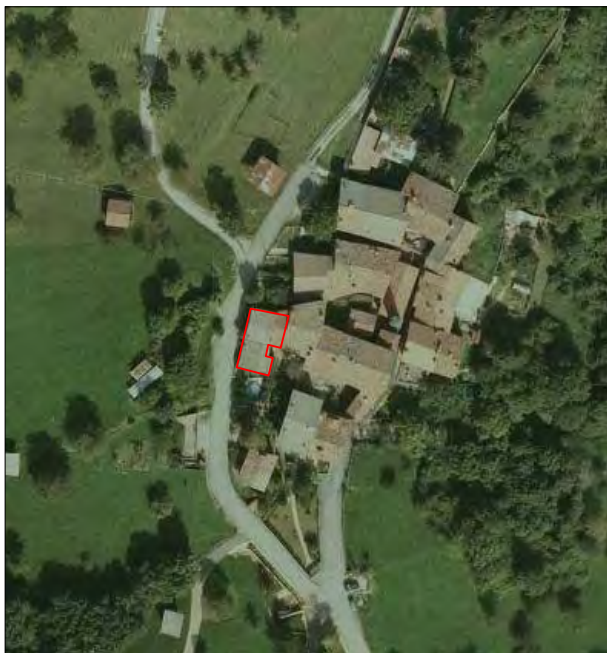
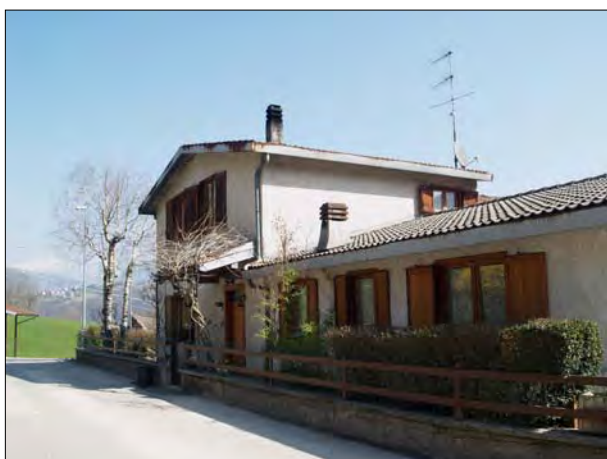
UNITÀ MINIMA D'INTERVENTO N° 10

Edificio ristrutturato, di due/tre piani fuori terra. Copertura a due falde CA con manto in tegole, gronda in CA con canali e pluviali in lamiera zincata.

I muri perimetrali intonacati con "crespone", pilastri in Ca sostengono il tetto in laterocemento. Le aperture, allineate presentano davanzali in granito, i serramenti esterni sono in legno a 2 specchiature con scuri in legno chiaro. Sul lato est si trova ampia terrazza in ca con parapetto pieno in ferro a barrette verticali.

Edificio in contrasto con il contesto.

Riambientazione delle facciate con ripristino degli elementi architettonici tradizionali.

GRADO 3 : RISTRUTTURAZIONE EDILIZIA DI 1°

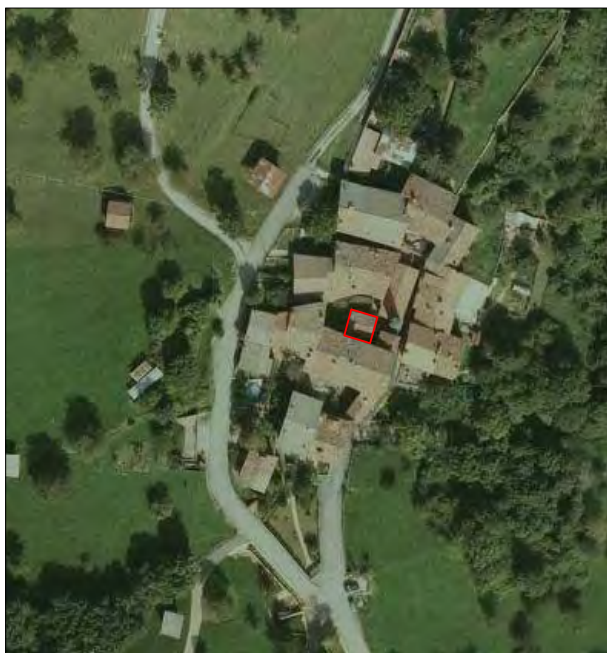
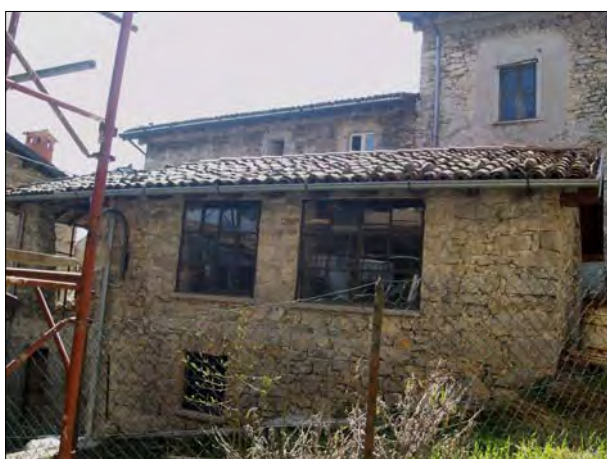
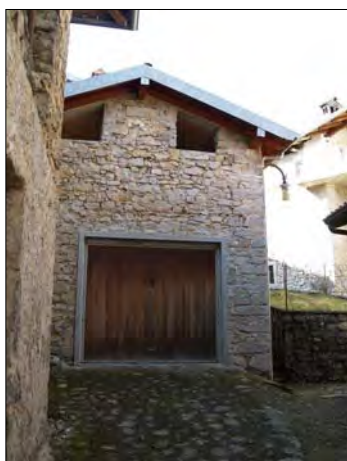
UNITÀ MINIMA D'INTERVENTO N° 11

Vecchio fienile trasformato in box deposito, edificio in pietra di due piani fuori terra, in buone condizioni di conservazione. Copertura a due falde con manto in coppi, gronda in legno con canali e pluviali in lamiera zincata.

I muri perimetrali in pietra a vista con riempimento. Le aperture, presentano diverse dimensioni, i serramenti esterni sono in metallo, basculante rivestita in legno di dimensioni fuori scala.

Edificio ristrutturato in pietra, ma bene inserito nel contesto.

GRADO 3 : RISTRUTTURAZIONE EDILIZIA DI 1°

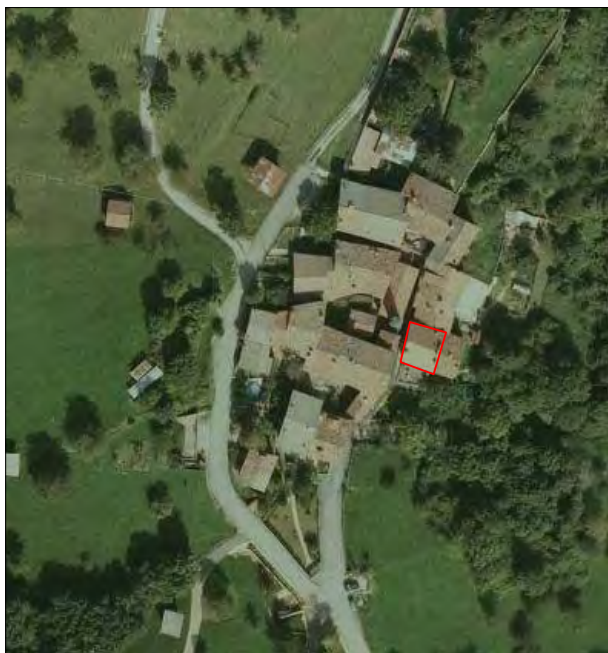
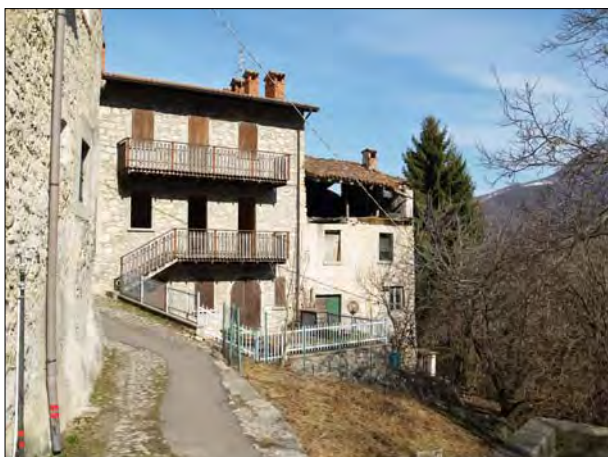
UNITÀ MINIMA D'INTERVENTO N° 12

Edificio ristrutturato, in aderenza con l'unità minima d'intervento n°13 di tre piani fuori terra, in buone condizioni di conservazione. Copertura a due falde in legno con manto in tegole, gronda in legno con canali e pluviali in lamiera preverniciata. I muri perimetrali in pietra a vista. Le aperture, allineate e simmetriche, con contorni in pietra di fattura moderna, i serramenti esterni in legno a due specchiature con scuri mordenzati. Sul lato sud balconi con parapetti in ferro e doghe verticali in legno. Scala esterna in ca consente di accedere al primo piano. Piccolo spazio di pertinenza recintata con muretto e inferriata a disegno semplice

Edificio in pietra con alcune alterazioni nei prospetti, che conserva le caratteristiche dell'impianto originario.

Riambientazione dei balconi e della barriera di recinzione.

GRADO 2 : RISANAMENTO CONSERVATIVO con caratteristiche di ristrutturazione edilizia all'interno

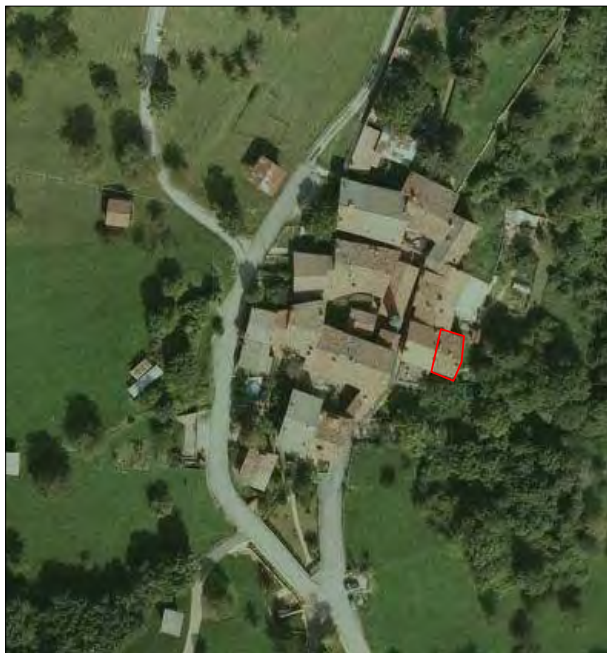
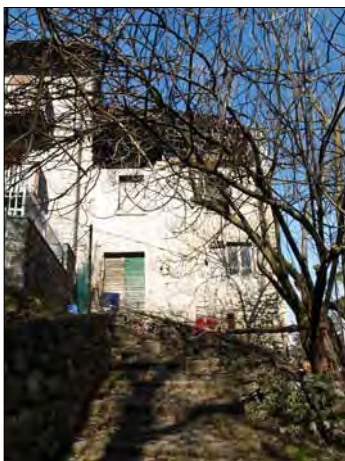
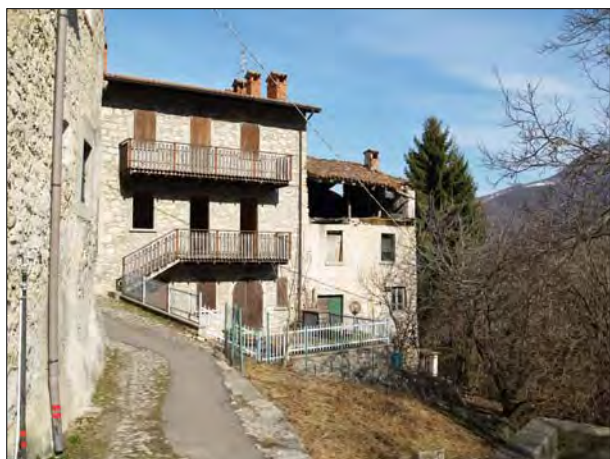
UNITÀ MINIMA D'INTERVENTO N° 13

Edificio in aderenza con l'unità minima d'intervento n°12 di tre piani fuori terra, in cattive condizioni di conservazione. Copertura a due falde in legno con manto in coppi, gronda in legno senza canali e pluviali. I muri perimetrali intonacati. Le aperture, disomogenee con davanzali in cemento, i serramenti esterni in legno a due specchiature.

Edificio in cattive condizioni, ma recuperabile a fini abitativi, nel rispetto d volume esistente.

Ripristino dei caratteri compositivi originari delle facciate dell'edificio.

Limitare la dimensione dei balconi a sbalzo e non realizzare scale esterne.

GRADO 2 : RISANAMENTO CONSERVATIVO con caratteristiche di ristrutturazione edilizia all'interno

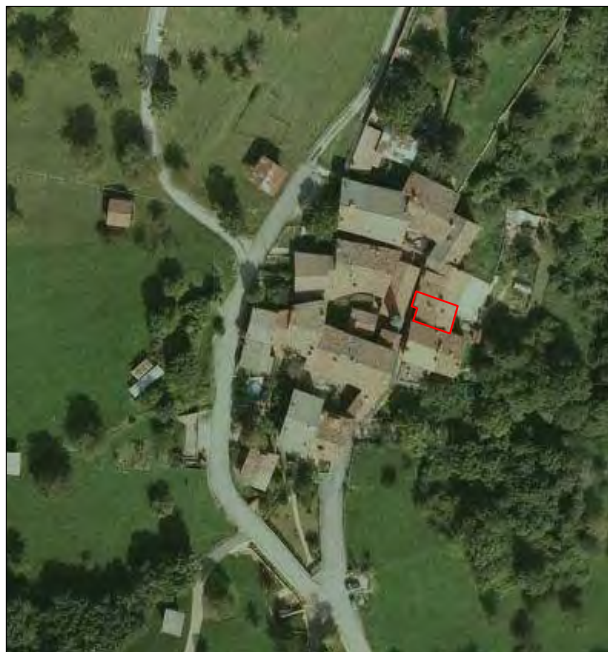
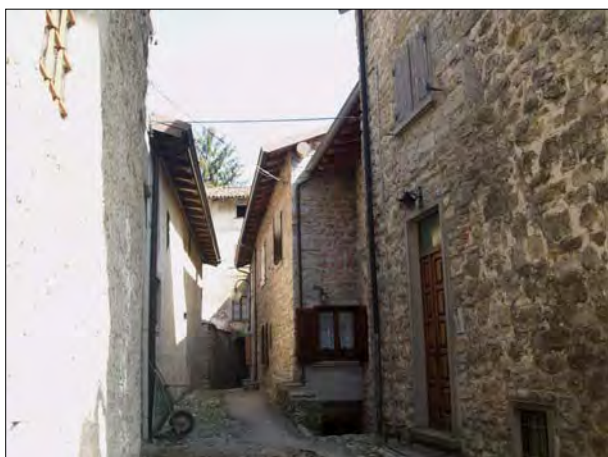
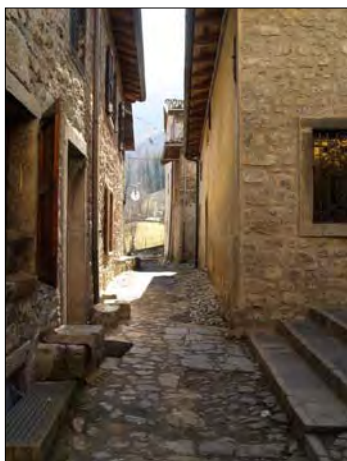
UNITÀ MINIMA D'INTERVENTO N° 14

Edificio ristrutturato, in aderenza con le unità minime d'intervento n°12 -15 di due/tre piani fuori terra, in buone condizioni di conservazione. Copertura a due falde in legno con manto in coppi, gronda in legno con canali e pluviali in lamiera preverniciata o rame. I muri perimetrali in pietra a vista, tracce di colorazione rossa. Le aperture, allineate e simmetriche, con davanzali in granito, i serramenti esterni in legno a due specchiature con scuri mordenzati. Sul lato est balcone con parapetto in ferro.

Edificio ristrutturato in epoca recente con alcuni materiali in contrasto come i davanzali in granito, nel complesso l'edificio è ben inserito nel contesto.

Ripristino dei davanzali con l'impiego di pietra locale anche arenaria.

GRADO 2 : RISANAMENTO CONSERVATIVO con caratteristiche di ristrutturazione edilizia all'interno

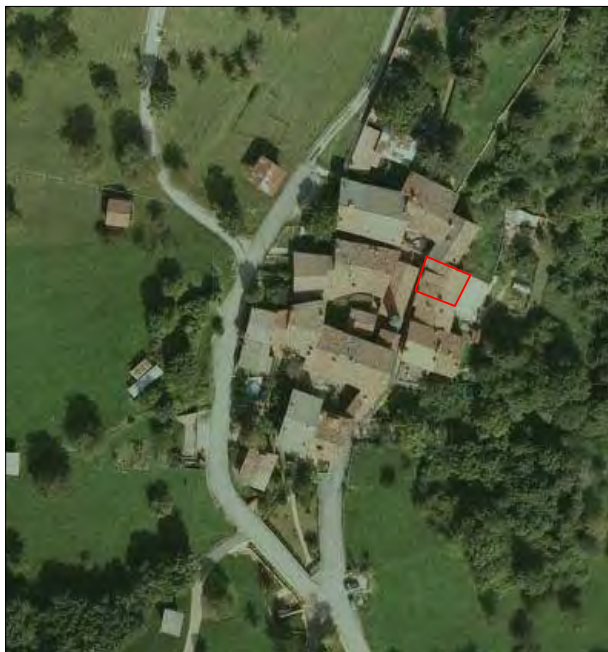
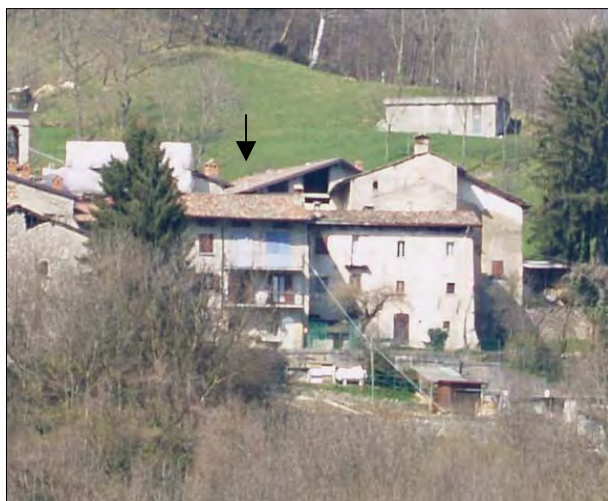
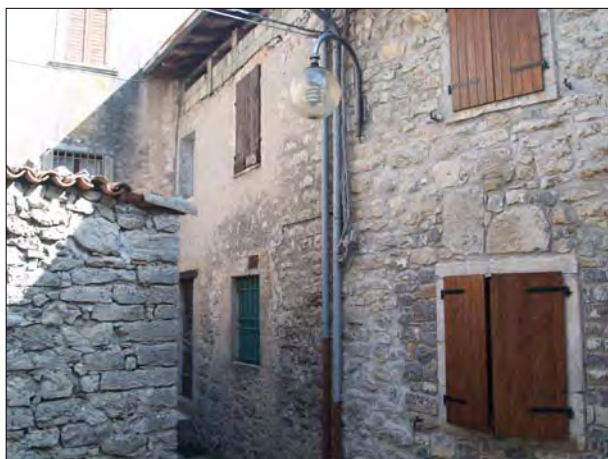
UNITÀ MINIMA D'INTERVENTO N° 15

Edificio ristrutturato, in aderenza con le unità minime d'intervento n°14 -16 di due/tre piani fuori terra, in buone condizioni di conservazione. Copertura a due falde in legno con manto in coppi, gronda in legno con canali e pluviali in lamiera preverniciata. I muri perimetrali in pietra a vista aperture, allineate e simmetriche, con contorni in pietra, serramenti esterni in legno a due specchiature con scuri mordenzati. Sul lato est balcone con parapetto in ferro.

Edificio ristrutturato, ma ben inserito nel contesto, da uniformare il prospetto est.

Recupero del fronte est con l'utilizzo di materiali tradizionali in coerenza con le fronti rimanenti dell'edificio.

GRADO 2 : RISANAMENTO CONSERVATIVO con caratteristiche di ristrutturazione edilizia all'interno

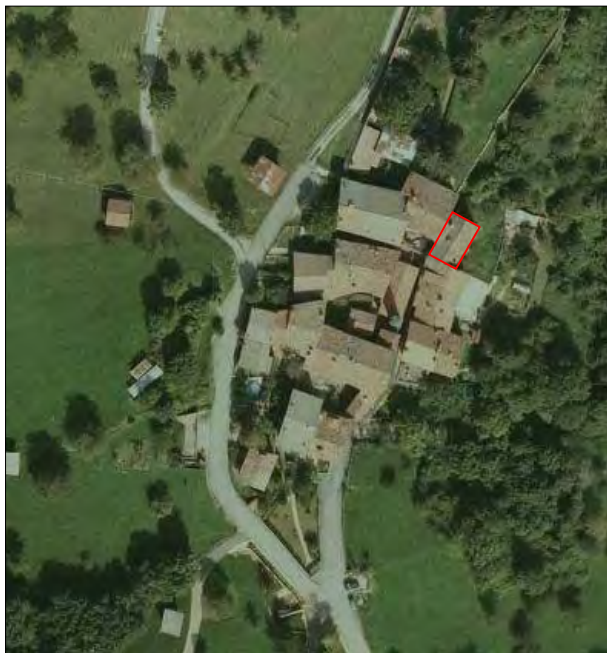
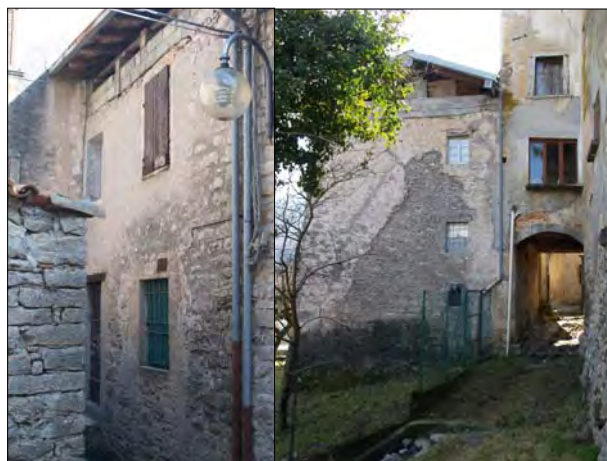
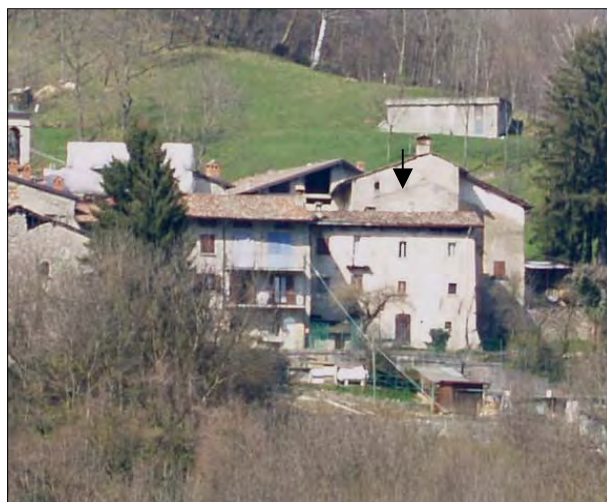
UNITÀ MINIMA D'INTERVENTO N° 16

Edificio di testa della cortina edilizia che con l'unità minima d'intervento n°18 crea un passaggio coperto, di due/tre piani fuori terra. Copertura a due falde in legno con manto in tegole, gronda in legno con canali e pluviali in lamiera zincata. I muri perimetrali in pietra intonacati aperture, allineate e simmetriche, alcuni con architravi in legno, serramenti esterni in legno a due specchiature .

Edificio in condizioni di degrado manutentivo ma architettonicamente coerente con il contesto.

L'intervento di recupero e di riuso dell'edificio dovrà garantire il rispetto dell'architettura tradizionale locale.

GRADO DI INTERVENTO
GRADO 2 : RISANAMENTO CONSERVATIVO con
caratteristiche di ristrutturazione edilizia all'interno

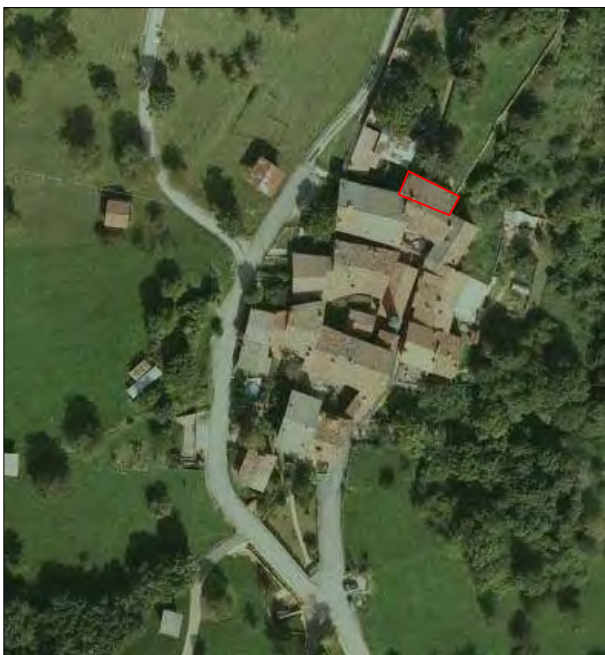
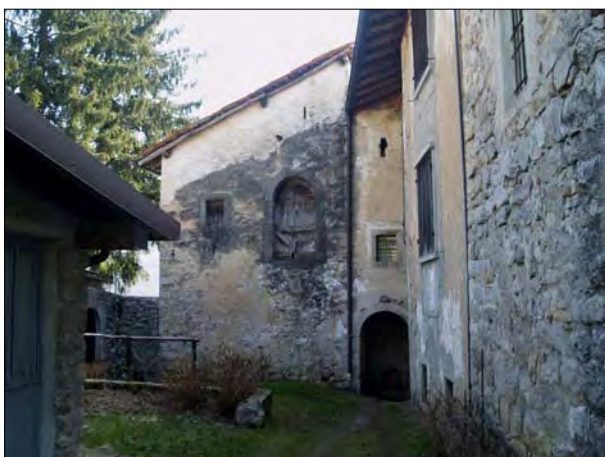
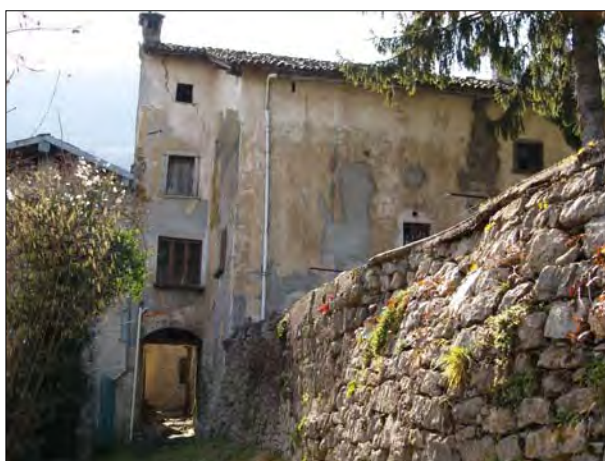
UNITÀ MINIMA D'INTERVENTO N° 17

Edificio di testa della cortina edilizia che con l'unità minima d'intervento n°19 crea un passaggio coperto. Copertura a una falda in legno con manto in coppi, gronda in legno con canali e pluviali in lamiera zincata. I muri perimetrali in pietra intonacati con prevalenza dei pieni sui vuoti (a testimonianza della valenza difensiva di questa parte) aperture, disomogenee, alcune tamponante, cornici in pietra, serramenti esterni in legno a due specchiature, inferriate

Edificio in condizioni di degrado manutentivo ma architettonicamente coerente con il contesto.

GRADO 2 : RISANAMENTO CONSERVATIVO con caratteristiche di ristrutturazione edilizia all'interno

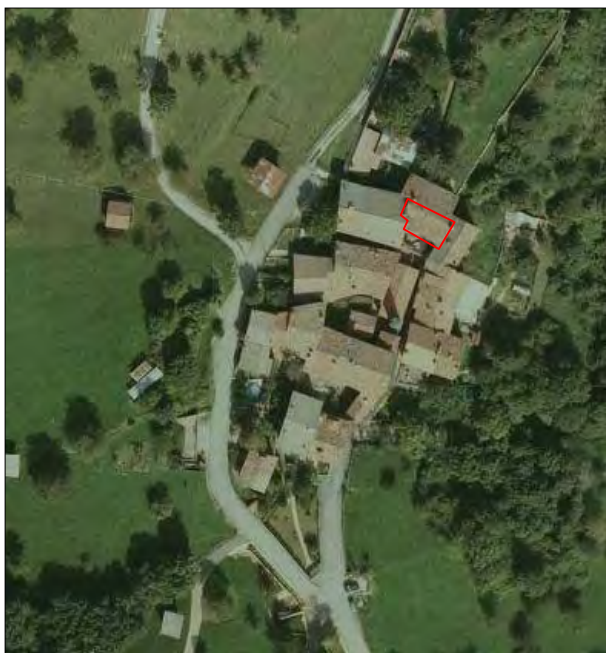
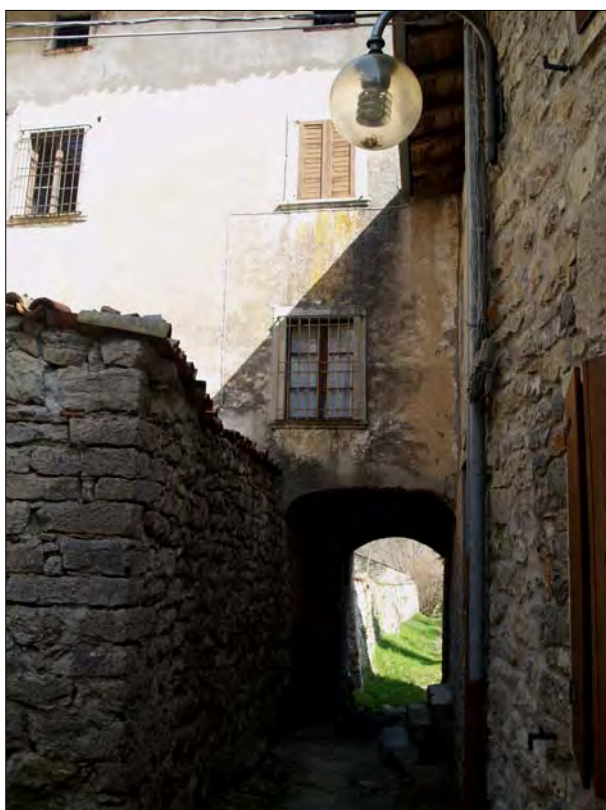
UNITÀ MINIMA D'INTERVENTO N° 18

Edificio di testa della cortina edilizia che con l'unità minima d'intervento n°16 crea un passaggio coperto così come con l'unità minima d'intervento n°19; Copertura a due falde in legno con manto in coppi, gronda in legno con canali e pluviali in lamiera zincata. I muri perimetrali in pietra intonacati presentano rappezzi con intonaco di cemento, aperture, allineate e simmetriche, alcune con contorni in pietra, serramenti esterni in legno a due specchiature con persiane o inferriate.

Edificio in condizioni di degrado manutentivo ma architettonicamente coerente con il contesto.

L'intervento di recupero e di riuso dell'edificio dovrà garantire il rispetto dell'architettura tradizionale locale. Valorizzazione del passaggio porticato.

GRADO 2 : RISANAMENTO CONSERVATIVO con caratteristiche di ristrutturazione edilizia all'interno

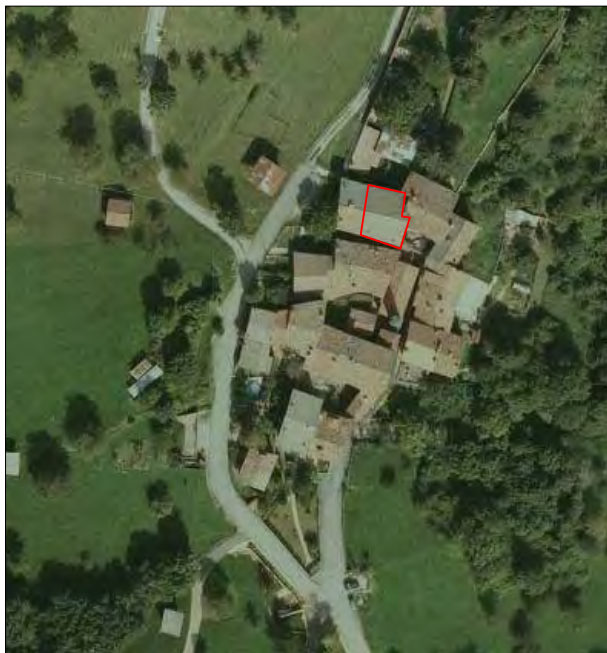
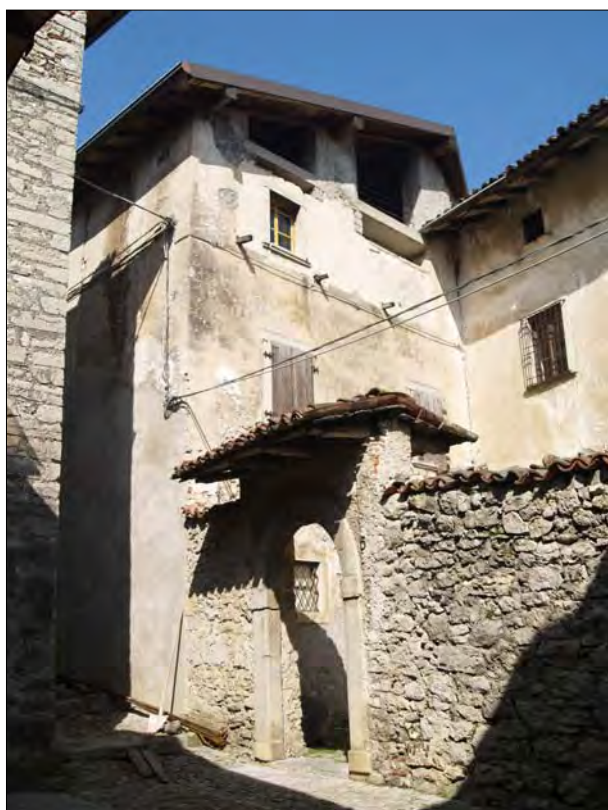
UNITÀ MINIMA D'INTERVENTO N° 19

Edificio con un passaggio coperto; Copertura a due falde in legno con manto in tegole, gronda in legno con canali e pluviali in lamiera preverniciata. I muri perimetrali in pietra intonacati presentano rappezzi con intonaco di cemento, aperture, disomogenee, contorni in pietra, serramenti esterni in legno a due specchiature con scuri in legno verniciato o inferriate.

Edificio in condizioni di degrado manutentivo. Il passaggio porticato e il cortile lastricato cintato con il muro in pietra, portale e contorni delle aperture in pietra.

L'intervento di recupero dovrà valorizzare gli elementi tipologici e architettonici presenti con l'utilizzo di materiali e magisteri tradizionali.

GRADO 2 : RISANAMENTO CONSERVATIVO con caratteristiche di ristrutturazione edilizia all'interno

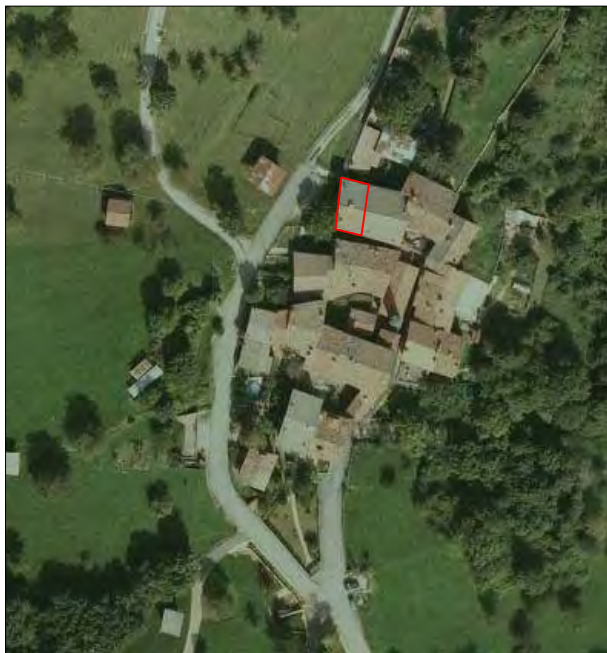
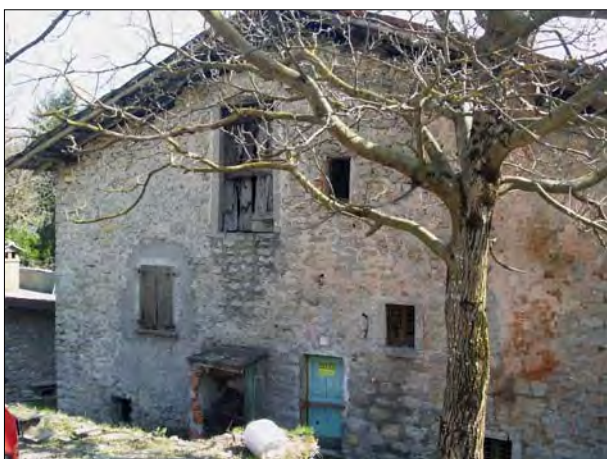
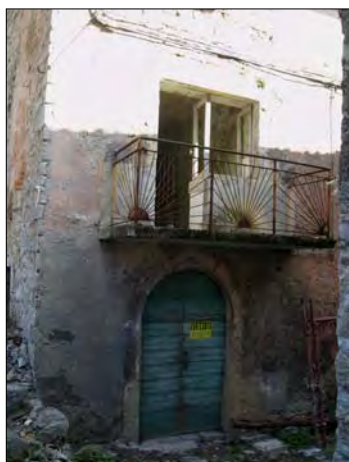
UNITÀ MINIMA D'INTERVENTO N° 20

Edificio in condizioni di degrado manutentivo e strutturale, ma che ha conservato l'impianto originario.

GRADO 2 : RISANAMENTO CONSERVATIVO con caratteristiche di ristrutturazione edilizia all'interno
