COMUNE DI ZOGNO
PROVINCIA DI BERGAMO

**PIANO DI GOVERNO
DEL
TERRITORIO**

**SCHEDE DELLE UNITA' MINIME
DI INTERVENTO**

5/N RIPA

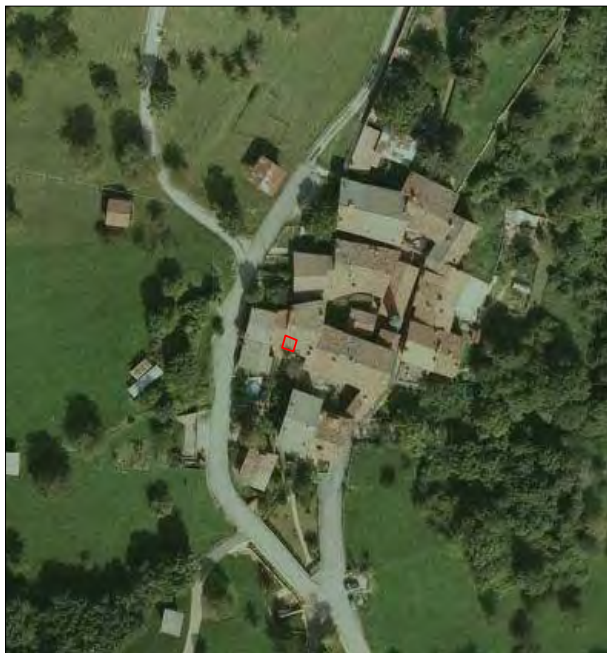
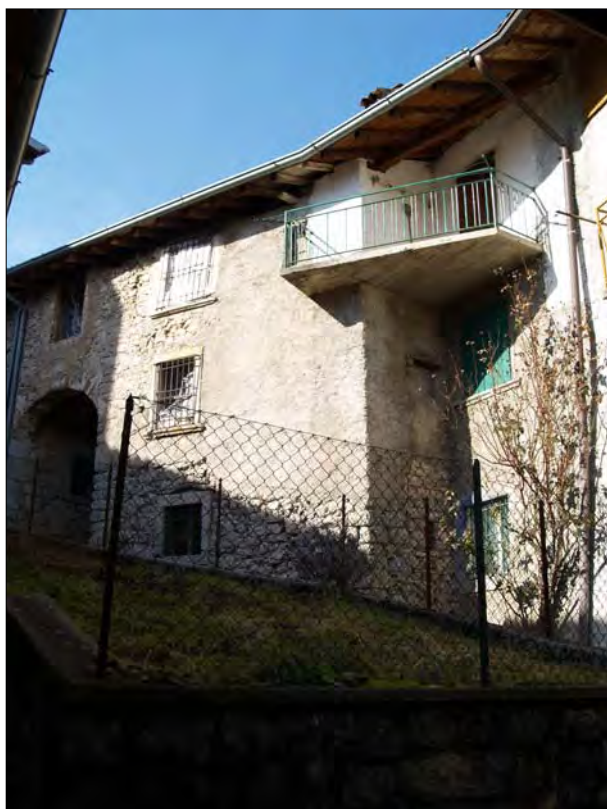
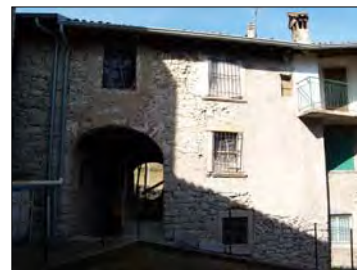
UNITÀ MINIMA D'INTERVENTO N° 22

Edificio incastonato tra le unità minime d'intervento n° 21-23-24; Copertura a una falda con manto in coppi, una in coppi, gronda in legno con canali e pluviali in lamiera zincata. I muri perimetrali in pietra intonacati presentano rappezzati con intonaco di cemento, aperture, disomogenee, alcuni contorni in pietra, serramenti esterni in legno a due specchiature con scuri in legno verniciato o inferriate, sul fronte sud piccolo balcone in CA con parapetto in ferro a disegni geometrici.

Edificio in condizioni di degrado manutentivo e con esecuzione di interventi edilizi non coerenti con i caratteri originari.

Con l'intervento di recupero dovranno essere rimossi e/o riambientati gli elementi in contrasto con il contesto storico-architettonico.

**GRADO DI INTERVENTO
GRADO 2 : RISANAMENTO CONSERVATIVO**
