**COMUNE DI ZOGNO**  
**PROVINCIA DI BERGAMO**

**PIANO DI GOVERNO  
DEL  
TERRITORIO**

**CENTRI E NUCLEI STORICI**

**5/O PIAZZA MARTINA**

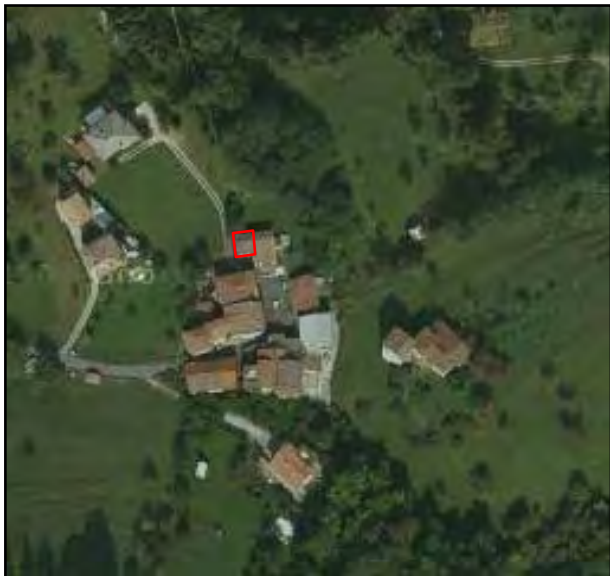
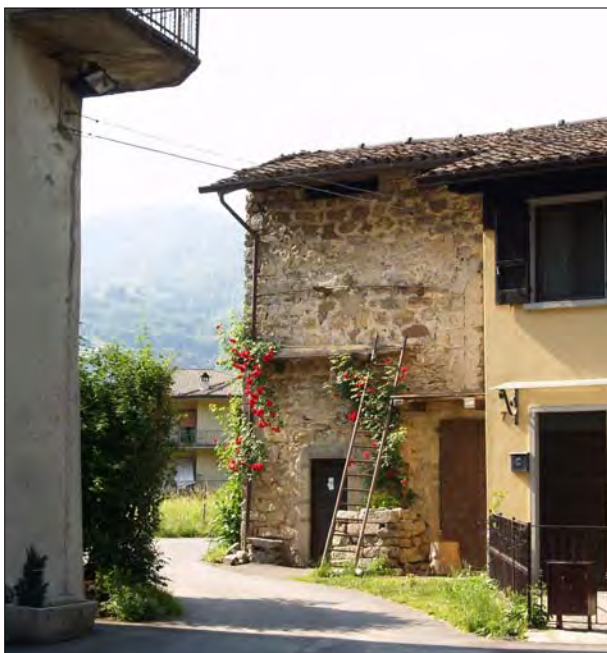
#### UNITÀ MINIMA D'INTERVENTO N° 1

Edificio accessorio adiacente all' unità minima d'intervento n°2 di due piani fuori terra in discrete condizioni generali che necessita di opere di manutenzione e adeguamenti igienico-sanitari. Copertura a due falde in legno con manto in coppi, gronda in legno con canale in lamiera preverniciata. I muri perimetrali in pietra a vista, a tratti tracce d'intonaco, le aperture, alcune rifatte altre tamponate presentano cornici in pietra. a nord prevalenza dei piani sui vuoti I serramenti esterni sono in legno a 2 specchiature.

Edificio di impianto antico che conserva le caratteristiche originarie.

Divieto di nuovi balconi

**GRADO 2: RISANAMENTO CONSERVATIVO** con caratteristiche di ristrutturazione edilizia per l'interno

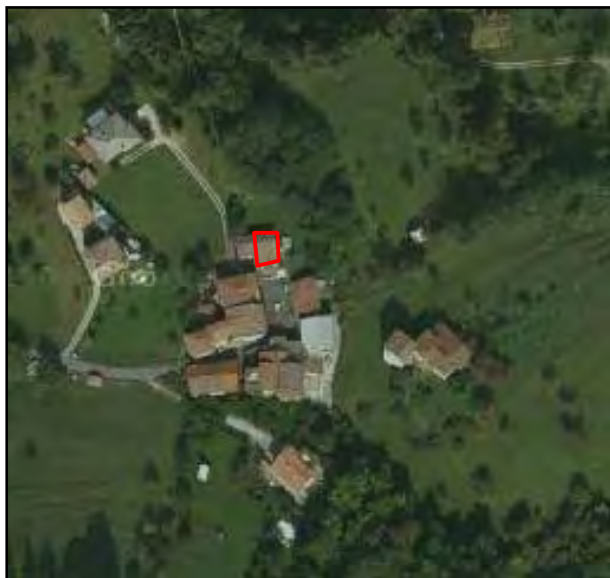
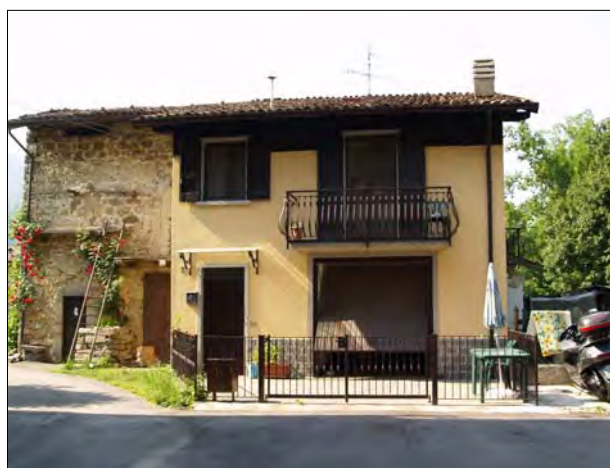
## UNITÀ MINIMA D'INTERVENTO N° 2

Edificio di due piani adiacente all' unità minima d'intervento n°1, recentemente ristrutturato. Copertura a due falde in legno con manto in coppi, gronda in legno con canali e pluviali in lamiera verniciata, camini prefabbricati.

I muri perimetrali intonacati, aperture, di recente realizzazione sono allineate e simmetriche tra loro, con contorni in pietra di moderna fattura, i serramenti esterni sono in legno a 2 specchiature con scuri in legno. Sul fronte sud e su quello est, balcone in CA con parapetto in ferro. A piano terra box. Cortile-giardino di pertinenza delimitato da recinzione metallica a bacchette verticali.

Edificio di impianto antico, ma fortemente trasformato.

Riambientazione complessiva delle facciate.

**GRADO 3 : RISTRUTTURAZIONE EDILIZIA DI 1°**

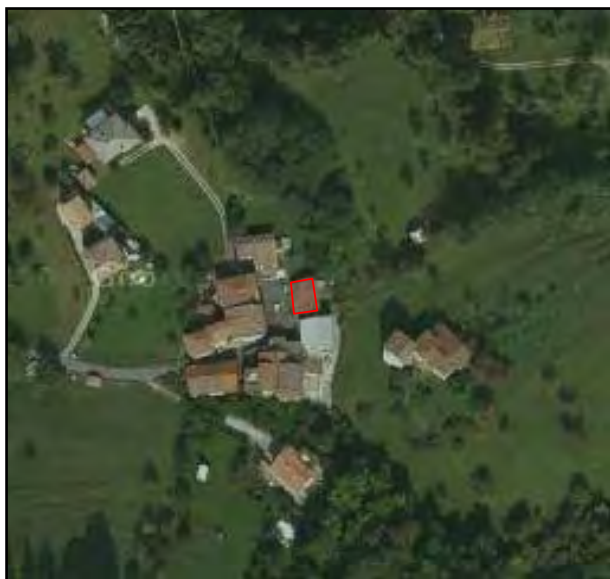
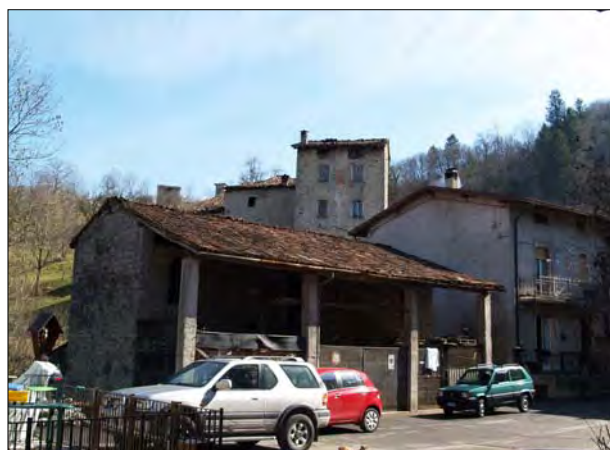
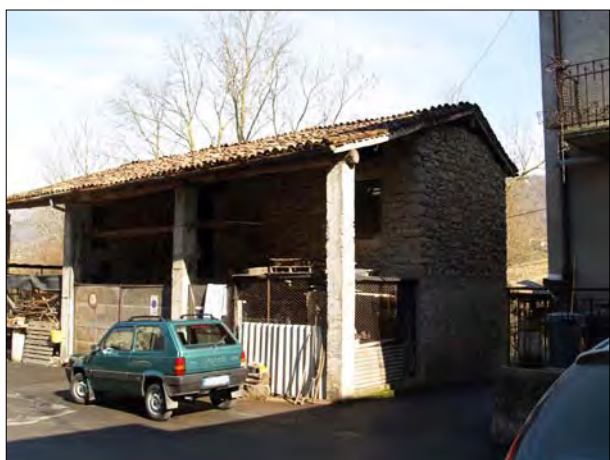
**UNITÀ MINIMA D'INTERVENTO N° 3**

Edificio rurale isolato di due piani fuori terra. Copertura a due falde in legno con manto in coppi, gronda in legno con canale in lamiera zincata.

I muri perimetrali in pietra a vista, con completamenti in prisme di cemento, pilastri portico in CA a sostegno del tetto. Aperture, tipiche degli edifici rurali, serramenti esterni in legno, chiusure metalliche del portico.

Semplice edificio di impianto antico.

**GRADO 3 : RISTRUTTURAZIONE EDILIZIA DI 1°**

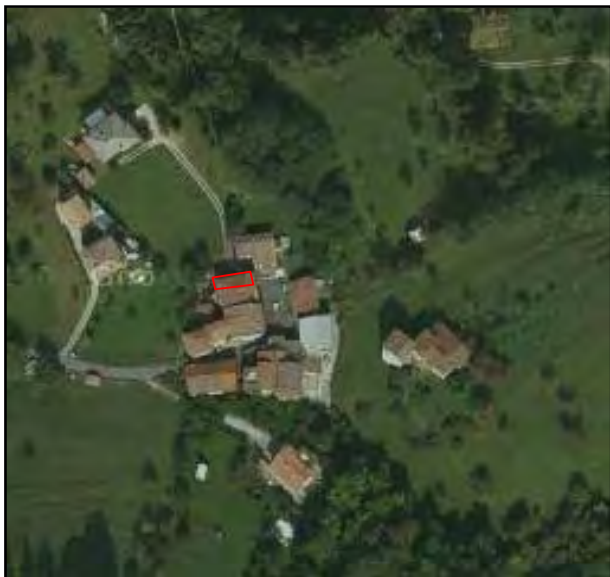
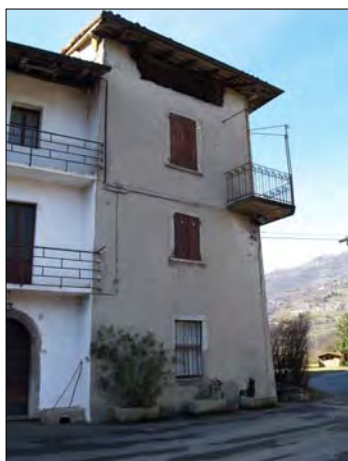
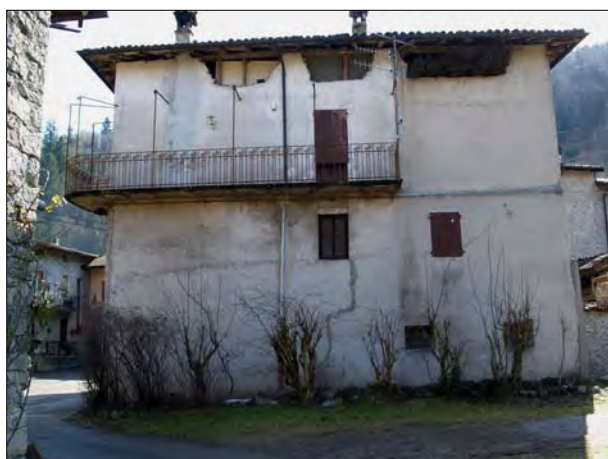
#### UNITÀ MINIMA D'INTERVENTO N° 4

Porzione di edificio, di tre piani fuori terre più sottotetto a destinazione residenziale. Copertura a più falde in legno con manto in coppi, gronda in legno con canali e pluviali in lamiera preverniciata.

I muri perimetrali intonacati, prevalenza dei pieni sui vuoti. Le aperture, allineate e simmetriche tra loro con davanzali in cemento, ampie aperture nel sottotetto, i serramenti esterni sono in legno a 2 specchiature con scuri in legno. Sul lato nord i balcone in CA con parapetto in ferro.

Edificio di impianto antico, ma fortemente trasformato.

Riambientazione di tutte le facciate con ridimensionamento del balcone e riordino delle aperture.

**GRADO 2 : RISANAMENTO CONSERVATIVO** con caratteristiche di ristrutturazione edilizia per l'interno

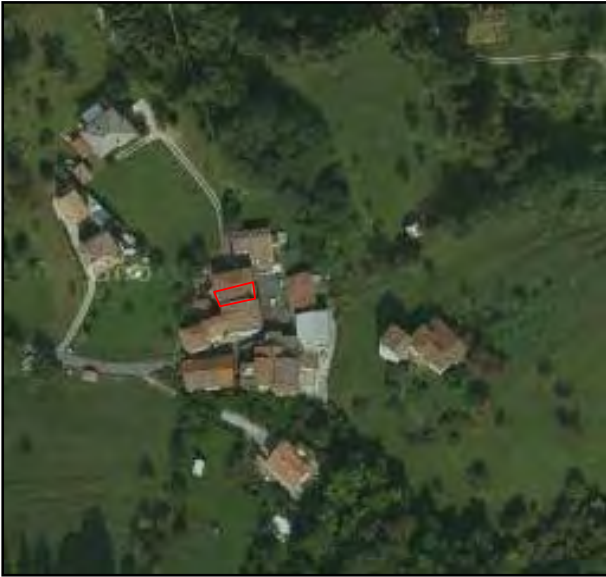
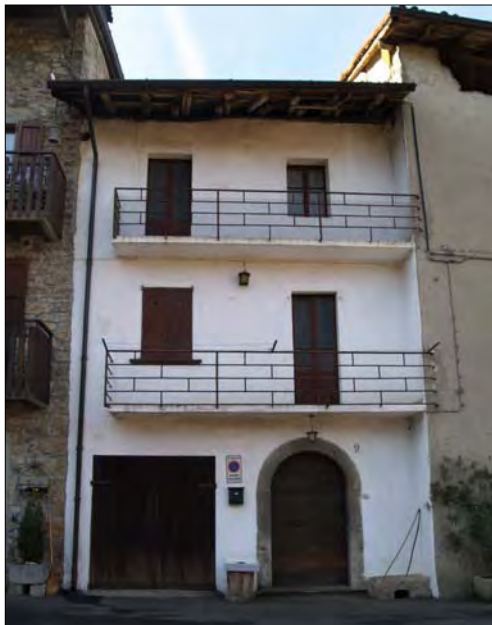
#### UNITÀ MINIMA D'INTERVENTO N° 4A

Edificio isolato, in linea, ristrutturato in epoca relativamente recente di tre piani fuori terra che necessita di interventi di manutenzione sulle facciate. Copertura a 2 falde con manto in coppi, gronda in legno con canale e pluviali in lamiera preverniciata, muri perimetrali intonacati (colore bianco), aperture allineate con davanzali in pietra e riquadratura ad intonaco, contorno in pietra portone d'ingresso, serramenti esterni in legno a 2 specchiature con scuri in legno basculante a piano terra. Balconi in c.a. a filo con l'edificio 4 con parapetto in ferro a tubolari orizzontali verniciati. Fronte ovest piccolo spazio di pertinenza con deposito (n°8)

Edificio di impianto antico fortemente trasformato, specie nel fronte interno.

Riambientazione delle facciate ed in particolare dei balconi e degli intonaci.

**GRADO 2 : RISANAMENTO CONSERVATIVO con caratteristiche di ristrutturazione edilizia per l'interno**

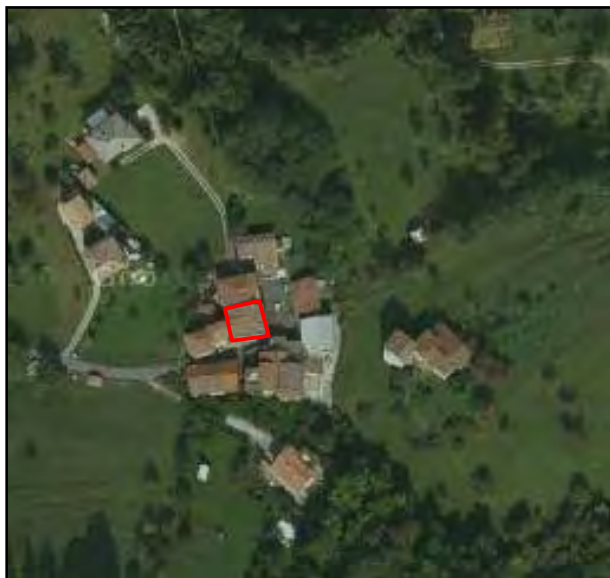
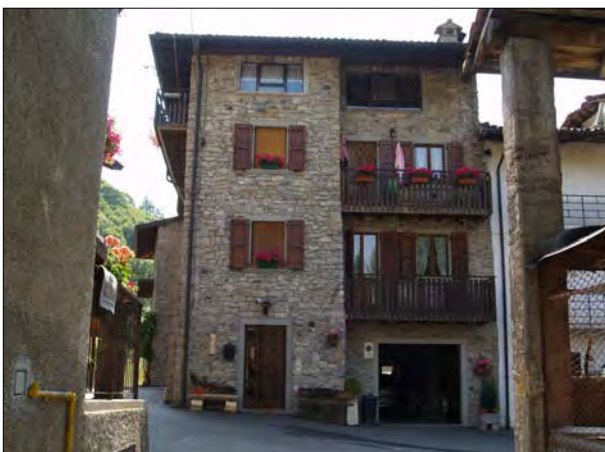
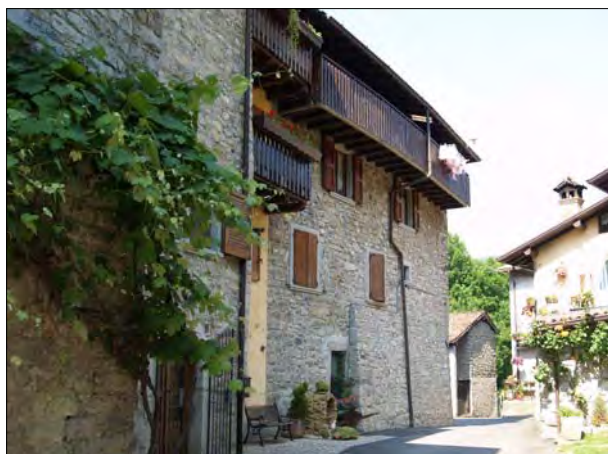
#### UNITÀ MINIMA D'INTERVENTO N° 5

Edificio d'angolo di tre piani più sottotetto abitabile, ristrutturato. Copertura a 3 falde con manto in coppi, gronda in legno con canale e pluviali in lamiera preverniciata muri perimetrali in pietra a vista stilata sistemata recentemente. Aperture modificate nella dimensione originaria con contorni in pietra sp circa 10 cm, serramenti esterni in legno a 2 specchiature con scuri in legno, all'ultimo piano serramenti a 3 specchiature senza scuri. Balconi in CA rivestiti di legno con parapetti in ferro con doghe verticali in legno. Lato ovest - scale esterne in cemento con parapetto in ferro. Piccolo cortile con recinzione metallica.

Edificio ristrutturato a con alcune alterazioni nei prospetti, ma in armonia con il contesto.

Riambientazione degli elementi in contrasto.

**GRADO 2 : RISANAMENTO CONSERVATIVO con caratteristiche di ristrutturazione edilizia per l'interno**

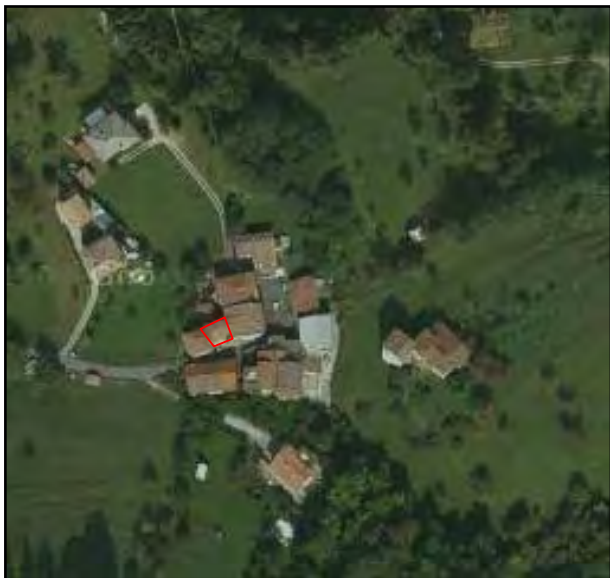
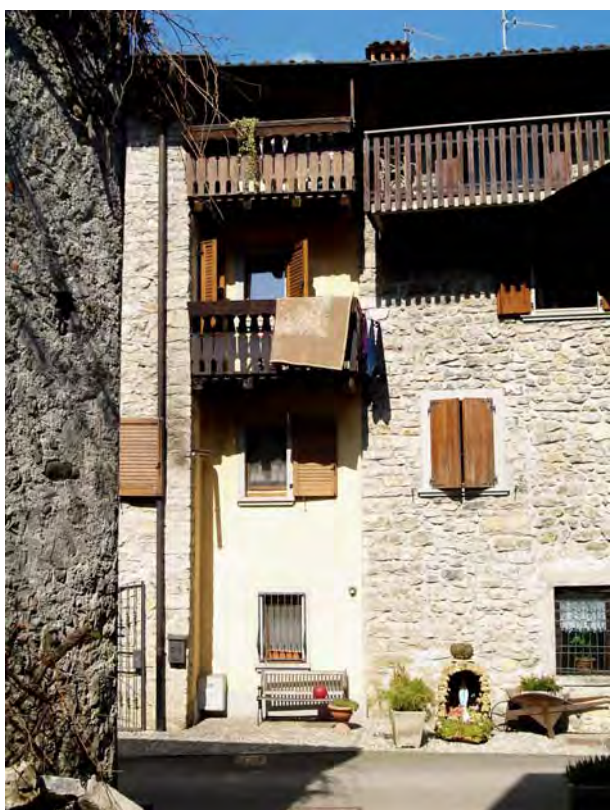
**UNITÀ MINIMA D'INTERVENTO N° 6**

Piccola porzione di edificio di quattro piani ristrutturata. Copertura a due falde con manto in coppi, camini in intonaco e coppi, gronda in legno con canale e pluviali in rame, muri perimetrali intonacati (color giallo) aperture regolarizzate con contorni in pietra sp circa 10 cm, serramenti esterni in legno a una specchiatura con scuri in legno o inferriate, balconi in legno con parapetti in legno a doghe sagomate verticali.

**GRADO 2 : RISANAMENTO CONSERVATIVO con caratteristiche di ristrutturazione edilizia per l'interno**

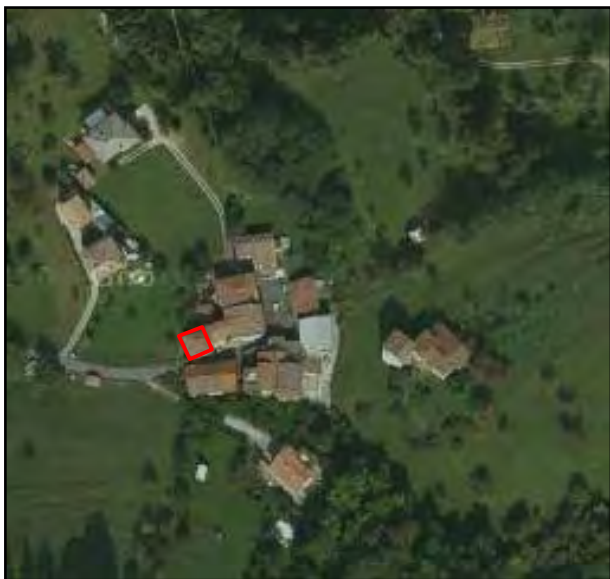
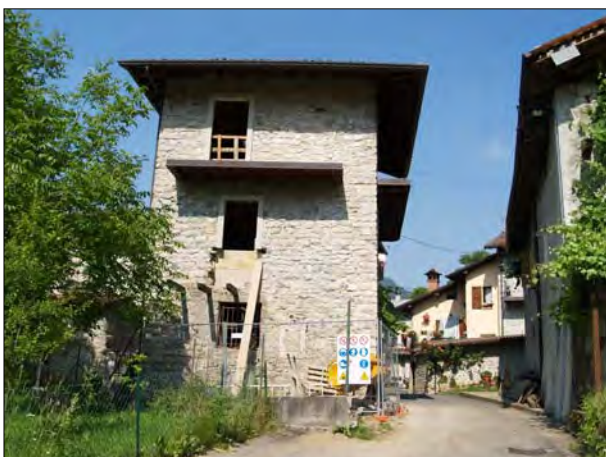
**UNITÀ MINIMA D'INTERVENTO N° 7**

Edificio di tre piani più sottotetto abitabile, in corso di ristrutturazione. Copertura a tre falde con manto in coppi, camini in intonaco e coppi, gronda in legno con canale e pluviali in rame, muri perimetrali in pietra a vista stilata, aperture modificate nelle dimensioni originarie con contorni in pietra sp circa 10 cm, balconi in CA rivestiti di legno. Lato nord arco in pietra.

Intervento da completare

**GRADO 2 : RISANAMENTO CONSERVATIVO con caratteristiche di ristrutturazione edilizia per l'interno**

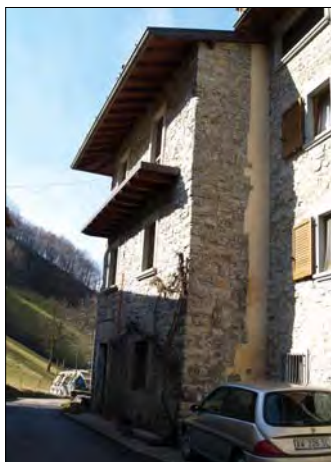
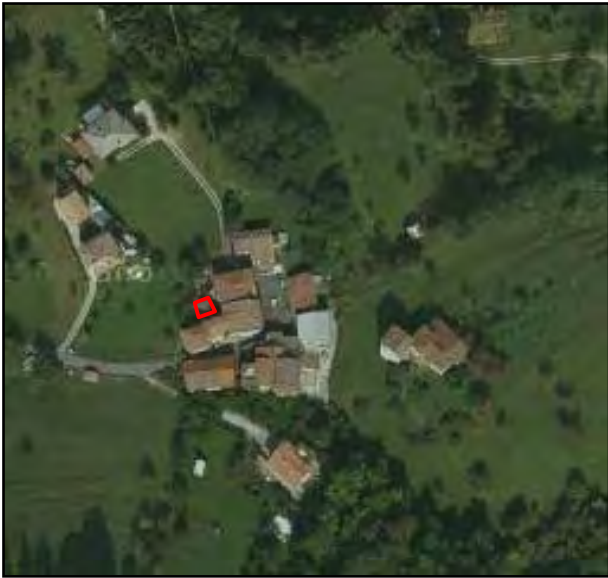
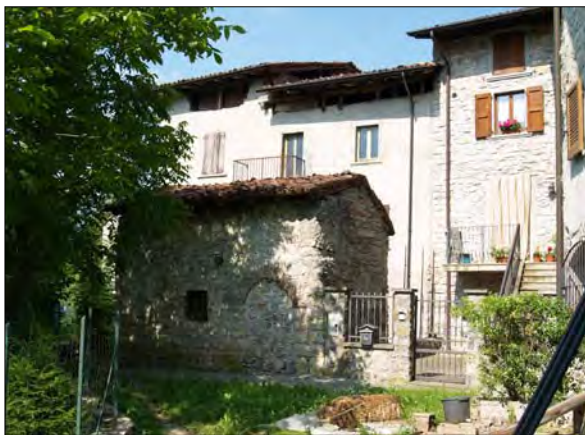
#### UNITÀ MINIMA D'INTERVENTO N° 8

Edificio accessorio isolato di due piani fuori terra. Copertura in legno a 2 e falde con in manto in coppi, gronda in legno senza canale, muri perimetrali in pietra a vista con tracce di intonaco di cemento, prevalenza dei pieni sui vuoti, serramenti esterni legno, inferriate contorni finestre in pietra o mattoni. Piccolo spazio di pertinenza recintato in comune con le unità minime d'intervento nn 4-5-6

Semplice edificio in pietra di valore ambientale.

Conservazione dei caratteri di impianto principali

**GRADO 2 : RISANAMENTO CONSERVATIVO con caratteristiche di ristrutturazione edilizia per l'interno**

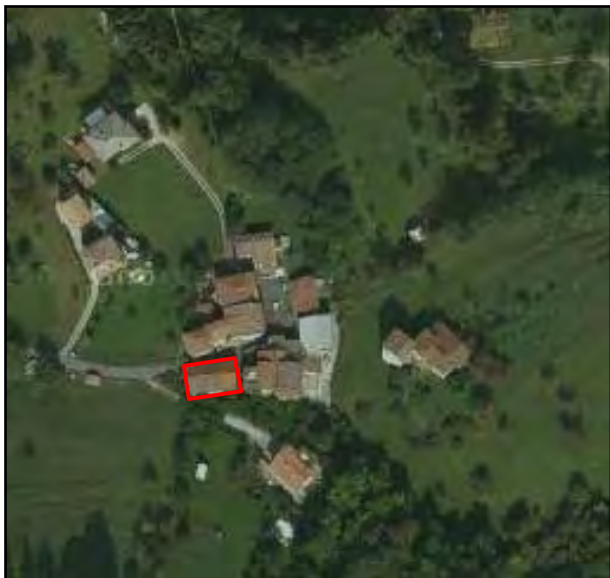
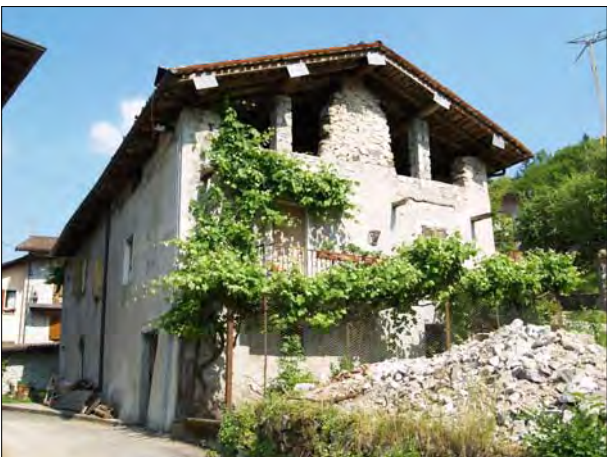
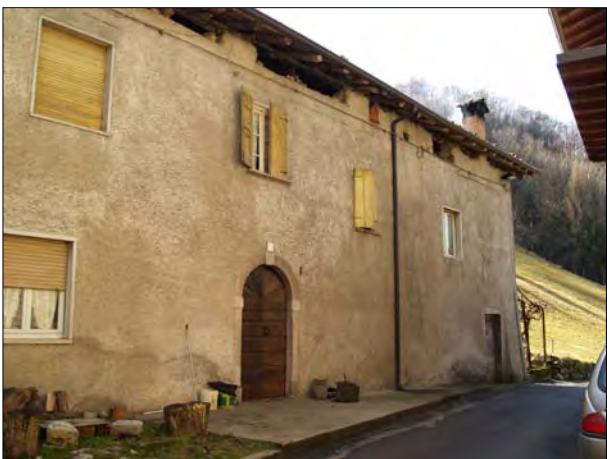
**UNITÀ MINIMA D'INTERVENTO N° 9**

Edificio isolato di 2 piani fuori terra più sottotetto e seminterrato, a destinazione residenziale, che ha subito diversi interventi presentando ora elementi architettonici di foggia diversa. Copertura a 2 falde con manto di copertura in coppi gronda in legno con canale e pluviali in lamiera zincata muri perimetrali in pietra intonacati, aperture di diverse dimensioni, serramenti esterni in legno a 2 specchiature con avvolgibili o con scuri in legno, contorni finestre in graniglia sp 3 cm o davanzali in pietra. Fronte ovest balcone in c.a. con parapetto in ferro a barrette verticali.

Edificio di impianto antico, fortemente trasformato.

Riambientazione delle facciate con ricomposizione della partitura architettonica.

**GRADO 2 : RISANAMENTO CONSERVATIVO con caratteristiche di ristrutturazione edilizia per l'interno**

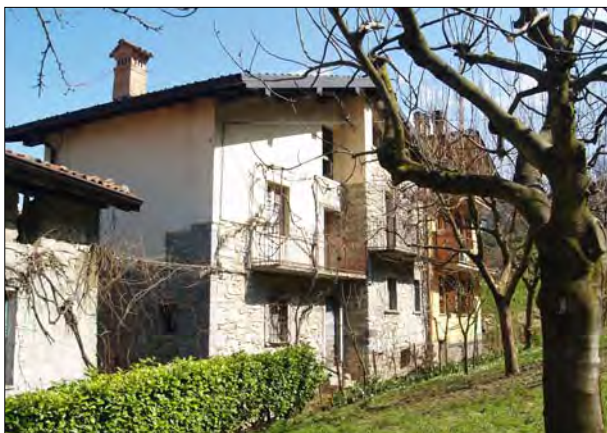
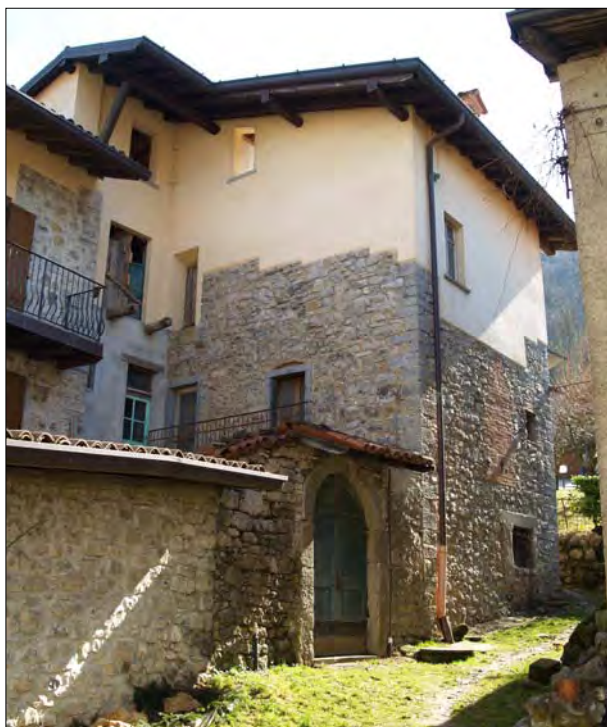
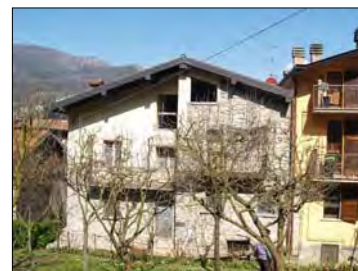
**UNITÀ MINIMA D'INTERVENTO N° 10**

Edificio di tre piani più sottotetto abitabile, ristrutturato. Copertura a due falde con manto in tegole, gronda in legno con canale e pluviali in lamiera preverniciata muri perimetrali in pietra a vista stilata nella parte inferiore, mentre ai piani superiori intonacati, aperture regolarizzate con davanzali in pietra, serramenti esterni in legno a 2 specchiature, balconi in CA rivestiti con parapetti in ferro.

Edificio di antico impianto, in corso di sistemazione. Non corretta ripartizione tra le superfici intonacate e quelle in pietra.

Riambientazione della parte intonacata.

**GRADO 2 : RISANAMENTO CONSERVATIVO con caratteristiche di ristrutturazione edilizia per l'interno**

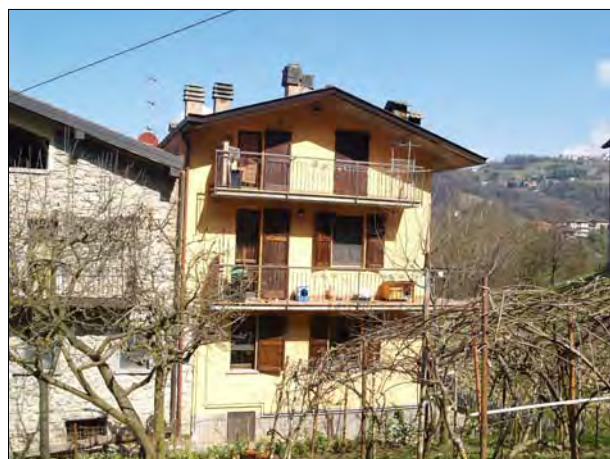
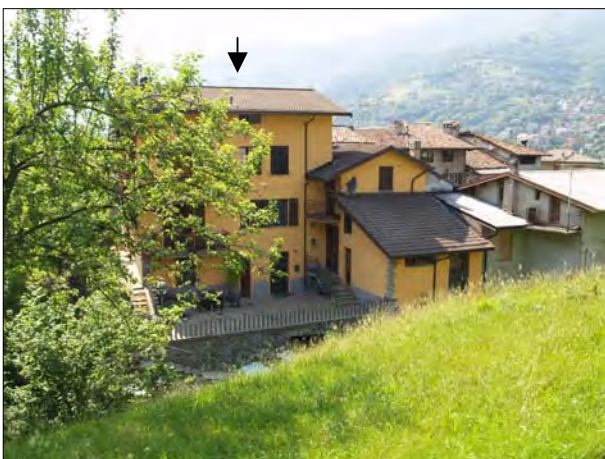
**UNITÀ MINIMA D'INTERVENTO N° 11**

Edificio d'angolo, recentemente ristrutturato di tre piani più sottotetto abitato. Copertura a due falde in c.a. con manto in tegole di cemento camini prefabbricati, gronda in c.a con canale e pluviali in lamiera preverniciata, muri perimetrali intonacati (color ocra) e zoccolo grigio, aperture regolari, serramenti esterni in legno a 1 o 2 specchiature con scuri in legno. balconi in c.a. con parapetti in ferro verniciato a barrette verticali. Fronte est terrazza sopra i box con parapetto con profili in ferro verticali.

Edificio di impianto antico, ma fortemente trasformato.

Riambientazione delle fronti e della copertura

**GRADO 3 : RISTRUTTURAZIONE EDILIZIA DI 1°**

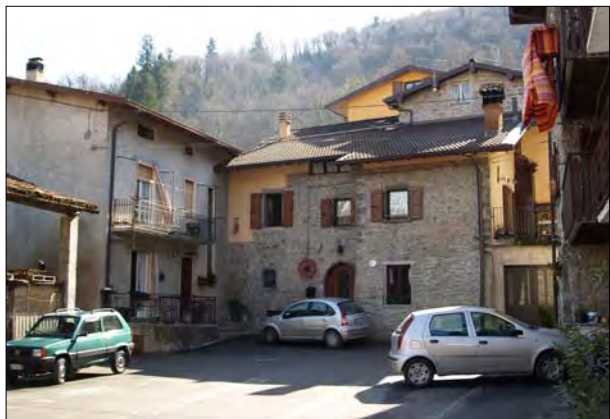
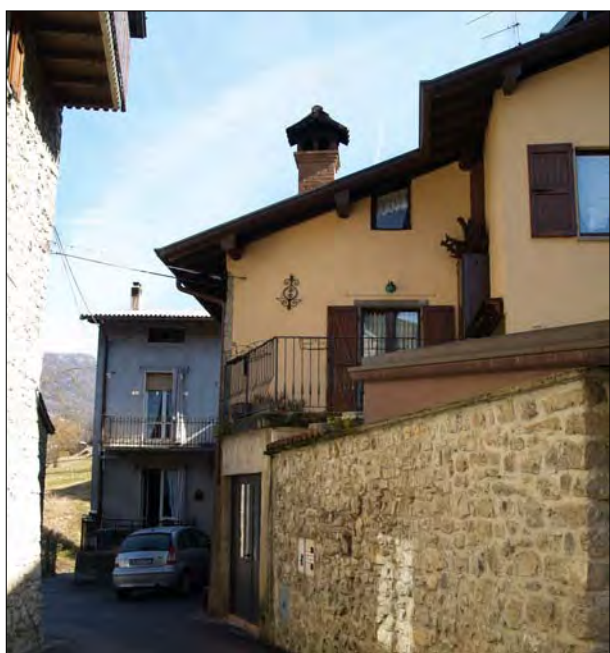
**UNITÀ MINIMA D'INTERVENTO N° 12**

Edificio di tre piani fuori terra, a destinazione residenziale affacciato sulla piazzetta. Copertura a una e due falde con manto di copertura in tegole di cemento, gronda in legno con canale e pluviali in lamiera preverniciata, muri perimetrali parte in pietra a vista stilata con cordolo in c.a (fronte nord.), parte intonacati colo ocra (fronte ovest.), aperture con contorni in pietra, serramenti esterni in legno a 1 o 2 specchiature con scuri in legno, a piano terra inferriate. Fronte ovest terrazza con sottostante box-deposito con parapetto in ferro.

Edificio recuperato di recente.

Sostituzione del manto di copertura della terrazza.

**GRADO 2 : RISANAMENTO CONSERVATIVO con caratteristiche di ristrutturazione edilizia per l'interno**

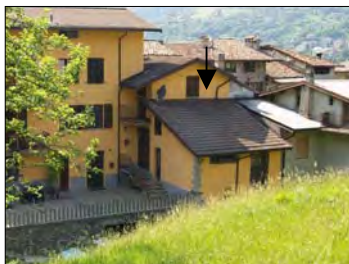
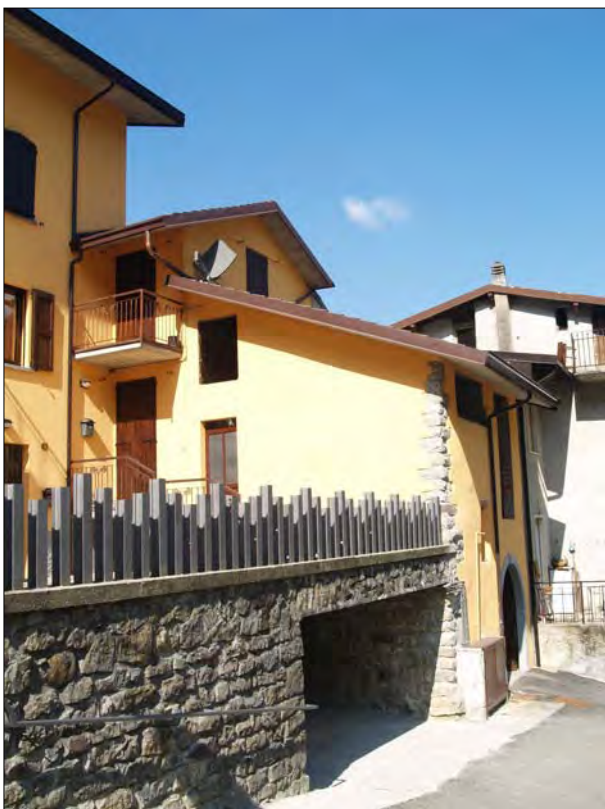
**UNITÀ MINIMA D'INTERVENTO N° 13**

Edificio ristrutturato di due piani fuori terra. Copertura a una falda con manto in tegole, gronda in c.a. con canale e pluviali in lamiera preverniciata, muri perimetrali intonacati (color ocra) che lasciano i cantonali in pietra a in vista, aperture irregolari portone ad arco in pietra, serramenti non ancora posati

Edificio di impianto antico opera di recenti trasformazioni.

Riambientazione delle facciate.

**GRADO 3 : RISTRUTTURAZIONE EDILIZIA DI 1°**

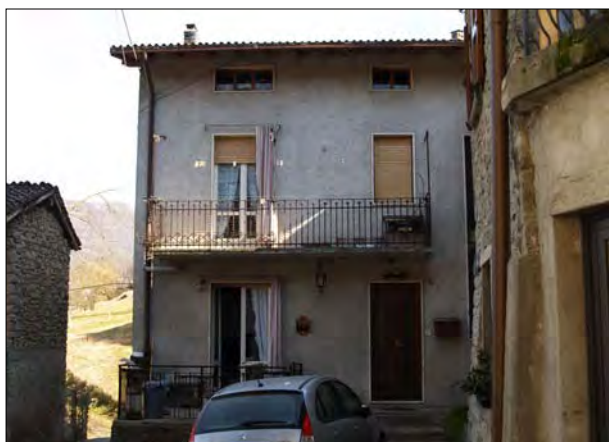
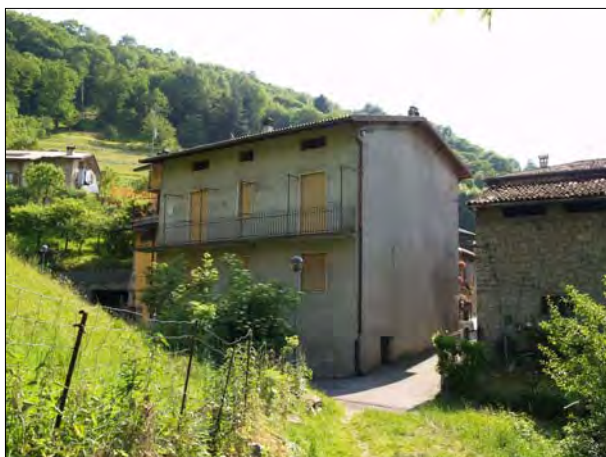
**UNITÀ MINIMA D'INTERVENTO N° 14**

Edificio trasformato, di due piani fuori terra più sottotetto, a destinazione residenziale. Copertura in legno con manto di copertura in lamiera, camini prefabbricati, gronda in legno con canale in lamiera verniciata, muri perimetrali intonacati, aperture regolari con contorni in marmo sp 3 cm, serramenti esterni in legno a una/due specchiature con avvolgibili, balconi in CA parapetti in ferro a barrette verticali. Pochi gradini per accedere al piano terra. Affaccio sulla piazzetta.

Edificio con elementi architettonici in contrasto con il contesto.

Riambientazione delle facciate (intonaci, contorni aperture, balconi e elementi oscuranti).

**GRADO 3 : RISTRUTTURAZIONE EDILIZIA DI 1°**

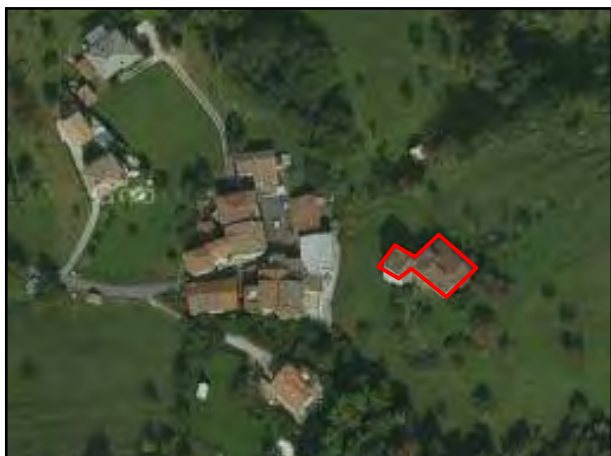
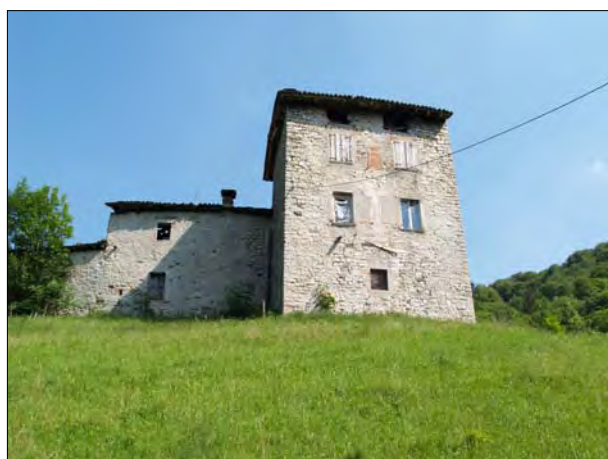
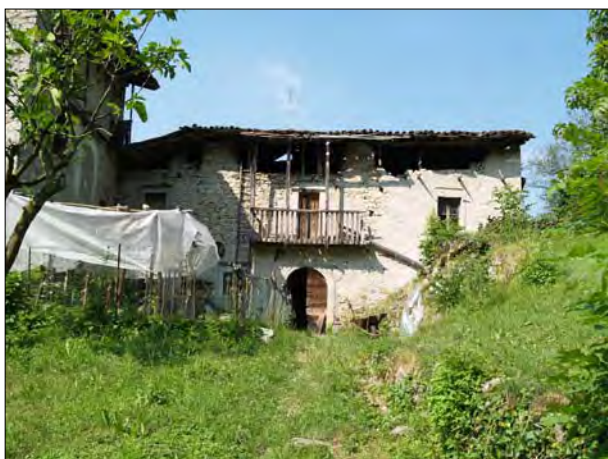
**UNITÀ MINIMA D'INTERVENTO N° 15**

Edificio rurale isolato costituito da più corpi di fabbrica, presumibilmente antico edificio fortificato con torre. Copertura a due falde in legno con manto in coppi, gronda in legno con canali e pluviali in lamiera zincata. I muri perimetrali in parte in pietra stilati, a tratti la malta copre ampie parti, nella parte sommitale prisme di cemento, le aperture, allineate e simmetriche, sono praticamente assenti sul fronte nord, presentano davanzali in cemento. I serramenti esterni sono in legno a 2 specchiature con scuri in legno o inferriate Sul lato est si trova un ballatoio in legno con parapetto in legno a doghe orizzontali e longheroni fino al tetto.

Edificio di impianto antico, di grande valore storico ambientale, ma in cattive condizioni di conservazione.

Il recupero dell' edificio deve avvenire nel rigoroso rispetto dell' architettura e della tipologia originaria.

**GRADO 2 : RISANAMENTO CONSERVATIVO con caratteristiche di restauro per l' esterno e di ristrutturazione edilizia per l' interno**

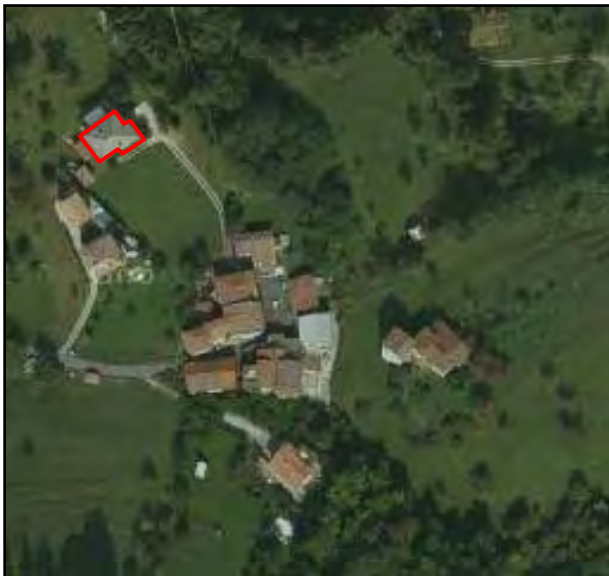
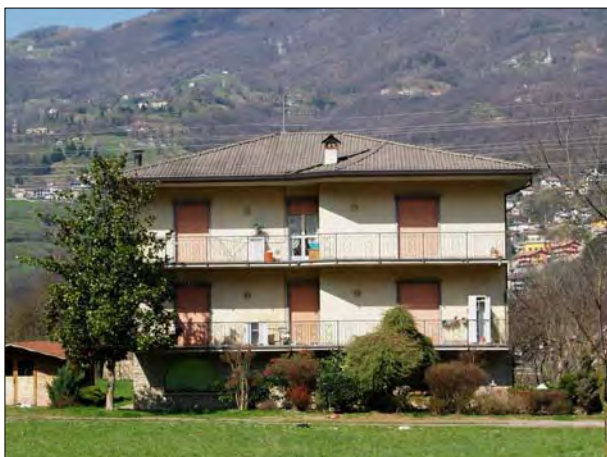
**UNITÀ MINIMA D'INTERVENTO N° 16**

Edificio isolato, di recente realizzazione di tre piani fuori terra, a destinazione residenziale. Edificio in buone condizioni di conservazione. Copertura a due falde in legno con manto in tegole di cemento, gronda in CA con canali e pluviali in lamiera preverniciata.

I muri perimetrali intonacati, aperture allineate contorni in pietra di moderna fattura, serramenti esterni sono in legno a 2/3 specchiature con avvolgibili. Balconi in CA con parapetto in ferro a bacchette verticali.

Edificio in stretto rapporto visivo-percettivo con il nucleo di antica formazione.

Riambientazione delle facciate e cortina verde di mitigazione visiva.

**GRADO 3 : RISTRUTTURAZIONE EDILIZIA DI 1°**

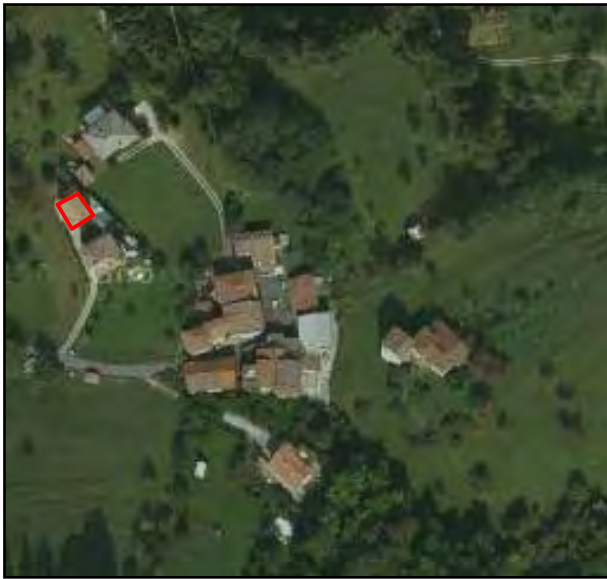
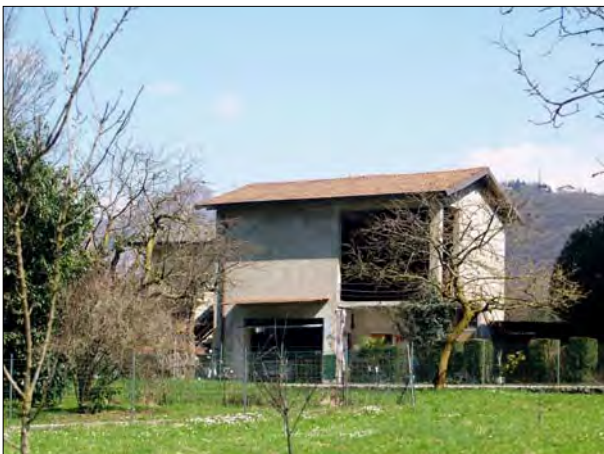
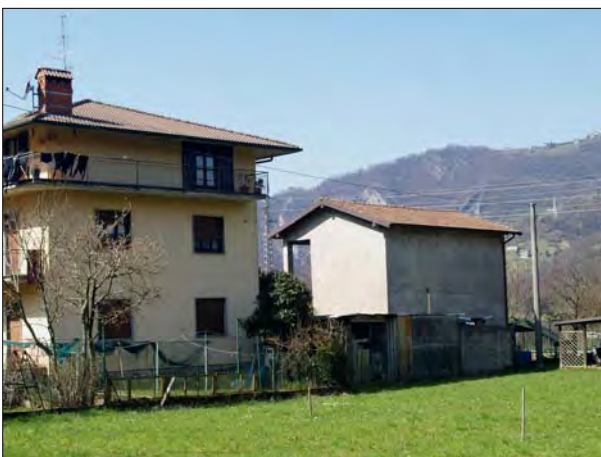
**UNITÀ MINIMA D'INTERVENTO N° 17**

Edificio rurale isolato, di due piani fuori terra, in discrete condizioni di conservazione. Copertura a due falde in legno con manto in tegole di cemento, gronda in legno con canali e pluviali in lamiera preverniciata.

I muri perimetrali intonacati ampie aperture, a sud ovest, a piano terra box.

Edificio in stretto rapporto visivo-percettivo con il nucleo di antica formazione.

**GRADO 3 : RISTRUTTURAZIONE EDILIZIA DI 1°**

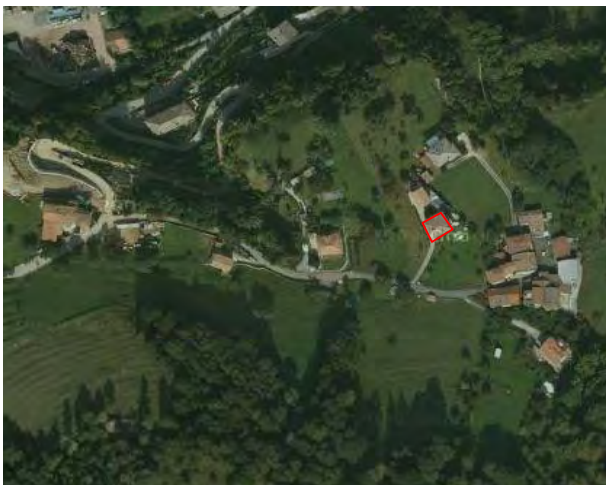
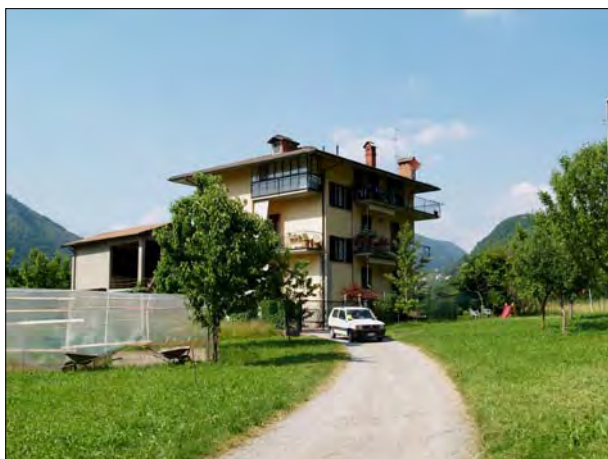
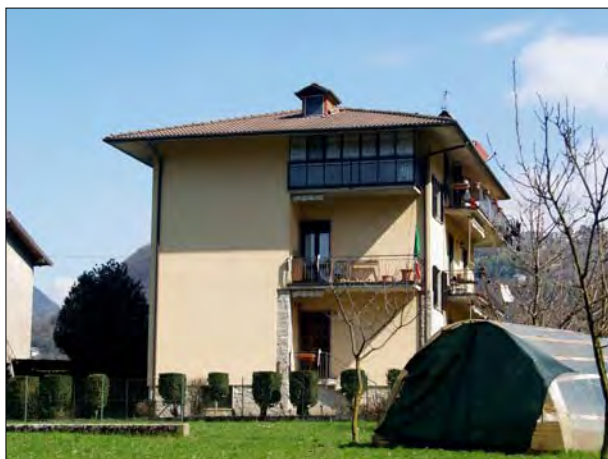
**UNITÀ MINIMA D'INTERVENTO N° 18**

Edificio isolato, di recente realizzazione di tre piani fuori terra, a destinazione residenziale. Edificio in buone condizioni di conservazione. Copertura a più falde in legno con manto in tegole di cemento, gronda in CA con canali e pluviali in lamiera preverniciata.

I muri perimetrali intonacati. Le aperture, allineate, i serramenti esterni sono in legno a 2 specchiature con avvolgibili. Balconi in CA con parapetto in ferro a bacchette verticali.

Edificio in stretto rapporto visivo-percettivo con il nucleo di antica formazione.

Cortina verde di mitigazione visiva.

**GRADO 3 : RISTRUTTURAZIONE EDILIZIA DI 1°**

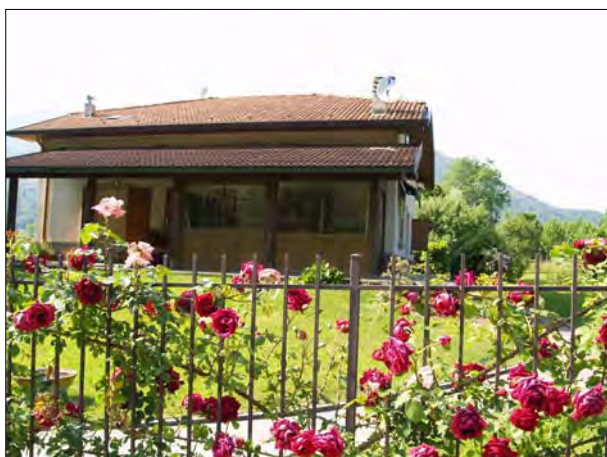
#### UNITÀ MINIMA D'INTERVENTO N° 19

Edificio isolato, di recente costruzione di due piani fuori terra, a destinazione residenziale. Edificio in discrete condizioni di conservazione. Copertura a più falde in legno con manto in tegole di cemento, gronda in legno con canali e pluviali in lamiera preverniciata.

I muri perimetrali intonacati. Le aperture, allineate, i serramenti esterni sono in legno a 2 specchiature con scuri. Fronte sud portico in legno, fronte ovest terrazza con parapetto in ferro a bacchette verticali con sottostanti box .

Edificio in stretto rapporto visivo-percettivo con il nucleo di antica formazione.

Sistemazione a verde di mitigazione visiva. Sostituzione della recinzione anche con muro intonacato.

**GRADO 3 : RISTRUTTURAZIONE EDILIZIA DI 1°**

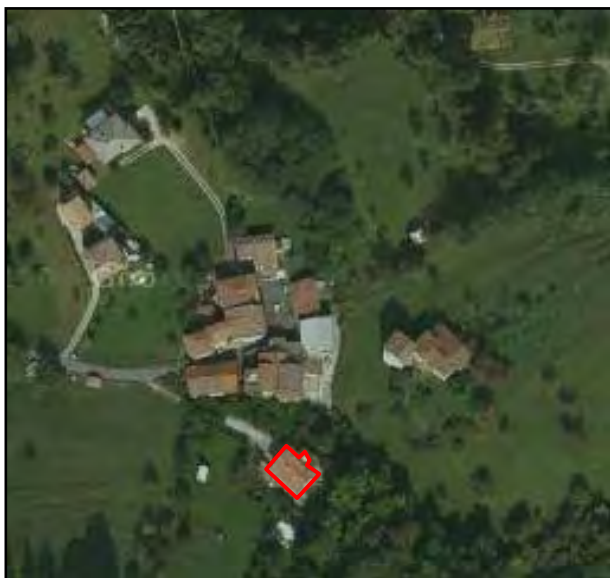
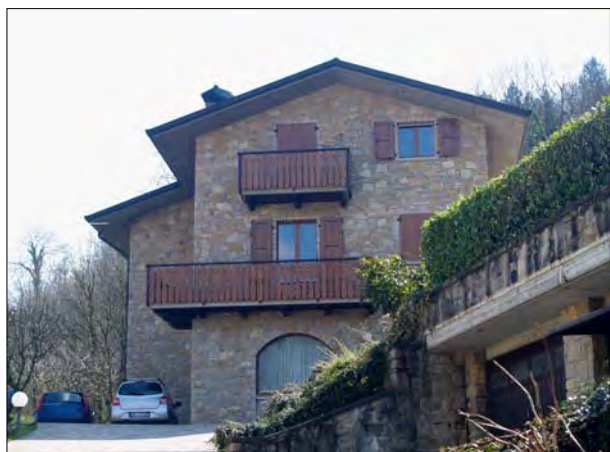
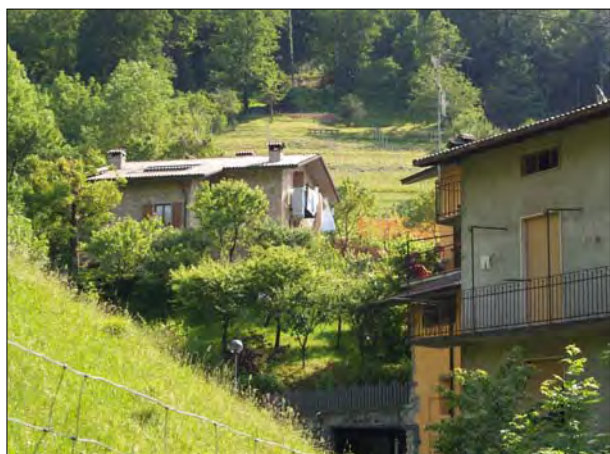
**UNITÀ MINIMA D'INTERVENTO N° 20**

Edificio isolato di tre piani, di recente realizzazione. Copertura a due falde in CA con manto in tegole, gronda in CA con canali e pluviali in rame. I muri perimetrali in pietra a vista. Le aperture allineate e simmetriche ,con davanzali in pietra, serramenti esterni sono in legno a 2 specchiature con scuri in legno. Sul lato nord i balconi in CA rivestiti in legno con parapetto in ferro e doghe verticali in legno. Giardino di pertinenza .

**GRADO DI INTERVENTO**  
**GRADO 3 : RISTRUTTURAZIONE EDILIZIA DI 1°**

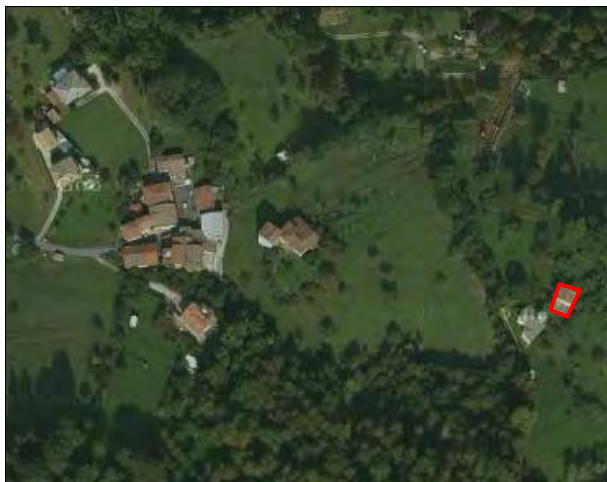
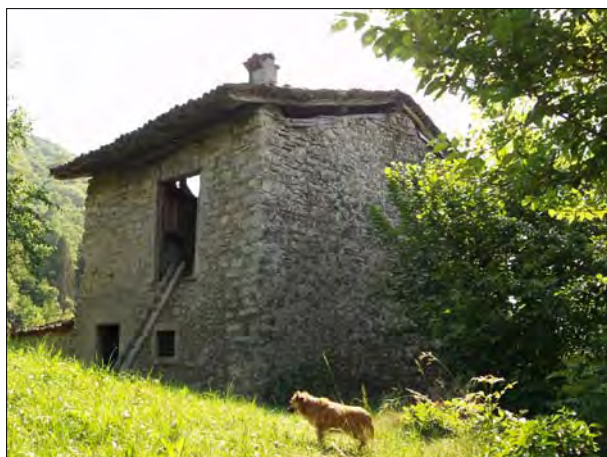
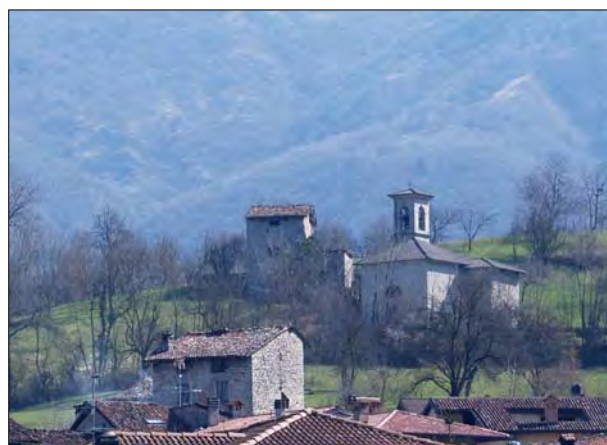
**UNITÀ MINIMA D'INTERVENTO N° 21**

Edificio rurale isolato in stretto rapporto con l'oratorio di S. Antonio di due piani fuori terra. Copertura a due falde in legno con manto in coppi, gronda in legno senza canale.

I muri perimetrali in pietra a vista, tessitura abbastanza regolare, architravi in legno. Le aperture, sono quelle tipiche degli edifici rurali, i serramenti esterni, ove presenti di legno.

**GRADO 2 : RISANAMENTO CONSERVATIVO con caratteristiche di ristrutturazione edilizia per l'interno**
