COMUNE DI ZOGNO
PROVINCIA DI BERGAMO

**PIANO DI GOVERNO
DEL
TERRITORIO**

**SCHEDE DELLE UNITA' MINIME
DI INTERVENTO**

5/A ZOGNO

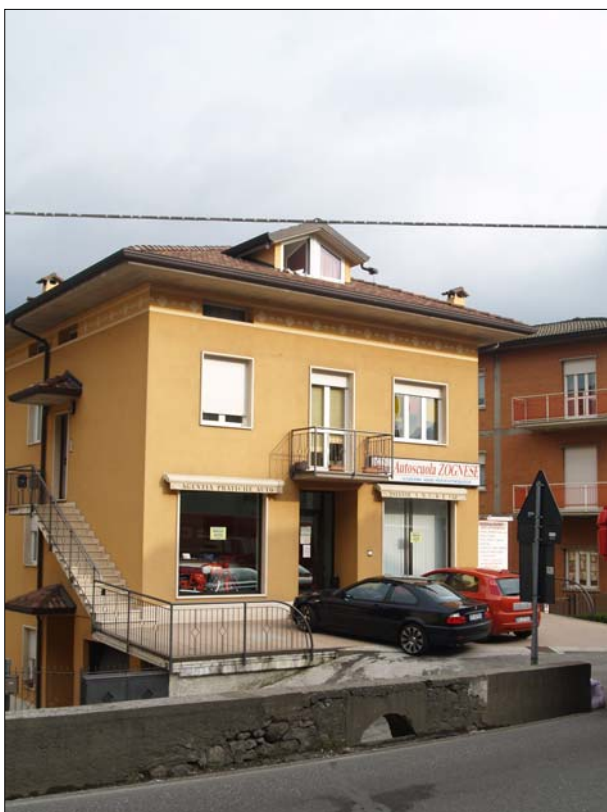
UNITÀ MINIMA D'INTERVENTO N° 0

Edificio isolato ristrutturato di 2/4 piani fuori terra, a destinazione residenziale e commerciale a piano terra. Copertura a più falde con manto in tegole, gronda in CA con canali e pluviali in rame.

I muri perimetrali sono intonacati color ocra con fascia dipinta sottogronda, aperture, allineate con contorni in marmo (sp 3 cm), i serramenti esterni sono in legno a 2/3 specchiature con avvolgibili.

Balconi in CA con parapetto in ferro a barrette verticali, scala esterna.

Edificio di recente realizzazione, in stretto rapporto visivo con l'antica chiesetta. Cromatismo della facciata dissonante.

Rifacimento della facciata con colori delle terre che siano rispettosi della vicinanza della chiesa.

GRADO 3 : RISTRUTTURAZIONE EDILIZIA DI 1°

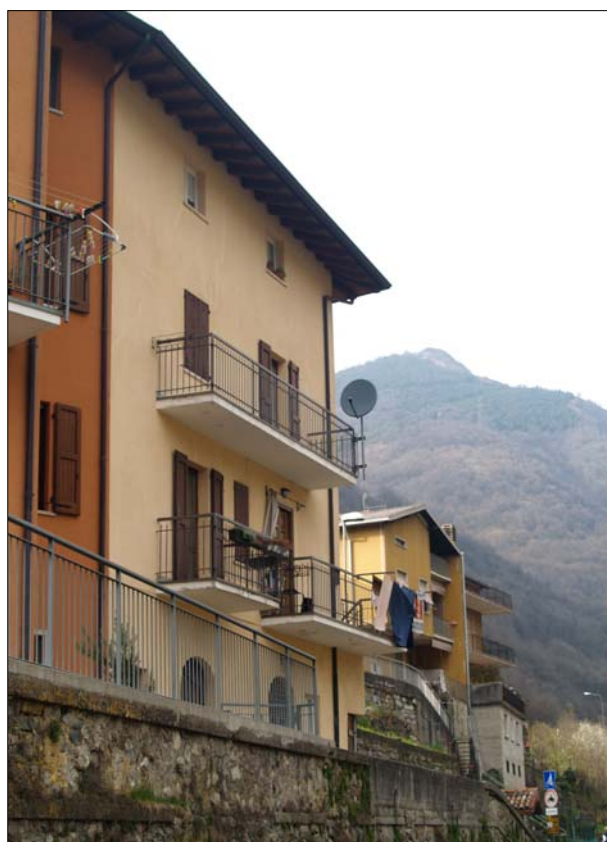
UNITÀ MINIMA D'INTERVENTO N° 01B

Edificio in aderenza con l'unità minima d'intervento 01a, di tre piani fuori terra più sottotetto, a destinazione residenziale. Edificio in buone condizioni di conservazione. Copertura a più falde in legno con manto in coppi, gronda in legno con canali e pluviali in lamiera verniciata.

I muri perimetrali sono intonacati color beige. Le aperture, allineate presentano davanzali in cemento, i serramenti esterni sono in legno a 2 specchiature con scuri in legno verniciati. Sul fronte est balconi in ca con parapetto in ferro a barrette verticali, scala esterna che conduce al primo piano.

Edificio recentemente ristrutturato che mantiene il volume originario.

GRADO 3 : RISTRUTTURAZIONE EDILIZIA DI 1°

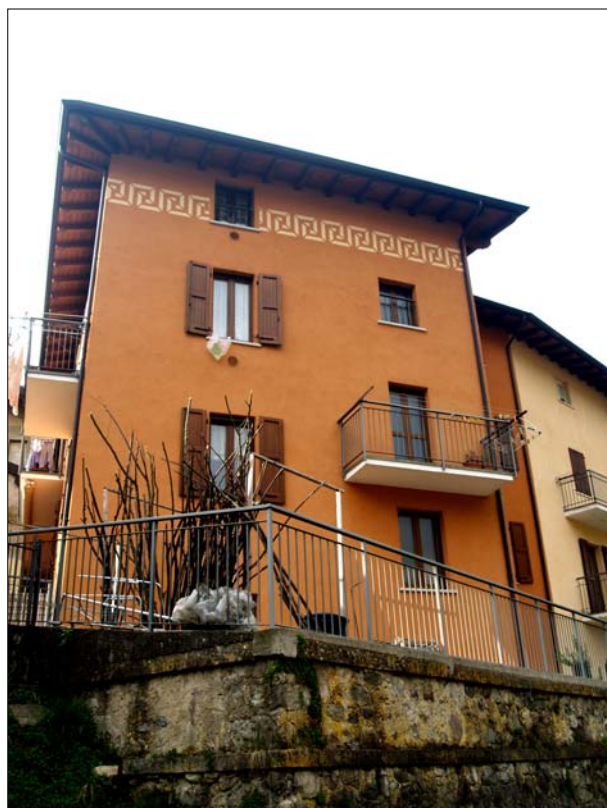
UNITÀ MINIMA D'INTERVENTO N° 01A

Edificio in aderenza con l'unità minima d'intervento 01b, di tre piani fuori terra più sottotetto, a destinazione residenziale. Edificio in buone condizioni di conservazione. Copertura a più falde in legno con manto in coppi, gronda in legno con canali e pluviali in rame.

I muri perimetrali sono intonacati, con fascia a motivi geometrici al sottotetto. Le aperture, allineate presentano davanzali in cemento, i serramenti esterni sono in legno a 2 specchiature con scuri in legno verniciati. Balconi in CA con parapetto in ferro a barrette verticali.

Edificio recentemente ristrutturato che mantiene il volume originario.

GRADO DI INTERVENTO :
GRADO 3 : RISTRUTTURAZIONE EDILIZIA DI 1°

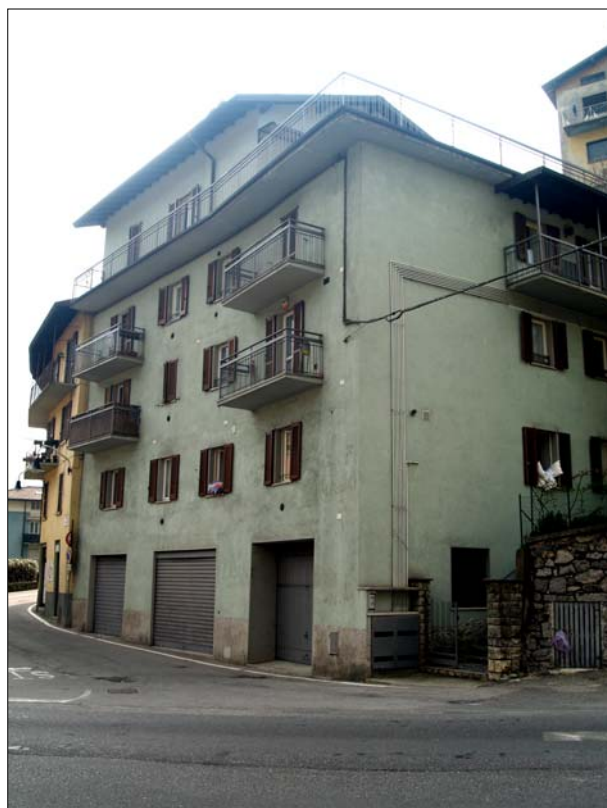
UNITÀ MINIMA D'INTERVENTO N° 1

Edificio di testa della cortina edilizia, di cinque piani fuori terra a destinazione residenziale. Edificio in buone condizioni di conservazione. Copertura a due falde in legno con manto in coppi, gronda in legno con canali e pluviali in lamiera verniciata e ampia terrazza con parapetto in ferro a disegno semplice.

I muri perimetrali sono intonacati. Le aperture, allineate presentano davanzali in pietra artificiale, i serramenti esterni sono in legno a 2 specchiature con persiane in legno. Piccoli balconi in CA con parapetto in ferro a barrette verticali. A piano terra serrande in ferro.

Semplice fortemente trasformato.

Riambientamento dei prospetti..

GRADO 3 : RISTRUTTURAZIONE EDILIZIA DI 1°

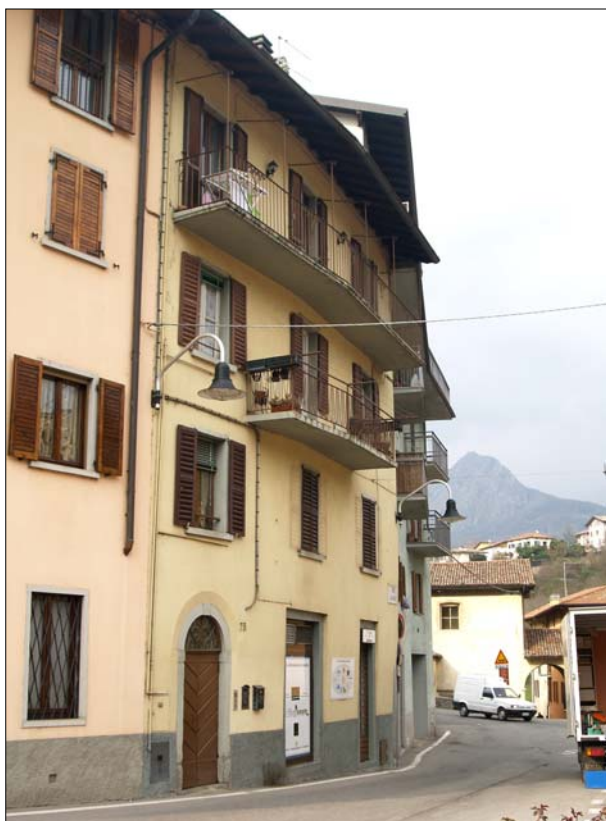
UNITÀ MINIMA D'INTERVENTO N° 2

Edificio in cortina edilizia, di quattro piani fuori terra, a destinazione residenziale e commerciale a piano terra. Edificio in discrete condizioni di conservazione. Copertura a due falde con manto in coppi, gronda in legno con canali e pluviali in lamiera verniciata.

I muri perimetrali sono intonacati, zoccolo in stollato. Le aperture, allineate presentano davanzali in cemento, i serramenti esterni sono in legno a 2 specchiature con persiane in legno verniciati. Sul lato sud balconi in CA con parapetto in ferro a barrette verticali.

Semplice edificio trasformato, ma mantiene ancora l'impianto originario.

Uniformare le finiture esterne, eliminare impianti esterni dalla facciata, possibilità di diversa finitura per il piano terra

GRADO 2 : RISANAMENTO CONSERVATIVO

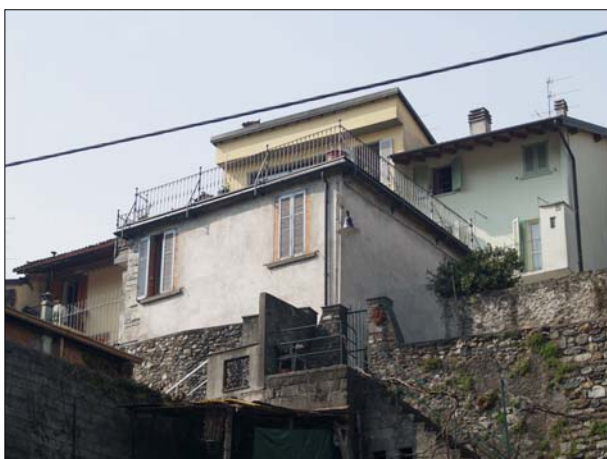
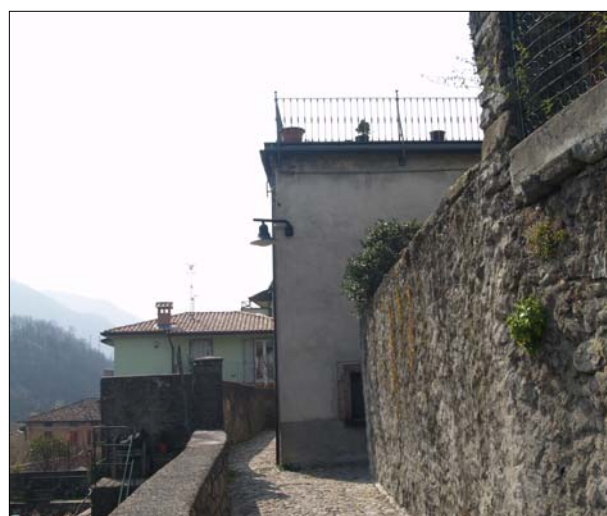
edificio isolato piani 2 copertura piana in c.a. a terrazza, gronda in c.a., con canale e pluviali in rame muri perimetrali intonacati che lasciano vedere i cantonali in pietra (anatirosi) aperture di antica formazione e altre (fronte sud) di recente realizzazione 8 spalle in mattoni a vista, serramenti esterni in legno a 2 specchiature con persiane in legno colore grigio o inferriate contorni finestre davanzali in pietra - architravi in pietra parapetti in ferro verniciato a barre verticali lato ovest scale esterne.

Presumibilmente torre capitozzata, antiche aperture con contorni in pietra.
