COMUNE DI ZOGNO
PROVINCIA DI BERGAMO

**PIANO DI GOVERNO
DEL
TERRITORIO**

**SCHEDE DELLE UNITA' MINIME
DI INTERVENTO**

5/B CARUBBO

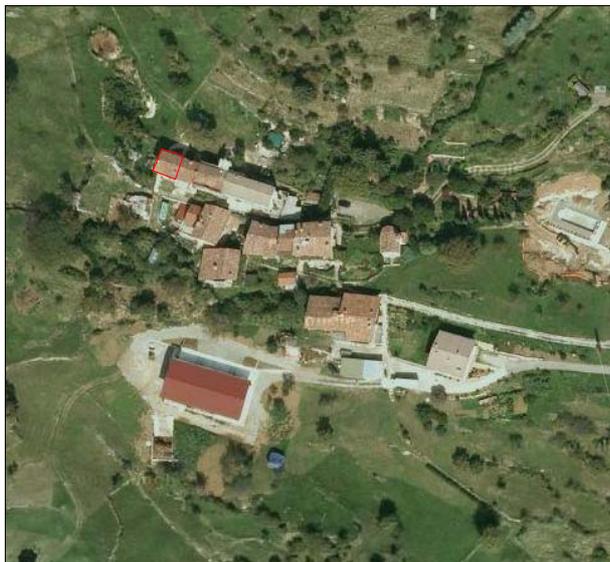
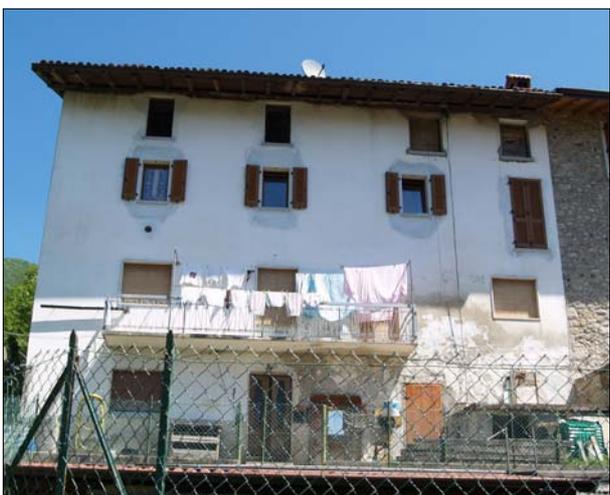
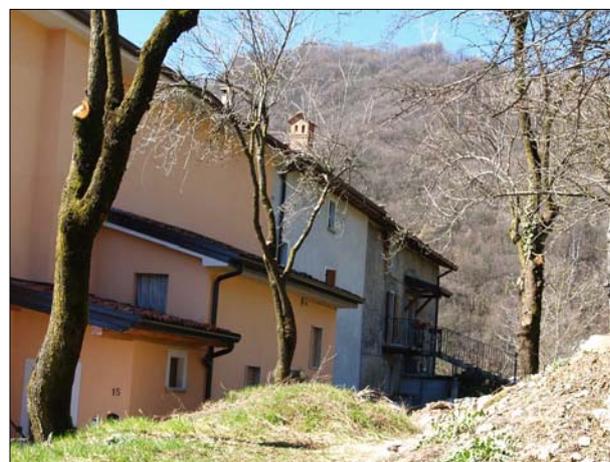
UNITÀ MINIMA D'INTERVENTO N° 1

Edificio di testa verso ovest della cortina edilizia posta all'estremità occidentale della frazione di Carubbo, di quattro piani fuori terra, a destinazione residenziale. Antica architettura rurale trasformata, presenta elementi eterogenei nei prospetti. In discrete condizioni di conservazione, a seguito di una ristrutturazione recente che ha cancellato alcuni elementi architettonici antichi. Copertura a due falde in legno con manto in coppi, gronda in legno con canali e pluviali in lamiera verniciata e camini prefabbricati.

I muri perimetrali intonacati presentano aperture, di recente realizzazione presentano contorni in marmo sp 3 cm; lati nord ed ovest prevalenza dei pieni sui vuoti. I serramenti esterni sono in legno a 2 specchiature con avvolgibili, o scuri in legno e presentano. Sul lato sud si trova un balcone in ca con parapetto in ferro a bacchette verticali.

Edificio con alcune alterazioni nei prospetti, ma elemento costitutivo del nucleo di antica formazione.

Riambientazione delle facciate e della copertura stile.

GRADO 3 : RISTRUTTURAZIONE EDILIZIA DI 1°

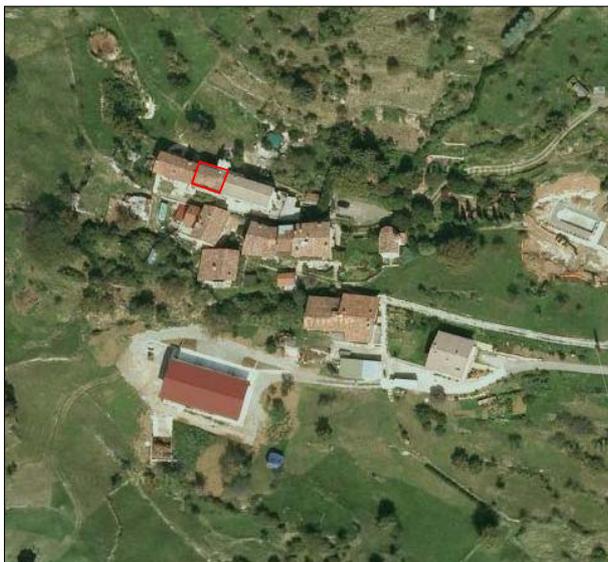
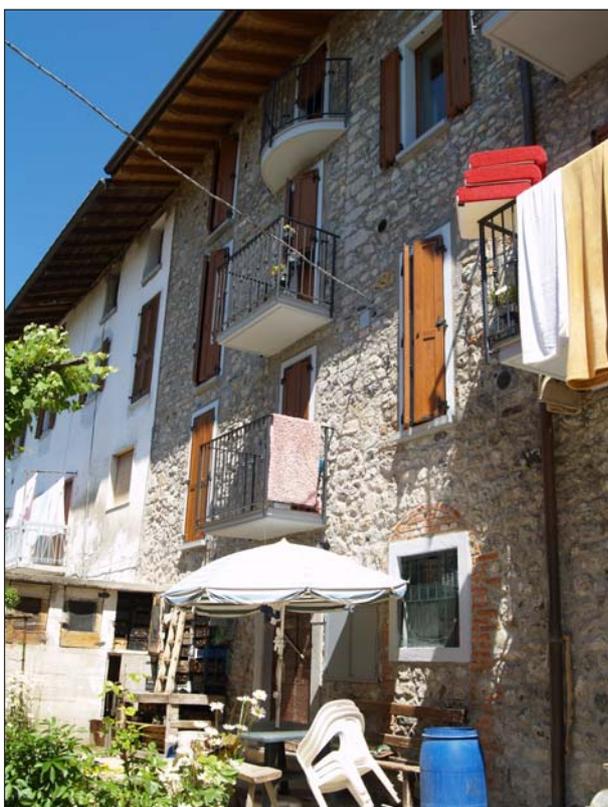
UNITÀ MINIMA D'INTERVENTO N° 2

Edificio in cortina edilizia posto all'estremità occidentale della frazione di Carubbo, di quattro piani fuori terra, a destinazione residenziale. Antica architettura rurale trasformata in buone condizioni di conservazione, a seguito di una ristrutturazione. Copertura a due falde in legno con manto in coppi, gronda in legno con canali e pluviali in rame.

I muri perimetrali non stati riportati alla pietra a vista stilata in modo da lasciare leggere la tessitura della muratura; le aperture, sono allineate con davanzali in pietra e contorni in cemento dipinto, il lato nord presenta una prevalenza dei pieni sui vuoti. I serramenti esterni sono in legno a 2 specchiature con scuri in legno. Sul lato sud si trovano piccoli balconi in ca con parapetti in ferro a bacchette verticali.

Edificio con alcune alterazioni nei prospetti, ma elemento costitutivo del nucleo di antica formazione.

Riambientazione delle facciate e della copertura. Il balconcino in sottotetto circolare deve essere sostituito con altro rettangolare.

GRADO 3 : RISTRUTTURAZIONE EDILIZIA DI 1°

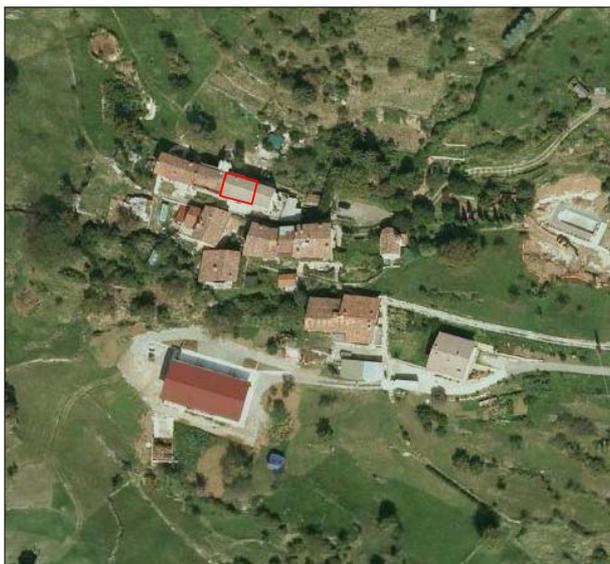
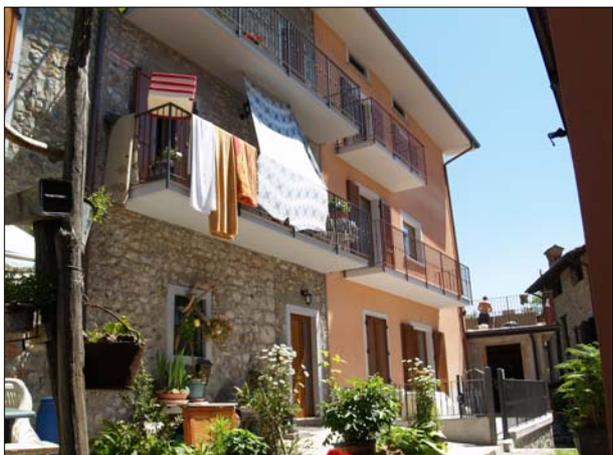
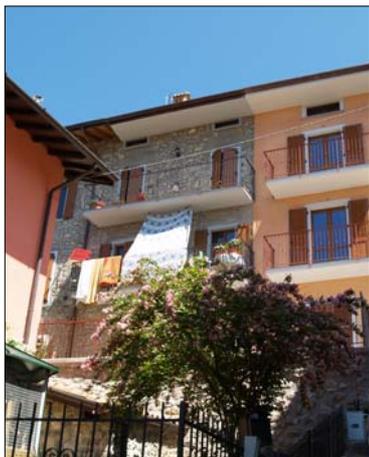
UNITÀ MINIMA D'INTERVENTO N 3

Edificio in cortina edilizia posto all'estremità occidentale della frazione di Carubbo, di tre piani fuori terra, a destinazione residenziale. Antica architettura rurale trasformata in buone condizioni di conservazione, a seguito di una ristrutturazione. Copertura a due falde in ca con manto in coppi, gronda in ca con canali e pluviali in rame. I muri perimetrali non stati riportati alla pietra a vista stilata in modo da lasciare leggere la tessitura della muratura; le aperture, sono allineate con davanzali in pietra e contorni in cemento dipinto, il lato nord presenta una prevalenza dei pieni sui vuoti. I serramenti esterni sono in legno a 2 specchiature con scuri in legno. Sul lato sud si trovano balconi in ca con parapetti in ferro a bacchette verticali.

Edificio con alcune alterazioni nei prospetti, ma elemento costitutivo del nucleo di antica formazione.

Riambientazione delle facciate e della copertura. Ripristinare la gronda in legno.

GRADO 3 : RISTRUTTURAZIONE EDILIZIA DI 1°

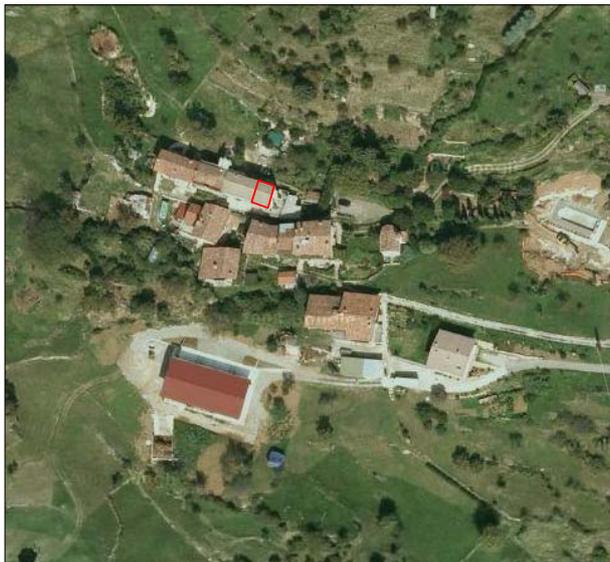
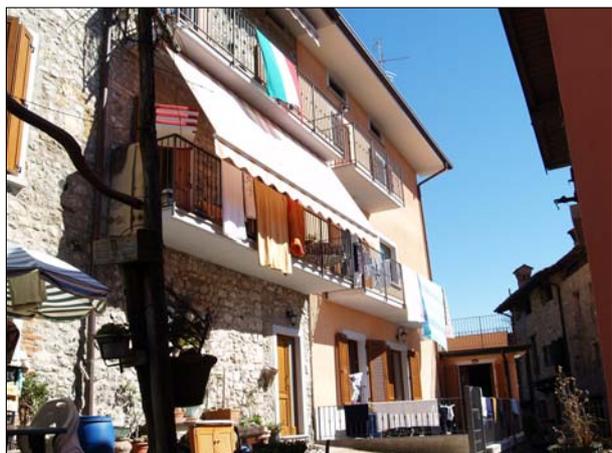
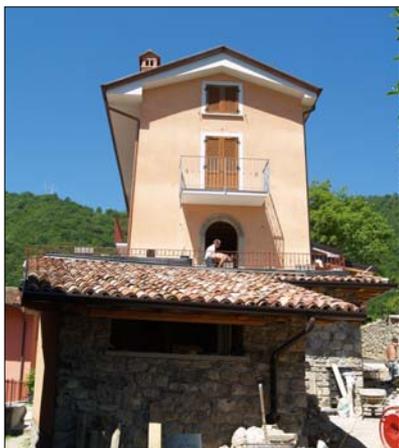
UNITÀ MINIMA D'INTERVENTO N° 4

Edificio di testa verso est della cortina edilizia posta all'estremità occidentale della frazione di Carubbo, di tre piani fuori terra, a destinazione residenziale. Antica architettura rurale trasformata, in buone condizioni di conservazione. Copertura a due falde in ca con manto in coppi, gronda in ca con canali e pluviali in rame.

I muri perimetrali intonacati presentano aperture, di recente realizzazione semplicemente riquadrate; il lato nord presenta prevalenza dei pieni sui vuoti. I serramenti esterni sono in legno a 2 specchiature con persiane in legno. Sul lato sud ed est balconi in ca con parapetto in ferro a bacchette verticali.

Edificio con alcune alterazioni nei prospetti, ma elemento costitutivo del nucleo di antica formazione.

Riambientazione delle facciate e della copertura. Ripristino della gronda in legno.

GRADO 3 : RISTRUTTURAZIONE EDILIZIA DI 1°

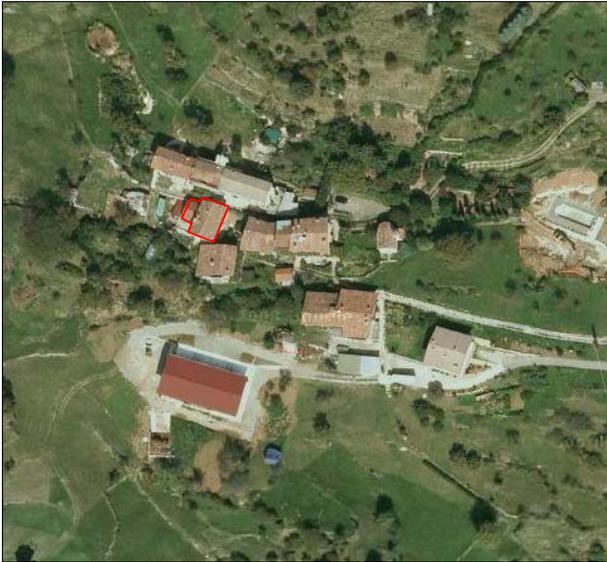
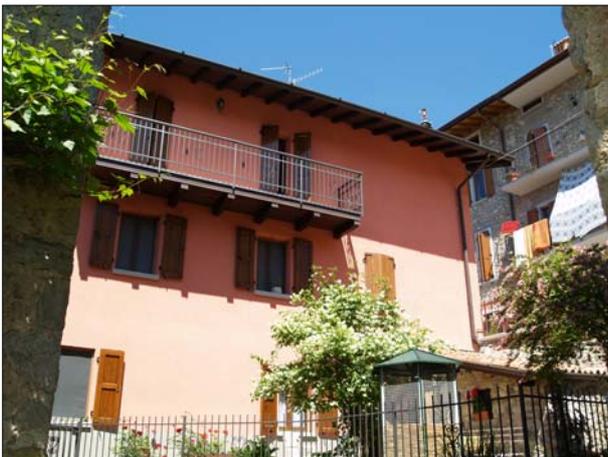
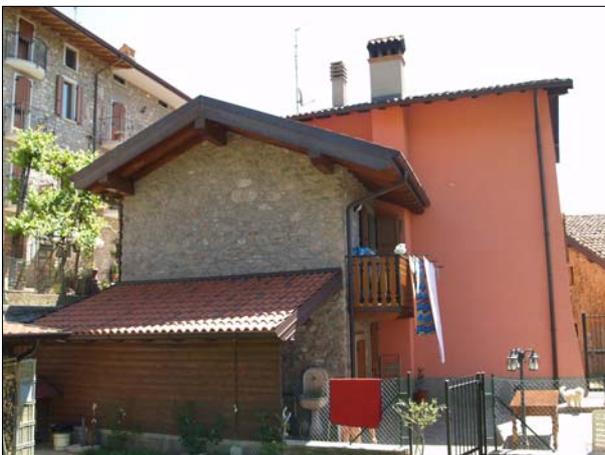
UNITÀ MINIMA D'INTERVENTO N° 5

Edificio isolato di tre piani fuori terra, a destinazione residenziale in buone condizioni di conservazione, a seguito di una ristrutturazione recente

Copertura a due falde in legno con manto in coppi, gronda in legno con canali e pluviali in lamiera verniciata e camini prefabbricati.

I muri perimetrali intonacati presentano aperture, di recente realizzazione con davanzali in pietra e riquadrate ad intonaco. I serramenti esterni sono in legno a 2 specchiature con scuri in legno e presentano. Sul lato sud si trova un balcone in ca con parapetto in ferro a bacchette verticali. Ed uno rivestito in legno

Edificio con alcune alterazioni nei prospetti, ma elemento costitutivo del nucleo di antica formazione.

Riambientazione delle facciate ed in particolare dei balconi.

GRADO 3 : RISTRUTTURAZIONE EDILIZIA DI 1°

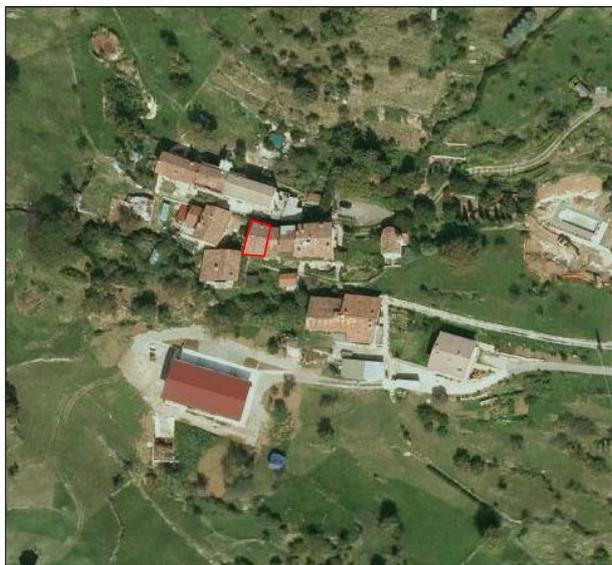
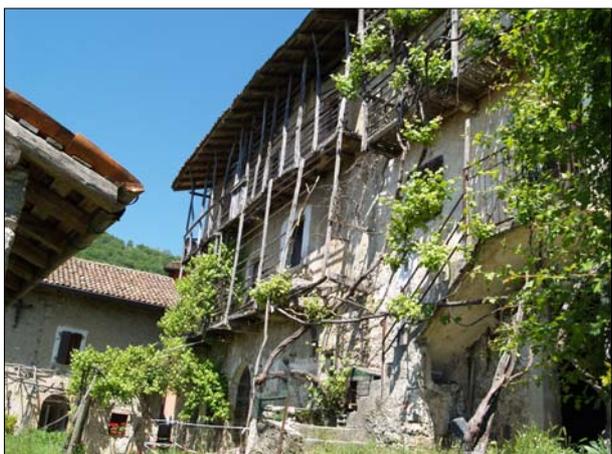
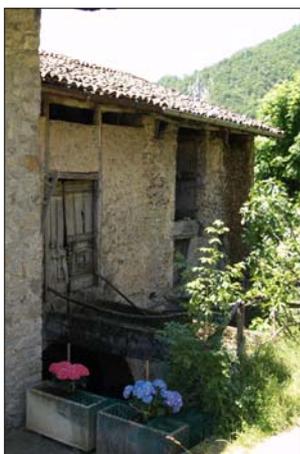
UNITÀ MINIMA D'INTERVENTO N° 6

Edificio rurale di 3 piani in cortina posto al centro della frazione di Carubbo.

Antica architettura rurale che presenta elementi tipici dell'architettura contadina, come i loggiati per appendere il mais. In cattive condizioni di conservazione, necessita di interventi manutentivi. Copertura a due falde in legno con manto in coppi, gronda in legno senza canali e pluviali.

I muri perimetrali in pietra in parte intonacati a calce, ma che a tratti lasciano vedere la pietra, le aperture sono in prevalenza sul lato sud, con contorni in calce bianca. I serramenti esterni sono in legno a 2 specchiature con antoni in legno. Sul lato sud si trova un loggiato con longheroni orizzontali e montanti che arrivano al tetto.

Edificio di rilevante valore ambientale e culturale, testimonianza della tipologia rurale della zona, in cattive condizioni di conservazione, ma recuperabile a fini abitativi.

L'intervento dovrà valorizzare l'architettura tradizionale contadina rispettandone caratteri, tipologie, materiali e finiture.

GRADO 2 : RISANAMENTO CONSERVATIVO

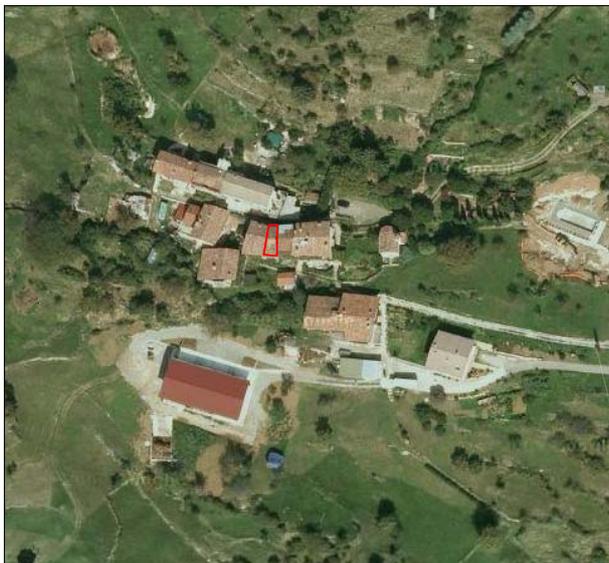
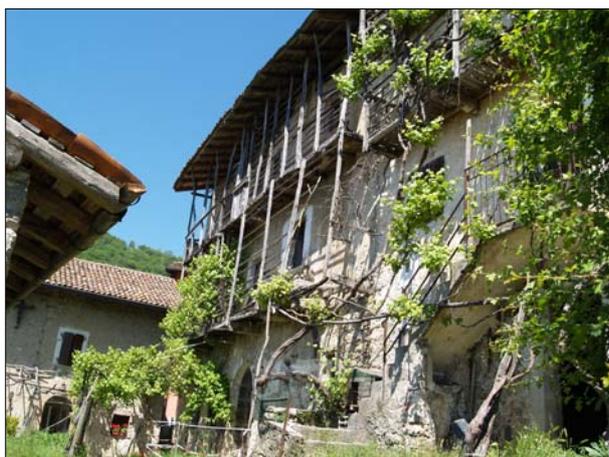
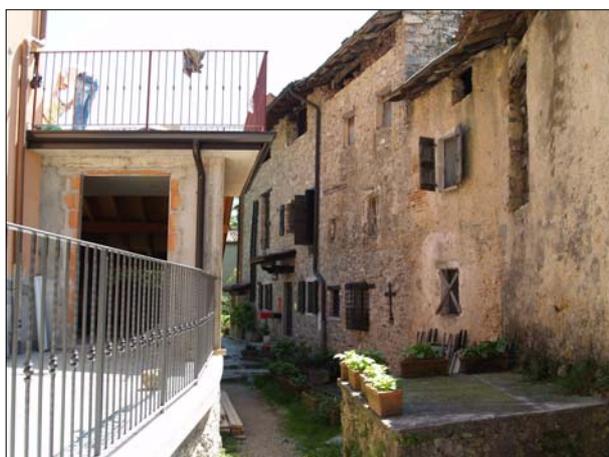
UNITÀ MINIMA D'INTERVENTO N° 7

Edificio rurale di 3 piani in cortina posto al centro della frazione di Carubbo. Antica architettura rurale che presenta elementi tipici dell'architettura contadina, come i loggiati per appendere i mais. In cattive condizioni, di conservazione necessita di interventi manutentivi. Copertura a due falde in legno con manto in coppi, gronda in legno senza canali e pluviali. I muri perimetrali in pietra in parte intonacati a calce, ma che a tratti lasciano vedere la pietra, le aperture sono in prevalenza sul lato sud, con contorni in calce bianca. I serramenti esterni sono in legno a 2 specchiature con antoni in legno. Sul lato sud si trova un loggiato con longheroni orizzontali e montanti che arrivano al tetto e una piccola scala di accesso al primo piano in ca con parapetto in ferro.

Edificio di rilevante valore ambientale e culturale, testimonianza della tipologia rurale della zona, in cattive condizioni di conservazione, ma recuperabile a fini abitativi.

L'intervento dovrà valorizzare l'architettura tradizionale contadina rispettandone caratteri, tipologie, materiali e finiture. La scala in ca dovrà essere riambientata.

GRADO DI INTERVENTO GRADO 2 : RISANAMENTO CONSERVATIVO

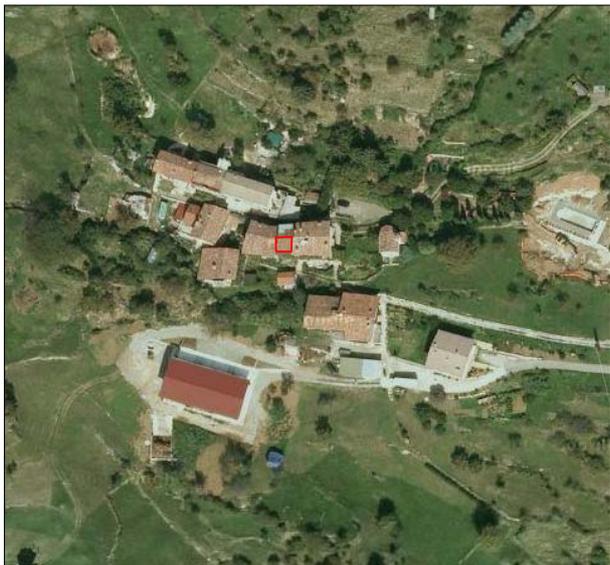
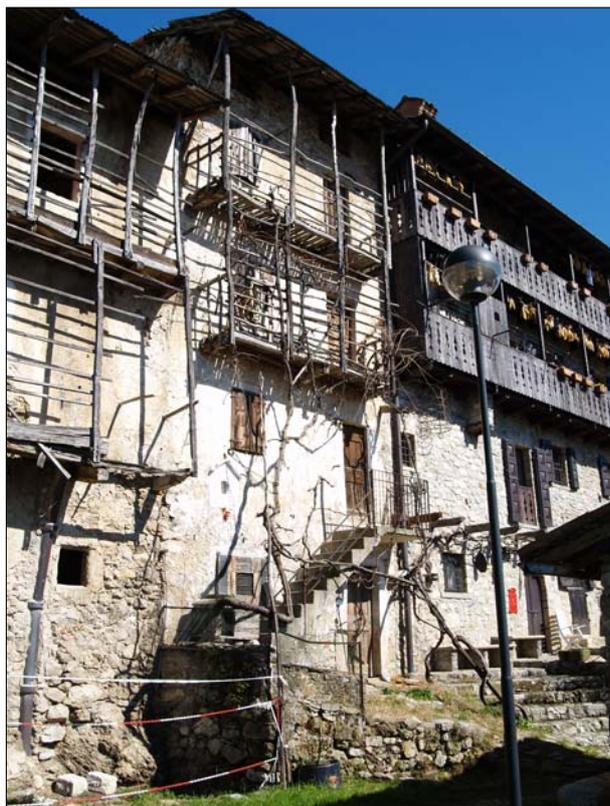
UNITÀ MINIMA D'INTERVENTO N° 8

Edificio rurale di 3 piani in cortina posto al centro della frazione di Carubbo. Antica architettura rurale che presenta elementi tipici dell'architettura contadina, come i loggiati. In cattive condizioni di conservazione, necessita di interventi manutentivi. Copertura a due falde in legno con manto in coppi, gronda in legno senza canali e pluviali.

I muri perimetrali in pietra in parte intonacati a calce, ma che a tratti lasciano vedere la pietra, le aperture sono in prevalenza sul lato sud. I serramenti esterni sono in legno a 2 specchiature con antoni in legno. Sul lato sud, al secondo e terzo piano si trovano loggiati in legno con longheroni orizzontali e montanti che arrivano al tetto.

Edificio di rilevante valore ambientale e culturale, testimonianza della tipologia rurale della zona, in cattive condizioni di conservazione, ma recuperabile a fini abitativi.

L'intervento dovrà valorizzare l'architettura tradizionale contadina rispettandone caratteri, tipologie, materiali e finiture.

GRADO 2 : RISANAMENTO CONSERVATIVO

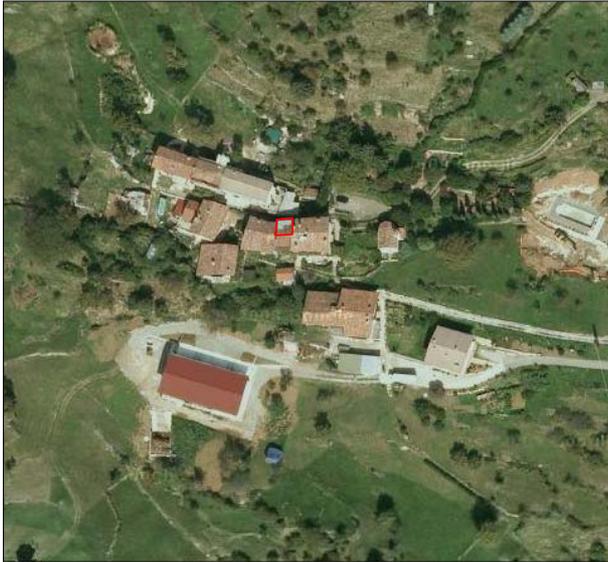
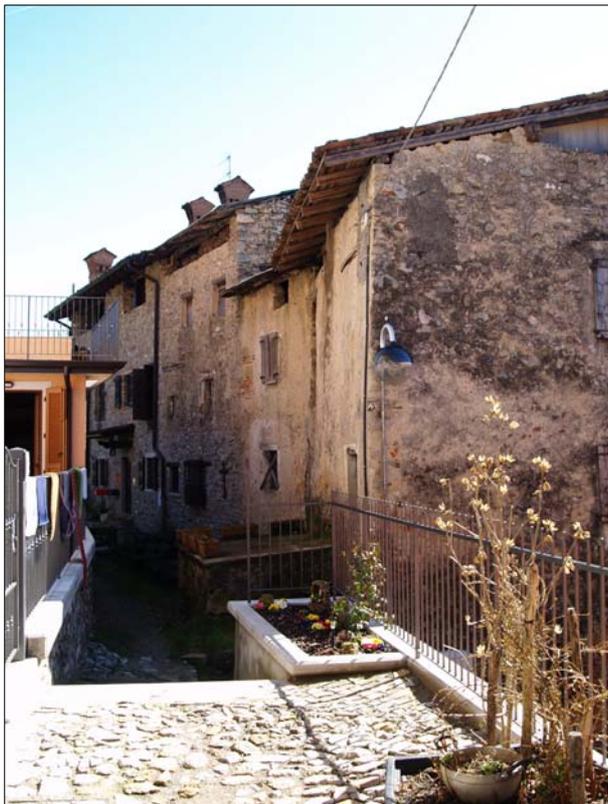
UNITÀ MINIMA D'INTERVENTO N° 9

Edificio rurale di 3 piani posto al centro della frazione di Carubbo. In cattive condizioni, necessita di interventi manutentivi. Copertura a due falde in legno con manto in coppi, gronda in legno senza canali e pluviali.

I muri perimetrali in pietra in parte intonacati a calce, ma che a tratti lasciano vedere la pietra a tessitura regolare, prevalenza dei pieni sui vuoti, poche aperture allineate. I serramenti esterni sono in legno a 2 specchiature con antoni in legno..

Edificio di forte valore ambientale e culturale, testimonianza della tipologia rurale della zona, in cattive condizioni di conservazione, ma recuperabile a fini abitativi.

L'intervento dovrà valorizzare l'architettura tradizionale contadina rispettandone caratteri, tipologie, materiali e finiture.

GRADO 2 : RISANAMENTO CONSERVATIVO

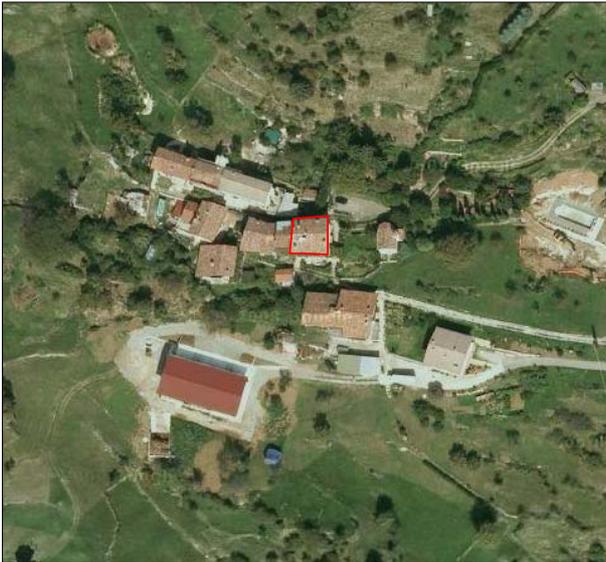
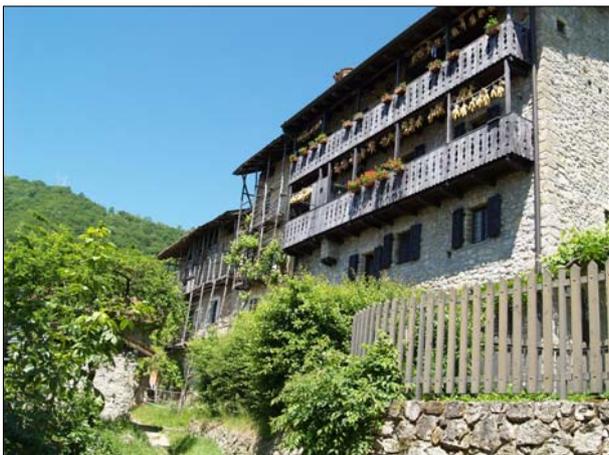
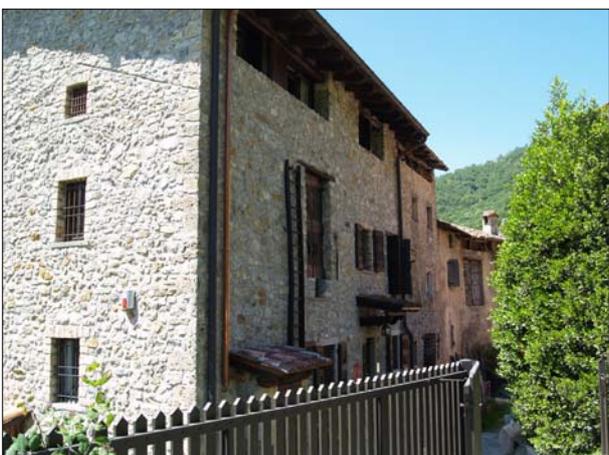
UNITÀ MINIMA D'INTERVENTO N° 10

Edificio rurale di 3 piani di testata nella cortina posto al centro della frazione di Carubbo. Antica architettura rurale recuperata in buone condizioni. Copertura a due falde in legno con manto in coppi, gronda in legno con canali e pluviali a tratti in lamiera a tratti in rame.

I muri perimetrali in pietra, le aperture regolari, allineate e in prevalenza sul lato sud, con davanzali in pietra. I serramenti esterni sono in legno a 2 specchiature con antoni in legno. Sul lato sud si trovano i loggiati con parapetti in legno sagomato e montanti che arrivano al tetto.

Edificio di rilevante valore ambientale e culturale, testimonianza della tipologia rurale della zona, muri perimetrali in pietra.

GRADO 2 : RISANAMENTO CONSERVATIVO

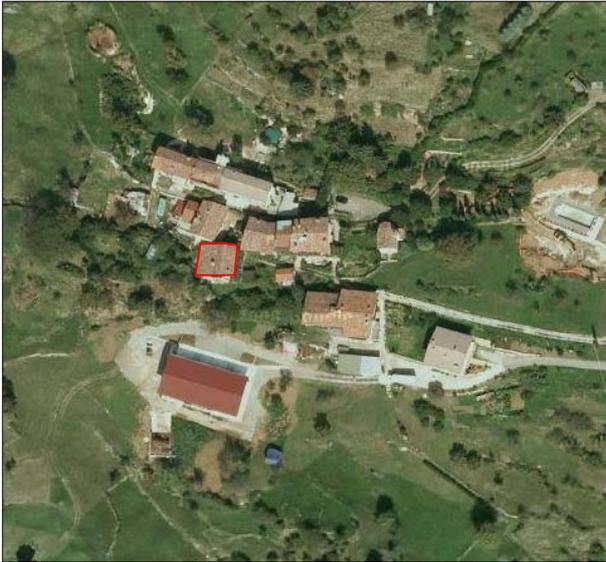
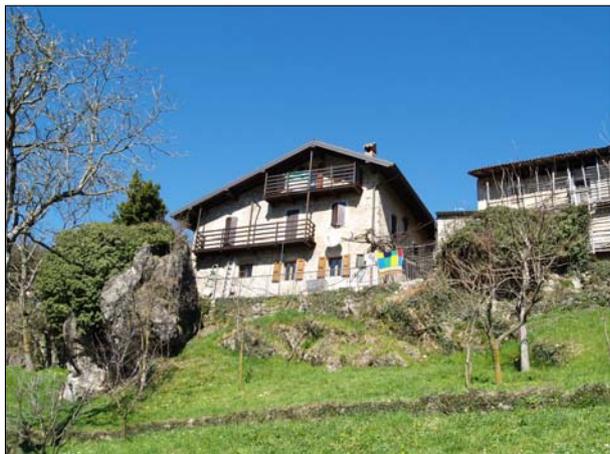
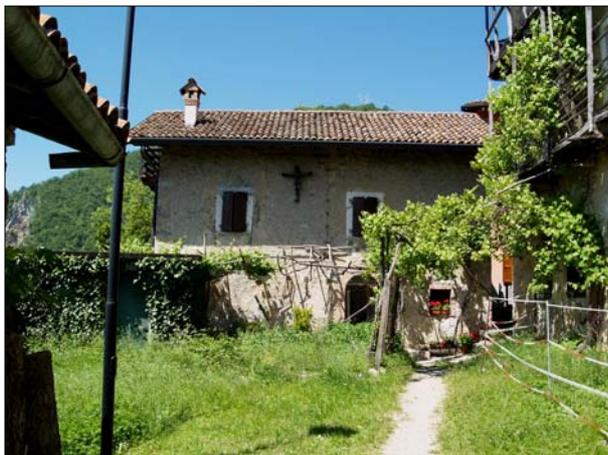
UNITÀ MINIMA D'INTERVENTO N° 11

Edificio isolato, posto a sud della frazione di Carubbo, di due piani fuori terra più sottotetto, a destinazione residenziale. Edificio in discrete condizioni di conservazione. Copertura a due falde in legno con manto in coppi, gronda in legno con canali e pluviali in lamiera verniciata, mentre ad est in ca, camini in laterizio e camini prefabbricati. I muri perimetrali in pietra intonacati a calce. Le aperture sono allineate con fascia dipinta in calce bianca, i serramenti esterni sono in legno a 2 specchiature con scuri in legno. Sul lato sud si trovano balconi in legno con parapetto a doghe orizzontali in legno. Sul fronte ovest pochi gradini in legno consentono l'accesso al primo piano.

Semplice edificio rurale in diretto rapporto percettivo con gli altri edifici del nucleo di antica formazione.

Divieto di nuovi balconi

GRADO 2 : RISANAMENTO CONSERVATIVO

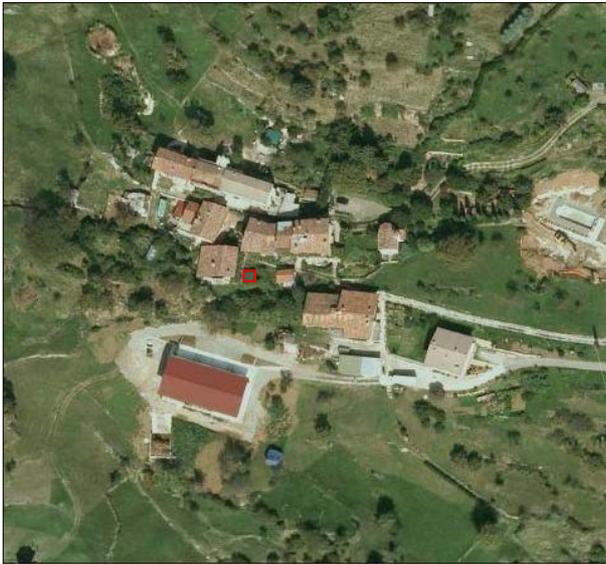
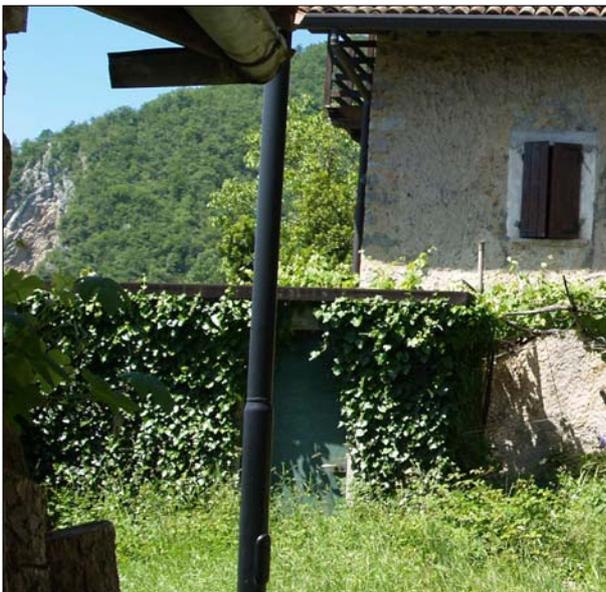
UNITÀ MINIMA D'INTERVENTO N° 12

Edificio isolato, accessorio al centro frazione di Carubbo, di un piano fuori terra in cattive condizioni di conservazione. Copertura piana in ca
I muri perimetrali intonacati. , serramenti esterni in ferro.

Edificio privo di qualsiasi valore.

il volume esistente dovrà essere completamente demolito e ricostruito utilizzando le tecniche e i materiali della tradizione, come pietra , legno, intonaco di calce.

GRADO 4 : DEMOLIZIONE con ricostruzione

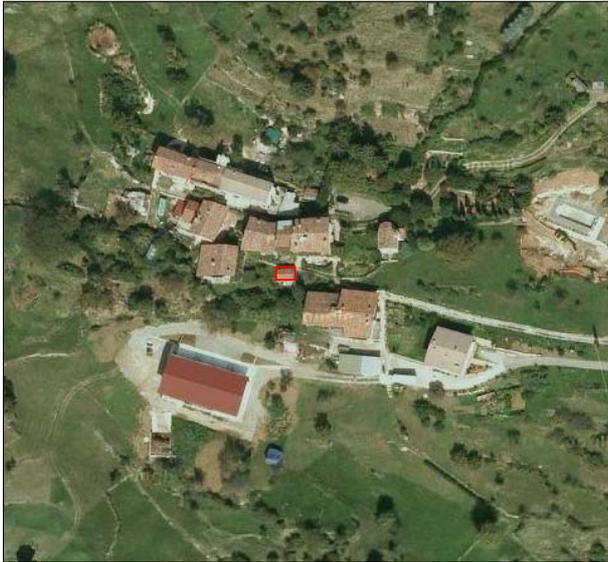
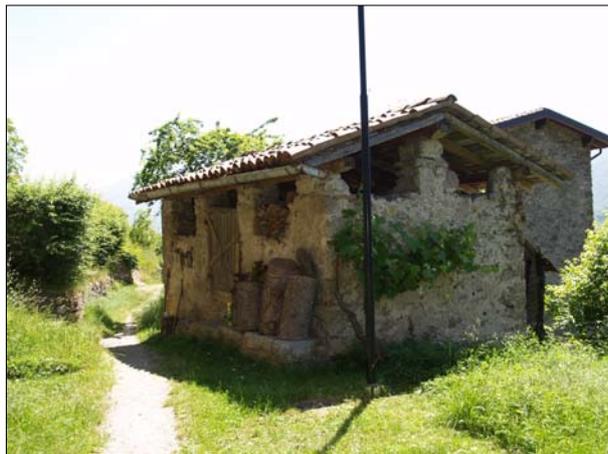
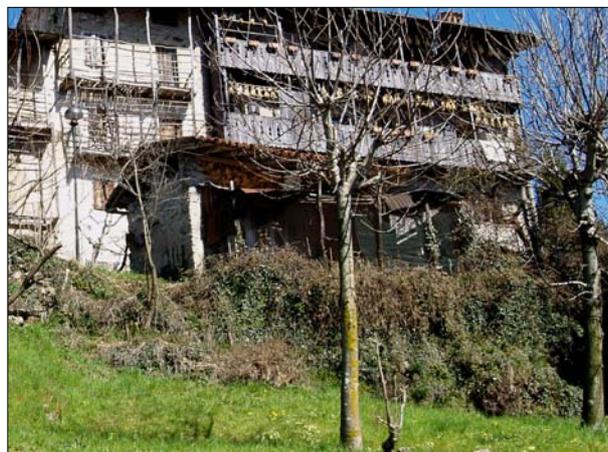
UNITÀ MINIMA D'INTERVENTO N° 13

Edificio isolato, posto a sud della frazione di Carubbo, di un piano fuori terra, a destinazione rurale. Edificio in pietra, necessità di interventi conservativi. Copertura a due falde in legno con manto in coppi, gronda in legno con canali e pluviali in lamiera zincata. I muri perimetrali in pietra a vista con riempimento dei giunti irregolare. Le aperture, presentano diverse dimensioni e sono quelle tipiche dei fienili, serramenti in legno

Edificio in pietra di semplice architettura, posto al centro dall'antico nucleo di Carubbo, in diretto rapporto visivo e percettivo con gli edifici e gli spazi connotativi della frazione.

L'intervento di recupero E riuso funzionale residenziale dovrà caratterizzarsi come rispettoso dei caratteri architettonici, tipologici e formali dell'architettura tradizionale locale.

GRADO 3 : RISTRUTTURAZIONE EDILIZIA DI 1°

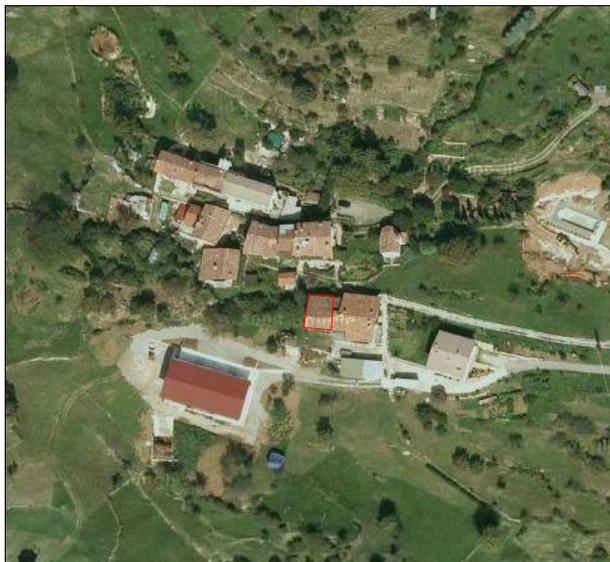
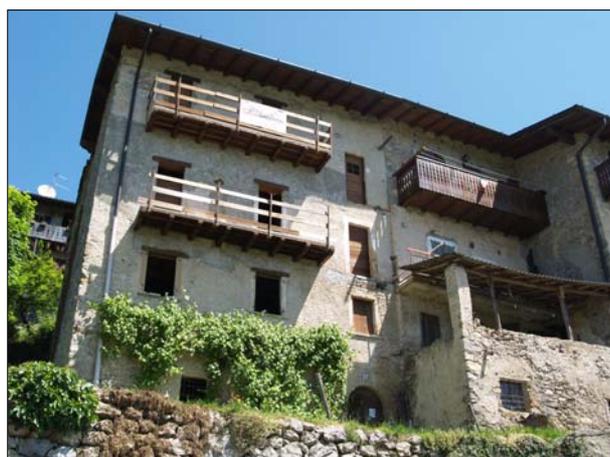
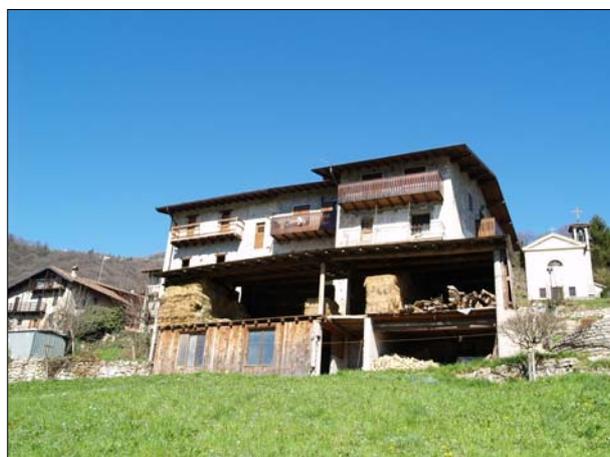
UNITÀ MINIMA D'INTERVENTO N° 14

Edificio rurale di quattro piani a sud nella frazione di Carubbo. Antica architettura rurale in cattive condizioni, necessita di interventi manutentivi. Copertura a due falde in legno con manto in coppi, gronda in legno senza canali e pluviali.

I muri perimetrali in pietra in parte intonacati a calce, ma che a tratti si intravede la pietra, le aperture sono in prevalenza sul lato sud, con architravi in legno, arco a piano terra lato nord. I serramenti esterni sono in legno a 2 specchiature con scuri in legno. Sul lato sud tracce di loggiati con parapetti provvisori a tutti i piani.

Edificio di rilevante valore ambientale e culturale, testimonianza della tipologia rurale della zona, in cattive condizioni di conservazione, ma recuperabile a fini abitativi.

L'intervento di recupero

E riuso funzionale residenziale dovrà caratterizzarsi come rispettoso dei caratteri architettonici, tipologici e formali dell'architettura tradizionale locale.

GRADO 2 : RISANAMENTO CONSERVATIVO

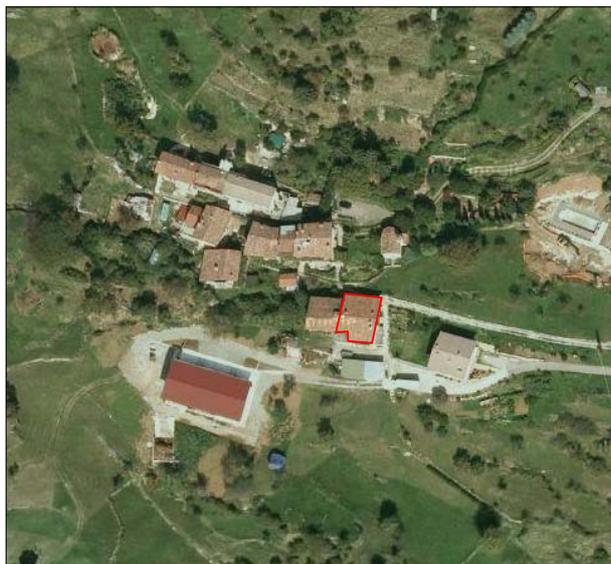
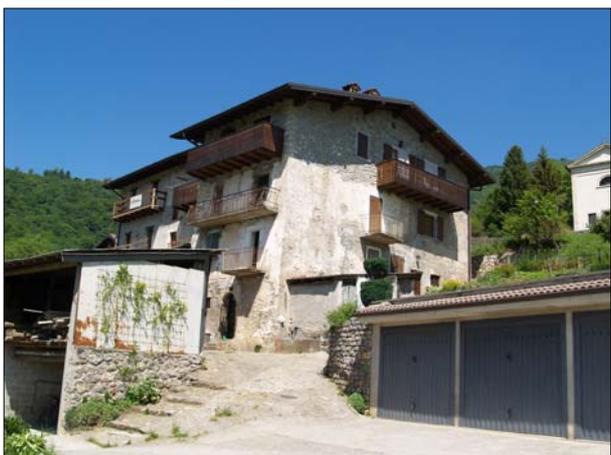
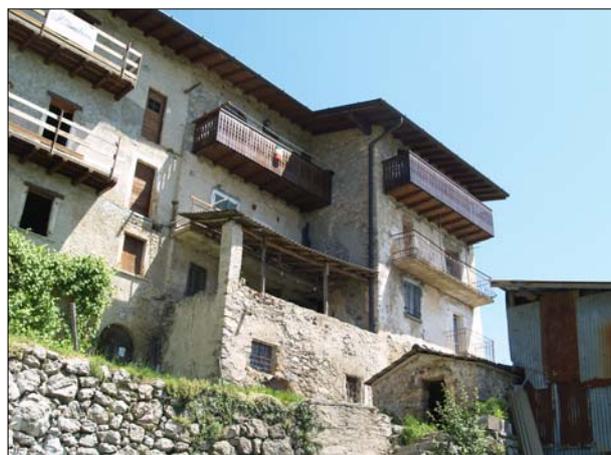
UNITÀ MINIMA D'INTERVENTO N° 15

Edificio rurale di quattro piani posto a sud nella frazione di Carubbo. Antica architettura rurale in parte ristrutturata. Copertura a due falde in legno con manto in coppi, gronda in legno con canali e pluviali in rame.

I muri perimetrali in pietra in parte intonacati a calce le aperture sono eterogenee e diverse tra i vari piani. I serramenti esterni sono in legno a 2 specchiature con scuri in legno, da con diverso disegno. Sul lato sud si trovano balconi in ca e parapetti infero ad esclusione dell'ultimo piano dove i balconi sono rivestiti in legno.

Verso valle edificio provvisorio utilizzato per deposito attrezzi agricoli.

Edificio di forte valore ambientale e culturale, testimonianza della tipologia rurale della zona, disomogeneo nelle finiture esterne.

Riambientazione delle facciate ed in particolare dei balconi nel rispetto dei caratteri architettonici, tipologici e formali dell'architettura tradizionale locale.

Per l'edificio provvisorio verso valle obbligo di riambientazione sempre con destinazione accessorio agricolo. Auspicabile ridimensionamento in altezza.

GRADO 2 : RISANAMENTO CONSERVATIVO per l'edificio principale

Grado 4 - Rstrutturazione edilizia di secondo grado per l'edificio a destinazione agricola

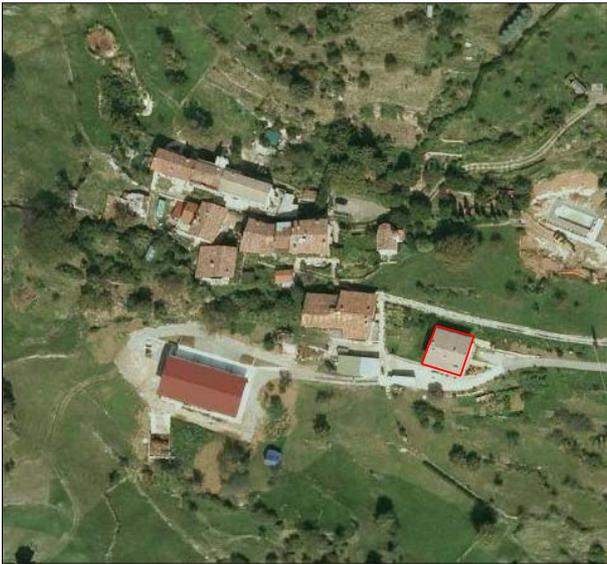
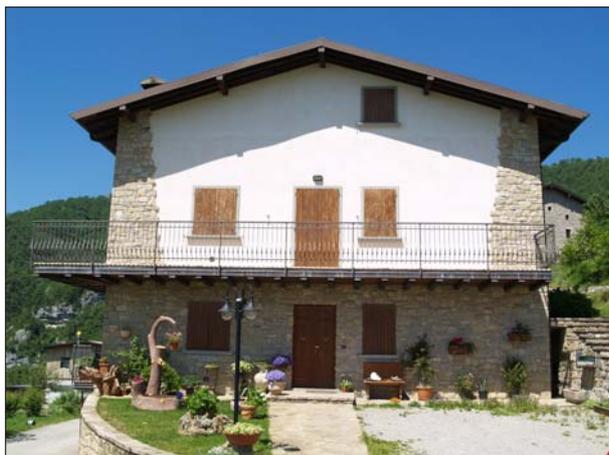
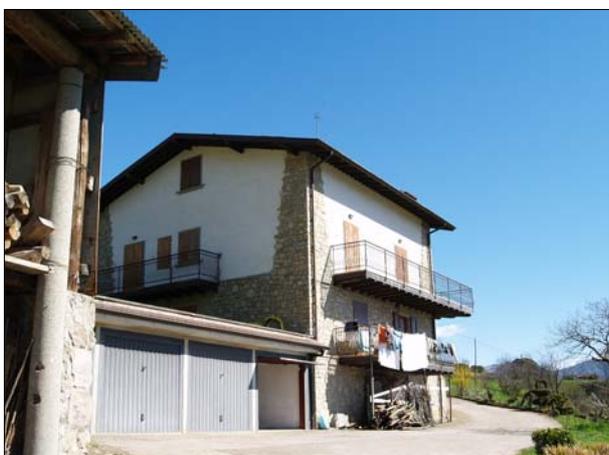
UNITÀ MINIMA D'INTERVENTO N° 16

Edificio isolato, a sud-est della frazione di Carubbo di due piani fuori terra, a destinazione residenziale. Edificio di recente realizzazione in buone condizioni di conservazione.

Copertura a due falde in legno con manto in tegole, gronda in legno con canali e pluviali in lamiera verniciata.

I muri perimetrali intonacati con rivestimento in pietra a piano terra e cantonali in pietra. Le aperture, allineate presentano davanzali e contorni in pietra sagomati; i serramenti esterni sono in legno a 2 specchiature con scuri in legno. Sul lato est e sud si trovano balconi in ca con parapetto in ferro a disegno semplice

Edificio all'ingresso dall'antico nucleo di Carubbo, in diretto rapporto visivo e percettivo con l'antico nucleo.

GRADO 3 : RISTRUTTURAZIONE EDILIZIA DI 1°

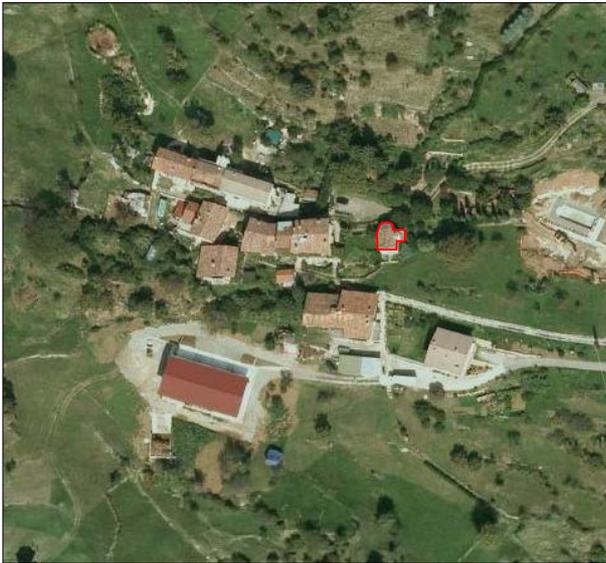
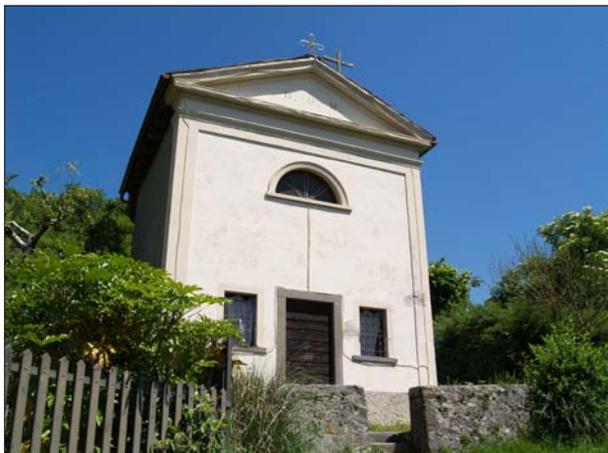
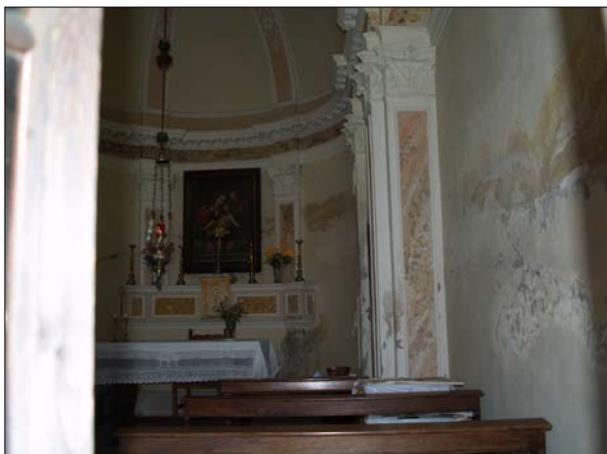
UNITÀ MINIMA D'INTERVENTO N° 17

Piccolo oratorio dedicato alla "Sacra Famiglia" posto all'estremo orientale della frazione di Carubbo.

Copertura a due falde in legno con manto in coppi, con canali e pluviali in lamiera verniciata.

I muri perimetrali intonacati con portali e davanzali in pietra.
