COMUNE DI ZOGNO PROVINCIA DI BERGAMO

PIANO DI GOVERNO DEL TERRITORIO

CENTRI E NUCLEI STORICI

5/C1 SAN CIPRIANO

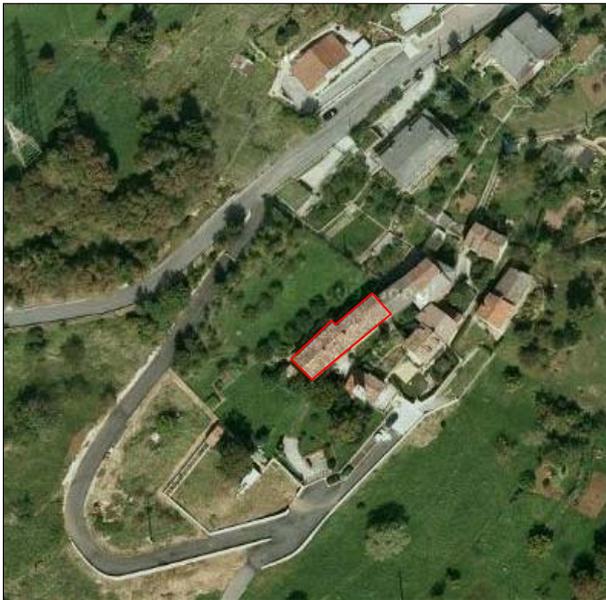
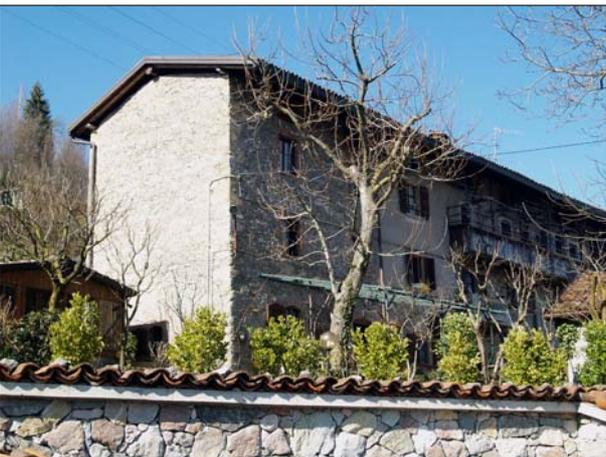
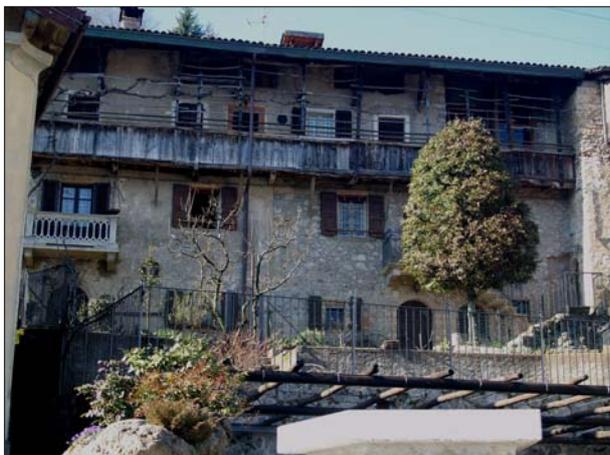
Unità minima d'intervento n° 1

Edificio rurale di quattro piani posto alle spalle dell'oratorio di San Cipriano.

Antica architettura rurale in linea in discrete condizioni di manutenzione. Copertura a due falde in legno con manto, parte in coppi e parte in lamiera verniciata, gronda in legno senza canali e pluviali. I muri perimetrali in pietra in parte intonacati a calce e raso pietra le aperture sono in prevalenza sul lato sud, con contorni in mattoni e davanzali in pietra. I serramenti esterni sono in legno a 2 specchiature con persiane in legno. Sul lato sud si trova un loggiato con montanti che arrivano al tetto all'ultimo piano e due balconcini in pietra al secondo piano.

Edificio di rilevante valore ambientale e culturale, testimonianza della tipologia rurale della zona.

L'intervento dovrà valorizzare l'architettura tradizionale contadina rispettandone caratteri, tipologie, materiali e finiture.

GRADO 2 : RISANAMENTO CONSERVATIVO

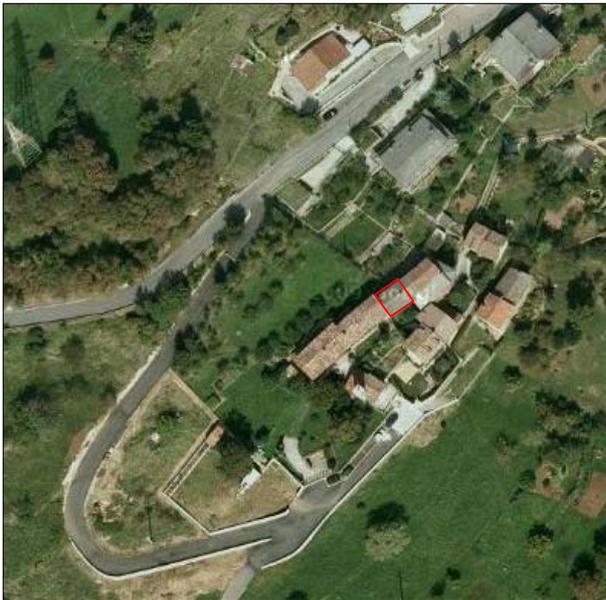
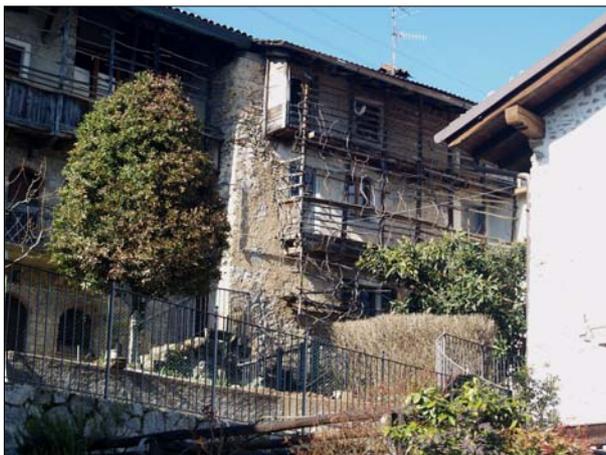
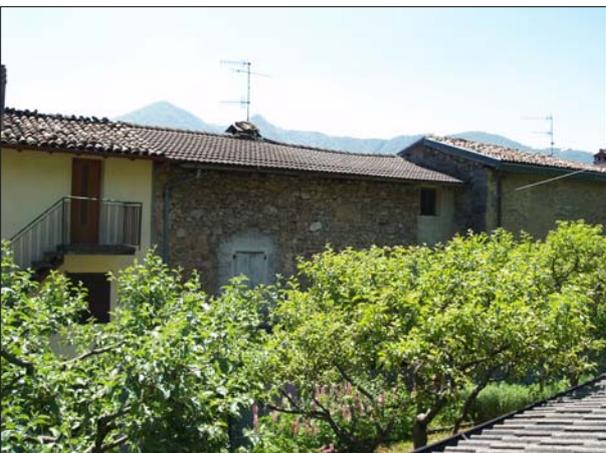
Unità minima d'intervento n° 2

Edificio rurale di quattro piani posto al centro della frazione di San Cipriano, in cortina con le unità 1 e 3
Copertura a due falde in legno con manto in tegole, gronda in legno con canali e pluviali in lamiera zincata.

I muri perimetrali in pietra in parte intonacati a calce, ma che a tratti lasciano vedere la pietra, le aperture sono in prevalenza sul lato sud, i serramenti esterni sono in legno a 2 specchiature con scuri in legno. Sul lato sud si trova un loggiato con longheroni orizzontali e montanti che arrivano al tetto.

Edificio di forte valore ambientale e culturale, testimonianza della tipologia rurale della zona.

L'intervento dovrà valorizzare l'architettura tradizionale contadina rispettandone caratteri, tipologie, materiali e finiture.

GRADO 2 : RISANAMENTO CONSERVATIVO

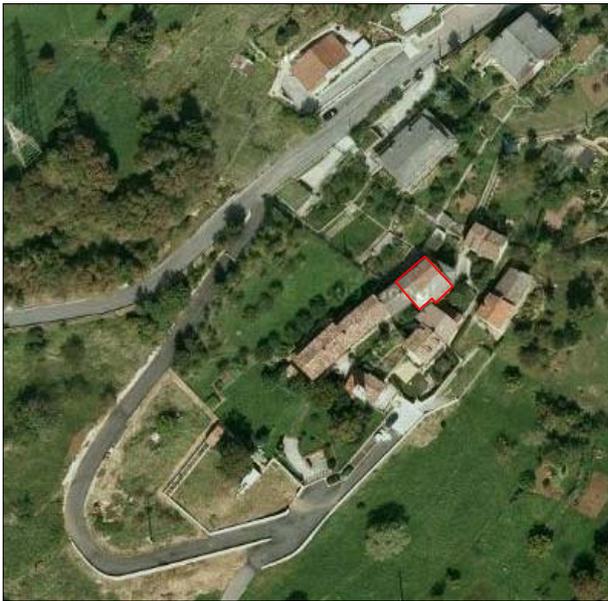
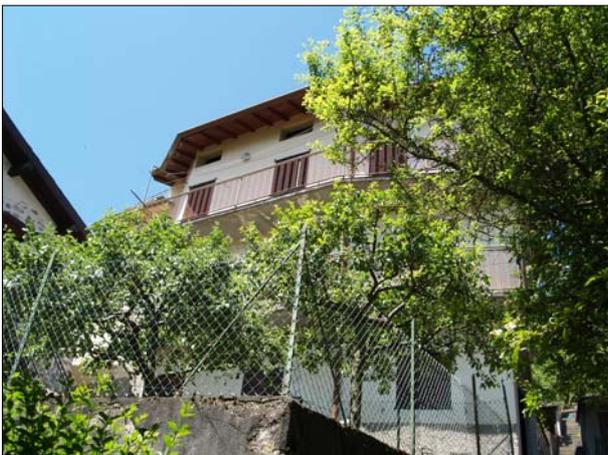
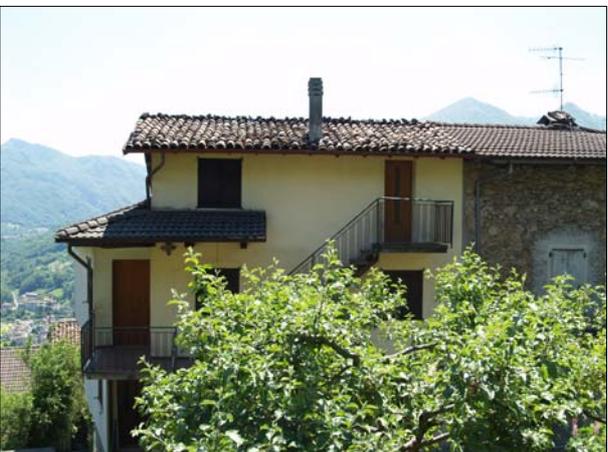
Unità minima d'intervento n° 3

Edificio di testa della cortina edilizia posta all'estremità occidentale della frazione di San Cipriano, di tre piani fuori terra, più sottotetto a destinazione residenziale. Antica architettura rurale trasformata. Copertura a due falde in legno con manto in coppi, gronda in legno con canali e pluviali in lamiera verniciata e camini prefabbricati.

I muri perimetrali intonacati presentano aperture, di recente realizzazione semplicemente riquadrate; il lato nord presenta prevalenza dei pieni sui vuoti. I serramenti esterni sono in legno a 2 specchiature con persiane in legno. Sul lato sud balconi in ca con parapetto in ferro a bacchette verticali, mentre sul lato nord scala in ca e parapetto in ferro.

Edificio con alcune alterazioni nei prospetti, ma elemento costitutivo del nucleo di antica formazione.

Riambientazione dei prospetti.

GRADO 3 : RISTRUTTURAZIONE EDILIZIA DI 1°

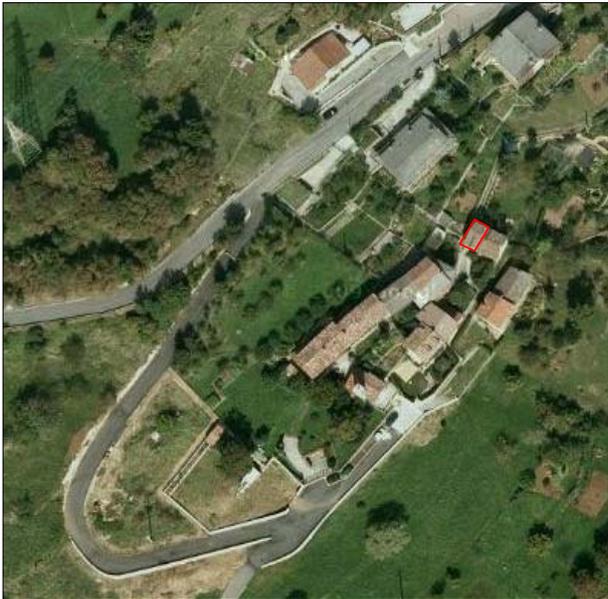
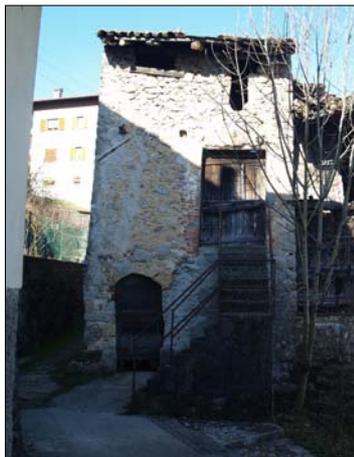
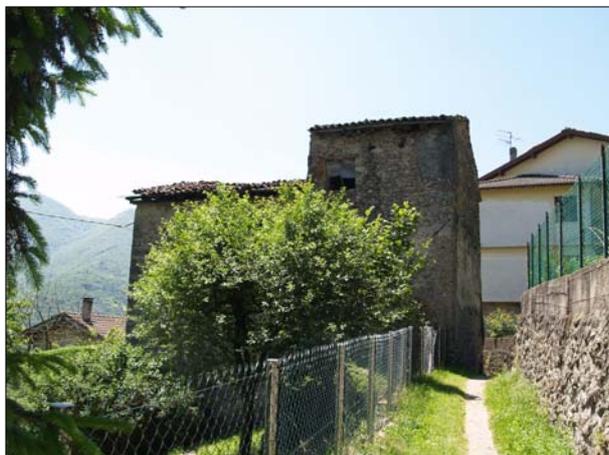
Unità minima d'intervento n° 4

Edificio rurale, posto all'estremità orientale della frazione di San Cipriano, di due piani fuori terra più sottotetto,. Edificio rurale in cattive condizioni di conservazione. Copertura a due falde in legno con manto in coppi, gronda in legno senza canali.

I muri perimetrali in pietra intonacati a calce, lasciano in vista le pietre di maggiori dimensioni,. Le aperture eterogenee tra loro, alcune presentano architravi in legno, i serramenti esterni sono in legno. Sul lato ovest si trova una scala in getto con parapetto in ferro.

Semplice edificio rurale in diretto rapporto visuale con il nucleo di antica formazione.

L'intervento di recupero e riuso deve valorizzare l'architettura tradizionale contadina rispettandone caratteri, tipologie, materiali e finiture. Riambientazione della scala.

GRADO 2 : RISANAMENTO CONSERVATIVO con caratteristiche di ristrutturazione per l'interno.

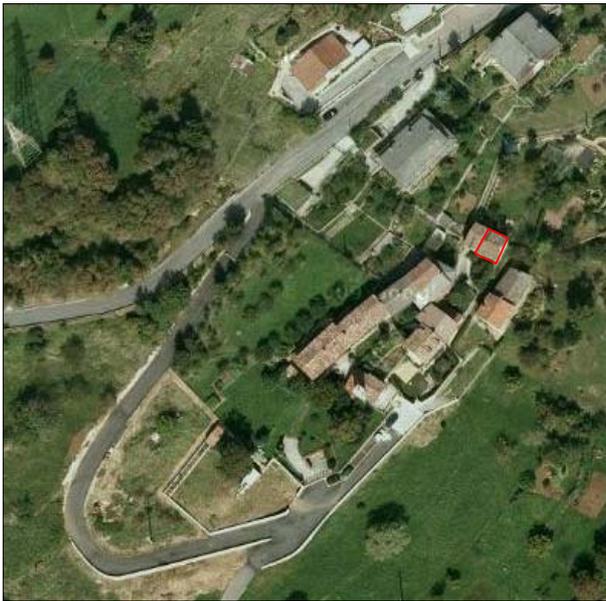
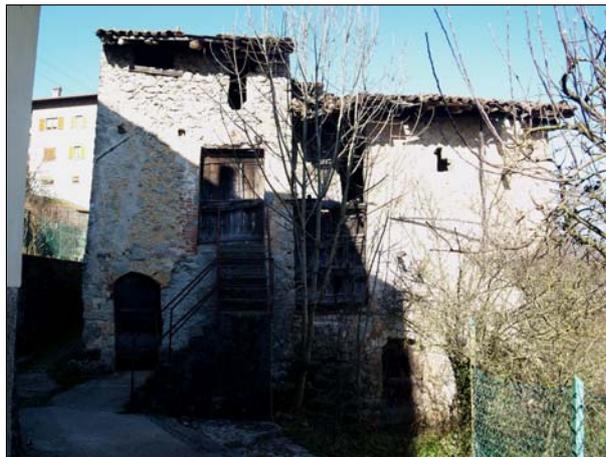
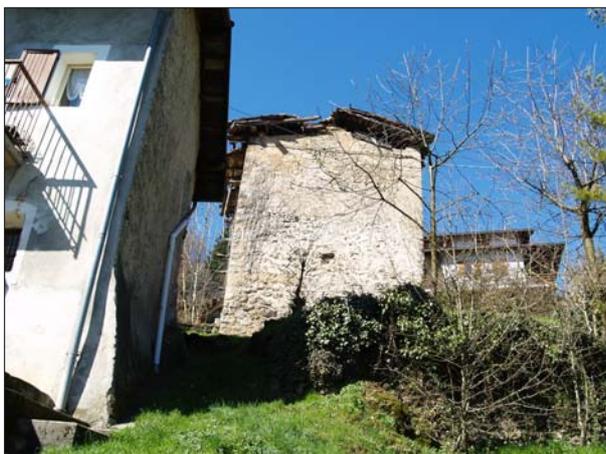
Unità minima d'intervento n° 5

Edificio rurale, posto all'estremità orientale della frazione di San Cipriano, di due piani fuori terra più sottotetto,. Edificio rurale in cattive condizioni di conservazione. Copertura a due falde in legno con manto in coppi, gronda in legno senza canali.

I muri perimetrali in pietra intonacati a calce, lasciano in vista le pietre di maggiori dimensioni. Le aperture eterogenee tra loro, alcune presentano architravi in pietra. I serramenti esterni sono in legno. Sul lato ovest tracce di loggiati in legno e ampia apertura per accesso al fienile.

Semplice edificio rurale in diretto rapporto visuale con il nucleo di antica formazione.

L'intervento dovrà valorizzare l'architettura tradizionale contadina rispettandone caratteri, tipologie, materiali e finitura.

La ricostruzione del loggiato in legno dovrà rispettare nella dimensione e nella forma quello preesistente.

GRADO 2 : RISANAMENTO CONSERVATIVO con caratteristiche di ristrutturazione per l'interno.

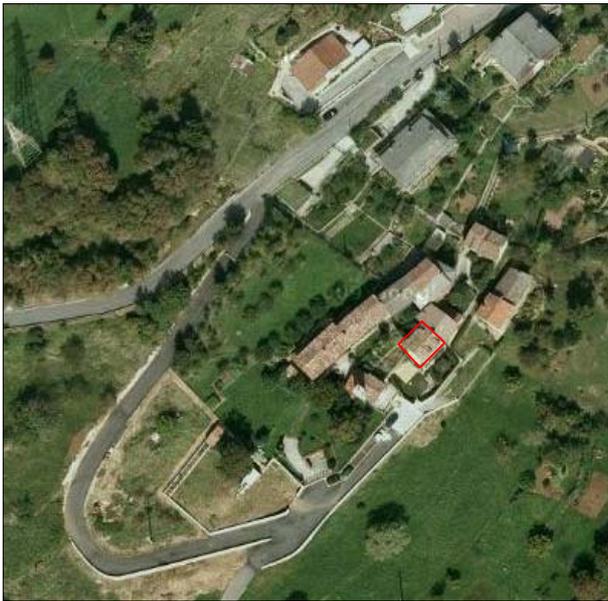
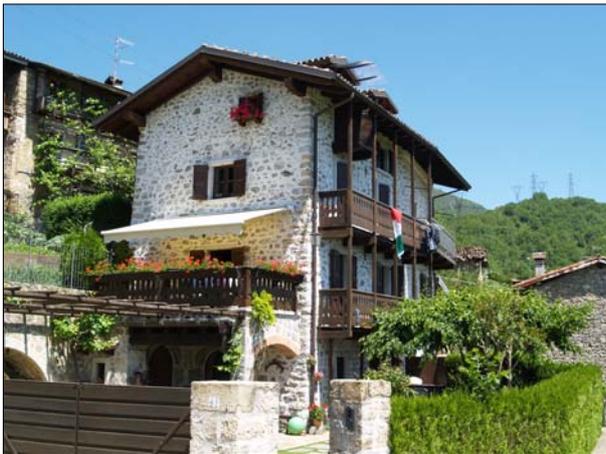
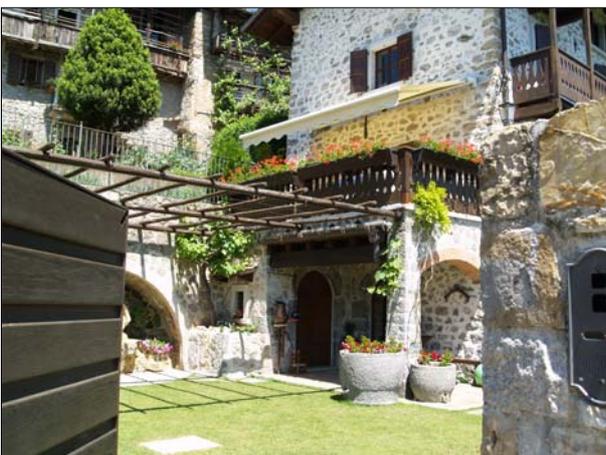
Unità minima d'intervento n° 6

Edificio in cortina a sud della frazione di San Cipriano, di quattro piani fuori terra, a destinazione residenziale recentemente ristrutturato in pietra in ottime condizioni di conservazione. Copertura a più falde in legno con manto in coppi, gronda in legno con canali e pluviali in rame. I muri perimetrali in pietra a vista con riempimento dei giunti raso pietra. Le aperture, presentano diverse dimensioni, con contorni in pietra i serramenti esterni sono in legno a 2 specchiature con scuri in legno. Sul lato sud si trovano balconi in legno con parapetto in legno con tavole sagomate e longheroni fino al tetto.

Edificio recuperato secondo la tipologia tradizionale, in stretto rapporto visivo-percettivo con gli altri edifici del nucleo di antica formazione anche se con alcuni elementi dissonanti.

Rimuovere tettuccio in plexiglass sulla falda verso sud. Nel caso di intervento sulle facciate la stilatura raso pietra dovrà essere ripresa con intonaci in calce con i colori delle terre.

GRADO 2 : RISANAMENTO CONSERVATIVO

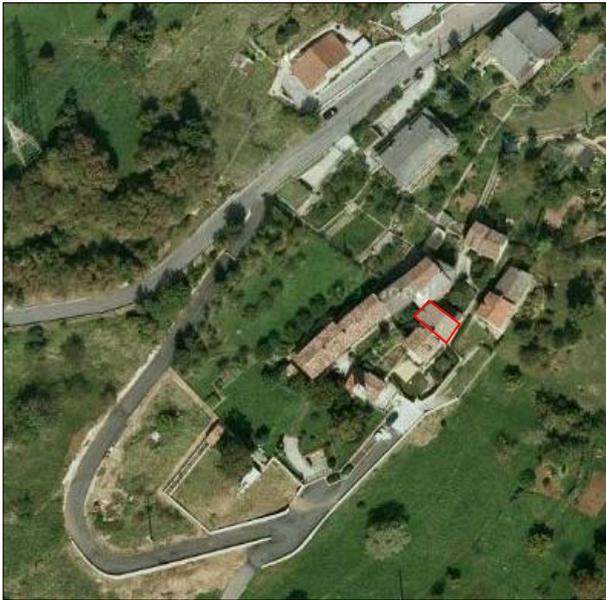
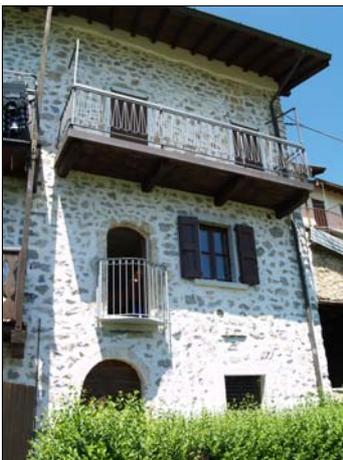
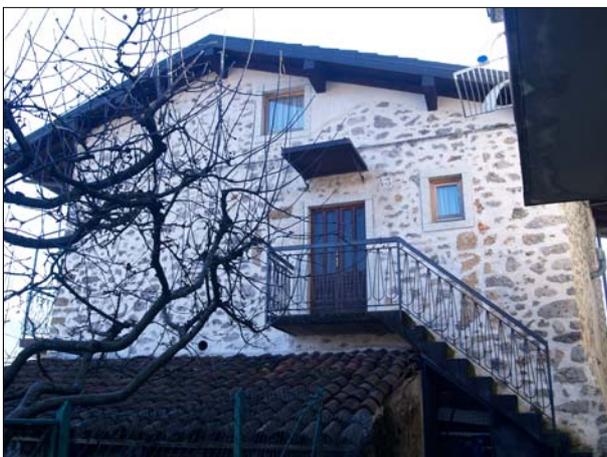
Unità minima d'intervento n° 7

Edificio in cortina a sud della frazione di San Cipriano, di tre piani fuori terra, a destinazione residenziale recentemente ristrutturato in pietra in ottime condizioni di conservazione.

Copertura a più falde in legno con manto in coppi, gronda in legno con canali e pluviali in rame.

I muri perimetrali in pietra a vista con riempimento dei giunti raso pietra. Le aperture, presentano diverse dimensioni, con contorni in pietra i serramenti esterni sono in legno a 2 specchiature con scuri in legno. Sul lato sud si trova un balcone rivestito in legno con parapetto in ferro, e un balconcino in pietra con parapetto in ferro. lato est scala esterna in ca rivestita con parapetto in ferro.

Edificio recuperato secondo la tipologia tradizionale, in stretto rapporto visivo-percettivo con gli altri edifici del nucleo di antica formazione anche se con alcuni elementi dissonanti.

Uniformare i parapetti dei balconi a quelli dell'edificio contiguo (6).

Nel caso di intervento sulle facciate la stilatura raso pietra dovrà essere ripresa con intonaci di calce con i colori delle terre.

GRADO 2 : RISANAMENTO CONSERVATIVO

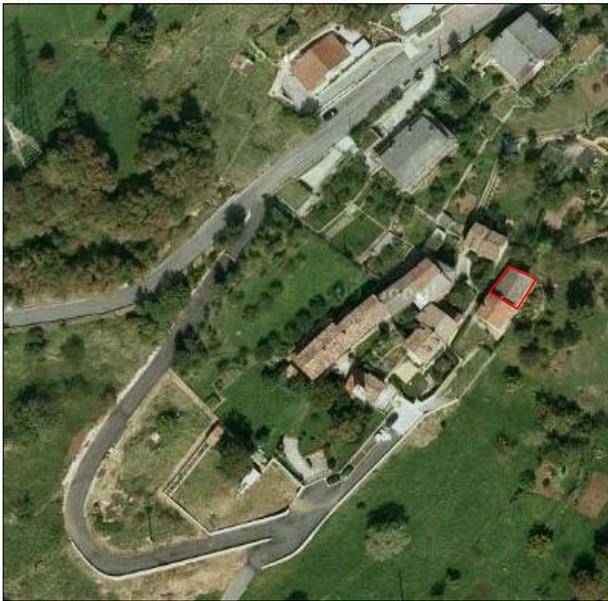
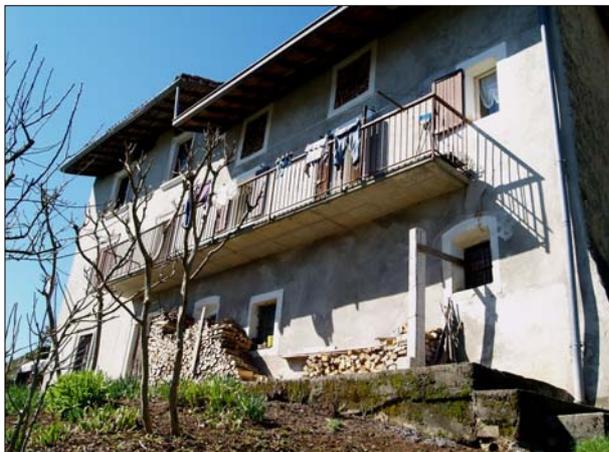
Unità minima d'intervento n° 8

Edificio rurale, posto a sud-est della frazione di San Cipriano, di tre piani fuori terra in discrete condizioni di conservazione. Copertura a due falde in legno con manto in tegole, gronda in legno con canali e pluviali in lamiera zincata.

I muri perimetrali in parte in pietra a vista, in parte intonacati, presentano aperture, principalmente sul fronte sud come contorno fascia dipinta. I serramenti esterni sono in legno a 2 specchiature con scuri in legno o inferriate.. Sul lato sud si trova un balcone in ca con parapetto in ferro a bacchette verticali in comune con l'unità d'intervento n° 9

Edificio in pietra con alcune alterazioni nei prospetti in stretto rapporto visivo-percettivo con gli altri edifici del nucleo di antica formazione.

Riambientazione delle facciate in armonia con l'intervento n. 9.

GRADO 3 : RISTRUTTURAZIONE EDILIZIA DI 1°

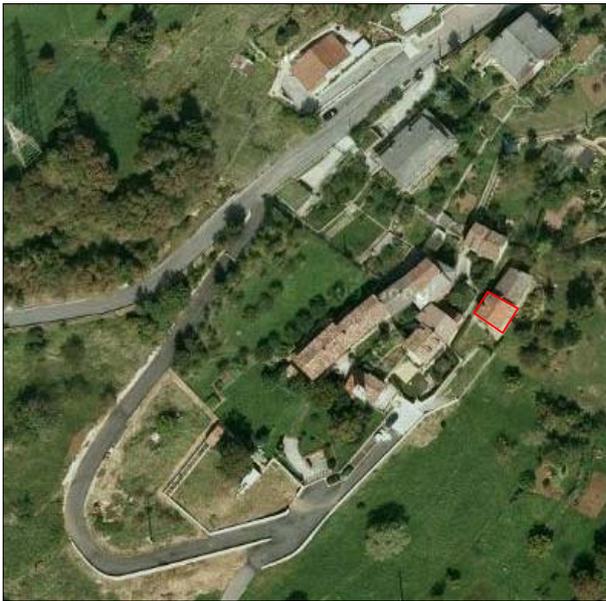
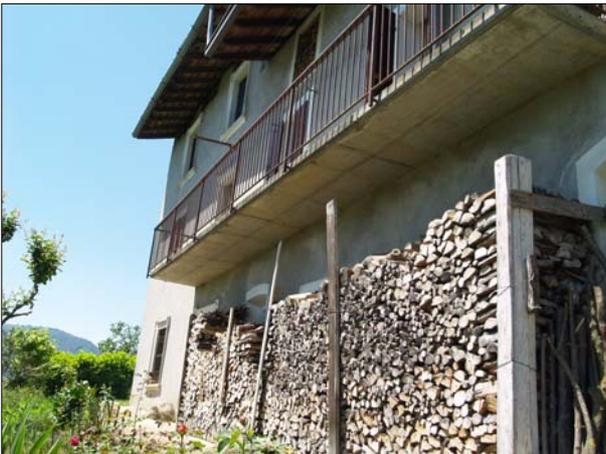
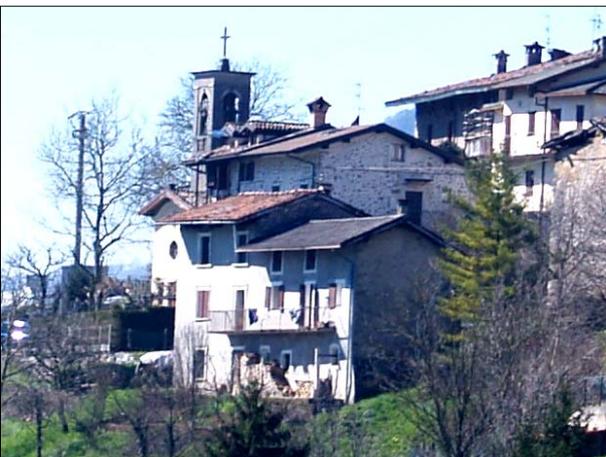
Unità minima d'intervento n° 9

Edificio rurale, posto a sud-est della frazione di San Cipriano, di tre piani fuori terra, in discrete condizioni di conservazione. Copertura a due falde in legno con manto in coppi, gronda in legno con canali e pluviali in lamiera zincata.

I muri perimetrali in parte in pietra a vista, in parte intonacati, presentano aperture, solo sul fronte sud e una porta a piano terra a nord, tutte con cornici in cemento. I serramenti esterni sono in legno a 2 specchiature con scuri in legno o inferriate. Sul lato sud si trova un balcone in ca con parapetto in ferro a bacchette verticali in comune con l'unità d'intervento n° 8

Edificio in pietra con alcune alterazioni nei prospetti in stretto rapporto visivo-percettivo con gli altri edifici del nucleo di antica formazione.

Riambientazione delle facciate in armonia con l'intervento n. 8.

GRADO 3 : RISTRUTTURAZIONE EDILIZIA DI 1°

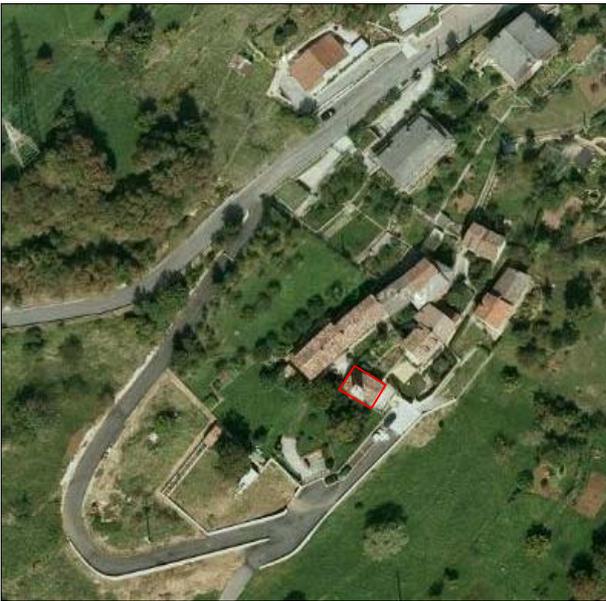
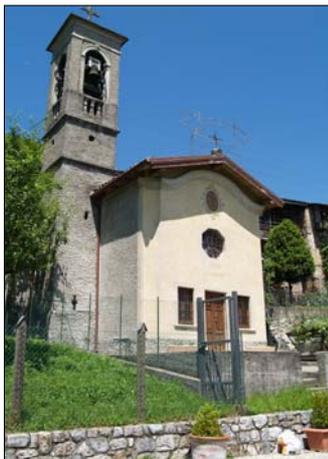
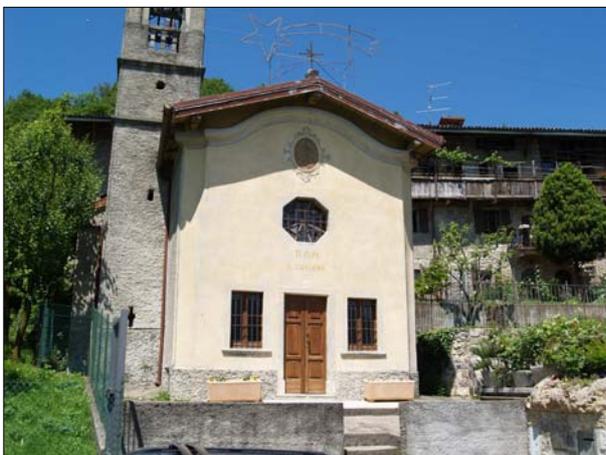
Unità minima d'intervento n° 10

Piccolo oratorio con annessa sagrestia a campanile posto a sud ovest della frazione di San Cipriano. In discrete condizioni di conservazione. Copertura a due falde in legno con manto in coppi, gronda in legno con canali e pluviali in lamiera verniciata. La facciata è intonacata e tinteggiata, mentre i muri laterali e il campanile presentano intonaco strollato. Piccolo sagrato

Edificio religioso di valore storico documentale, elemento fondatore dell'antico nucleo.

**GRADO DI INTERVENTO
GRADO 1 : RESTAURO**

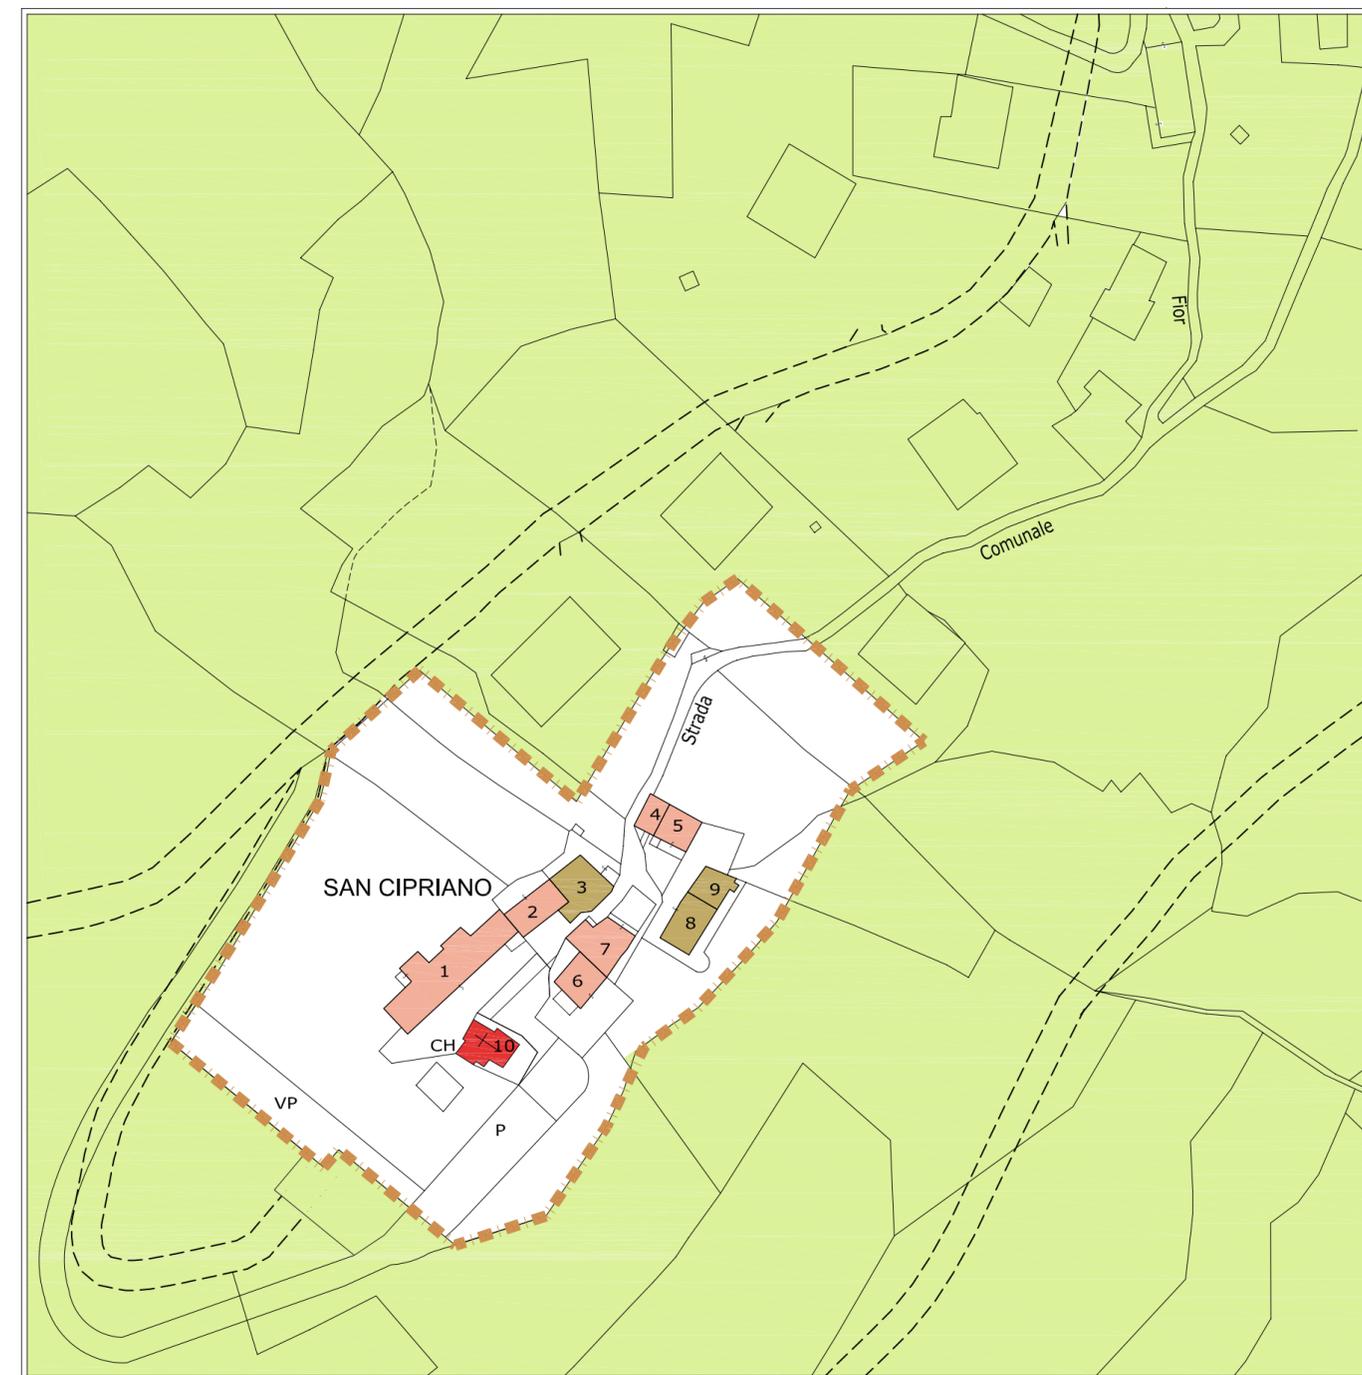
TAV. 5/C1 SAN CIPRIANO

Planimetria ricavata dalla mappa catastale del 1954
