COMUNE DI ZOGNO
PROVINCIA DI BERGAMO

**PIANO DI GOVERNO
DEL
TERRITORIO**

**SCHEDE DELLE UNITA' MINIME
DI INTERVENTO**

5/C2 SAN SEBASTIANO

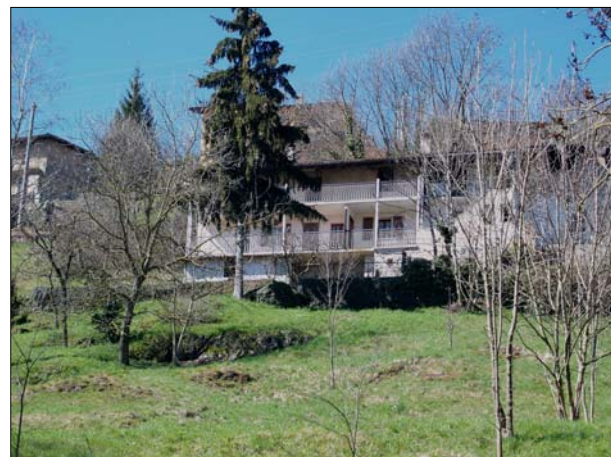
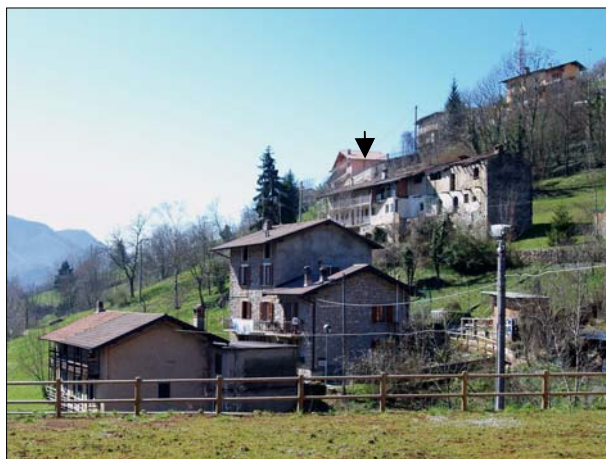
UNITÀ MINIMA D'INTERVENTO N° 1

Edificio in cortina con l'unità minima di intervento n°2, due/ tre piani fuori terra, a destinazione residenziale. Alcune alterazioni relativamente recenti nei prospetti. Copertura a due falde in legno con manto in coppi, gronda in legno con canali e pluviali in lamiera preverniciata. I muri perimetrali intonacati presentano balconi in CA con parapetti in ferro a disegni geometrici. Le aperture, principalmente sul fronte sud, sono disomogenee ed i serramenti esterni sono in legno a 2 specchiature con scuri in legno.

Antico edificio fortemente trasformato, ma recuperabile con interventi di riambientazione.

Intervento da realizzare in stretta relazione con l'edificio attiguo (2). Riambientazione dei prospetti nel rispetto dei caratteri architettonici, materiali, tipologie e finiture tipiche dell'architettura tradizionale locale.

GRADO 2 : RISANAMENTO CONSERVATIVO con caratteristiche di ristrutturazione edilizia per l'interno

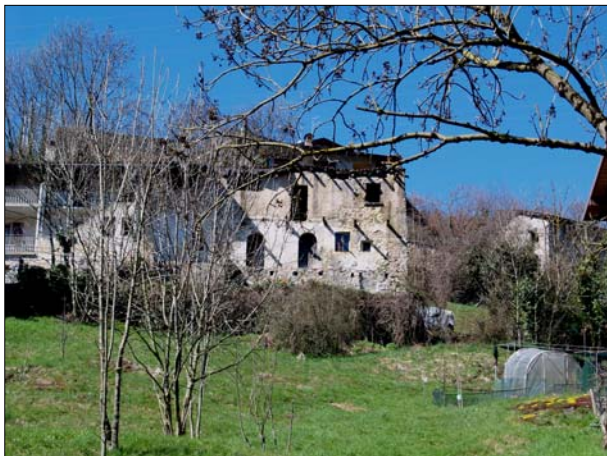
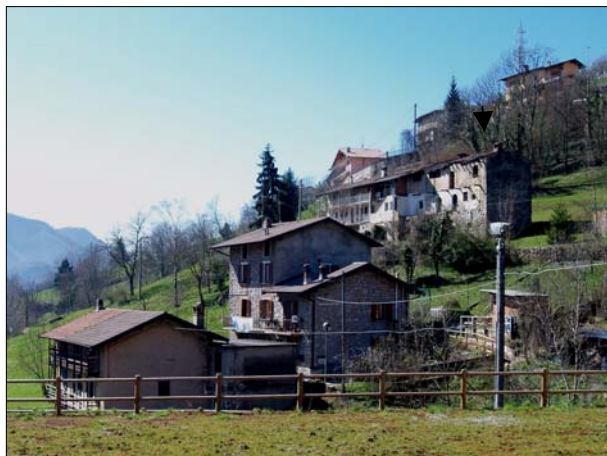
UNITÀ MINIMA D'INTERVENTO N° 2

Edificio in cortina con l'unità minima di intervento n°1, di tre piani fuori terra, in completo stato di abbandono. Copertura a due falde in legno con manto in coppi, gronda in legno in parte crollata, senza canali e pluviali. I muri perimetrali in pietra a tratti intonacati presentano tracce di loggiati in legno. Le aperture, principalmente sul fronte sud, sono disomogenee ed i serramenti esterni, dove presenti sono in legno a 2 specchiature.

Antico edificio con elementi di pregio architettonico, ma in pessime condizioni di manutenzione, necessita di interventi immediati per la sua conservazione.

Intervento che necessita della ricostruzione totale dei prospetti con obbligo di ripristinare tipologie aperture, serramenti, loggiati in legno, copertura, intonaci, colori ecc. tipiche dell'architettura tradizionale locale. Intervento da coordinare con l'adiacente edificio (1).

GRADO 2 : RISANAMENTO CONSERVATIVO con caratteristiche di ristrutturazione edilizia all'interno

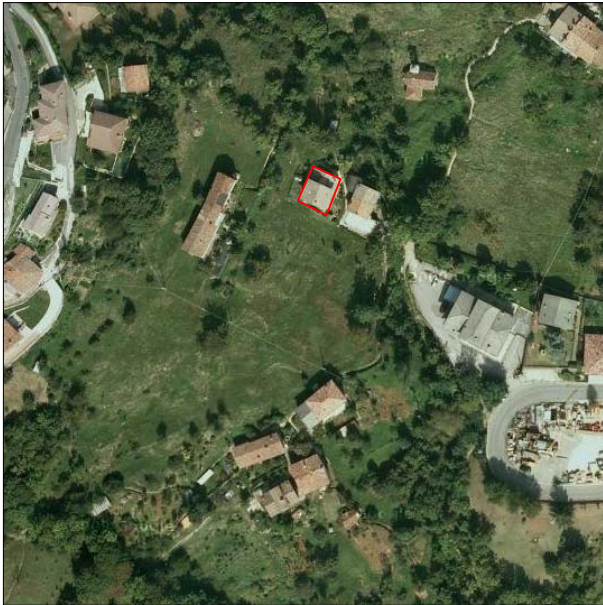
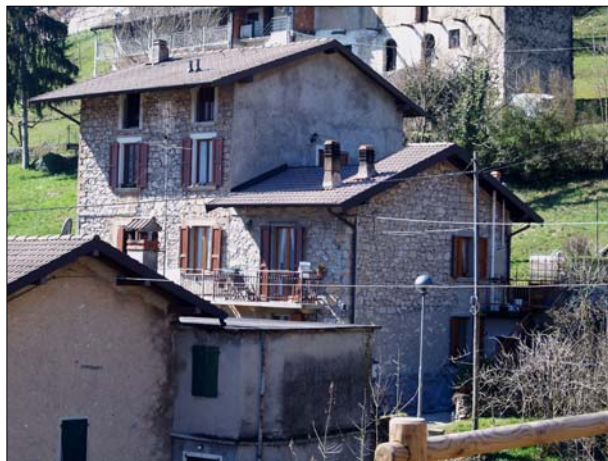
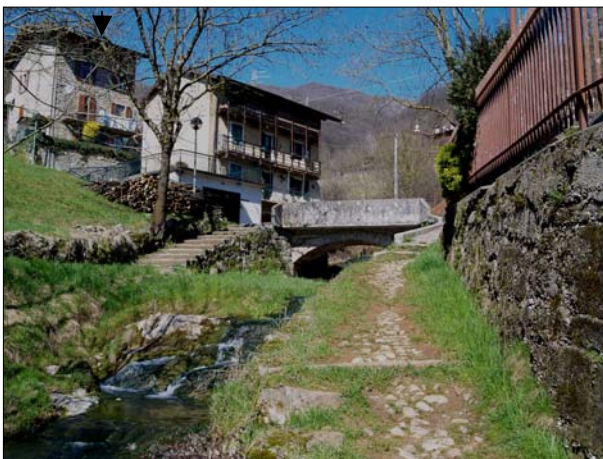
UNITÀ MINIMA D'INTERVENTO N° 3

Edificio isolato, a due altezze 4 e 2 piani fuori, a destinazione residenziale. Edificio in discrete condizioni di conservazione. Copertura a due falde in legno con manto in tegole, gronda in legno con canali e pluviali in lamiera preverniciata, camini prefabbricati.

I muri perimetrali in pietra a vista o intonacati. Le aperture sono allineate tra loro con contorni o davanzali in pietra, i serramenti esterni sono in legno a 2 specchiature con scuri in legno o inferriate e presentano contorni in pietra o in cemento e architravi in legno.. Sul lato sud est si trova un balcone in ca con parapetto in ferro a bacchette verticali.

Edificio in parte trasformato, ma di rilevante valore ambientale, posto in prossimità della valle e del ponte in pietra.

Riambientazione del balcone in c.a.

GRADO 2 : RISANAMENTO CONSERVATIVO

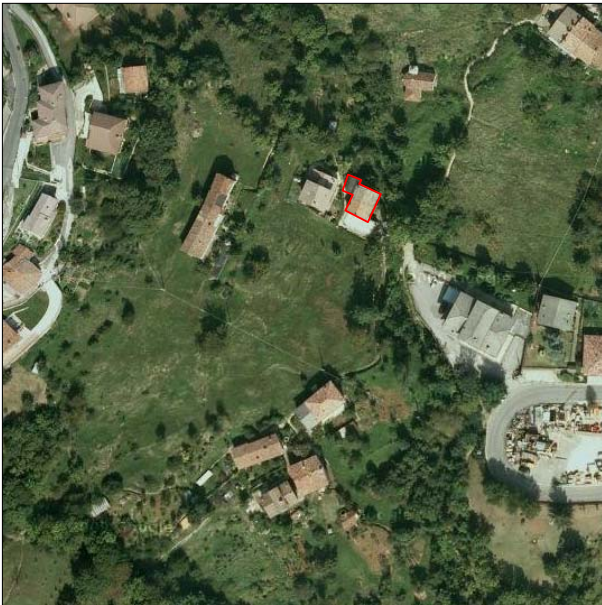
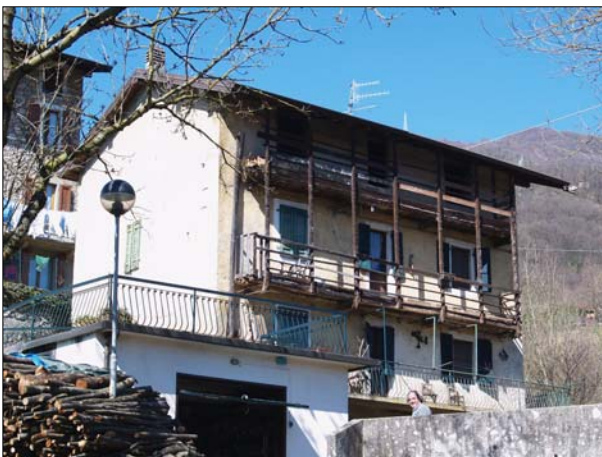
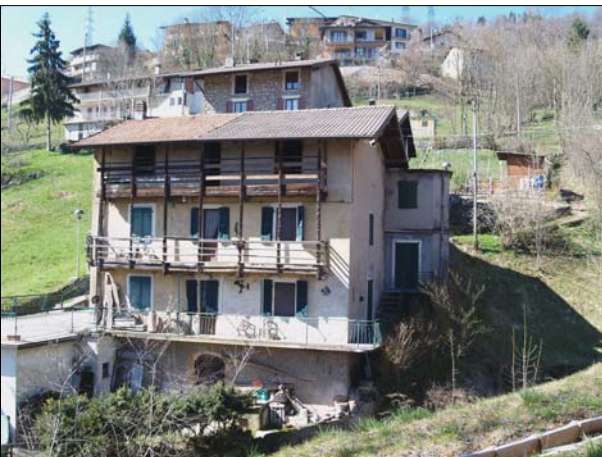
UNITÀ MINIMA D'INTERVENTO N° 4

Edificio isolato, di quattro piani fuori terra, a destinazione residenziale con box aggiunto che crea una terrazza a sud dell'edificio. Edificio in discrete condizioni di conservazione. Copertura a due falde in legno con manto in tegole di cemento, gronda in legno con canali e pluviali in lamiera preverniciata, camini prefabbricati. I muri perimetrali intonacati a grana grossa. Le aperture, allineate e simmetriche in prevalenza sul lato est, presentano una fascia dipinta, i serramenti esterni sono in legno a 2 specchiature con scuri in legno. Sul lato est si trova al primo piano un balcone in ca complanare alla terrazza di copertura al box, con parapetto in ferro a bacchette verticali, mentre agli altri piano ballatoi in legno con parapetto a doghe orizzontali e montanti fino al tetto. Sul lato nord corpo aggiunto con scala in ca parapetto in ferro.

Edificio in parte trasformato, ma di rilevante valore ambientale, posto in prossimità della valle e del ponte in pietra.

Sostituzione del manto di copertura esistente con nuovo manto in coppi.
 Mantenimento dei loggiati in legno di foggia tradizionale.
 Riambientazione del balcone a piano terra e della barriera.

GRADO 2 : RISANAMENTO CONSERVATIVO

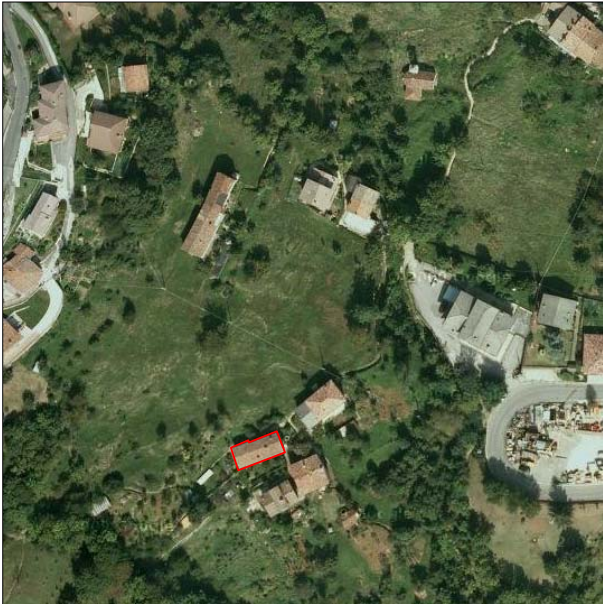
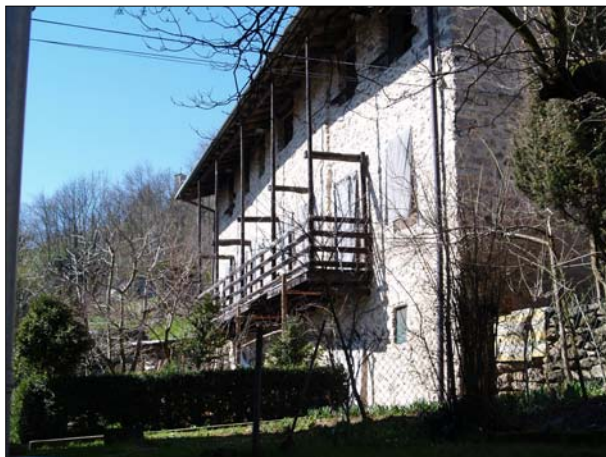
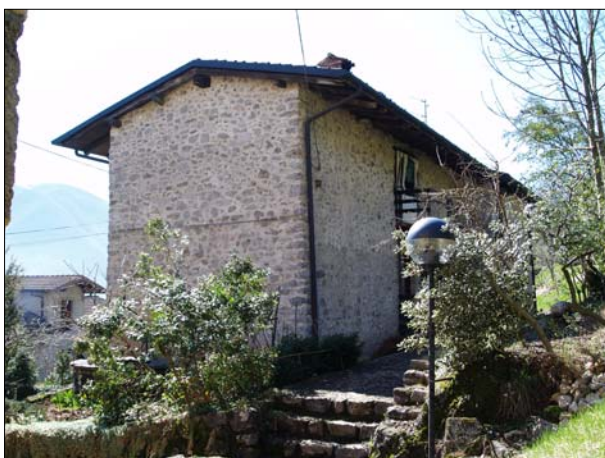
UNITÀ MINIMA D'INTERVENTO N° 5

Edificio isolato, di tre piani fuori terra in buone condizioni di conservazione. Copertura a due falde in legno con manto in coppi, gronda in legno con canali e pluviali in lamiera preverniciata, mentre ad est in ca, camini in laterizio e camini prefabbricati.

I muri perimetrali in pietra a vista stilata, con tessitura minuta e regolare. Le aperture, solo sul fronte sud, a nord solo scala e porte di accesso, sono allineate con architravi e davanzali in pietra, i serramenti esterni sono in legno a 2 specchiature. Sul lato sud si trova un balcone in legno con parapetto a doghe orizzontali e montanti fino al tetto e tracce di un affresco. Lato nord scala esterna in legno.

Edificio rurale, in parte trasformato, ma di rilevante valore ambientale per il contesto in cui si trova, ampio spazio verde tra gli edifici e fascia boscata a protezione dalla strada del monte Basso.

Salvaguardia dei materiali, delle tipologie e delle tecnologie tradizionali anche con riguardo all'area esterna. Recupero, ove possibile dell'affresco.

GRADO 2 : RISANAMENTO CONSERVATIVO

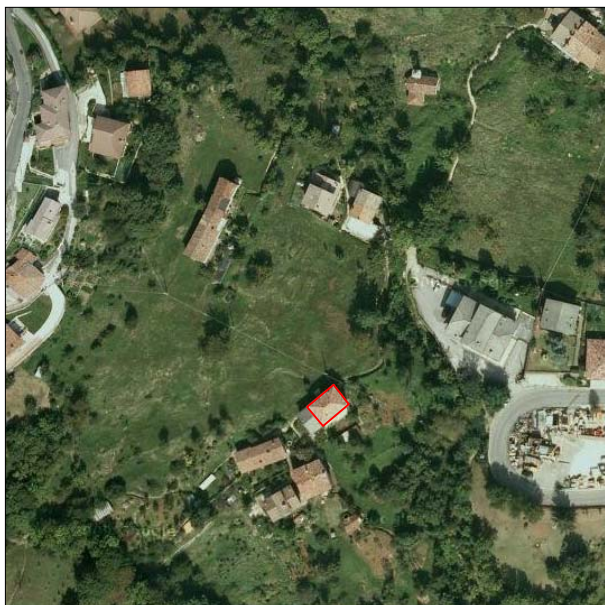
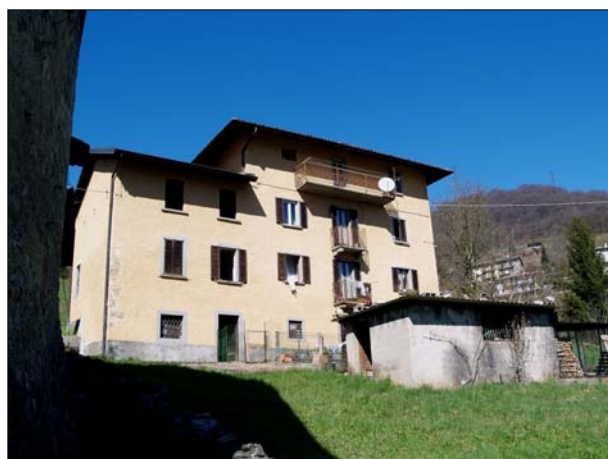
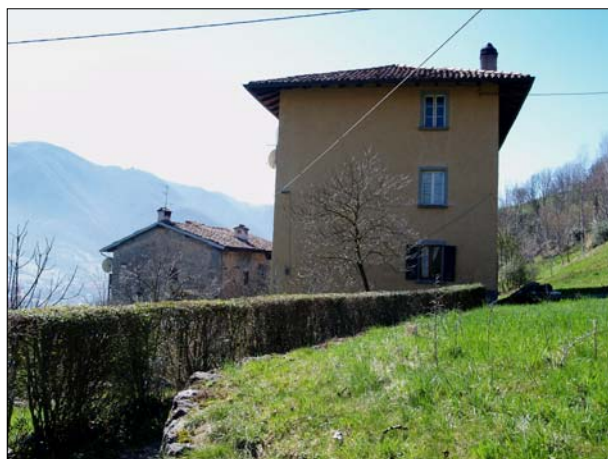
UNITÀ MINIMA D'INTERVENTO N° 6

Edificio isolato, di quattro e tre piani fuori terra, a destinazione residenziale. Edificio in buone condizioni di conservazione anche se oggetto di interventi che hanno in parte alterato i caratteri originari. Copertura a più falde in legno con manto parte in coppi, parte in tegole di cemento, gronda in legno con canali e pluviali in rame. I muri perimetrali intonacati, le aperture, allineate e simmetriche con davanzali in cemento e fascia dipinta, i serramenti esterni sono in legno a 2 specchiature con persiane in legno o inferriate. Sul lato sud all'ultimo piano si trova un balcone in ca con parapetto in ferro a motivi geometrici, mentre ai piani inferiori piccoli balconi con mensole in cemento

Edificio residenziale, in parte trasformato, ma di rilevante valore ambientale per il contesto in cui si trova, ampio spazio verde tra gli edifici e fascia boscata a protezione dalla strada del monte Basso.

Ridurre la dimensione del balcone al sottotetto e sostituire le tegole in cemento con coppi.

GRADO 2 : RISANAMENTO CONSERVATIVO con caratteristiche di ristrutturazione edilizia all'interno

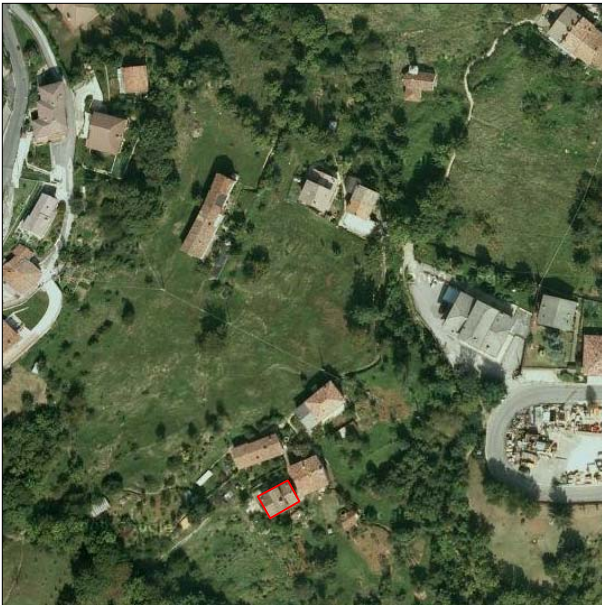
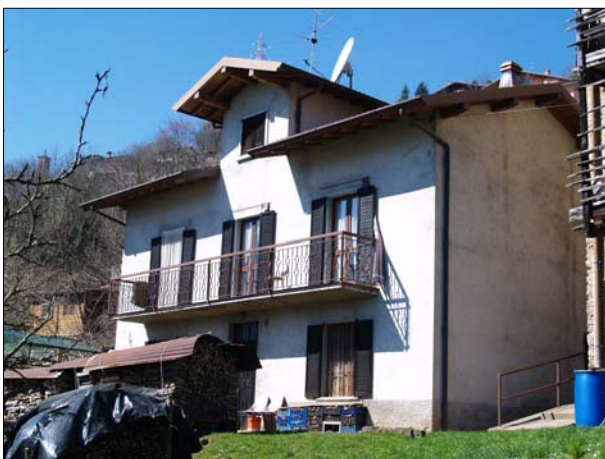
UNITÀ MINIMA D'INTERVENTO N° 7

Edificio isolato, di due piani fuori terra, a destinazione residenziale in buone condizioni di conservazione anche se oggetto di interventi che hanno in parte cancellato i caratteri originari. Copertura a due falde in legno con manto in tegole, gronda in legno con canali e pluviali in lamiera preverniciata, camini prefabbricati.

I muri intonacati. Le aperture, simmetriche, serramenti esterni sono in legno a 2 specchiature con persiane in legno

Sul lato sud si trova un balcone in ca con parapetto in ferro a bacchette verticali. Lato nord terrazza

Edificio in stretto rapporto visivo con altri edifici tipici della cultura rurale

Riambientazione della copertura (manto e comignoli) e del balcone.

GRADO 3 : RISTRUTTURAZIONE EDILIZIA DI 1°

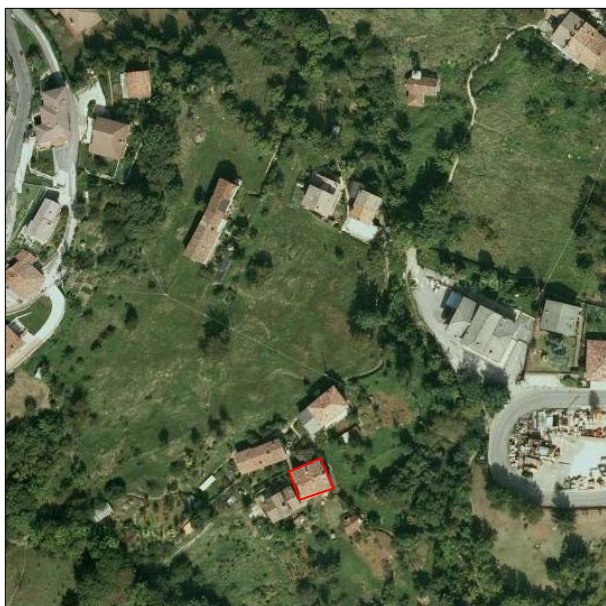
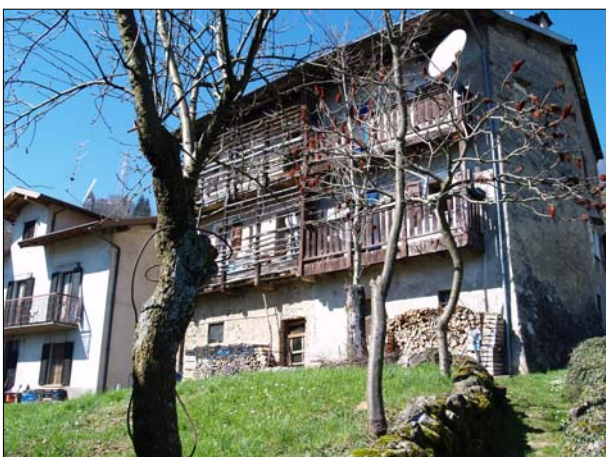
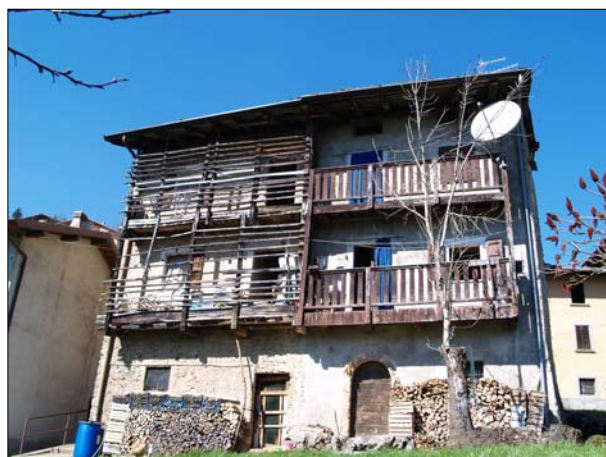
UNITÀ MINIMA D'INTERVENTO N° 8a

Pozione di edificio, di tre piani fuori terra, in discrete condizioni di conservazione. Copertura a due falde in legno con manto in coppi, gronda in legno con canali e pluviali in lamiera preverniciata.

I muri perimetrali intonacati con intonaco di calce a grana grossa. Le aperture, presentano diverse dimensioni, con fasce dipinte di bianco, i serramenti esterni sono in legno a 2 specchiature con scuri in legno Sul lato sud si trova un ballatoio in legno con longheroni orizzontali e montanti fino al tetto

Edificio di notevole valore ambientale di tipologia agricola sostanzialmente invariata.

L'intervento dovrà valorizzare l'architettura tradizionale contadina da considerarsi unitariamente col corpo di fabbrica adiacente ma probabilmente di altra proprietà:

**GRADO DI INTERVENTO
GRADO 2 : RISANAMENTO CONSERVATIVO**

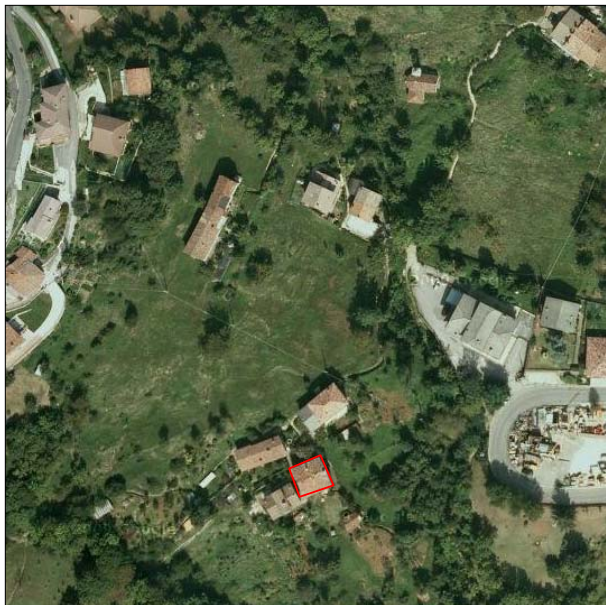
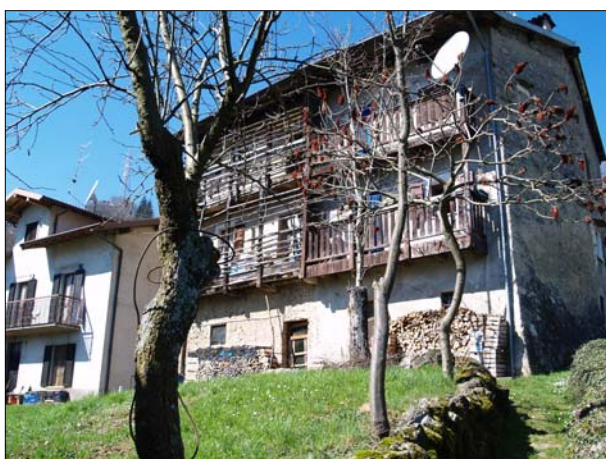
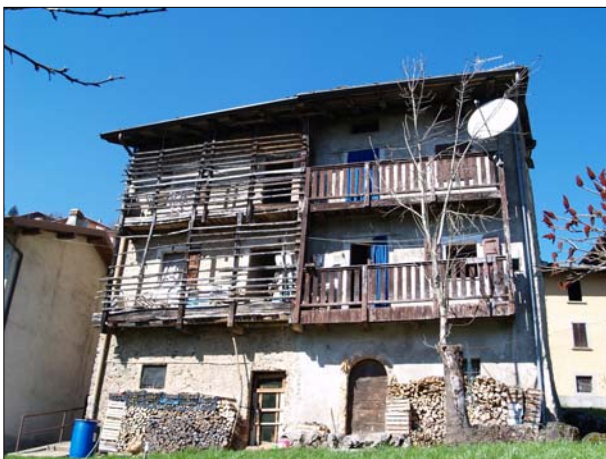
UNITÀ MINIMA D'INTERVENTO N° 8b

Pozione di edificio, di tre piani fuori terra, in discrete condizioni di conservazione. Copertura a due falde in legno con manto in coppi, gronda in legno con canali e pluviali in lamiera zincata.

I muri perimetrali intonacati con intonaco di cemento e zoccolo strollato. Le aperture, presentano diverse dimensioni, con fasce dipinte di bianco, i serramenti esterni sono in legno a 2 specchiature con scuri in legno. Sul lato sud si trova un ballatoio in legno con doghe verticali

Edificio di notevole valore ambientale.

L'intervento dovrà valorizzare l'architettura tradizionale contadina da considerarsi unitariamente col corpo di fabbrica adiacente ma probabilmente di altra proprietà:

GRADO 2 : RISANAMENTO CONSERVATIVO

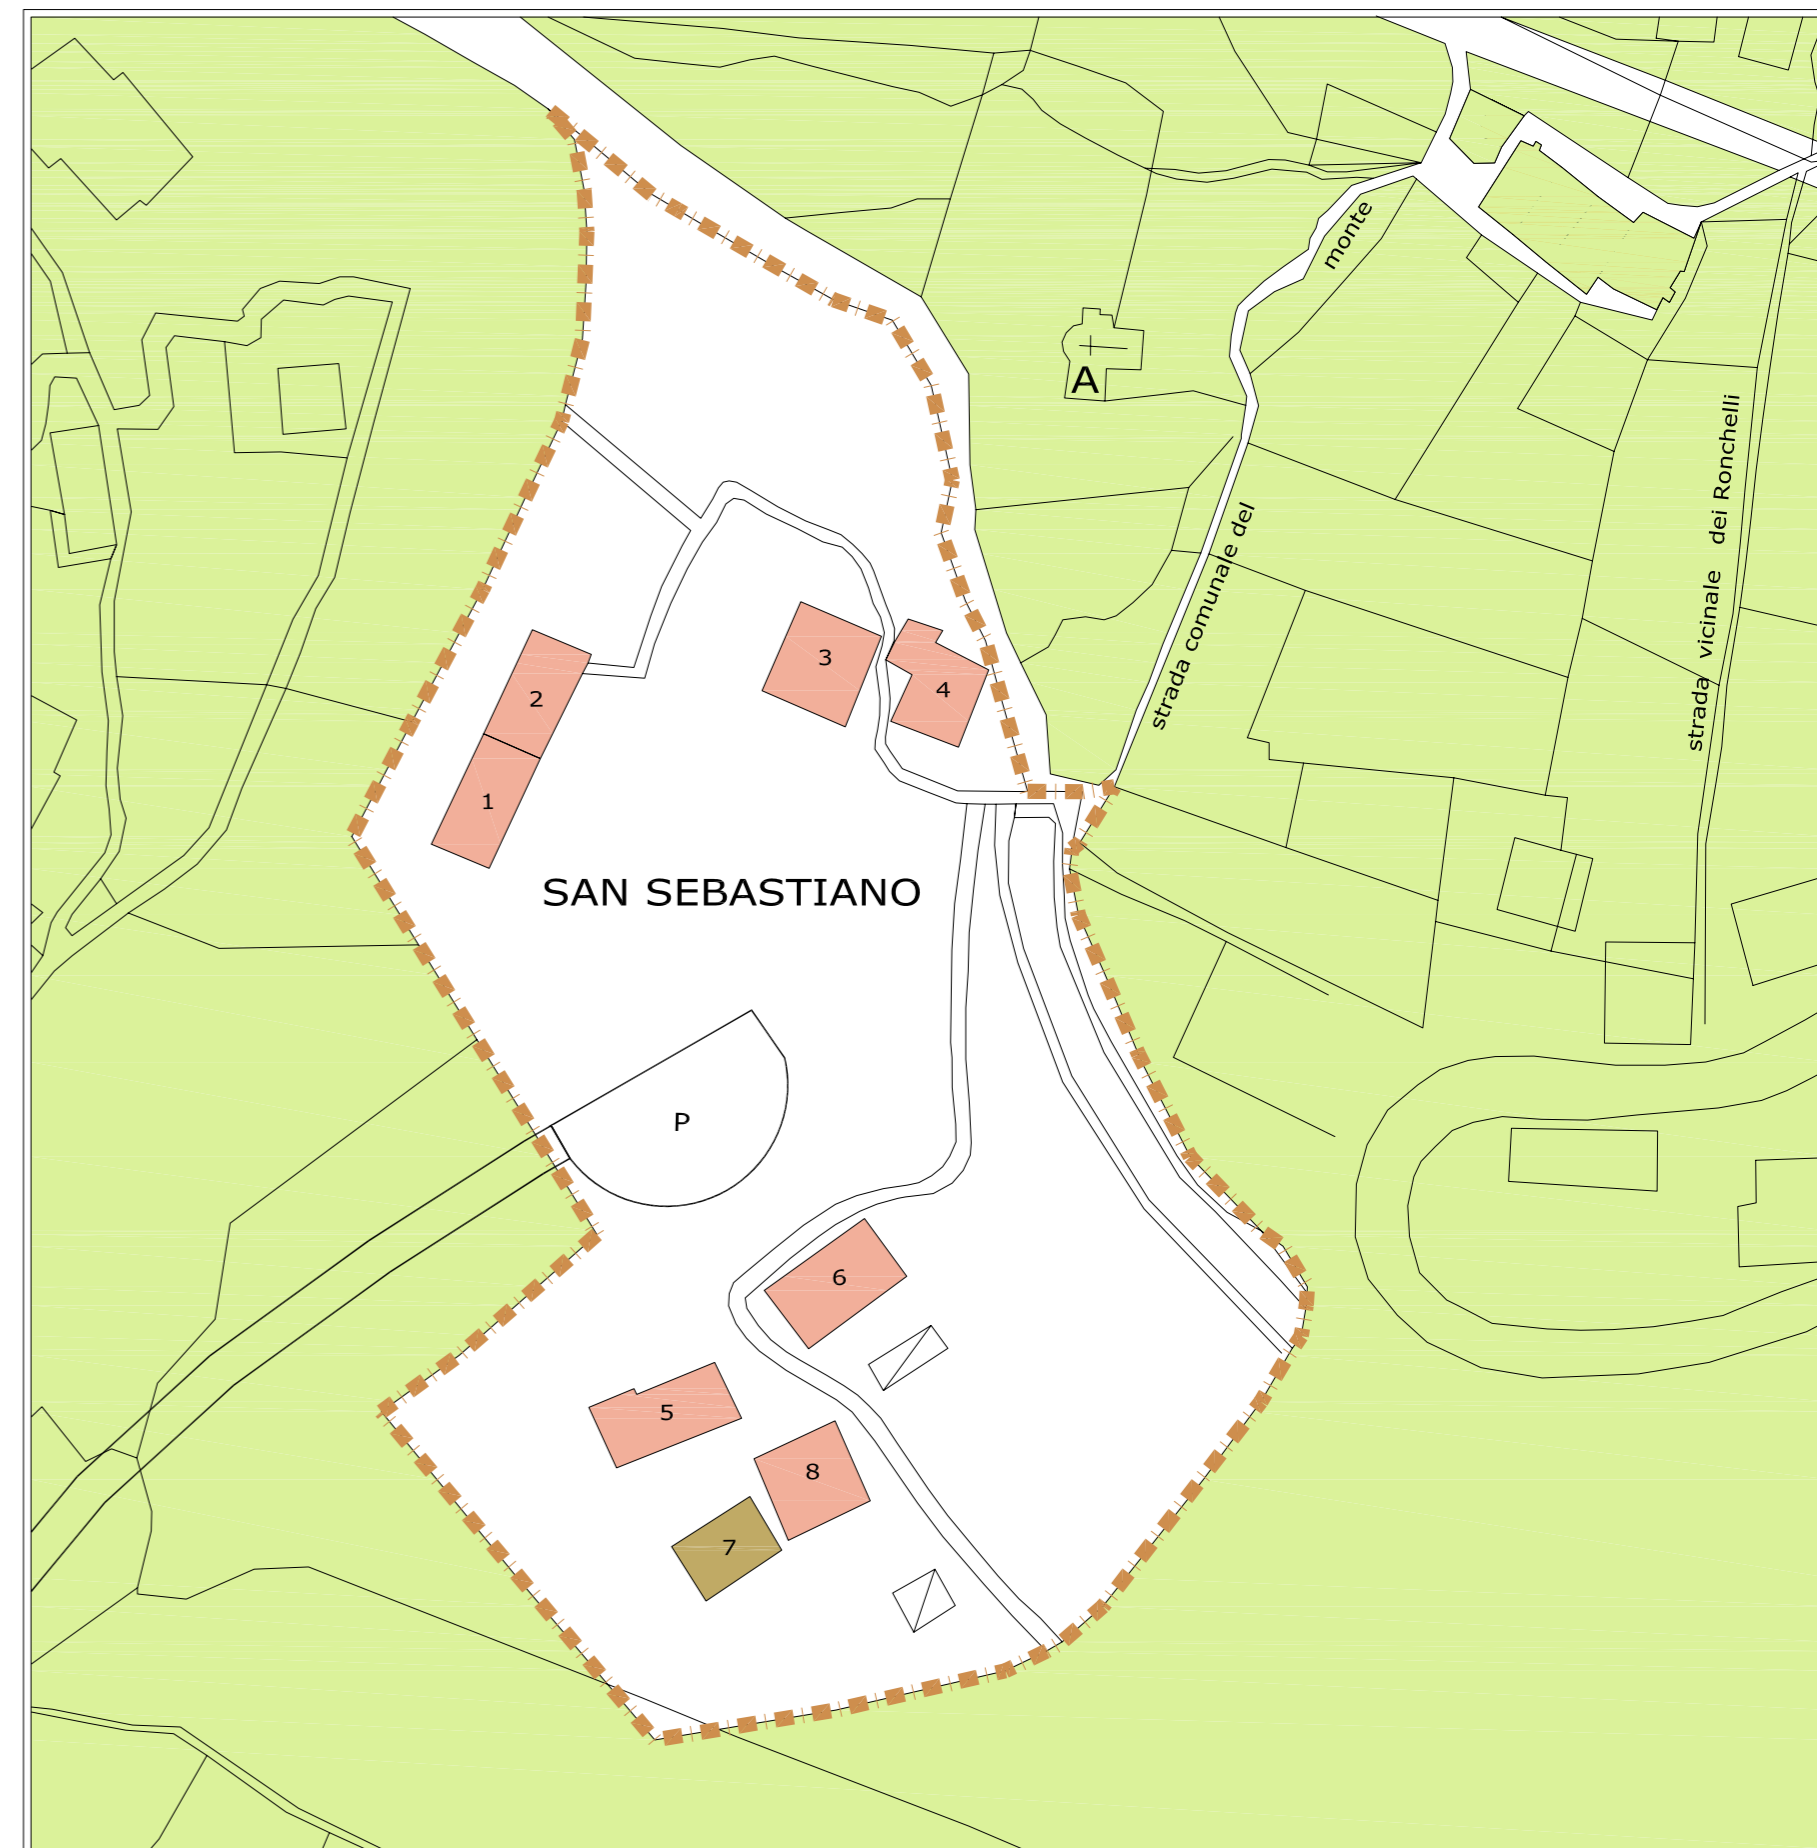
TAV. 5/C2 SAN SEBASTIANO

Planimetria ricavata dalla mappa catastale del 1954
