COMUNE DI ZOGNO PROVINCIA DI BERGAMO

PIANO DI GOVERNO DEL TERRITORIO

CENTRI E NUCLEI STORICI

SCHEDE DELLE UNITA' MINIME DI INTERVENTO

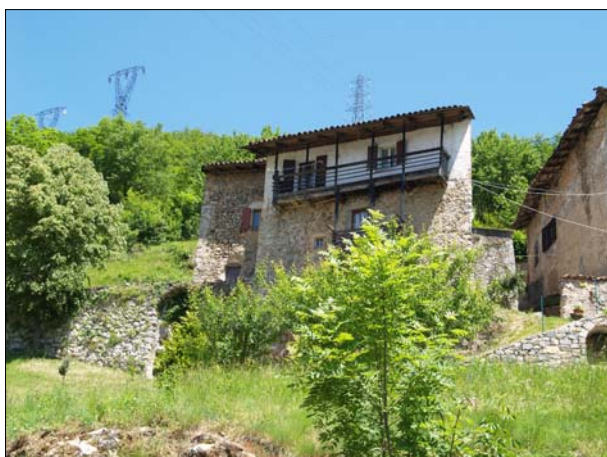
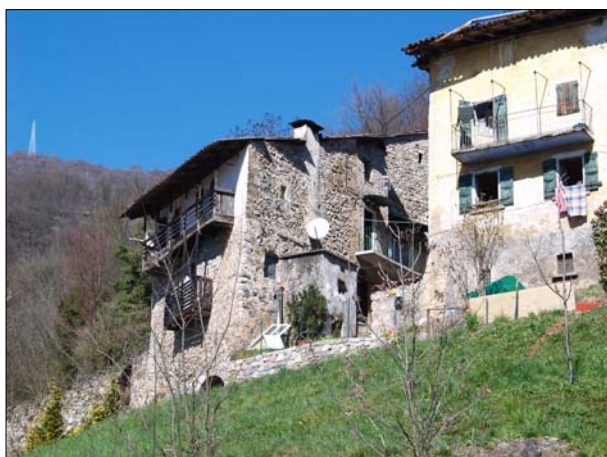
UNITÀ MINIMA D'INTERVENTO N° 1

Edificio isolato in stretto rapporto con l'unità minima d'intervento n°2 arroccato su un grosso blocco di pietra in cattive condizioni di conservazione.

Copertura in legno a due falde con manto in coppi, camino intonacato. gronda in legno senza canale, muri perimetrali in pietra a vista e in parte intonacati, aperture prevalentemente sul fronte sud, di diverse dimensioni, serramenti esterni in legno a 2 specchiature con scuri color marrone, balconcino in legno al centro della facciata con montanti che si collegano con il balcone del secondo piano, quest'ultimo e' lungo come quasi tutta la facciata, parapetti in legno con longheroni orizzontali

Edificio di valore storico ambientale, anche per la particolare posizione arroccata e per il contesto caratterizzato dai terrazzamenti e muri in pietra.

L'intervento di recupero dovrà ispirarsi alle tecniche del restauro per l'esterno coordinando le scelte esecutive con quelle dell'edificio adiacente. Riambientazione dei balconi. Conservazione del contesto ambientale.

GRADO 2 : RISANAMENTO CONSERVATIVO con caratteristiche di ristrutturazione edilizia all'interno

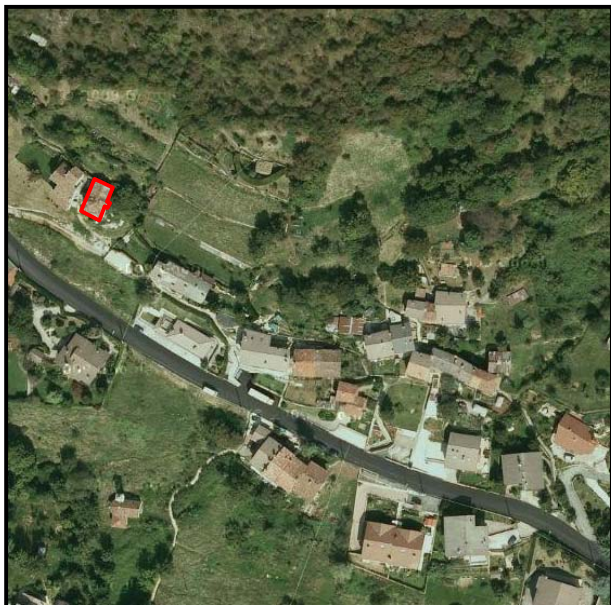
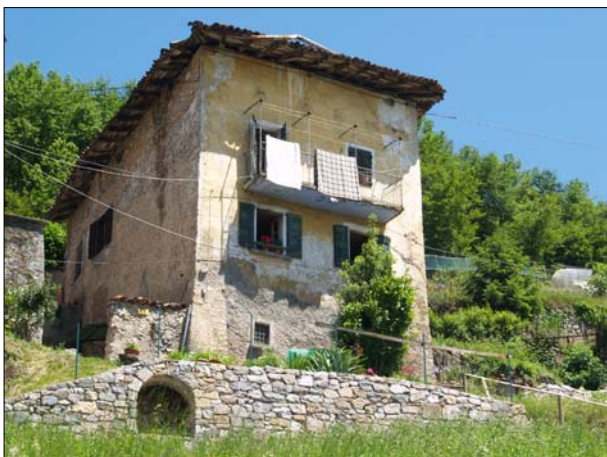
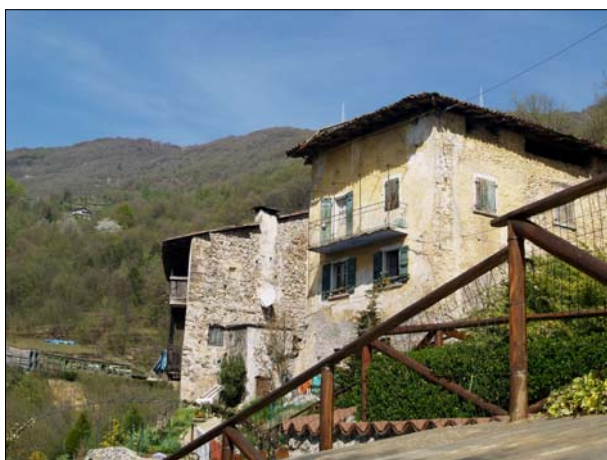
UNITÀ MINIMA D'INTERVENTO N° 2

Edificio isolato in stretto rapporto con l'unità minima d'intervento n°1, in pessime condizioni di manutenzione. Copertura in legno a tre falde con manto in coppi, gronda in legno senza canale, muri intonacati color giallo, intonaco molto deteriorato, aperture prevalentemente sul fronte sud, di diverse dimensioni con riquadrature ad intonaco e fascia dipinta color bianco, serramenti esterni in legno a 2 specchiature con scuri color verde, balconcino in CA al centro della facciata con parapetto in ferro a barrette verticali.

Edificio di valore storico ambientale, anche per la particolare posizione arroccata e per il contesto caratterizzato dai terrazzamenti e muri in pietra.

L'intervento di recupero dovrà ispirarsi alle tecniche del restauro per l'esterno coordinando le scelte esecutive con quelle dell'edificio adiacente, con riambientazione dei balconi. Conservazione del contesto ambientale.

GRADO 2 : RISANAMENTO CONSERVATIVO con caratteristiche di ristrutturazione edilizia per l'interno

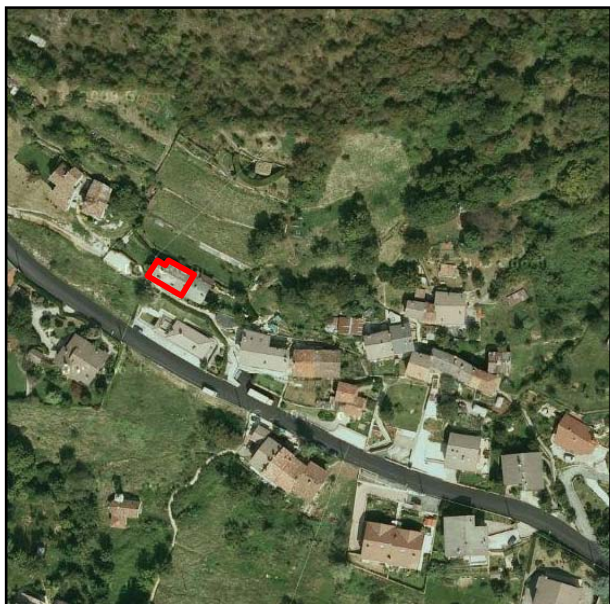
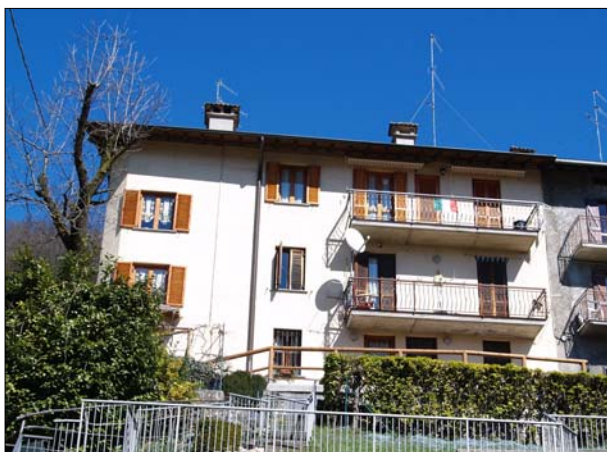
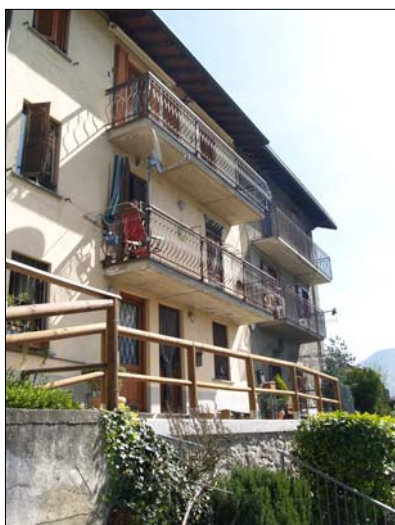
UNITÀ MINIMA D'INTERVENTO N° 3

Edificio in linea con l'unità minima d'intervento n° 4, di tre piani fuori terra, a destinazione residenziale.

Copertura in legno a 2 falde, gronda in legno con canale e pluviali in rame, muri perimetrali intonacati color bianco ambrato, aperture allineate con davanzali in pietra sp 4 cm, serramenti esterni in legno a 2 specchiature con persiane in legno, balconi in c.a. con parapetti in ferro a barrette verticali verniciato.

Edificio di impianto antico ma fortemente trasformato.

Riambientazione delle facciate ed in particolare dei balconi in stretto coordinamento con l'edificio adiacente.

GRADO 3 : RISTRUTTURAZIONE EDILIZIA DI 1°

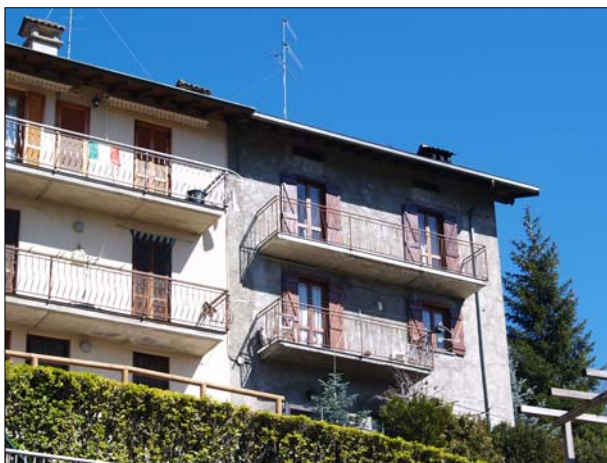
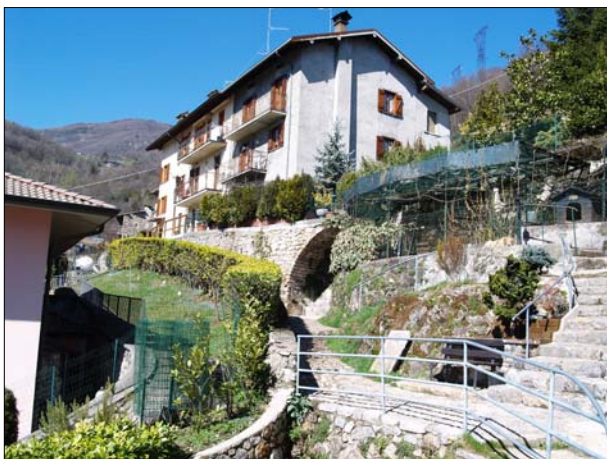
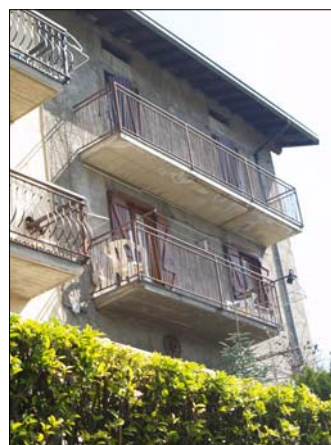
UNITÀ MINIMA D'INTERVENTO N° 4

Edificio in linea con l'unità minima d'intervento n° 3, di tre piani fuori terra più sottotetto, a destinazione residenziale.

Copertura in legno a 2 falde, gronda in legno con canale e pluviali in lamiera, muri perimetrali intonacati grigio, aperture allineate con davanzali in pietra sp 4 cm, serramenti esterni in legno a 2 specchiature con scuri in legno, balconi in c.a. con parapetti in ferro a barrette verticali verniciato.

Edificio di impianto antico ma fortemente trasformato.

Riambientazione delle facciate ed in particolare dei balconi. Intervento da eseguirsi in rapporto con l'edificio adiacente (n. 3).

GRADO 3 : RISTRUTTURAZIONE EDILIZIA DI 1°

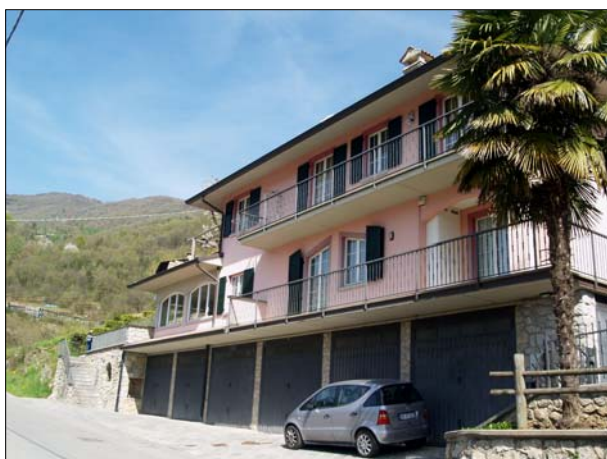
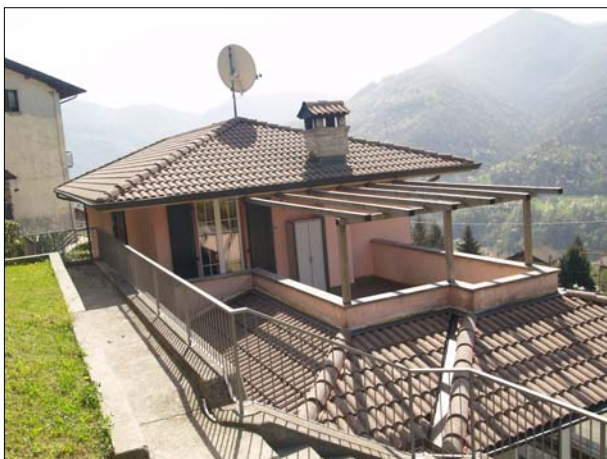
UNITÀ MINIMA D'INTERVENTO N° 5

Palazzina composta da due diversi corpi di fabbrica, di 1 e di 2 piani fuori terra con sottostante serie di box su strada. Copertura a padiglione con tegole in cemento, gronda in c.a. con canale in rame, muri perimetrali intonacati (color rosa e bianco), aperture allineate con davanzali in pietra sp 3 cm, aperture ad arco nel corpo più basso, serramenti esterni a 2 specchiature divise in riquadri con scuri verniciati (color verde) balconi in c.a. parapetti in ferro a barrette verticali.

Sul fronte est piccolo giardino, scala in CA di accesso al piano terra

Elementi architettonici in contrasto con l'ambiente.

Riformare alcuni elementi in contrasto come le aperture di forma tradizionale e le serrande dei box.

GRADO 3 : RISTRUTTURAZIONE EDILIZIA DI 1°

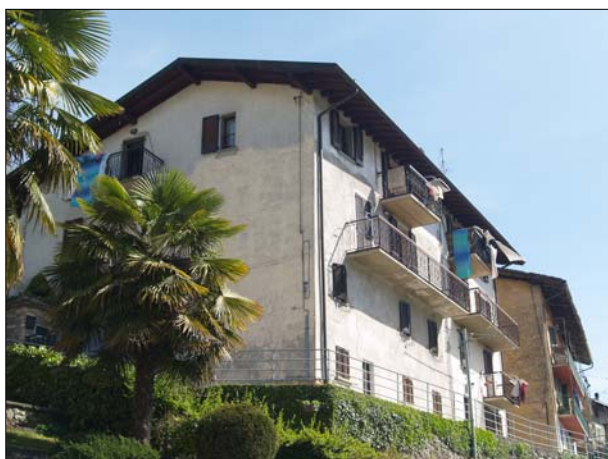
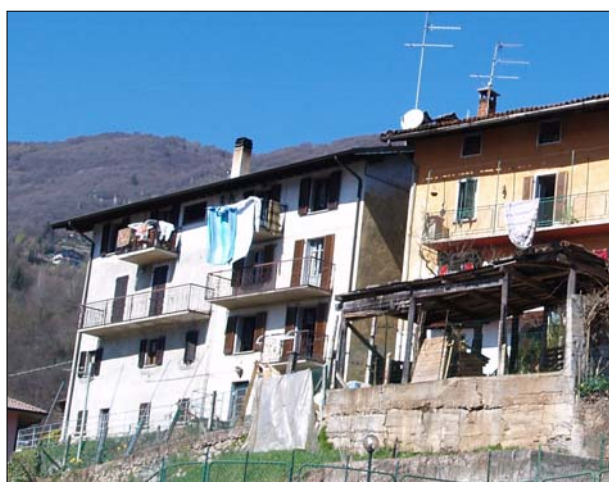
UNITÀ MINIMA D'INTERVENTO N° 6

Edificio in linea in aderenza con l'unità minima d'intervento n° 7, di quattro piani fuori terra.

Copertura in legno a 2 falde con manto di copertura in tegole di cemento, gronda in legno con canali e pluviali in lamiera preverniciata, muri perimetrali intonacati (color grigio-bianco), aperture regolarizzate con davanzali in pietra sp 5 cm, serramenti esterni in legno a 2 specchiature con scuri in legno (colore marrone) fronte sud balconi in c.a. con parapetti in ferro verniciato ad elementi verticali simmetrici con quelli dell'unità minima n°7.

Edificio di impianto antico fortemente trasformato.

Necessita riambientazione delle facciate e delle coperture con particolare riguardo a balconi ed intonaci in coordinamento con OP. 7, 8 e 10.

GRADO 2 : RISANAMENTO CONSERVATIVO con caratteristiche di ristrutturazione edilizia per l'interno

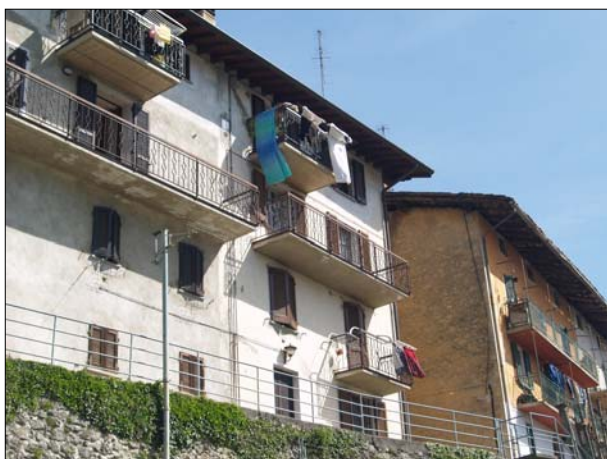
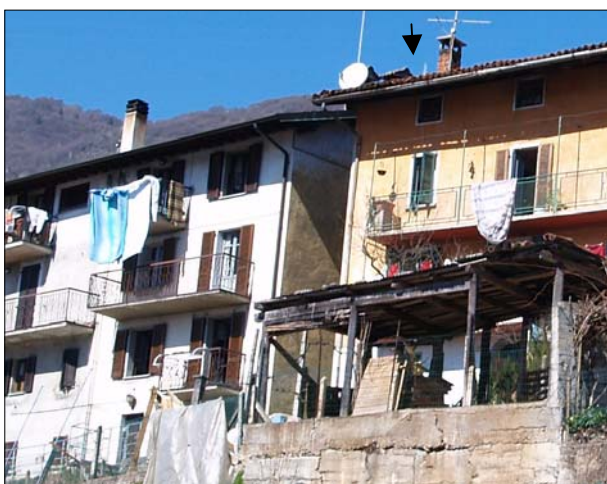
UNITÀ MINIMA D'INTERVENTO N° 7

Edificio in linea in aderenza con l'unità minima d'intervento n° 6, di quattro piani fuori terra, a destinazione residenziale. Copertura in legno a 2 falde con manto di copertura in tegole di cemento, gronda in legno con canale e pluviali in lamiera preverniciata, muri perimetrali intonacati (color bianco), aperture regolarizzate con davanzali in cemento, serramenti esterni in legno a 2 specchiature con persiane in legno (colore marrone). Lato sud balconi in c.a. con parapetti in ferro verniciato ad elementi verticali simmetrici con quelli dell'unità minima n°6.

Edificio di impianto antico fortemente trasformato.

Necessita riambientazione delle facciate e delle coperture con particolare riguardo a balconi ed intonaci in coordinamento con OP. 6, 8 e 10.

GRADO 2 : RISANAMENTO CONSERVATIVO con caratteristiche di ristrutturazione edilizia per l'interno

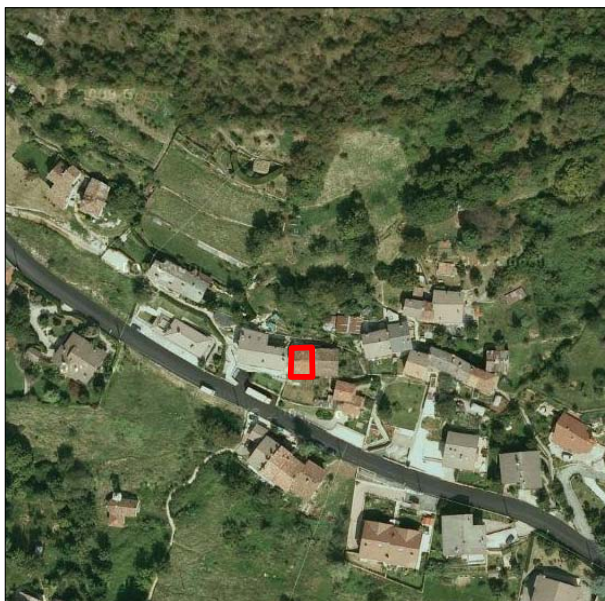
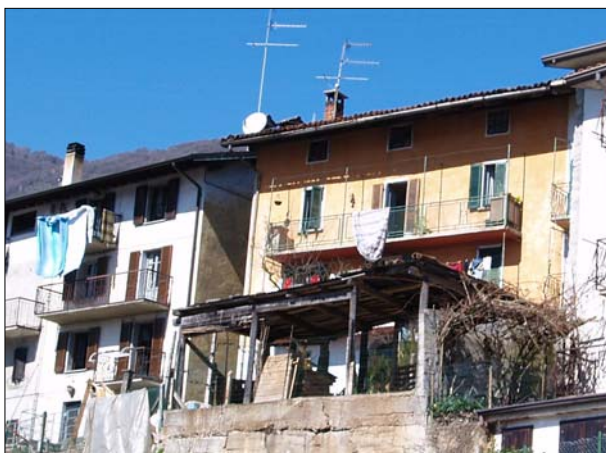
UNITÀ MINIMA D'INTERVENTO N° 8

Edificio in linea in aderenza con l'unità minima d'intervento n° 10, di tre piani fuori terra più sottotetto, a destinazione residenziale. Copertura in legno a 2 falde con manto di copertura in coppi camini prefabbricati gronda in legno con canale e pluviali in lamiera preverniciata, muri perimetrali in pietra con intonaco di calce (lato nord) e intonacati (color rosa mattone- lato sud), aperture allineate con davanzali sporgenti sp 5 cm, serramenti esterni in legno a 2 specchiature con persiane in legno (color verde) lato sud) balconi in c.a. lungo tutta la facciata con parapetti in ferro verniciato con rete (color verde) , tettoia deposito

Necessita riambientazione delle facciate e delle coperture con particolare riguardo a balconi ed intonaci in coordinamento con OP. 6, 7 e 10

GRADO 2 : RISANAMENTO CONSERVATIVO con caratteristiche di ristrutturazione edilizia per l'interno

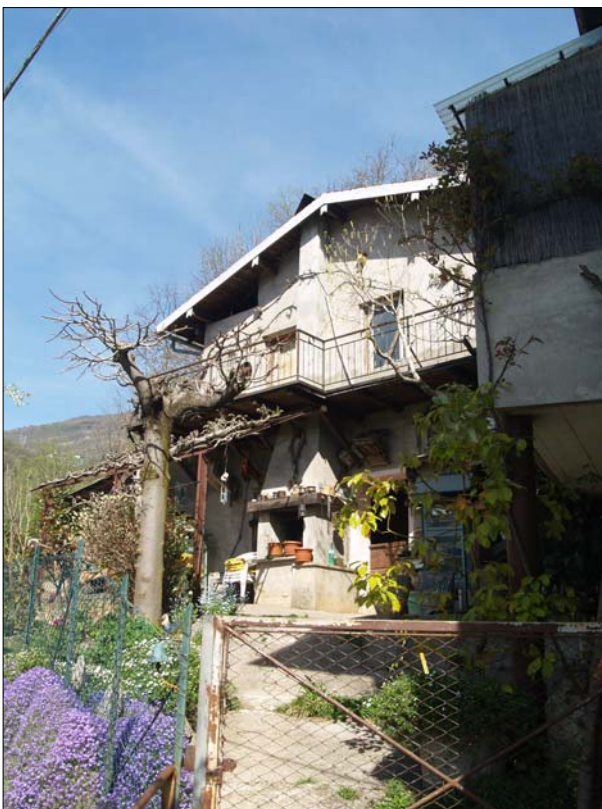
UNITÀ MINIMA D'INTERVENTO N° 9

Edificio isolato, di due piani fuori terra, a destinazione residenziale. Copertura in legno a 2 falde con manto di copertura in lamiera ondulata, gronda in legno con canale e pluviali in lamiera zincata, muri perimetrali in intonacati, aperture disomogenee, in parte priva di serramenti, balcone in c.a. lungo tutta la facciata con parapetti in ferro a barrette verticali, tettoia deposito camino esterno

Edificio in cattive condizioni di conservazione con numerosi elementi in contrasto con il contesto storico.

Riambientazione complessiva dell'intero edificio anche mediante intervento di demolizione e ricostruzione.

GRADO 4 : RISTRUTTURAZIONE EDILIZIA DI 2°

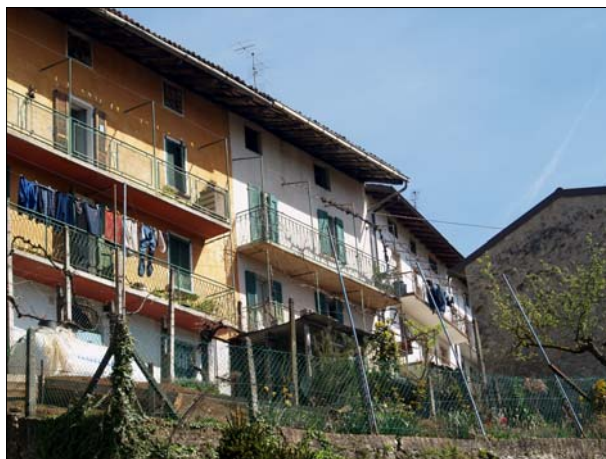
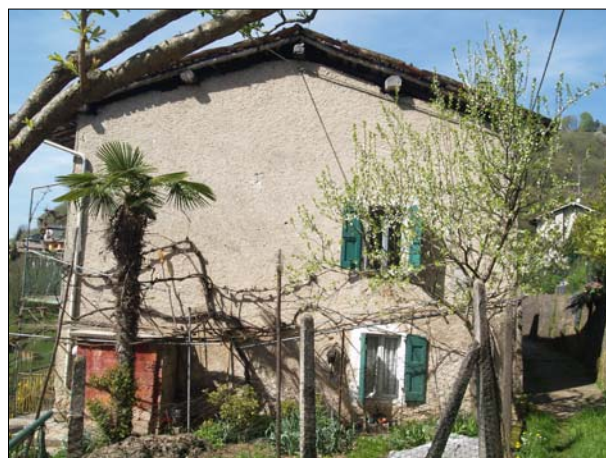
UNITÀ MINIMA D'INTERVENTO N° 10

Edificio in linea in aderenza con l'unità minima d'intervento n° 10, di tre piani fuori terra più sottotetto, a destinazione residenziale. Copertura in legno a 2 falde con manto in coppi, gronda in legno con canale e pluviali in lamiera, muri perimetrali intonacati con zoccolo grigio, aperture allineate con fascia bianca 10 cm circa o davanzali sp 5 cm, serramenti esterni in legno a 2 specchiature con scuri o persiane in legno color verde lato sud balconi in c.a. lungo tutta la facciata parapetti in ferro verniciato. Lato est - spazio verde

Edificio di impianto antico, di valore ambientale in discreto stato di conservazione.

Intervento di recupero in coordinamento con gli interventi 6,7 e 8.

GRADO 2 : RISANAMENTO CONSERVATIVO con caratteristiche di ristrutturazione edilizia per l'interno

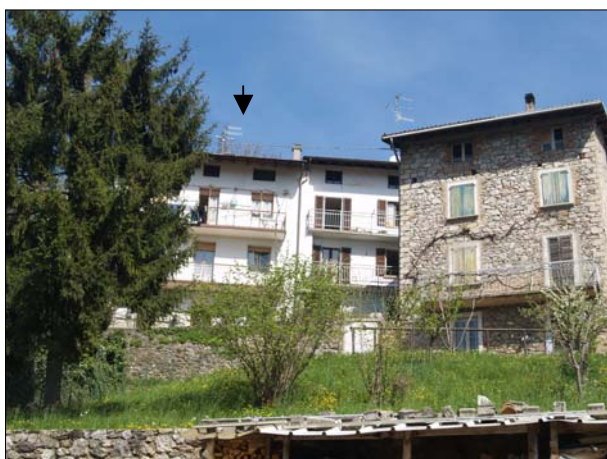
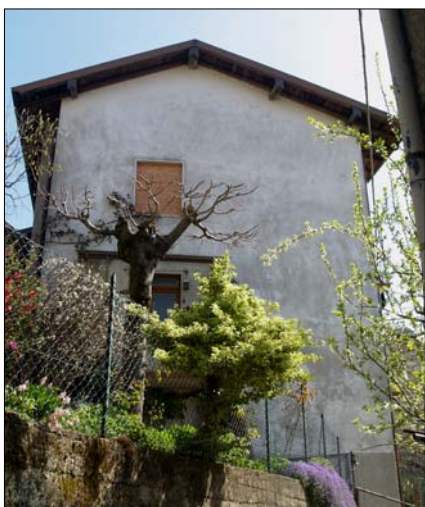
UNITÀ MINIMA D'INTERVENTO N° 11

Edificio in linea in aderenza con l'unità minima d'intervento n° 12, di tre piani fuori terra più sottotetto, a destinazione residenziale. Copertura in legno a 2 falde, gronda in legno con canale e pluviali in lamiera preverniciata, muri perimetrali intonacati, aperture con contorni in marmo sp 3 cm.

Aperture in sottotetto più grandi di quelle sottostanti. Serramenti esterni in legno a 2 o 3 specchiature con avvolgibili. Lato sud balconi in c.a. con parapetti in ferro verniciato lato ovest- piccola terrazza

Edificio di impianto antico ma fortemente trasformato

Intervento di complessiva riambientazione di facciate e coperture.

GRADO 3 : RISTRUTTURAZIONE EDILIZIA DI 1°

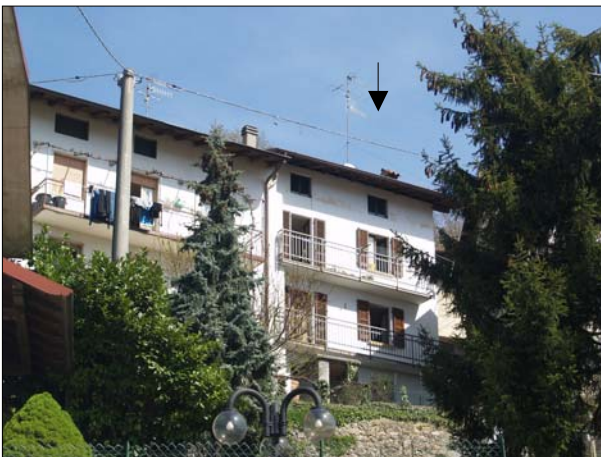
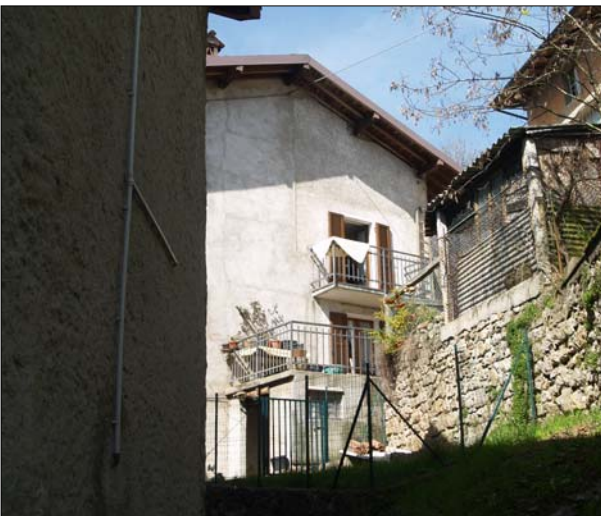
UNITÀ MINIMA D'INTERVENTO N° 12

Edificio in linea in aderenza con l'unità minima d'intervento n° 11, di tre piani fuori terra più sottotetto, a destinazione residenziale. Copertura in legno a 2 falde, gronda in legno con canali e pluviali in lamiera preverniciata, muri perimetrali intonacati, aperture regolarizzate, prevalentemente sul fronte sud, più piccole quelle del sottotetto; serramenti esterni in legno a 2 o 3 specchiature con avvolgibili. Balconi in c.a. con parapetti in ferro verniciato

Edificio di impianto antico fortemente trasformato.

Intervento di complessiva riambientazione di facciate e coperture.

GRADO 3 : RISTRUTTURAZIONE EDILIZIA DI 1°

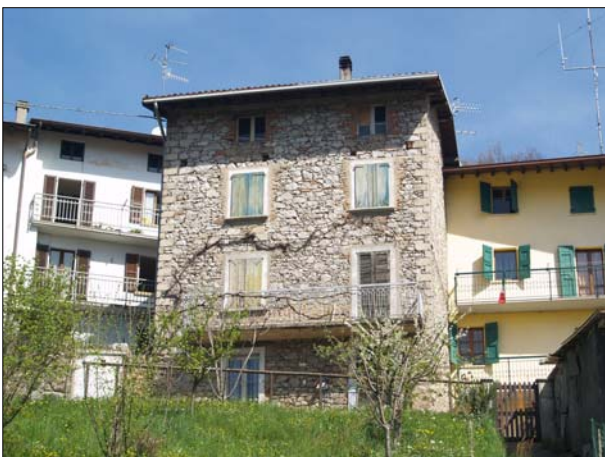
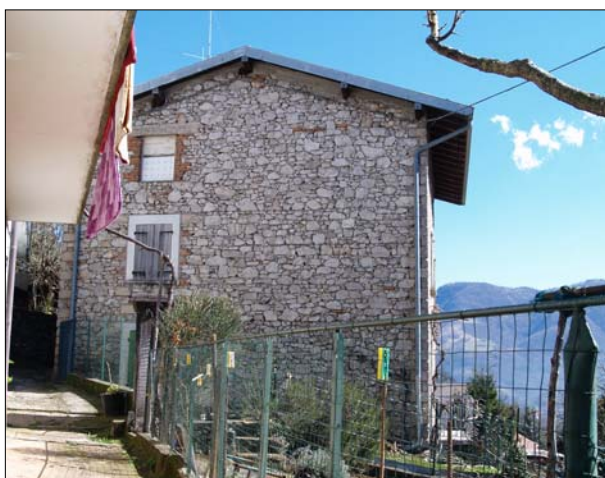
UNITÀ MINIMA D'INTERVENTO N° 13

Edificio isolato, di tre piani fuori terra più sottotetto, a destinazione residenziale. Edificio in pietra con alcune alterazioni nei prospetti. Copertura in legno a 2 falde con manto in coppi gronda in legno con canale e pluviali in lamiera zincata, muri perimetrali in pietra a vista a tessitura abbastanza regolare (lato nord qualche prisma di cemento) aperture, quasi tutte sul lato sud, con contorni in cemento, davanzali in cemento e fascia dipinta, serramenti esterni in legno a 2 specchiature con scuri in legno color verde o persiane lato sud balcone in c.a. lungo tutta la facciata con parapetti in ferro verniciato

edificio di impianto antico con trasformazioni in parziale contrasto.

Riambientazione delle facciate anche con intonaco raso-pietra. Divieto di nuovi balconi

GRADO 2 : RISANAMENTO CONSERVATIVO con caratteristiche di ristrutturazione edilizia per l'interno.

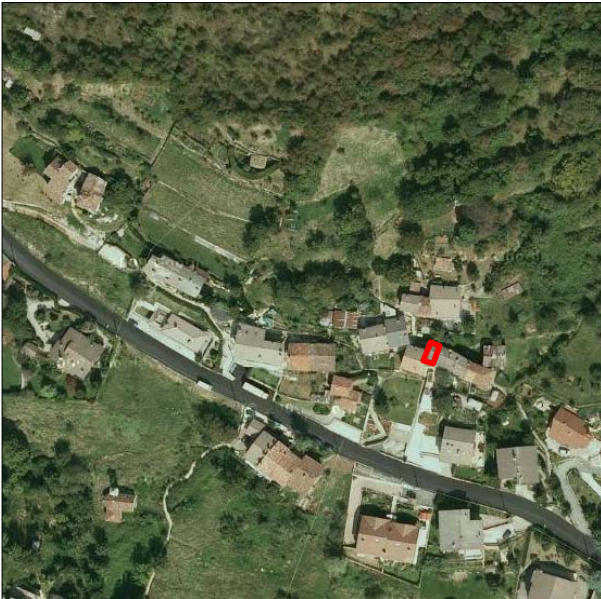
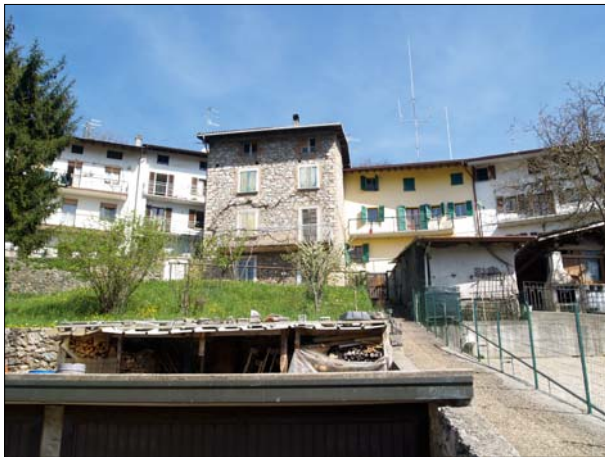
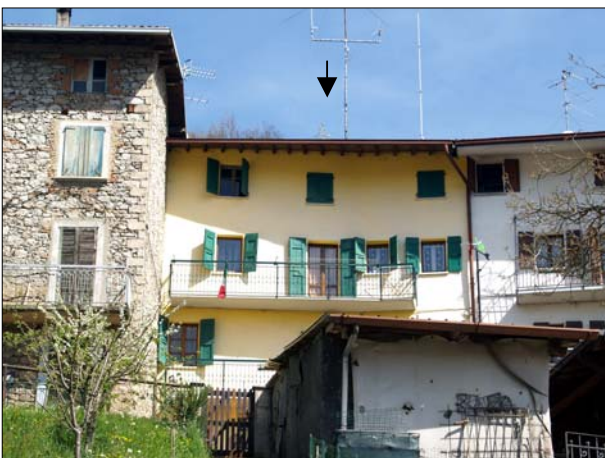
UNITÀ MINIMA D'INTERVENTO N° 14-15

Edificio in linea in aderenza con le unità minime d'intervento n° 16-17, di quattro piani fuori terra, a destinazione residenziale. Copertura in legno a 2 falde con manto di copertura in coppi gronda legno con canale e pluviali in lamiera preverniciata, muri perimetrali intonacati (color giallo) aperture di diversa dimensione con davanzali in cemento, serramenti, esterni in legno a 2 specchiature .con scuri in legno (color verde) lato sud balcone in c.a. con parapetto in ferro verniciato a barrette verticali con inserti a ricciolo

edificio di impianto antico fortemente trasformato.

Intervento di riambientazione delle facciate ed in particolare di intonaci e balconi in coordinamento con le unità 16 e 17.

GRADO 3 : RISTRUTTURAZIONE EDILIZIA DI 1°

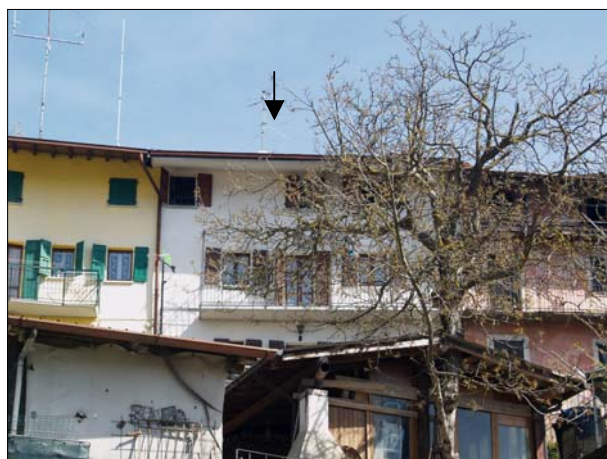
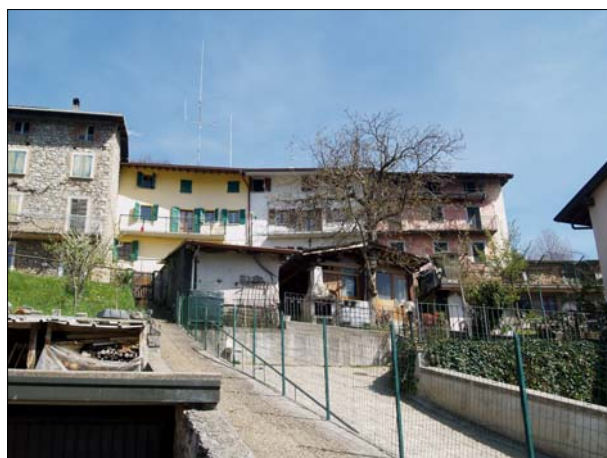
UNITÀ MINIMA D'INTERVENTO N° 16

Edificio in linea in aderenza con l'unità minima d'intervento n° 15-17, di quattro piani fuori terra, a destinazione residenziale. Copertura in coppi gronda in c.a. intonacata con canali e pluviali in lamiera preverniciata, muri perimetrali intonacati in pietra aperture di diversa dimensione con davanzali in pietra sp 5 cm, serramenti esterni in legno a 2 specchiature con scuri in legno (color marrone) lato sud balconi in c.a. parapetti in ferro verniciato a barrette verticali

Edificio di impianto antico fortemente trasformato.

Intervento di riambientazione delle facciate ed in particolare di intonaci e balconi in coordinamento con le unità 14-15 e 17.

GRADO 3 : RISTRUTTURAZIONE EDILIZIA DI 1°

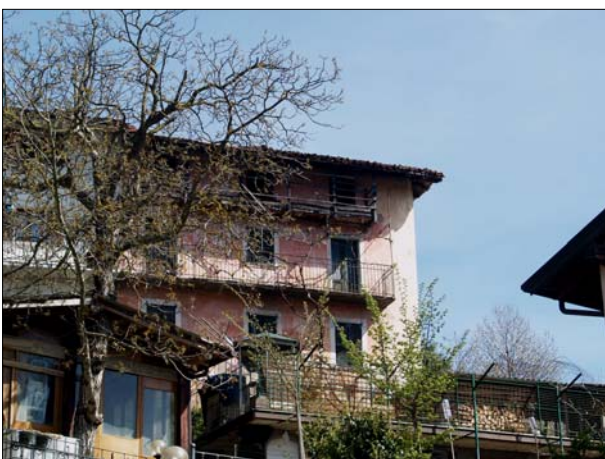
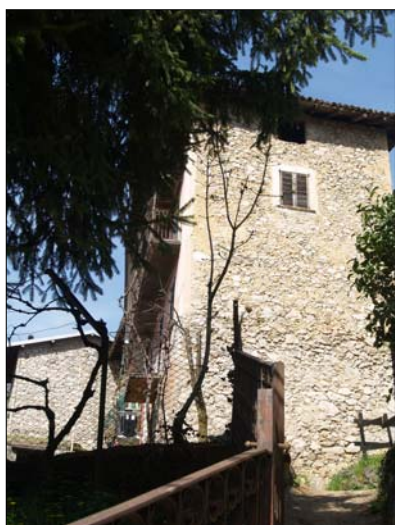
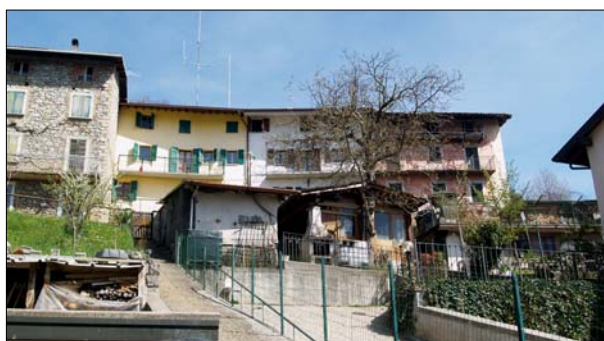
UNITÀ MINIMA D'INTERVENTO N° 17

Edificio di testa della schiera, in aderenza con l'unità minima d'intervento n° 16 di quattro piani fuori terra, a destinazione residenziale. Copertura in legno a 3 falde con manto di copertura in coppi gronda gronda in legno senza canale e pluviali, muri perimetrali intonacati (color rosa-rosso) lati nord ed est in pietra a vista; aperture prevalentemente sul fronte sud, di diverse dimensioni con davanzali in pietra sp 5 cm o contorni in mattoni serramenti esterni in legno a 2 specchiature con scuri in legno; lato sud p1 e p2 balcone in c.a; con parapetti in ferro a barrette verticali; ultimo piano loggiato in legno con longheroni orizzontali; lato nord servizio igienico da eliminare

Edificio di impianto antico da conservare, eliminare il servizio igienico esterno

Eliminazione del servizio igienico sull'esterno.

GRADO 2 : RISANAMENTO CONSERVATIVO

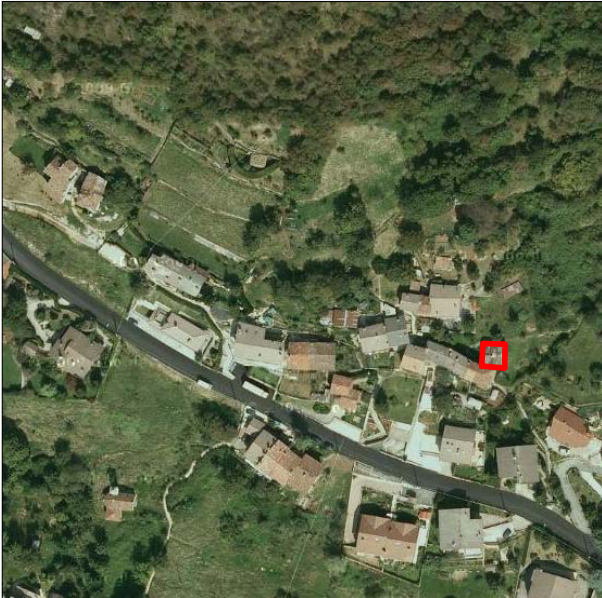
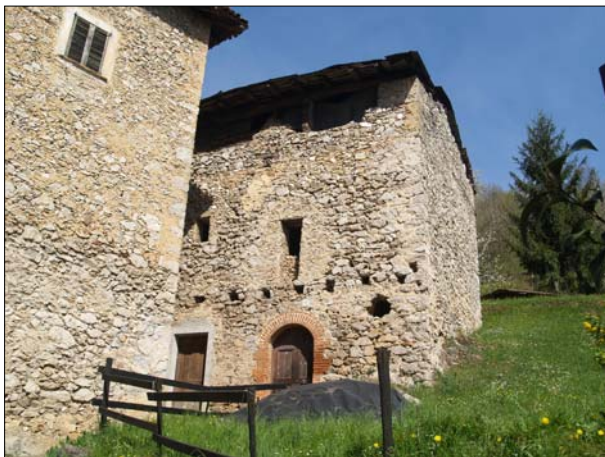
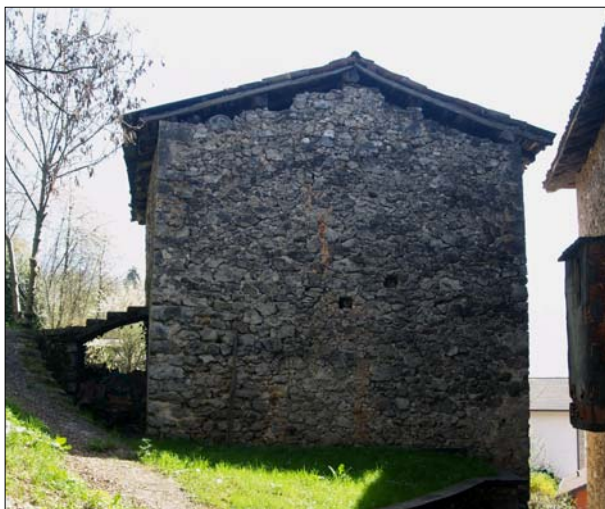
UNITÀ MINIMA D'INTERVENTO N° 18

Edificio rurale isolato di tre piani fuori terra, inutilizzato. Copertura in legno a 2 falde, gronda in legno senza canale, muri perimetrali in pietra a vista o intonacati a raso, aperture, in prevalenza sul fronte sud, tipiche dell'architettura rurale, serramenti esterni, ove presenti, in legno contorni finestre in mattoni lato ovest, tracce di loggiato sopra la porta

Edificio di impianto rurale, recuperabile a fini abitativi

Possibilità di riproporre il loggiato di cui restano poche tracce.

Particolare attenzione alla conservazione degli elementi architettonici di impianto.

GRADO 2 : RISANAMENTO CONSERVATIVO con caratteristiche di ristrutturazione edilizia per l'interno

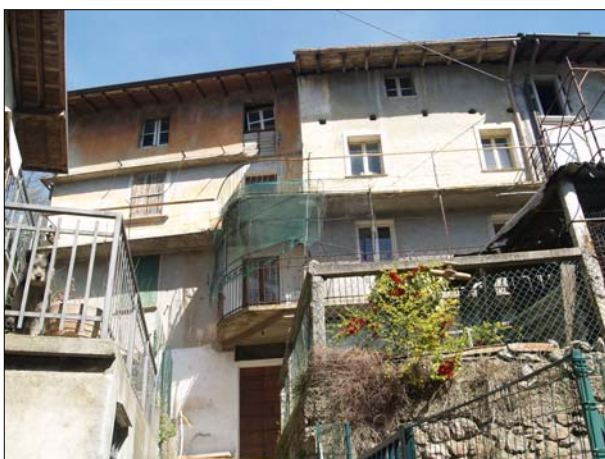
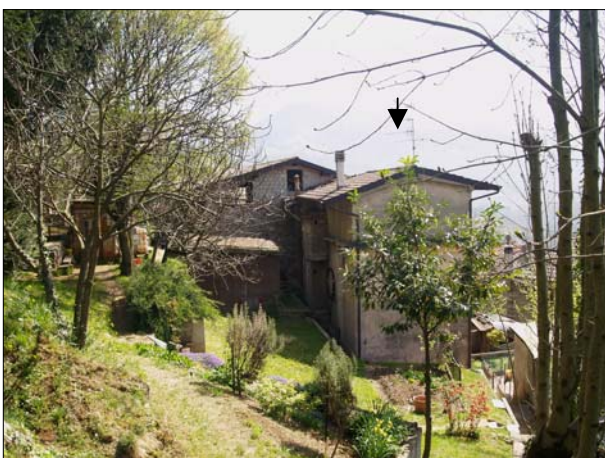
UNITÀ MINIMA D'INTERVENTO N° 19

Edificio in aderenza all'unità minima d'intervento n° 20 di quattro piani fuori terra, a destinazione residenziale in cattive condizioni. Copertura in legno a 2 falde con manto in tegole, di tipologie diverse, gronda in legno con canale e pluviali in lamiera preverniciata o zincata, muri perimetrali intonacati di diversi colori (color rosa e civile) aperture di diverse dimensioni con davanzali in cemento, serramenti esterni in legno a 2 specchiature con scuri in legno di diverso colore, quando presenti. Lato sud p1 e p2 - balconi in c.a. p3 - tracce di balcone con parapetti in ferro verniciato. Piccolo spazio antistante a pollaio-deposito

edificio di impianto antico fortemente trasformato, in cattivo stato di conservazione.

Intervento di complessiva rimabientazione di facciate e copertura in stretto coordinamento con l'unità minima n. 20.

Eliminare o riambientare scala in c.a. esterna, eliminare servizi igienici sul fronte nord. Ripristino degli spazi esterni.

GRADO 3 : RISTRUTTURAZIONE EDILIZIA DI 1°

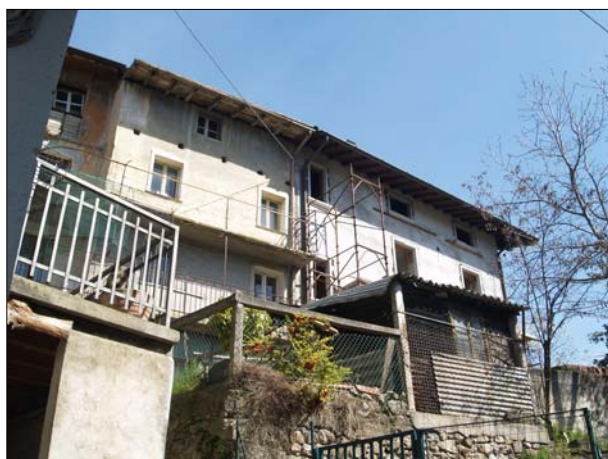
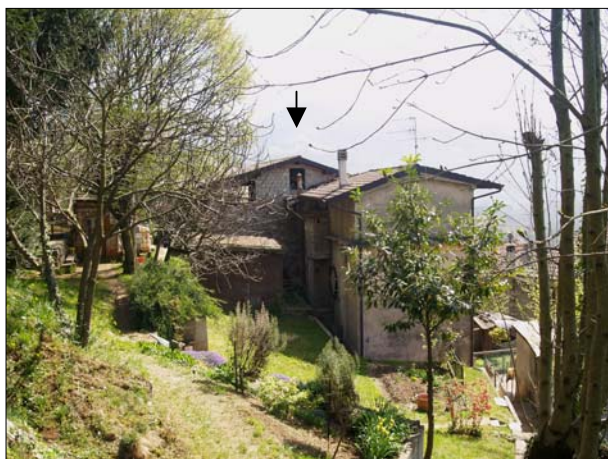
UNITÀ MINIMA D'INTERVENTO N° 20

Edificio in aderenza all'unità minime d'intervento n° 19 di quattro piani fuori terra, a destinazione residenziale in ristrutturazione. Copertura in legno a 2 falde con manto in tegole, gronda in legno con canale e pluviali in lamiera preverniciata, muri perimetrali intonacati lato ovest muratura in pietra e nella parte sommitale in prisme di cemento, aperture con davanzali in pietra senza serramenti.

Sul fronte ovest corpo accessorio e piccolo spazio di pertinenza.

Edificio di impianto antico fortemente trasformato.

GRADO 3 : RISTRUTTURAZIONE EDILIZIA DI 1°
