**PIANO DI GOVERNO
DEL
TERRITORIO**

CENTRI E NUCLEI STORICI

**SCHEDE DELLE UNITA' MINIME
DI INTERVENTO**

5/D CONTRADA ANGELINI

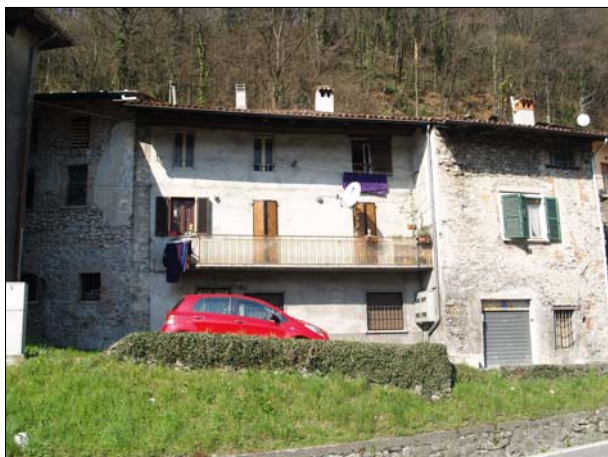
Unità minima d'intervento n° 1a

Edificio in aderenza con le unità minime d'intervento n 1b e 2; addossati alla montagna. Edificio residenziale di tre piani fuori terra in cattive condizioni di manutenzione. Copertura a due falde in legno con manto in coppi, gronda in legno con canali e pluviali in lamiera. I muri perimetrali intonacati a civile con zoccolo in strollato, aperture allineate con contorni in graniglia di cemento, serramenti esterni in legno a 2 specchiature con scuri in legno o inferriate. Sul fronte sud balcone in ca con parapetto in ferro a barre verticali.

Edificio fortemente trasformato, ma collocato in stretta rapporto visivo con il nucleo di antica formazione.

L'intervento di recupero dovrà essere svolto utilizzando materiali ed elementi in armonia con il contesto. Non sono ammessi aumenti di altezza, né di volume.

GRADO 2 : RISANAMENTO CONSERVATIVO con caratteristiche di ristrutturazione per l'interno

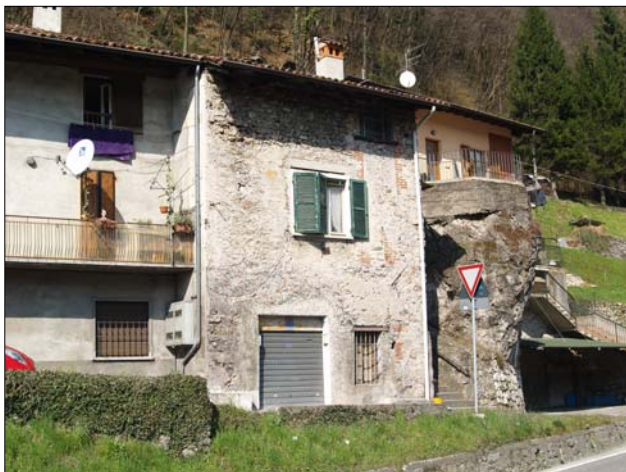
Unità minima d'intervento n° 1b

Edificio in aderenza con le unità minime d'intervento n 1a e 2; addossati alla montagna. Edificio residenziale di tre piani fuori terra in cattive condizioni di manutenzione. . Copertura a una falda in legno con manto in coppi, gronda in legno con canali e pluviali in lamiera. I muri perimetrali intonacati nella parte superiore del fronte sud si intravede la muratura in pietra, aperture, disomogenee, serramenti esterni in legno a 2 specchiature con scuri in legno o inferriate e saracinesca in lamiera zincata. Scala esterna addossata al fronte nord

Edificio fortemente trasformato,, ma collocato in stretta rapporto visivo con il nucleo di antica formazione.

L'intervento di recupero dovrà essere svolto utilizzando materiali ed elementi in armonia con il contesto. Non sono ammessi aumenti di altezza, né di volume. Riambientamento scala esterna

GRADO2 : RISANAMENTO CONSERVATIVO con caratteristiche di ristrutturazione per l'interno

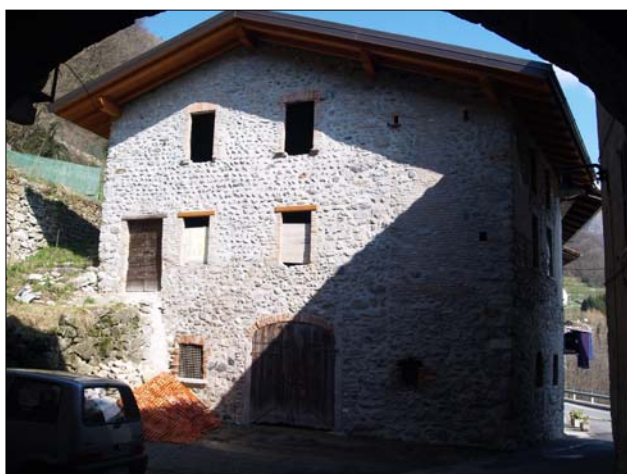
Unità minima d'intervento n° 2

In fase di ristrutturazione

Edificio di valore storico ambientale

In fase di recupero

GRADO 2 : RISANAMENTO CONSERVATIVO

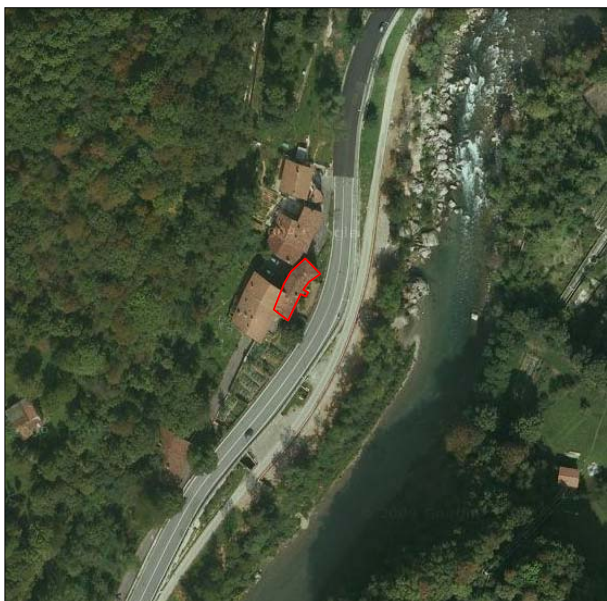
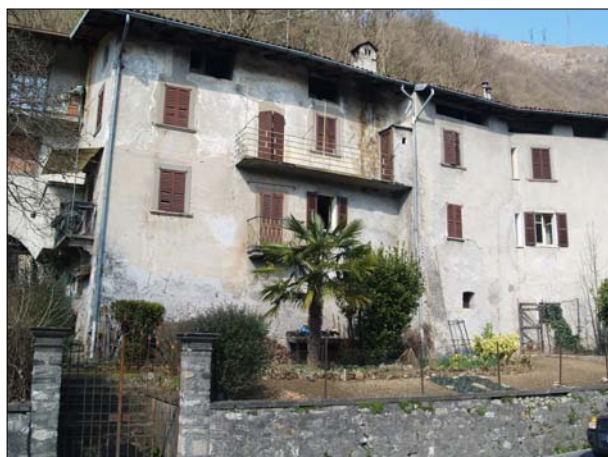
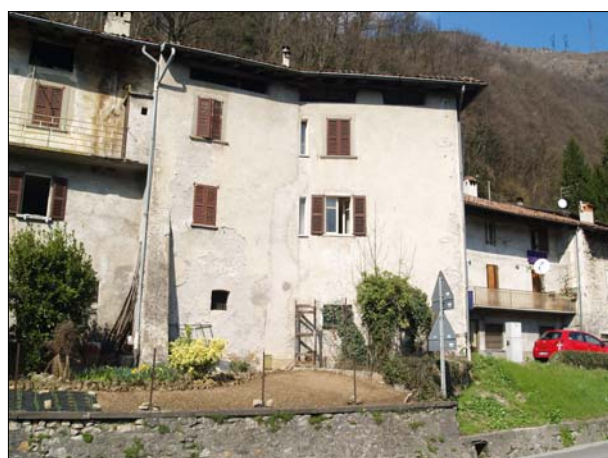
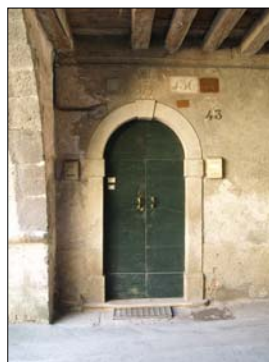
Unità minima d'intervento n° 3

Edificio residenziale, di tre piani fuori terra più sottotetto, che necessita di interventi di manutenzione. Copertura a due falde in legno con manto in coppi, gronda in legno con canali e pluviali in lamiera zincata.

I muri perimetrali intonacati aperture, allineate che presentano davanzali in pietra o cemento, i serramenti esterni sono in legno a 2 specchiature con persiane in legno verniciato. Sul lato sud balconi in CA con parapetto in ferro a correnti orizzontali. Piccolo giardino sul lato sud. A nord passaggio coperto sulla strada Priula.

A nord accesso al passaggio coperto sulla via Priula, elementi architettonici di pregio come portale in pietra.

L'intervento di recupero dovrà essere svolto con l'intento di salvaguardare la tipologia dell'edificio. Mantenere il volume e l'altezza, demolire servizio igienico esterno e sostituire le barriere dei balconi.

GRADO 2 : RISANAMENTO CONSERVATIVO con caratteristiche di ristrutturazione per l'interno

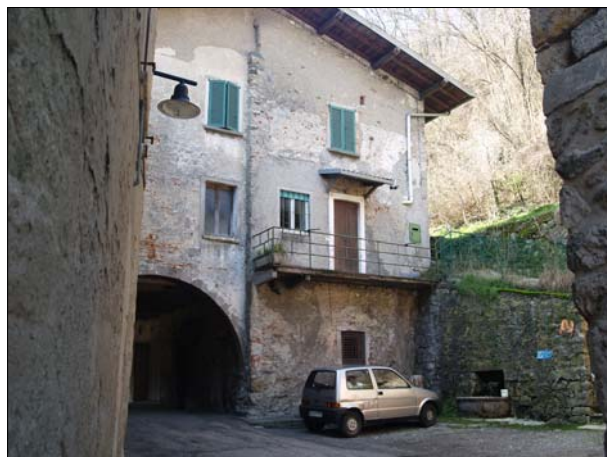
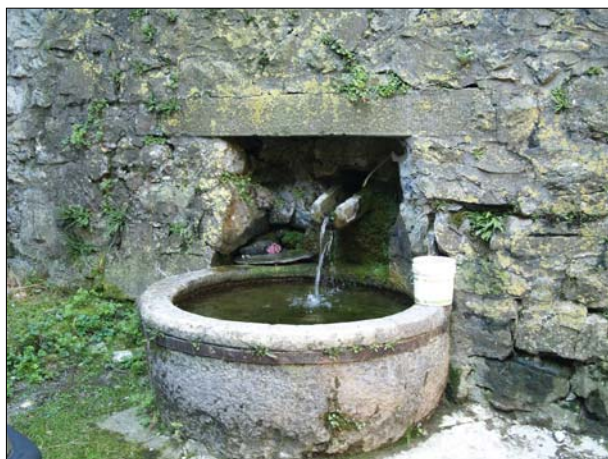
Unità minima d'intervento n° 4

Edificio residenziale, di tre piani fuori terra più sottotetto, che necessita di interventi di manutenzione. Copertura a due falde in legno con manto in coppi, gronda in legno con canali e pluviali in lamiera zincata.

I muri perimetrali intonacati aperture, allineate che presentano davanzali in pietra o cemento, i serramenti esterni sono in legno a 2 specchiature con persiane in legno verniciato. Sul lato nord piccolo balcone in CA con parapetto in ferro a correnti orizzontali.

Edificio con passaggio coperto sulla via Priula,

L'intervento di recupero dovrà salvaguardare la tipologia dell'edificio. Sostituire la barriera del balcone.

GRADO 2 : RISANAMENTO CONSERVATIVO

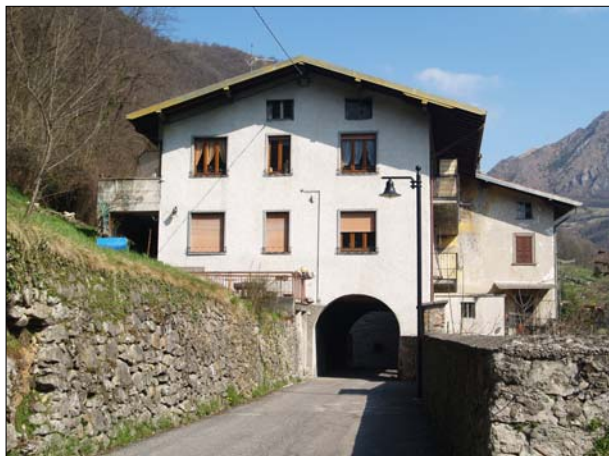
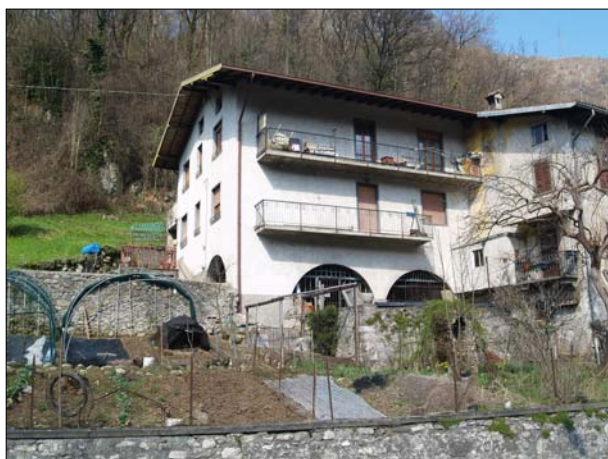
Unità minima d'intervento n° 5

Edificio residenziale, di tre piani fuori terra più sottotetto. Copertura a due falde in legno con manto in coppi, gronda in legno con canali e pluviali in lamiera verniciata.

I muri perimetrali intonacati, aperture, allineate che presentano contorni in marmo, serramenti esterni in legno a 2/3 specchiature con avvolgibili. Sul fronte est balconi in CA con parapetto in ferro a barrette verticali. Piccolo giardino sul lato est passaggio coperto

Edificio con passaggio coperto sulla via Priula,

L'intervento di recupero dovrà salvaguardare la tipologia dell'edificio. Riambientazione delle facciate e delle aperture.

GRADO 2 : RISANAMENTO CONSERVATIVO

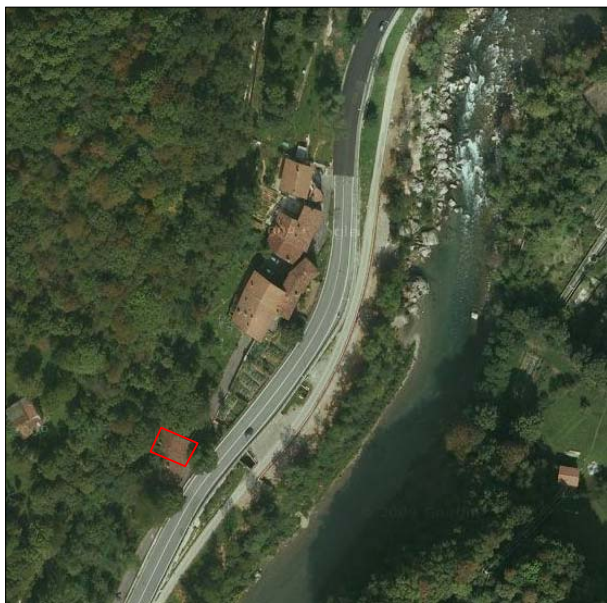
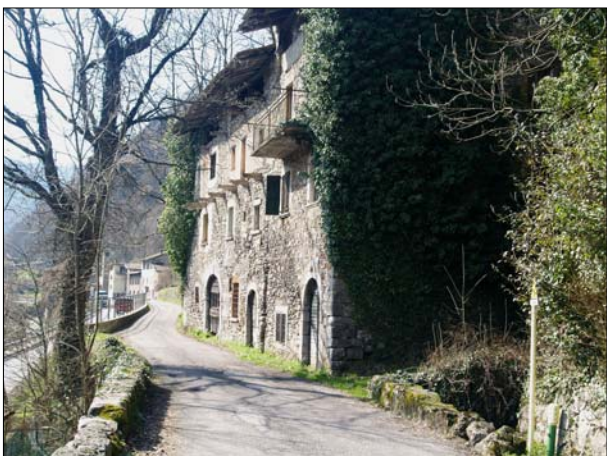
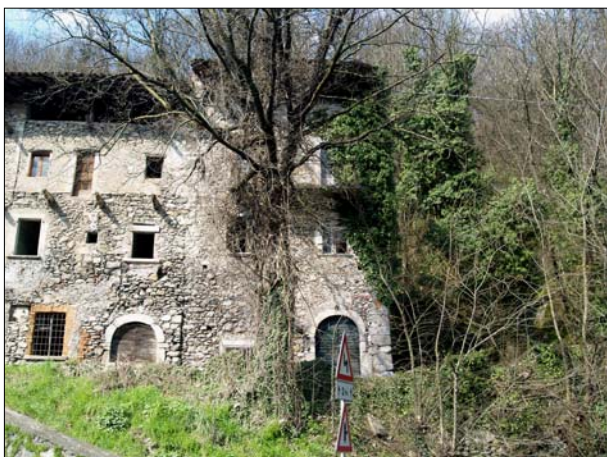
Unità minima d'intervento n° 6

Edificio in pietra, inutilizzato, di tre piani fuori terra più sottotetto. In cattive condizioni di conservazione. Copertura a due falde in legno con manto in coppi, gronda in legno senza canali e pluviali.

I muri perimetrali in pietra a vista, con cordolo in ca all'ultimo piano. Le aperture, hanno diverse dimensioni, i serramenti esterni, se presenti, sono in legno a 2 specchiature con scuri in legno o inferriate, e presentano contorni o davanzali in pietra. Sul fronte est balcone in ca parapetto n ferro a barrette verticali

Edificio in pietra con alcune alterazioni nei prospetti, ma che si affaccia sull'antica via Priula

L'intervento di recupero dovrà salvaguardare la tipologia dell'edificio e tutti gli elementi architettonici qualificanti.

Il progetto di restauro delle fronti dovrà essere predisposto unitariamente per le unità 6 e 7.

GRADO 2 : RISANAMENTO CONSERVATIVO con caratteristiche di ristrutturazione edilizia all'interno

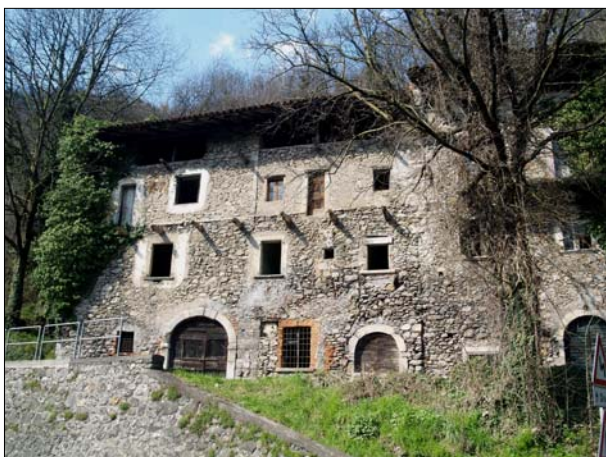
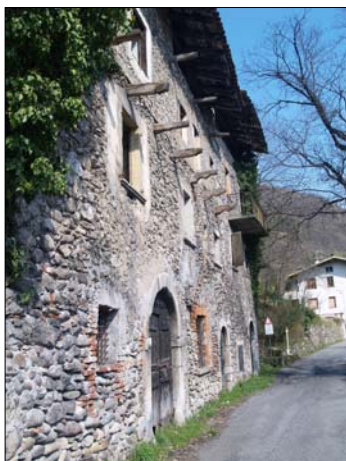
Unità minima d'intervento n° 7

Edificio in pietra, inutilizzato, di tre piani fuori terra più sottotetto. In cattive condizioni di conservazione. Copertura a due falde in legno con manto in coppi, gronda in legno senza canali e pluviali.

I muri perimetrali in pietra a vista, con ciottoli di fiume. Le aperture, hanno diverse dimensioni, i serramenti esterni, se presenti, sono in legno a 2 specchiature con scuri in legno o inferriate, e presentano contorni o davanzali in pietra. Sul fronte est tracce di ballatoio in legno.

Edificio in pietra con alcune alterazioni nei prospetti, ma che si affaccia sull'antica via Priula

L'intervento di recupero dovrà salvaguardare la tipologia dell'edificio e tutti gli elementi architettonici qualificanti.

Il progetto di restauro delle fronti dovrà essere predisposto unitariamente per le unità 6 e 7.

GRADO 2 : RISANAMENTO CONSERVATIVO con caratteristiche di ristrutturazione per l'interno

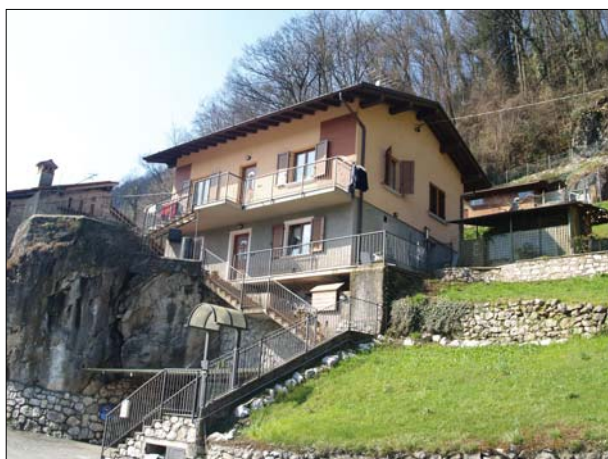
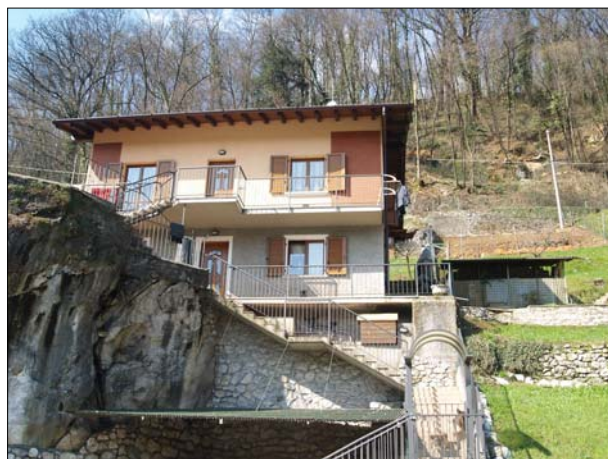
Unità minima d'intervento n° 8

Edificio isolato di recente realizzazione, di tre piani fuori terra, a destinazione residenziale Edificio in discrete condizioni di conservazione. Copertura a due falde, gronda in legno con canali e pluviali in lamiera verniciata. I muri perimetrali intonacati a civile, le aperture, allineate e simmetriche con contorni in marmo, i serramenti esterni sono in legno a 2 specchiature con persiane in legno Il fronte est presenta dei balconi in ca con parapetti in ferro a bacchette verticali. Lunga e tortuosa scala consente l'accesso all'edificio che è posto in posizione elevata rispetto alla strada.

L'edificio dovrà essere complessivamente riambientato.

Non sono ammessi aumenti di altezza, né di volume.

GRADO 4 : RISTRUTTURAZIONE EDILIZIA DI 2°

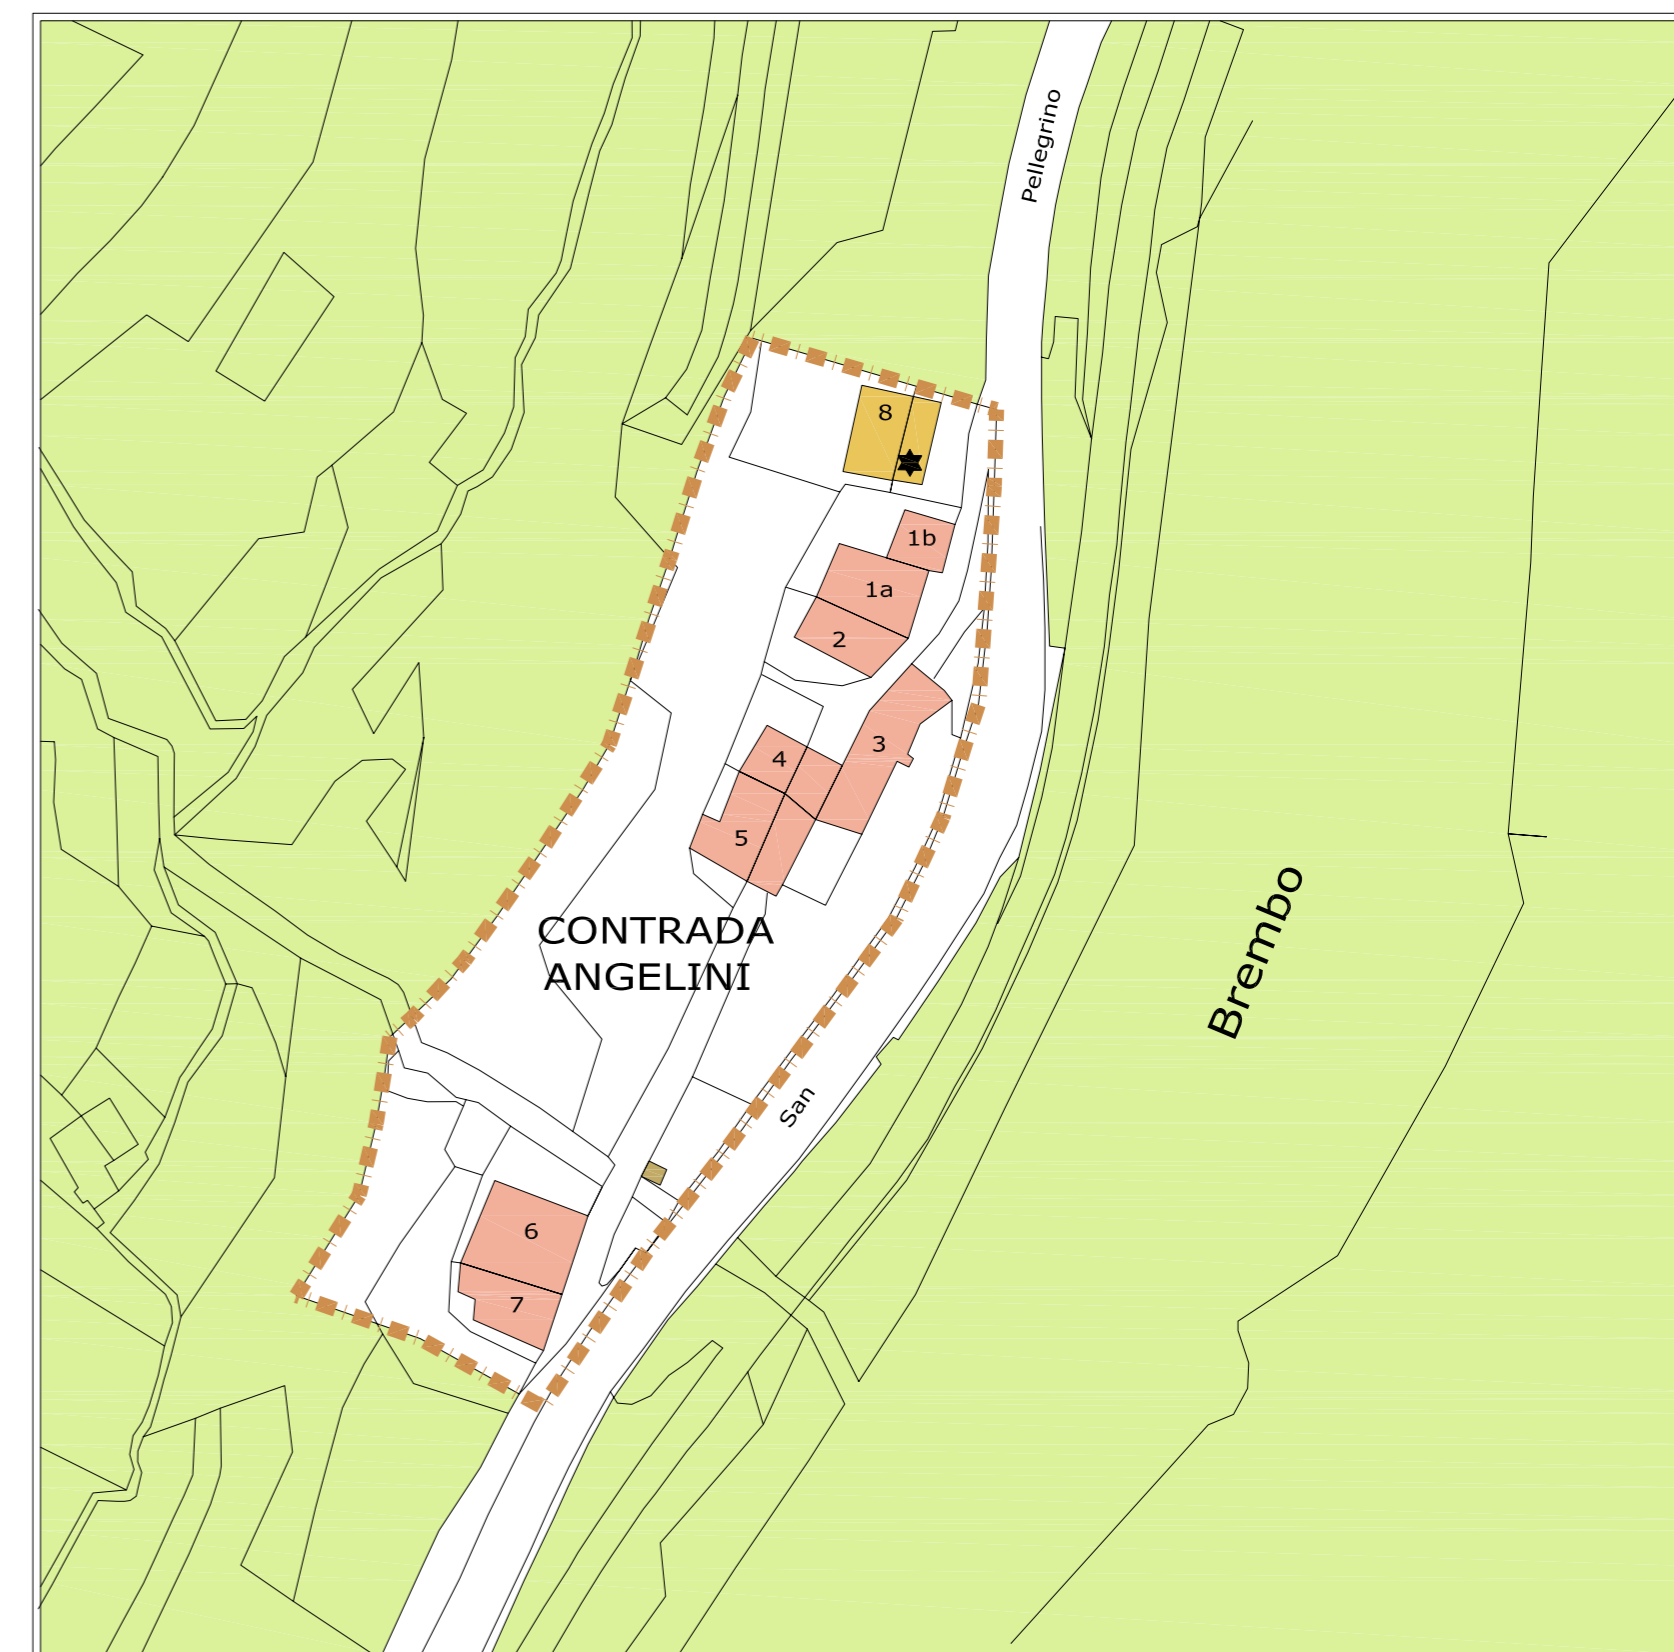
TAV. 5/D CONTRADA ANGELINI

Planimetria ricavata dalla mappa catastale del 1954
