**PIANO DI GOVERNO  
DEL  
TERRITORIO**

**CENTRI E NUCLEI STORICI**

**SCHEDE DELLE UNITA' MINIME  
DI INTERVENTO**

**5/G GRIMOLDO**

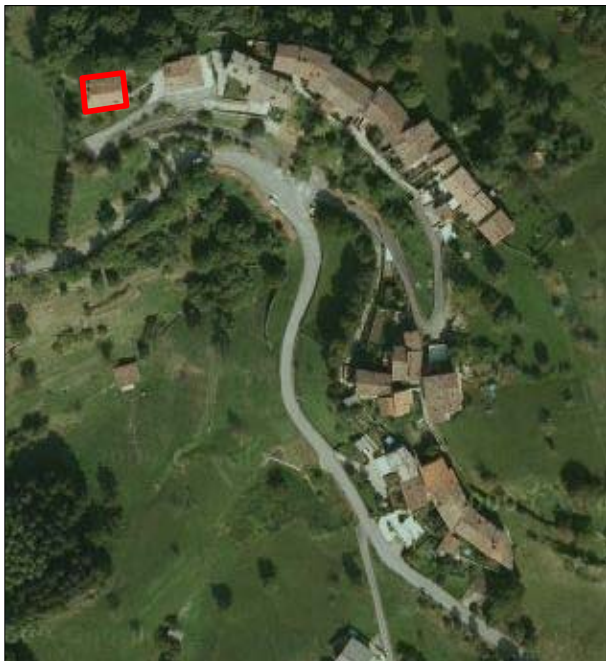
**UNITÀ MINIMA D'INTERVENTO N° 0**

Edificio isolato, di recente realizzazione di tre piani fuori terra, in buone condizioni di conservazione. Copertura a più falde, con manto in tegole, gronda in CA con canali e pluviali in lamiera preverniciata,. I muri perimetrali in pietra a vista. Le aperture, allineate e simmetriche, i serramenti esterni sono in legno a due specchiature con scuri verniciati. Balconi in CA con parapetto a doghe verticali sui prospetti est e sud.

Edificio di recente realizzazione

Riambientazione delle facciate con riduzione dell'estensione dei balconi.

**GRADO 3 : RISTRUTTURAZIONE EDILIZIA DI 1°**

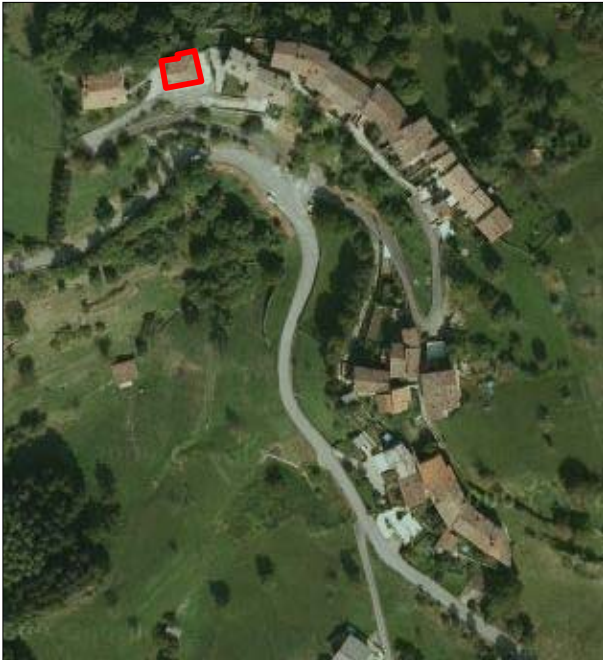
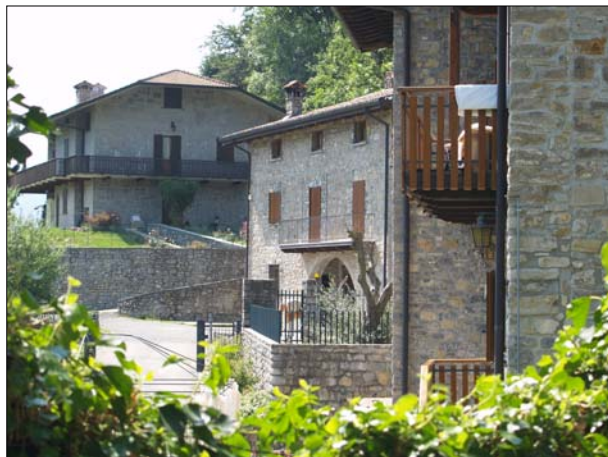
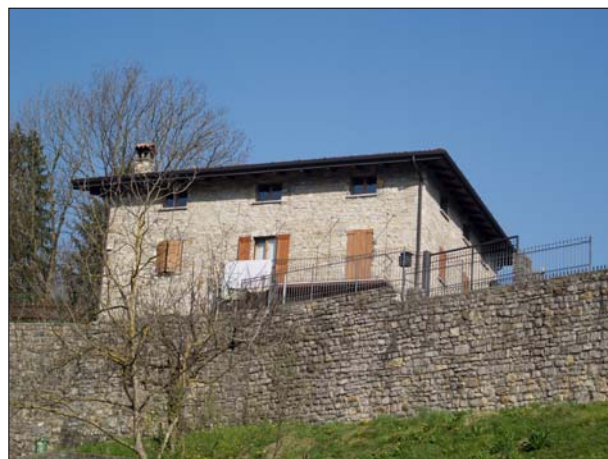
#### UNITÀ MINIMA D'INTERVENTO N° 1

Edificio ristrutturato, isolato di tre piani fuori terra, in buone condizioni di conservazione. Copertura a più falde in legno con manto in coppi, gronda in legno con canali e pluviali in lamiera preverniciata,. I muri perimetrali in pietra a vista. Le aperture, allineate presentano i contorni e davanzali in pietra, i serramenti esterni sono in legno a due specchiature con scuri verniciati. Sul lato sud balcone in CA con mensole in legno e parapetto in ferro a barrette verticali, a piano terra arco in pietra

Edificio già ristrutturato con facciate in pietra a vista, ma bene inserito nel contesto.

Edificio da mantenere.

**GRADO 2 : RISANAMENTO CONSERVATIVO con caratteristiche di ristrutturazione edilizia per l'interno**

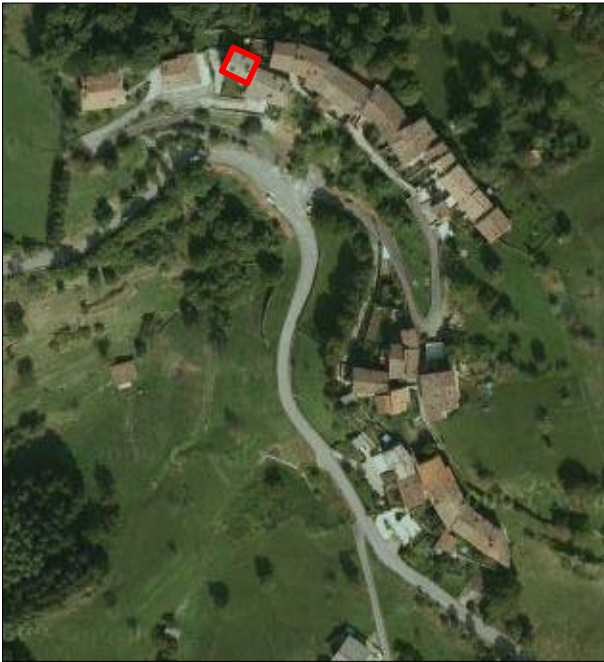
**UNITÀ MINIMA D'INTERVENTO N° 2**

Edificio di testa della cortina edilizia di tre piani fuori terra, in buone condizioni di conservazione. Copertura a due falde, con manto in tegole, gronda in CA con canali e pluviali in lamiera preverniciata,. I muri perimetrali in pietra a vista. Le aperture, allineate presentano contorni e davanzali in pietra, i serramenti esterni sono in legno a due specchiature con scuri verniciati. Sul lato sud balcone in CA parapetto a doghe verticali.

Edificio già ristrutturato con facciate in pietra a vista, ma bene inserito nel contesto.

Riduzione delle dimensioni dei balconi.

**GRADO 2 : RISANAMENTO CONSERVATIVO con caratteristiche di ristrutturazione edilizia per l' interno**

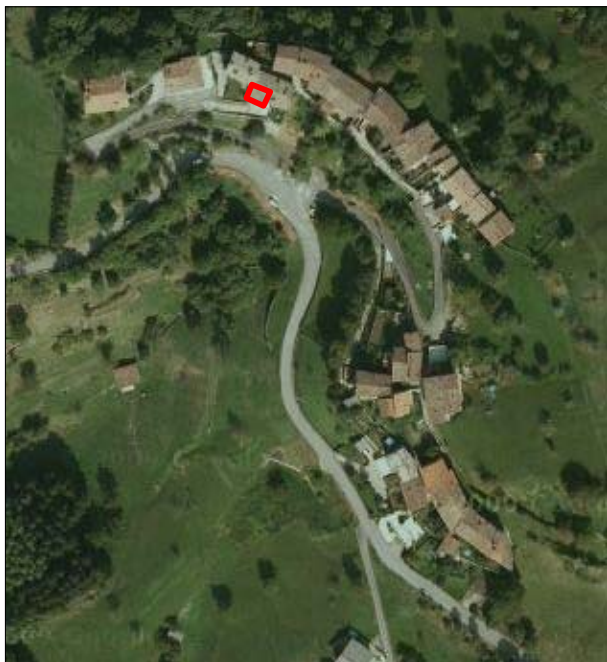
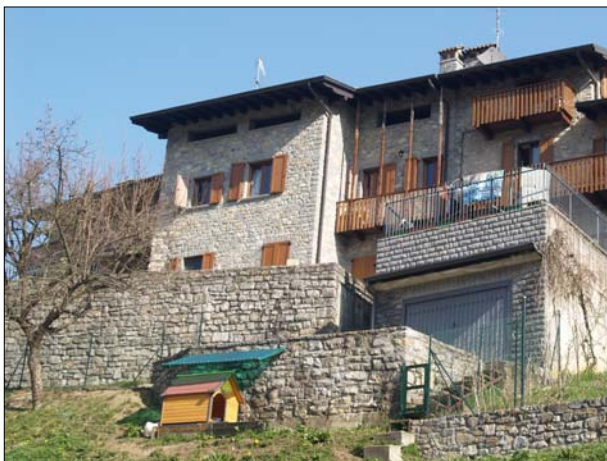
**UNITÀ MINIMA D'INTERVENTO N° 3-4**

Edificio ristrutturato, in cortina edilizia, di tre piani fuori terra, in buone condizioni di conservazione. Copertura a due falde in legno con manto in tegole, gronda in legno con canali e pluviali in lamiera preverniciata,. I muri perimetrali in pietra a vista. Le aperture, regolarizzate presentano e davanzali in pietra, i serramenti esterni sono in legno a due specchiature con scuri verniciati. Sul lato sud balcone in legno con montanti fino al tetto, parapetto in legno a doghe verticali, a piano terra piccolo spazio di pertinenza delimitato da muro in pietra.

Edificio ristrutturato, con alcune alterazioni nei prospetti, come le ampie finestre realizzate sul prospetto nord, ma complessivamente conservato nella struttura originaria.

Edificio da mantenere.

**GRADO 2 : RISANAMENTO CONSERVATIVO con caratteristiche di ristrutturazione edilizia per l' interno**

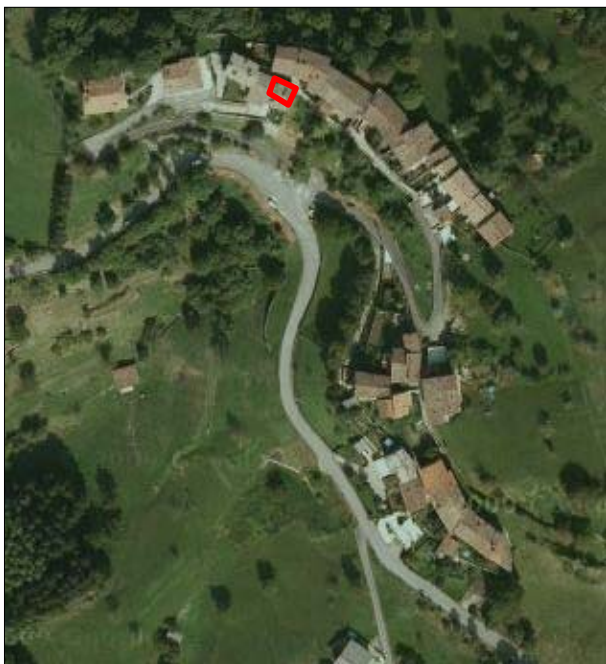
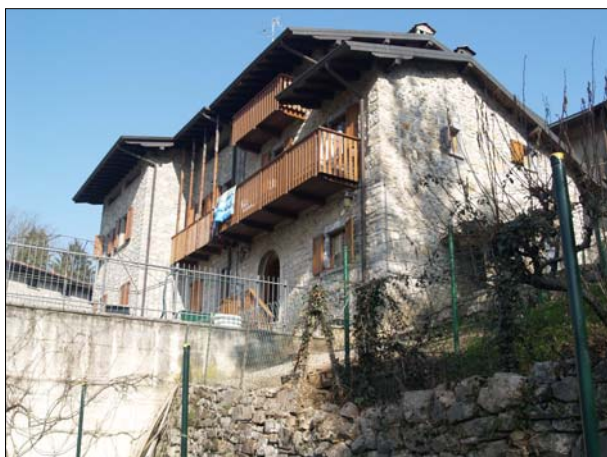
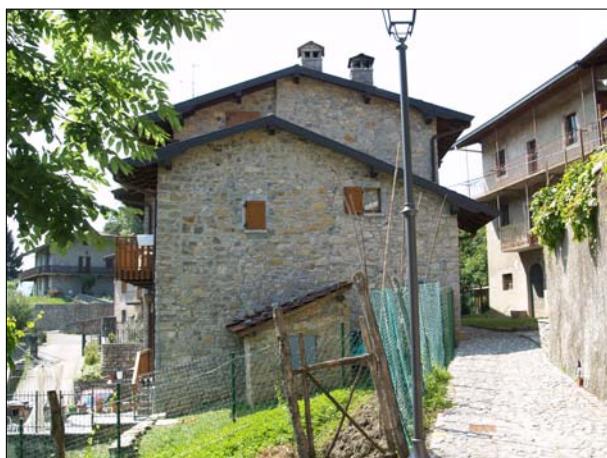
#### UNITÀ MINIMA D'INTERVENTO N° 5

Edificio di testa della cortina edilizia, di tre piani fuori terra, in buone condizioni di conservazione. Copertura a due falde in legno con manto in tegole, gronda in legno con canali e pluviali in lamiera preverniciata. I muri perimetrali in pietra a vista. Le aperture, regolarizzate con contorni in pietra, i serramenti esterni sono in legno a due specchiature con scuri verniciati. Sul lato sud balcone in legno con parapetto in legno a doghe verticali, a piano terra piccolo spazio di pertinenza delimitato da muro e recinzione metallica

Edificio ristrutturato, con alcune alterazioni nei prospetti, come le finestre realizzate sul prospetto nord, ma complessivamente è stata mantenuta la struttura originaria.

Da riambientare la basculante box realizzata a valle dell'edificio e rivestire in pietra muro in getto ad est.

**GRADO 2 : RISANAMENTO CONSERVATIVO** con caratteristiche di ristrutturazione edilizia per l'interno

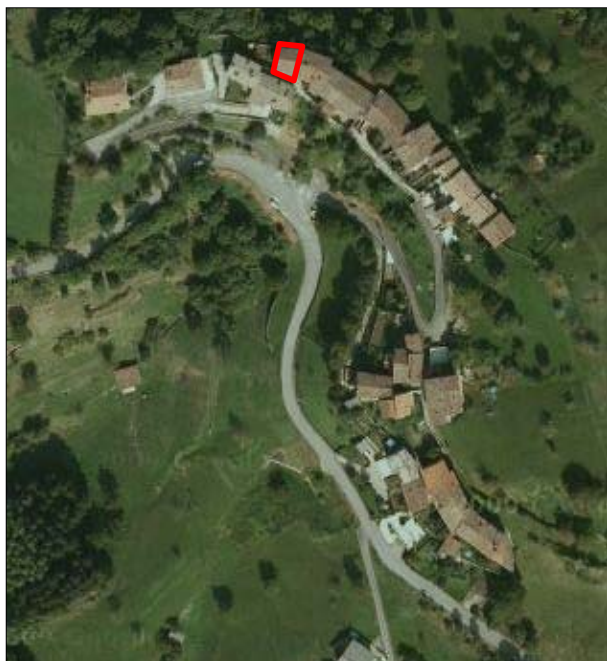
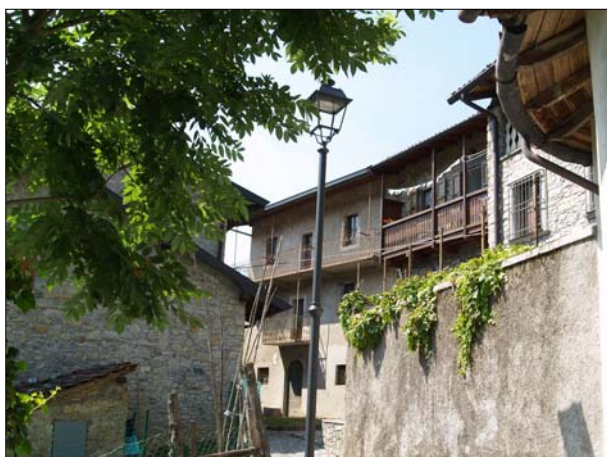
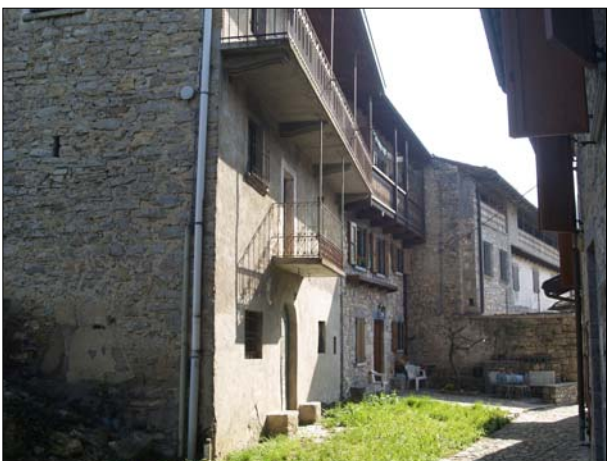
**UNITÀ MINIMA D'INTERVENTO N° 6**

Edificio di testa della cortina edilizia di tre piani fuori terra, a destinazione residenziale. Edificio in discrete buone condizioni di conservazione, ma che necessita interventi manutentivi. Copertura a due falde in legno con manto in coppi, gronda in legno con canali in lamiera zincata e pluviali in pvc bianco.

I muri in pietra in parte intonacati (fronte sud), in parte a vista, aperture regolarizzate presentano davanzali in marmo o pietra, i serramenti esterni sono in legno a 2 specchiature. Sul fronte sud balconi in ca con parapetto in ferro a barrette verticali con montanti in ferro fino al tetto.

Edificio ristrutturato in epoca relativamente recente, che ha mantenuto il volume originario.

Riambientazione delle facciate.

**GRADO 3 : RISTRUTTURAZIONE EDILIZIA DI 1°**

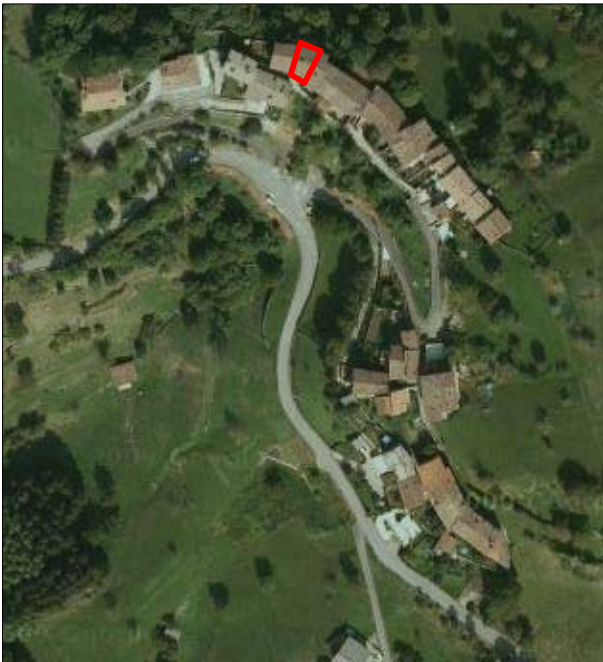
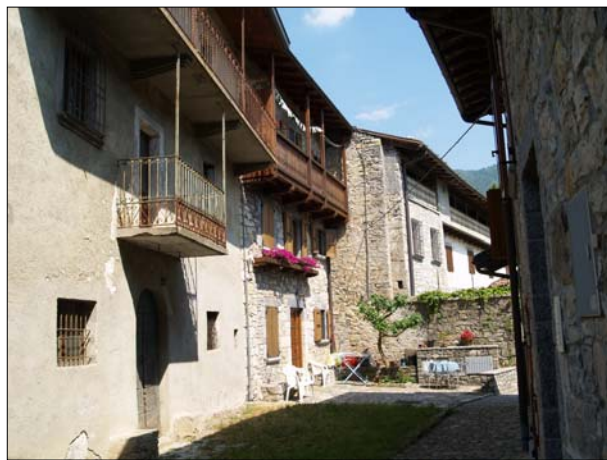
#### UNITÀ MINIMA D'INTERVENTO N° 7

Edificio in cortina edilizia ristrutturato, di tre piani fuori terra, in buone condizioni di conservazione. Copertura a due falde in legno con manto in tegole, gronda in legno con canali e pluviali in lamiera preverniciata,. I muri perimetrali in pietra a vista. Le aperture allineate con contorni in pietra, i serramenti esterni sono in legno a due specchiature con scuri verniciati. Sul fronte sud balcone in legno con montanti fino al tetto e con parapetto in legno a doghe verticali sagomate, a piano terra piccolo spazio di pertinenza .

Edificio ristrutturato di recente, ma che ha mantenuto la struttura originaria.

**GRADO 2 : RISANAMENTO CONSERVATIVO con caratteristiche di ristrutturazione edilizia per l' interno**

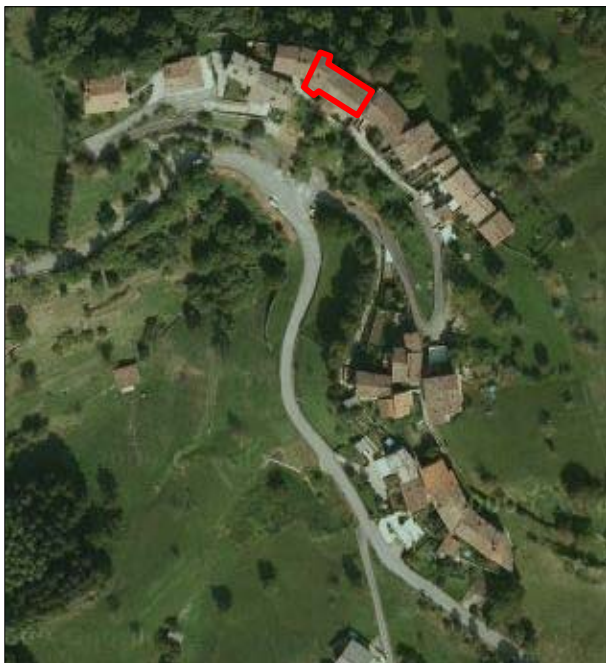
#### UNITÀ MINIMA D'INTERVENTO N° 8

Edificio in cortina edilizia di tre piani fuori terra, a destinazione residenziale. Edificio in discrete buone condizioni di conservazione. Copertura a due falde in legno con manto in coppi, gronda in legno con canali lamiera pluviali in lamiera preverniciata.

I muri in pietra in parte intonacati, in parte a vista, aperture regolarizzate presentano contorni in pietra, i serramenti esterni sono in legno a 2 specchiature con scuri in legno mordenzato o inferriate. Sul fronte sud loggia in legno lungo tutto il prospetto, leggermente aggettante rispetto alla muratura sottostante, con parapetto in legno a doghe verticali sagomate.

Edificio in parte trasformato, ma che mantiene i caratteri originari di valore storico ambientale.

Riambientare la balconata in sottotetto.

**GRADO 2 : RISANAMENTO CONSERVATIVO con caratteristiche di ristrutturazione edilizia per l'interno**

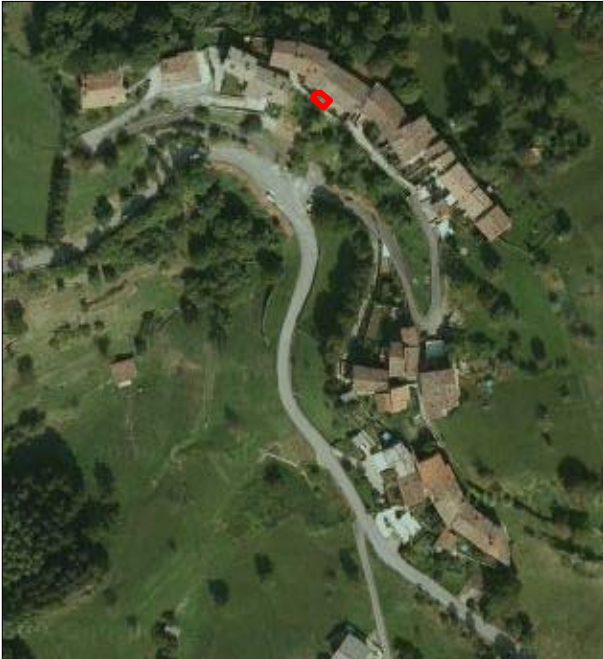
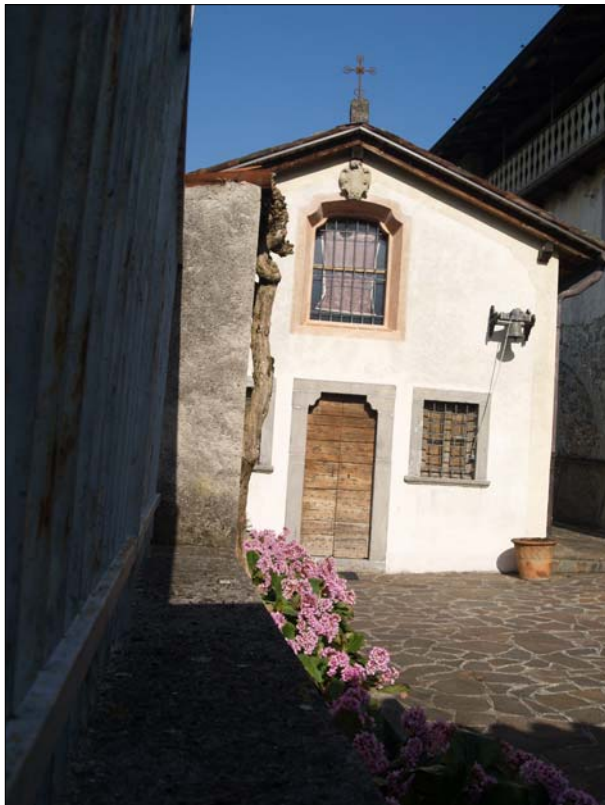
**UNITÀ MINIMA D'INTERVENTO N° 9**

Piccola cappella all'interno della proprietà dell'unità minima d'intervento n°8. . Copertura a due falde in legno con manto in tegole, gronda in legno con canali e pluviali in lamiera preverniciata. Facciata intonacata contorni in pietra

Edificio semplice, ma di notevole valore storico-ambientale

**GRADO DI INTERVENTO**  
**GRADO 1 : RESTAURO**

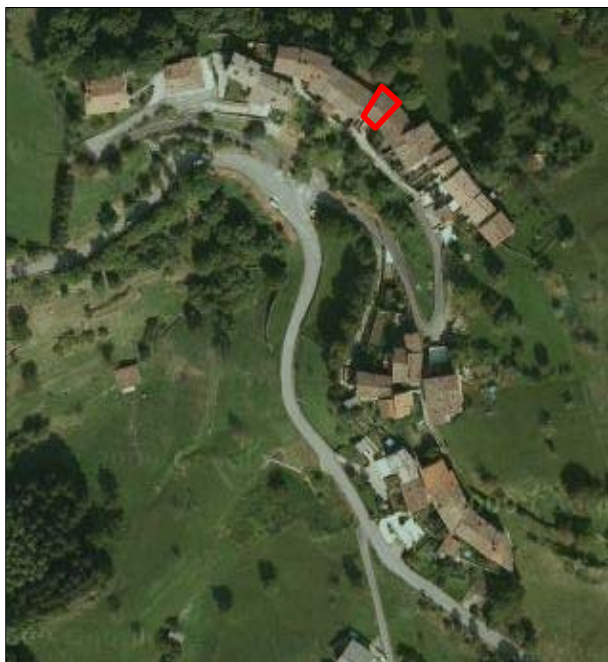
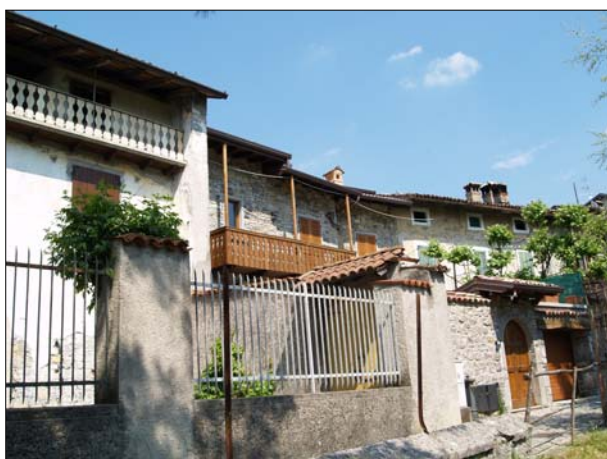
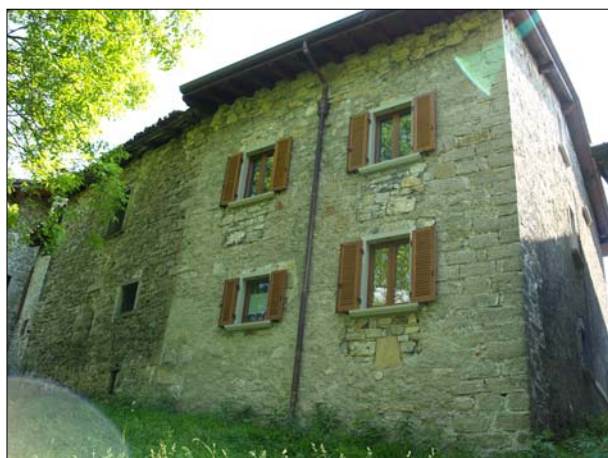
#### UNITÀ MINIMA D'INTERVENTO N° 10

Edificio in cortina edilizia, ristrutturato di due piani fuori terra, in buone condizioni di conservazione. Copertura a due falde in legno con manto in coppi, gronda in legno con canali e pluviali in lamiera preverniciata. I muri perimetrali in pietra a vista. Le aperture, ampliate rispetto alle dimensioni tradizionali con contorni in pietra, i serramenti esterni sono in legno a due specchiature con persiane. Sul lato sud balcone rivestito in legno con montanti fino al tetto con parapetto in legno a doghe verticali sagomate, a piano terra piccolo spazio di pertinenza delimitato da muro e recinzione.

Edificio ristrutturato, con alcune alterazioni nei prospetti, come le finestre realizzate sul prospetto nord, ma complessivamente ha conservato la struttura originaria.

Riambientazione delle facciate eliminando i rappezzi di malta cementizia.

**GRADO 2 : RISANAMENTO CONSERVATIVO** con caratteristiche di ristrutturazione edilizia per l'interno

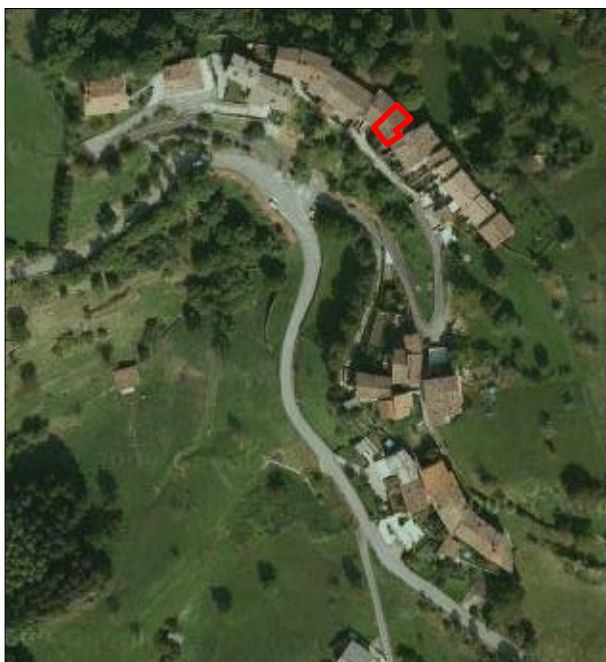
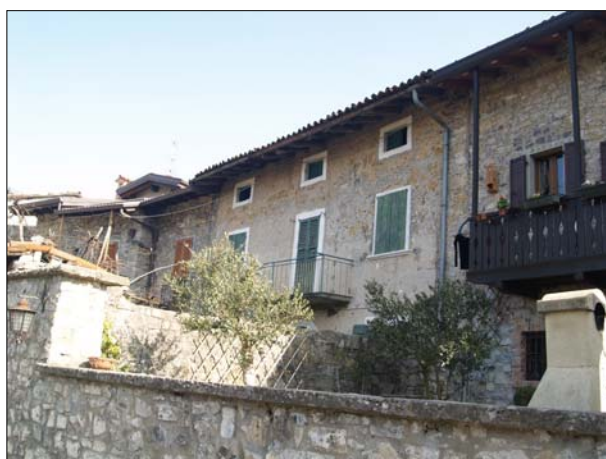
#### UNITÀ MINIMA D'INTERVENTO N° 11

Edificio in cortina edilizia di tre piani fuori terra, a destinazione residenziale. Edificio in discrete buone condizioni di conservazione, ma che necessita interventi manutentivi. Copertura a due falde in legno con manto in coppi, gronda in legno con canali e pluviali in lamiera zincata.

I muri in pietra dove l'intonaco lascia intravedere i conci più grossi, aperture regolarizzate presentano davanzali in cemento, i serramenti esterni sono in legno a 2 specchiature con scuri in legno verniciati di verde. Il prospetto nord presenta una prevalenza di pieni sui vuoti. Sul fronte sud piccolo balcone in ca con parapetto in ferro a barrette verticali.

Edificio in cortina edilizia che ha mantenuto il volume originario.

Riambientazione delle facciate.

**GRADO 2 : RISANAMENTO CONSERVATIVO con caratteristiche di ristrutturazione edilizia per l'interno**

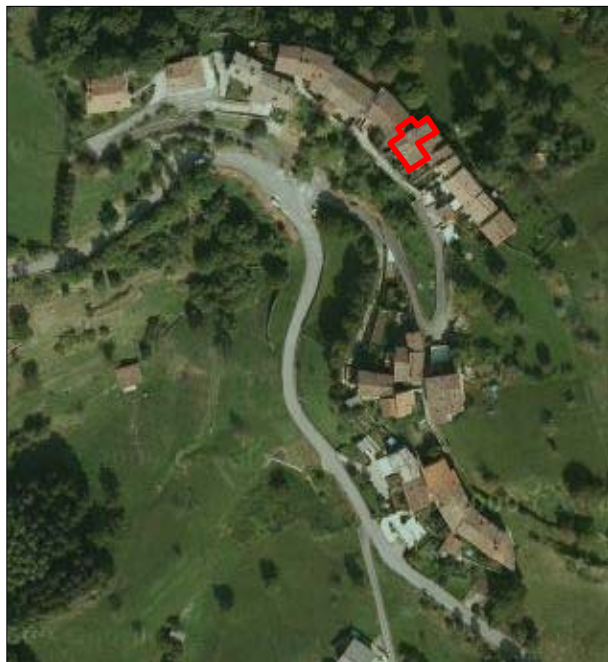
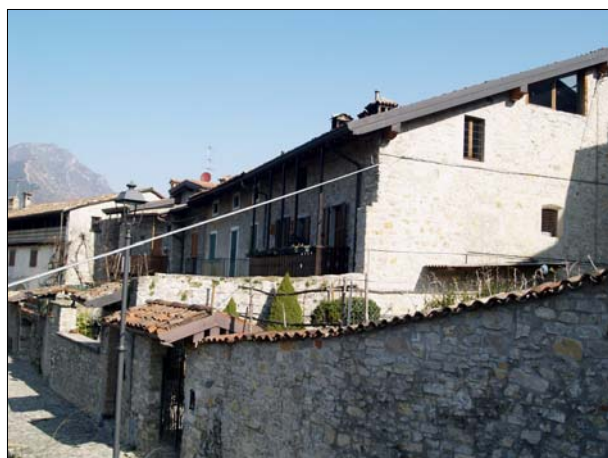
#### UNITÀ MINIMA D'INTERVENTO N° 12

Edificio in cortina edilizia, di tre piani fuori terra, in buone condizioni di conservazione. Copertura a due falde in legno con manto in coppi, gronda in legno con canali e pluviali in lamiera preverniciata,. I muri perimetrali in pietra a vista. Le aperture, regolarizzate con contorni in pietra, i serramenti esterni sono in legno a due specchiature con scuri mordenzati. Sul lato sud balcone in legno con parapetto in legno a doghe verticali sagomate e montanti fino al tetto, a piano terra piccolo spazio di pertinenza delimitato da muro .

Edificio ristrutturato, che ha mantenuto le struttura originaria.

**GRADO 2 : RISANAMENTO CONSERVATIVO con caratteristiche di ristrutturazione edilizia per l' interno**

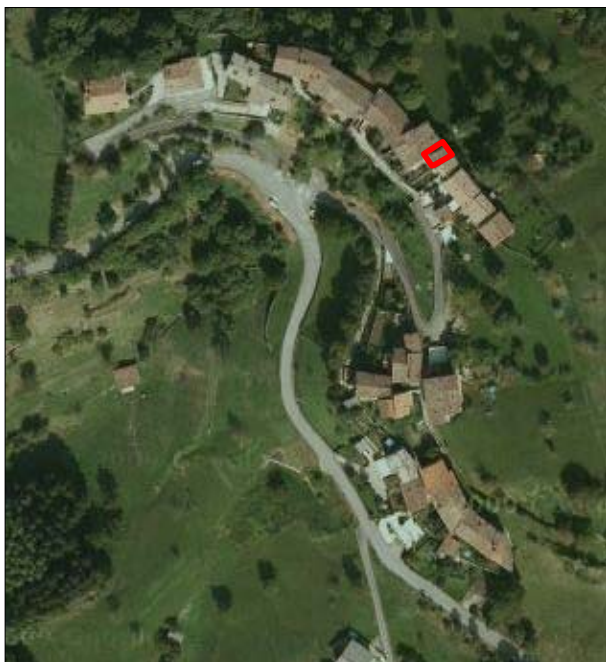
#### UNITÀ MINIMA D'INTERVENTO N° 13

Edificio in cortina edilizia di tre piani fuori terra, a destinazione residenziale. Edificio in discrete buone condizioni di conservazione, ma che necessita interventi di riambientamento. Copertura a due falde con manto in coppi, gronda in legno con canali e pluviali in lamiera. I muri in pietra in parte intonacati (fronte sud), in parte a vista, aperture regolarizzate presentano contorni di recente fattura, i serramenti esterni sono in legno a 2 specchiature con scuri in legno verniciato. Sul fronte sud balconi in ca con parapetto in ferro a barrette verticali.

Edificio trasformato in epoca relativamente recente, che ha mantenuto il volume originario.

Riambientazione delle facciate.

**GRADO 2 : RISANAMENTO CONSERVATIVO con caratteristiche di ristrutturazione edilizia per l'interno**

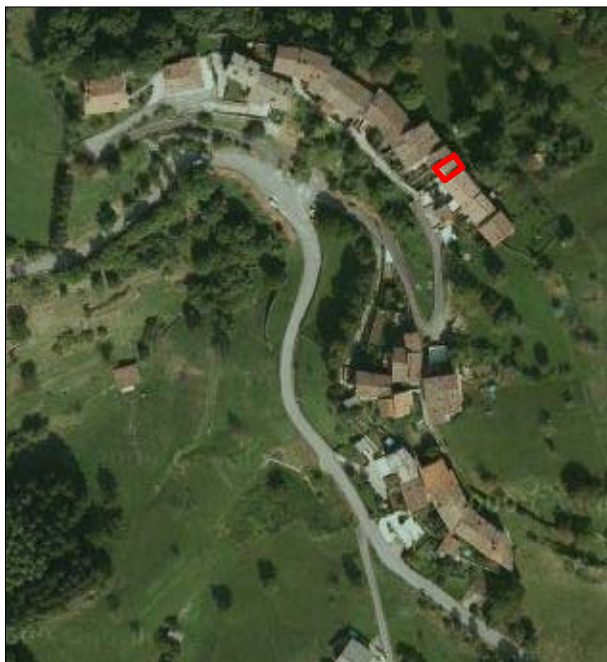
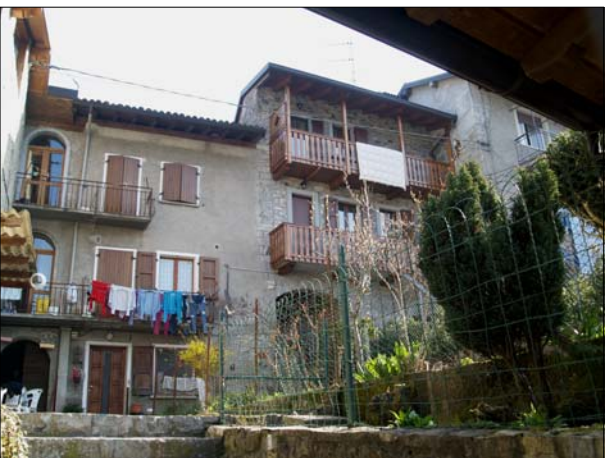
**UNITÀ MINIMA D'INTERVENTO N° 14**

Edificio in cortina edilizia, ristrutturato di tre piani fuori terra, in buone condizioni di conservazione. Copertura a due falde in legno con manto in tegole, gronda in legno con canali e pluviali in lamiera preverniciata,. I muri perimetrali in pietra a vista. Le aperture, modificate e ampliate con contorni in pietra, i serramenti esterni sono in legno a due specchiature con scuri verniciati. Sul lato sud balcone in legno all'ultimo piano con montanti fino al tetto, in CA quello del primo piano. Con scala esterna, parapetti in legno a doghe verticali, a piano terra arco in pietra e piccolo spazio di pertinenza.

Riambientazione delle facciate.

Da rivestire sottobalcone del primo piano.

**GRADO 2 : RISANAMENTO CONSERVATIVO con caratteristiche di ristrutturazione edilizia per l'interno**

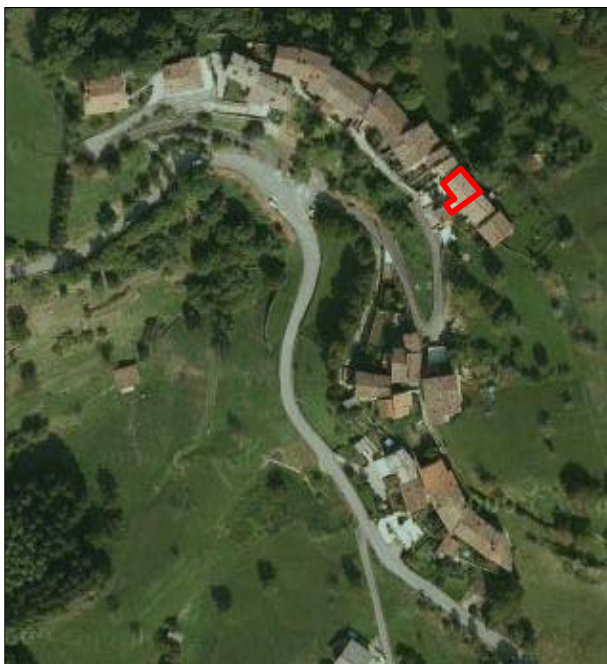
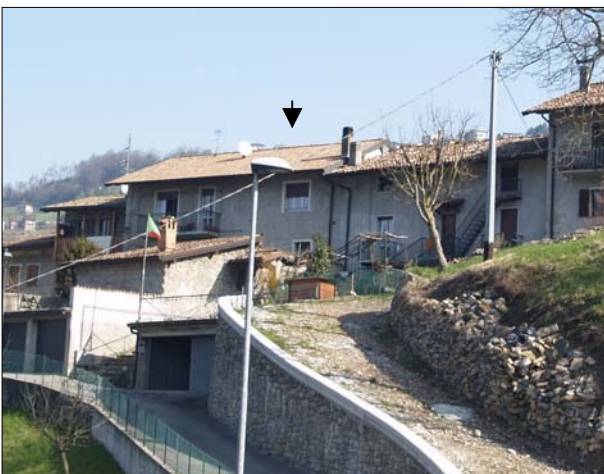
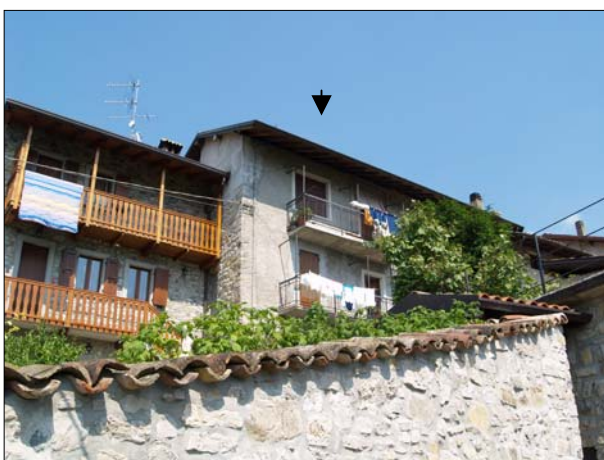
**UNITÀ MINIMA D'INTERVENTO N° 15**

Edificio in cortina edilizia, trasformato in epoca relativamente recente di tre piani fuori terra, in discrete condizioni di conservazione. Copertura a due falde in legno con manto in tegole, gronda in legno con canali e pluviali in lamiera preverniciata, camini prefabbricati. I muri perimetrali in pietra, intonacati. Le aperture, regolarizzate con fascia dipinta, i serramenti esterni sono in legno a due/tre specchiature con avvolgibili. Sul lato sud balcone in CA con parapetto in ferro a barrette verticali; piccolo spazio di pertinenza

Edificio trasformato in epoca relativamente recente, che ha mantenuto il volume originario.

Riambientazione delle facciate con particolare riguardo ai balconi e alla eliminazione degli avvolgibili in plastica.

**GRADO 2 : RISANAMENTO CONSERVATIVO con caratteristiche di ristrutturazione edilizia per l'interno**

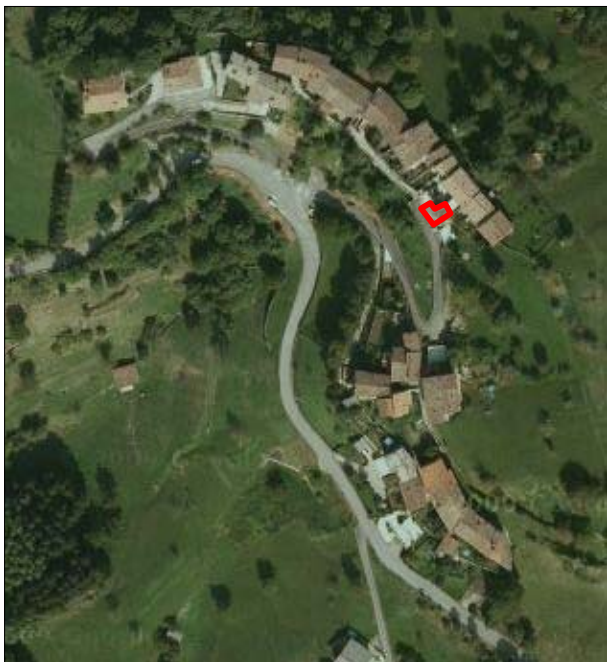
#### UNITÀ MINIMA D'INTERVENTO N° 15A

Edificio accessorio in pietra e box con soprastante terrazza verso strada. Corpo di fabbrica verso monte in pietra di un piano fuori terra, con copertura a più falde in legno con manto in tegole, gronda in legno con canali e pluviali in lamiera preverniciata, muri perimetrali in pietra a vista con riempimento dei giunti che lasciano in vista le pietre di maggiori dimensioni; box in getto con basculante in lamiera.

Elementi in contrasto con l'architettura tradizionale.

Riambientazione delle facciate del box con sostituzione o rivestimento in legno della basculante.

**GRADO 3 : RISTRUTTURAZIONE EDILIZIA DI 1°**

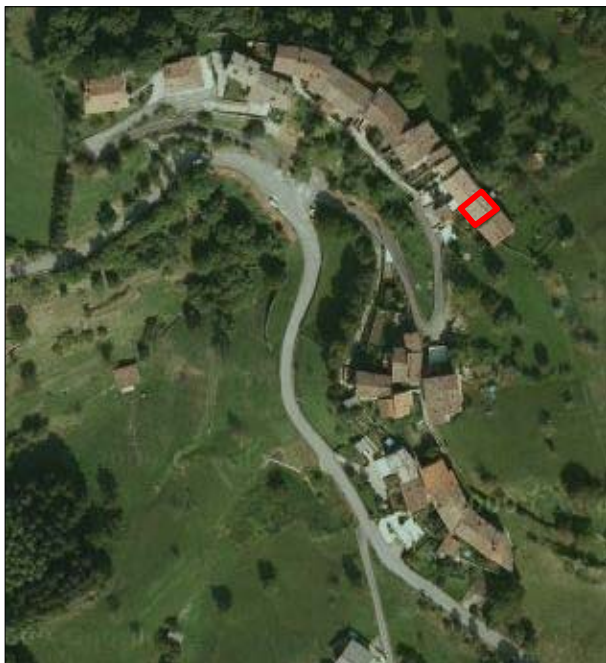
#### UNITÀ MINIMA D'INTERVENTO N° 16

Edificio in cortina edilizia, trasformato in epoca relativamente recente di tre piani fuori terra. Copertura a due falde in legno con manto in coppi, gronda in legno con canali e pluviali in lamiera preverniciata, camini prefabbricati. I muri perimetrali in pietra, intonacati. Le aperture, in parte regolarizzate con contorni in marmo sp 3 cm, i serramenti esterni sono in legno a due specchiature con avvolgibili. Sul lato sud scale in ferro con pedate in cemento di accesso al primo e secondo piano con parapetto in ferro motivi geometrici; piccolo spazio di pertinenza

Edificio trasformato in epoca relativamente recente, che ha mantenuto solo l'ingombro del volume originario.

Riambientazione delle facciate eliminando gli elementi in contrasto.

**GRADO 3 : RISTRUTTURAZIONE EDILIZIA DI 1°**

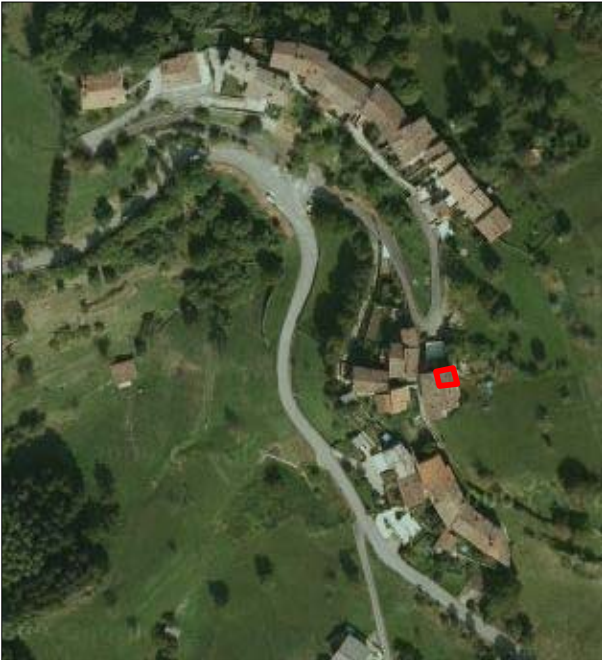
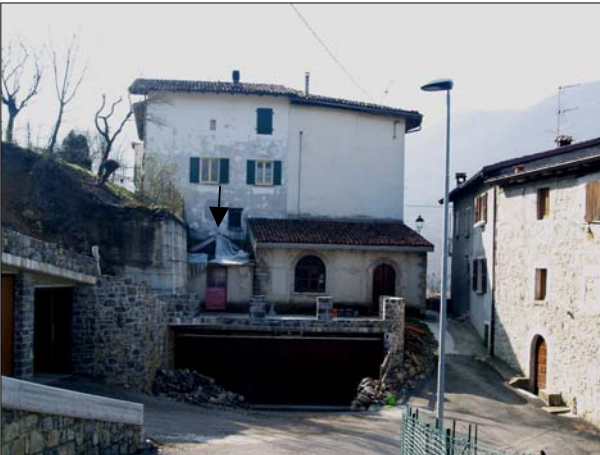
**UNITÀ MINIMA D'INTERVENTO N° 19**

Edificio accessorio di un piano fuori terra. Edificio in pietra intonacato Copertura a due falde con manto in coppi, gronda in legno con canali e pluviali in lamiera. I muri perimetrali intonacati, serramento esterni sono in ferro. Sul lato sud terrazza in costruzione con sottostante box.

**GRADO 4 : RISTRUTTURAZIONE EDILIZIA DI 2°**

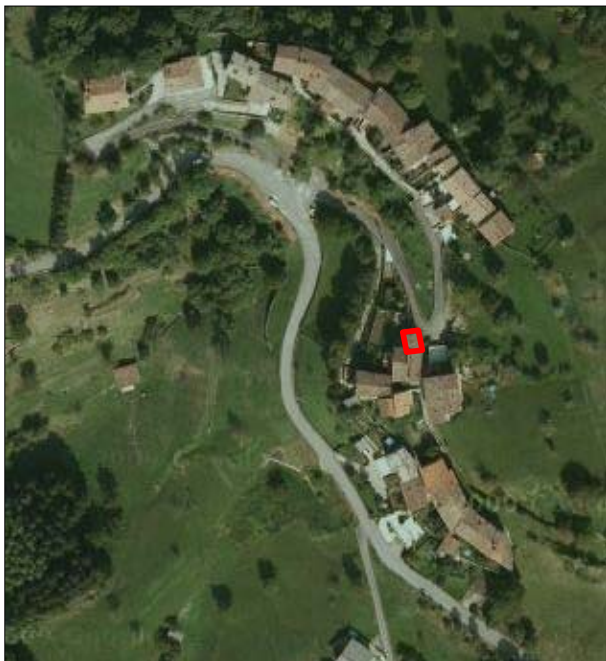
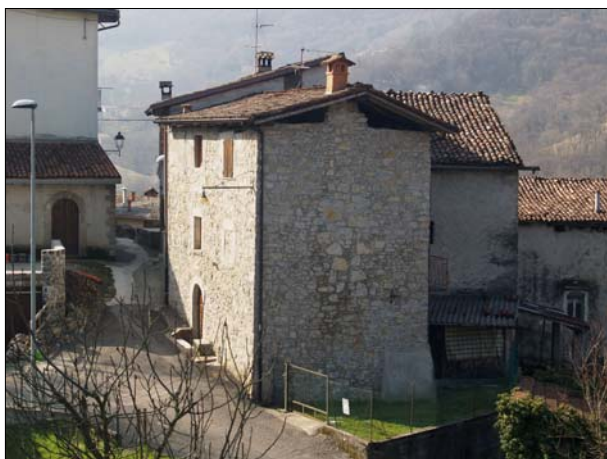
**UNITÀ MINIMA D'INTERVENTO N° 22**

Edificio di tre piani fuori terra, in buone condizioni di conservazione. Copertura a due falde in legno con manto in coppi, gronda in legno con canali e pluviali in lamiera verniciata. I muri perimetrali in pietra a vista. Le aperture, alcune di recente realizzazione presentano contorni in pietra, i serramenti esterni sono in legno a due specchiature con scuri mordenzati. Sul fronte ovest balcone in ca con parapetto in ferro a disegno semplice.

Edificio ristrutturato, che complessivamente ha mantenuto la struttura originaria.

**GRADO 2 : RISANAMENTO CONSERVATIVO** con caratteristiche di ristrutturazione edilizia per l'interno

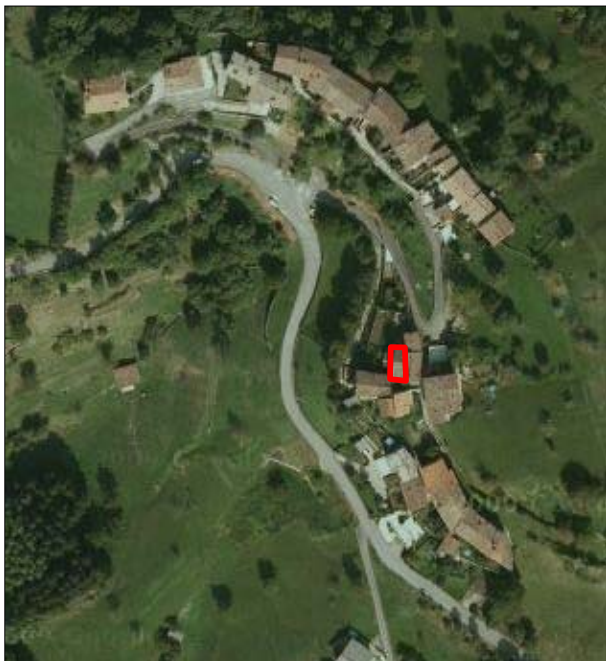
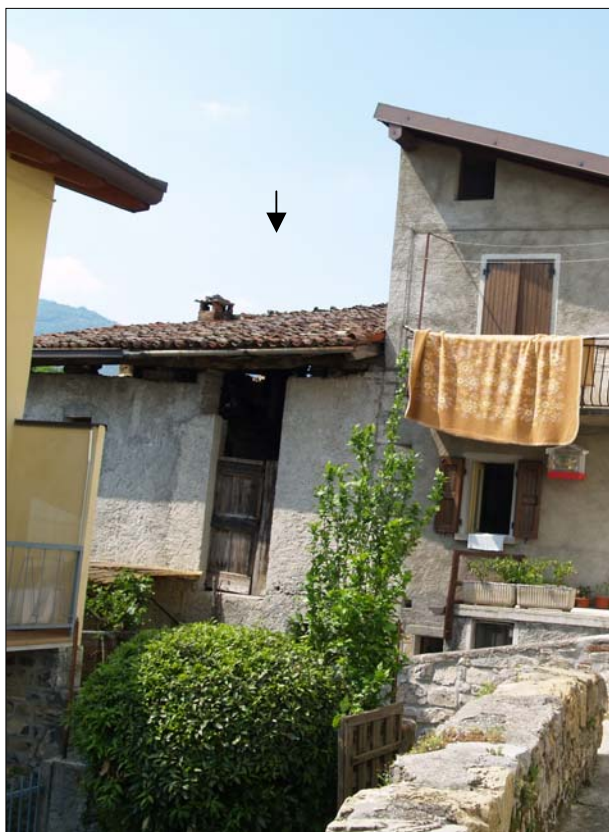
**UNITÀ MINIMA D'INTERVENTO N° 24**

Edificio rurale di tre piani fuori terra. Copertura a due falde in legno con manto in coppi, gronda in legno con canali e pluviali in lamiera zincata. I muri perimetrali intonacati, aperture disomogenee, serramenti esterni in legno a due specchiature. Cattive condizioni di conservazione.

**GRADO 2 : RISANAMENTO CONSERVATIVO con caratteristiche di ristrutturazione edilizia per l'interno**

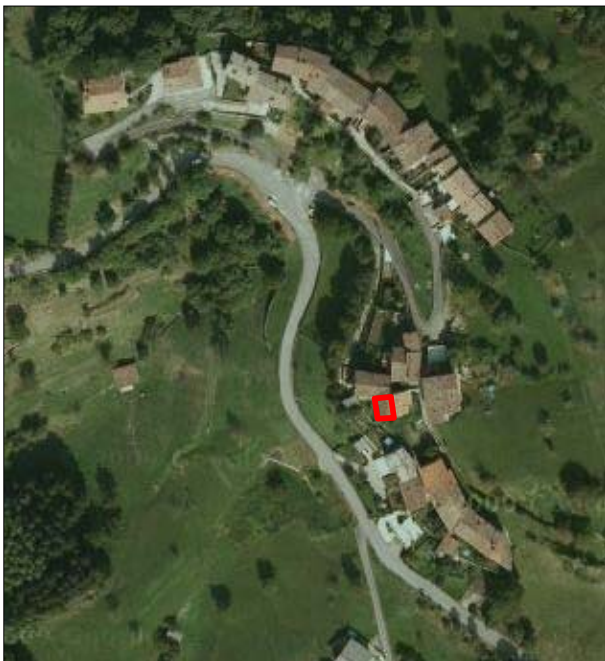
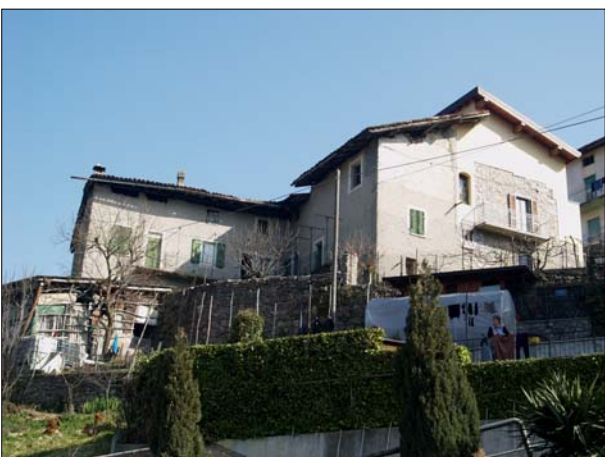
**UNITÀ MINIMA D'INTERVENTO N° 26A**

Edificio connesso con l'unità minima di intervento n°25. Copertura a una falda in legno con manto in coppi, gronda in legno con tracce di canali in lamiera zincata. I muri perimetrali in pietra intonacati, aperture, disomogenee con contorni in cemento o semplicemente riquadrate, i serramenti esterni in legno a due specchiature con scuri verniciati color verde o con inferriate. Sul fronte ovest balcone in ca con parapetto in ferro a disegno semplice. Piccolo spazio di pertinenza.

**GRADO 2 : RISANAMENTO CONSERVATIVO con caratteristiche di ristrutturazione edilizia per l' interno**

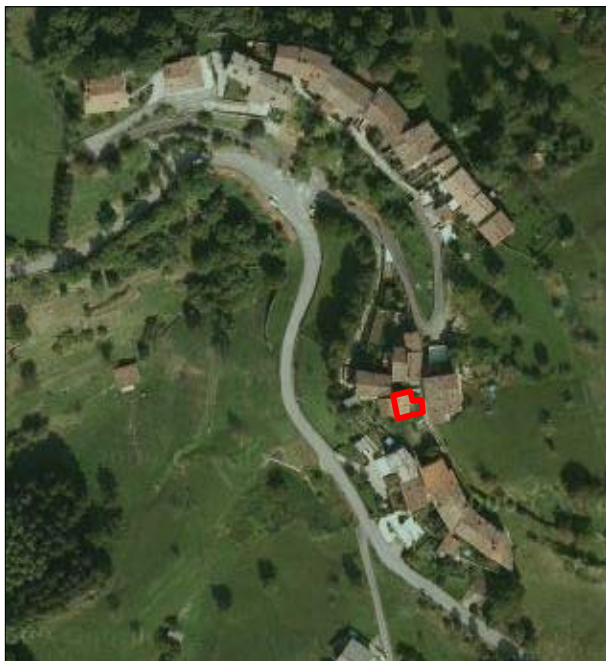
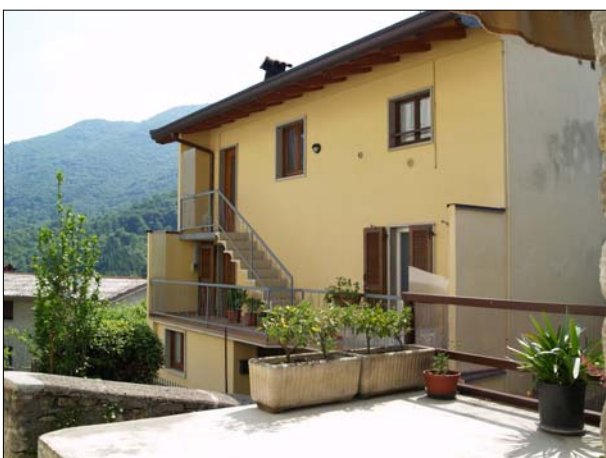
**UNITÀ MINIMA D'INTERVENTO N° 26B**

Edificio di due piani fuori terra, in buone condizioni di conservazione. Copertura a una falda in legno con manto in coppi, gronda in legno con canali e pluviali in lamiera verniciata. I muri perimetrali intonacati con parti lasciate in pietra a vista. Le aperture, rimodellate presentano contorni in marmo sp 3 cm, i serramenti esterni sono in legno a due specchiature con scuri mordenzati. Sul fronte est balcone in ca con parapetto in ferro a disegno semplice e scala esterna che consente l'accesso al secondo piano.

Edificio ristrutturato con rilevanti trasformazioni delle caratteristiche originarie.

**GRADO 3 : RISTRUTTURAZIONE EDILIZIA DI 1°**

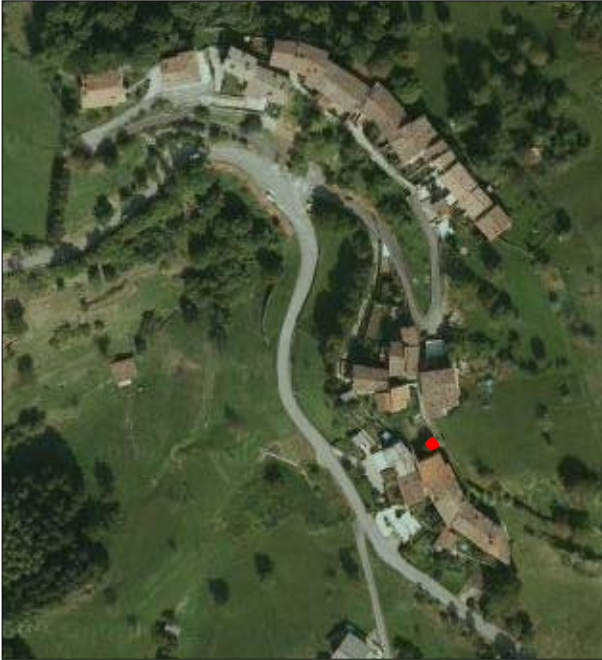
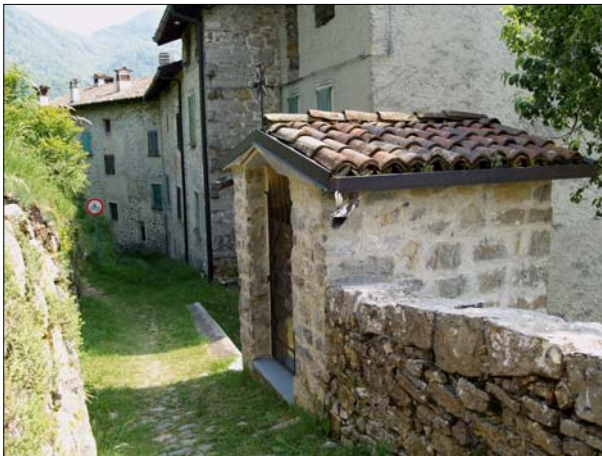
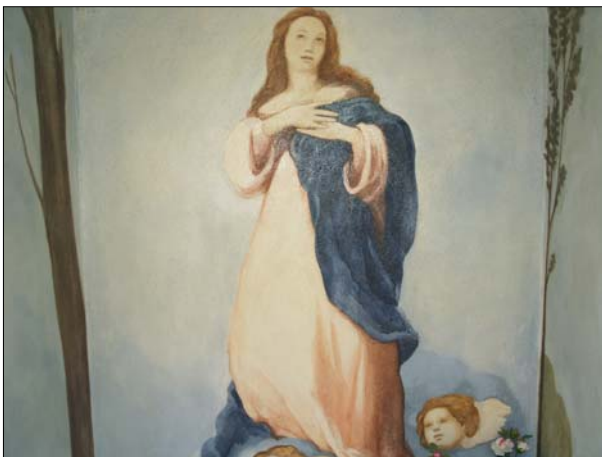
**UNITÀ MINIMA D'INTERVENTO N° 27**

Cappella votiva in pietra con piccolo tetto a due falde, manto in coppi, canale in rame.

Semplice edificio di valore storico ambientale.

**GRADO 2 : RISANAMENTO CONSERVATIVO**

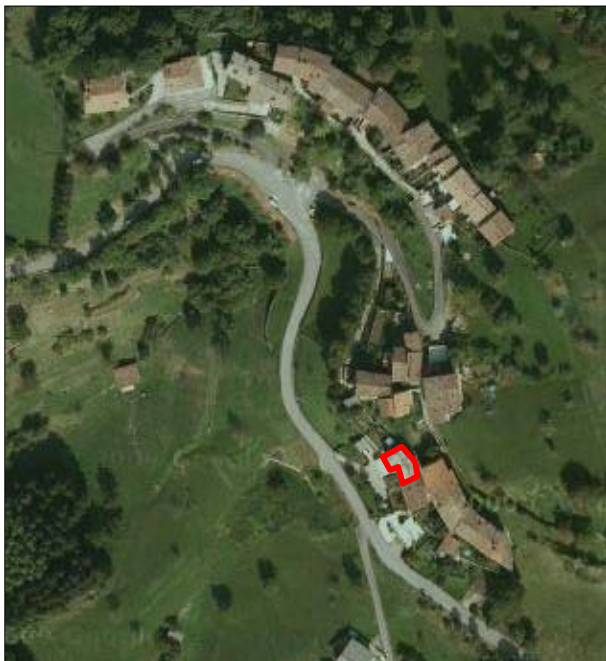
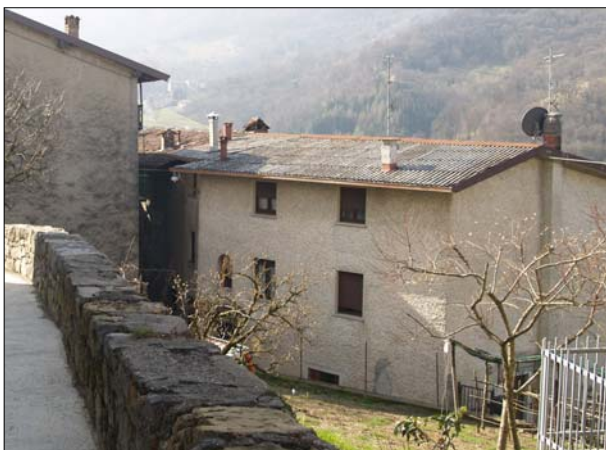
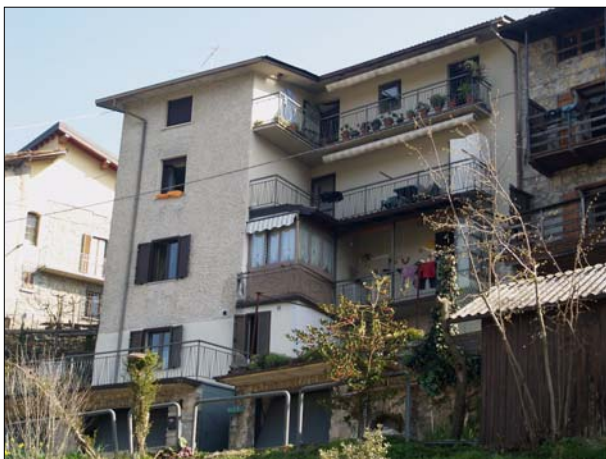
#### UNITÀ MINIMA D'INTERVENTO N° 28

Edificio di quattro piani fuori terra, a destinazione residenziale. Edificio in discrete condizioni di conservazione. Copertura a due falde con manto in fibrocemento (eternit), gronda in CA con canali e pluviali in lamiera.

I muri perimetrali intonacati, (crespone) aperture allineate con contorni in marmo sp 3 cm, serramenti esterni in legno a 2 specchiature con avvolgibili o scuri Sul lato sud-ovest balconi in ca con parapetto in ferro verniciato. A pt box con soprastante terrazza.

Edificio ristrutturato con rilevanti trasformazioni delle caratteristiche originarie, ma posto in posizione dominante.

Intervento di riambientazione di tutti i fronti e della copertura eliminando gli elementi in contrasto.

**GRADO 3 : RISTRUTTURAZIONE EDILIZIA DI 1°**
