**PIANO DI GOVERNO  
DEL  
TERRITORIO**

**CENTRI E NUCLEI STORICI**

**SCHEDE DELLE UNITA' MINIME  
DI INTERVENTO**

**5/G GRIMOLDO**

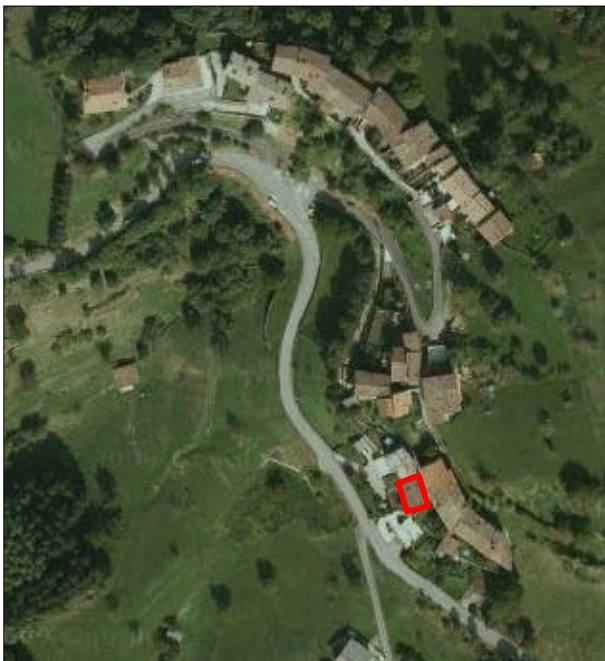
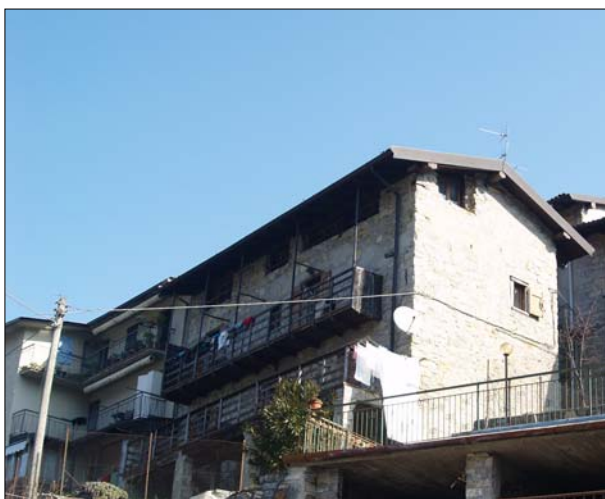
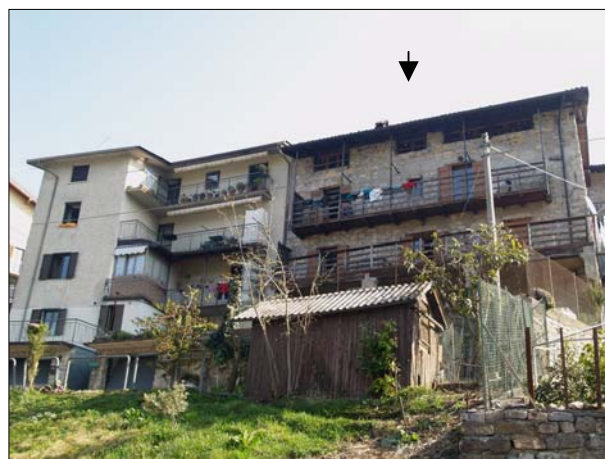
**UNITÀ MINIMA D'INTERVENTO N° 29**

Edificio in cortina edilizia, di tre piani fuori terra, in buone condizioni di conservazione. Copertura a due falde in legno con manto in coppi, gronda in legno con canali e pluviali in lamiera preverniciata,. I muri perimetrali in pietra a vista con tracce di intonaco di cemento. Le aperture, modificate nelle dimensioni originarie con contorni in pietra, i serramenti esterni sono in legno a due specchiature con scuri. Sul lato sud ovest, terrazza retta da pilastri di pietra al secondo piano balcone in legno con parapetti in legno a doghe orizzontali e montanti che arrivano fino al tetto. Sul fronte est scala in legno.

Edificio ristrutturato, con alcune alterazioni nei prospetti, ma complessivamente conserva la struttura originaria.

**GRADO 2 : RISANAMENTO CONSERVATIVO con caratteristiche di ristrutturazione edilizia per l' interno**

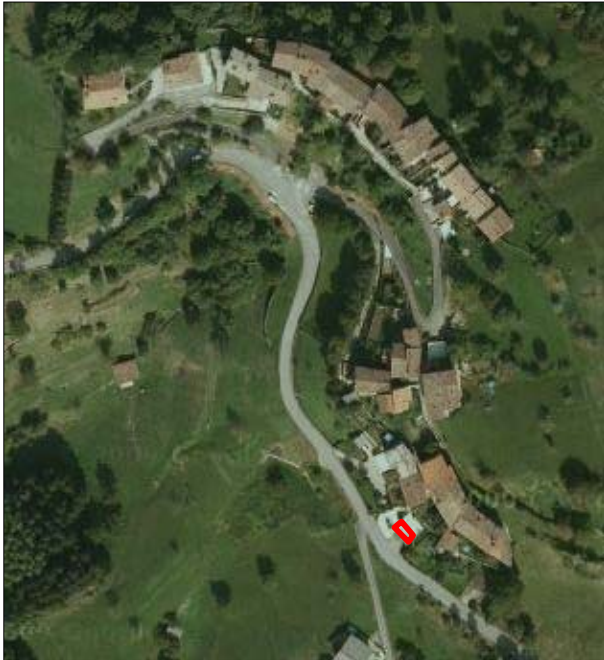
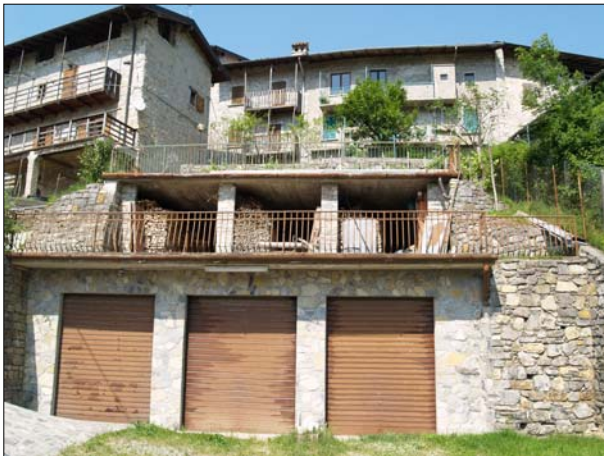
**UNITÀ MINIMA D'INTERVENTO N° 30**

Box contro terra con soprastante terrazza, muri in CA rivestiti in pietra, serrande in lamiera verniciata.

Sostituire le serrande con altre rivestite in legno, tamponare le aperture dei locali ricavati a livello terrazza, armonizzare le finiture.

**GRADO 3 : RISTRUTTURAZIONE EDILIZIA DI 1°**

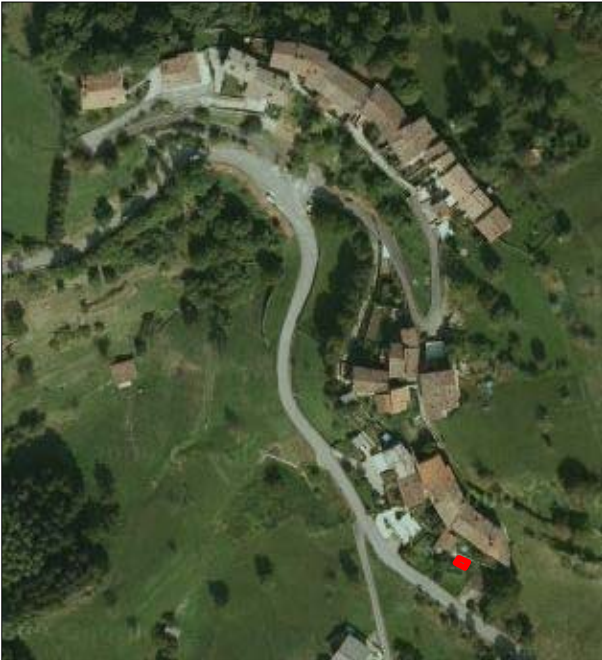
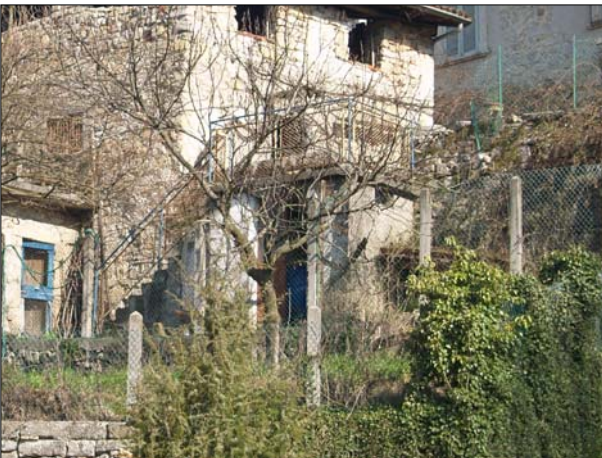
**UNITÀ MINIMA D'INTERVENTO N° 31**

Edificio accessorio, deposito e sovrastante terrazza, parapetto in ferro a disegni geometrici.

Elemento in totale contrasto con il contesto.

**GRADO 5 : DEMOLIZIONE**

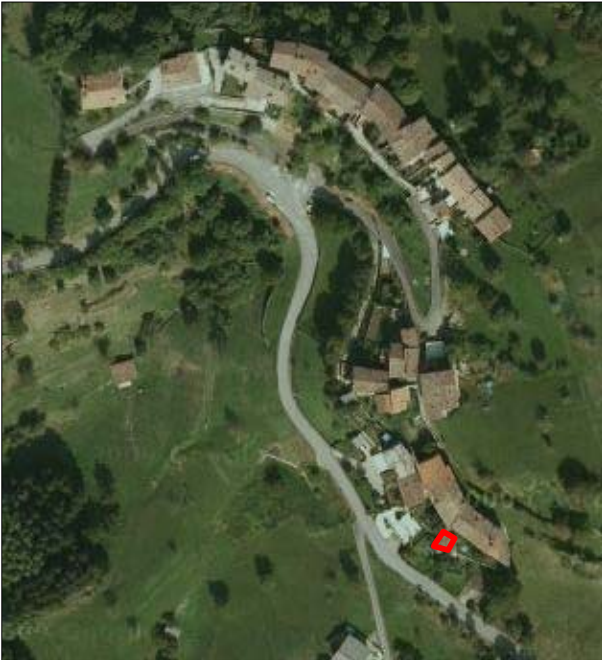
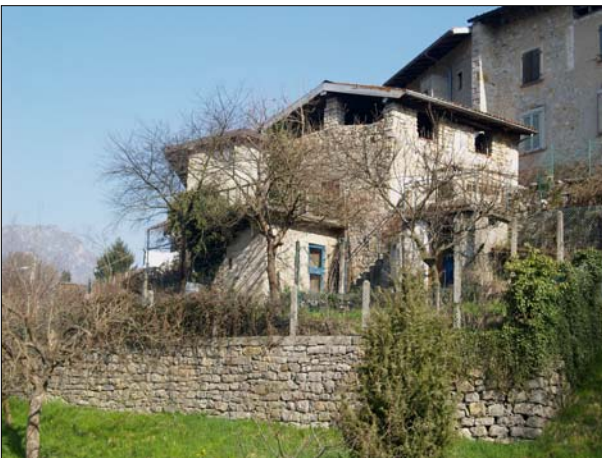
#### UNITÀ MINIMA D'INTERVENTO N° 32

Edificio isolato, accessorio parte dell'unità minima d'intervento n° 36, deposito + legnaia.

Copertura a due falde in legno con manto in coppi, gronda in legno con canali e pluviali in lamiera zincata.

I muri perimetrali in pietra a vista, aperture tipiche dell'architettura rurale, i serramenti esterni in legno.

Semplice edificio recuperabile fini abitativi.

GRADO 3 : RISTRUTTURAZIONE EDILIZIA DI 1°

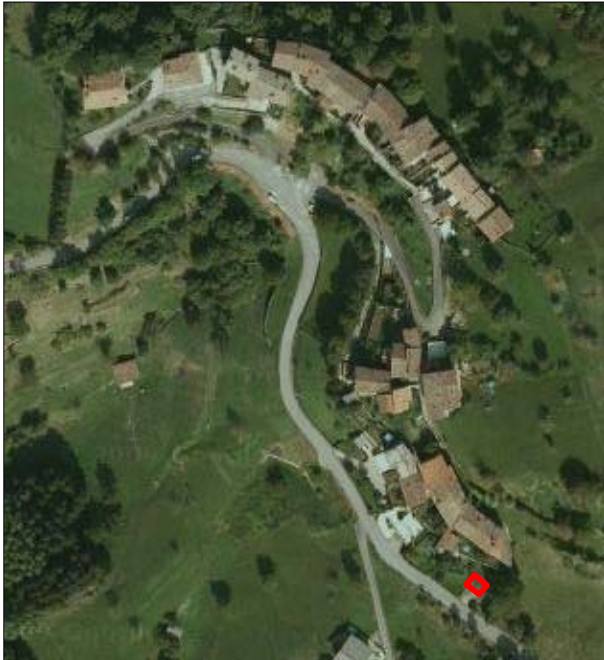
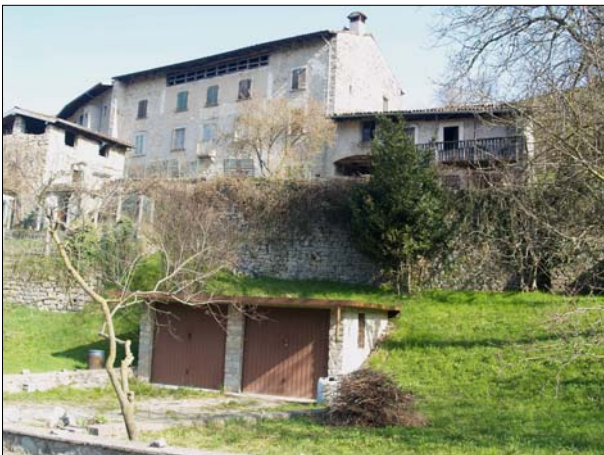
**UNITÀ MINIMA D'INTERVENTO N° 33**

Box seminterrato, copertura piana, muri in CA rivestiti in pietra, serrande in lamiera verniciata.

In contrasto con il contesto.

Sostituire le serrande con altre rivestite in legno e reinserire l'edificio verde circostante.

**GRADO 3 : RISTRUTTURAZIONE EDILIZIA DI 1°**

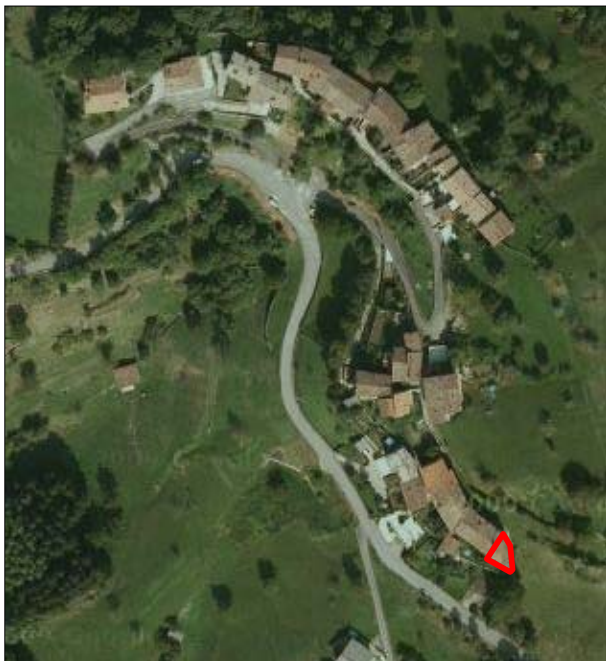
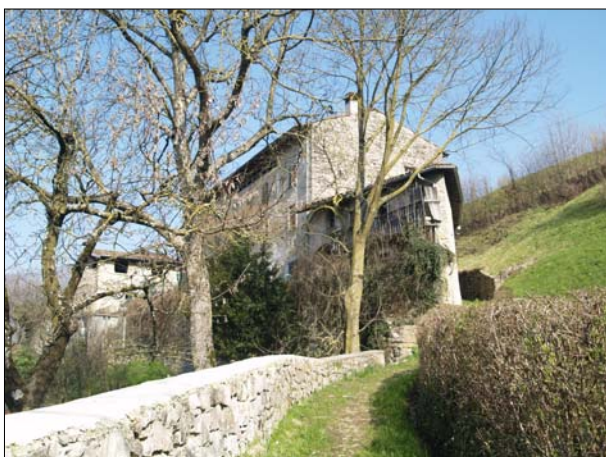
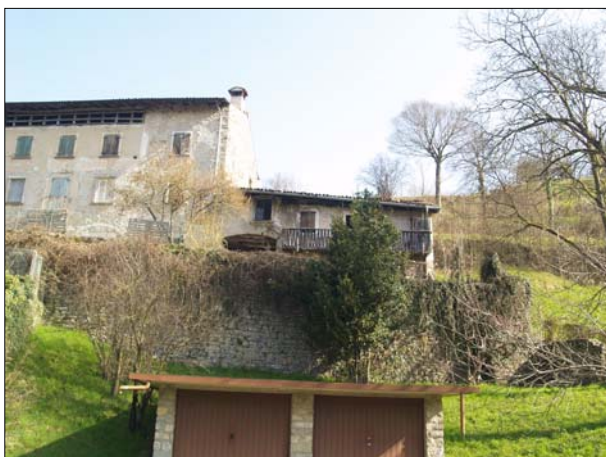
#### UNITÀ MINIMA D'INTERVENTO N° 34

Elemento terminale della cortina edilizia, di due piani fuori terra. Copertura a due falde in legno con manto in coppi, gronda in legno con canali e pluviali in lamiera zincata. I muri perimetrali in pietra a vista. Le aperture, con contorni in pietra o cementi, i serramenti esterni sono in legno a due specchiature con scuri mordenzati. Sul lato sud balcone in legno con parapetto in legno a doghe verticali sagomate e montanti fino al tetto. Sul fronte est tracce di affresco sopra il portale in pietra.

**GRADO 2 : RISANAMENTO CONSERVATIVO** con caratteristiche di ristrutturazione edilizia per l'interno
