COMUNE DI ZOGNO
PROVINCIA DI BERGAMO

**PIANO DI GOVERNO
DEL
TERRITORIO**

**SCHEDE DELLE UNITA' MINIME
DI INTERVENTO**

5/H GRUMELLO DE' ZANCHI

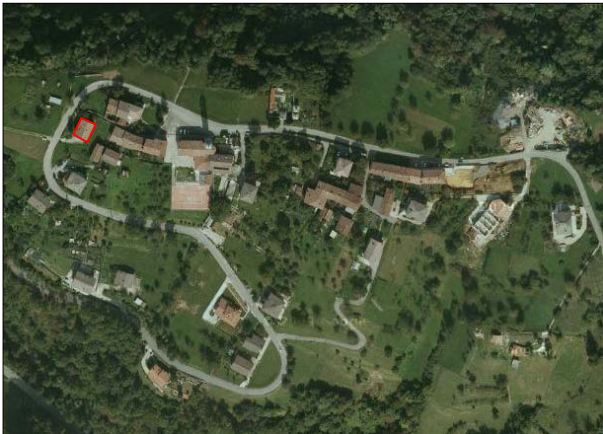
Unità minima d'intervento n° 1

Edificio isolato di recente realizzazione, posto a ovest della frazione di Grumello de Zanchi, di tre piani fuori terra, a destinazione residenziale. Edificio in buone condizioni di conservazione a seguito di una recente ristrutturazione. Copertura a più falde in legno con manto in tegole, gronda in legno con canali e pluviali in lamiera preverniciata.

I muri perimetrali intonacati con greca decorativa sottogronda. Le aperture, allineate e simmetriche con davanzali in ca e capello semicircolare, i serramenti esterni sono in legno a 2 specchiature con scuri in legno. Il fronte ovest presenta dei balconi in ca con parapetti in ferro e legno.

Edificio di recente realizzazione, ma collocato in diretto rapporto visivo con il nucleo di antica formazione
Complementi architettonici fuori contesto.

Riambientare le facciate eliminando gli elementi architettonici circolari posti sulle aperture.

GRADO 3 : RISTRUTTURAZIONE EDILIZIA DI 1°

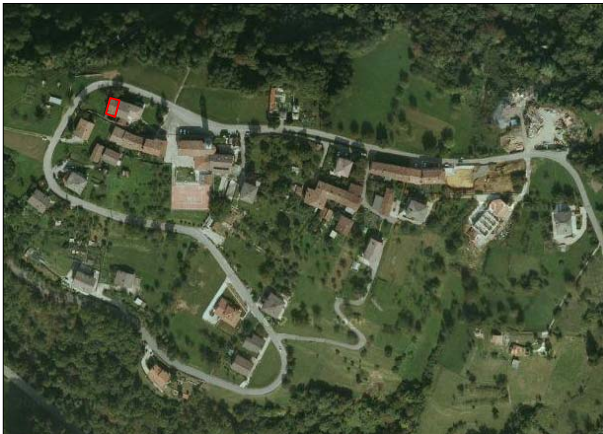
Unità minima d'intervento n° 2

Antico edificio di testa della cortina edilizia, di tre piani fuori terra, in ristrutturazione (marzo 2011). Prima dell'intervento: Copertura a due falde in legno con manto in coppi, gronda in legno senza canali e pluviali.

I muri perimetrali parte in pietra a vista, parte intonacati. Le aperture, presentano diverse dimensioni, tracce di loggia con archi e colonnine, serramenti esterni sono in legno a 2 specchiature con scuri in legno. Sul lato sud si trova un loggiato in legno con parapetto in legno a tavole sagomate. Cortile interno delimitato da muro in pietra con portale in pietra.

Edificio di notevole valore storico ambientale, nonostante tutte le trasformazioni subite.

In fase di ristrutturazione

GRADO 2 : RISANAMENTO CONSERVATIVO

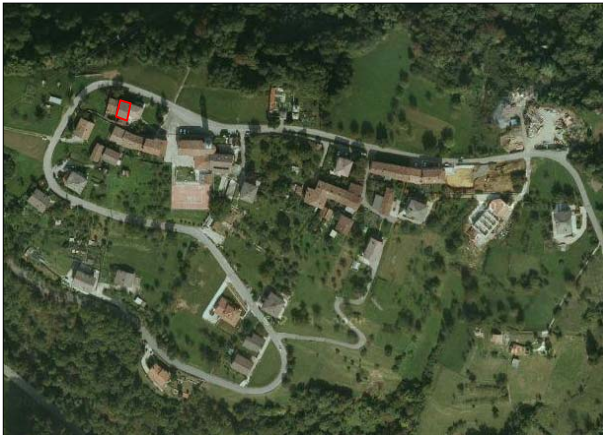
Unità minima d'intervento n° 3

Edificio in cortina edilizia con le unità minime d'intervento n° 2 e 4, di quattro piani fuori terra, a destinazione residenziale. Edificio ristrutturato in epoca relativamente recente, che necessita di opere di manutenzione. Copertura a due falde in legno con manto in coppi, gronda in legno con canali in lamiera zincata e pluviali in pvc, camini prefabbricati

I muri perimetrali intonacati a civile, le aperture, allineate e simmetriche tra loro, presentano contorni disomogenei alcuni in pietra altri in cemento, i serramenti esterni sono in legno a 2 specchiature con scuri in legno, ad esclusione di quelli della scala interna che sono in vetro cemento. Sul lato sud si trovano i balconi in ca con parapetto in ferro e doghe in materiale plastico sagomate come doghe in legno. Cortile interno delimitato da muro in pietra con portale in pietra.

Edificio in pietra con alcune alterazioni nei prospetti in particolare i balconi le finestre presentano cornici in pietra e architravi in legno.

L'intervento dovrà ricomporre l'architettura delle facciate alterate in modo particolare dai balconi.

Rifacimento dell'intonaco su tutti i prospetti e sostituzione dei canali.

GRADO 3 : RISTRUTTURAZIONE EDILIZIA DI 1°

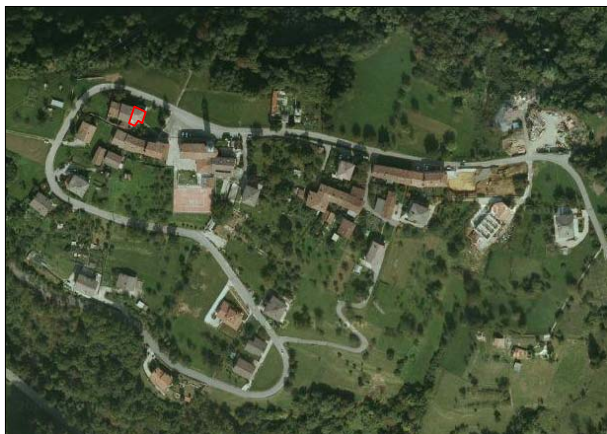
Unità minima d'intervento n° 4

Edificio di testa della cortina edilizia con le unità minime d'intervento n° 2 e 3, di due piani fuori terra, a destinazione residenziale. Edificio ristrutturato in epoca relativamente recente, in discrete condizioni di conservazione. Copertura a due falde in legno con manto in tegole di cemento, gronda in legno con canali e pluviali in lamiera verniciata, camini prefabbricati

I muri perimetrali intonacati a civile, le aperture, allineate e simmetriche tra loro (fascia verticale colorata tra le aperture), presentano contorni in marmo (sp 3 cm) i serramenti esterni sono in legno a 2/3 specchiature con avvolgibili o inferriate a piano terra. Sul fronte est balcone in ca con parapetto in ferro a barrette verticali e sul fronte sud box con terrazza non praticabile. Piccolo giardino di pertinenza

Edificio di recente trasformazione, fortemente dissonante nei volumi e nella architettura.

Necessità di rimodellazione volumetrica e di riambientazione dei prospetti nel contesto.

L'intervento potrà prevedere il recupero totale del sottotetto con soprizzo della copertura e la ricostruzione del volume ribassato all'interno di un progetto di ricostruzione architettonica.

GRADO 4 : RISTRUTTURAZIONE EDILIZIA DI 2°

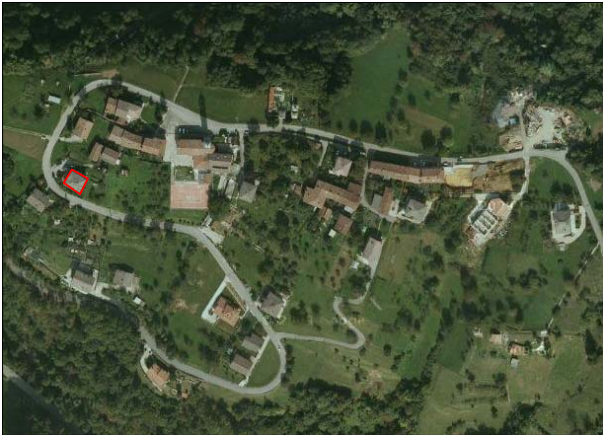
Unità minima d'intervento n° 5

Edificio isolato di recente realizzazione, di tre piani fuori terra, a destinazione residenziale con ristorante a piano terra. Edificio in discrete condizioni di conservazione ad esclusione del manto di copertura. Copertura a più falde in legno con manto in fibrocemento, gronda in CA con canali e pluviali in lamiera verniciata, camini prefabbricati. I muri perimetrali intonacati a civile, le aperture, allineate e simmetriche con contorni in marmo, i serramenti esterni sono in legno a 2/3 specchiature con avvolgibili. Il fronte ovest presenta dei balconi in ca con parapetti in ferro a bacchette verticali.

Edificio di recente realizzazione, ma collocato in stretto rapporto visivo con il nucleo di antica formazione.

GRADO 4 : RISTRUTTURAZIONE EDILIZIA DI 2°

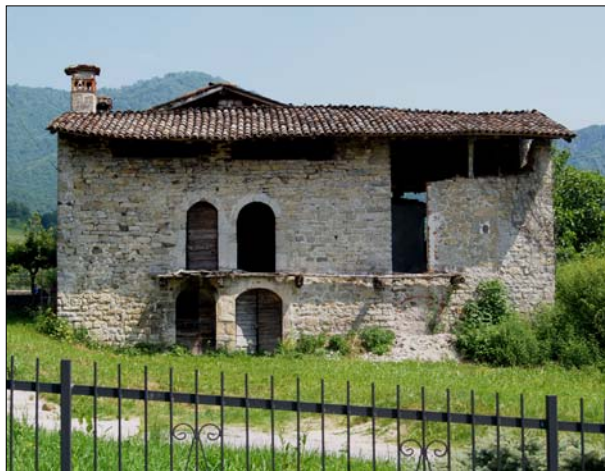
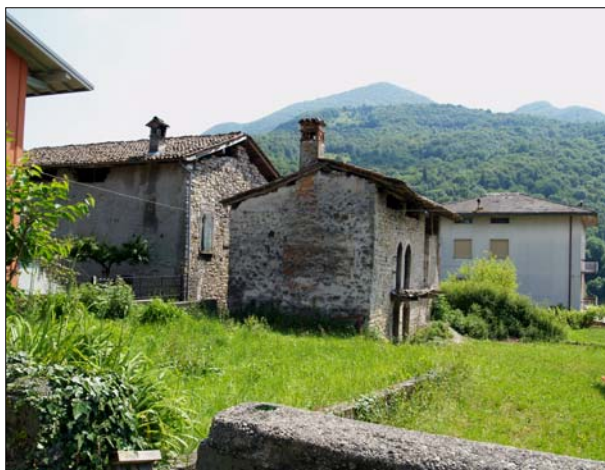
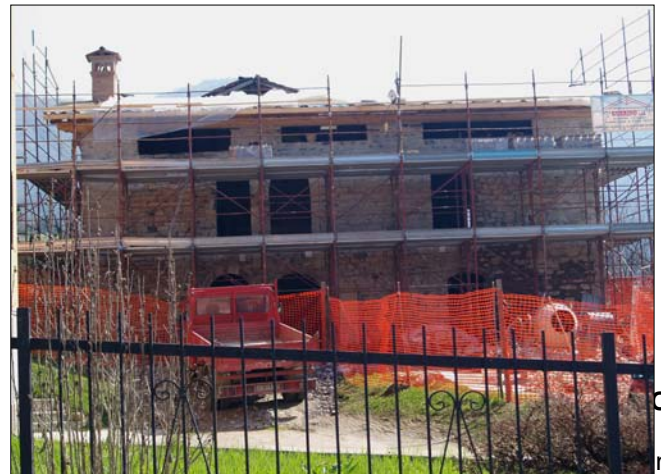
Unità minima d'intervento n° 6

Edificio isolato, di due piani fuori terra. Edificio in pietra in ristrutturazione. Prima dell'intervento: Copertura a due falde in legno con manto in coppi, gronda in legno senza canali e pluviali.

I muri perimetrali in pietra a vista, aperture tipiche degli antichi edifici rurali con contorni in pietra dei portoni e ampie aperture dei fienili. Serramenti esterni, ove presenti in legno. Sul fronte ovest tracce di loggiato in legno.

In fase di ristrutturazione

GRADO 2 : RISANAMENTO CONSERVATIVO con caratteristiche di ristrutturazione edilizia all'interno

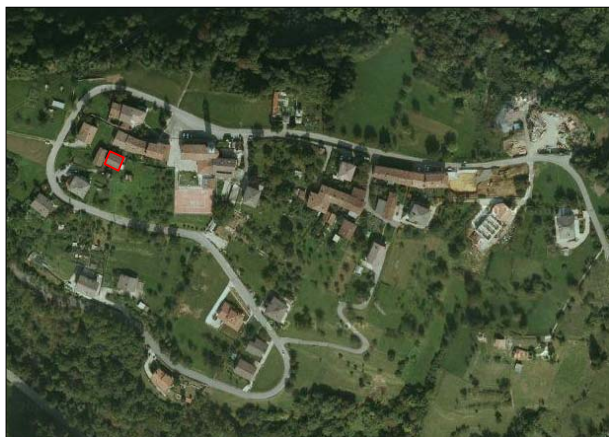
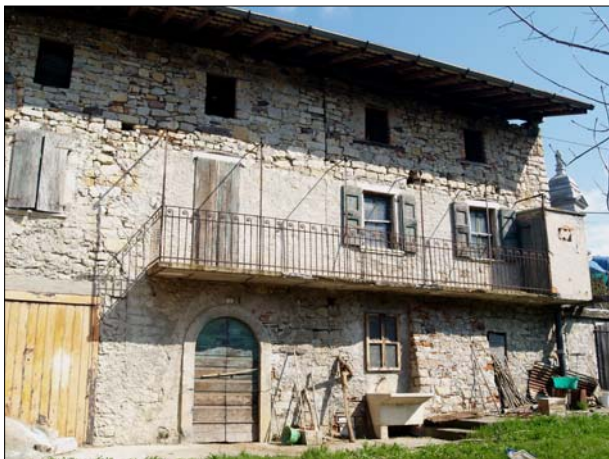
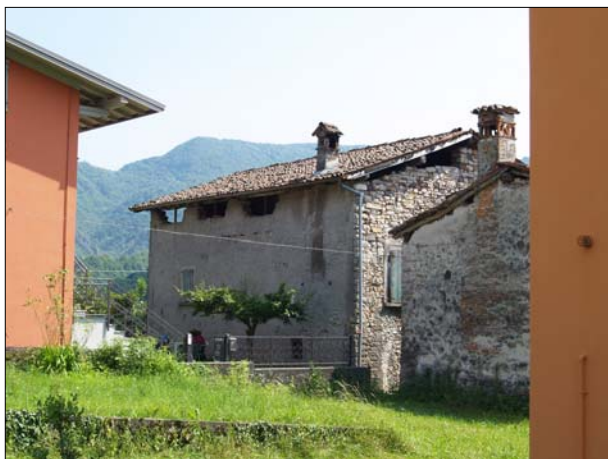
Unità minima d'intervento n° 7

Edificio isolato, di due piani fuori terra più sottotetto, a destinazione residenziale, ora inutilizzato. Edificio in pietra con alcune alterazioni nei prospetti che necessita di interventi manutentivi. Copertura a due falde in legno con manto in coppi e tegole, gronda in legno con canali e pluviali in lamiera zincata.

I muri perimetrali parte in pietra a vista, in parte intonacati. Le aperture, principalmente presenti sul fronte sud, sono allineate, in parte rifatte e presentano davanzali in cemento, i serramenti esterni, ove presenti, sono in legno a 2 specchiature con scuri in legno. Sul fronte sud si trova un balcone in ca con parapetto in ferro a bacchette verticali e un servizio igienico. Il fronte nord è quasi completamente privo di finestre. Serranda in ferro sul fronte sud.

Edificio in pietra con alcune alterazioni nei prospetti, ma di valore storico-ambientale.

Eliminazione dei corpi aggiunti, ricomposizione della apertura con serranda in ferro.

GRADO 2 : RISANAMENTO CONSERVATIVO con caratteristiche di ristrutturazione edilizia all'interno

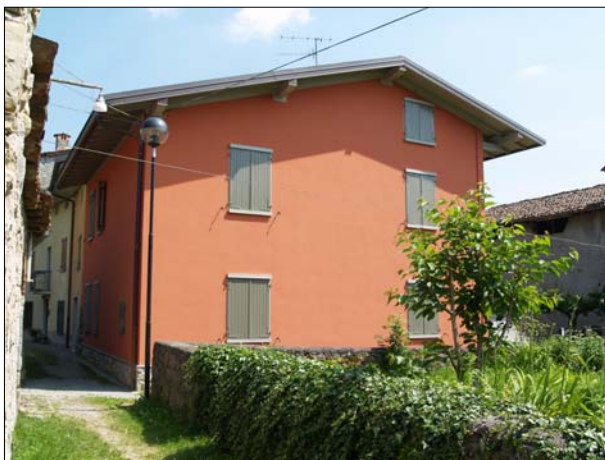
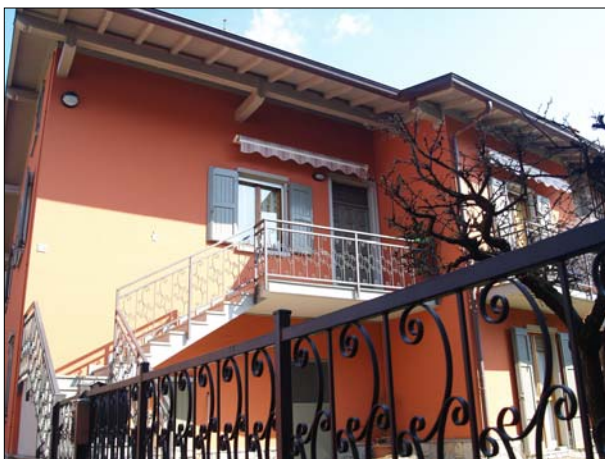
Unità minima d'intervento n° 8-9

Edificio di testa della cortina edilizia fortemente trasformato, di due piani fuori terra più sottotetto, Copertura a due falde in legno con manto in coppi, gronda in legno verniciata con canali e pluviali in lamiera verniciata.

I muri perimetrali intonacati con zoccolo in pietra le aperture, allineate che presentano contorni in pietra, i serramenti esterni sono in legno a 2 specchiature con scuri in legno. Sul lato sud scala in CA con parapetto in ferro lavorato. Piccolo giardino sul lato sud.

Edificio di impianto fortemente trasformato e rimaneggiato, caratterizzato da rilevanti elementi di contrasto con le tipologie tradizionali.

Riambientazione di tutti i prospetti ripristinando le tipologie, i colori e i materiali della tradizione.

GRADO 3 : RISTRUTTURAZIONE EDILIZIA DI 1°

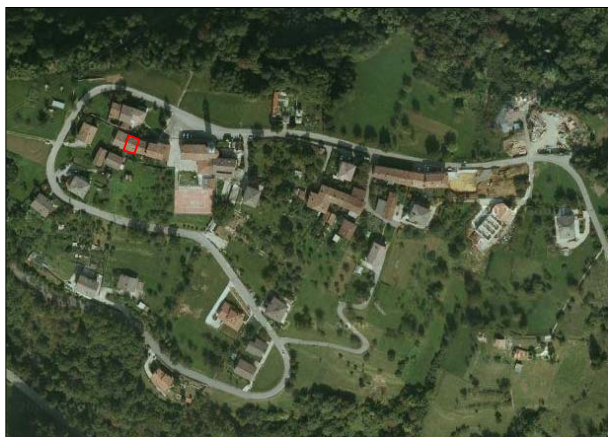
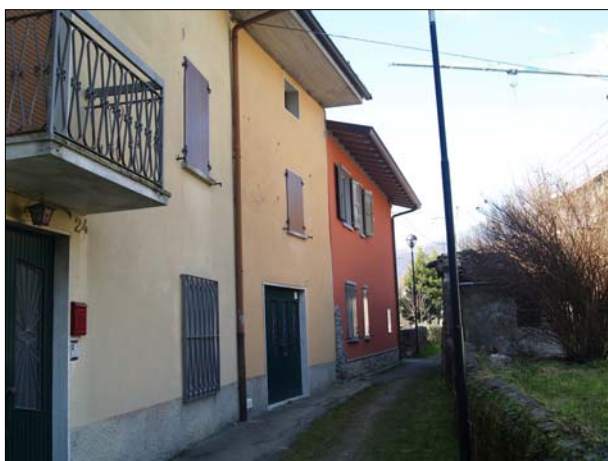
Unità minima d'intervento n° 10

Edificio in cortina edilizia con le unità minime d'intervento n° 9-11-12 e 13, di due piani fuori terra più sottotetto, a destinazione residenziale. Edificio ristrutturato in epoca relativamente recente, in discrete condizioni di manutenzione. Copertura a due falde in legno con manto in coppi, gronda in legno cassettonata con canali e pluviali in lamiera, camini prefabbricati

I muri perimetrali intonacati a civile con zoccolo in stollato, le aperture, allineate e simmetriche, presentano davanzali in pietra, i serramenti esterni sono in legno a 2 specchiature con scuri in legno. Sul lato sud balcone in ca con parapetto in ferro e piccolo spazio di pertinenza.

Edificio di impianto fortemente trasformato e rimaneggiato, ma collocato in stretta rapporto visivo con il nucleo di antica formazione.

Riambientazione di tutti i prospetti ripristinando le tipologie, i colori e i materiali della tradizione.

GRADO 3 : RISTRUTTURAZIONE EDILIZIA DI 1°

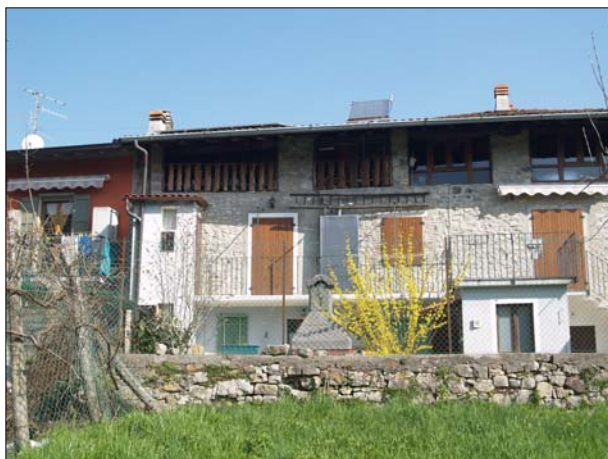
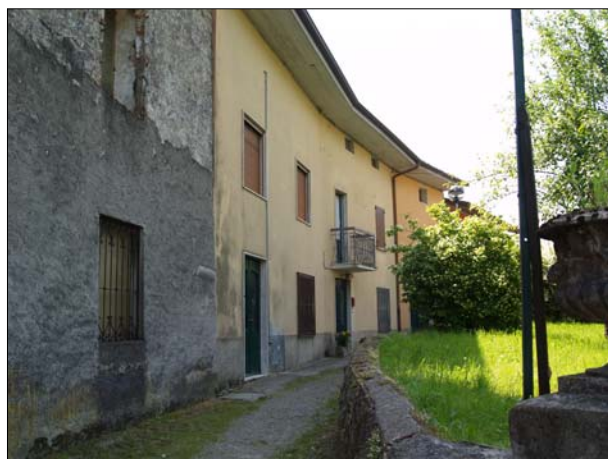
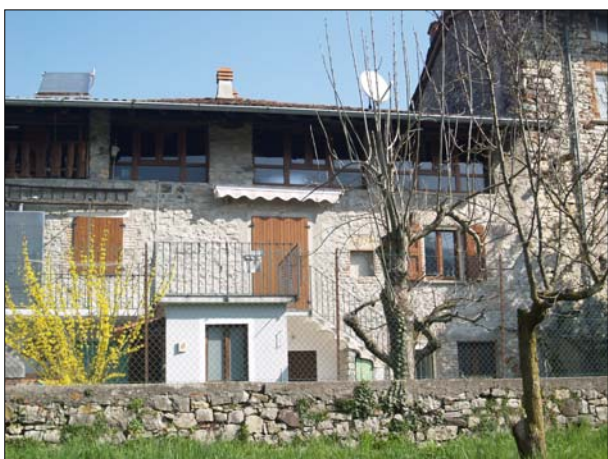
Unità minima d'intervento n° 11

Edificio in cortina edilizia con le unità minime d'intervento n° 9-10-12 e 13, di due piani fuori terra più sottotetto, a destinazione residenziale. Edificio ristrutturato in epoca relativamente recente, in discrete condizioni di manutenzione. Copertura a due falde in legno con manto in coppi, gronda in legno cassettonata con canali e pluviali in lamiera, camini prefabbricati

I muri perimetrali intonacati a civile con zoccolo in strollato, le aperture, allineate e simmetriche, presentano davanzali in pietra (sp 3 cm), i serramenti esterni sono in legno a 2 specchiature con scuri in legno o avvolgibili, inferriate a piano terra, sul fronte nord ampie vetrate. Sul lato nord piccolo balcone in ca con parapetto in ferro a motivi geometrici. Sul lato sud balcone in ca con parapetto in ferro a bacchette verticali con scala esterna di accesso al primo piano. Piccolo spazio di pertinenza.

Edificio di impianto fortemente trasformato e rimaneggiato, ma collocato in stretta rapporto visivo con il nucleo di antica formazione.

Edificio di impianto fortemente trasformato e rimaneggiato, ma collocato in stretta rapporto visivo con il nucleo di antica formazione.

GRADO 3 : RISTRUTTURAZIONE EDILIZIA DI 1°

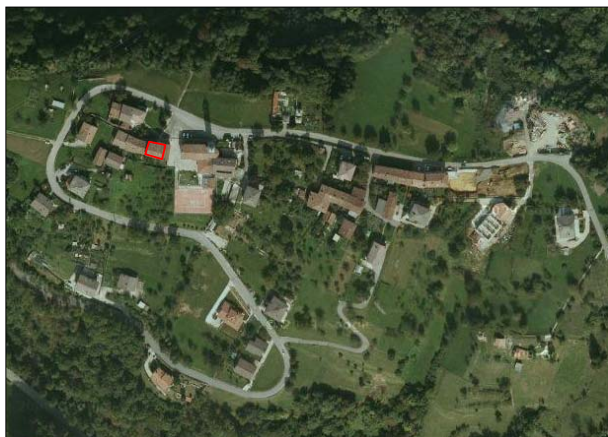
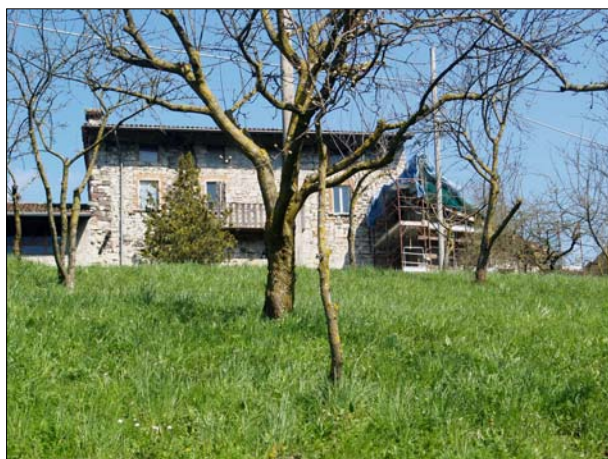
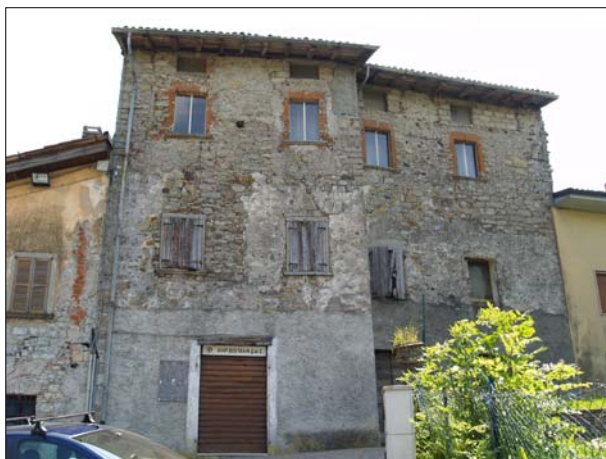
Unità minima d'intervento n° 12

Edificio in cortina edilizia con le unità minime d'intervento n° -10-11 e 13, di tre piani fuori terra più sottotetto, a destinazione residenziale. Edificio che necessita di interventi di manutenzione. Copertura a due falde in legno con manto in coppi, gronda in legno con canali e pluviali in lamiera zincata.

I muri perimetrali in pietra a vista, con completamenti in prisme, intonacato il primo piano a nord. Le aperture, allineate e simmetriche, presentano davanzali in pietra o in cemento o riquadrature in mattoni, i serramenti esterni sono in legno a 2 specchiature con scuri in legno sul fronte nord grande saracinesca. Sul lato sud piccolo balcone in legno con parapetto in legno a doghe verticali, e tracce di ballatoio.

GRADO 2 : RISANAMENTO CONSERVATIVO con caratteristiche di ristrutturazione edilizia all'interno

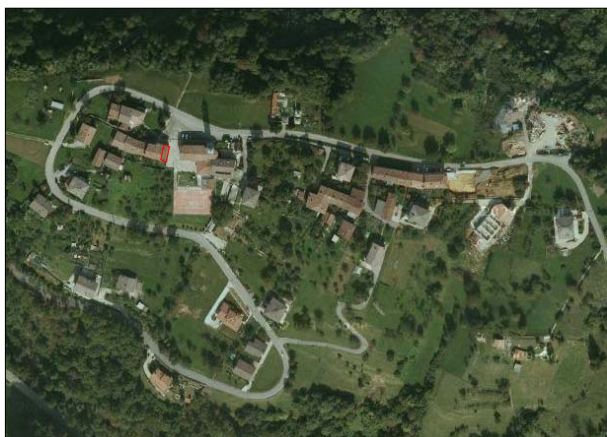
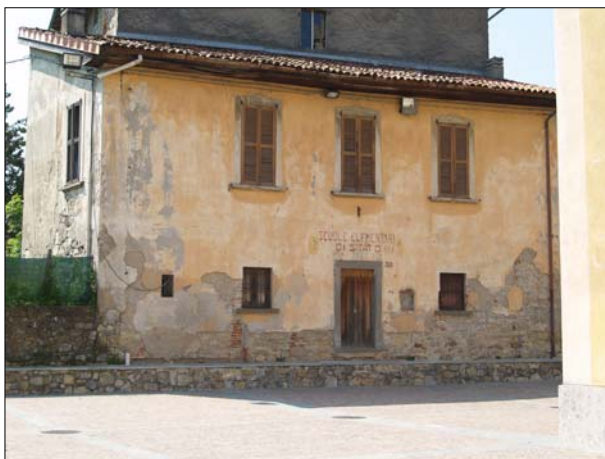
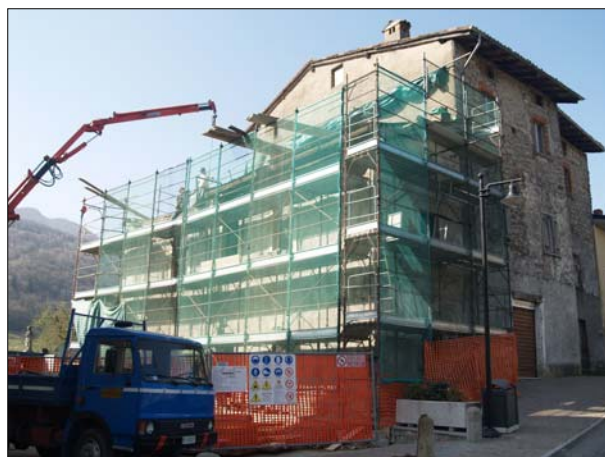
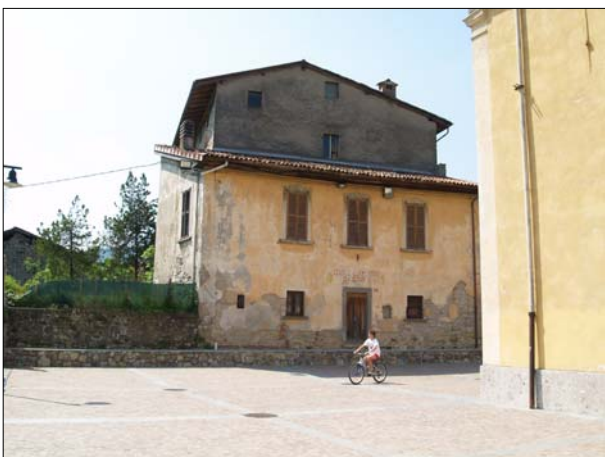
Unità minima d'intervento n° 13

Edificio addossato della cortina edilizia di due piani fuori terra, già edificio scolastico. Copertura a una falde in legno con manto in coppi, gronda in legno con canali e pluviali in lamiera zincata.

I muri perimetrali intonacati. Le aperture, allineate e simmetriche, presentano davanzali in pietra e cornici in cemento, i serramenti esterni sono in legno a 2 specchiature con persiane in legno.

In fase di ristrutturazione

GRADO 2 : RISANAMENTO CONSERVATIVO con caratteristiche di ristrutturazione edilizia all'interno

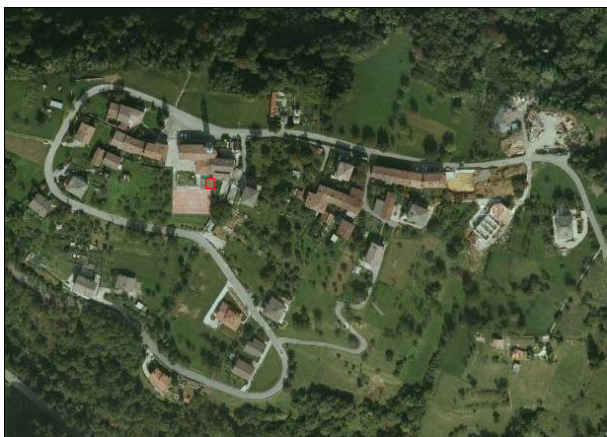
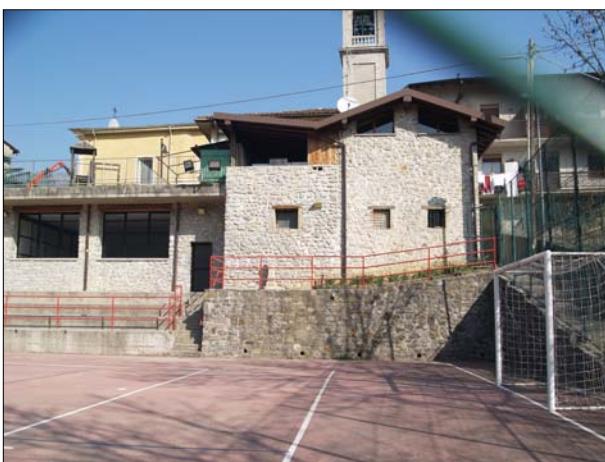
Unità minima d'intervento n° 14

Edificio con facciate in pietra a vista adiacente alle attrezzature sportive di due piani fuori terra, in buone condizioni di conservazione a seguito di una recente ristrutturazione. Copertura a due falde in legno con manto in coppi, gronda in legno con canali e pluviali in lamiera verniciata.

GRADO 2 : RISANAMENTO CONSERVATIVO con caratteristiche di ristrutturazione edilizia all'interno

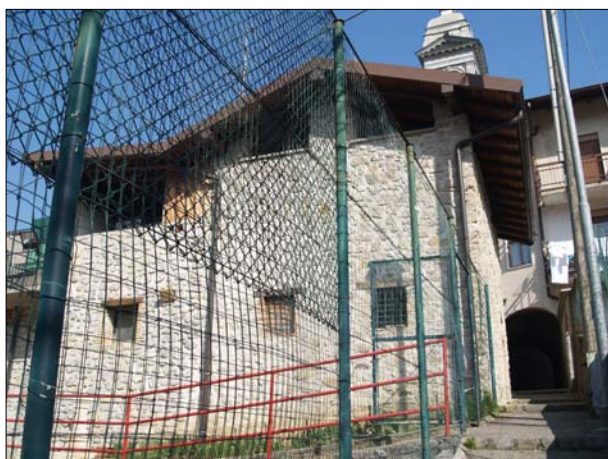
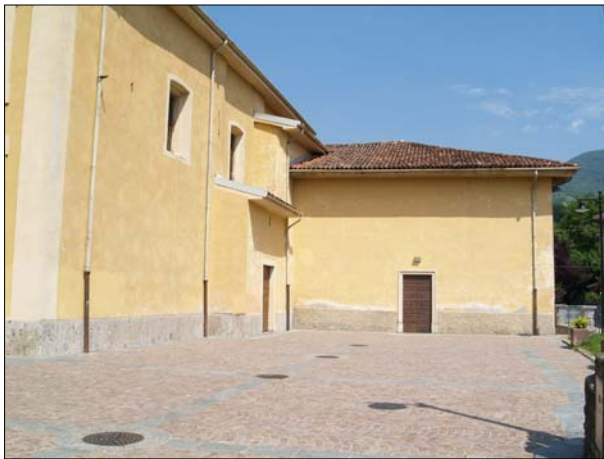
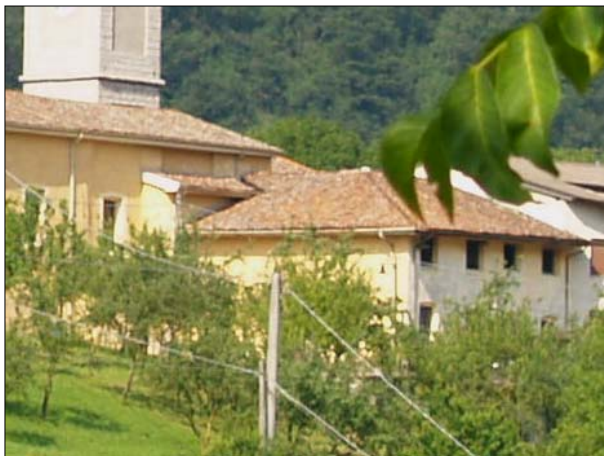
Unità minima d'intervento n° 15

Edificio addossato alla Chiesa, Copertura a più falde in legno con manto in coppi, gronda in legno cassettonata con canali e pluviali in lamiera zincata.

Edificio di immediata relazione con la chiesa.

GRADO 2 : RISANAMENTO CONSERVATIVO

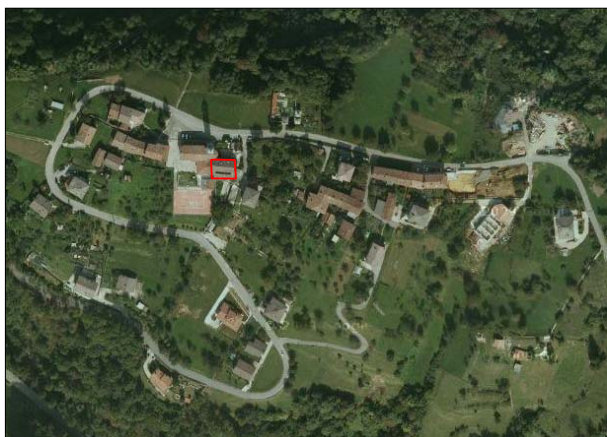
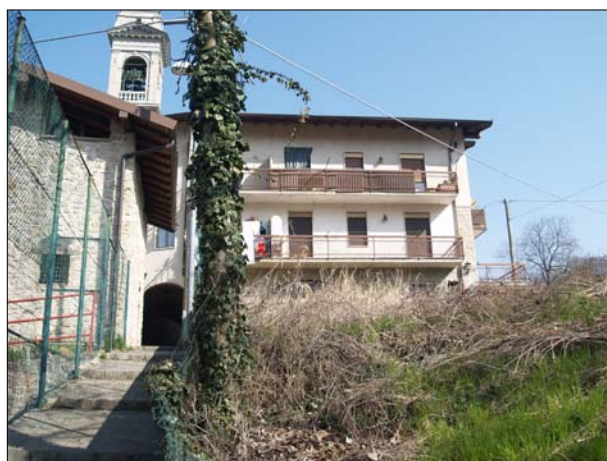
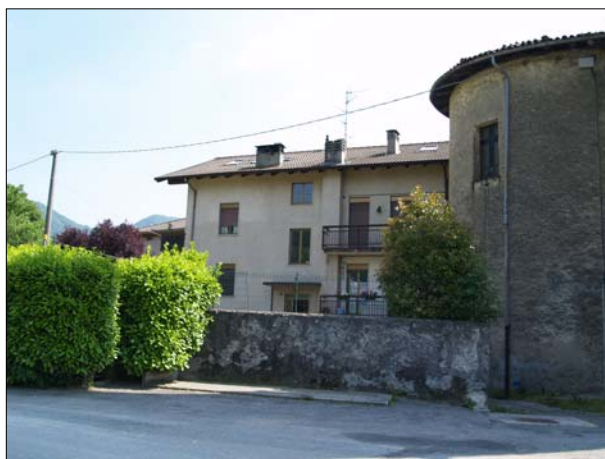
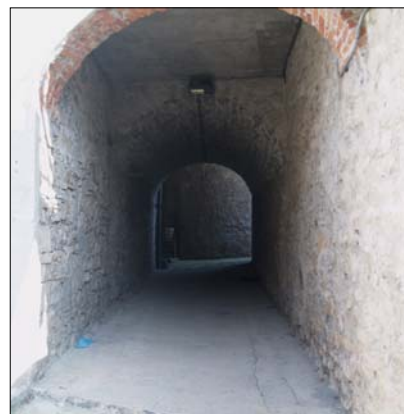
Unità minima d'intervento n° 16

Edificio fortemente trasformato e rimaneggiato, con elementi in forte contrasto con la vicina chiesa.

Riambientazione di tutti i prospetti e della copertura..
Ridimensionare l'estensione dei balconi.

GRADO 3 : RISTRUTTURAZIONE EDILIZIA DI 1°

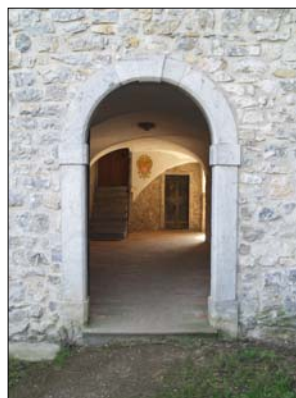
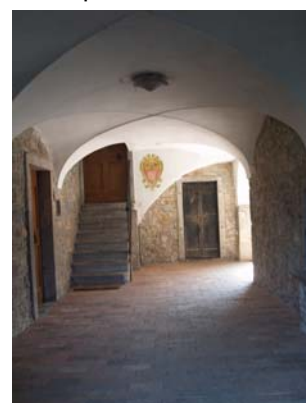
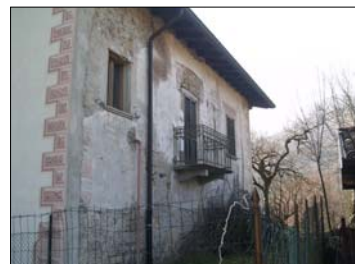
Unità minima d'intervento n° 20

Edificio di tre piani fuori terra, a destinazione residenziale. in discrete condizioni di conservazione a seguito di una ristrutturazione recente. Copertura a due falde in legno con manto in coppi, gronda in legno con canali e pluviali in lamiera preverniciata.

Edificio di rilevante valore storico-ambientale con elementi architettonici e tipologici importanti, da mantenere, come il passaggio coperto con volte a crociera, il pozzo, le colonne in pietra.

GRADO 2 : RISANAMENTO CONSERVATIVO

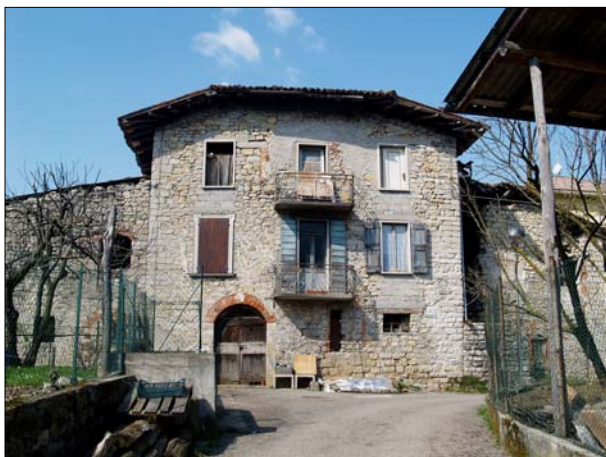
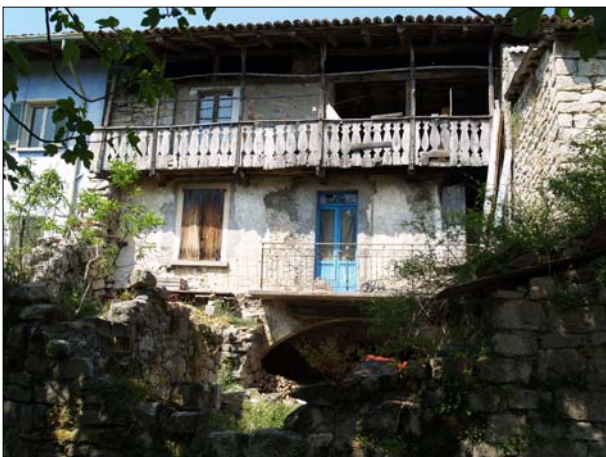
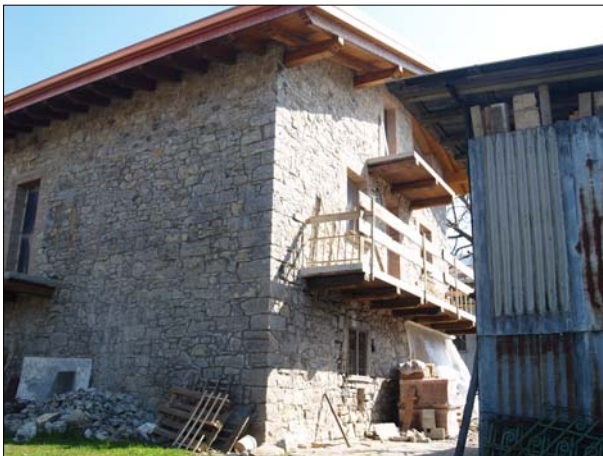
Unità minima d'intervento n° 25

Edificio isolato, di tre piani fuori terra, in ristrutturazione.. Copertura a più falde in legno con manto in coppi, gronda in legno con canali e pluviali in rame.

GRADO 2 : RISANAMENTO CONSERVATIVO

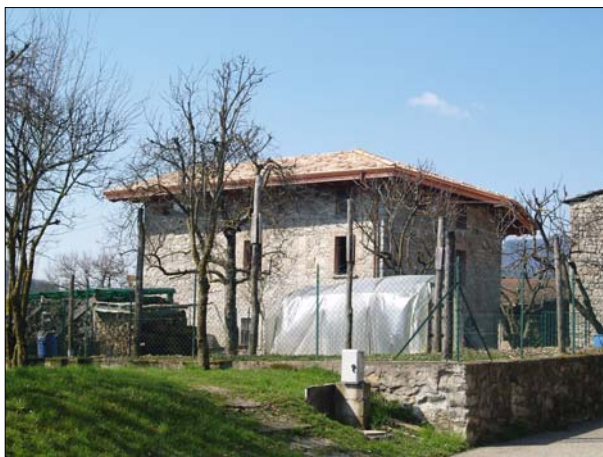
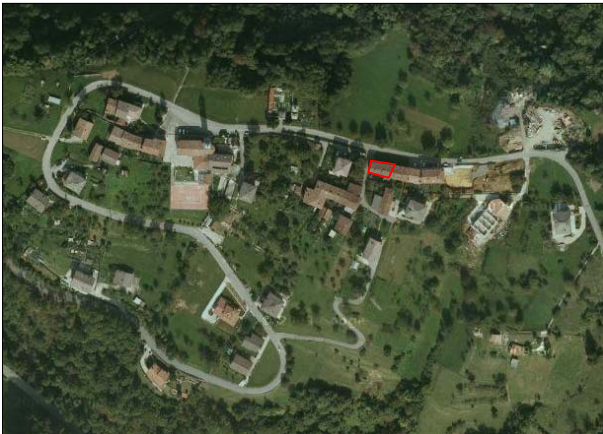
Unità minima d'intervento n° 27

Edificio in cortina edilizia, di tre piani fuori terra, a destinazione residenziale in discrete condizioni di conservazione. Copertura a due falde in legno con manto in coppi, gronda in legno con canali e pluviali in lamiera zincata.

I muri perimetrali in pietra intonacati, ma a tratti è ancora visibile la tessitura della muratura in pietra. Le aperture, principalmente disposte sul fronte sud, dove si trovano anche due archi al secondo piano.

I serramenti esterni sono in legno a 2 specchiature con scuri in legno o inferriate. Sul fronte sud si trova un ballatoio in legno con montanti fino al tetto, longheroni tavole e orizzontali. A sud piccolo spazio di pertinenza adibito deposito e pollaio.

Edificio di tipologia agricola di valore storico-ambientale, recuperabile a fini abitativi.

Gli interventi di recupero e ridestituzione funzionale dovranno salvaguardare la tipologia rurale dell'edificio e delle sue pertinenze.

Divieto di balconi sul fronte nord.

GRADO 2 : RISANAMENTO CONSERVATIVO con caratteristiche di ristrutturazione edilizia all'interno

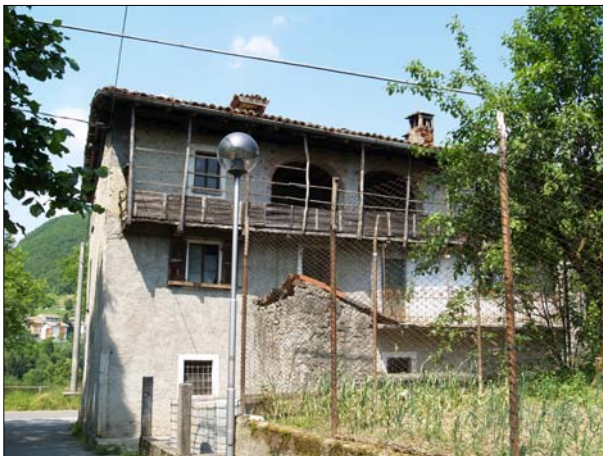
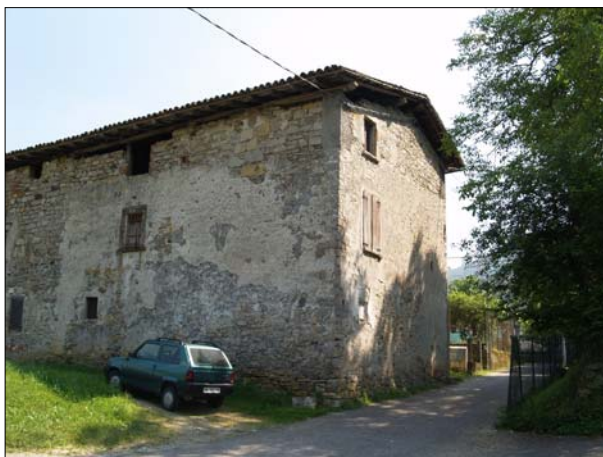
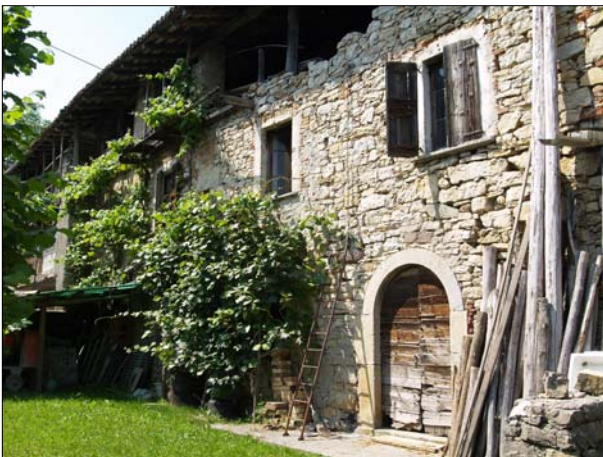
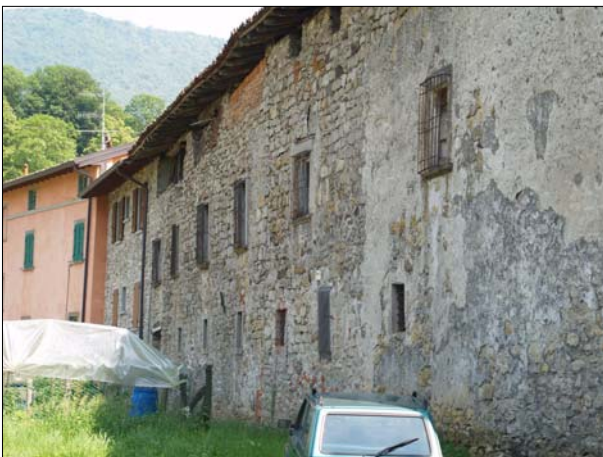
Unità minima d'intervento n° 28

Edificio di impianto rurale in cortina edilizia, di tre piani fuori terra,. Copertura a due falde in legno con manto in coppi, gronda in legno senza canali e pluviali.

Edificio di valore storico-ambientale, recuperabile a fini abitativi.

Gli interventi di recupero e ridestinazione funzionale dovranno salvaguardare la tipologia rurale dell'edificio e delle sue pertinenze.

GRADO 2 : RISANAMENTO CONSERVATIVO con caratteristiche di ristrutturazione edilizia all'interno

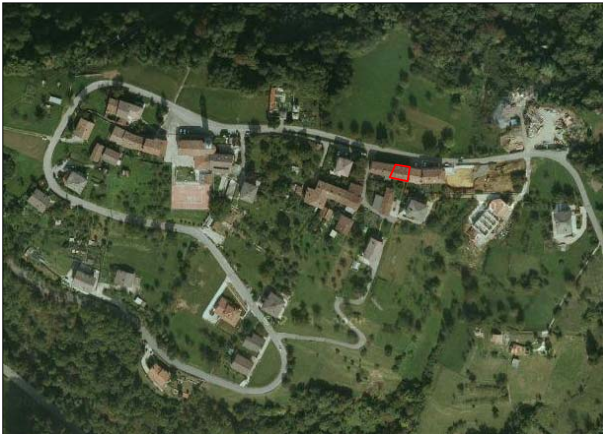
I muri perimetrali in pietra a vista. Le aperture, allineate con davanzali in pietra.

I serramenti esterni sono in legno a 2 specchiature con scuri in legno o inferriate. Sul fronte sud all'ultimo piano tracce di ballatoio in legno. Passaggio coperto.

Pessime condizioni di manutenzione.

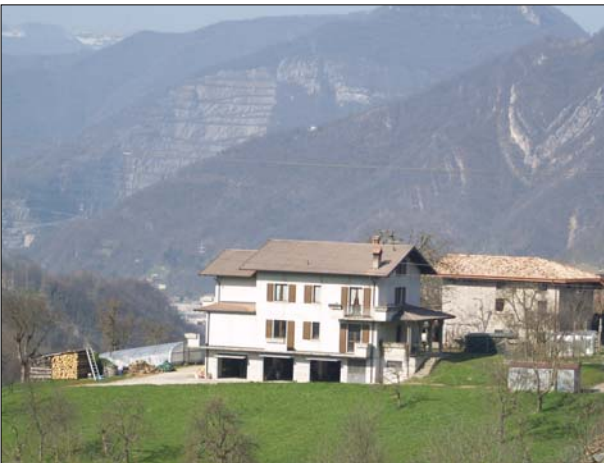
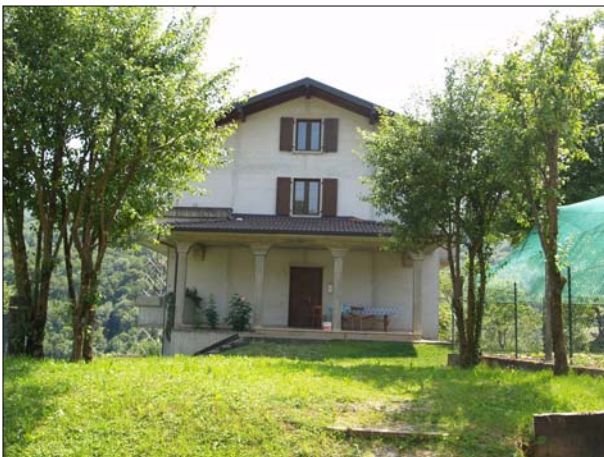
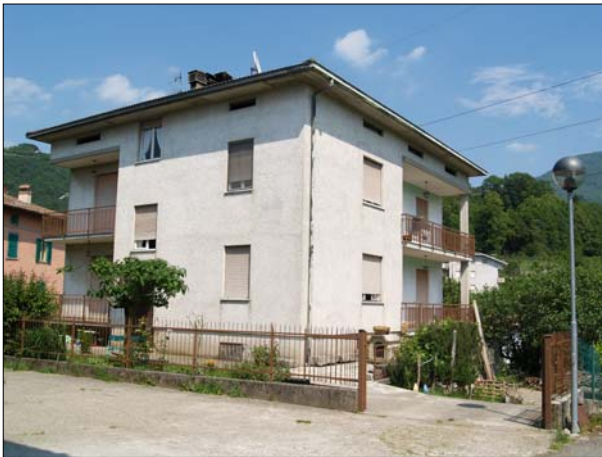
Unità minima d'intervento n° 32

Edificio isolato di recente realizzazione, di due piani fuori terra più sottotetto, a destinazione residenziale. Edificio in discrete condizioni di conservazione. Copertura a più falde in legno con manto in cemento amianto, gronda in CA con canali e pluviali in lamiera, camini prefabbricati. I muri perimetrali intonacati a civile, zoccolo stollato, aperture, allineate e simmetriche con contorni in marmo, i serramenti esterni sono in legno a 2 specchiature con avvolgibili. Balconi in ca con parapetti in ferro a barrette verticali.

GRADO 3 : RISTRUTTURAZIONE EDILIZIA DI 1°

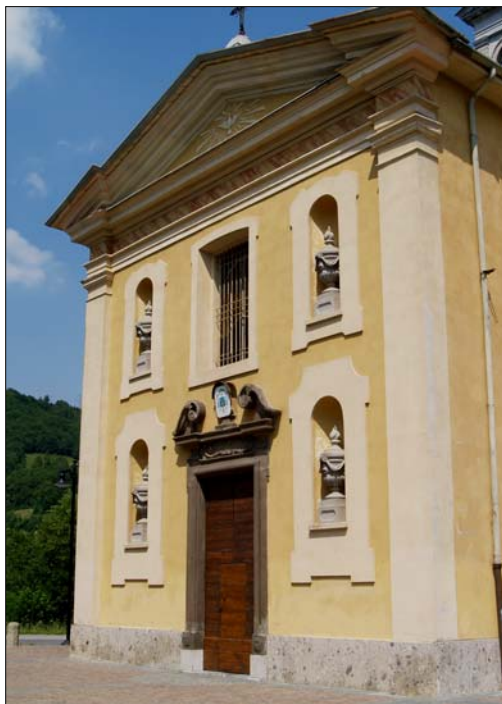
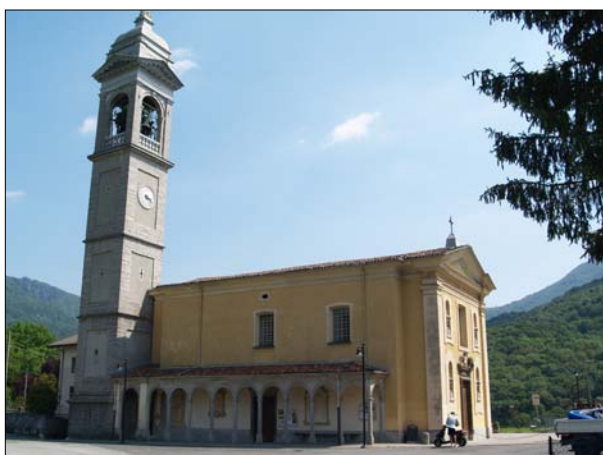
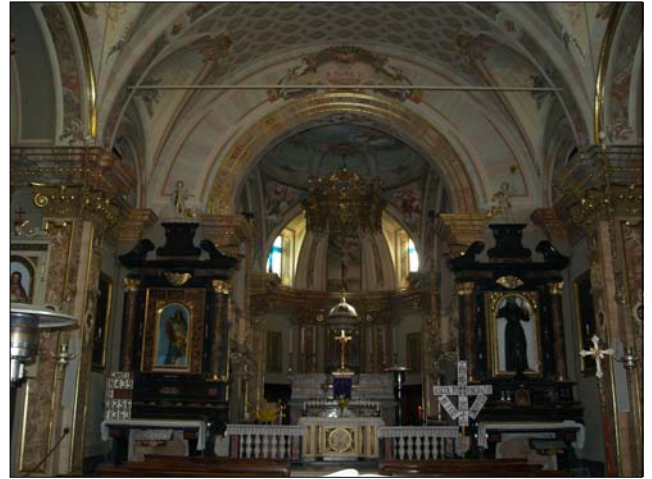
Unità minima d'intervento n° 34

Chiesa parrocchiale dedicata a natività della Vergine. con campanile in pietra, portico sul fronte nord. Semplice facciata con cantonali e timpano, portale in pietra.

Edificio settecentesco, visibile da diversi punti del territorio.

GRADO 1 : RESTAURO
