COMUNE DI ZOGNO
PROVINCIA DI BERGAMO

**PIANO DI GOVERNO
DEL
TERRITORIO**

**SCHEDE DELLE UNITA' MINIME
DI INTERVENTO**

5/I CAORSONE

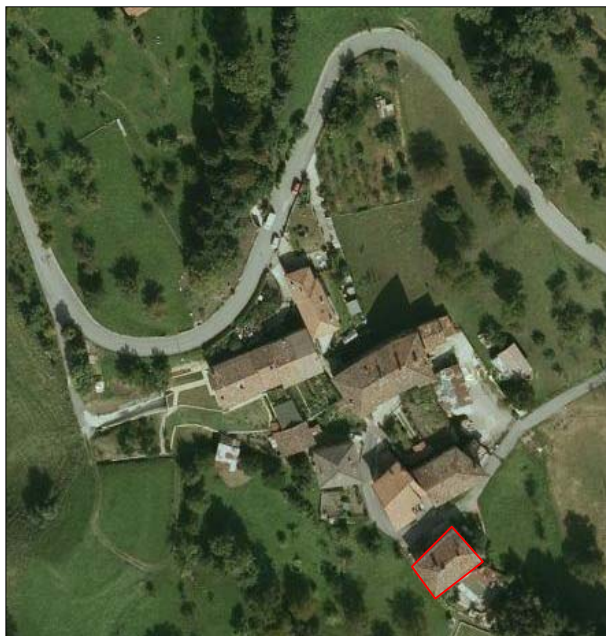
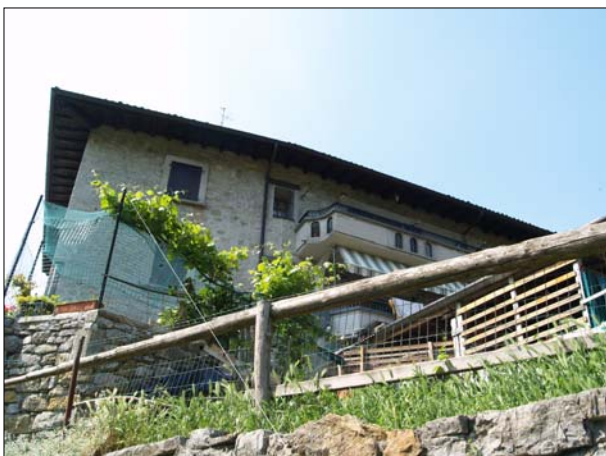
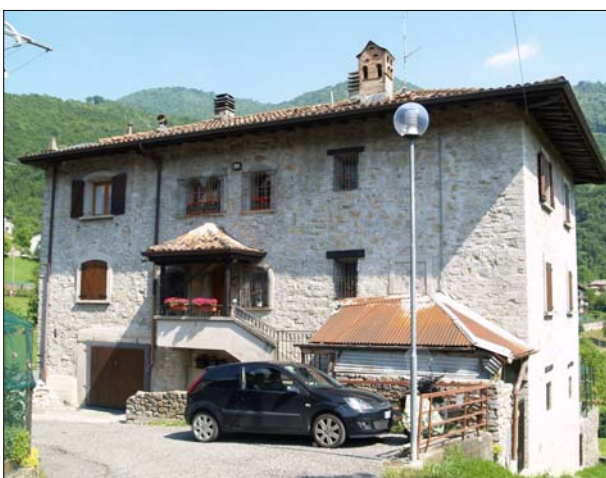
UNITÀ MINIMA D'INTERVENTO N° 1

Edificio isolato, posto a sud della frazione di Caorsone, di tre piani fuori terra, a destinazione residenziale. Edificio in pietra con alcune alterazioni nei prospetti. In buone condizioni di conservazione. Copertura a più falde in legno con manto in tegole, gronda in legno con canali e pluviali in lamiera preverniciata, mentre ad est in c.a., camini in laterizio e camini prefabbricati.

I muri perimetrali in pietra a vista con riempimento dei giunti che lasciano in vista le pietre di maggiori dimensioni, mentre il prospetto est è intonacato. Le aperture, presentano diverse dimensioni, i serramenti esterni sono in legno a 2 specchiature con scuri in legno o inferriate e presentano contorni in pietra o in cemento e architravi in legno.. Sul lato sud si trova un balcone in c.a. con parapetto pieno in forte contrasto con la tipologia dell'edificio cui si aggiunge una tenda solare dai colori dissonanti

Edificio in pietra con alcune alterazioni nei prospetti, le finestre presentano cornici in pietra e architravi in legno.

Riambientazione dei prospetti con sostituzione o riforma degli elementi in contrasto sopraindicati.

GRADO 3 : RISTRUTTURAZIONE EDILIZIA DI 1°

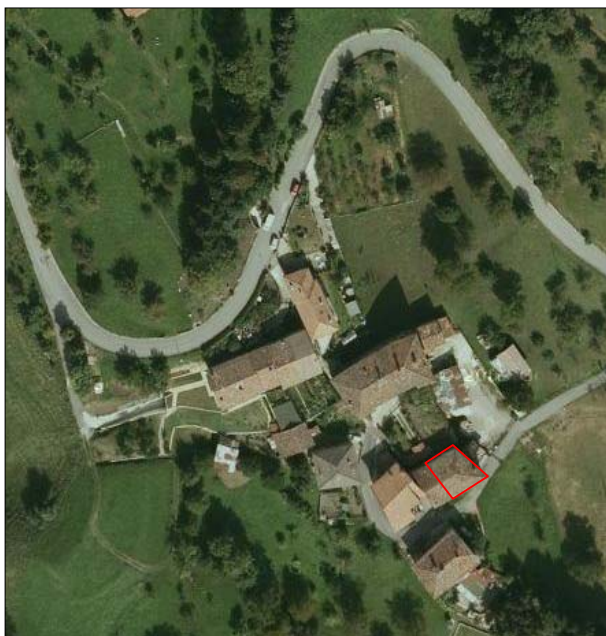
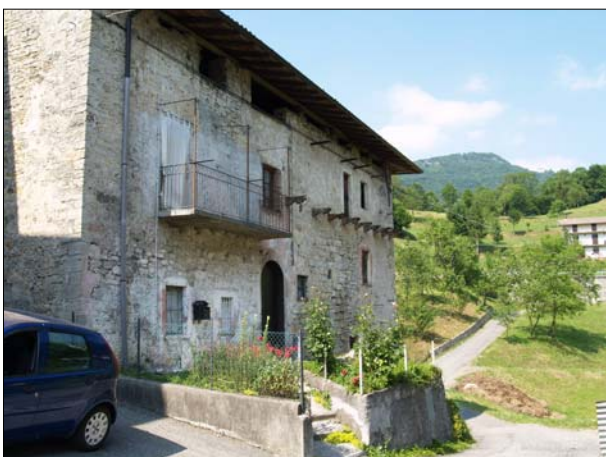
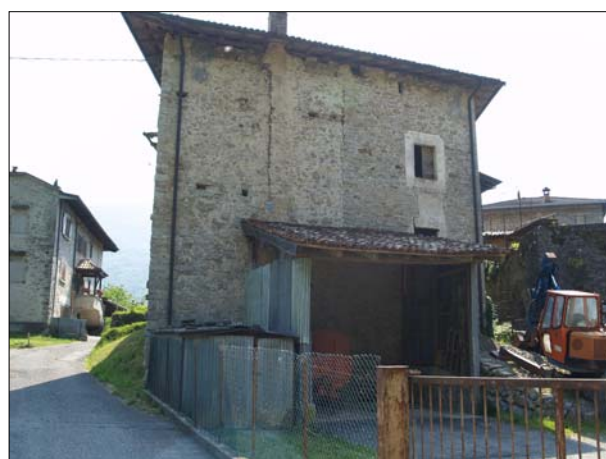
UNITÀ MINIMA D'INTERVENTO N° 2

Porzione di edificio di 2 piani più sottotetto posto all'estremità orientale della frazione di Caorsone. Antica architettura trasformata in rurale. Copertura a falde in legno con manto in coppi, gronda in legno con canali e pluviali in lamiera. I muri perimetrali in pietra stilati a calce, ma che a tratti lasciano vedere la pietra, prevalenza dei pieni sui vuoti, le aperture sono disomogenee, probabilmente realizzate in epoche diverse (su un edificio con prevalente funzione di difesa?) I serramenti esterni, quando presenti sono in legno con scuri. Sul lato sud tracce di un loggiato

Edificio di rilevante valore ambientale e culturale, testimonianza materiale della tipologia rurale della zona, in cattive condizioni di conservazione.

L'intervento di recupero deve garantire la eliminazione degli elementi in contrasto e ridefinire i prospetti in coerenza con i caratteri peculiari dell'edificio e con tipologie architettoniche, materiali e tecnologie tipiche della tradizione e dei magisteri locali.

Divieto di aletrazione dei prospetti con nuovi balconi a sbalzo.

GRADO 2 : RISANAMENTO CONSERVATIVO con caratteristiche di ristrutturazione edilizia per l'interno

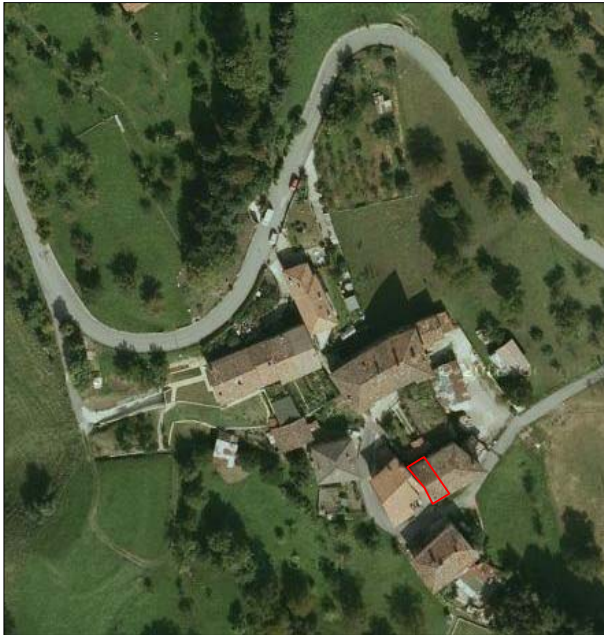
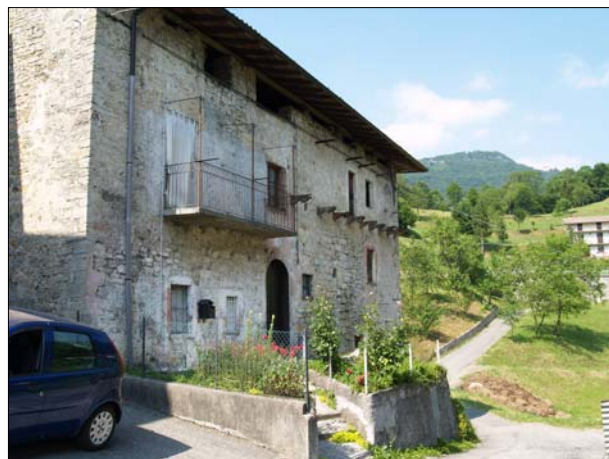
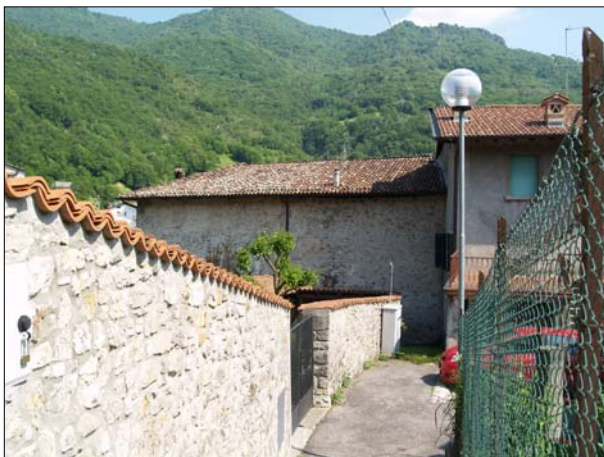
UNITÀ MINIMA D'INTERVENTO N° 2A

Porzione di edificio di 2 piani più sottotetto, posto all'estremità orientale della frazione di Caorsone. Antica architettura trasformata. Copertura a falde in legno con manto in coppi, gronda in legno con canali e pluviali in lamiera camino prefabbricato. I muri perimetrali in pietra in parte intonacati a calce, ma che a tratti lasciano vedere la pietra, prevalenza dei pieni sui vuoti, le aperture sono disomogenee, prive di simmetria e ordine, alcune recentemente rifatte. I serramenti esterni, quando presenti sono in legno con scuri. Sul lato sud balcone in getto con barriera in ferro a bacchette verticali.

Edificio di rilevante valore ambientale e culturale, testimonianza materiale della tipologia rurale della zona, nonostante le trasformazioni subite. In cattive condizioni di conservazione, ma recuperabile a fini abitativi.

L'intervento di recupero dovrà essere finalizzato alla salvaguardare della tipologia dell'edificio, il balcone dovrà essere sostituito con struttura in legno di aspetto pari a quella della gronda.

Le aperture dovranno essere mantenute, i serramenti dovranno essere a disegno semplice in legno a due specchiature, la ferramenta (cerniere, maniglie, cremonesi) dovranno essere di tipo moderno e di dimensioni appropriata, sono da escludersi elaborazioni in stile, come sono da escludere l'uso di avvolgibili. I portoncini dovranno richiamare i modelli tradizionali.

Le nuove aperture che si rendessero necessarie per il cambio di destinazione d'uso dovranno avere dimensioni contenute e di tipologia simile a quelle esistenti, le aperture dei fienili potranno essere trasformati in serramenti (finestre, vetrate) senza scuri purché non si alterino le dimensioni dei vani. Non sono ammessi nuovi balconi

GRADO 2 : RISANAMENTO CONSERVATIVO con caratteristiche di ristrutturazione edilizia all'interno.

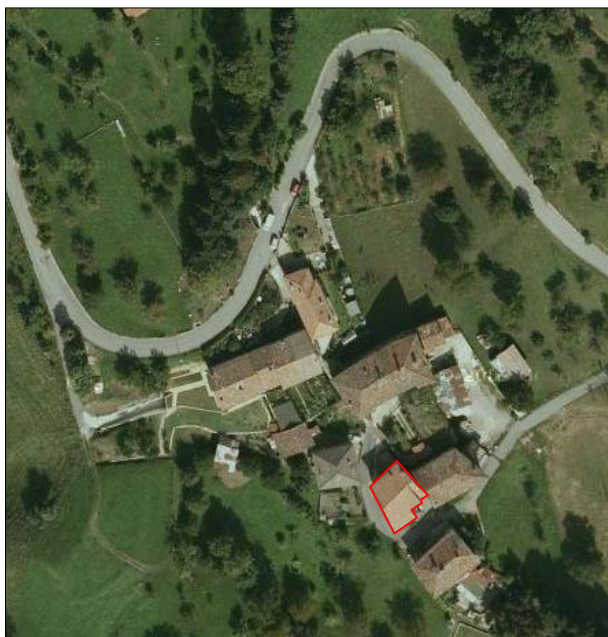
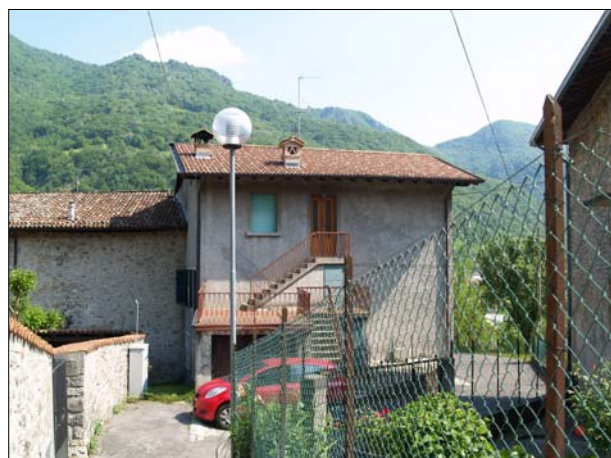
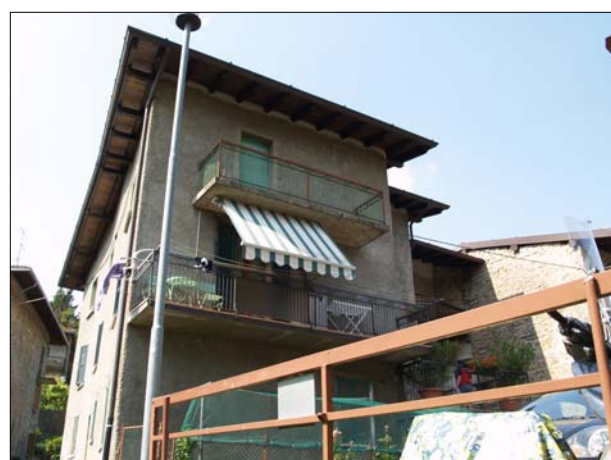
UNITÀ MINIMA D'INTERVENTO N° 3

Porzione di edificio di 2 piani più sottotetto, posto all'estremità orientale della frazione di Caorsone, fortemente trasformato. In buone condizioni di conservazione, a seguito di una ristrutturazione recente che ha cancellato alcuni elementi architettonici antichi. Copertura a due falde in legno con manto in tegole, gronda in legno con canali e pluviali in rame.

I muri perimetrali in pietra sono intonacati con intonaco di cemento stollato. Le aperture, di recente realizzazione sono regolari e ampie con davanzali in cemento; i serramenti esterni sono in legno a 2 specchiature con avvolgibili, ad esclusione del prospetto ovest che presenta persiane e inferriate a piano terra. Sul lato sud si trovano balconi in c.a. con parapetto in ferro a bacchette verticali, mentre a nord una scala esterna consente l'accesso al primo piano. Tenda parasole dai colori e dalla tipologia dissonante.

Edificio posto all'estremità occidentale della cortina edilizia in continuità percettiva con edifici di notevole valore ambientale.

Ripristino della composizione e riambientazione dei prospetti in coerenza con le tipologie e i magisteri tradizionali.

GRADO 3 : RISTRUTTURAZIONE EDILIZIA DI 1°

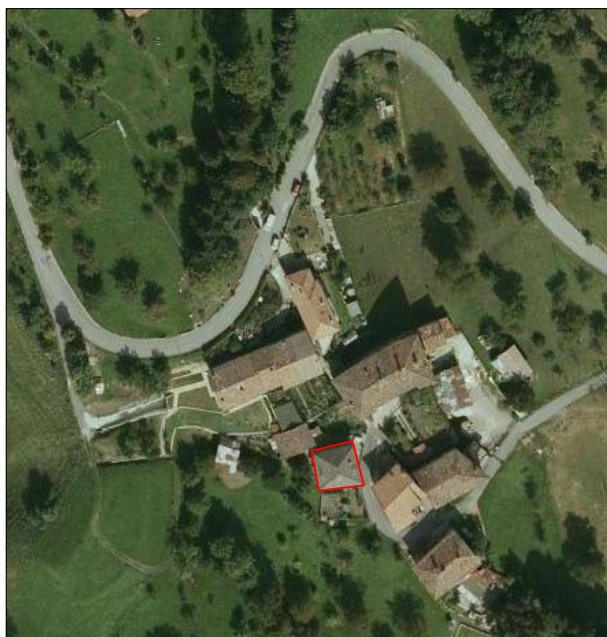
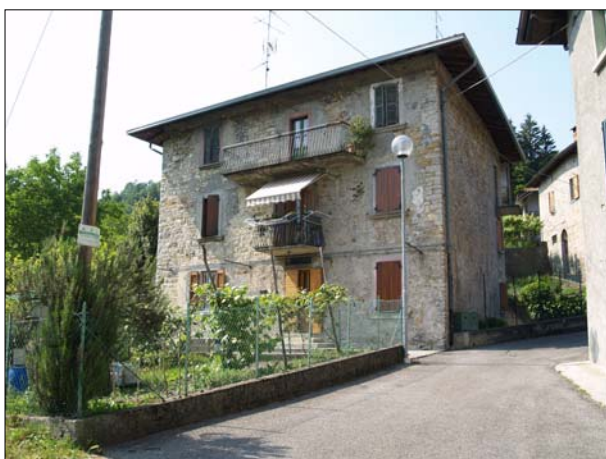
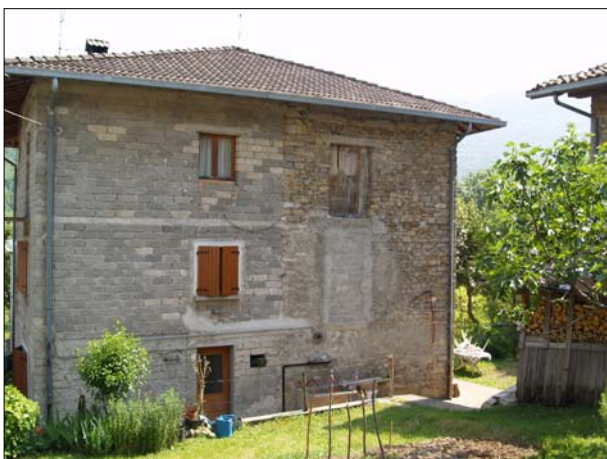
UNITÀ MINIMA D'INTERVENTO N° 4

Edificio isolato, di tre piani fuori terra, a destinazione residenziale. Ristrutturazione recente, ma muri perimetrali non intonacati, prisme a vista e le nuove aperture hanno interrotto la muratura in sassi, rapezzata in modo approssimativo. Copertura a padiglione in legno con manto in tegole, gronda in legno con canali e pluviali in lamiera zincata.

Le aperture, di recente realizzazione sono simmetriche e allineate, presentano davanzali in pietra o cemento. I serramenti esterni sono in legno a 2 specchiature con scuri o persiane in legno. Sul lato sud si trovano balconi in c.a. con parapetto in ferro a bacchette verticali.

Tenda solare con colori dissonanti.

Gli interventi di sistemazione hanno compromesso la tipologia originaria, pur senza alterare il volume e l'altezza dell'edificio.

E' prescritta la riambientazione dei prospetto con tipologie e magisteri tradizionali. Procedere all'intonacatura e coloritura dell'intero edificio con i colori delle terre.

GRADO 3: RISTRUTTURAZIONE EDILIZIA DI 1°

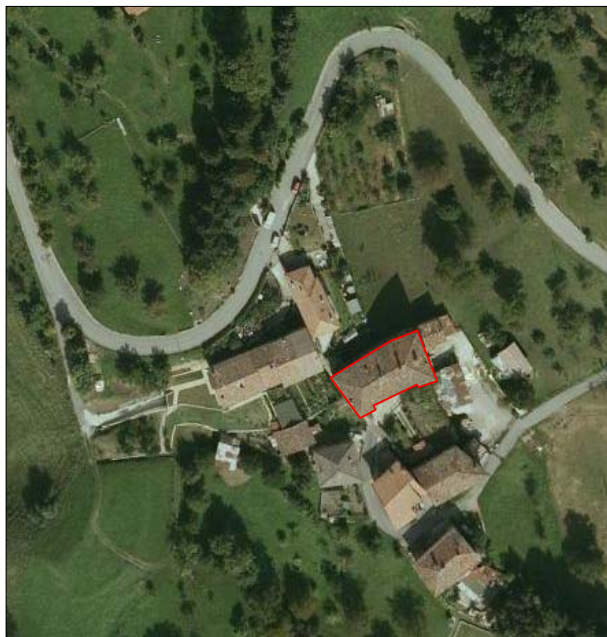
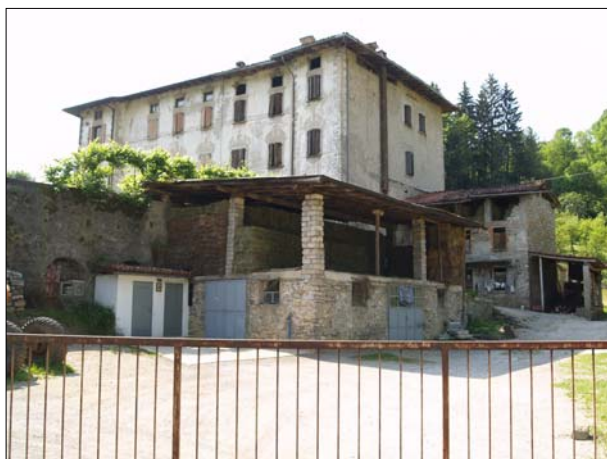
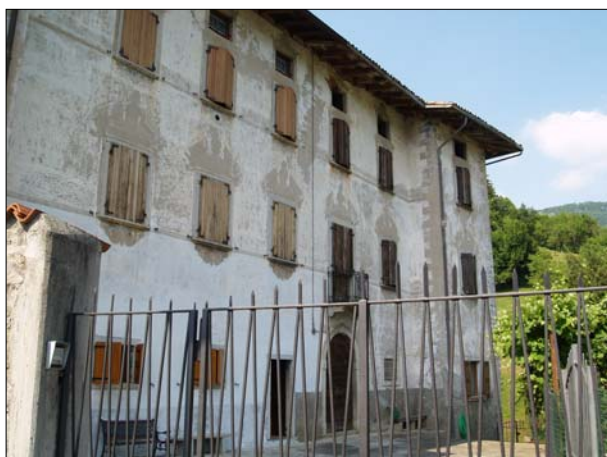
UNITÀ MINIMA D'INTERVENTO N° 5

Edificio isolato, posto al centro della frazione di Caorzone, di tre piani fuori terra più sottotetto, a destinazione residenziale. Antico palazzo, presenta alcuni elementi disomogenei in facciata. In discrete condizioni di conservazione, necessita di interventi di manutenzione e adeguamento. Copertura in legno con manto in coppi, gronda in legno con canali e pluviali in lamiera preverniciata o zincati.

I muri perimetrali sono intonacati con tracce di elementi decorativi dipinti sui cantonali e sulle architravi delle finestre, diversamente dal lato nord che in pietra a vista; aperture sono simmetriche e allineate con davanzali in pietra; i serramenti esterni sono in legno a 2 specchiature con scuri o persiane in legno. Sul lato sud, sopra il portone d'ingresso si trova un piccolo balcone in pietra con parapetto in ferro a disegno semplice.

Edificio di pregio, anche se semplice e realizzato con materiali poveri

L'intervento di recupero dovrà garantire il ripristino dei caratteri originari sia per la tipologia delle aperture che per serramenti e scuri esterni da realizzare con gelosie a ventola.

Ripristino delle decorazioni in facciata e la riambientazione della scala esterna e della recinzione..

GRADO 2 : RISANAMENTO CONSERVATIVO

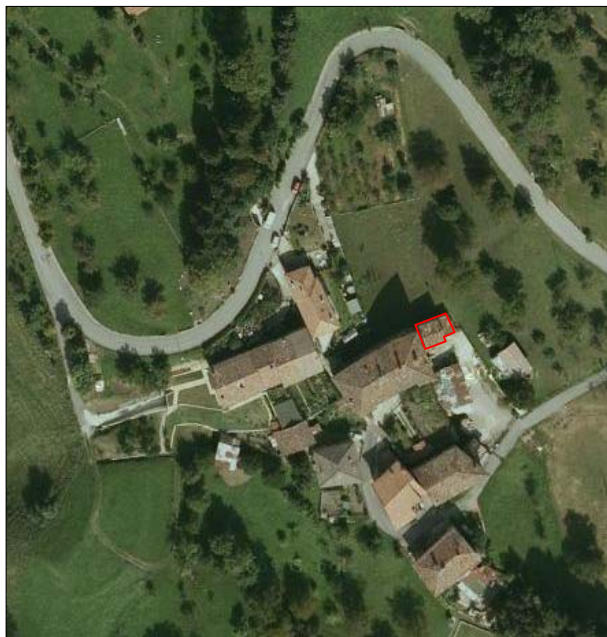
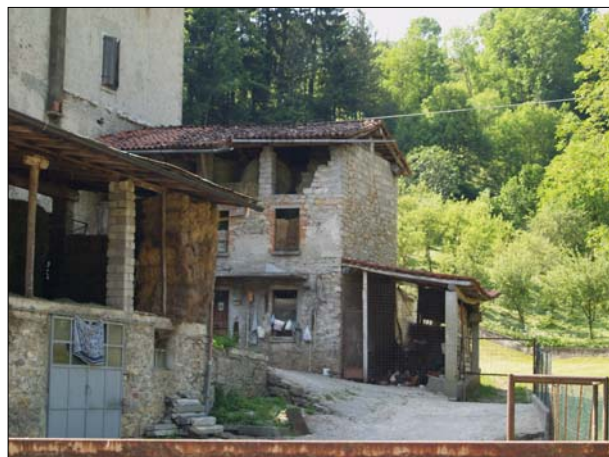
UNITÀ MINIMA D'INTERVENTO N° 5A

Edificio rurale accessorio di due piani più fienile, addossato al palazzo al posto al centro della frazione di Caorsonne. Copertura in legno con manto in coppi, gronda in legno con canali e pluviali zincati.

I muri perimetrali in pietra a vista, le aperture sono simmetriche e allineate con davanzali in pietra o cemento; i serramenti esterni, se presenti, sono in legno.

Edificio accessorio (tettoia) in aderenza.

L'intervento di recupero dovrà essere coerente con i caratteri di finitura dell'edificio principale.

Obbligo di intonacatura dei muri perimetrali con intonaco di tipo tradizionale, colorato con colori delle terre.

Demolizione dell'edificio provvisorio (tettoia) antistante.

GRADO 3 : RISTRUTTURAZIONE EDILIZIA DI 1°

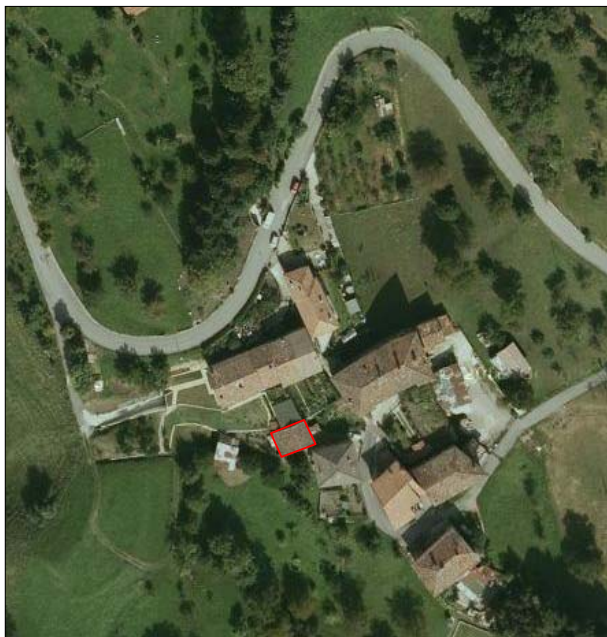
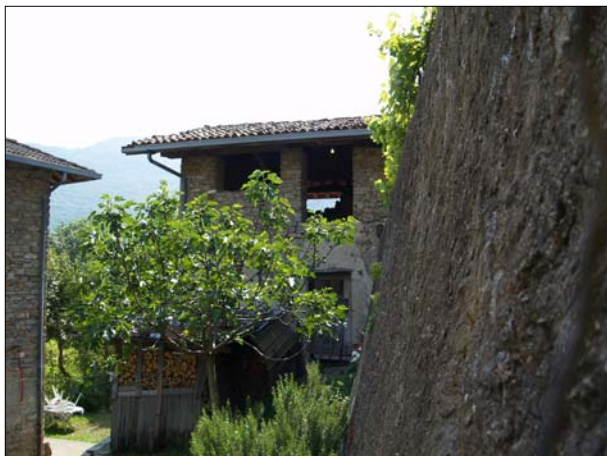
UNITÀ MINIMA D'INTERVENTO N° 6

Edificio rurale di due piani fuori terra, attualmente inutilizzato. Copertura a due falde in legno con manto in coppi, gronda in legno con canale in lamiera zincata.

I muri perimetrali in pietra a vista; le aperture sono prive di serramenti.

Edificio posto all'interno della frazione di Caorzone, in rapporto percettivo diretto con gli edifici di impianto antico;

L'intervento di recupero dovrà essere coerente con i caratteri di finitura dell'edificio principale.

Obbligo di intonacatura dei muri perimetrali con intonaco di tipo tradizionale, colorato con colori delle terre.

GRADO 3 : RISTRUTTURAZIONE EDILIZIA DI 1°

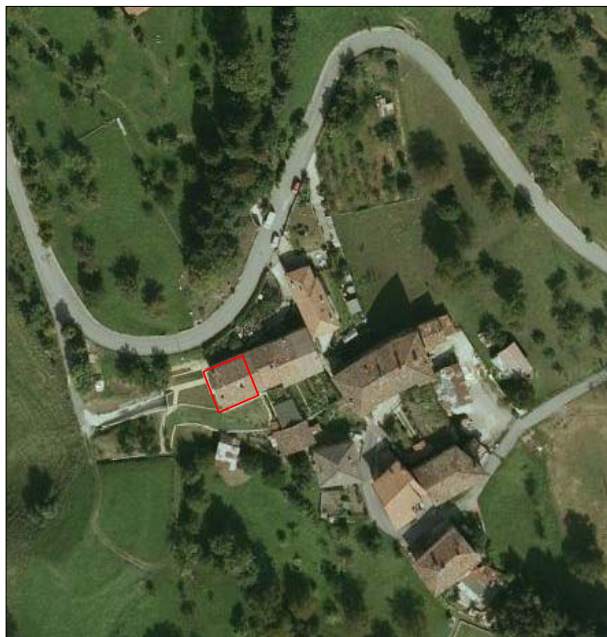
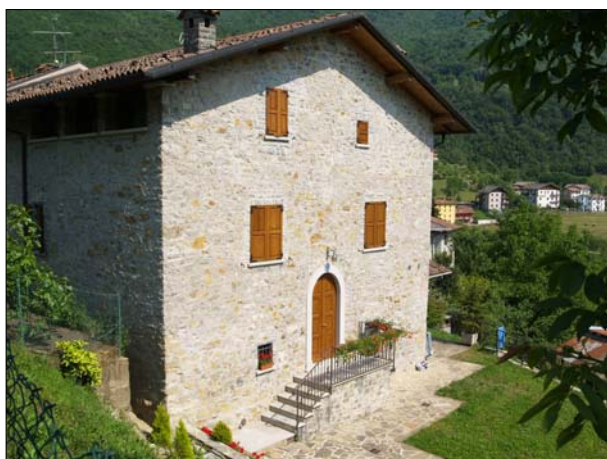
UNITÀ MINIMA D'INTERVENTO N° 7

Edificio di testa, posto all'estremità nord occidentale della frazione di Caorsone, di tre piani fuori terra, a destinazione residenziale. Antico edificio rurale trasformato, in ottime condizioni di conservazione, a seguito di una ristrutturazione recente. Copertura a due falde in legno con manto in coppi, camini in pietra, gronda in legno con canali e pluviali in lamiera verniciata.

I muri perimetrali in pietra stilata a calce, a tratti si intravede la tessitura della pietra, le aperture sono disomogenee, probabilmente realizzate in epoche diverse, con contorni in pietra di recente realizzazione; il prospetto nord presenta una prevalenza dei pieni sui vuoti. I serramenti esterni sono in legno a 2 specchiature con scuri,

Edificio di impianto antico e di rilevante importanza per la frazione di Corsone.

Conservazione dei caratteri attuali dell'edificio con semplici interventi manutentivi.

GRADO 2 : RISANAMENTO CONSERVATIVO

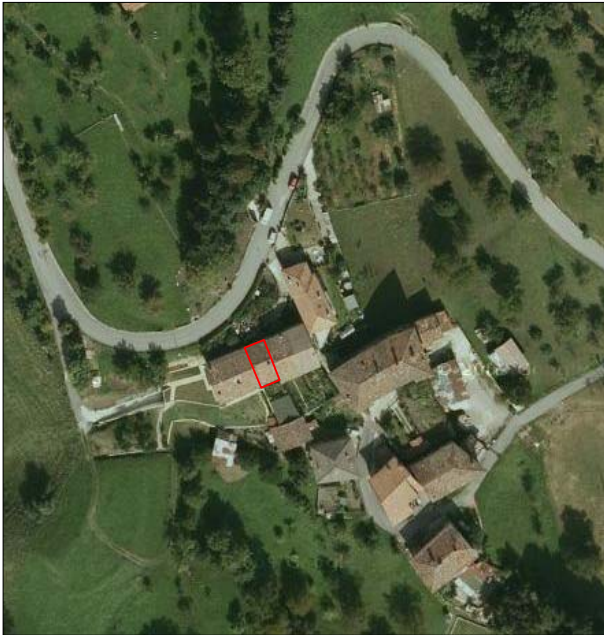
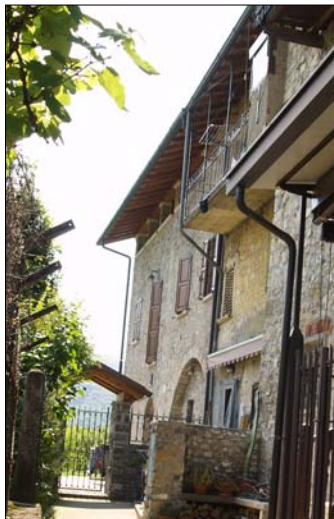
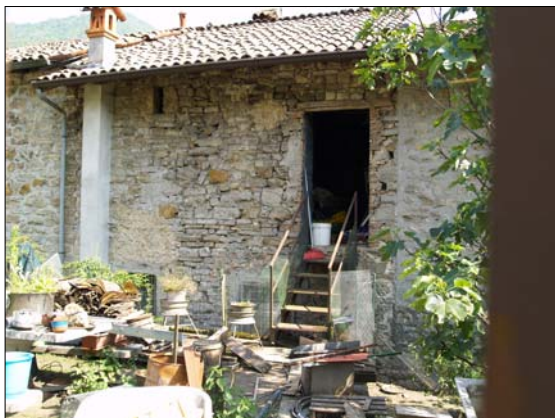
UNITÀ MINIMA D'INTERVENTO N° 8

Edificio rurale in cortina, di tre piani fuori terra, a destinazione residenziale, ad esclusione del lato nord ancora adibito a ricovero animali da cortile. Architettura rurale trasformata, in discrete condizioni di conservazione, a seguito di una ristrutturazione recente. Copertura a due falde in legno con manto in coppi, gronda in legno con canale e pluviali in lamiera preverniciata.

I muri perimetrali in pietra stilata a calce, a tratti si intravede la tessitura della pietra, le aperture, alcune di recente realizzazione presentano diverse dimensioni e davanzali in cemento. I serramenti esterni sono in legno a 2 specchiature con persiane. Sul lato sud al secondo piano si trova un balcone in c.a. con parapetto in ferro a bacchette verticali, con wc, mentre a nord una piccola scala in ferro permette di accedere al secondo piano.

Edificio di antico e di rilevante importanza per la frazione di Caorsone.

I serramenti esterni dovranno essere uniformati sia per dimensioni che per tipologia. Si prescrive la riambientazione dei balconi con finiture in legno.

Riambientazione della scala esterna posta a nord

GRADO 2 : RISANAMENTO CONSERVATIVO con caratteristiche di ristrutturazione edilizia per l'interno

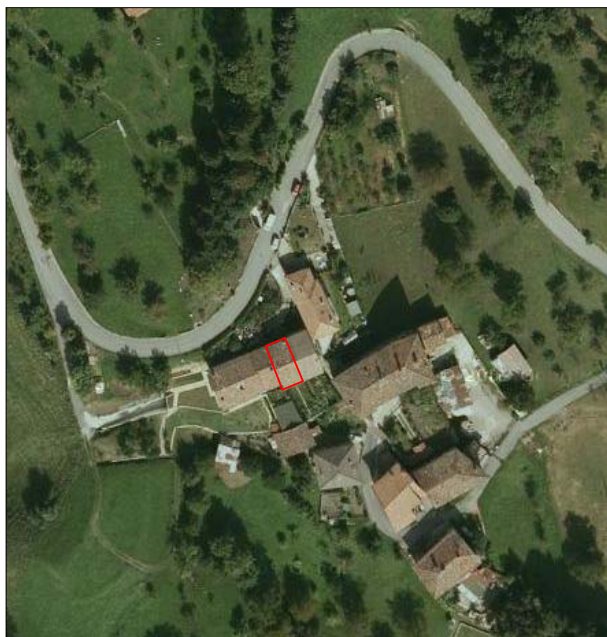
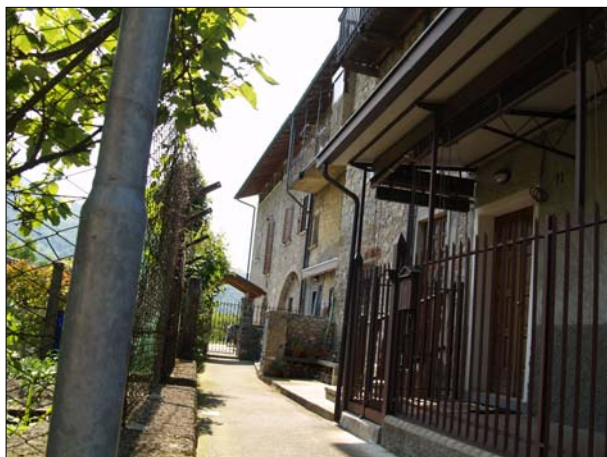
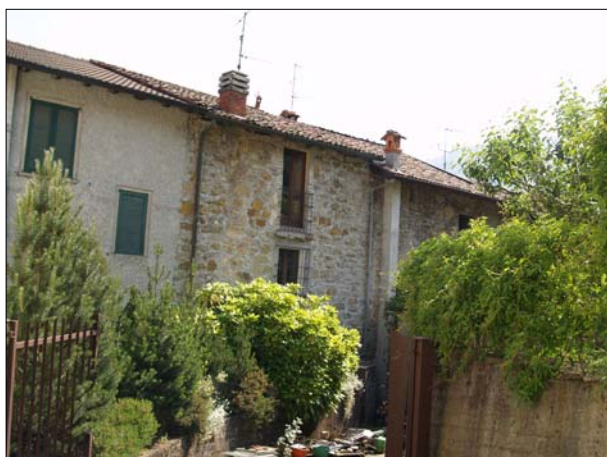
UNITÀ MINIMA D'INTERVENTO N° 9

Edificio rurale in cortina edilizia, di tre piani fuori terra, a destinazione residenziale. Architettura rurale trasformata, in discrete condizioni di conservazione, a seguito di una ristrutturazione recente. Copertura a due falde in legno con manto in coppi, gronda in legno con canale e pluviali in lamiera preverniciata.

I muri perimetrali in pietra stilata a calce, le aperture, recente realizzazione, sono allineate e simmetriche presentano contorni in pietra. I serramenti esterni sono in legno a 2 specchiature con scuri. Sul lato sud al secondo piano si trova un balcone in legno con parapetto in legno a montanti verticali.

Recinzione a piano terra in totale contrasto con i caratteri ambientali.

Sostituire il camino prefabbricato con uno di tipo tradizionale (mattoni e coppi) ed eliminare la recinzione

GRADO 2 : RISANAMENTO CONSERVATIVO con caratteristiche di ristrutturazione edilizia per l'interno

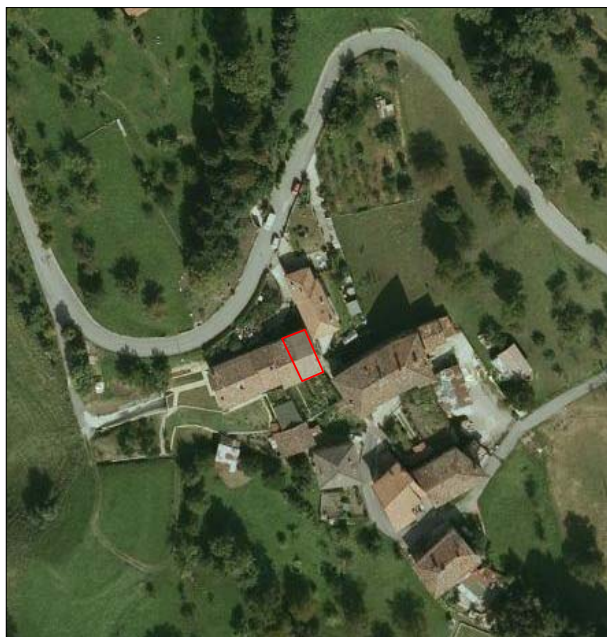
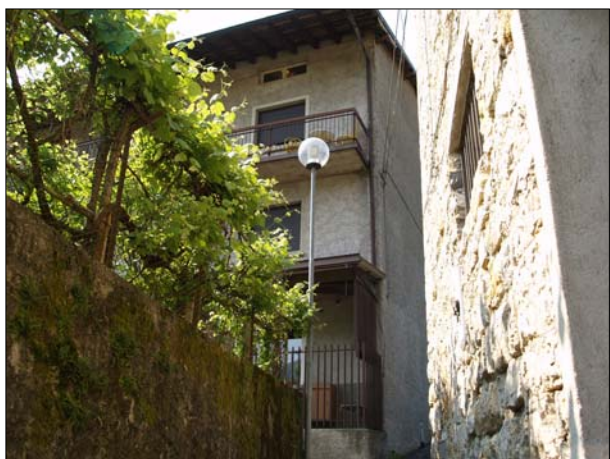
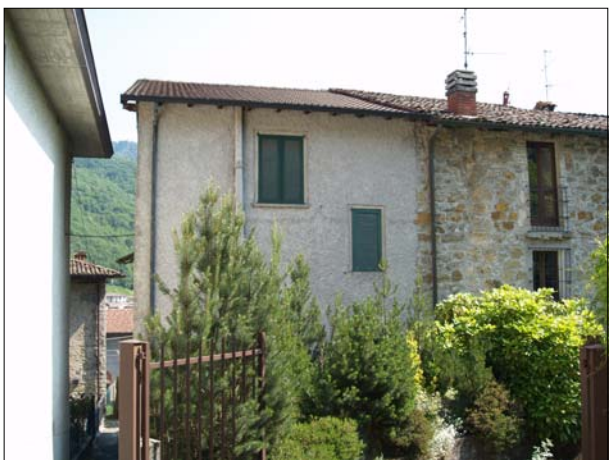
UNITÀ MINIMA D'INTERVENTO N° 10

Porzione di edificio di 3 piani più sottotetto, posto all'estremità orientale della cortina edilizia a nord della frazione di Caorsone. In discrete condizioni di conservazione. Copertura a due falde in legno con manto in tegole di cemento, gronda in legno con canali e pluviali in lamiera verniciata.

I muri perimetrali in pietra sono intonacati con intonaco di cemento strollato. Le aperture, di recente realizzazione sono regolari e ampie con contorni in cemento; i serramenti esterni sono in legno a 2 specchiature con avvolgibili, ad esclusione del prospetto ovest che presenta persiane. Sul lato sud si trovano balconi in c.a. con parapetto in ferro a bacchette verticali, mentre a piano terra una recinzione delimita un piccolo spazio di pertinenza.

L'intonaco dei muri perimetrali dovrà essere di tipo tradizionale, colorato con colori tipici della tradizione, i serramenti esterni dovranno essere uniformati e gli avvolgibili dovranno essere sostituiti con persiane in legno. Si prescrive o la loro riambientazione oppure il rifacimento dei balconi in legno a disegno semplice. Rimozione della tettoia a piano terra.

GRADO 3 : RISTRUTTURAZIONE EDILIZIA DI 1°

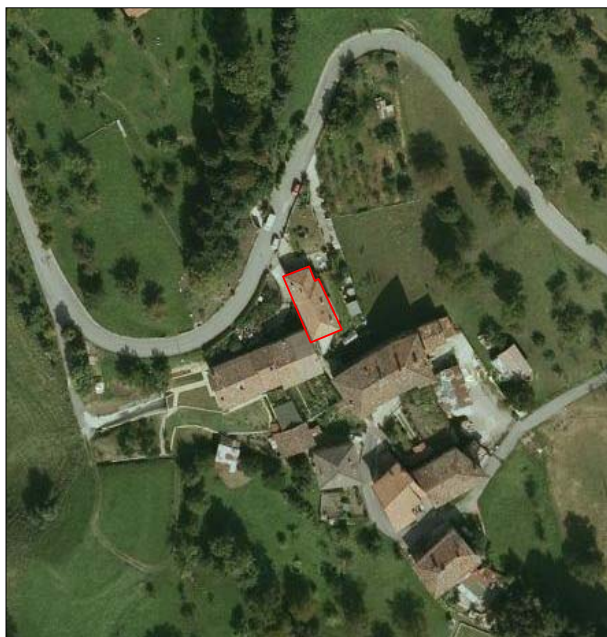
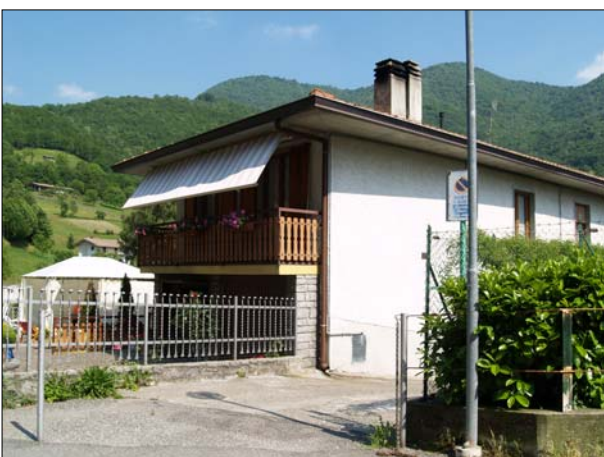
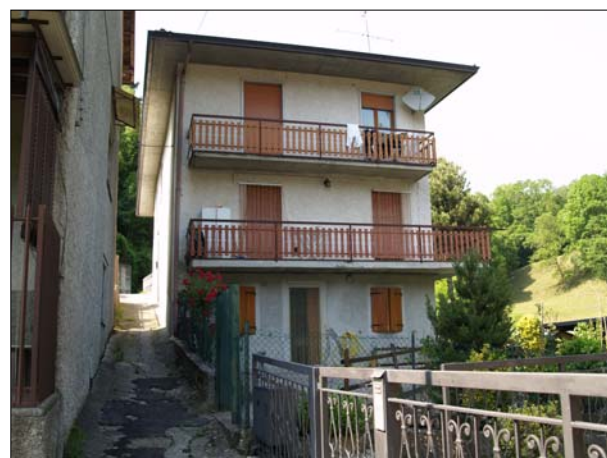
UNITÀ MINIMA D'INTERVENTO N° 11

Porzione di edificio di 3 piani, posto all'estremità settentrionale della frazione di Caorsone. In discrete condizioni di conservazione. Copertura a falde in c.a. con manto in coppi, gronda in c.a. con canali e pluviali in lamiera preverniciata.

I muri perimetrali sono intonacati con intonaco di cemento stollato. Le aperture, di regolari e ampie con davanzali in pietra; i serramenti esterni sono in legno a 2 specchiature con avvolgibili, ad esclusione del piano terra che presenta scuri in legno. Balconi in c.a. con parapetto in ferro e doghe verticali in legno, un piccolo spazio di pertinenza con box e giardino.

Oggetto di trasformazione recente con tipologie di finitura Moderna.

Tipologia delle aperture, balconi e materiali in totale dissonanza con i caratteri tradizionali del nucleo.

Riambientazione dei prospetti con diversa coloritura e tipologia (avvolgibili e parapetti balconi).

GRADO 3 : RISTRUTTURAZIONE EDILIZIA DI 1°

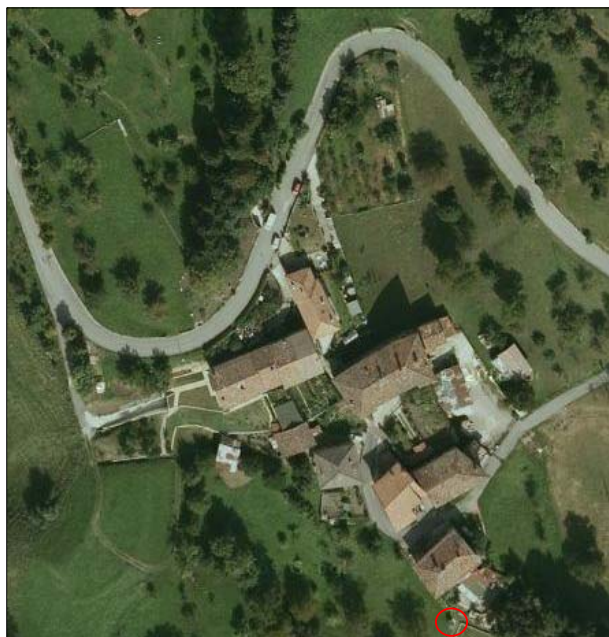
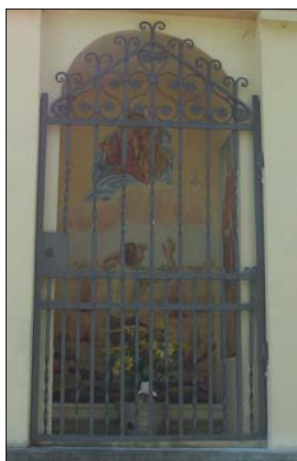
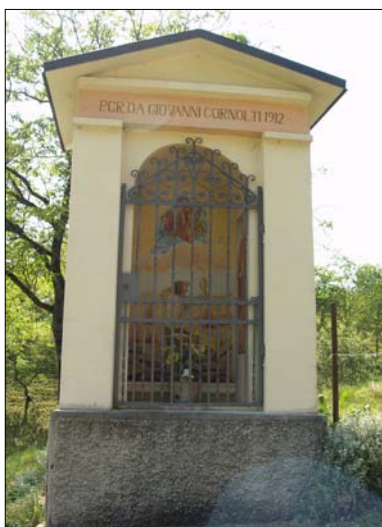
UNITÀ MINIMA D'INTERVENTO N° 12

Piccolo edificio votivo, realizzato in muratura, intonacata e con affresco.

L'antica viabilità che univa i diversi nuclei rurali di Zogno era caratterizzata dalla presenza di santelle o cappelle, spesso dedicate a santi o alla Madonna di disegno semplice e spesso realizzate con materiali poveri, che costituiscono elementi importanti della memoria per lo più collocati sugli snodi principali della viabilità rurale.

Conservazione di tutti gli elementi connotativi

GRADO 1 : RESTAURO

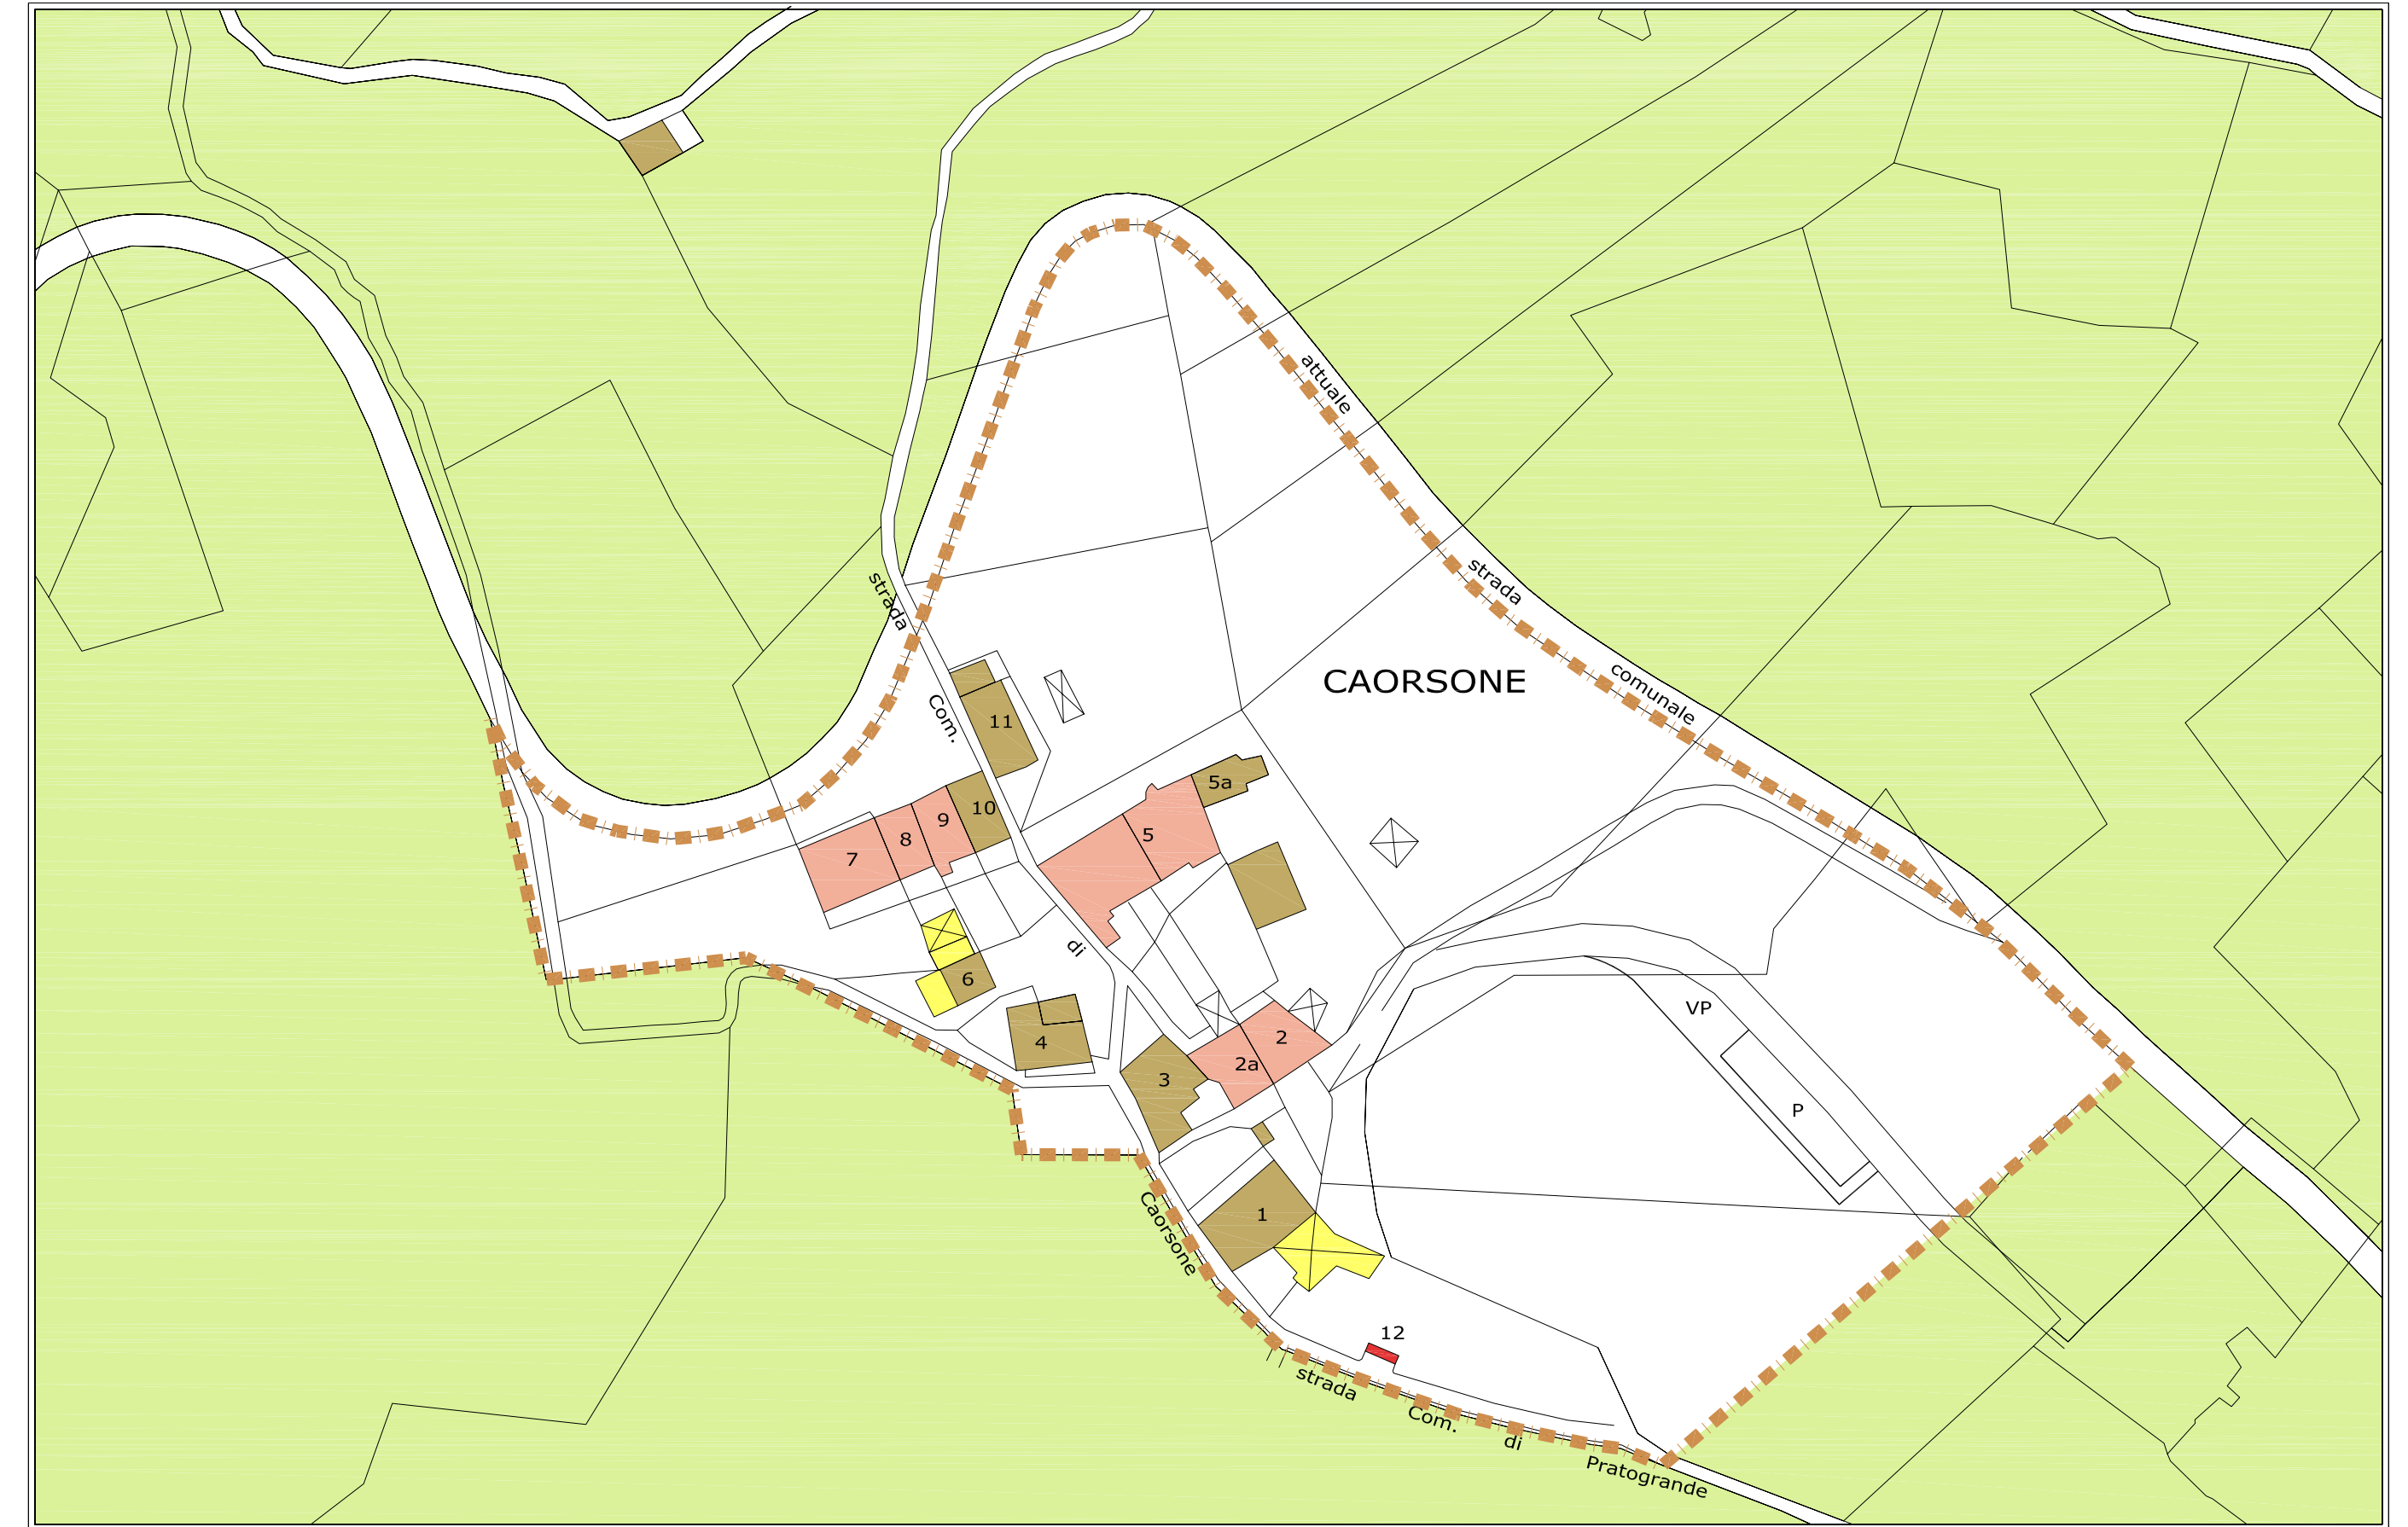
TAV. 5/I CAORSONE

Planimetria ricavata dalla mappa catastale del 1954
