**PIANO DI GOVERNO
DEL
TERRITORIO**

CENTRI E NUCLEI STORICI

**SCHEDE DELLE UNITA' MINIME
DI INTERVENTO**

5/L COMPLATTO

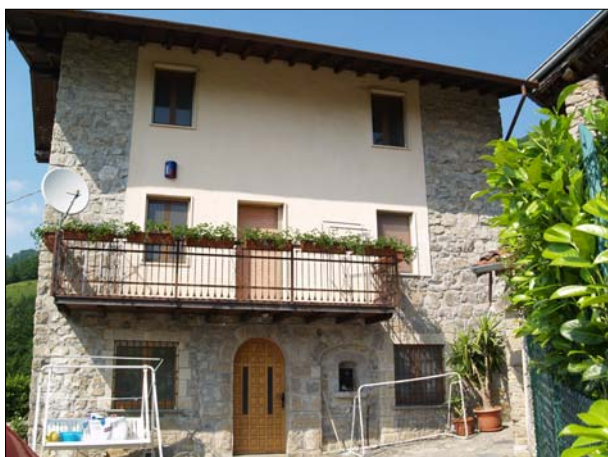
UNITA MINIMA D'INTERVENTO N° 1

Edificio isolato, posto all'ingresso della frazione di Complatto, tre piani fuori terra, a destinazione residenziale. Antica architettura rurale trasformata, presenta elementi eterogenei. In buone condizioni di conservazione, a seguito di una ristrutturazione recente che però ha cancellato alcuni elementi architettonici antichi. Copertura a due falde in legno con manto in tegole, gronda in legno con canali e pluviali in lamiera preverniciata e camini prefabbricati.

I muri perimetrali in pietra sono in parte a vista (basamento e cantonali lato sud) e in parte intonacati (il lato nord ovest.), le aperture, di recente realizzazione presentano diverse dimensioni; lati nord ed ovest prevalenza dei pieni sui vuoti. I serramenti esterni sono in legno a 2 specchiature con avvolgibili, e presentano contorni in marmo sp 3 cm. Sul lato sud si trova un balcone in c.a. con parapetto in ferro a bacchette verticali

Non vi sono particolari di rilievo architettonico, ma l'edificio è dotato di valore ambientale e dovrà essere mantenuto; sono in contrasto con i caratteri tradizionali i contorni delle aperture e gli avvolgibili.

Riambientazione degli elementi in contrasto

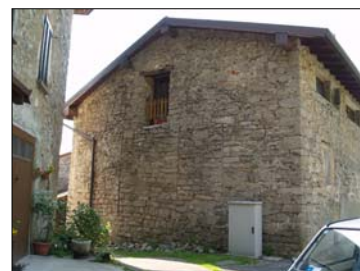
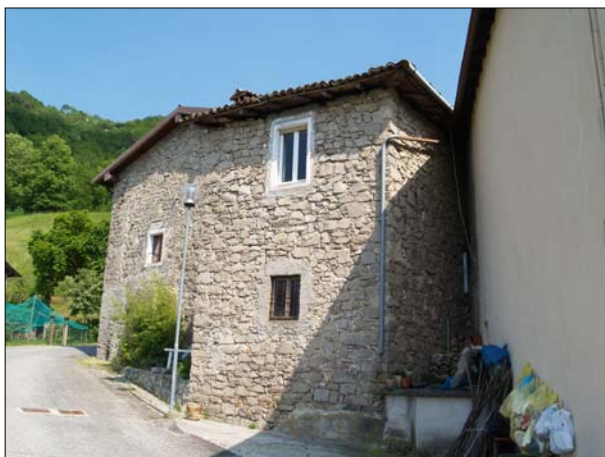
UNITA MINIMA D'INTERVENTO N° 2

Edificio in pietra con prevalenza dei pieni sui vuoti, due piani fuori terra, a destinazione residenziale, più sottotetto. Semplice architettura, in discrete condizioni di conservazione con copertura a due falde in legno con manto in coppi, gronda in legno e canali (ove presenti) e pluviali in lamiera zincata.

I muri perimetrali in pietra a tratti intonacati con malta. Serramenti esterni in legno a 2 specchiature senza antoni con inferriate al piano terra, davanzali in pietra, o contorni dipinti. Presenza di barbacani o rinforzi della muratura a piano terra.

Edificio di impianto antico, in pietra con prevalenza dei pieni sui vuoti, presumibilmente edificio fortificato.

Edificio da conservare con intonaco stilato rasopietra. Divieto di nuovi balconi e di aumento dello sbalzo di gronda.

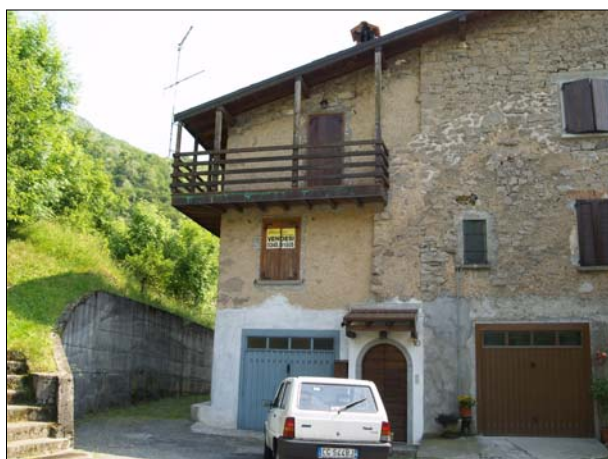
UNITA MINIMA D'INTERVENTO N° 3

Ampliamento in epoca successiva di un edificio preesistente posto in posizione centrale della frazione di Complatto, di tre piani fuori terra, a destinazione residenziale. Semplice architettura presenta nei prospetti elementi eterogenei e in contrasto con il contesto.

Copertura a falde in legno con manto in tegole, gronda in legno e canali (ove presenti) e pluviali in lamiera, I muri perimetrali sono intonacati con aperture di diversa foggia tra i diversi piani; i serramenti esterni sono in legno a 2 specchiature con antoni in legno, e presentano davanzali in pietra. Balcone in legno ad angolo sul lato nord-est con longaroni e traversi in legno.

edificio di valore ambientale e dovrà essere mantenuto, dovranno essere rese più omogenee le finiture esterne.

Intervento da coordinare con l'unità minima di intervento n. 4. Sostituire la porta basculante del box e ridefinire l'apertura.

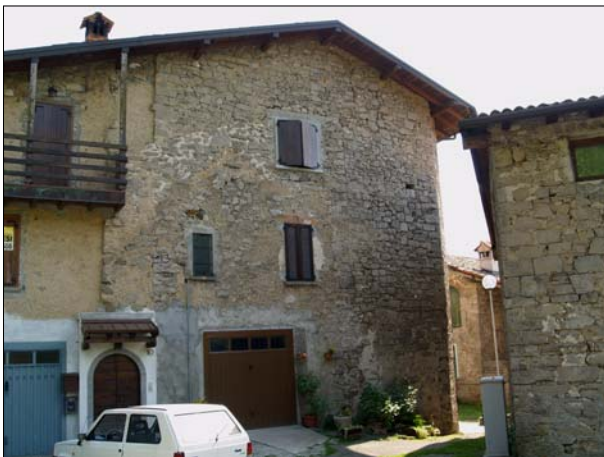
UNITA MINIMA D'INTERVENTO N° 4

Porzione di un ampio edificio posto in posizione centrale della frazione di Complatto, di tre piani fuori terra, a destinazione residenziale. Semplice architettura rurale trasformata, presenta elementi eterogenei e in contrasto con il contesto.

Copertura a due falde in legno con manto in tegole, gronda in legno e canali (ove presenti) e pluviali in lamiera, I muri perimetrali sono in pietra a tratti intonacati con aperture di diversa foggia ai diversi piani; i serramenti esterni sono in legno a 2 specchiature con antoni o persiane in legno, e presentano davanzali in pietra o contorni in cemento. Balcone in c.a. rivestito in legno con longaroni e traversi in legno lato sud e balcone in c.a. con parapetto in ferro lato ovest .

Edificio in pietra con muri perimetrali a nord quasi completamente privi di aperture, alcune aperture sono state rimodellate, ma prevalgono i pieni sui vuoti.

Tutte le finiture esterne come serramenti, parapetti, balconi e la basculante del box sono da riambientare, anche in coerenza con l'altra porzione dell'edificio (3)

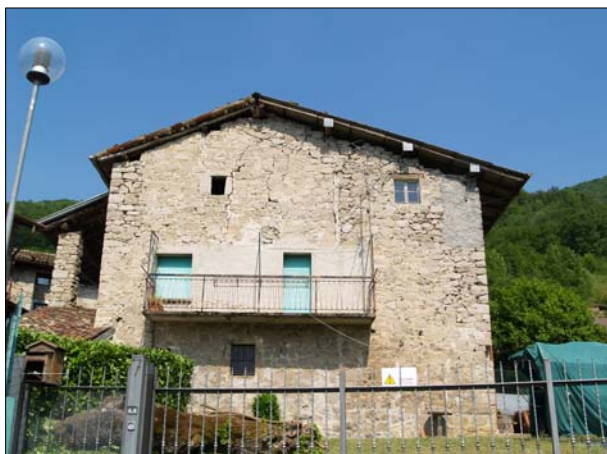
UNITA MINIMA D'INTERVENTO N° 5

Edificio isolato, di due piani fuori terra più seminterrato, a destinazione residenziale. Semplice architettura rurale trasformata, presenta elementi eterogenei necessità di interventi manutentivi. Copertura a due falde in legno con manto in coppi, gronda in legno e canali (ove presenti) e pluviali in lamiera zincata.

I muri perimetrali sono in pietra con stilatura a filo e presenta dei tratti intonacati, l'edificio è stato ingrandito e alcune aperture sono state rimodellate, ma prevalgono i pieni sui vuoti. I serramenti esterni sono in legno a 2 specchiature con avvolgibili di color verde acqua. Le aperture più antiche presentano architravi in pietra o legno. Sul lato sud-ovest al secondo piano è stato aggiunto un balcone in ca con parapetto in ferro a bacchette verticali. Sul lato ovest sono evidenti fessurazioni e crepe.

Edificio è dotato di valore ambientale e dovrà essere conservato eliminando gli elementi in contrasto quale il balcone.

L'intervento di recupero e riuso funzionale dovrà rispettare le caratteristiche originarie delle fronti in pietra, non ampliare gli sporti di gronda e conservare la prevalenza dei pieni sui vuoti. Intonaco con stilatura raso pietra..

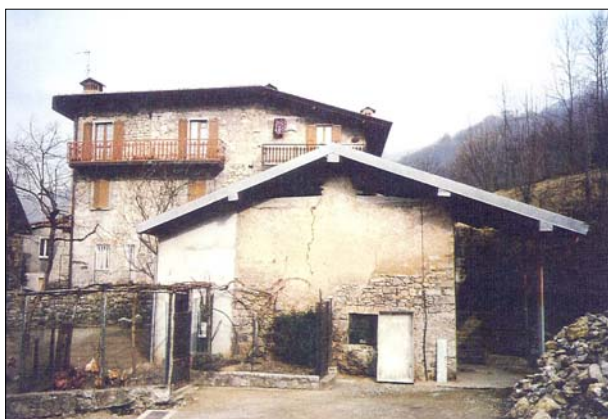
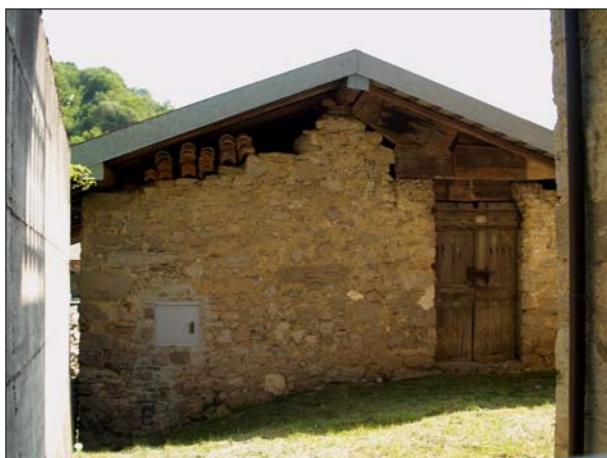
UNITA MINIMA D'INTERVENTO N° 6

Edificio rurale isolato, un piano fuori terra. Semplice architettura rurale con copertura a due falde in legno con manto in tegole gronda in legno e canali e pluviali in lamiera zincata.

I muri perimetrali sono intonacati con malta di calce che lascia intravedere la tessitura della muratura, sul lato ovest intonaco di cemento. Prevalenza di pieni sui vuoti, una porta in legno di accesso al sottotetto, piccolo portico a nord.

Edificio di antica formazione, potrà essere recuperato a fini residenziali nel rispetto del suo impianto e della volumetria.

Edificio accessorio recuperabile ai fini abitativi nel rispetto del volume esistente. Le nuove aperture necessarie dovranno essere di tipologia tradizionale così come gli elementi architettonici e di finitura

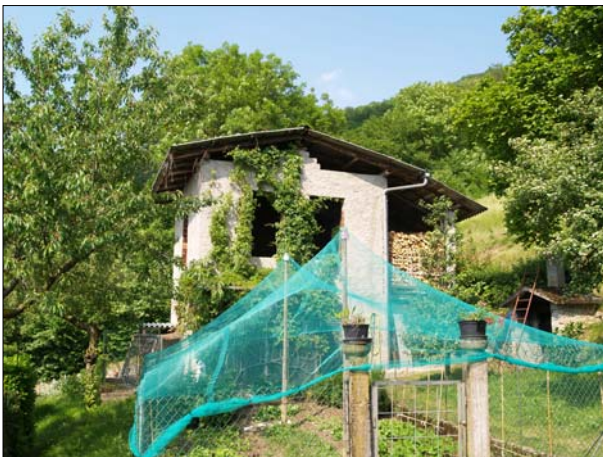
UNITA MINIMA D'INTERVENTO N° 7

Edificio rurale isolato, un piano fuori terra con sovrastante fienile. Semplice architettura rurale con copertura a due falde in legno con manto in tegole gronda in legno e canali e pluviali in lamiera zincata.

I muri perimetrali in mattoni forati intonacati, le aperture sono prive di serramenti

Edificio di recente realizzazione, privo di valore architettonico, ma posto in prossimità del nucleo di antica formazione.

La copertura deve essere realizzata con le caratteristiche tradizionali tipiche del luogo, così come elementi architettonici o di finitura.

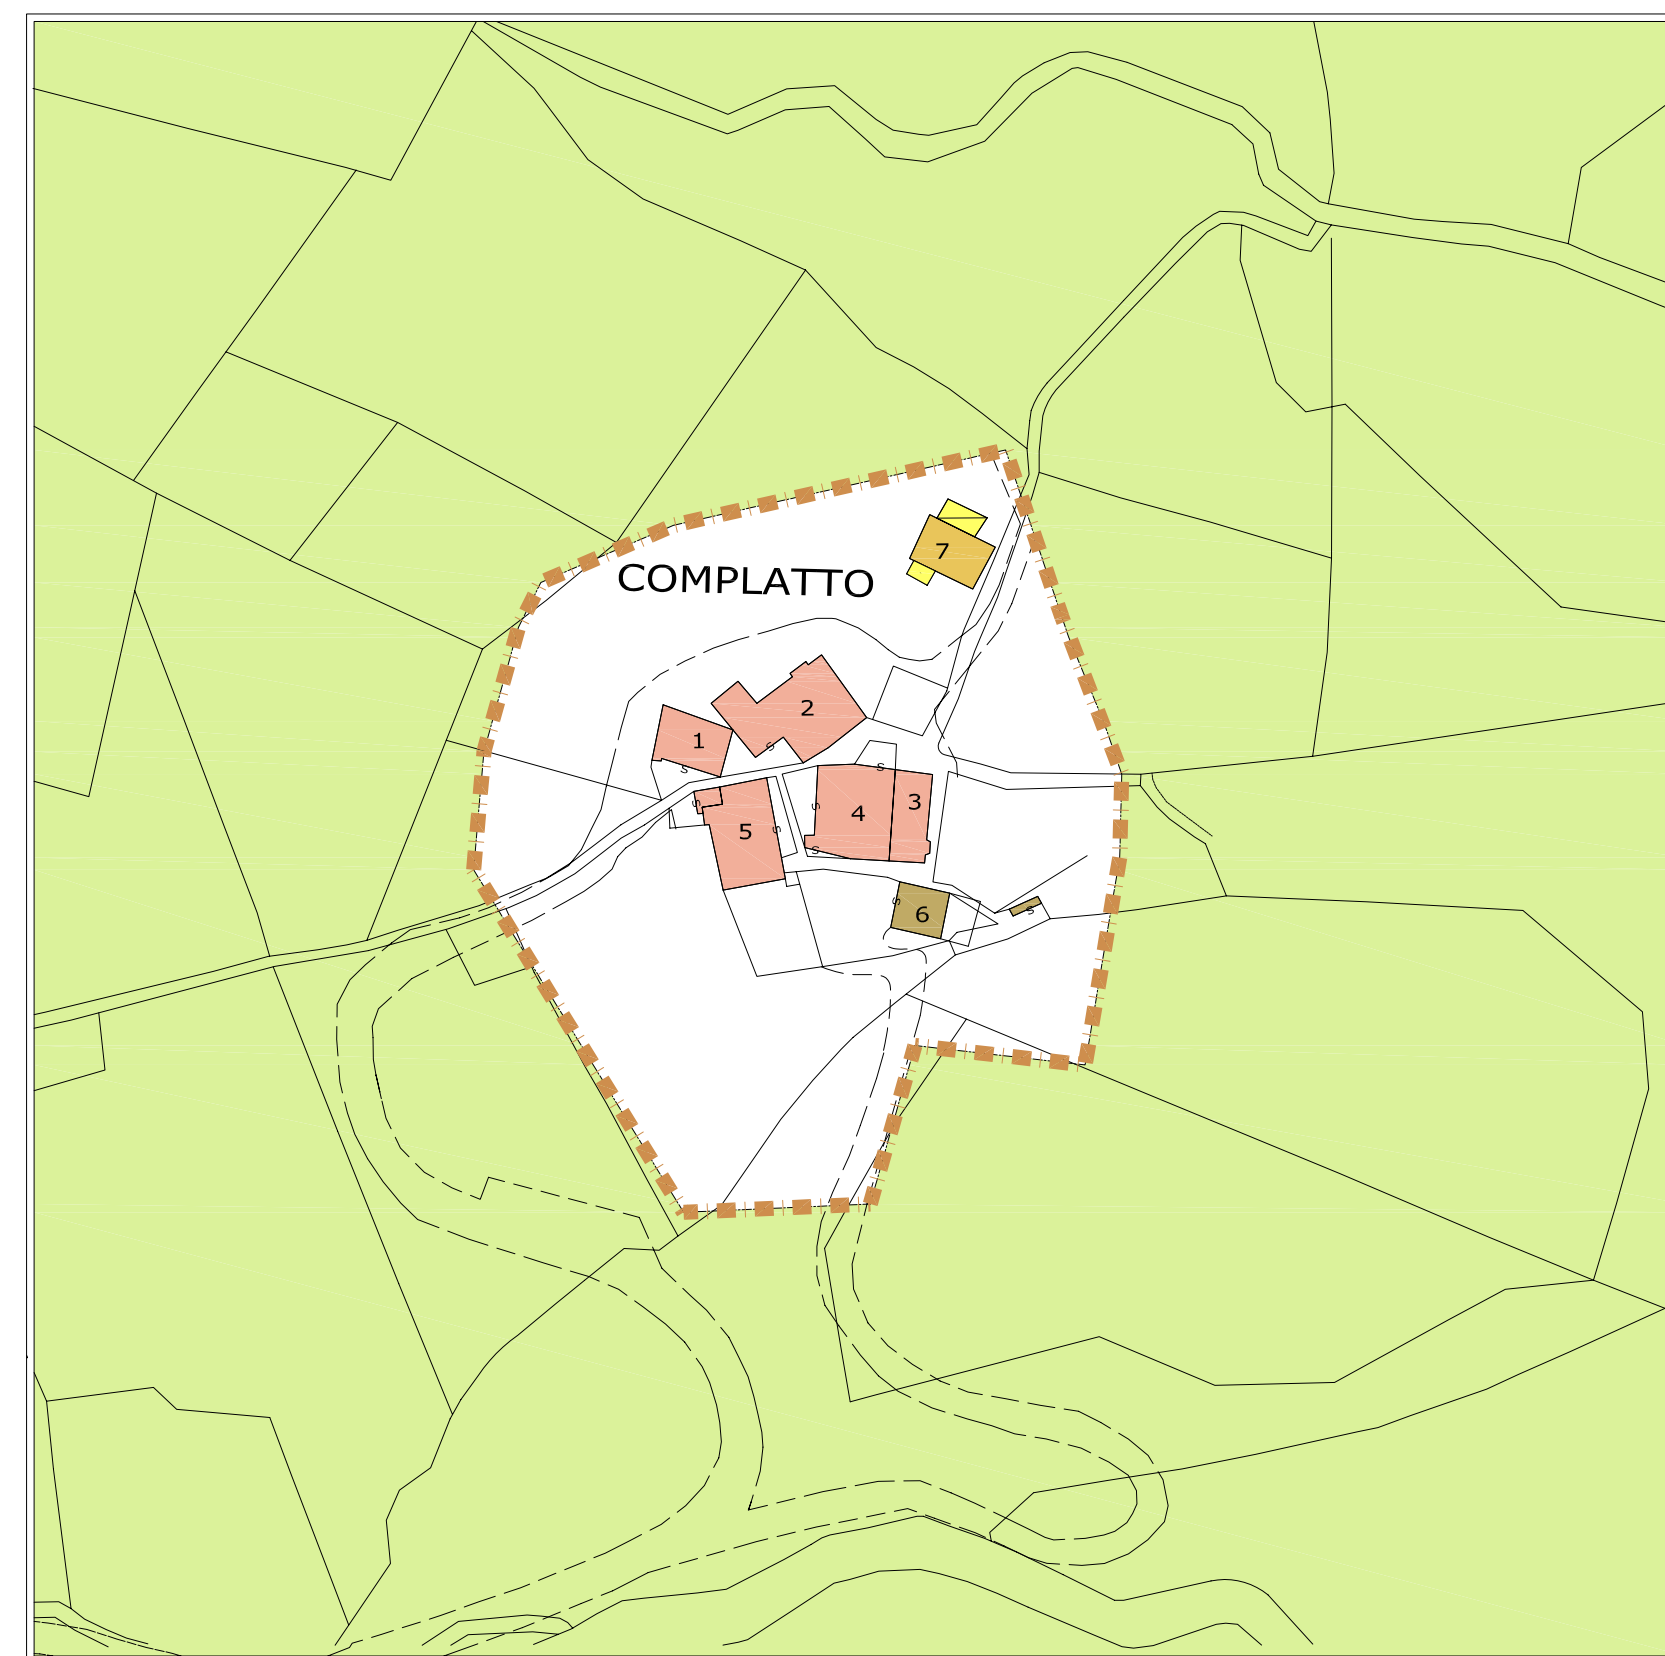
TAV. 5/L COMPLATTO

Planimetria ricavata dalla mappa catastale del 1954
